# Büro für Bauforschung und Denkmalschutz

## WERTHEIM - DERTINGEN Main-Tauber-Kreis

### Historische Ortsanalyse

September 2008  
im Auftrag des  
Regierungspräsidium Stuttgart  
Referat 25 - Denkmalpflege

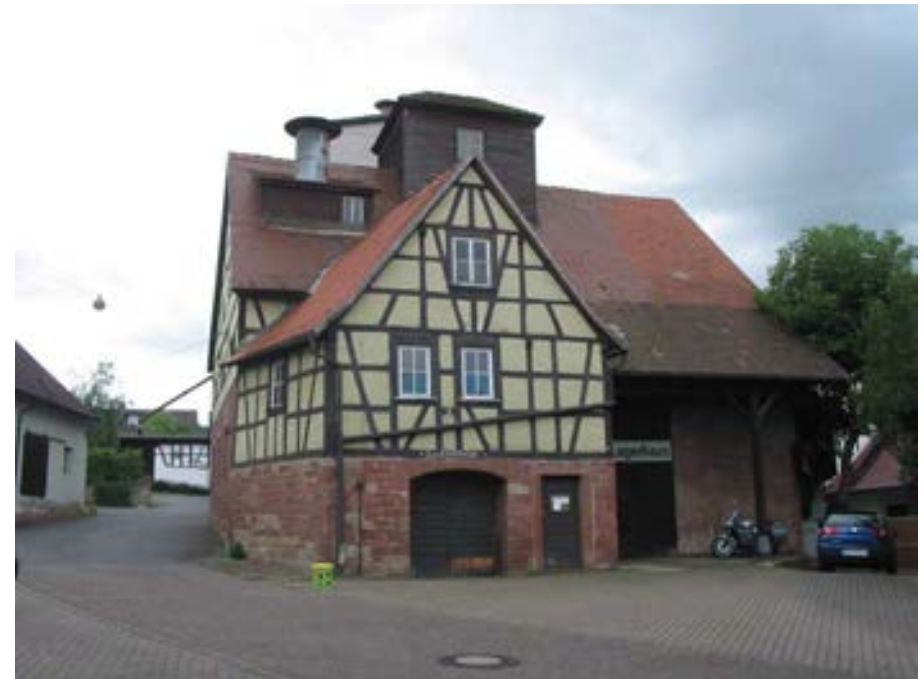
Zehntgasse 4 (Flstnr. 149)

In straßenbildprägender Ecklage stehendes, zweigeschossiges Genossenschaftsgebäude mit massiv gemauerter Erdgeschosszone und Fachwerk-Obergeschoss. Nach oben mit einer Dachgeschossebene unter einem Satteldach abschließend.

Rückwärtig dazu stehende Raiffeisen-Lagerhalle mit massiv gemauerter Erdgeschosszone und Fachwerk-Obergeschoss. Traufseitig große Toreinfahrt unter weit auskragendem Vordach. Nach oben mit einem Satteldach und großem zentral sitzendem Dachhaus abschließend.  
Frühes 20. Jahrhundert.

Ansicht der Genossenschaftsgebäude von Nordosten

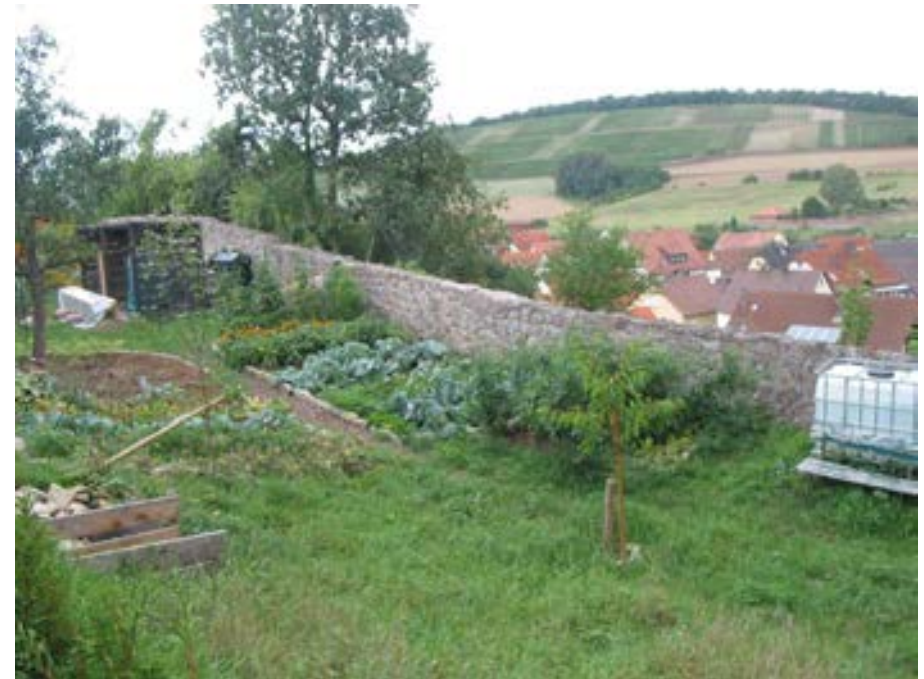
Die Tore (Oberes Tor im Bereich Am Oberen Tor 6/8, Unteres Tor im Bereich Lindelbacher Straße 4) sind abgegangen. Mauer, Wall und Graben im Norden und Süden des Ortes noch deutlich zu erkennen. Möglicherweise war der Ort bereits im 15. Jh. befestigt. Beginn des Mauerbaus im Jahre 1568. Mit beiden Toren 1578 fertiggestellt. Im Verlauf der Würzburger Fehde wird Dertingen 1607 durch Würzburger Truppen eingenommen. Noch in der 2. Hälfte des 19. Jh. ist die Ortsmauer mit den Toren vollständig erhalten.

Dorfmauerabschnitt am südlichen Ortsrand
