# Historische Ortsanalyse

Widdern / Lkr. Heilbronn

Regierungspräsidium Stuttgart, Referat 86 – Denkmalpflege

Bearbeiterin: Alexandra Baier, transform - Bamberg, Januar 2010

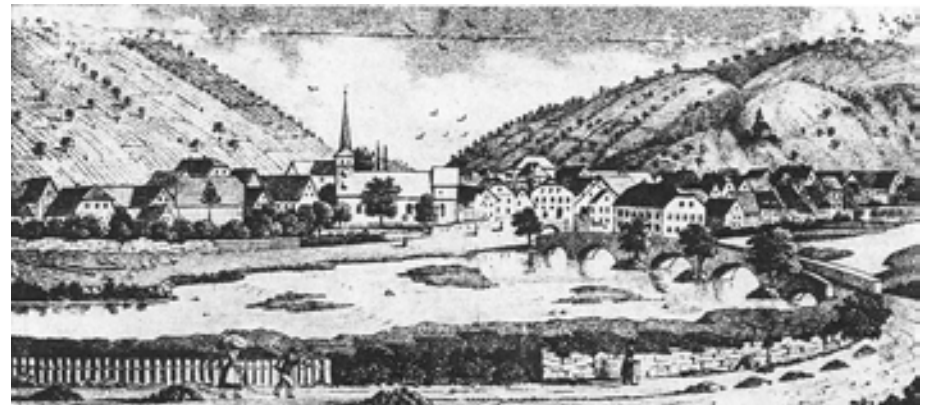
*Ortsansicht gegen Süden, Lithographie um 1840 (aus: Festschrift, 1977)*

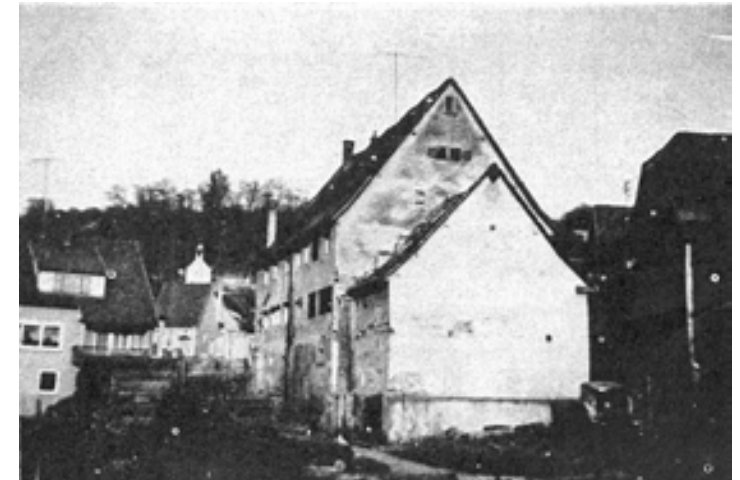
*Der Bereich östlich des Zwingers vor der Flächensanierung...*

Die Überlagerung des historischen Katasterplans des 19. Jahrhunderts mit dem heutigen zeigt, dass sich der historische Ortsgrundriss Widderns in weiten Teilen bis heute gut erhalten hat. Ausgenommen davon ist die Ortsmitte, die im Zuge der Verbreiterung der Ortsstraße und der 1977 abgeschlossene Flächensanierung eine nachhaltige Veränderung, v.a. in Form von Gebäudeabbrüchen, erfuhr. So sind der Zwinger und der Rathausplatz in ihrer heutigen Form Resultat eben dieser Maßnahmen.

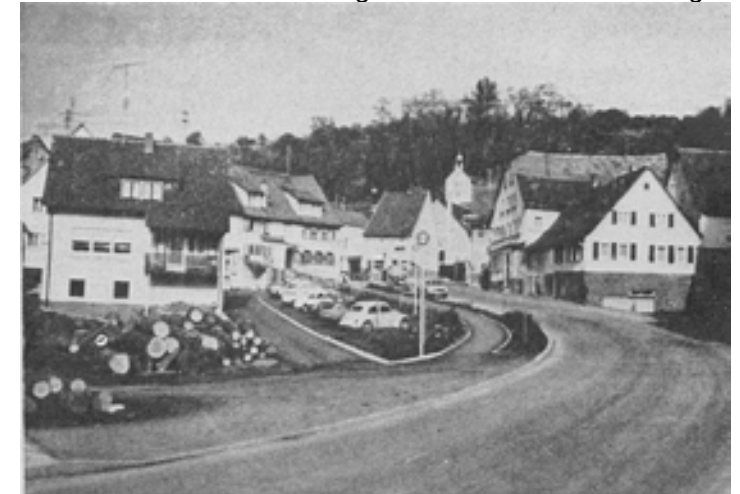
*... und der selbe Bereich nach der Flächensanierung  
(jeweils aus: Festschrift, 1977)*

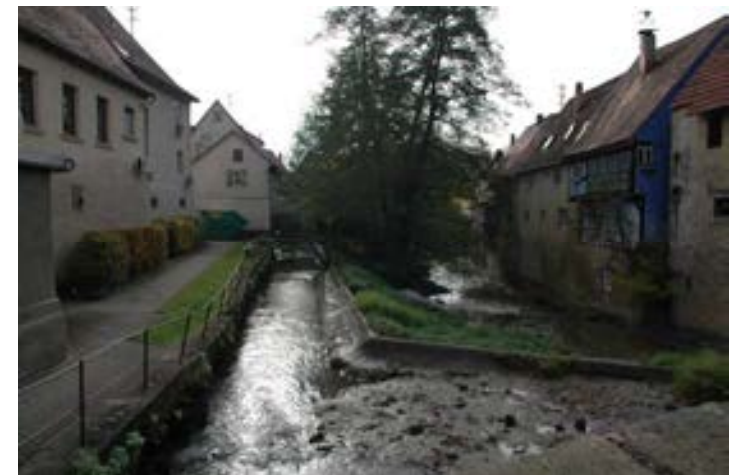
Kessach mit Mühlkanal und Streichwehr, Höhe Kessachbrücke

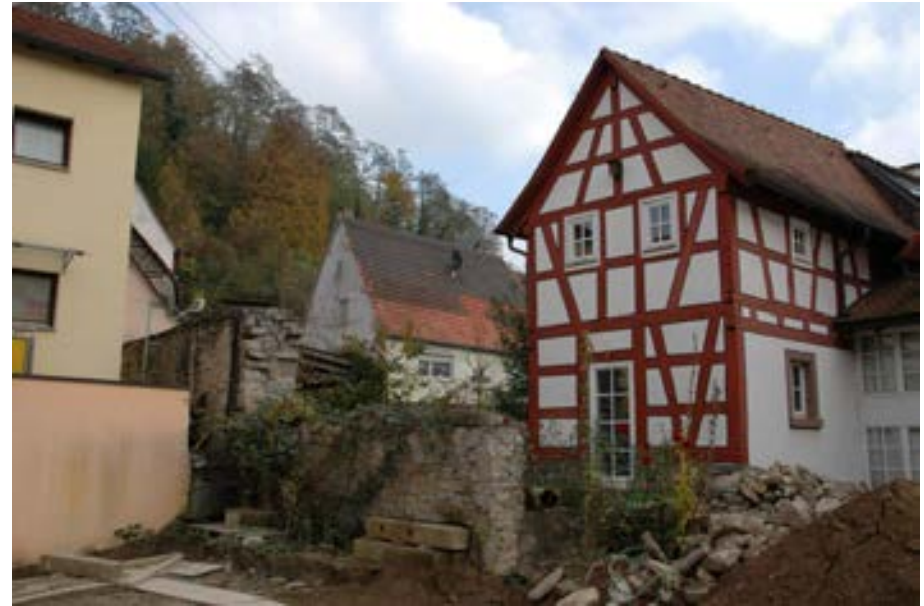
Die wenigen erhaltenen Reste (v.a. in Hauswänden und Stützmauern) haben dokumentarischen Wert für den fortifikatorischen Ausbau der Stadt ab der 2. Hälfte des 13. Jahrhunderts.

*Stadtmauerrest hinter dem Gebäude Schmale Gasse Nr. 2*

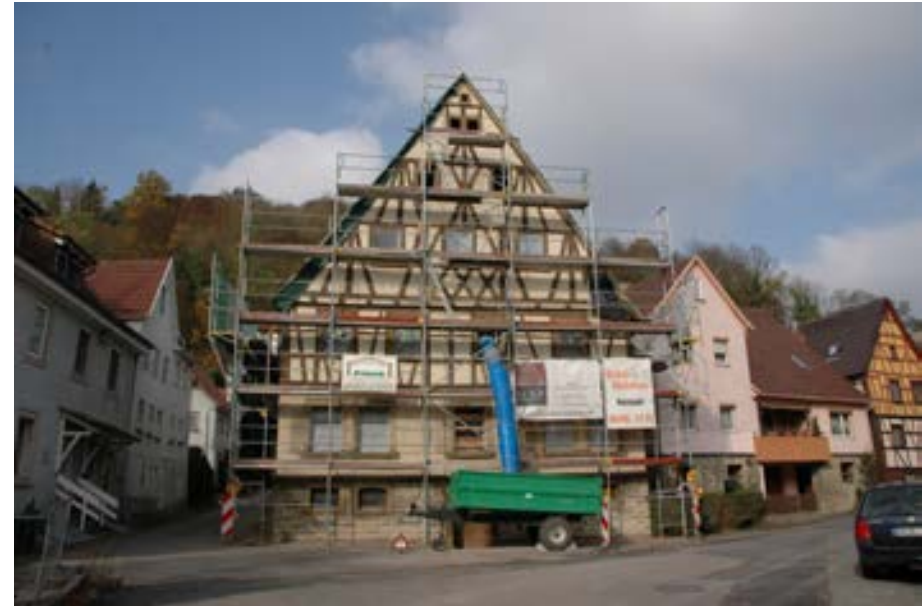
Zweigeschossiges Fachwerkgebäude mit dreigeschossigem Satteldach, der hohe Sockel (Stall und Gewölbekeller) und das erste Hauptgeschoss massiv, verputzt, das restliche Gebäude fachwerk-sichtig; im Sockel- und im Hauptgeschoss gekoppelte Fenster mit steinernen Gewänden (18./19. Jh.) für die 2. Hälfte des 16. Jh. typisches Sichtfachwerkgefüge mit Überblattungen und Verzapfungen; hofseitig jüngere, mit dem Haupthaus verbundene Fachwerkscheune und mit weiterem Gewölbekeller; im Kern 16. Jh., das Sockel- und das Hauptgeschoss im 18./19. Jh. teilweise verändert bzw. im 20. Jh. erneut umgestaltet; derzeit Restaurierungsmaßnahmen. Als einer von einst drei historischen Gasthöfen kommt dem mit seiner hoch aufragenden Giebelfassade den ehem. Marktplatz dominierenden ehem. Gasthaus zum Adler hoher Zeugniswert zu. Als qualitativvoller Fachwerkbau des 16. Jh. mit gut überlieferten Baudetails und einer bis heute ablesbaren Nutzungsstruktur ist das Gebäude zudem von hoher exemplarischer Bedeutung.

*Hauptfassade*

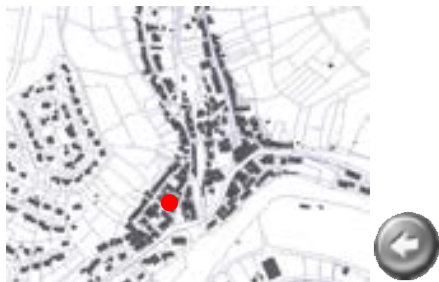
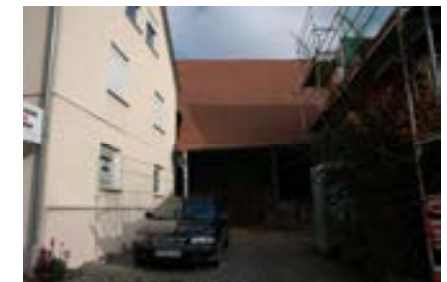
*Hofseitige Scheune*

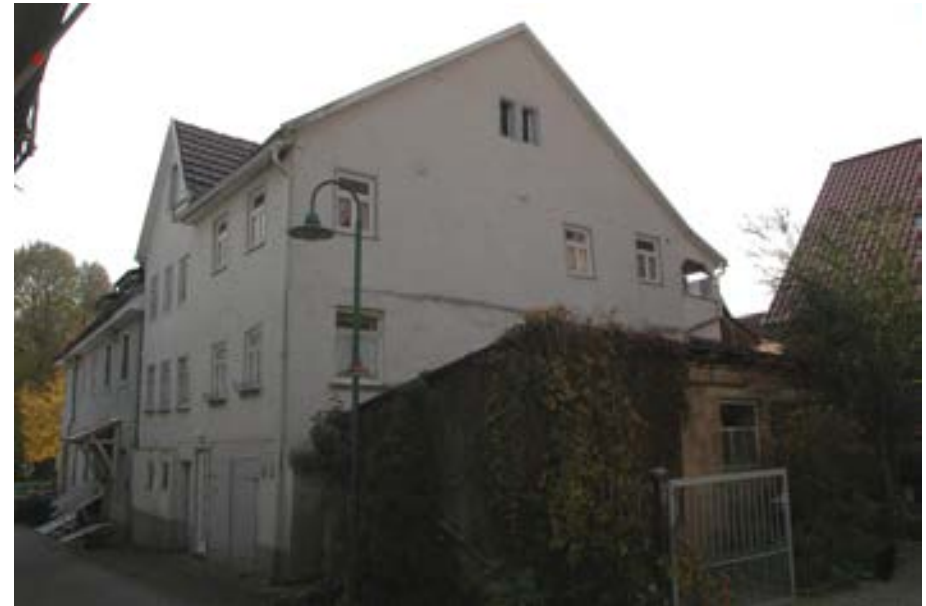
Ansicht von Nordwest

Dreigeschossige ehem. Wohnstallhäuser mit massiven Erd- und Fachwerkobergeschossen (Hs. Nr. 5 mit massiver nordwestl. Außenwand im 1. und 2. OG), jeweils verputzt, Satteldächer; Hs. Nr. 3 mit ehem. Stallteil, die Obergeschosse dreiachsig, steilgiebeliges Dach mit Ladeluke; Hs. Nr. 5 mit Garage im ehem. Stallteil, in den Obergeschossen und an der Giebelseite unregelmäßig angeordnete Fensteröffnungen, an der Hoffassade hölzerner Laubengang; im Kern evtl. noch spätes 18. Jh., im 19. und 20. Jh. kleinere Überformungen (Fenster, Dach, Garage u.a.).

Die unweit des ehemaligen Marktplatzes und des Gasthauses „Zum Adler“ liegenden und den unteren Eingang der Adlergasse durch ihre breite Traufseite prägenden ehem. Wohnstallhäuser sind wegen ihres hohen Überlieferungsgrades erhaltenswert.

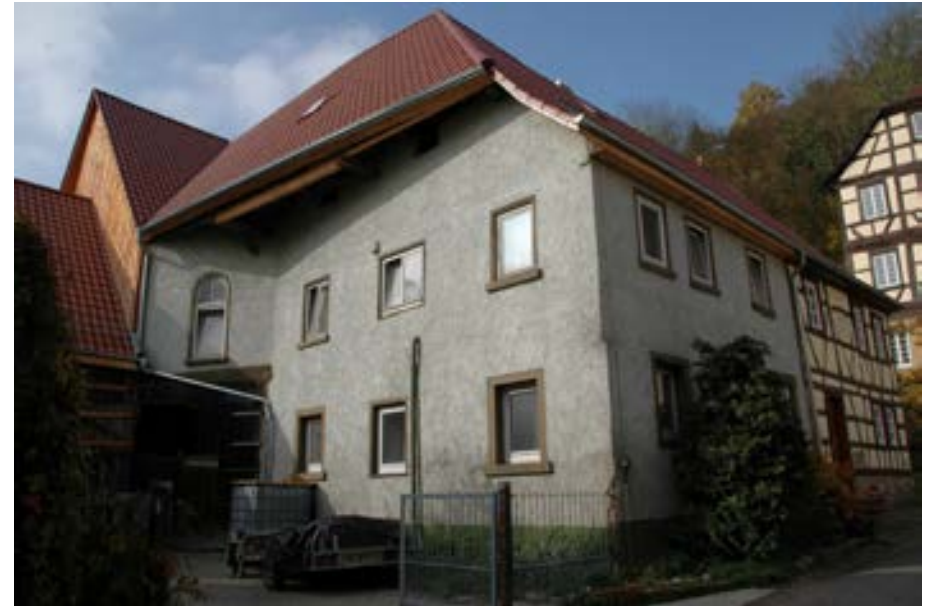
Doppelhaushälfte zu Nr. 9; zweigeschossiges, verputztes und weitgehend in Fachwerk errichtetes Gebäude ursprünglich mit Satteldach (?); unterschiedlich große und unregelmäßig angeordnete Fensteröffnungen, z.T. mit steinernen Gewänden bzw. Gesimsen; im Kern 18. Jh. oder sogar älter, im 20. Jh. diverse bauliche Änderungen (Gebäude tlw. massiv erneuert, Verlegung Eingangsbereich, Dachumbau, Fensterauswechslung u.a.).

*Ansicht von Südost*

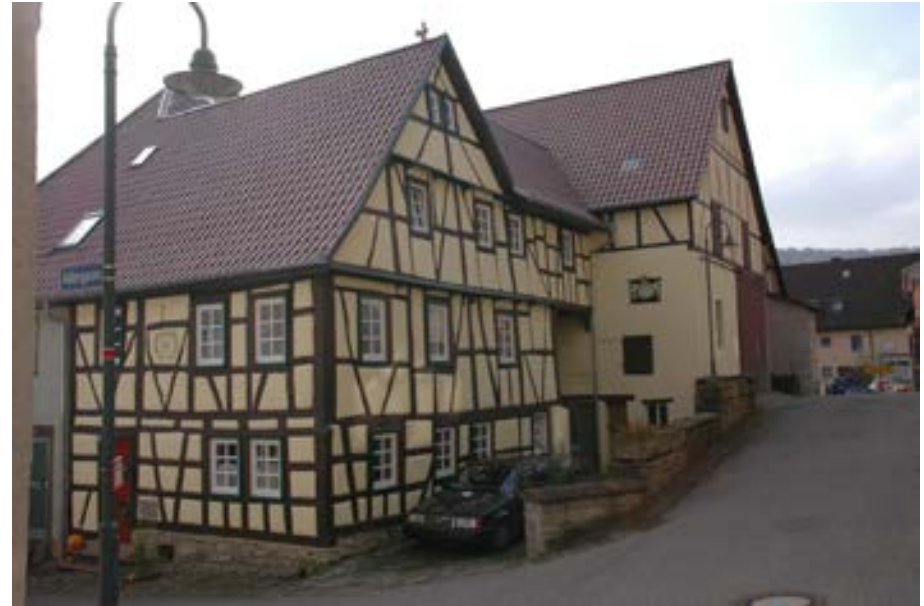
Doppelhaushälfte zu Nr. 9; am leicht abfallendem Gelände errichtetes zweigeschossiges Fachwerkgebäude über Natursteinsockel mit Satteldach; das Fachwerkgefüge in den Obergeschossen und am Giebel (teilweise) erneuert, giebelseitige Vorstöße; im Kern 18. Jh. oder sogar älter, am erneuertem Obergeschoss bez. 1706, im 20. Jh. kleinere Überformungen (Dach, Fenster u.a.); die Scheune parallel zum Haupthaus stehend und über eine überdachte Fachwerkbrücke mit diesem verbunden, die Scheune massiv, mit Fachwerkkniestock und –giebel, giebelseitig hohe Toreinfahrt; 19./20. Jh.; am Wohnhaus, neben dem Eingang an der Adlergasse, steinerne Hochwassermarke (bez. 1729 von der ehem. Jagstbrücke); an der Ostfassade der Scheune hölzerne Inschrifttafel (bez. 1825) von einem abgegangenem Gebäude.

*Eckansicht, Wohnhaus und Scheune von der Würzburger Gasse aus*

Das ehem. Bauerngehöft in unmittelbarer Nähe des ehem. Amtshauses ist als baulicher Ausdruck für den gehobenen sozialen Status seines einstigen Besitzers sowie als gut überliefertes Beispiel eines Fachwerkbaus des 18. Jh. von dokumentarischem Wert.

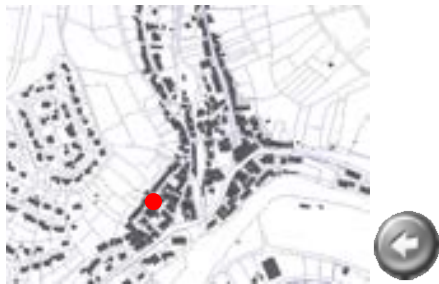
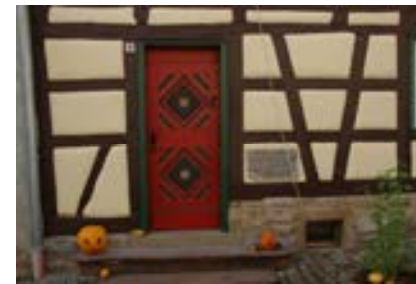
*Eingang Adlergasse u. Wassermarke*

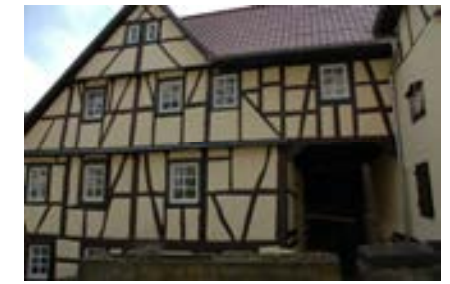
*Giebelansicht, Inschrifttafel (seitlich)*

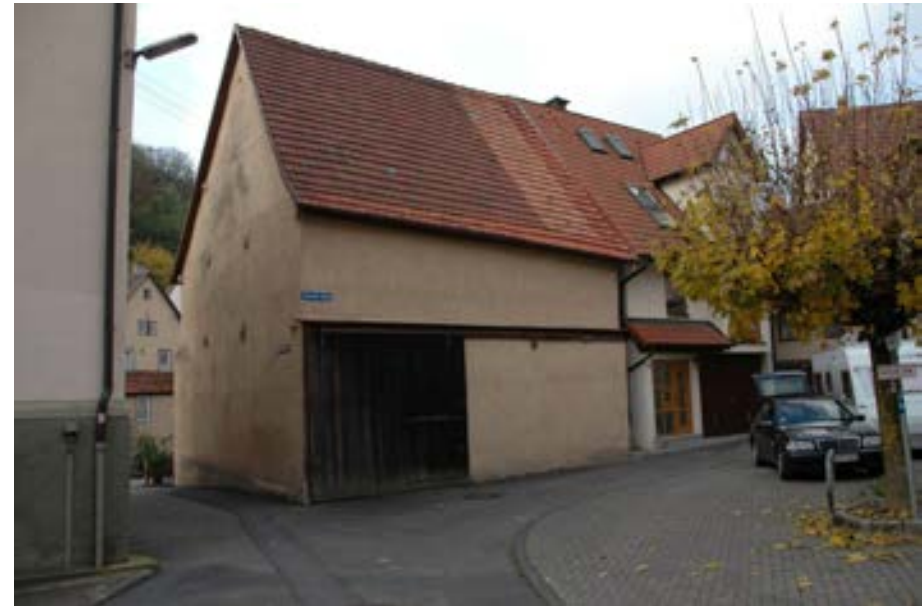
An der Scheune Teil der Stadtmauer in Form der massiven Rückwand erhalten; es wird angenommen, dass sie im Zuge einer westlichen Ummauerung entlang der Kessach aufgebaut wurde; noch 2. Hälfte 13. Jahrhundert?; die erhaltenswerte verputzte Fachwerkscheune mit Satteldach zweigeschossig und dreizonig; traufseitig erschlossen, an der Giebelseite die Balkenköpfe auskragend; im Kern 18./19. Jahrhundert, im 20. Jahrhundert überformt (Fassade, Tor, Dachdeckung).

*Erhaltenswerte Scheune*

Der Stadtmauerrest hat als Teil der mittelalterlichen Befestigungsanlage der Siedlung zu Füßen der abgegangenen Burg hohen Zeugniswert. Die Fachwerkscheune ist durch ihren Standort an der Stadtmauer und als wichtige Raumkante im aufgeweiteten Kreuzungsbereich der Brückengasse mit der Schmalen Gasse erhaltenswert.

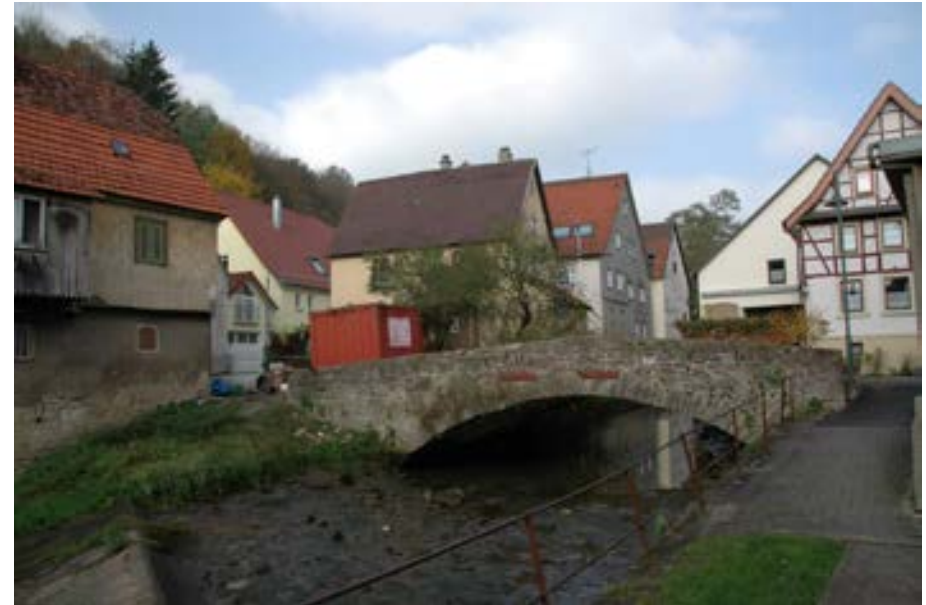
Flach gewölbte Bogenbrücke über die Kessach aus Bruchsteinen gemauert, mit abgeknicktem Scheitelpunkt an Fahrbahn und Brüstungen; bez. 1786, vermutlich anstelle einer älteren Vorgängerbrücke erbaut.

Die Brücke hat wegen ihrer Funktion innerhalb des Ortes, ihres Alters und als Hinweis auf den historischen Straßen- und Brückenbau hohen Zeugniswert.

*Ansicht von Süden*

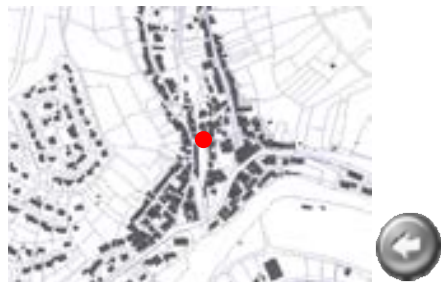
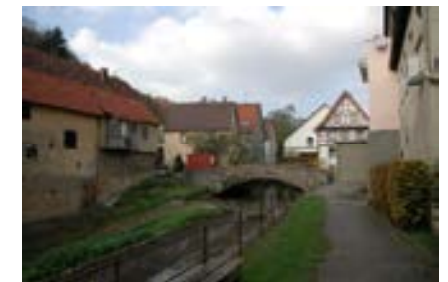
*Brücke mit Weg unterhalb des Rathauses*

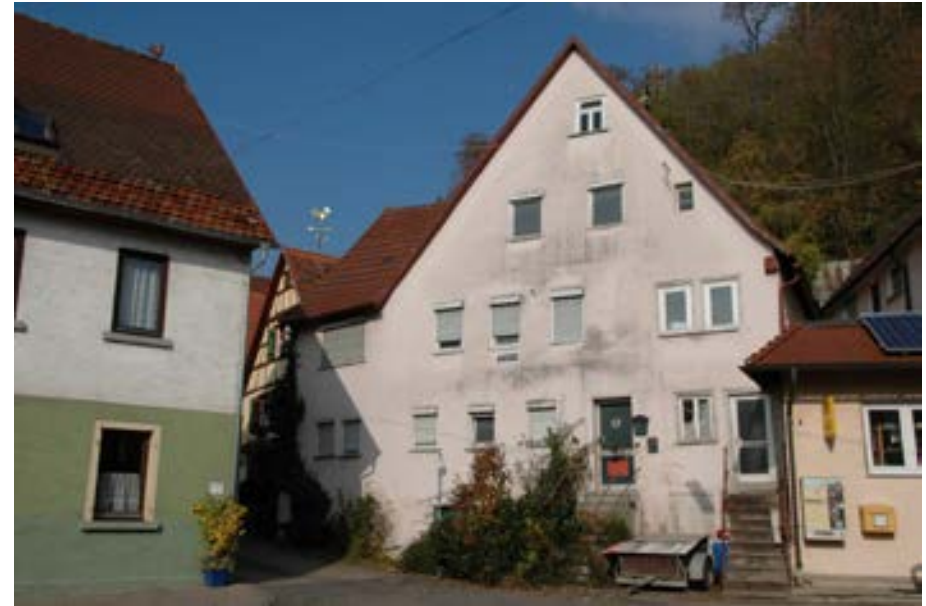
Über einem Hanggeschoss errichtetes zweigeschossiges, verputztes Fachwerkhaus mit Satteldach; im Hanggeschoss ehem. Stall und Keller, das darüber liegende Hauptgeschoss über zwei außermittig liegende Eingänge mit Freitreppen erschlossen; spätmittelalterliche Gebäudestruktur wohl noch in Teilen erhalten; errichtet um 1600, nachträglich verändert, u.a. Herstellung eines zweigeschossigen Anbaus zur Burggasse.

Das mit seiner breiten Giebelfassade die Einmündung der Burggasse in die Hauptstraße dominierende Wohnhaus ist wegen seines hohen Baualters, seiner gut überlieferten Struktur und wegen seines Bautypus als spätmittelalterliches Doppelwohnhaus von dokumentarischem Wert.

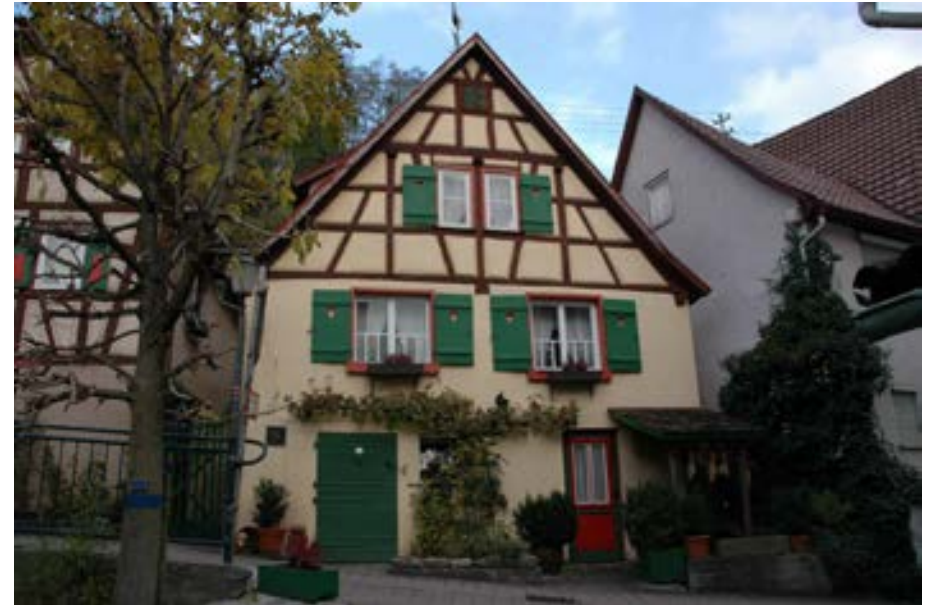
Zweigeschossiges, massives und verputztes Gebäude mit Satteldach, der Giebel in Fachwerk errichtet, unverputzt; im Erdgeschoss zwei Eingänge, einer davon in den ehem. Stallteil, darüber zwei Fensterachsen mit nachträglich vergrößerten Öffnungen, am Giebel der stehende Stuhl ablesbar, schmales, gekoppeltes Fenster bzw. kleine Luke im Giebelspitz; älteres Gebäude wohl im 19./frühen 20. Jh. baulich verändert.

*Ansicht von der Entengasse aus*

Das ehemalige Wohnstallhaus ist mit seinen jüngeren Veränderungen und als Bestandteil der giebelständigen Bebauung im südlichen Abschnitt der Burggasse erhaltenswert.

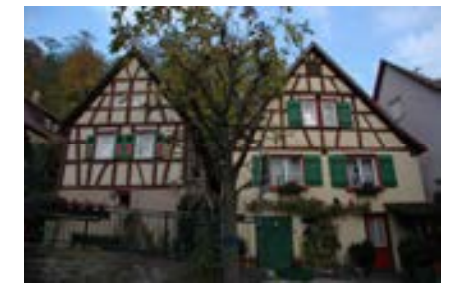
*Ansicht mit Burggasse 8 (links)*

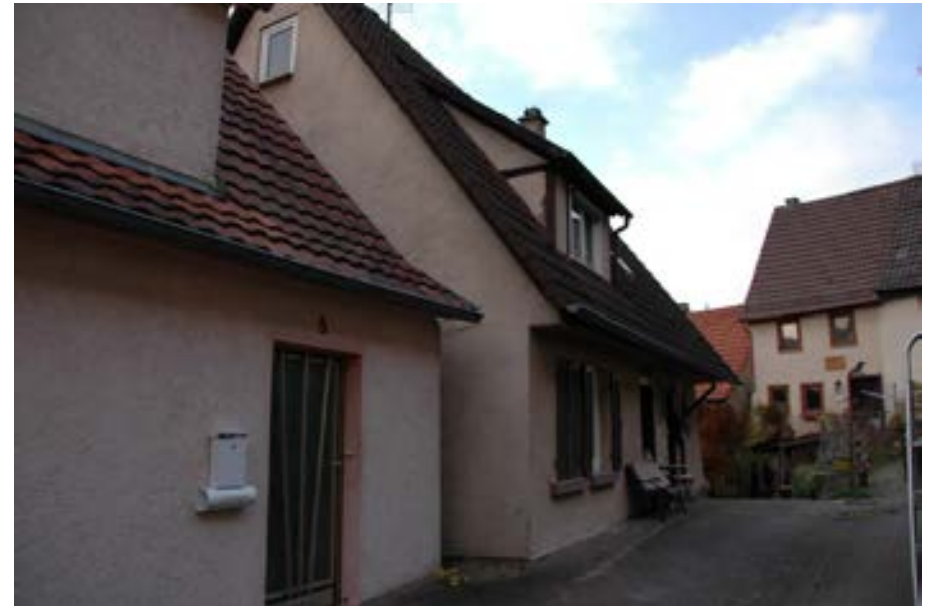
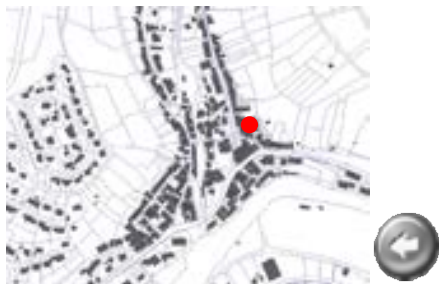
## Burggasse 7 und 9

Über einem massivem Hanggeschoss errichtetes, eingeschossiges Gebäude mit Satteldach; einfache Putzfassade mit steinernen Sohlbänken und zwei Hauseingängen; wohl älteres Gebäude im 19. und 20. Jahrhundert nachträglich überformt (Fassade, Dach, Fenster u.a.).

Das als Doppelwohnhaus errichtete Gebäude ist als Spiegel der historischen Sozialstruktur und als Hinweis auf die extensive Ausnutzung von Grund und Boden gerade im Bereich Burggasse erhaltenswert.

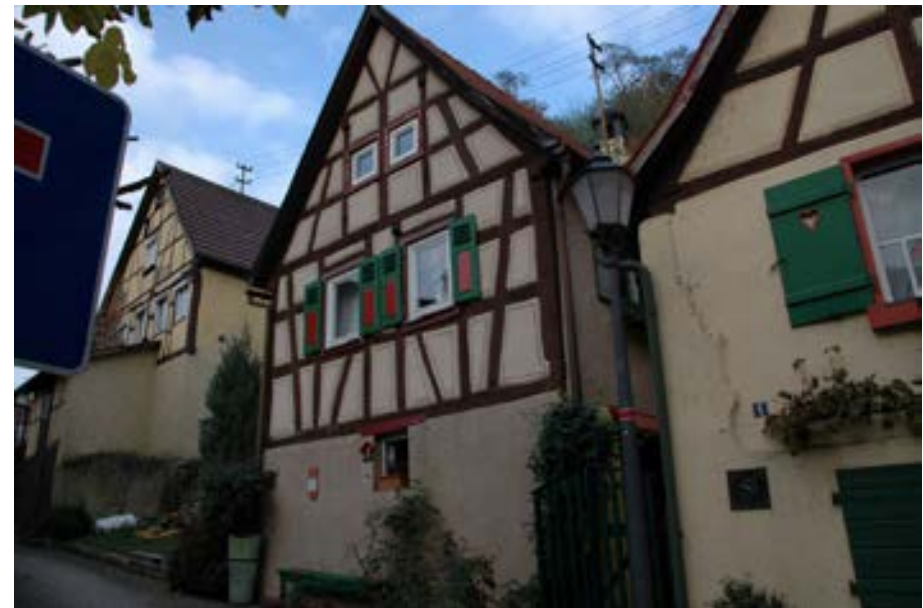
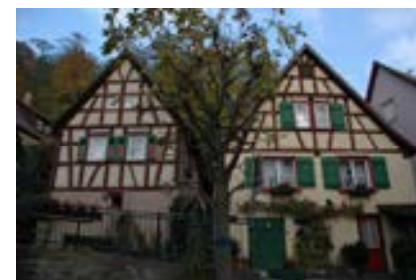
## Burggasse 8

Über einem massiven und verputzten Hanggeschoss errichtetes, eingeschossiges Fachwerkgebäude mit Satteldach; im Hanggeschoss ehem. Keller und Stall, die zweiachsige Giebelfassade darüber mit engem Sichtfachwerkgefüge, seitlich erhöht liegender Hauszugang; errichtet um 1700, nachträglich nur leicht verändert; der hangseitige Remisenanbau in Fachwerk errichtet, um 1840.

Das weitgehend unveränderte Wohnstallhaus hat exemplarischen Wert als Wohnstallhaus der Zeit um 1700. Als Bestandteil der Reihe von giebelständigen Fachwerkhäusern am Fuß des Schlossbergs und wichtige Raumkante im Mündungsbereich mit der Entengasse kommt ihm zudem besondere städtebauliche Bedeutung zu.

*Ansicht mit Burggasse 6 (rechts)*

*Ansicht von Norden*

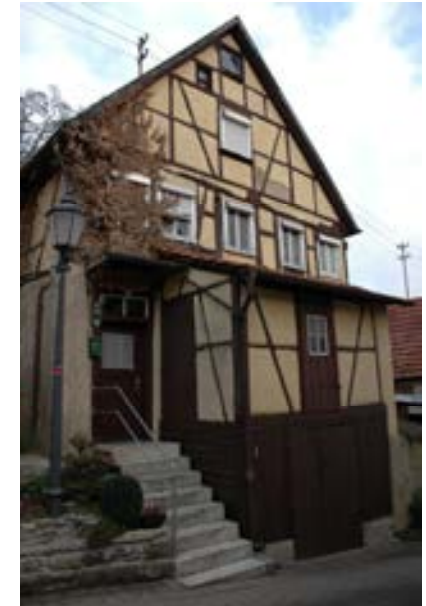
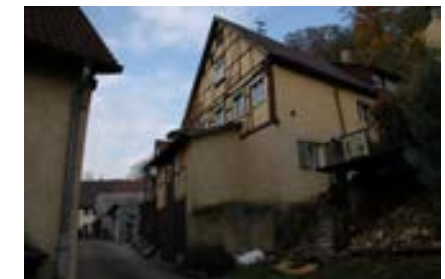
## Burggasse 12

Über einem massiven und verputzten Hanggeschoss errichtetes, zweigeschossiges Fachwerkgebäude mit Satteldach; im Hanggeschoss ehem. Keller und Stall, die fünfsichtige Giebelfassade darüber mit schmal dimensioniertem Sichtfachwerkgefüge, seitlich erhöht liegender Hauszugang, daneben eingeschossiger, über dem Kellerzugang errichteter Fachwerkvorbau mit Pultdach (Lager, Werkstatt über überbauten Kellerhals?); 19. Jahrhundert mit älterem Kern und nachträglichen Überformungen (Fenster, Dachausbau mit Gaube, neue Dachdeckung, Erneuerung Treppenstufen und Handlauf u.a.).

Das ehemalige Wohnstallhaus ist als Bestandteil der historischen giebelständigen Bebbauung der Burggasse erhaltenswert.

Ansicht von Südwest

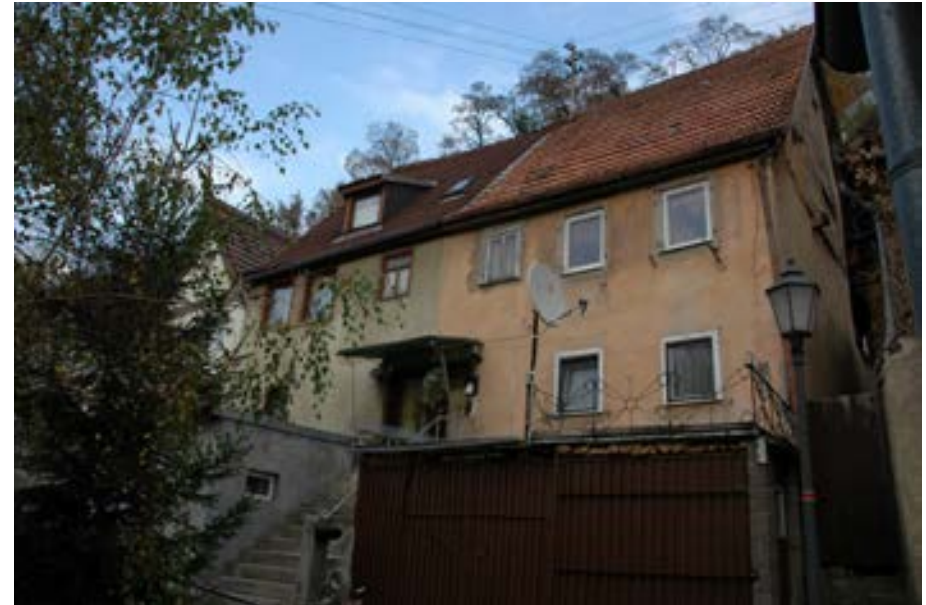
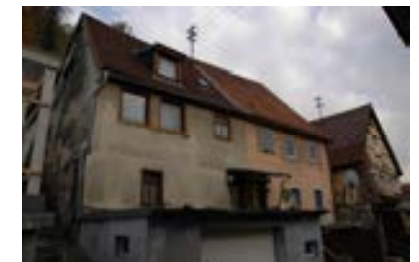
## Burggasse 14 und 16

Über massivem Hanggeschoss errichtetes, zweigeschossiges Fachwerkgebäude mit Satteldach (Nr. 16 im ersten Wohngeschoss massiv); einfache Putzfassade mit unregelmäßig angeordneten Fensterachsen, mittig, die zwei überdachten Hauseingänge liegend, am Nordgiebel bei Nr. 16 die Balkenköpfe auskragend; 19./20. Jahrhundert, wohl mit älterem Kern.

*Rechts, Burggasse 14*

*Links, Burggasse 16*

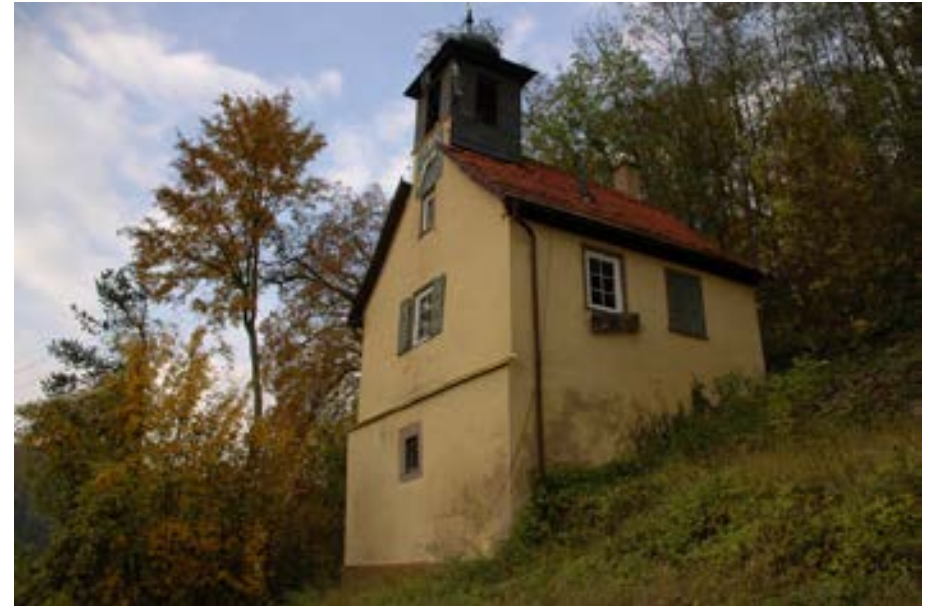
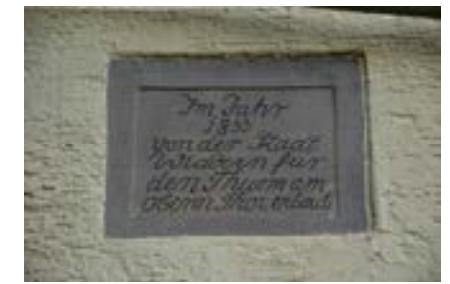
## Burggasse 18

Kleines, eingeschossiges Fachwerkgebäude über hohem massivem Hanggeschoss, verputzt, Satteldach mit Glockenturm mit Ziffernblatt; an der Nordseite Zugang ins Hanggeschoss, die Wohnung des Turmwärters an der Ostseite erschlossen; errichtet 1833 nach Einlegung des Oberen Tores.

Das zu Füßen der abgegangenen Burg, unterhalb des Schlossbergs in Hanglage errichtete Gebäude ist wegen seiner Sondernutzung als Feuerwächterhaus und wegen seiner Fernwirkung von exemplarischer Bedeutung.

Inscripttafel aus der Erbauungszeit

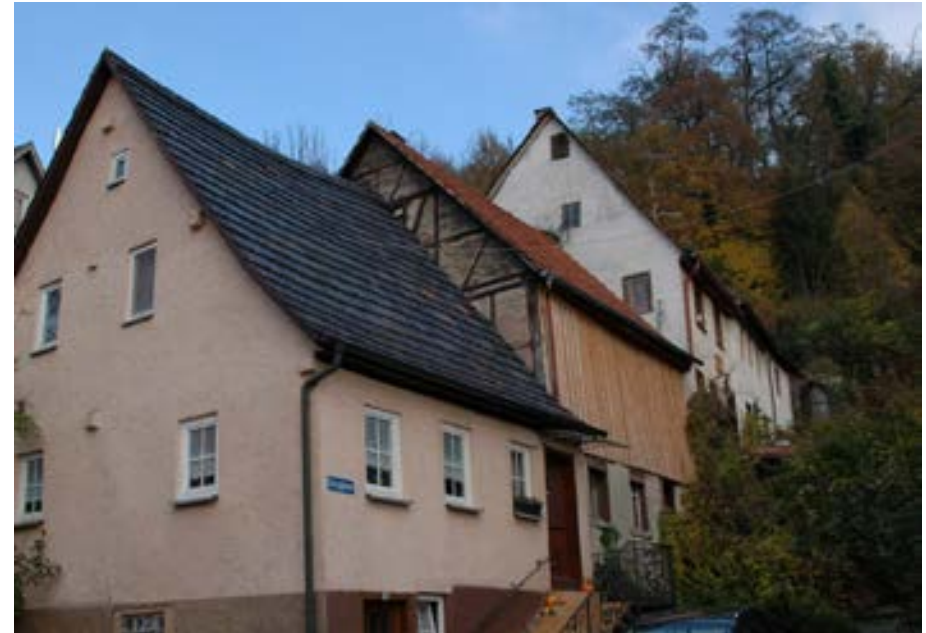
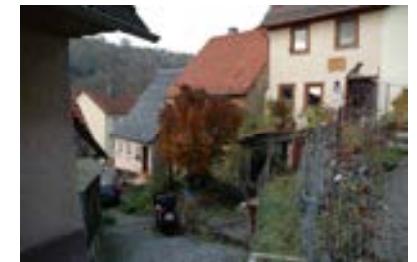
## Burggasse 22 und 24

Über massivem Hanggeschoss errichtetes zweigeschossiges, verputztes Fachwerkgebäude mit Satteldach; einfache Putzfassade mit unregelmäßig angeordneten Fensteröffnungen, an der steilen Giebelfassade zur Unterkessacher Straße ebenfalls Fensteröffnungen, gegen die Burggasse eingezäunter Hofraum; Nr. 24: 19. Jahrhundert mit nachträglichen Veränderungen (Fenster, Fassade u.a.), in Teilen vielleicht auch älter; Nr. 22 wohl in der 2. Hälfte des 19. Jahrhunderts oder später zu Wohnhaus umgebaut (am Katasterplan von 1848 noch als Scheune dargestellt).

*Nr. 24 und 22, ganz hinten (von links)*

*Nr. 24, ganz rechts*

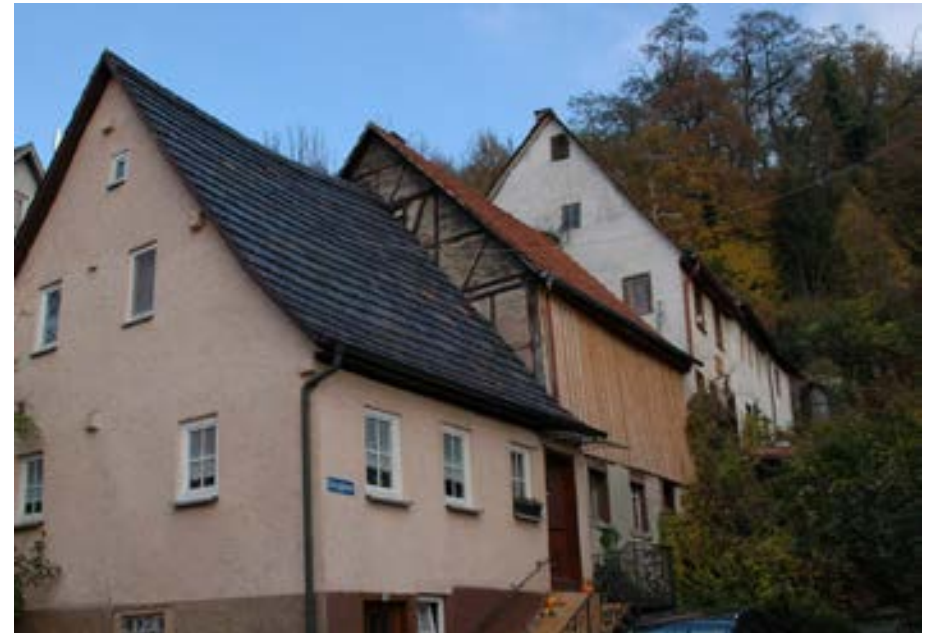
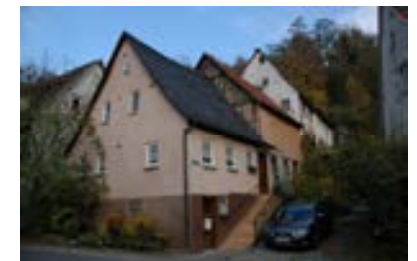
## Burggasse 26

Über massivem Hanggeschoss errichtetes eingeschossiges, verputztes bzw. teilweise verbrettertes Fachwerkgebäude mit Satteldach; Ausfachungen im Giebel mit Backsteinen; 19. Jahrhundert wohl mit älterem Kern, die Verbretterung nachträglich.

Nr. 26, 2. Haus von vorne

Nr. 28,26,24,22 (von links)

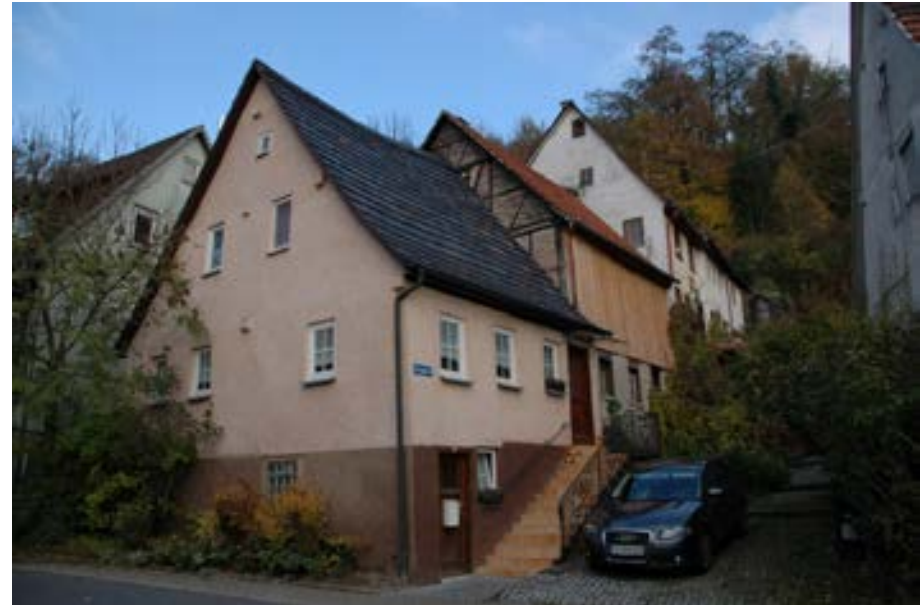
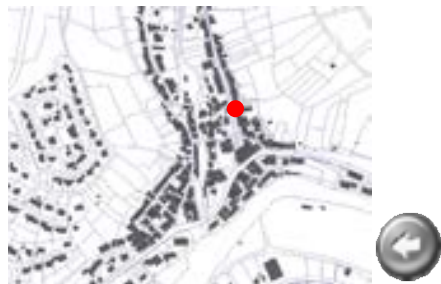
## Burggasse 28

Über massivem Hanggeschoss errichtetes eingeschossiges, verputztes Fachwerkgebäude mit Satteldach; im Hanggeschoss traufseitiger Zugang in die ehem. Stall- und Kellerräume, der Zugang zum Wohnhaus erhöht liegend und über eine schmale Außentreppe erschlossen, spätmittelalterliches Dachwerk teilweise mit Verblattungen und Verzapfungen; an der Gebäuderückseite sowie an der Giebelseite im Ansatz sichtbar sind geringe Stadtmauerreste; Gebäude im Kern 2. Hälfte 16. Jahrhundert, nachträglich überformt (Fassade, Fenster, Treppe, Dachdeckung u.a.).

Wegen seines hohen Alters und Überlieferungsgrades sowie als Teil der nördlichen, den Verlauf der alten Stadtmauer nachzeichnenden Gebäudereihe (Burggasse 22, 24, 26 und 28) ist das ehemalige Wohnstallhaus von dokumentarischem Wert. Durch seinen Standort an der Stadtmauer belegt es zudem den innerörtlichen Baudruck der 2. Hälfte des 16. Jahrhunderts.

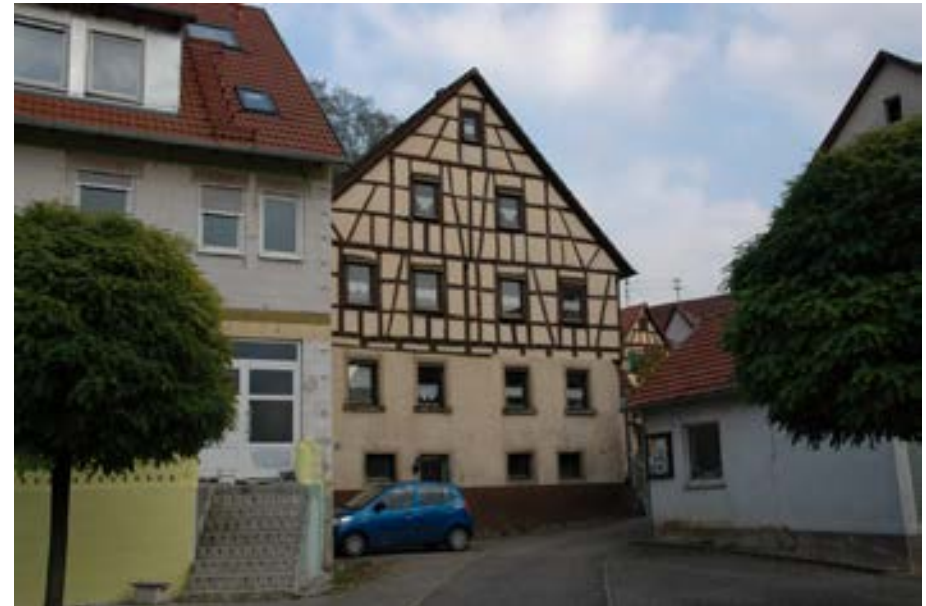
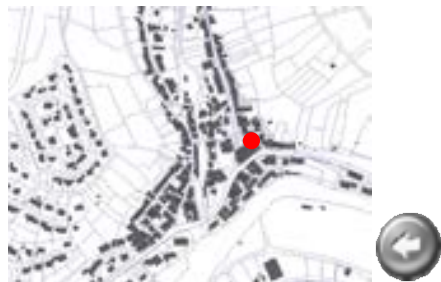
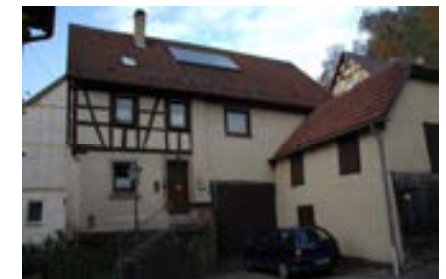
## Entengasse 2

Über hohem Sockelgeschoss errichtetes Fachwerkgebäude, der Sockel (mit Stall- und Kellerräumen) sowie das erste Hauptgeschoss massiv gemauert und verputzt, das restliche Gebäude fachwerksichtig; symmetrische, vierachsige Giebelfassade zur Unterkessacher Straße, seitlich erhöht liegender Hauseingang mit schmaler Freitreppe, im rückwärtigen Gebäudeteil hohes Tor in den ehemaligen Wirtschaftsteil, darüber Wohnnutzung; 19. Jahrhundert mit späteren Veränderungen (Fassade, Fenster, Dachausbau, Dachdeckung), im Kern vermutlich älter.

*Ansicht gegen die Unterkessacher Straße*

*Ansicht gegen die Entengasse*

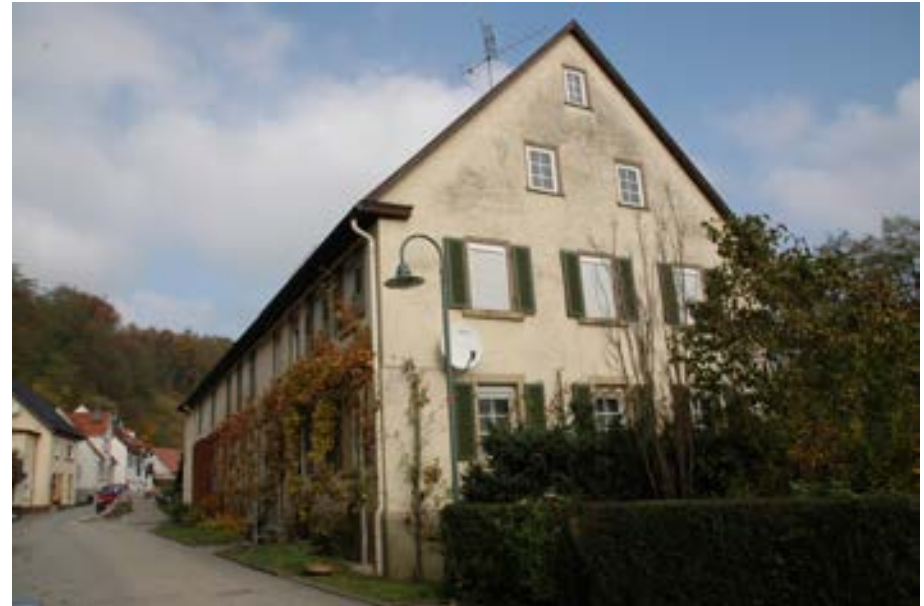
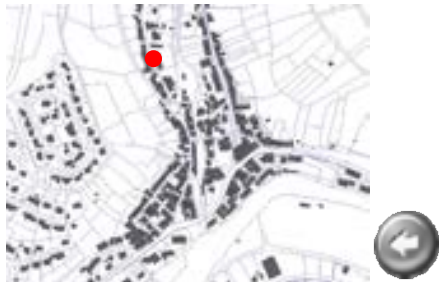
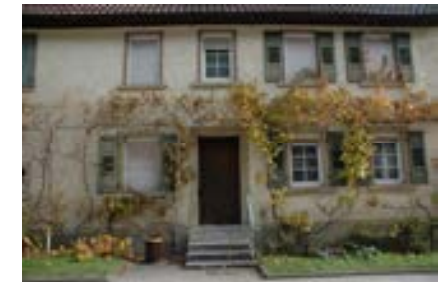
## Gartenhausweg 10

Zweigeschossiges, lang gestrecktes Gebäude mit Satteldach, das Erdgeschoss massiv, das Obergeschoss wohl in Fachwerk errichtet; einfache Putzfassade mit regelmäßiger Durchfensterung und profiliertem Traufgesims mit Widerkehr, die Fenster im Erdgeschoss mit Sandsteingewänden, die Fenster im Obergeschoss mit profilierten Holzgewänden, die bauzeitlichen Fensterläden zum Teil noch erhalten; nördlich an das Wohnhaus der zweigeschossige Wirtschaftsteil mit hohem und breitem Scheunentor anschließend; das Wohnhaus im Sturz des leicht erhöht liegendem Hauseingangs bez. 1884, im 20. Jahrhundert kleinere Veränderungen (neue Fenster, wohl Dachausbau).

*Ansicht von Südwest*

*Eingangsbereich*

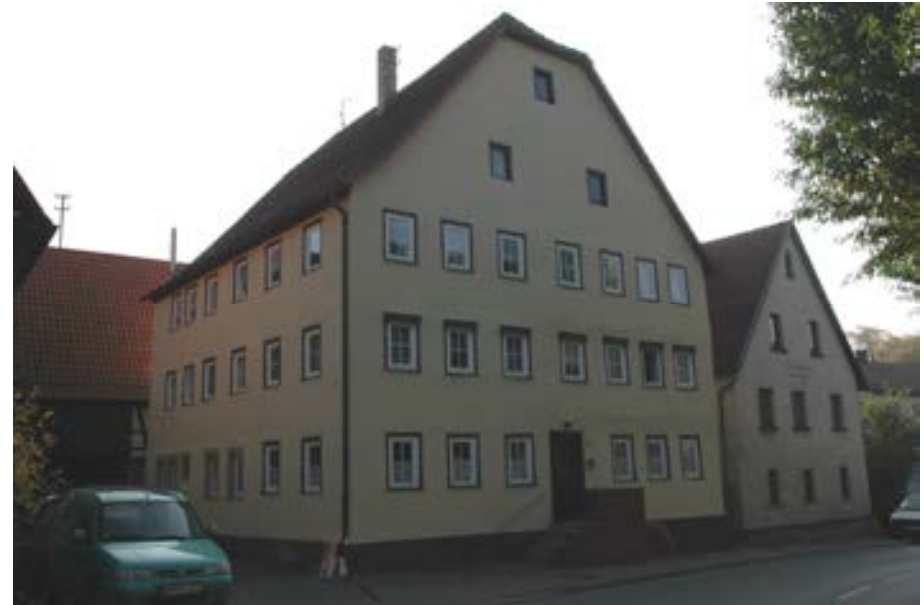
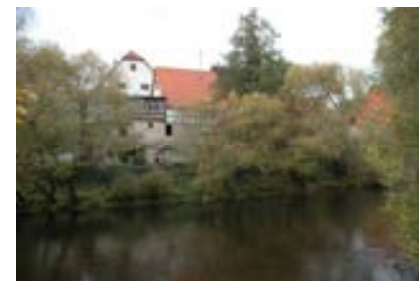
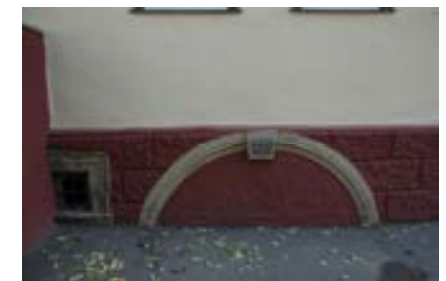
## Hauptstraße 8

Dreigeschossiger, verputzter Fachwerkbau mit Schopfwalmdach, das Erdgeschoss massiv gemauert mit straßenseitigem, heute vermauertem, halb unter dem Straßenniveau liegendem Kellerbogen (bez. 1748); symmetrisch durchfensterte Putzfassade, erhöht liegender Hauseingang mit vorgelagerter Treppe; das rückwärtige, quer dazu stehende, unterkellerte Nebengebäude (Stall und Scheune) massiv bzw. in Fachwerk errichtet und mit seiner Rückseite auf Stadtmauerrest aufsitzend; das Haupthaus 1748 mit nachträglichen Modernisierungen (u.a. Fensterauswechslung), das Nebengebäude wohl älter; ebenfalls auf der Stadtmauer aufsitzend, eine verglaste hölzerne Laube aus der Zeit um 1900.

*Ansicht gg. die Jagst mit NG*

*Kellerbogen bez. 1748*

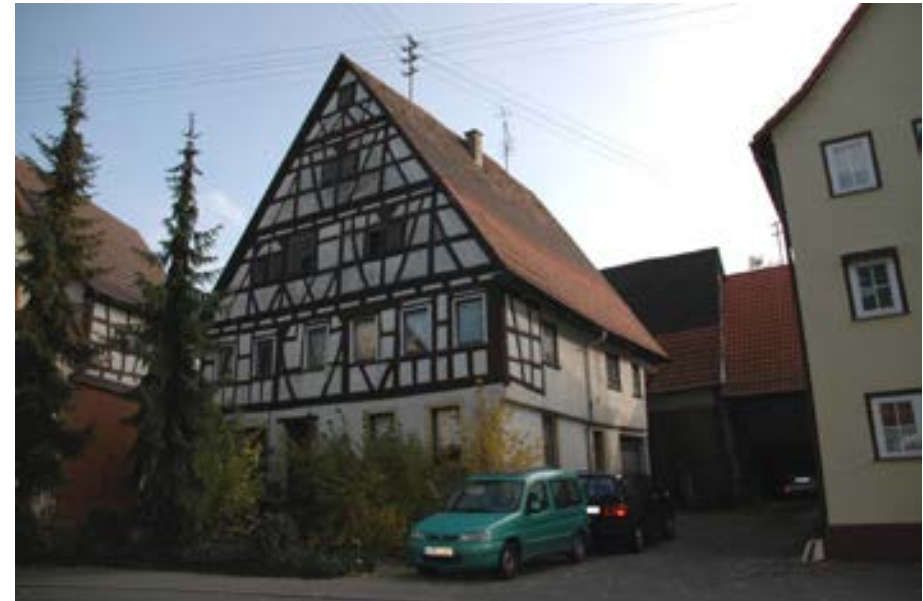
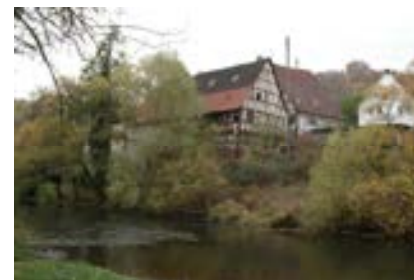
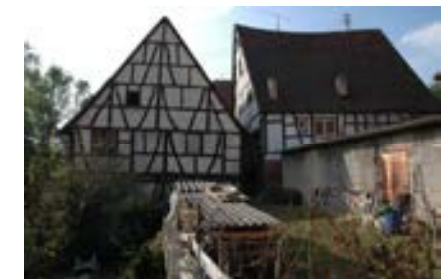
## Hauptstraße 10

Zweigeschossiger Fachwerkbau über massivem Erdgeschoss mit hohem Satteldach; Sichtfachwerkgefüge aus der Zeit um 1600, das erste Obergeschoss regelmäßig durchfenstert, im Dachgeschoss kleine Fensteröffnungen mit Holzläden; im Kern um 1600, nachträglich u.a. Änderung der Fensteröffnungen im 1. OG (wohl 18./19. Jh.) bzw. nachträglich modernisiert (Fenster, tlw. Dachdeckung u.a.); das rückwärtige, quer dazu stehende zweigeschossige Nebengebäude (ehem. Gerberhaus?) in Fachwerk über massivem Sockel errichtet, mit aufwendigem Fachwerkgefüge ebenfalls um 1600.

*Ansicht gegen die Hauptstraße*

*das Nebengebäude parallel zur Jagst*

*Ansicht von Nordost mit NG. (li)*

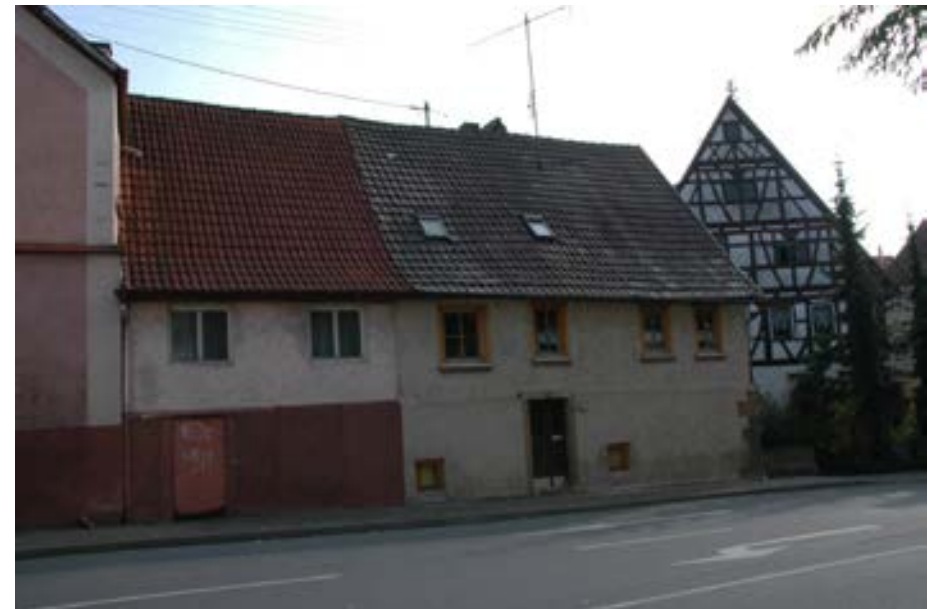
Das insgesamt gut überlieferte Gehöft aus der Zeit um 1700 dokumentiert mit seinen weitläufigen Kellerräumen und der großen Scheune die einstige Bedeutung der Landwirtschaft für Widdern.

*Giebelansicht mit Kellerbogen*

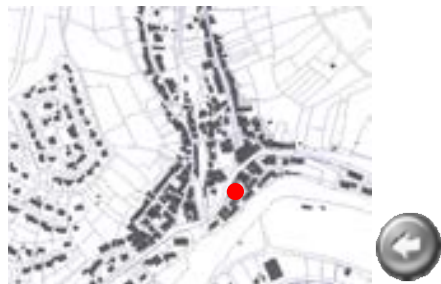
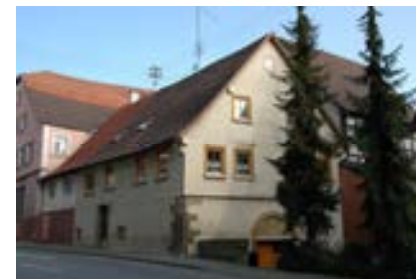
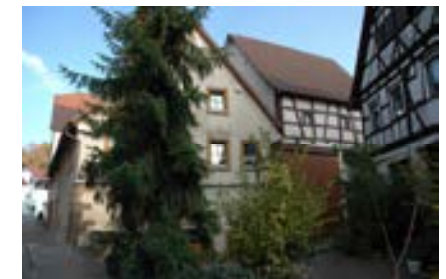
## Hauptstraße 14

Über massivem Erdgeschoss errichtetes, verputztes Fachwerkgebäude mit Satteldach; traufseitig schmaler Hauseingang flankiert von kleinen Öffnungen, an der Giebelseite rundbogiger Zugang in den großen Gewölbekeller, einfache, ungegliederte Putzfassade, weiter Dachüberstand; an der Rückseite quer dazu die zweigeschossige, unterkellerte Scheune stehend, mit massivem, verputztem Erdgeschoss und Fachwerkobergeschoss sowie Satteldach; Wohnhaus und Scheune um 1700 errichtet, nachträglich leicht verändert (am Haupthaus: Fenster, Fassade, wohl Dachausbau, zudem Abtrennung des zweiachsigen, linken Gebäudeteils).

*Rückwärtige Scheune*

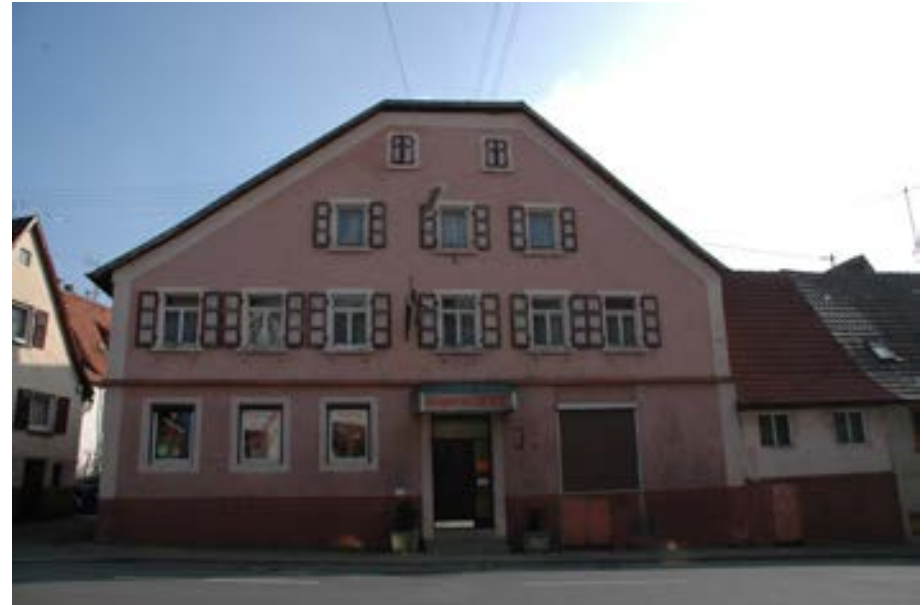
## Hauptstraße 18, 18/1, 20

Zweigeschossiges, verputztes Fachwerkgebäude mit massivem Erdgeschoss und Schopfwalmdach; breit gelagerte, zur Hauptstraße hin orientierte Hauptfassade mit regelmäßiger Durchfensterung, über dem Eingang schmiedeeisernes Wirtshausschild in schlechtem Zustand erhalten; großer Gewölbekeller einst mit Anschluss zum Keller des Anwesens Nr. 14 bzw. einst unter das Gebäude Nr. 20 reichend; Gebäude im Kern um 1600 mit nachträglichen Veränderungen (u.a. Ausmauerung der Giebelfassade, Änderung der Fensteröffnungen, Umnutzungen des Erdgeschosses u.a.); die dazugehörige separate Fachwerkscheune (Nr. 18/1) im Kern 17./18. Jahrhundert.

*Ansicht gegen die Hauptstraße*

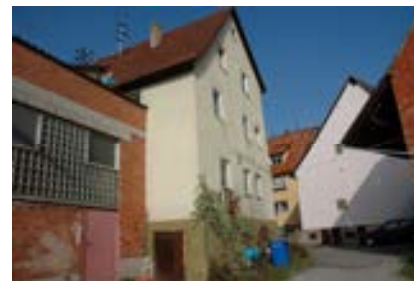
*Keller mit Kellerbogen, Nr. 20*

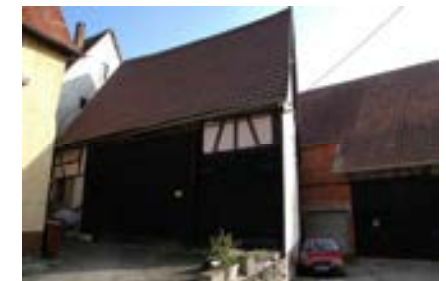
*Separate Scheune, Nr. 18/1*
