# Historische Ortsanalyse

Widdern / Lkr. Heilbronn

Regierungspräsidium Stuttgart, Referat 86 – Denkmalpflege

Bearbeiterin: Alexandra Baier, transform - Bamberg, Januar 2010

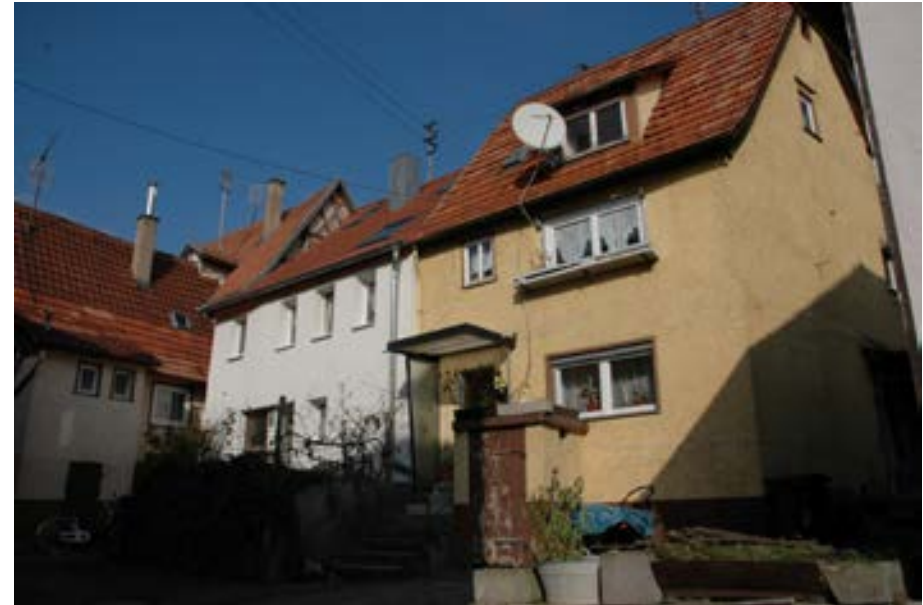
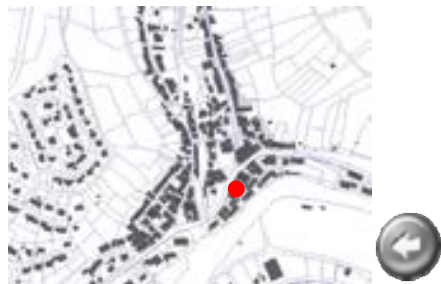
## Hauptstraße 22

Kleines, zweigeschossiges Gebäude über hohem Sockel mit Satteldach, das Erdgeschoss massiv, das Obergeschoss in Fachwerk errichtet; einfache Putzfassade mit quer liegenden, nachträglich veränderten Fensteröffnungen, seitlich schmaler Hauseingang; im Kern 18./19. Jahrhundert, Mitte des 20. Jahrhundert überformt (u.a. Dachausbau mit Gaube, Änderung der Fensterformate, neue Fenster).

Das in zweiter Reihe quer zur Hauptstraßenbebauung errichtete ehemalige Kleinbauern- oder Handwerkerhaus ist als Hinweis auf die Siedlungsnachverdichtung des 18./19. Jahrhunderts und als Spiegel der historischen Sozialstruktur erhaltenswert.

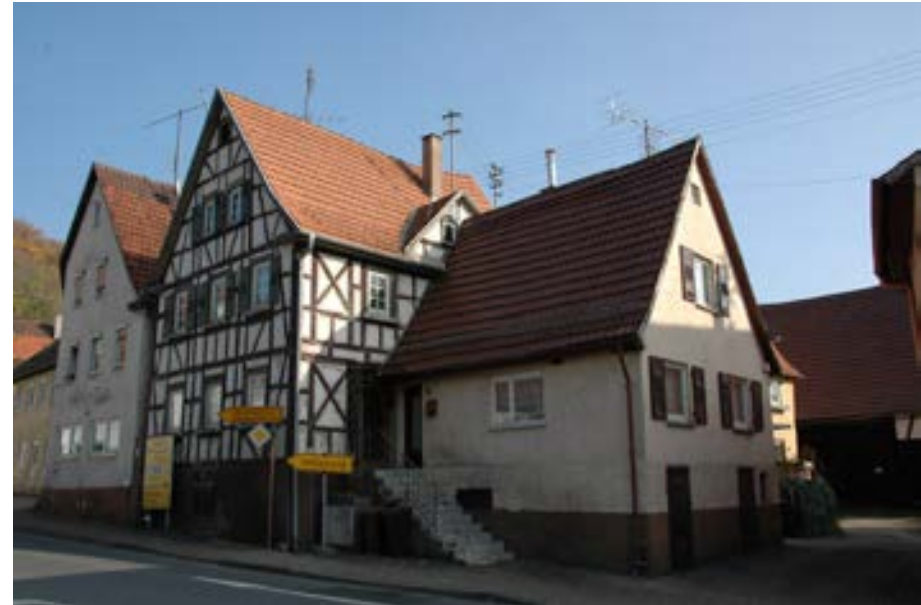
Nr. 26, ganz rechts

Eingeschossiges, gestelztes Wohnstallhaus mit massivem Stall- und Kellergeschoss sowie Fachwerkaufbau mit steilem Satteldach; einfache Putzfassade ohne Gliederung, an der Giebelseite gegen die Gasse die Zugänge ins Untergeschoss, der Wohnteil über die gemeinsam mit Hauptstraße 28 genutzte, an der Traufseite vorgelagerte Außentreppe erschlossen, an der Rückfassade zweigeschossiger, jüngerer Anbau; 18./19. Jahrhundert mit späteren Veränderungen.

Das dem älteren Nachbargebäude Hauptstraße 28 nachträglich vorgelagerte kleine Wohnstallhaus ist als Hinweis auf die extensive Ausnutzung von Grund und Boden erhaltenswert.

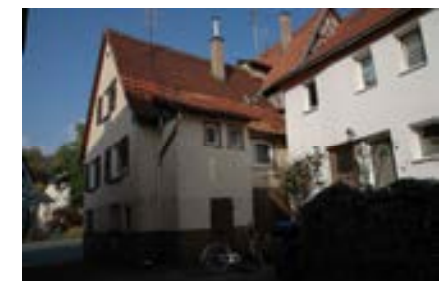
Rückansicht

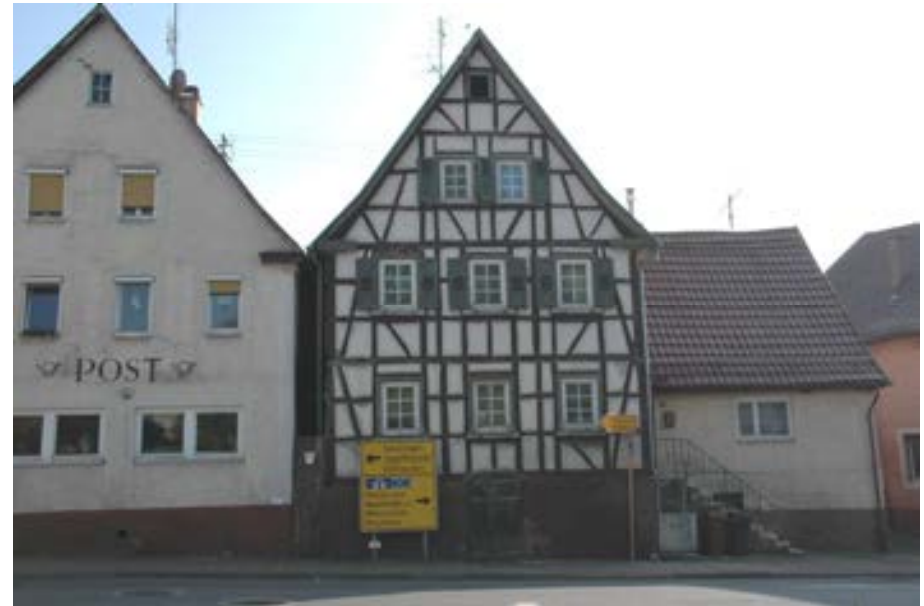
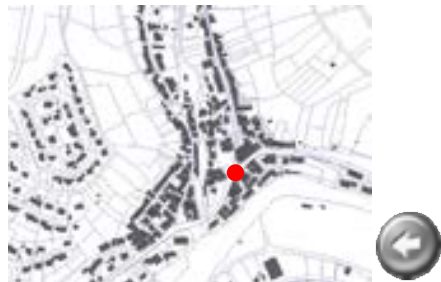
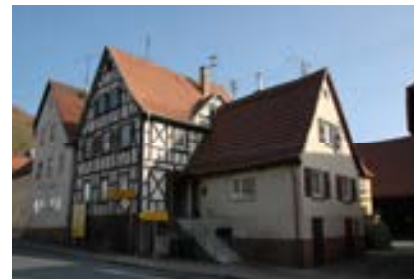
Zweigeschossiges Fachwerkhaus mit Satteldach über massivem Sockelgeschoss mit Kellerzugang mit Korbboegen; einfaches Fachwerkgefüge mit schmal dimensionierten Hölzern, Giebelfassade mit symmetrisch gegenläufigen Streben, die ursprünglich unverstellte Traufseite aufwendiger durch Andreaskreuze und einer Art Dreiecksgiebelverdachung akzentuiert, an dieser Seite auch der gemeinsam mit dem Nachbarhaus Hauptstraße 26 genutzte Treppenaufgang ins Wohngeschoss anschließend; 2. Hälfte 18. Jahrhundert, nachträglich nur leicht überformt (Fenster, neue Dachdeckung, unmittelbarer Anbau des Nachbargebäudes an die südwestliche Traufseite u.a.).

Das insgesamt gut überlieferte Gebäude in zentraler städtebaulicher Lage ist ein Dokument für den spätbarocken Fachwerkbau der mittleren sozialen Einwohnerschichten.

Ansicht von Westen mit Hs. Nr. 26

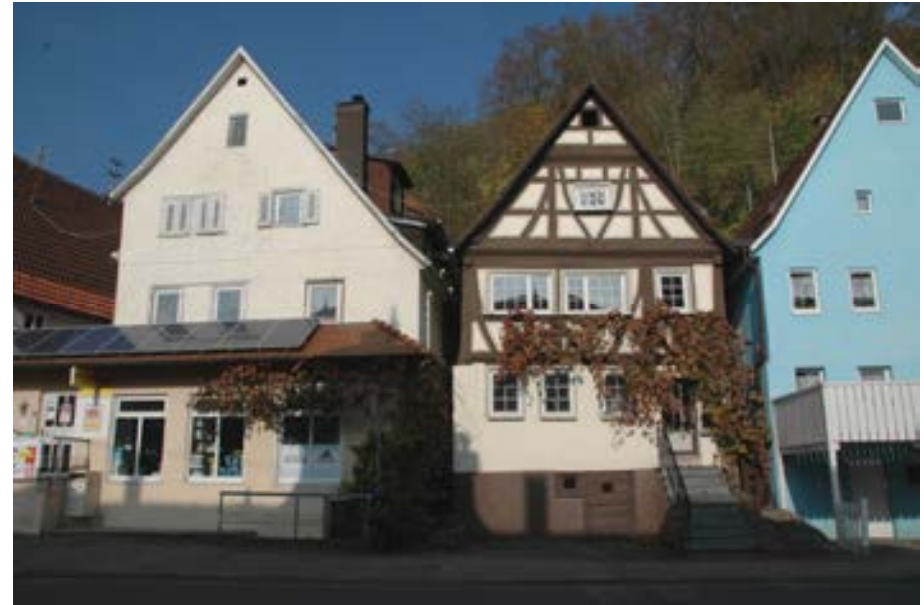
Nr. 33, links im Bild

Zweigeschossiges Fachwerkgebäude mit sog. Frackdach, errichtet über massivem Hang- und erstem Wohngeschoss; der darüber liegende Fachwerkaufbau nachträglich verputzt, die Wohnstube im 2. Obergeschoss noch ablesbar (Art Fenstererker), die seitlich gelegene Eingangstreppe sowie die Stall- und Kellerräume durch den eingeschossigen Ladenvorbau nicht mehr erkennbar bzw. umgebaut; um 1600 mit späteren baulichen Veränderungen (u.a. Änderung der Fensteröffnungen, neue Fenster, Dachausbau mit Gauben, Herstellung eines giebelseitigen Anbaus nach 1988).

Dem Gebäude kommt wegen seiner bis heute ablesbaren Innenstruktur, seines hohen Baualters und wegen seiner städtebaulichen Bedeutung als wichtige Raumkante im Bereich Hauptstraße-Burggasse dokumentarische Bedeutung zu.

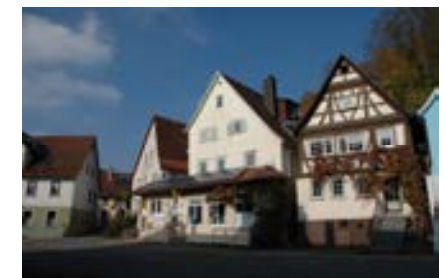
Ansicht von Südost mit Blick in die Burggasse

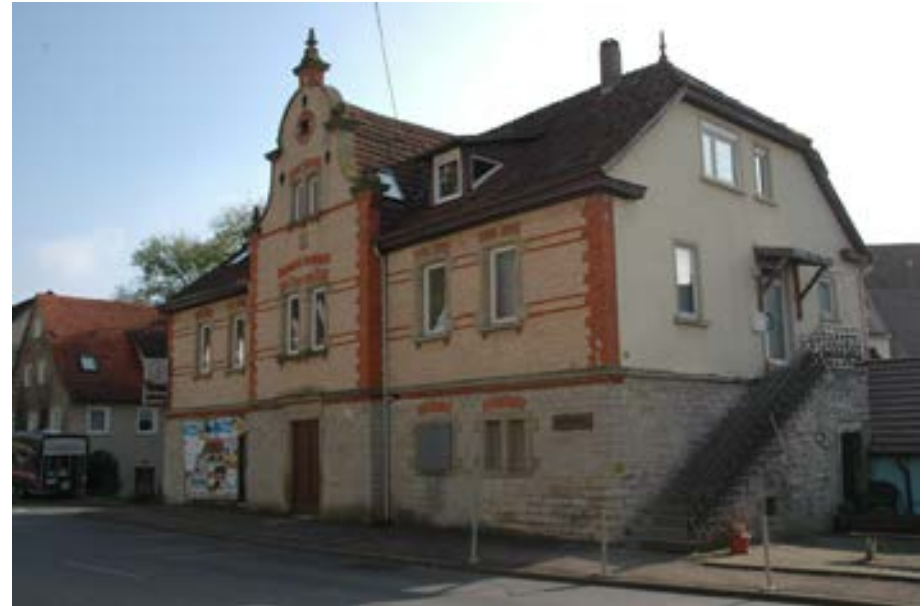
Zweigeschossiges Gebäude mit Halbwalmdach und mittig liegendem Zwerchhaus mit Blendgiebel; aufwendig gestaltete, symmetrisch angelegte Hauptfassade mit Mittelrisalit und natursteinsichtigem Erdgeschoss, das Obergeschoss mit unterschiedlich farbigen Klinkern verkleidet, Fenster und Türe mit Sandsteingewänden, profiliertes Traufgesims mit Widerkehr an den Giebelseiten, hier jeweils ein bzw. zwei weitere Zugänge, an der Westseite mit Außentreppe ins Obergeschoss; rückwärtig eingeschossiger Kelterstubenanbau mit separatem Eingang, in Fachwerk über massivem Sockel errichtet; das Hauptgebäude 1898 am alten Kelterplatz anstelle eines Vorgängerbaus errichtet, nur leicht überformt (Fenster, Dachausbau mit Gaube u.a.). Als wichtiger Kommunikationsort und als Hinweis auf die einstige Bedeutung des Weinbaus für Widdern kommt der ehemaligen Kelter dokumentarischer Wert zu. Mit ihrer qualitätvollen Fassadengestalt ist es neben dem neuen Pfarrhaus (Möckmühler Str. 18) zudem ein seltenes Beispiel für die innerstädtische Bautätigkeit der Zeit um 1900.

*Ansicht von Nordost*

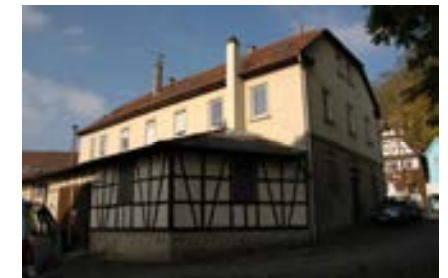
*Rückansicht mit Kelterstubenanbau*

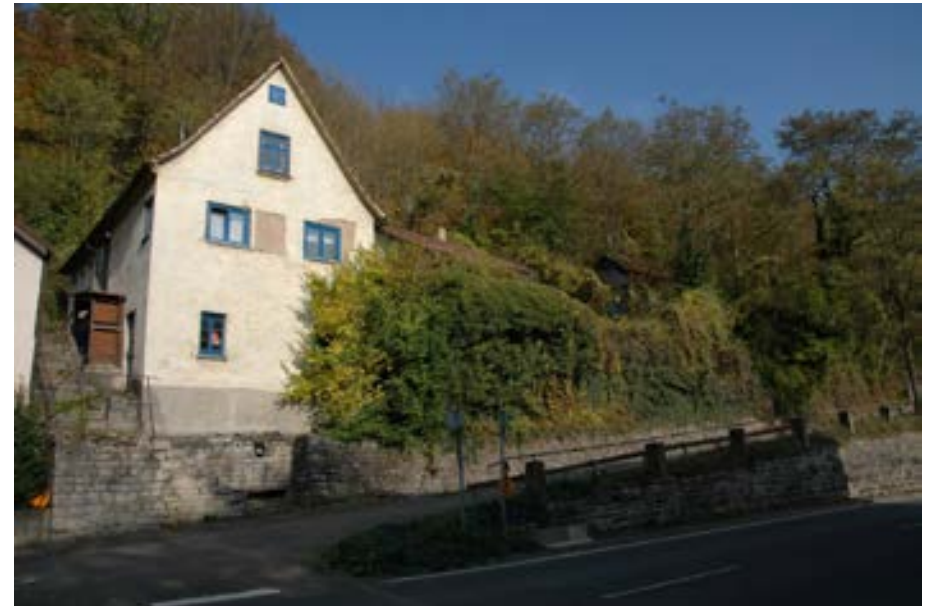
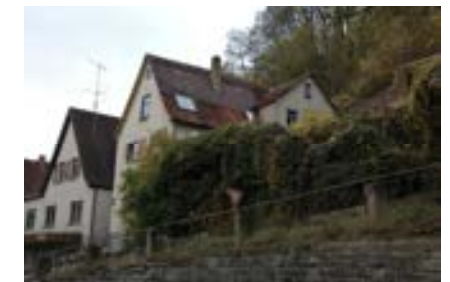
Über zwei Hanggeschossen errichtetes, eingeschossiges Gebäude mit Satteldach und Zwerchhaus; die beiden Hanggeschosse massiv, das restliche Gebäude in Fachwerk errichtet; einfache Putzfassade mit unterschiedlichen Fensterformaten, seitlich liegender Eingang über Treppenanlage aus Naturstein erschlossen; gegen Osten kleines Nebengebäude sowie ein parallel zum Weg sich erstreckendes Gärtchen; 18./19. Jahrhundert, im 20. Jahrhundert stark überformt (Fassade, Fensteröffnungen, Dachausbau u.a.).

Das bereits am Urkataster von 1848 verzeichnete ehemalige Kleinbauern- oder Handwerkerhaus ist als Spiegel der historischen Sozialstruktur und als Bestandteil der giebelständigen, parallel zum Fuß des Schlossbergs sich erstreckenden Bebauung erhaltenswert.

*Ansicht von Südwest*

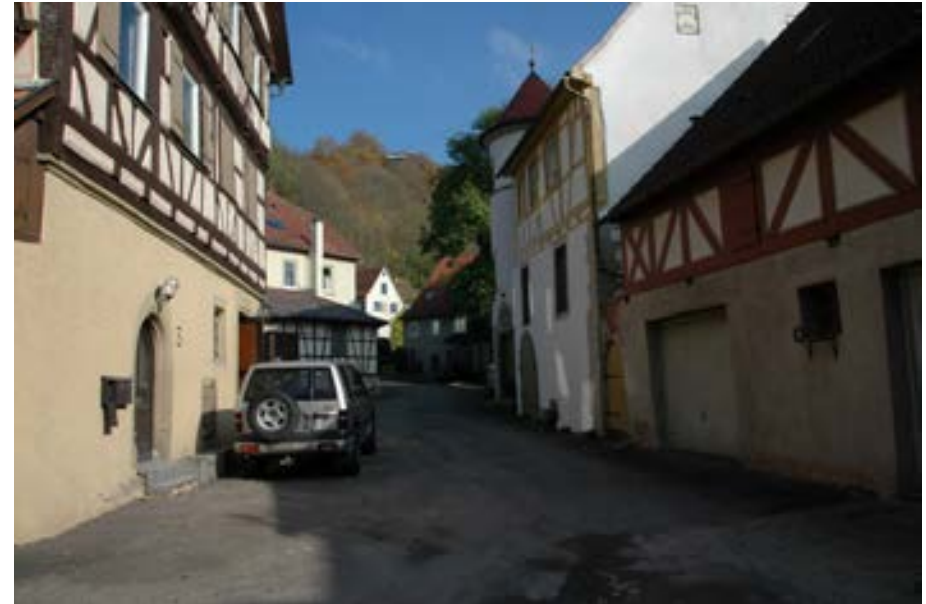
Im südöstlichen Abschnitt des einst befestigten Kernortes liegende Erschließungsgasse mit schmalem, bogenförmigem Verlauf, der Name von der alten bzw. neuen Kelter (Hauptstr. 38) abgeleitet; die Gasse neben zwei erhaltenswerten Gebäuden (Wohnhaus mit Post, Nr. 2 und Scheune, Nr.4) v.a. von den Sondergebäuden ehem. Gemmingen'schen Amtshaus (Nr. 3), ehem. Kelter (s.o.) sowie der umfangreichen Sachgesamtheit ehem. Gemmingen'sches Schloss mit angrenzendem ehem. Schlosspark geprägt; in der heutigen Form entstanden spätestens ab dem 16. Jh., mit Abbruch der alten Kelter die heutige platzartige Aufweitung südlich davon entstanden.

*Blick in Richtung Nordosten, Höhe Nr. 3 (li)*

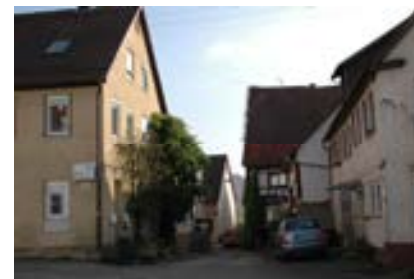
*Höhe Hauptstr. 32, nach Südosten*

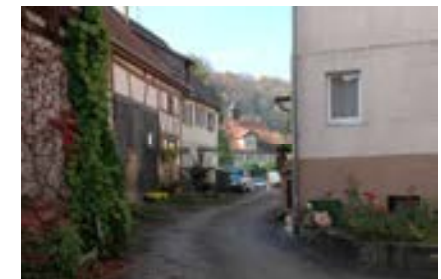
*Höhe Nr. 6, in Richtung Rathaus*

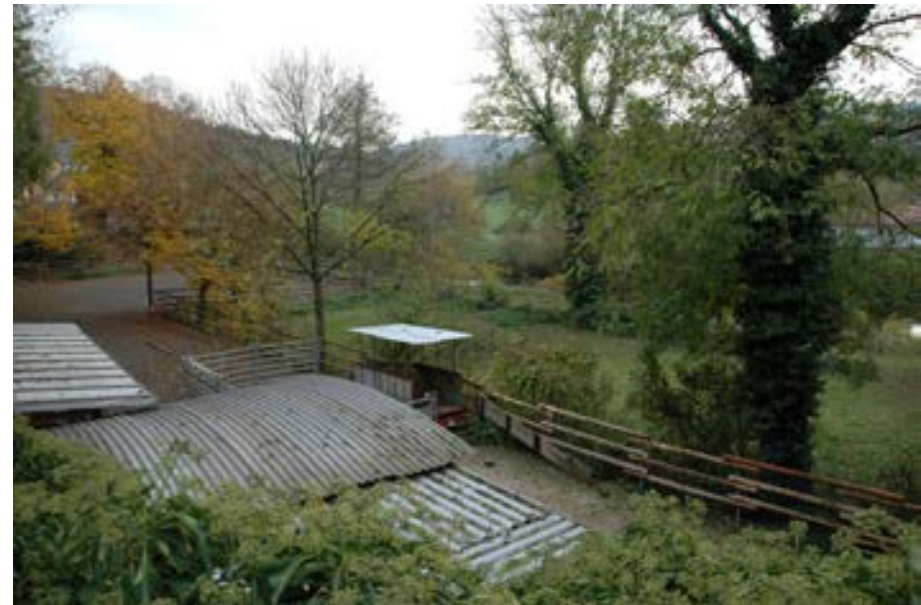
Ehemaliger Schlosspark mit Einfriedung (meist Bruchsteinmauern) und Steinpfeiler (bez. 1765); parallel zur Jagst die Kegelbahn erhalten – eine offene Holzkonstruktion mit Satteldach, um oder nach 1864, im Zuge der Umnutzung des Schlosses zur Gastwirtschaft „Grüner Baum“ hergestellt; vom Park aus Zugang zum Gewölbekeller unter Mergentheimer Straße 2, mit rundbogigem Kellertor, wohl um 1864; daran anschließend das ehem. Remisengebäude Mergentheimer Straße 4 mit weiterem Keller im Untergeschoss, um 1880.

Der heute tlw. für Reitzwecke umgenutzte ehem. Park spiegelt mit den erhaltenen baulichen Anlagen die Nutzungsgeschichte als Schlosspark und Park der Gastwirtschaft Grüner Baum wider. Er ist zudem von Zeugniswert für die Freizeitkultur der jeweiligen Epoche. Die einst mit einer Trinkhalle kombinierte Kegelbahn ist als Bautypus von hohem exemplarischem Wert, die Keller und das ehem. Remisengebäude sind wirtschaftsgesch. Dokumente.

*Blick in den ehem. Schlosspark von der Mergentheimer Straße aus*

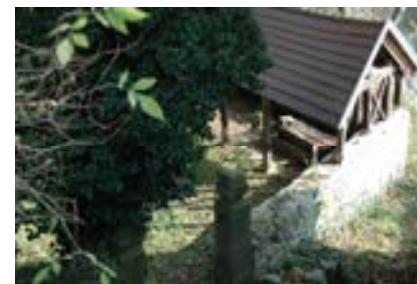
*Blick auf die Kegelbahn, Höhe Schloss*

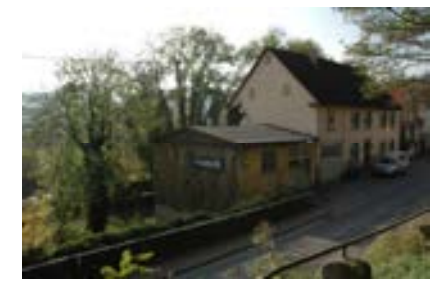
*Mergentheimer Str. 2 und 4*

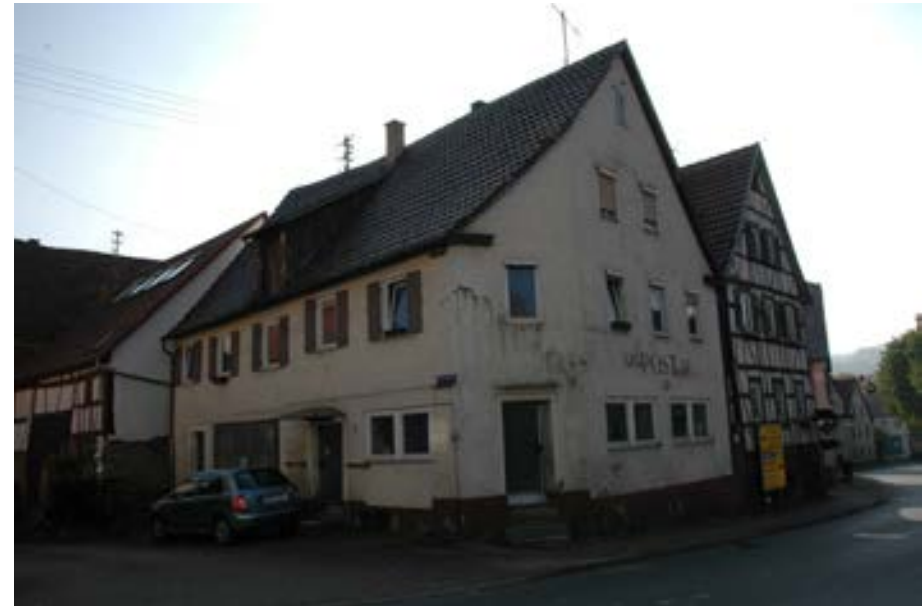
Zweigeschossiges Gebäude mit hohem Satteldach und abgescrägter Gebäudeecke; der Sockel und das Erdgeschoss massiv, das restliche Gebäude in Fachwerk errichtet; einfache Putzfassade, profiliertes Traufgesims mit Widerkehr, traufseitig Aufzugsgaube; 18. Jahrhundert oder älter, im 20. Jahrhundert v.a. im Erdgeschoss stark verändert, neue Fenster, neue Dachdeckung u.a.

Das Gebäude ist mit seinem hohem Speicherdach mit Aufzugsgaube ein erhaltenswerter Hinweis auf die einstige Bedeutung der Landwirtschaft für Widdern. Durch seine einstige Nutzung als Poststelle hat es zudem Bedeutung als ehemals wichtiger innerörtlicher Kommunikationsort.

*Ansicht Keltergasse Ecke Hauptstraße*

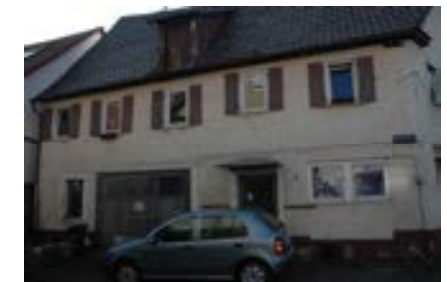
*Ansicht gegen die Gasse*

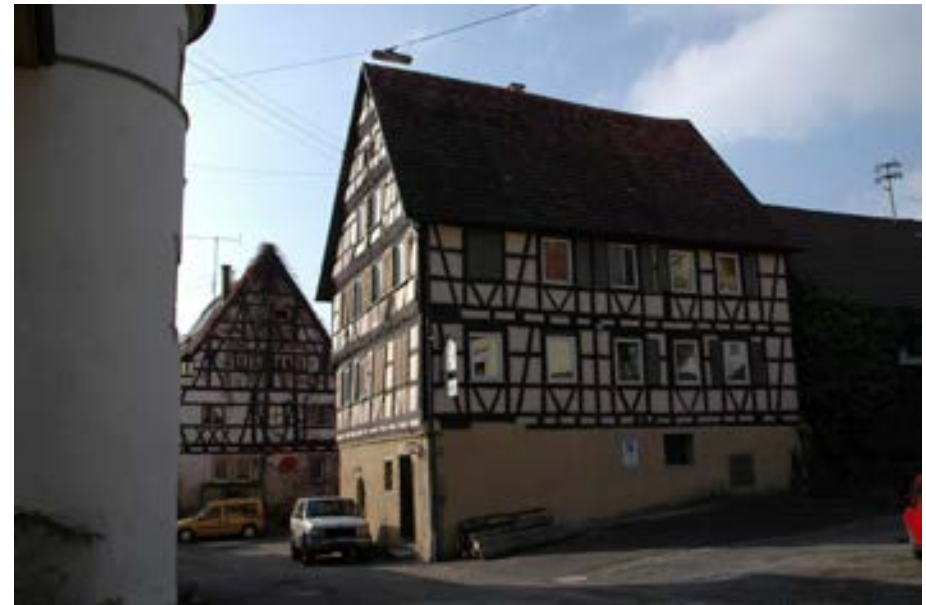
Zweigeschossiges Fachwerkgebäude über massivem, verputztem Untergeschoss und mit dreigeschossigem Satteldach, an der Westseite Treppenturm angebaut; im Erdgeschoss giebelseitig profiliertes Rundbogenportal mit Anläufen aus der Erbbauungszeit, neben dem Treppenturm überdachter Kellerhals, die, gegen das ehemalige Schloss orientierte Hauptfassade mit starken Vorstößen, Andreaskreuzen und quer stehenden Streben, Fassade insgesamt regelmäßig durchfenstert; am Torbogen bez. 1584, das Fachwerkobergeschoss jünger – wohl 2. Hälfte 18. Jahrhundert - Gebäude nachträglich leicht überformt (Fenster, Türen, Dach u.a.).

Das ehemalige Amtshaus ist gemeinsam mit dem in unmittelbarer Nachbarschaft liegendem ehem. Gemmingen'schen Schloss (Kelterg. 10), wegen seines hohen Baualters und seiner einstigen Sondernutzung von hohem Zeugniswert für die Ortsgeschichte.

*Ansicht von Osten*

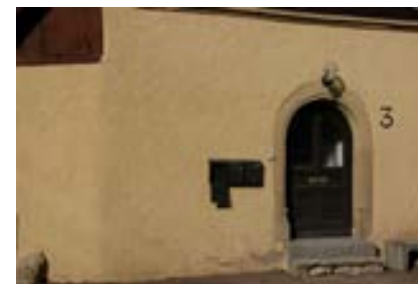
*Rundbogenportal mit Anläufen*

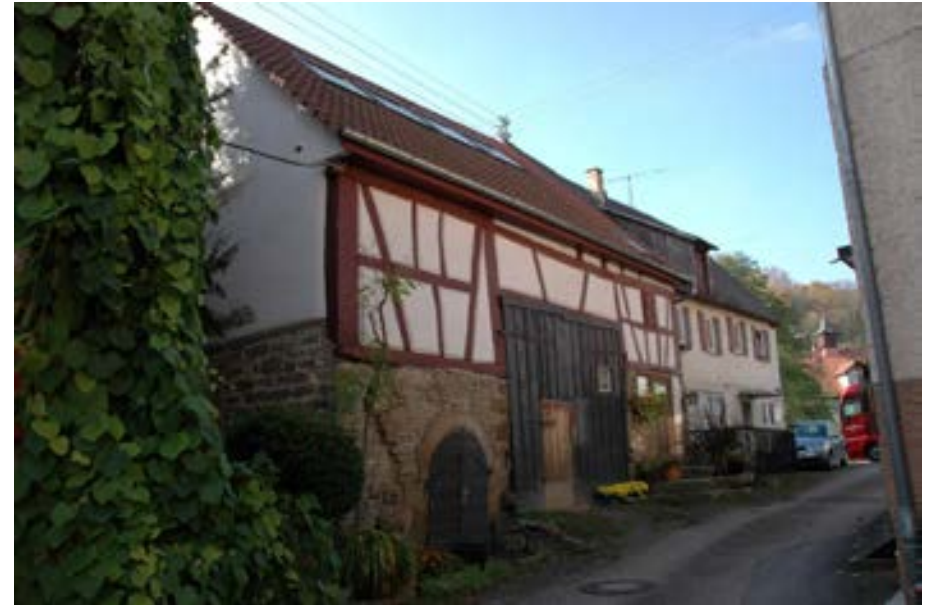
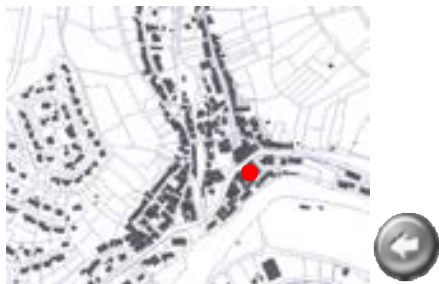
Dreizonige Fachwerkscheune mit Satteldach und mit massivem Stall- und Kellerteil; mittig breites, zweiflügeliges Scheunentor, rechts daneben ein Eingang in den Stallteil (?) mit darüber liegender kleiner Ladeluke, links des Tores Kellerbogen; das Fachwerk mit breiten Gefachen und schräg gegeneinander gestellten Streben; wohl 2. Hälfte 18. Jahrhundert, in jüngerer Zeit modernisiert (Fassade, Dachdeckung u.a.).

Die unterkellerte Scheune des 18. Jahrhunderts ist wegen ihres hohen Überlieferungsgrades und als wichtiger Hinweis auf die einstige Bedeutung der Landwirtschaft für Widdern erhaltenswert.

*Blick von Südost, im Hintergrund das Rathaus*

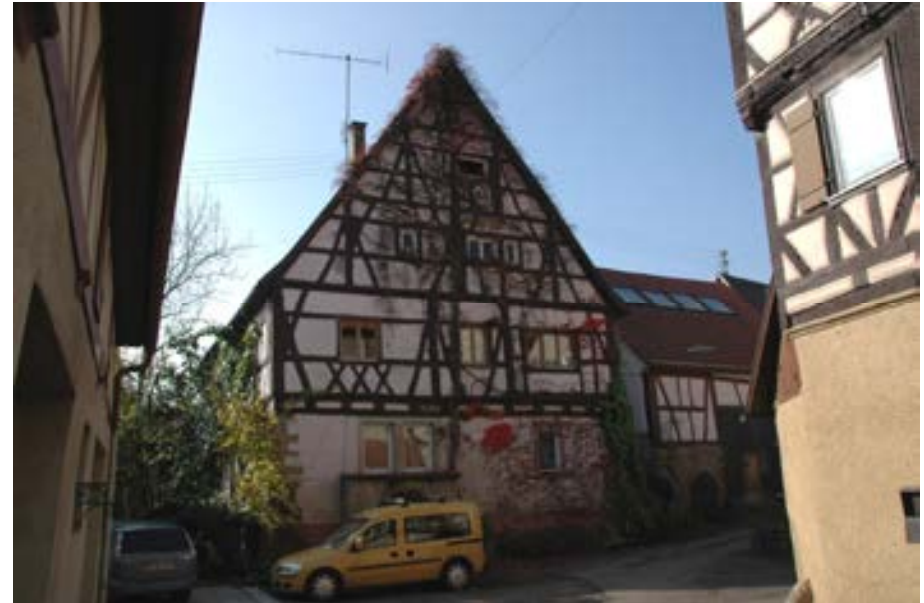
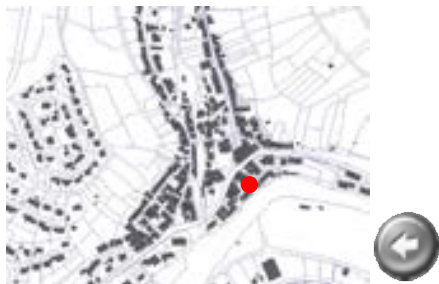
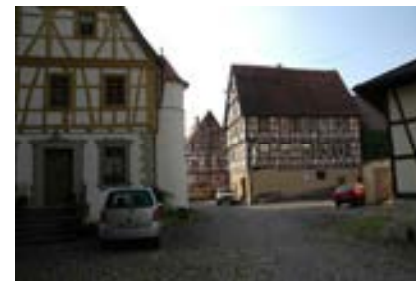
Zweigeschossiges Fachwerkgebäude über massivem, verputztem Erdgeschoss und mit steilem Satteldach; giebelseitiger Kellerbogen mit darüber liegendem gekoppeltem Fenster mit Steingewände, die Südwestecke durch Natursteinquader akzentuiert, seitlich liegender Hauseingang; das Fachwerkgefüge mit breiten Gefachen und mit gekehlten Schwellbalken an den Vorstößen und langen Knaggen an den Pfosten, die Streben teilweise noch mit Überblattungen; 16. Jahrhundert mit jüngeren Überformungen (u.a. Dachausbau, neue Fenster, Erneuerung oder Herstellung des gekoppelten Fensters über dem Kellerzugang u.a.).

Das sich auf tiefer Grundfläche erstreckende und mit seiner hoch aufragenden Giebelfront eine wichtige Raumkante innerhalb der Keltergasse bildende Gebäude ist von dokumentarischem Wert für die historische Stadtstruktur. Wegen seines hohen Überlieferungsgrades ist es zudem beispielhaft für den Fachwerkbau des 16. Jahrhunderts.

Blick von der Hauptstraße auf Kelterg. 6

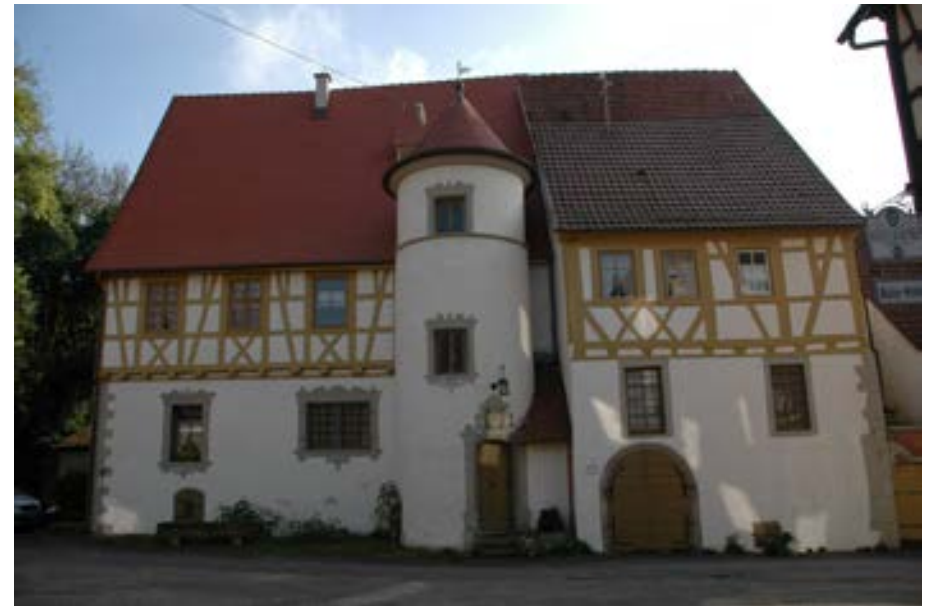
Zwei- bis dreigeschossiger Gebäudekomplex mit Querbau (Jagstseite), dreiachsigem Anbau sowie rundem Treppenturm an der Keltergasse; massives Erd- und Zwischengeschoss, darüber Fachwerkaufbau mit Andreaskreuzen bzw. Sichtfachwerkfassade am Nordostgiebel; das Vordergebäude im Kern um 1600, der rückwärtige Querbau 1614/29 unter Verwendung älterer Teile des Vorgängeranwesens (Kellertor bez. 1574) errichtet; Komplex ab 1864 als Gasthaus „Grüner Baum“ (mit Brennerei und Brauerei) genutzt, heute Wohnnutzung; ebenfalls dazu gehörig: der ehem. Pferdestall (heute in Garage an Keltergasse miteinbezogen), dann ein kleiner Massivbau mit flachem Satteldach (siehe Bild unten) sowie die Reste der Stadtmauer, die in diesem Nebengebäude (Turmrest?) bzw. an der „Südseite“ des Hauptgebäudes vermutet werden. Die Sachgesamtheit ehem. Schloss ist für die Stadtgeschichte und Siedlungsentwicklung von hohem Zeugniswert; wegen seiner Nutzung als Gasthof „Grüner Baum“ kommt ihm zusätzliche Bedeutung für die Orts- und Wirtschaftsgeschichte zu. Durch die exponierte Lage am rechten Jagstufer und die Komplettierung mit dem ehem. Amtshaus ist der Komplex v.a. eine städtebauliche Dominante, die die Keltergasse sowie die südliche Stadtansicht uneingeschränkt prägt.

*Ansicht gegen die Hauptstraße mit Treppenturm*

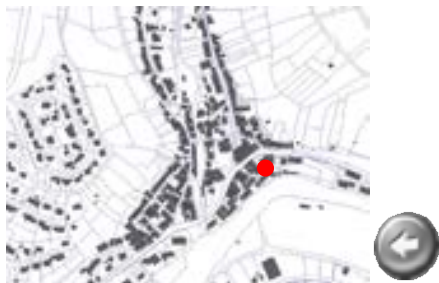
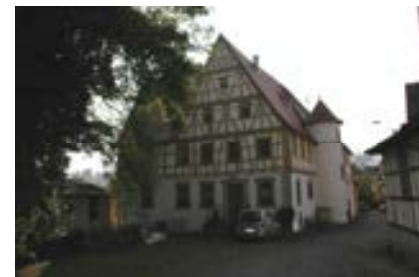
*Nordostgiebel*

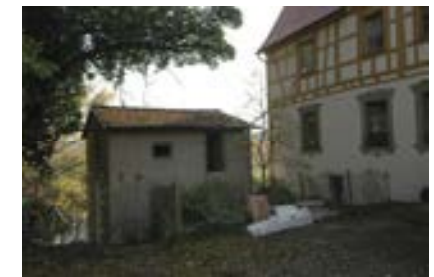
*Nebengebäude zw. Park und Schloss*

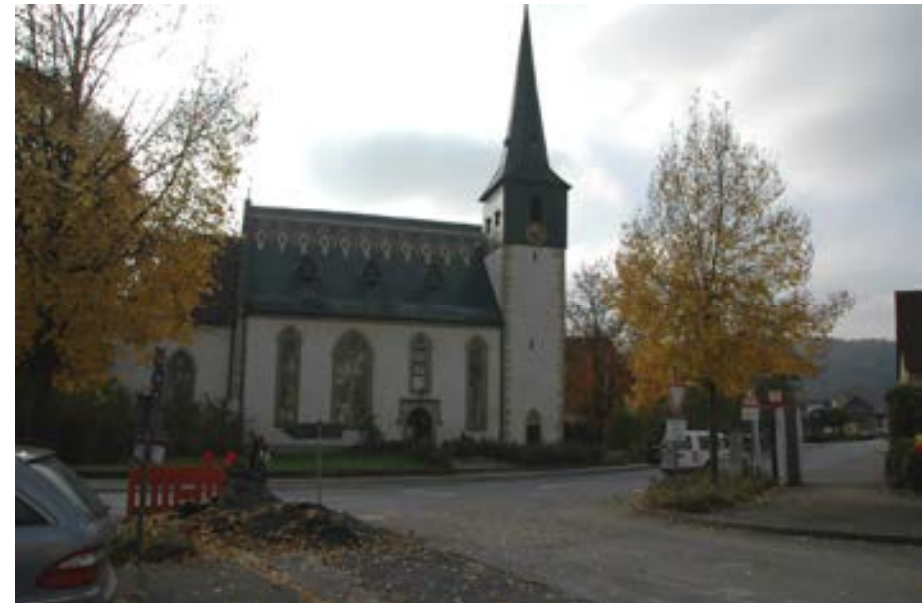
Bereits 1258 erwähnte Pfarrkirche St. Laurentius, im Kern spätgotisch, mit gewölbtem gerade geschlossenem Chor, nordwestlich an die Giebelfassade angebauter Turm; die Fassade verputzt mit schmalen und hohen spitzbogigen Fenstern mit Natursteingewänden, 1892-95 umfassend erneuert; Grabdenkmäler des 15.-18. Jahrhunderts. Die ehem. Kirchhofmauer ist nicht mehr erhalten.

Die am westlichen Ortseingang, gegenüber des ehem. Marktplatzes (heute Kreuzungsbereich Hauptstraße-Mühlgasse-Möckmühler Straße) liegende Stadtkirche ist neben ihrer städtebaulichen Dominanz von hohem Zeugniswert für Kirchen- und Ortsgeschichte von Widdern.

*Blick von der Mühlgasse in Richtung Süden*

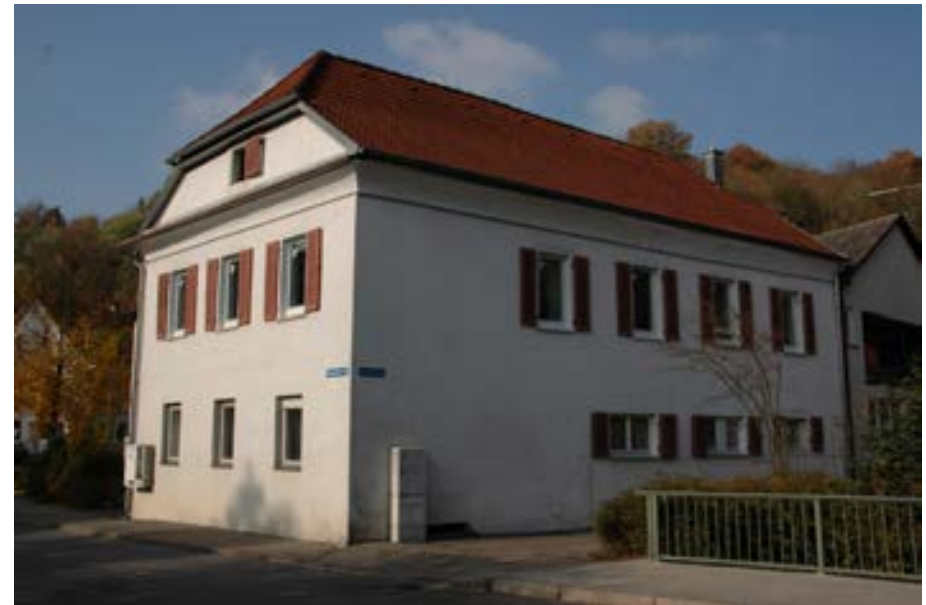
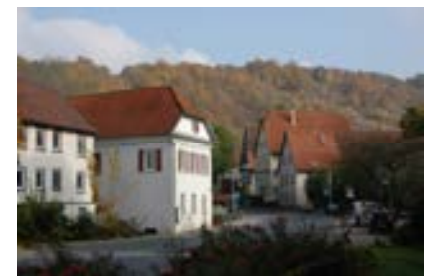
Zweigeschossiges, verputztes Gebäude mit Halbwalmdach; im Erdgeschoss ehem. Stall- und Wirtschaftsräume; Putzfassade mit regelmäßiger Durchfensterung, an allen drei Seiten stark gekehltes Traufgesims, im Giebel kleine Fensteröffnung; im Kern 18. Jahrhundert, im Erdgeschoss später eine Bäckerei und ein Ladenlokal untergebracht, derzeit leer stehend; die ehem. dazugehörige Pfarscheune mittlerweile durch einen Neubau ersetzt.

Das schräg gegenüber der evangelische Stadtkirche liegende und einst zum Marktplatz (heute Kreuzungsbereich Hauptstraße-Mühlgasse-Möckmühler Straße) hin orientierte ehem. Pfarrhaus ist wegen seiner einstigen Nutzung und als gut überliefertes Beispiel eines Gebäudes des 18. Jahrhunderts von exemplarischer Bedeutung.

*Blick von SW, im Hintergrund der Schlossberg*

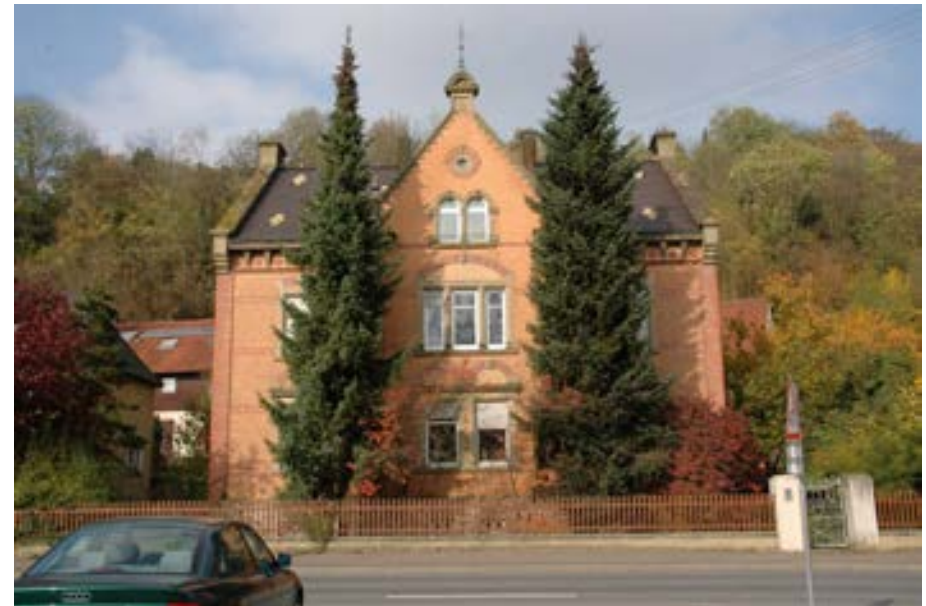
Zweigeschossiger Backsteinbau mit als Mittelrisalit ausgebildetem Querbau mit Blendgiebel gegen die Möckmühler Straße; die symmetrisch gestaltete Backsteinfassade durch unterschiedlich farbige Steine bzw. aufwendige Natursteinfenstergewände akzentuiert, am West- und am Ostgiebel sowie am Blendgiebel des Mittelrisalits der Ortgang ebenfalls mit Natursteinquadern ausgeführt; kleiner Vorgarten mit schmiedeeisernem Zaun; 1898 errichtet.

Wegen seiner Sondernutzung als Pfarrhaus ist das Gebäude von Zeugniswert für die Kirchengeschichte von Widdern. Mit ihrer qualitätvollen Fassadengestalt ist es neben der neuen Kelter (Hauptstraße 38) zudem ein seltenes Beispiel für die örtliche Bautätigkeit der Zeit um 1900.

*Ansicht gegen die Möckmühler Straße*

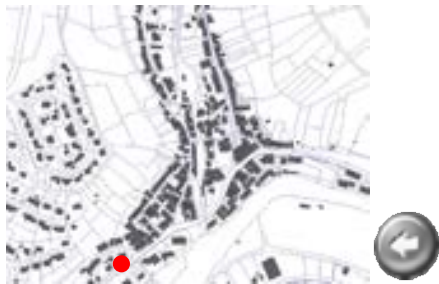
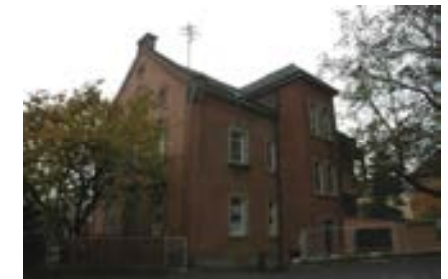
*Rückfassade*

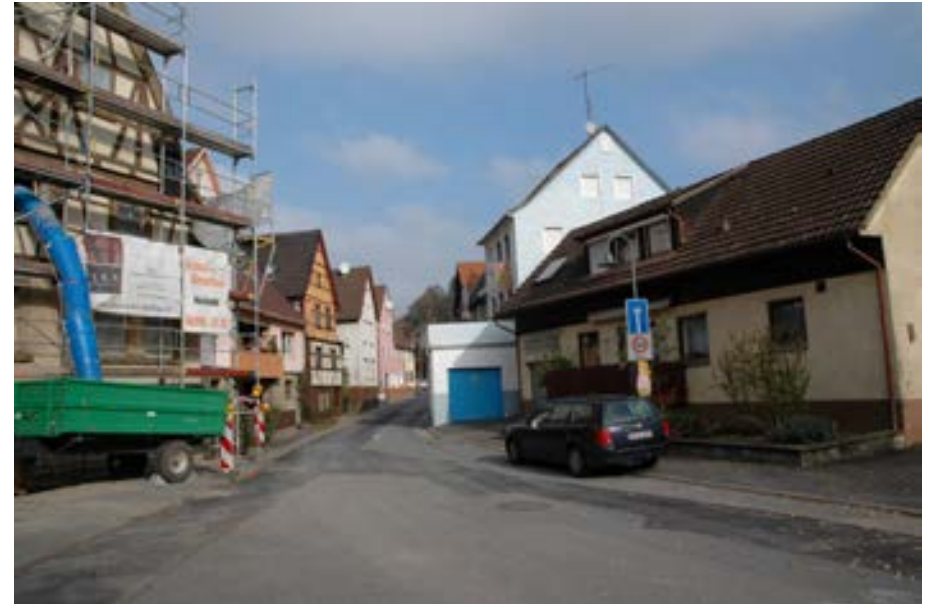
Außerhalb der befestigten Kernstadt, zwischen dem ehem. Hauptplatz im Süden (Mündungsbereich mit der Möckmühler Straße) und dem Gartenhausweg im Norden verlaufender Straßenzug, auf Höhe Nr. 17. die Würzburger Gasse einmündend; parallel zur Kessach mit überwiegend schmalem, leicht bogenförmigem Verlauf, der Name vom Mühlengehöft Hs. Nr. 36 abgeleitet; die Bebauung aus überwiegend erhaltenswerten zweigeschossigen und traufständigen Kleinbauern- und Handwerkerhäusern des 17./18. Jh. geprägt, diese entlang der Kessach eine geschlossene Reihe ausbildend; zudem drei Kulturdenkmale, wie das Mühlengehöft (Nr. 36) und der einstige Gasthof „Grüner Baum“ (Nr. 21) auf Höhe Kessachbrücke; wohl noch Teil der spätmittelalterlichen Stadtanlage, mit neuzeitlichen Veränderungen ab dem 17. Jh. Mit ihrem hohen Überlieferungsgrad und ihrer charakteristischen kleinbäuerlichen Gebäudestruktur hat die Mühlgasse hohen Zeugniswert.

*Blick in Richtung Nordosten, Höhe Hs. Nr. 2 (links)*

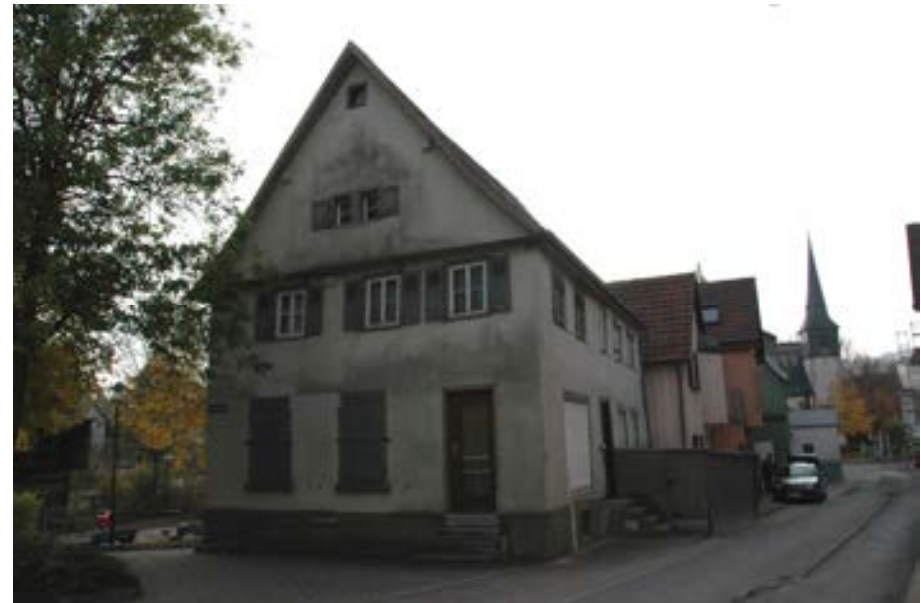
Zweigeschossiges Fachwerkgebäude mit Satteldach über massivem Sockel; einfache Putzfassade mit regelmäßiger Durchfensterung, giebelseitiger Vorstoß mit profilierter Schwelle, die Balkenköpfe vorkragend, im Giebeldreieck kleine Speicherfenster; im niedrigen Sockelgeschoss zur Kessach hin wohl ehemals kleiner Stall; traufseitig erhöht liegender Zugang ins Treppenhaus, im Obergeschoss die Wohnstube in Ecklage; im Erdgeschoss ehem. Bäckerei und Ladenlokals, dieses an der Giebelseite über eine Zugang erschlossen, daneben hochrechteckige Fenster mit hölzernen Läden; um 1700, im 19./20. Jahrhundert (Einbau Bäckerei und Laden).

*Nordfassade*

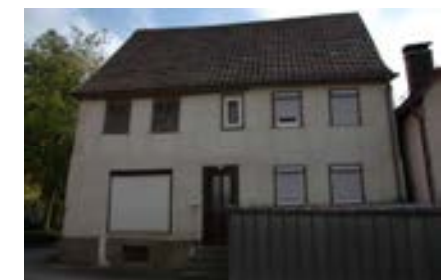
*Westfassade*

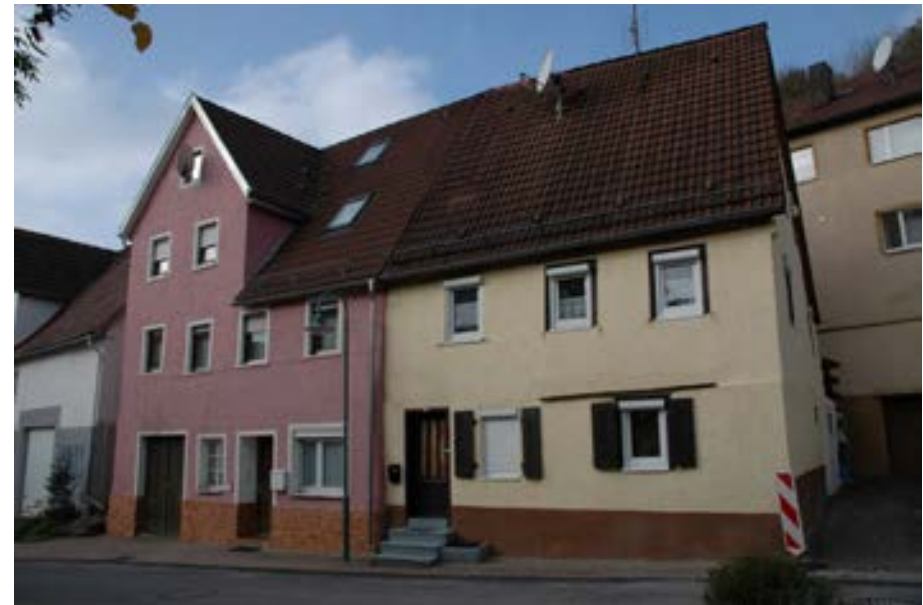
Zweigeschossiges Fachwerkgebäude mit Satteldach über massivem Sockel und Erdgeschoss; einfache Putzfassade, die Balkenköpfe an der Giebelseite vorkragend, traufseitig erhöht liegender Zugang, im Erdgeschoss ehem. Stall und Kellerräume, später teilweise zur Schreinerei umgebaut; das Dachwerk noch in mittelalterlicher Gefügetradition stehend, mit stehendem Mittelstuhl mit Anblattungen; im Kern 2. Hälfte 16. Jahrhundert, im 20. Jahrhundert überformt (Fassade, Fenster, Eingangstüre, Dachdeckung).

*Nr. 13, rechts im Bild*

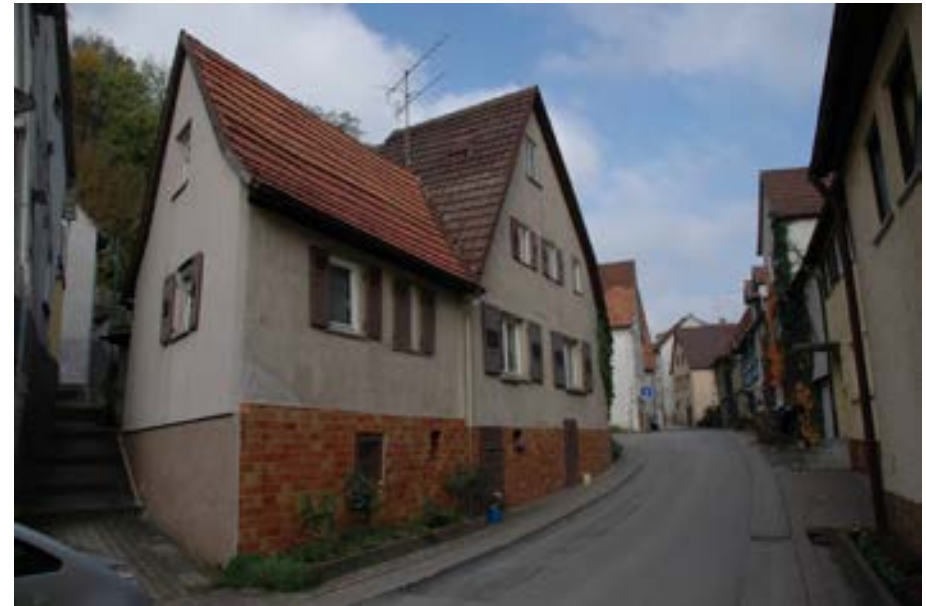
Am abfallenden Gelände errichtetes eingeschossiges, aus mehreren oder mindestens zwei Bauphasen stammendes Wohnstallhaus mit Satteldächern; das Hanggeschoss massiv und verklankert, das restliche Gebäude in Fachwerk errichtet und verputzt; einfache, ungestaltete Fassade, die Fenster z.T. mit Fensterläden; (vermutlich) der „Kernbau“ mit seiner Giebelseite zur Würzburger Gasse hin orientiert, mit niedrigem Wohngeschoss (17. Jh. oder älter?), die beiden „Erweiterungsbauten“ zur Mühlgasse hin jünger (18./19. Jh.), das gesamte Gebäude im 20. Jh. leicht überformt (Sockelverkleidung, Fenster, Dachdeckung).

*Blick in nördliche Richtung, links der Treppensteig zur Würzburger Gasse*

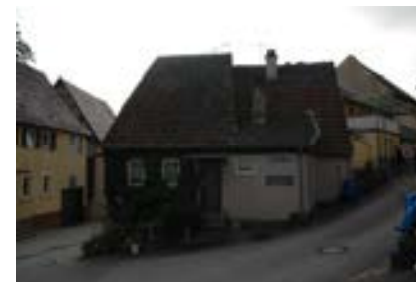
*Blick auf die Nordfassade*

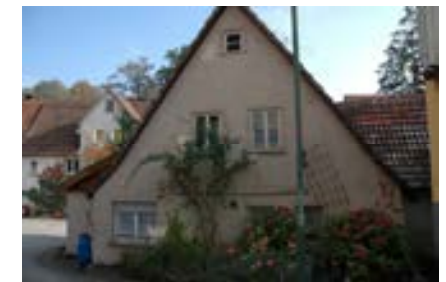
*Blick auf Giebel gg. die Würzburger G.*

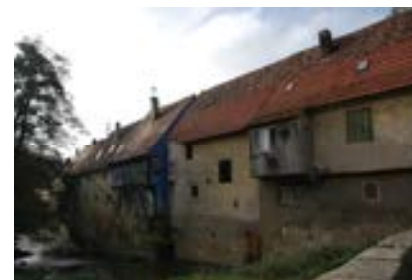
Das ehem. Kleinbauernanwesen ist erhaltenswert innerhalb der geschlossenen, traufständigen Gebäudereihe der Mühlgasse. Die jeweiligen Rückfassaden mit ihren hohen, bis zur Kessach reichenden Untergeschossen bilden zusammen mit Fluss, Brücke (und Mühle) ein einmaliges Ensemble, das gleichzeitig auch die historische Wohn- und Arbeitswelt der mittleren sozialen Schichten widerspiegelt.

Rückfassaden Mühlg. 24-20 (v.r.)

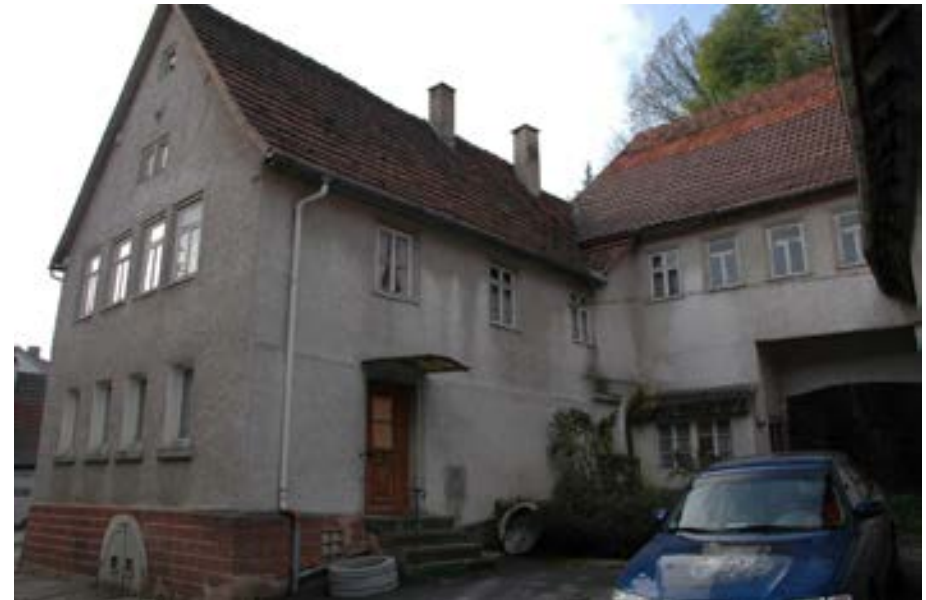
Dreiseitanlage, bestehend aus Hauptgebäude und Scheune (jew. giebelständig) und dem ehem. Remisengebäude mit Tanzsaal (OG) als Zwischenbau; das Haupthaus mit Wirtsstube zweigeschossig über massivem Keller- und Erdgeschoss (an der Giebelseite Kellerbogen) mit verputztem Fachwerkaufbau und Satteldach, err. wohl im späten 17. Jh.; das Remisengebäude (eine verputzte Fachwerkkonstruktion) mit Tanzsaal im Obergeschoss, dieser später zu Wohnzwecken umgenutzt, 18. Jh.; die anschließende, verputzte Fachwerkscheune giebelseitig erschlossen, errichtet ebenfalls im 18. Jh., durch Stalleinbau im 20. Jh. leicht verändert.

Hauptgebäude mit anschließendem Remisenbau

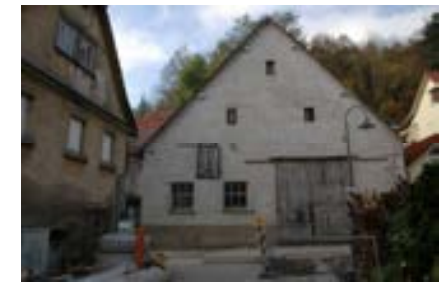
Scheune, Ansicht gg. die Kessachbrücke

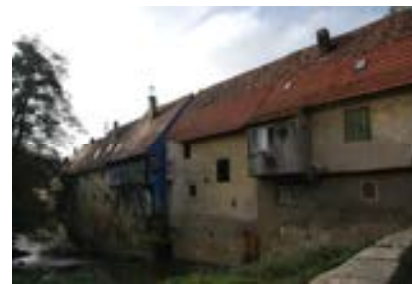
Rückfassaden Mühlg. 24-20 (v.r.)

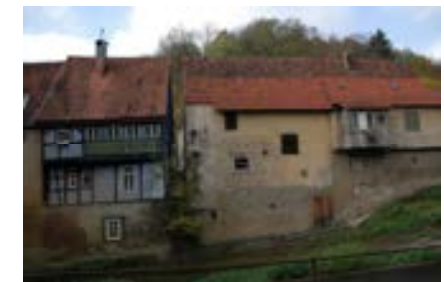
Zweigeschossiges Gebäude mit Satteldach, das hohe, bis zur Kessach reichende Untergeschoss und das Erdgeschoss gegen die Mühlgasse massiv, das übrige Gebäude in Fachwerk errichtet, an der Rückfassade gegen die Kessach das Obergeschoss erkerartig auskragend; im Kern 17. Jahrhundert (?), im 19./20. Jahrhundert leicht verändert (Dachausbau mit Gauben, tlw. Änderung der Fensteröffnung, neue Fenster, neue Dachdeckung, wohl auch massive Erneuerung der straßenseitigen Erdgeschossfassade sowie des darüber liegenden Fachwerks).

Rückfassade mit Erker

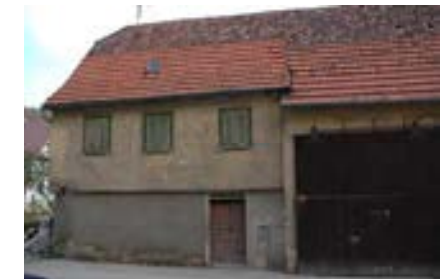
*Rückfassaden Mühlg. 24 u. 28/1 (v.l.) Wohnhaus und Scheune, gg. Mühlgasse*

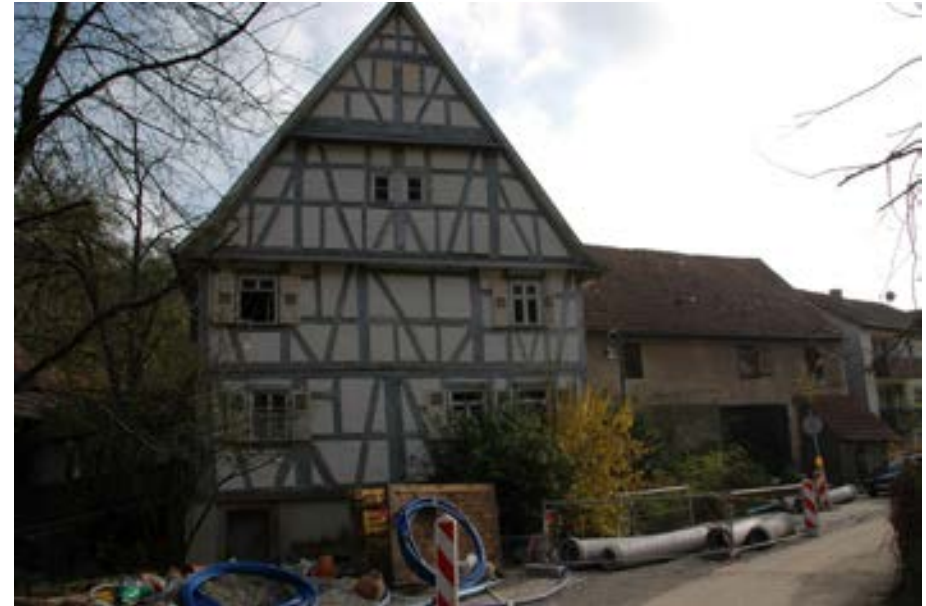
Teile der Sachgesamtheit sind: das Wohn- und Mühlengebäude (36), ein zweigeschossiger, giebelständiger Fachwerkbau über hohem massivem Untergeschoss und Satteldach mit giebelseitigen Vorstößen, im Kern 16. Jahrhundert, 1835 renoviert, 1993 Instandsetzungsarbeit, dabei u.a. Freilegung der zwischenzeitlich verputzten Fassade und Neufassung nach Befund; die daran anschließende, verputzte Fachwerkscheune (b) mit massiven Teilen und Satteldach, im Kern 17./18. Jh., um 1890 aufgestockt; direkt dahinter der Schweinestall (36/1), eine verbretterte Holzkonstruktion mit Satteldach auf massivem Untergeschoss, um 1850; die Waschküche mit Remise (c), ein Massiv- und Fachwerkbau mit Verbretterung und Satteldach, um 1800; der Dreschschuppen (d), eine verbretterte Holzkonstruktion mit Satteldach in Hanglage, um 1830, zudem der Mühlkanal; von der Sägemühle (a) nur wenige bauliche Reste und die technische Ausstattung erhalten geblieben, sonst ein weitgehender Neubau. Die Sachgesamtheit dokumentiert, abgesehen von einigen Veränderungen, auf anschauliche Weise ein ländliches Mühlengehöft des 16. Jahrhunderts mit typischen historischen Zeitschichten bis ins 19. Jahrhundert.

*Das Wohn- und Mühlengebäude mit angrenzender Scheune*

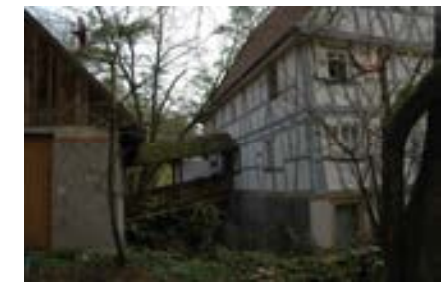
*Blick in Richtung Mühlkanal mit Steg*

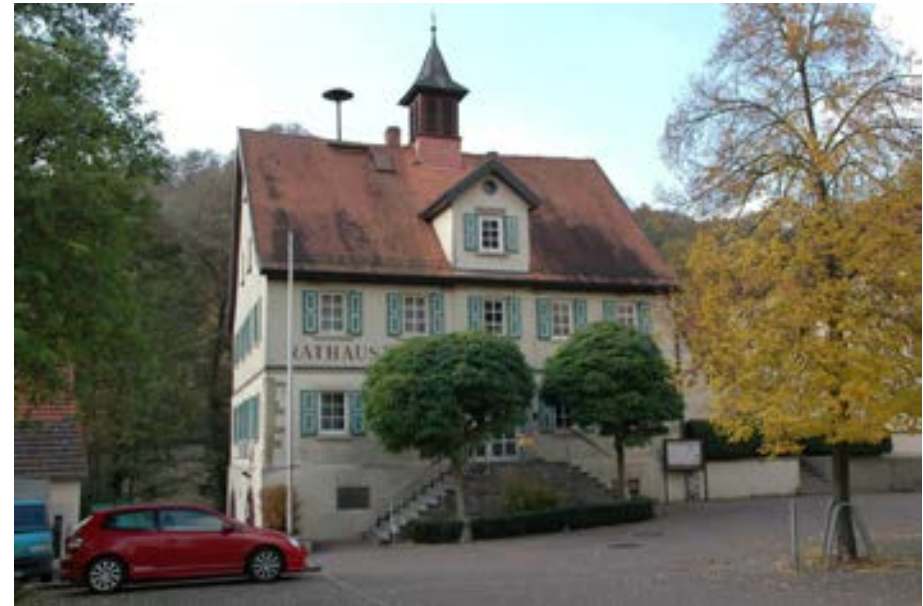
Rathausplatz 7

Kulturdenkmal gemäß § 28 DSchG ist der massive Unterbau des einstigen Zyllhardt'sches Schlosses; Kulturdenkmal gemäß § 2 DSchG ist das heutige Rathaus, ein zum Platz hin traufständiges Gebäude mit massivem Unter- und Erdgeschoss, das Obergeschoss in Fachwerk errichtet; die Putzfassade durch Eckquaderung und ein schmales Gurtgesims gegliedert, die Fenster mit Ausnahme der Rückfassade mit Fensterläden, mittig liegender Haupteingang mit zweiläufiger Freitreppe, Satteldach mit Zwerchhaus und hölzernem Dachreiter; an der südlichen Giebelseite zwei stichbogige Remisentore (ehem. Feuerwehrmagazin); err. 1862 als „Gasthaus zum Schloss“, 1875 zu Rathaus umgebaut, 1987/88 umfassend saniert.

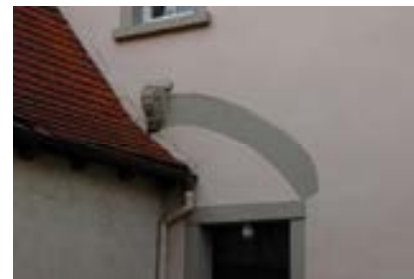
Portal an der Südfassade
