# Historische Ortsanalyse

Widdern / Lkr. Heilbronn

Regierungspräsidium Stuttgart, Referat 86 – Denkmalpflege

Bearbeiterin: Alexandra Baier, transform - Bamberg, Januar 2010

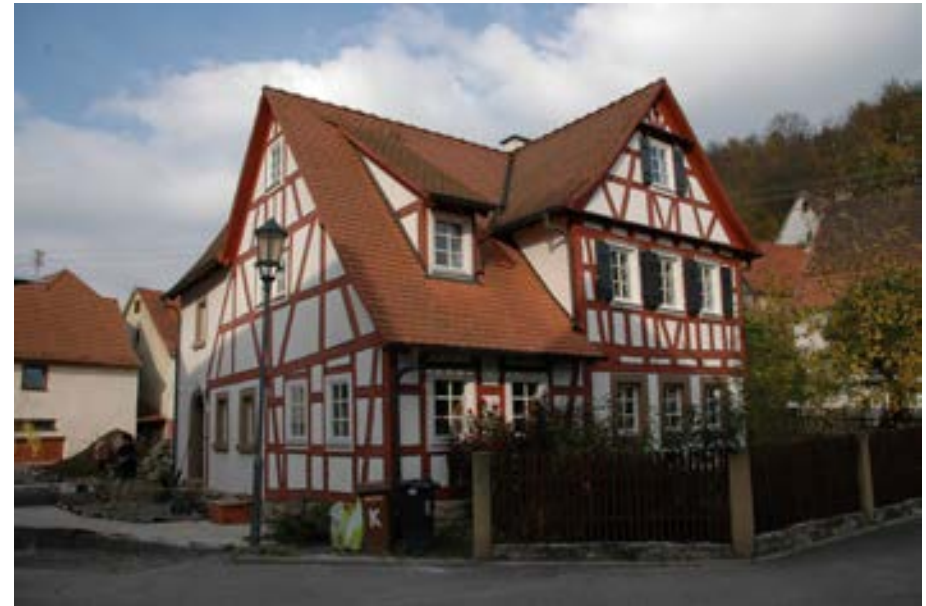
Ein- bis zweigeschossiges, aus einzelnen „Bauteilen“ bestehendes Fachwerkgebäude über massivem Natursteinsockel mit Satteldächer; 19./20. Jahrhundert mit älterem Kern, in jüngster Zeit umfangreich saniert. Vorgarten mit Holzlattenzaun gegen die Schmale Gasse und die Unterkessacher Straße.

*Ansicht gg. die Schmale Gasse*

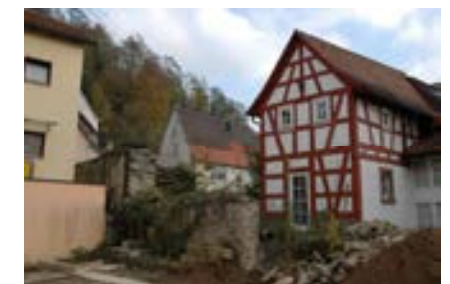
*Nördl. Anbau mit Stadtmauerrest*

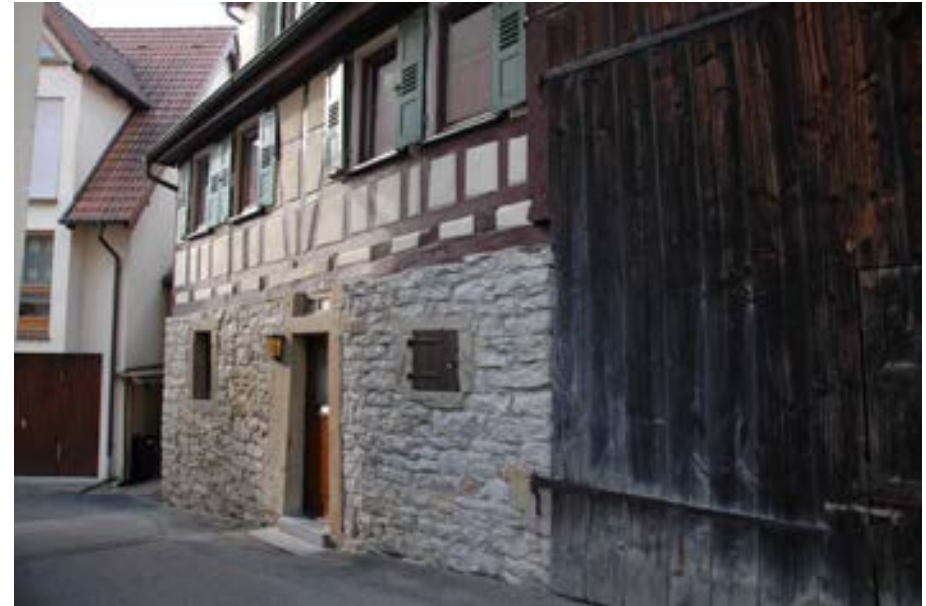
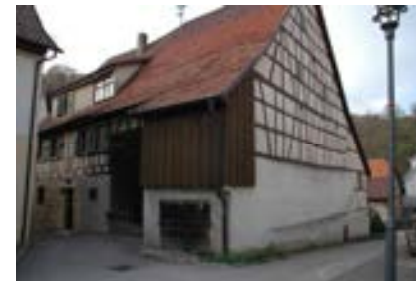
### *Wohnhaus mit Scheunen*

Zweigeschossiges, traufständiges ehem. Wohnstallhaus mit unverputztem Erdgeschoss aus Naturstein und Fachwerkobergeschoss, Satteldach; im Erdgeschoss mittig liegender Eingang von kleinen Fenstern mit Sandsteingewänden flankiert, die Portalrahmung ebenfalls aus Sandstein; die vierachsige Fachwerkfassade regelmäßig durchfenstert, in der Mitte gegenläufig angeordnetes Strebenpaar; die in der Art eines Einhauses unmittelbar anschließende Fachwerkscheune mit hohem Tor, der Sockel bzw. Teile der östlichen Erdgeschossmauer massiv und verputzt; 18./19. Jahrhundert mit späteren Veränderungen (u.a. Dachausbau mit Gauben, neue Dachdeckung, Fensterauswechslung). Die gegenüber liegende zweigeschossige Fachwerkscheune (Fl.St.Nr. 89) mit hohem massivem Erdgeschoss und Satteldach; 18. Jh. (?). Die gut überlieferten Gebäude sind als Spiegel der einstigen Bedeutung der Landwirtschaft und als Spiegel der kleinbäuerlichen historischen Sozialstruktur des am ehemaligen nördlichen Stadtgraben liegenden Viertels erhaltenswert.

*Wohnhaus mit Scheune*

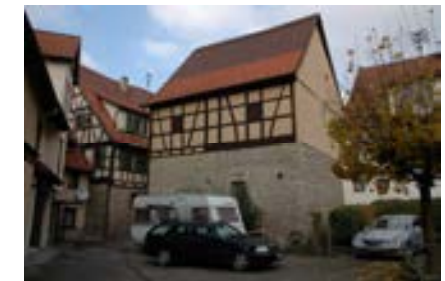
*Die gegenüberliegende Scheune*

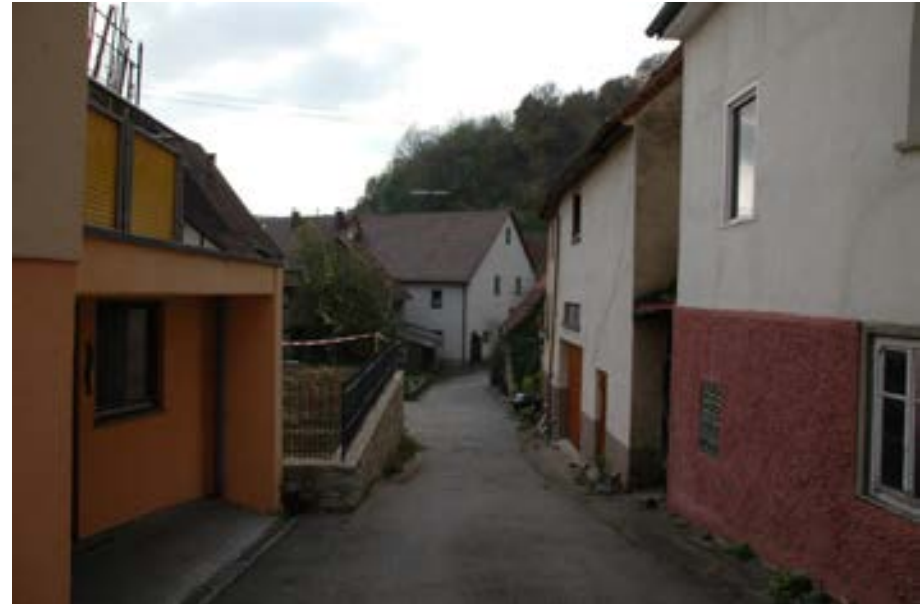
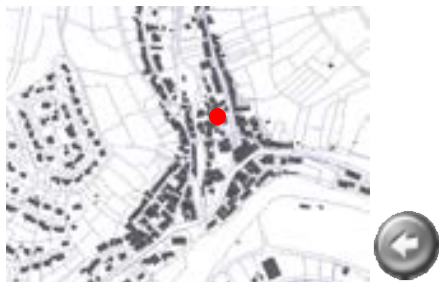
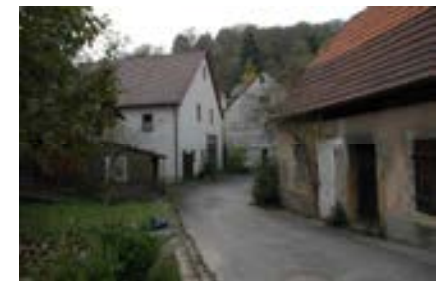
## Stadtgraben

Außerhalb der nördlichen Stadtbefestigung und etwa parallel zu dieser, verlaufende Stichgasse; gerader Verlauf zwischen der Unterkessacher Straße im Osten und der Kessach im Westen; locker mit ein- bis zweigeschossigen Wohn- und Wirtschaftsgebäude des 19. und 20. Jh., nennenswert sind lediglich das ehem. Gemeindeback- und Waschhaus (Kulturdenkmal) sowie die dazugehörige Fachwerkscheune (erhaltenswert); nach Aufgabe der fortifikatorischen Funktion, spätestens im frühen 19. Jh. bebaut bzw. damals noch mit Hausgärten beschwirschaftet.

*Blick in Richtung Westen, Höhe Nr. 17*

*Höhe Nr. 8, in Richtung Westen*

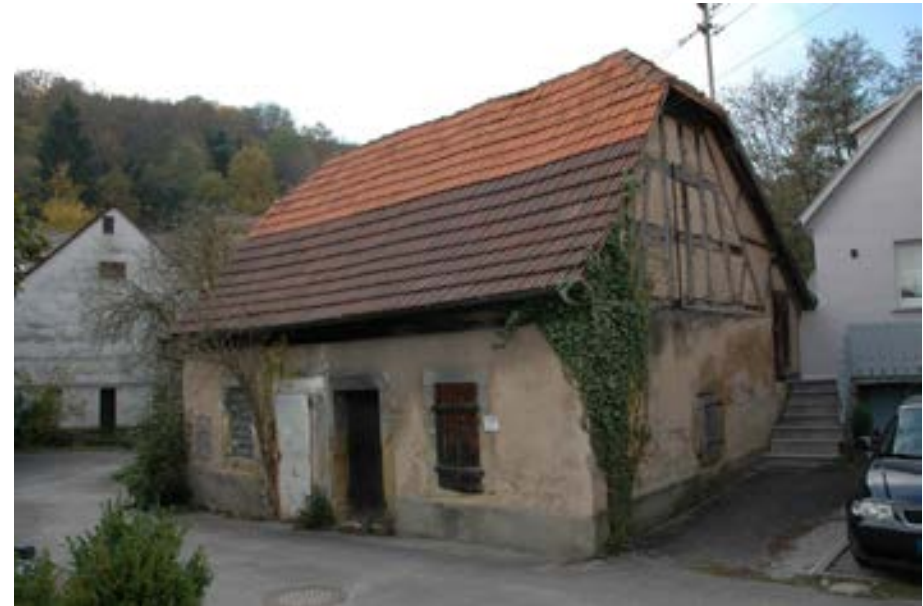
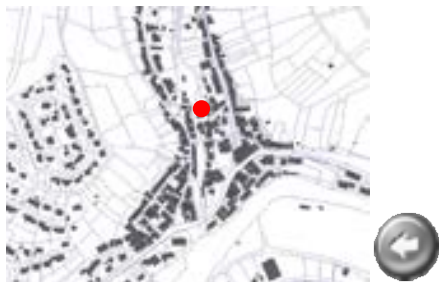
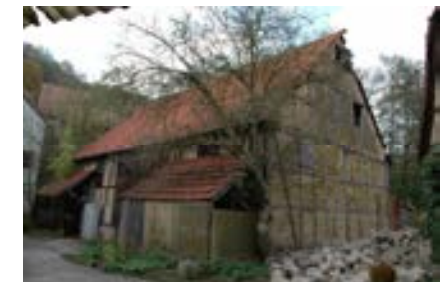
## Stadtgraben 8

### *Ehem. Gemeindeback- und Waschhaus*

Eingeschossiges, massives und verputztes Gebäude mit Schopfwalmdach, die Fachwerkgiebel unverputzt; an der Traufseite jeweils ein Zugang ins Back- und ins Waschhaus, daneben hochrechteckige Fensteröffnungen, die Gewände aus Naturstein; um 1820, im 20. Jahrhundert leicht verändert (Öffnungen, Dachdeckung u.a.). Die schräg dahinter liegende Fachwerkscheune (Fl.St. Nr. 93/1) parallel zum Stadtgraben orientiert mit kleinen traufseitigen Anbauten mit Pultdächern, 2. Hälfte 19. Jahrhunderts. Das außerhalb des Kernortes, im Stadtgraben bzw. in unmittelbarer Nähe der Kessach errichtete ehemalige Back- und Waschhaus ist als zentrale gemeinnützige Einrichtung von exemplarischer Bedeutung für die Ortsgeschichte. Die kaum veränderte große Fachwerkscheune der 2. Hälfte des 19. Jh. ist ein erhaltenswerter Hinweis auf die damals noch uneingeschränkte Bedeutung der Landwirtschaft für Widdern.

*erhaltenswerte Fachwerkscheune*

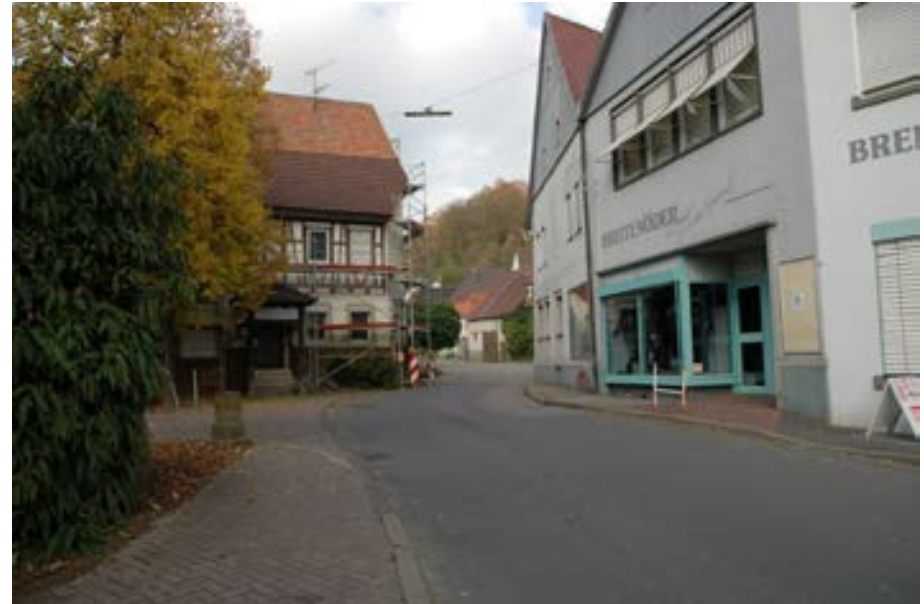
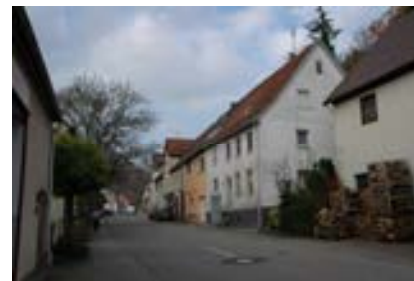
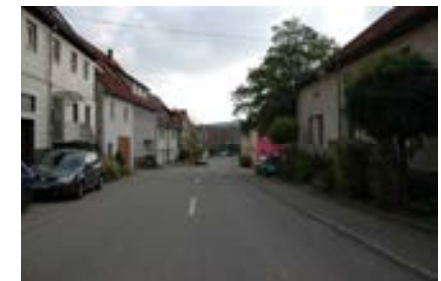
## Unterkessacher Straße (ehem. Teilabschnitt der Hauptstraße)

Aus südlicher Richtung, von der Ortsmitte kommend und nach Norden in Richtung Unterkessach weiterlaufender Straßenzug; auf Höhe Rathausplatz 5 leicht nach Osten abknickender Verlauf, bzw. im Kreuzungsbereich mit der Enten- und der Brückengasse aufgeweitet (noch gut am Urkataster von 1852 erkennbar), danach in gerader Richtung weitergeführt, ab Höhe des abgegangenen Oberen Tores (Höhe Burggasse 28) den Charakter einer Ausfallstraße tragend; im Bereich des alten Ortskerns inhomogen mit nur noch wenigen erhaltenswerten ein- bis zweigeschossigen, trauf- und giebelständigen Gebäuden des 18./19. Jh. bebaut, außerhalb des Altortes überwiegend zweigeschossige, traufständige Bebauung des 19. Jh., darunter das ehem. Armenhaus (Kulturdenkmal, Nr. 44); angelegt als Teil der mittelalterlichen Stadtstruktur, ab dem fr. 19. Jh. außerhalb des Tores besiedelt, Innerorts durch zahlreiche Gebäudeabbrüche in den 1970er Jahren der Charakter stark verändert.

*Blick in Richtung Norden, Höhe Rathausplatz*

*Höhe Nr. 22, nach Norden*

*Höhe Nr. 25, in Richtung Süden*

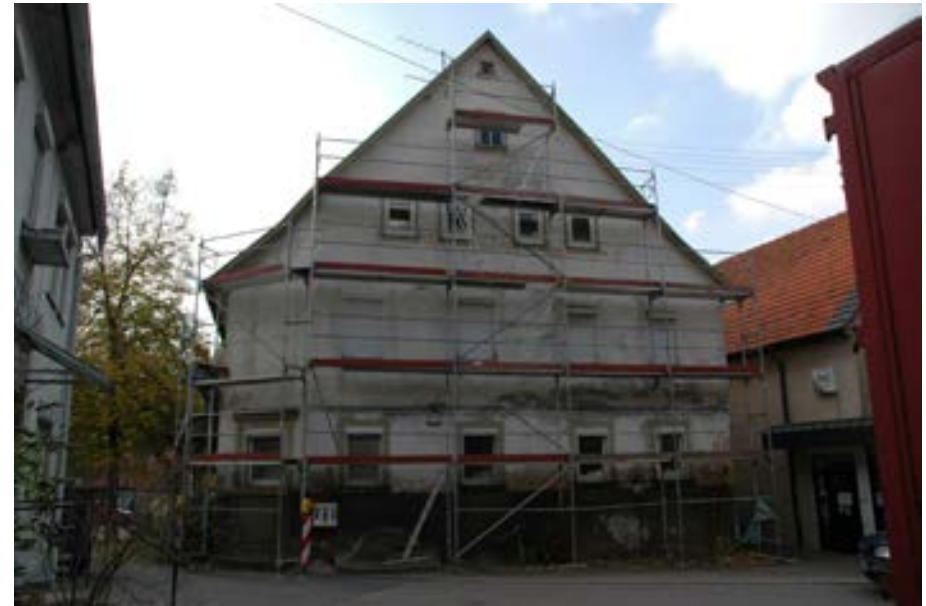
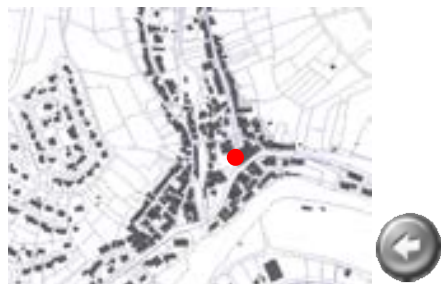
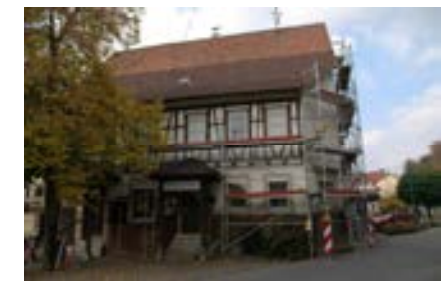
## Unterkessacher Str. 5

### *Wohnhaus und Gasthaus zum Lamm*

Zweigeschossiges, teilweise verputztes Fachwerkgebäude über massivem Sockel- und Erdgeschoss, dreigeschossiges Satteldach; die Fassade regelmäßig durchfenstert, im Erdgeschoss steinernen Gewände, das Fenster an der abgeschrägten Gebäudeecke steinmetzmäßig bearbeitet, darüber bauzeitliches Wirtshauschild mit goldenem Lamm; an der Traufseite erhöht liegender Zugang in die Gastwirtschaft; bez. 1883 mit nachträglichen Veränderungen (Fenster, Dachdeckung u.a.), derzeit Renovierungsarbeiten.

*Ansicht gegen die Unterkessacher Straße*

*Trauffassade gegen den Platzraum*

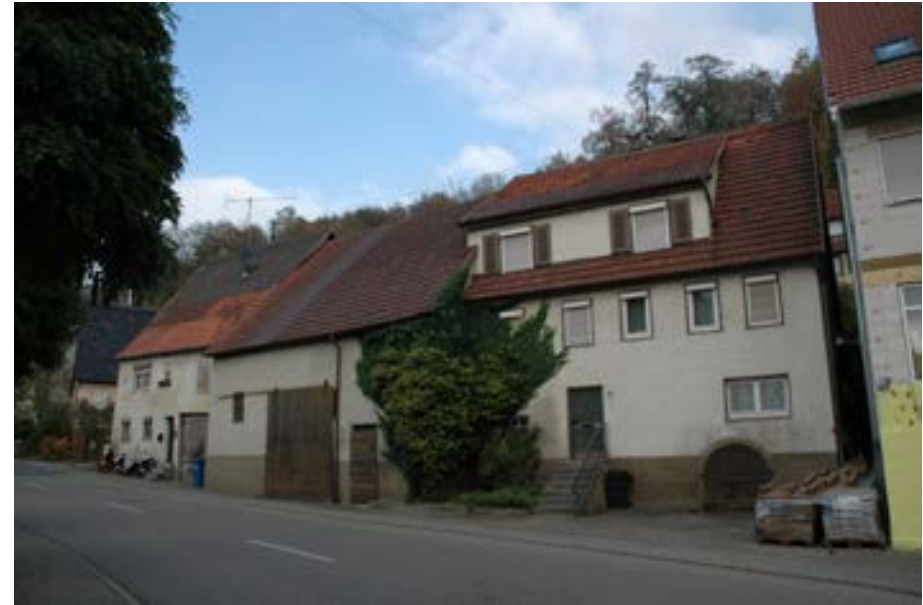
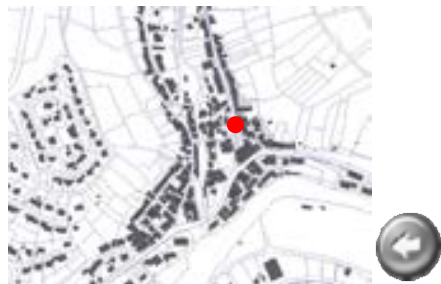
## Unterkessacher Str. 10

### *Wohnhaus mit Scheune*

Zweigeschossiges teilweise massiv, teilweise in Fachwerk errichtetes Gebäude mit Satteldach; im Untergeschoss Kellerbogen, erhöht liegender Hauseingang über Außentreppe erschlossen, einfache Putzfassade, das Obergeschoss regelmäßig durchfenstert; im Kern wohl 17./18. Jahrhundert mit nachträglichen Überformungen (Fassade, Fenster, Dachausbau mit Gaube, Dachdeckung u.a.); die giebelseitig unmittelbar anschließende großer Stallscheune massiv bzw. in Fachwerk errichtet, verputzt, mit Satteldach, mittig liegendes, hohes Tor, daneben kleiner Zugang in den Stallteil, 18./19. Jahrhundert.

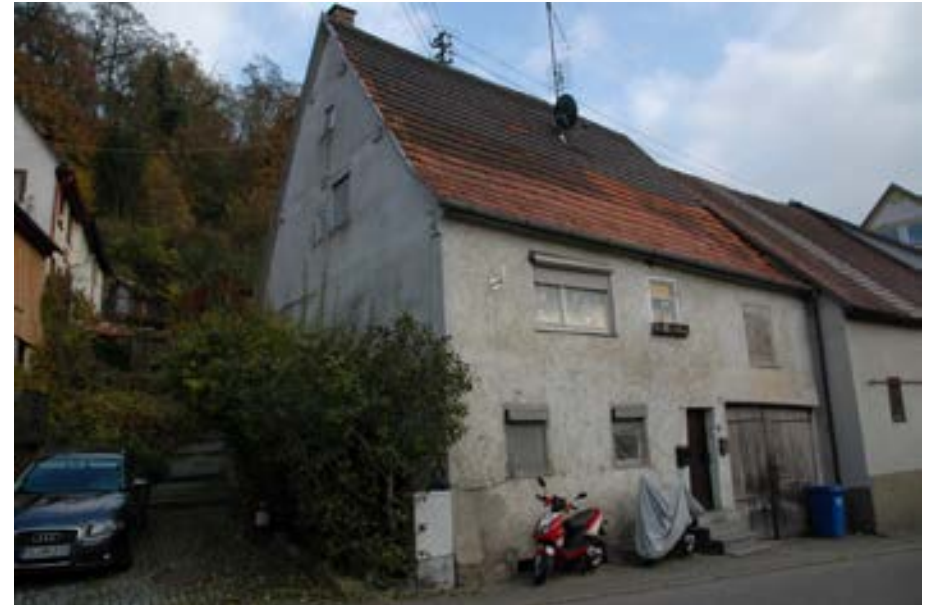
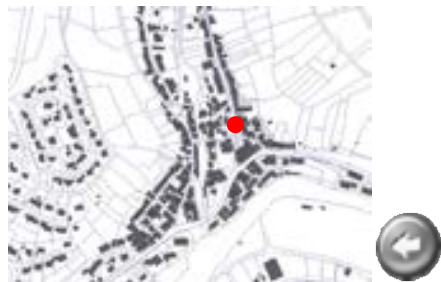
## Unterkessacher Str. 12

### Wohnhaus

Zweigeschossiges Gebäude mit Satteldach; das Erdgeschoss massiv, das übrige Gebäude in Fachwerk errichtet, am Nordgiebel die Balkenköpfe der stehenden Stuhlkonstruktion auskragend; einfache ungegliederte Putzfassade, leicht erhöht liegender Hauseingang, rechts daneben der ehem. Wirtschaftsteil mit zweiflügeligem Holztor; im Kern 17./18. Jahrhundert (?), u.a. im 20. Jahrhundert überformt (Fassade, Fensteröffnungen, Dach u.a.).

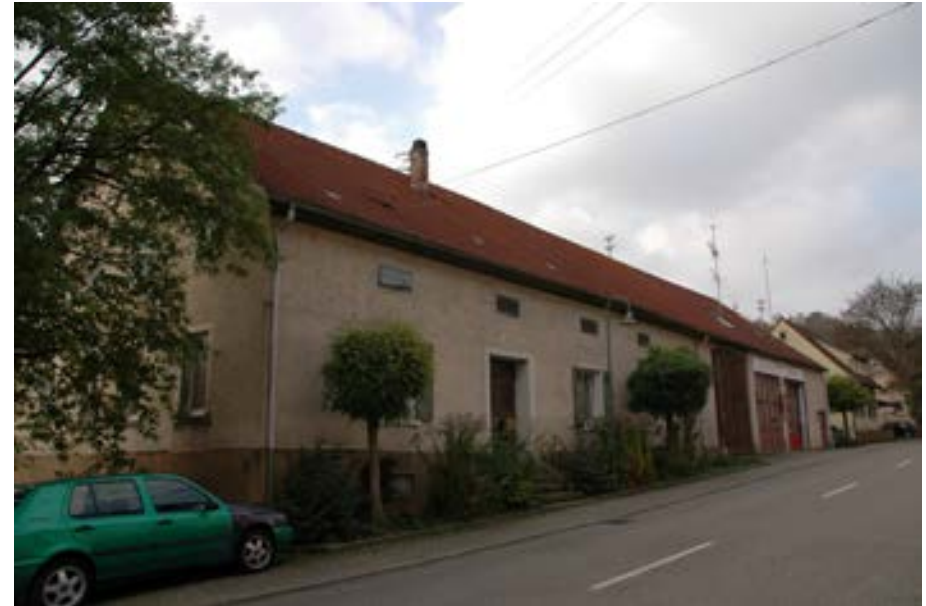
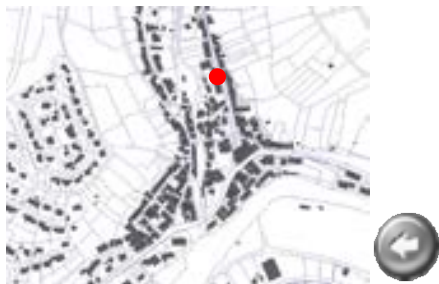
## Unterkessacher Str. 25

*Ehem. Schäferhaus (Gemeindeschafhaus)*

Am abfallendem Gelände errichtetes, eingeschossiges Gebäude mit Satteldach; einfache Putzfassade, hoher Kniestock mit Lüftungsöffnungen, erhöht liegender Eingang in den Wohnteil mit zweiflügeliger Eingangstüre, im nördlichen Gebäudeteil geschosshohes Tor zum Wirtschaftsteil; 19. Jahrhundert mit jüngeren Überformungen (u.a. Umbau bzw. Herstellung eines neuen Tores im nördlichsten Gebäudeteil).

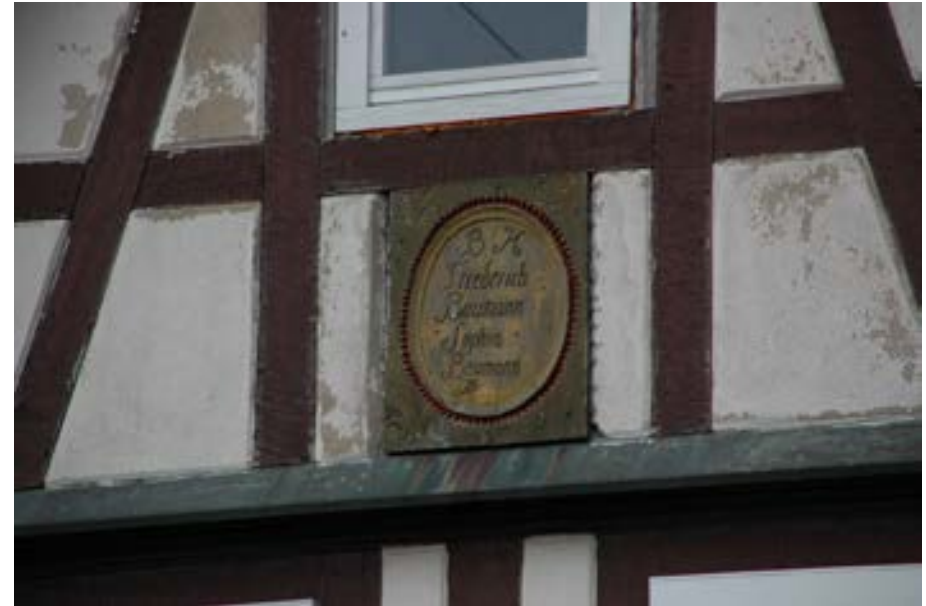
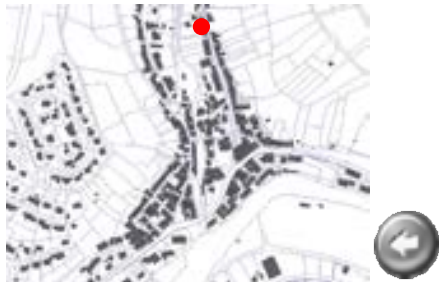
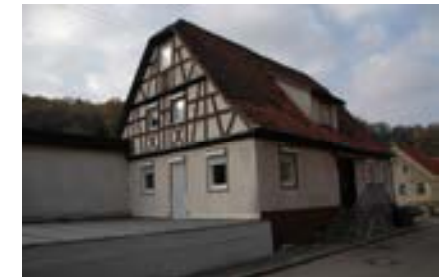
*Inscripftafel*

Am Südgiebel des ehemaligen Gasthauses „Zum Löwen“ angebrachte hölzerne Inscriptafel mit ovalem Inscriptfeld, darin zu lesen „B.H. Friedrich Baumann Sophia Baumann 1809“, farbig gefasst; das erhaltenswerte Gebäude eingeschossig über hohem Sockel mit Schopfwalmdach, verputzt, die Giebelseiten fachwerkartig mit Andreaskreuzen und Diagonalstreben, um 1800 mit späteren Veränderungen (Fassade, Fenster, Dachausbau mit Gaube u.a.).

*Inscriptafel am Südgiebel*

*Das erhaltenswerte Wohnhaus*

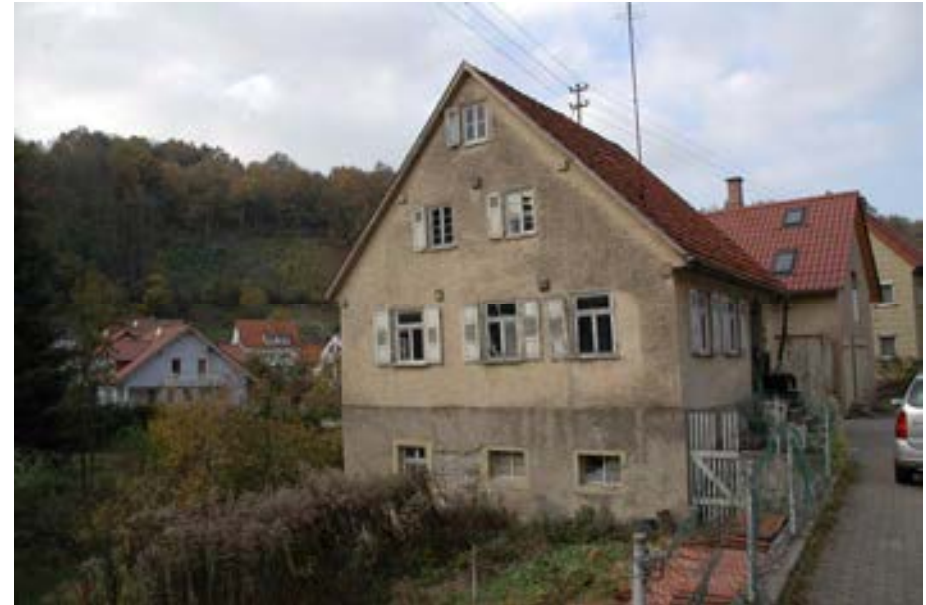
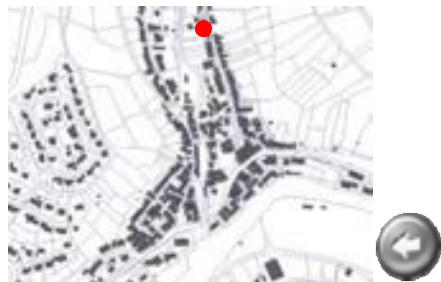
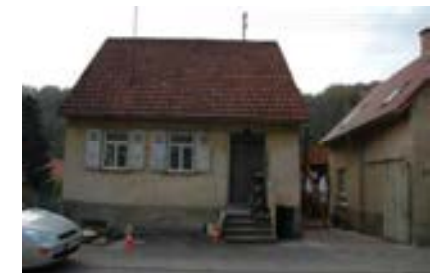
## Unterkessacher Str. 37

Eingeschossiges Fachwerkgebäude mit Satteldach, über hohem, massivem Sockel errichtet; einfache Putzfassade mit regelmäßiger Durchfensterung, Fenster mit (bauzeitlichen?) Läden, traufseitig erhöht liegender Hauseingang mit bauzeitlicher, zweiflügeliger Eingangstüre; Mitte 19. Jahrhundert.

Traufseite gg. die Unterkessacher Str.

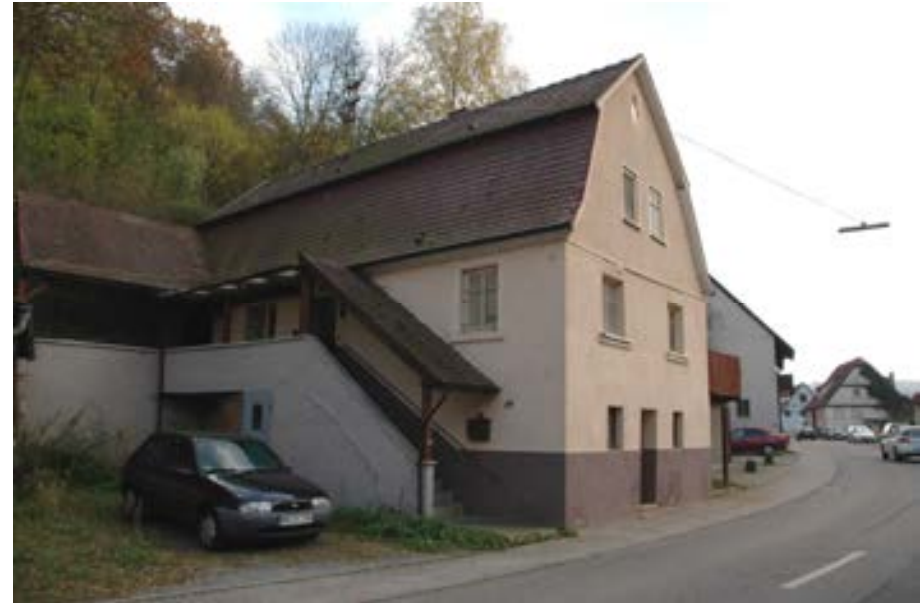
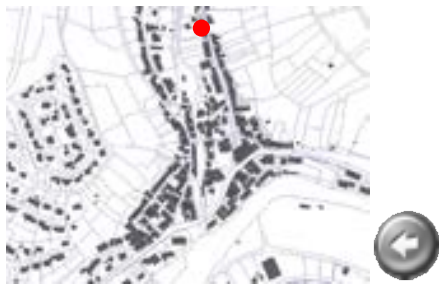
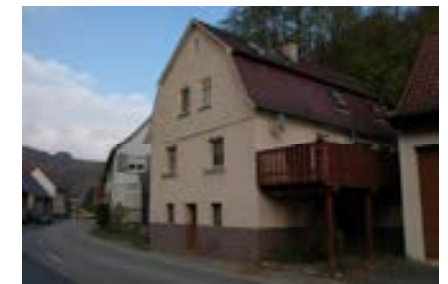
## Unterkessacher Str. 44

### *Ehemaliges Armenhaus*

Zweigeschossiges Gebäude mit Mansardgiebeldach über Erdgeschoss mit Stall- und Kellerräumen; einfache Putzfassade lediglich durch die Öffnungen und ein schmales Gurtgesims gegliedert, an der Giebelseite Eingang ins Erdgeschoss, das Hauptgeschoss über eine an der nördlichen Traufseite angebaute Außentreppe erschlossen; um 1800 mit späteren kleineren Überformungen (Fenster, Dachausbau, Dachdeckung, Herstellung eines Balkons an der südlichen Traufseite).

*Blick von Südwest*

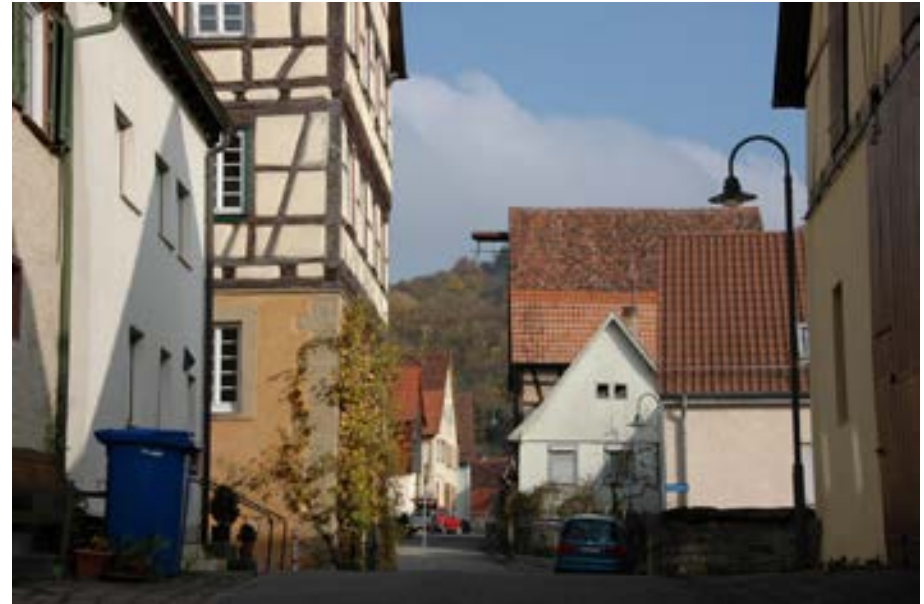
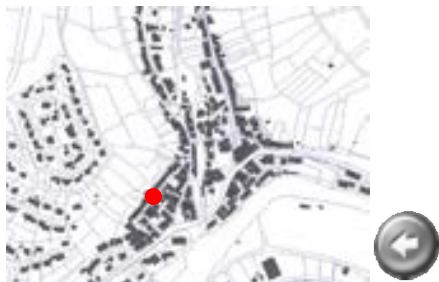
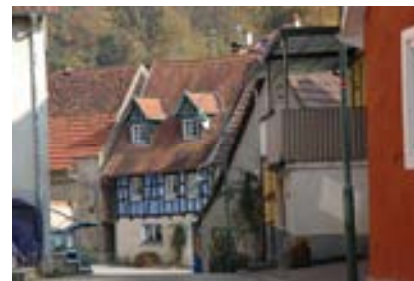
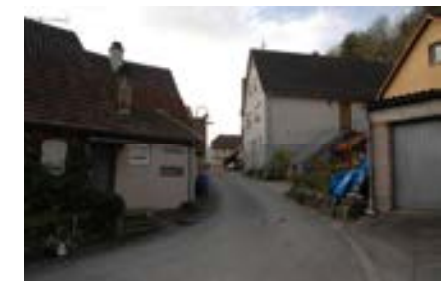
## Würzburger Gasse

Westlich der Kessach, parallel zum Fuß der Schildwach zwischen Südwesten und Nordosten verlaufender Verbindungsweg, auf Höhe Nr. 10 im Rechten Winkel in Richtung Möckmühler Straße abknickend, auf Höhe Nr. 35 trichterförmige Einmündung in die Mühl-gasse; nach Südosten hin die Adlergasse bzw. ein fußläufiger Ver-bindungsweg zur Mühl-gasse abgehend; schmaler, von Westen kommend bis auf Höhe Nr. 21 leicht ansteigender bzw. ab Höhe Nr. 30 abfallender Verlauf; zu beiden Seiten von überwiegend ein-bis zweigeschossigen Kleinbauernhäusern mit dazugehörigen Wirtschaftsgebäuden des 17.-19. Jh., darunter viele erhaltenswer-te, neben drei Kulturdenkmalen im westlichen Abschnitt, wie Nr. 7,9 und 15, Nr. 10 und Nr. 23, letzteres das ehem. Würzburgische Amtshaus; wohl noch Teil der spätmittelalterlichen Stadtanlage, mit neuzeitlichen Veränderungen ab dem 17. Jh. Mit ihrem hohen Überlieferungsgrad und ihrer charakteristischen kleinbäuerlichen Gebäudestruktur hat die Würzburger Gasse hohen Zeugniswert.

*Blick in Richtung Nordosten, Höhe Nr. 9*

*Höhe Nr. 30, nach Nordosten*

*Höhe Nr. 17, in Richtung Südwesten*

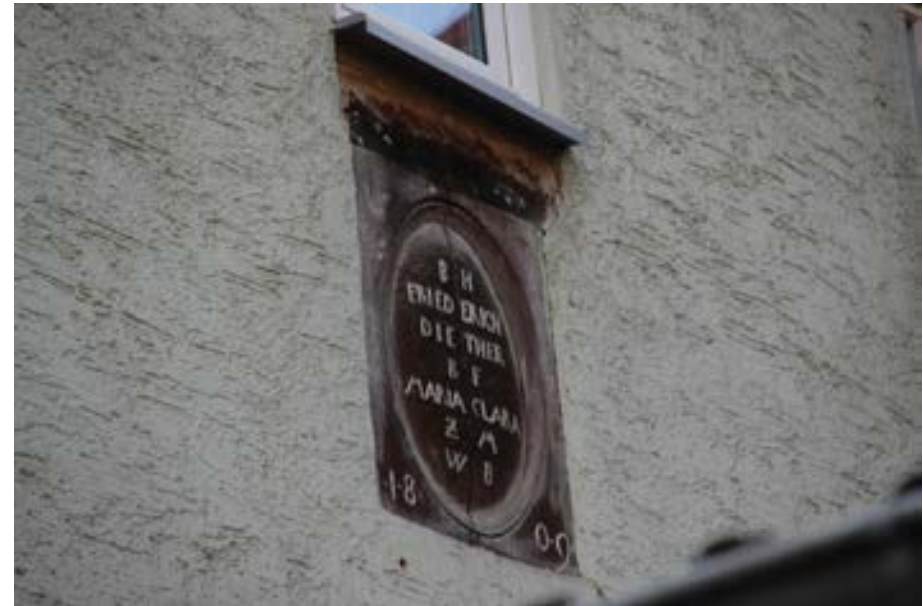
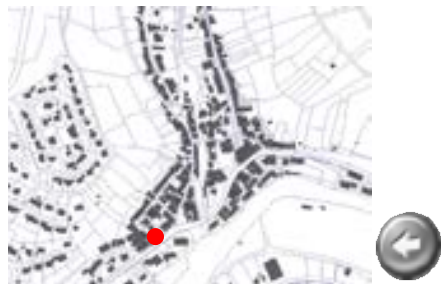
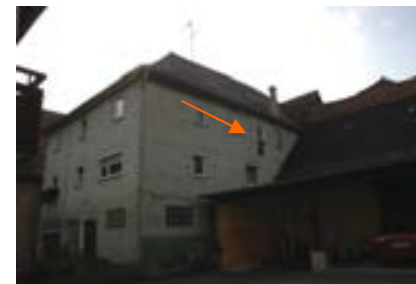
## Würzburger Gasse 3

### Inschrifttafel

Im zweiten Obergeschoss, an der Nordfassade eines erhaltenswerten Wohnhauses angebrachte hölzerne Inschrifttafel mit ovalem Inschriftfeld, darin zu lesen die Namen der Eigentümer und die Jahreszahl 1809 neben vier Monogrammen; das erhaltenswerte Fachwerkgebäude dreigeschossig mit Walmdach über massivem Erdgeschoss, verputzt; kleine, unregelmäßig angeordnete Fensteröffnungen, an der Ostseite zwei erhöht liegende Hauseingänge bzw. Garageneinfahrt; um 1809 errichtet, im 20. Jh. stark überformt (Fassade, Fenster, Erdgeschoss); an der Rückseite Nebengebäude angrenzend (nicht einsehbar).

Blick von Nordost

Ausschnitt Ostfassade

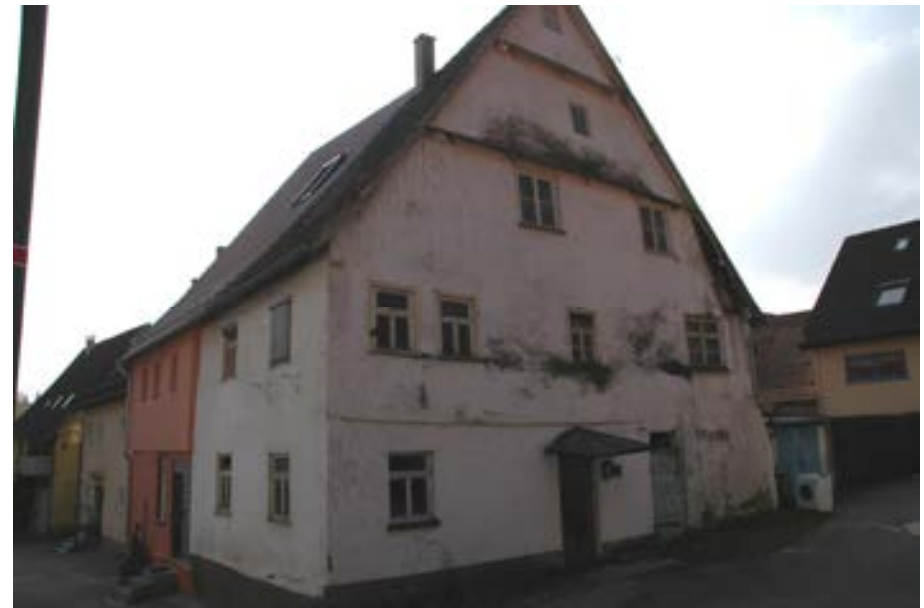
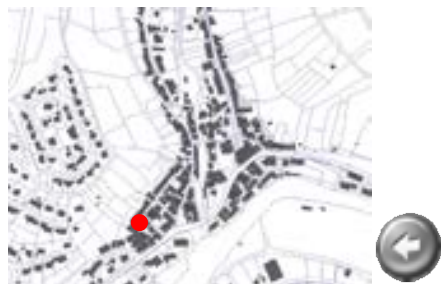
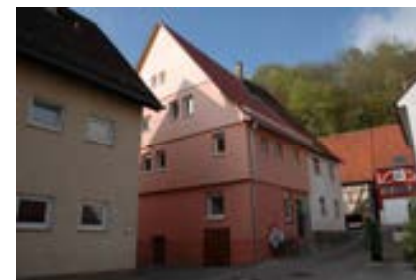
## Würzburger Gasse 7, 9, 15

### *Doppelgehöft mit Scheune*

Gegen die Würzburger Gasse traufständiges, freistehendes Doppelgehöft mit Satteldach, massives Erd- bzw. Sockelgeschoss, darin jeweils an der Giebelseite Zugang zum (ehem.) Stallteil, Sichtfachwerkfassade nachträglich verputzt, am Giebel von Nr. 9 die Balkenköpfe des stehenden Stuhls auskragend, sonst liegender Stuhl mit Verzapfungen; um 1700 in Teilen wohl auch jünger, Hs. Nr. 7 in jüngster Zeit umfassend saniert, Hs. Nr. 9 hingegen noch weitgehend im Zustand etwa um 1900 belassen; die separate, am Fuß der Schildwacht errichtete Fachwerkscheune (NR. 15) mit hohem Natursteinsockel und mit unterschiedlichen Funktionsbereichen (Keller, Stall, Holzlege), 17./18. Jahrhundert mit späteren Veränderung. Das ehemalige bäuerliche Anwesen mit dazugehöriger großer Fachwerkscheune ist wegen seines in Teilen noch authentischen Erhaltungszustandes von dokumentarischem Wert für die über Jahrhunderte hinweg andauernde Bedeutung der Landwirtschaft für Widdern. Das um 1700 errichtete Wohnhaus ist zudem ein wichtiges Zeugnis für den historischen Fachwerkbau.

*Nr. 7, Ansicht Nordgiebel*

*Nr. 7*

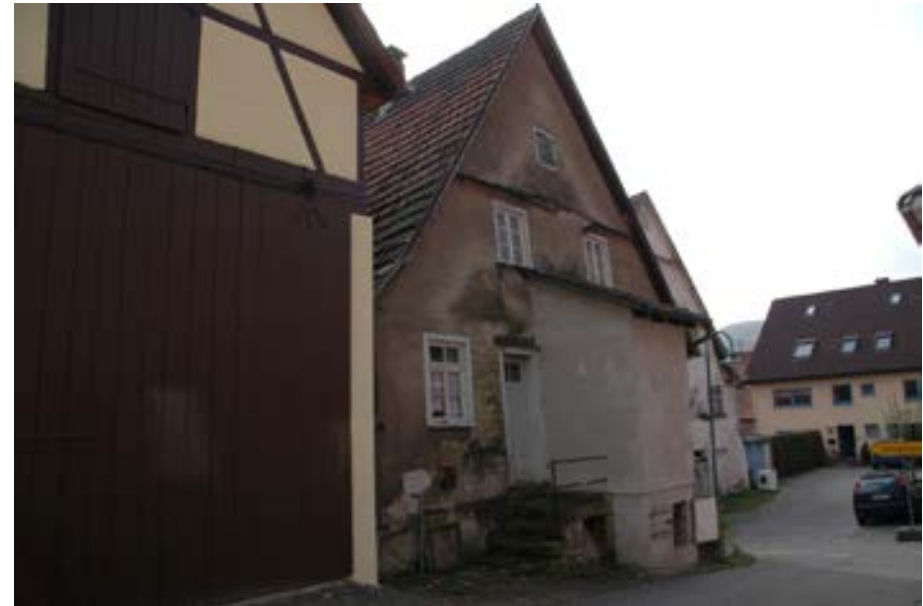
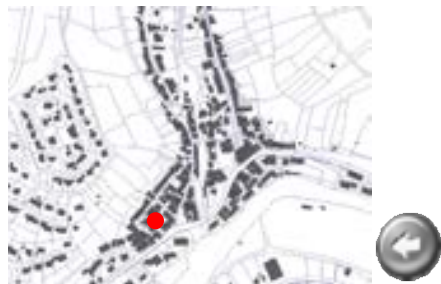
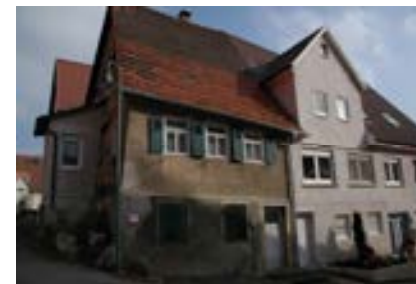
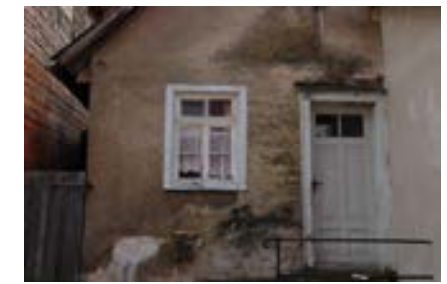
## Würzburger Gasse 10

Eingeschossiges, verputztes Fachwerkgebäude mit Satteldach über (hohem) Hanggeschoss; im massiven Hanggeschoss Stall- und Kellerräume, das Wohngeschoss über giebelseitigen, erhöht liegenden Eingang erschlossen, daneben ursprünglich kleiner Stallanbau, dieser in jüngere Zeit aufgestockt (störend); 1. Hälfte 17. Jahrhundert mit späteren kleineren Veränderungen des 19. Jh., dabei u.a. die Sichtfachwerkfassade verputzt.

Das in Ecklage der Würzburger Gasse liegende, weitgehend unveränderte Wohnstallhaus der mittleren sozialen Schicht ist für die historische Sozialstruktur sowie als Beispiel für den Fachwerkbau des 17. Jahrhunderts von dokumentarischem Wert.

*Ansicht von Nordost*

*Westfassade*

*Eingangsbereich, Nordgiebel*

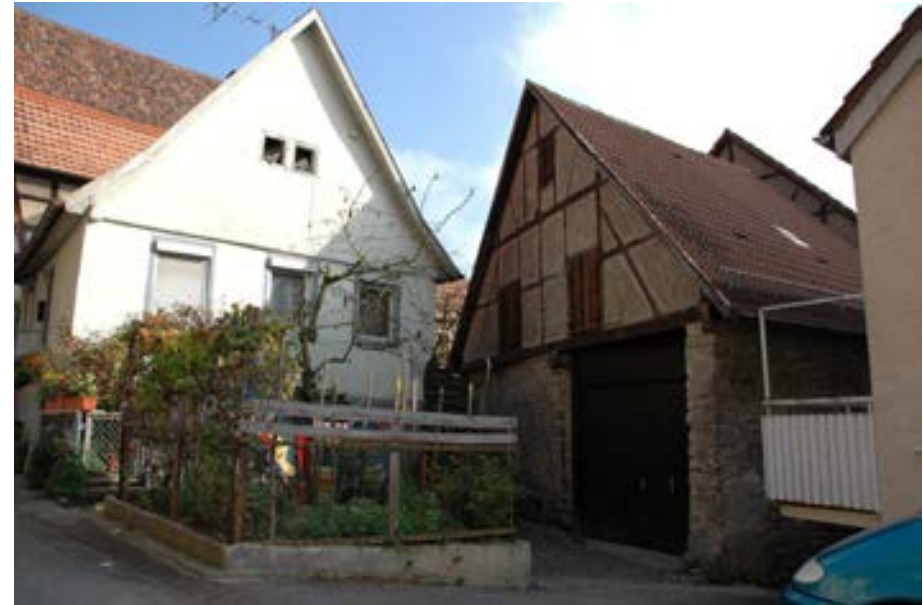
## Würzburger Gasse 16

Eingeschossige, giebelseitig erschlossene Scheune mit Satteldach; die Außenwände unverputzt und in Naturstein errichtet, der Giebel fachwerksichtig mit verschlossenen Ladeluken, schwach dimensionierte Hölzer; 19./20. Jahrhundert.

Die kleine, in zweiter Reihe der Würzburger Gasse bzw. am Verbindungsweg zur Mühlgasse liegende Scheune ist als Bestandteil des von kleinbäuerlichen Gehöften geprägten Viertels und als Hinweis auf die Siedlungsnachverdichtung im späten 19. Jahrhundert erhaltenswert.

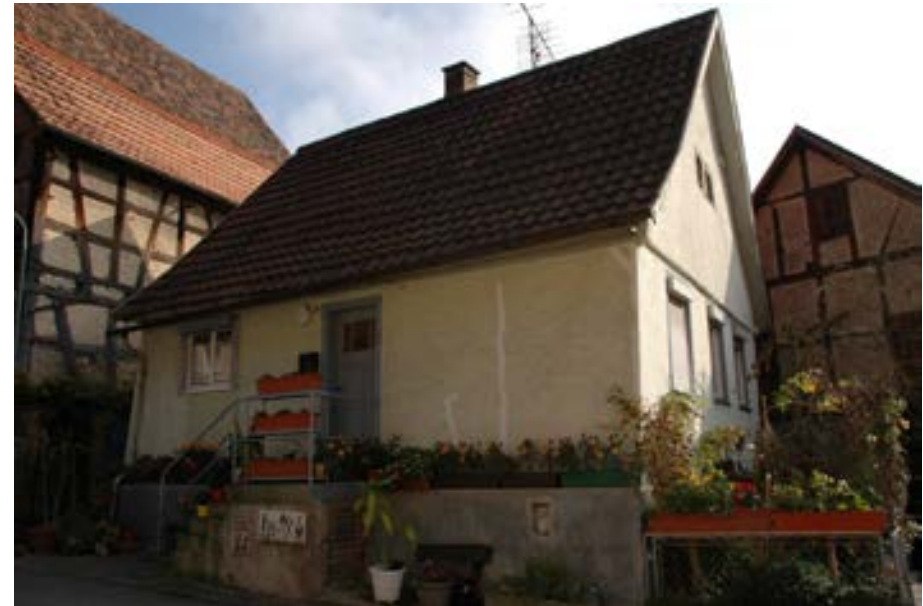
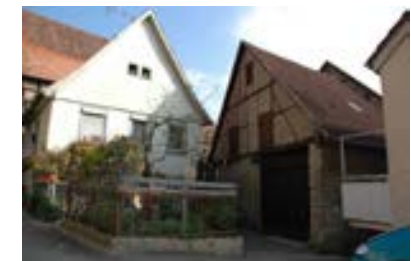
## Würzburger Gasse 20

Eingeschossiges, zur Würzburger Gasse hin traufständiges Fachwerkgebäude mit Satteldach; im massiven Untergeschoss Stall- und Kellerräume (giebelseitiger Zugang), einfache ungegliederte Fassade mit leichtem, giebelseitigem Vorstoß, am Giebel die Balkenköpfe des stehenden Stuhl auskragend; 1. Hälfte 17. Jahrhundert.

Das in Hang- und Kopflage an dem Verbindungsweg zur Mühl-gasse liegende, weitgehend unveränderte Wohnstallhaus der mittleren sozialen Schicht ist für die historische Sozialstruktur sowie als Beispiel für den Fachwerkbau des 17. Jahrhunderts von dokumentarischem Wert.

*Ansicht gegen die Würzburger Gasse*

*Ansicht von Nordwest*

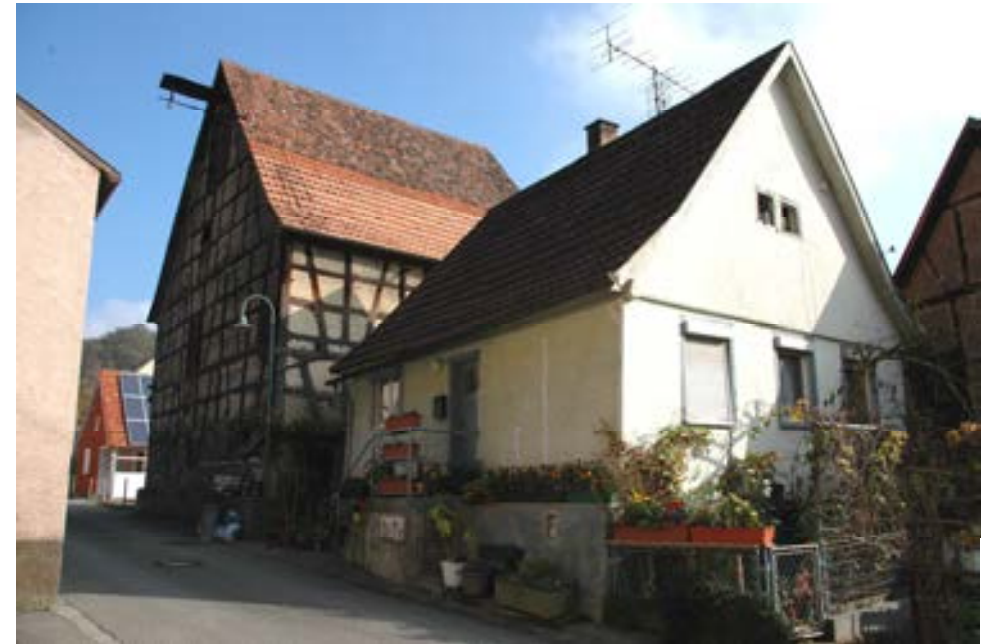
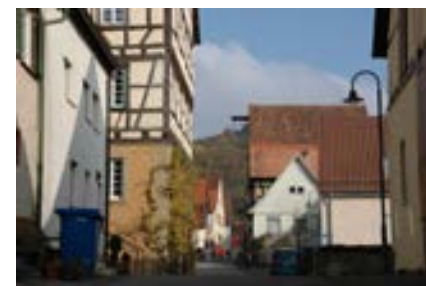
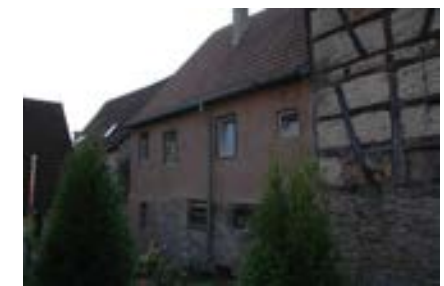
## Würzburger Gasse 22

Das in zweiter Reihe, unterhalb der Fachwerkscheune liegende zweigeschossige Wohnstallhaus (Bild rechts unten) mit Satteldach, das Erdgeschoss massiv, teilweise natursteinsichtig, das restliche Gebäude in Fachwerk errichtet, verputzt; die Fachwerkscheune am abfallendem Gelände über massivem Hanggeschoss errichtet, mit hohem Speicherdach; an der östlichen Traufseite kleiner Zugang zum Stall oder Keller (?), an der Giebelseite Ladeluken in alle Ebenen, im Giebelspitz Ausleger des Lastenkrans, historische Dachdeckung zu 50% noch erhalten; 18./19. Jahrhundert, in Teilen vielleicht auch älter.

Das Wohnstallhaus v.a. aber die, die Blickachse der Würzburger Gasse dominierende Fachwerkscheune ist wegen ihres hohen Überlieferungsgrades und als Hinweis auf die einstige Bedeutung der Landwirtschaft für Widdern erhaltenswert.

Ansicht von Nordwest mit Hs. Nr. 20 (rechts)

Ansicht nach O, mit Schlossberg

Das Wohnhaus (Rückfassade)

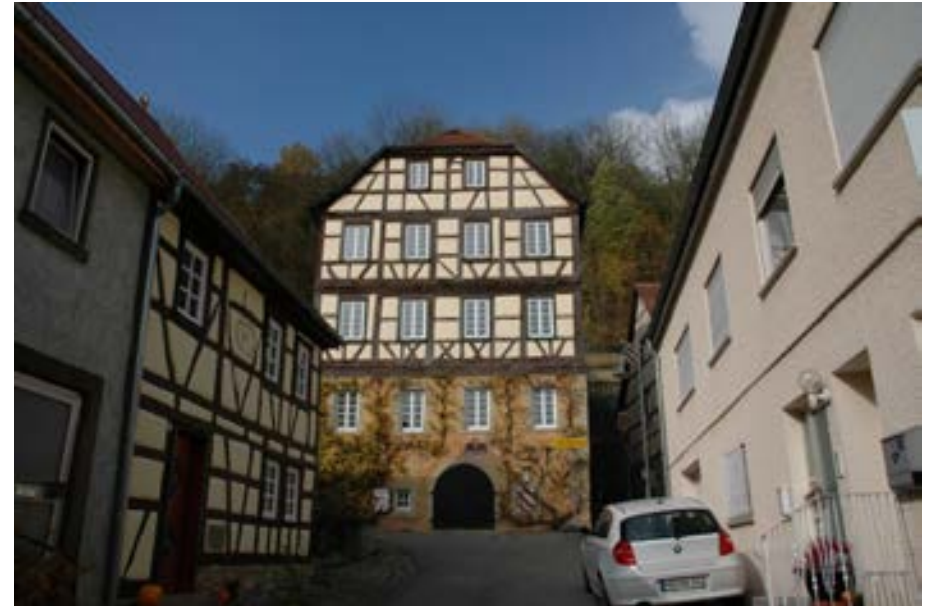
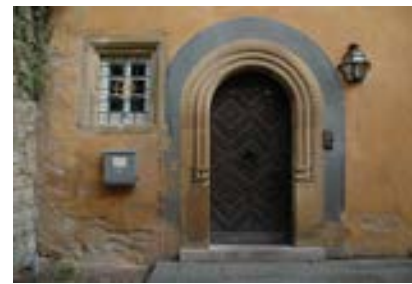
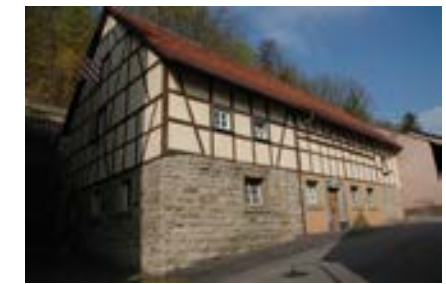
## Würzburger Gasse 23

Zweigeschossiger Fachwerkbau mit Halbwalmdach über zweigeschossigem, massivem und verputztem Hanggeschoss; im ersten Hanggeschoss giebelseitiger Kellerbogen, an der Traufseite spätrenaissancezeitliches Rundbogenportal und Steingewändefenster aus der Erbauungszeit (Anfang 17. Jh.), das zweite Hanggeschoss und der in Teilen jüngere Fachwerkaufbau (17./18. Jh.) vierachsig, mit hochrechteckigen Fensterformaten, das Gefüge mit breit dimensionierten Schwellen und Rähme; rückwärtig erhaltenswerter, auf Terrassen angelegter Garten mit Brüstungen mit Steinbaluster, an der erhaltenswerten Stützmauer Inschriftsteine eingebaut; das dazugehörige, östlich des Amtshauses liegende erhaltenswerte Nebengebäude zweigeschossig massiv bzw. in Fachwerk errichtet mit steinmetzmäßig bearbeiteter Portalrahmung, bez. 1805. Das um 1750 renovierte und 1803 an die Fürsten von Löwenstein-Wertheim bzw. 1840 in Privatbesitz überführte ehem. Amtshaus ist von hohem Zeugniswert für die Ortsgeschichte. Mit seinen qualitätvollen Baudetails und seiner direkt auf den ehem. Marktplatz ausgerichteten Fachwerkfassade ist es von besonderer Bedeutung für die Stadtstruktur und Stadtgestalt.

*Hauptfassade gegen die Adlergasse*

*Rundbogenportal, Seitenfassade*

*Erhaltenswertes Nebengebäude*

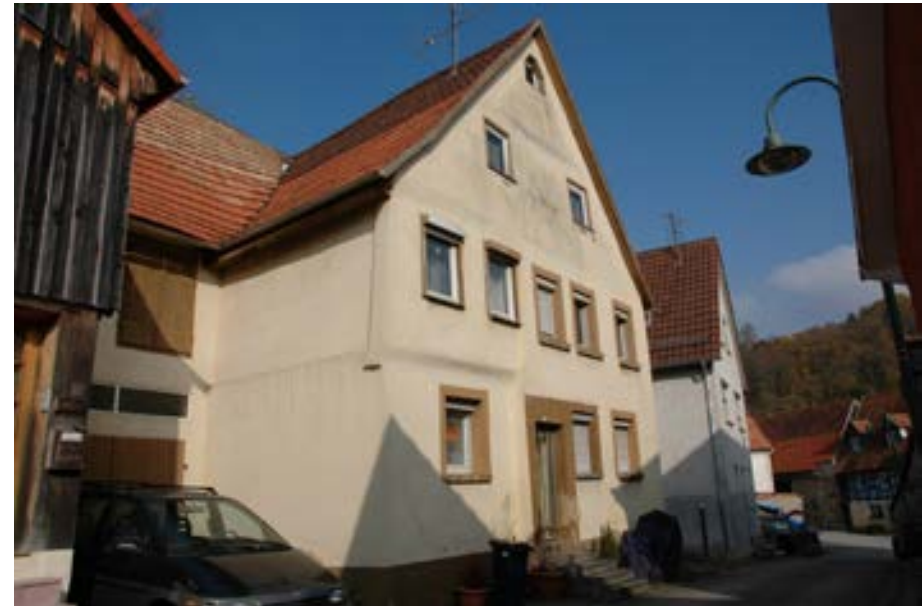
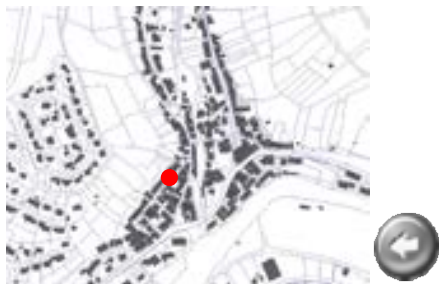
## Würzburger Gasse 31

Zweigeschossiges Gebäude mit Satteldach; das Erdgeschoss und Teile des Obergeschosses massiv, der linke Gebäudeteil im Obergeschoss in Fachwerk errichtet und leicht vorkragend, der Giebel wiederum in Fachwerk hergestellt, einfache Putzfassade, erhöht liegender Eingang über Treppenstufen erschlossen; der zweigeschossige Wirtschaftsteil in der Art eines Hakenhofes quer an das Wohnhaus angebaut; 18./19. Jahrhundert, in Teilen evtl. auch älter, mit nachträglichen Veränderungen.

Das Gebäude ist als Bestandteil der kleinbäuerlichen Bebauungsstruktur der Würzburger Straße erhaltenswert.

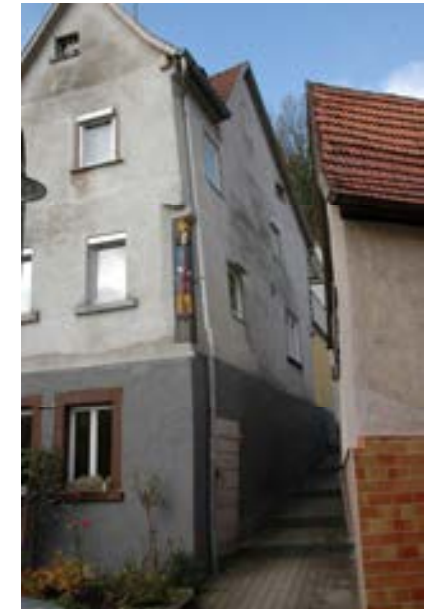
## Würzburger Gasse 34

Eckpfosten eines Fachwerkhauses mit Reliefdarstellung eines bärtigen Mannes in Tracht, über seinem Kopf muschelartiger Aufsatz, farbig gefasst, 2. Hälfte 17. Jahrhundert.

Die in Anlehnung an die alte Tradition der Neidköpfe entstandene Reliefdarstellung hat hohen Zeugniswert für die Holzschnittkunst und ist zudem von volkskundlicher Bedeutung.

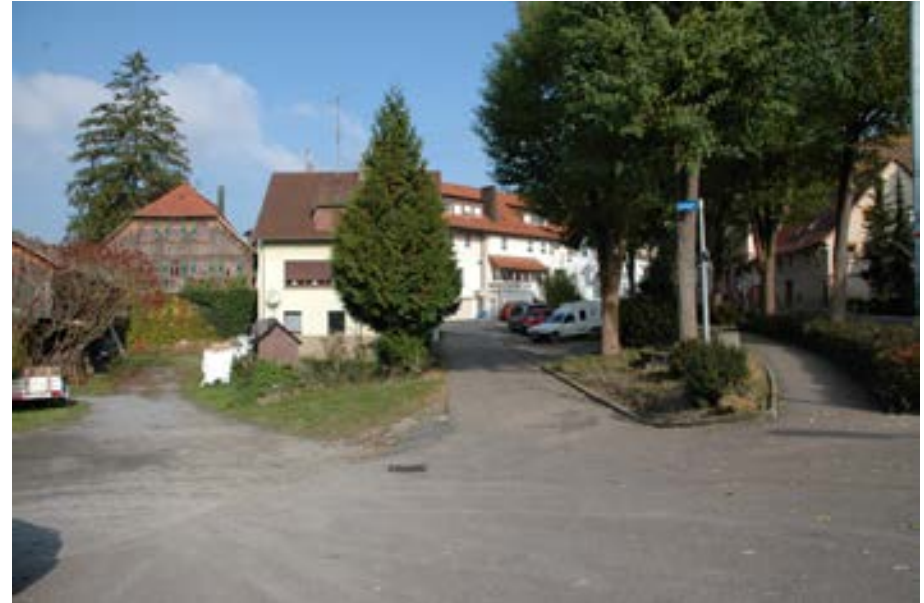
## Zwinger

Einst innerhalb des befestigten Ortskerns, parallel zur Kessach sich von Nord nach Süd erstreckender Bereich unweit des einstigen Unteren Tores; der Name von seiner einstigen Funktion abgeleitet; die noch am Urkataster von 1848 überlieferte dichte Bebauungsstruktur im Zuge der umfassenden Flächensanierung der 1970er Jahre geschliffen; an historischer Bebauung lediglich die alte Sägemühle (Kulturdenkmal, Zwinger 6) und ein erhaltenswertes Wohnhaus (Zwinger 4) vorhanden, beide giebelständig nach Süden hin orientiert, davor noch ein Neubau der 1970er Jahre.

*Blick in Richtung Sägemühle (Nr. 6), Höhe Hauptstraße 2*

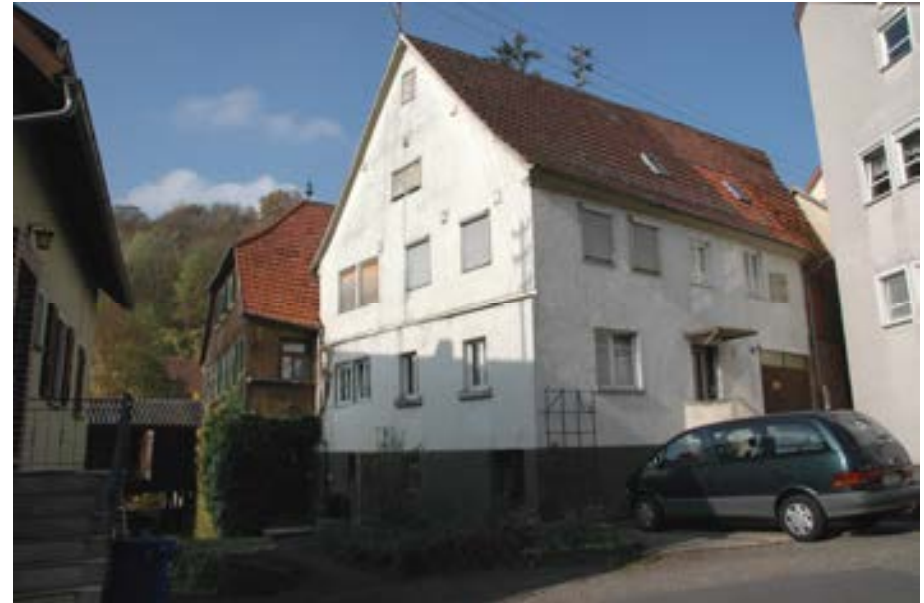
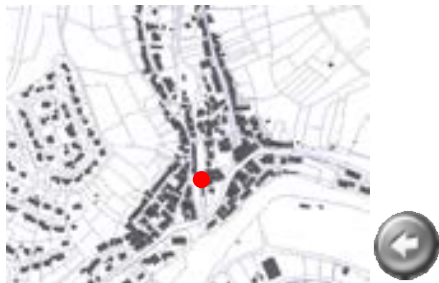
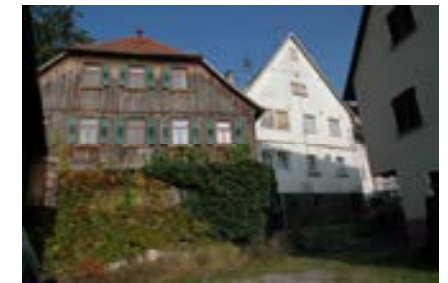
## Zwinger 4

Zweigeschossiges Fachwerkgebäude mit Satteldach; das Hanggeschoss (mit Zugang zum Keller und Stall) und Teile des Erdgeschosses massiv; einfache Putzfassade mit unterschiedlichen Fensterformaten, am Südgiebel die Balkonköpfe auskragend; erhöht liegender, traufseitiger Hauseingang, rechts davon der ehem. Wirtschaftsteil anschließend; älteres Gebäude (17./18. Jh.) im 20. Jahrhundert baulich verändert.

Das im Detail veränderte ehemalige Wohnstallhaus ist erhaltenswert, da die einstigen Funktionsbereiche bis heute ablesbar sind bzw. es neben der angrenzenden ehem. Sägemühle das einzige Gebäude am Zwinger ist, dass bei der Schleifung des selbigen verschont blieb. Zudem vermitteln die Ausrichtung des Giebels und die beengte Bauweise einen Eindruck von der historischen Bebauungs- und Parzellenstruktur dieses Quartiers.

*Ansicht von Westen*

*Ansicht mit Zwinger Nr. 6 (links)*
