# Historische Ortsanalyse

Widdern / Lkr. Heilbronn

Regierungspräsidium Stuttgart, Referat 86 – Denkmalpflege

Bearbeiterin: Alexandra Baier, transform - Bamberg, Januar 2010

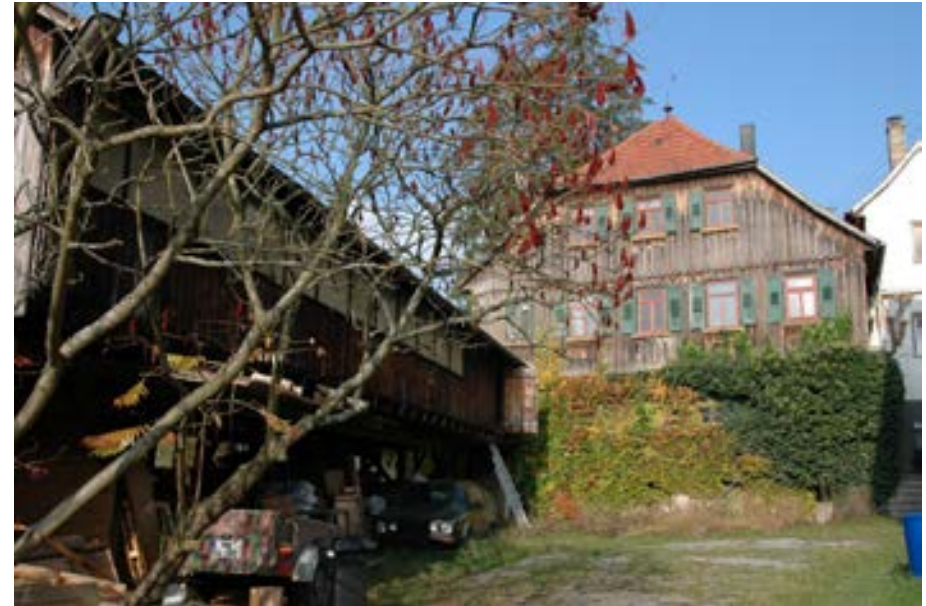
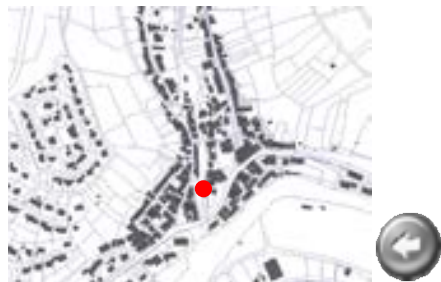
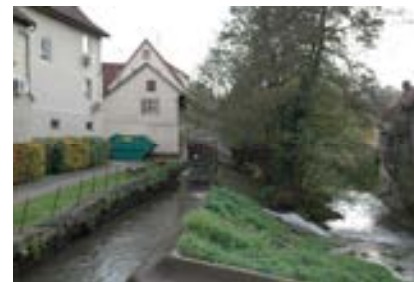
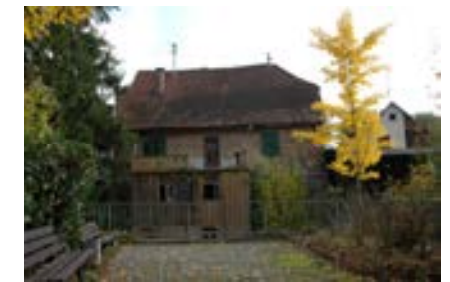
## Zwinger 6

Das Sägemühlen- und Wohngebäude über hohem Sockelgeschoss zur Kessach zweigeschossig, in Teilen massiv bzw. in Fachwerk errichtet mit einseitigem Halbwalmdach; die Fassade verputzt bzw. die Südfassade nachträglich bretterverschalt; zur Kessach hin Feilstubenanbau; im Inneren technische Einrichtung des 19. Jh. bzw. von 1918 und 1930 erhalten; Teil der Sachgesamtheit ist auch der Mühlkanal mit den entsprechenden Einrichtungen; errichtet im späten 18. Jh. mit späteren Überformungen; das dazugehörige Holzlager erhaltenswert: eine über der Kessach errichtete zweistöckige schmale und lang gestreckte offene Holzkonstruktion, Anfang 20. Jh. Die besonders wegen ihrer technischen Ausstattung und mit dem Mühlkanal eine Sachgesamtheit bildende Sägemühle hat exemplarischen Wert als Mühle des 19. und frühen 20. Jahrhunderts. Gemeinsam mit ihrem Nachbargebäude ist sie zudem der letzte bauliche Rest am ehem. Zwinger, womit es von dokumentarischem Wert für die historische Stadtstruktur ist.

*Südfassade, links das erhaltenswerte Holzlager*

*Mühlkanal in Richtung Süden*

*Fassade gegen die Kessach*
