# St. Georg und die Wandmalereien im Brennpunkt der Forschung

## St. Georg: Research focusing on the respective murals

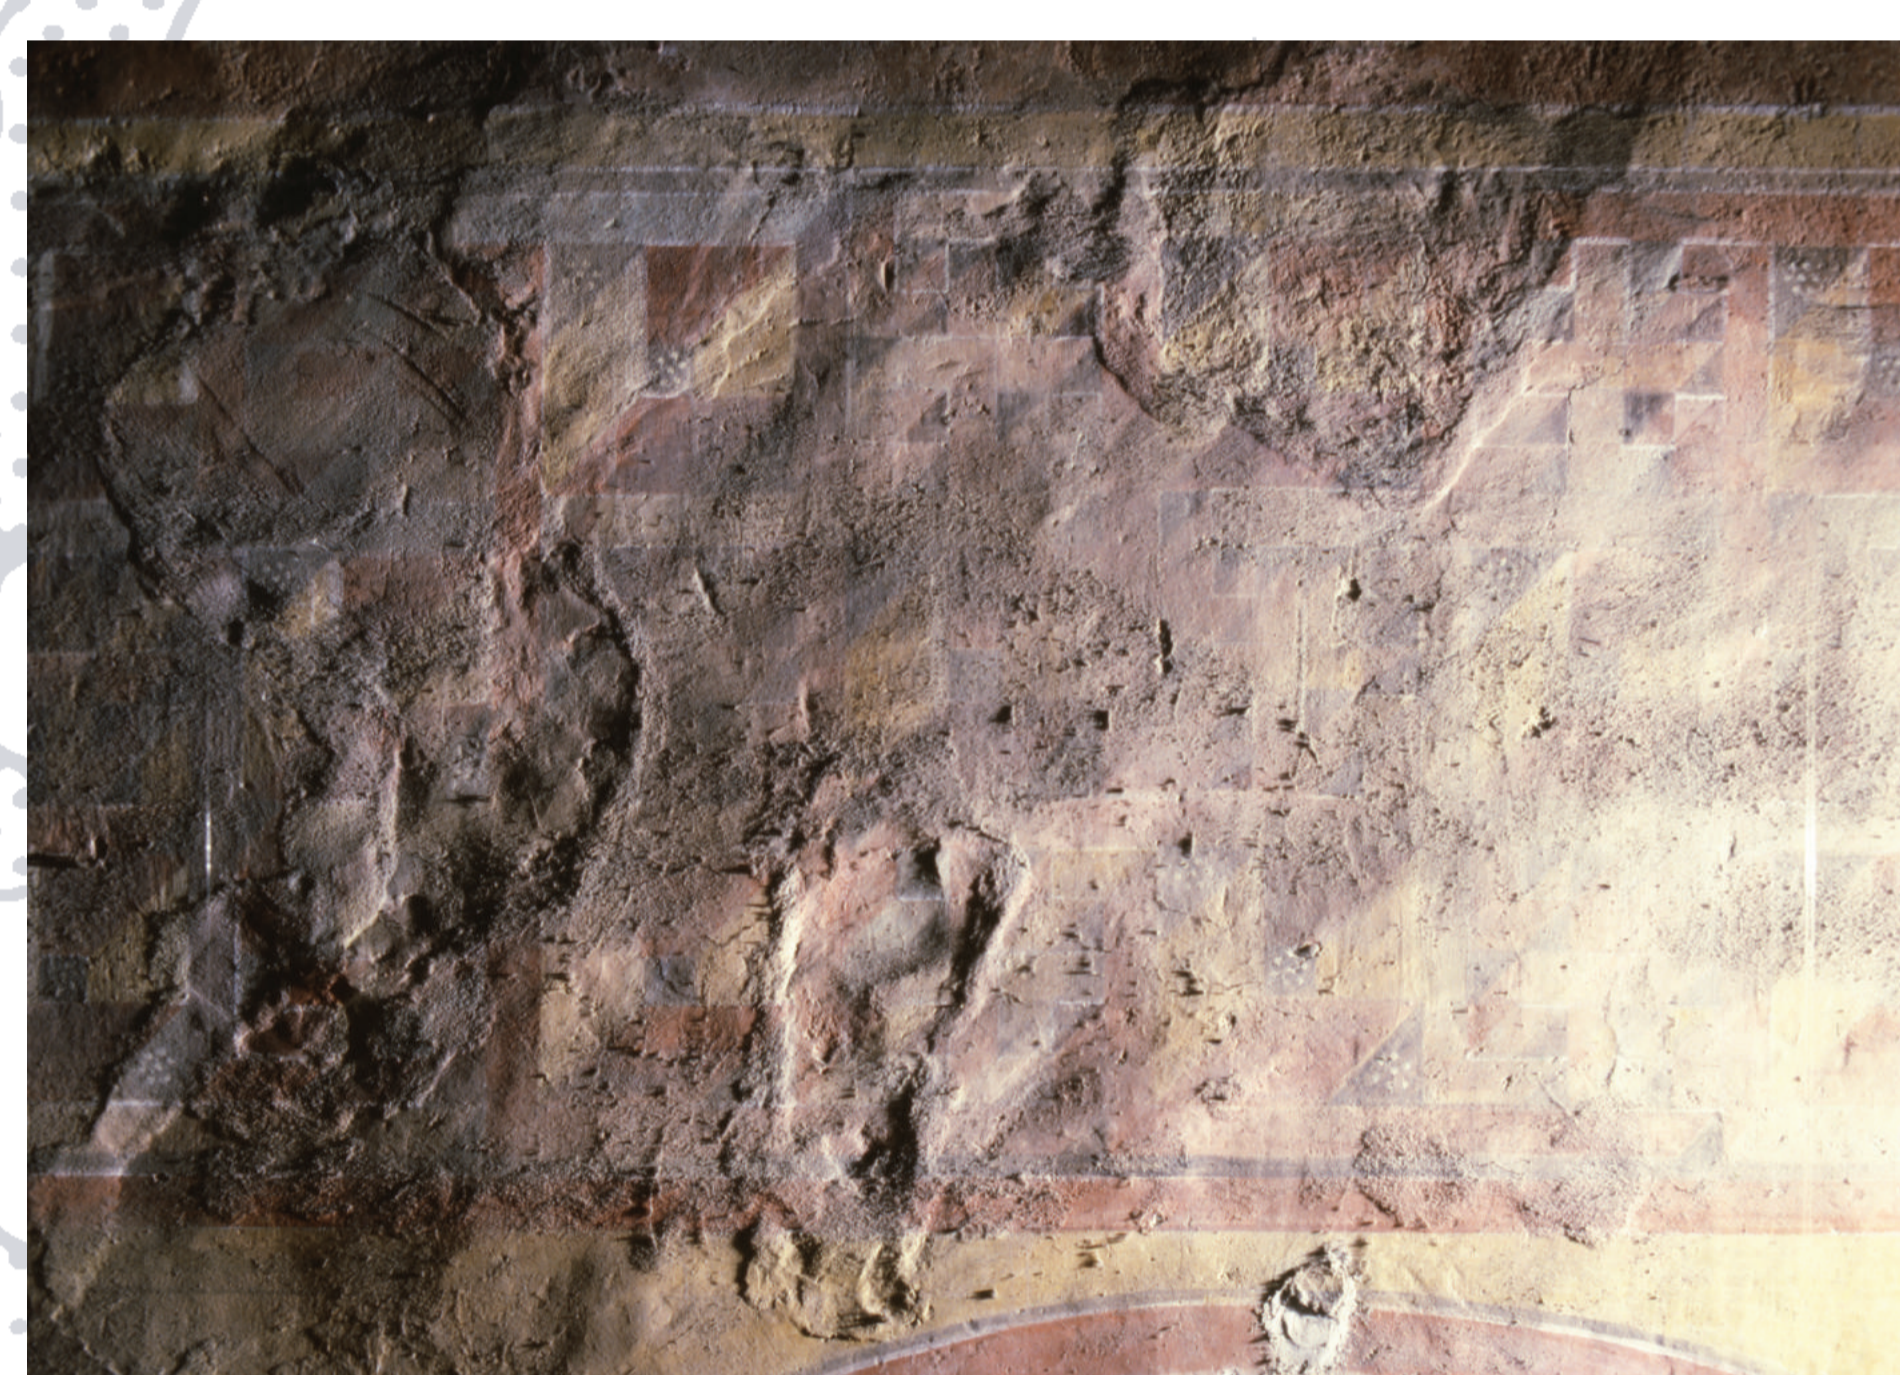
Südwand, Bereich G 7.2.2 / 12 im Streiflicht vor der Restaurierung, deutlich erkennbar die Mörtelergänzungen und Verschmutzungen

South wall, area G 7.2.2 / 12, photographed with side lighting prior to the restoration; the additional mortar and dirt clearly visible

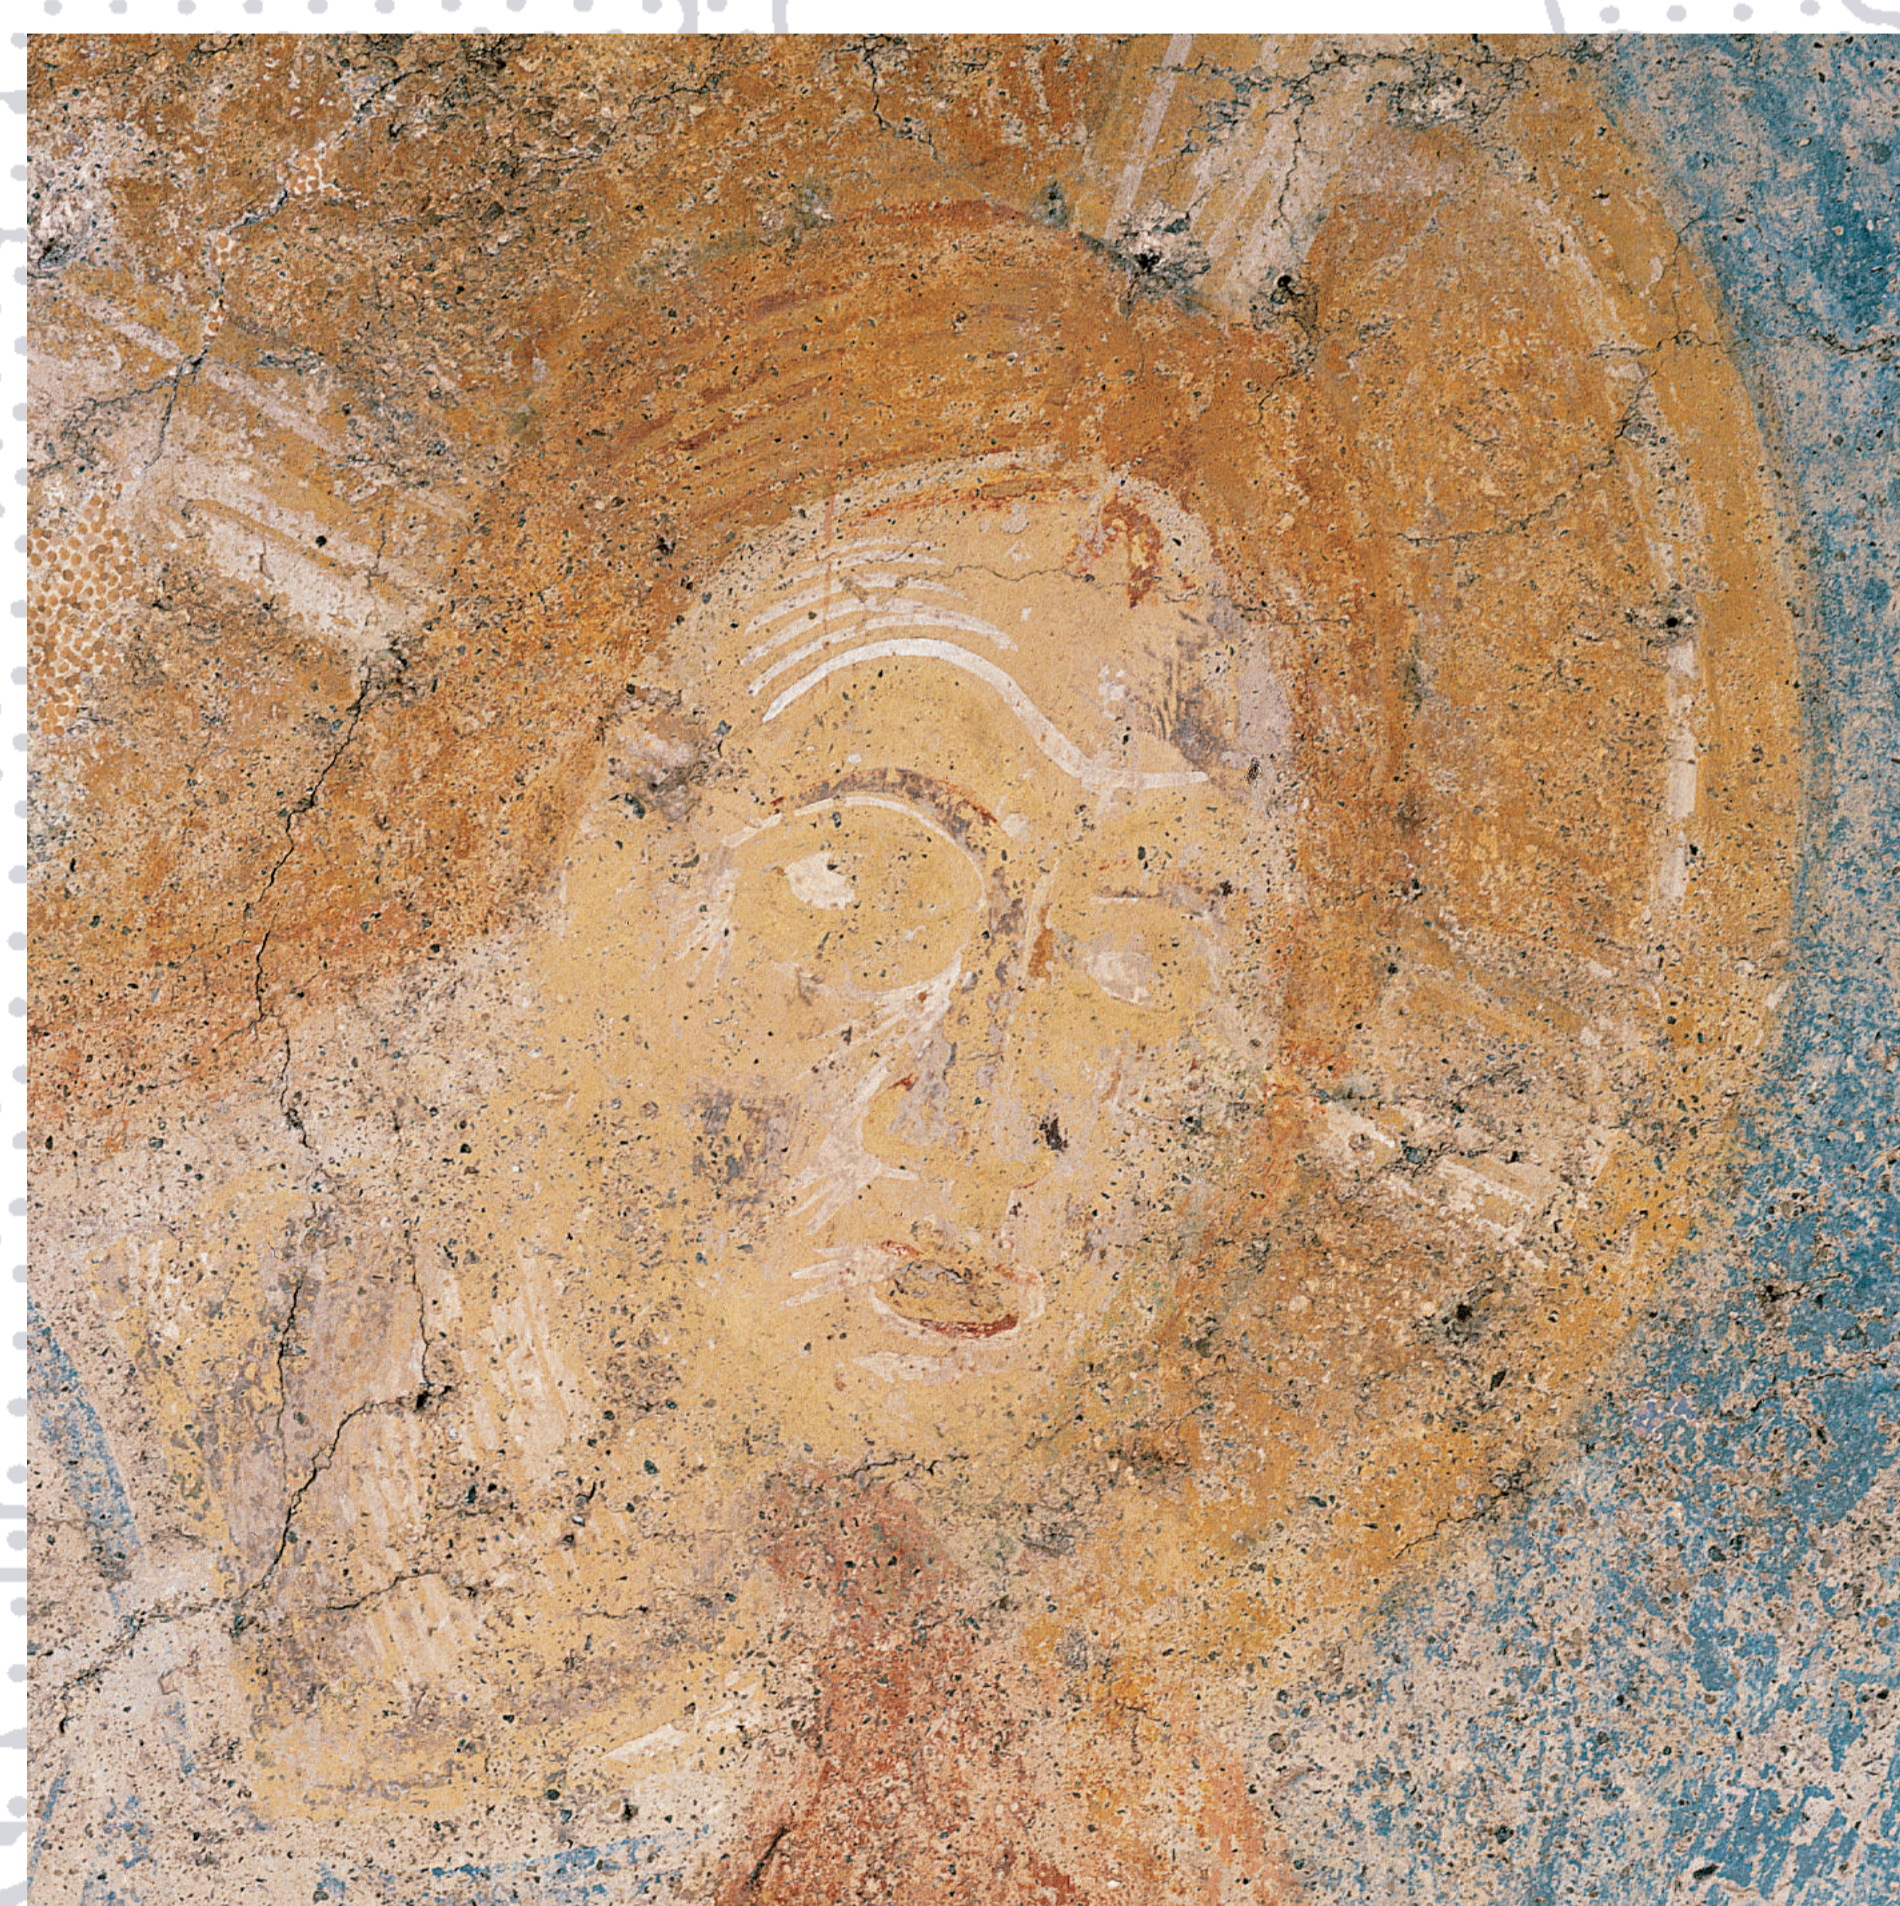
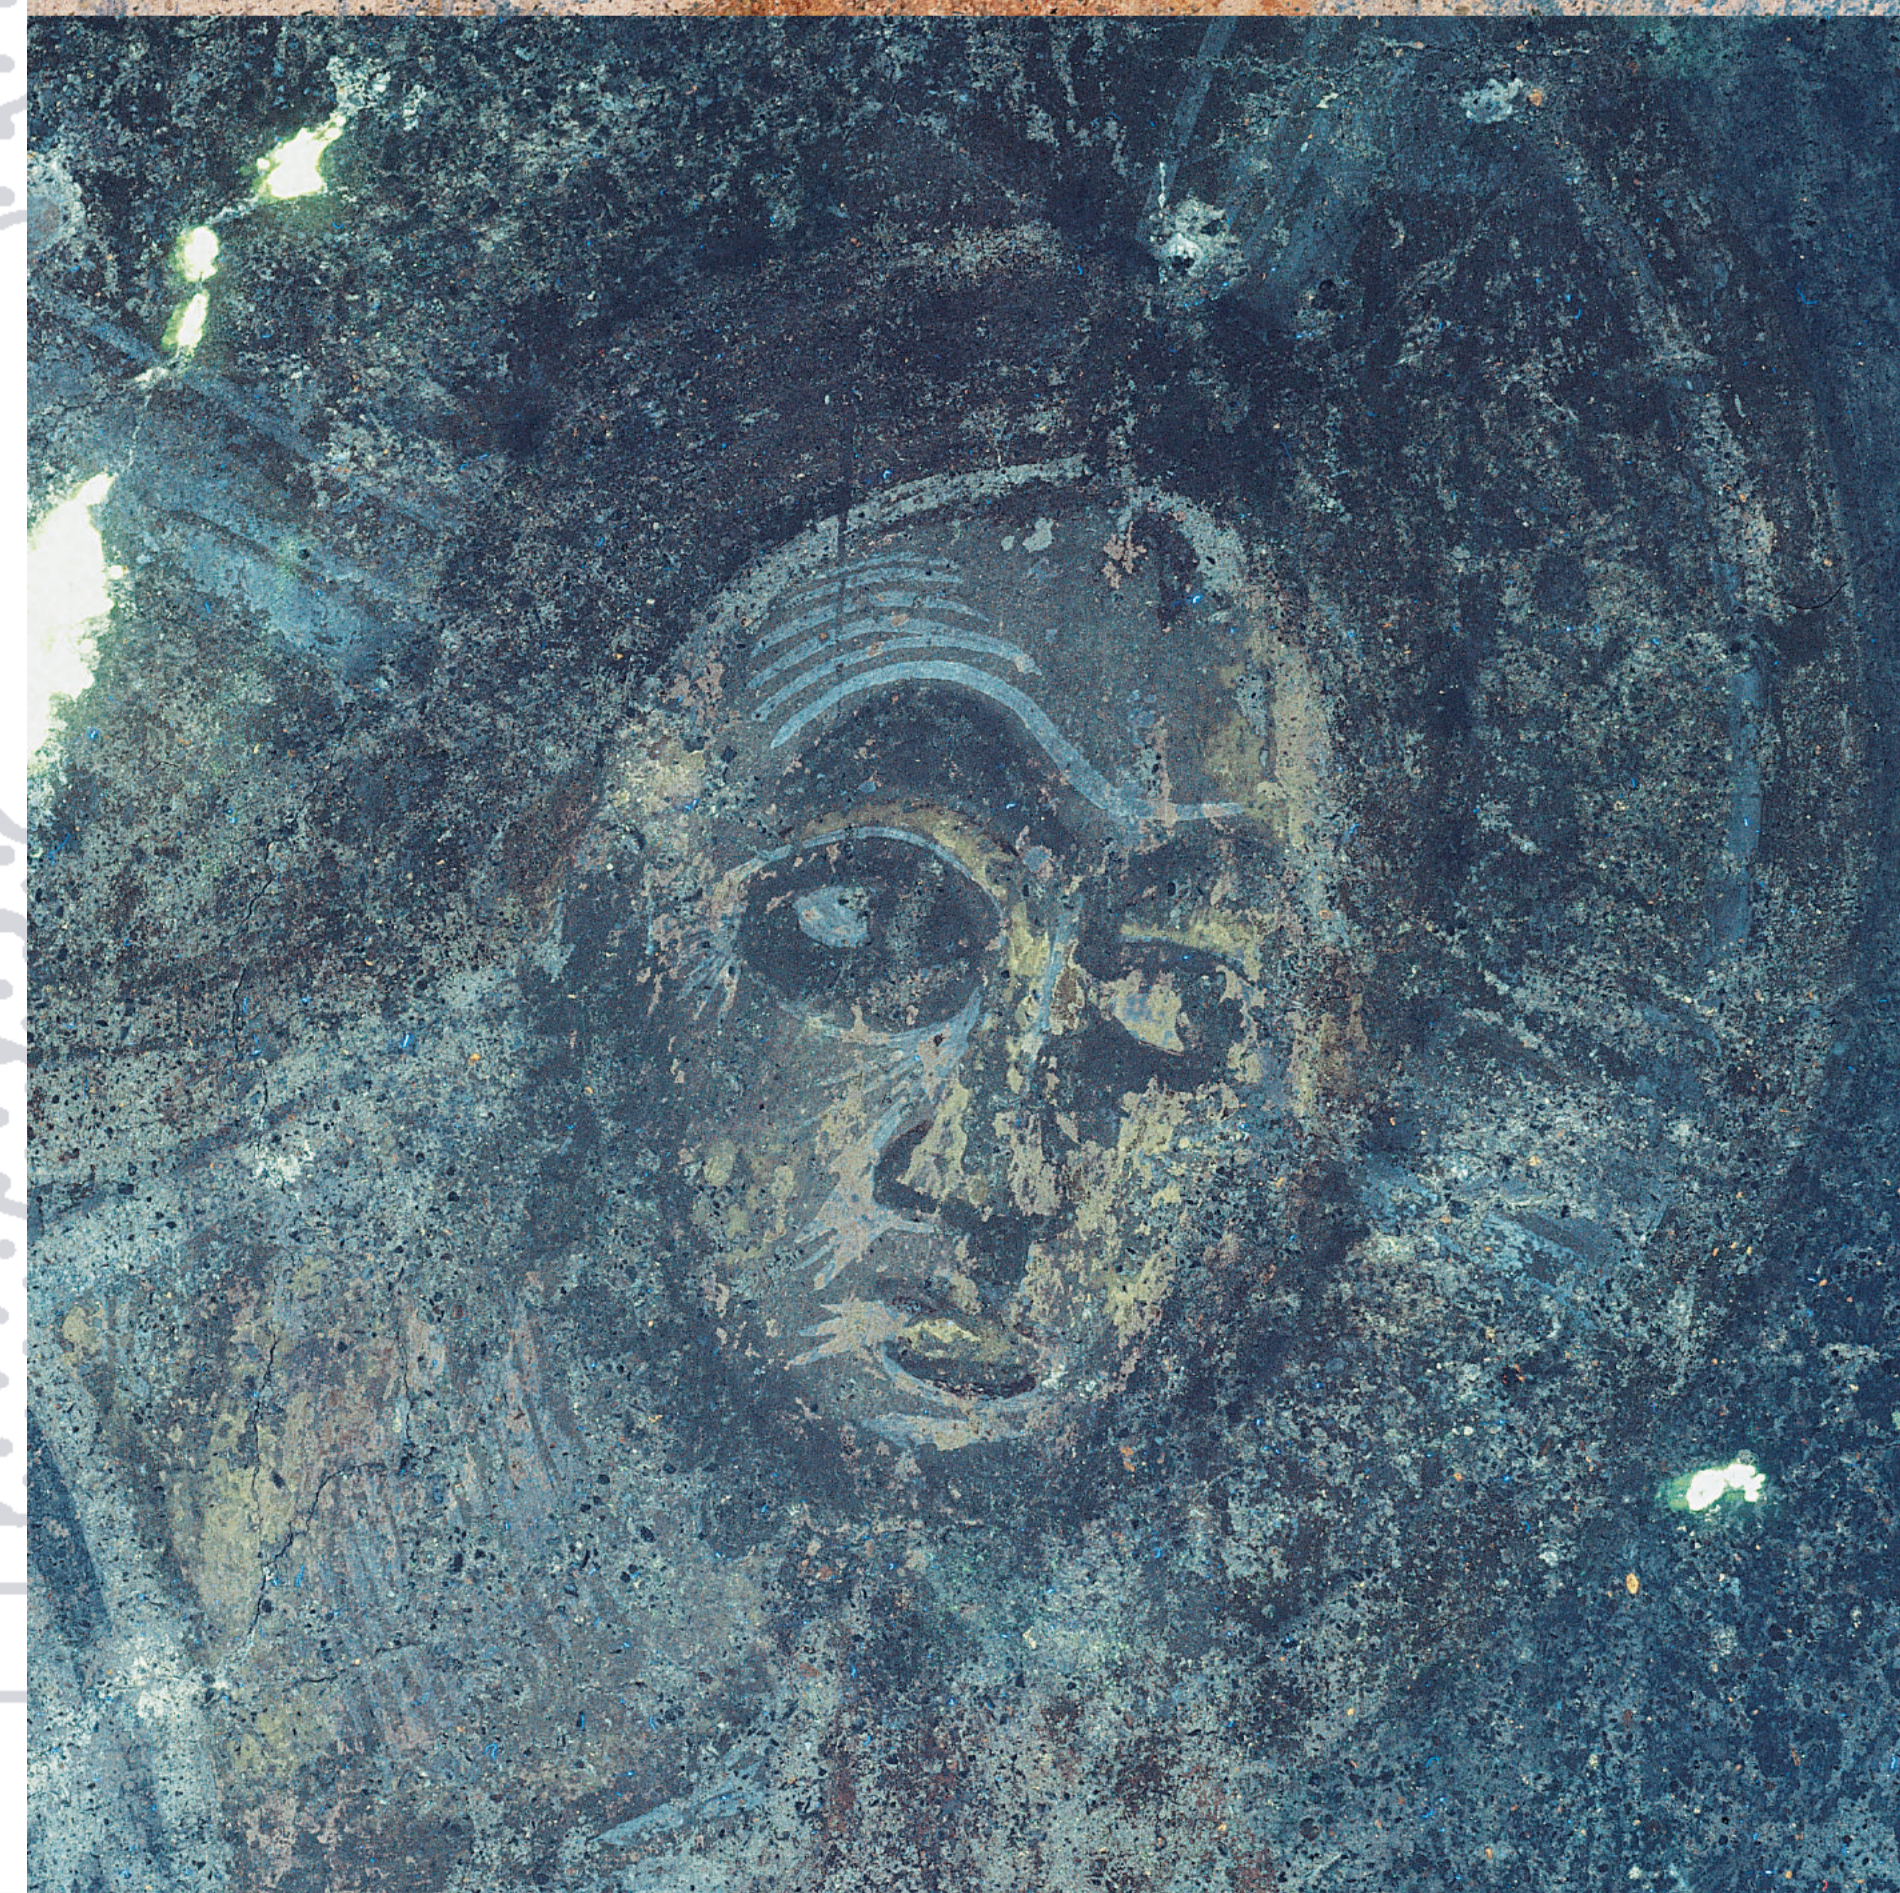
Kopf Christi aus der Bildszene der Heilung des Wassersüchtigen, Aufnahme im Auflicht und im ultravioletten Licht. Im UV-Licht werden Details deutlich, die mit bloßen Auge kaum zu erkennen sind: z.B. die ehemals dunkelgrünen Schattierungen zur Modellierung des Gesichtes und des Bartes Christi sowie gelb fluoreszierende Farbschichtreste der gotischen Übermalung

Head of Christ from the scene of *The Healing of the Man with Dropsy*, frontally lit and also in ultraviolet light. In UV light, details become apparent that are barely visible to the naked eye: e.g. the formerly dark green shades for the modeling of the face and the beard of Christ, and also the yellow fluorescent paint layer residual remains of the Gothic overpainting

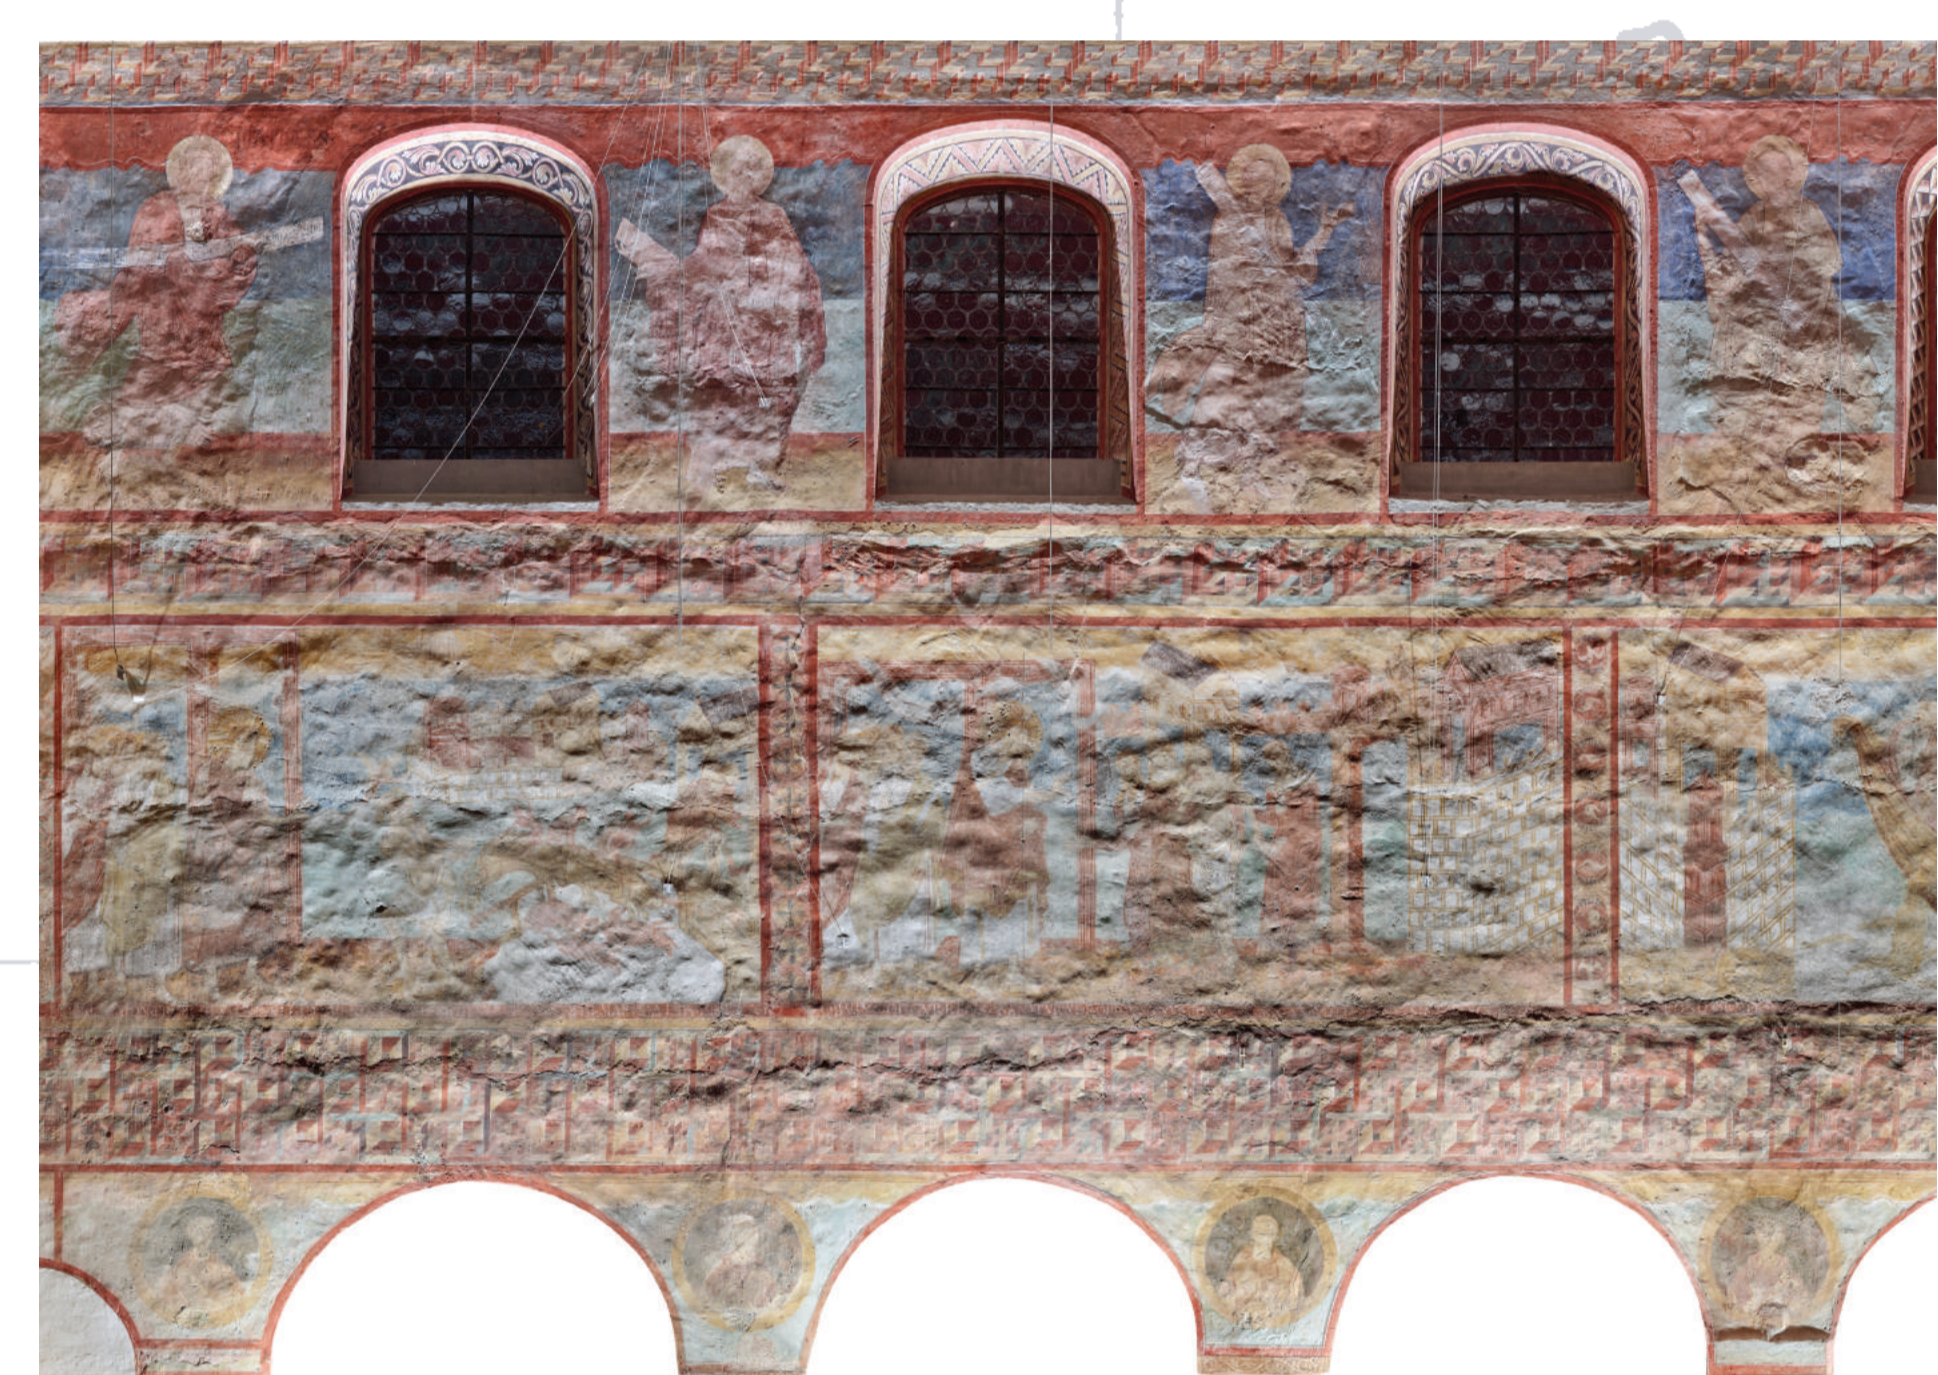
Im Rahmen des Forschungsprojektes erstellter Bildplan der Wandmalereien (Nordwand) im Streiflicht

Picture Plan created in the context of the research project that features the mural (north wall) with side lighting
