St. Georg auf der Klosterinsel Reichenau – Besucherlenkung aus konservatorischen Gründen von Mai bis September

St. Georg on the Monastic Island of Reichenau – Visitor guidelines on account of conservation from May to September

Tagungsband mit den Forschungsergebnissen aus dem DBU-Projekt 2015-2017
Conference transcript with research results from the DBU-Project 2015-2017

Ein von der Deutschen Bundesstiftung Umwelt (DBU) gefördertes Forschungsprojekt

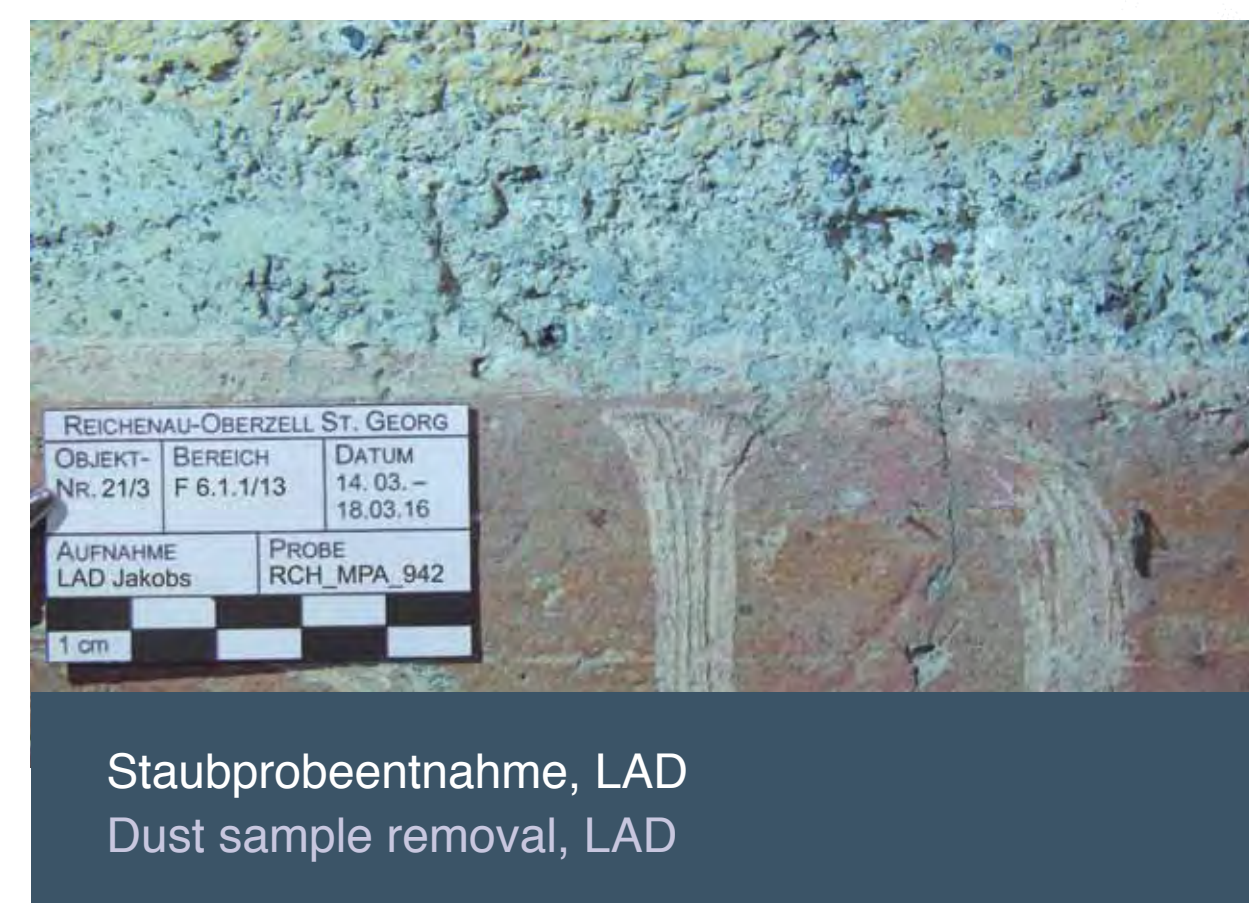
Staubprobeentnahme, LAD
Dust sample removal, LAD

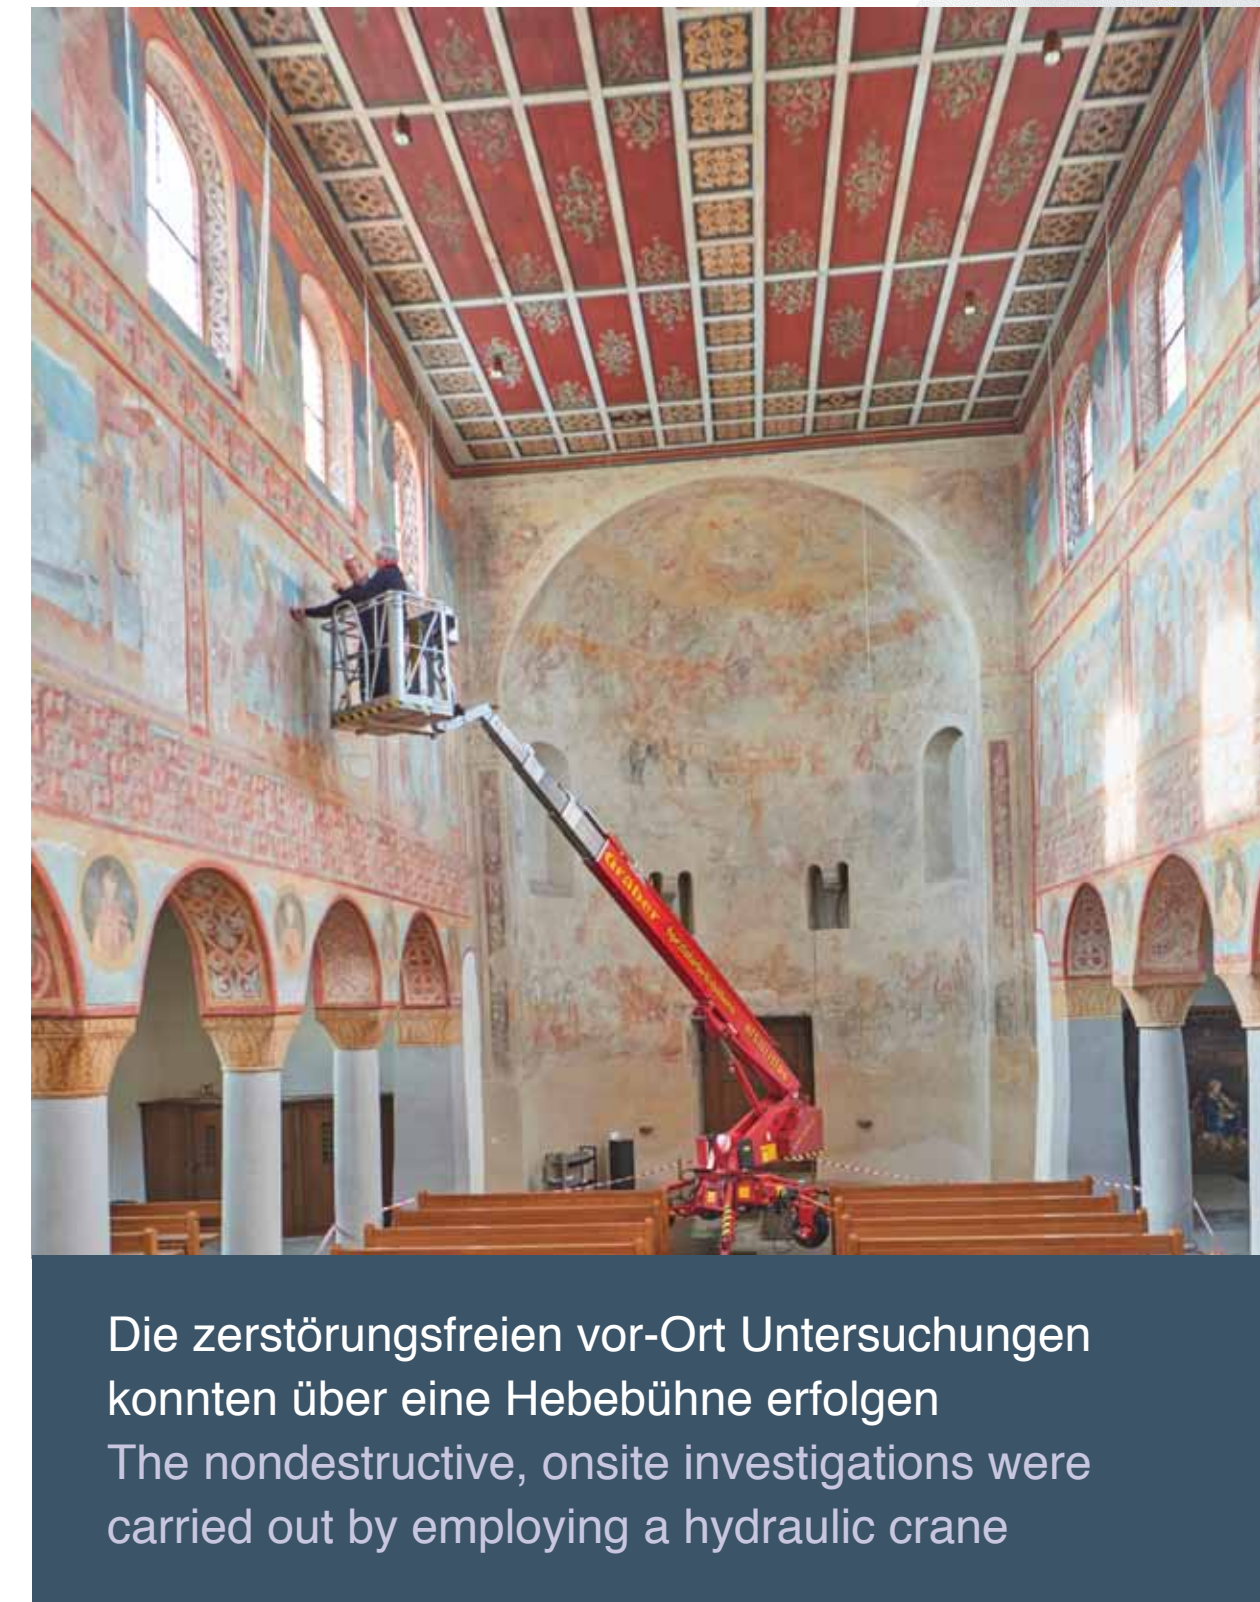
Die zerstörungsfreien vor-Ort Untersuchungen konnten über eine Hebebühne erfolgen
The nondestructive, onsite investigations were carried out by employing a hydraulic crane

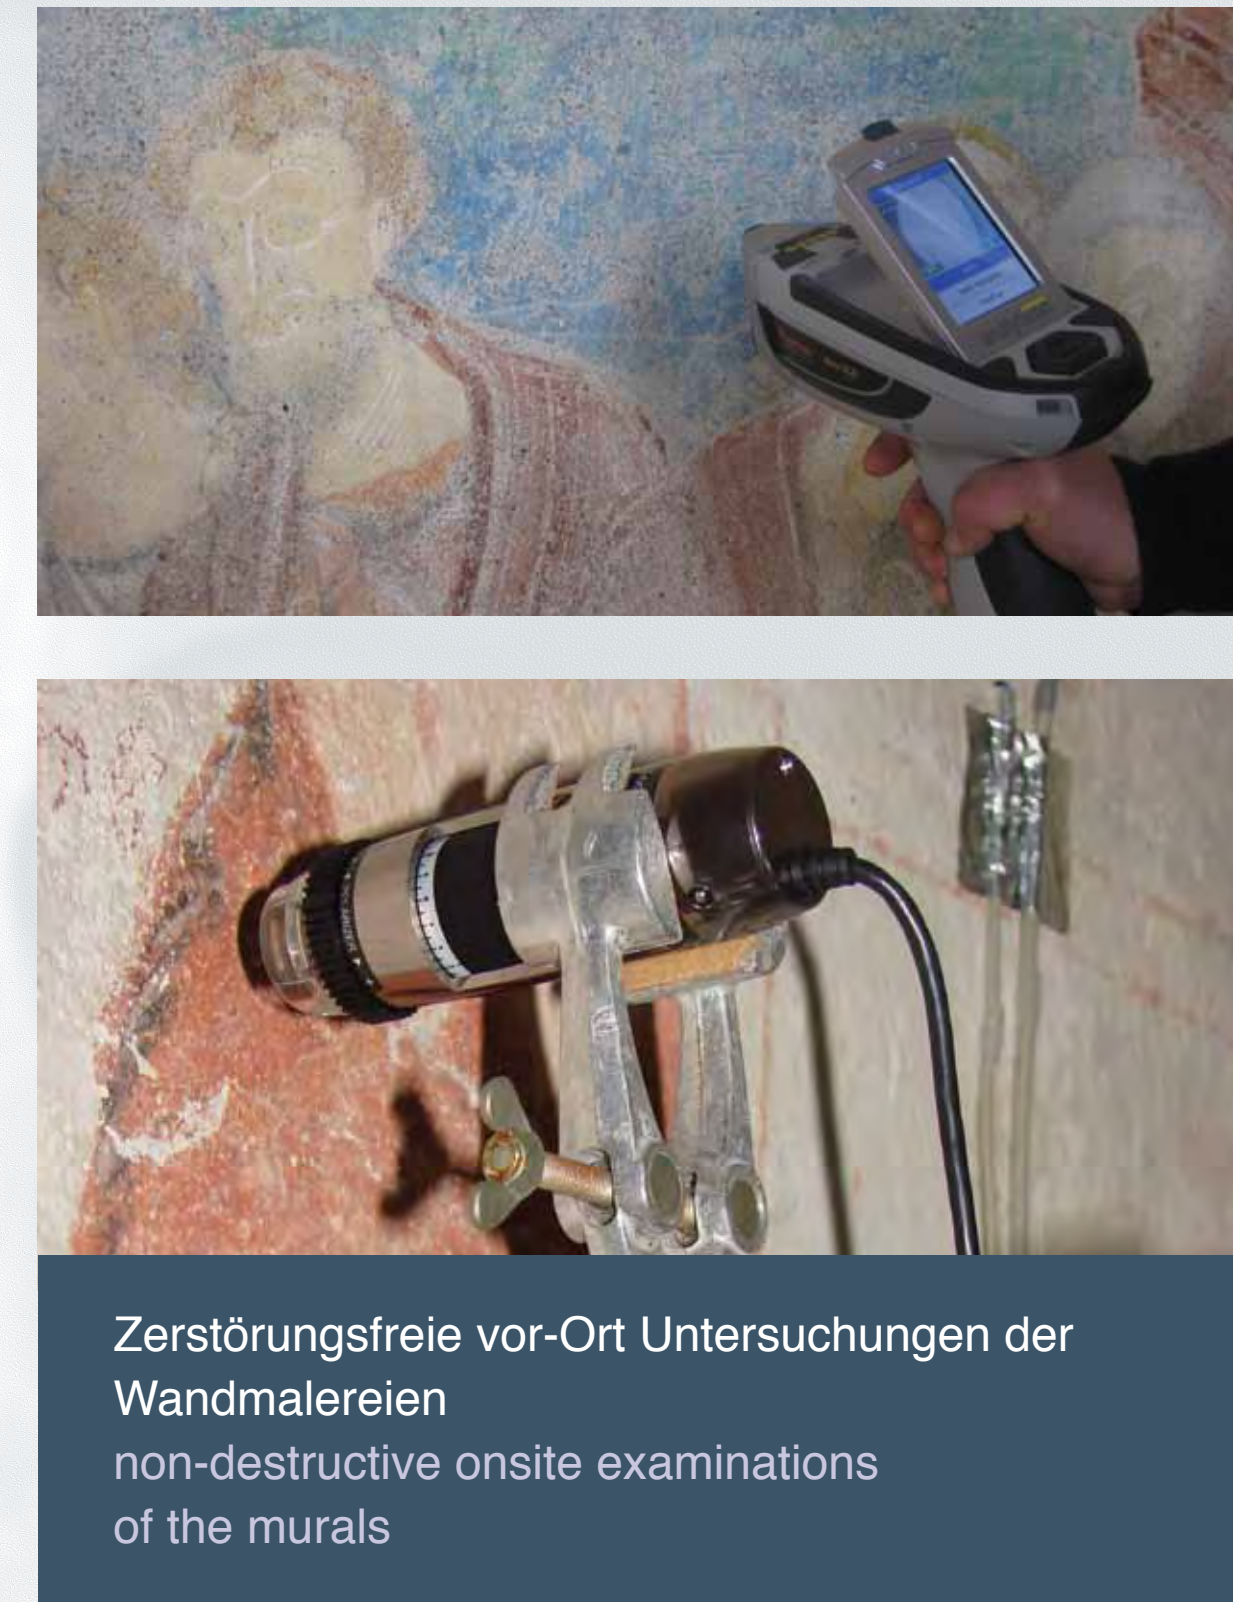
Zerstörungsfreie vor-Ort Untersuchungen der Wandmalereien
non-destructive onsite examinations of the murals

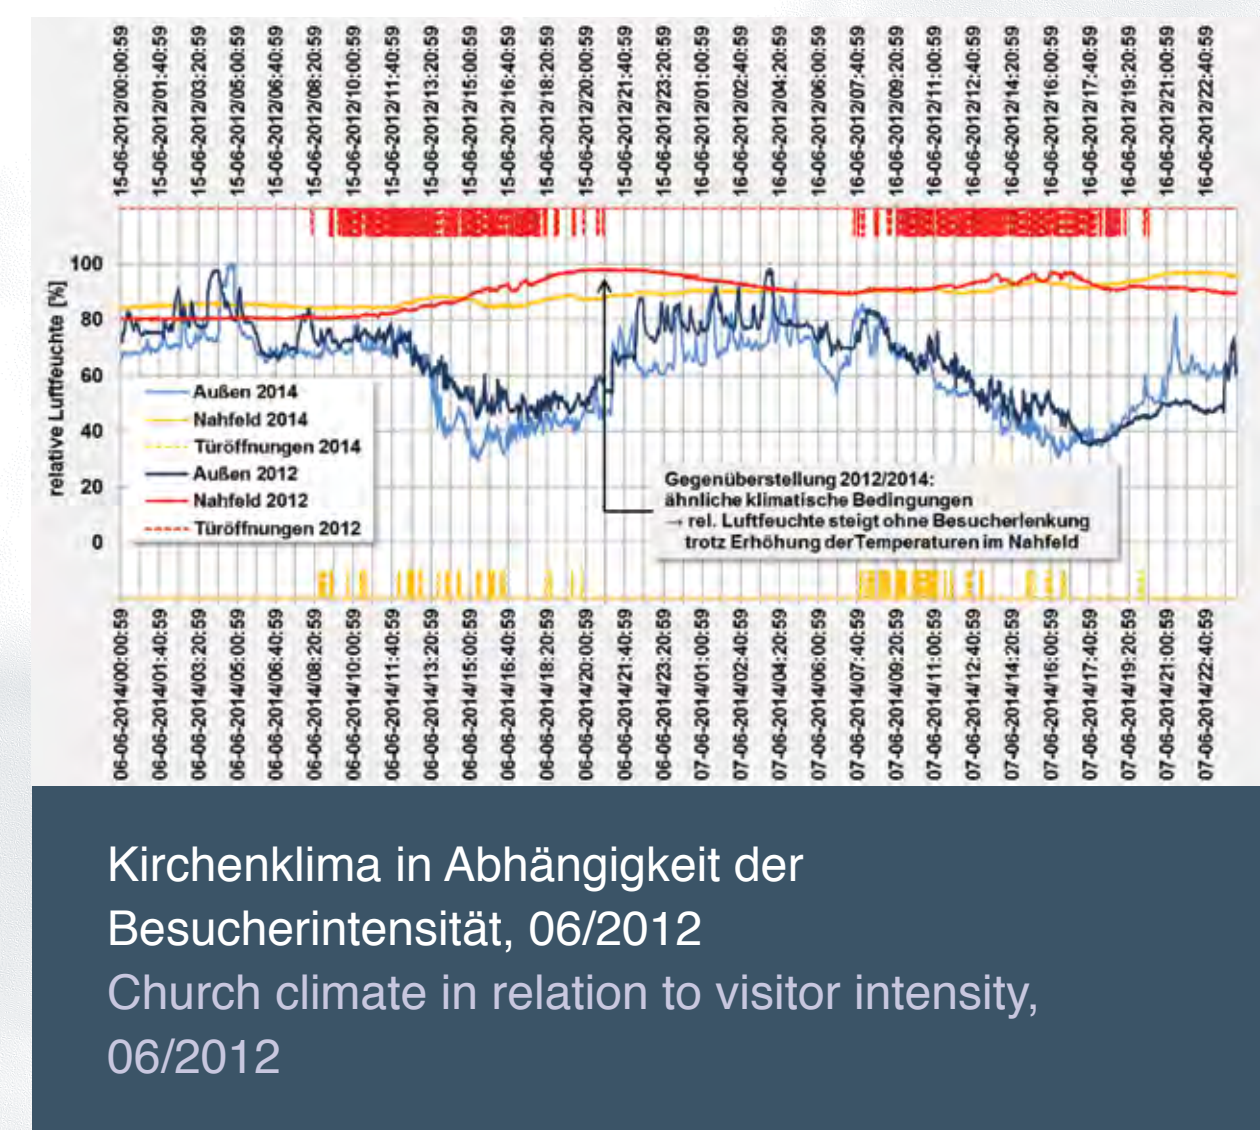
Kirchenklima in Abhängigkeit der Besucherintensität, 06/2012
Church climate in relation to visitor intensity, 06/2012

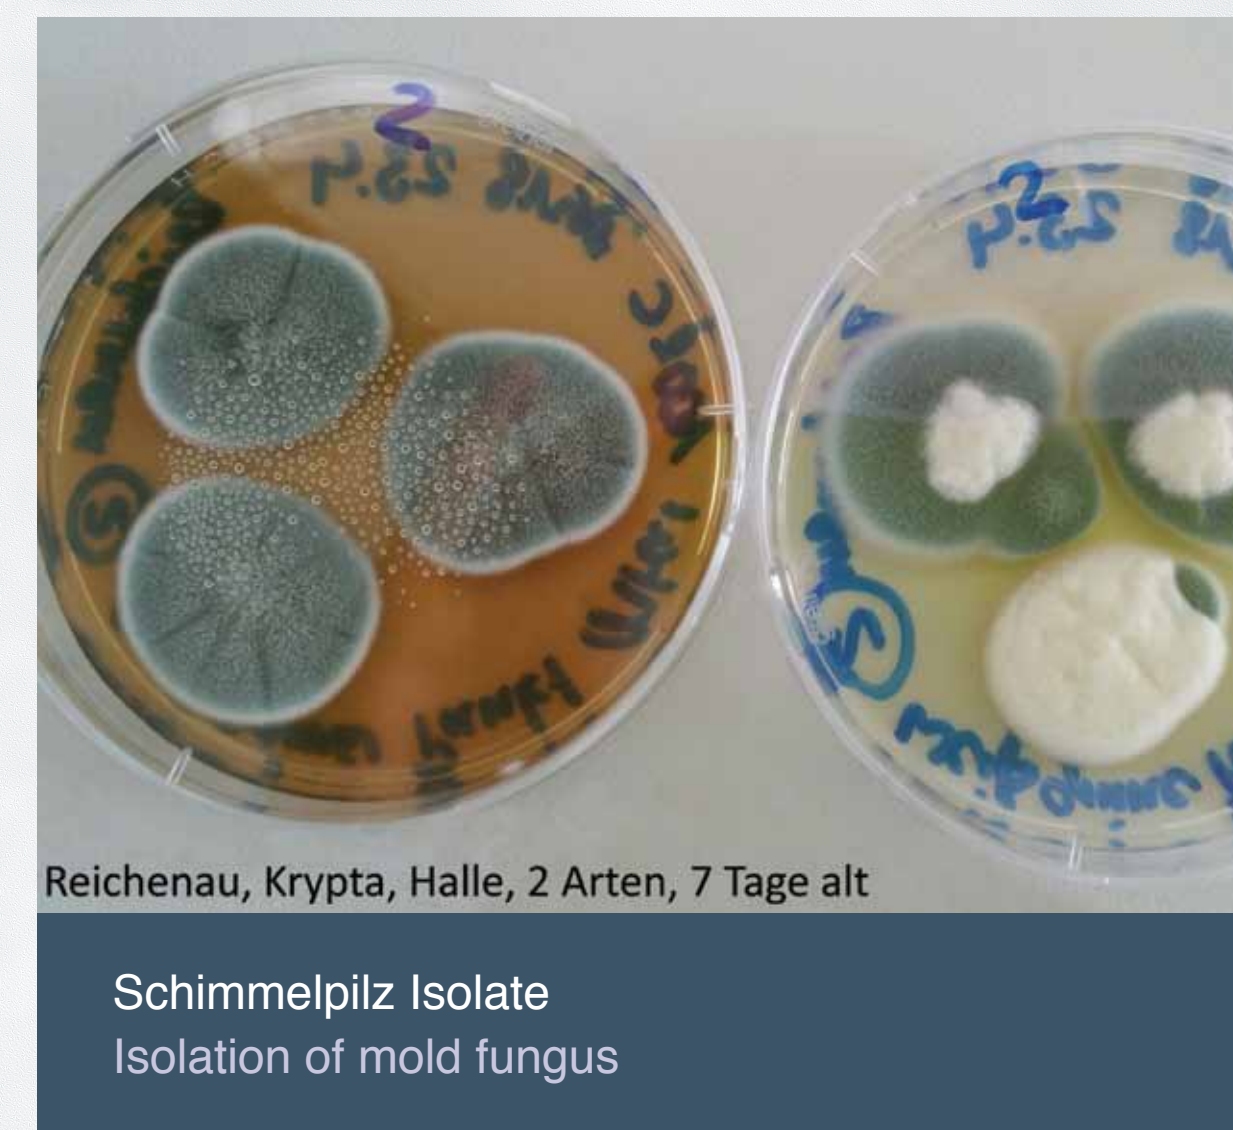
Reichenau, Krypta, Halle, 2 Arten, 7 Tage alt
Schimmelpilz Isolate
Isolation of mold fungus

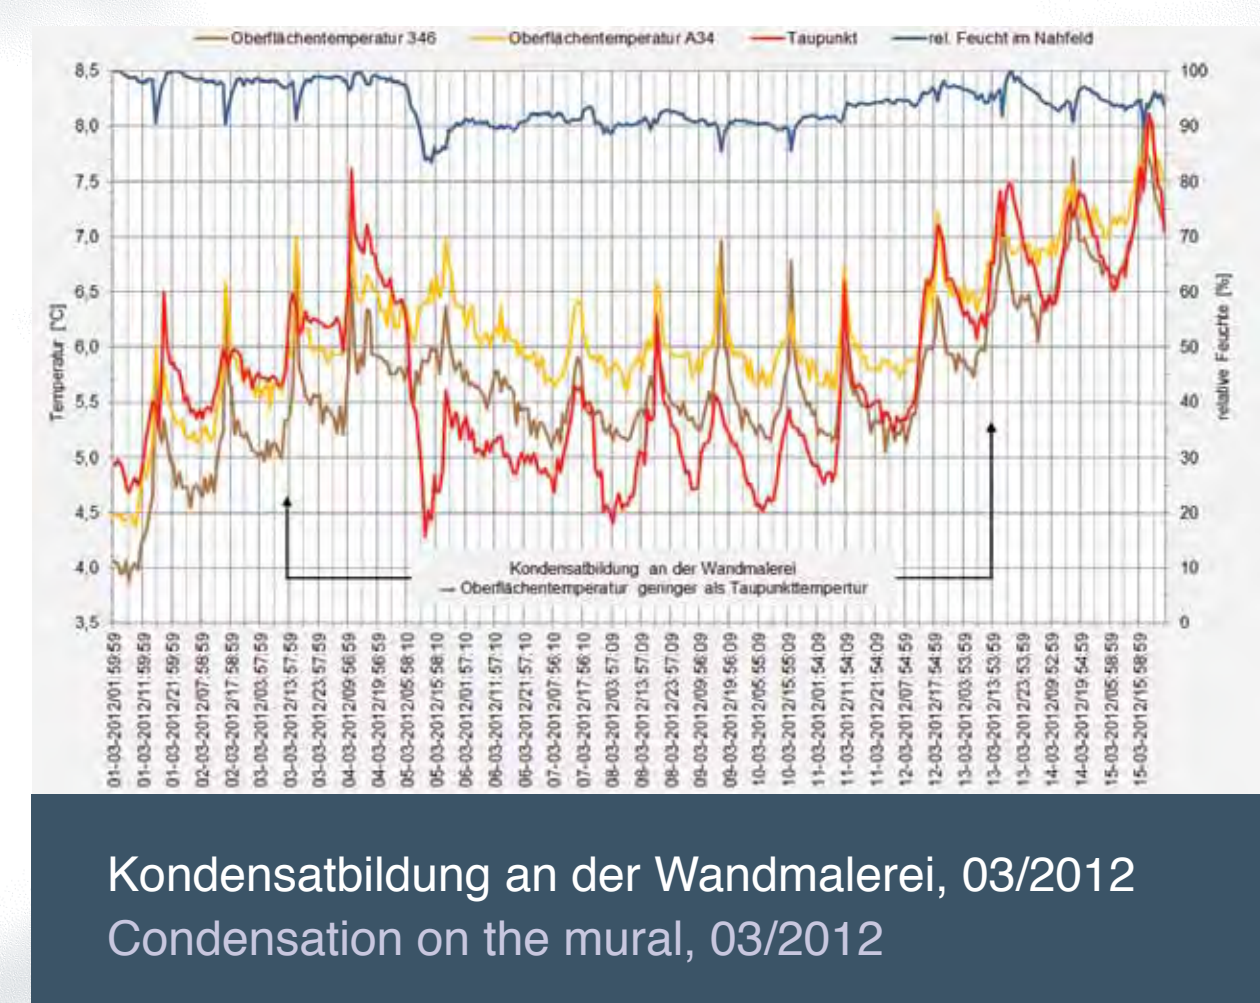
Kondensatbildung an der Wandmalerei, 03/2012
Condensation on the mural, 03/2012

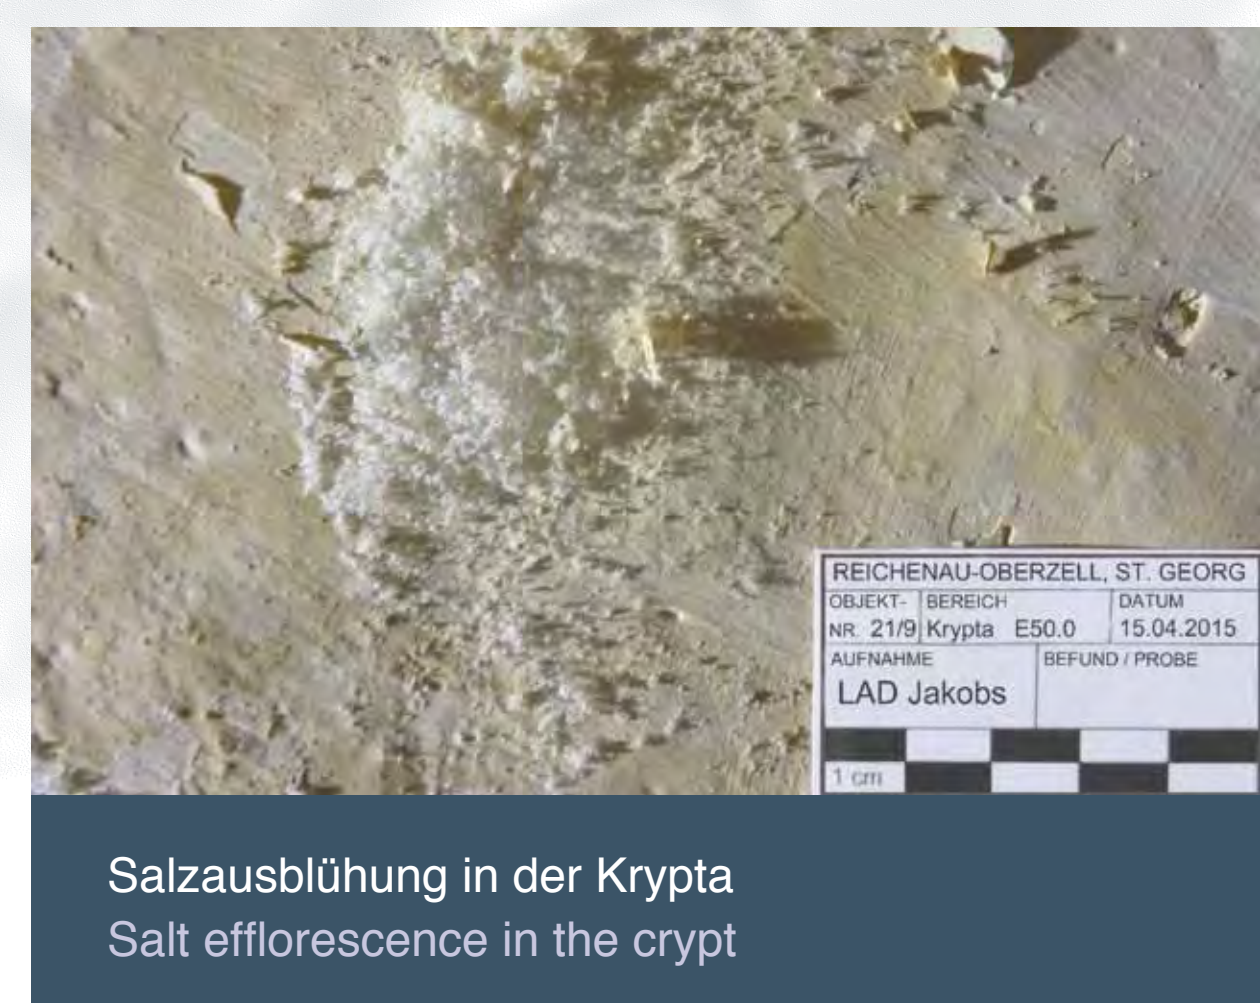
Salzausblühung in der Krypta
Salt efflorescence in the crypt

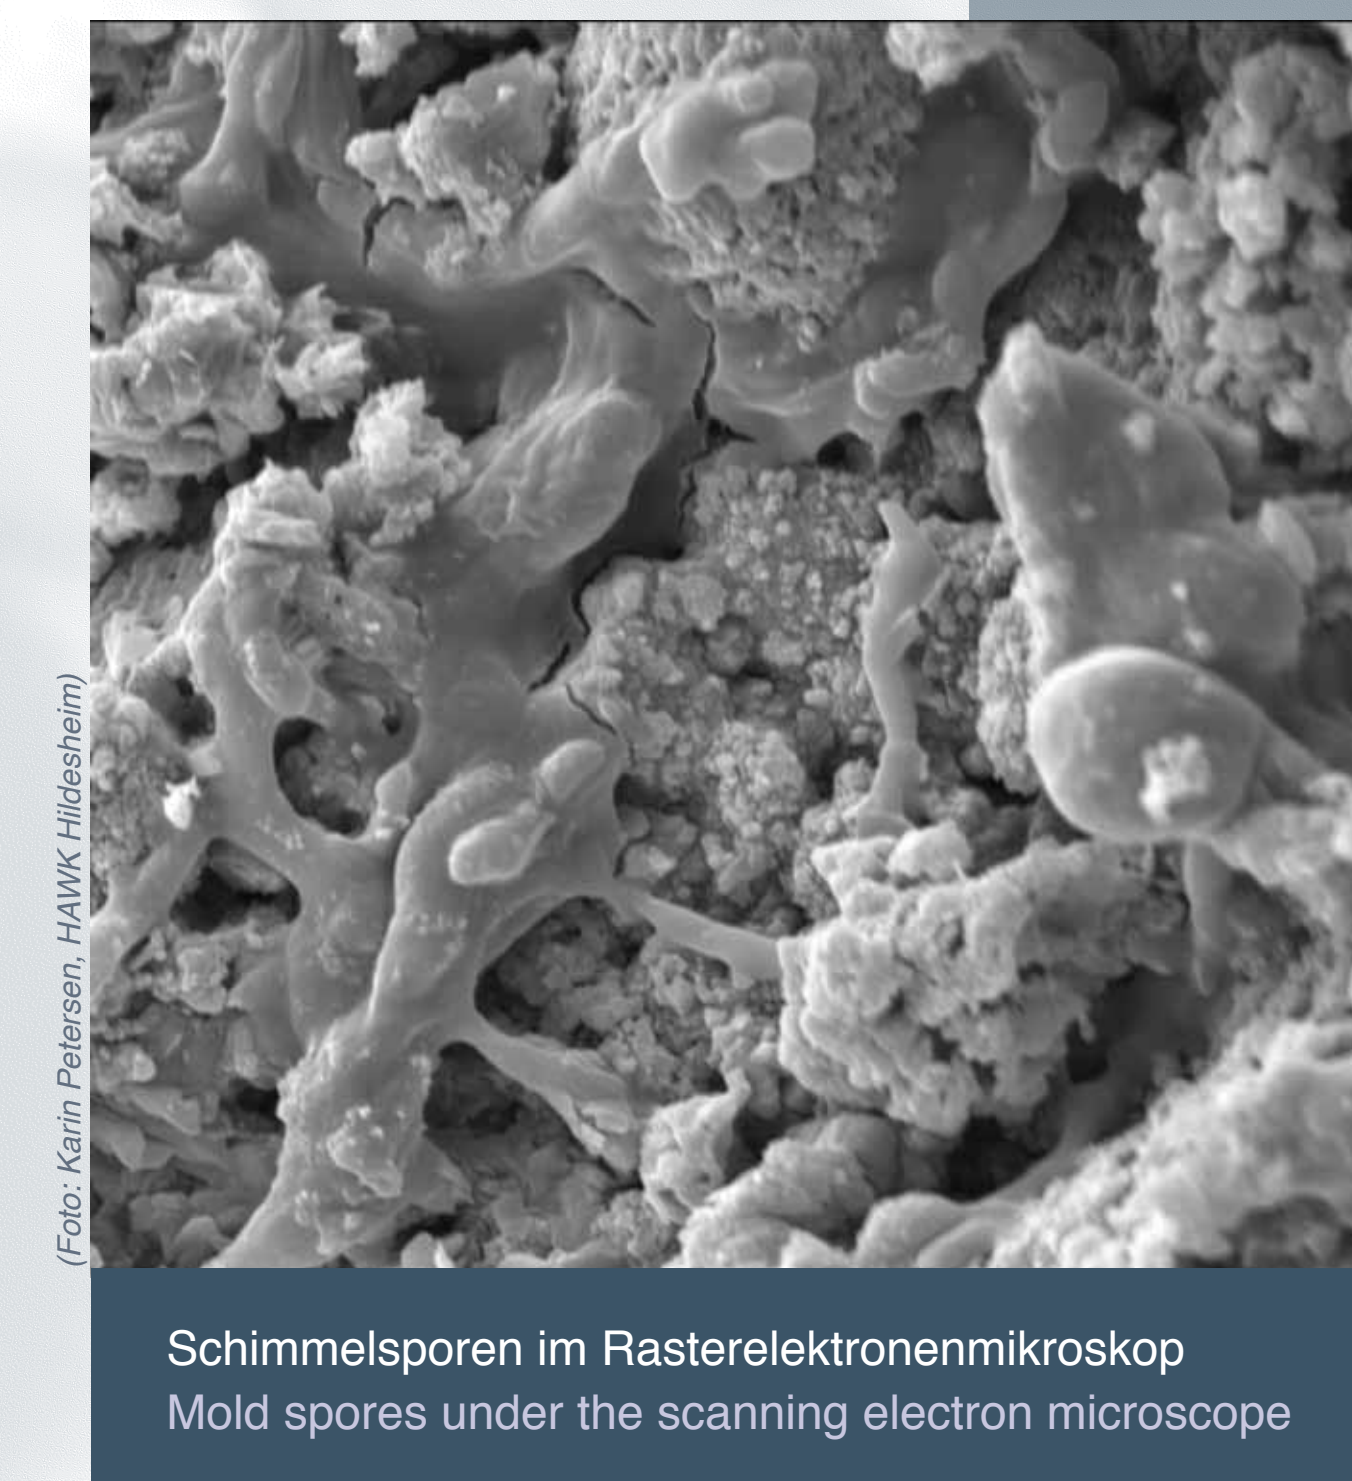
Schimmelsporen im Rasterelektronenmikroskop
Mold spores under the scanning electron microscope
