Mess-, Steuer- und Regelkonzept zur präventiven Konservierung der Wandmalereien

Measuring and control concept for the preventive conservation of murals

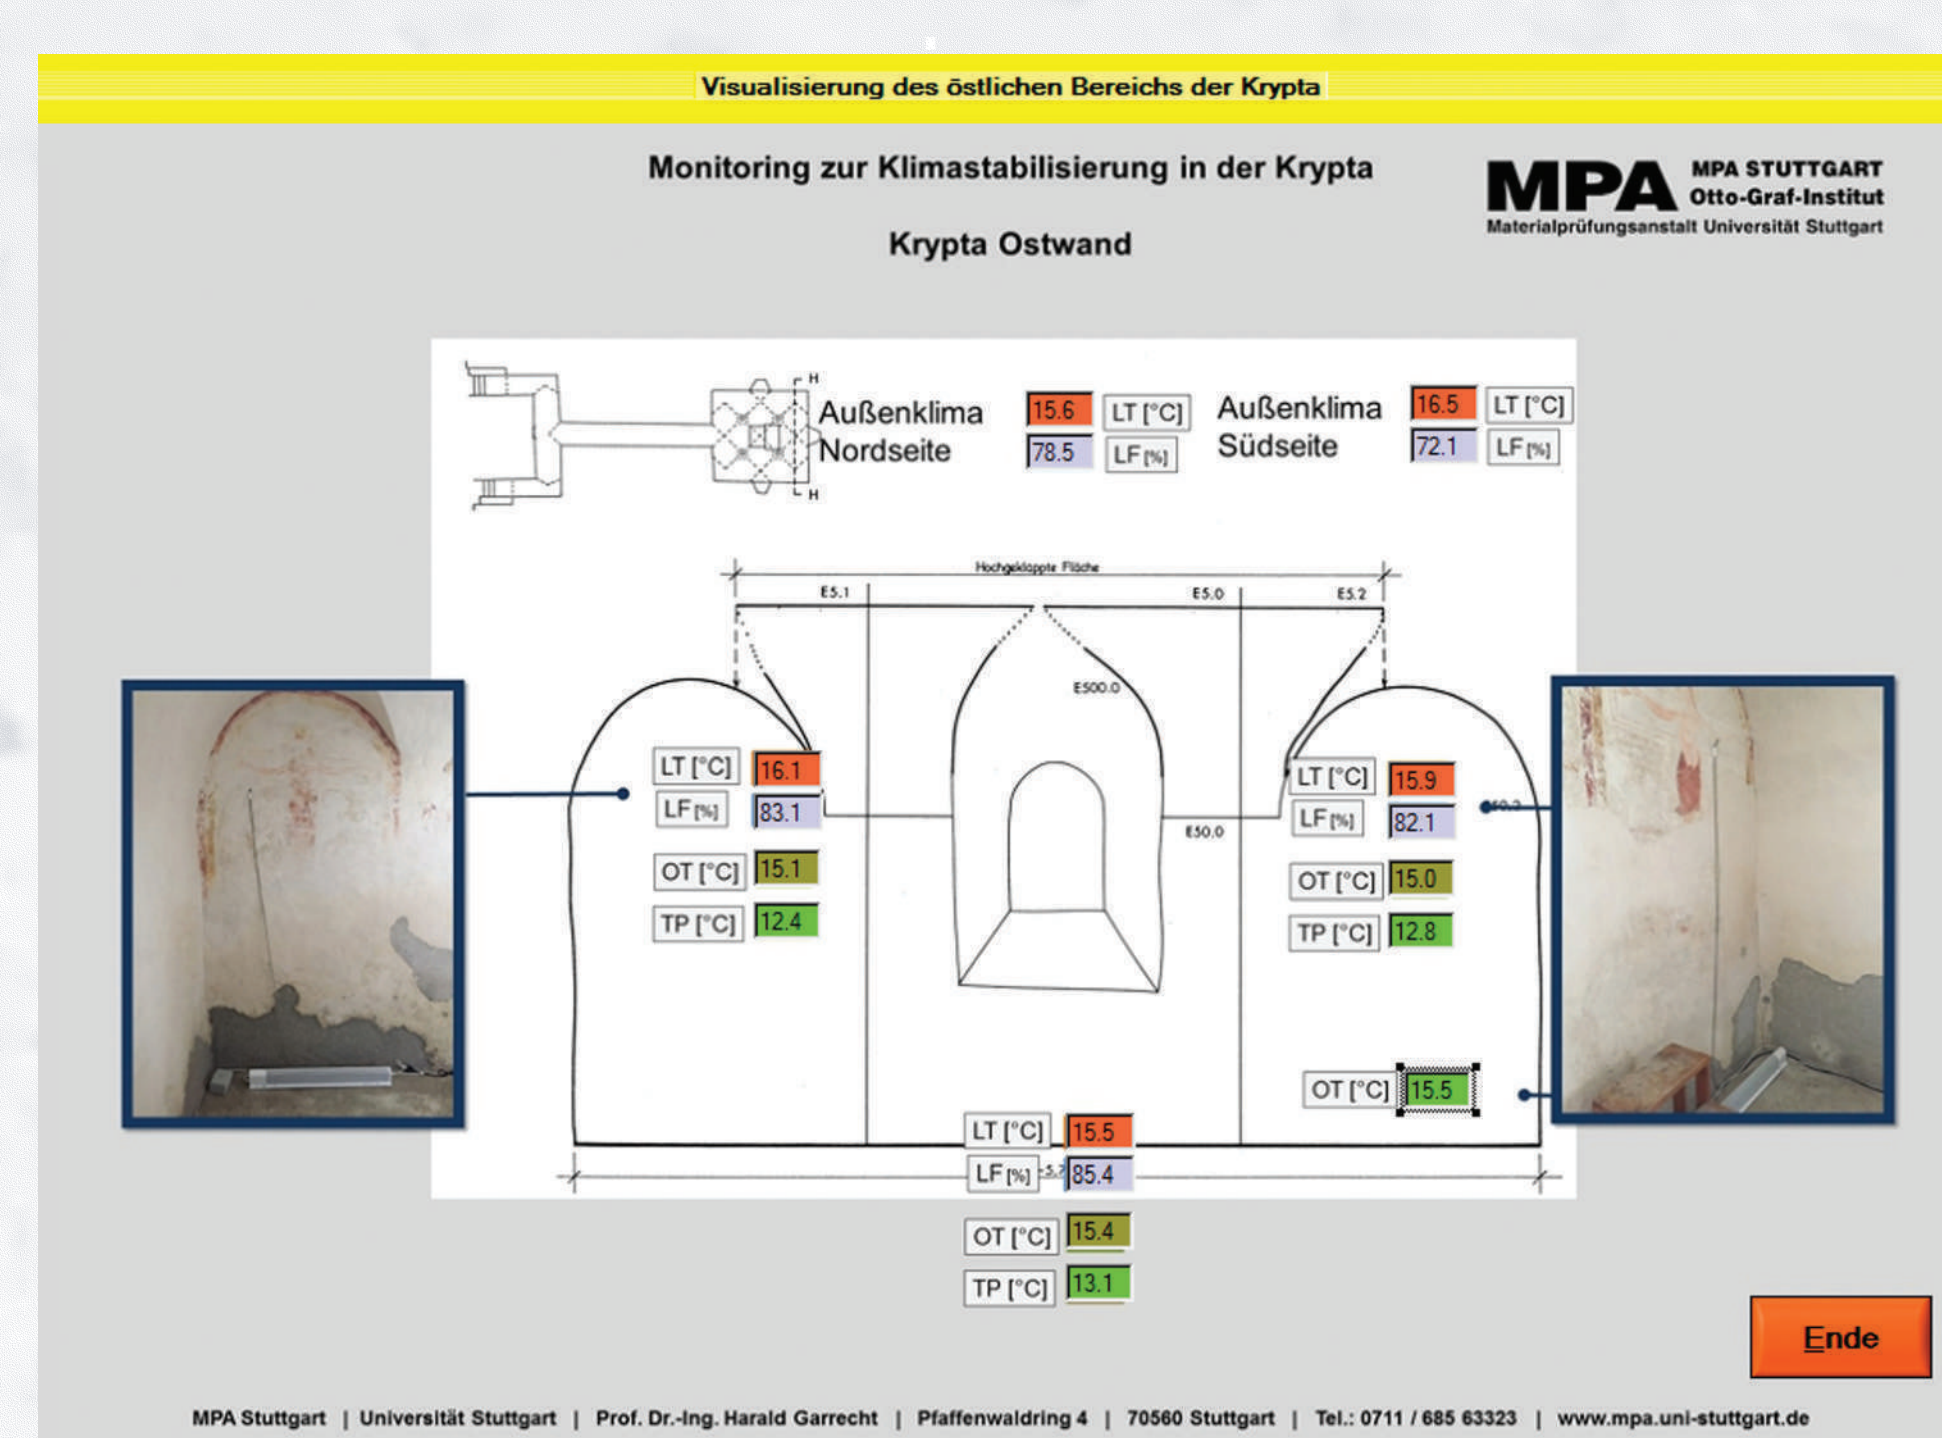
Mess-, Steuer- und Regelkonzept, Nutzeroberfläche, hier Ostwand der Krypta

Measurement and control concept – the user interface's function with respect to the east wall of the crypt

Um die entsprechenden Aktionen einzuleiten, wurde das Mess- und Bewertungsprogramm um eine Regelkomponente erweitert. Die Umsetzung dieser intelligenten Maßnahmen führte nachweislich zu der gewünschten Reduzierung der relativen Luftfeuchte, so dass Schimmelbildung, Tauwasserbildung einerseits und Salzkristallisationen andererseits wirksam vermieden werden.

In order to initiate the correct corresponding actions, the measurement and evaluation program has been extended by a rule component. The implementation of these intelligent measures has demonstrably led to the desired reduction of the relative humidity, so that simultaneously mold formation, condensation and salt crystallization are effectively avoided.

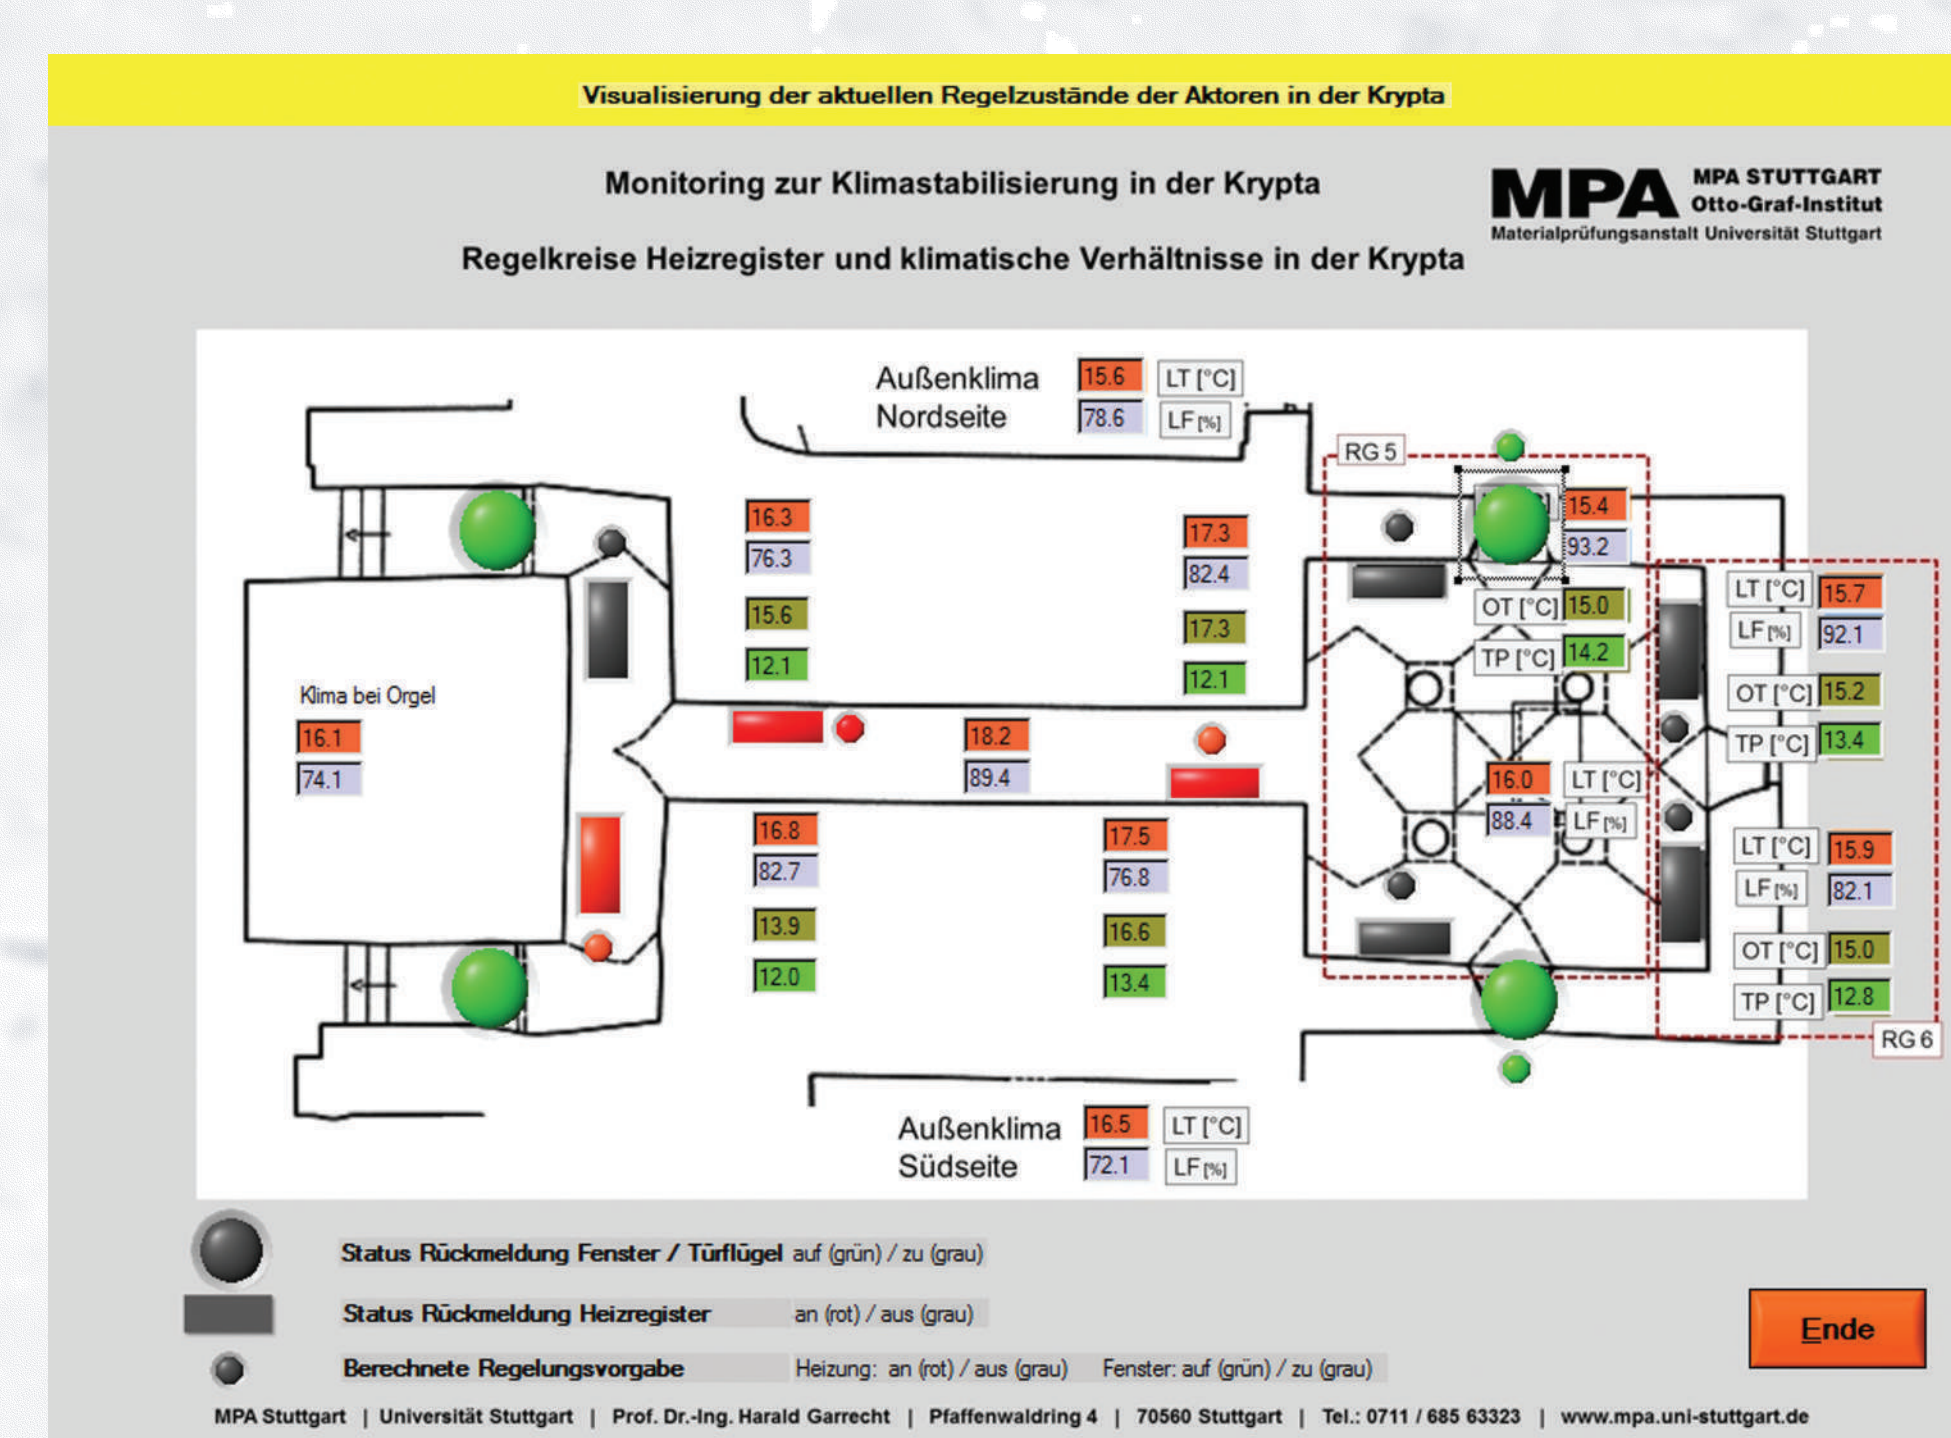
Mess-, Steuer- und Regelkonzept, Nutzeroberfläche, Status Heizregister (rot an / grau aus), Status Fenster / Türflügel (grün auf / grau zu)

Measurement and control concept – the user interface registering the status of the heating (red on / gray off) and status of the window / door leaf (green on / gray closed)

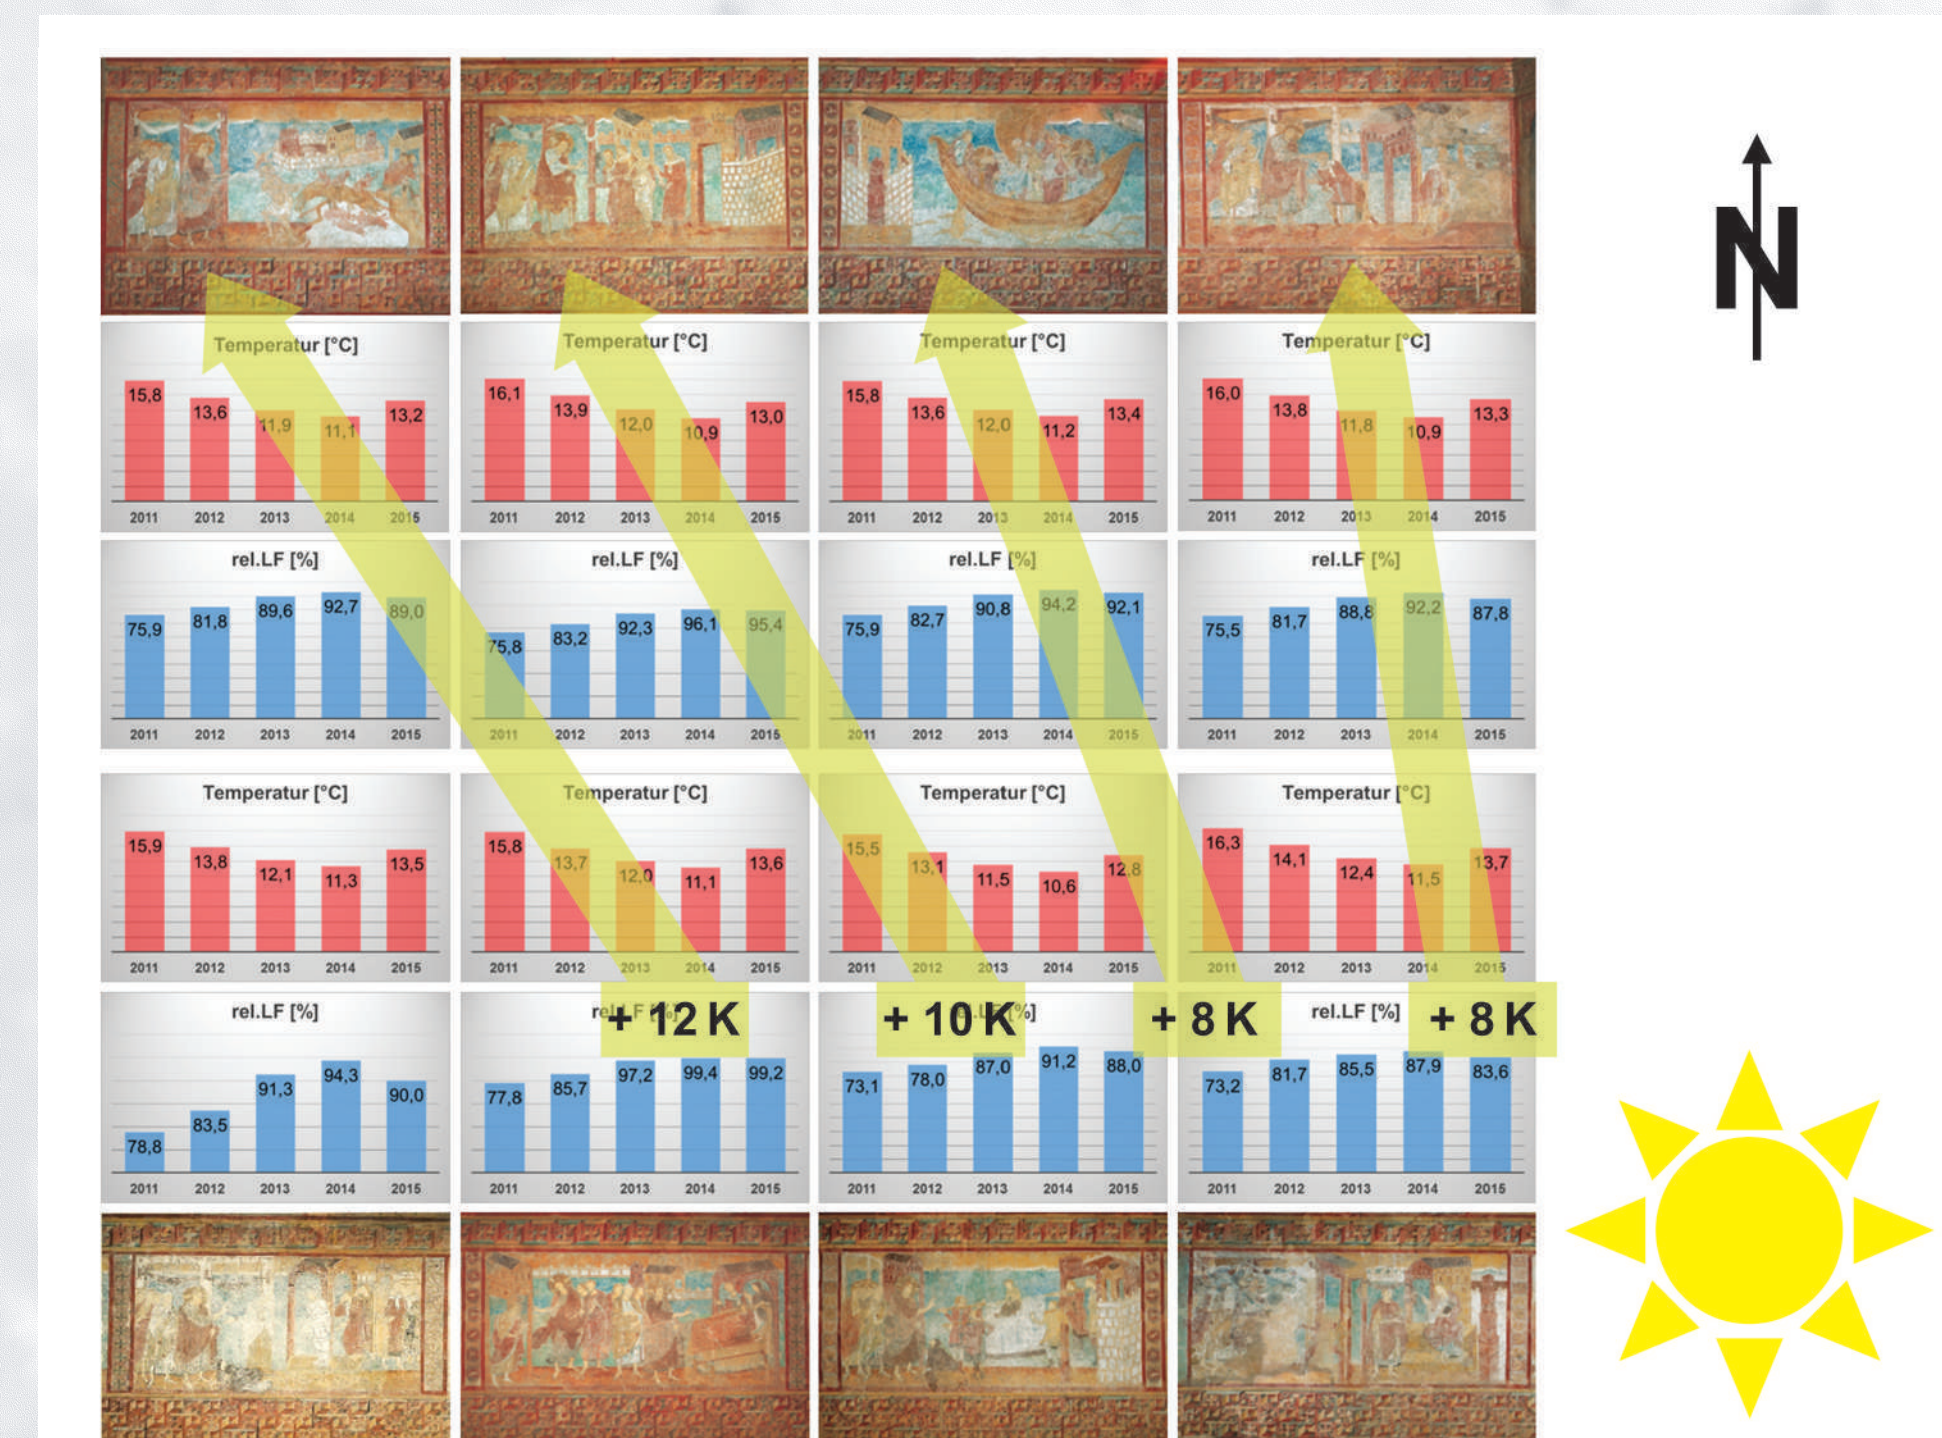
Simplified representation of the existing climates in the near field of the murals throughout 2011 and 2015

Die Auswertungen der Daten zeigte, dass die relativen Luftfeuchten im Laufe der letzten 15 Jahre stetig angestiegen und die Raumtemperaturen zurückgegangen sind. Es konnte beobachtet werden, dass sich die Mikrokimate der Nord- und Süd wand deutlich voneinander unterscheiden. Besonders in den Frühjahrs- und Frühsommermonaten ist eine erhöhte Tauwassergefahr gegeben. Auch bietet das vorherrschende Klima eine gute Basis für Schimmelpilzwachstum.

The analysis of the data showed that relative humidity has steadily increased over the last 15 years and room temperatures decreased. It could be observed that the microclimates of the north and south wall are clearly different. Evidently, in the spring and early summer months, there is an increased risk of condensate. Therefore, the prevailing climate provides a good base for mold growth.

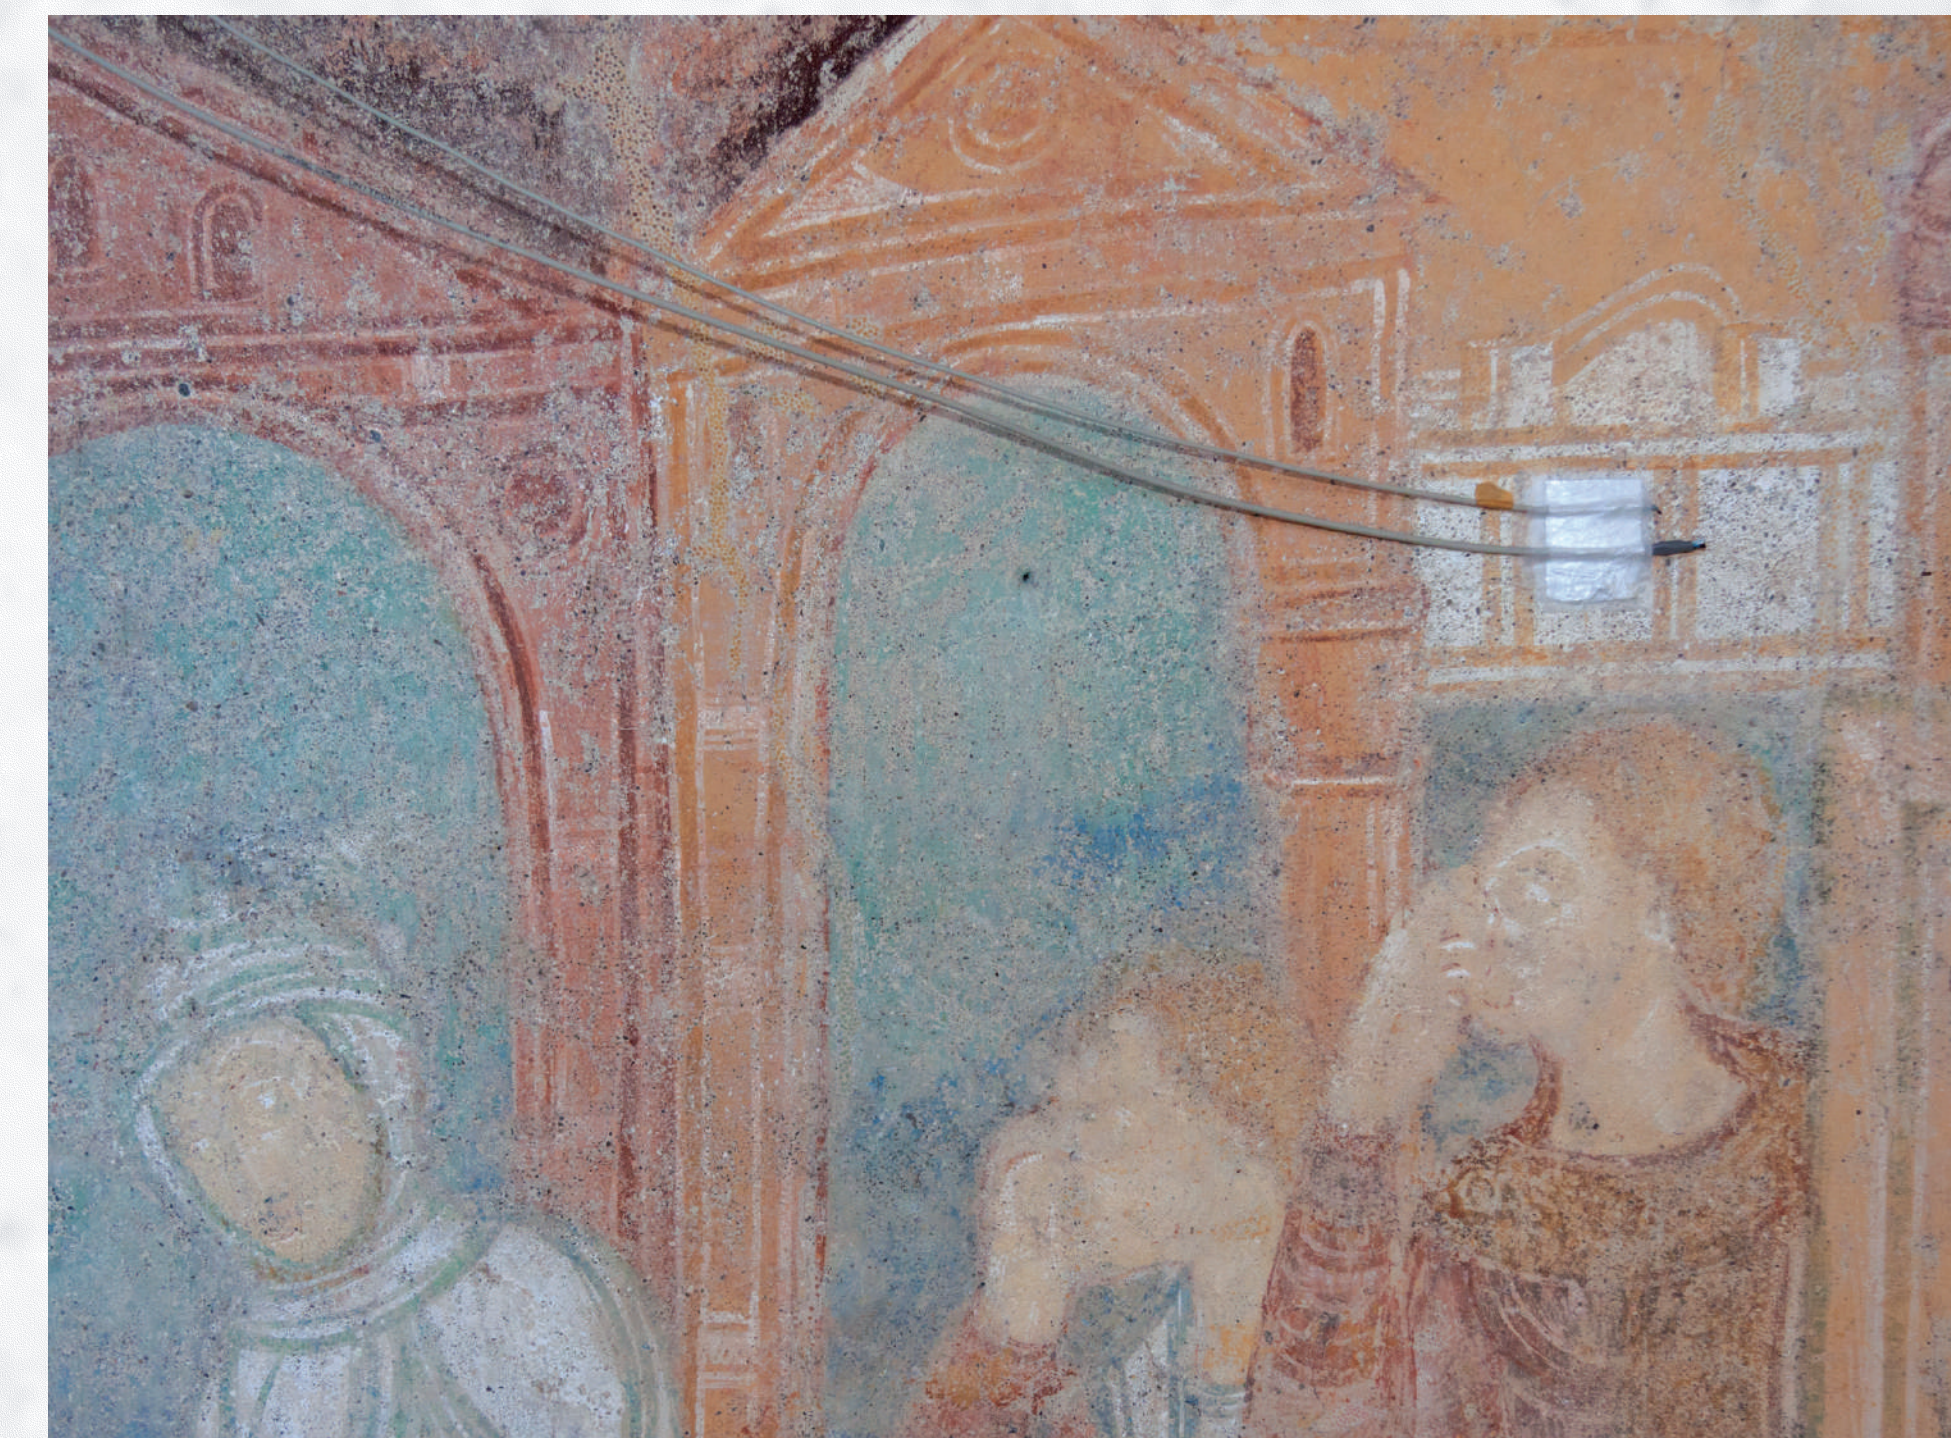
Detail from a south wall section of the mural with measuring probes, with respect to both the interior and near-field climates

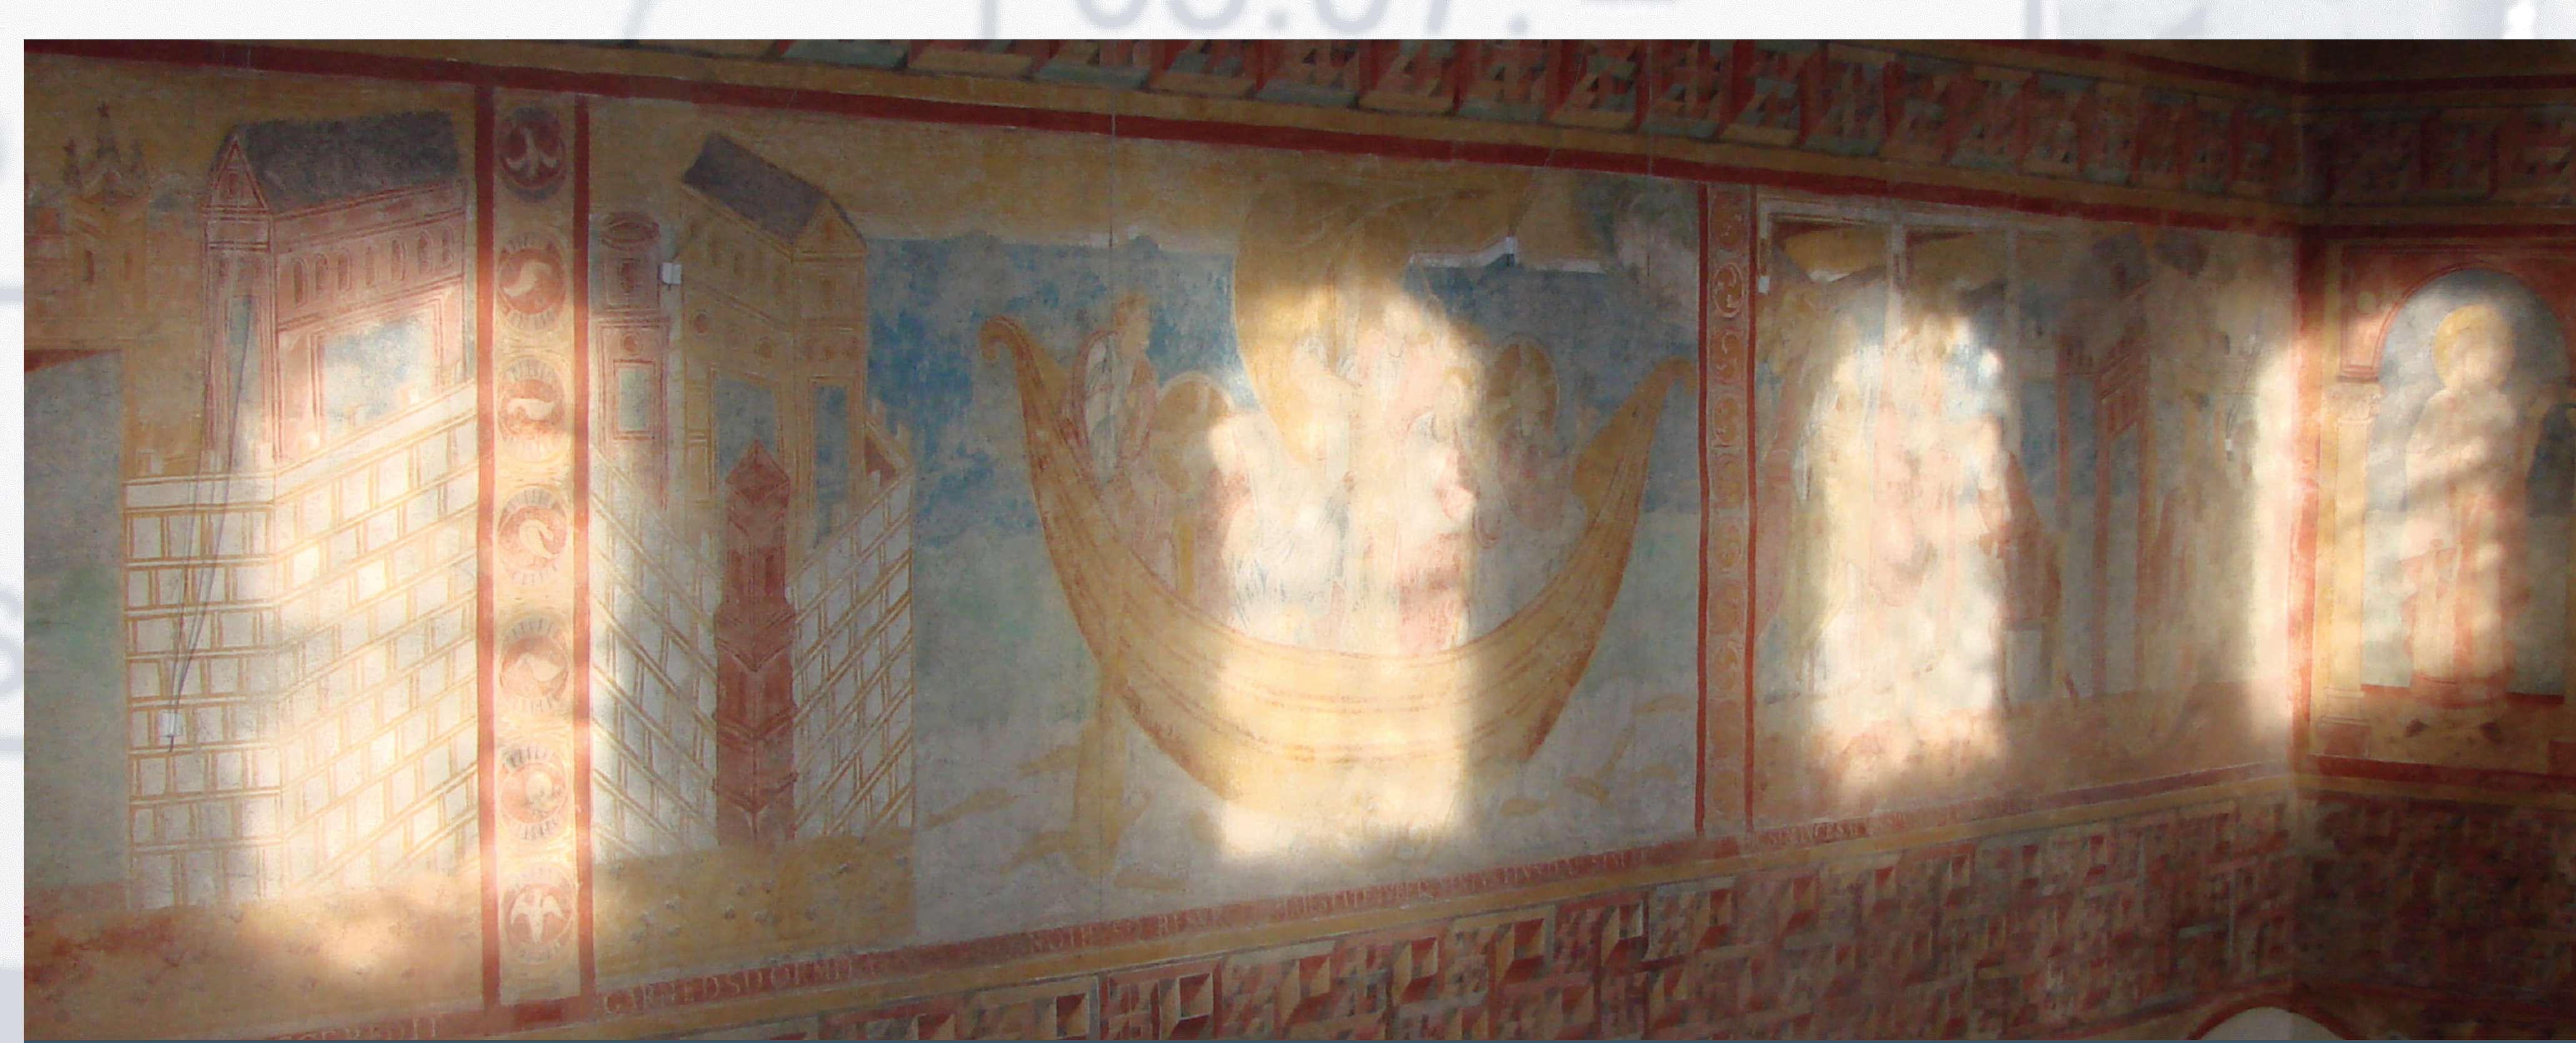
Image indicative of the pervading sunshine's path over the wall painting surface in March 2016

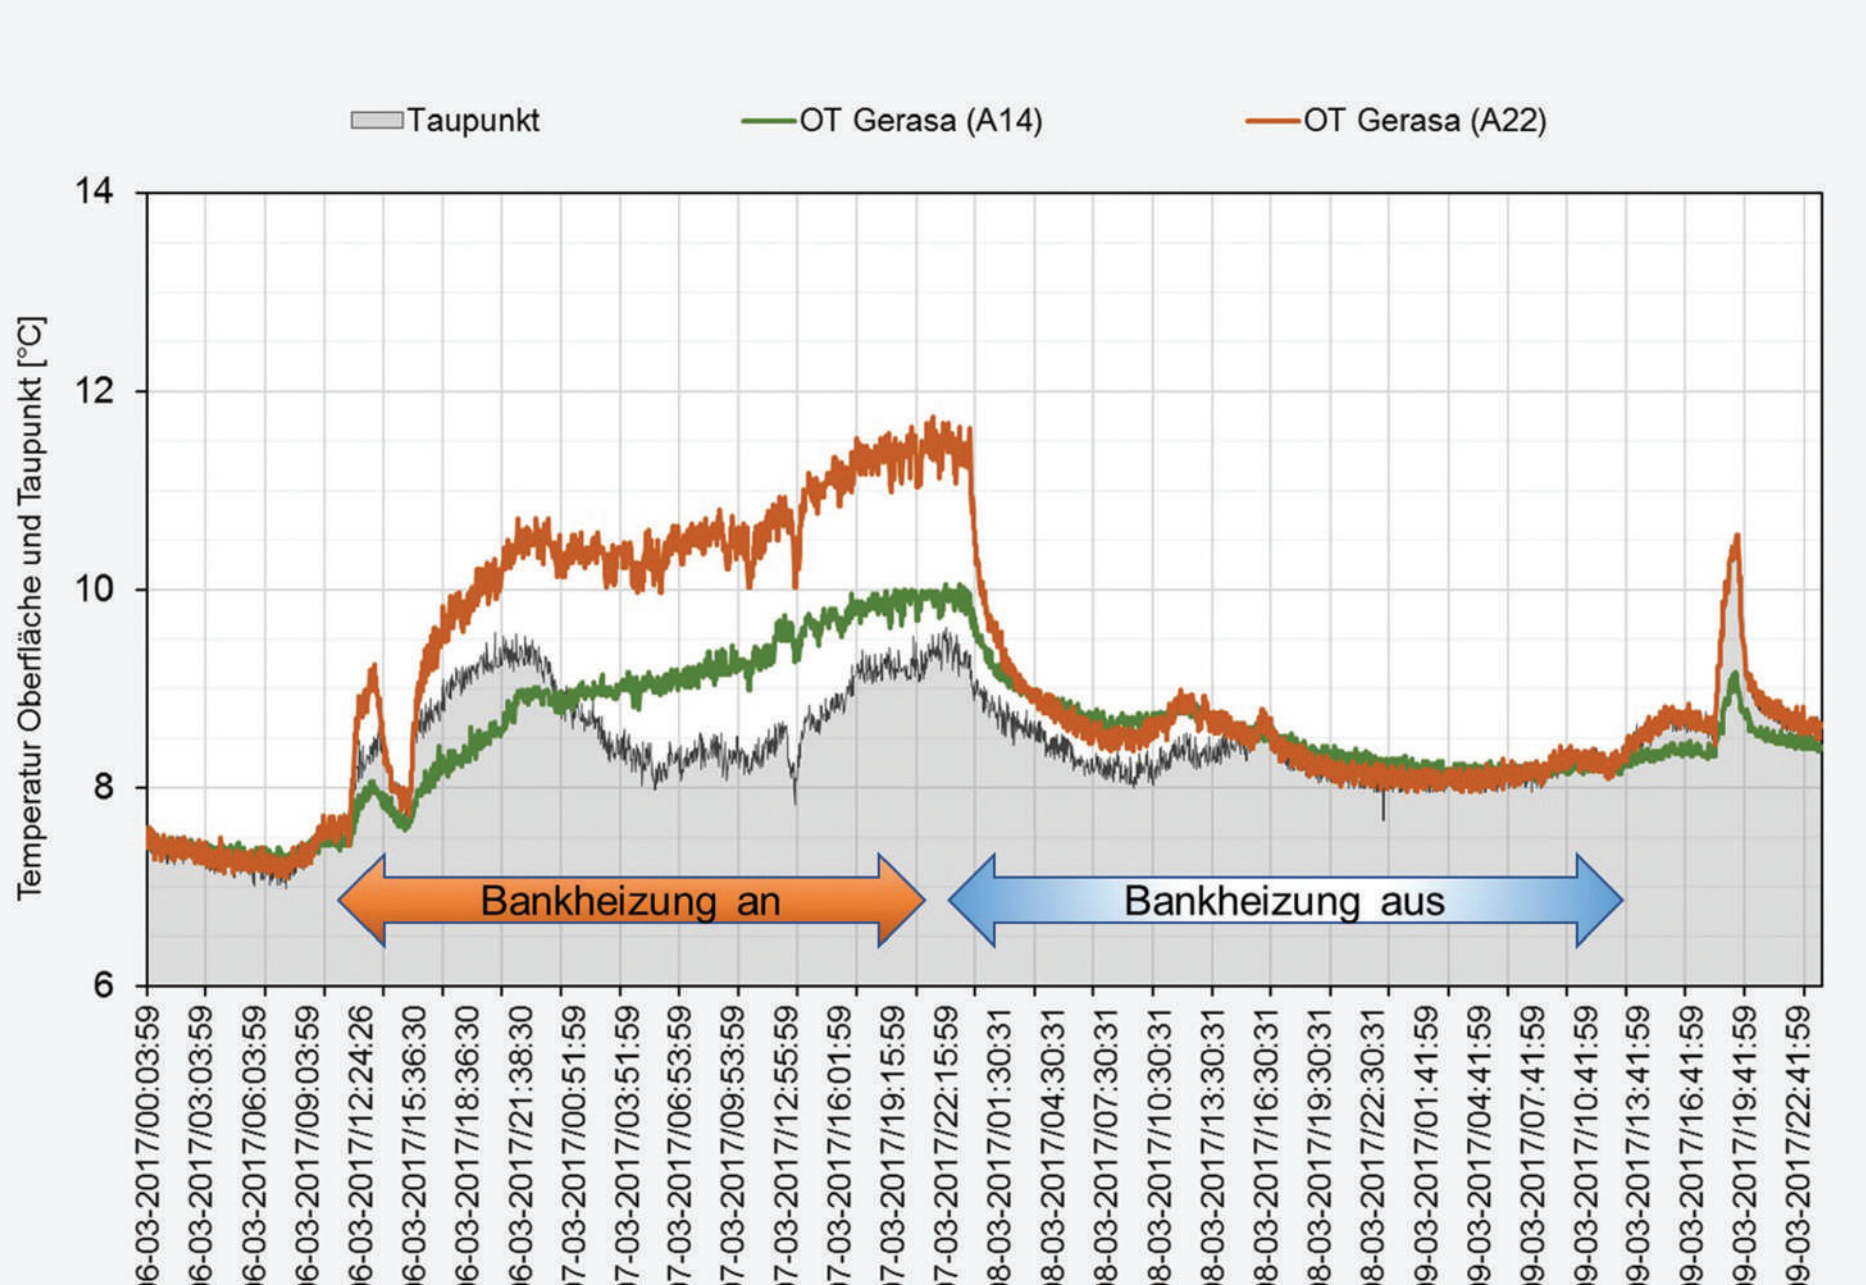
Development regarding the surface temperature – reducing excess condensation by means of operating the bench heating

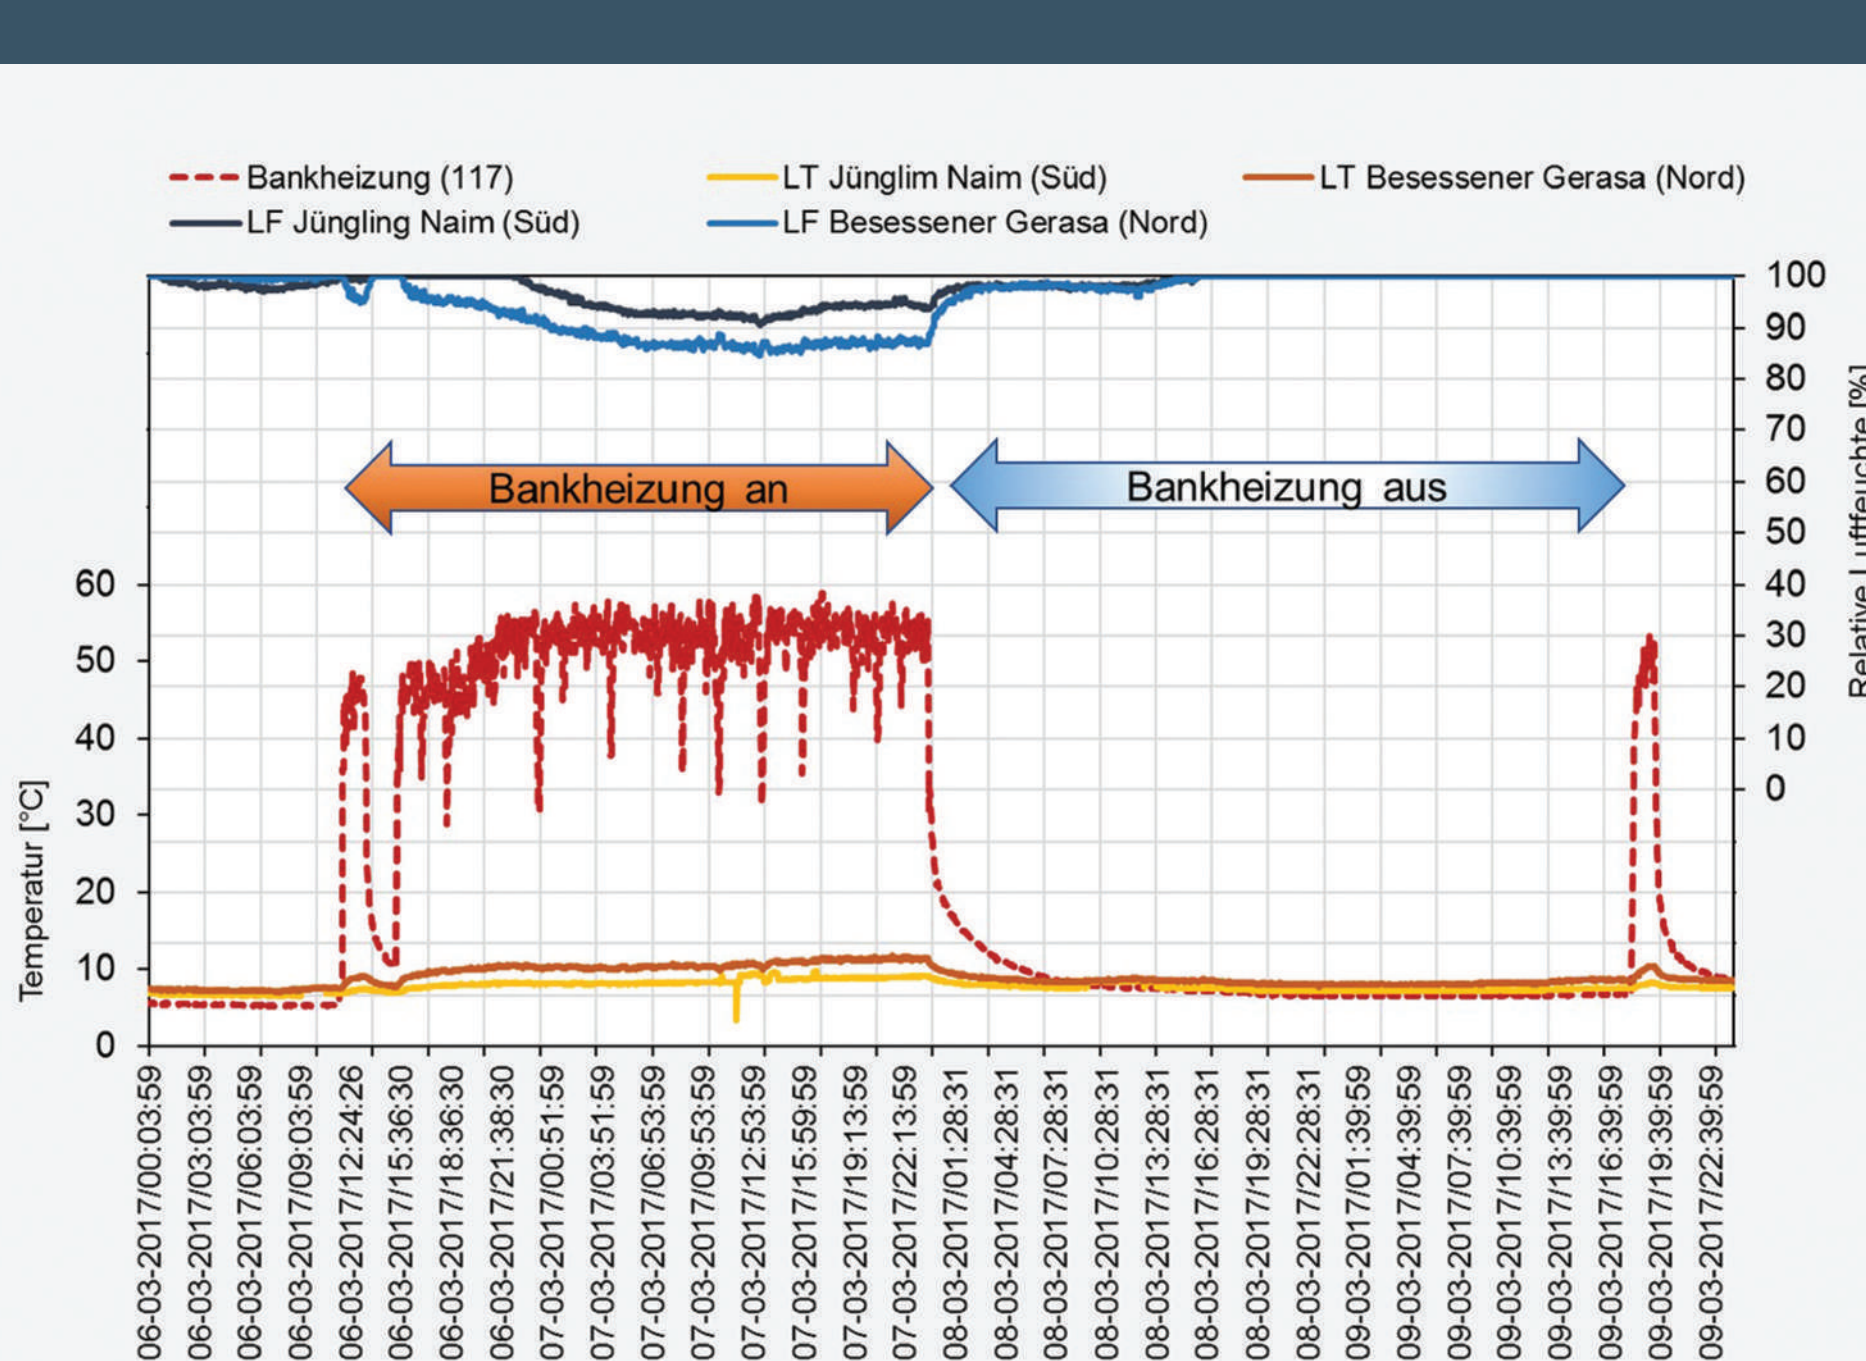
Reduction of the relative humidity by means of operating the bench heating
