Übermalt, vergessen und wiederentdeckt zur Restaurierungsgeschichte der Wandmalereien

Overpainted, forgotten and rediscovered: the restoration history of the murals

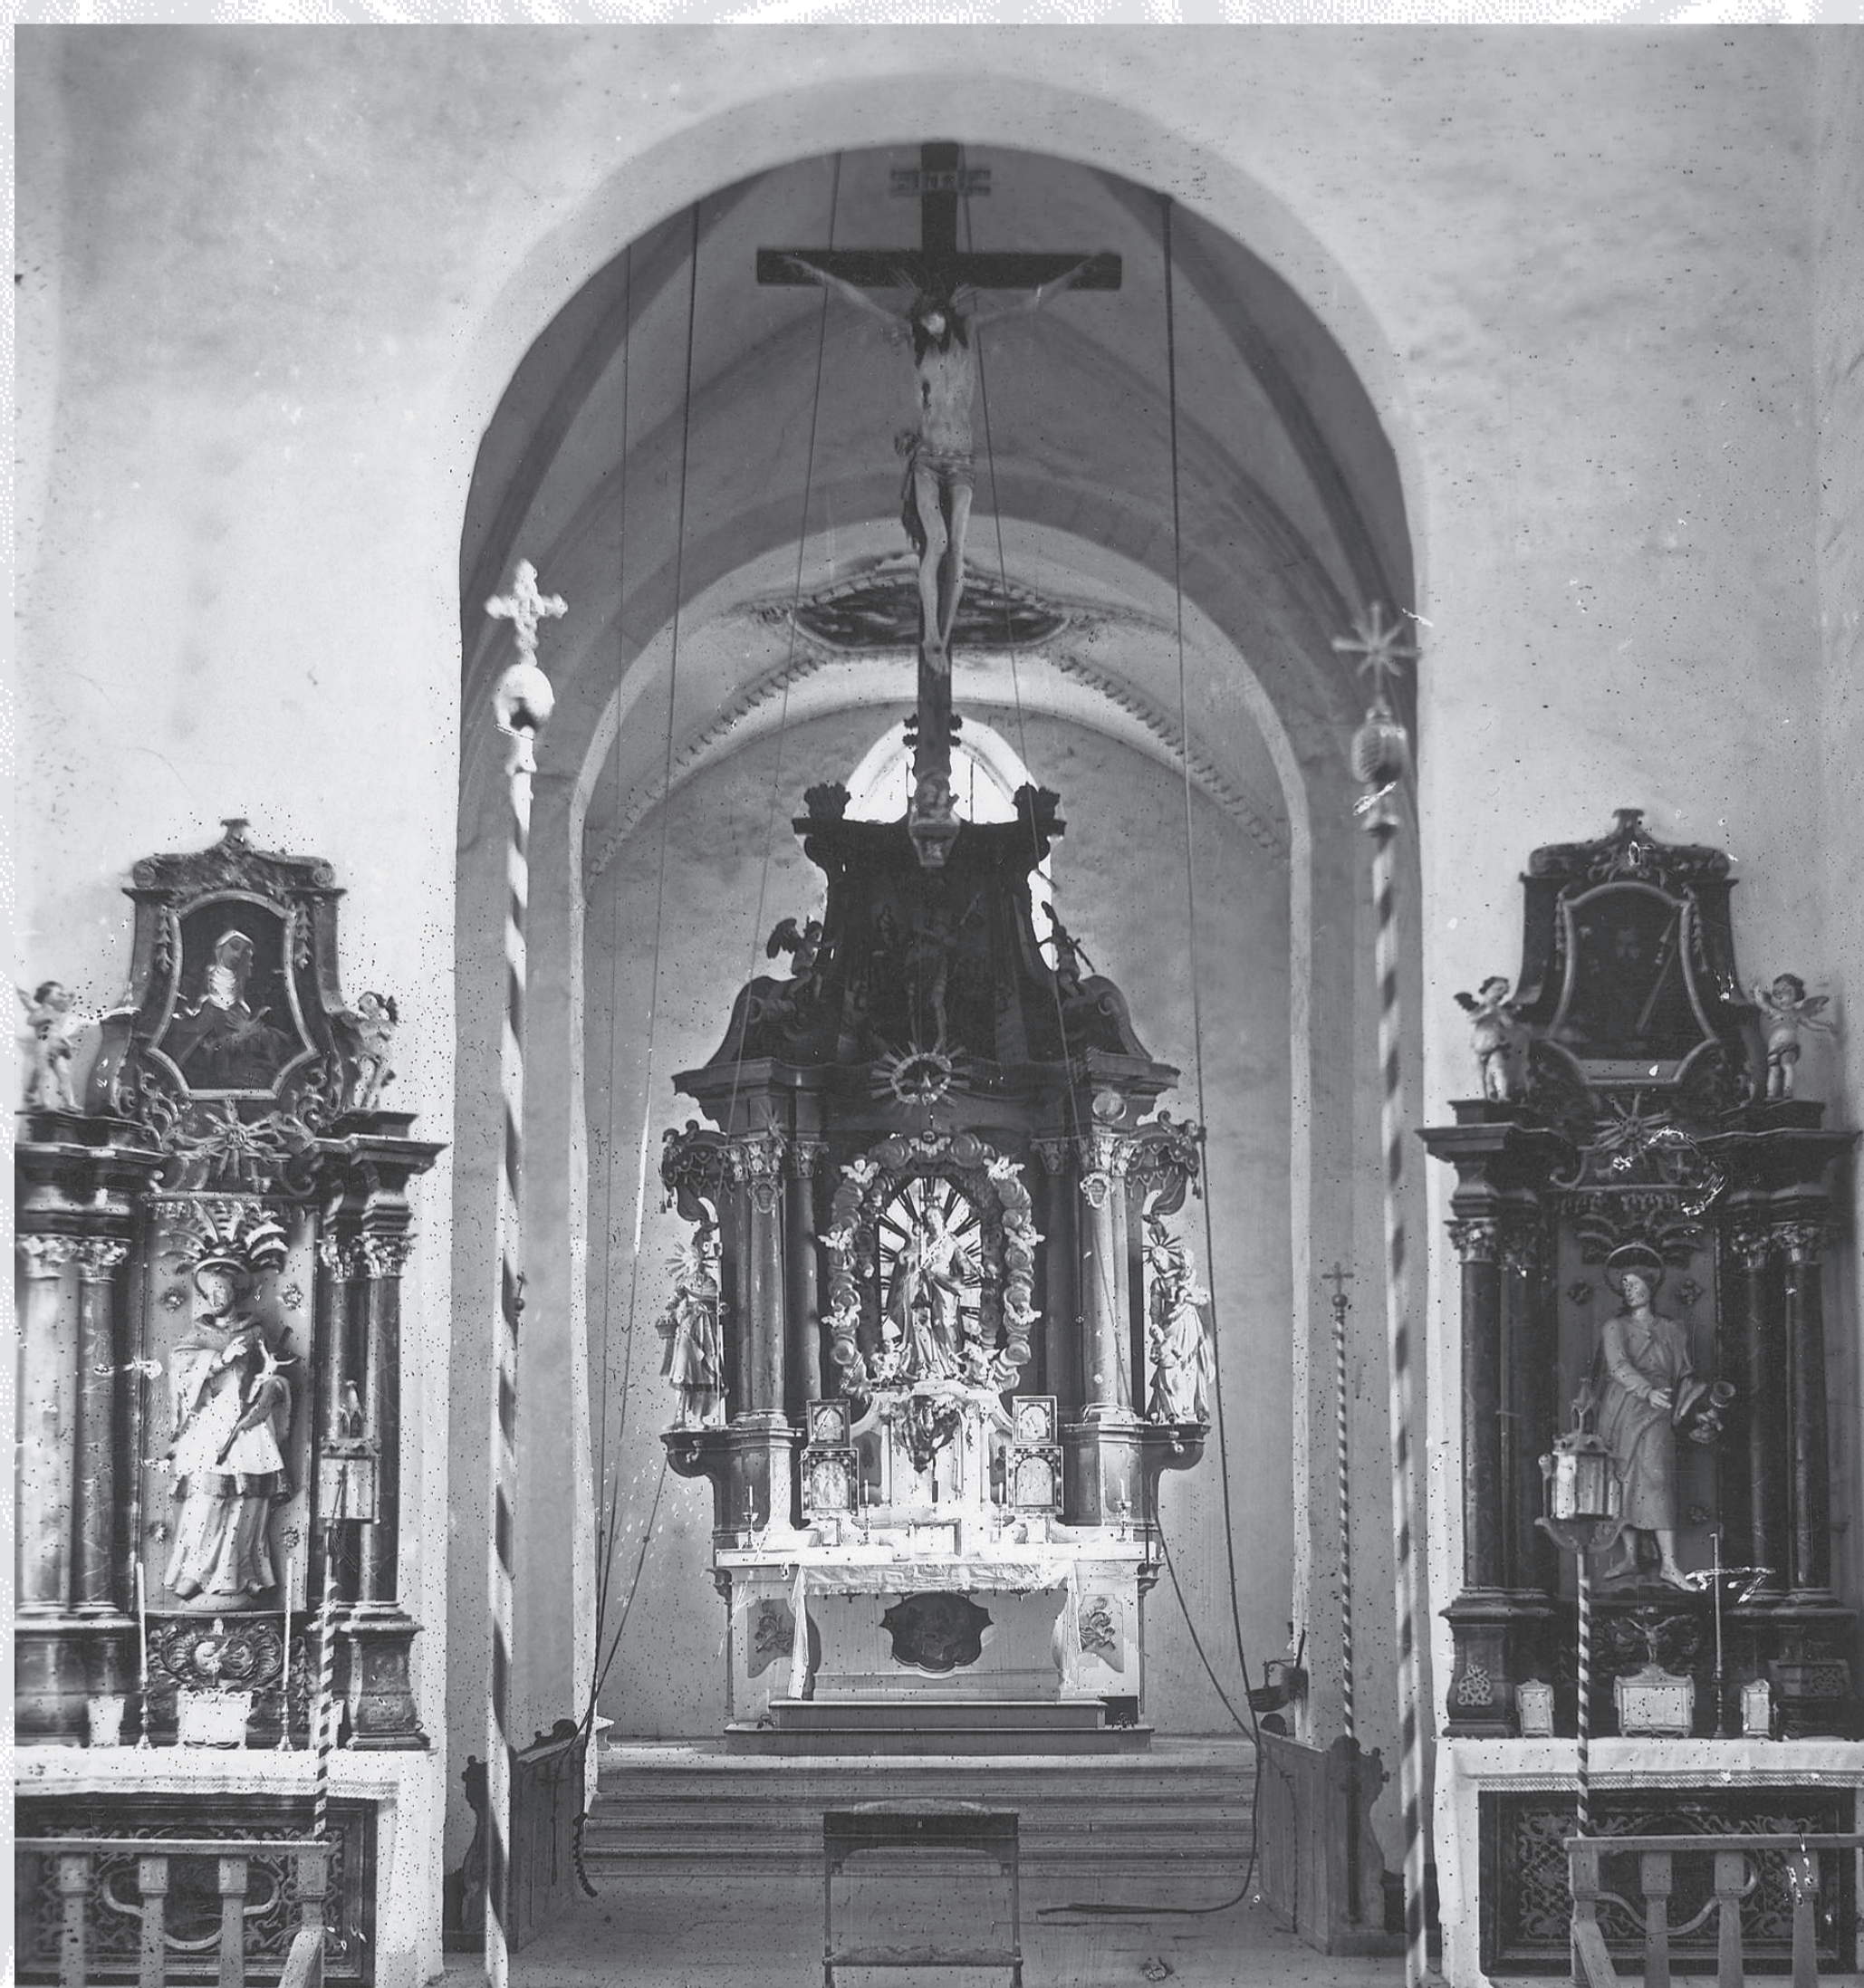
Innenansicht von St. Georg mit geweißelten Wandflächen und barocken Altären vor 1868
Interior view of St. Georg with whitewashed walls and baroque altars prior to 1868

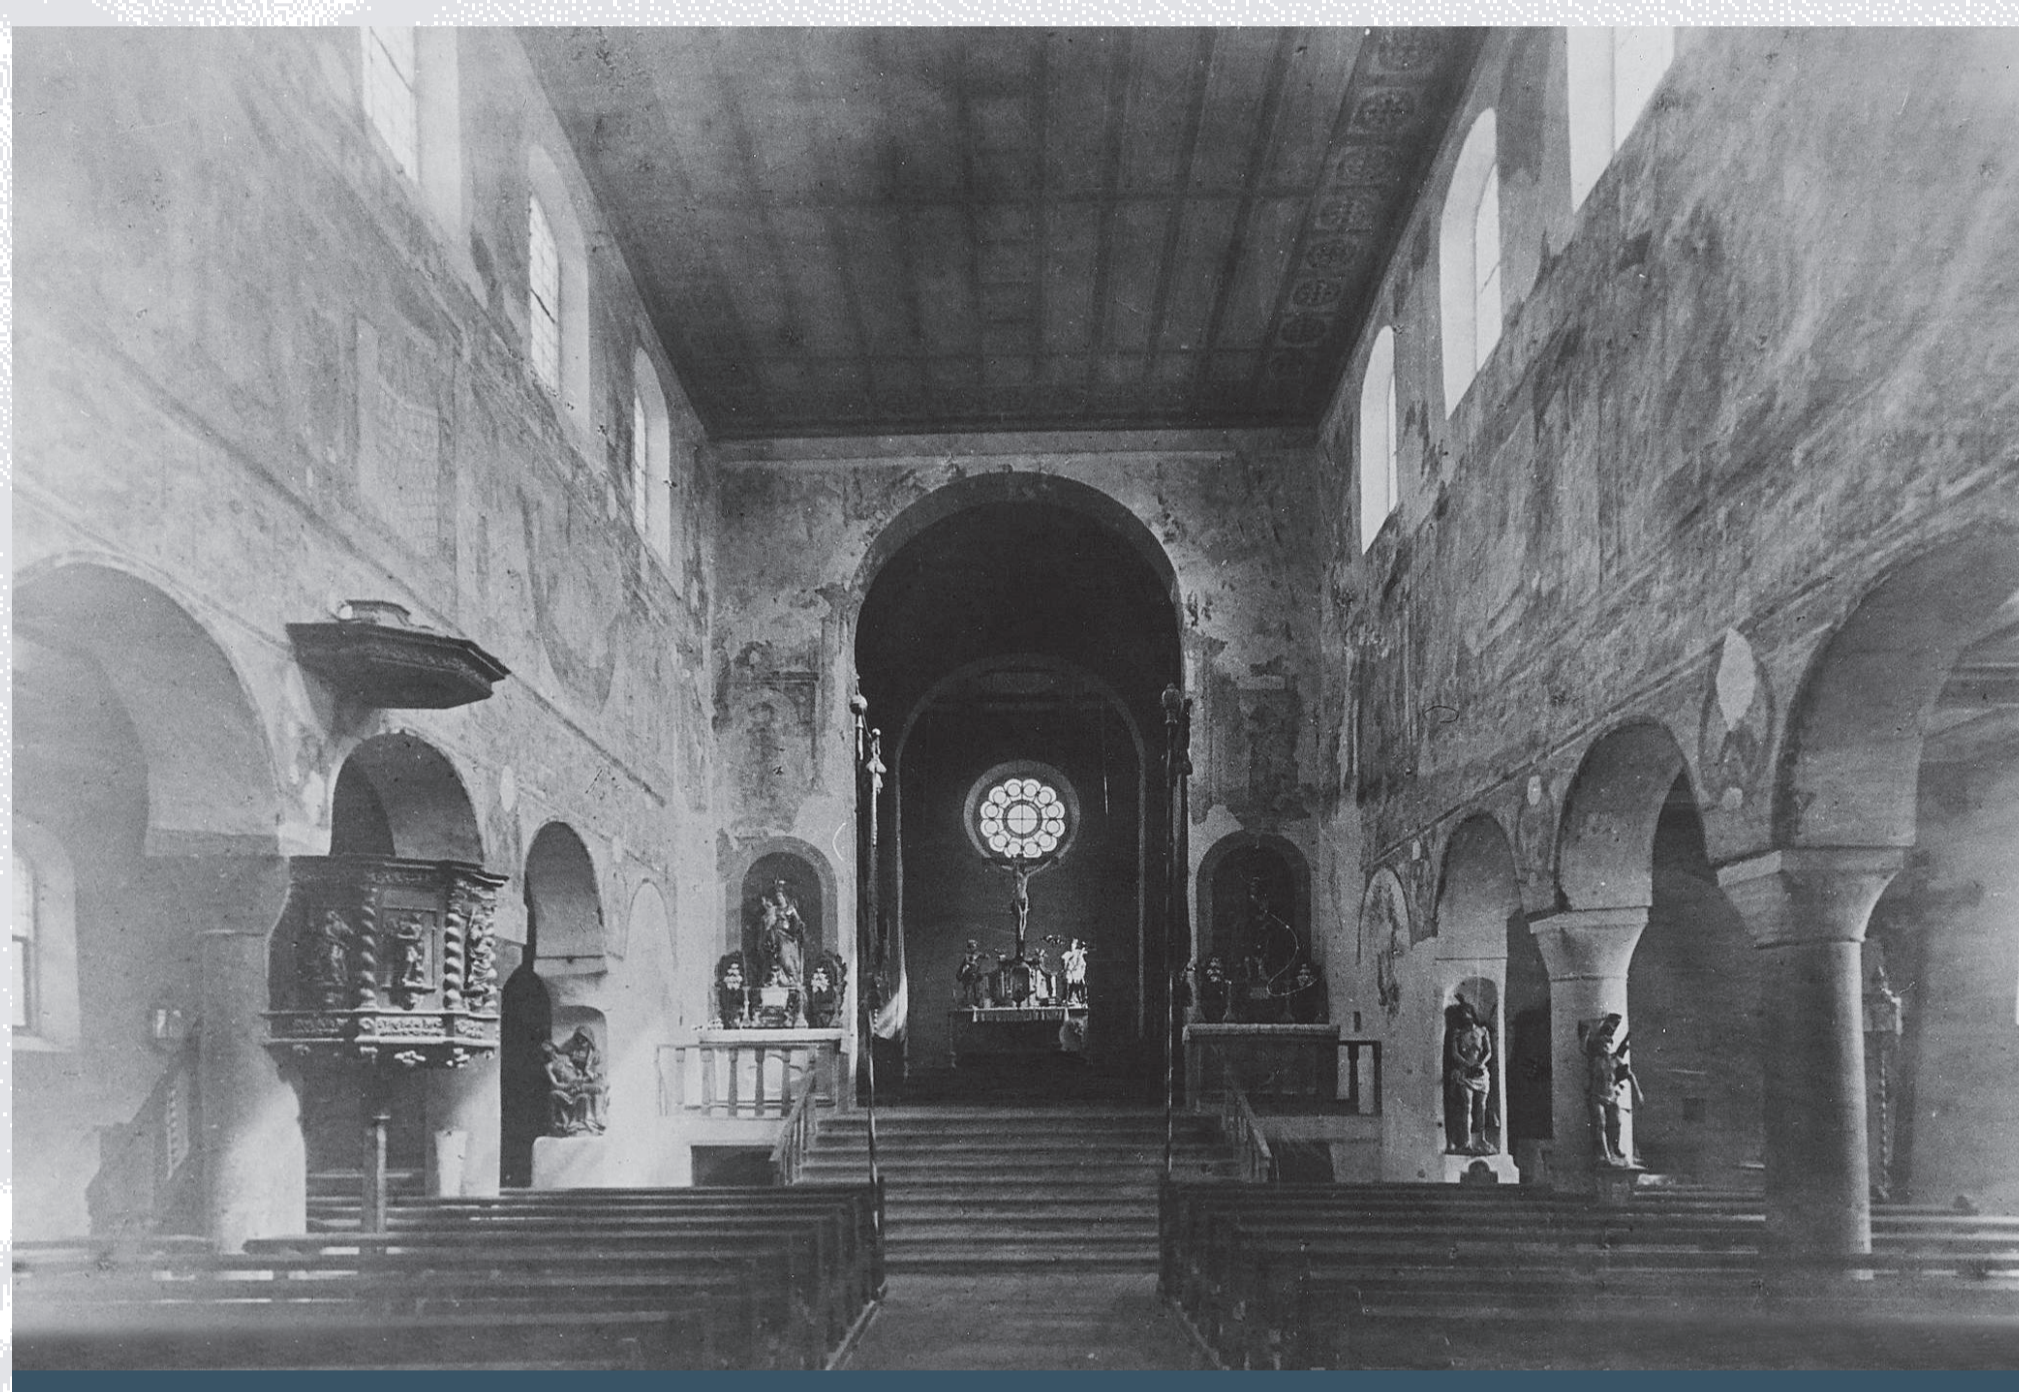
Innenansicht nach der Freilegung der Wandmalereien 1882
Interior view after the exposure of the murals in 1882

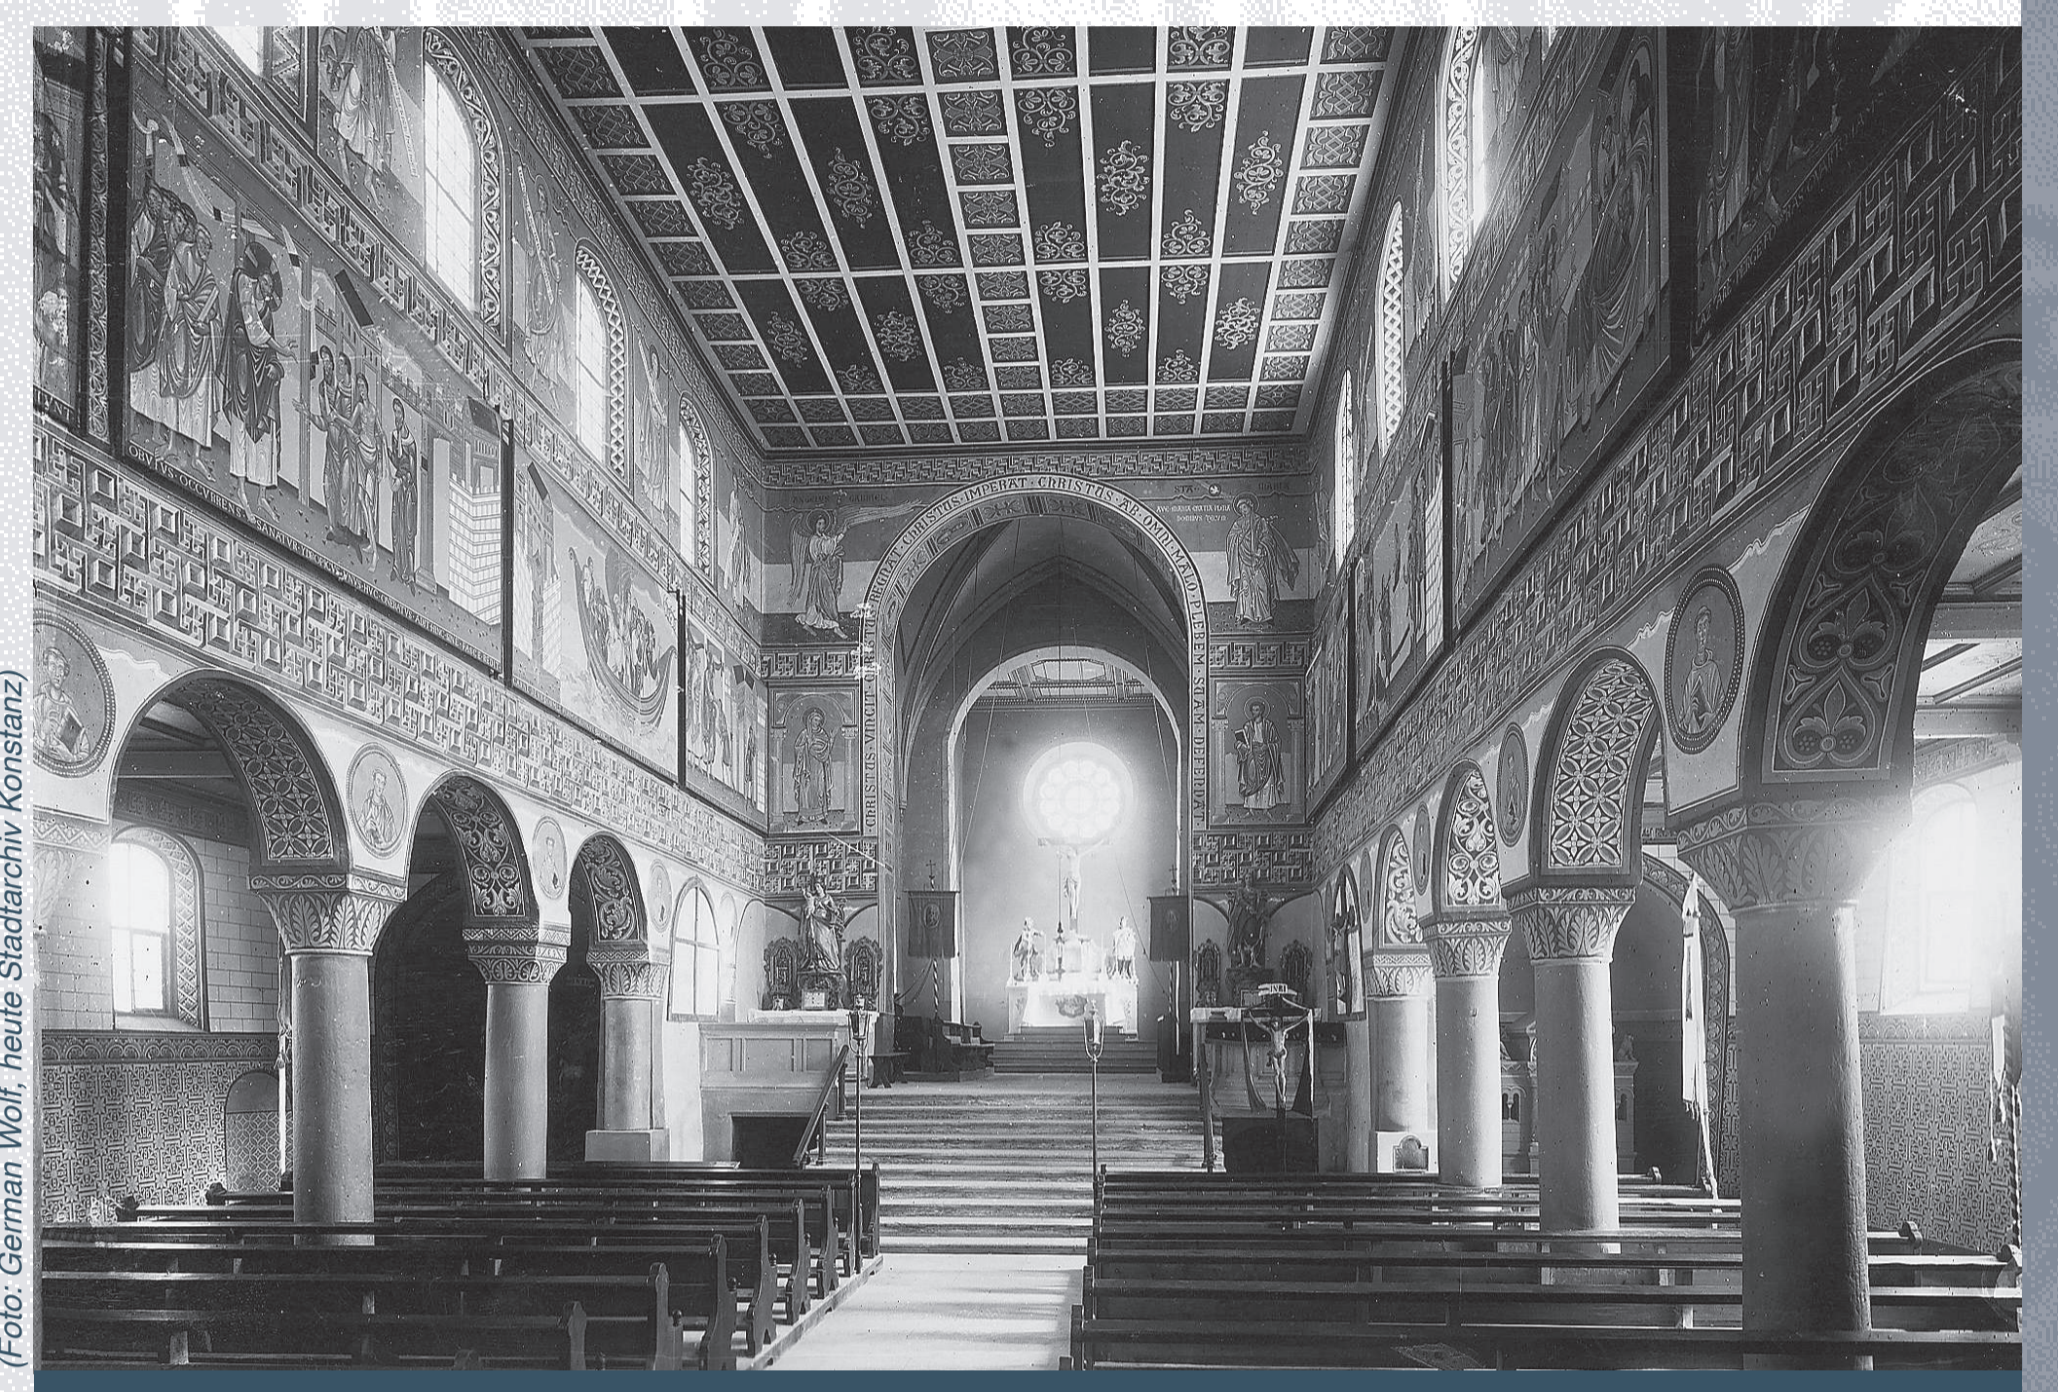
Innenansicht mit Bildtapeten vor den Bildszenen und Übermalungen auf den restlichen Flächen von Carl Ph. Schilling nach 1890/92
Interior view with illustrated wallpapers in front of the picture scenes and overpaintings on the remaining areas by Carl Ph. Schilling after 1890/92

Dem Wunsch der damaligen Zeit nach Vollständigkeit und „Lesbarkeit“ folgend, fertigte der Kunstmaler Carl Ph. Schilling Kopien der Bildszenen, die in Form von Tapeten mit einem Aufzugsmechanismus vor die Originale gehängt wurden. Die ornamentalen Gliederungen wurden komplett übermalt, die Apostel des Obergadens neu entworfen. 1921/22 zielte eine geänderte Restaurierungsauffassung auf die Wiederherstellung des „Alterswertes“. Die Tapeten wurden entfernt und die Übermalungen reduziert und „patiniert“. In den Bildszenen kamen einzelne Überarbeitungen zur Ausführung.

Following the desire at the time for completion and “legibility”, the painter Carl Ph. Schilling made copies of the scenes, which were hung in the form of illustrated wallpapers via a winch mechanism in front of the originals. The ornamental structures were completely painted over, the apostles on the upper level redesigned. In 1921/22 the concept of restoration was broadly refocused, reappraised with an “age value”. The illustrated wallpaper was removed and the overpaintings were deoxidized and “patinated”. In the picture scenes, individual revisions were executed.

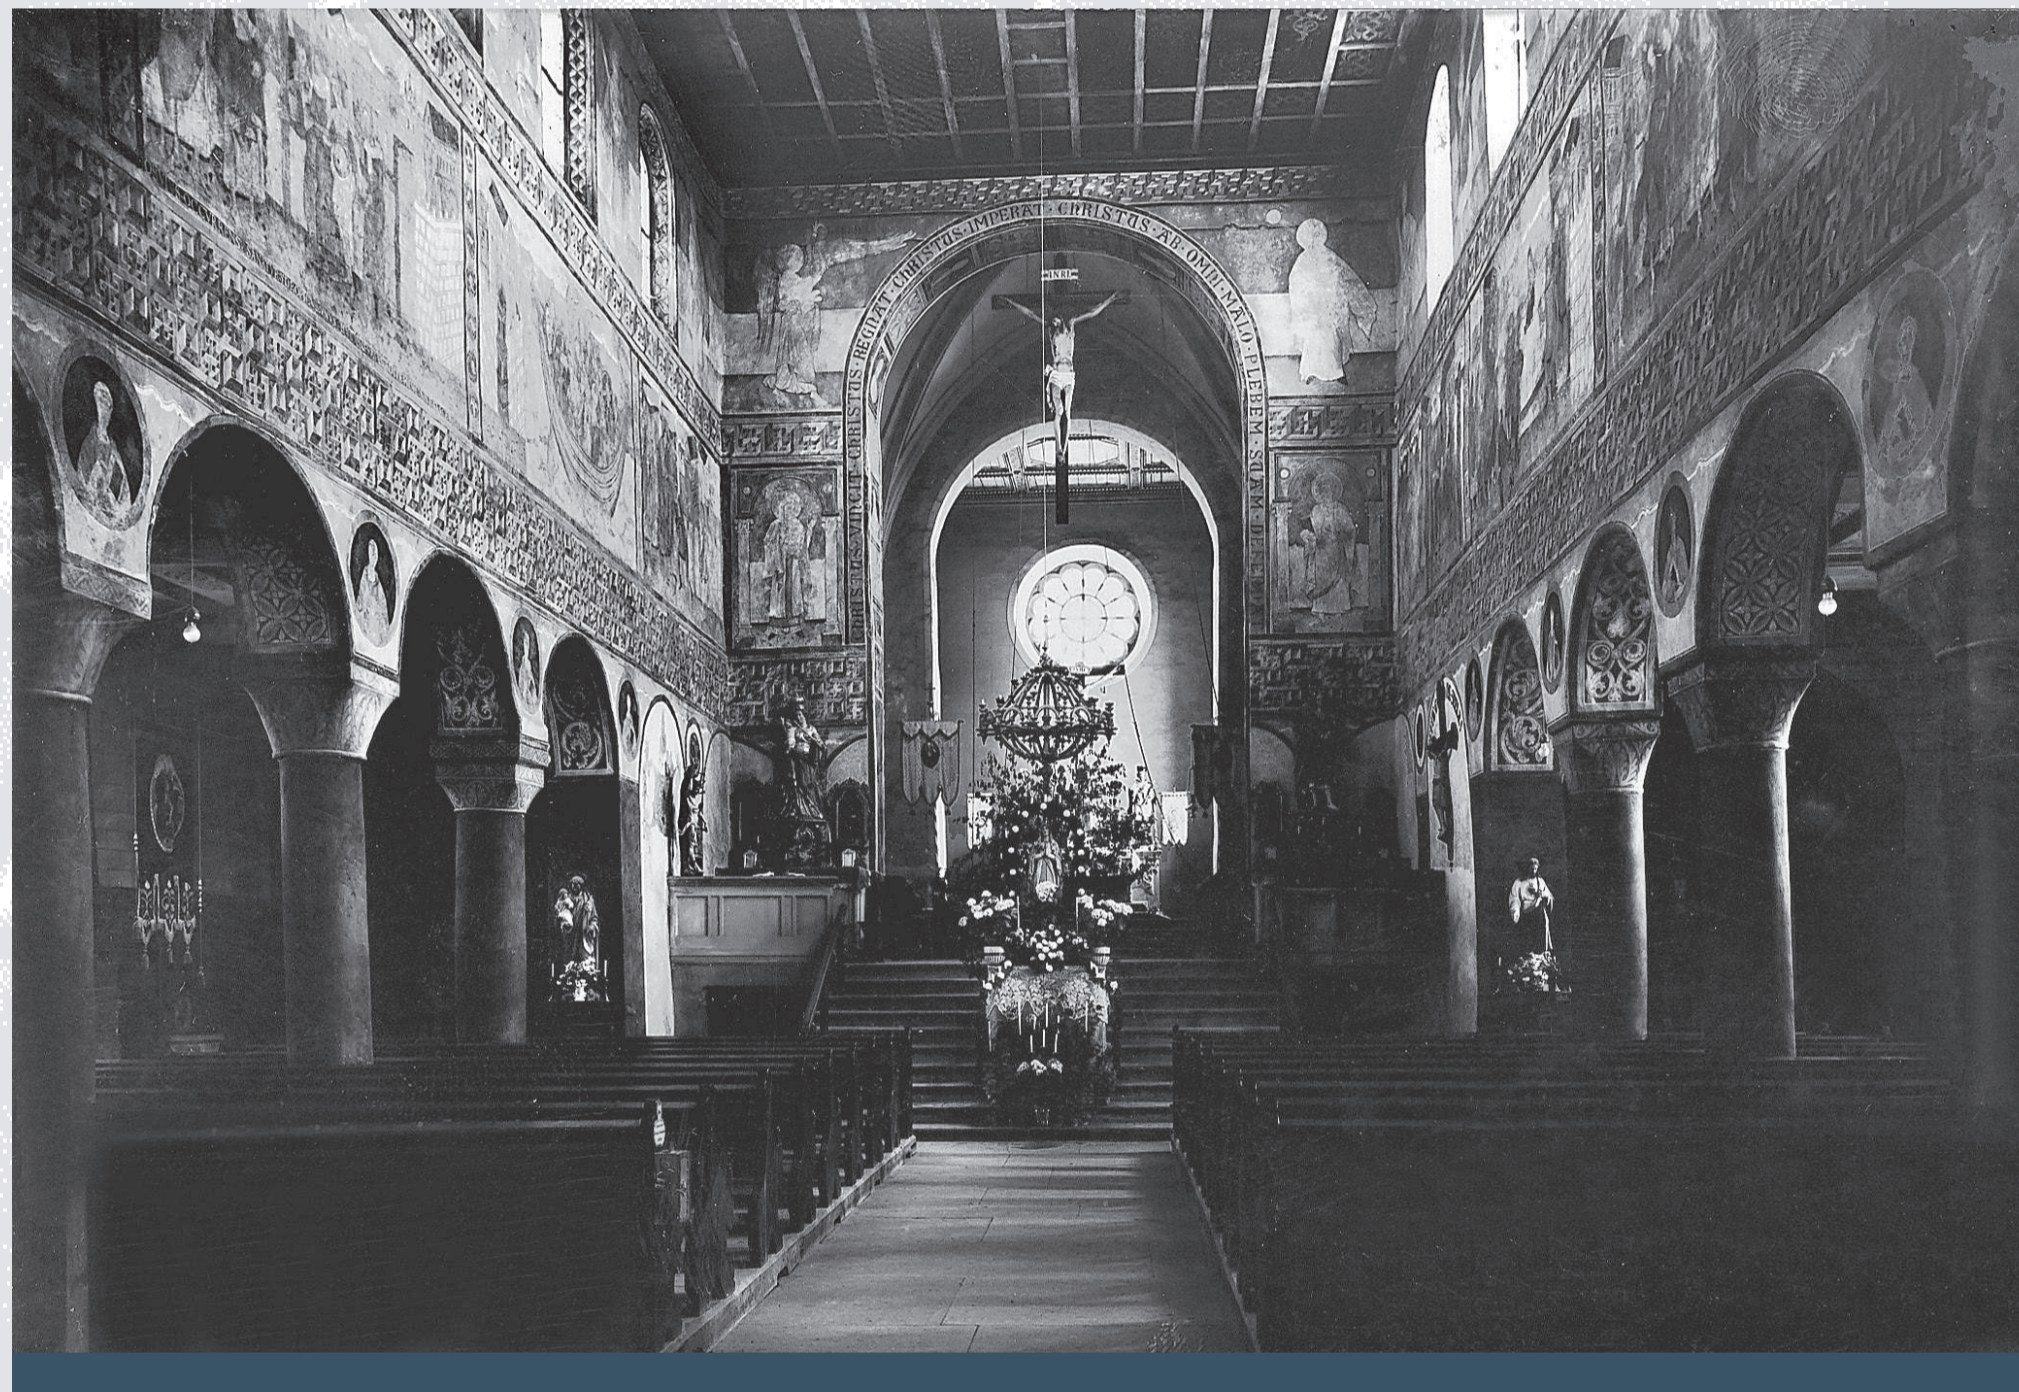
Innenansicht nach der Restaurierung durch Victor Mezger 1921/22
Interior view after the restoration by Victor Mezger 1921/22

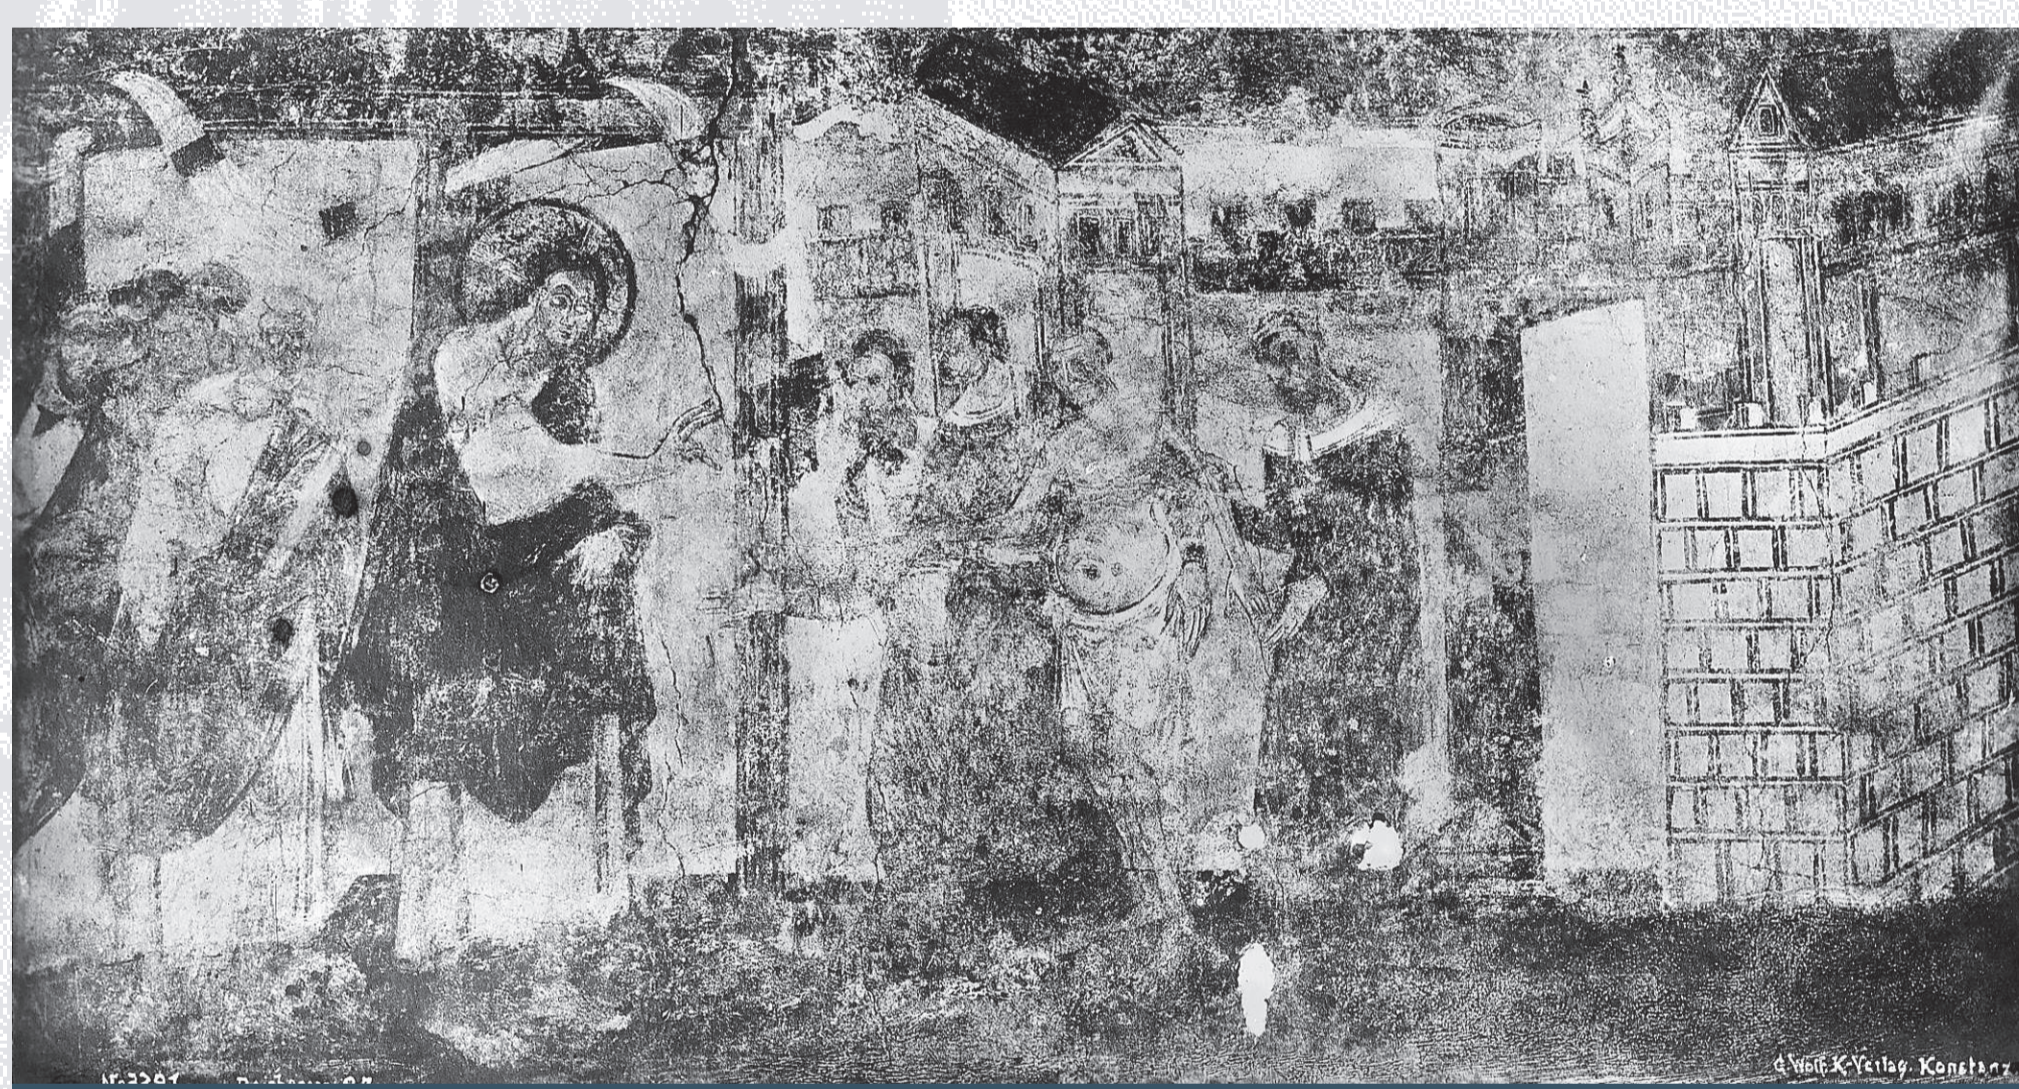
Die Heilung des Wassersüchtigen nach der Freilegung um 1882
The Healing of the Man with Dropsy, after uncovering in 1882

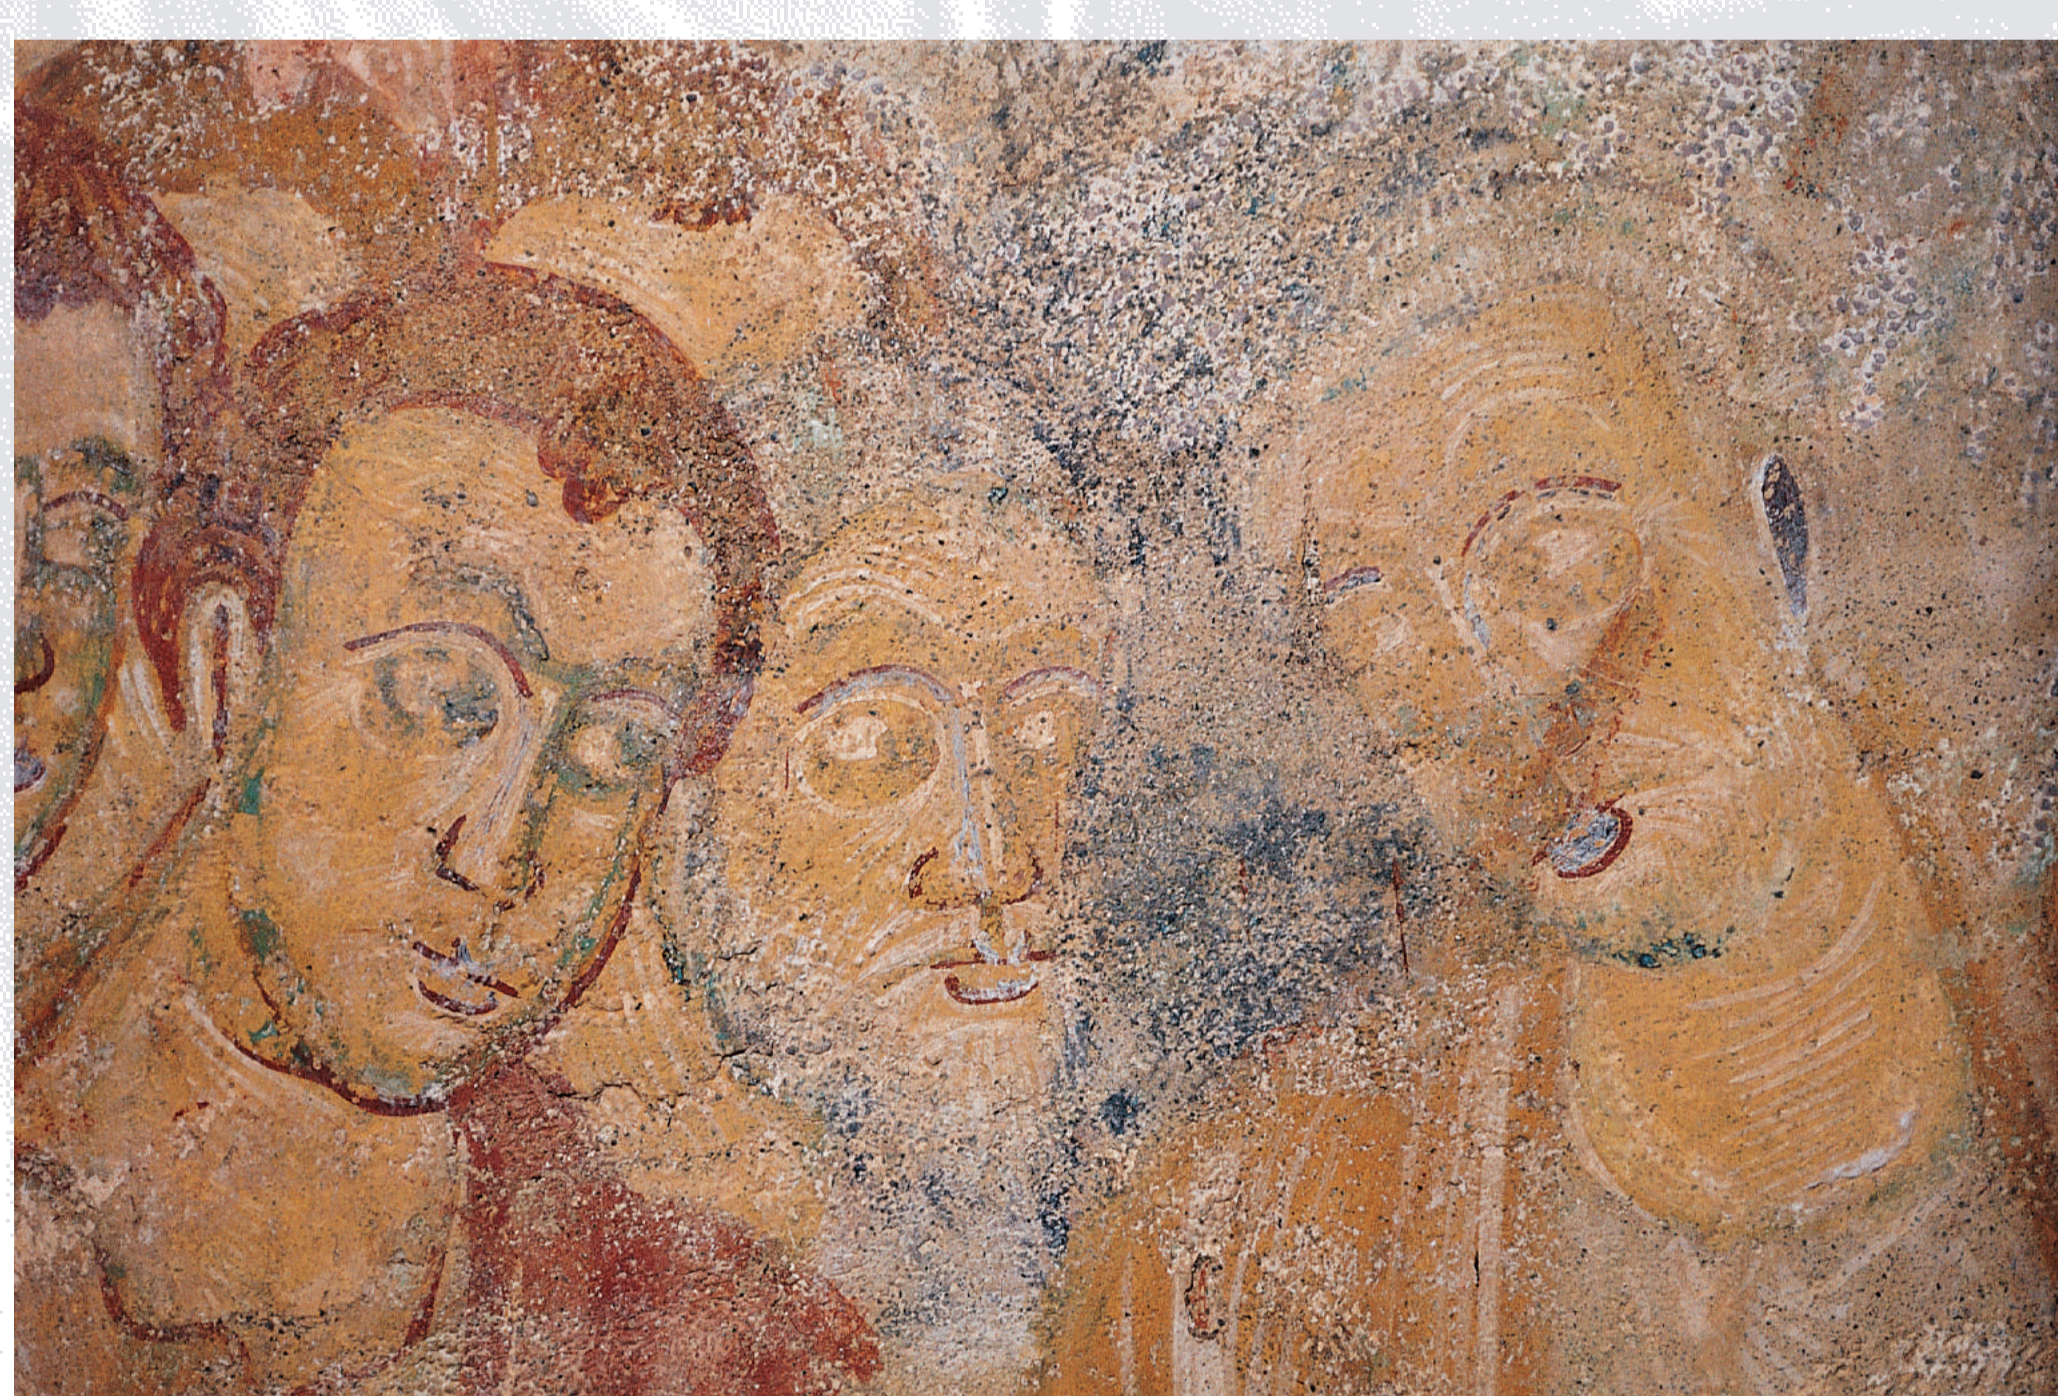
Apostelgruppe aus der Bildszenen der Heilung des Aussätzigen
Apostles group from the scene of the Healing of the Leper

Hierbei handelt es sich um die besterhaltenen Köpfe in den Bildszenen. Durch eine Versinterung an der Oberfläche sind diese Partien stabiler gegen mechanische Verletzungen, wodurch die Freilegung hier weniger Schäden anrichten konnte.

These are the best preserved heads in the picture scenes. By sintering the surface, it remains more stable against mechanical damage; thereby, reducing the risk of defacement during uncovering.

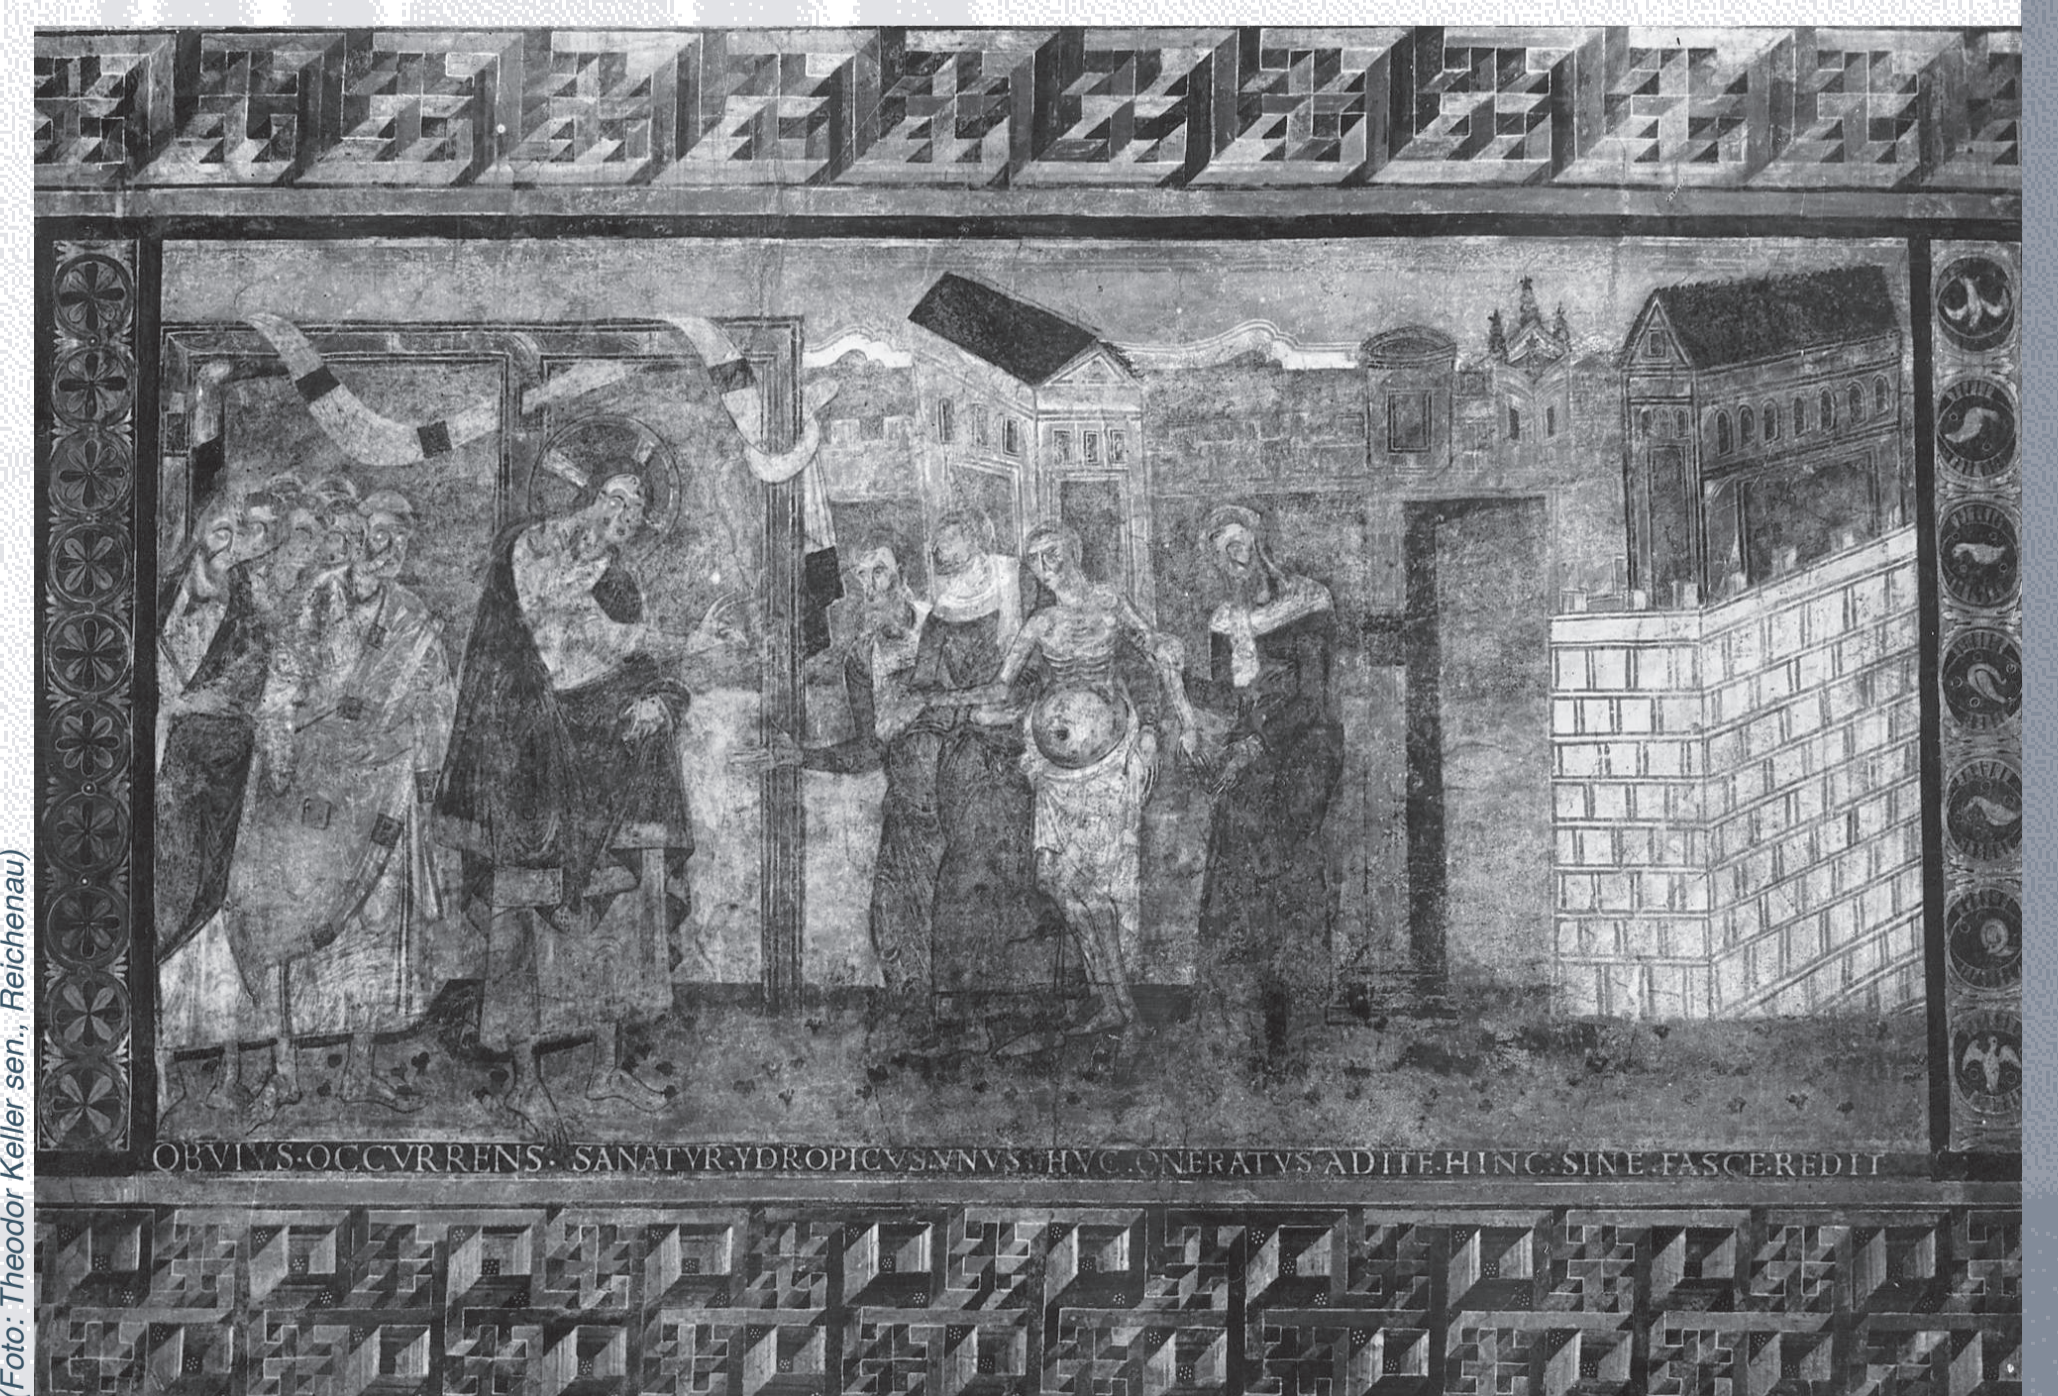
Die Heilung des Wassersüchtigen, Zustand nach der Restaurierung von 1921/22
The Healing of the Man with Dropsy, and the image's condition after the restoration of 1921/22
