Bauschädliche Salze - die ärgsten Feinde der Bauwerke

Edifice damaging salts are amongst the worst enemies of buildings

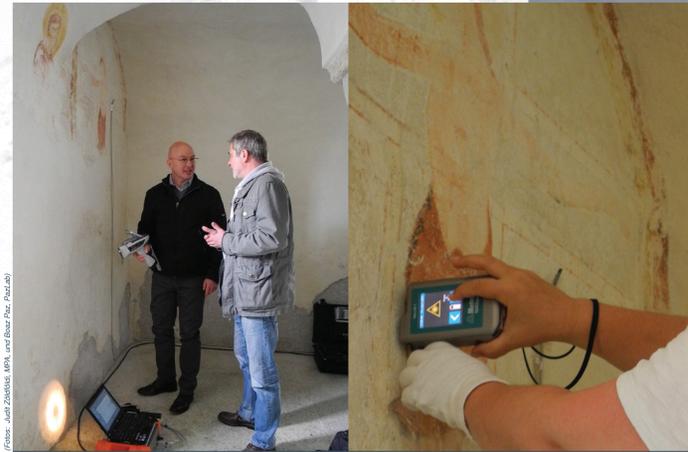
Zum Einsatz kamen (1) Röntgenfluoreszenz-, (2) Nah-Infrarot- und (3) Raman-Messgeräte; die Messungen konnten vor Ort, zerstörungsfrei und relativ schnell (wenige Sekunden bis zu 2 Minuten) durchgeführt werden

Measuring devices, such as (1) X-ray fluorescence, (2) near-infrared and (3) Raman have been employed; measurements could be taken onsite, non-destructively and relatively quickly (merely a few seconds up to 2 minutes)

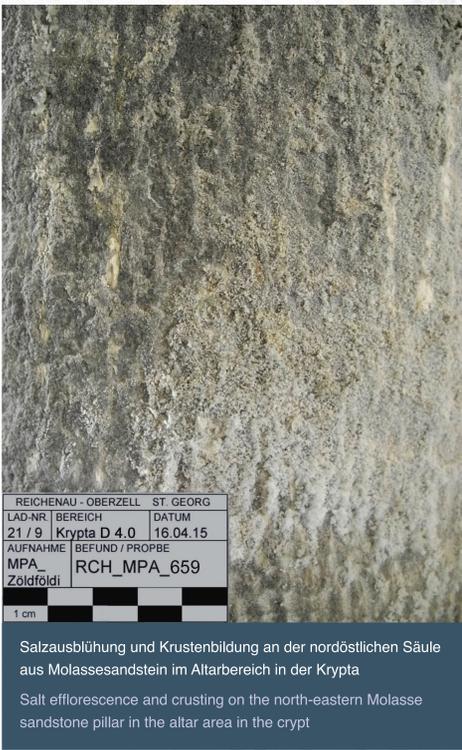
REICHENAU - OBERZELL ST. GEORG		
LAD-NR	BEREICH	DATUM
21 / 9	Krypta D 4.0	16.04.15
AUFNAHME	BEFUND / PROPBE	
MPA	RCH_MPA_659	
Zöldföldi		
1 cm

Salzausblühung und Krustenbildung an der nordöstlichen Säule aus Molassesandstein im Altarbereich in der Krypta
Salt efflorescence and crusting on the north-eastern Molasse sandstone pillar in the altar area in the crypt

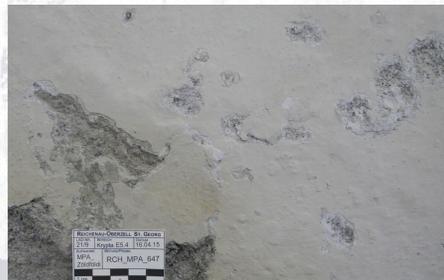
Salzausblühungen und kraterartige Abplatzungen am Rand zwischen älteren Putz und neueren Ergänzungen an der Ostwand in der Krypta

Salt efflorescence and crater-like flaking on the edge between older plaster and newer additions to the east wall in the crypt

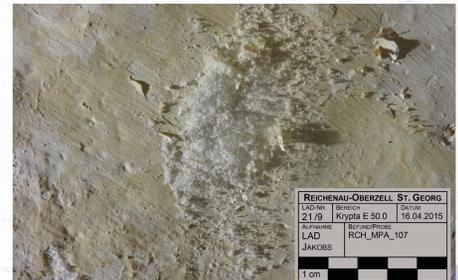
Fleckenbildung, Aufwölbung der Oberfläche mit darunter liegender Salzaakkumulation und Ausbrüche im Altputzbereich an der Ostwand in der Krypta

Staining, bulging of the surface with underlying salt accumulation and eruptions in the old plaster area on the east wall in the crypt

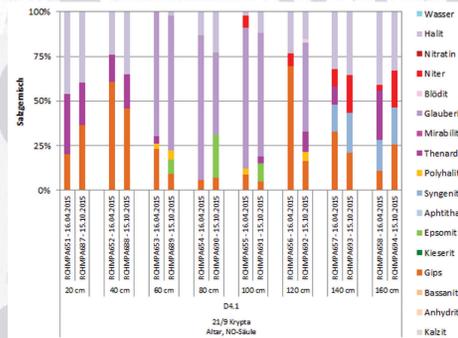
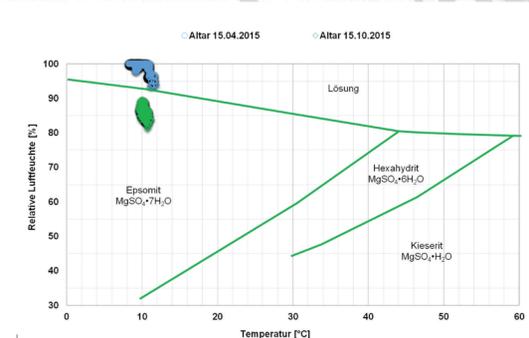
Das im April 2015 noch als Lösung vorliegende Magnesium-Sulfat (Epsomit) kristallisierte bei sinkender relativer Luftfeuchtigkeit im Oktober 2015 aus und erschien als Salzausblühung an der Oberfläche

Magnesium sulphate (epsomite), which was still present as a solution in April 2015, crystallized in October 2015 when relative humidity fell and appeared as salt efflorescence on the surface

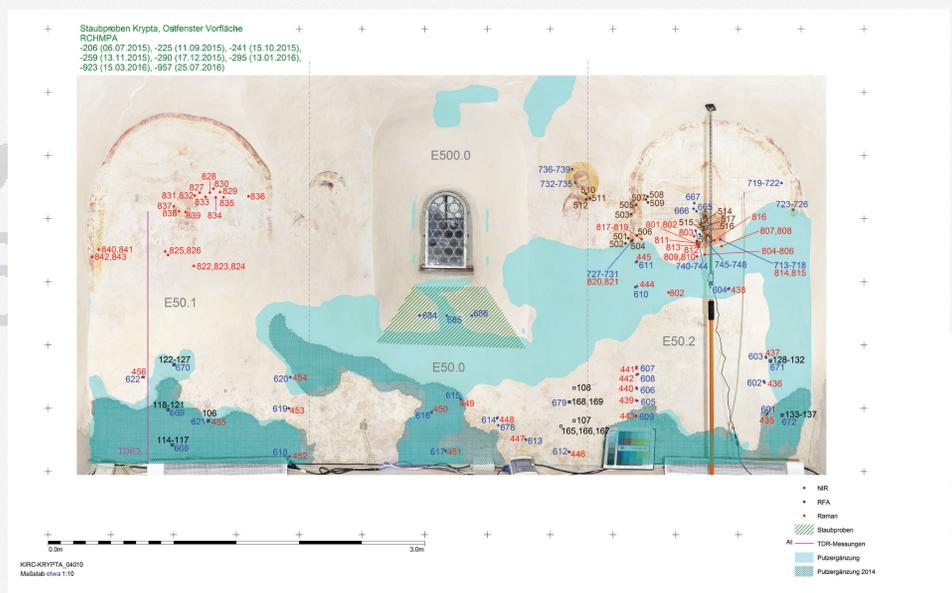
Die Messpunkte wurden in die Kartierung aufgenommen, die Dokumentation und die Archivierung der Ergebnisse erfolgte in eigen dieses Projekt entwickelte Datenbank.

The measuring points were included in the mapping, the documentation and the archiving of the results took place in a database, which was developed for this project.
