Die Wandmalereien in der Kirche St. Georg
Interdisziplinarität als Schlüssel zu einer
nachhaltigen Denkmalpflege

Arbeitsheft 33
Regierungspräsidium Stuttgart
Landesamt für Denkmalpflege

Tagungsband des DBU-Abschlusskolloquiums 22.–24. März 2017

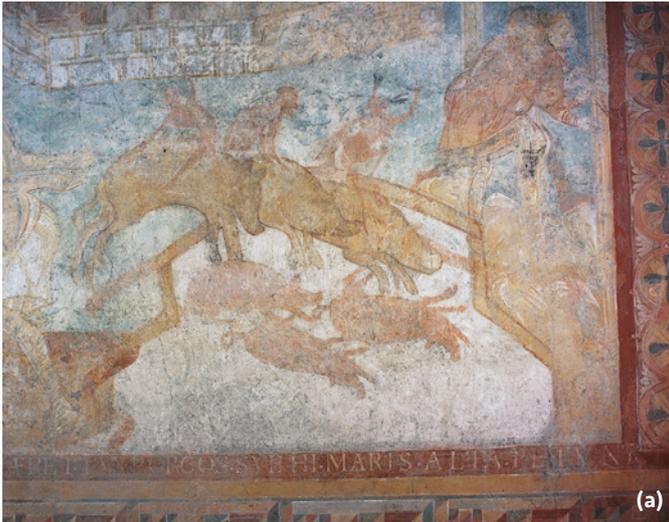
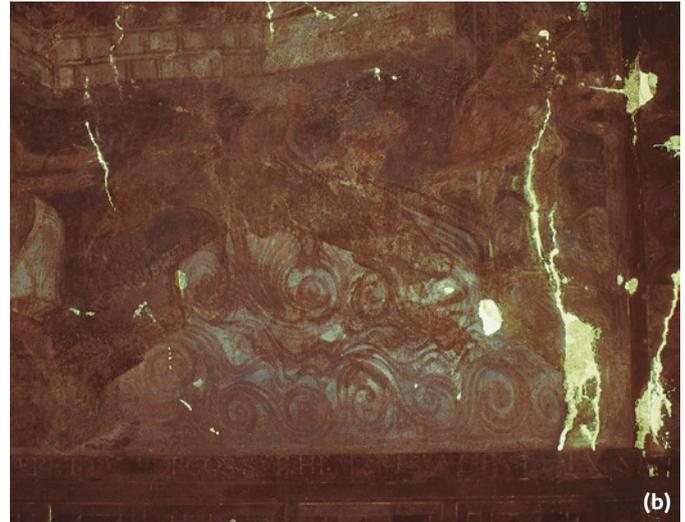
Abb. 4a, b:
Detail aus der Bildszene der Heilung des Besessenen von Gerasa (1986) im Auflicht (a) und im UV-Licht (b). Deutlich erkennbar die drei im Wasser „liegenden“ Schweine als gotische Übermalung, da sie auf den differenziert gemalten Wellen liegen (LAD, Reichwald).

das Ruderblatt in der Bildszene der Beruhigung des Sturms auf dem See Genezareth oder die Veränderungen am Bett in der Auferweckung von Jairi Töchterlein. Die Übermalung kann mit dem Einbau eines Lettners in Verbindung gebracht werden, der bis 1819 bestand und in den Plänen dieser Zeit auch aufgeführt wird.

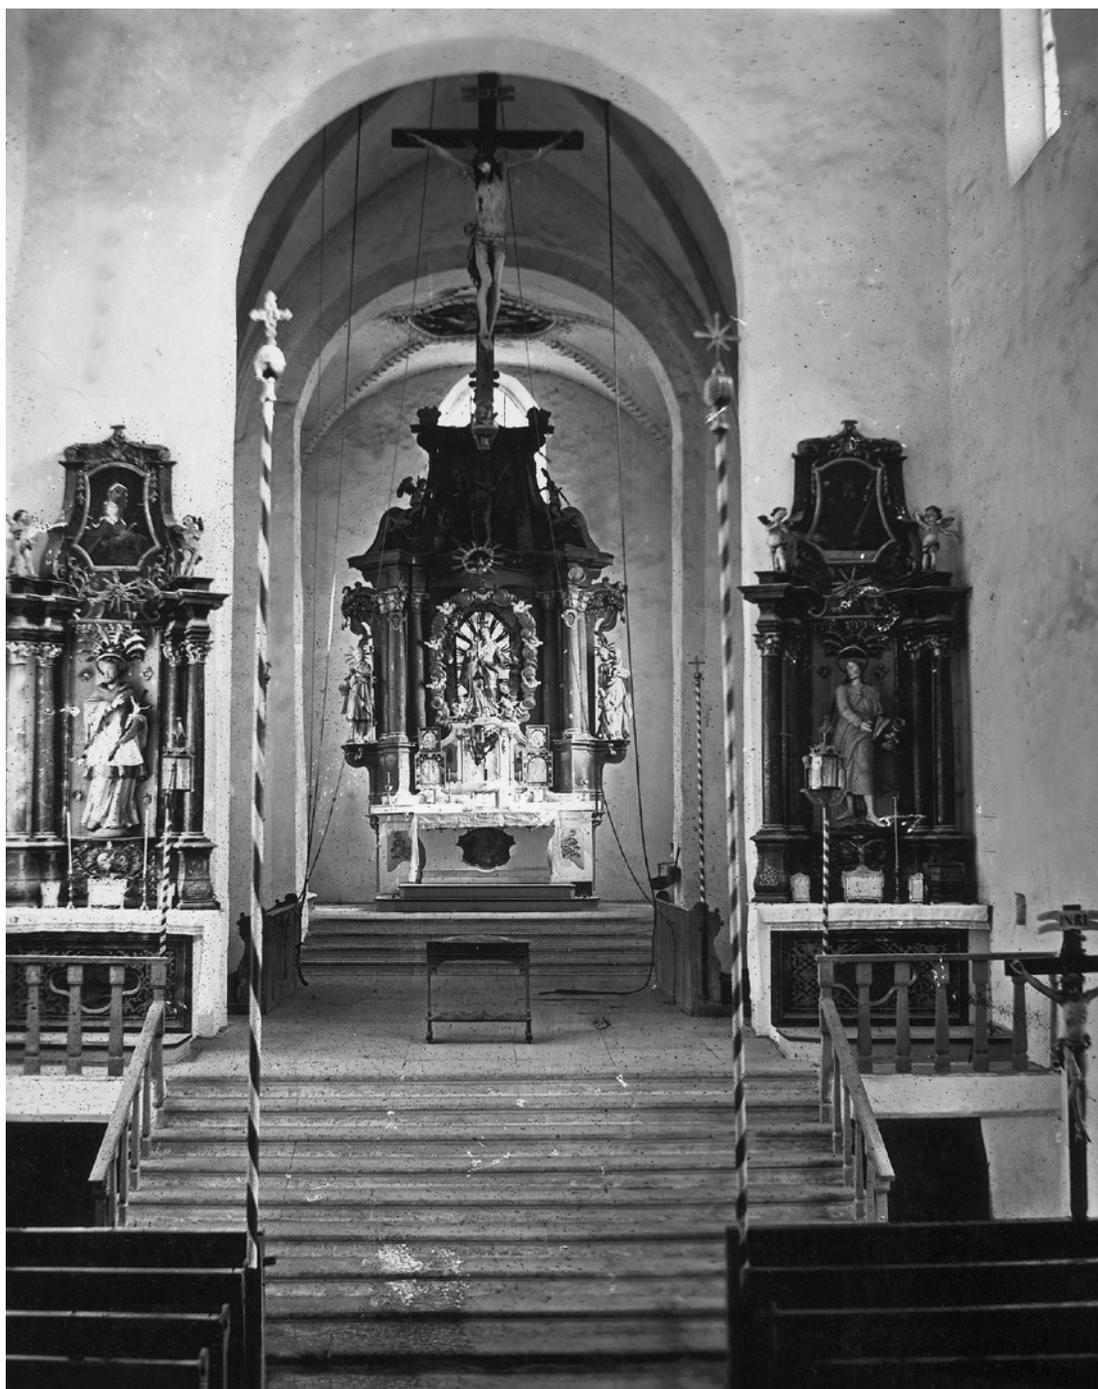
Abb. 5:
Innenansicht von
St. Georg vor 1868 mit
barocken Altären und
weiß getünchten Wän-
den (Stadtarchiv Kons-
tanz, Nachlass Wolf).

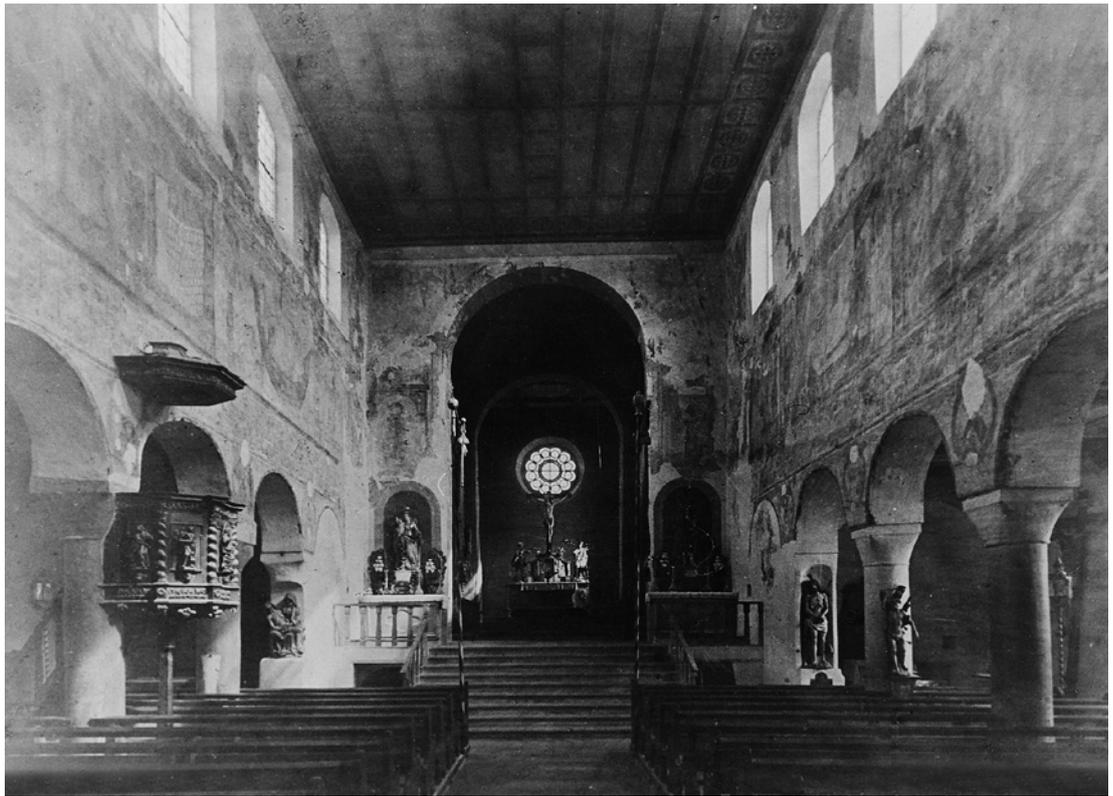
Abb. 6:
Innenansicht von St. Georg nach 1882 und vor 1890 (Stadtarchiv Konstanz, Nachlass Wolf).

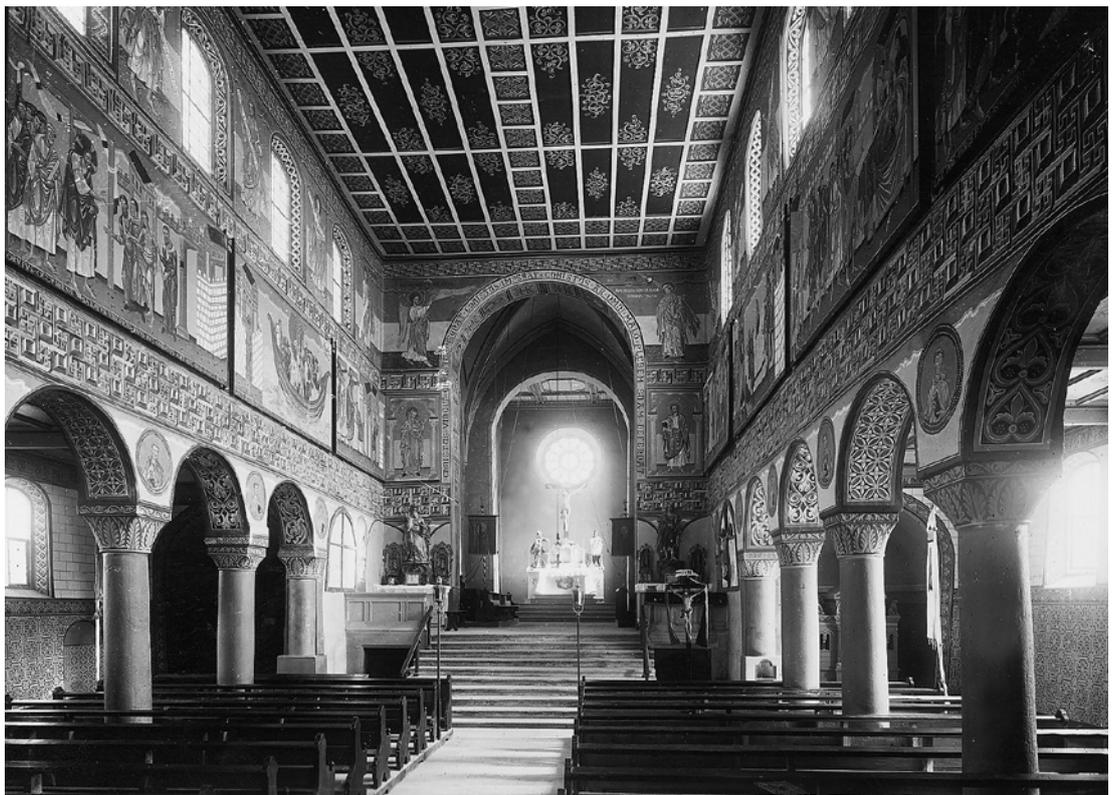
Abb. 7:
Innenansicht von St. Georg nach der Instandsetzung von 1890/92 mit den von Carl Ph. Schilling kopierten Bildszenen auf Tapeten und dem komplett übermalten Umfeld (Stadtarchiv Konstanz, Nachlass Wolf).

sächlich führte die unterschiedliche Wertung von Bildszenen und Rahmenwerk zu dem von dem Maler Carl Philipp Schilling ausgeführten neuen Raumkonzept zwischen 1890 bis 1892, bei dem

die Bildszenen auf Tapeten kopiert und vor die Wand gehängt wurden, das gesamte Umfeld mit Mäandern, Ornamenten und Äbten jedoch komplett in einer Leimtechnik übermalt wurde

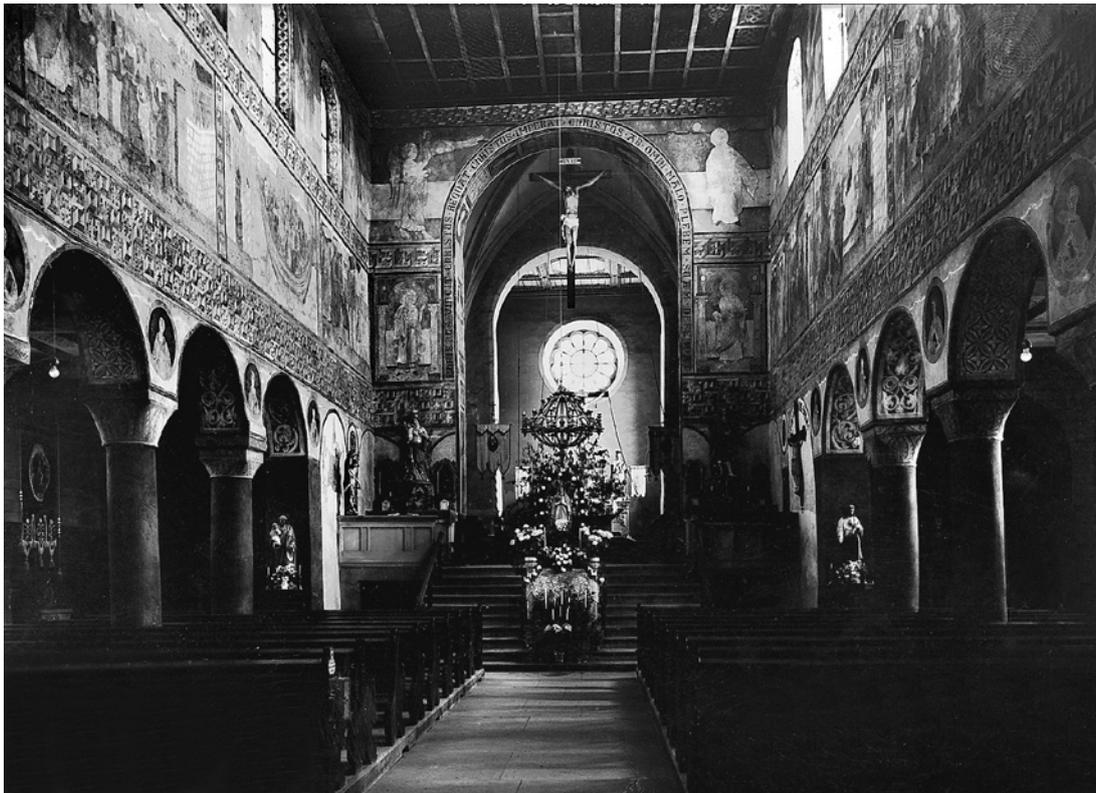
Abb. 8:
Innenansicht von
St. Georg nach der Res-
taurierung von 1921/22.
Die Bildtapeten wurden
entfernt und die Über-
malungen des Umfelds
patiniert (Landesbildstel-
le Baden-Württemberg).

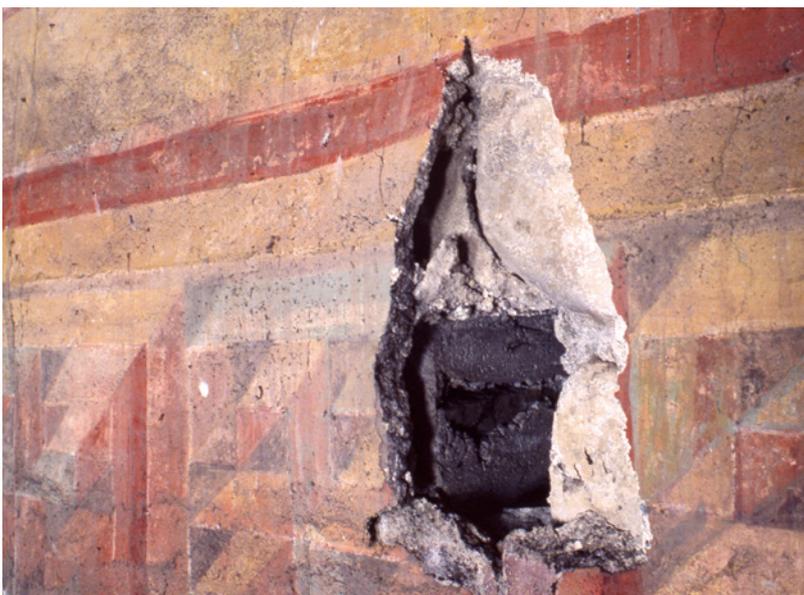
Abb. 10:
Mittelschiff, Nordwand,
Schaden im mittleren
Mäander zwischen den
beiden westlichen Ober-
gadenfenstern, 1978
(LAD, Reichwald).

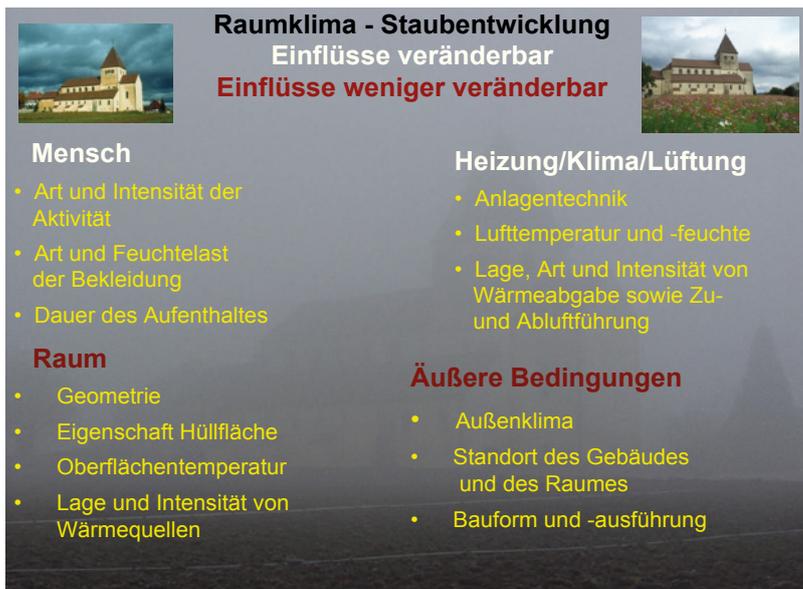
Abb. 12: Darstellung der Parameter, die Raumklima und Staubentwicklung beeinflussen können (nach Garrecht). Im grauen „Hintergrund“ zeichnet sich vage St. Georg im Novembernebel ab (LAD, Jakobs).

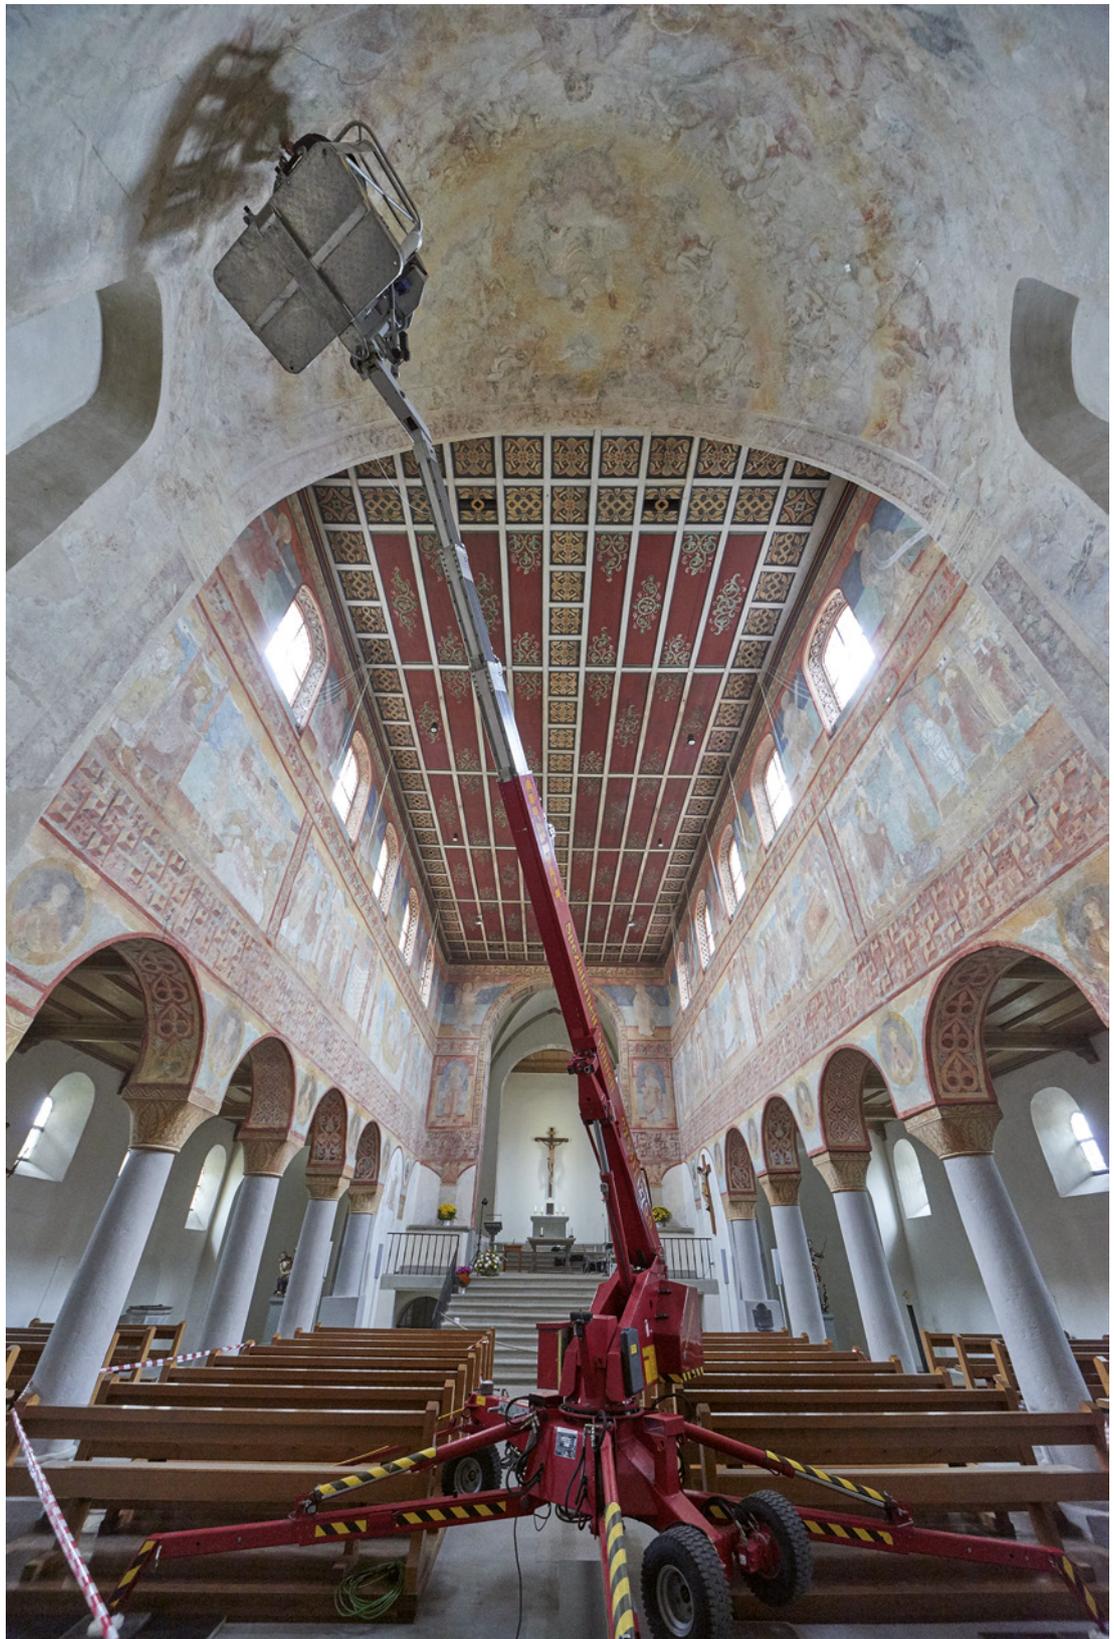
*Hebebühne in der West-
apsis von St. Georg
(fokus GmbH Leipzig).*

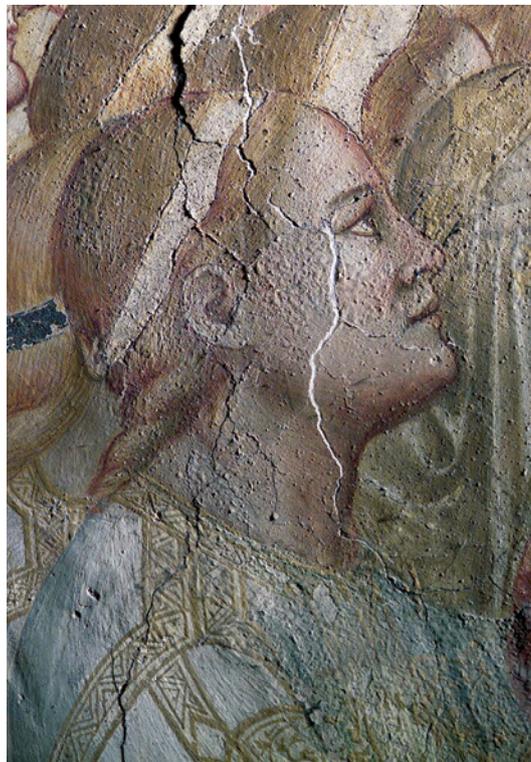
Abb. 3:
Westwand (Fassaden-
rückwand), Detail aus
dem Jüngsten Gericht
mit dem Zug der Seligen
ins Paradies, Kopf im
Streifenlicht mit deutlich
sichtbaren Gipsaus-
blühungen (ISCR, Angelo
Raffaele Rubino).

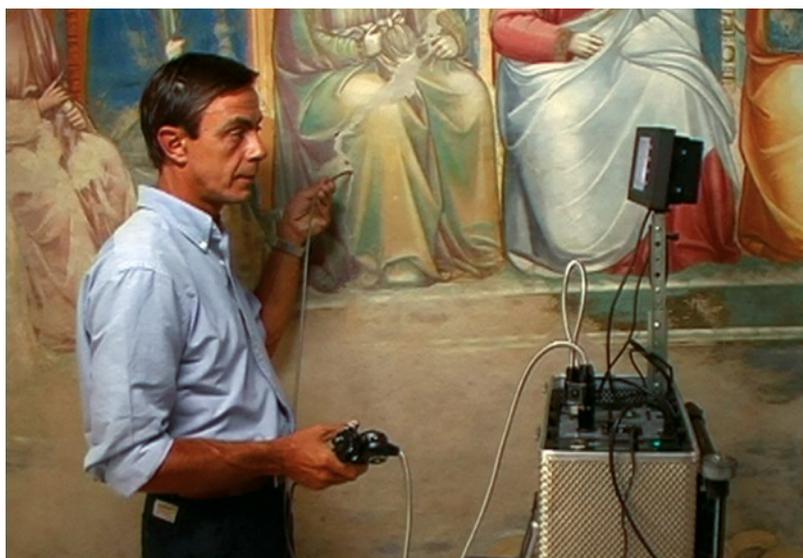
Abb. 5: Roberto Ciabattoni (ISCR) bei der Durchführung einer endoskopischen Untersuchung an der Westwand zur Feststellung der Breite und Tiefe eines Risses in der Mauer (ISCR, Angelo Raffaele Rubino).

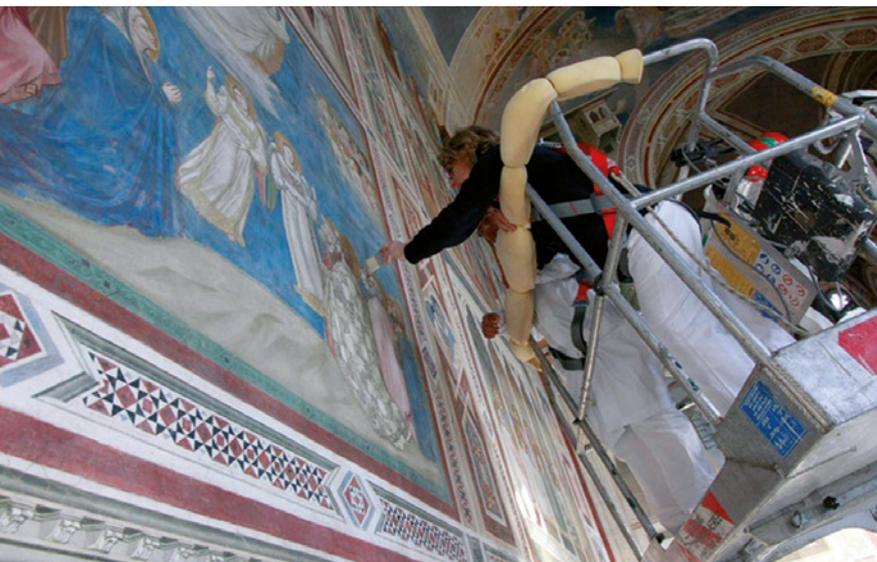
Abb. 7, 8:
Untersuchung und Wartung des Gewölbes und der Südwand mit der Hubarbeitsbühne (ISCR, Angelo Raffaele Rubino).

Die Arbeiten an den Oberflächen werden Dank einer Hubarbeitsbühne, einer sogenannten „Spinne“ ausgeführt, die auf einer beweglichen Plattform positioniert ist. Letztere kann auf zwei

Dank der schon genannten Hubarbeitsbühne ist es auch möglich, naturwissenschaftliche Überprüfungen (zum Beispiel Röntgendiffraktometrien oder Farbmessungen; Kontrolle der Klimamessgeräte) und dokumentierende Maßnahmen (fotografische Aufnahmen in Auf- und Streiflicht) durchzuführen.

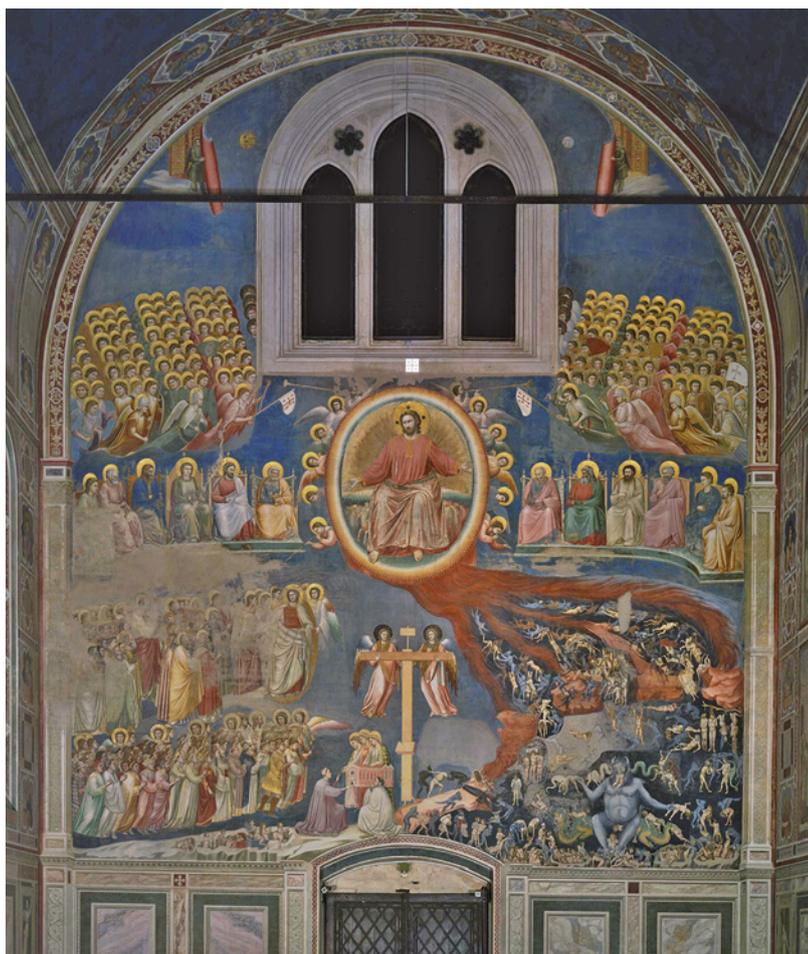
[oben] Abb. 10:
Die Westwand mit dem
Jüngsten Gericht,
Gesamtansicht (ISCR,
Angelo Raffaele Rubino).

[unten] Abb. 11:
Detail der Westwand:
Christus als Weltenrichter.
Ablagerungen von
Staub befinden sich vor-
wiegend auf der Ober-
seite der reliefartig aus-
gebildeten Nimben wie
hier am Nimbus Christi
(ISCR, Angelo Raffaele
Rubino).

Die Maßnahmen der Wartung und Pflege der Oberflächen verlaufen immer von oben nach unten, sie beinhalten die Reinigung mit weichen Pinseln (Abb. 9) und tragbaren Staubsaugern und werden erst nach einer sorgfältigen Untersuchung im Streiflicht durchgeführt. Auf diese Weise ist es möglich, lose aufliegende organische und anorganische Ablagerungen (Spinnweben und Staub) zu entfernen. Solche Partikel neigen natürlich dazu, sich vermehrt auf Vorsprüngen anzusammeln. Beispielsweise betrifft dies die reliefartig ausgebildeten Nimben, wie sie zahlreich an der Westwand anzutreffen sind (Abb. 10, 11), oder den Bereich unterhalb der bemalten Fenstergewände der Südwand, wo nach den konservierenden Maßnahmen an den Glasfenstern 2011 eine deutliche Verminderung der Ablagerungen festgestellt werden konnte.

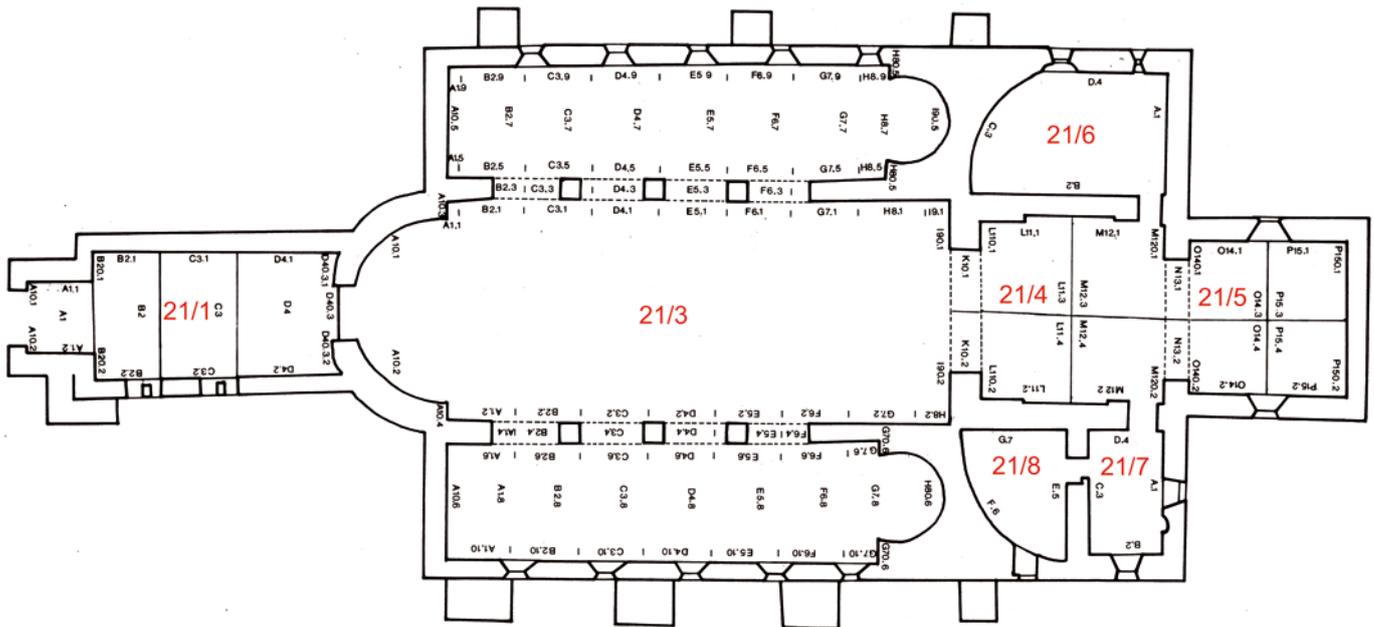
[oben] Abb. 1:
Grundriss von St. Georg
(LAD, Fachgebiet Bau-
dokumentation) mit der
Bezeichnung der Objekt-
nummer (21), angehängt
die einzelnen Raumteile
(21/1 Vorhalle, 21/2
Michaeliskapelle, 21/3
Mittelschiff und Seiten-
schiffe etc.) und inner-
halb der Räume die
Nummerierung der
Wandflächen
(LAD, Archiv).

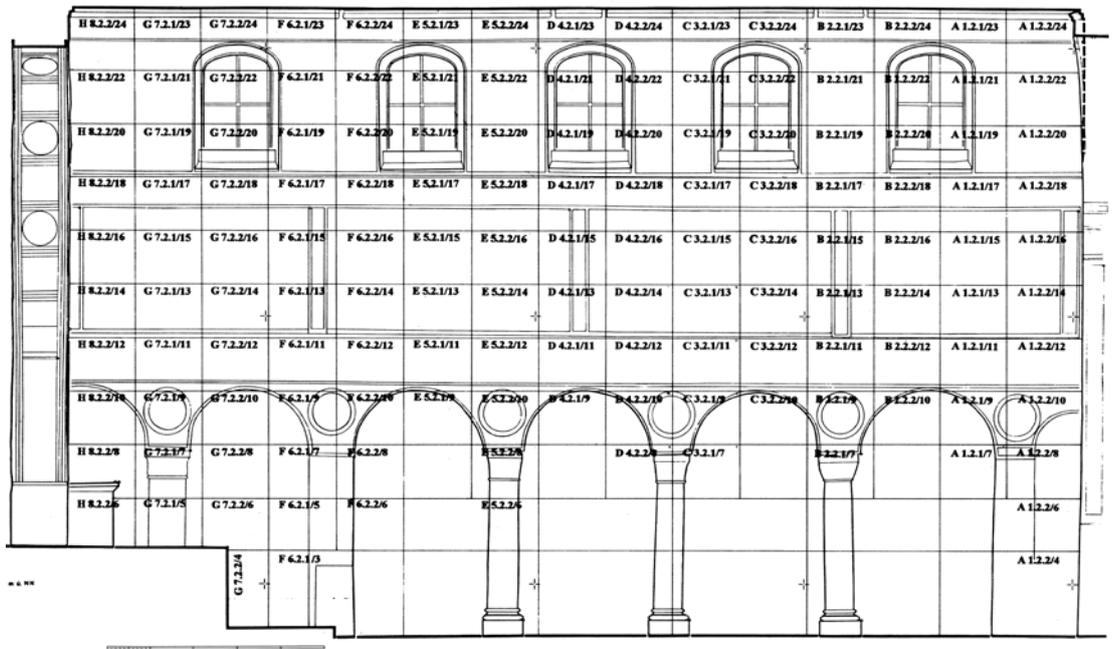
[rechts] Abb. 2:
Südwand mit dem Raster
der Bereichseinteilung
(LAD, Archiv).

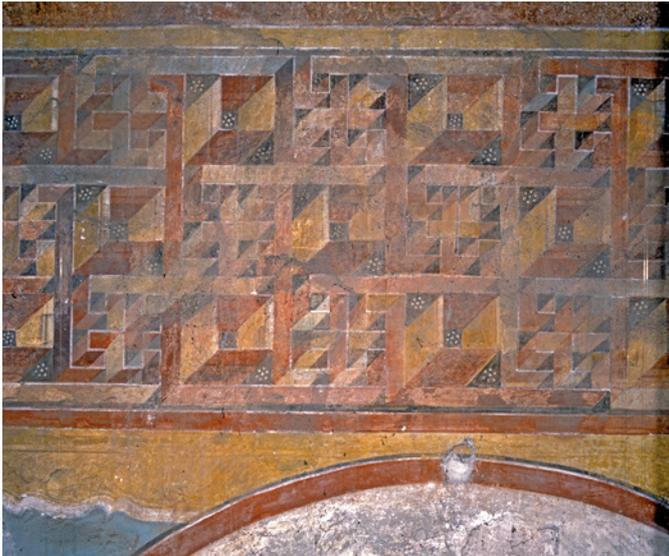
[links] Abb. 4:
Südwand, Dokumentation von Bereich G 7.2.2/12 im Auflicht (Diapositiv 6 × 7, LAD, Reichwald).

[rechts] Abb. 5:
Südwand, Dokumentation von Bereich G 7.2.2/12 im Streiflicht (Diapositiv 6 × 7, LAD, Reichwald).

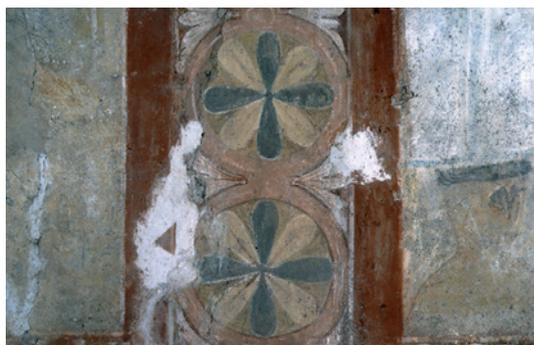
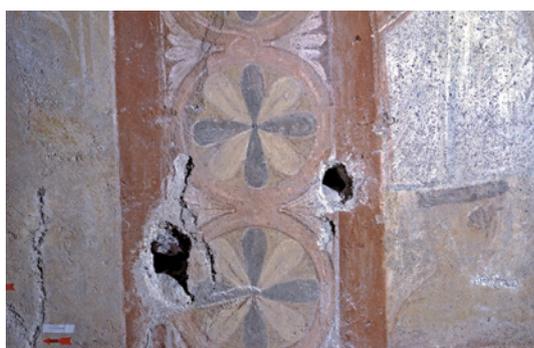
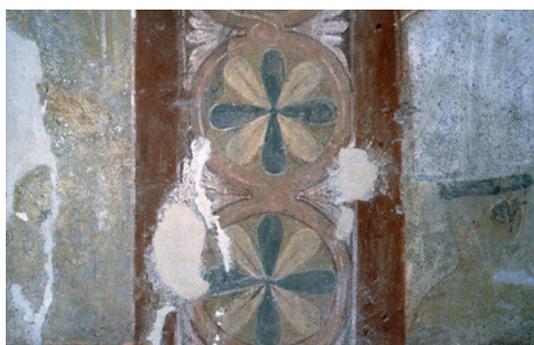
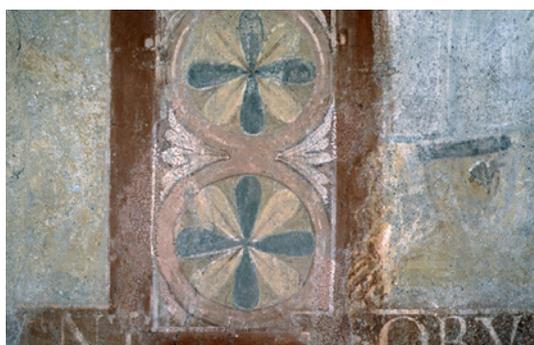
[links] Abb. 8 a-e: Beispiel aus der Foto-dokumentation der Kleinbilddias zu den Maßnahmen während der Restaurierung von 8/1985-12/1986, hier Südwand Bereich C 3.1.2/14: Vorzustand (a), Zustand nach Abnahme der Übermalung mit sichtbarer Gipskittung von 1921/22 in der ehemaligen Verankerung der Tapetenschiene (b), Zustand nach konservatorisch begründeter Herausnahme der Gipskittungen (c), Zustand nach Neukittung mit materialgerechtem Kalkmörtel (d), Zustand nach der Punktretusche (e) (LAD, Archiv /Alber).

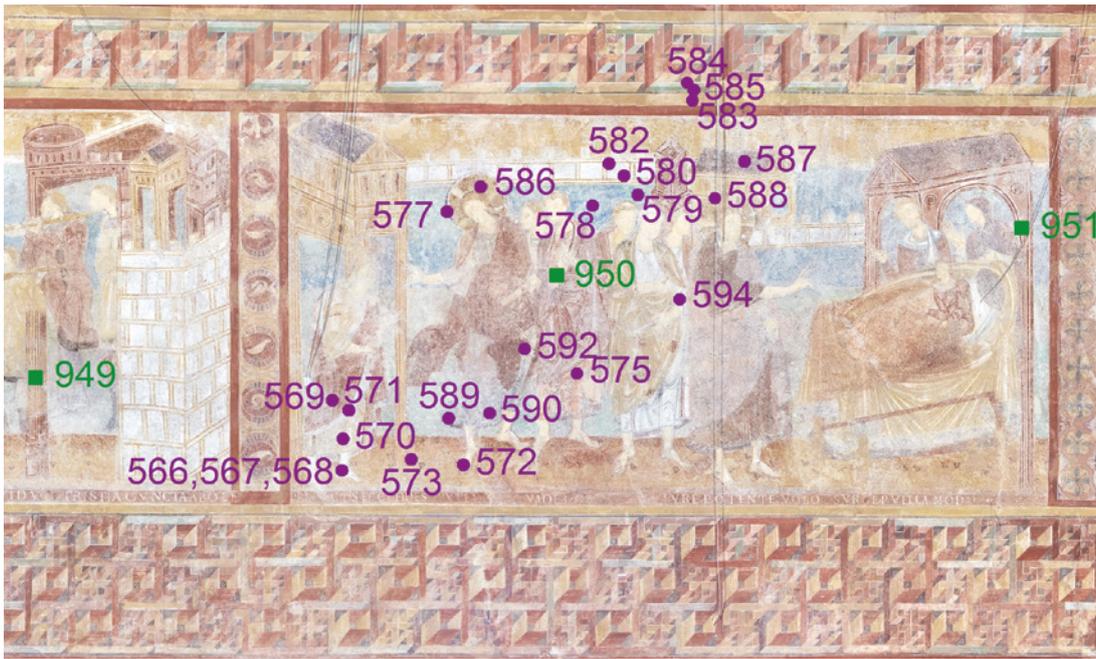
Abb. 14: Südwand, Übersicht zu den Messpunkten der Röntgenfluoreszenzanalysen (RFA) in der Bildszene der Auferweckung von Jairi Töchterlein (Keller jun., Reichenau; Eintragungen Judit Zöldföldi und Boaz Paz), vgl. auch die Pläne im Anhang.

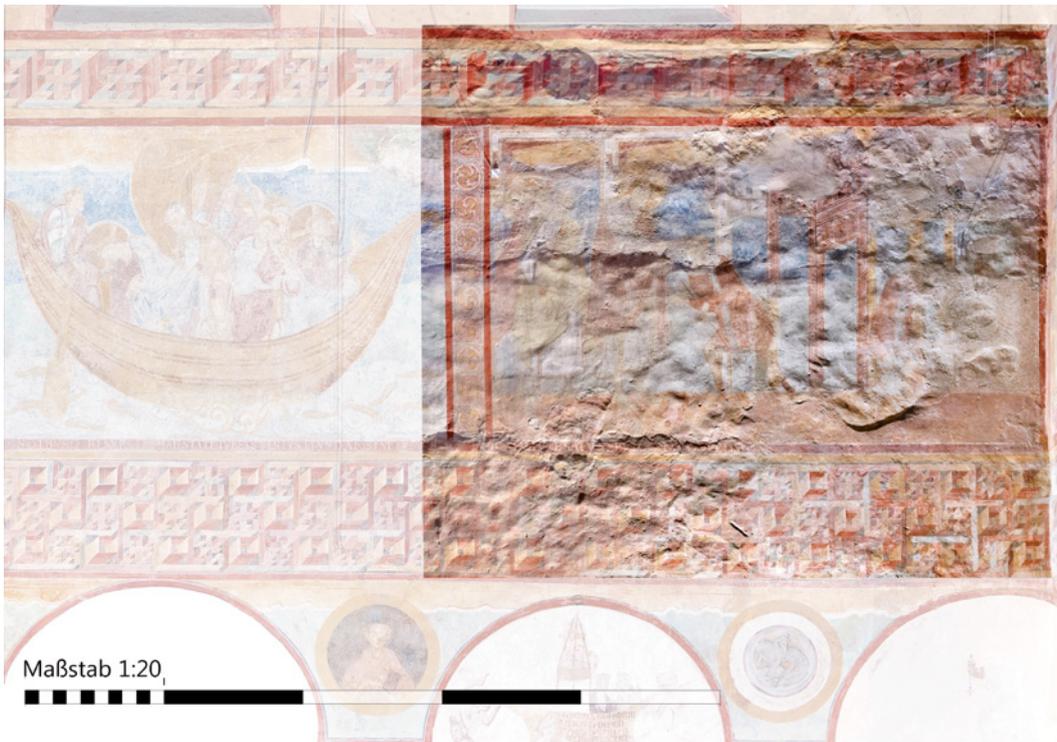
Abb. 15: Nordwand, Detail des neu erstellten Bildplans der Nordwand im Streifenlicht zur Verdeutlichung der Mörtelgrenzen im Verlauf der Gerüste, der Unebenheiten im Verlauf des Mauerwerks und der späteren Mörtelergänzungen (fokus GmbH, Leipzig), vgl. auch die Bildpläne im Anhang.

Die in einem gesonderten Beitrag behandelte Planerstellung ermöglichte auch in einigen Punkten über das hinauszugehen, was in den 1980er Jahren möglich war. So wurde endlich eine Gesamtplan der Nord- und Südwall im Streiflicht erstellt, der weit deutlicher als die damaligen Schwarzweißfotos die Gesamtsituation der bauzeitlichen Mörtelgrenzen und der Mörtelergänzungen aufzeigt (Abb. 15) und das in einer Auflösung, die es uns am Rechner ermöglicht, die Wandmalereien-Bildpläne in einem Maßstab von annähernd 1:2 zu betrachten.¹⁰

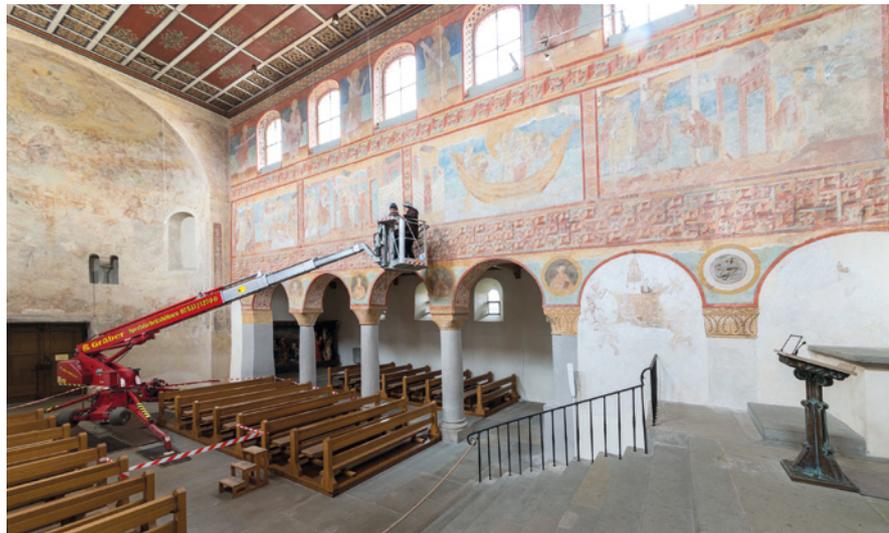
*Abb. 1:
Arbeitsbühne für die
photogrammetrischen
Aufnahmen im Mittel-
schiff (fokus GmbH
Leipzig, Sacher).*

Alle Aufnahmen entstanden mit der digitalen Mittelformat-Kamera Phase One 645 AFD [1]. Der $53,9 \text{ mm} \times 40,4 \text{ mm}$ große CCD-Sensor des digitalen Rückteils 65+ hat eine Auflösung von 8984×6732 Bildpunkten, das ergibt etwa 61 Mio. Bildpunkte. Als Aufnahmeplattform diente eine Arbeitsbühne (Abb. 1). Es wurden Festbrennweiten von 80 bis 150 mm verwendet. Dies ermöglichte, alle Teilbilder weitgehend frontal und aus

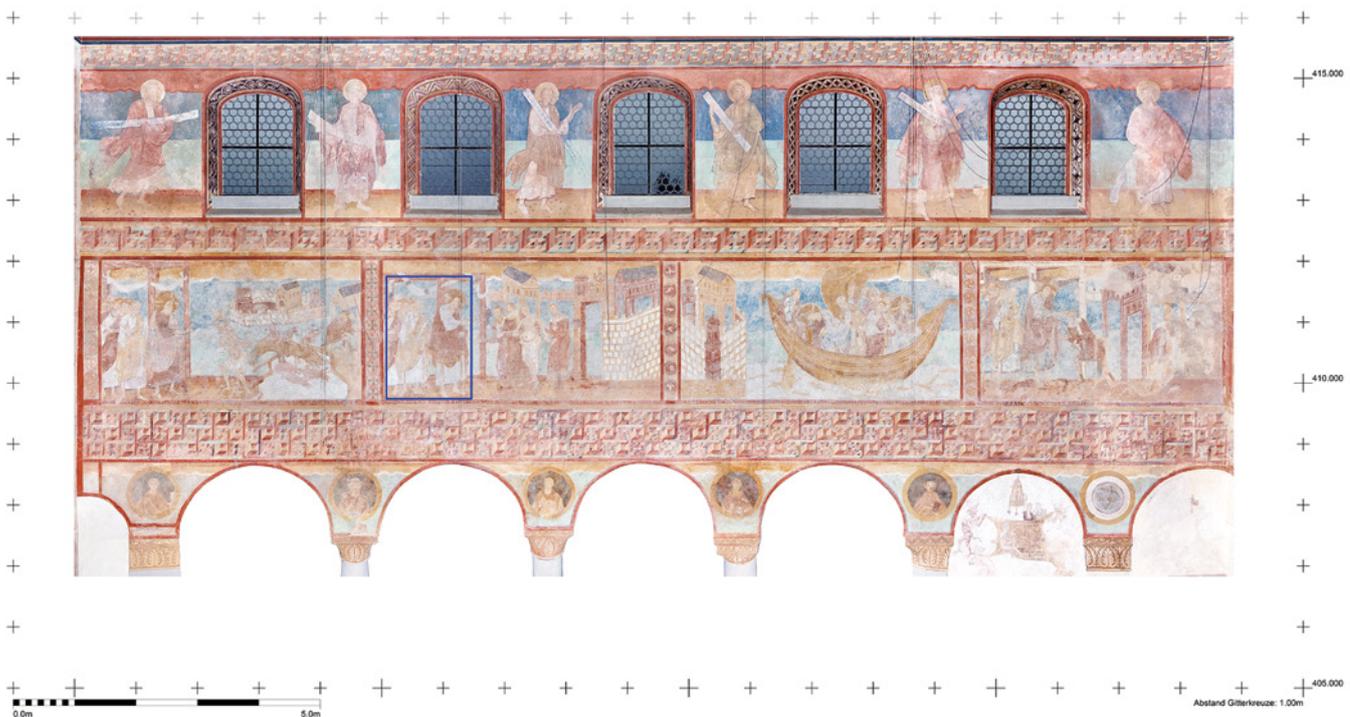
Abb. 2:
Ansicht der Nordwand –
(Original: Bildplan 1:20
bei 400 dpi Auflösung)
(fokus GmbH Leipzig).

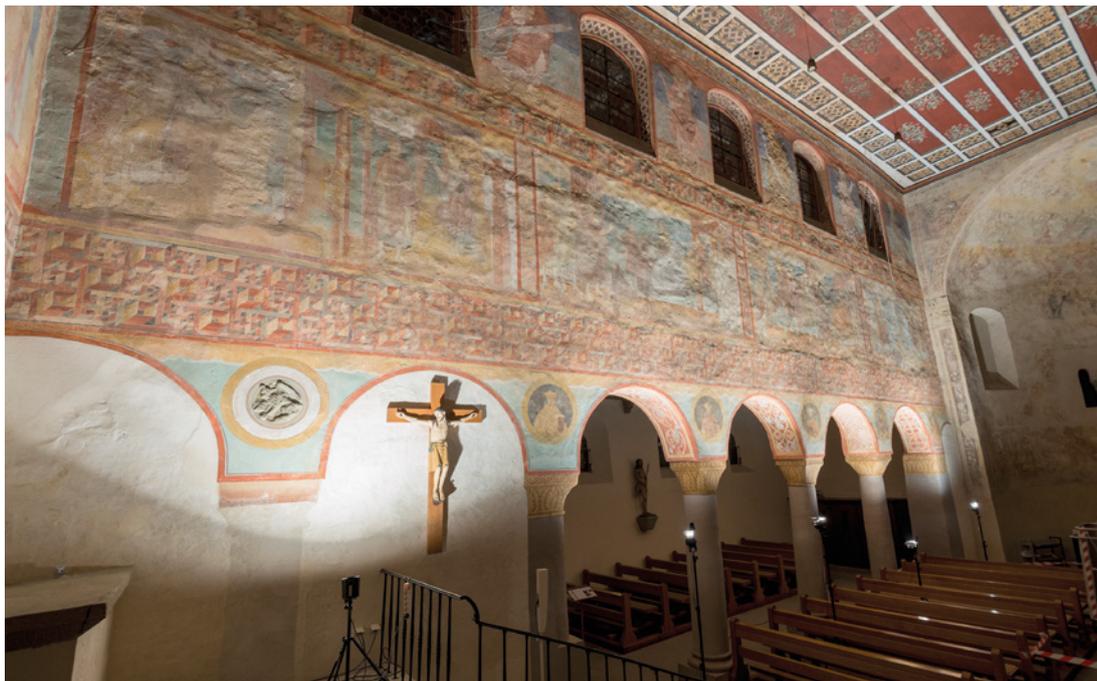
Abb. 4:
Ausleuchtung der
Südwand (fokus GmbH
Leipzig).

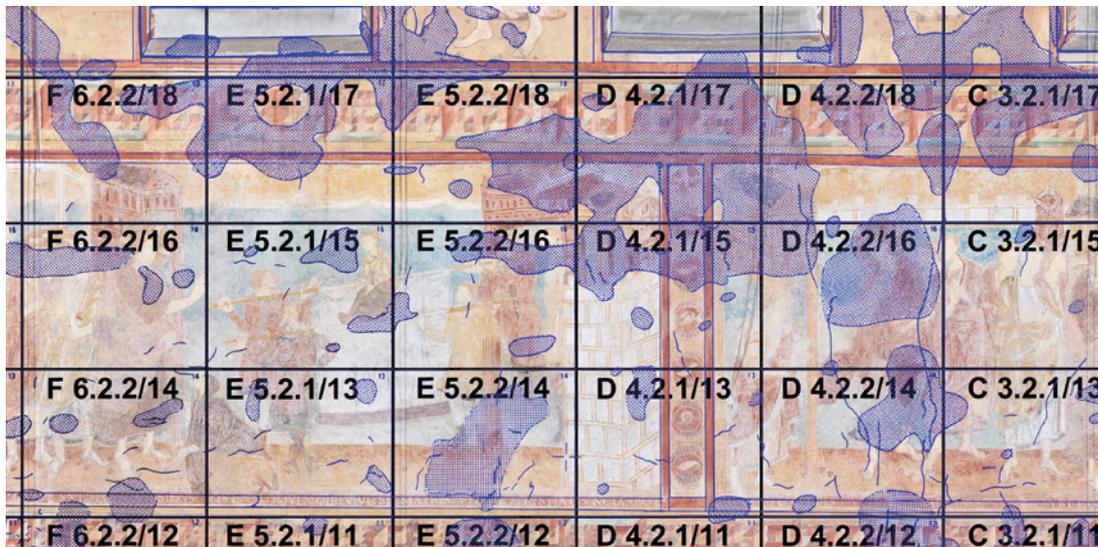
Abb. 7:
Südwand, Entzerrung der Folie „Hohlstellen und Risse“ auf Basis des Blattschnitts (fokus GmbH Leipzig).

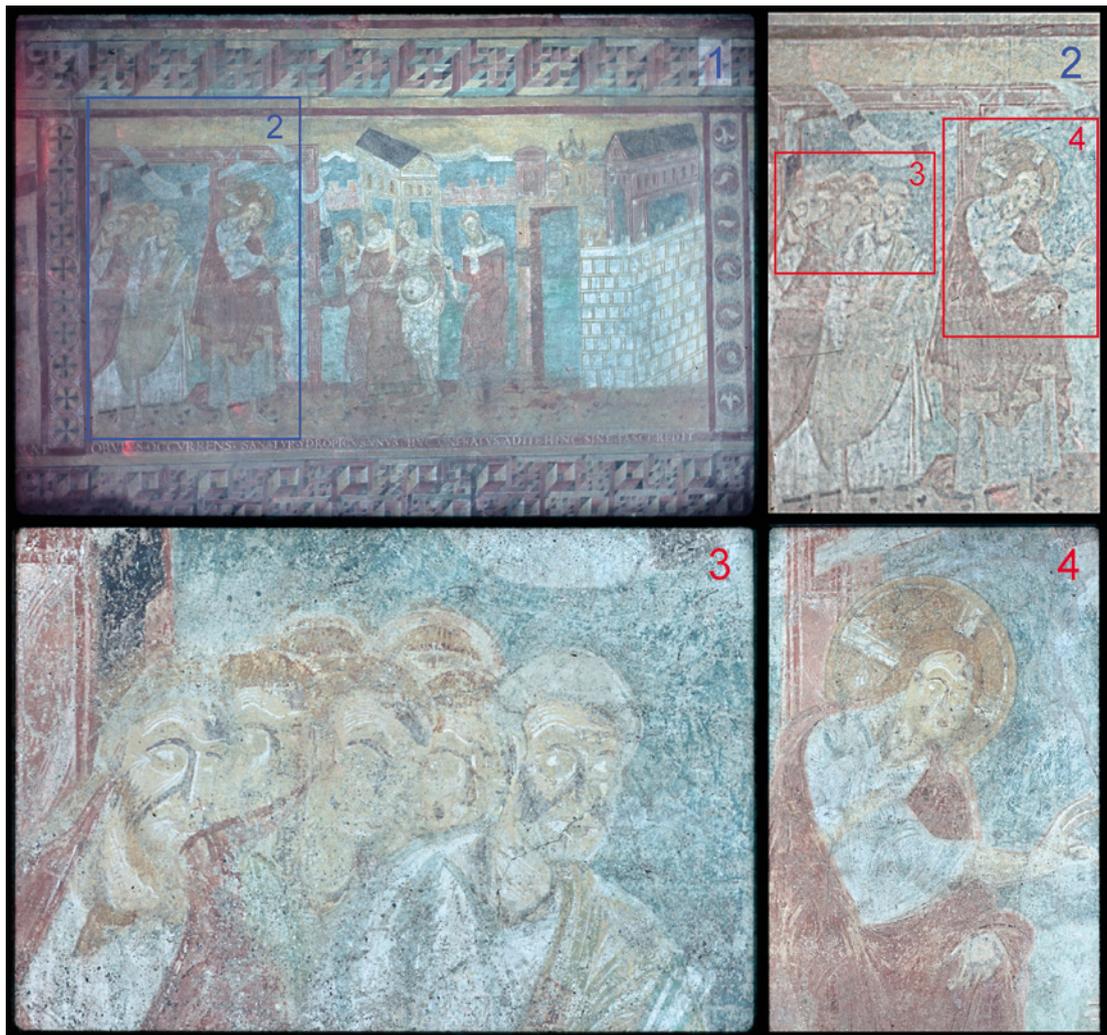
Abb. 8:
Nordwand, vier Dias
einer Motivreihe –
unbearbeitet
(ZI München).

Die Erfahrung aus verschiedenen Projekten hat gezeigt, dass die Farbdias aufgrund der geometrischen Abbildungsqualität für eine eigenständige 3D-Auswertung oder Bildentzerrung und Montage nur bedingt geeignet sind. Die Gründe liegen u. a. in unzureichender geometrischer Stabilität der Filmträger sowie den damals verwendeten Objektiven. Ist hingegen eine durchgehende geometrische Grundlage vorhanden, können

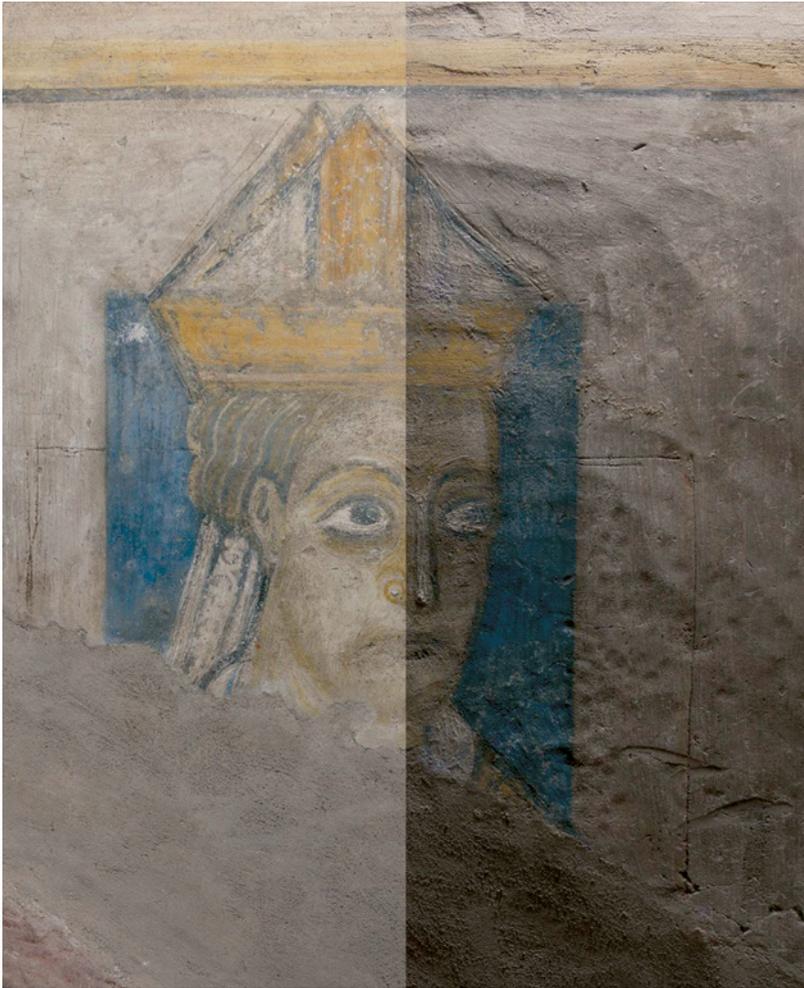
Abb. 1:
Kopf des Bischofs Lüt-
hold von Aarburg, Detail
der Wandmalerei in der
Krypta des Basler Mün-
sters bei normaler Be-
leuchtung und im Streif-
licht (Digital Humanities
Lab, Universität Basel,
2016).

Ein gutes Beispiel, an dem sich solche Effekte in der Fotografie von Kunstwerken veranschaulichen lassen, ist das Detail einer Wandmalerei in der Ostkrypta des Basler Münsters (Abb. 1). Der Kopf gehört zu einer Darstellung der Bischöfe Lütbold von Aarburg (1191–1213) und Adalbero II. (999–1025), die sich zu beiden Seiten der Mittelapsis befindet. Eine begleitende Inschrift erwähnt die 1202 erfolgte Altarweihe. Das wohl von einer oberrheinischen Werkstatt geschaffene Fresko war Teil einer nur in wenigen Resten erhaltenen Ausmalung. Bei gleichmäßiger Beleuchtung kommen das Motiv des dargestellten Kopfs von Bischof Lütbold und die dafür verwendeten Farben deutlich zur Geltung. Bei Streiflicht zeigt sich jedoch, dass der als Malgrund auf der Wand aufgetragene Putz, die als Vorzeichnung dienenden Ritzungen und sogar die verwendete Farbe ein spezifisches Oberflächenrelief mit optisch wirksamen Materialeigenschaften besitzen (Abb. 1). Da sie typische Merkmale des Kunstwerks sind, lohnt es sich, sie fotografisch zu

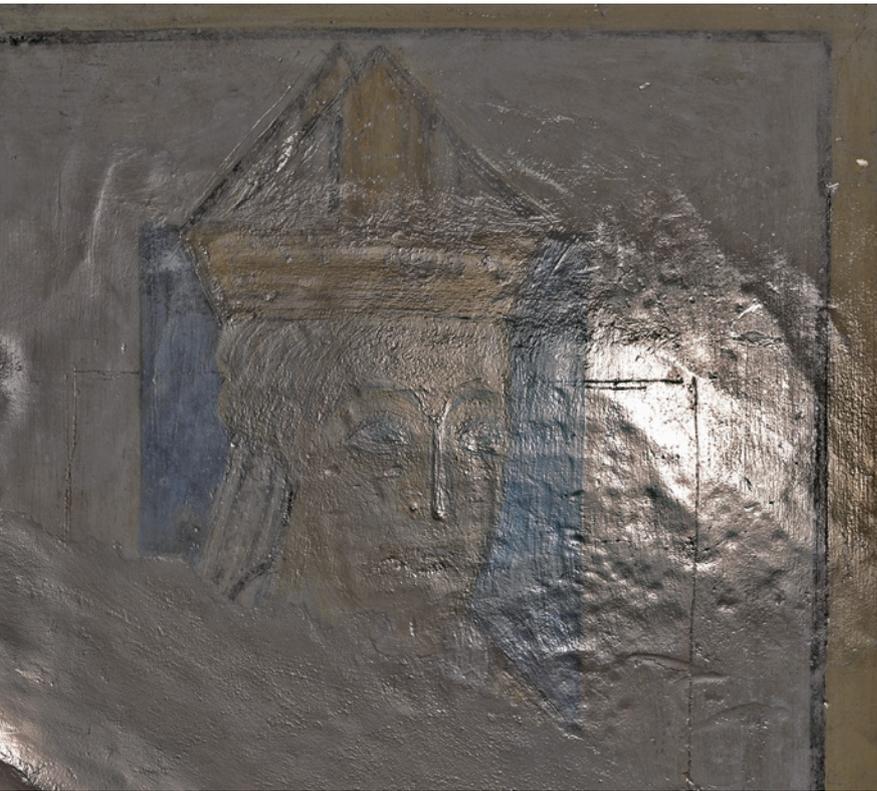
Abb. 3: Kopf des Bischofs Lüt- hold von Aarburg, Detail der Wandmalerei in der Krypta des Basler Mün- sters bei Verwendung des Phong-Modells zur Stei- gerung der Lichtreflekti- on (sog. „specular en- hancement“). (Digital Humanities Lab, Univer- sität Basel, 2016).

Die bisher übliche Modellierung im PTM-Verfahren verfügt allerdings nur über eine relativ geringe Komplexität – das mathematische Modell entspricht im Normalfall einer einfachen Funktion zweiter Ordnung. Der quadratische Verlauf einer Oberflächenreflexion beschreibt matte Oberflächen gemäß dem Lambert'scher Strahler sehr genau. Bei Glanz aber versagt dieses Modell, da es nicht den physikalischen Gesetzmäßigkeiten entspricht. Ein zweiter Nachteil ist, dass das
