Die Wandmalereien in der Kirche St. Georg
Interdisziplinarität als Schlüssel zu einer
nachhaltigen Denkmalpflege

Arbeitsheft 33
Regierungspräsidium Stuttgart
Landesamt für Denkmalpflege

Tagungsband des DBU-Abschlusskolloquiums 22.–24. März 2017

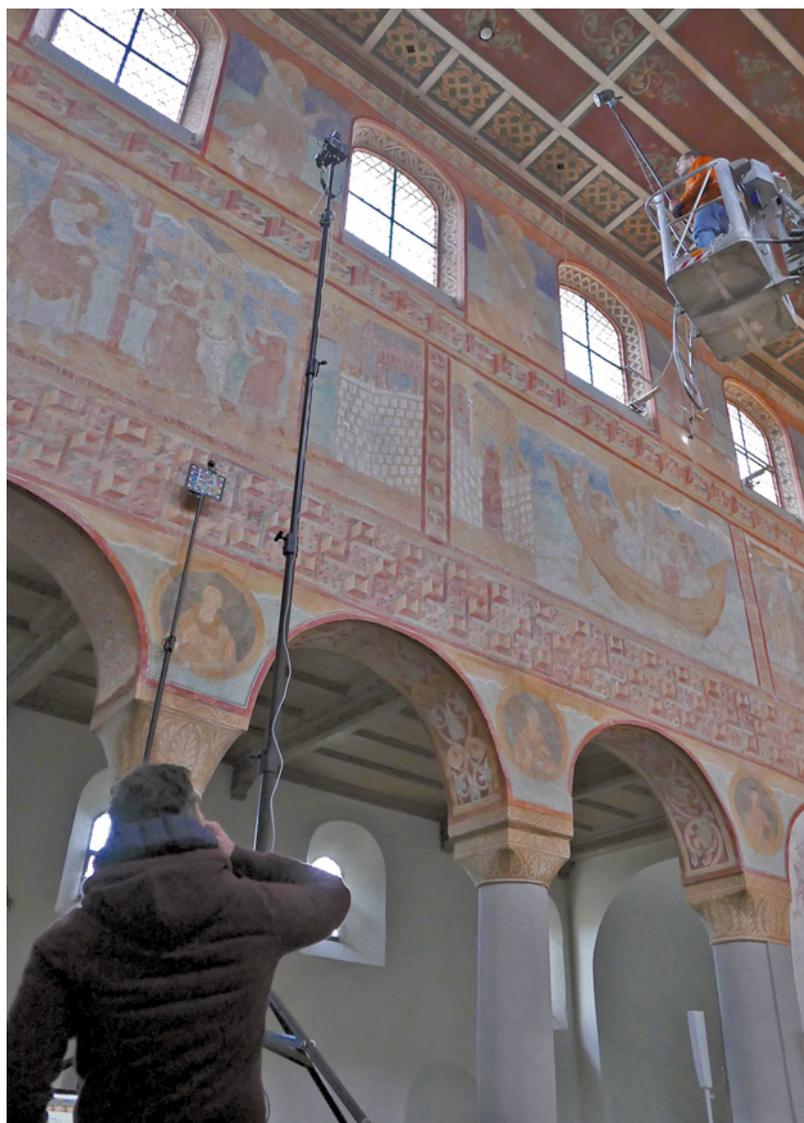
Die Ausmaße der Bildszenen sowie die Höhe ihrer Platzierung sollten sich als zusätzliche Herausforderung erweisen (Abb. 4). Die Kamera wurde deshalb auf ein bis zu 6 m hohes Stativ montiert und parallel zum jeweiligen Bildfeld aufgestellt. Von beiden Szenen wurden auf diese Weise jeweils ca. 50 Aufnahmen gemacht, wobei die Beleuchtung für jedes einzelne Bild verändert wurde, indem ein Blitz, der an einer langen Stange befestigt worden war, von einer Hebebühne

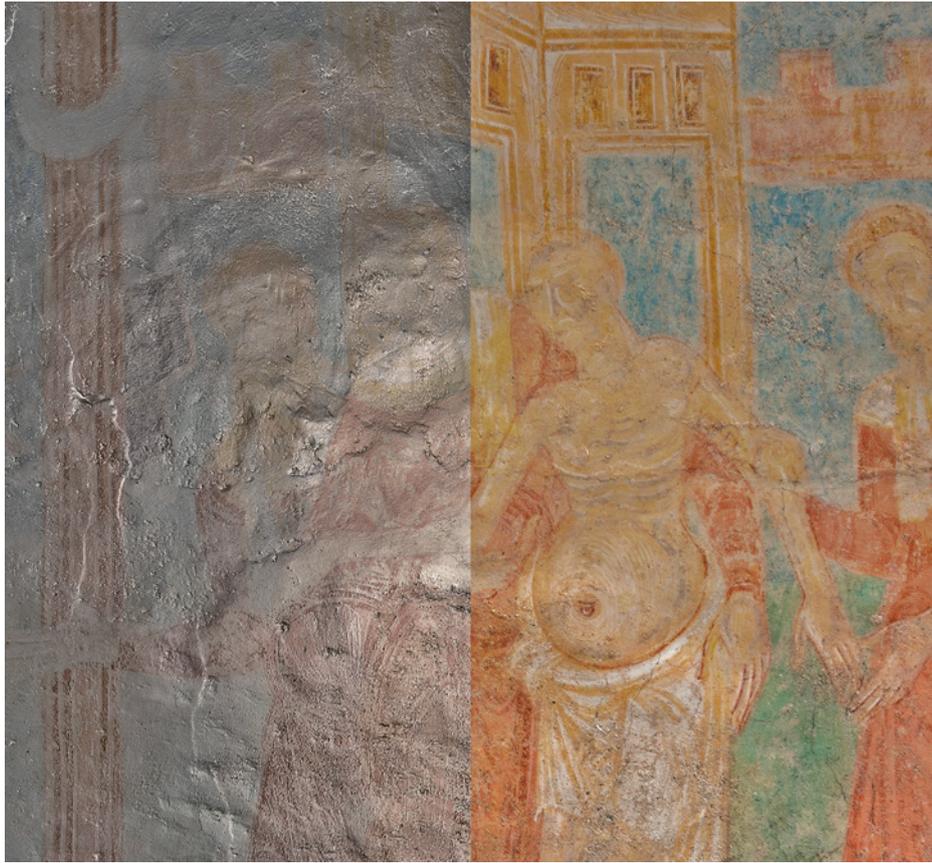
Abb. 6:
Kratzer und Risse im Putz
(Detail der „Heilung des
Wassersüchtigen“). Ver-
gleich der Ausgangsauf-
nahme und dem nach-
träglichen „specular
enhancement“ im PTM-
Viewer. (Digital Human-
ities Lab, Universität
Basel, 2016).

Ausschnitt aus der „Heilung des Wassersüchtigen“ zahlreiche Unebenheiten und Risse in der Oberfläche sowie in der Mitte der Abbildung die horizontale Mörtelgrenze sichtbar (Abb. 5). Auch weitere Auffälligkeiten, die auf Fotografien mit Aufricht durch die gleichmäßige Beleuchtung weitgehend zum Verschwinden gebracht werden, sind in dieser Einstellung besonders gut nachvollziehbar. Durch die Möglichkeit den Beleuchtungswinkel in der Viewer-Software manuell zu variieren, kann jeweils eine Einstellung gewählt werden, die spezifische Merkmale hervorhebt. So zeigt ein weiteres Detail aus dieser Szene diagonale Kratzer sowie Risse in der Oberfläche und das feine, durch den Auftrag der Farben erzeugte Relief. Deutlich wird zudem, dass die Farboberfläche an bestimmten Stellen sehr glatt und an anderen wiederum eher rau ist. (Abb. 6).

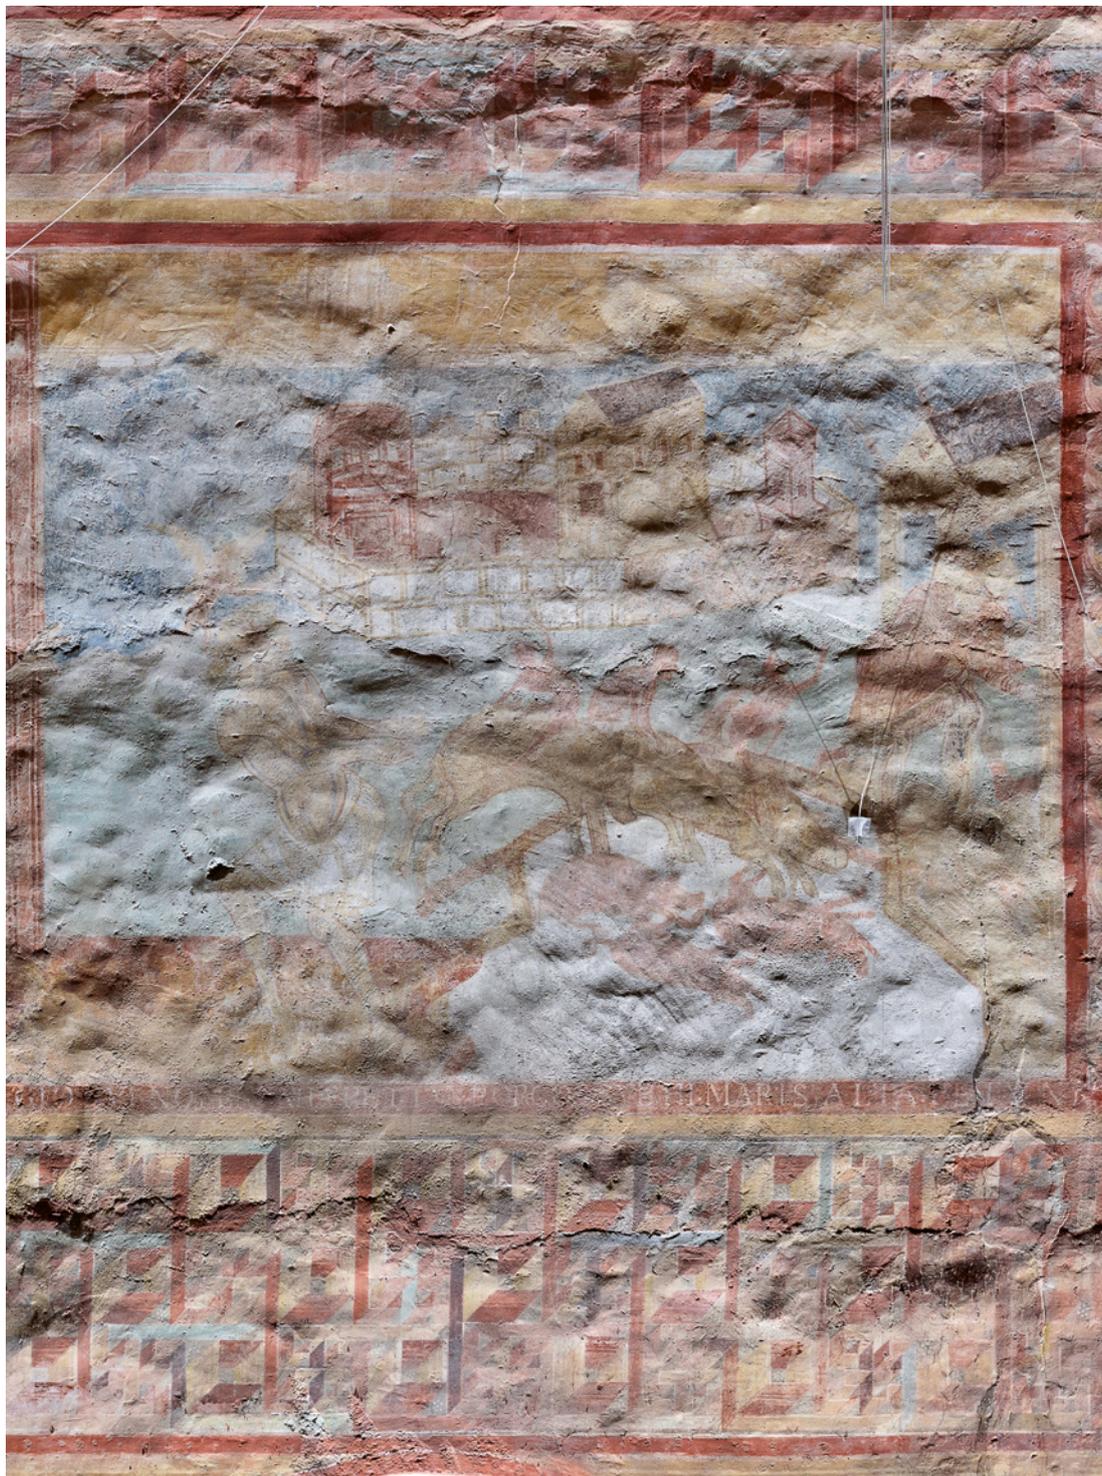
Abb. 1 a:
Nordwand, die Heilung
des Besessenen von Ger-
asa, Detail Streiflicht
(fokus GmbH Leipzig).

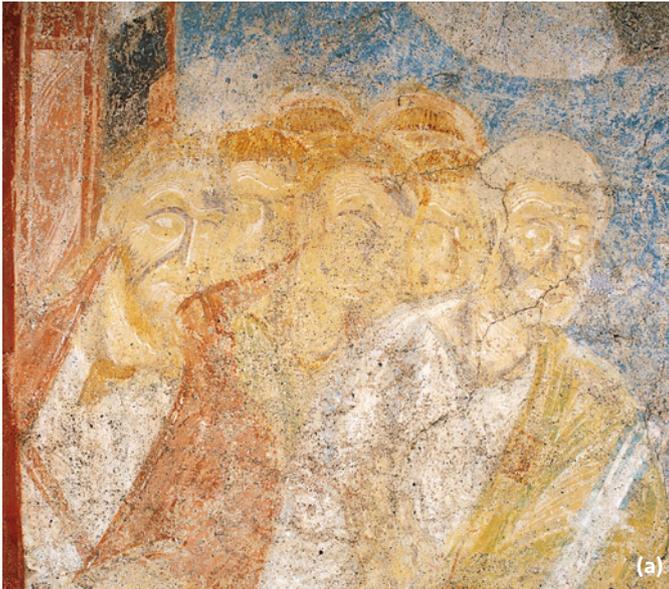
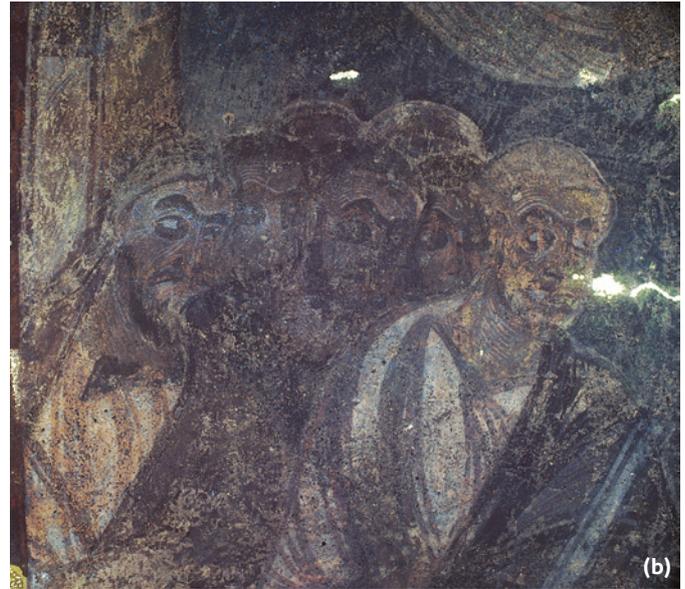
Abb. 2 a, b:
Apostelgruppe aus der
Bildszene der Heilung des
Besessenen von Gerasa
im Auflicht und im UV-
Licht (LAD, Reichwald).

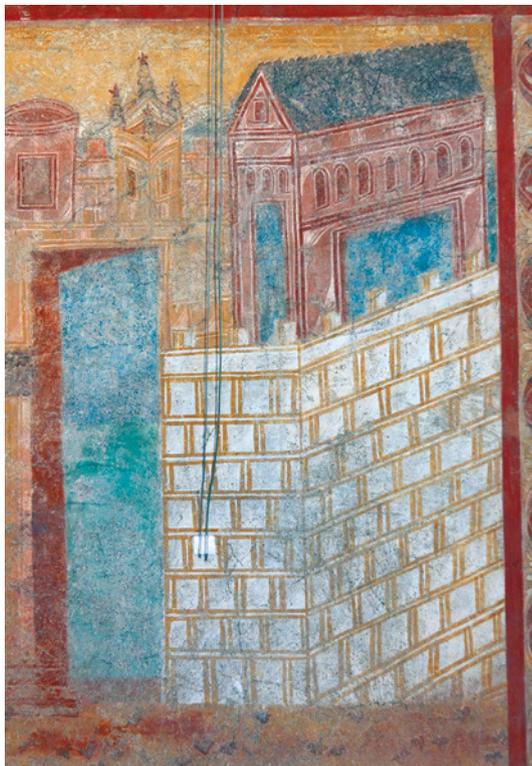
Abb. 3:
Architektur im rechten Teil der Bildszene der Heilung des Wassersüchtigen, das ehemals brillantrote Dach ist durch die Pigmentverfärbung von Mennige heute dunkelbraun-schwarz (Jakobs, LAD).

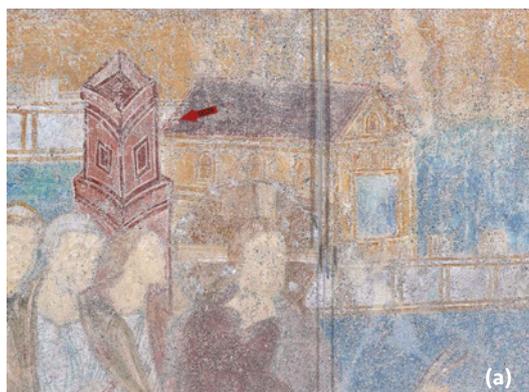
Abb. 4 a:
Das Dach der Architektur in der Mitte der Bildszenen „Auferweckung von Jairi Töchterlein“ (aus Bildplan fokus GmbH, Leipzig).

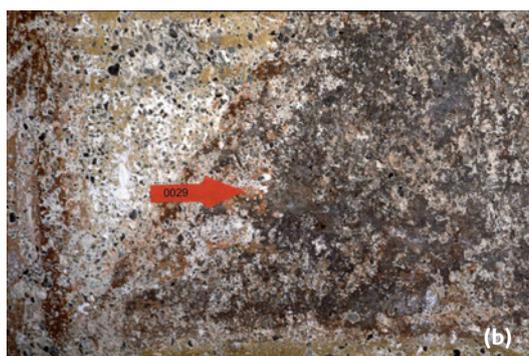
Abb. 4 b:
Probeentnahme 1985 aus der Malschicht vom Dach in Abb. 4a (C 3.2.1/17, 0029, LAD, Archiv).

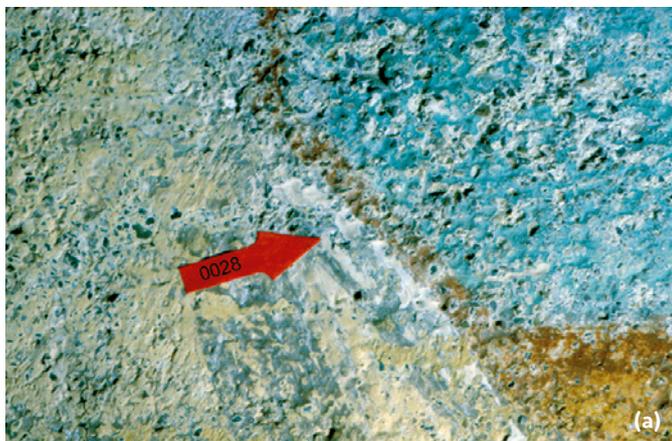
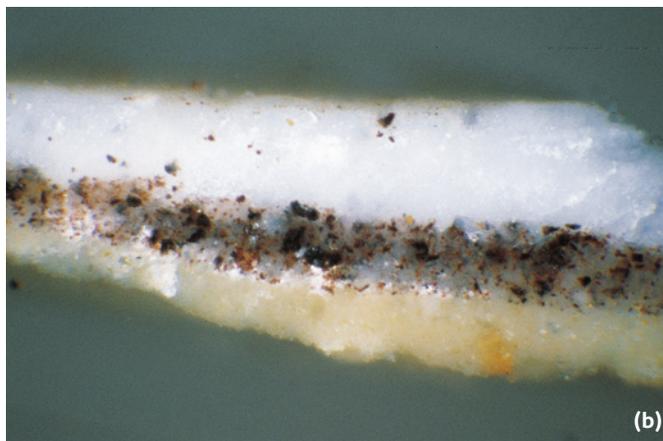
Abb. 6 a:
Probeentnahme 1985 am Fuß eines Apostels aus der Bildszene der Auferweckung von Jairi Töchterlein (C 3.2.1/13, 0028, LAD, Archiv).

Abb. 6 b:
Querschliff der Probe von Abb. 6 a (C 3.2.1/13, 0028), Malschichtaufbau: Inkarnat gelb, Modellierung Mennige (Bleioxid) mit Calciumcarbonat und Weißhöhung (LAD Archiv, Kühn).

ist diese Modellierung heute grau verfärbt. Im Querschliff zeigt sich der Malschichtaufbau (Abb. 6 a, b). Auf dem Grundton aus gelbem Eisenoxid erfolgte der Auftrag von Mennige, ausgemischt mit Calciumcarbonat, darauf liegend die Weißhöhung. Die zuletzt aufgebrachte dunkelrote Kontur oder Binnenzeichnung ist in der Probe nicht erfasst. Was also heute wie graue Schattierungen in den Inkarnaten wirkt, muss man sich ehemals als hellrote Modellierungen vorstellen, die im Zusammenspiel von gelbem Grundton, dunkelroter Kontur, einer grünen Schattierung (in den Gesichtern) und den virtuos gezeichneten Weißhöhlungen eine beeindruckende Gesamtwirkung erzielt haben müssen. Ein weiteres Beispiel für die Farbveränderung von Mennige ist die Binnenzeichnung des roten Mantels Christi (Abb. 7 a). Die fächerartigen Linien, u. a. in der Armbeuge, zeigen eine heute bläulich verschwärzte Farbigekeit. Für die Binnenzeichnung wurde bisher eine Mischung aus Mennige, Calciumcarbonat, geringen Anteilen von Eisenoxid und einzelnen Holzkohleteilchen nachgewiesen, während es sich bei der dunkelroten Grundfläche der Tunika um ein natürlich vorkommendes, rotes Eisenoxid (Hämatit) handelt.¹⁰ In der Röntgenfluoreszenzanalyse konnte Bleioxid, Eisenoxid und Calcium erfasst werden, die Analyse einer nun entnommenen Probe zum Abgleich mit den bisherigen Untersuchungen und ggf. zur Klärung des Bindemittels steht aus.¹¹ Demnach hat man sich die dunkelrote Tunika bzw. den Umhang Christi, die Bekleidung wechselt mit und teils auch innerhalb der Bildszenen, mit ehemals leuchtend orangefarbenen Binnenzeichnungen vorzustellen. In optischer Umkehrung muss man sich bspw. das Gewand der vor Christus niederknienenden weiblichen Figur in der Bildszenen der Auferweckung des Lazarus vorstellen. Hier brillierte die gesamte Gewandfläche ehemals in Mennigerot, während sich die Binnenzeichnungen mit einer Ausmischung von Hämatit, rotem Ocker und Holzkohle dunkel absetzte.

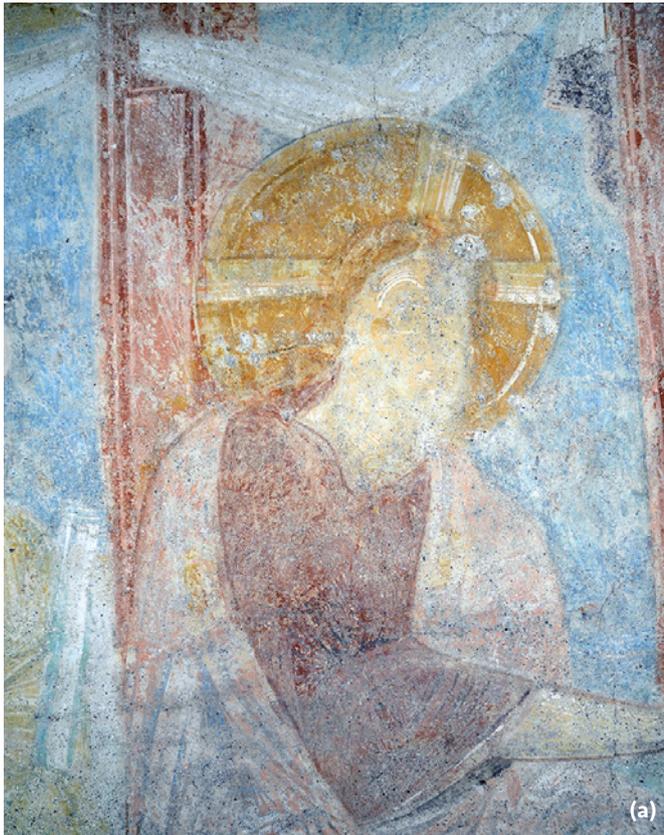
Abb. 7 a:
Christusfigur aus der
Bildszene der Heilung des
Besessenen von Gerasa
(LAD, Jakobs).

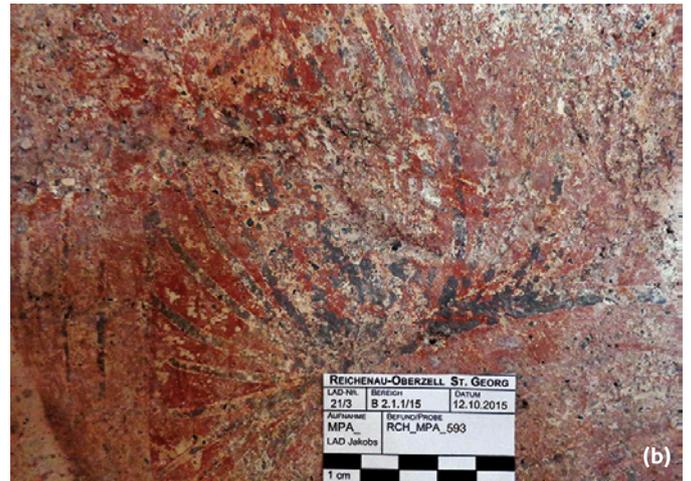
Abb. 7 b:
Faltenwurf des Mantels
in der rechten Armbeuge
Christ aus Abb. 7a: roter
Grundton des Mantels
(Eisenoxidrot) und Blei-
dioxid enthaltende Bin-
nenzeichnung, ehemals
vermutlich brillant rote
Binnenzeichnung (LAD,
Jakobs).

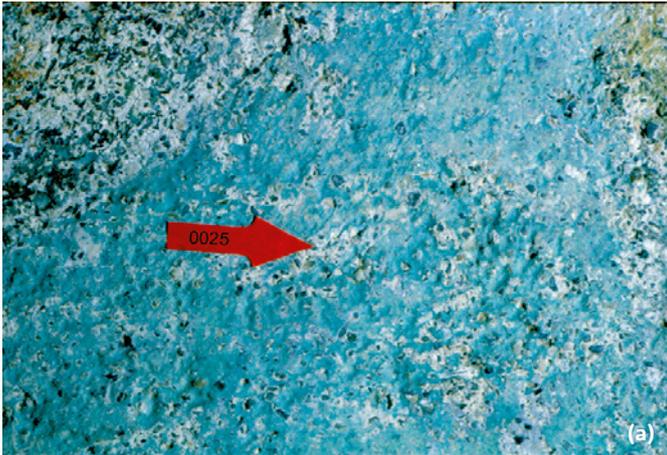
Abb. 9 a:
Grüner Hintergrund in
der Bildszene der Auf-
erweckung von Jairi Töch-
terlein (C 3.2.1/13), Probe-
entnahme 1985 (0025
LAD Archiv).

Abb. 9 b:
Querschliff der Probe
0025 von Abb. 9 a: eine
graue Unterma-
lung (Veneda) aus Calcium-
carbonat, Ruß und Holz-
kohle liegt unter einer
Schicht aus basischem
Kupfercarbonat (Mala-
chit mit geringen Men-
gen Azurit), geringen
Mengen basischem Kup-
ferchlorid (Paratacamit)
sowie Eisenoxid und
Quarz, darauf eine grob-
körnigere Schicht Mala-
chit, wiederum mit gerin-
gen Mengen von Azurit
und Paratacamit (LAD
Archiv, Kühn).

die großen Flächen der grünen und blauen Hintergründe in den Bildszenen. Für beide Farben sind Untermalungen in Form einer sogenannten „Veneda“ vorhanden, die sich aus Holzkohleteilchen, Calciumcarbonat und Ruß, zusammensetzt (Abb. 8 a–9).¹³ Geringe Beimengungen von roten und gelben Ockerpigmenten können auf Verunreinigungen zurückzuführen sein.

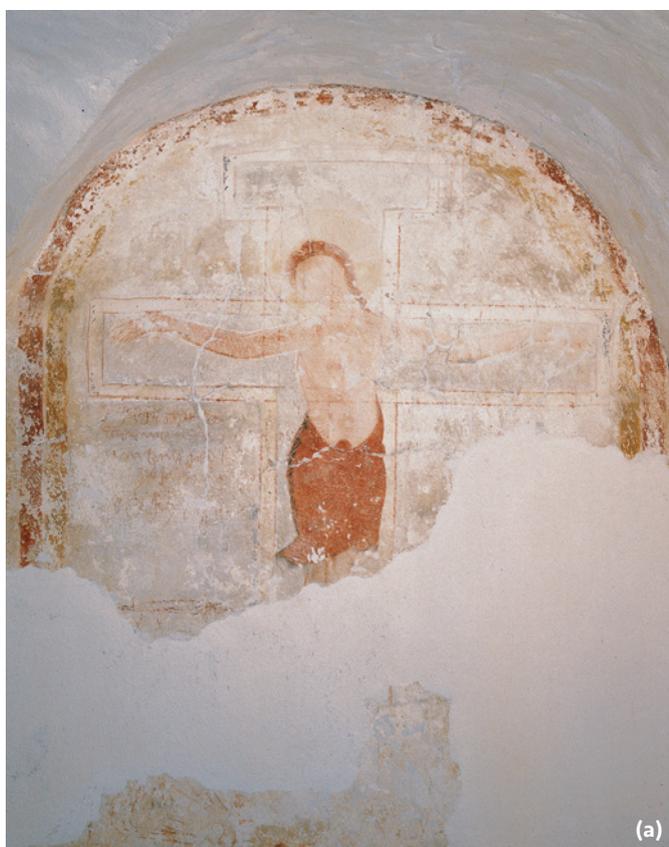
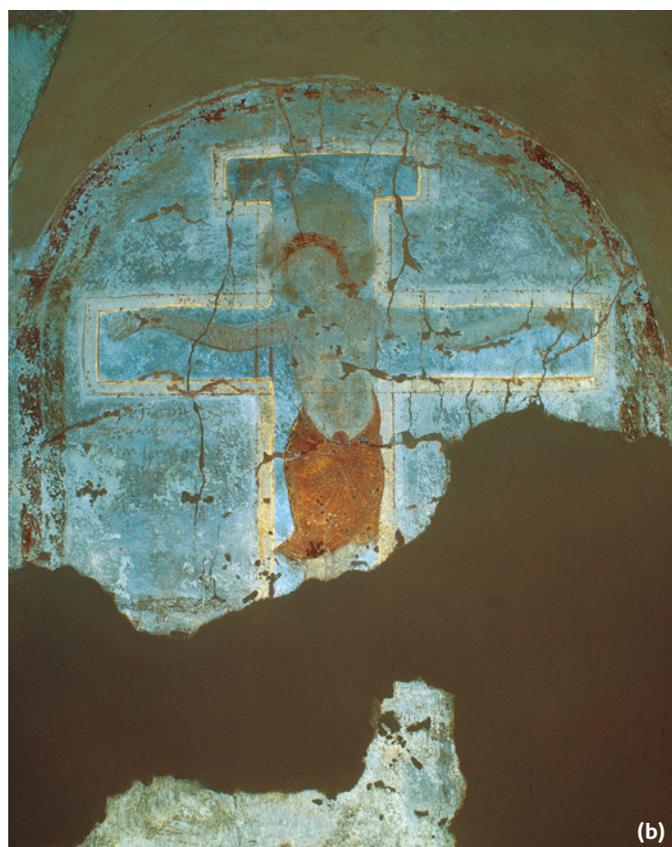
[unten] Abb. 11 a, b:
 Krypta, Kreuzigung im südlichen Bereich der Ostwand
 im Auflicht 1990 (a) und in der UV-Fluoreszenz (b).
 Deutlich erkennbar der stark fluoreszierende, ehemals
 mennigerote Rahmen des Kreuzes (LAD, Reichwald).
 Ob die Fluoreszenz auf ein Bindemittel hinweist,
 konnte bisher nicht geklärt werden. Die ehemals vor-
 handene Mennige ist in weiten Teilen verloren, es sind
 nur wenige geschwärzte Partikel in situ verblieben.

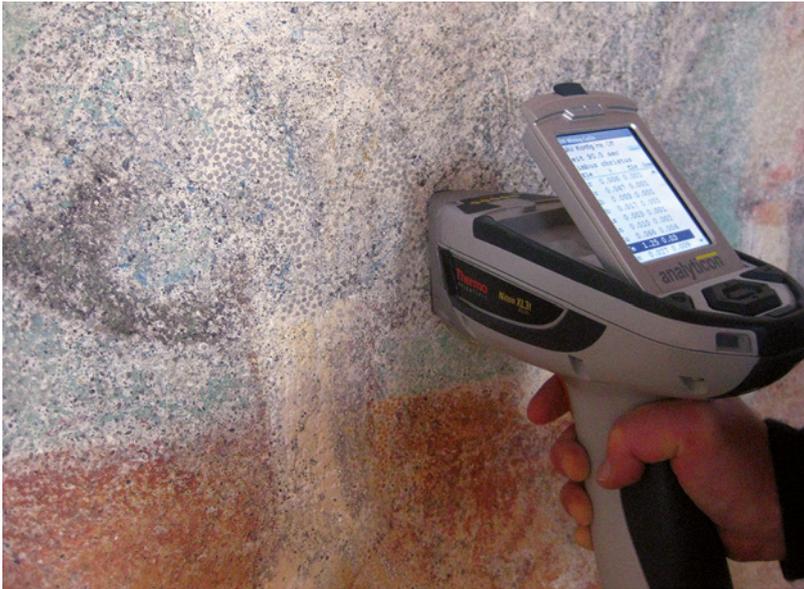
Zur Bestimmung der verwendeten Pigmente, wurde eine qualitative Elementanalyse mit der zerstörungsfreien Methode der p-RFA durchgeführt (Abb. 1). Die analytischen Informationen stammen aus der Probenoberfläche bzw. aus den oberflächennahen Zonen.

Nach Anregung der Probe mit Röntgenstrahlung wird eine sekundäre, für das jeweilige Element charakteristische Röntgenfluoreszenzstrahlung, von den Atomen der Probe ausgesendet und mittels eines Halbleiter-Detektors aufgenommen. Aus der Anzahl und der Energie der detektierten Röntgen-Photonen kann der jeweilige Elementgehalt in der Probe bestimmt werden. Der portable Röntgenfluoreszenzanalysator NITON XL3t der Firma THERMO Fisher Scientific verfügt über einen Siliziumdrift-detektor und einer Röntgenröhre mit Silberanode (50 kV, 40 µA, 2 Watt). Elemente mit einer niedrigeren Ordnungszahl als Magnesium (wie z. B. Natrium, Kohlenstoff, Stickstoff etc.), können bei Messungen an Luft nicht detektiert werden. Die Auflö-

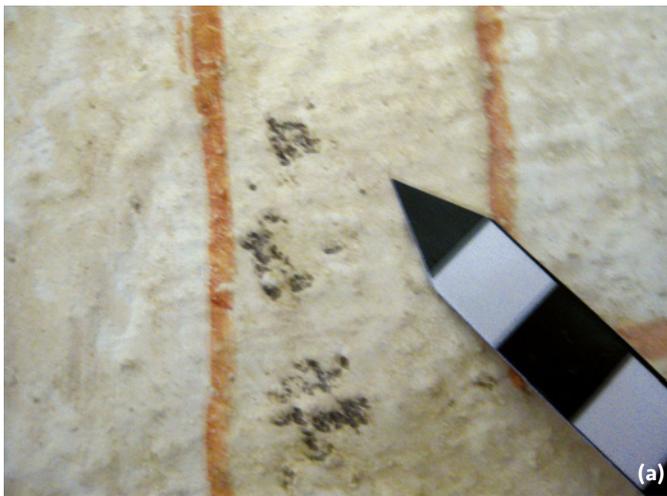
Abb. 3 a und b:
RFA-Messpunkte im
Detail am äußeren
Rahmen; Messdokumen-
tation unter Normallicht
(li) und UV-Licht (re)
(MPA, Schönemann).

sich um kleine, fleckenartige Bereiche, die dunkel bis schwarz waren (Abb. 3 a, b). Bei der RFA-Analyse wurde ein charakteristischer Bleigehalt festgestellt, was als Hinweis auf die mögliche Verwendung von Mennige als Pigment gewertet, das einer Umwandlung unterlag, einem Phänomen, das in der Literatur häufig dargestellt wurde (Kühn, Aze). Daher wurde hier von einer Farbveränderung von Rot nach Schwarz ausgegangen. In weißlich-grauen Bereichen im Fond des Kreuzifixes (Abb. 2) wurde ein charakteristischer Arsengehalt nachgewiesen, der deutlich begrenzt in diesem Farbbereich vorlag, so dass angenommen wird, dass arsenhaltige Pigmente zum Einsatz kamen (West Fitzhugh 1997, Keune 2016, Trentelman 1996, Hensel 2014, Rötter 2007). Auch hier wird von einer Pigmentveränderung ausgegangen. Es wird angenommen, dass ursprünglich Arsensulfide als Pigmente eingesetzt wurden und je nach gewähltem Arsensulfid Farbigkeiten von gelb, orange oder rot denkbar wären. Die Untersuchung der Wand-

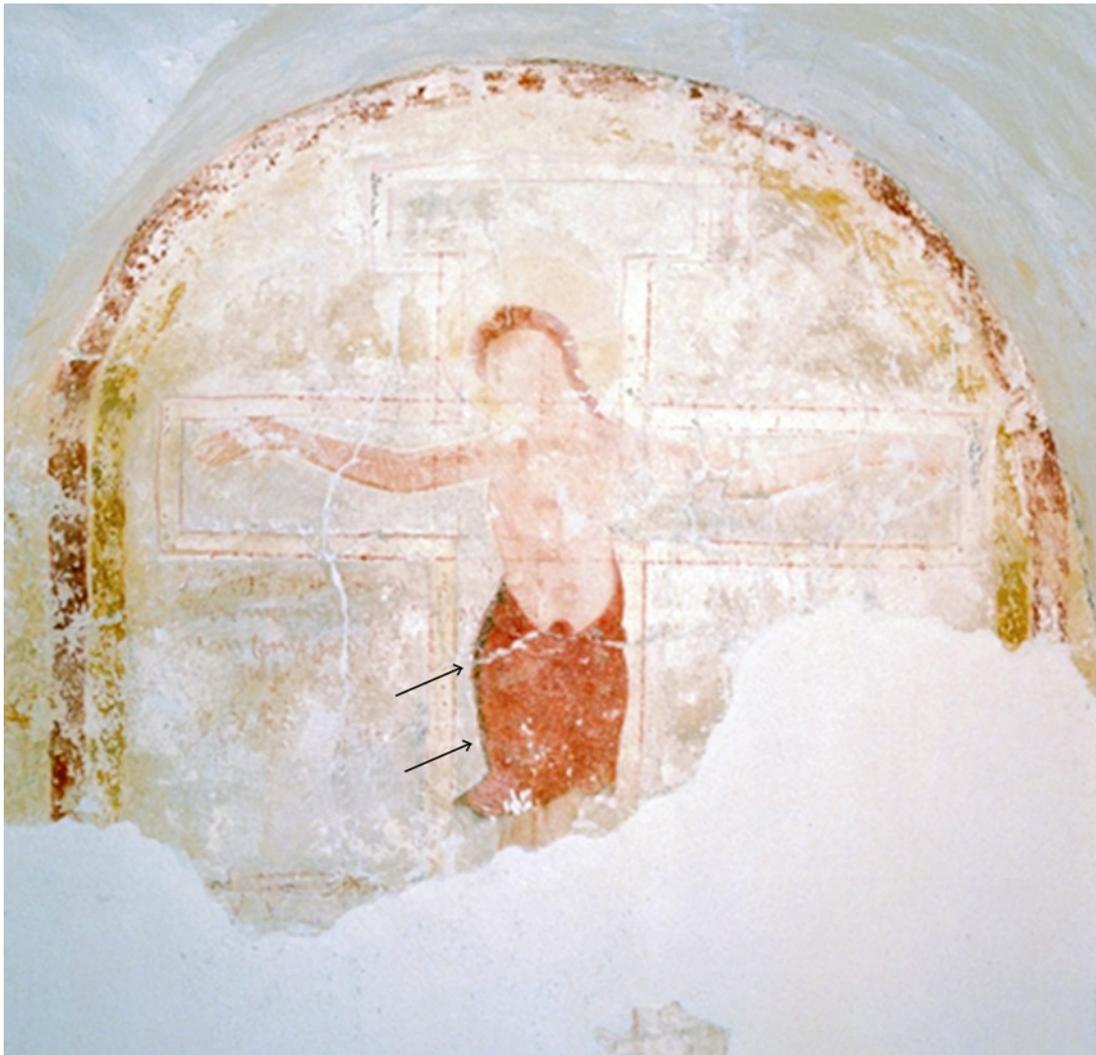
Abb. 9:
Krypta, Kruzifix zeigt den
heutigen Zustand der
Farbigkeit: einem weiß-
lichen (grauen) Fond des
Kreuzes und einen hellen
Rahmen mit schwarzen
Spuren (LAD, Reichwald).

Es wird angenommen, dass der jetzt weißlich-graue Fond ursprünglich gelb war. Eine weitere Pigmentumwandlung findet sich im Bereich des Kreuzes, wo heute leicht schwarze Partikel sichtbar sind. Es wird davon ausgegangen, dass ursprünglich Mennige verwendet wurde und dieser Bereich rot war. Die Schlussfolgerung aus den Analyseergebnissen auf eine mögliche veränder-

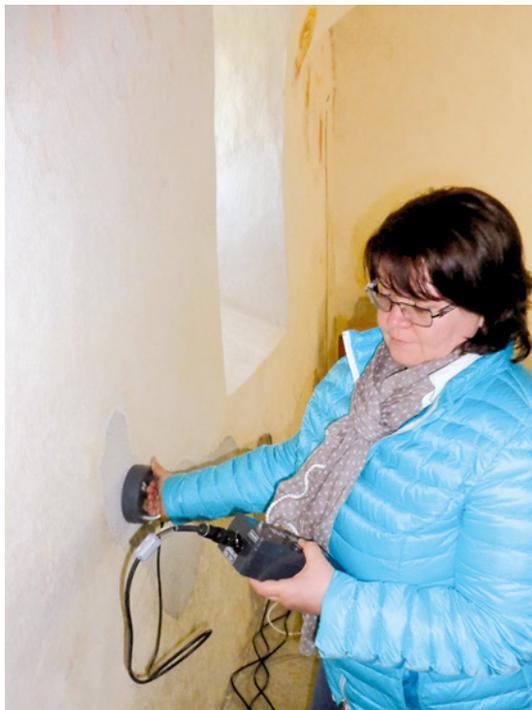
Abb. 1:
Zerstörungsfreie Messungen zur Ermittlung der Materialfeuchte mittels TDR-Sonde (LAD, Jakobs).

wurde ein im Hochfrequenzbereich (Gigahertz) arbeitendes Messgerät TRIME FM der Firma IMKO Elektronik verwendet. Bei dieser Messmethode beeinflusst die Feuchtigkeit vor allem die Laufzeit und der Salzgehalt die Amplitude der Signale. Zwei Sonden wurden eingesetzt: Sonde 4 erfasst oberflächennahe Bereiche bis in etwa 2 cm Tiefe, Sonde 2 bis in etwa 5 cm Tiefe. Bei bekannter Rohdichte wird die Feuchtigkeit in Masse-Prozent ausgegeben. Die Dämpfung der Signalamplitude ergibt eine Information zum Salzgehalt. Ohne Salze beträgt die Dämpfung etwa 65 Skalenteile. Dieser Wert verringert sich in Gegenwart von Salzen.

In der Krypta wurden in regelmäßigen Abständen zerstörungsfreie Feuchtemessungen mittels TDR an den Außenwänden, an der nordöstlichen Säule im Altarbereich und im Gang durchgeführt (Tab. 1 und Abb. 1–5).

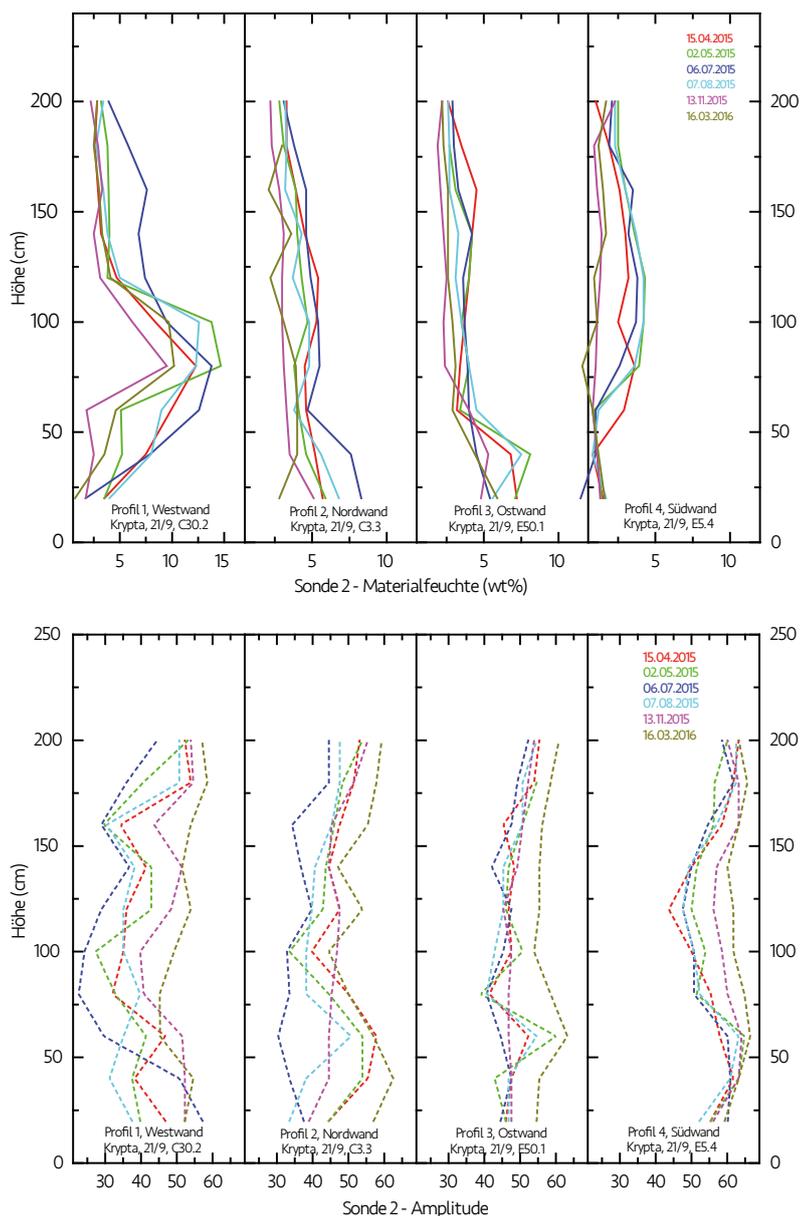
Abb. 2: Vergleichende Messungen der Feuchtegehalte an der Innenseite der Außenwände während eines Jahres (April 2015 bis März 2016) in der Oberflächentiefe bis ca. 5 cm Tiefe (MPA, Zöldföldi).

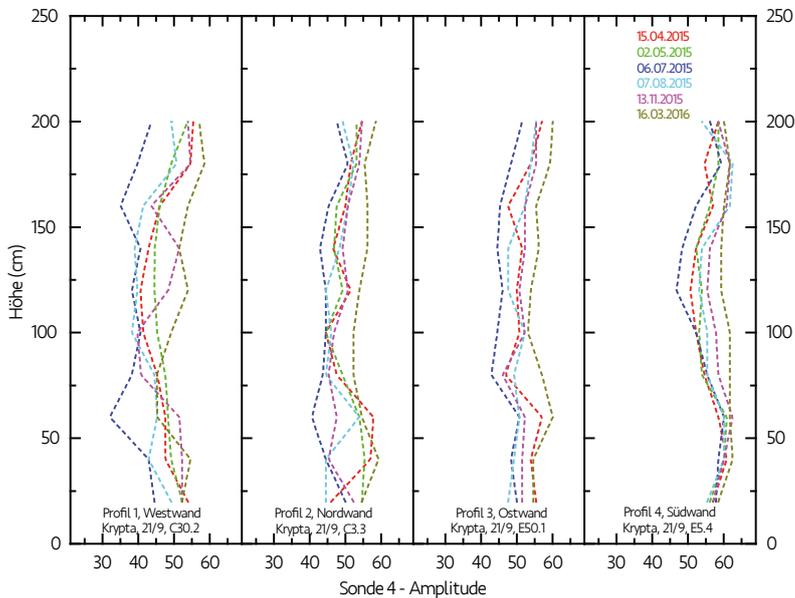
Abb. 4: Vergleichende Messungen der Feuchtegehalte an der Innenseite der Außenwände während eines Jahres (April 2015 bis März 2016) in der Oberfläche bis ca. 2 cm Tiefe (MPA, Zöldföldi).

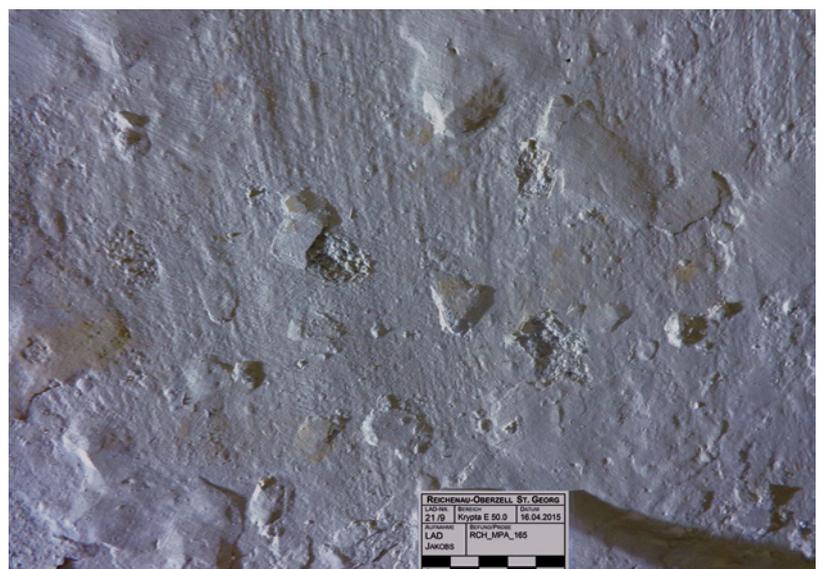
[unten] Abb. 9:
Fleckenbildung, Aufwölbung der Oberfläche mit darunter liegender Salzzakkumulation und Ausbrüche im Altputzbereich an der Südwand im Bereich E 5.4 (LAD, Jakobs).

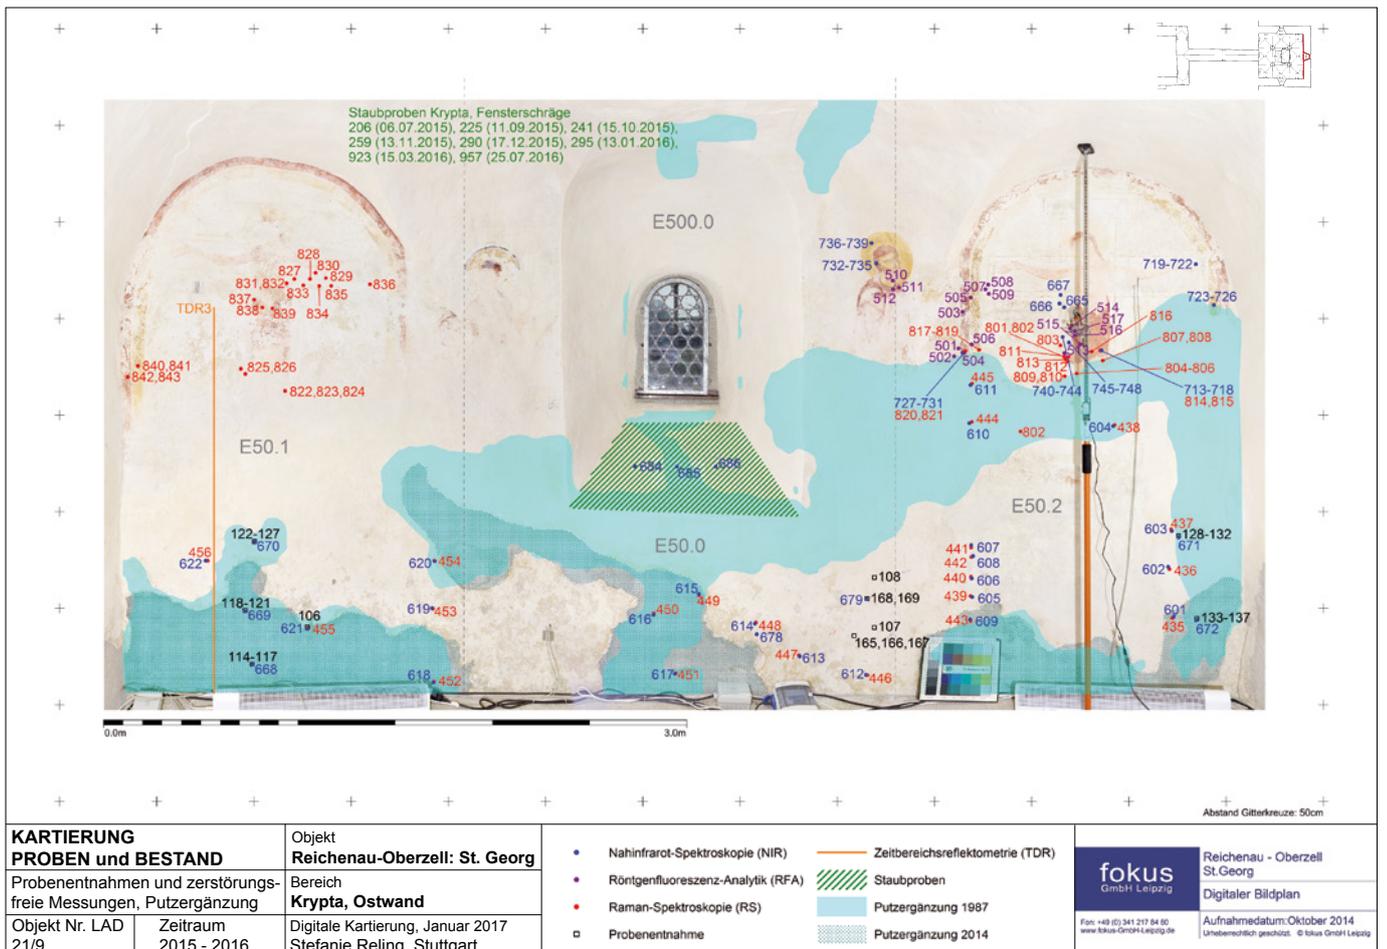
Abb. 14: Kartierung Proben und Bestand (Planerstellung fokus GmbH Leipzig, Digitale Kartierung Reling, Stuttgart).

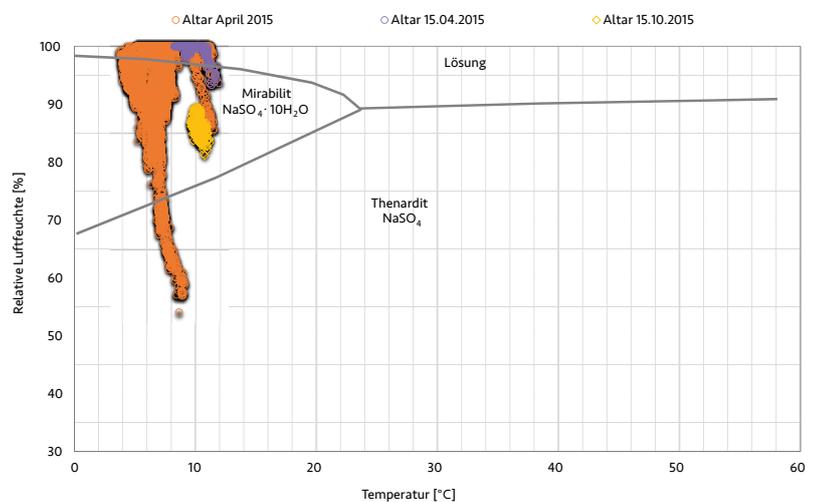
[oben] Abb. 20: Raumklima am Altar in der Krypta am 15.4.2015 und 15.10.2015. Vergleichend ist das Phasendiagramm vom Magnesiumsulfat eingezeichnet (MPA, Reeb/Zöldföldi).

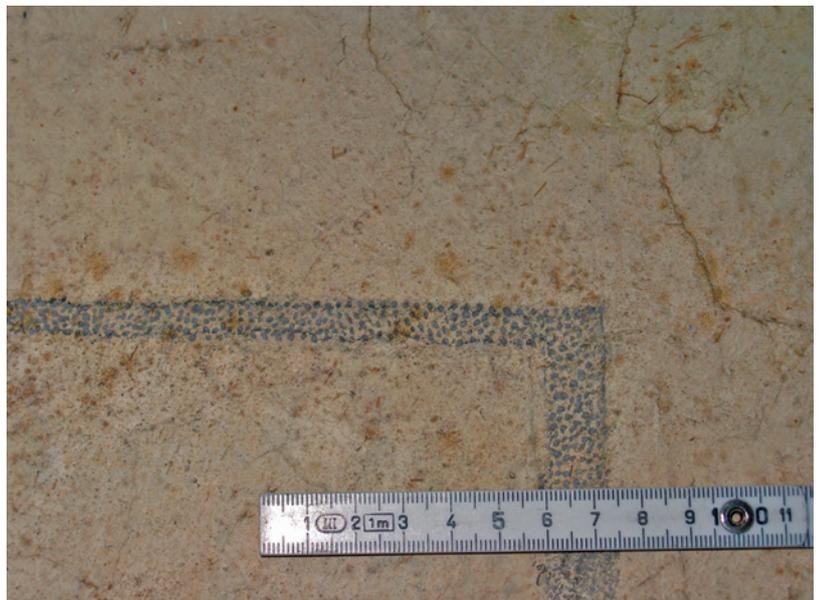
Abb. 1:
Dunkle Schimmelkolonien, St. Martin, Kreiensen-Greene, Niedersachsen (Hochschule für angewandte Wissenschaft und Kunst – Fachhochschule Hildesheim/Holz-minden/Göttingen).

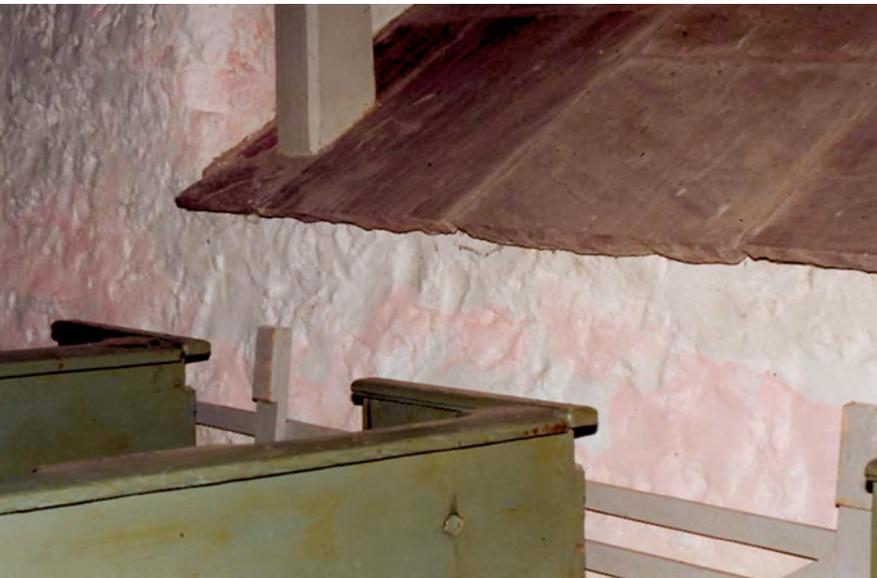
Abb. 2:
Filialkirche St. Jacobus
d. Ä. Urschalling, Prien,
Bayern (HAWK-HHG).

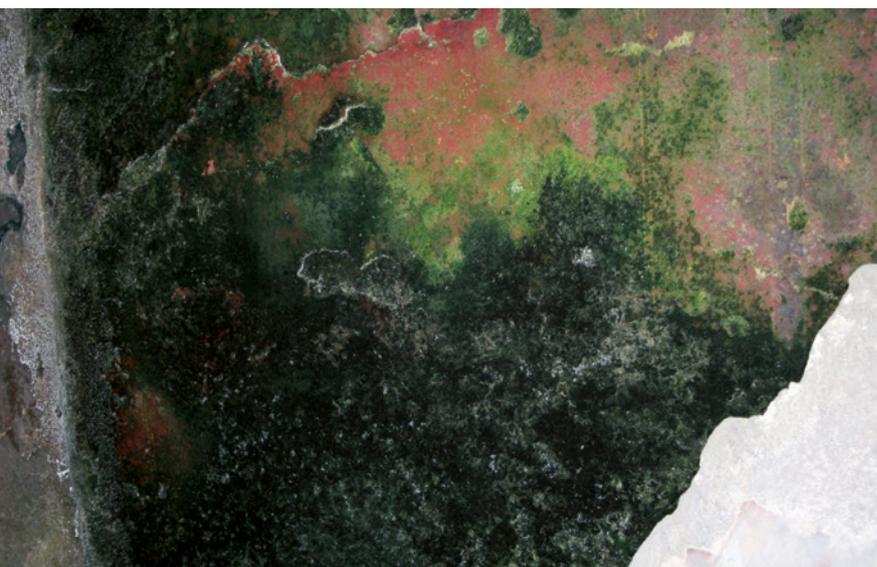
Abb. 3:
Flächiger bakterieller
Befall in St. Jacobi,
Lüdingworth, Cuxhaven,
Niedersachsen
(HAWK-HHG).

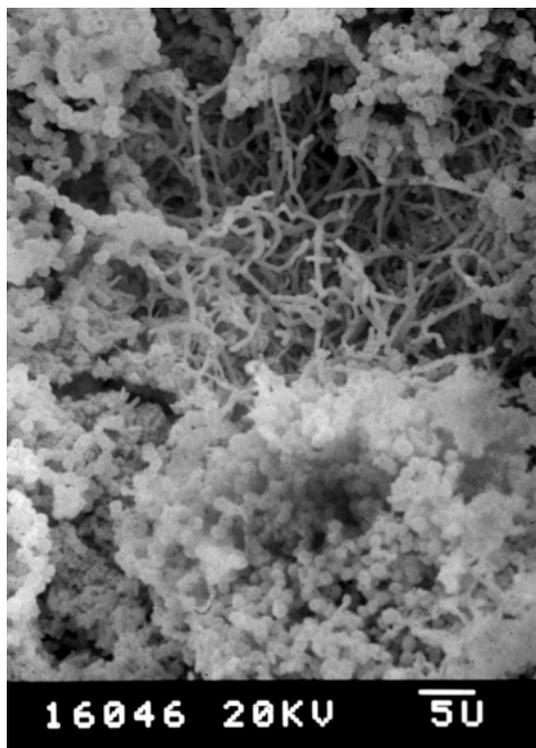
[links] Abb. 5:
Tiefenbesiedlung in Bereichen mit Kalkkasein-hinterspritzung, St. Petri, Eilsaum, Krumhörn, Niedersachsen (HAWK-HHG).

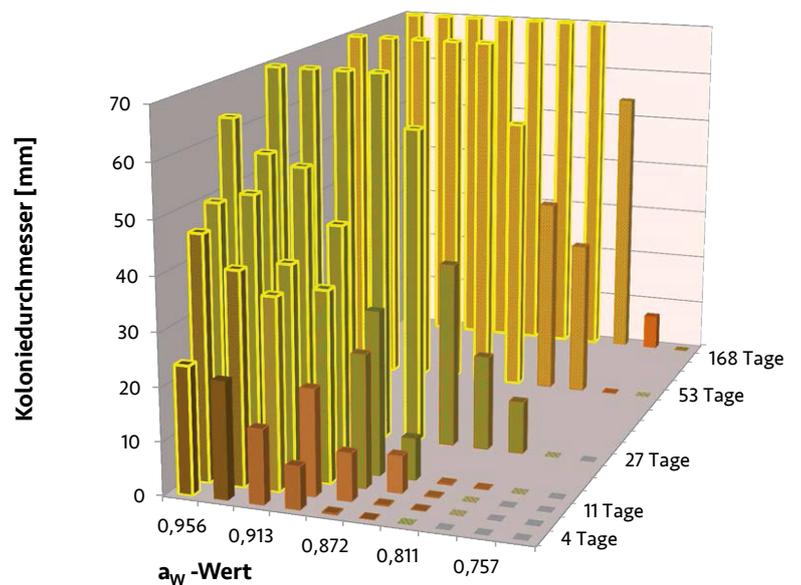
[oben] Diagramm 2:
Wachstum von *Eurotium* sp. in Abhängigkeit von der Temperatur und Feuchtigkeit (Wasseraktivität, a_w -Wert) (HAWK-HHG).

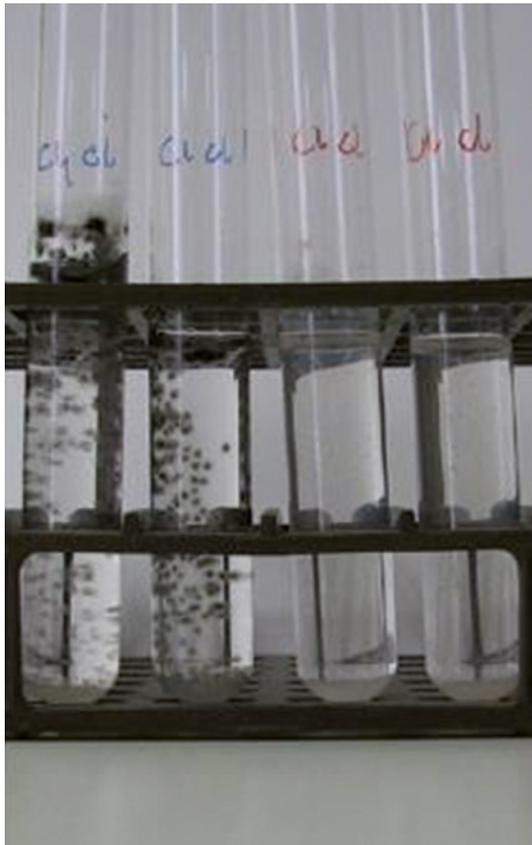
Abb. 13:
von links nach rechts
Substratwirkung von
Ethanol 0,1%ig (Glas 1
und 2) und Methanol
0,1%ig (Glas 3 und 4)
auf *Cladosporium
cladosporioides* (HAWK-
HHG).

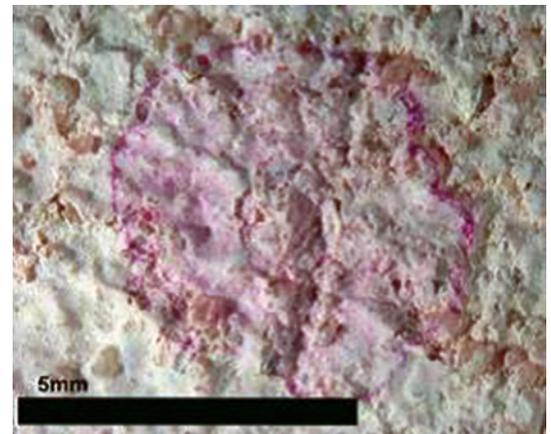
[rechts] Abb. 15:
Perjodschißsäure Anfärbung des besiedelten Bereichs (*Penicillium* sp.) auf nicht KSE gefestigtem Bereich des Dummies, Versuchsdauer 7 Tage (HAWK-HHG).

Ebenfalls im Laborversuch wurden daher Dummies nur teilweise mit KSE behandelt und in diesen Bereichen aber auch an Stellen über dem gefestigten Bereich mit Sporen beimpft und die Proben in geschlossenen Behältern bei geeigneter Feuchte inkubiert. Nach drei Wochen erfolgte der Nachweis, dass sich auch in den nicht gefestigten Bereichen eine Besiedlung aufgebaut hatte. Der bei der Reaktion frei werdende Alkohol hat also auch an den nicht direkt behandelten Bereichen den Aufbau einer Besiedlung ermöglicht. Abbildung 15 zeigt den besiedelten

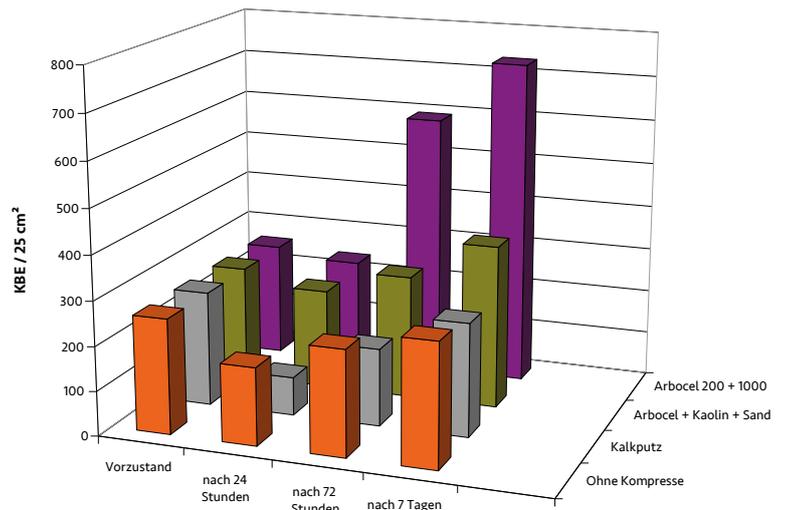
[oben] Diagramm 4: Besiedlungsintensität der Testflächen nach Anwendung verschiedener Kompressenmaterialien (HAWK-HHG).

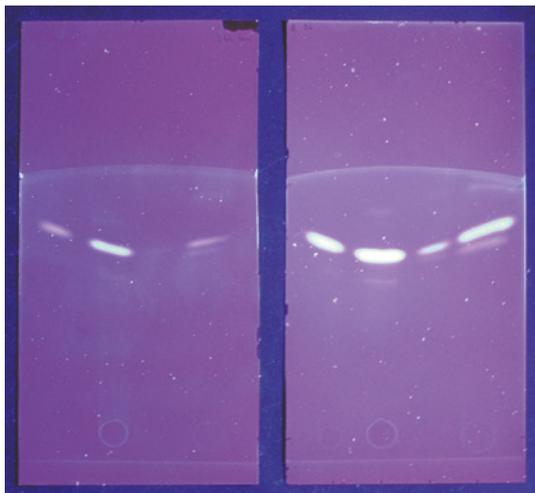
Abb. 18:
Effekt der Ionisation auf
den Mykotoxinabbau;
linke Dünnschichtplatte
nach 96 Stunden Be-
handlungsdauer rechts
unbehandelte Kontrolle;
aufgetragen wurden von
links nach rechts jeweils:
1 µg, 5 µg, 0,1 µg, 0,5 µg
Ochratoxin A (HAWK-
HHG).

Einen positiven Effekt zeigt die Ionisation auch im Hinblick auf den Abbau von Mykotoxinen, was im Laborversuch gezeigt wurde (Abb. 18).

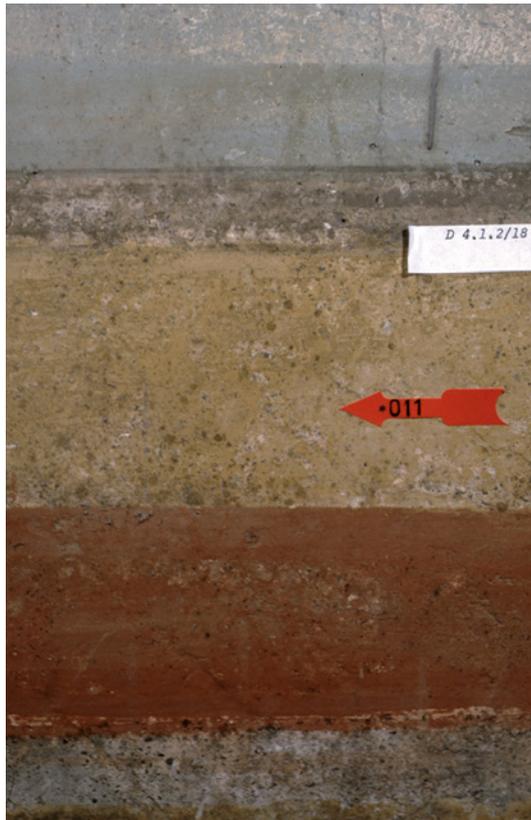
Abb. 1:
Pilzbefall sichtbar als
„dunkle Flecken bis
Quadratmeter-
größe“ aus dem Bereich
D 4.1.2/18, Dokumenta-
tionsfoto während der
Probenahme am 30. Juni
1982 für die Pigment-
analyse durch Kühn
(LAD, Archiv/Sauter).

1998 wurde eine weitere mikrobiologische Untersuchung von einer Probe vom Bilderzyklus der Nordwand (D 4.1.2/18) und einer Probe von der Laibung der Südseite des Chorbogens (K 10.2) von Dr. Jürgen Eberspächer von der Universität Hohenheim durchgeführt. Eine eindeutige Identifizierung der relevanten, dunkel pigmentierten Pilze an der Nordwand bzw. des weißen Befalls am Chorbogen anhand der Anzucht von zwei Klebestreifenproben konnte nicht durchgeführt

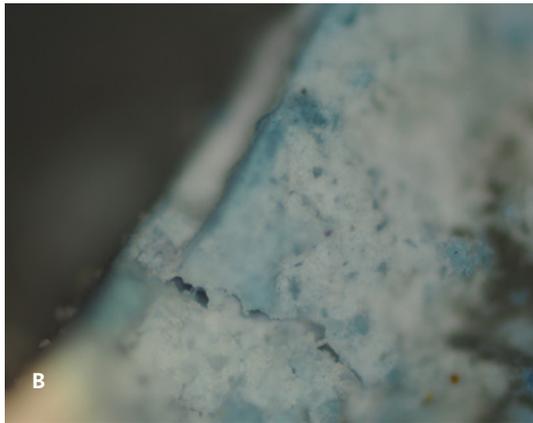
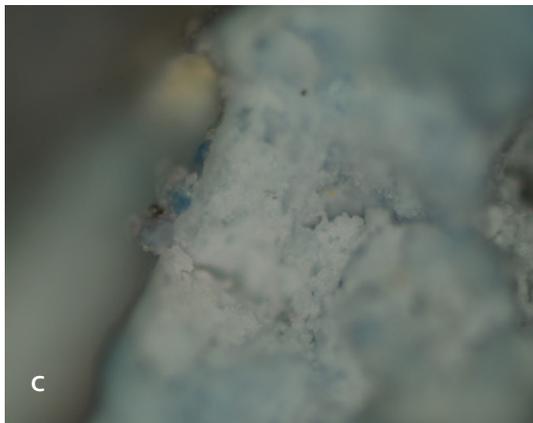
Abb. 5:
Mikroskopische Ansicht
einer Bruchkante des
Kalkputzes aus den
1980er Jahren bei
100-facher Vergrößerung
ohne (links) und mit
(rechts) UV Anregung
(Anfärbung mit Calco-
fluorwhite) (BioPhil,
Scheerer).

Befall, sichtbar an den hell fluoreszierenden Punkten, war vor allem auf der Oberfläche vorhanden (A). Die Untersuchung der Bruchkante (B–D) zeigte, dass die Mikroorganismen an den meisten Stellen nicht in die Tiefe wuchsen. An Rissen (B, D) und aufgelockerten Bereichen (C) waren die mikrobiellen Zellen jedoch auch unterhalb der Oberfläche sichtbar.
