Die Wandmalereien in der Kirche St. Georg
Interdisziplinarität als Schlüssel zu einer
nachhaltigen Denkmalpflege

Arbeitsheft 33
Regierungspräsidium Stuttgart
Landesamt für Denkmalpflege

Tagungsband des DBU-Abschlusskolloquiums 22.–24. März 2017

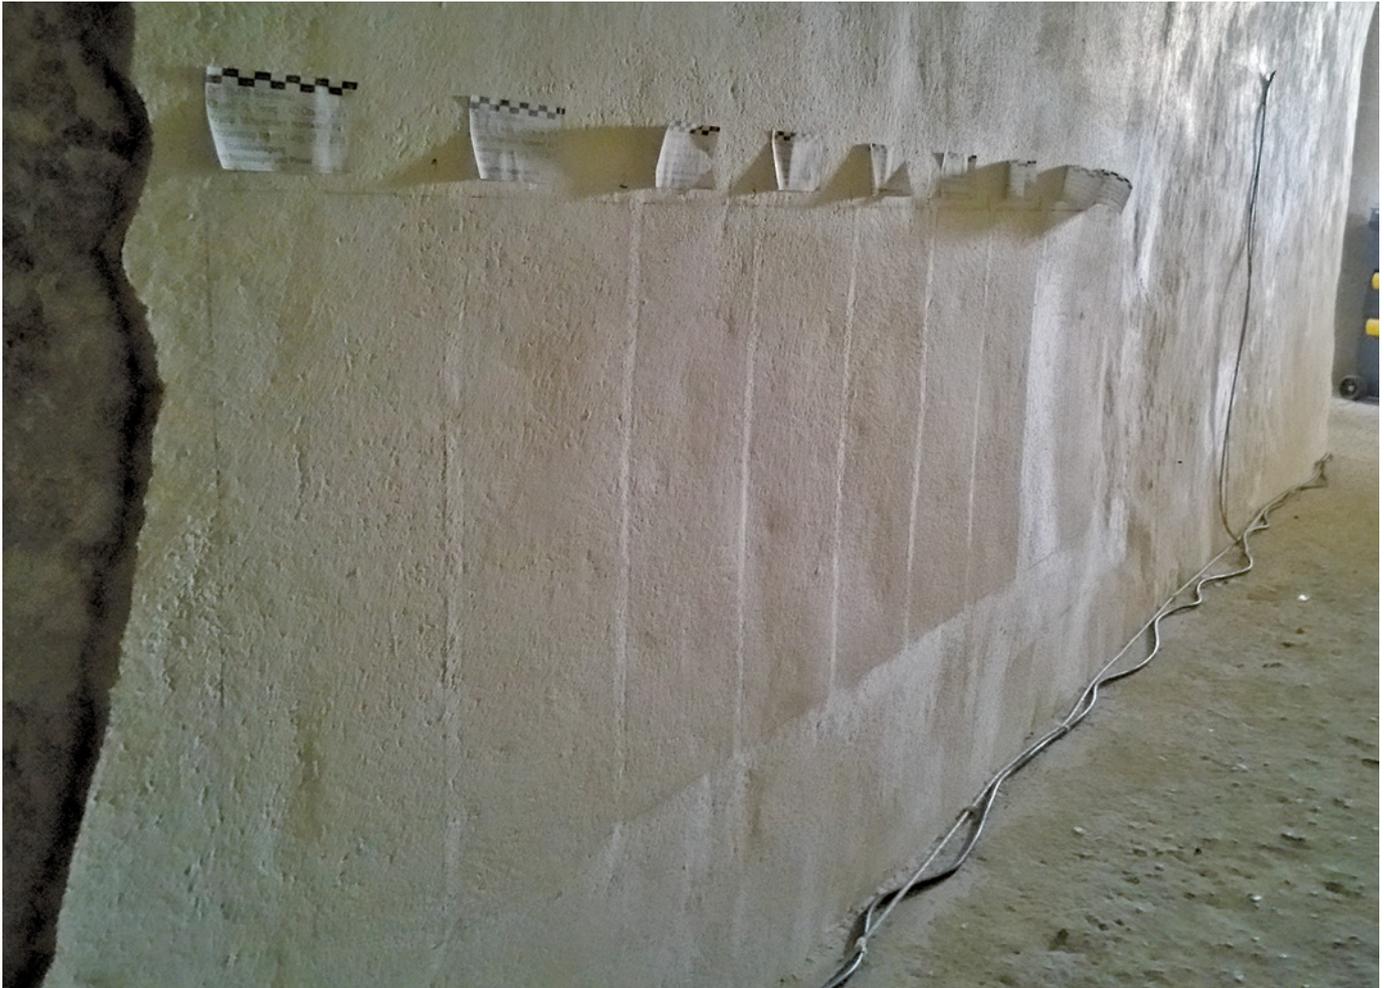
Abb. 7:
 Probefelder an der Nordwand (Arbeitsproben: Lung, Reichenau) des Krypta-Gangs drei Monate nach der Reinigung mit verschiedenen Methoden (BioPhil, Scheerer).

Ende der 1980er Jahre wurde der Zementputz in Teilen der Sockelzonen der Wandflächen gegen einen Kalkputz mit Kalktünche ausgetauscht. Im Jahr 2009 wurde ein massiver, großflächiger Befall der Wände des Kryptagangs festgestellt, welcher 2011 mit 70%igem Isopropanol gereinigt wurde. Da 2015 ein starker Wiederbefall nachgewiesen wurde, stellte sich die Notwendigkeit effektiverer Maßnahmen, den Befall zusätzlich zur klimatischen Verbesserung der Krypta zu verhindern. In Zusammenarbeit mit dem ausführenden Restaurator, Robert Lung, wurden Probefelder angelegt, an denen verschiedene Reinigungsmethoden auf ihre Effektivität hin getestet wurden, den Befall zu entfernen und einem Wiederbefall möglichst lange vorzubeugen. Die Probereinigungen beinhalteten folgende Methoden (Abb. 7 von links nach rechts):

1. Abgesaugt mit Staubsauger (Schutzklasse „H“) und Pinsel
2. Abgesaugt und zusätzlich mit Akapad gereinigt

3. Abgesaugt und zusätzlich mit Wattetupfer getränkt in 80 % Isopropanol gereinigt
4. Abgesaugt und zusätzlich mit Wattetupfer getränkt in 80 % Ethanol gereinigt
5. Abgesaugt und zusätzlich 1-maliger Auftrag von Kalksinterwasser
6. Abgesaugt und zusätzlich 5-maliger Auftrag von Kalksinterwasser
7. Abgesaugt und zusätzlich mit Wattetupfer getränkt in 15 % Wasserstoffperoxid gereinigt
8. Negativkontrolle unbehandelt
9. Abgesaugt und zusätzlich 100-stündige UV-Bestrahlung

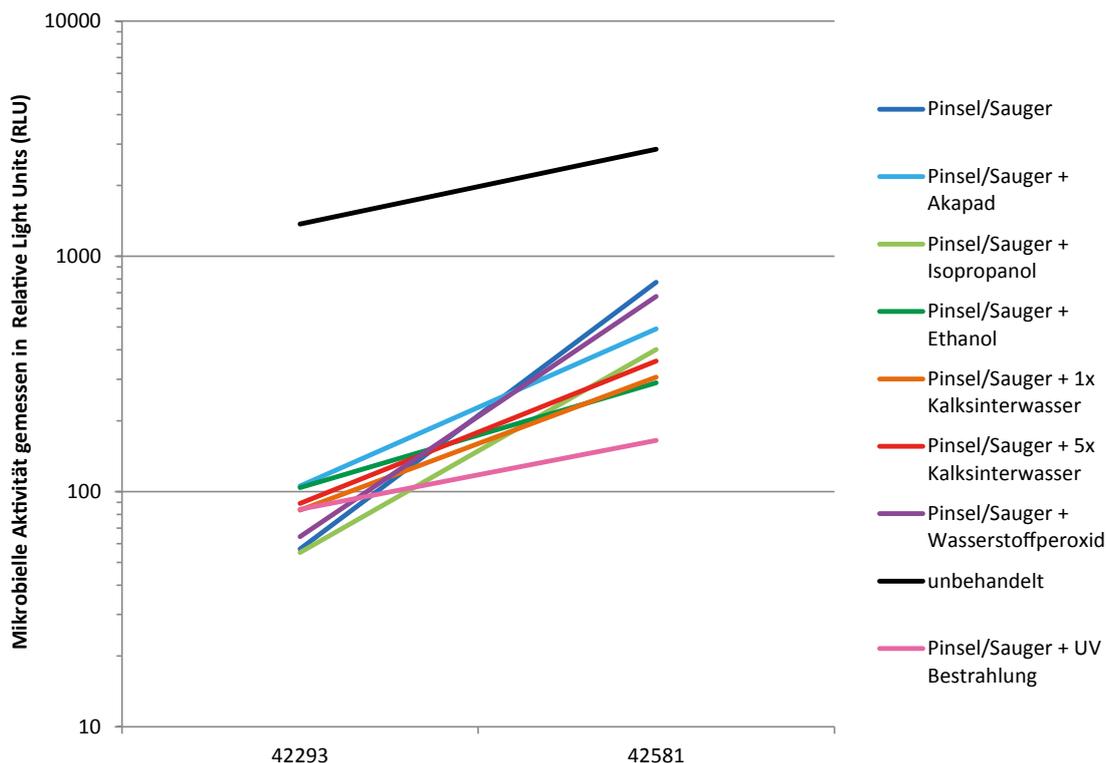
Abb. 8:
Die Entwicklung der mikrobiellen Aktivität nach der Reinigung mit verschiedenen Methoden im Juli 2015 (BioPhil, Scheerer).

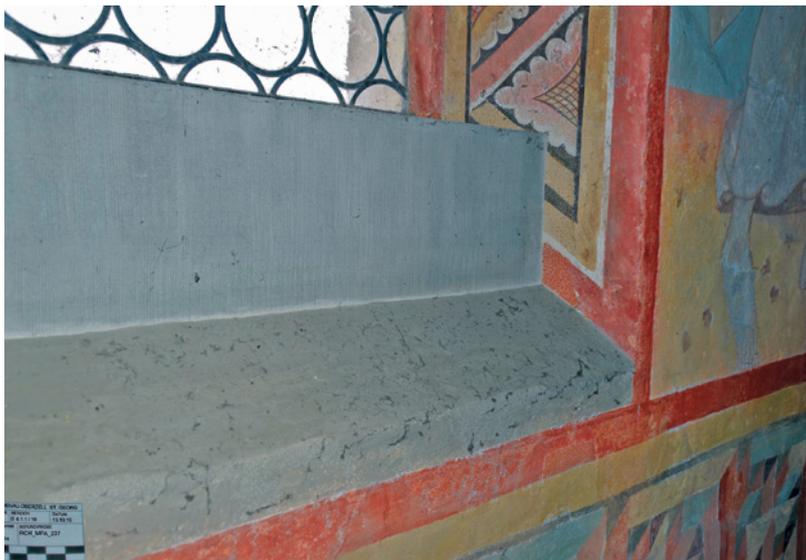
Abb. 2:
Staubablagerung auf
einer Fensterbrüstung
der Kirche, hier: Nord-
wand, 2. Fenster von
Westen (Bereich D
4.1.1/19), linker Bereich
bereits gesaugt (LAD,
Jakobs).

Im Laufe des Projekts wurden in den Arkadenfenstern der Westapsis und auf den Fensterbrüstungen der Kryptafenster wiederholt Staubproben auf Quarzglasfilter gesaugt und auf ihre Bestandteile hin untersucht. Weitere Proben stammen von den Fensterbrüstungen im Schiff (Abb. 2), von der Orgeloberfläche und zu Vergleichszwecken von einigen Fenstersimsen außerhalb der Kirche. Es handelte sich um horizontale oder schräge Flächen. Die Massen der gesaugten Staubproben bezogen auf die Sammeldauer in Tagen sind in Abbildung 3 (Krypta und Westapsis) und Tabelle 2 dargestellt. Zusätzliche Analysen erfolgten an Staubablagerungen von der Maleroberfläche (Probeentnahme Dörthe Jakobs / Robert Lung).

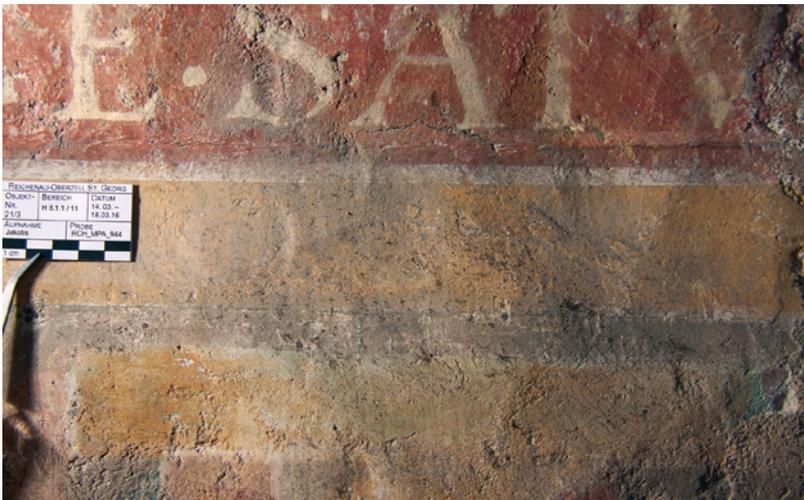
Abb. 4:
Verschmutzung auf der
Malerei im Bereich H
8.1.1/11 der Nordwand,
Probe RCHMPA944
(LAD, Jakobs).

Sämtliche Staubproben von der Oberfläche der Malerei wurden unter der Stereolupe betrachtet. Abgesehen von Fasern konnten je nach Untergrund verschiedenfarbige kugelige Pigmentpartikel beobachtet werden. Darüber hinaus wurden an einigen Stellen auch viele bräunliche Gebilde unbekannter Herkunft gefunden. Abbildung 4 zeigt eine besonders verschmutzte Stelle, Abbildung 5 gibt Einblick in die Zusammensetzung des abgepinselten Staubs. Einzelne Pigmentteilchen einer an der Südwand entnommenen Probe sind in Abbildung 6 dargestellt. Erste Untersuchungen mit konfokaler Raman-spektroskopie deuten auf Hämatit und Calcit

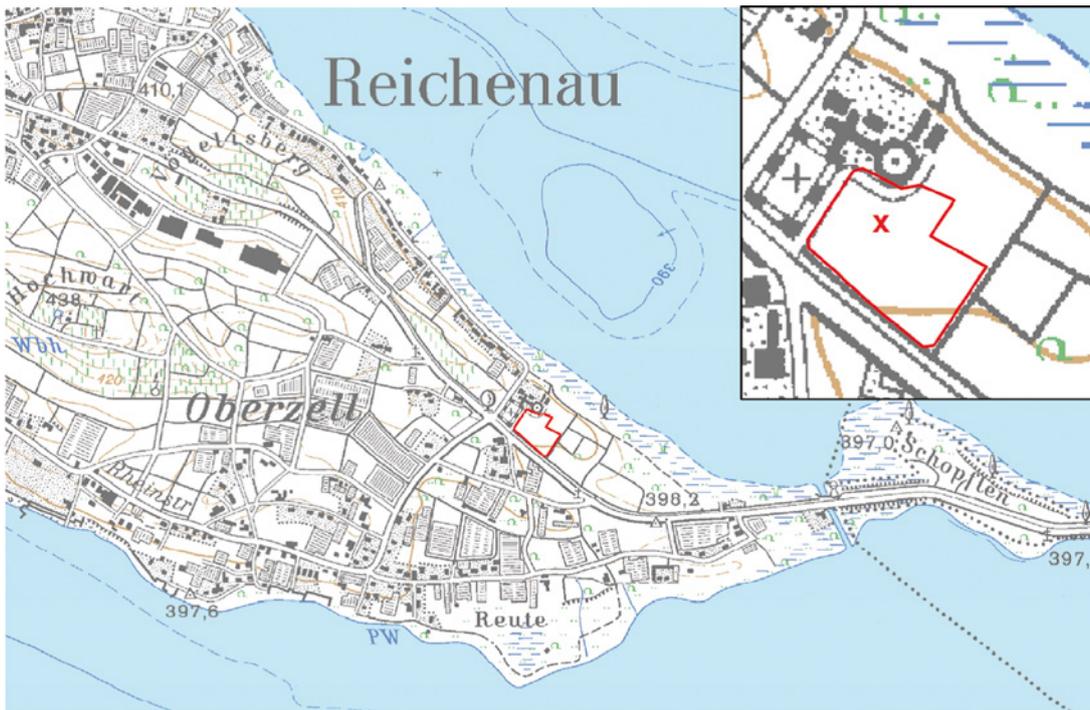
Abb. 22: Entnahme der Bodenprobe. Gemarkung 6670 Reichenau, Flurstück Nr. 9694, TK25 8320 Reichenau, Probennahme: 25.07.2016, Probenmenge, getrocknet bei 105 °C: 8,7 kg (LGRB, Weinzierl).

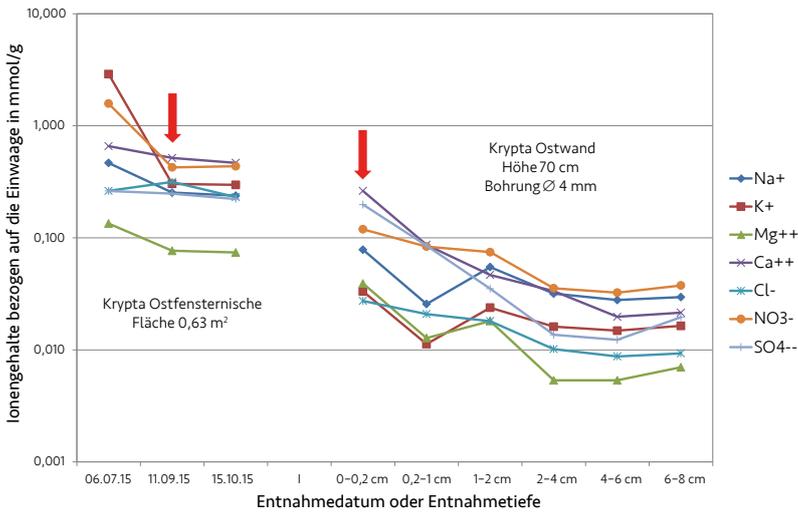
Abb. 23: Ionengehalte bezogen auf die Einwaage in mmol/g von gesaugtem Staub (Krypta Ostfenster) und von Bohrmehlproben (Abb. 9 im Beitrag Zöldföldi 2017, Bereich E50.1 Ostwand in 70 cm Höhe). Die roten Pfeile bezeichnen die für die Simulation ausgewählten Proben (MPA).

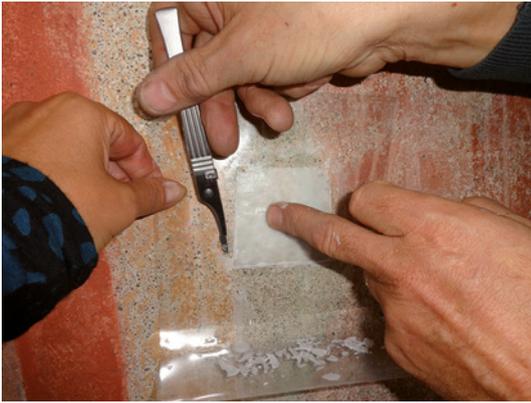
[links] Abb. 2:
Verfahren zur Aufbringung der Cyclododekan-Schmelze über eine Schablone aus Kunststofffolie (LAD, Jakobs).

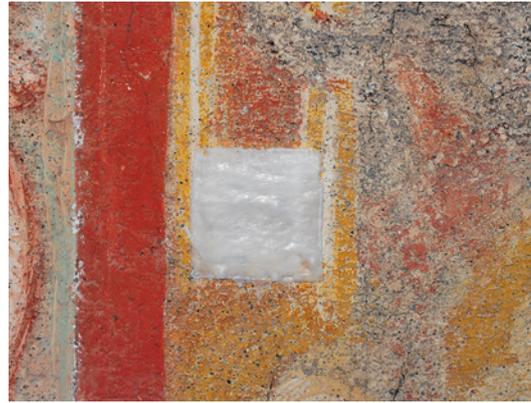
[rechts] Abb. 3:
Ca. 6 × 6 cm großes Viereck mit dreifach aufgetragener Cyclododekan-Schmelze über Schablone (LAD, Jakobs).

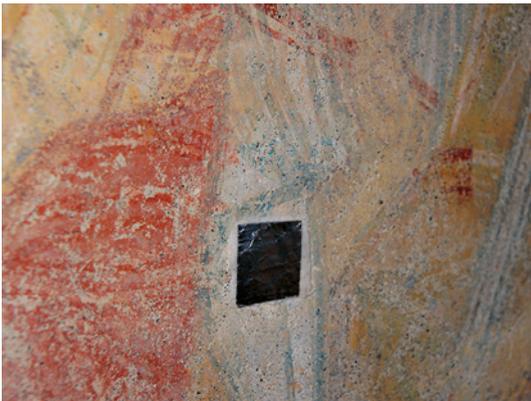
[links] Abb. 4:
Abdeckung der Schmelze aus Cyclododekan mit einem speziellen Aluklebeband, um die Sublimierung der Schmelze zu verzögern (LAD, Jakobs).

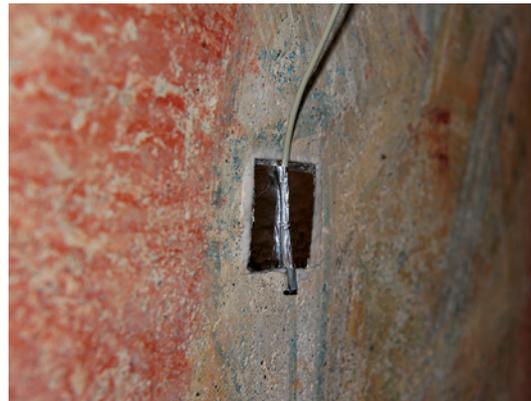
[rechts] Abb. 5:
Einlegen der Oberflächensonde mit einem zweiten Klebeband (LAD, Jakobs).

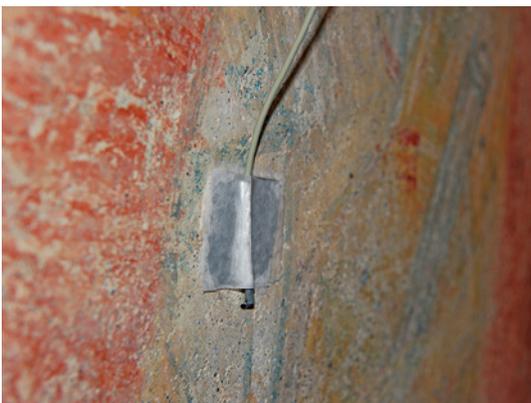
[links] Abb. 6:
Abdeckung der Alufolie mit einem Japanpapier, um die optische Beeinträchtigung der Messpunkte durch die Reflexion des Aluminiums zu reduzieren (LAD, Jakobs).

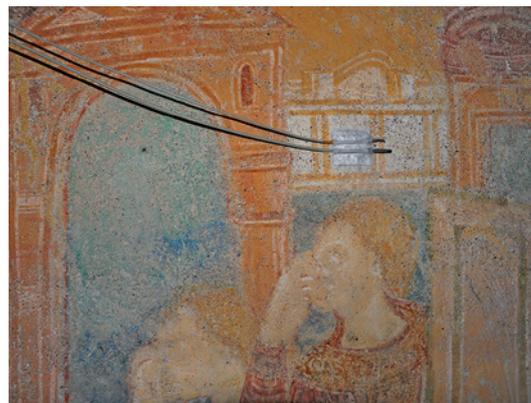
[rechts] Abb. 7:
Beispiel für einen Messpunkt mit zwei Sonden (Oberfläche und Nahfeldklima). Aus einer größeren Entfernung werden die Messpunkte durch die Abdeckung mit Japanpapier kaum mehr wahrgenommen (LAD, Jakobs).

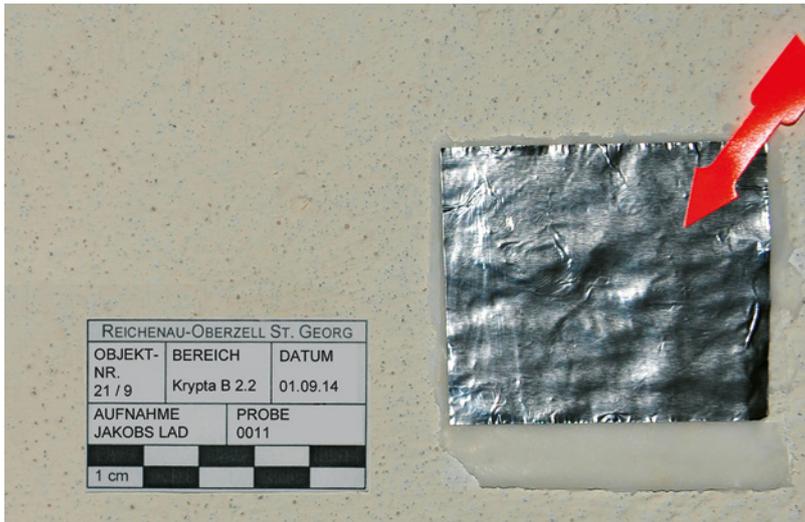
Abb. 8:
Vorbereiteter Messpunkt
in der Krypta mit Maß-
stab (LAD, Jakobs).

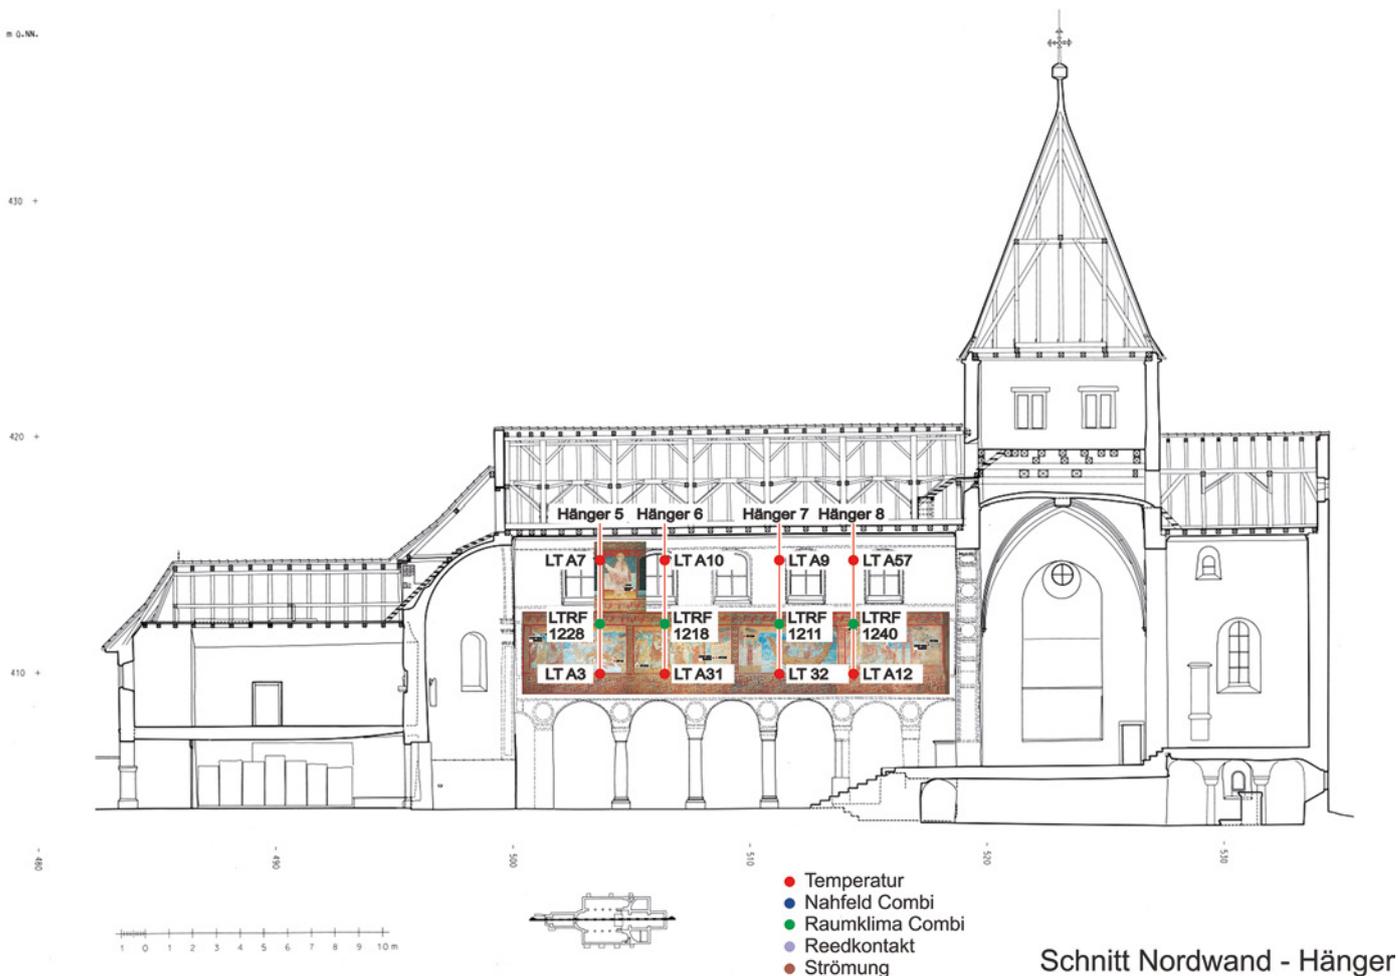
Abb. 1: Positionen der höhen-gestaffelten Raumklimasensoren und des Außenklimasensors (Turm) der TTI GmbH-MOCult am Beispiel der Nordwand, (Querschnitt LAD, Fachgebiet Baudokumentation 1997, Eintragung der Sensormesspunkte durch TTI GmbH-MOCult, Stuttgart).

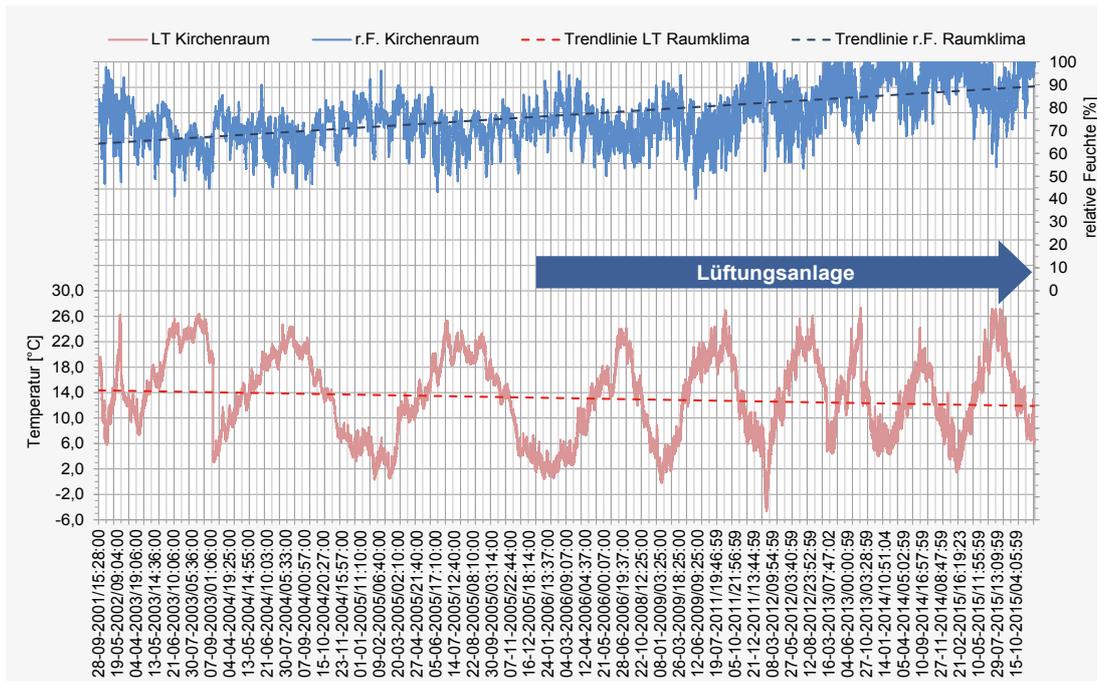
Abb. 3: Exemplarisches Beispiel des tages- und jahreszeitlichen Verlaufs des Raumklimas in der Kirche im Zeitraum von September 2001 bis Dezember 2015 (Neycheva, Stuttgart).

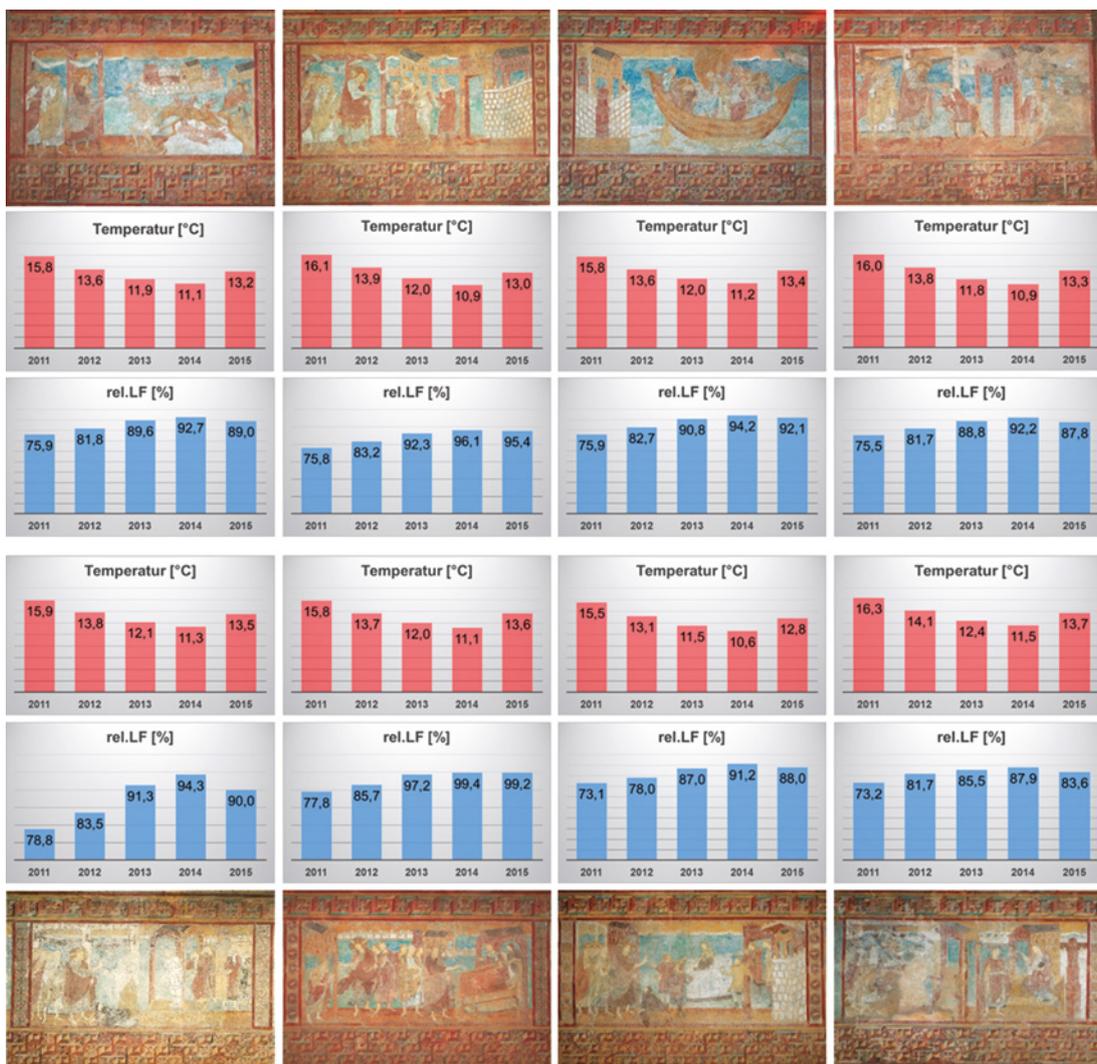
Abb. 4: Vereinfachte Darstellung der vorliegenden Klimate (Temperatur und Feuchtigkeit) im Nahfeld der Wandmalereien im Jahrgang (Neycheva, Stuttgart / Wandmalereien: Keller jun., Reichenau).

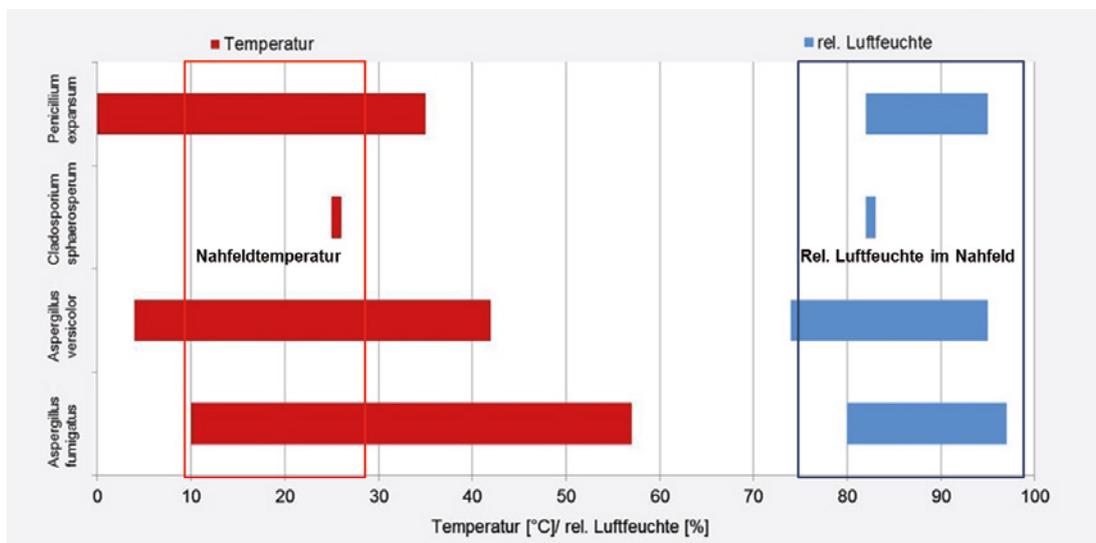
Abb. 6: Wachstumsvoraussetzungen der Schimmelpilze hinsichtlich Temperatur und relativer Feuchte (Neycheva, Stuttgart).

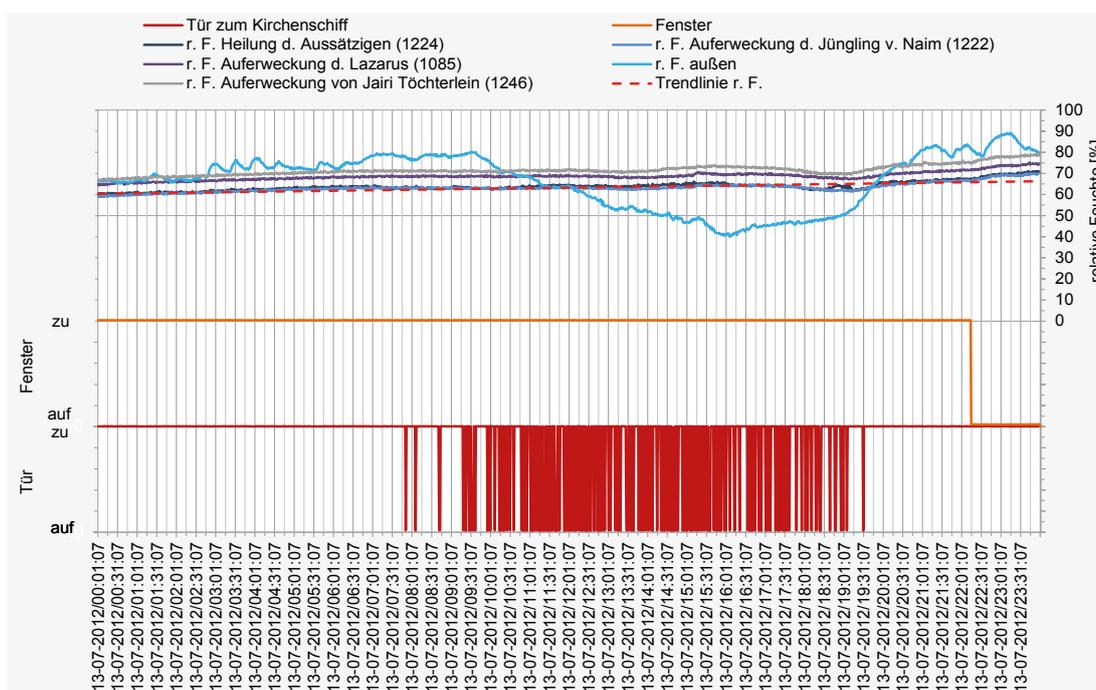
Abb. 7: Verlauf der Klimaverhältnisse im Nahfeld der Wandmalereien auf der Südwand so-wie der Öffnungszustände für Tür bzw. Fenster (ohne Besucherlenkung) (Neycheva, Stuttgart).

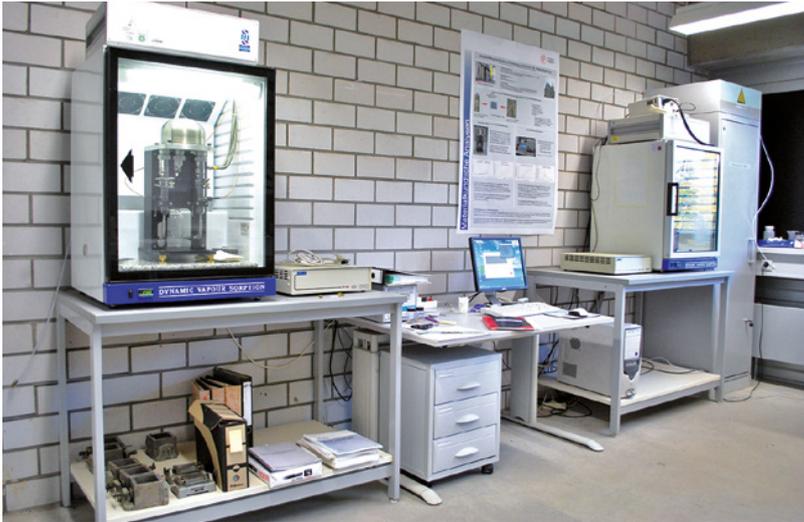
Abb. 2: Experimentell mit der DVS bestimmte Ad- und Desorptionsisothermen der Wandmalerei in St. Georg (IWB Universität Stuttgart).

Alternativ kann mithilfe der dynamischen Wasserdampfsorption (DVS-Dynamic Vapor Sorption) bestimmt werden. Hier wird die zu untersuchende Probe in einem feuchteconditionierten Gefäß eingelagert, das an einer Ultra-Mikrowaage angehängt wird. Das Probenmaterial wird kontinuierlich von einem mit Wasser beladenem Trägergas (Stickstoff) umspült. Dies gewährleistet, dass ein steter Transport von Wasserdampf

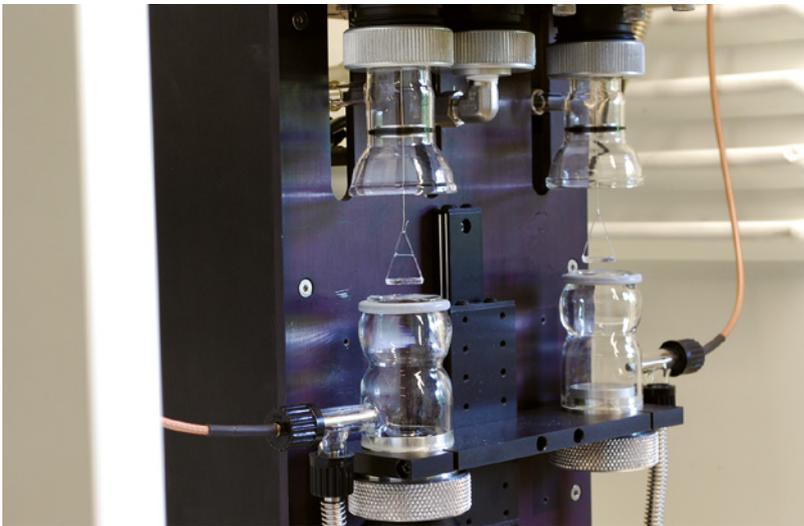
Abb. 3:
Blick auf die Versuchseinrichtung (WIB TU Darmstadt).

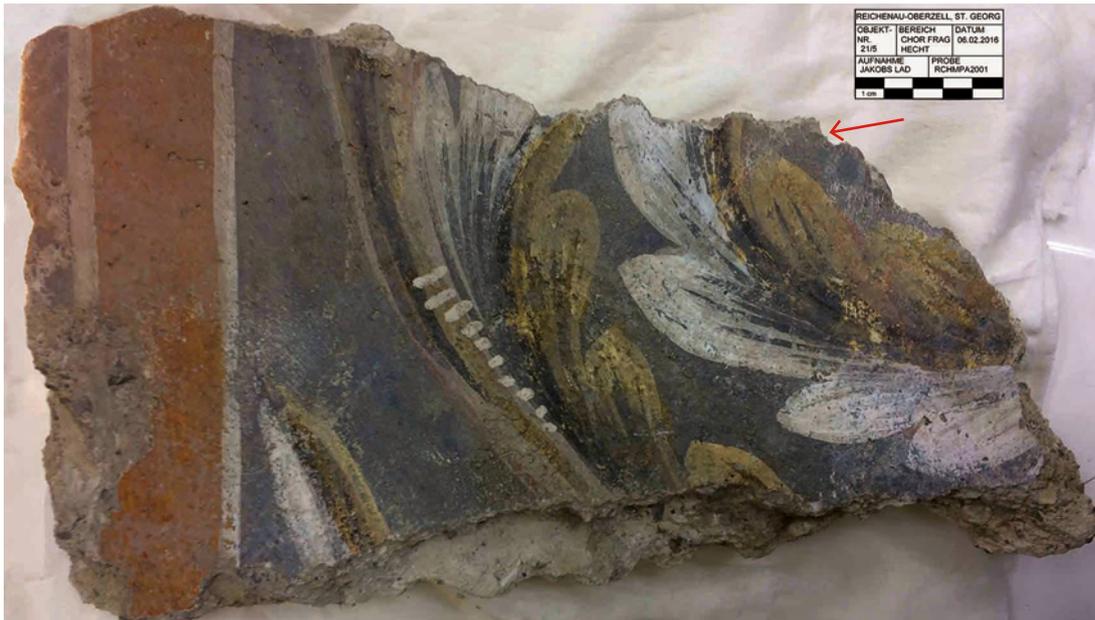
Abb. 5: Museal aufbewahrtes Wandmalereifragment aus einem Chorfenster von St. Georg (so genanntes Hecht-Fragment), hier am Randbereich entnommene Probe (LAD, Jakobs).

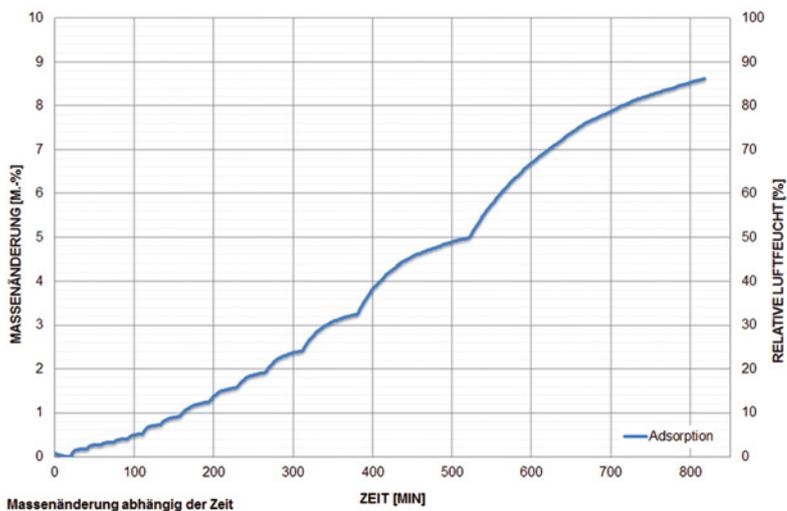
Abb. 6: Dynamische Materialfeuchteänderung bei den stufenmäßigen Erhöhungen (15 Feuchtestufen) der Umgebungsfeuchte bei der Bestimmung der Adsorptionsisotherme (IWB Universität Stuttgart).

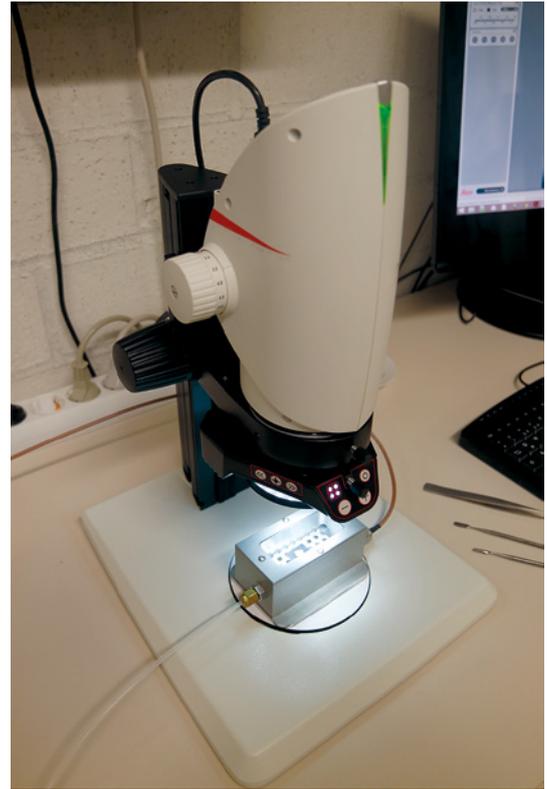
Abb. 9, 10:
Messeinrichtung,
bestehend aus einem
Mikroskop und einer auf
unterschiedlichste
Feuchtezustände hin
konditionierbaren Feuch-
tekammer (IWB Universi-
tät Stuttgart).

Hierzu wurde von den Verfassern eine Untersuchungsmethode entwickelt und erprobt (Garrecht/Reeb 2011), mit der die hygrische Formänderung in Abhängigkeit der im Nahfeld einwirkenden relativen Luftfeuchte bestimmt werden kann (vgl. Abb. 9, 10).

baut werden. Die Feuchtekammer wird anschließend mit einem Mikroskopieglas gasdicht abgedeckt. Nun kann in der Feuchtekammer mithilfe der rechnergestützten Konditionierungseinheit eine vorgegebene Raumluftfeuchte eingestellt werden, die stufenweise gleich der vorausgegangenen Sorptionsversuche mit der DVS angehoben oder abgesenkt werden kann. Mit der Feuchteänderung in der Prüfkammer strebt die eingelagerte Malereiprobe eine Feuchtezustandsänderung an, der ein Formänderungsbestreben in Form des Schwindens oder Quellens folgt. Die sich dabei einstellende Formänderung kann mit dem Mikroskop in hoher Auflösung erfasst werden. Um festzustellen, wann der Feuchtegleichgewichtszustand erreicht ist, werden die gleichen Versuchsdauern einer jeden Feuchtestufe genutzt, wie diese mit der DVS bei der Ad- und Desorption automatisch gewählt wurde (vgl. Abschnitt 2). So wird sichergestellt, dass die für das Erreichen des Feuchtegleichgewichts erforderliche Einwirkdauer der jeweiligen Feuchtestufe eingehalten ist. Erst danach erfolgt der Wechsel in die nächste Feuchtestufe.

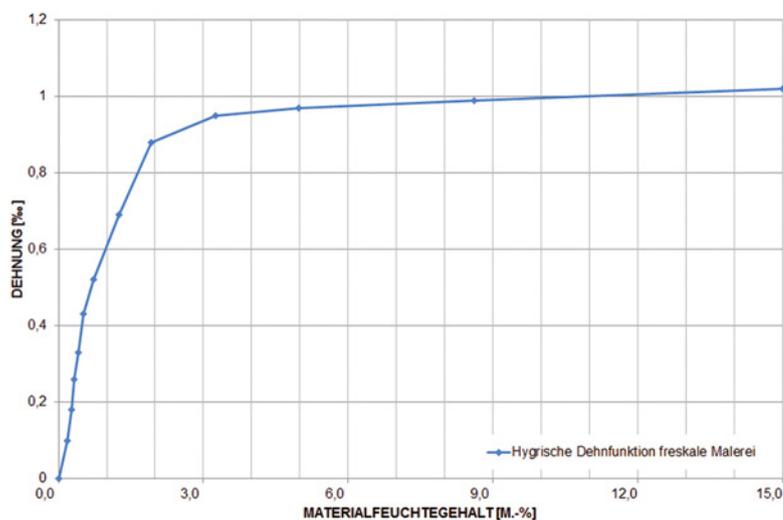
Abb. 14: Hygrische Formänderung abhängig der Sorptionsfeuchtegehalte im Bereich der hygroskopischen Feuchtezustände der Malerei zwischen 0 % r. F. und 100 % r. F. ($T = 20^\circ\text{C}$) (IWB Universität Stuttgart).

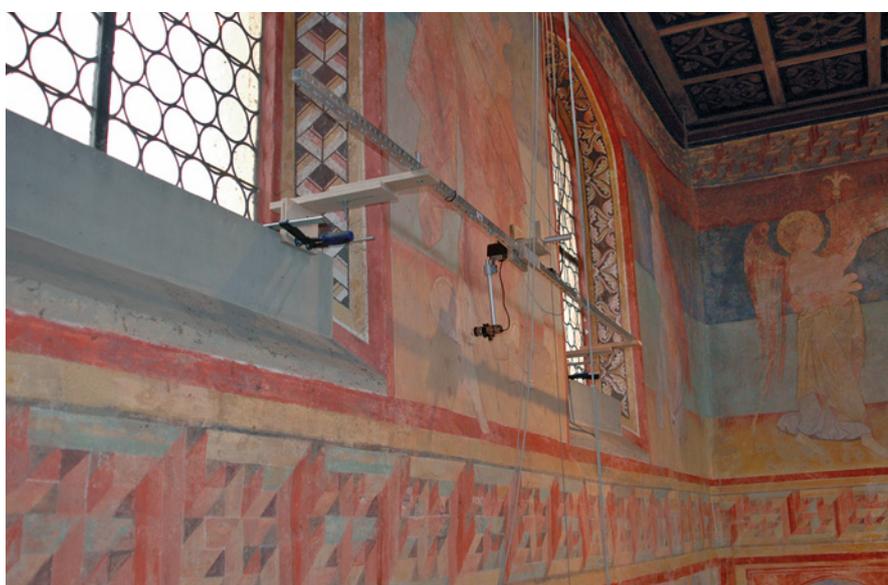
anordnung mit einer Hebebühne vor der Wand des Obergadens so installiert, dass die Malerei an keiner Stelle berührt wurde. Nach mehreren Vorversuchen wurde gemeinsam mit der Denk-malpflege und mit den beteiligten Restaurato-ren eine Lösung gefunden, die Messmimik ohne eine Fixierung auf der Wand in ausreichender Stabilität für eine über einen langen Zeitraum von mehr als einem Jahr andauernde Messung zu installieren. Einen Eindruck vom Messsystem gibt Abbildung 16. Hier ist das USB-Mikroskop an einer Halterung montiert, die an den steiner-nen Kondensatbehältern der Obergadenfenster befestigt wurde. Abbildung 17 verdeutlicht die Größenordnung des Versuchsaufbaus, um an der malereitragenden Wandoberfläche des Ober-gadens das Digitalmikroskop anzuordnen. Damit das Mikroskop mit einem Rechner vernetzt werden konnte, der die in konstanten Zeitabständen

Abb. 16:
Befestigungskonzept zur Halterung der USB-Mikroskopmesseinrichtung (IWB Universität Stuttgart).

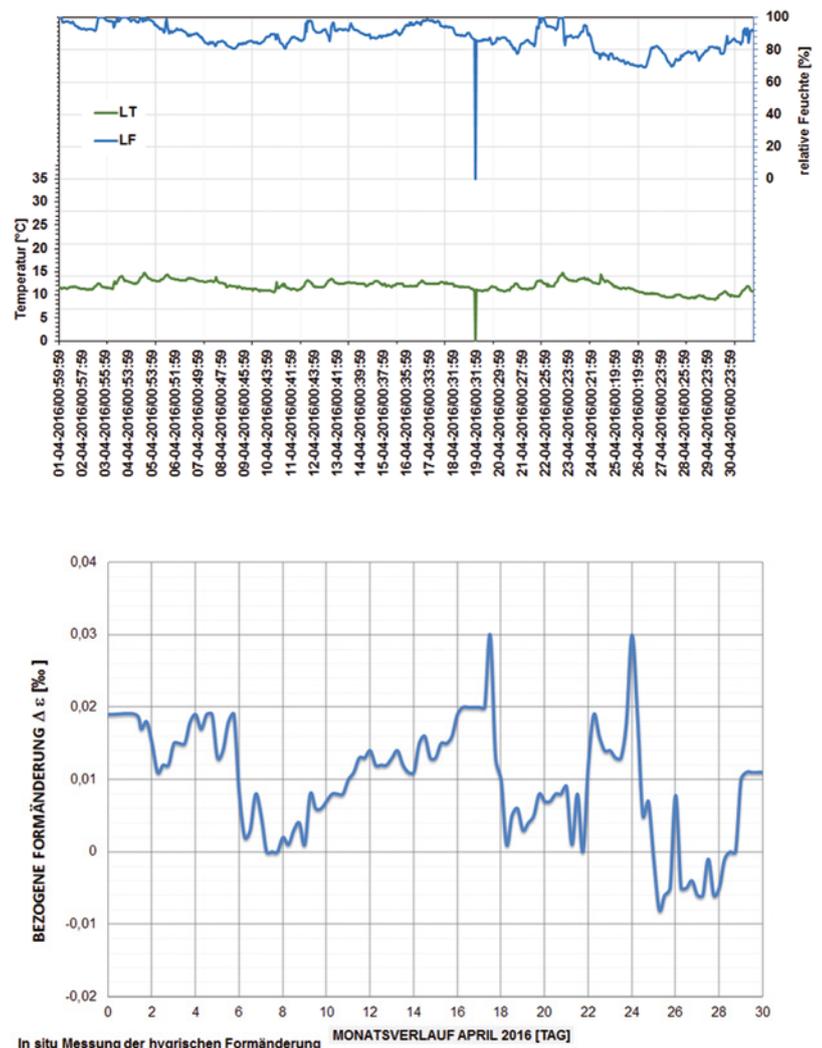
Abb. 19: Nahfeldklima im Bereich der bildoptischen Untersuchung der malerei-tragenden Wand im Ober-gaden im Monat April 2016 (IWB Uni-versität Stuttgart).

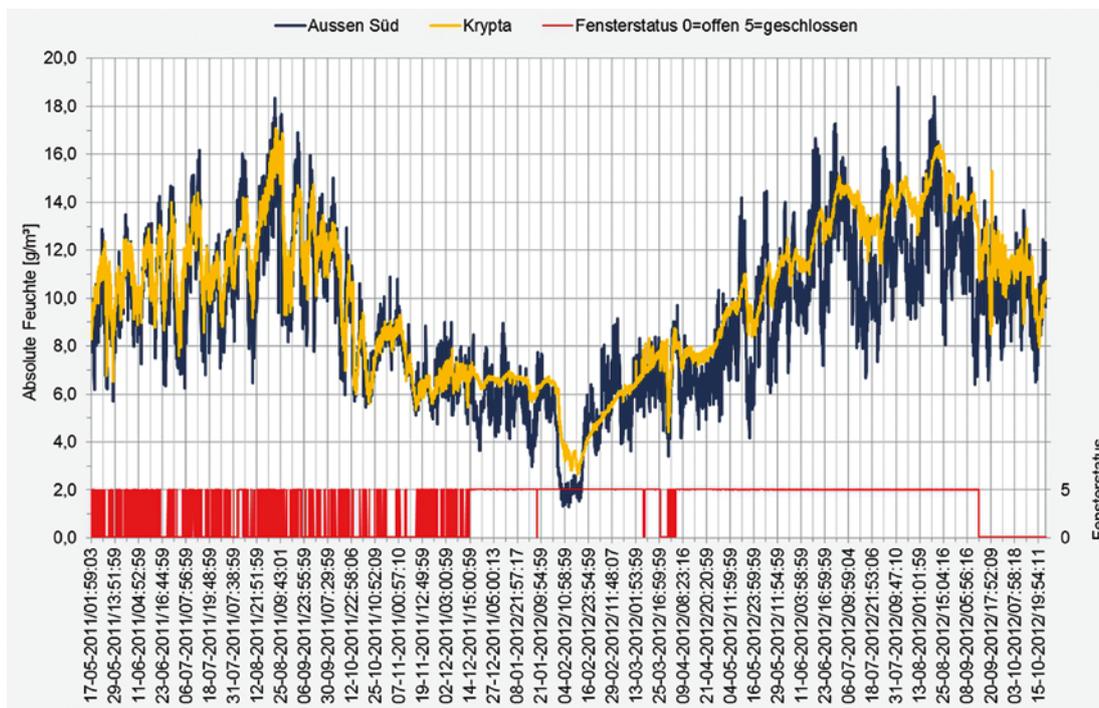
Abb. 1: Gegenüberstellung der absoluten Feuchtegehalte der Luft im Inneren der Krypta und im Freien sowie Darstellung der zugehörigen Fensterstellung (MPA, Garrecht).

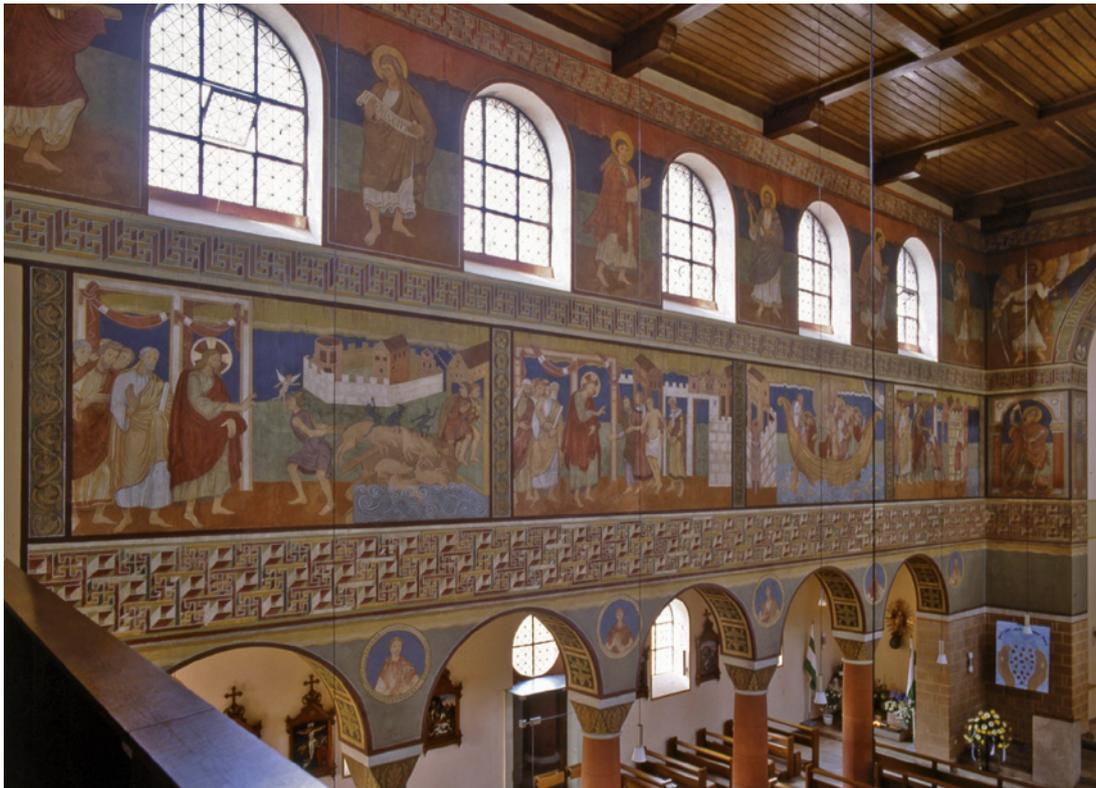
Abb. 1:
Rittersbach im Odenwald, Georgskirche, 1886
erbaute und ausgemalte
Kopie von St. Georg auf
der Reichenau (LAD,
Pilz).

Odenwaldkreis eine Kopie von St. Georg in Reichenau-Oberzell. Ein erstaunter Besucher stellte 1969 bei einem Besuch auf der Insel Reichenau fest, dass „in Rittersbach Kreis Mosbach/Baden [...] eine Kirche des gleichen Baustils steht.“ Das erstaunlichste für ihn aber war, dass „die Kirchen die gleichen Wandmalereien besitzen“, er gar überzeugt war, „dass die Bilder beider Kirchen vom gleichen Meister stammen“. Welche Enttäuschung, als ihm das Erzbischöfliche Bauamt auf seine Anfrage antworten musste, dass es sich bei der Kirche in Rittersbach lediglich um eine Kopie von 1886 nach dem Vorbild von St. Georg auf der Insel Reichenau handele (Abb. 1).²

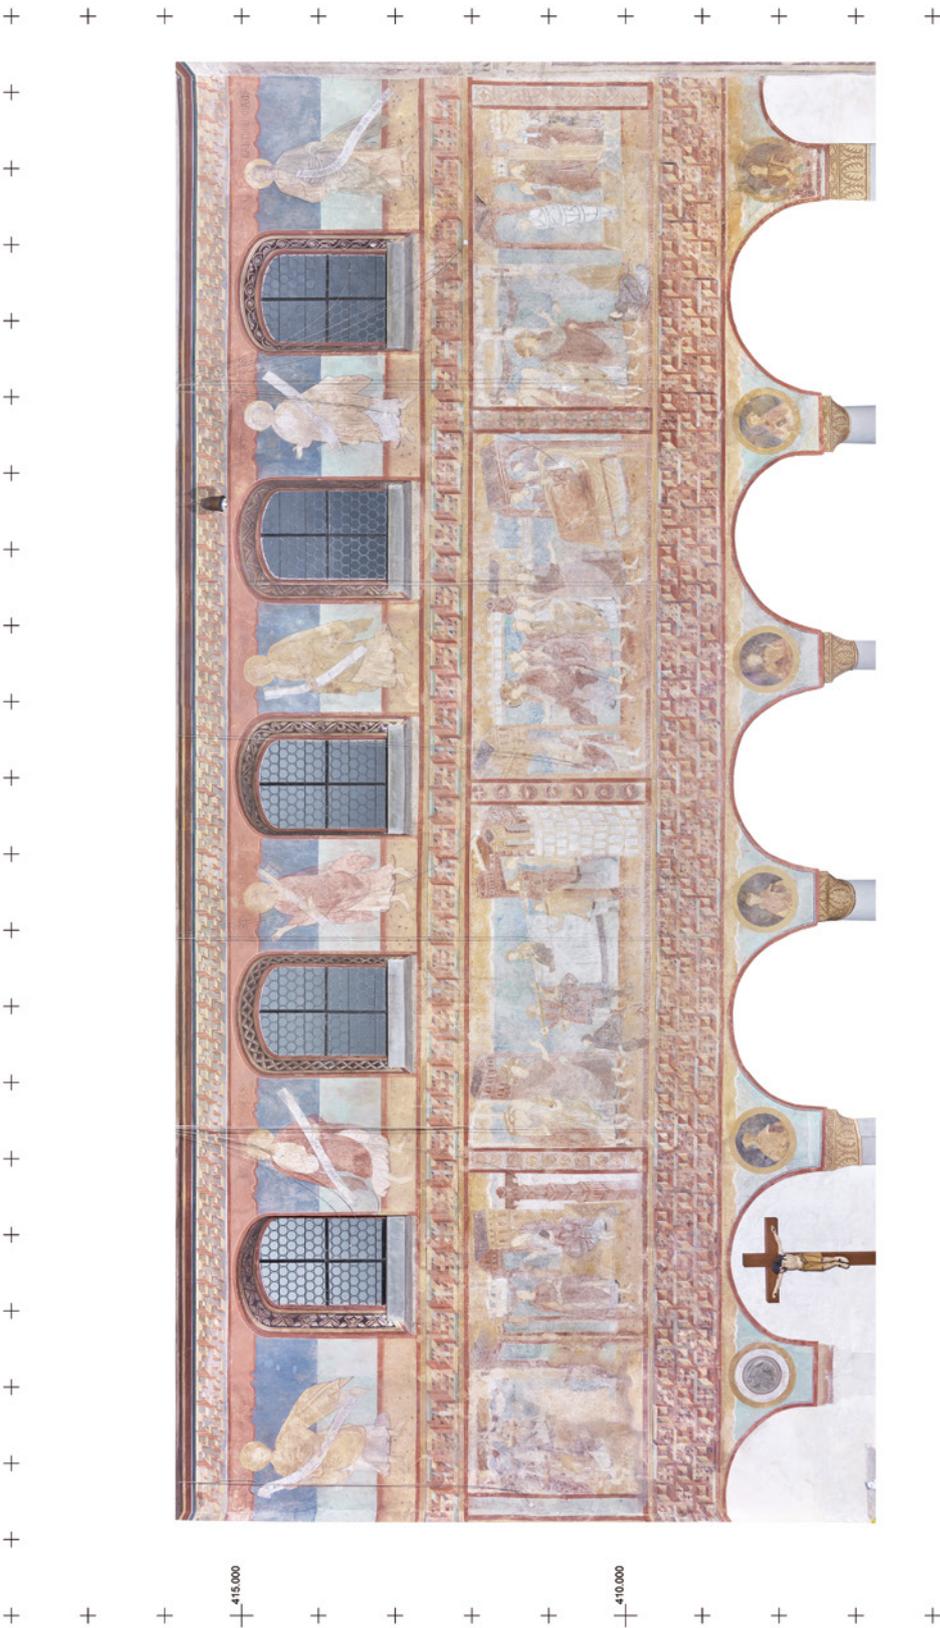
George-WS_04020
 Maßstab 1:20

Reichenau - Oberzell
 St. George
 Digitaler Bildplan
 fofokus
 fofokus.de
 Foto: Wolf-Dieter Schulz, 1978; M. G. 1978
 Aufnahmezeitraum: Oktober 2014
 Urheberrechtlich geschützt. © 2015 fofokus.de
