Schwarzwald- häuser

von gestern für die Landwirtschaft
von morgen

Landesdenkmalamt Baden-Württemberg Arbeitsheft 2

Johann Grau: Sicherung der Tragkonstruktion

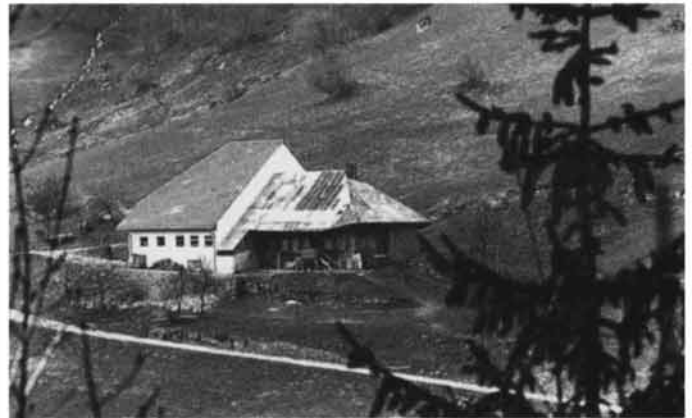
Abb. 3 Der erneuerte Wirtschaftsteil zeigt durch seine höhere Firstlinie an, daß auch der alte Wohnteil in Gefahr ist. (Hof in Todtnau-Aftersteg)

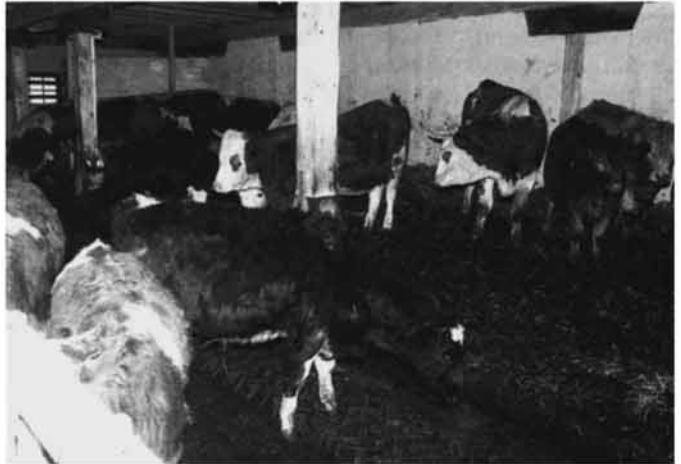
Abb. 114 Tretmiststall in einem sanierten Schwarzwaldhaus.

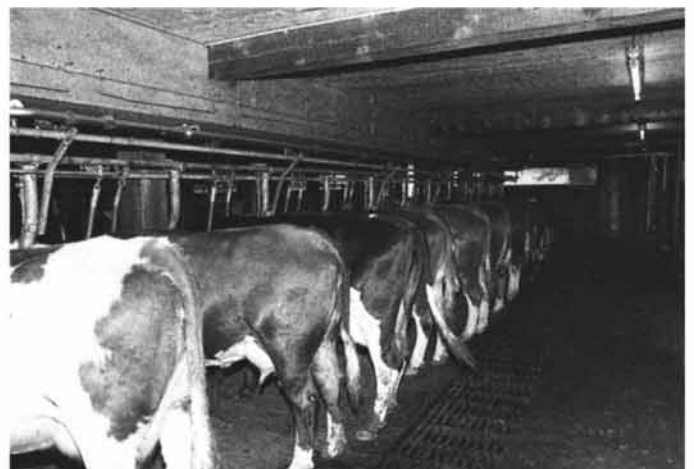
Abb. 126 Entmistung durch Treibmistkanäle unter Gitterrosten in Verbindung mit Kurzstand-Anbindehaltung. Oberer Geschwendhof.

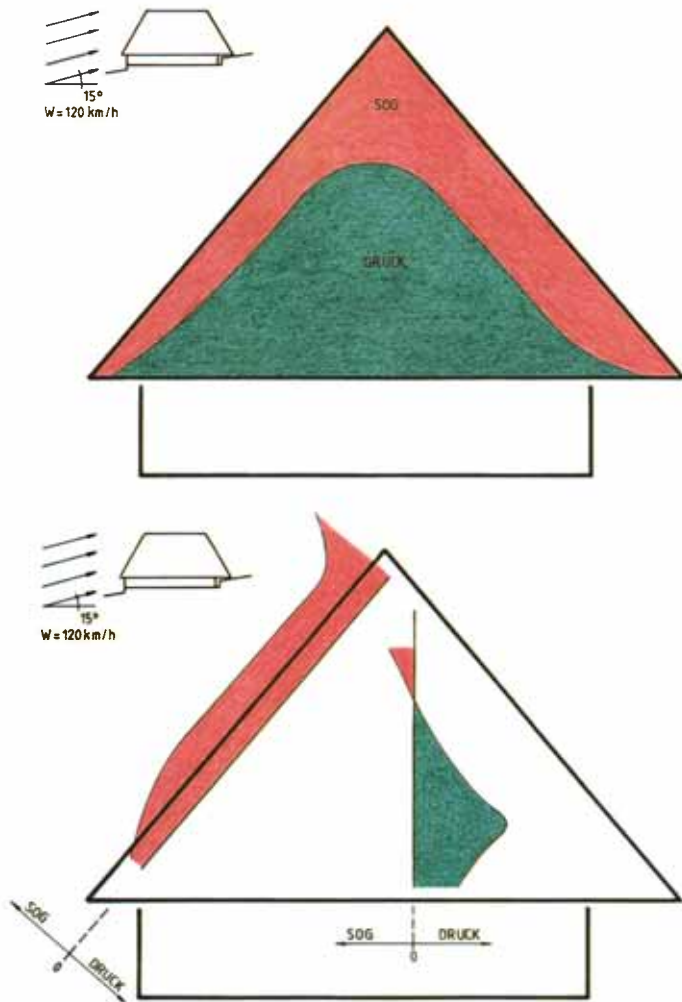
Abb. 150 Druck-Sog-Verteilung am Vollwalm (oben), Kräfteverlauf nahe des Grats und nahe der Mitte des Walms (unten)

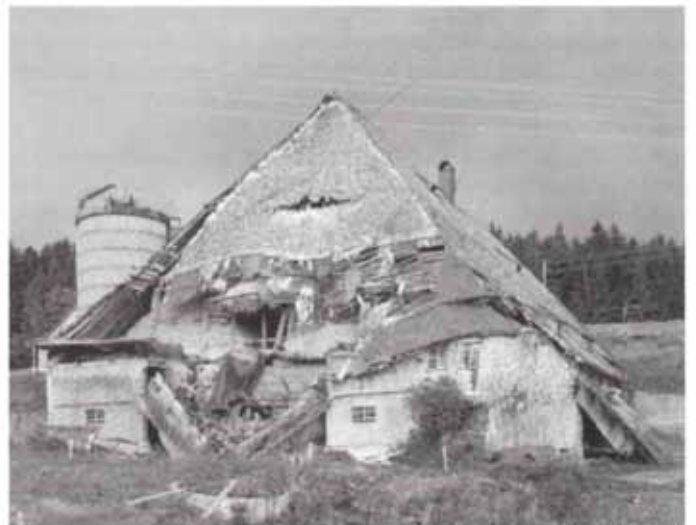
Abb. 154 Der Windschaden an einem Höhenhaus entspricht dem Belastungsbild aus den Windkanalversuchen (Unterlehmannsgrundhof, Güttenbach).

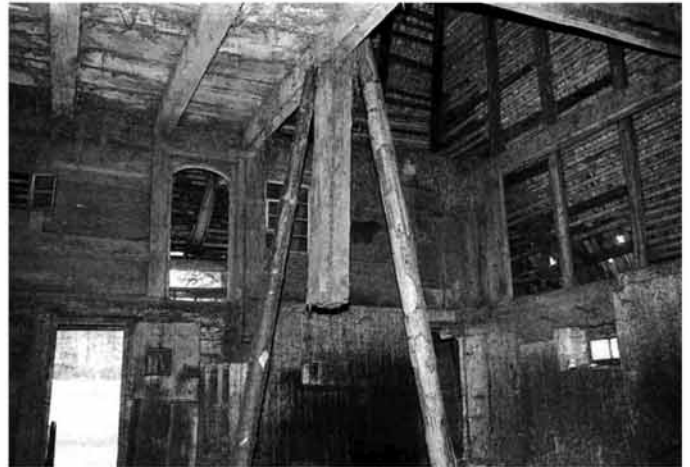
Abb. 156 Sprießung eines abgenommenen Stuhlständers im Stallteil des Oberen Geschwendhofes.

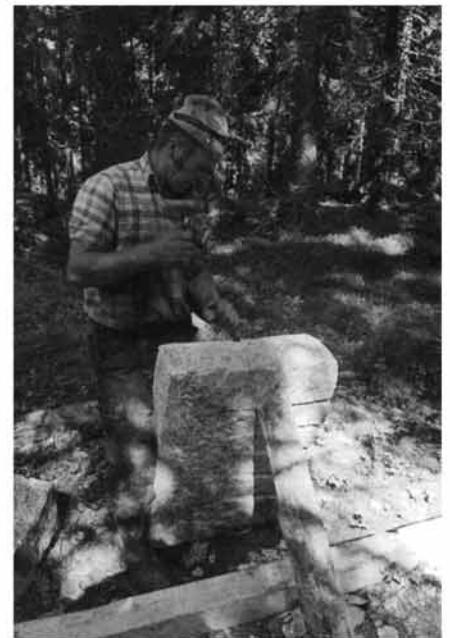
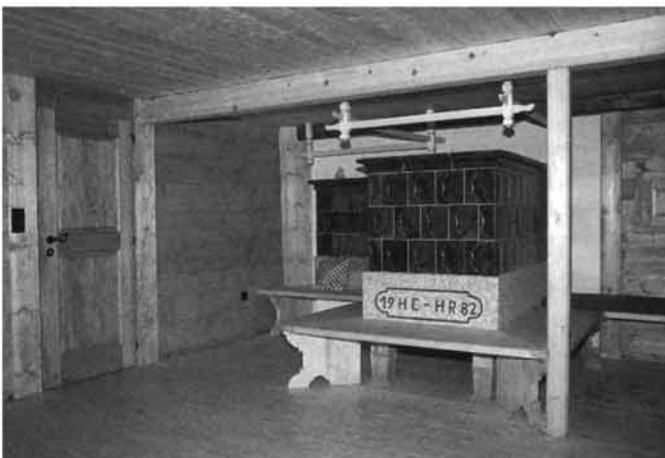
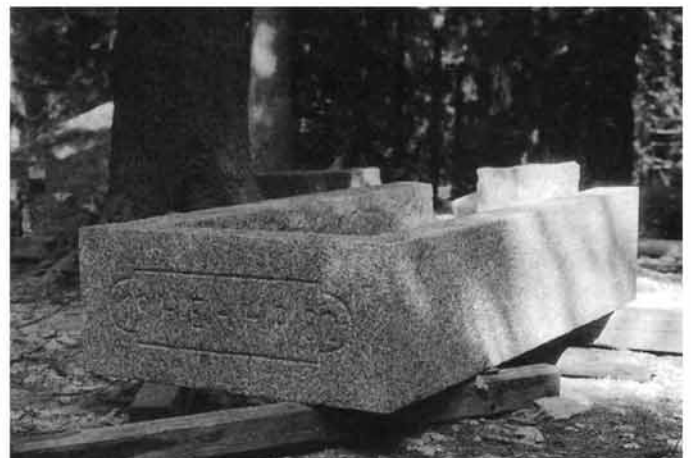
Abb. 178–180 Herstellung des Ofensteins für den Kachelofen des Oberen Geschwendhofes. Die Ofensteine müssen aus Findlingsgranit gehauen werden, Steinbruchgranit hält die Temperaturspannungen nicht aus und reißt. Der Steinmetz hat seinen Arbeitsplatz bei einem geeigneten Findling im Wald eingerichtet.

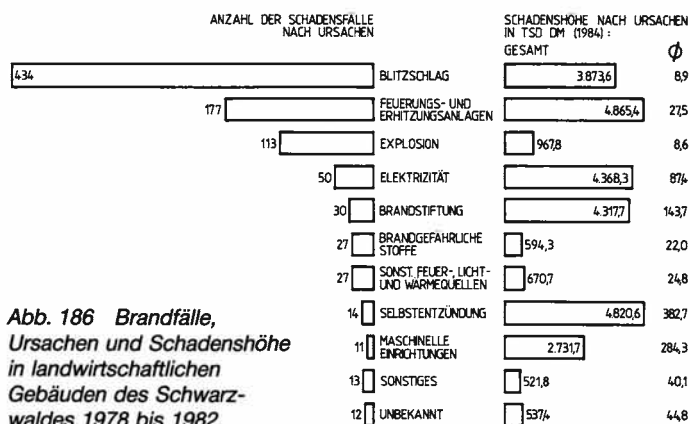
Abb. 186 Brandfälle, Ursachen und Schadenshöhe in landwirtschaftlichen Gebäuden des Schwarzwaldes 1978 bis 1982.

Diese Schäden wurden für die Jahre 1978 bis 1982 nach Ursache und Schadenshöhe statistisch ausgewertet (Abb. 186).

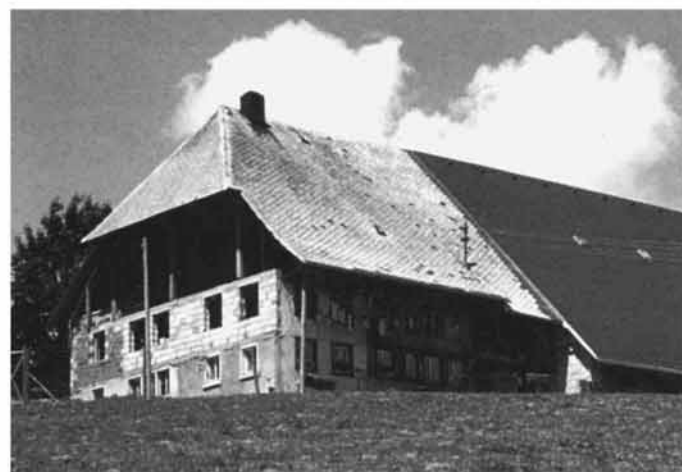
Abb. 185 Konsequenz der harten Anwendung von Brandschutzbestimmungen: Abriß und Wiederaufbau des Wohnteils in Massivbauweise.

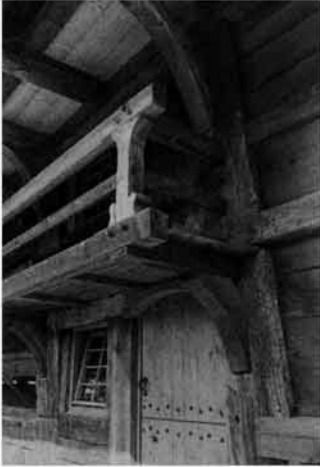
Abb. 221 Zusätzliche Sicherung des Geländers durch Zwischenholz am Oberen Geschwendhof.

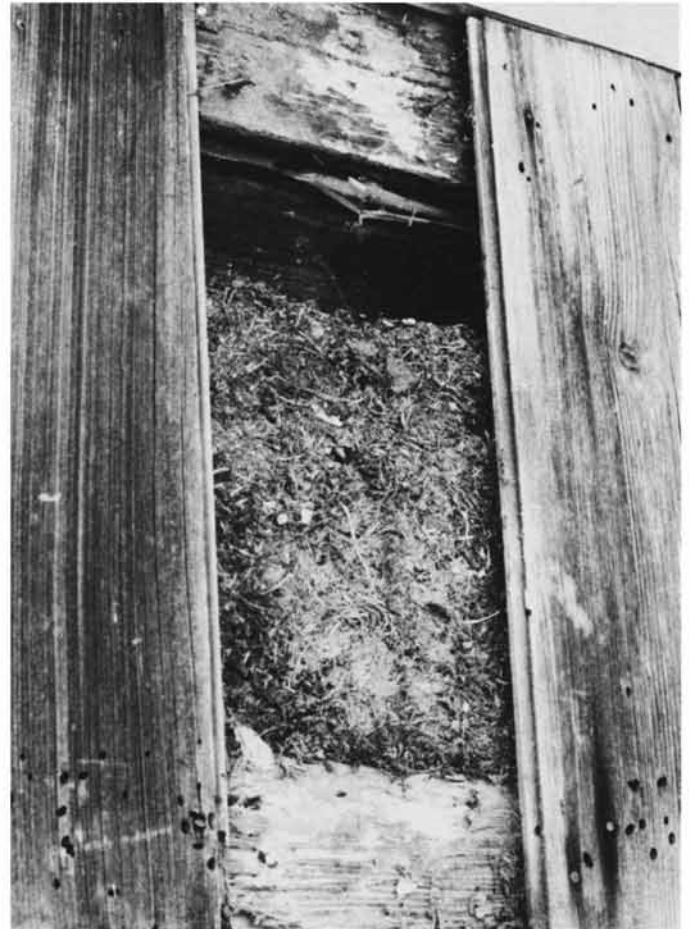
Abb. 286 Nachträglich verschalte Bohlenwand mit Moosfüllung als Wärmedämmung. Unter der Brettschalung zeigt sich ausgeprägter Schädlingbefall. Oberer Geschwendhof.
