DENKMALPFLEGE

Historische Raum- ausstattungen AUS HOLZ

Baden-Württemberg
LANDESAMT FÜR DENKMALPFLEGE
IM REGIERUNGSPRÄSIDIUM STUTT GART

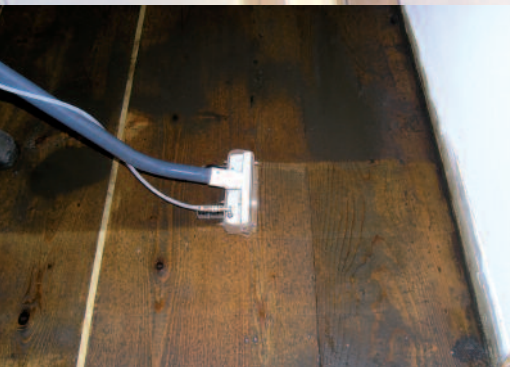
- 11 *Reinigung eines historischen Bodens*
- 12 *Ausgespannter, teilgereinigter und teileingelassener Dielenboden*
- 13 *Ausspannen eines Dielenbodens*
- 14 *Historischer Boden nach der Restaurierung*
- 15 *Treppe in einem Wohnhaus*
- 16 *Treppenhaus in einem Wohnhaus*
- 17 *Treppe in einer ehemaligen Korsettfabrik*

wieder ansehnlich zu machen, ist es meistens völlig ausreichend, den Boden zu reinigen und neu einzulassen. Der Boden darf weder abgeschliffen noch versiegelt werden. Komplexere Instandsetzungsmaßnahmen müssen von einem Fachrestaurator oder einem in der Denkmalpflege erfahrenen Fachhandwerker vorgenommen werden.

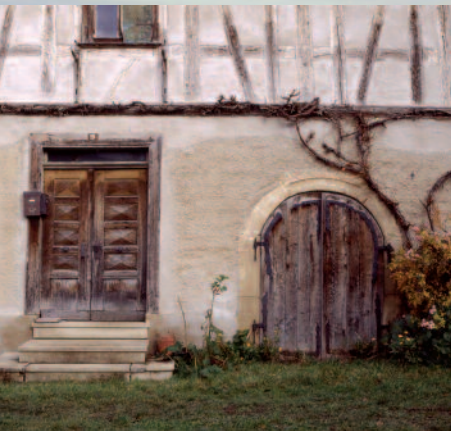
- 1 Haus- und Kellertüre eines ehemaligen Gasthauses
- 2 Rahmen-Füllungs-Türe in einem Gasthaus
- 3 Brettertüre mit innen aufgesetzten Gratleisten in einem Scheunentor
- 4 Eingangstüre einer ehemaligen Korsettfabrik

Haus- und Zimmertüren unterscheiden sich in Brettertüren mit Gratleisten und Rahmen-Füllungs-Türen, die durch aufgedoppelte Nut- und Federbretter bzw. profilierte oder reliefierte Füllungen gestaltet sind. Bei Haustüren führt oftmals die einseitige Bewitterung zum Quellen und Schwinden des Holzes.

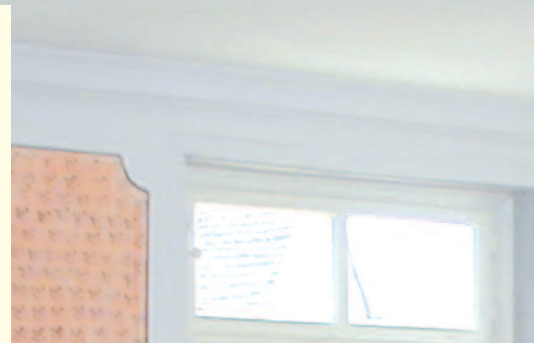
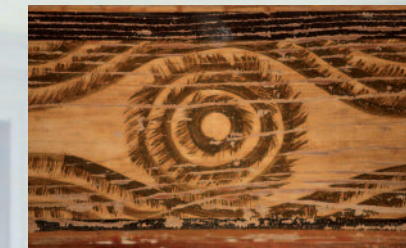
- 5 Türhohe Wandtäfer in einem Bürgerhaus
- 6 Kassettierte Wandverkleidung mit teilverglasten Rahmen-Füllungstüren und Einbauschränken
- 7 Brüstungstäfer unterhalb der Fenster in einem Bürgerhaus
- 8 Detail einer bemalten Holzdecke
- 9 Bemalte Holzdecke in einem repräsentativen Gebäude
- 10 Ladeneinrichtung
