FACHWERK ERKENNEN UND VERSTEHEN

DENKMALPFLEGE
D
HISTORISCHER
FACHWERKBAU
Regierungsbezirk
Stuttgart

LANDESAMT FÜR DENKMALPFLEGE IM REGIERUNGSPRÄSIDIUM STUTTGART
REFERAT REGIONALE DENKMALPFLEGE

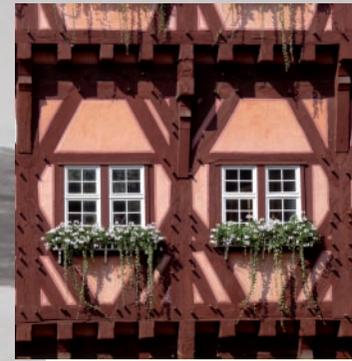
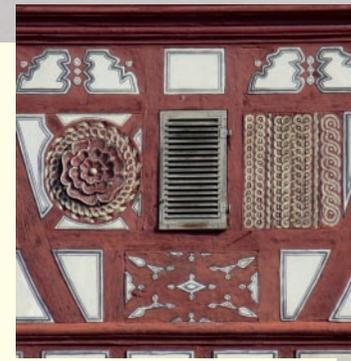
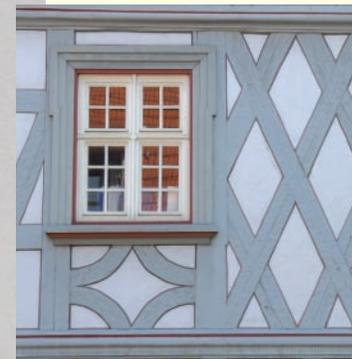
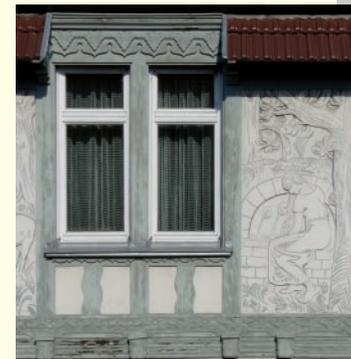
„Mann-Figur“ Mittelalter
„Mann-Figur“ Frühe Neuzeit
K-Strebe 18. Jahrhundert

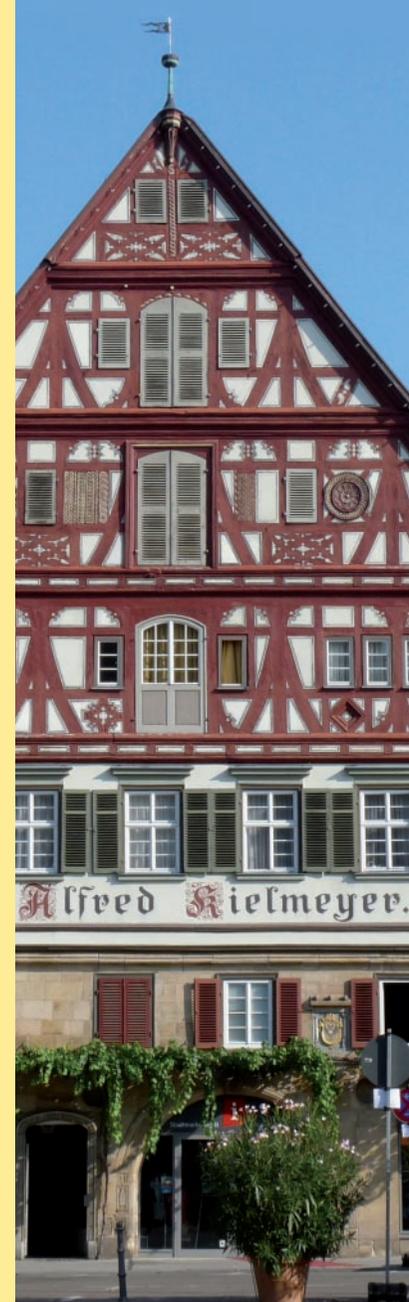
13. BIS 14. JAHRHUNDERT

Die frühesten überlieferten Fachwerkgebäude sind in der Regel Geschossständerbauten. Ständer und Bänder reichen hier über mehrere Geschosse.

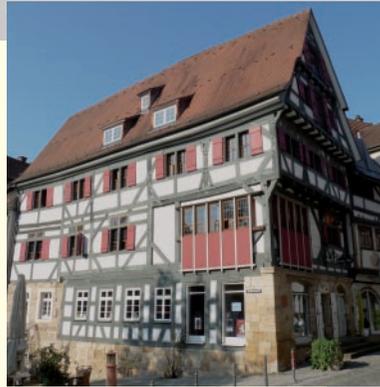
Bürgerhaus Esslingen (um 1330)

- Geschossständer
- Verblattungen
- Kopf- und Fußbänder oft im 45°-Winkel und häufig gedoppelt
- große Gefache
- naturkrumme Hölzer
- kleine Fensteröffnungen zwischen Riegeln ohne eigene Ständer
- Fenstererker und Bohlenstuben

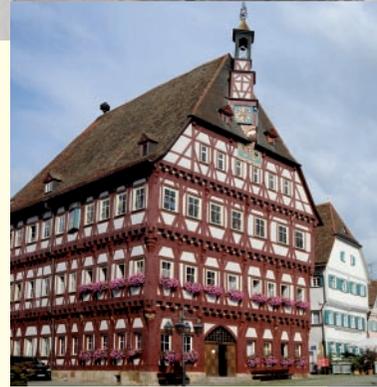
Rathaus Markgröningen (1441)

Im ausgehenden Mittelalter prägen Zierformen den Fachwerkbau. So genannte Mann-Figuren (ständersymmetrische Kopf- und Fußbänder) und geschnitzte Knaggen stehen für den damaligen Gestaltungsanspruch.

- Verblattungen
- Dielenfußböden am Außenbau meist sichtbar
- „Mann-Figuren“
- oft sich überkreuzende Streben in steiler Anordnung
- kleine Fensteröffnungen zwischen Riegeln ohne eigene Ständer
- vereinzelt Fenstererker und Bohlenstuben

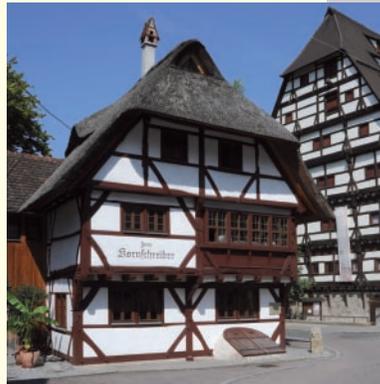
Kornschreiberhaus Geislingen (1397)

Im Spätmittelalter setzt sich der Stockwerksbau durch. Die einzelnen Stockwerke werden getrennt voneinander abgezimmert. Sie kragen bei Stadthäusern meist weit in den Straßenraum vor.

- Fassadenvorstöße, über dem Erdgeschoss bis über 50 cm
- Verblattungen
- stockwerkshohe Bänder, oftmals Ständer überkreuzend
- große Gefache
- naturkrumme Hölzer
- kleine Fensteröffnungen zwischen Riegeln ohne eigene Ständer
- Fenstererker und Bohlenstuben

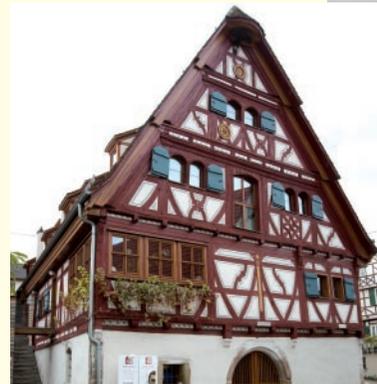
Weingärtnerhaus Weinstadt-Strümpfelbach (1587)

Mit der württembergischen Bauordnung von 1568 werden Verblattungen und weite Vorstöße verboten. Verzapfte Verbindungen setzen sich durch. Zahlreiche Zierelemente zeugen von hohem gestalterischem Anspruch.

- Verzapfungen
- Streben häufig über zwei Drittel der Wandhöhe
- mit der Schwelle verkämmte Deckenbalken
- Kopfwinkelhölzer, Rauten, Andreaskreuze, Rosetten und weitere Zierelemente
- Fensteröffnungen meist neben einem Ständer
- Fenstererker möglich

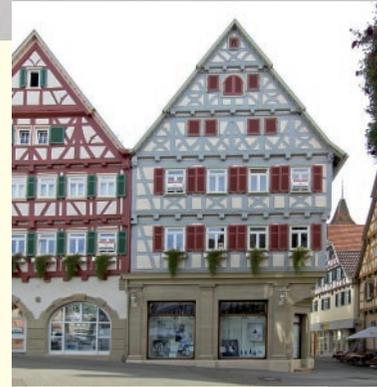
Bürgerhaus Herrenberg (1680)

Beim Wiederaufbau nach Dreißigjährigem Krieg, Pfälzischem Erbfolgekrieg und zahlreichen Stadtbränden werden schlichte, funktionale Konstruktionen gewählt. Mit steigendem Wohlstand werden die Fassaden durch Zierelemente wieder dekorativer.

- geringere Fassadenvorstöße mit profilierten Schwellen
- häufig K-Streben
- geschnitzte Eckständer, Rauten, Andreaskreuze, Rosetten, figurliche Darstellungen und weitere Zierelemente
- Fenster haben beidseitig eigene Ständer

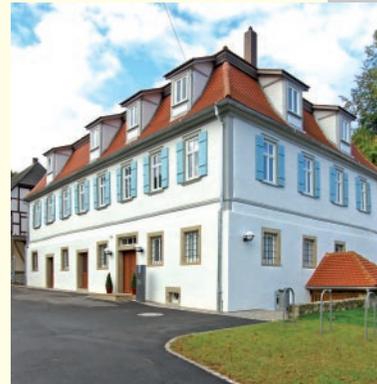
Unteres Schloss Mulfingen-Buchenbach (um 1800)

Durch Brandschutzverordnungen wird ab der zweiten Hälfte des 18. Jahrhunderts das Verputzen der Fachwerkbauwerke gefordert. Ein gewandelter ästhetischer Anspruch zielt auf flächig ruhige Fassaden mit regelmäßig angeordneten großen Fenstern.

- sehr geringe, später keine Fassadenvorstöße
- schlichtes Fachwerk unter Putz
- Gestaltung erfolgt über hölzerne Fenster- und Türrahmungen, Klappläden, Bemalungen und stuckierte oder hölzerne Pilaster und Gesimse

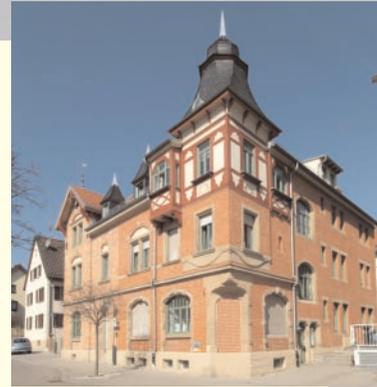
Gasthaus Lamm Heilbronn-Böckingen (1897)

Im Zeitalter des Historismus besinnt man sich auf historische Fassadengestaltungen. Aufgegriffen werden dekorative Formen auch aus anderen Regionen Deutschlands. Im Jugendstil werden phantasievolle Fachwerkformen geschaffen.

- geringe Fassadenvorstöße
- profilierte Balkenköpfe
- scharfkantig gesägte Hölzer
- oftmals aufgebretterte Fachwerknachbildungen
- Fachwerk oft nur auf Fassadenteile, z.B. Giebel beschränkt

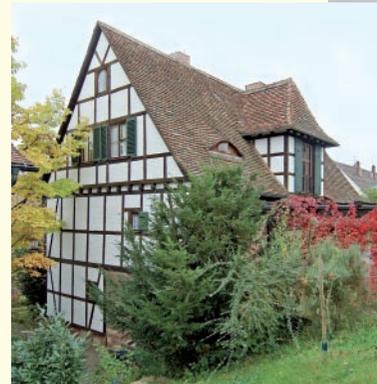
Wohnhaus Stuttgart-West (1937)

Seit Anfang des 20. Jahrhunderts bis in die 1950er Jahre erlebt der Fachwerkbau eine letzte Blüte im so genannten Heimatstil. Gebaut wird in handwerklicher, materialgerechter Tradition. Schlichte, konstruktive Fachwerke aus der Region dienen als Vorbilder.

- kaum Fassadenvorstöße
- scharfkantig gesägte Hölzer
- vorwiegend rechtwinklige Strukturen, wenige Streben
- Fachwerk oft nur auf Fassadenteile, z.B. Giebel beschränkt
