Freiburger  
Münster  
SCHÖPFUNGS-  
PORTAL

### ZUR KONSERVIERUNG DES SCHÖPFUNGSPORTALS AM FREIBURGER MÜNSTER

Das Fachreferat Denkmalpflege im Regierungspräsidium Freiburg begleitete gemeinsam mit dem Restaurator des Landesamtes für Denkmalpflege im Regierungspräsidium Stuttgart über Jahre die Erhaltungsmaßnahmen am Freiburger Münster. Im April 2007 gelangte eine weitere von ihnen koordinierte Maßnahme am Münster zum Abschluss: die Konservierung des Schöpfungsportals.

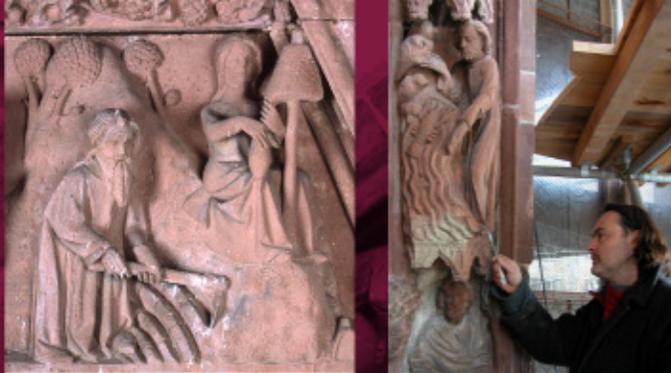
Türsturz: Adam und Eva bei der Arbeit vor der Konservierung

2006/07 waren die Steinrestauratoren mit dem Festigen, Sichern, Reduzieren, Verfüllen und Kitten befasst. Die Festigung mit Kieselsäureester bindet die verwitterten Zonen und stärkt das Steingefüge des Buntsandsteins. Zur Sicherung der abplatzenden Schalen werden die Bruchstücke und Risse

mit Glasfaserstäben miteinander verbunden. Das Reduzieren schwarzer Gipskrusten ermöglicht das Eindringen des Festigers und einen Feuchtigkeitsaustausch im Steinmaterial. Ziel beim Verfüllen von Rissen, Schalen und Hohlstellen ist es, durch Hinterfüllen diese wieder anzubinden und den Stein vor eindringender Feuchte zu schützen. Kitten und Schlemmen war insbesondere am linken Bogenlauf nötig, weil dort die Gesteinsoberflächen in Form von Schuppenbildung abgewittert waren. Das abschließende Schlemmen sorgt unter anderem für eine Glättung und Beruhigung der Steinoberfläche. Das Schließen defekter Fugen erfolgte mit Sumpfkalkmörtel, der mit entsprechenden Zuschlägen dem Original angepasst wurde. Zur optischen Beruhigung folgten abschließend an wenigen Stellen kleinere Farfbretuschen.

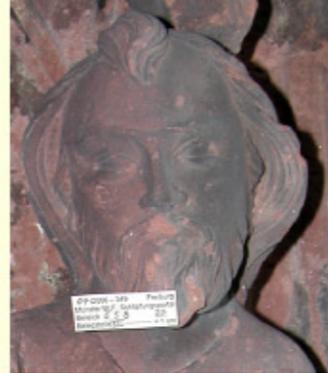
Archivolte: Kopf Gottvaters halb gereinigt

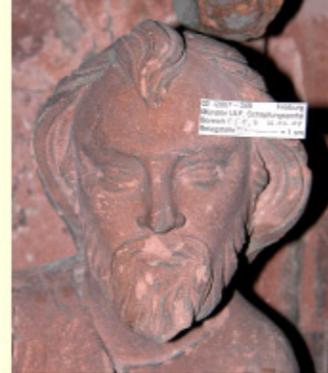
Archivolte: Kopf Gottvaters ganz gereinigt

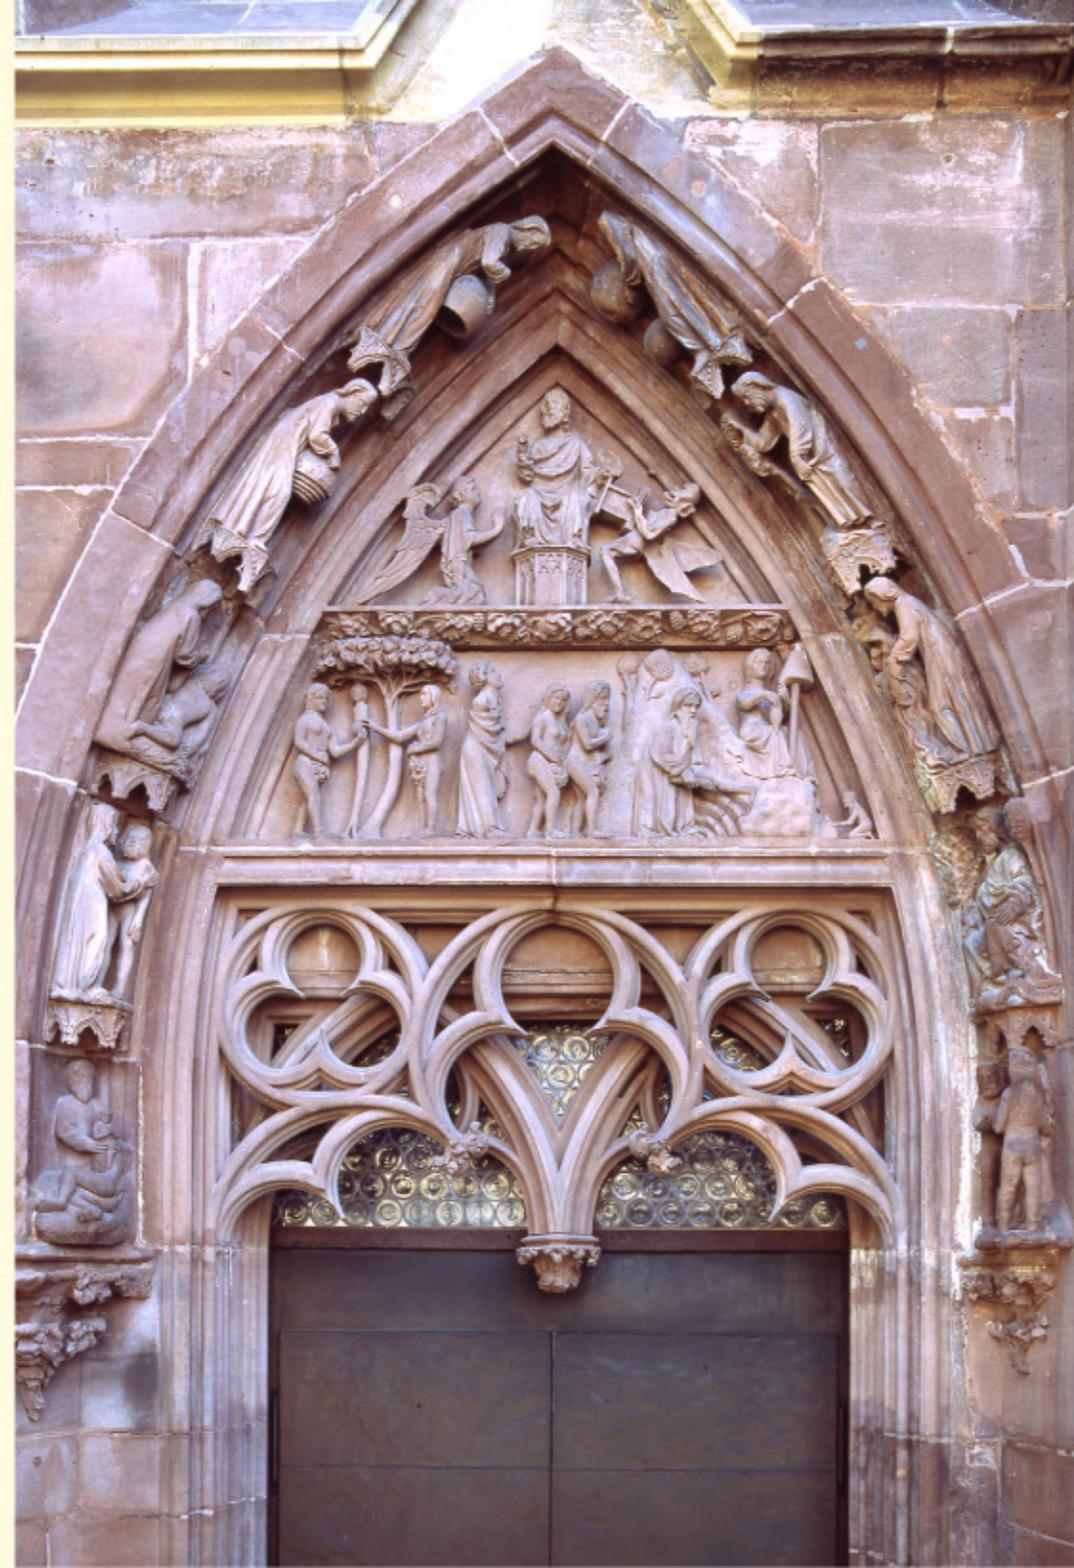
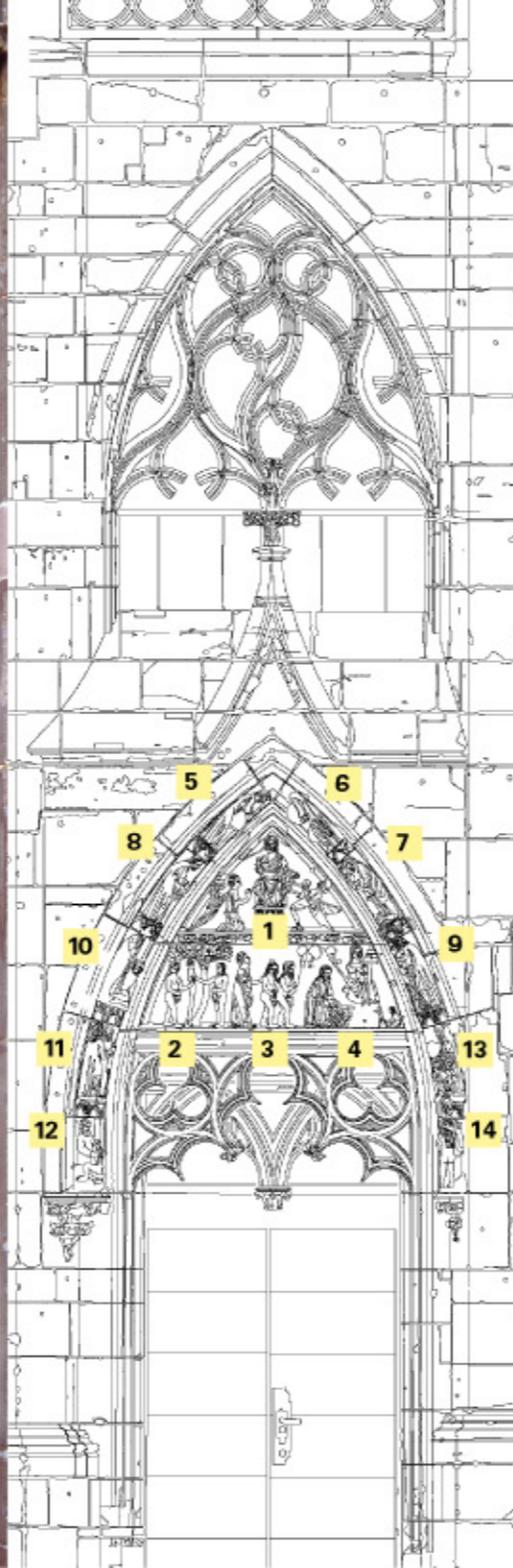
Das Schöpfungsportal mit Umzeichnung und Nummerierung der Szenen

Das Schöpfungsportal besitzt als einziges Münsterportal im Bogenfeld innen und außen figürlichen Schmuck. Innen zeigt es Szenen der Passion, außen im Bogenscheitel Luzifers Sturz (1), darunter den Sündenfall (2), die Vertreibung aus dem Paradies (3) sowie Adam und Eva bei der Arbeit (4). Die Bogenleibungen illustrieren die Erschaffung der Welt mit den einzelnen Tagwerken. Zum ersten und zweiten Schöpfungstag gehören links und rechts oben: Erschaffung des Himmelgewölbes (5), gegenüber Trennung von Licht und Finsternis (6). Darunter der dritte Schöpfungstag mit Erschaffung der Bäume (7). Gegenüber: vierter Schöpfungstag mit Erschaffung der Gestirne (8). Fünfter Tag gegenüber: Erschaffung der Fische sowie der Vögel (9). Gegenüber von oben nach unten: Erschaffung Adams (10), Adam wird Leben eingehaucht (11), Erschaffung Evas (12). Im Bogenlauf rechts gegenüber: Sabbatruhe (13), darunter Vermählung von Adam und Eva (14).
