## FIRSTSTÄNDER- HAUS in Zeutern

Baden-Württemberg  
REGIERUNGSPRÄSIDIUM STUTTGART  
LANDESAMT FÜR DENKMALPFLEGE

## EINLEITUNG

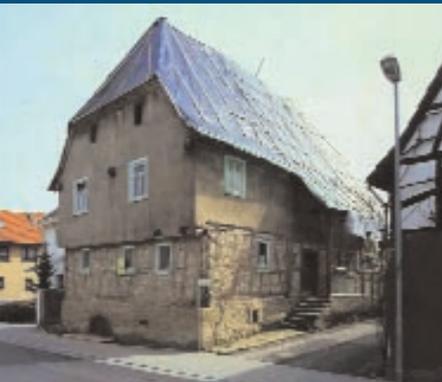
*Ansicht zu Beginn der Bauarbeiten  
Der Krüppelwalm von 1715, das  
später veränderte Fachwerk des  
Erdgeschosses und die nachträglich  
vergrößerten Fenster täuschen bei  
flüchtiger Betrachtung ein Barock-  
haus vor.*

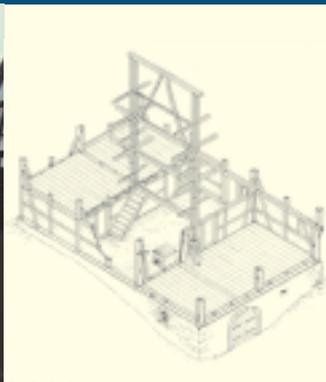
*Isometrische Darstellung  
des Erdgeschosses  
In der Mitte ist die Küche  
mit dem gemauerten Herd  
und der Treppe ins Oberge-  
schoss zu sehen. An der  
Straßenseite befindet sich  
der Stubenofen, der von der  
Küche aus bedient wird.*

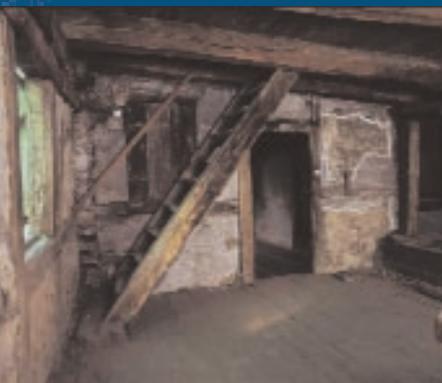
*Die Diele im Obergeschoss,  
2004  
Der Wandschrank von 1475  
wurde später von einer  
Treppe ins Dachgeschoss  
verdeckt. Der Wandputz  
mit den Malschichten aus  
der Erbauungszeit wurde  
bereits von einem  
Restaurator gesichert.*

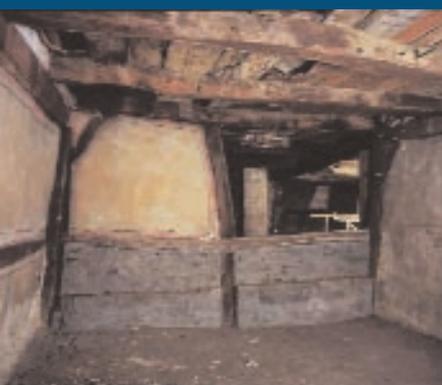
*Kammer im Obergeschoss,  
2004  
Die Kammer vor der Sanie-  
rung. Ein Fachwerkkfeld zur  
zweigeschossigen Küche  
fehlt und gibt den Blick frei  
auf das ursprüngliche  
Rauchabzugsloch und den  
neuzeitlichen Kamin. Der  
Fußboden besteht aus  
einem Kalkestrich.*

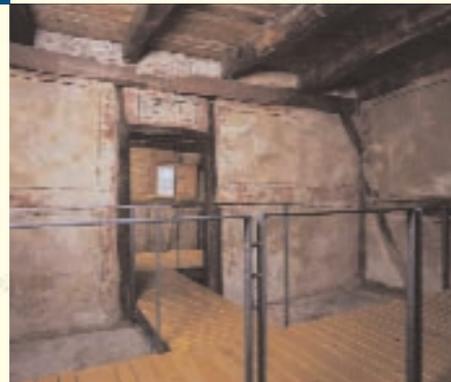
*Kammer im Oberge-  
schoss, 2008  
Die Kammer wurde 1671  
mit einer Fachwerkbe-  
malung versehen. Gut zu  
erkennen sind die imitier-  
ten Balken, die auf den  
Putz gemalt wurden.  
Ein Steg stabilisiert das  
Gebäude, reduziert die  
Besucherzahl und schont  
den empfindlichen  
Fußboden.*

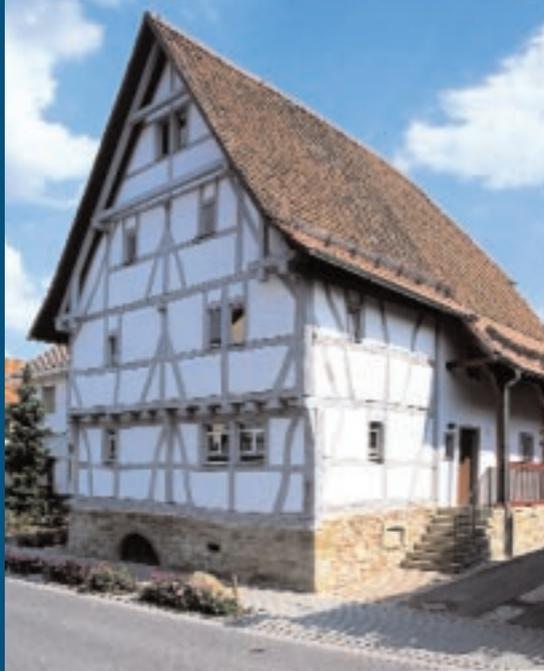
*Firstständerhaus von Norden, 2008*  
Das Firstständerhaus nach der Sanierung. Wieder hergestellt wurde der Schwebgiebel der Erbauungszeit. Wegen der Straße musste der Kellerabgang von 1781 zu einem Fenster vermauert werden.

Der Schwebgiebel und das graue Fachwerk sind die spektakulären Merkmale des Zeuterner Firstständerhauses im Straßenbild. Bis zur Sanierung von 2003 hatte das Dach Krüppelwalme, die nach dem Brand von 1715 errichtet wurden. Die genaue Untersuchung der Hölzer ergab nun den erstaunlichen Befund, dass der straßenseitige Walm aus altem Holz errichtet worden war. Zwei weitere Sparren in der Dachmitte wiesen ebenfalls Blattsassen und Zapfenlöcher auf. Durch Zusammensetzen dieser alten Hölzer konnte zweifelsfrei die alte Giebelform wieder errichtet werden: ein Satteldach mit so genanntem Freigespärre, das heißt einem Sparrenpaar, das vor dem Giebel schwebt. Die Farbgebung mit grauen Balken und rotem Begleitstrich stammt vermutlich aus der Renaissancezeit und ließ sich an einigen wenigen Putzresten zwischen den vorkragenden Balken des Erdgeschosses nachweisen. Sie wurde in freier Interpretation auf die Fassade übertragen. Im Gebäude führen Schautafeln durch die Geschichte des Hauses. Die archäologischen Funde werden in Vitrinen präsentiert. Führungen und Besichtigungen können über die Gemeindeverwaltung organisiert werden.

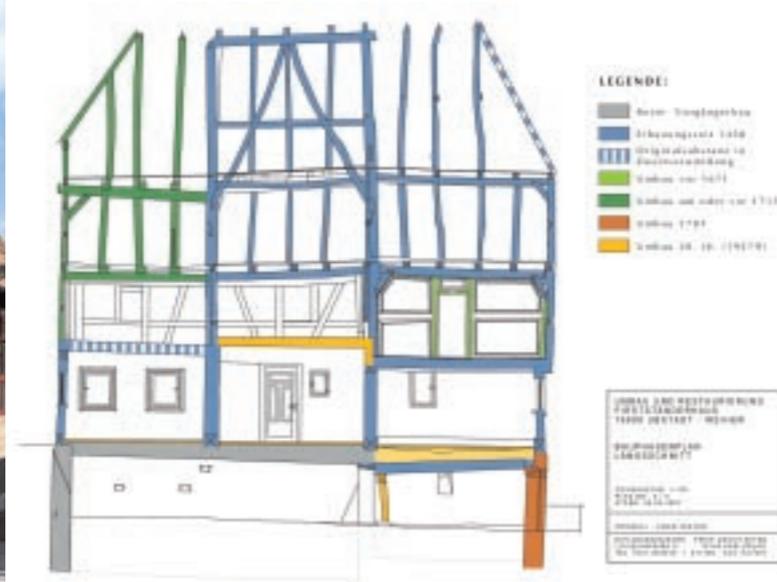
*Bualtersplan, Längsschnitt*  
Zu sehen ist der Zustand des Gebäudes vor Beginn der Sanierung 2003. Gut zu erkennen sind die beiden Firstständer in der Hausmitte und die vorkragende Erdgeschossdecke.

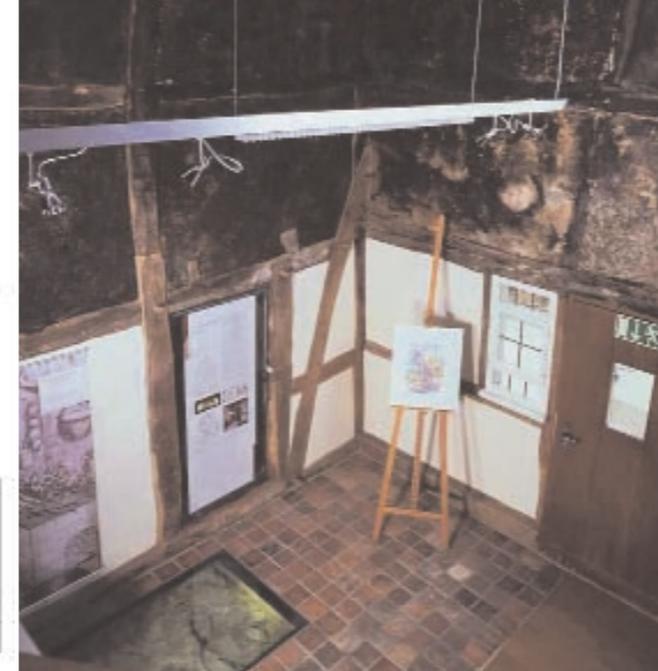
*Blick in die Küche, 2008*  
Links unten im Bild sind die Fundamente der Herdstelle unter Glas konserviert. Der Rauch hat die Wände geschwärzt.

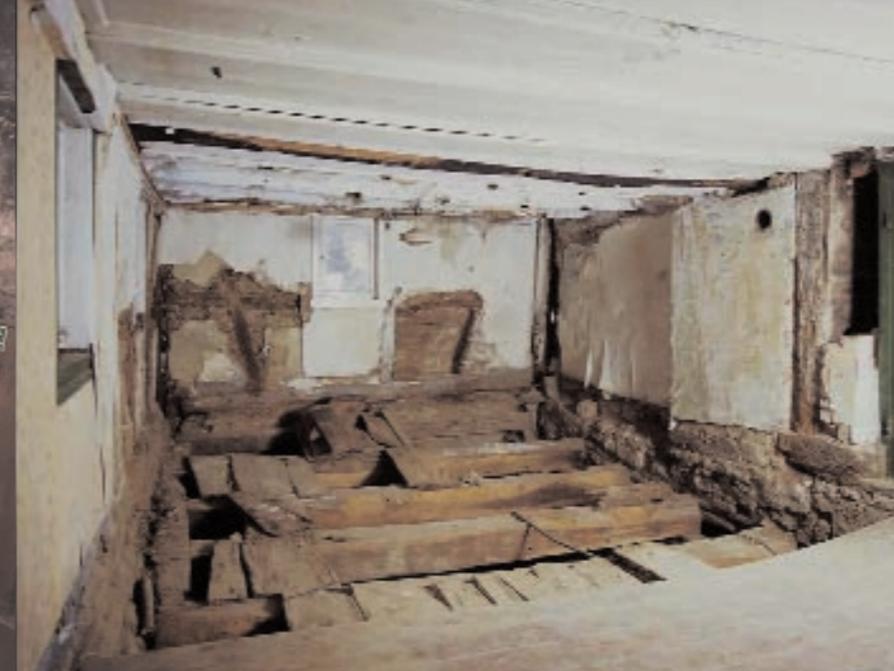
*Blick in Stube und Kammer bei Beginn des Umbaus, 2004*  
Im Vordergrund ist die mit Brettern verkleidete Decke der Stube zu sehen. Ein neuerer Fußboden wurde zum Teil entfernt und zeigt die handgebeilten Fußbodenbretter und Deckenbalken von 1457/58.

ermöglichte die Reparatur der Konstruktion ohne Zusatzmaterialien. Das garantiert die Nachhaltigkeit der Maßnahme und bringt ästhetischen Gewinn bei der Betrachtung der handgebeilten Fußbodenbretter, den Ersatzteilen in den zerstörten Balken und der Reparatur der Brandschäden.

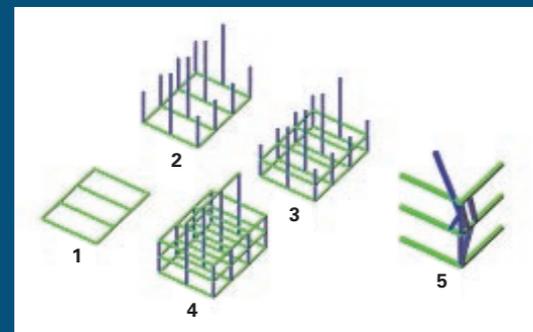
*Schemazeichnung eines Firstständerhauses*  
1. Der Schwellenkranz bildet den Grundriss des dreizonigen Hauses.  
2. Senkrechte Ständer werden bis zum jeweils höchsten Punkt des Hauses aufgestellt.  
3. Waagerechte Balken bilden die Decke des Erdgeschosses.  
4. Entsprechend werden die Decke des Obergeschosses und die Firstpfette eingezogen.  
5. Das Detail der Hausecke zeigt die schräg verlaufenden Streben, die das Haus stabilisieren.

Ein Firstständerhaus ist zunächst eine einfache Konstruktion: Auf dem Boden liegen Balken entsprechend dem rechteckigen Hausgrundriss und den beiden Querwänden. Darauf werden senkrecht haushohe Balken gestellt. Waagerechte Balken bilden die Fußböden und Decken sowie die Pfetten des Daches. Schräg verlaufende Streben stabilisieren das letztendlich komplexe Gebilde. Diese Konstruktionsart ist für die ältesten Fachwerkhäuser typisch, die sich in Nordbaden erhalten haben. Etwa 20 sind im Regierungsbezirk Karlsruhe bekannt, ein Teil davon ging durch Abbruch verloren und keines ist so vollständig wie das Haus in Zeutern. Das Haus in Zeutern weist als Besonderheit auf, dass es an der Straßenfassade vorkragt und dort keine haushohen Ständer hat.
