#### RESTAURIERUNG UND KONSERVIERUNG

## Ulmer Münster GROSSES MARIENPORTAL

Auf der Südseite des Ulmer Münsters befindet sich im vierten Joch von Westen das sogenannte große Marienportal, das vermutlich um 1380 bzw. 1400 mit szenischen Darstellungen des Marienlebens figürlich gestaltet wurde.

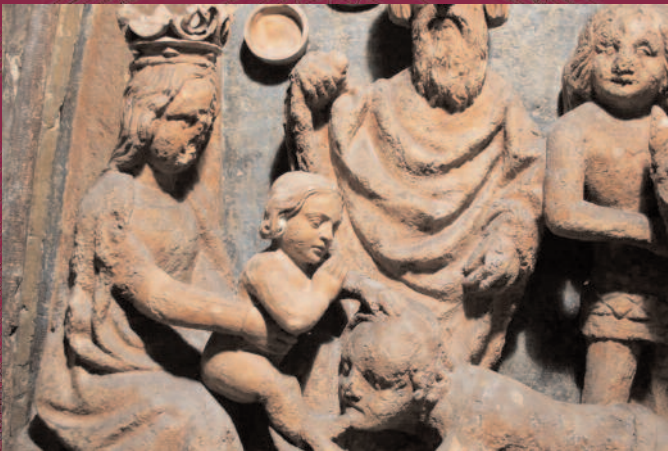
Detail der Anbetung der Heiligen Drei Könige vor der Restaurierung

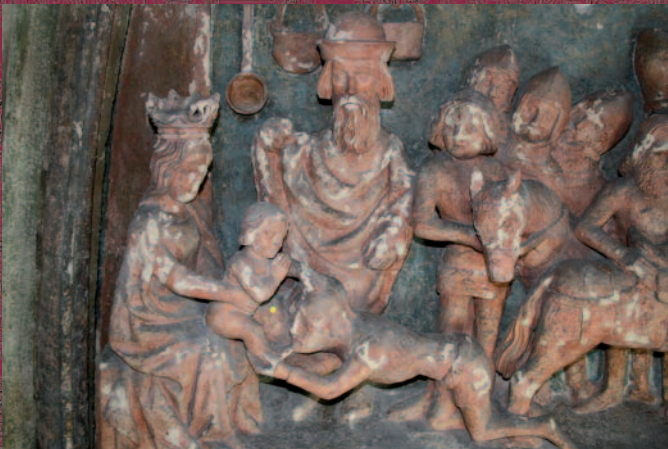
Detail der Anbetung der Heiligen Drei Könige nach der Kittung

Geschädigte Stein- und Putzzonen sowie die brüchigen Ergänzungen wurden strukturell mit Kieselsäureester gefestigt. Danach erfolgten konservierende Kittungen an schadhafte Originalkalksteinen und den bildhauerischen Ergänzungen mit Steinersatzmaterial mit einer eigens hergestellten Kittmasse aus Steinmehlen und einem Kieselgel als Bindemittel. Sämtliche Kittungen wurden abschließend mittels Punktretusche farblich angeglichen.

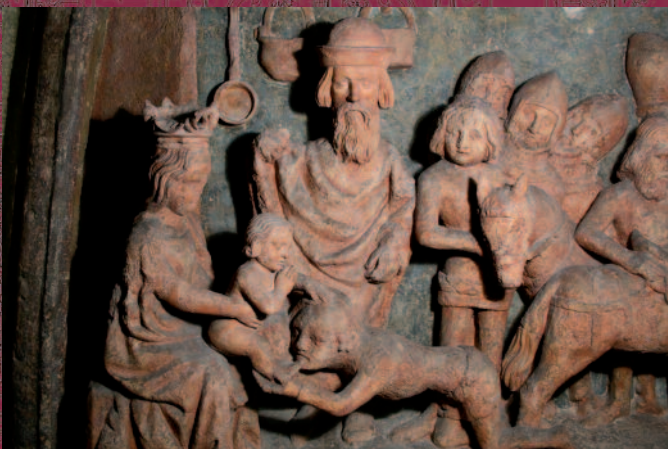
Detail der Anbetung der Heiligen Drei Könige nach der Retusche

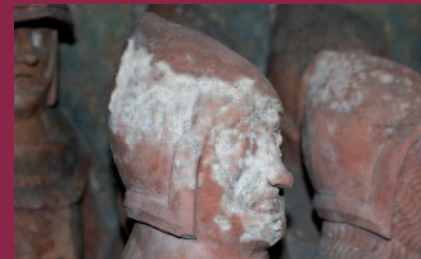
Detail aus der Anreise der Heiligen Drei Könige vor der Restaurierung

Anlass der jüngsten Restaurierungskampagne waren extreme Schäden an den zahlreichen ergänzten Teilen in Form von Ausbrüchen sowie sich ablösenden und verformten Schalen. Von diesem Schadensbild waren besonders die vorspringenden Reliefbereiche betroffen. In den Ausbrüchen waren helle Salzkristallationen zu erkennen.

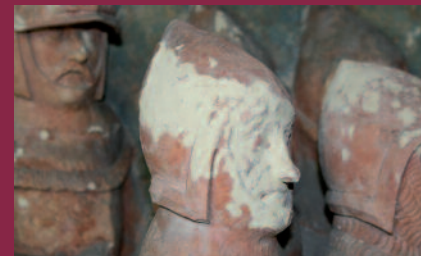
Detail aus der Anreise der Heiligen Drei Könige nach der Kittung

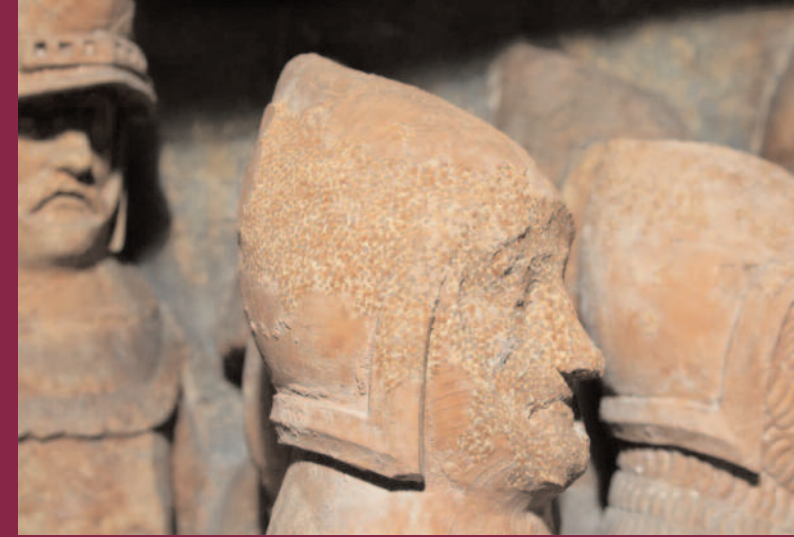
Detail aus der Anreise der Heiligen Drei Könige nach der Retusche

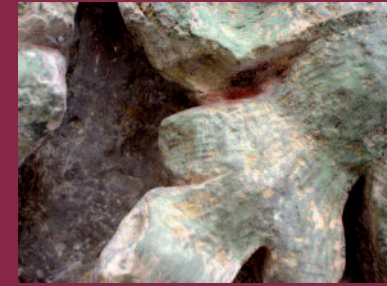
Fassungsreste am Blattfries

Bei der heute sichtbaren Farbigkeit handelt es sich um das Ergebnis der Restaurierung in den Jahren 1976-1977. Die flächig aufgebrachte, lasierende Überfassung greift dabei die Überreste einer Vorgängerfassung auf. Figuren, Landschafts- und Architekturbereiche sind braunrot, Hintergründe blau und Blattfriese grün gefasst. Diese Lasurfassung reicht teilweise auch über geschädigte Oberflächen innerhalb der plastischen Ergänzungen. Dies lässt den Schluss zu, dass offenbar zur Zeit der Lasurfassung erneute Schäden an den Ergänzungen vorhanden waren.

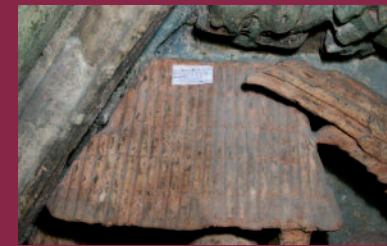
Mittels Mikroporenschwämmn gereinigte Fläche im Bereich des Tympanons

Am Tympanon wurde zur Abnahme von losem Staub und Spinnweben eine trockene Vorreinigung mit Pinsel und Staubsauger vorgenommen. Im Zuge dieser Reinigungsarbeiten konnten auch Salzablagerungen an einigen Profilen der Archivolten reduziert werden. Fest sitzende Schmutzaufgaben wurden anschließend mit einer Feuchtreinigung mittels Mikroporenschwämmen bzw. Wattestäbchen und demineralisiertem Wasser durchgeführt. Besonders stark verschmutzte Zonen wurden mit einer Ammoniak-Paste nachbehandelt. Auch die Wände und Gewölbe der Vorhalle wurden trocken vorgereinigt. Zur Reduzierung der fest sitzenden dunklen Schmutzkrusten, v. a. an den mittelalterlichen Kalksteinen, wurde am Ulmer Münster erstmals Lasertechnologie eingesetzt.

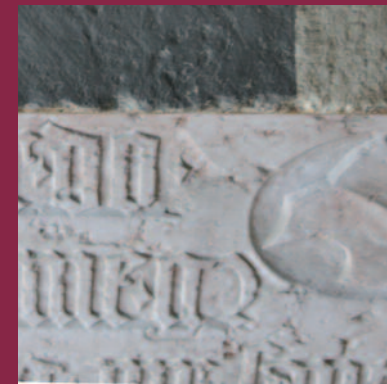
Mittels Laser gereinigte Fläche an einer Gedenktafel in der Vorhalle

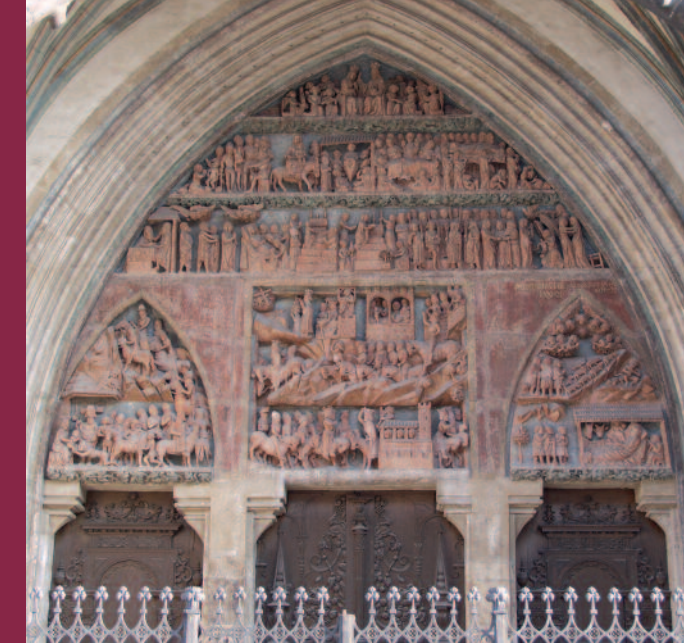
Tympanon des großen Marienportals mit Figurenreliefs

Relief sind sowohl die Anreise (18) als auch die Anbetung (19) der Heiligen Drei Könige zu sehen.
