Bankholzen

Gemeinde Moos
Landkreis Konstanz
Historische Ortsanalyse

August 2012

Im Auftrag der Gemeinde Moos,
in Abstimmung mit dem
Regierungspräsidium Freiburg
Referat 26 - Denkmalpflege

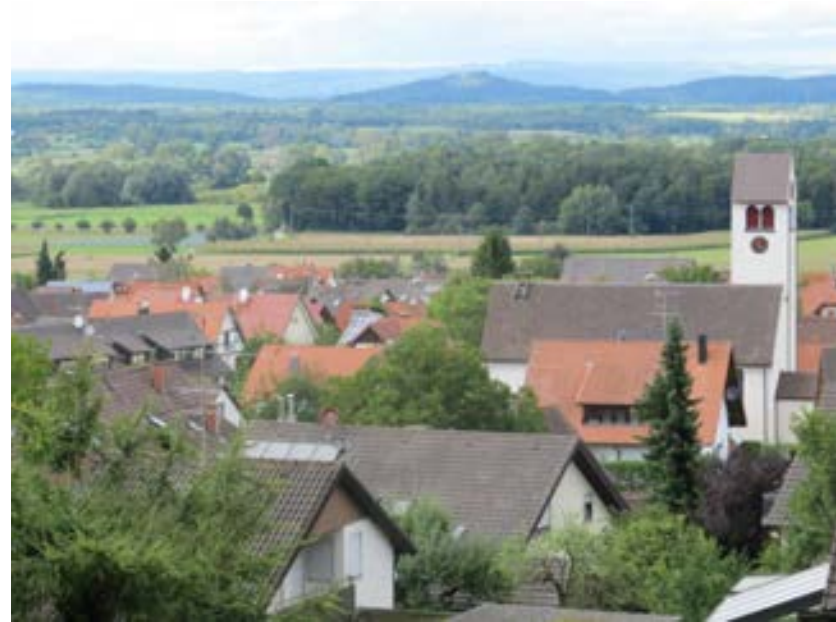
Der historische Ortskern von Bankholzen schmiegt sich an den Hang des Schiener Bergs an. Die homogene Dachlandschaft wird selbst vom 1956 erhöhten Kirchturm nicht wesentlich unterbrochen. Die historische Bebauung ist geprägt von quergeteilten Einhäusern unterschiedlicher Zeitstellungen und unterschiedlicher Größe. Sie vereinen jeweils Wohn- und Ökonomieteil unter einem Dach. Gebäude mit besonderer Funktion wie beispielsweise das Pfarrhaus, die ehemalige Schule oder der ehemalige Gemischtwarenladen unterscheiden sich auch in ihrer Bauart von den übrigen.

Abb. 5: Blick auf die Dachlandschaft Bankholzens von Süden nach Norden, rechts im Bild die katholische Pfarrkirche St. Blasius. Quelle: Gemeinde Moos, August 2012.

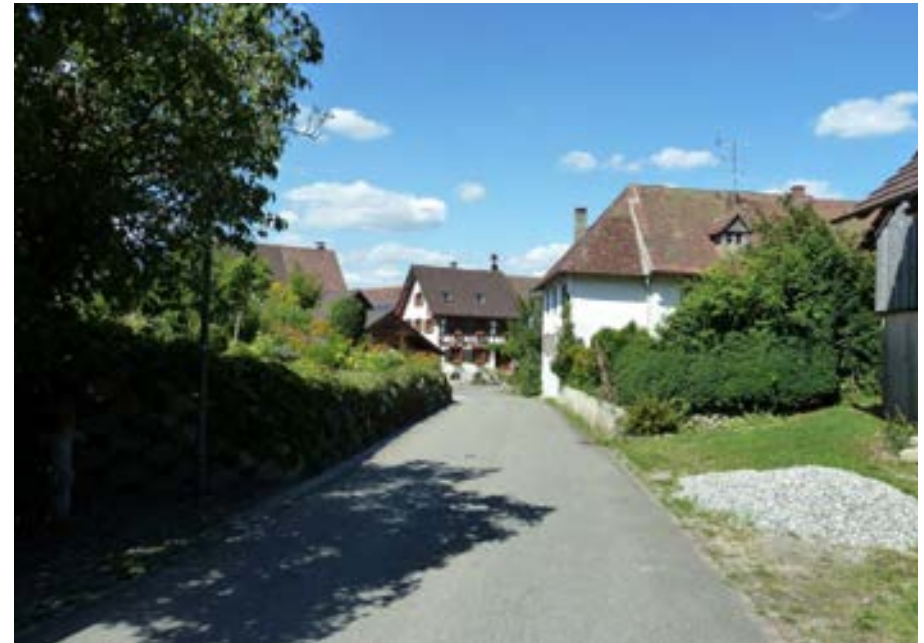
Die Deienmooserstraße, ehemals Hofackergasse, beschreibt in ihrem Verlauf fast einen Halbkreis. Sie verläuft vom Brunnen an der Gabelung zur Schienerbergstraße beginnend in einem Bogen in südöstliche Richtung, nach Hausnummer 8 knickt sie in südwestliche Richtung ab um im Oberdorf wieder in die Schienerbergstraße zu münden. Die Deienmooserstraße ist eine der ältesten Straßen Bankholzens. Neben dem Pfarrhaus und dem ehemaligen Pfarrhaus wird der Straßenraum weitgehend von quergeteilten Einhäusern und Ökonomiegebäuden gesäumt, die sich in lockerer Folge um die Kirche gruppieren.

Blick Richtung Norden auf Höhe Gebäude 9

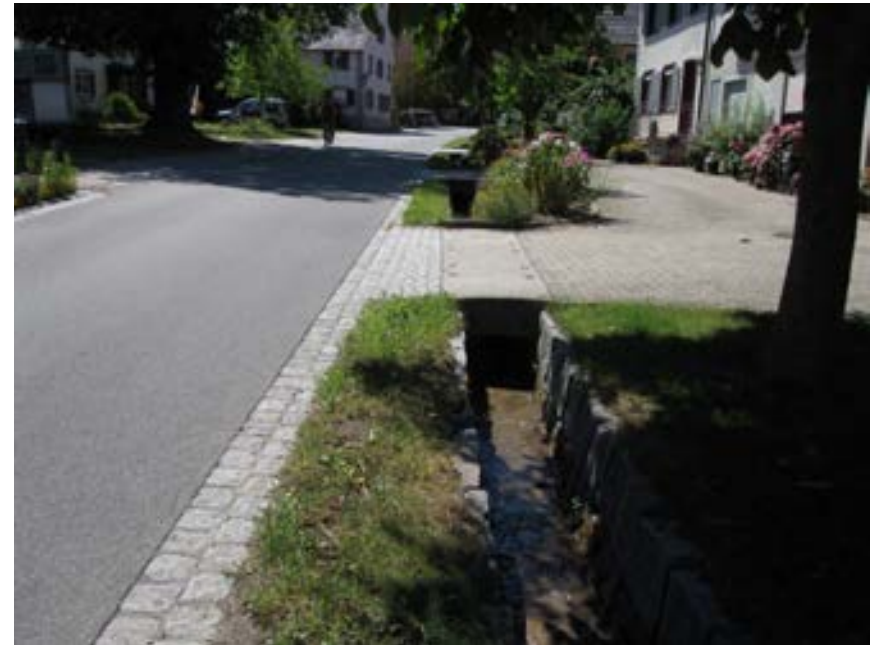
Blick nach Süden auf Höhe Schienerbergstraße 13a mit dem offenen Bachlauf rechts der Straße
