DENKMALPFLEGE

FIRSTSTÄNDER- HAUS in Zeutern

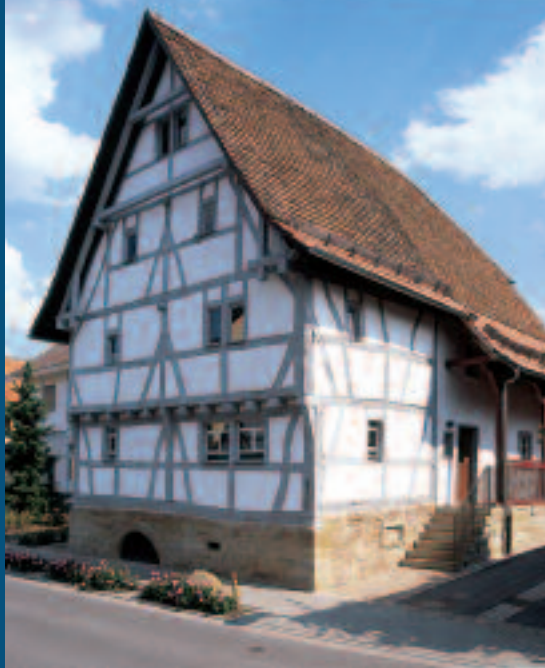
Firstständerhaus von Norden, 2008
Das Firstständerhaus nach der Sanierung. Wieder hergestellt wurde der Schwebgiebel der Erbauungszeit. Wegen der Straße musste der Kellerabgang von 1781 zu einem Fenster vermauert werden.

Der Schwebgiebel und das graue Fachwerk sind die spektakulären Merkmale des Zeuterner Firstständerhauses im Straßenbild. Bis zur Sanierung von 2003 hatte das Dach Krüppelwalme, die nach dem Brand von 1715 errichtet wurden. Die genaue Untersuchung der Hölzer ergab nun den erstaunlichen Befund, dass der straßenseitige Walm aus altem Holz errichtet worden war. Zwei weitere Sparren in der Dachmitte wiesen ebenfalls Blattsassen und Zapfenlöcher auf. Durch Zusammensetzen dieser alten Hölzer konnte zweifelsfrei die alte Giebelform wieder errichtet werden: ein Satteldach mit so genanntem Freigespärre, das heißt einem Sparrenpaar, das vor dem Giebel schwebt. Die Farbgebung mit grauen Balken und rotem Begleitstrich stammt vermutlich aus der Renaissancezeit und ließ sich an einigen wenigen Putzresten zwischen den vorkragenden Balken des Erdgeschosses nachweisen. Sie wurde in freier Interpretation auf die Fassade übertragen. Im Gebäude führen Schautafeln durch die Geschichte des Hauses. Die archäologischen Funde werden in Vitrinen präsentiert. Führungen und Besichtigungen können über die Gemeindeverwaltung organisiert werden.

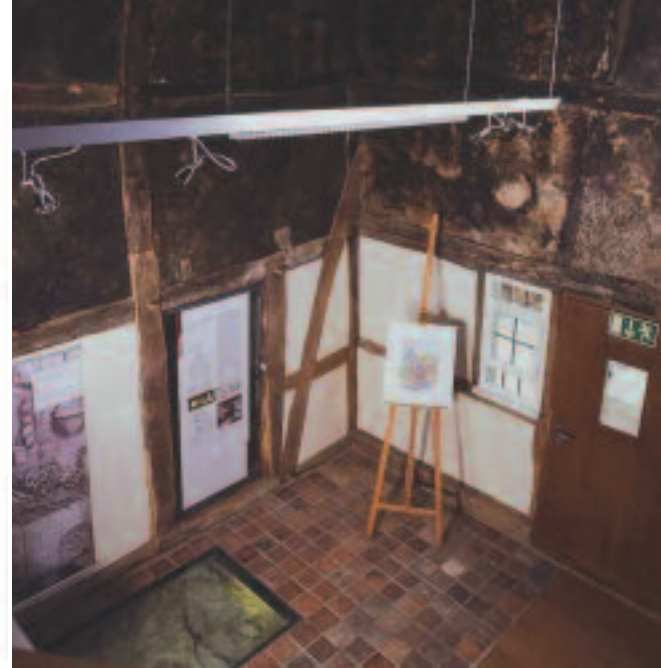
Blick in die Küche, 2008
Links unten im Bild sind die Fundamente der Herdstelle unter Glas konserviert. Der Rauch hat die Wände geschwärzt.

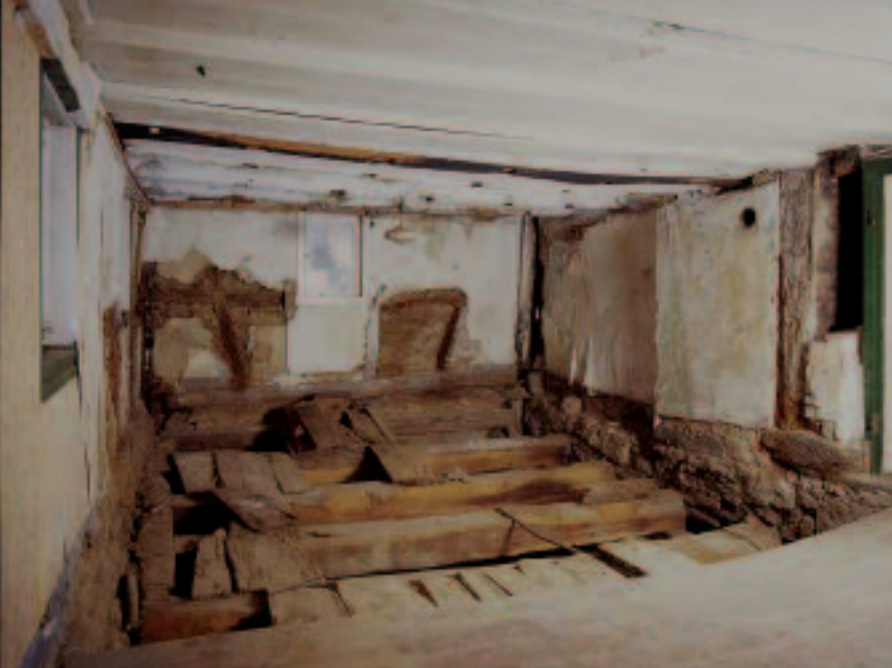
Blick in Stube und Kammer bei Beginn des Umbaus, 2004
Im Vordergrund ist die mit Brettern verkleidete Decke der Stube zu sehen. Ein neuerer Fußboden wurde zum Teil entfernt und zeigt die handgebeilten Fußbodenbretter und Deckenbalken von 1457/58.

ermöglichte die Reparatur der Konstruktion ohne Zusatzmaterialien. Das garantiert die Nachhaltigkeit der Maßnahme und bringt ästhetischen Gewinn bei der Betrachtung der handgebeilten Fußbodenbretter, den Ersatzteilen in den zerstörten Balken und der Reparatur der Brandschäden.

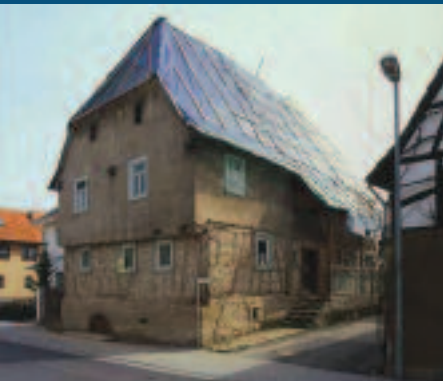
Ansicht zu Beginn der Bauarbeiten
Der Krüppelwalm von 1715, das
später veränderte Fachwerk des
Erdgeschosses und die nachträglich
vergrößerten Fenster täuschen bei
flüchtiger Betrachtung ein Barock-
haus vor.

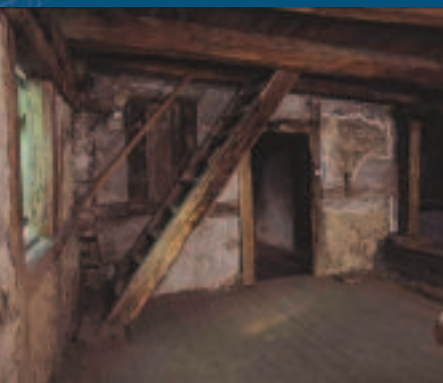
Die Diele im Obergeschoss,
2004
Der Wandschrank von 1475
wurde später von einer
Treppe ins Dachgeschoss
verdeckt. Der Wandputz
mit den Malschichten aus
der Bauzeit wurde
bereits von einem
Restaurator gesichert.

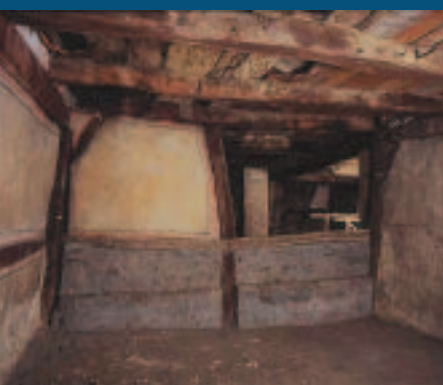
Kammer im Obergeschoss,
2004
Die Kammer vor der Sanie-
rung. Ein Fachwerkkfeld zur
zweigeschossigen Küche
fehlt und gibt den Blick frei
auf das ursprüngliche
Rauchabzugsloch und den
neuzeitlichen Kamin. Der
Fußboden besteht aus
einem Kalkestrich.

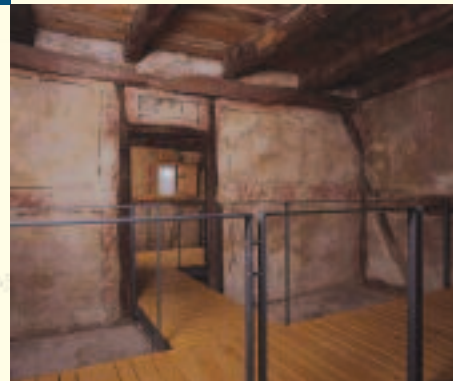
Kammer im Oberge-
schoss, 2008
Die Kammer wurde 1671
mit einer Fachwerkbe-
malung versehen. Gut zu
erkennen sind die imitier-
ten Balken, die auf den
Putz gemalt wurden.
Ein Steg stabilisiert das
Gebäude, reduziert die
Besucherzahl und schont
den empfindlichen
Fußboden.
