# Lienzingen

Stadt Mühlacker

## Historische Ortsanalyse

Oktober 2011  
Im Auftrag des Regierungspräsidiums  
Karlsruhe  
Referat 26 - Denkmalpflege

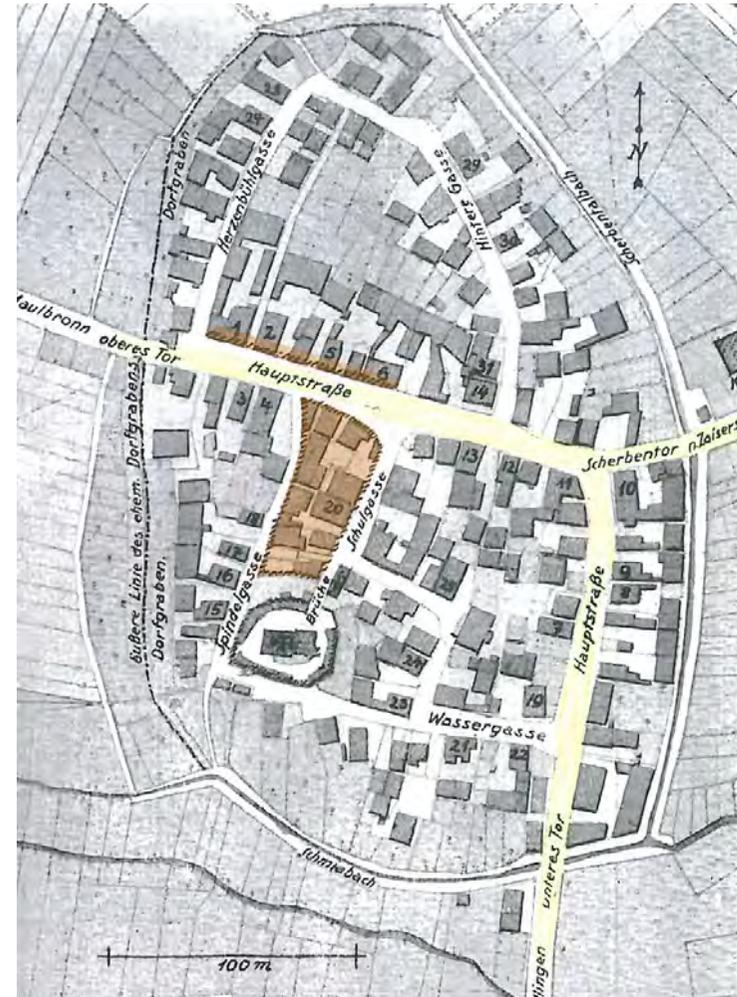
Abb. 3: Lageplan von Lienzingen, 1928 mit eingezeichneter Brandstelle von 1692 (orange) und der sich im Ortskern gabelnden alten und heutigen Hauptstraße (gelb)

Abb. 3

Lageplan von Lienzingen, 1928

mit eingezeichneter Brandstelle von 1692 (orange) und der sich im  
Ortskern gabelnden alten und heutigen Hauptstraße (gelb)

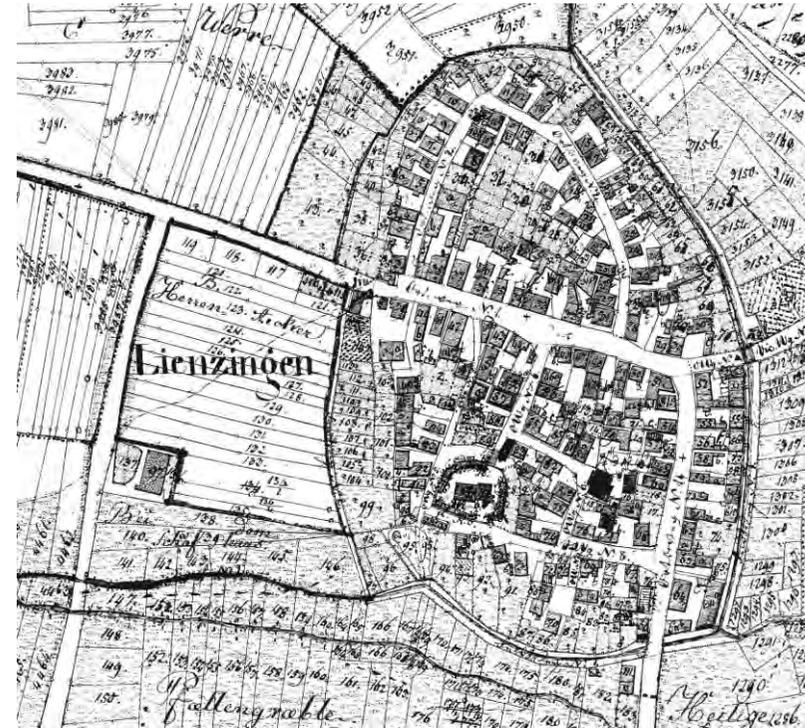
Abb. 4: Ausschnitt aus dem Primärkatasterplan von Lienzingen (1835)

Abb. 4

Ausschnitt aus dem Primärkatasterplan von Lienzingen (1832)

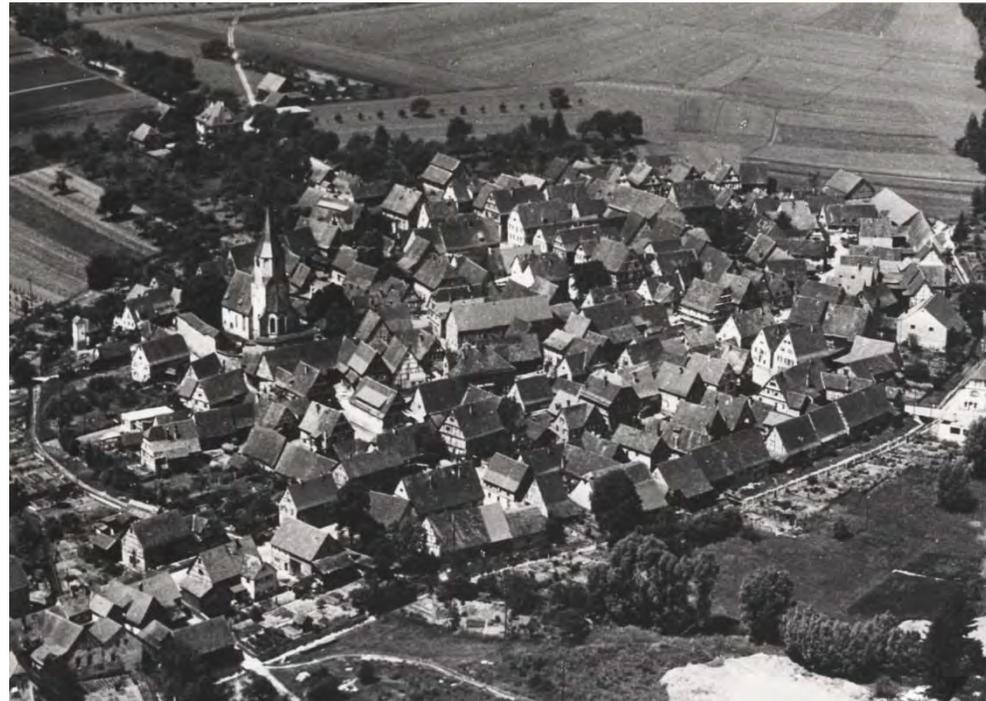
Abb. 5: Luftbild von Südosten, 1977

Gut sichtbar noch heute die Scheunenfront entlang des ehemaligen Dorfgraben und dem Schmiebach am östlichen Ortsrand

Abb. 5

Luftbildaufnahme des historischen Ortskernes (1977)

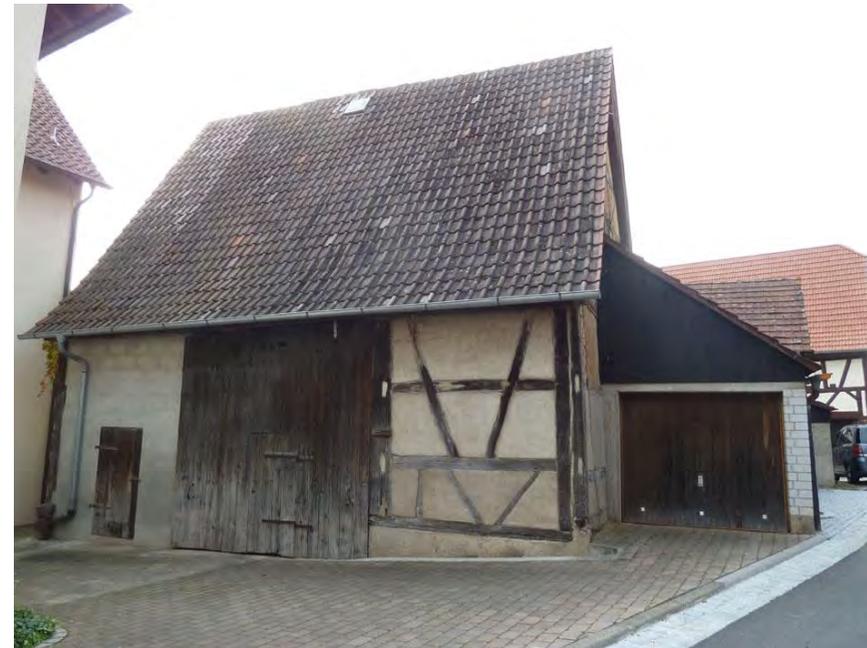
Eingeschossige, giebelständige Fachwerkscheune aus Eichenholz mit zwei Dachgeschossebenen und einem Spitzboden, unter einem Satteldach abschließend. An der Ostseite gibt es ein geschosshohes Tor. Ein jüngerer Garagenanbau an der nördlichen Giebelwand schließt mit einem Pultdach an die Scheune an. Charakteristisch ist die Konstruktion des Dachwerks: Im zweiten Geschoss des straßenseitigen Giebels ist unterhalb des Hahnenbalkens und unterhalb des Kehlbalkens eine Unterfirstpfette sichtbar.

Ansicht des Gebäudes von Osten

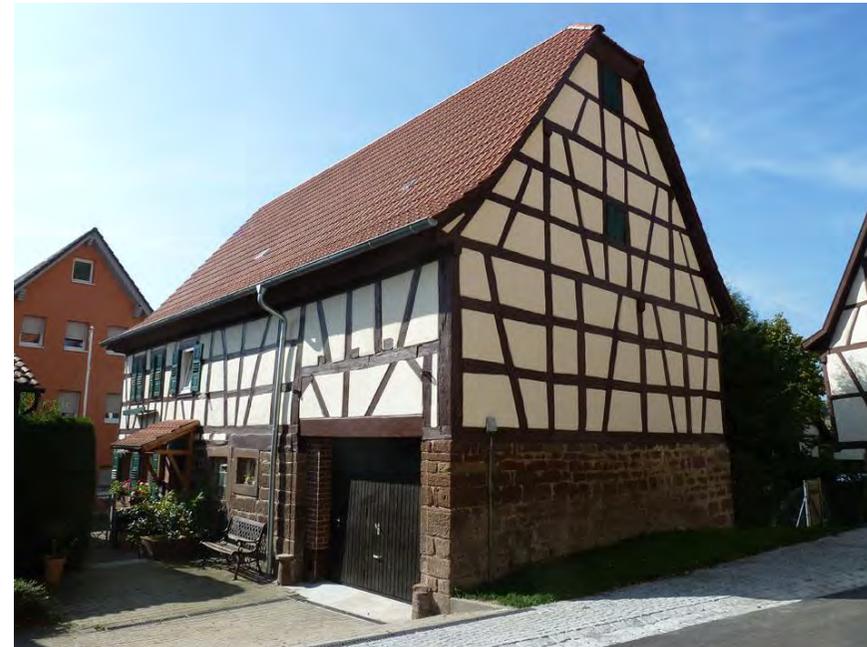
Am südlichen Ortsrand stehendes, zweigeschossiges, giebelständiges Wohnhaus mit östlich anschließendem Scheunentrakt mit ehemaliger Tenne. Das Gebäude ist auf einer massiv gemauerten Sockelzone im Erdgeschossbereich in Fachwerk ausgeführt. Nach oben mit zwei Dachgeschossebenen und Spitzboden unter einem Satteldach, im Norden mit Krüppelwalmdach abschließend. Im nördlichen Teil des Hauses zur Bädergasse liegt der Ökonomietrakt mit traufseitig ehemals großer Toreinfahrt, die später zur Garage umgebaut wurde, das Wohnhaus ist nach Süden orientiert.

Ansicht des Gebäudes von Nordosten

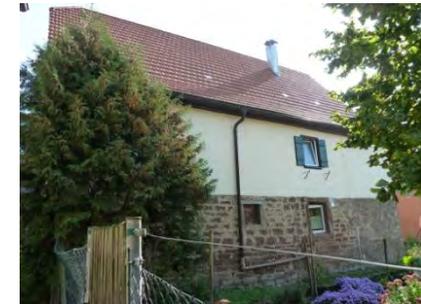
Ansicht der westlichen Traufseite

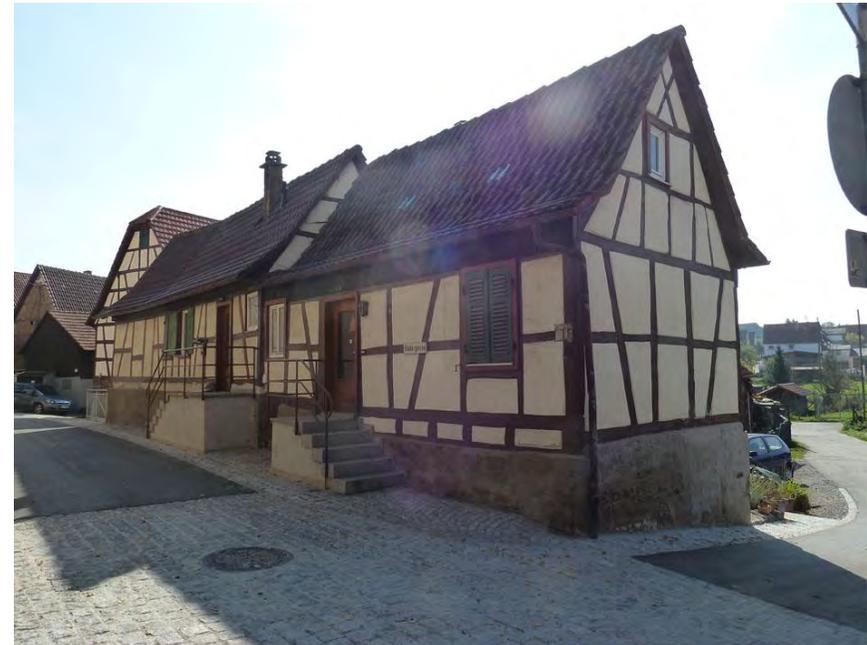
Taufständiges, eingeschossiges, sehr schmales Doppelgebäude in Hanglage. Es verfügt über einen talseitig geschosshohen Massivsockel, der zur Bädergasse hin nur als massiv ausgehobener Sockel sichtbar ist. Darüber liegt das fachwerksichtige Vollgeschoss. Nach oben schließt das Gebäude mit einer Dachgeschossebene unter einem Satteldach ab. Beide Gebäude verfügen über eine einläufige Außentreppe an der Traufseite, die spiegelbildlich zueinander angeordnet sind. Hausnummer 7 datiert gefügekundlich um 1750, Hausnummer 9 um 1810 und besitzt jüngere Veränderungen. Die wegen ihrer geringen Größe auffallenden Gebäude beinhalten auf kleinstem, funktional gestaltetem Grundriss alle notwendigen Räume.

Ansicht der Gebäude von Nordwesten

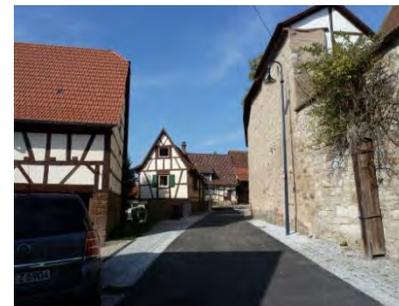
Blick auf den straßenbildprägenden Ostgiebel der Hausnummer 7

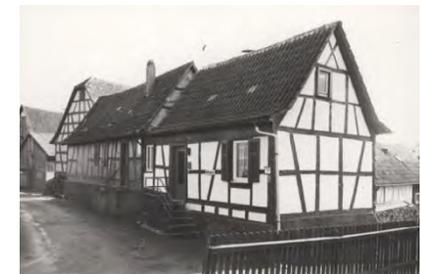
Nordwestansicht des Doppelhauses, 1977

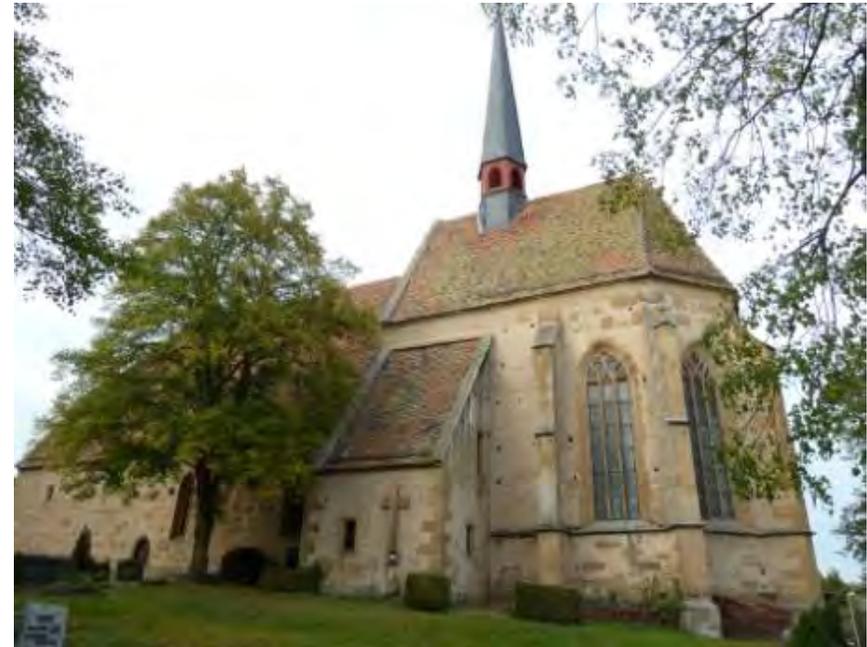
Die Liebfrauenkirche liegt außerhalb des historischen Ortskerns auf einer südlichen Anhöhe und wurde 1476-1482 von dem Abt des Klosters Maulbronn, Johann Riescher von Ladenburg, als Marien-Wallfahrtskirche erbaut. Der spätgotische Kirchenbau mit sichtbarem Eckquadermauerwerk besitzt eine mittelalterliche Holzdecke, spätgotische Malereien und eine Steinkanzel. Der Westteil der Kirche hat ein tiefgezogenes Dach und nur wenige kleine Fenster. Der Chor dagegen besitzt fünf große gotische Fenster mit dazwischen angeordneten Strebpfeilern und einen Dachreiter. Als Besonderheiten, der Innenausstattung ist die hochgesprengte, fünffach gebrochene hölzerne Tonnendecke aus dem Jahr 1482 zu erwähnen sowie spätgotische Malereien und eine steinerne Kanzel. Innerhalb der historischen Ummauerung befindet sich der im 16. Jh. angelegte Friedhof. Er wurde bis ins 19. Jh. vom Nachbarort Schmie belegt. Die Lienzinger Frauenkirche ist mit ihrer Tonnendecke und dem Chor ein wichtiges Zeugnis spätmittelalterlicher Kirchenbaukunst. Darüber hinaus ist ihre solitäre und weithin sichtbare Hügellage außerhalb des historischen Ortskerns eine städtebauliche Besonderheit. Ihre Erhaltung liegt insbesondere wegen des dokumentarischen und exemplarischen Wertes im besonderen öffentlichen Interesse.

Frauenkirche, ehemals Gottesackerkirche von Süden um 1925

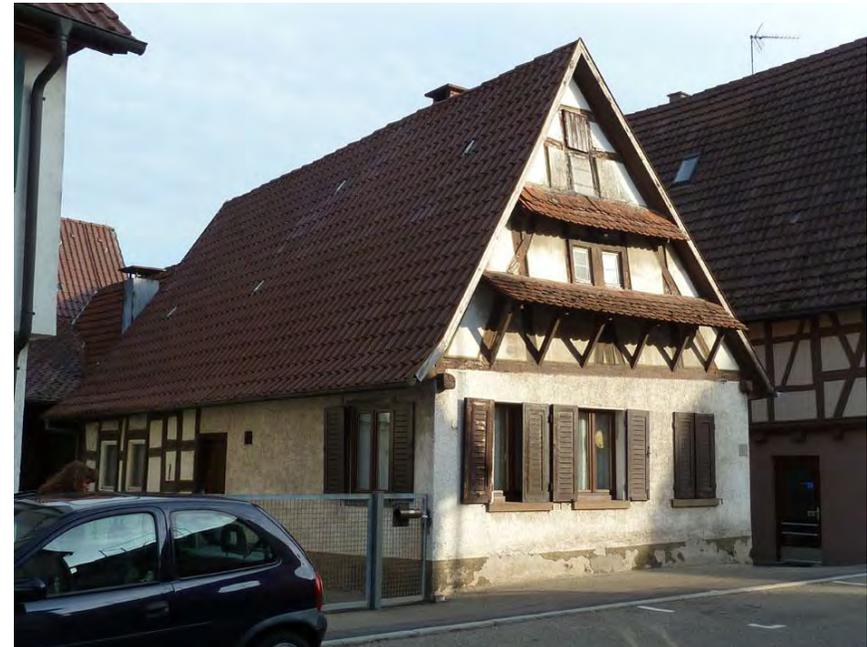
Der Giebel des Wohnhauses ist fachwerksichtig, der westliche Erdgeschossbereich verputzt, der östliche Teil wiederum fachwerksichtig. Dieser schließt sich auch an die traufständig und von der Straße zurückversetzt stehende eingeschossige Scheune mit Satteldach an.

Nordwestansicht des Gebäudes

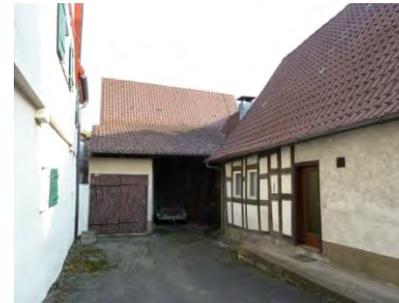
Hof und Nordansicht der rückwärtigen Scheune

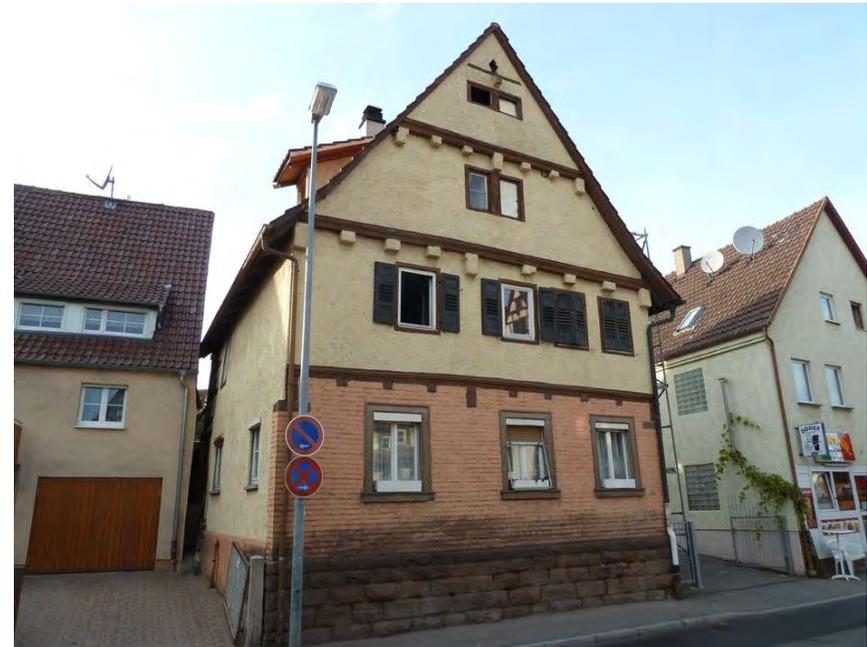
Südostansicht des Gebäudes

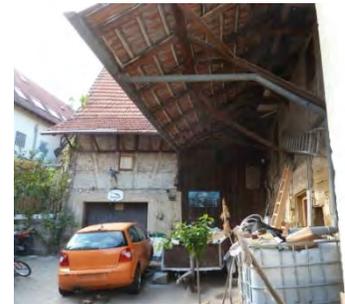
Ostansicht der Scheune

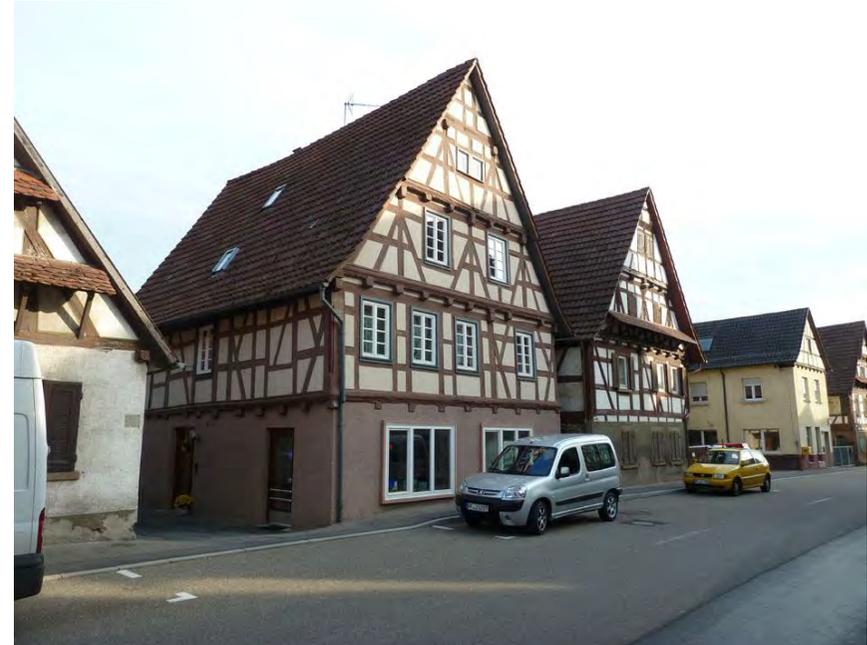
Der zweigeschossige, giebelständige Fachwerkbau mit massiven Erdgeschoss, zwei Dachgeschossebenen und einem Spitzboden schließt nach oben mit einem Satteldach ab. Die Dachgeschossebenen kragen leicht aus, die Zierformen sind einfache Streben, sowie am Eckpfosten Rundstäbe und profilierte Schwellen. Im Erdgeschoss gibt es neue, großformatige Schaufenster. Östlich an das Gebäude schließen sich ein eingeschossiger Wohnbau mit Dachterrasse sowie ein Garagenanbau an.

Ansicht des Wohnhauses von Nordwesten

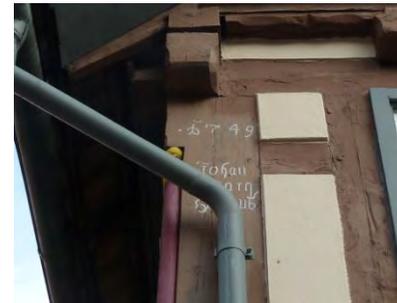
Am nordwestlichen Eckständer findet sich die Inschrift „Johan Georg Straub 1749“.

Detail mit Inschrift am nordwestlichen Eckständer

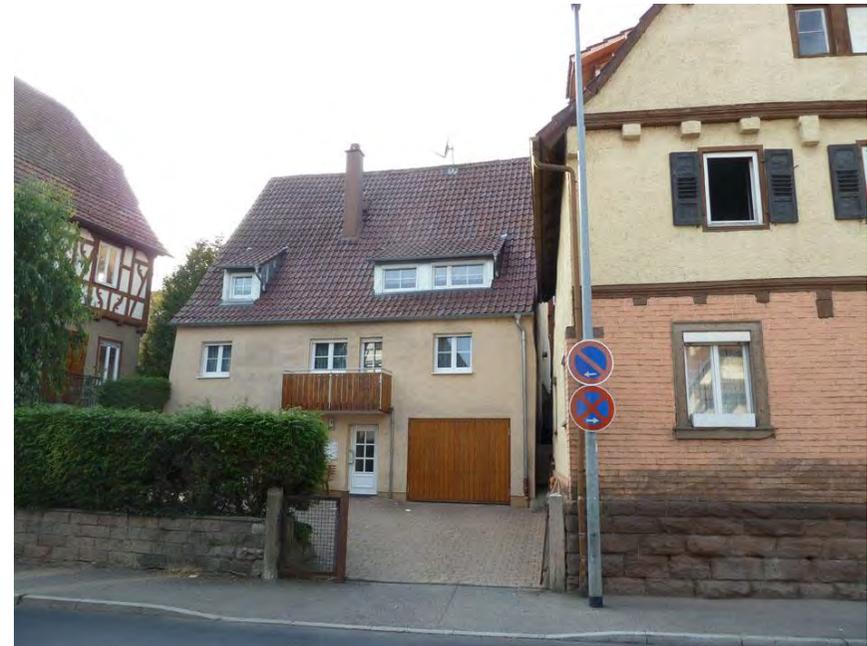
Das Gebäude steht traufständig, etwas zurückversetzt von der Straße und verfügt über eine Garage im nordöstlichen Teil, sowie einen Balkon an der Ostseite. Es ist ein zweigeschossiges, verputztes Fachwerkhaus mit einer Dachgeschossesebene und einem Spitzboden unter einem Satteldach mit Schleppgauben an der Straßenseite abschließend.

Ansicht des Wohnhauses von Osten

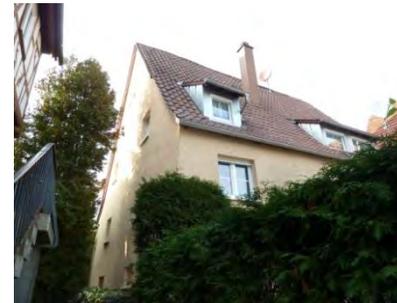
Südostansicht des Gebäudes

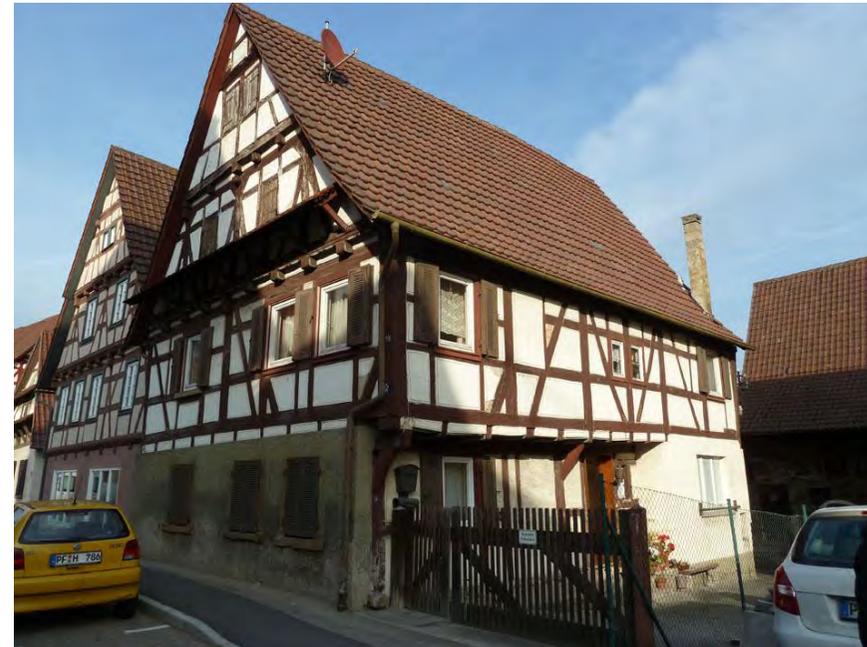
Der zweigeschossige, giebelständige Fachwerkbau mit massivem Erdgeschoss, zwei Dachgeschossebenen und einem Spitzboden schließt nach oben mit einem Satteldach ab. Die Dachgeschossebenen kragen leicht aus, die Zierformen sind einfache Streben und gekerbte Schwellen. An der Straßenseite befindet sich eine Giebelverdachung in Traufhöhe. An der südlichen Traufseite krägt das Obergeschoss stark vor. Am Mittelpfosten der Giebelseite findet sich die Inschrift „1624“.

Südwestansicht des Wohnhauses

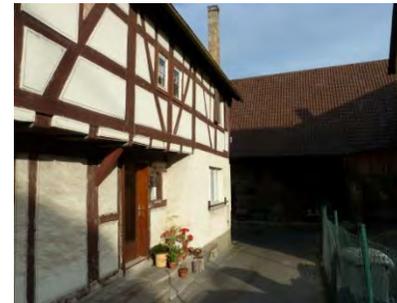
Im hinteren Bereich des Grundstücks liegt die traufständige, eingeschossige um 1560 errichtete Scheune.

Blick in den Hof mit rückwärtiger Scheune

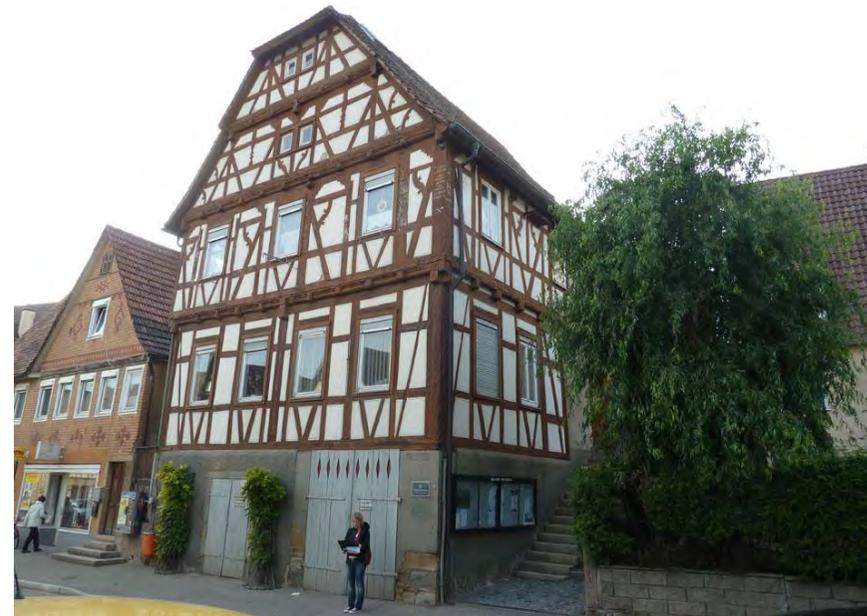
Dreigeschossiger, giebelständiger Fachwerkbau mit massivem Erdgeschoss und zwei Dachgeschossebenen unter einem Krüppelwalmdach abschließend. In den oberen, auskragenden Geschossen Zierfachwerk mit profilierten Schwellen. Am Eckständer befindet sich die Inschrift "Meister Zimmermann Hans Rudersheiser von Grosen Gladbach anno 1719" mit der Darstellung eines Beils, an der Seite "1719", am Erdgeschoss "1822 SHG MME". Das Haus wurde als Rathaus errichtet. Auf der historischen Abbildung von 1925 ist das Erdgeschoss noch verputzt.

Nordostansicht des Rathauses

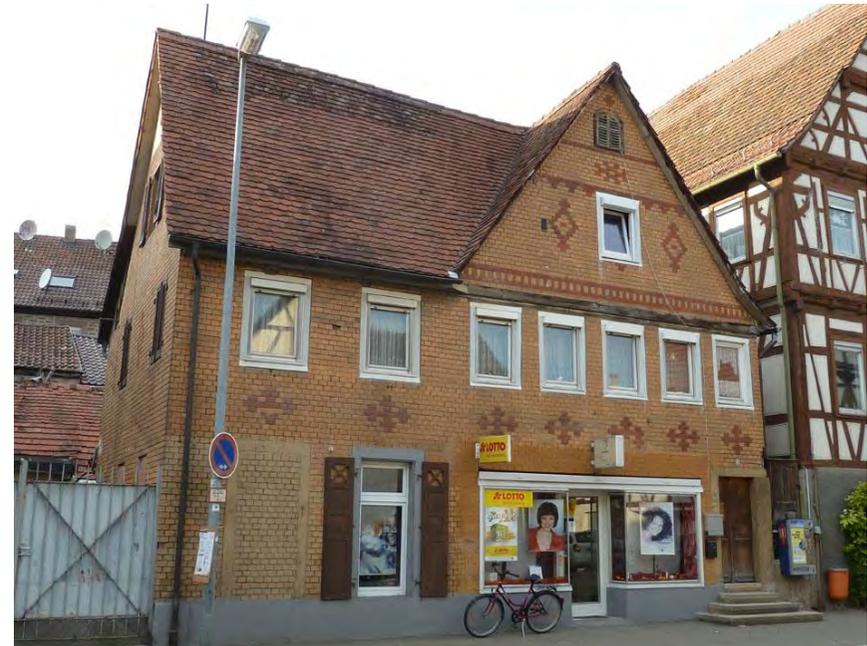
Zweigeschossiges, traufständiges Gebäude mit straßenseitigem Zwerchhaus mit einem Geschoss und Spitzboden, unter einem Satteldach abschließend. Das Gebäude ist eine Fachwerkkonstruktion mit gelbem Klinkermauerwerk verblendet. Zierglieder aus rotem Klinker befinden sich zwischen Erdgeschoss und erstem Obergeschoss sowie auf der Giebelseite des Zwerchhauses und bestehen aus Bändern und einfachen geometrischen Formen. Im Erdgeschoss befindet sich ein in jüngerer Zeit umgebauter Laden. Das Gebäude unterscheidet sich von den meisten anderen in der Friedenstraße durch seine vorgeblendete, gelbe Klinkerfassade und die ungewöhnliche Kubatur. Es wurde um 1900 errichtet.

Ansicht des Wohnhauses von Osten

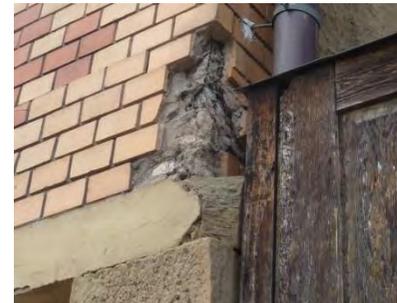
Mit Klinkern verblendete Fachwerkkonstruktion

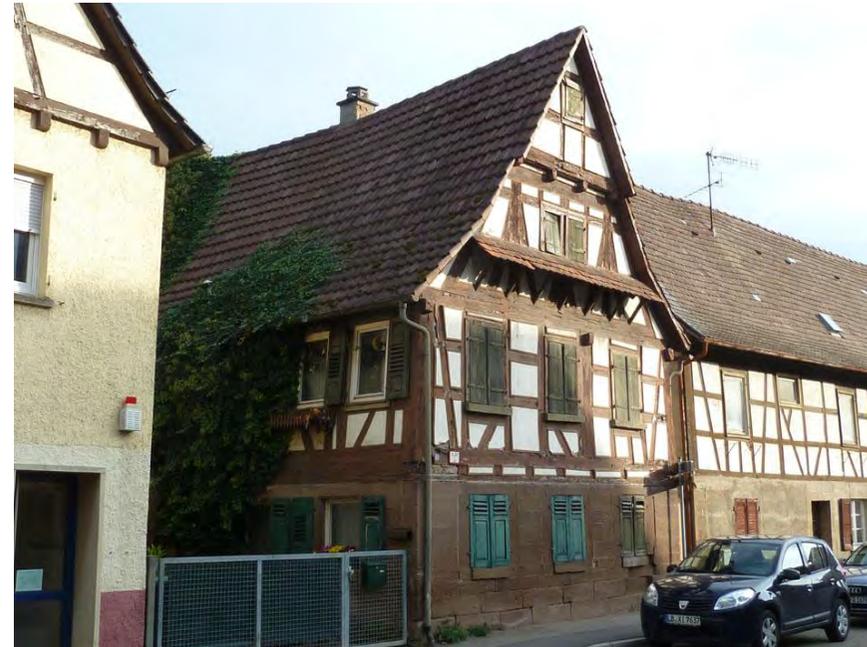
Über einem massiven Erdgeschoss erhebt sich ein zweigeschossiger, giebelständiger Fachwerkbau mit zwei Dachgeschossebenen und mit einem Satteldach abschließend. Das ober Dachgeschoss kragt leicht aus. An der Straßenseite befindet sich eine Giebelverdachung in Traufhöhe. Im hinteren Bereich des Grundstücks liegt die traufständige, eingeschossige Scheune.

Nordwestansicht des Wohnhauses

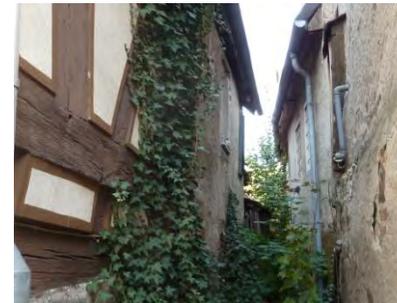
Detail der Südseite

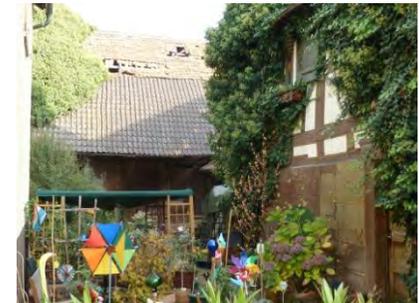
Das Wohnhaus datiert gefügekundlich um 1610. Die dazugehörige Scheune, datiert ins 18. Jahrhundert.

Westansicht der rückwärtigen Scheune

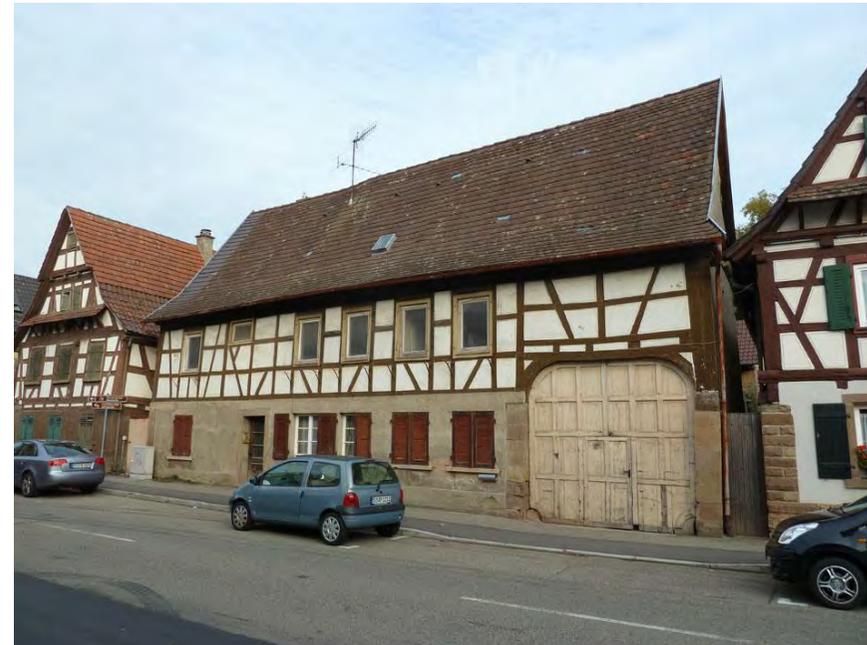
Zweigeschossiger, traufständiger Baukörper auf längsrechteckiger Grundfläche mit massivem Erdgeschoss, Fachwerkobergeschoss und zwei Dachgeschossebenen unter einem Satteldach abschließend. Am südlichsten Punkt der Straßenseite befindet sich eine Tordurchfahrt. Die im hinteren Bereich des Grundstücks liegende, eingeschossige massive Stallscheune mit hoher Torzufahrt und nebenliegendem Stallzugang schließt unter einem Satteldach ab. Ein Zwischenbau verbindet Scheune und Wohnhaus. Über dem Türsturz der Eingangstür findet sich eine Inschrift: „ZDAD 1833“. Das rückwärtig und von der Straße aus nicht einsehbare Nebengebäude datiert 1825 und ist Bestandteil des historischen Scheunenkranzes.

Westansicht des Gebäudes

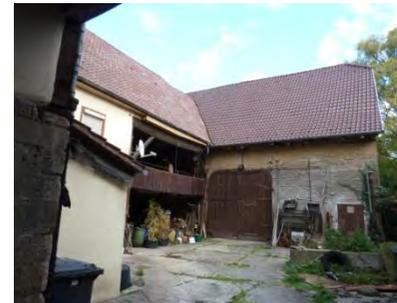
Rückwärtig gelegene Scheune mit Zwischenbau

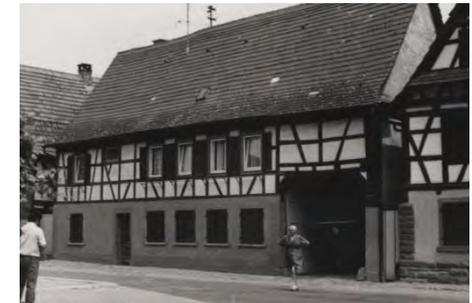
Westansicht des Hauptgebäudes mit Hofdurchfahrt von 1973

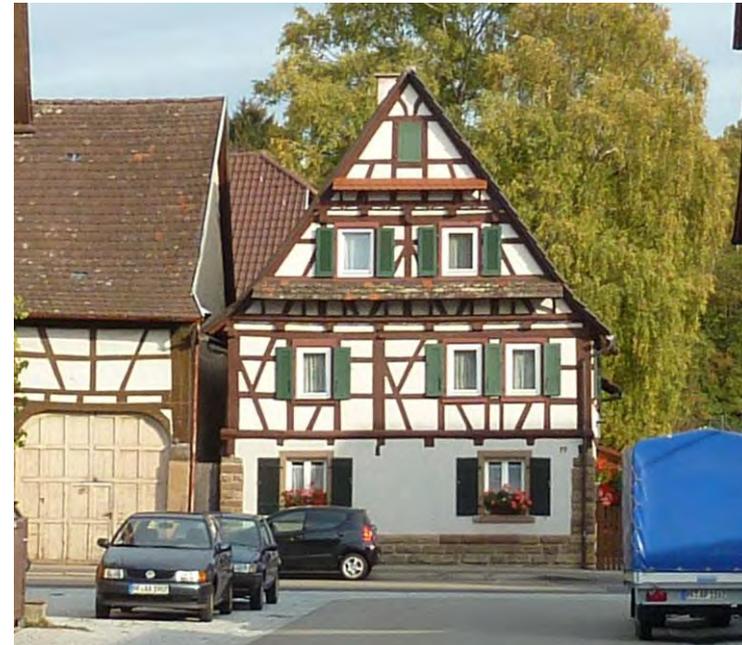
Zweigeschossiger, giebelständiger Fachwerkbau mit einem massiven Erdgeschoss und Eckquaderung. Das Gebäude schließt mit einer Dachgeschossebene und Spitzboden unter einem Satteldach ab. Die Dachgeschossebenen kragen leicht aus. An der Straßenseite befindet sich eine Giebelverdachung in Traufhöhe und eine weitere im Bereich der Schwelle des Spitzbodens. Das Fachwerk ist in Stockwerkbauweise errichtet und mit profilierten Schwellen versehen. Östlich an das Wohnhaus schließt sich ebenfalls traufständig eine zweigeschossige Scheune an. Die wahrscheinlich ehemals vorhandene Scheune des Scheunenkranzens ist abgängig. Das Gebäude wurde vermutlich im 17. Jahrhundert errichtet.

Westansicht des Wohnhauses

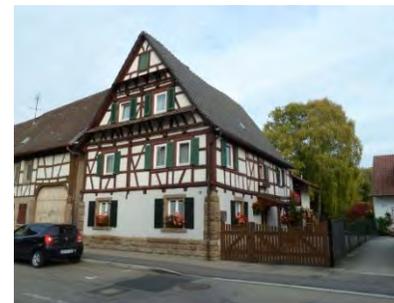
Südwestansicht des Wohnhauses

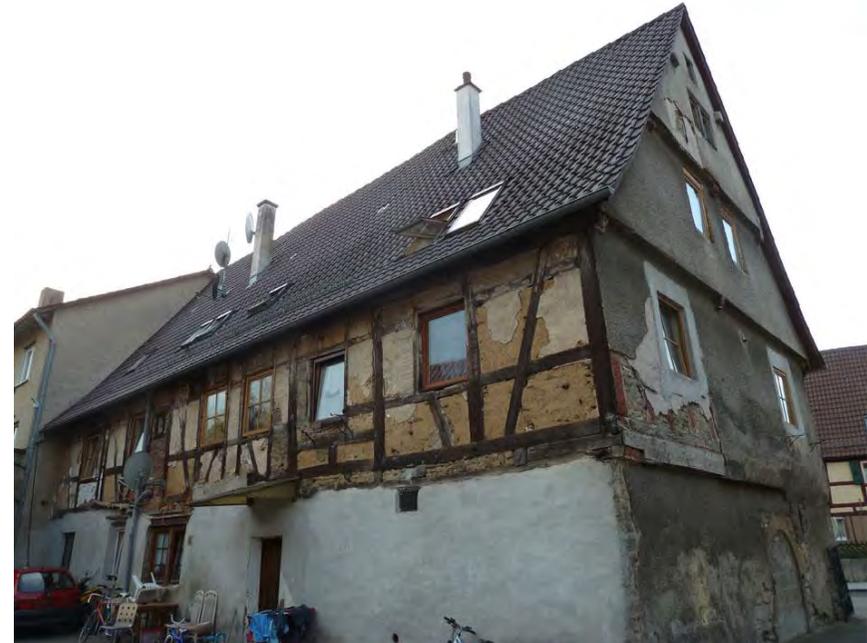
Zweigeschossiger, traufständiger Fachwerkbau mit zwei Dachgeschosebenen und einem Spitzboden unter einem Satteldach abschließend. Die Dachgeschosebenen kragen leicht aus und die Balkenköpfe sind sichtbar. Das Fachwerk des Obergeschosses der Ostseite ist sichtbar, die anderen Außenwände sind verputzt. Auf der nördlichen Giebelseite liegt ein zugemauerter Rundbogenkellereingang. Auf dem Satteldach zur Straßenseite hin befinden sich zwei Schleppegauben. Das Gebäude ist der ehemalige Gasthof zum Ochsen. Die ehemals als Bestandteil des Scheunengürtels vorhandene Scheune ist abgängig. In ähnlicher Kubatur wurden Wohngebäude errichtet. Das Wohnhaus datiert gefügekundlich um 1700.

Nordostansicht des Gebäudes

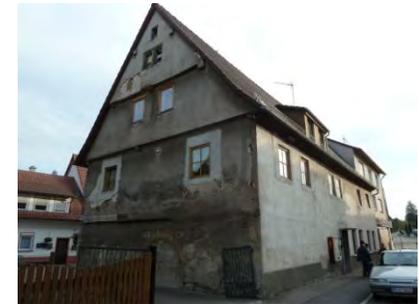
Nordwestansicht des Gebäudes

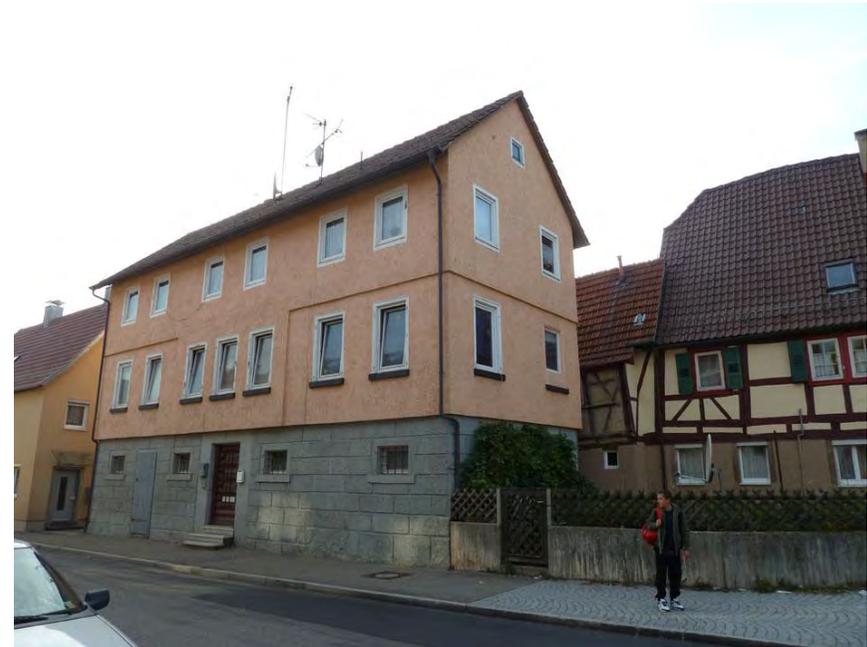
Dreigeschossiges, traufständiges Gebäude mit einem Dachgeschoss unter einem Satteldach abschließend. Das Erdgeschoss besteht aus Quadermauerwerk, die Obergeschosse und das Dachgeschoss sind verputzt. Durch das Absetzen der jeweils zwei äußeren Fenster der Traufseite und der Fenster auf der Giebelseite im ersten Obergeschoss mittels einer Art Putzkante wird die Mitte des Gebäudes betont. Dort befindet sich auch im Erdgeschoss die, aus halben Rundhölzern, historisch anmutende Haustür. Die abweichende Fenstergröße im zweiten Obergeschoss lässt auf einen späteren Auf- oder Umbau schließen. Das Gebäude datiert in das 19. Jahrhundert.

Ansicht des Wohnhauses von Nordosten

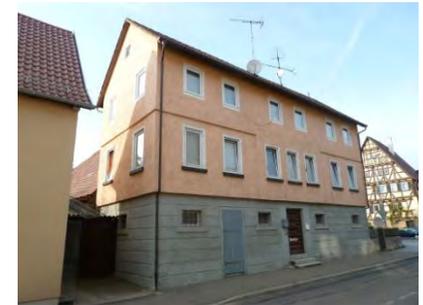
Südostansicht des Gebäudes

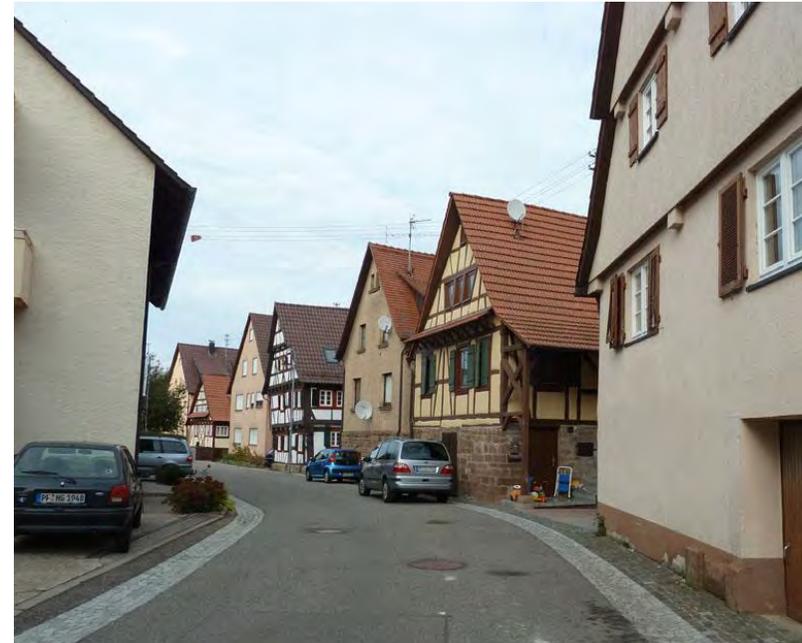
Blick nach Norden auf Höhe Hausnummer 4

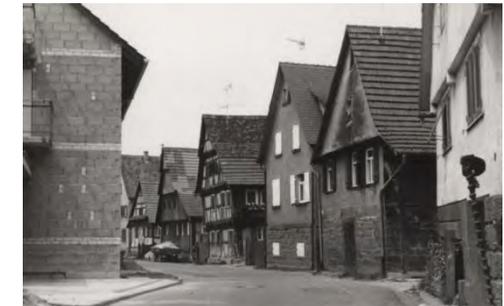
Blick nach Norden auf Höhe Hausnummer 4, 1974

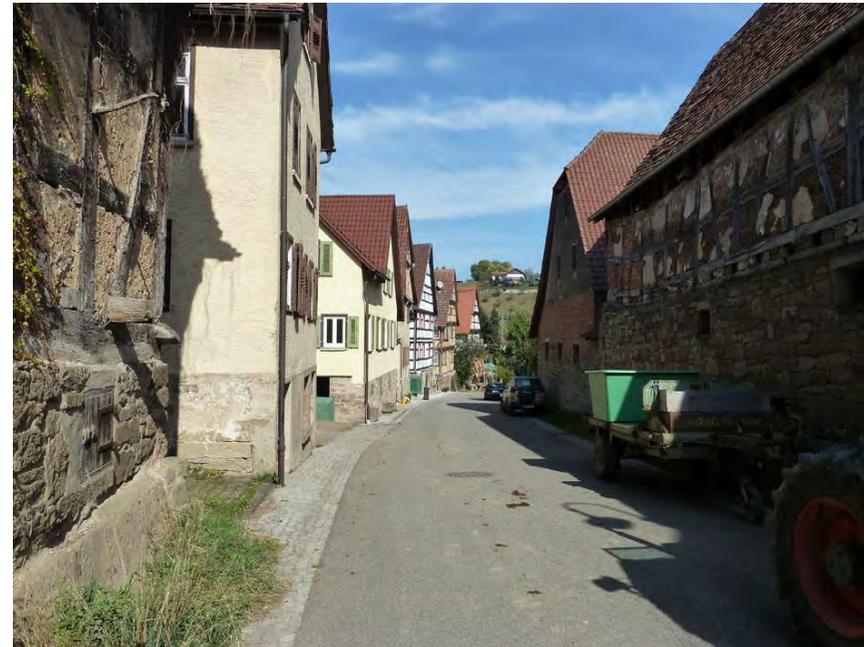
Blick Richtung Nordosten auf Höhe der Hausnummer 36

Der westliche Abschnitt der Herzenbühlstraße wird von einer überwiegend giebelständigen, zweigeschossigen Bebauung des 16./17. Jahrhunderts geprägt.

Insgesamt wirkt das, durch eine weitgehend geschlossene historische Bebauung gekennzeichnete Straßenbild, des westlichen Abschnitts sehr homogen. Aufgrund des historisch überlieferten Straßenverlaufs und der hohen Dichte an historischer, erhaltenswerter Bebauung vermittelt dieser Straßenraum ein authentisches Bild der historischen Ortsstruktur.

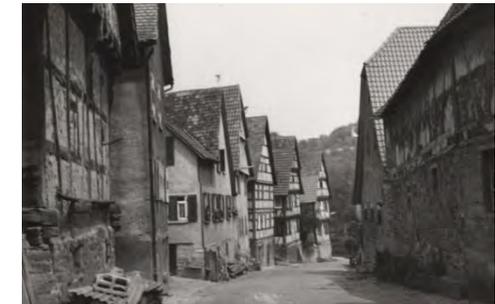
Blick nach Nordosten auf Höhe Hausnummer 36, 1973

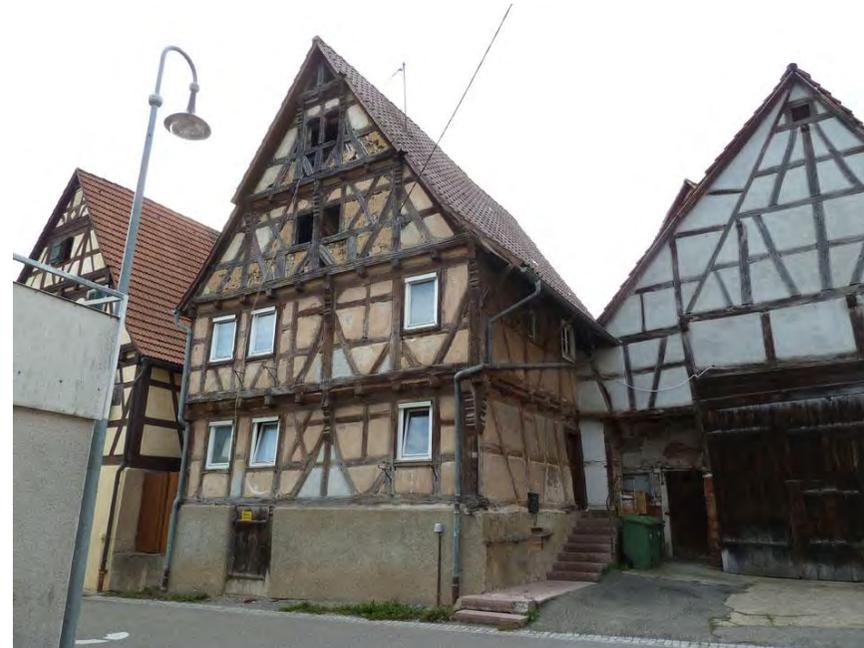
Nordostansicht des Wohnhauses mit nördlich anschließendem Scheunentrakt

Hofanlage bestehend aus einem Wohnhaus und einer, in Form eines Hakengehöfts, nördlich anschließenden Scheune. Das zweigeschossige, giebelständige Hauptgebäude ist über einem massiven Sockelgeschoss in Fachwerk mit geschnitzten Knaggen in allen Stockwerken ausgeführt. Nach oben mit zwei Dachgeschossebenen unter einem Satteldach abschließend. Alle Stockwerke des Wohnhauses springen vor. Die zweigeschossige, giebelständige Stallscheune mit hoher Toreinfahrt, daneben mit Stallzugang steht vom Straßenraum zurückversetzt.

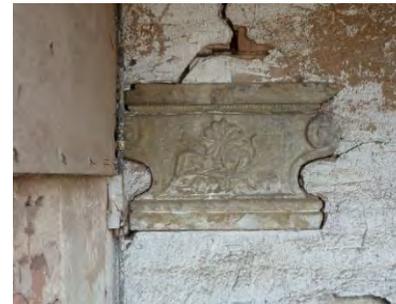
Detail – Ofenfuß neben der Stalltür

Laut dendrochronologischer Untersuchung datiert das Wohnhaus des ehemaligen Gehöfts ins Jahr 1607/08. Ein über der Stalltür befindlicher Ofenfuß mit Blüte bezeichnet "LSH (?)1744", ist jedoch eine zweitverwendete Spolie und kein originaler Bestandteil.

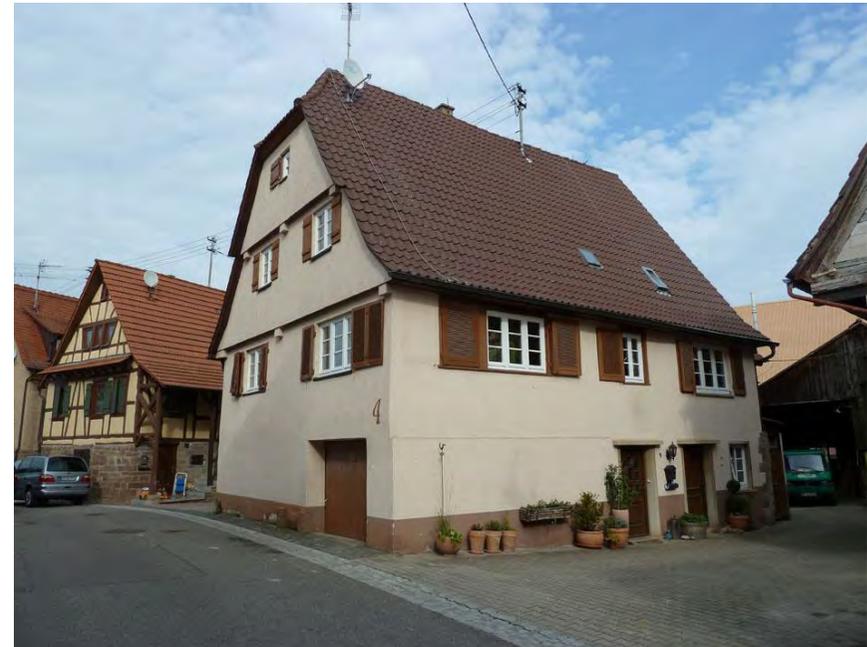
Südwestansicht des Wohnhauses mit Blick in den Hof zur rückwärtigen Scheune

Landwirtschaftliches Anwesen bestehend aus einem Wohnhaus mit ehemaligem Stall, Scheune und Schuppen. Das zweigeschossige, giebelständige Wohnhaus ist auf massiv gemauertem Erdgeschoss in verputztem Fachwerk ausgeführt. Nach oben mit zwei Dachgeschossebenen unter einem Krüppelwalmdach abschließend. Auf der Rückseite mit jüngerem Zwischengebäude und ehemaligem Stall. Der Zugang erfolgt Traufseitig. Die rückwärtig gelegene eingeschossige Scheune hat vorgelagert eine Holzlege.

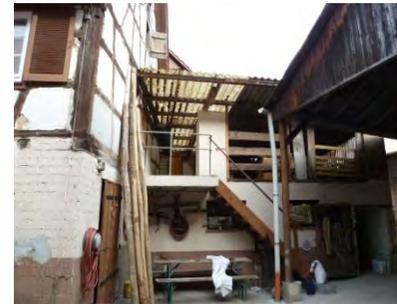
Detail - Verbindungsbau und ehemaliger Stall

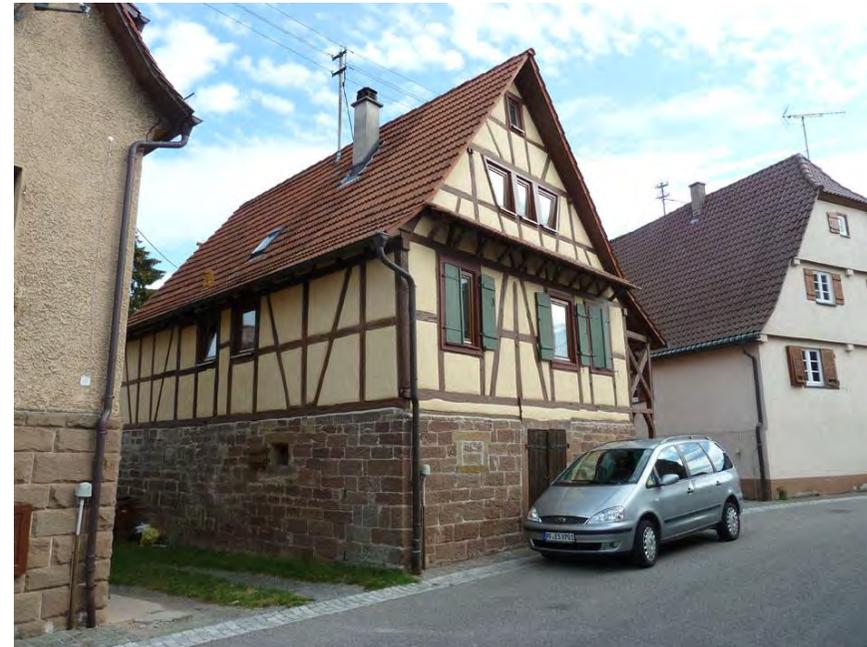
Nordwestansicht des Wohnhauses

Ehemalige Hofanlage bestehend aus einem Wohnhaus und einer, in Form eines Hakengehöfts, östlich anschließenden Scheune. Das zweigeschossige, giebelständige Hauptgebäude ist über einem massiven Erdgeschoss in Fachwerk mit Giebelverdachung ausgeführt. Nach oben mit einer Dachgeschossebene und Spitzboden unter einem Satteldach abschließend. Die Geschosse des Wohnhauses sind nicht vorspringend. Der Zugang erfolgt an der Traufseite über eine außenliegende Treppe mit Wetterdach. Die zweigeschossige, traufständige Stallscheune mit hoher Toreinfahrt, daneben mit Stallzugang steht vom Straßenraum zurückversetzt. Der nördliche Teil ist zur Wohnhausnutzung umgebaut. Gefügekundlich datiert das Wohnhaus um 1800, die Scheune um 1825 mit jüngeren Veränderungen.

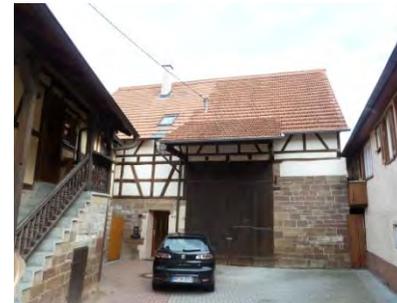
Westansicht der rückwärtigen Scheune

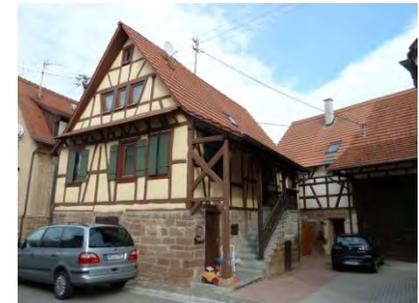
Südwestansicht mit Blick auf die Scheune

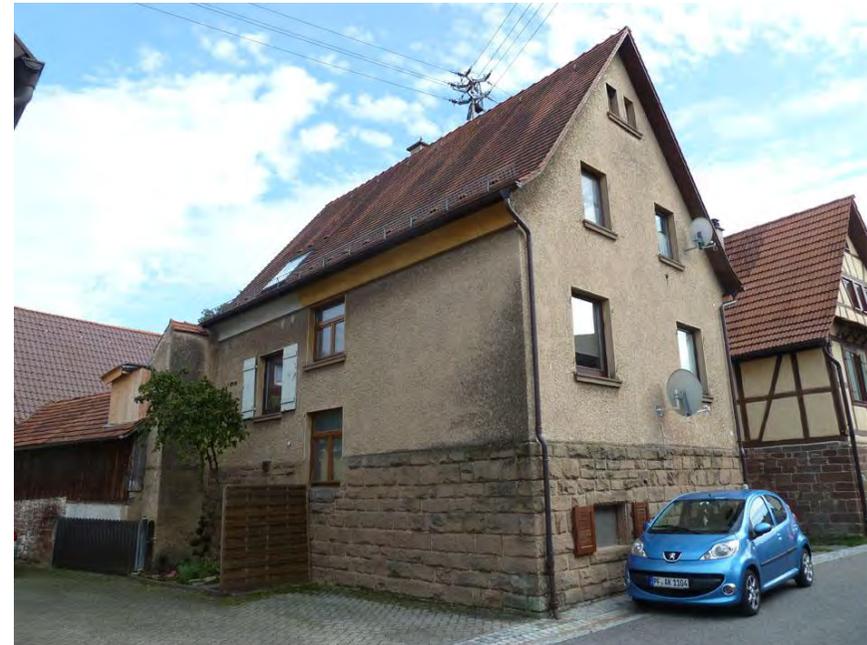
Nordwestansicht des Wohnhauses mit Anbau

Die Hofanlage besteht aus einem Wohnhaus und einer nordöstlich dazu angeordneten Scheune mit zwischengeschaltetem Ökonomiegebäude. Das zweigeschossige, giebelständige Hauptgebäude ist über einem massiven Werksteinsockel verputzt ausgeführt. Nach oben mit einer Dachgeschossebene unter einem Satteldach mit traufseitigen Schleppgauben abschließend. Die eingeschossige, traufständige Scheune mit hoher Toreinfahrt ist über einen ehemaligen Stallzwischenbau in Form eines Hakengehöfts mit dem Wohnhaus verbunden. Stall und Scheune sind über einem massiven Sockel in Fachwerk ausgeführt. Das Wohnhaus ist am Sandsteintürsturz inschriftlich ins Jahr 1933 datiert, die rückwärtige Scheune datiert gefügekundlich um 1700.

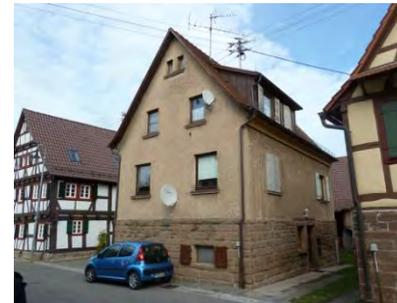
Südwestansicht des Wohnhauses

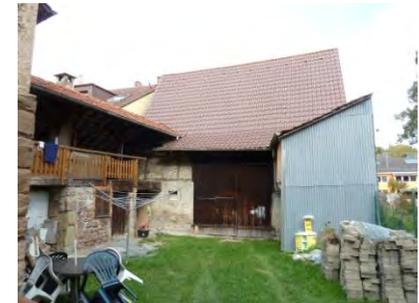
Südwestansicht Scheune mit Verbindungsbau

Das Wohnhaus fügt sich trotz der jüngeren Bauzeit in Kubatur und Höhe nahtlos in die umliegende weitaus ältere Bebauung ein. Auch die, für den Ort typische Ausbildung eines Winkelhakenhofes, über einen Zwischenbau als Verbindung zur quer zum Hauptgebäude stehenden Scheune, liegt hier vor.

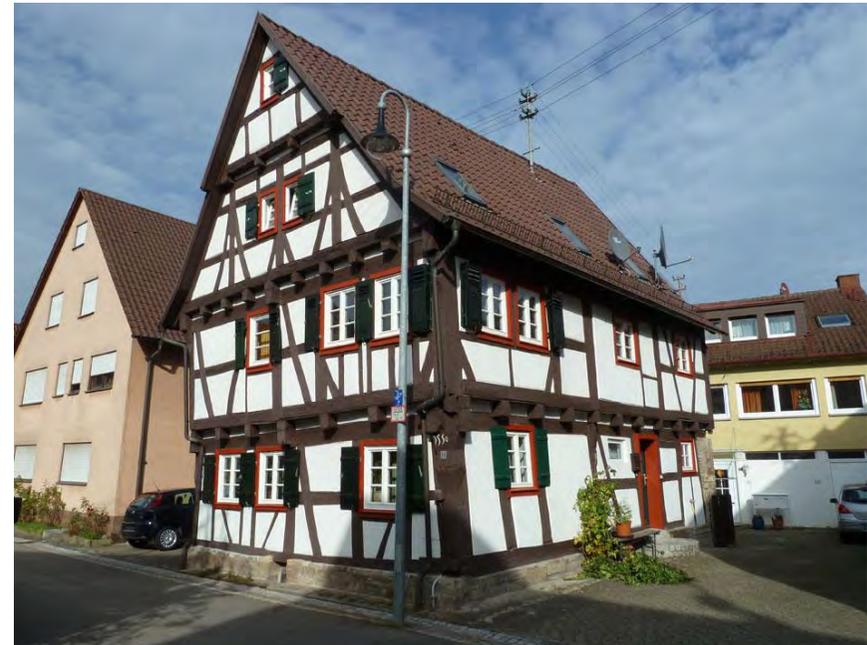
Südwestansicht des Wohnhauses

Zweigeschossiger, giebelständiger Fachwerkbau auf einem niedrigen, massiven Sockel mit zwei Dachgeschossebenen unter einem Satteldach abschließend. Die Geschossebenen sind stark auskragend, Pfosten und Schwellen sind überblattet. Der Zugang zum Haus erfolgt über die Südseite. Der Ostgiebel ist über einem massiven Erdgeschoss plattenverkleidet.

Das Wohnhaus ist an der südlichen Eckknagge inschriftlich ins Jahr 1550 datiert, mit jüngeren Veränderungen.

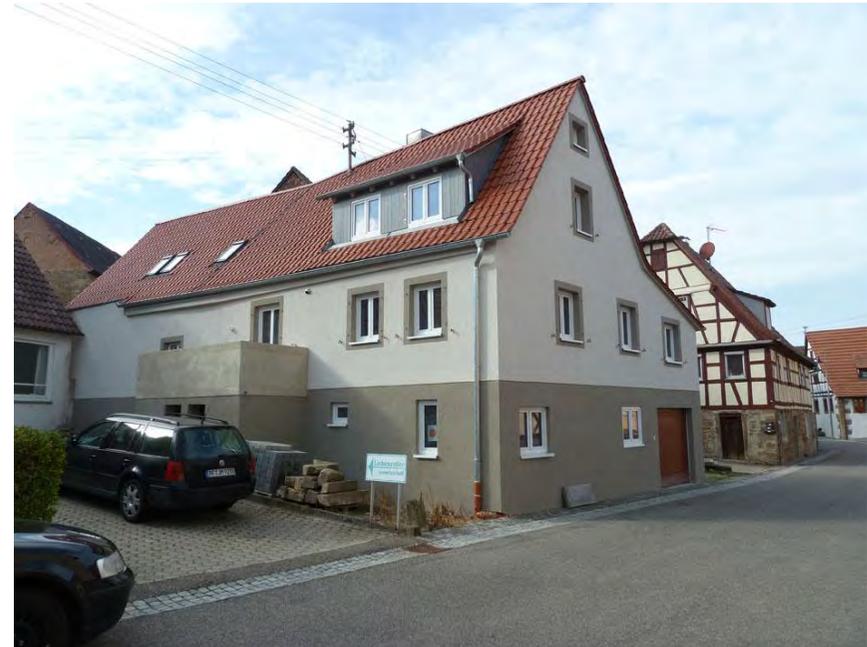
Südostansicht des Gebäudes

Zweigeschossiger, giebelständiger verputzter Fachwerkbau auf massivem Erdgeschoss mit einer Dachgeschossebene und Spitzboden unter einem Satteldach mit Schleppegauben abschließend. Nach Norden mit jüngerem Anbau mit Pultdach. Der Zugang zum Haus erfolgt über die Südseite mit außenliegendem Treppenaufgang, an der Nordseite befindet sich ein weiterer ebenerdiger Nebeneingang.

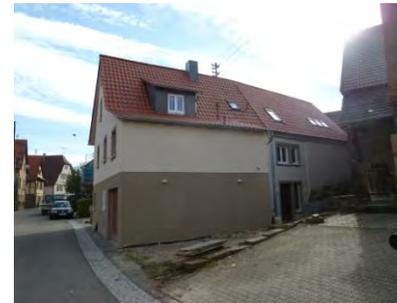
Nordansicht des Gebäudes
