# Lienzingen

Stadt Mühlacker

## Historische Ortsanalyse

Oktober 2011  
Im Auftrag des Regierungspräsidiums  
Karlsruhe  
Referat 26 - Denkmalpflege

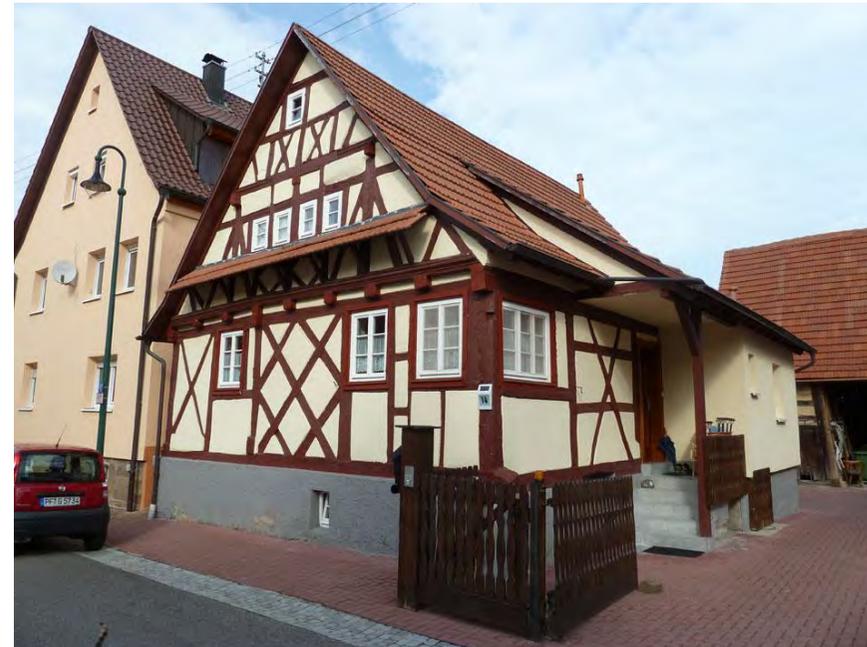
Südwestansicht des Wohnhauses

In nordöstlicher Ortsrandlage stehender eingeschossiger, giebelständiger Fachwerkbau auf massivem Sockel. Nach oben mit einer Dachgeschossebene, Spitzboden und Giebelverdachung unter einem Satteldach abschließend. Nur am Giebel mit leichtem Geschossvorsprung, die Balkenköpfe bleiben sichtbar mit geschosshohen Kreuz- und Rautenausfachungen, die Schwelle ist gekerbt. An der Traufseite zum Hof liegen der Treppenzugang und ein jüngerer Erweiterungsanbau am nordöstlichen Giebel. Östlich des Wohnhauses liegt die eingeschossige, traufständige Fachwerkscheune mit großer Toreinfahrt und Stallzugang.

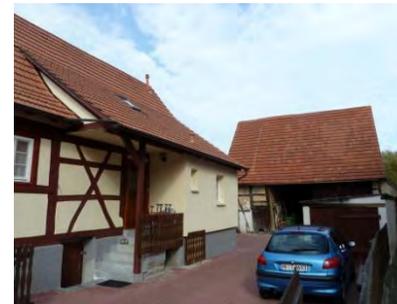
Westansicht der rückwärtigen Scheune

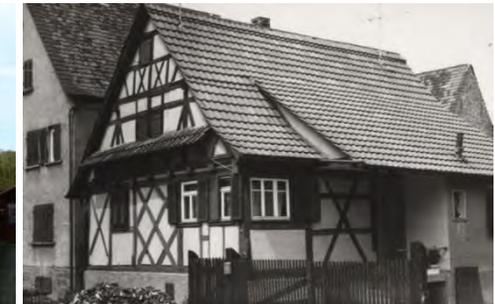
Südwestansicht des Hauptgebäudes von 1974

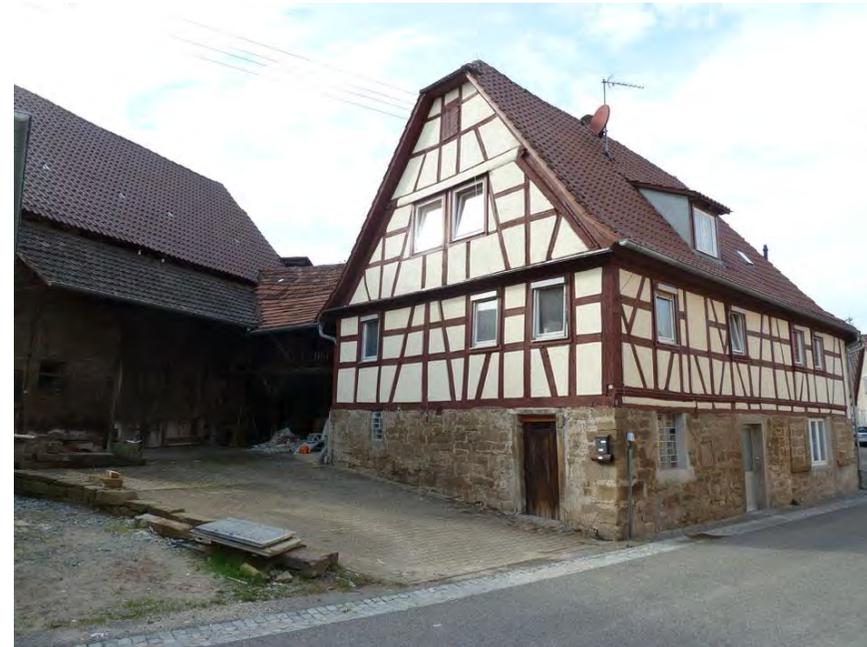
Südostansicht des Wohnhauses mit rückwärtiger Scheune

In nordöstlicher Ortsrandlage stehender zweigeschossiger, giebelständiger Fachwerkbau auf massivem Sockel. Nach oben mit einer Dachgeschossebene und Spitzboden unter einem Satteldach abschließend. Nur an der Giebelseite gibt es einen leichten Geschossvorsprung. Südlich des Wohnhauses, von der Straße zurückversetzt, liegt die eingeschossige, traufständige massive Scheune mit großer Toreinfahrt und Satteldach.

Zwischen Wohnhaus und Scheune liegt ein Ökonomietrakt, der zusammen mit Scheune und Wohnhaus die Form eines Winkelhakengehöfts ausbildet. Das Wohnhaus datiert gefügekundlich um 1775.

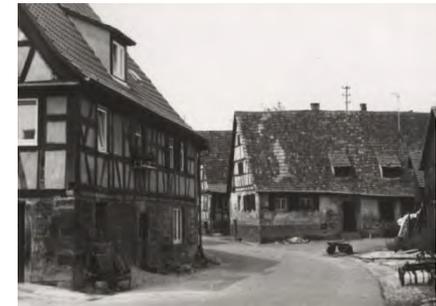
Südostansicht des Gebäudes auf der linken Bildseite von 1973

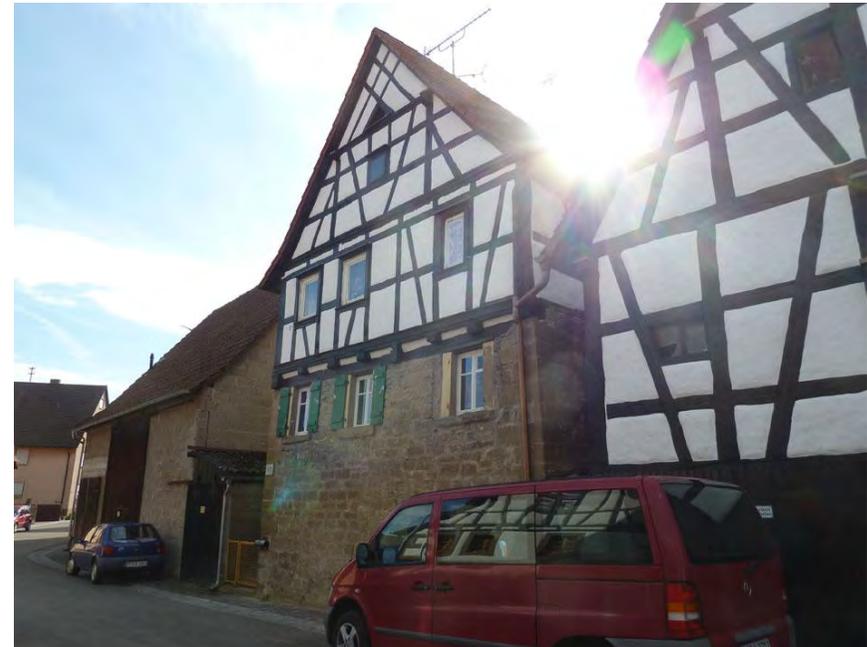
Nordwestansicht des Gebäudes

Ehemalige Hofanlage in nördlicher Ortsrandlage am Scheitel der Herzenbühlstraße bestehend aus einem Wohnhaus und nebenstehender Scheune. Das dreigeschossige, giebelseitige Wohnhaus ist über einem massiven, hohen Kellergeschoss und Erdgeschoss mit Eckquaderung in Fachwerk ausgeführt. Nach oben mit einer Dachgeschossebene und Spitzboden unter einem Satteldach abschließend. Giebelseitig mit verändertem Kellerrundbogen-tor, die archivalisch belegte Inschrift ist nicht mehr vorhanden.

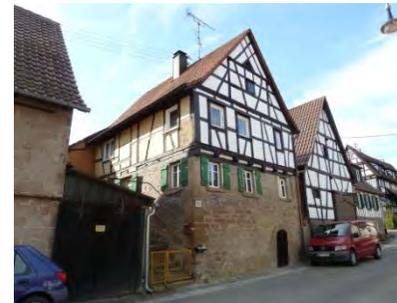
Nordostansicht des Wohngebäudes mit westlich angrenzender Scheune

Die direkt am Straßenraum nebenstehende auch giebelständige Fachwerk-scheune mit altem Tor ist am Sturz der hohen Toreinfahrt inschriftlich ins Jahr 1723 datiert. Für das Wohnhaus ist gefügekundlich ein ähnliches Baudatum anzunehmen.

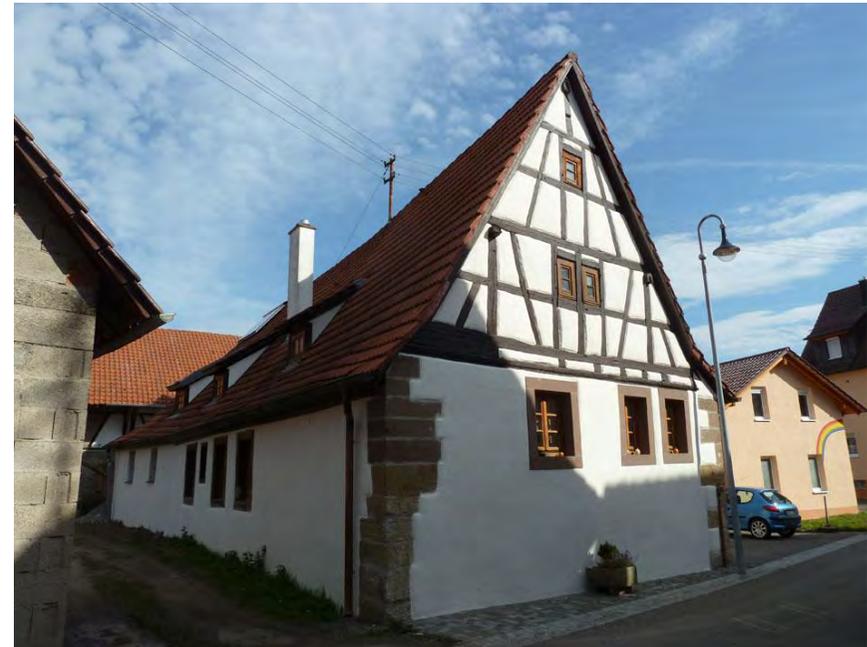
Südwestansicht des Wohnhauses

Am Scheitel der Herzenbühlstraße und dem ehemaligen nördlichen Ortsrand stehendes eingeschossiges, giebelständiges Fachwerkgebäude über massivem Erdgeschoss mit Eckquaderung. Nach oben mit zwei Dachgeschosebenen unter einem Satteldach mit jüngeren Schleppgauben abschließend. Ein jüngerer Anbau befindet sich auf der nordwestlichen Giebelseite. Die rückwärtig gelegene zweigeschossige, traufständige Stallscheune ist auf massivem Erdgeschoss in Fachwerk ausgeführt und verfügt über einen Zwischenbau zum Haus. Traufseitig mit großer Toreinfahrt in den Scheunenteil, nebenliegender Zugang zum Stallbereich. Das im Kern drittälteste Wohngebäude Lienzingers in Firstständerbauweise, datiert dendrochronologisch ins Jahr 1463/64. Die nach oben abschließende Firstpfette ist am straßenseitigen Giebel als Balkenkopf erkennbar. Der Zwischenbau und die rückwärtige Scheune datieren gefügekundlich um 1830-1900.

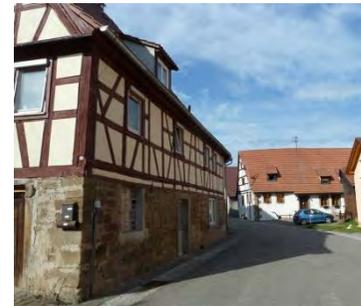
Südostansicht des Wohnhauses

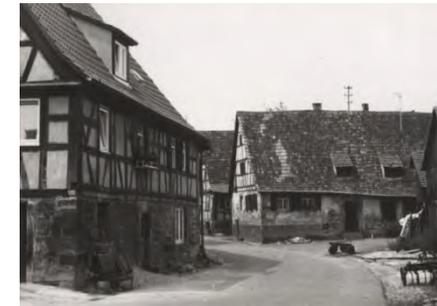
Südwestansicht des Gebäudes im Hintergrund von 1973

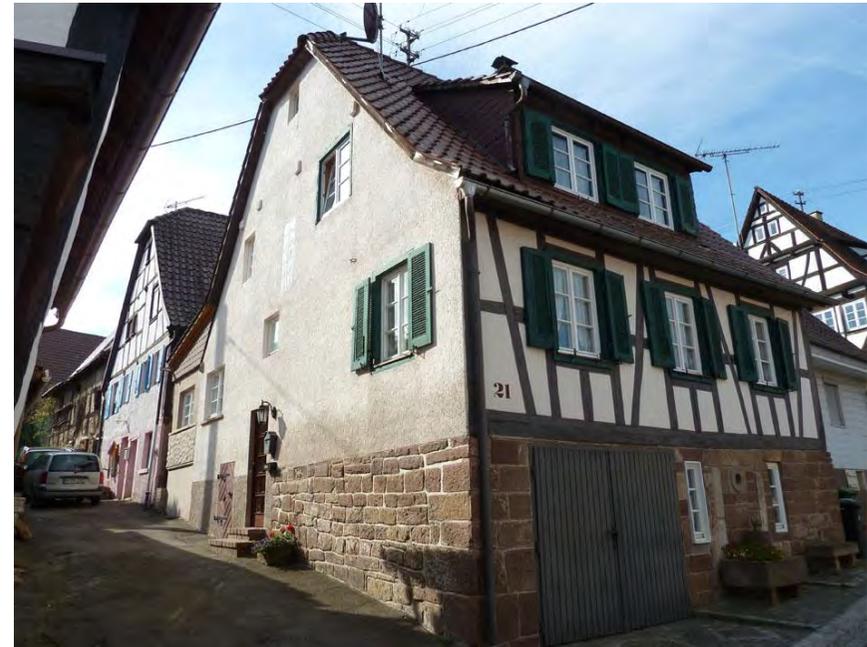
Nordostansicht des Wohnhauses mit Blick ins Feuergässle

Am Scheitel der Herzenbühlstraße in Eck- und Hanglage stehendes Gebäude. Das traufständig an der Herzenbühlstraße stehende, zweigeschossige, Wohnhaus ist über massivem Erdgeschoss mit Eckquaderung in Fachwerk ausgeführt und giebelseitig verputzt. Nach oben mit einer Dachgeschossebene und Spitzboden unter einem Krüppelwalmdach mit jüngeren Schleppegauben abschließend. Traufseitig verfügt es über eine großzügige Toreinfahrt. Gefügekundlich datiert das Gebäude um 1800 mit jüngeren Veränderungen. Die letzte Sanierung ist mit einer Sandsteintafel an der Traufseite auf 1988 datiert.

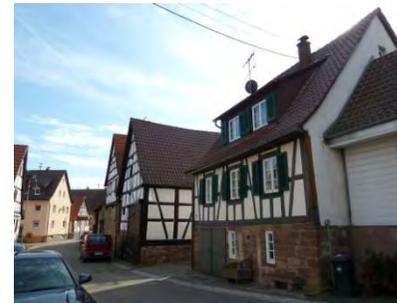
Nordwestansicht des Gebäudes

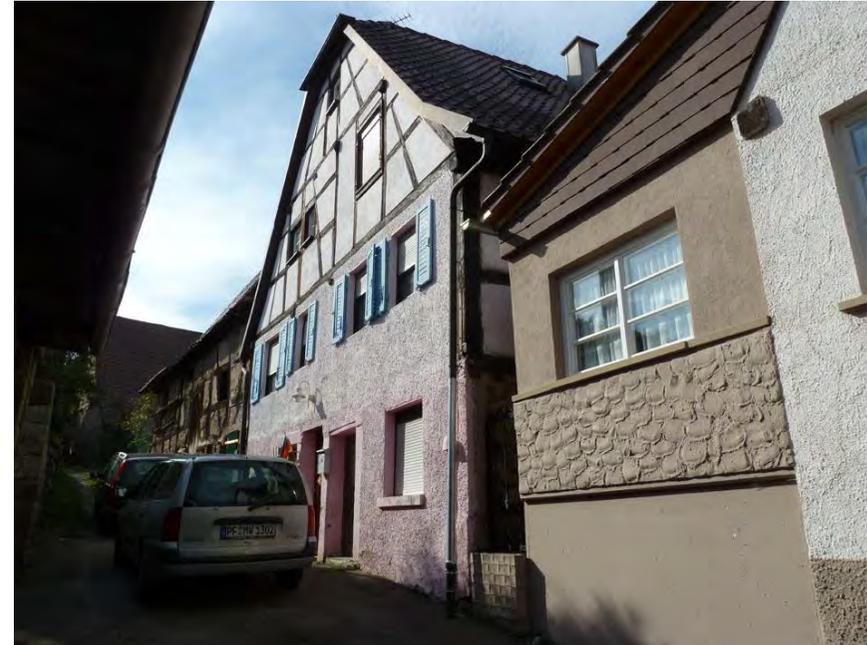
Zweigeschossiges, traufständiges Fachwerkhaus in leichter Hanglage über massivem Erdgeschoss mit einer Dachgeschossebene und Spitzboden unter einem Krüppelwalmdach mit Schleppgaube abschließend. Das Haus steht giebelständig zum Feuergässle, hier erfolgt auch der Zugang. Die östliche Giebelseite ist bis zur Traufhöhe verputzt, die anderen Wände sind Fachwerksichtig.

Ostansicht des Wohnhauses mit Blick ins Feuergässle

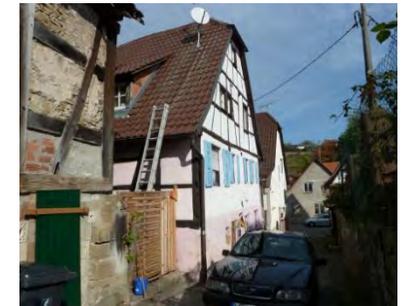
Südostansicht des Wohnhauses

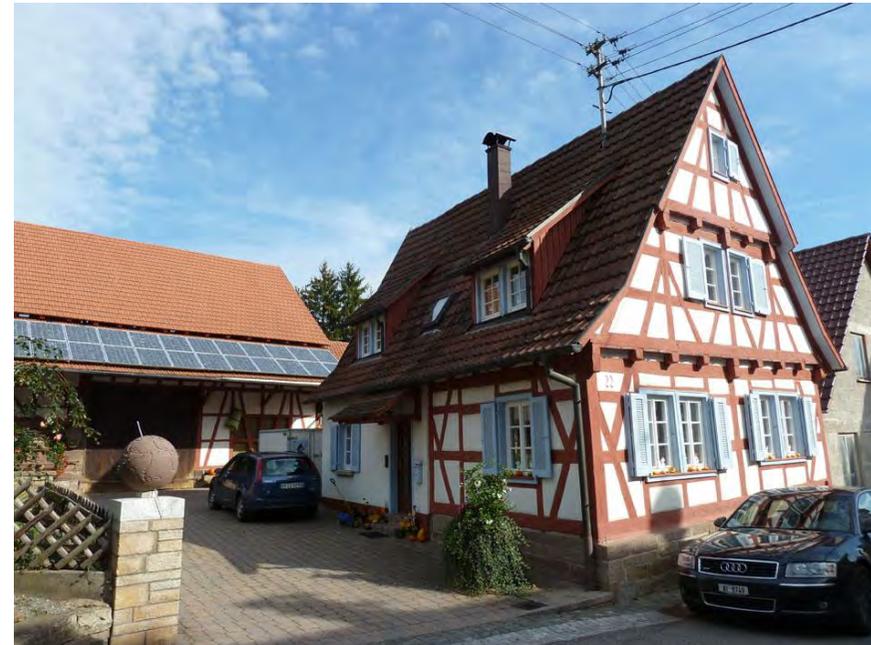
Eingeschossiges, giebelständiges Wohnhaus über massiver Sockelzone mit einer Dachgeschossebene und Spitzboden unter einem Satteldach mit Schleppgauben abschließend. Das Dachgeschoss und der Spitzboden kragen leicht aus, die südliche Wand des Erdgeschosses ist fachwerksichtig, der südliche Teil des Gebäudes ebenso, der nördliche Teil im Erdgeschossbereich verputzt. An der nördlichen Giebelseite befindet sich ein kleiner Garagenanbau. Die Fachwerkscheune im hinteren Bereich des Grundstücks ist traufständig und verfügt über ein Geschoss, ein Dachgeschoß und einen Spitzboden unter einem Satteldach mit vorgezogenem Wetterdach. Das Wohnhaus datiert gefügekundlich um 1730, die Scheune um 1875.

Südwestansicht des Wohnhauses

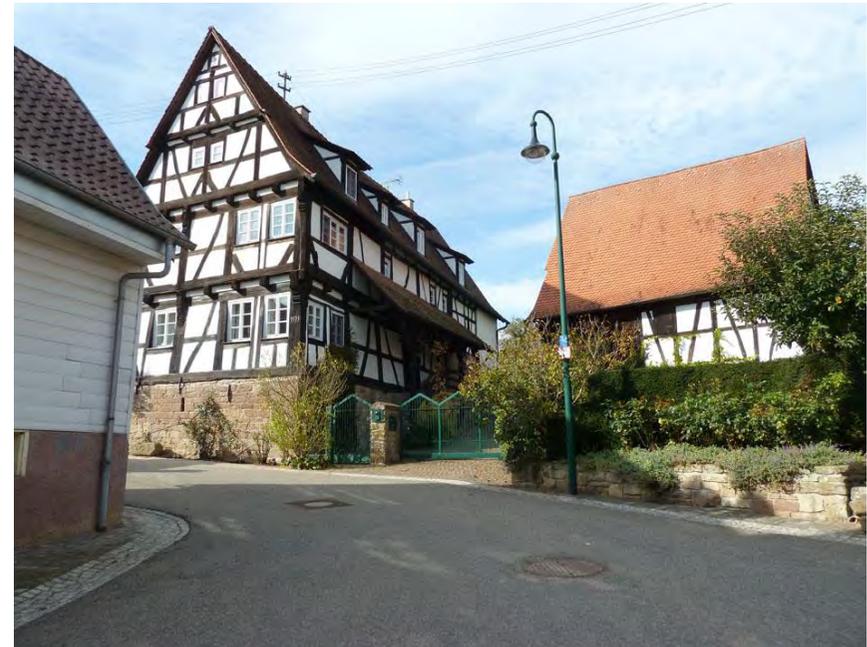
Die Hofanlage besteht aus dem giebelständigen Wohnhaus und einem nordwestlich anschließenden Scheunentrakt in der Form eines Streckgehöfts. Das zweigeschossige Hauptgebäude über einem hohen massiven Sockelgeschoss ist fachwerkartig. Nach oben mit zwei Dachgeschossebenen unter einem Satteldach mit neueren Schleppegauen abschließend. Alle Stockwerke des Wohnhauses kragen vor, Ständer und Schwelle mit Überblattungen. Geschnitzten Knaggen und Konsolen befinden sich an den Bund- und Eckständern. Nördlich zum Wohnhaus steht traufständig die Stallscheune, mit massiv gemauertem Sockelbereich in Fachwerk mit großer Toreinfahrt. Laut dendrochronologischer Untersuchung datiert das Wohnhaus der Hofanlage ins Jahr 1573, die Scheune gefügekundlich um 1610.

Südostansicht der Hofanlage

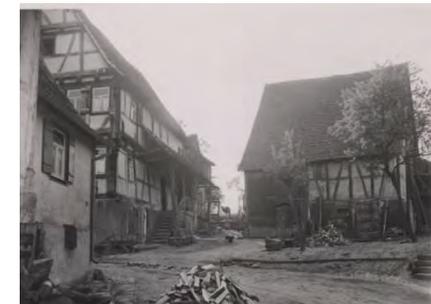
Südostansicht des Wohnhauses mit Scheune von 1938

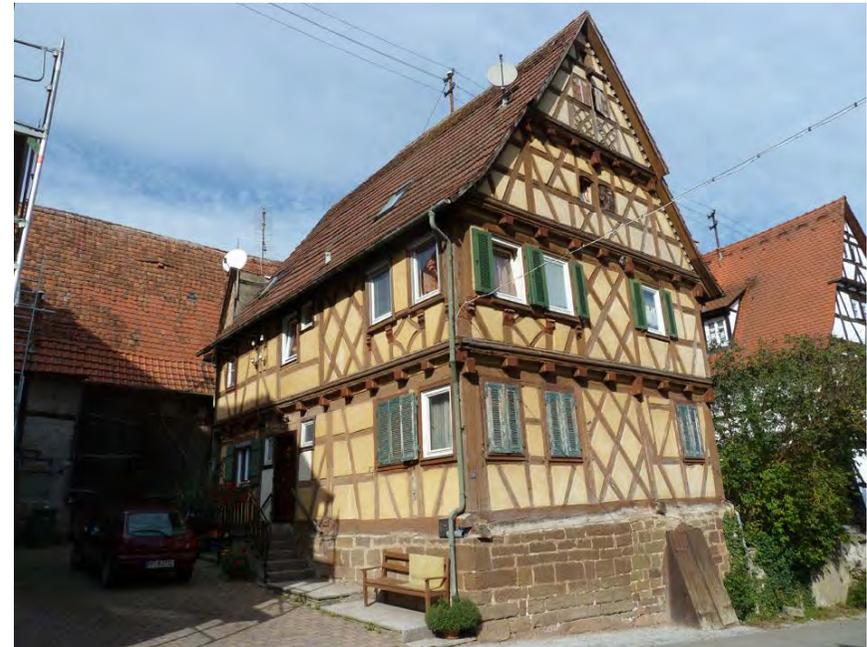
Hofanlage bestehend aus dem giebelständigen Wohnhaus und westlich anschließender Scheune. Das zweigeschossige Hauptgebäude über einem hohen, massiven Sockelgeschoss ist in Fachwerk ausgeführt. Nach oben mit zwei Dachgeschossebenen in Zierfachwerk unter einem Satteldach abschließend. Alle Stockwerke des Wohnhauses springen vor, haben sichtbare Balkenköpfe und profilierte Schwellen. Westlich des Hauptgebäudes steht die traufständige, teils fachwerksichtige Scheune mit Satteldach und großer Toreinfahrt. Laut dendrochronologischer Untersuchung und Inschrift am giebelseitigen Bundständer datiert das Wohnhaus der Hofanlage ins Jahr 1689, die Scheune ins Jahr 1498.

Südostansicht des Wohnhauses

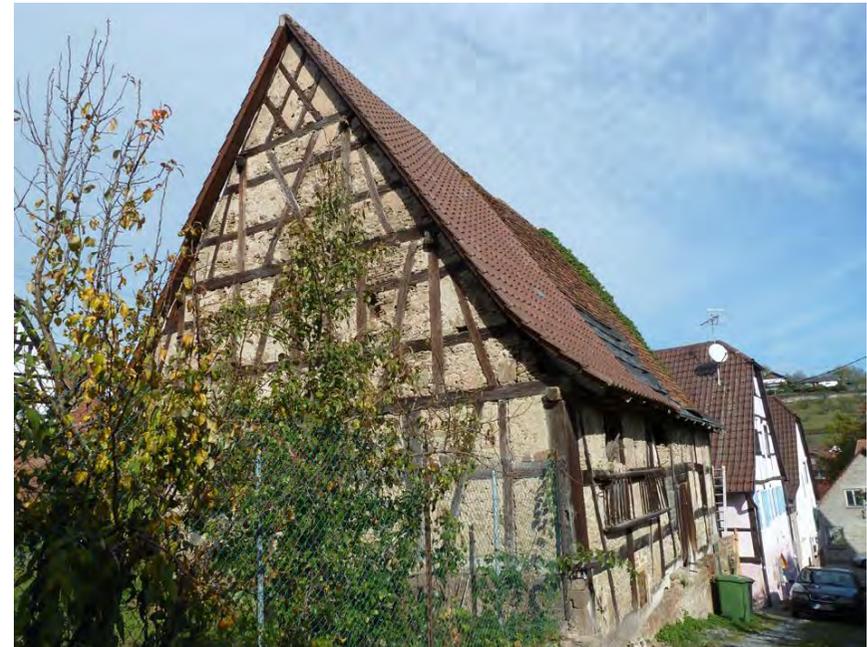
Östlich grenzt die Scheune an das historische Feuergässle an. Eingeschossige, traufständige Fachwerkscheune auf massivem Sockelbereich mit zwei Dachgeschossebenen und einem Spitzboden unter einem Satteldach abschließend. Die Gefache sind mit Bruchsteinen vermauert und mit Lehm verputzt. An der Westseite befindet sich das Tor zur Erschließung der Scheune. Westlich vorgelagert befinden sich zwei Schuppen, die zusammen mit der Scheune einen kleinen Vorplatz bilden. Sie stehen giebelständig zu Straße, verfügen über ein Geschoss und sind an den Außenwänden verbrettert. Die nördlichste Wand ist aus Sandsteinen gemauert. Die Scheune wird als ehemalige Zehntscheune angesprochen und datiert 1700.

Südostansicht der Scheune vom Feuergässle aus

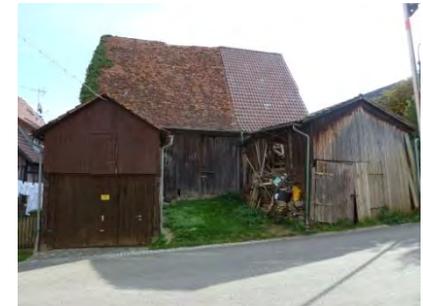
Westansicht der Scheune mit vorgelagerten Schuppen

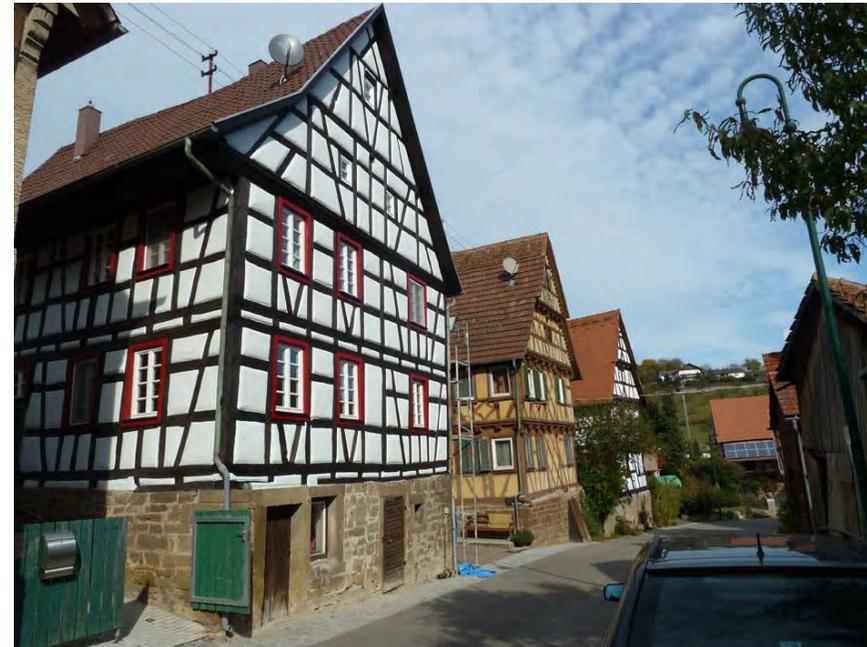
Zweigeschossiger, giebelständiger Fachwerkbau auf hohem Massivkellergeschoss, mit zwei Dachgeschossebenen und einem Spitzboden unter einem Satteldach abschließend. Die Eingangstür an der Südseite ist von einer vermutlich bauzeitlichen, profilierten Holzarge umrahmt.

Südostansicht des Wohngebäudes

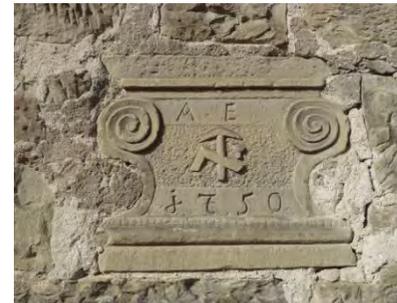
Im hinteren Bereich des Grundstücks befindet sich die traufständige Scheune. Im Sockelbereich des straßenseitigen Giebels befinden sich zwei Kellerzugänge, sowie eine Spolie: ein eingemauerter Ofenfuß mit Hämmerchen und Winkel sowie der Jahreszahl 1750. Am Sturz des Kellereingangs befindet sich die Jahreszahl 1803, die Scheune datiert gefügekundlich um 1725.

Detail – Spolie: eingemauerter Ofenstein im Sockelbereich des straßenseitigen Giebels

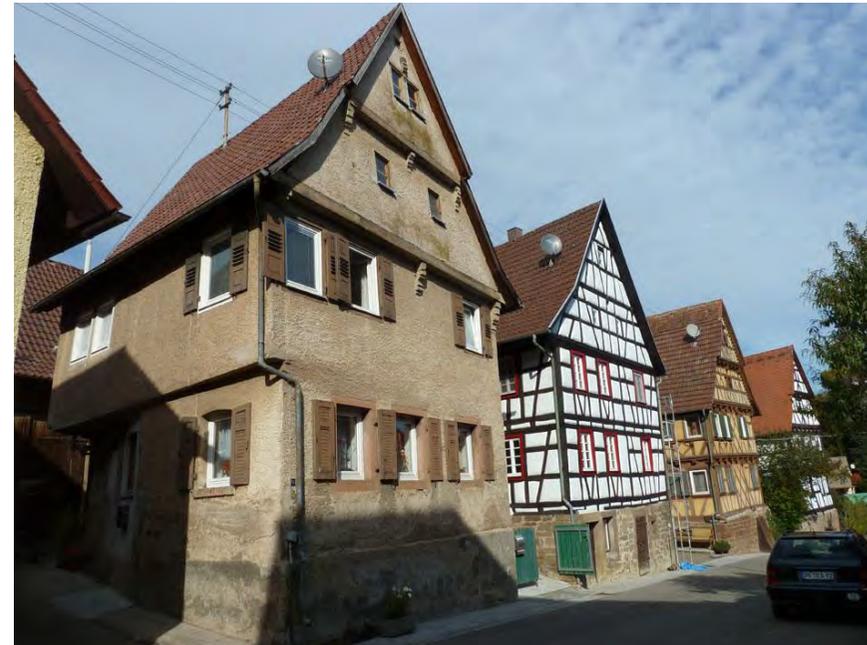
Giebelständiger, zweigeschossiger verputzter Fachwerkbau auf einem massiven Sockelbereich mit zwei Dachgeschossebenen und einem Spitzboden unter einem Satteldach abschließend. Die Dachgeschosse kragen leicht aus und sind mit geschnitzten Knaggen versehen. Das Erdgeschoss ist im südwestlichen Teil zurückversetzt um die Zufahrt zur Scheune zu erweitern, die im hinteren Teil des Grundstücks quergestellt steht. Sie ist ein zweigeschossiger traufständiger Bau mit einer Dachgeschossebene unter einem Satteldach. Zwischen Wohnhaus und Scheune schließt ein kleiner Ökonomiebau die Lücke und komplettiert so das Bild eines Winkelhakengehöfts.

Südostansicht des Wohnhauses

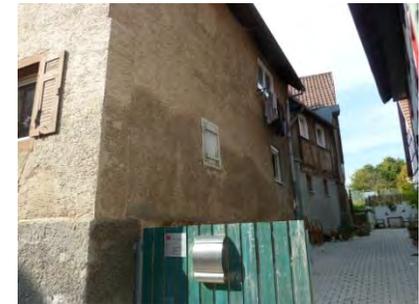
Ansicht von Nordost

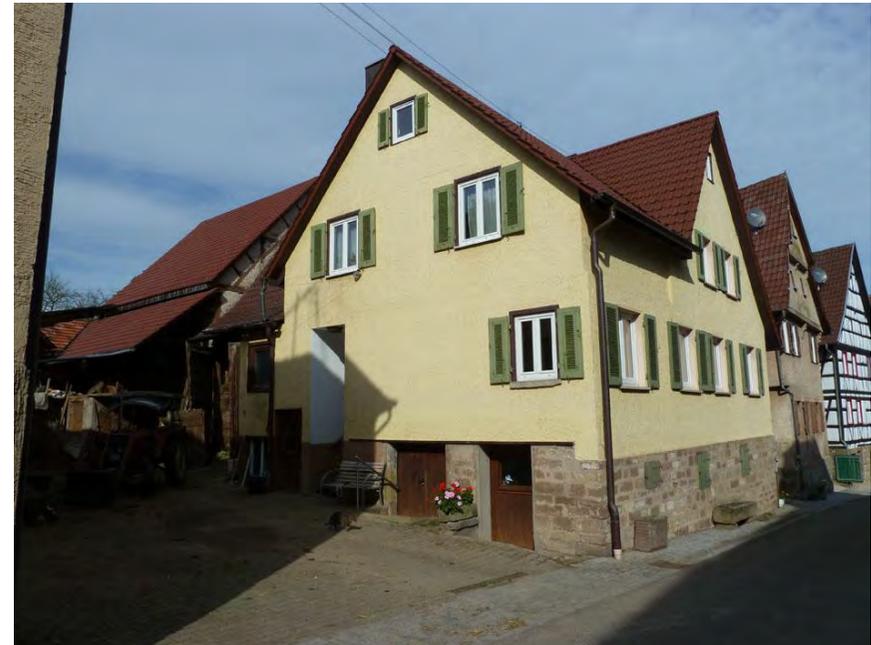
Zweigeschossiges, traufständiges Wohnhaus mit einer Dachgeschossebene und Spitzboden unter einem Satteldach mit ausgeprägtem Zwerchhaus abschließend. Der Erdgeschossbereich ist in massivem Mauerwerk gearbeitet. An der Südseite befinden sich zwei Kellerabgänge sowie der Eingang zum Haus. Westlich an das Wohnhaus schließt sich ein giebelständiger, zweigeschossiger Fachwerkscheunenanbau mit zwei Dachgeschossebenen und einem Spitzboden an. Das Wohnhaus wurde Anfang des 20. Jahrhunderts stark verändert. Das Erdgeschoss und der Keller sind vermutlich älter. Darauf deutet auch der Rücksprung der östlichen Wand im Bereich oberhalb der Fenster des Erdgeschosses hin. Die Scheune datiert dagegen in das 19. Jahrhundert.

Südostansicht des Wohnhauses

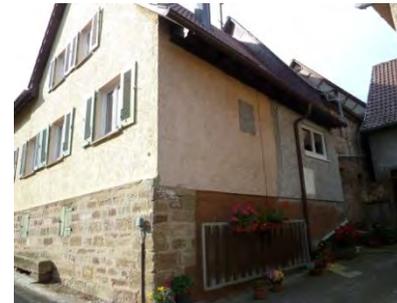
Nordostansicht des Wohnhauses mit Anbau

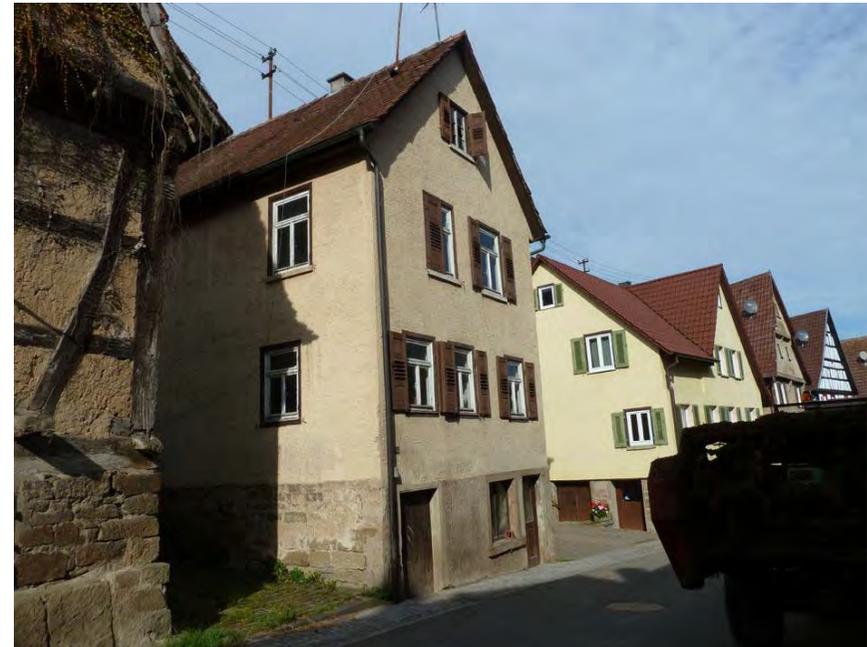
Dreigeschossiges, giebelständiges Wohnhaus mit einer Dachgeschossebene unter einem Satteldach abschließend. Der Erdgeschossbereich ist in massivem Mauerwerk gearbeitet, das an der Südseite sichtbar ist, der Rest des Gebäudes ist verputzt. An der Südseite befindet sich die bauzeitliche Eingangssituation mit Tür und Beschlägen und auch die Holzsprossenfenster mit Klappläden sind noch bauzeitlich.

Südostansicht des Wohnhauses

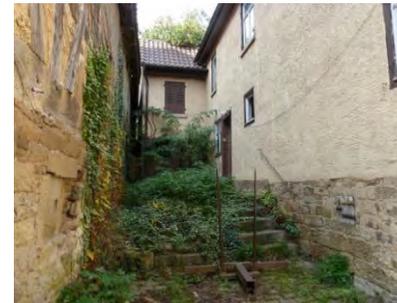
An der Westseite des Gebäudes befindet sich ein quergestellter Anbau über zwei Geschosse mit einem Satteldach.

Südansicht des rückwärtigen Anbaus

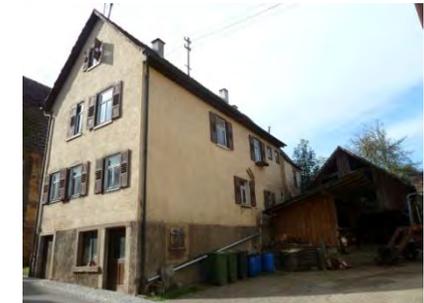
Südwestansicht des Gebäudes

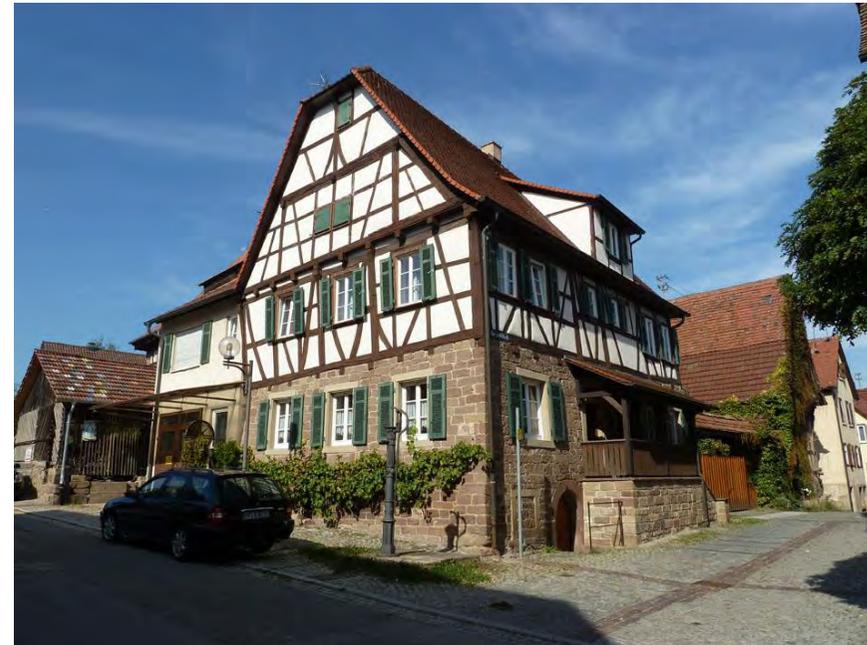
Die Hofanlage besteht aus einem giebelständigen Wohnhaus und nördlich parallel dazu angeordneter Scheune. Das zweigeschossige Wohnhaus mit massivem Erdgeschoss ist in Fachwerk ausgeführt. Nach oben mit zwei Dachgeschossebenen unter einem Krüppelwalmdach abschließend. Traufseitig mit einem neueren Zwerchhausanbau, nach Westen ein traufständiger, zweigeschossiger Anbau. Der Fachwerkgiebel ist leicht auskragend, mit sichtbaren Balkenköpfen. Traufseitig befindet sich ein Kellertor mit Eselsrücken, die Außentreppe wurde parallel zum Haus verlaufend überdacht. Bis mindestens 1973 gab es zwei Treppen die nebeneinander ins Haus führten. Die nach Norden giebelseitig angeordnete Scheune steht giebelständig zur Herzenbühlstraße. Sie verfügt über gut erhaltene Steinschiebefenster und ist mit geschnitzten Knaggen aufwendig ausgeführt. Laut dendrochronologischer Untersuchung datiert das Wohnhaus in Teilen ins Jahr 1507, die Scheune ins Jahr 1556/57. Die Hofanlage ist ein anschauliches Zeugnis des historischen Hausbestandes des 16. Jahrhunderts in Lienzingen. Die Hofanlage ist ein Kulturdenkmal aus wissenschaftlichen und heimatgeschichtlichen Gründen; ihre Erhaltung liegt insbesondere wegen ihres dokumentarischen und exemplarischen Wertes im besonderen öffentlichen Interesse.

Ansicht von Südosten auf das Wohngebäude mit gegenüberstehender Scheune Richtung Norden

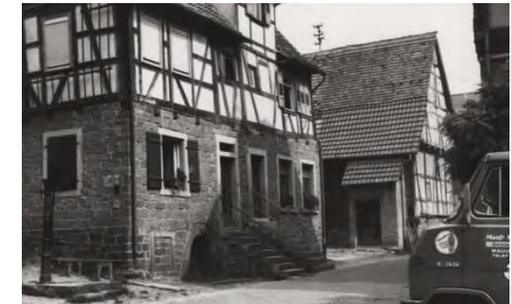
Südostansicht des Hauptgebäudes mit Scheune von 1973 und den beiden Treppen

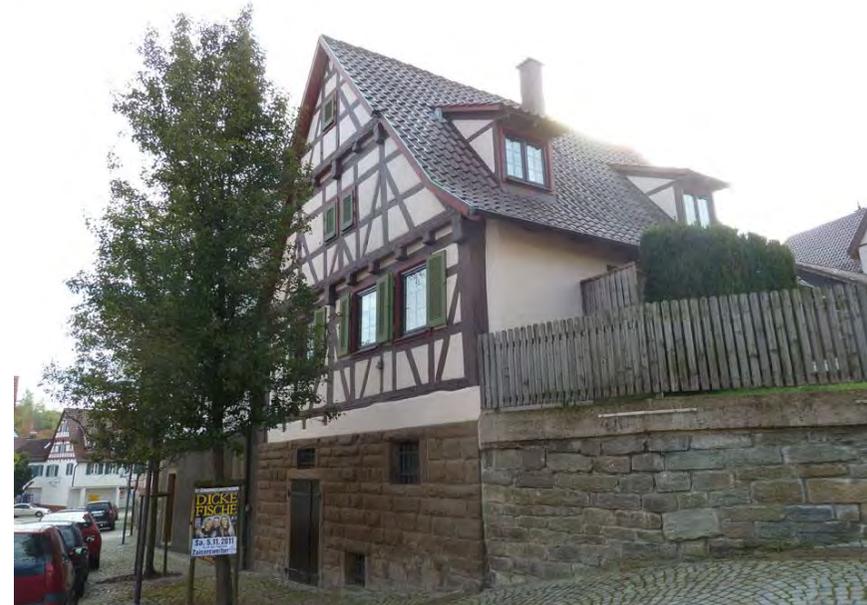
Über einem massiv gemauerten Erdgeschoss folgt ein zur Traufseite verputztes Fachwerkgeschoss. Nach oben schließt es mit zwei Dachgeschossebenen unter einem Satteldach mit jüngeren Schleppgauben ab. Die Dachgeschossebenen sind giebelseitig leicht auskragend. Im Süden verfügt das Wohnhaus über eine Giebelverdachung kurz über Traufhöhe. An der Westseite ist das Gebäude von einem in jüngerer Zeit gefassten kleinen Garten mit Einfriedung umgeben. Das Wohnhaus ist an der nördlichen Giebelseite inschriftlich ins Jahr 1720 datiert.

Nordwestansicht des Gebäudes

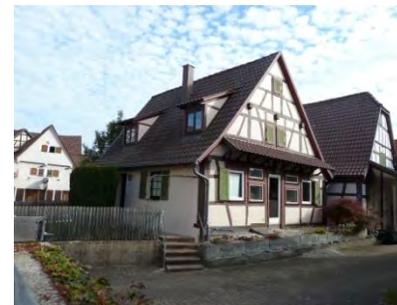
Südwestansicht des Wohnhauses

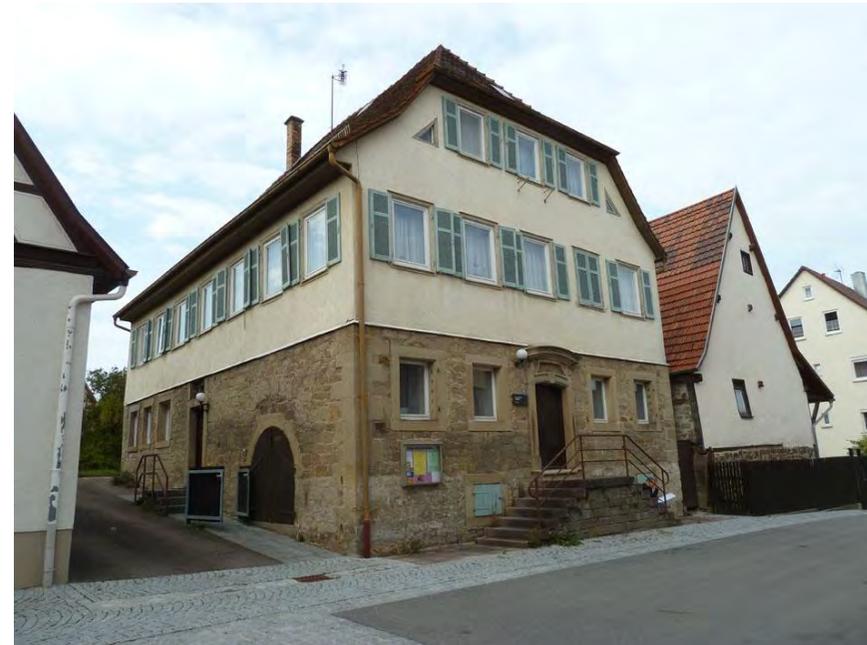
Zentral im Ortskern und giebelständig an der Straße stehender, verputzter Fachwerkbau auf massivem Erdgeschoss mit Sandsteineckquadern und traufseitigem Kellerrundbogentor. Nach oben mit zwei Dachgeschosebenen unter einem breiten Krüppelwalmdach abschließend. Giebelseitig befindet sich eine zweiläufige Außentreppe als Hauptzugang. Die Eingangstür ist mit geschweifter Rahmung und Segmentbogen ausgestattet. Ein zweiter außenliegender Nebeneingang erschließt sich ebenfalls über eine zweiläufige Steintreppe. Nach Westen ein jüngerer Garagenanbau.

Südostansicht des Pfarrhauses

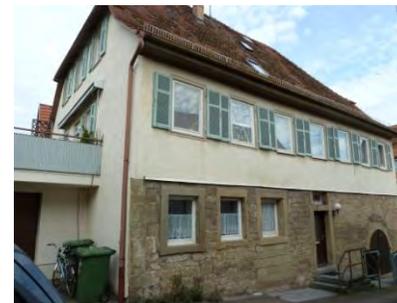
Südwestansicht des Gebäudes mit Nebeneingang und Anbau

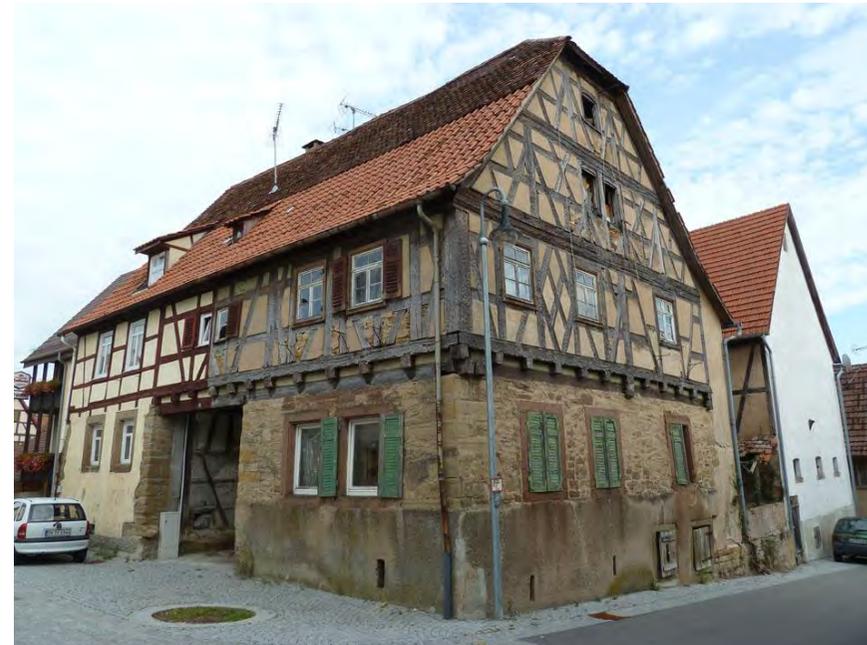
In Ecklage am Knick der Kirchenburggasse stehende Hofanlage bestehend aus einem zweigeschossigen, giebelständigen Wohnhaus mit einer östlich parallel dazu angeordneten zweigeschossigen teilverputzten Fachwerkscheune mit massivem Kellergeschoss. Das Wohnhaus ist als Fachwerkbau mit massivem Sockel- und Erdgeschoss mit Eckquaderung ausgeführt. Das Fachwerkobergeschoss ist leicht vorspringend mit gekerbten Schwellen. Nach oben mit zwei fachwerksichtigen Dachgeschossebenen unter einem Krüppelwalmdach mit jüngerer Schleppegaube im nördlichen Gebäudeabschnitt abschließend. Auf der Westseite befindet sich die Hofeinfahrt mit bauzeitlichen Steinstufen in der Durchfahrt. Am unsanierten Südteil des Gebäudes befinden sich Reste grün gefasster Gefache. Nach Osten schließt sich ein jüngerer verputzter Anbau an. Gefügekundlich datiert das Wohnhaus um 1740, die Scheune ins frühe 19. Jahrhundert.

Südwestansicht des teilrenovierten Wohnhauses

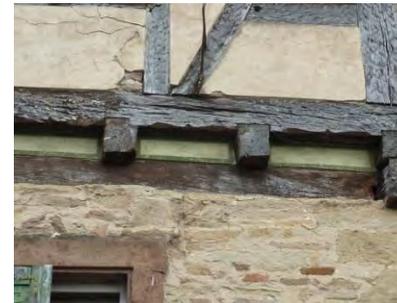
Detail – grün gefasste Gefache teilweise erhalten, gekerbte Schwellen sichtbar

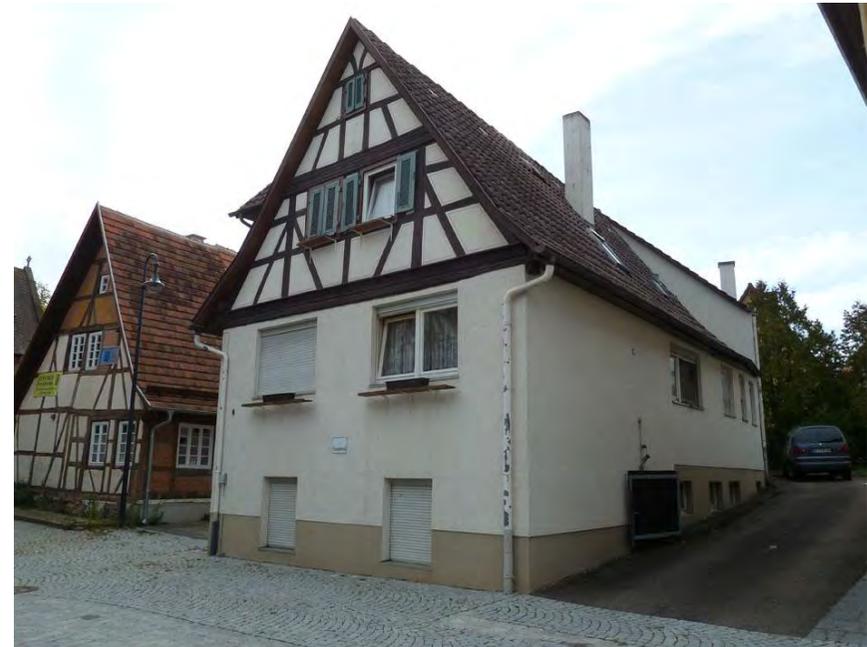
Im Ortszentrum, in unmittelbarer Nähe zur Wehrkirche, dem Pfarrhaus und der alten Schule stehendes, giebelständiges Wohnhaus mit massiv gemauerter Kellersockel- und Erdgeschosszone. Nach oben mit einer Dachgeschossebene und Spitzboden unter einem Satteldach abschließend. Traufseitig mit großzügiger Satteldachgaube und anschließender Schleppegaupe in jüngerer Zeit ergänzt. Die Schwellen der Dachgeschosse sind profiliert. Gefügekundlich datiert das Gebäude um 1700.

Nordostansicht des Wohnhauses

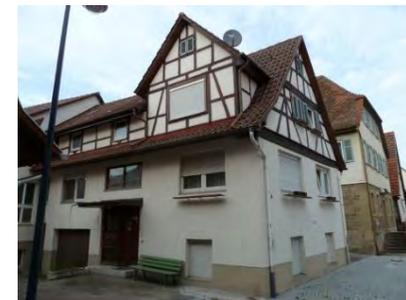
Südostansicht des Wohnhauses

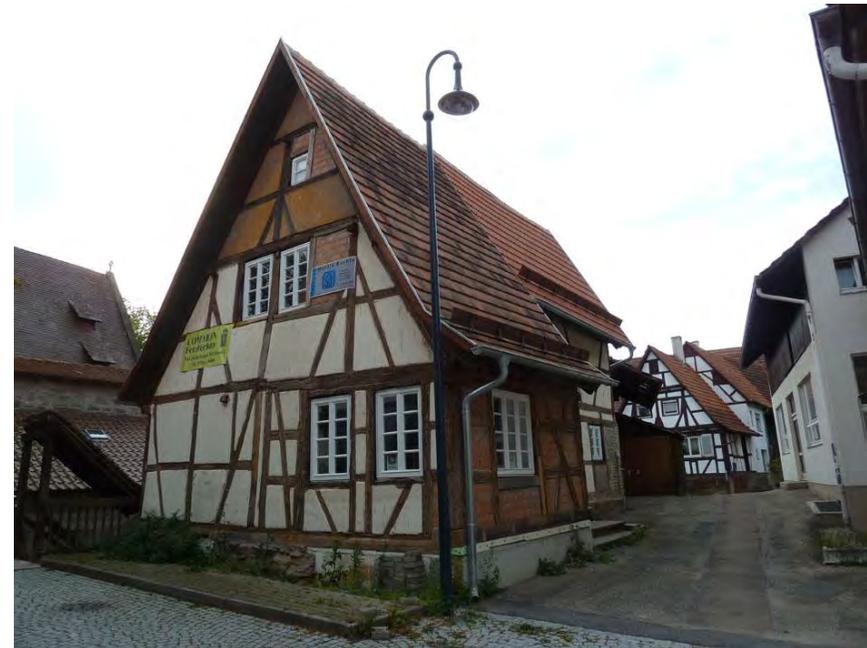
Im Ortszentrum, unmittelbar vor dem ehemaligen Wehrgraben, gegenüber der alten Schule stehendes eingeschossiges, giebelständiges Doppelwohnhaus in Fachwerkbauweise. Nach oben mit einer Dachgeschossebene und Spitzboden unter einem Satteldach abschließend. Traufseitig zum Wehrgraben mit Schleppegaupe und Balkonverdachung in jüngerer Zeit ergänzt. Dendrochronologisch datiert das Gebäude ins Jahr 1543/44 mit jüngeren Veränderungen.

Nordostansicht des Wohnhauses

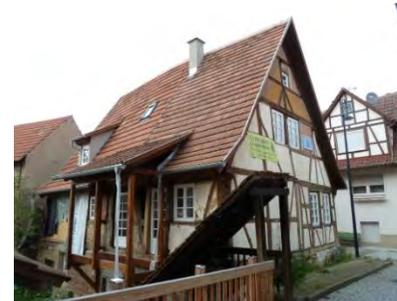
Südostansicht mit Treppenabgang in den ehemaligen Wassergraben

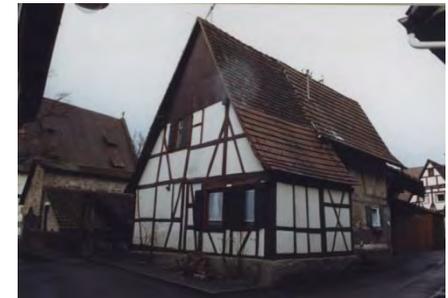
Nordostansicht des Wohnhauses 1980er Jahre

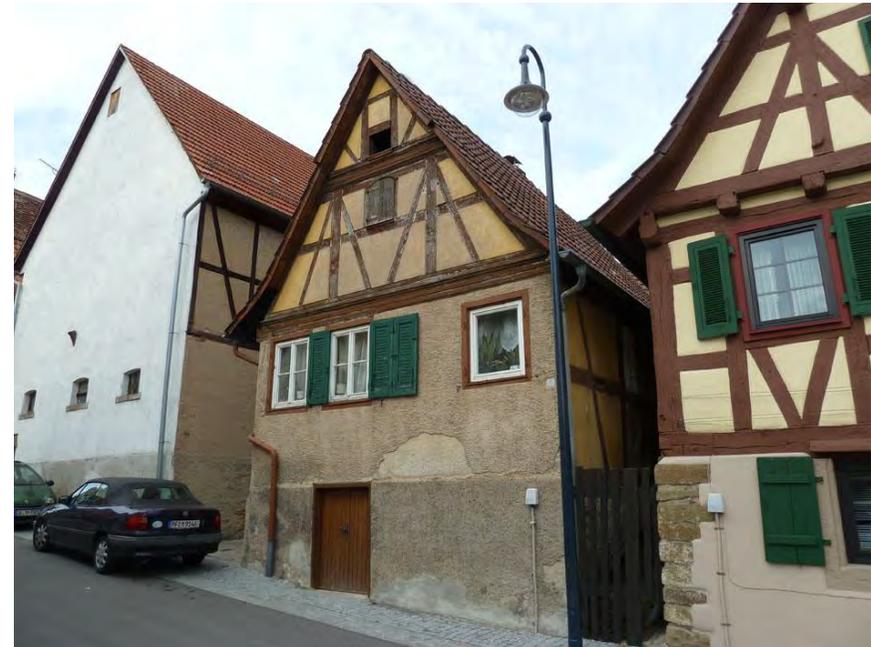
In zentraler Ortslage stehender eingeschossiger, giebelständiger Fachwerkbau auf massivem Sockel. Das Erdgeschoss ist mit Ausnahme der östlichen Traufseite verputzt. Schwelle, Rähm und Füllholz sind profiliert. Nach oben mit einer Dachgeschossebene und Spitzboden unter einem Satteldach abschließend. Rückwärtig zum Hof in Form eines ortstypischen offenen Winkelhakenhofs angeordnete Scheune mit massiv gemauertem Sockel; darüber verputztem Fachwerk mit Satteldach abschließend.

Südostansicht des Wohnhauses

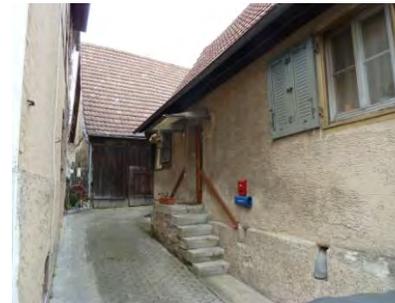
Südwestansicht des Wohnhauses mit rückwärtig gelegener Scheune

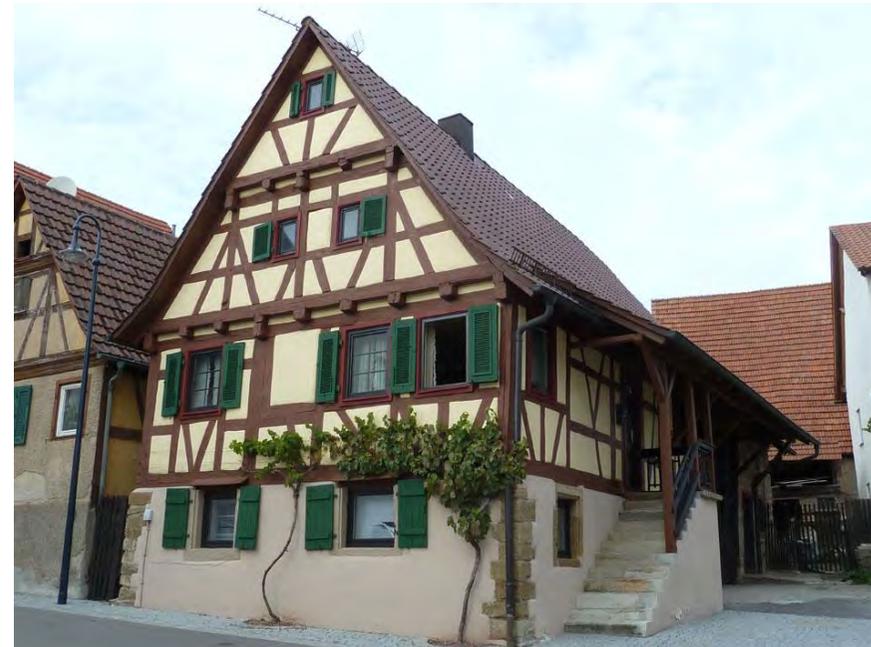
In zentraler Ortslage stehender zweigeschossiger, giebelständiger Fachwerkbau auf massivem Erdgeschoss mit Eckquaderung. Nach oben mit einer Dachgeschossebene und Spitzboden unter einem Satteldach abschließend. Dachgeschoss und Spitzboden sind jeweils leicht vorspringend. Traufseitig verfügt das Gebäude über eine einläufige Außentreppe und Wetterdach. Das nordöstliche Gebäudedrittel umfasst die mit massiv gemauertem Sockelbereich und in Fachwerk ausgeführte Stallscheune, mit großer Toreinfahrt an der Traufseite. Das Gebäude datiert in die Mitte des 18. Jahrhunderts.

Südostansicht des Wohnhauses

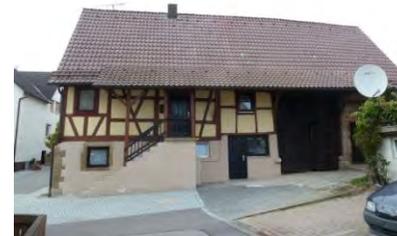
Ostansicht des Wohnhauses mit Scheunentrakt

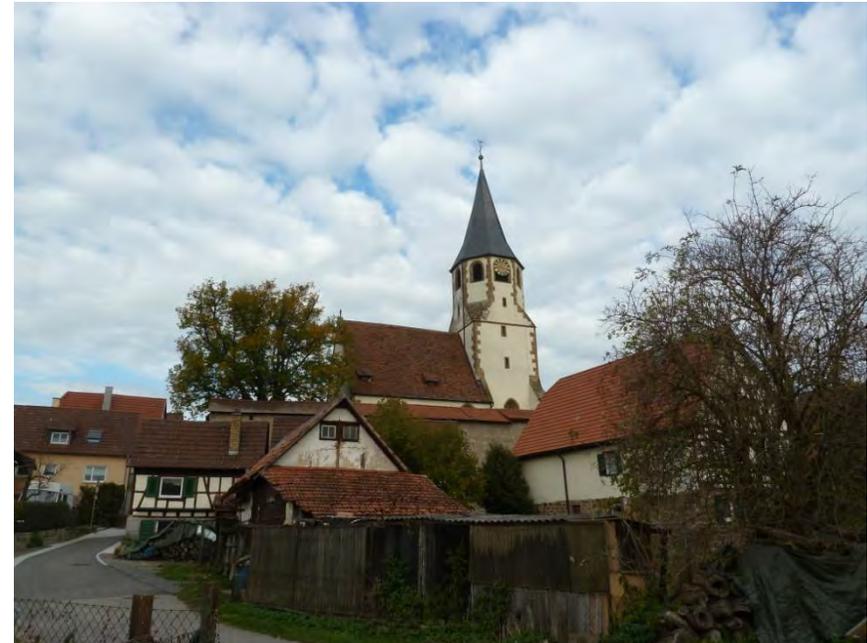
Die evangelische Wehrkirche Sankt Peter ist eine gut erhaltene, spätgotische Chorkirche. Sie datiert in das Jahr 1492. Die bis zu zehn Meter hohe Wehrmauer umschließt die Kirche fast vollständig und wird von Norden über eine heute nicht mehr erhaltene Zugbrücke erschlossen. Zusätzlich zur Mauer mit Wehrgang konnte ein vor ihr liegender Graben zur Verteidigung mit Wasser geflutet werden. Zu Lagerzwecken gab es innerhalb der Wehrmauer Gaden. Ursprünglich lehnten sie an der Mauer an, nach einem Brand 1692 baute man sie wieder neu auf, brach die Mauerkrone mit Wehrgang ab und zog die Dächer über das Niveau der Mauer. Im Zuge des Wiederaufbaus erfolgte auch eine erneute Nutzung als Vorrats- und Lagerstätte. Die Gaden gehören damals wie heute Lienzinger Bürgern.

Südansicht der Wehrkirche von der Spindelgasse Ecke Bachweg aus

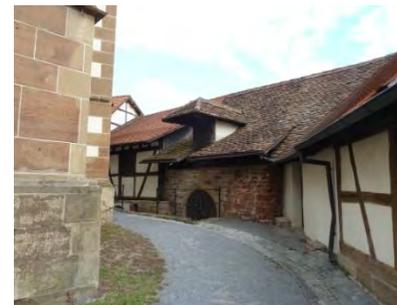
umlaufende Gaden mit Blick nach Nordost

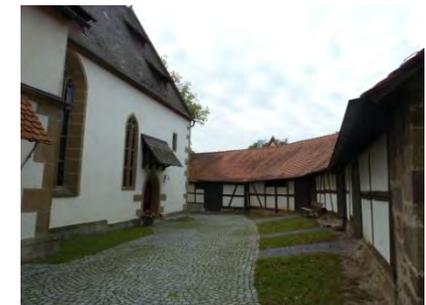
Nordansicht Kirchenschiff mit Gadenkranz

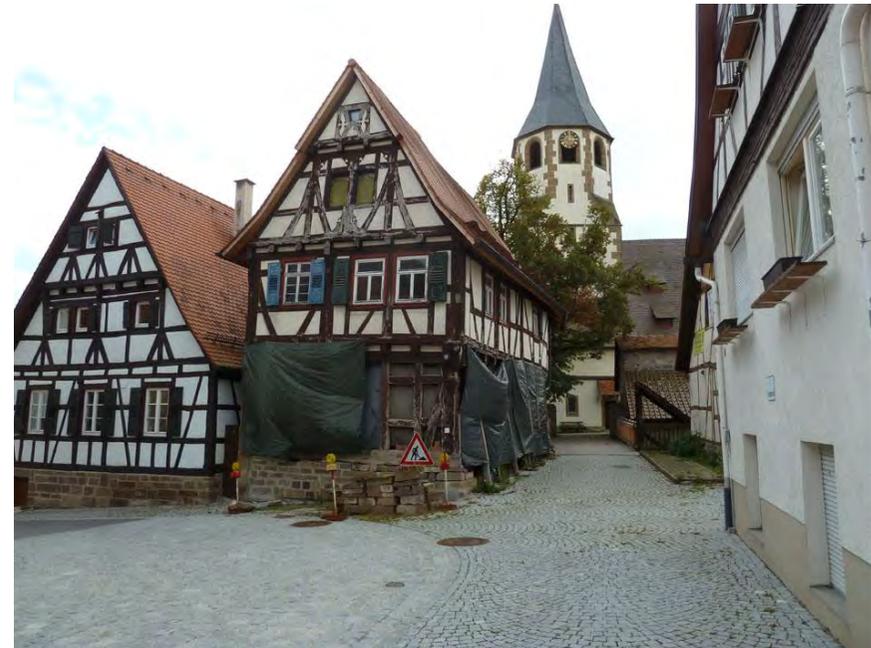
In markanter Ecklage vor der ehemaligen Kirchenburg liegender, giebelständiger, zweigeschossiger sehr schmaler Sichtfachwerkbau mit doppelläufiger Außentreppe an der Giebelseite. Nach oben mit einer Dachgeschossebene und Spitzboden unter einem Satteldach abschließend. Mit ornamentierten Fußstreben und Kopfbändern sowie geschnitzten Knaggen ausgestattet. Leichte Geschossvorstöße finden sich auf allen Fachwerkebenen.

Nordwestansicht des Gebäudes mit Blick über die Brücke in die Kirchenburg

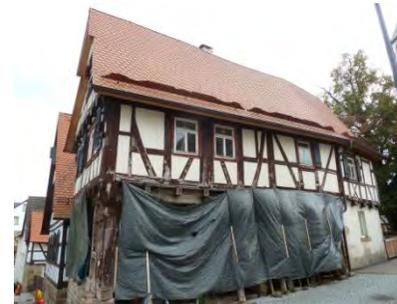
Westansicht des Schulhauses

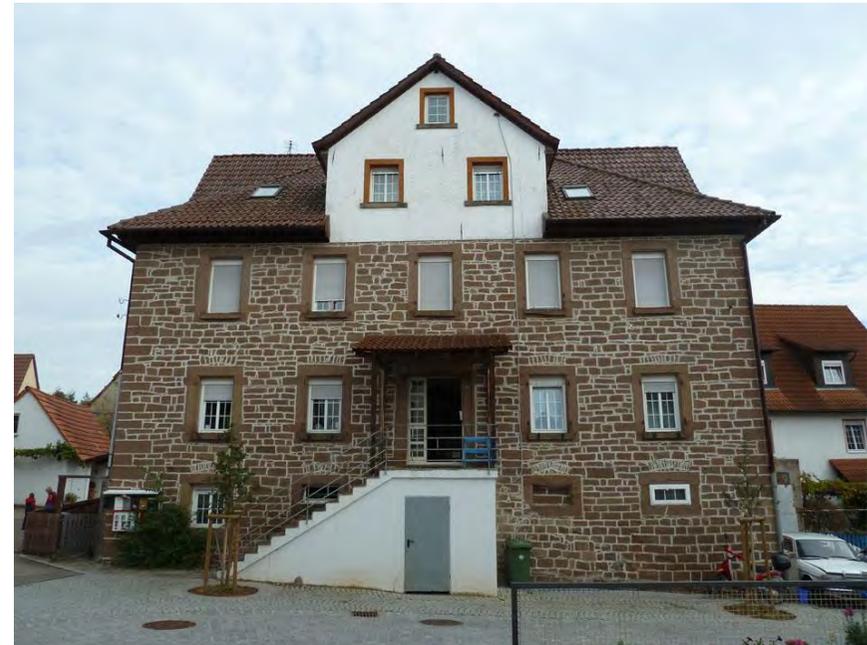
In Ecklage unweit des Rathauses stehender, dreigeschossiger ehemaliger Schulbau mit massiv gemauerten, heute sandsteinsichtigen Außenwänden, die ursprünglich verputzt waren. Nach oben mit einer Dachgeschossebene unter einem Walmdach mit verputztem, symmetrisch angeordnetem Zwerchhaus an drei Gebäudeseiten abschließend. Umlaufen befindet sich ein weit vorspringendes Traufgesims als Zierelement. Traufseitig zur Kirchenburggasse ist eine hohe, einläufige, überdachte Außentreppe.

Westansicht des Gebäudes

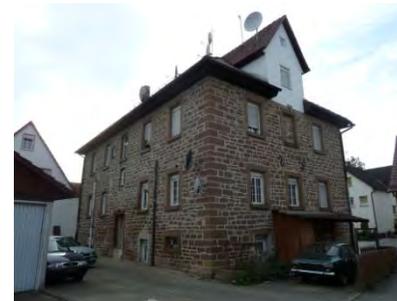
Nordostansicht des ehemaligen Schulhauses

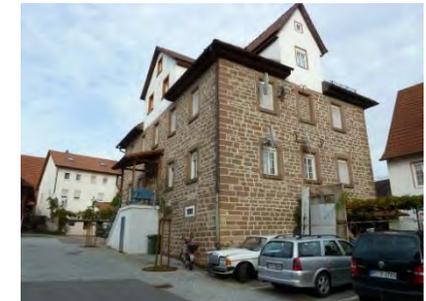
Südwestansicht des ehemaligen Schulhauses
