# Lienzingen

Stadt Mühlacker

## Historische Ortsanalyse

Oktober 2011  
Im Auftrag des Regierungspräsidiums  
Karlsruhe  
Referat 26 - Denkmalpflege

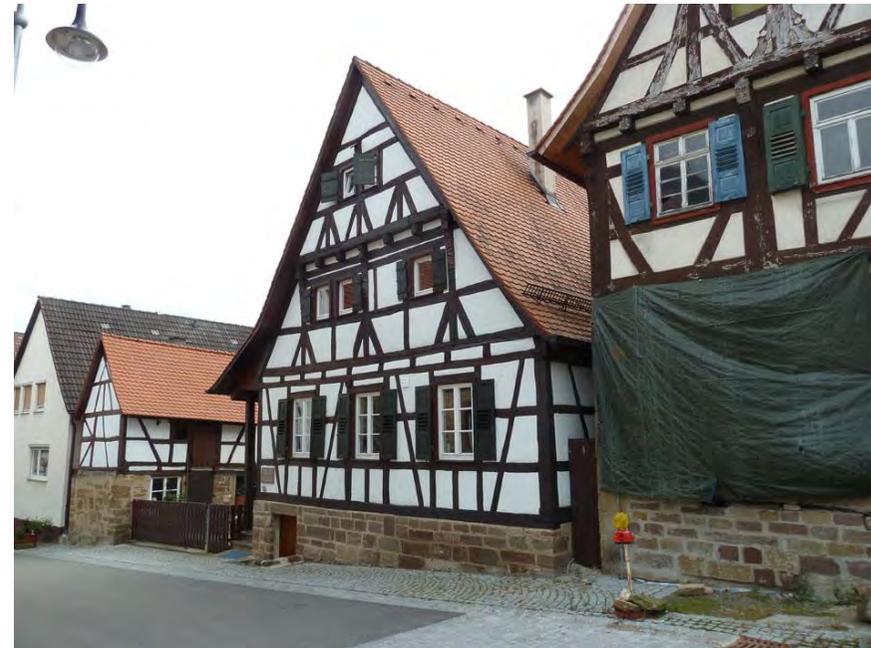
In zentraler Ortslage stehender eingeschossiger, giebelständiger Fachwerkbau auf massivem Sockel. Nach oben mit zwei Dachgeschossebenen und geschnitzten Knaggen unter einem Satteldach abschließend. Das obere Dachgeschoss ist leicht vorspringend. Traufseitig zum Hof verfügt es über eine einläufige Außentreppe mit jüngerem Wetterdach sowie über eine Schleppgaube. Parallel zum Wohnhaus angeordnet ist ein ehemals als Stall genutzter zweigeschossiger Bau mit massivem Sockelgeschoss, darüber liegendem Fachwerk unter einem Satteldach abschließend.

Nordansicht des Wohnhauses mit parallel angeordnetem Stallgebäude

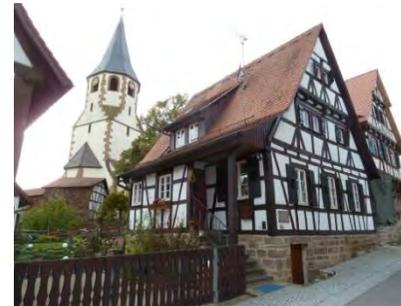
Nordostansicht des Wohnhauses

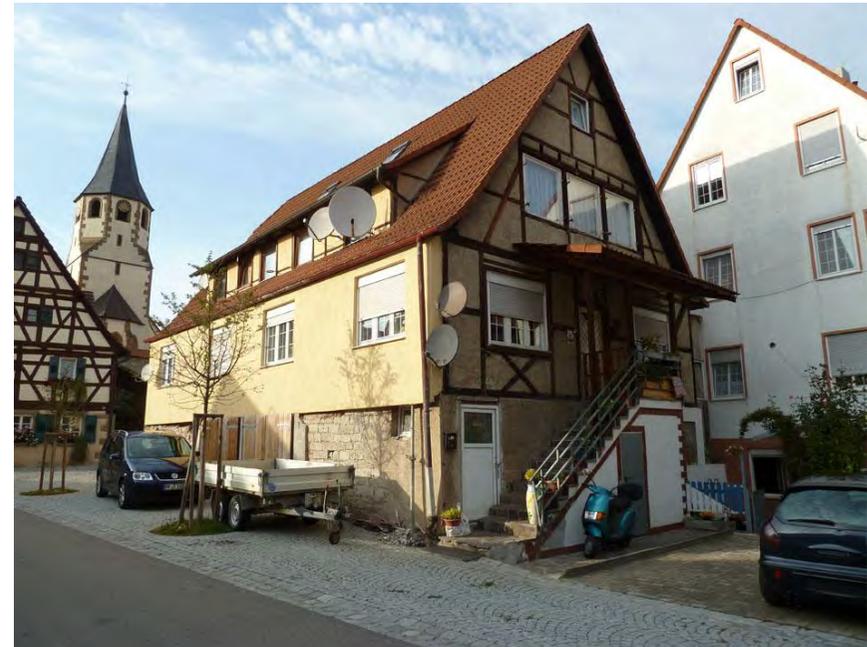
In Ecklage am Knick der Kirchenburggasse stehender eingeschossiger Fachwerkbau über massivem Sockelgeschoss ausgeführt. Nach oben mit zwei Dachgeschossebenen unter einem Satteldach nach Westen mit Krüppelwalm abschließend. An der östlichen Giebelseite ist ein außenliegender Treppenzugang mit jüngerm Wetterdach. Traufseitig zur Straße ist eine jüngere durchgehende Schlepplgaube, rückwärtig ein Zwerchhausanbau mit Pultdach und verlängerter Traufe.

Südostansicht des Gebäudes

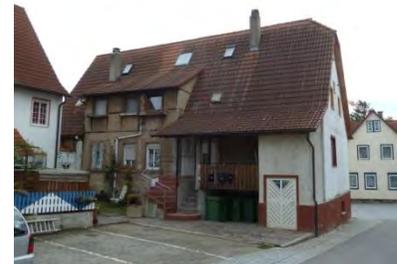
Nordwestansicht des Wohnhauses

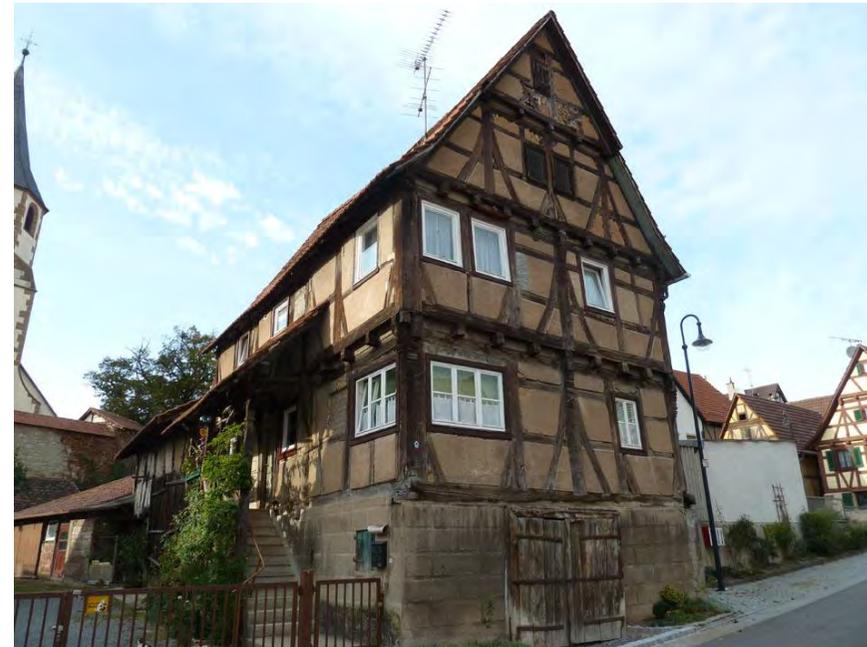
In zentraler Ortslage stehendes, zweigeschossiges, giebelständiges Wohnhaus mit massivem, verputztem hohen Sockelgeschoss und fachwerksichtigen Stockwerke. Nach oben mit einer Dachgeschossebene und Spitzboden unter einem Satteldach abschließend. Alle Stockwerke springen vor, die Balkenköpfe bleiben sichtbar. Mit geschnitzten Knaggen und Konsolen an den Buntständern und im Giebel ornamentierten Andreaskreuzen und Kopfbändern. Der außenliegende Treppenaufgang ist überdacht, mit geschnitzten Stützen auf der Südseite. Auf der Giebelseite befindet sich ein großes Kellertor.

Südostansicht des Wohnhauses mit überdachtem Eingang

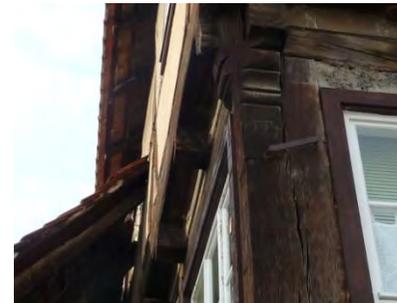
Am südöstlichen Eckständer befindet sich die Inschrift 1557, die westlich angebaute eingeschossige Scheune mit traufseitig großer Toreinfahrt datiert in die erste Hälfte des 19. Jahrhunderts.

Detail – Inschrift an südöstlichem Eckständer

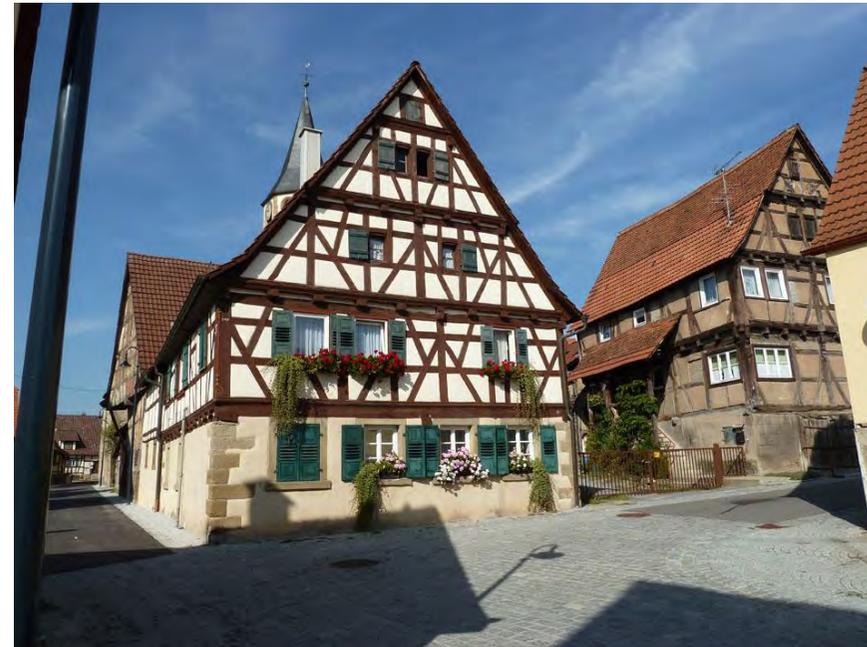
Die Hofanlage verfügt über ein giebelständiges, zweigeschossiges Wohnhaus mit einem massiv ausgehobenen Sockelgeschoss mit Sandsteineckquadern und fachwerksichtigen Geschosebenen. Nach oben mit zwei Dachgeschosebenen und einem Spitzboden unter einem Satteldach abschließend. Die Dachgeschosse kragen leicht aus und die Balkenköpfe sind sichtbar. Der sonst eher schlichte, in Geschossbauweise gefertigte Fachwerkbau, weist an der Giebelseite verzierte Streben auf. Die Schwelle ist gekerbt, die Eckpfosten mit einem Rundstab verziert. Am Eckpfosten befindet sich eine Inschrift: "Johann Jacob Pfullinger 1747". Die zur Bädersgasse giebelständige Fachwerkscheune ist an der Ecke auf einem Bug abgestützt und datiert vermutlich ins ausgehende 18. Jahrhundert. Das nach Westen zwischengesetzte Nebengebäude ist Anfang des 19. Jahrhunderts ergänzt worden.

Südostansicht der Hofanlage

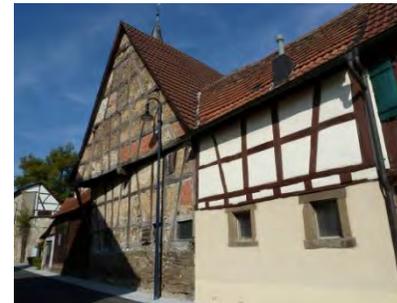
Südansicht der Scheune mit eingefügtem Nebengebäude

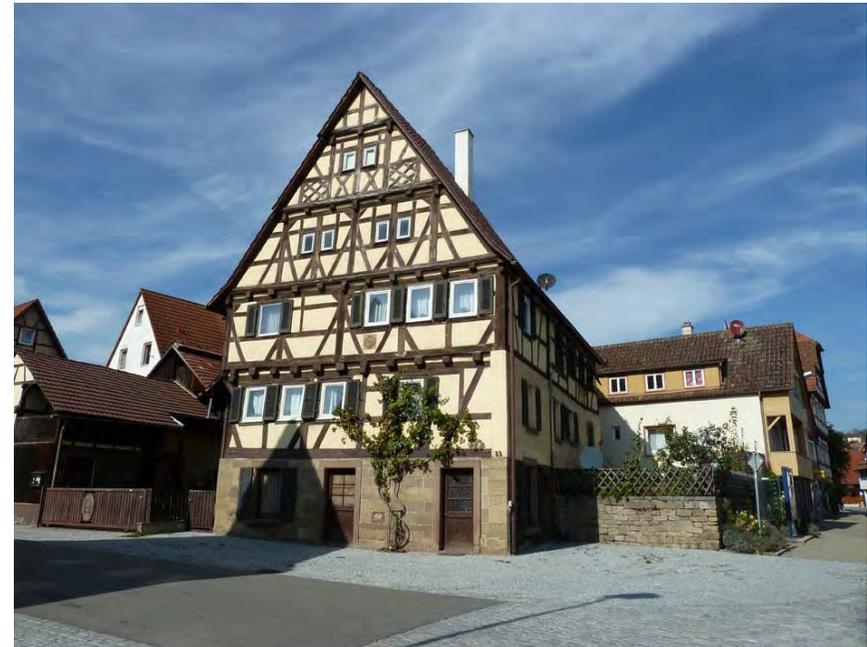
Südostansicht der Hofanlage mit Schopf und Holzlege nach Westen

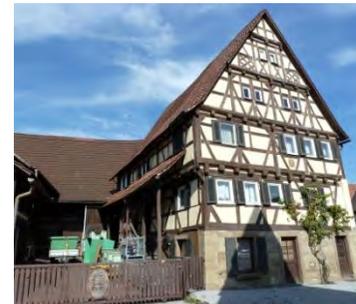
Südwestansicht der Hofanlage

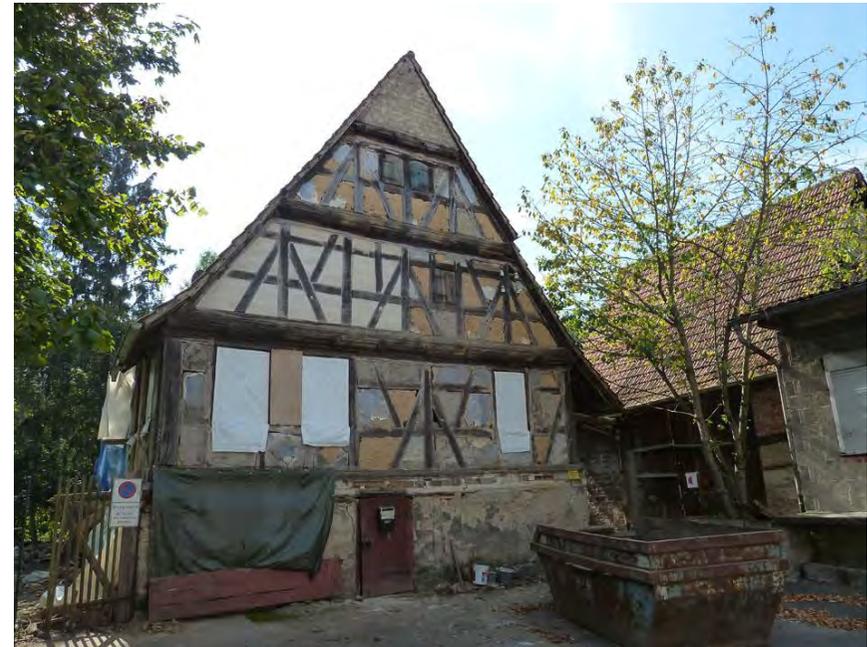
Vom Straßenraum der Kirchenburggasse gänzlich abgesetzter eingeschossiger, giebelseitiger Fachwerkbau auf massivem Sockel. Nach oben mit zwei Dachgeschosebenen und einem Spitzboden unter einem Satteldach abschließend. Die einzelnen Geschosse sind leicht vorspringend. An den Eckpfosten ist das Gebäude mit einem Wickelstab verziert. Traufseitig zur parallel angeordneten Scheune gibt es eine überdachte Außentreppe.

Das Wohnhaus datiert inschriftlich ins Jahr 1743, die westlich angeordnete, eingeschossige Scheune mit Satteldach und traufseitig großer Toreinfahrt datiert gefügekundlich um 1775.

Nordostansicht des Wohnhauses mit angrenzender Scheune

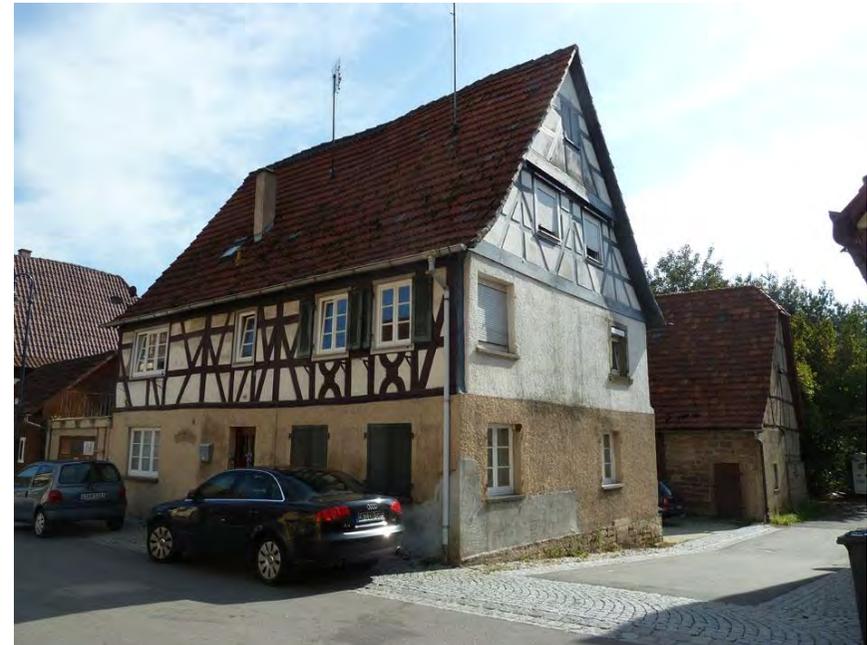
Die am südlichen ehemaligen Ortsrand gelegene Hofanlage verfügt über ein traufständiges, zweigeschossiges Wohnhaus mit massivem Erdgeschoss und weitgehend fachwerksichtigen Geschosebenen. Nach oben mit zwei Dachgeschosebenen unter einem Satteldach abschließend. Das obere Dachgeschoss kragt leicht aus. Als Schmuck in den Brüstungsfeldern im westlichen Gebäudeteil finden sich Feuerböcke. Das nach Osten zwischengesetzte Nebengebäude ist Anfang des 19. Jahrhunderts ergänzt worden. Die parallel zum Wohnhaus angeordnete traufständige Fachwerkscheune auf massivem Sockel schließt mit zwei Dachgeschosebenen unter einem Krüppelwalmdach ab.

Auf einem eingemauerten Sandsteinquader eines ehemaligen Rundbogentors, der auch als Spolie verwendet worden sein kann, befindet sich die Inschrift „1758“, die zur Hofanlage zugehörige Scheune datiert gefügekundlich um 1600. Die Hofanlage am südlichen Rand des historischen Ortskerns ist ein anschauliches Beispiel einer historischen Hofanlage des 17./18. Jahrhunderts in Lienzingen. Sie verdeutlicht die ehemals landwirtschaftliche Prägung des Ortes. Darüber hinaus nimmt das Gebäude im Gefüge der historischen Gebäude des Straßenraums eine wichtige Position ein und wird daher als erhaltenswert angesehen.

Nordwestansicht des Wohnhauses mit Scheune im Hintergrund

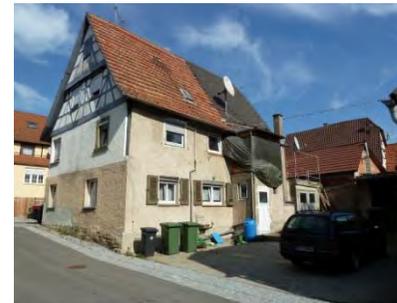
Südwestansicht des Wohnhauses mit Anbauten

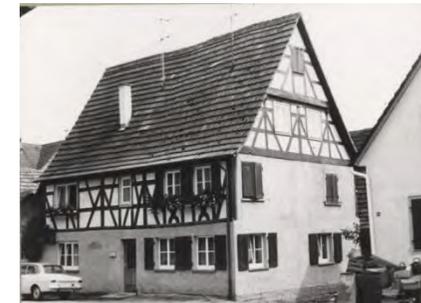
Nordwestansicht des Wohnhauses von 1973

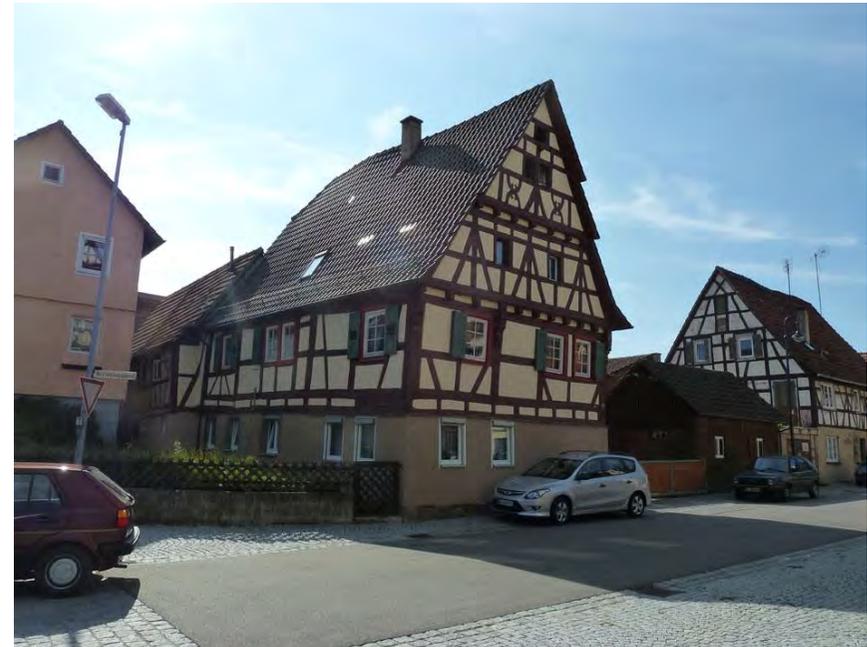
Giebelständiges, zweigeschossiges Wohnhaus mit einem verputzten, etwas niedrigerem Sockelgeschoss und fachwerksichtigen Geschossebenen. Das zweigeschossige Dach mit Spitzboden schließt unter einem Satteldach ab. Die Dachgeschosse kragen leicht aus, mit sichtbaren Balkenköpfen. Der sonst eher schlichte, in Geschossbauweise gefertigte Fachwerkbau, weist an der Giebelseite Verzierungen in Form von Andreaskreuzen auf. Im ersten Geschoss finden sich profilierte Knaggen an den Ständern. Der Erdgeschossbereich ist heute verputzt. Die Fenster des Gebäudes sind teilweise erneuert. Gefügekundlich datiert das Wohnhaus um 1560, der jüngere Anbau um 1750.

Nordostansicht des Wohnhauses mit rückseitigem Anbau

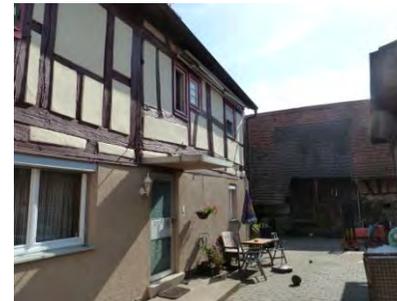
Blick in den Hof mit Westansicht des Wohnhauses und Scheune

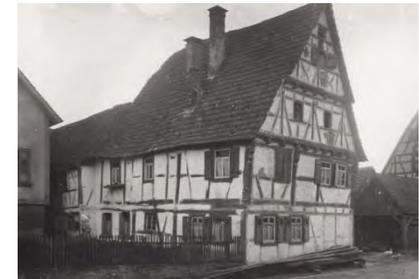
Nordostansicht des Wohnhauses von 1925

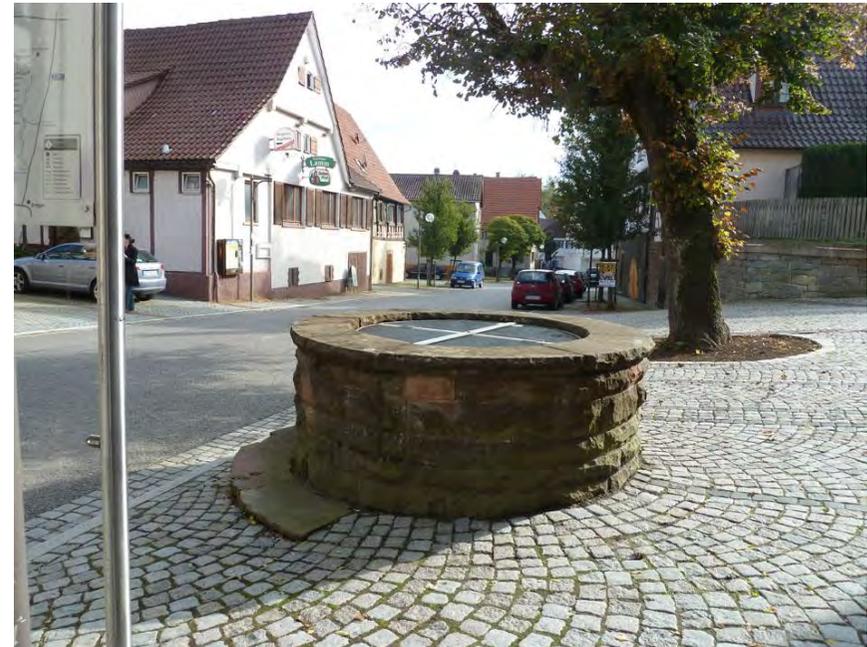
Der Sandsteinbrunnen steht im Ortszentrum an der platzartigen Erweiterung der Knittlinger Straße, Einmündung der ehemaligen Schulgasse, heutigen Kirchenburggasse. Der Brunnen ist aus bossierten Sandsteinquadern gemauert, mit einer im Halbkreis umlaufenden Sandsteintreppe, die den Höhenunterschied der Hanglage ausgleicht.

Der Brunnen datiert ursprünglich wohl in das 18. Jahrhundert, wurde aber 1980 vollständig erneuert.

Blick auf den Sandsteinbrunnen vor Hausnummer 13

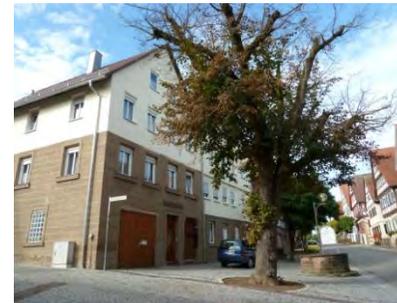
Blick auf Hausnummer 13 mit Brunnen

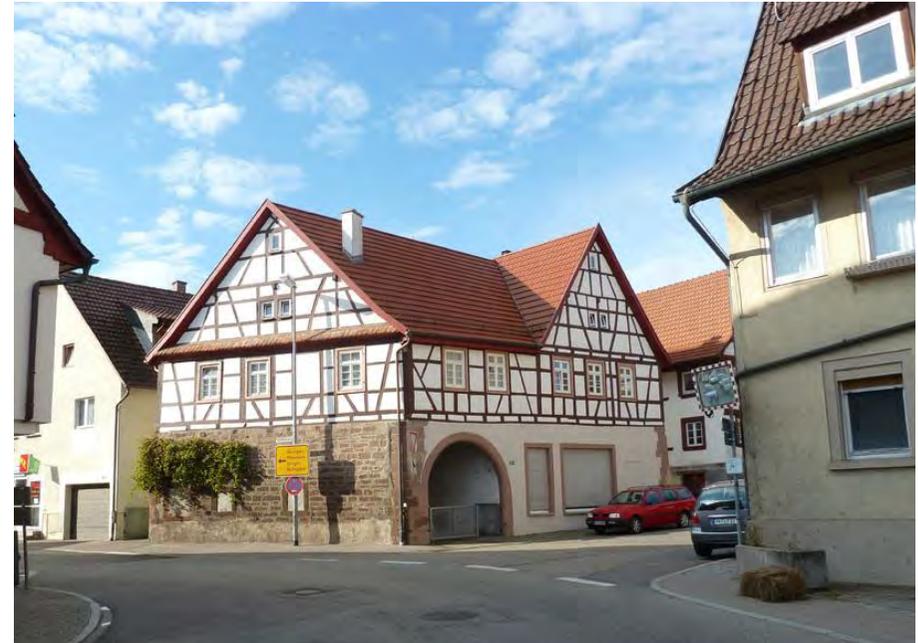
In markanter Ecklage zentral am Knick der ehemaligen und heutigen Hauptstraße des Dorfes liegendes zweigeschossiges Wohnhaus mit massiven Erdgeschoss und darüber liegendem Fachwerkobergeschoss. Nach oben mit zwei fachwerk-sichtigen Dachgeschossebenen unter einem Satteldach mit L-förmig abknickender Firstlinie und Giebel zu beiden Straßenseiten abschließend. Zur heutigen Friedenstraße hin verfügt das Gebäude über eine Giebelverdachung in Traufhöhe.

Inschriftlich über der Rundbogentordurchfahrt an der Knittlinger Straße datiert das Gebäude "IM 1797".

Nordostansicht des Gebäudes

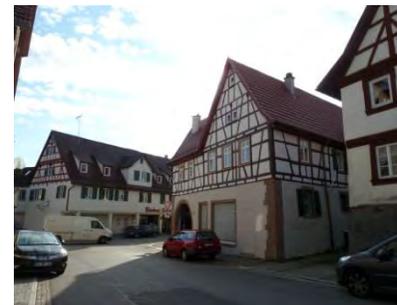
Nordwestansicht des Wohnhauses

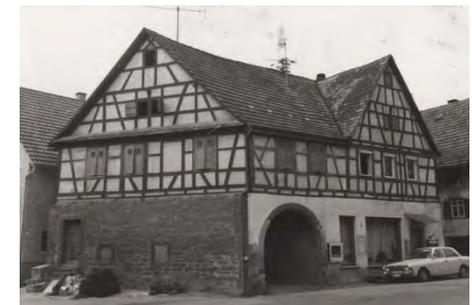
Nordostansicht des Gebäudes von 1974

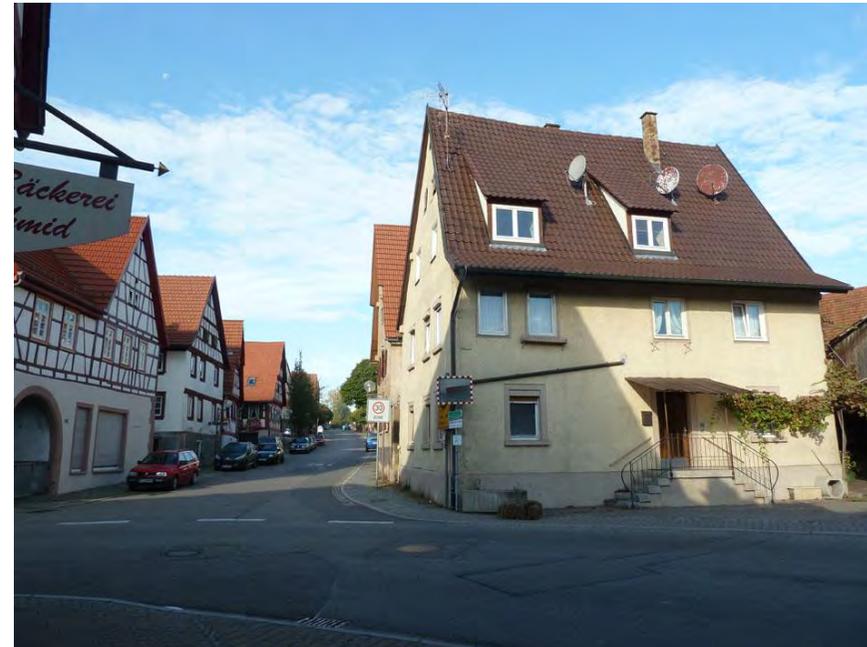
In markanter Ecklage zentral am Knick der ehemaligen und heutigen Hauptstraße des Dorfes liegendes zweigeschossiges, giebelständiges Wohnhaus mit massivem Sockel und darüber verputztem Fachwerk. Nach oben mit zwei Dachgeschossenebenen und Spitzboden unter einem Satteldach abschließend, zur östlichen Traufseite mit weitem Dachüberstand. An der südlichen Giebelseite sind verputzte Balkenköpfe sichtbar. Traufseitig befindet sich eine außenliegende, zweiläufige Treppe sowie Schleppegauben aus den 1980er Jahren. Laut dendrochronologischer Untersuchung datiert das Gebäude 1494/95.

Ostansicht des Wohnhauses

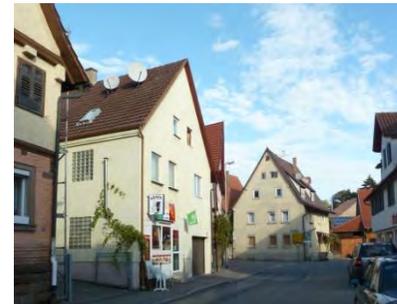
Südansicht des Wohnhauses

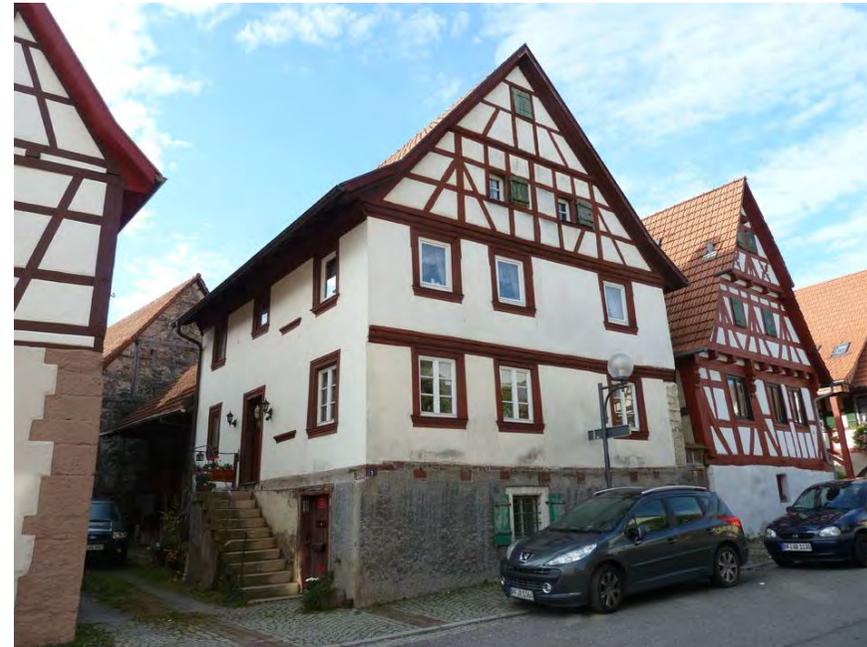
In zentraler Ortslage an der Ortsdurchfahrtsstraße stehendes, giebelständiges, zweigeschossiges Wohnhaus mit massiv gemauerter Sockel- und Erdgeschosszone und verputztem Obergeschoss. Nach oben mit zwei fachwerk-sichtigen Dachgeschossebenen unter einem Satteldach abschließend. Alle Stockwerke springen leicht vor und sind mit einer profilierten Schwelle versehen. Die Fensterrahmen sind profiliert, auf der östlichen Traufseite befindet sich eine außenliegende, einläufige Treppe. Die am südlichen Giebel angebaute eingeschossige Scheune ist in Fachwerk ausgeführt, mit großer Toreinfahrt und weit vorkragendem Satteldach.

Gefügekundlich datiert das Wohnhaus um 1740, die Scheune Mitte 19. Jahrhundert.

Nordostansicht des ehemaligen Gehöfts

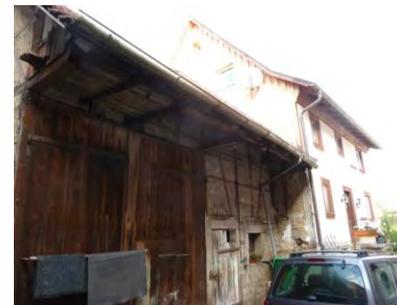
Südlich des Wohnhauses angebaute Scheune

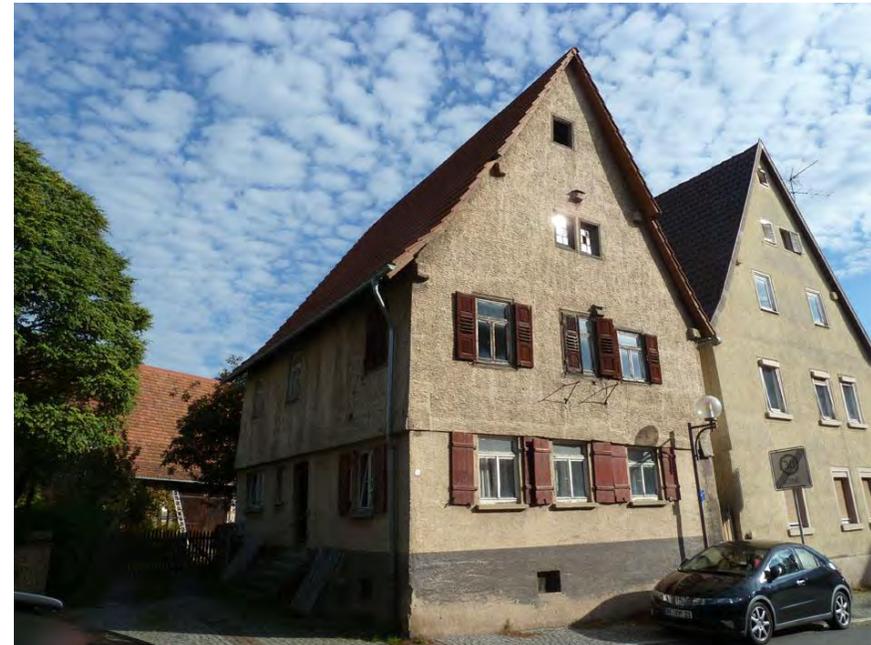
Die ehemalige landwirtschaftliche Hofstelle am Anfang der Knittlinger Straße besteht aus einem Wohnbau mit rückwärtiger Fachwerkscheune, Werkstatt und Schopf. Das Wohnhaus ist ein giebelständiger, zweigeschossiger, verputzter Fachwerkbau mit massiv gemauerter Sockel- und Erdgeschosszone. Nach oben mit zwei Dachgeschosebenen unter einem Satteldach abschließend. Die rückwärtig auf der nördlichen Giebelseite angrenzende Fachwerkscheune ist giebelständig, zweigeschossig mit einem Dachboden unter einem Satteldach abschließend.

Dendrochronologisch datiert das Wohnhaus ins Jahr 1483/84, die Scheune datiert gefügekundlich um 1725.

Südwestansicht der ehemaligen Hofanlage

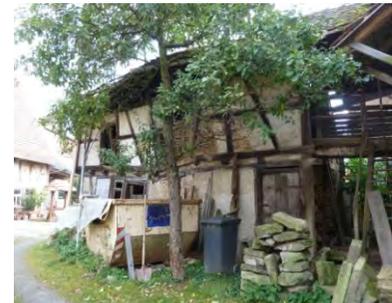
Scheune an der Nordseite des Wohnhauses

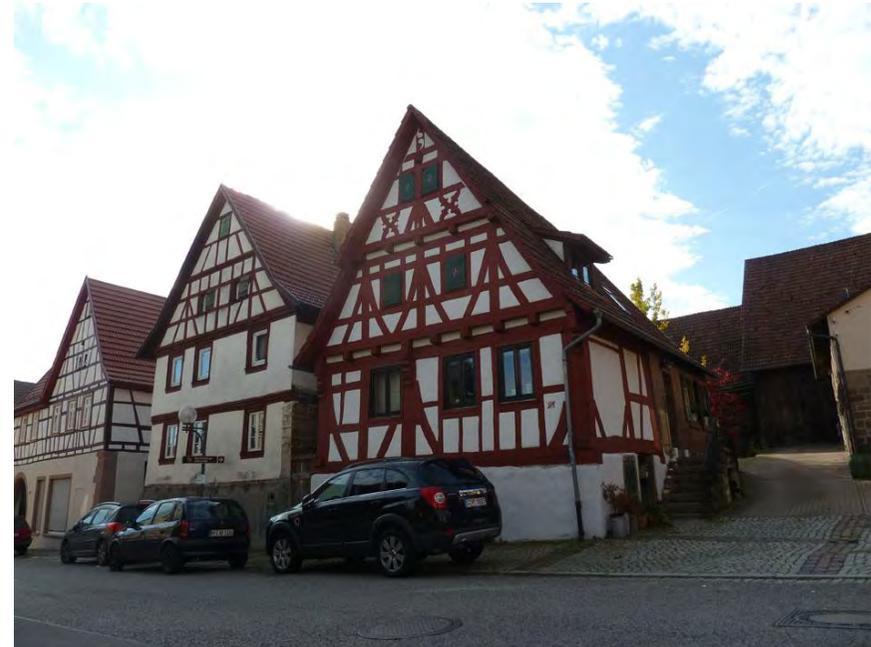
An der Hauptstraße stehende Hofanlage, bestehend aus einem Wohnhaus mit einer südlich zum Wohnhaus gelegenen Scheune. Das Wohnhaus ist ein eingeschossiger, giebelständiger Fachwerkbau auf massivem Sockel. Nach oben mit zwei Dachgeschossenebenen mit ornamentierten Andreaskreuzen und geschnitzten Knaggen unter einem Satteldach abschließend. Alle Stockwerke springen leicht vor, die Balkenköpfe bleiben sichtbar. Traufseitig zum Hof befindet sich eine zweiläufige Außentreppe sowie eine jüngere Schleppgaube. Südlich des Wohnhauses liegt die eingeschossige, traufständige Scheune mit großer Toreinfahrt.

Das Wohnhaus der ehemaligen Hofanlage datiert gefügekundlich um 1570, die Scheune ist vermutlich im 18. Jahrhundert ergänzt worden.

Nordwestansicht des Wohnhauses mit Blick in den Hof zur Scheune

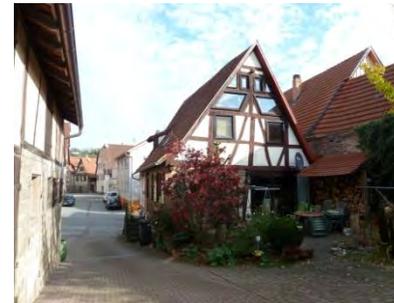
Südansicht des Wohnhauses

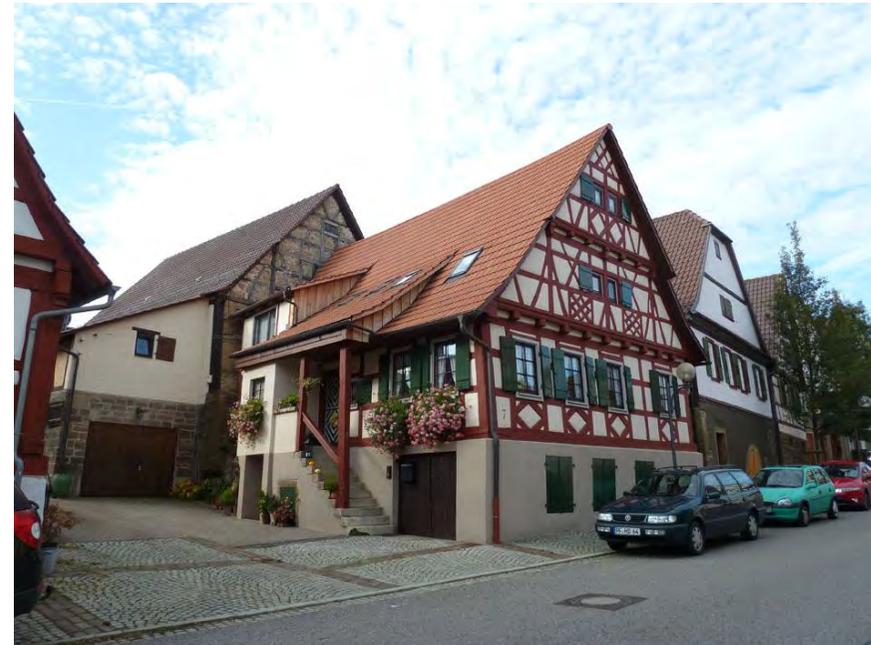
An der Hauptstraße in zentraler Ortslage stehende Hofanlage in Form eines Hakengehöfts, bestehend aus einem Wohnhaus mit einer südlich dazu angeordneten Scheune mit Stall- und Schopf- Zwischenbauten. Das Wohnhaus ist ein zweigeschossiger, giebelständiger Fachwerkbau mit überdachter Außentreppe auf massivem, verputztem Erdgeschoss. Nach oben mit zwei Dachgeschossebenen mit Rauten- und Andreaskreuzausfachungen, sowie profilierten Schwellen unter einem Satteldach abschließend. Die Dachgeschosse springen leicht vor, die Balkenköpfe bleiben sichtbar. Traufseitig zum Hof befinden sich eine einläufige Außentreppe, sowie eine jüngere Schleppgaube, dahinter ein Kellerabgang mit Rundbogentor. Südlich des Wohnhauses schließen die zweigeschossigen jüngeren Wirtschaftsbauten sowie die rückwärtig gelegene eingeschossige, traufständige Scheune mit großer Toreinfahrt an. Das Wohnhaus der ehemaligen Hofanlage datiert inschriftlich am Scheitel des Kellerrundbogens auf 1732, die Scheune ist vermutlich Ende des 18. Jahrhunderts ergänzt worden. Die Hofanlage ist ein Kulturdenkmal aus wissenschaftlichen und heimatgeschichtlichen Gründen; ihre Erhaltung liegt insbesondere wegen ihres dokumentarischen und exemplarischen Wertes im besonderen öffentlichen Interesse.

Nordostansicht des Wohnhauses

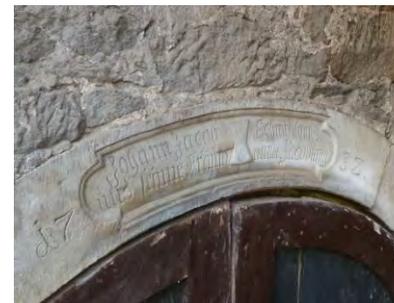
Detail – „Johann Jacob Schmidtgall und seinne Frau Anna Jacobinna“, 1732. Inschrift mit Zimmermannsbeil.

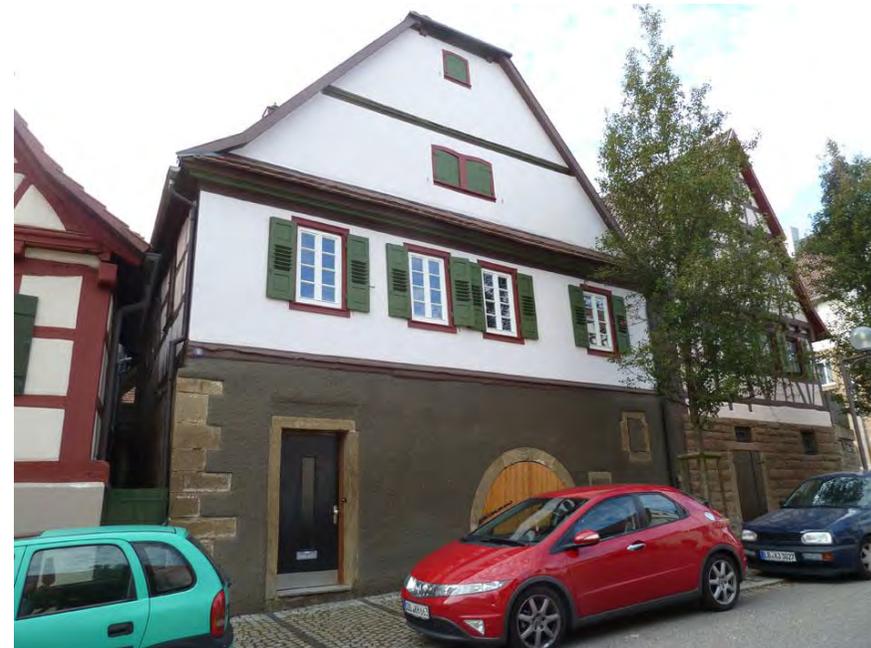
In zentraler Ortslage giebelständig an der Hauptstraße gelegener, zweigeschossiger und straßenseitig verputzter Fachwerkbau auf hohem, massivem Erdgeschoss mit Sandsteineckquadern und Kellerrundbogentor auf der Giebelseite. Nach oben mit zwei Dachgeschossebenen unter einem Krüppelwalmdach abschließend und mit einer Giebelverdachung in Traufhöhe versehen. Der Übergang von der ersten zur zweiten Dachgeschossebene ist durch eine profilierte Schwelle gekennzeichnet. Die zugehörige zweigeschossige, giebelständige Fachwerkscheune liegt zurückversetzt unmittelbar an den Giebel von Hausnummer 7 anschließend.

Nordostansicht des Wohnhauses

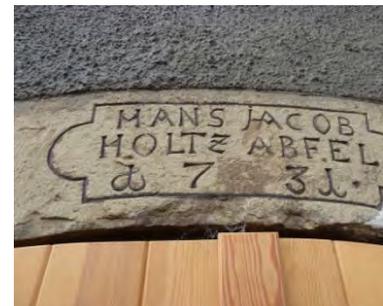
Inschriftlich über dem Kellerrundbogen bezeichnet "Hans Jacob Holtzabfel 1731"

Detail – Inscript über Rundbogenkellertor

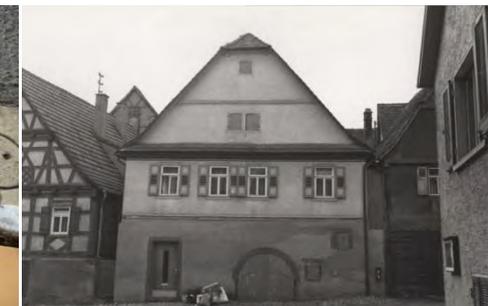
Nordansicht des Wohnhauses von 1974

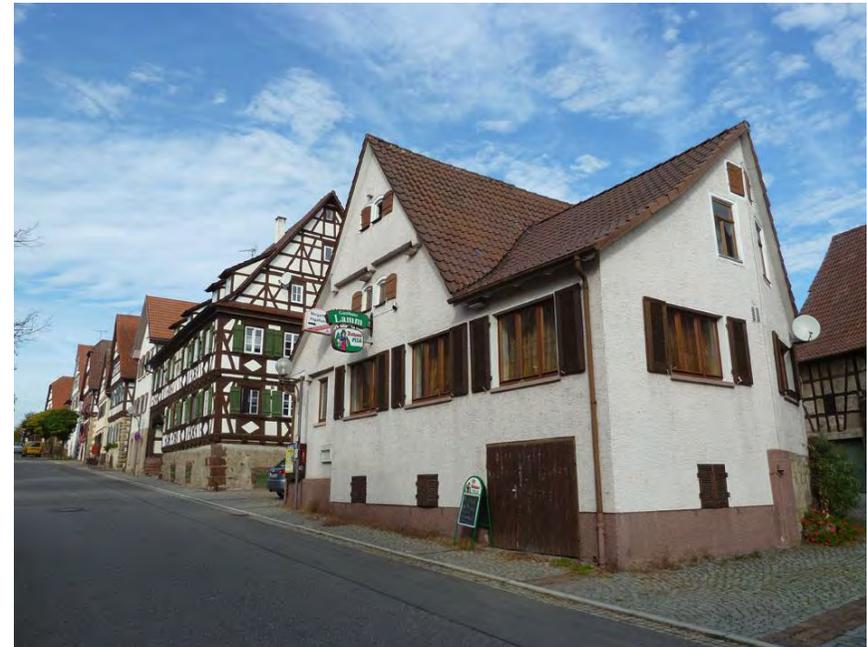
An der Hauptstraße in zentraler Ortslage stehender Gasthof mit Hinterhaus. Das Wohnhaus ist ein eingeschossiger, giebelständiger verputzter Fachwerkbau auf massivem Sockel- und Erdgeschoss. Nach oben mit zwei Dachgeschossebenen unter einem Satteldach abschließend mit jüngeren Anbauten nach Westen und nach Osten. Die Dachgeschosse springen leicht vor, die Balkenköpfe bleiben sichtbar. Traufseitig zum Hof mit einer Schleppgaube versehen. Am nördlichen Giebel schließt ein zweigeschossiges, giebelständiges Hinterhaus in Fachwerk an. Es ist auf einem massiven Erdgeschoss ausgeführt und schließt mit einem Satteldach ab.

Südostansicht des Gebäudes mit jüngeren Veränderungen

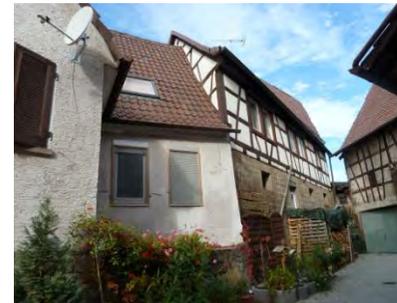
Blick in den Hof auf die Ostseite des Gebäudes mit Hinterhaus und Zwischenbau

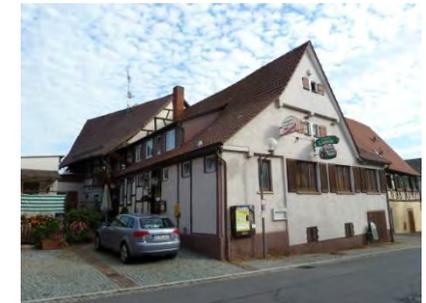
Südwestansicht des Gebäudes mit Hinterhaus

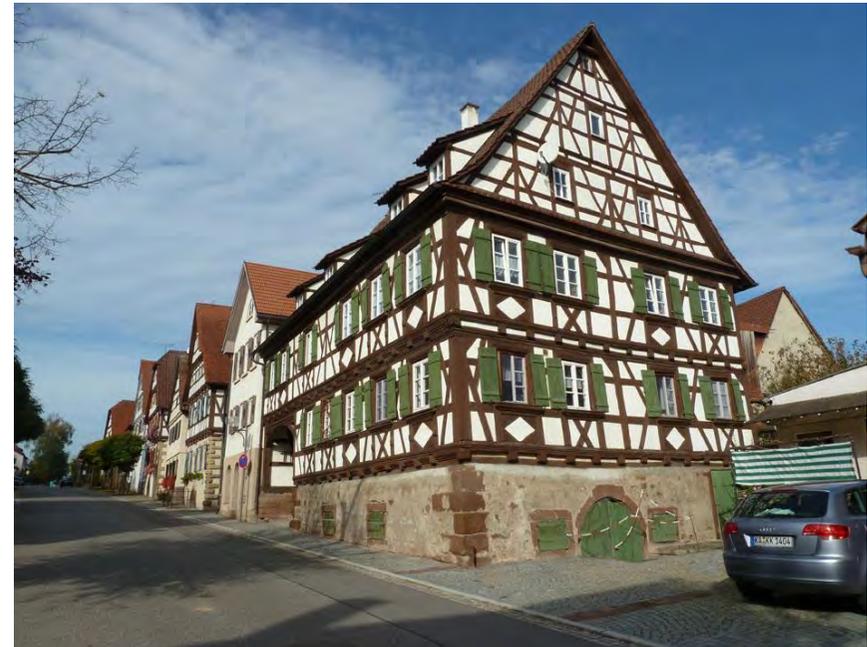
Zentral an der Hauptstraße des Dorfes liegender, zweigeschossiger, traufständiger Sichtfachwerkbau mit Hofdurchfahrt. Das massive Kellergeschoss mit Sandsteineckquadern hat giebelseitig ein Kellerrundbogentor. Nach oben mit Giebelverdachung in Traufhöhe und zwei Dachgeschossebenen mit Spitzboden, unter einem Satteldach abschließend. Später wurden Gauben ergänzt. Schwelle, Rähm und Füllholz sind profiliert, Fensterbrüstungsfelder mit Kreuz- und Rautenausfachungen ausgeführt und die Fenster von profilierten Gewänden gerahmt. Eine auf einem historischen Foto belegte Sandsteintafel mit dem Zeichen der Bäcker, eine von zwei Löwen gehaltenen Brezel, datiert das Gebäude auf 1781 – diese wird in einer früheren Beschreibung erwähnt, ist aber nicht mehr vorhanden.

Südostansicht des Wohnhauses

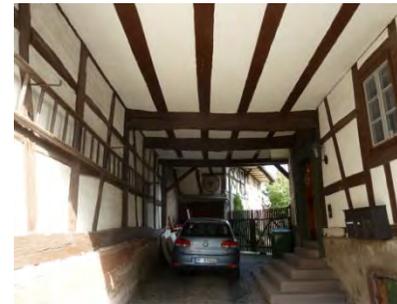
Durchfahrt mit Blick zur rückwärtigen Scheune

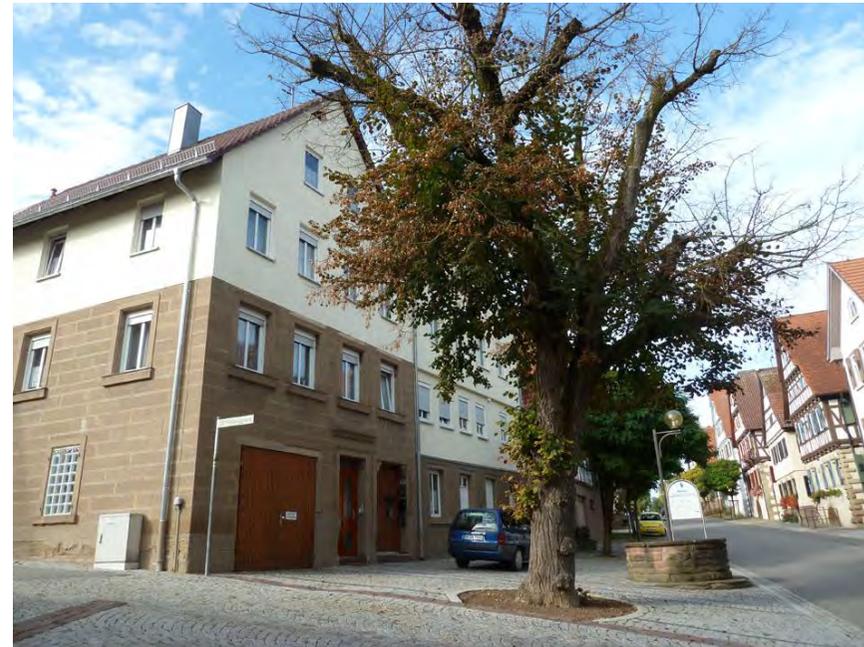
In markanter Ecklage stehendes Wohnhaus mit rückwärtiger Scheune. Das dreigeschossige, giebelständige, massiv gebaute Wohnhaus ist im Erdgeschoss und ersten Obergeschoss aus Sandsteinquadern gemauert. Nach oben mit einer Dachgeschossebene unter einem Satteldach abschließend. Das zweite Obergeschoss sowie die Dachgeschosse wurden vermutlich in den 1940er Jahren neu aufgebaut und sind ebenso massiv und verputzt. Die rückwärtige, zweigeschossige, traufständige Stallscheune ist über einem massiv gemauerten Erdgeschoss in Fachwerk ausgeführt und hat traufseitig eine große Toreinfahrt. Der Ostteil des Wohnhauses datiert inschriftlich am straßenseitigen Sandsteintürsturz ins Jahr 1882. Die Scheune ist datiert vermutlich in das 19. Jahrhundert.

Nordostansicht des Wohnhauses

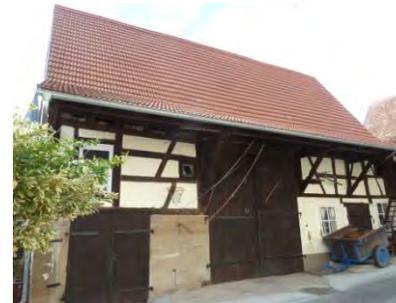
Nordansicht der rückwärtig quergelegenen Scheune

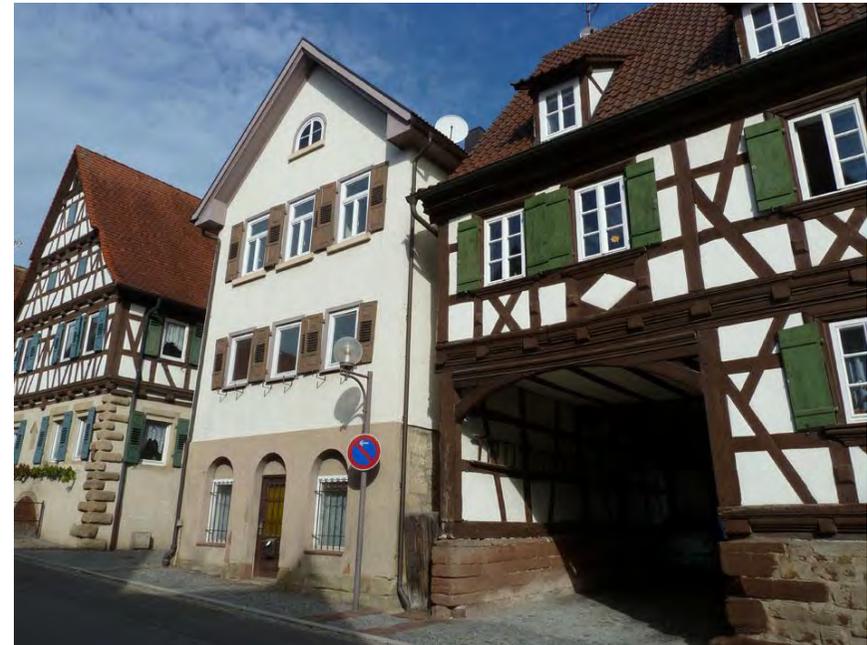
Zentral im Ortskern an der Hauptstraße des Dorfes liegender, giebelständiger, dreigeschossiger, verputzter Fachwerkbau auf massivem Erdgeschoss. Mit Rundbogenfenstern und Rundbogentür im Erdgeschoss und verputzten Eckquadersteinen. Nach oben mit einer Dachgeschossebene unter einem Satteldach abschließend.

Südostansicht des Gebäudes

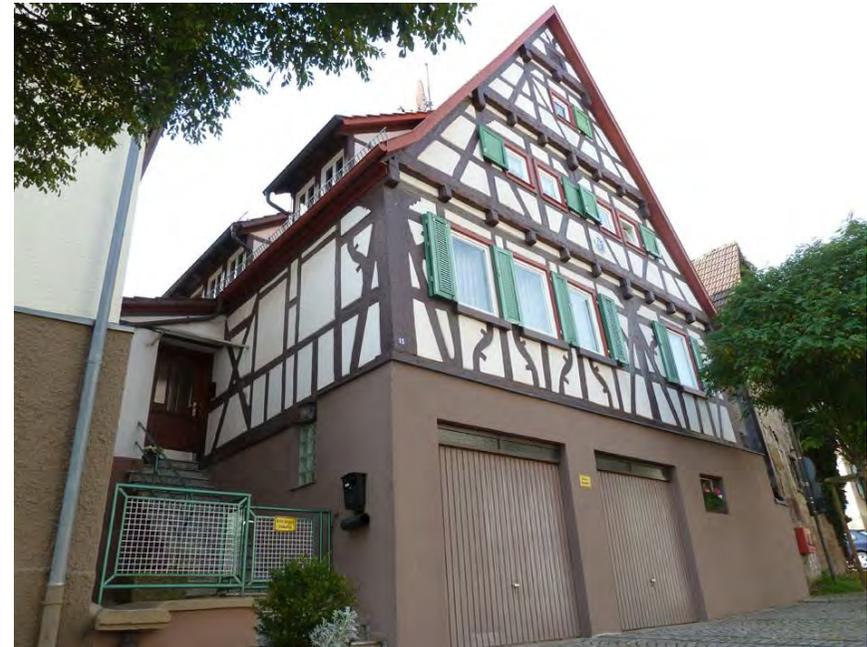
Das zweigeschossige, giebelständige Wohnhaus der ehemaligen Hofanlage wurde auf einem massiven Erdgeschoss als Fachwerkbau ausgeführt und schließt mit zwei Dachgeschossebenen und Spitzboden unter einem Satteldach ab. Die Obergeschosse sind fachwerksichtig, Streben und Kopfbänder sind ornamentiert, die Schwellen profiliert. Im neu errichteten Erdgeschoss befinden sich Garagenzugänge. Traufseitig zum Hof befinden sich eine einläufige Außentreppe, sowie eine jüngere Schleppgaube. Nach Süden schließt sich ein Scheunentrakt in Form eines Streckgehöfts an.

Nordostansicht des Wohnhauses

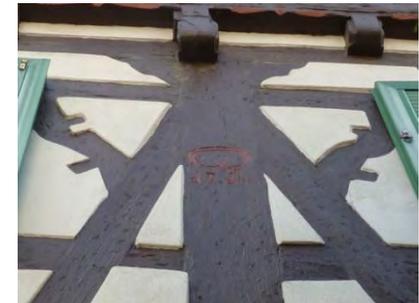
Das Wohnhaus ist am straßenseitigen Bundständer inschriftlich bezeichnet mit Brezel "1711 AO", die Scheune datiert gefügekundlich um 1710.

Detail – Inschrift am Bundständer mit Brezel und Datierung auf 1711

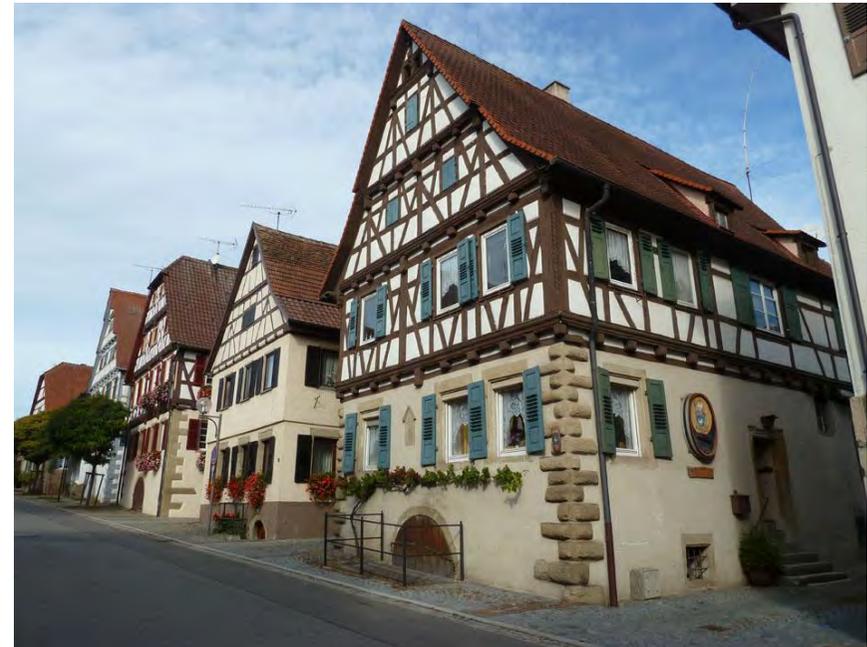
Zentral im Ortskern giebelständig an der Hauptstraße liegender, zweigeschossiger Sichtfachwerkbau auf gemauertem Erdgeschoss mit Kellerrundbogentor und Buckelquadermauerwerk an den Ecken. Nach oben mit zwei Dachgeschosebenen mit Spitzboden unter einem Satteldach abschließend. Die Eingangstür an der Traufseite ist mit einer Ohrenrahmung verziert. Das Kellertor ist heute, aufgrund der Anhebung des ehemaligen Straßenniveaus, abgesenkt. Giebelseitig befinden sich leichte Geschossvorstöße auf allen Fachwerkebenen, die Balkenköpfe sind sichtbar, die Schwellen profiliert. Eine gedrehte Dreiviertelsäule mit Spiralen ziert an beiden Seiten die Eckständer. Laut Inschrift am Eckpfosten wurde das Wohnhaus 1749 erbaut. Unter dem Hauszeichen der Metzger auf der eingemauerten spitzgiebeligen Relieftafel im Erdgeschoss ist ebenfalls die Jahreszahl 1749 inschriftlich vorhanden: „Johan Melchor Herzog und seine Hausfrau Anna Cadarina herzogen“.

Südostansicht des Wohnhauses

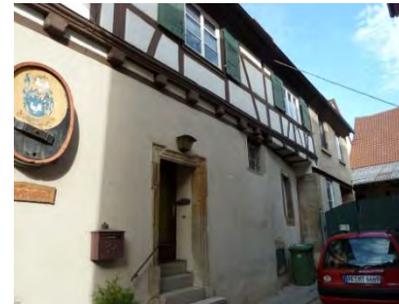
Ostansicht mit Blick in den Hof, Tür mit Ohrenrahmung

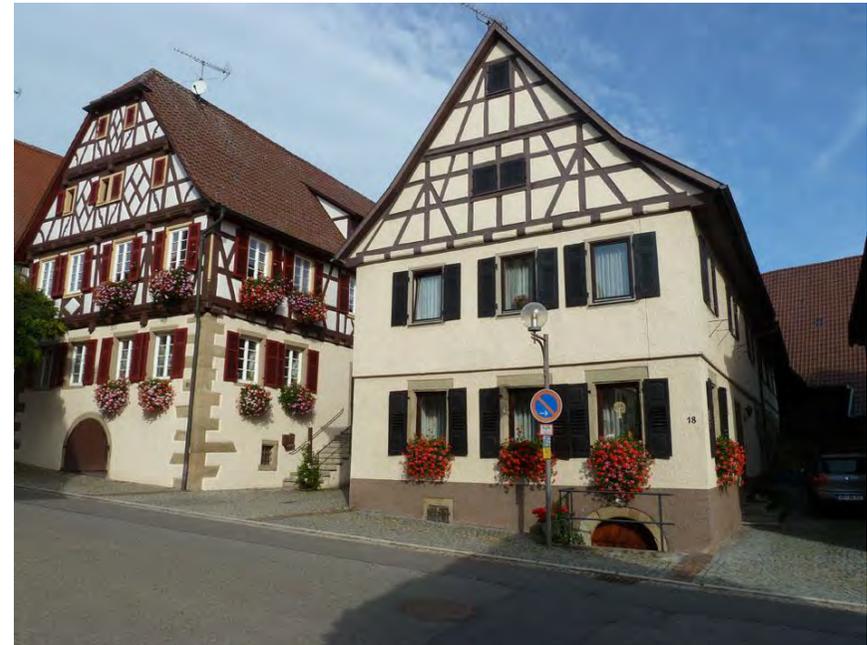
Das zweigeschossige, giebelständige Wohnhaus der ehemaligen Hofanlage wurde auf einem massiven Sockel- und Erdgeschoss als Fachwerkbau ausgeführt und schließt mit zwei Dachgeschossebenen unter einem Satteldach ab. Das Obergeschoss ist verputzt, das Giebelfachwerk liegt frei. Der Zugang zum Haus erfolgt über eine außenliegende Treppe und ohrengerahmtem Eingang mit Inschrift am Türsturz an der östlichen Traufseite. Im Kellersockel befindet sich giebelseitig zur Straße ein rundbogiges Kellertor, das heute wegen Anhebung des ehemaligen Straßenniveaus über eine Treppe erschlossen wird. Nördlich des Wohnhauses steht eine eingeschossige, traufständige Fachwerkscheune mit hohem Satteldach mit großer Toreinfahrt. Zusammen mit einem kleineren Zwischenbau zwischen Haus und Scheune, gibt sie der Anlage die Form eines Hakengehöfts.

Südostansicht des Wohnhauses

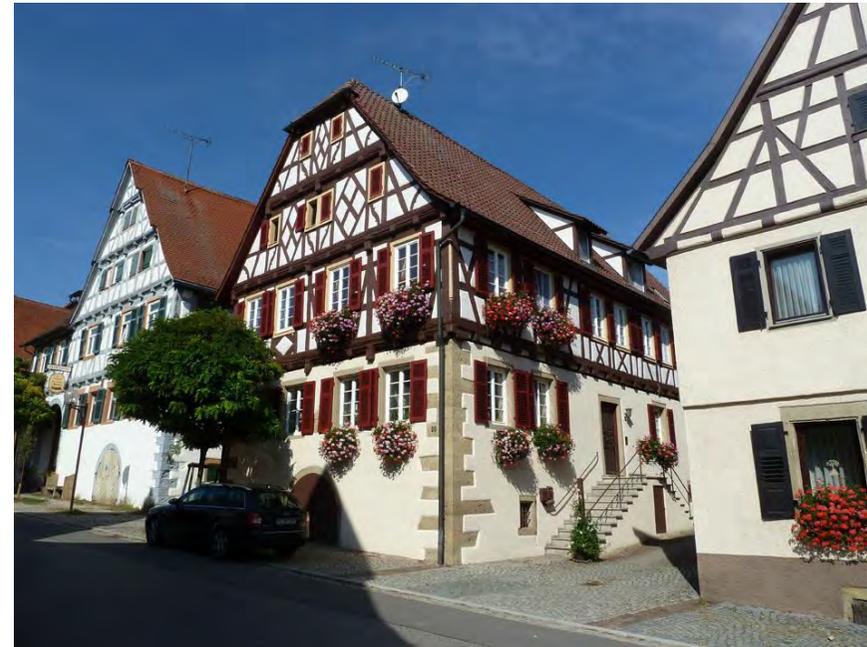
Zentral im Ortskern an der Hauptstraße des Dorfes liegender, giebelständiger, dreigeschossiger Sichtfachwerkbau auf hohem gemauertem Keller- und Erdgeschoss mit Sandsteineckquadern. Nach oben mit zweigeschossigem Zierfachwerkgiebel mit leichten Geschossvorstößen unter einem Krüppelwalmdach abschließend. Am rechten Eckständer befindet sich eine feine, stabförmige Dreiviertelsäule. Traufseitig zum Hof gibt es einen außenliegenden Treppenaufgang.

Zwischen den Erdgeschossfenstern befindet sich auf der Giebelseite eine Sandsteintafel, auf der unter einer Inschrift ein Geißbock und die Jahreszahl 1737 zu sehen sind. Auch im Gewände des rundbogigen Kellerabgangs findet sich nochmals eine identische Datierung. Die rückwärtige Scheune datiert inschriftlich über der Toreinfahrt ins Jahr 1896

Südostansicht des Gebäudes mit heute freigelegtem Fachwerk

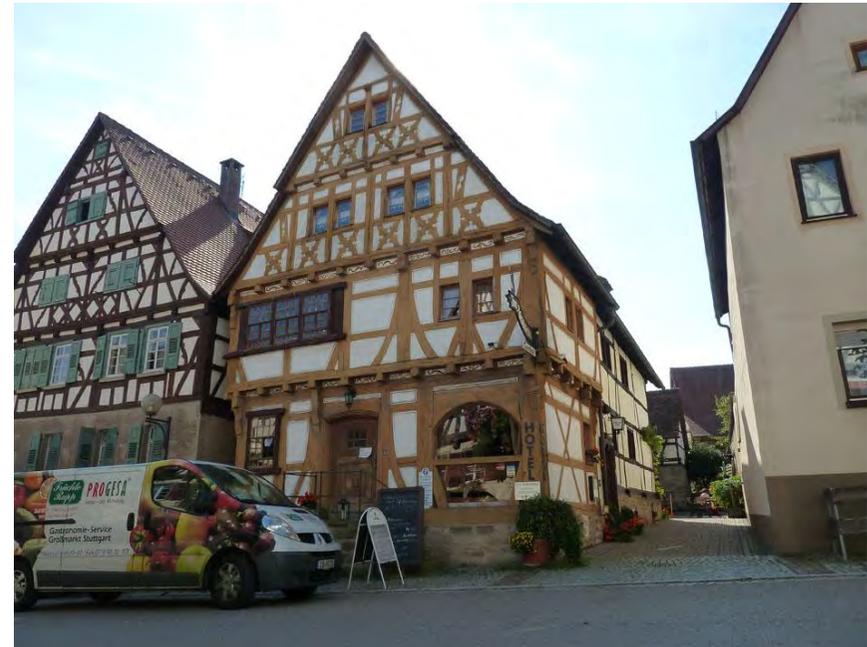
Zentral an der Hauptstraße des Dorfes liegender, giebelständiger, zweigeschossiger Sichtfachwerkbau. Der Grundriss ist in zwei Haushälften querteilt. Der rückwärtige Teil ist in spätmittelalterlicher Firstständerbauweise ausgeführt, der vordere Gebäudeteil wurde in Stockwerksbauweise später angefügt. Nach oben schließen beide Haushälften geschlossen mit zwei Dachgeschossebenen unter einem Satteldach ab. Alle Fachwerkstöcke der vorderen Zierfachwerkgiebelseite sind leicht auskragend. Rekonstruierte Fenstererker an der nordöstlichen Gebäudeecke geben einen Hinweis auf die dahinterliegende Stube im ersten Obergeschoss. Am Nordgiebel befinden sich zeittypisch verblattete Abzimmerungen.

Laut dendrochronologischer Untersuchung datiert die rückwärtige Haushälfte in das Jahr 1441, die vordere Haushälfte wurde 1560 durch einen zeitgemäßen Neubau ersetzt.

Nordwestansicht des Gasthauses, im Hintergrund rückwärtig gelegene Scheune

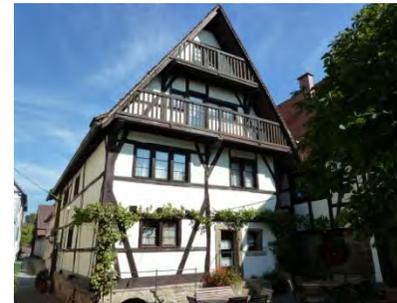
Südwestansicht des rückwärtigen Gebäudeteils
