# Lienzingen

Stadt Mühlacker

## Historische Ortsanalyse

Oktober 2011  
Im Auftrag des Regierungspräsidiums  
Karlsruhe  
Referat 26 - Denkmalpflege

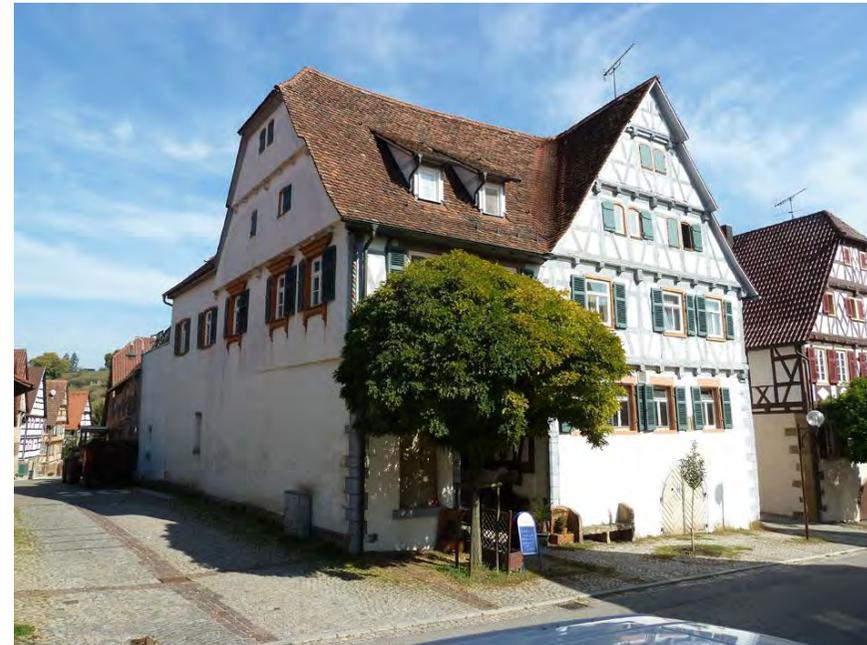
Hofanlage in Form eines geschlossenen Dreiseitgehöfts, bestehend aus dem giebelständigen Gasthaus und nördlich anschließender Scheune mit Schopf und Holzlege. Das zweigeschossige Hauptgebäude ist über einem hohen massiven Sockelgeschoss mit Kellerrundbogentor und Erdgeschoss mit Eckbuckelquadern ab dem ersten Obergeschoss in Fachwerk ausgeführt. Nach oben mit zwei Dachgeschossebenen und Spitzboden unter einem Satteldach abschließend. Das Obergeschoss und die Giebel springen vor und sind mit sichtbaren Balkenköpfen, Eckpfosten mit Wickelstab und ornamentierten Füllhölzern versehen. Die südwestliche Gebäudeecke besteht aus einem zweigeschossigen, traufständigen Hausteil mit Tordurchfahrt und Krüppelwalmdach. Am Haus steht eine alte Steinbank. Inschriftliche Datierung am Schlussstein des Hoforbogens und dem Wappen mit springendem Hirsch über der Kellertür auf 1725. Die Hofanlage ist ein repräsentatives Dokument des historischen Hausbestandes des 18. Jahrhunderts mit zeittypischem Zierfachwerk in Lienzingen und zugleich ein seltener Vertreter des Dreiseitgehöfts. Die baulich-typologisch besondere Hofanlage ist ein Kulturdenkmal aus wissenschaftlichen und heimatgeschichtlichen Gründen; ihre Erhaltung liegt insbesondere wegen ihres dokumentarischen und exemplarischen Wertes im besonderen öffentlichen Interesse.

Ansicht des Gasthauses von Südwesten mit Blick in die Herzenbühlstraße

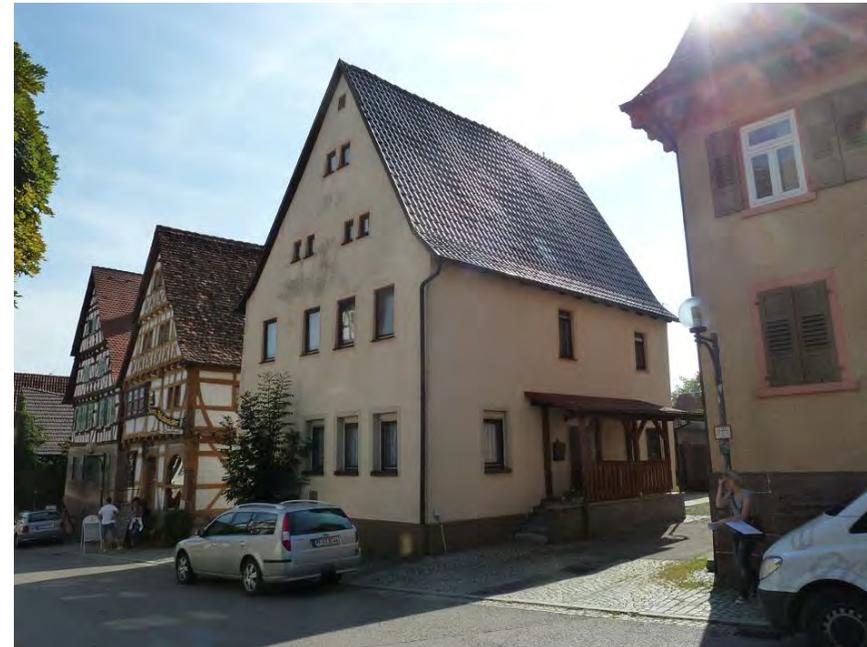
Nordwestansicht des Wohnhauses

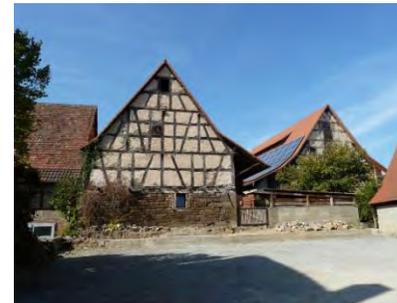
Ostansicht der weit zurückliegenden Scheune

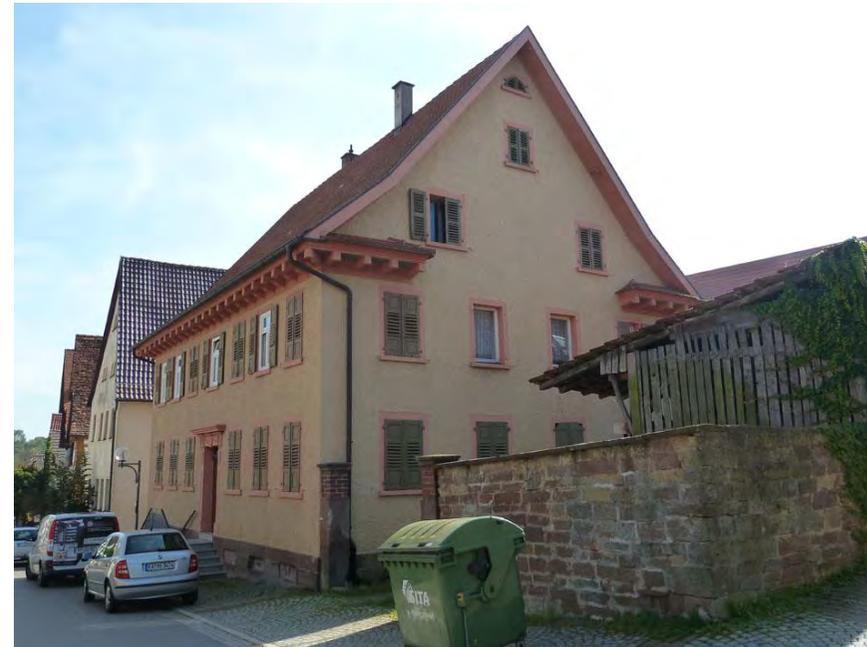
Das traufständige, zweigeschossige Wohnhaus der ehemaligen Hofanlage wurde über einem aus Sandsteinquadern gefertigten Sockel und einem massiven Erdgeschoss als Fachwerkbau ausgeführt und schließt mit zwei Dachgeschoss-ebenen und Spitzboden unter einem Satteldach ab. Im Traufbereich ist ein Kranzgesims mit profilierten Konsolen sichtbar. Der Zugang zum Haus erfolgt über eine zweiarmige Treppe an der Nordseite. Die bauzeitliche Haustür verfügt über eine klassizistische Türumrahmung. Südlich des Wohnhauses liegt eine traufständige Scheune mit einigen kleineren, eingeschossigen Stallungen an der Nordseite. Sie verfügt über zwei Dachgeschossebenen und schließt mit einem Spitzboden unter einem Satteldach mit Schleppgauben ab. Auf einer Wappentafel mit Hirsch über dem Rundbogentor inschriftlich datiert auf 1819. Am Wohnhaus der ehemaligen Hofanlage sind umfangreiche klassizistische Zierglieder erhalten. Das Gebäude ist daher ein Kulturdenkmal aus wissenschaftlichen, heimatgeschichtlichen und künstlerischen Gründen. Seine Erhaltung liegt wegen seines dokumentarischen und exemplarischen Wertes im öffentlichen Interesse.

Nordwestansicht des Wohnhauses mit gesprengtem Dreiecksgiebel

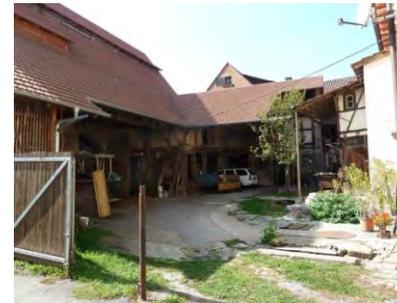
Nordostansicht in den Hof mit Scheunentrakt

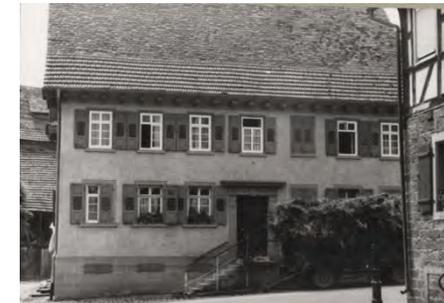
Nordansicht des Wohnhauses von 1973

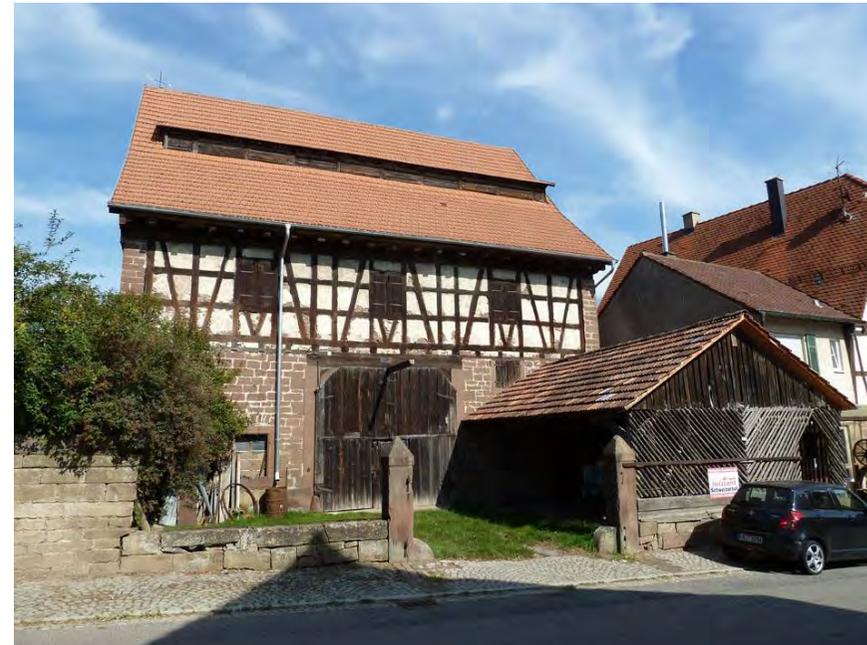
Traufständige, zweigeschossige Fachwerkscheune auf massivem Erdgeschoss, nach oben mit einem Satteldach abschließend. Die Scheune steht aus der Straßenflucht zurückgesetzt und hat einen Trockenboden, der an Nord- und Südseite mit Schlepptgauben zur Belüftung. Der Zugang zur Scheune erfolgt mittig über ein geschosshohes, zweiflügliges Tor. Der Hof wurde begrenzt von einer Einfriedung aus Sandsteinen, die wohl ehemals mit einem Tor ausgestattet war. Im südöstlichen Bereich schließt sich ein eingeschossiger Schuppenanbau, giebelständig zur Straße, an. Die in der Denkmalausweisung von 1974 noch erwähnte Sonnenuhr an der Südseite ist heute nicht mehr vorhanden. Die Giebelseiten sind im Dachgeschossbereich mit Holz verkleidet. Die Scheune datiert in das Ende des 18. Jahrhunderts.

Südansicht der Scheune

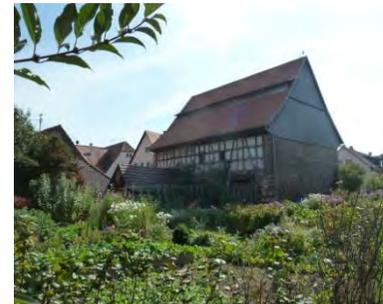
Nordwestansicht mit zugehörigen Gärten

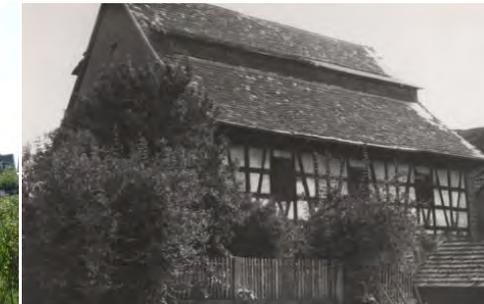
Südwestansicht der Scheune von 1973

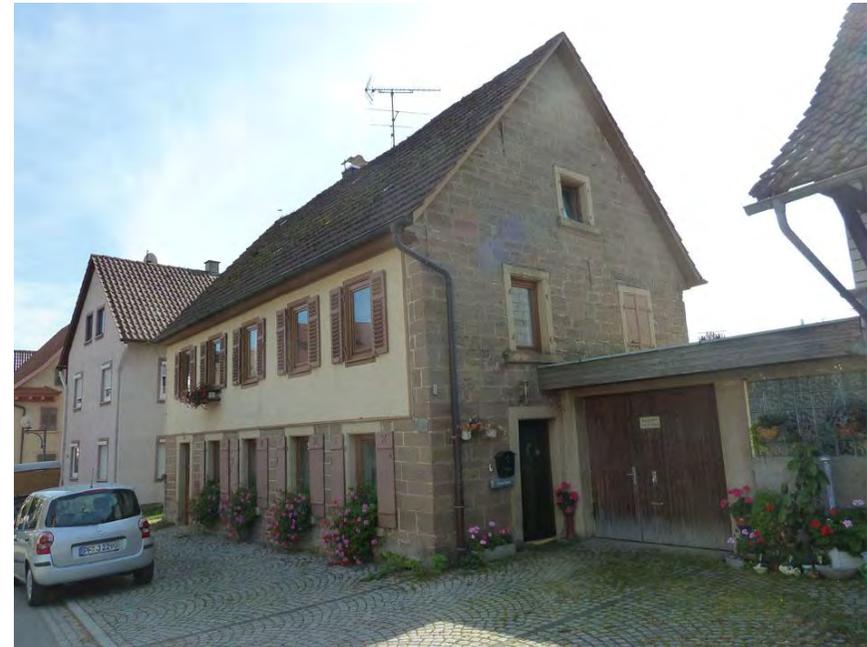
Das Erdgeschoss ist heute steinsichtig mit Wandöffnungen aus Werksteinen, darauf folgt ein verputztes Obergeschoss. Nach oben mit einem Dachgeschoss unter einem Satteldach abschließend. Die westliche Giebelseite ist durchgängig steinsichtig. Hier schließt ein jüngerer Garagenzwischenbau zur Scheune an. An der Hauptfassade ist das Wohnhaus über der Eingangstür im Türsturz inschriftlich auf das Jahr 1878 datiert. Auf der südlichen Traufseite befindet sich ein zweigeschossiger, jüngerer Anbau.

Nordwestansicht des Wohnhauses mit Garagenzwischenbau

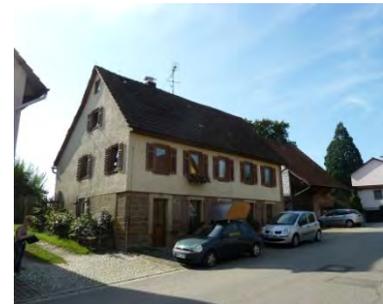
Nordostansicht des Gebäudes

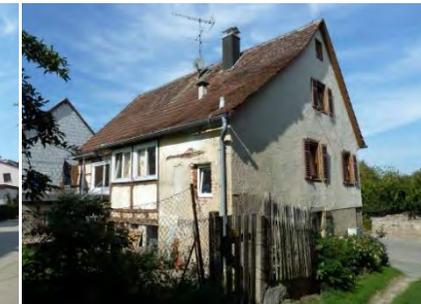
Südostansicht des Wohnhauses

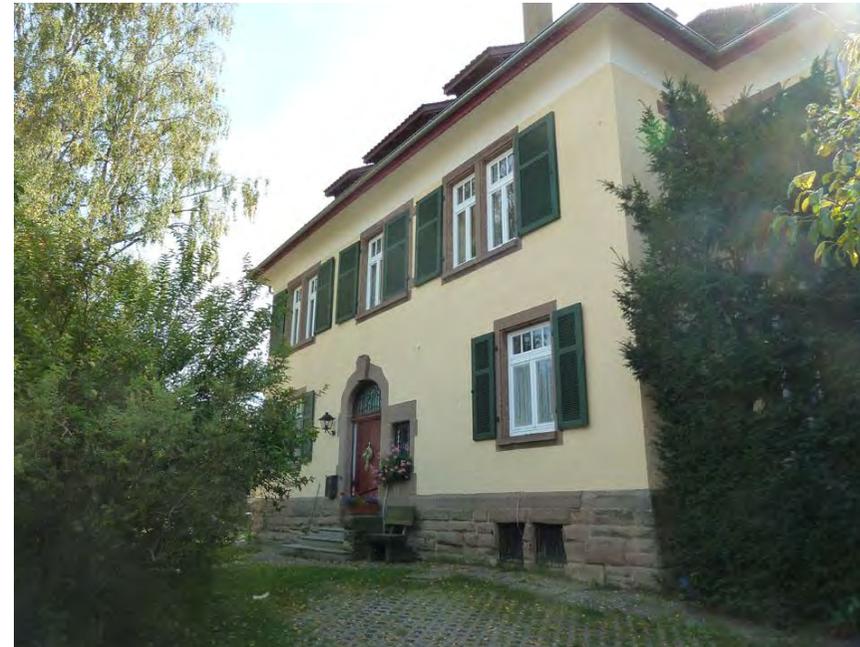
Das Forstamtsgebäude ist ein zweigeschossiger, verputzter Massivbau auf einer Sockelzone aus bossiertem Quadermauerwerk. Es schließt unter einem Walmdach ab und verfügt auf der Südseite über einen Erker im ersten Obergeschoss. Die Eingangstür sowie die Fenster sind von Werksteinen umrandet.

Nordansicht des Forsthauses

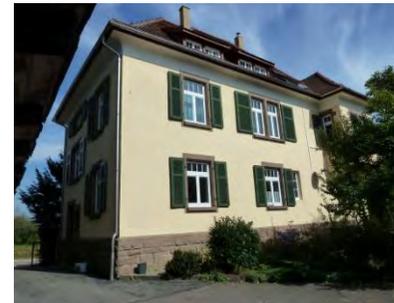
Südostansicht des Forsthauses

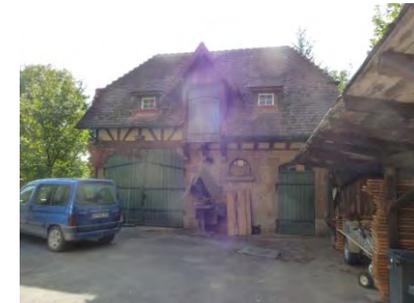
Die Remise ist eingeschossig und verfügt über ein aus Ziegeln gemauertes Erdgeschoss mit einem zweiflügligen Tor und einer weiteren Tür. Sie schließt unter einem Walmdach mit Zwerchhaus ab. Das Forstamtsgebäude wurde 1906 nach Plänen des königlich-württembergischen Bezirksbauamtes Heilbronn für die Forstverwaltung errichtet.

Nordansicht der rückwärtigen Remise

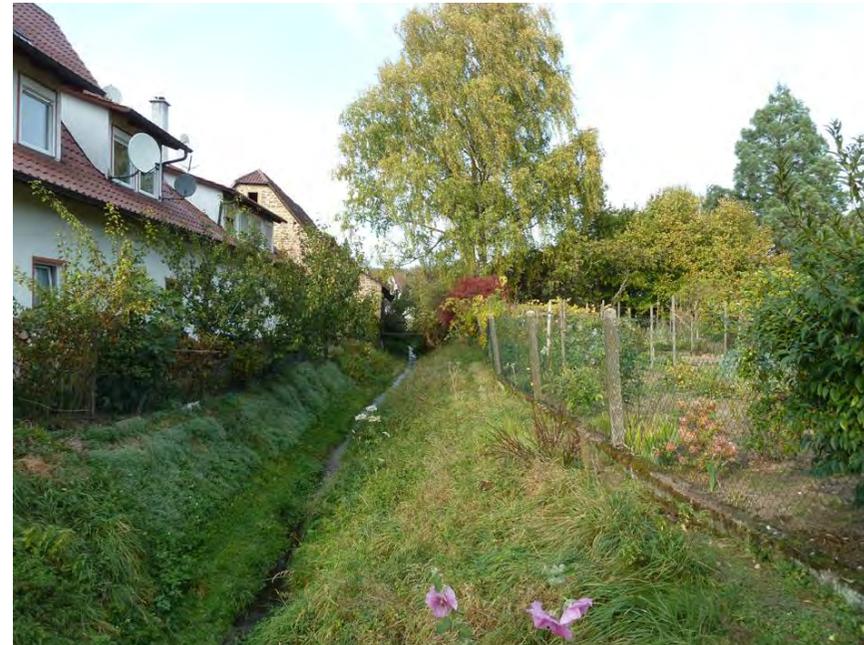
Er bildete zusammen mit dem Etterzaun und dem Scheunenkranz der angrenzenden Gehöfte den östlichen Ortsrand. Hier ist der Dorfgraben in seiner historischen Form vorhanden. Heute grenzen Gartengrundstücke östlich des historischen Wassergrabens als Abstandsfläche zu den neuzeitlichen Dorferweiterungsgebieten an.

Verlauf des Scherbentalbachs mit Blick Richtung Norden

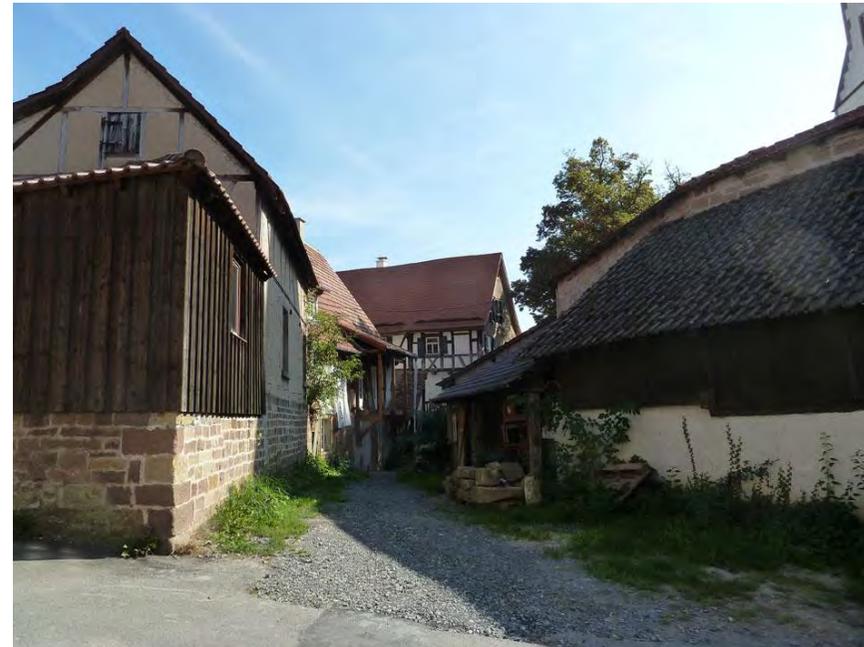
Der ehemalige Wehrgraben der Kirchenburg ist besonders im Bereich zwischen der Spindelgasse und der Kirchenburggasse erhalten. Hier lassen sich die Konstruktion und die städtebauliche Entwicklung gut ablesen. Ende des 15. Jahrhunderts wurde die Kirche wieder aufgebaut und in diesem Zuge auch der Wehrgraben errichtet. Von der Kirchenburggasse aus führt eine ehemalige Zugbrücke über den Graben. Er konnte über den Schmiebach bewässert werden und diente Verteidigungszwecken. Nach der Entfestigung wurde er teilweise mit kleinen Hütten versehen, die gegen die Wehrmauer der Kirche gebaut sind. Diese sind heute stellenweise noch vorhanden. Darüber hinaus dient der ehemalige Wehrgraben heute als Fußweg.

Blick Richtung Osten zum Schulhaus in der Kirchenburggasse auf Höhe Spindelgasse Nr.8

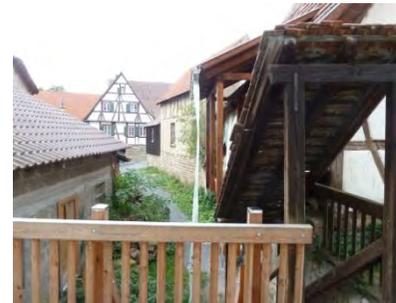
Blick von der ehemaligen Zugbrücke Richtung Westen in die Spindelgasse

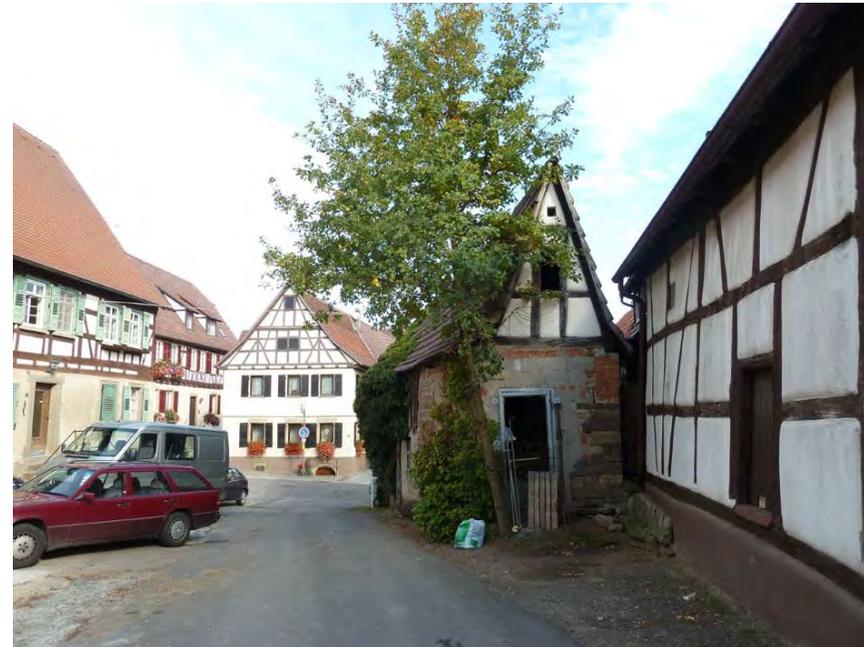
Die Scheune ist in ihrer Form komplett der Topographie und der Parzellengröße angepasst und besteht aus zwei Bereichen: dem nördlichen und dem südlichen. Der südliche Bereich hat eine Giebelwand aus massivem Mauerwerk, die anderen Wände bestehen aus schlichtem Fachwerk, darüber folgt das Dachgeschoss. Auffällig ist besonders die steile Dachneigung.

Der nördliche Bereich verfügt über zwei Geschosse, einem Dachgeschoss und einem Spitzboden unter einem Satteldach. Die Wände bestehen bis auf den oberen Teil der nördlichen Giebelwand aus Mauerwerk. Die Giebelwand besteht aus Fachwerk mit Ausfachungen in Stein. In unregelmäßiger Anordnung befinden sich an beiden Bereichen der Scheune Fenster, Türen und Ladeluken. Die Scheune datiert gefügekundlich um 1731-1760.

Südwestansicht der Scheune heute

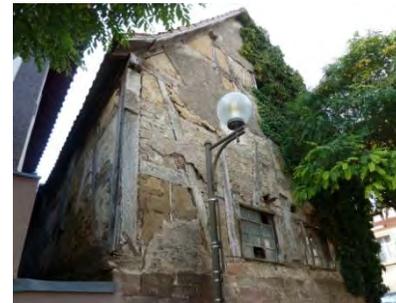
Nordostansicht der Scheune

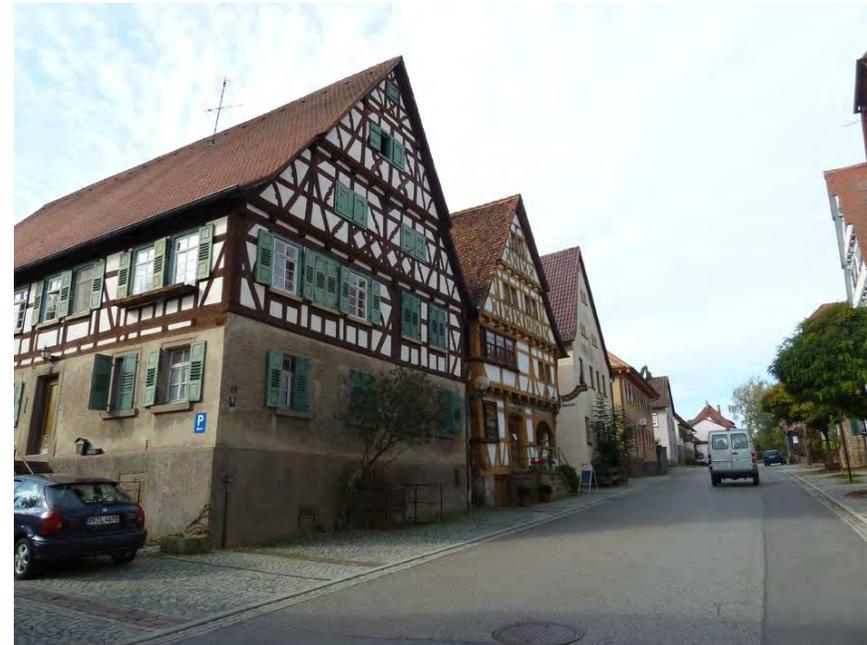
Dreigeschossiger, giebelständiger Fachwerkbau auf massivem Erdgeschoß mit zwei Dachgeschossebenen und einem Spitzboden unter einem Satteldach abschließend. Die Dachgeschosse kragen leicht aus und sind mit Zierfachwerk wie Rauten und ornamentierten Andreaskreuzen versehen. Weitere Zierformen sind gekerbte Schwellen und mit Kammstrich versehene Fenstersohlbänke. Der Zugang zum Haus erfolgt über eine zweiarmige Treppe, die ins erste Obergeschoss führt. An der nördlichen Giebelseite befindet sich ein Kellerabgang mit Rundbogentor. Es trägt die Inschrift: „Johan Jacob Geisler 1732“. Die Fachwerkscheune schließt sich direkt südlich an das Wohnhaus an und verfügt ebenfalls über drei Geschosse und schließt mit einem Satteldach ab. Sie datiert gefügekundlich in die erste Hälfte des 18. Jahrhunderts. Südlich der Scheune gibt es ein weiteres Nebengebäude aus massivem Mauerwerk mit ebenfalls drei Geschossen unter einem Satteldach abschließend.

Nordostansicht der ehemaligen Hofanlage von der Knittlinger Straße aus

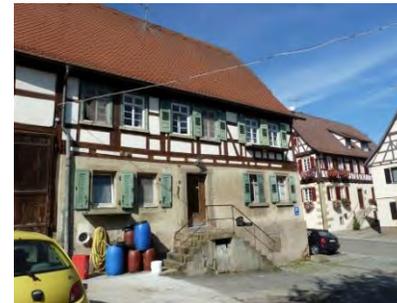
Ostansicht des Wohnhauses mit Straßenumbruch vor dem Eingang

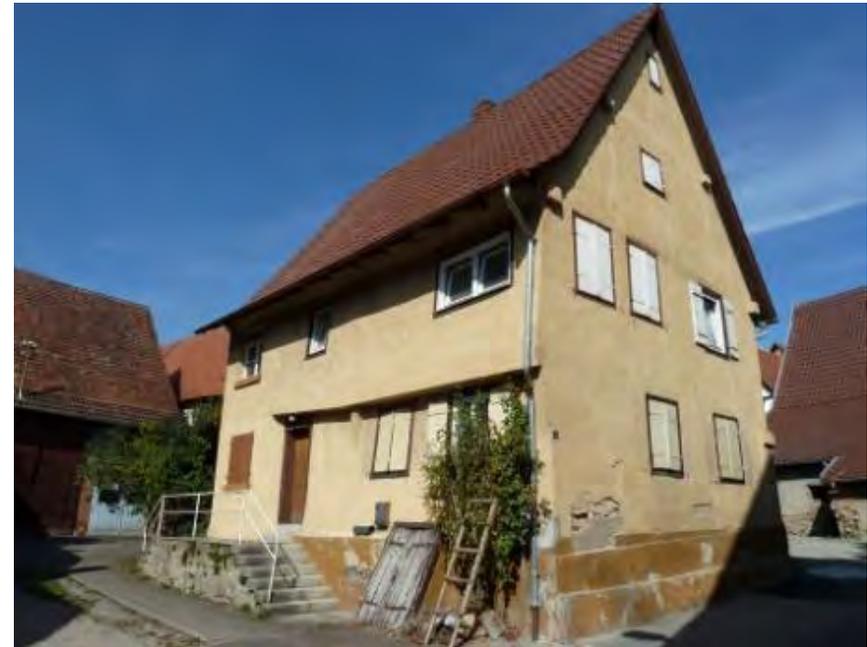
Zweigeschossiger, giebelständiger Fachwerkbau auf massiver Sockelzone mit einer Dachgeschossebene und einem Spitzboden unter einem Satteldach abschließend. An der Südseite kragt das Obergeschoss fast über die ganze Breite aus. Das Gebäude ist verputzt, im Bereich der Dachgeschosse treten Balkenköpfe hervor. Die Scheune der ehemaligen Hofanlage steht auf dem hinteren Teil des Grundstücks und ist ein zweigeschossiges Gebäude in Mischbauweise aus: Bruch- und Backsteinmauerwerk und Fachwerk. Sie datiert inschriftlich in 1788, während das Wohnhaus laut dendrochronologischer Untersuchung von 1468/1469 ist und somit nur ein Jahr nach dem Langhaus der Peterskirche errichtet wurde.

Südostansicht des Wohnhauses

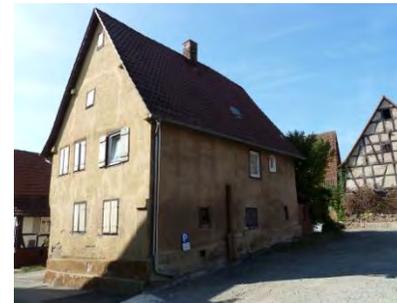
Nordostansicht des Wohnhauses

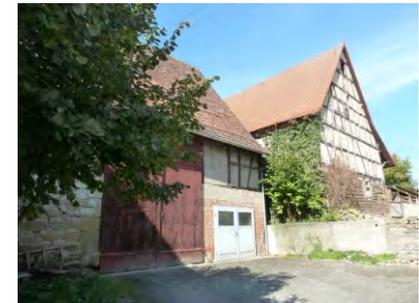
Ostansicht der Scheune

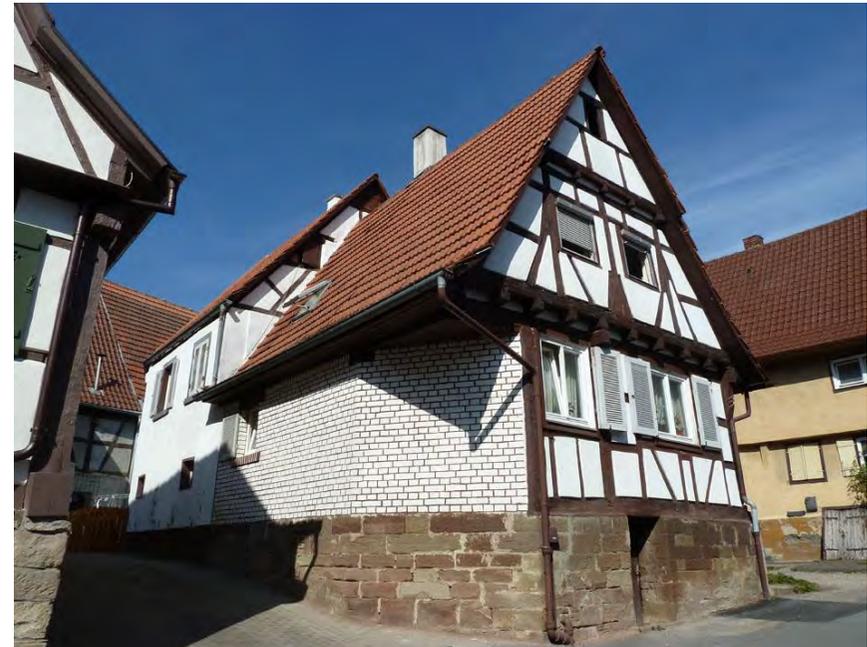
Eingeschossiger, giebelständiger Fachwerkbau auf einem Sockel aus massivem Sandsteinmauerwerk, mit einer Dachgeschossebene und einem Spitzboden unter einem Satteldach abschließend. Die Südostecke des Hauses ist bis zur Traufe abgeschrägt. Die Dachgeschossebenen sind leicht auskragend. Am Gebäude befinden sich geschnitzte Knaggen. Das Wohnhaus datiert dendrochronologisch in das Jahr 1554/55. Die im hinteren Bereich des Grundstücks traufständig stehende Scheune, die der Anlage zusammen mit dem dazwischen liegenden Ökonomiebau, die Form eines Hakengehöfts gibt, datiert gefügekundlich um 1810.

Südostansicht des Wohnhauses

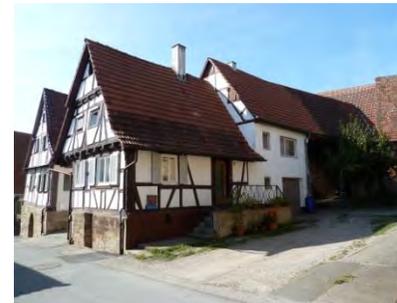
Nordostansicht mit Zwischenbau zur quergestellten Scheune

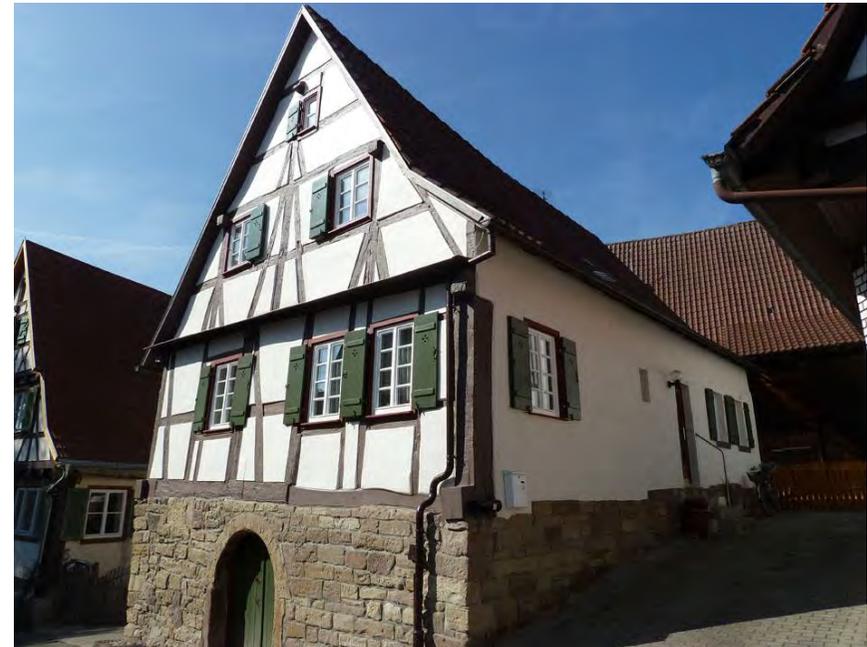
Giebelständiges, eingeschossiges Wohnhaus über einem massiven Kellergeschoss mit Rundbogen. Mit zwei Dachgeschosebenen unter einem Spitzboden abschließend. Die Giebelseite ist fachwerksichtig und krägt in Traufhöhe leicht aus. Über dem Ständer im zweiten Dachgeschoss ist der Balkenkopf der Unterfirstkonstruktion zu sehen, der deutlich macht, dass diese Bauweise auch bei Wohnhäusern sehr verbreitet ist. Die zweigeschossige Scheune liegt im hinteren Bereich des Grundstücks und traufständig zur Straße.

Nordostansicht des Wohnhauses

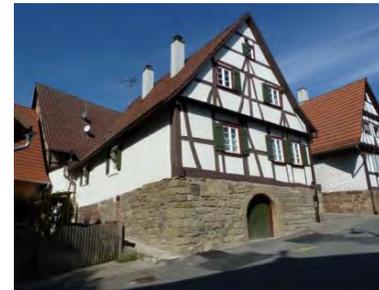
Südostansicht des Wohnhauses mit Verbindungsbau zur Scheune

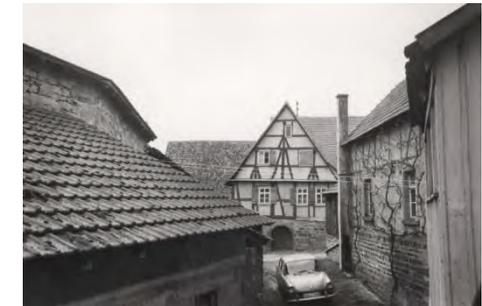
Ostansicht des Wohnhauses von 1974

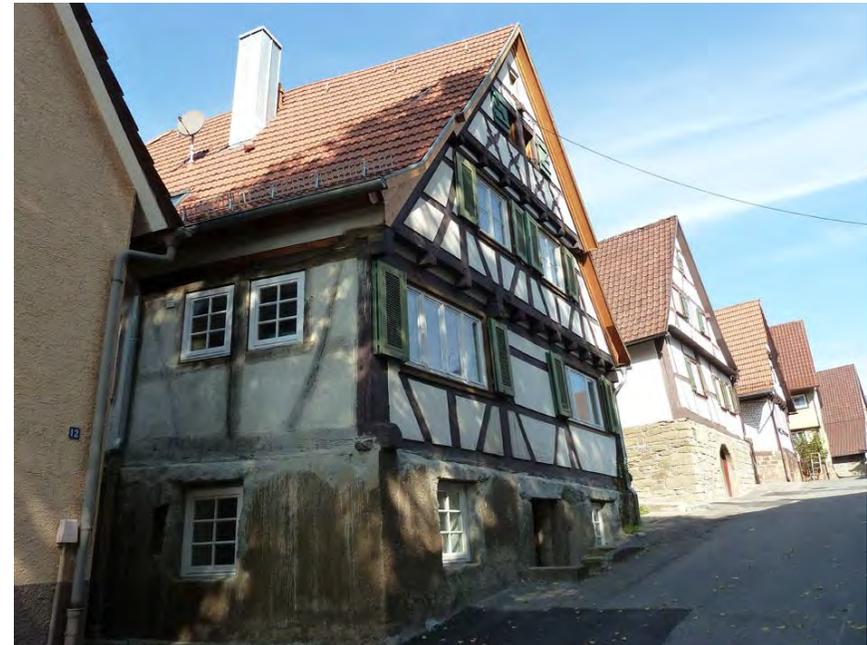
Eingeschossiger, giebelständiger Fachwerkbau auf einem massiven Sockel mit zwei Dachgeschossebenen und einem Spitzboden unter einem Satteldach abschließend. Die Dachgeschossebenen kragen leicht aus. Zierformen sind geschnitzte Knaggen und ornamentierte Andreaskreuze. An der straßenseitigen Giebelseite gibt es einen Kellerabgang, der Zugang zum Haus erfolgt über die Nordseite. Das Wohnhaus datiert gefügekundlich um 1575.

Südostansicht des Wohnhauses

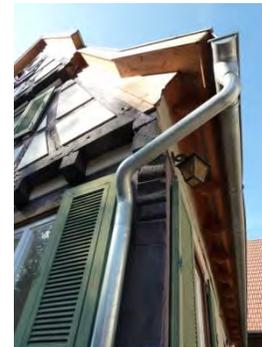
Detail mit geschnitzter Knagge

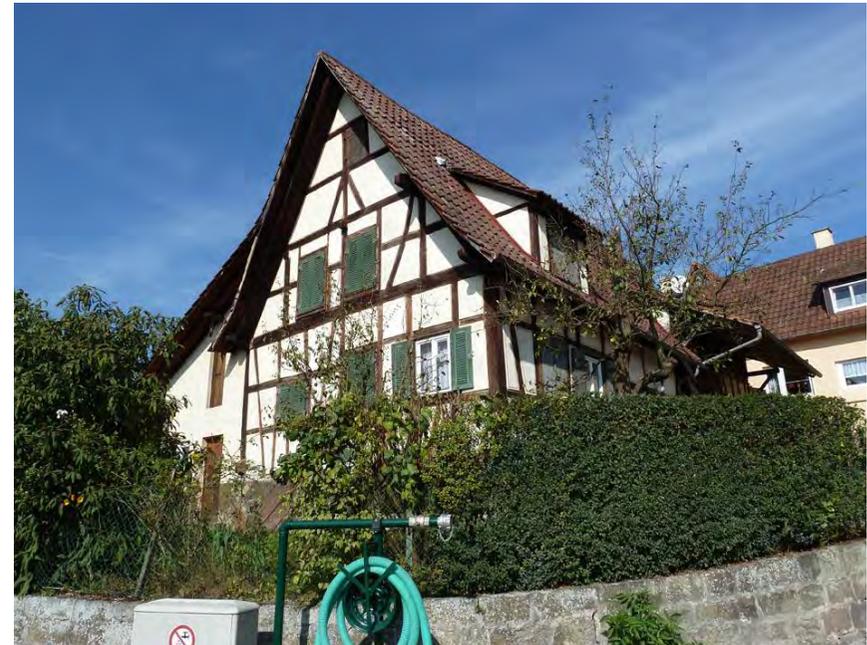
Eingeschossiger, giebelständiger Fachwerkbau auf einem massiven Sockel mit einer Dachgeschossebene und Spitzboden unter einem Satteldach mit Schleppgaube abschließend. An der Westseite fügt sich ein zweigeschossiger kleiner Ökonomiebau an. Nördlich an das Wohnhaus schließt die Scheune an, die laut Inschrift 1748 errichtet wurde. Der Wohnhausunterbau datiert an der Nordseite laut dendrochronologischer Untersuchung 1439/40, das Dachwerk des Wohnhauses 1581.

Südostansicht Wohnhaus

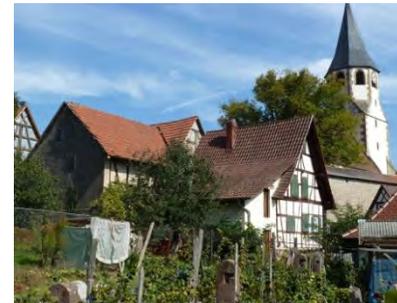
Südwestansicht mit zugehörigem Garten

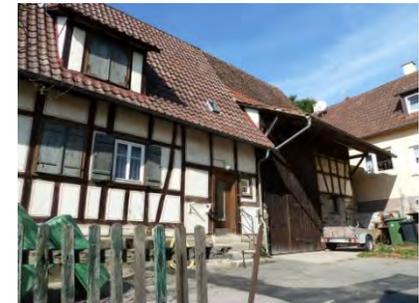
Ostansicht mit Scheune

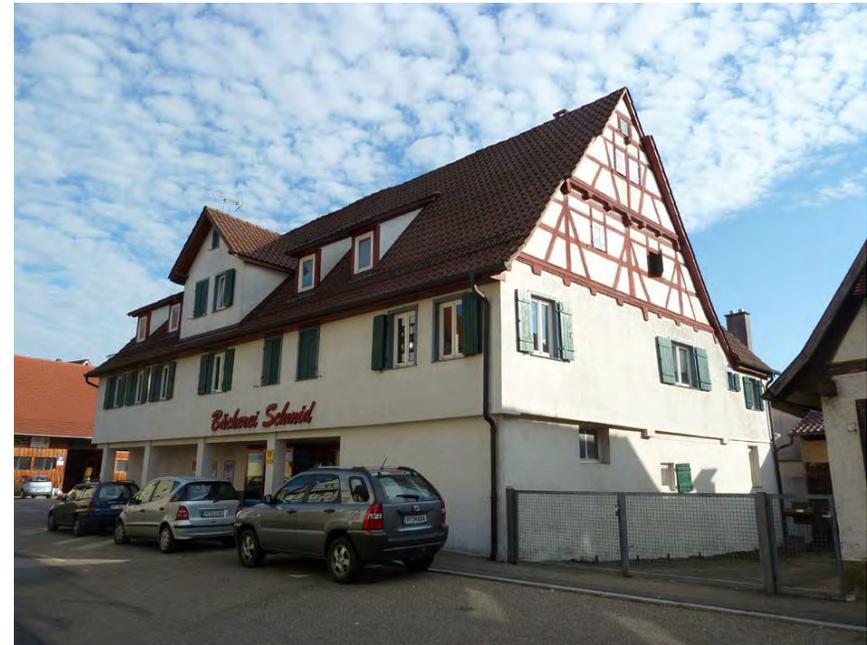
Taufständiger, zweigeschossiger Fachwerkbau mit zwei Dachgeschossebenen und einem Spitzboden unter einem Satteldach abschließend. An der Westseite mittig mit einem eingeschossigen Zwerchhaus mit Spitzboden ausgestattet. Zwei jüngere Schleppegauben befinden sich jeweils rechts und links neben dem Zwerchhaus. Das Erdgeschoss weist durch einen Ladeneinbau und die teilweise Wegnahme der westlichen Außenwand zugunsten einer Kolonnade erhebliche Überformungen auf. Das Fachwerk ist heute verputzt und nur in der Dachgeschossebene der Giebelseiten sichtbar.

Ansicht des Gebäudes von Südwesten

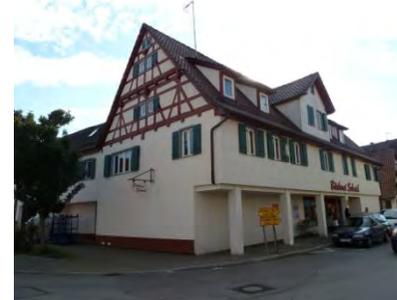
Nordostansicht des Gebäudes

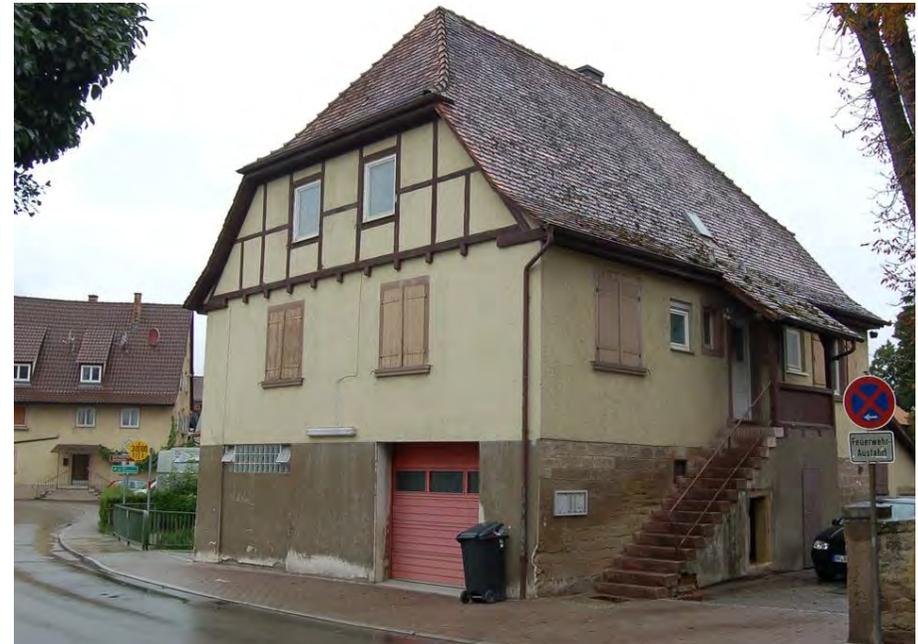
Das Wohnhaus ist ein zweigeschossiges, giebelständiges Gebäude mit einer Dachgeschossebene unter einem Halbwalmdach abschließend. Über einem massiv gemauerten Erdgeschoss folgt ein, vermutlich ebenfalls gemauertes Obergeschoss. Die Giebelseiten der Dachgeschossebene sind fachwerksichtig. Die Erschließung erfolgt über eine Treppe an der westlichen Traufseite, die in das Obergeschoß führt. An der nördlichen Giebelseite schließt ein Ökonomiegebäude an, das aus Backsteinen und Sandsteinquadern gemauert ist. Es schließt mit einem halben Satteldach unterhalb der Fenster des ersten Obergeschosses an das Wohnhaus an und wird zurzeit als Feuerwehrhaus genutzt. Das Gebäude datiert in das 19. Jahrhundert.

Südwestansicht des Wohnhauses

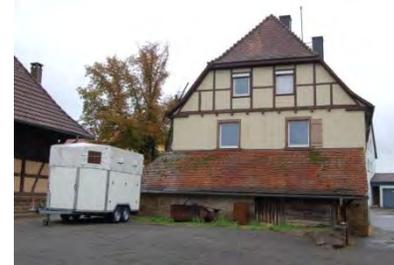
Nordansicht des Wohnhauses

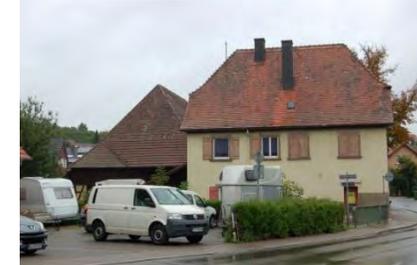
Ostansicht des Wohnhauses

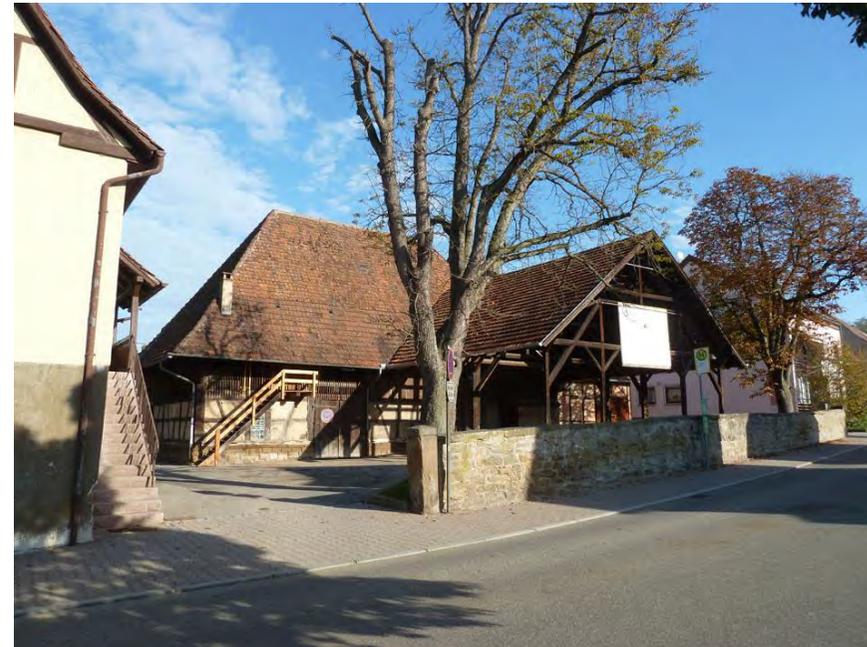
Eingeschossiger Fachwerkbau auf massivem Sockel mit einem mächtigen Walmdach und einem jüngeren, giebelständigen, hallenartigen Vorbau. Die Kelter stand ursprünglich weiter außerhalb des Ortes, dort wurde sie abgebrochen und direkt hinter dem alten Scherbentalbachtor 1898 wieder aufgebaut. Inschriftlich datiert sie in das Jahr 1789.

Südwestansicht der Kelter

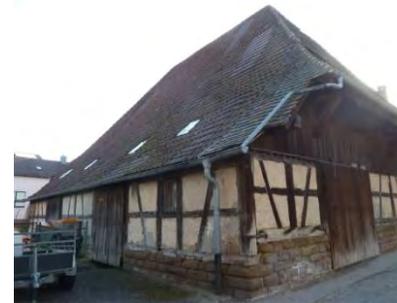
Nordwestansicht der Kelter

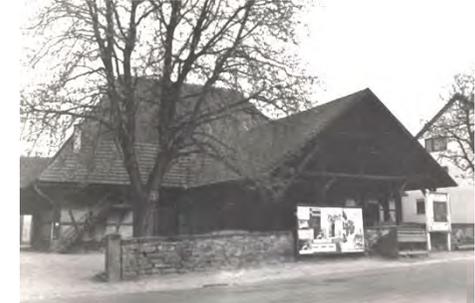
Südwestansicht der Kelter von 1974
