# Historische Ortsanalyse Hildrizhausen (Kreis Böblingen)

## Topographie / Naturraum

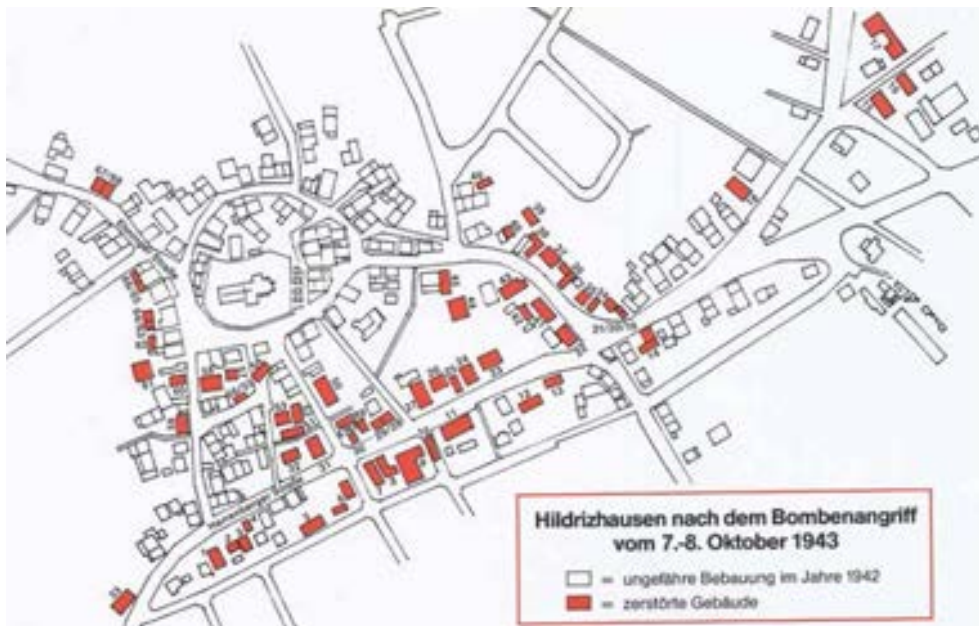
*Kriegszerstörung durch den Bombenangriff vom 7.- 8. Oktober 1943*

Der historische Ortskern um die Kirche entlang der Hölderlinstraße blieb von den Bombenanschlägen verschont. Die zerstörten Gebäude befanden sich vorrangig im südlichen Siedlungsbereich. Insbesondere die Gebäude entlang der Herrenberger Straße und Hundsrückenstraße fielen den Luftangriffen zum Opfer. Diese sind auf dem Plan rot gekennzeichnet.

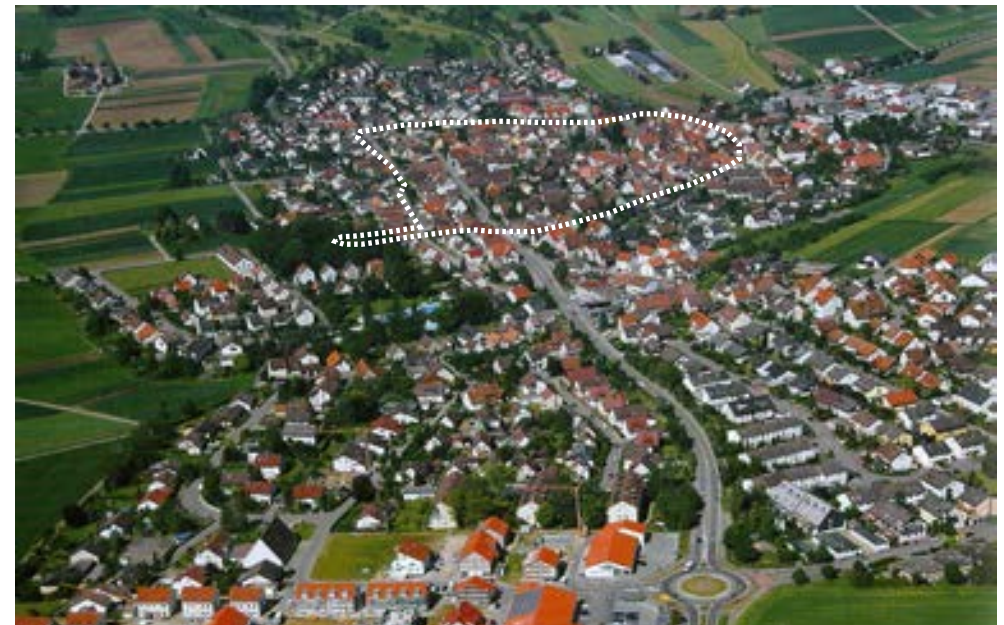
*Schrägluftaufnahme mit Abgrenzung der alten Dorfgrenze von 1830*

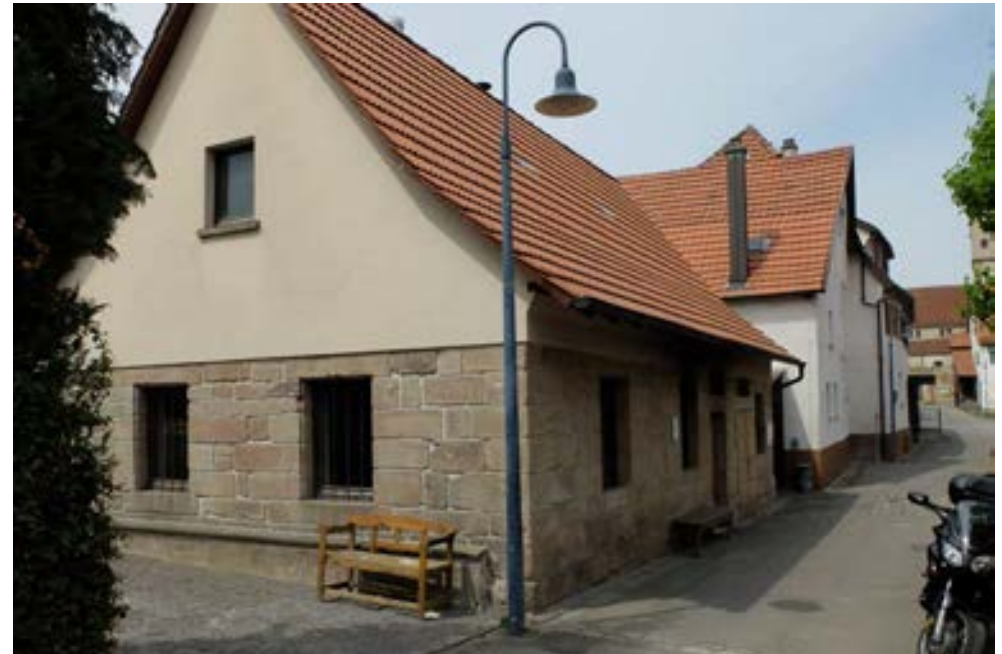
*Südostfassade*

Traufständiger eingeschossiger Sandsteinbau mit Satteldach aus den 1820er Jahren. Ehemalig als Waschhaus errichtetes Gebäude. 1949 niedergebrannt und auf denselben Grundmauern wieder aufgebaut. Es wird auch heute noch als Backhaus genutzt.

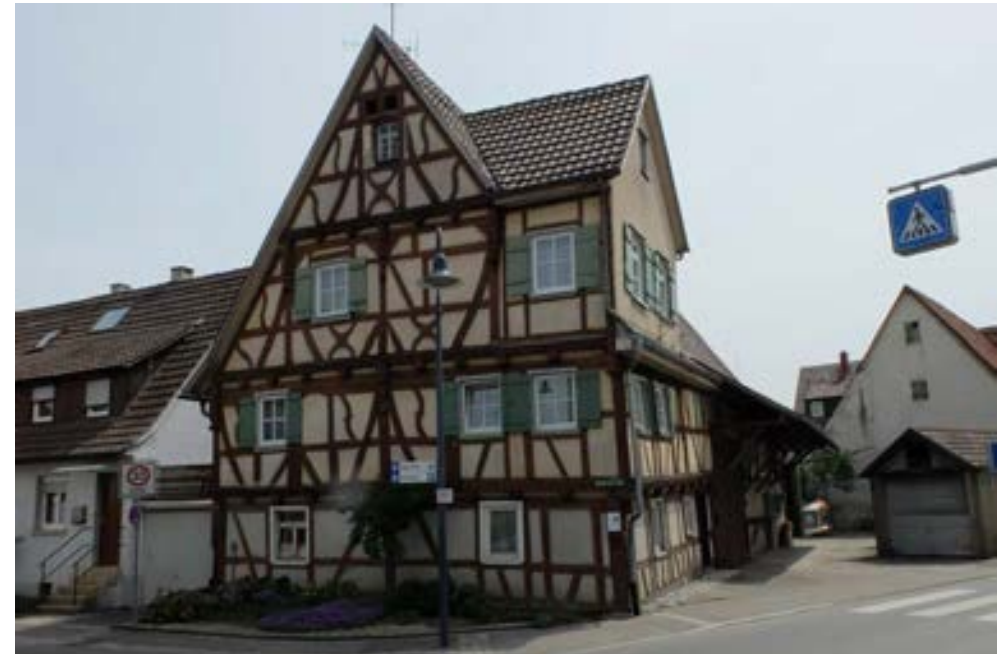
*Nordfassade*

Einhaus errichtet 1686 (bauinschriftlich datiert anhand von Initialen auf der Mittelknagge, Obergeschoss, Giebelseite); zweigeschossiger traufständiger Fachwerkbau mit reichen Zierformen in Ecklage. Nachträglich im 19. Jahrhundert aufgesetztes Zwerchhaus an nordwestlicher Gebäudeecke. Eingetragen in das Landesverzeichnis der Baudenkmale in Württemberg am 17. Juni 1926.

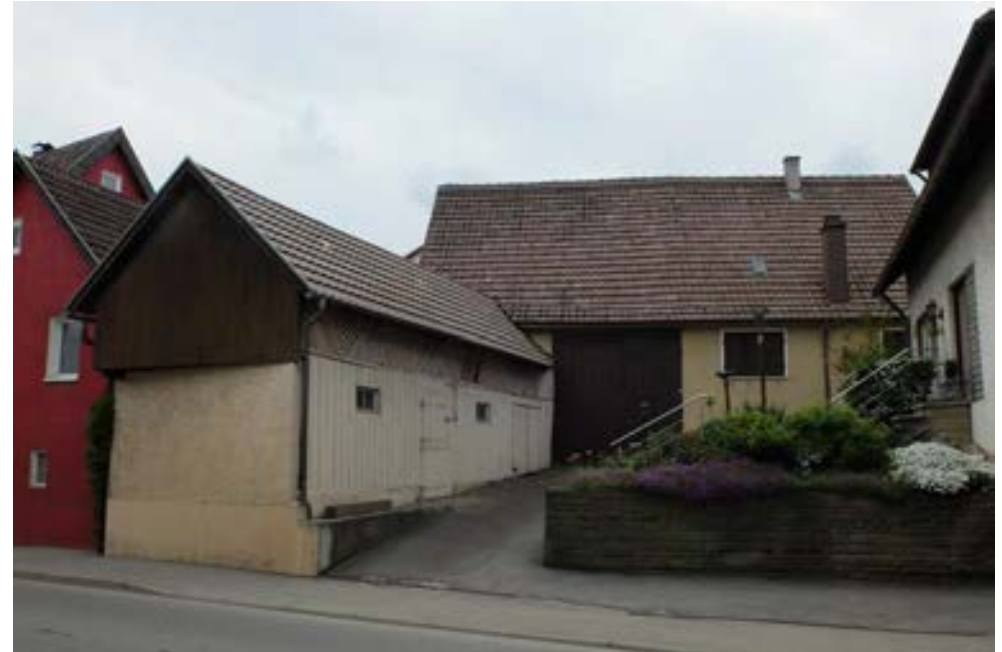
*Ostfassade*

Von der Straße zurückversetztes traufständiges Einhaus mit Wohn- und Ökonomieteil; verputzter Fachwerkbau mit Satteldach, im Kern wohl 19. Jahrhundert. Südlich im rechten Winkel anschließendes Stallgebäude mit Steinsockel, zur Straße hin giebelständig. Hofseitig erhaltenswerte verbretterte Holzfassade mit einfachen Zierformen auf Höhe des Kniestocks.

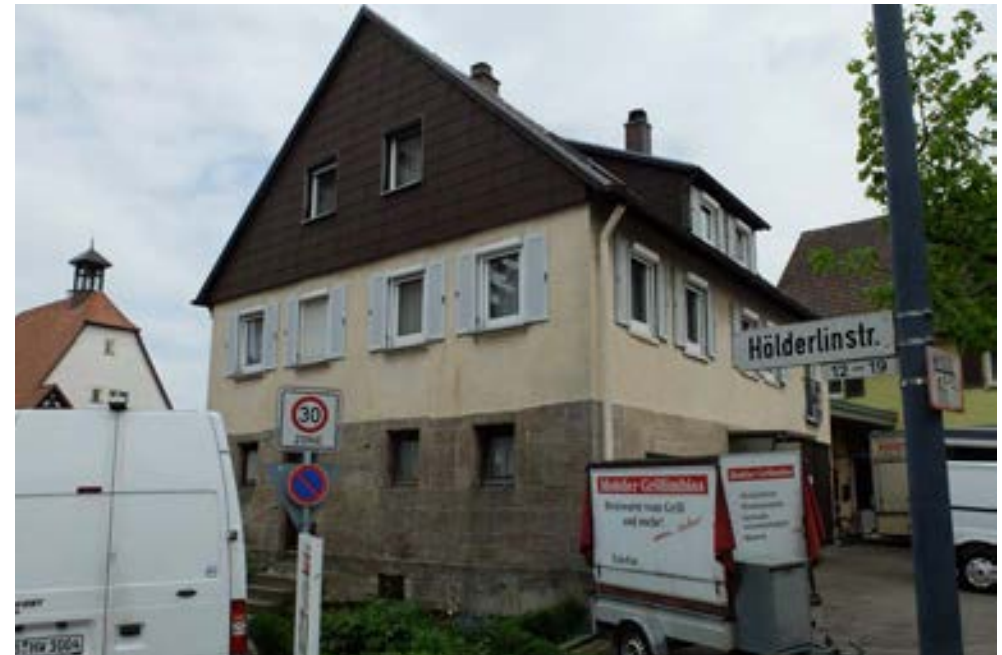
*Nordfassade*

Von der Straße leicht zurückversetztes traufständiges Wohnstallhaus mit horizontaler Nutzungsgliederung; (ehem.) Ökonomieteil im Erdgeschoss und Wohnteil im 1. Ober- und Dachgeschoss (gestelztes Wohnhaus); verputzter Fachwerkbau mit Sandsteinsockel und Satteldach aus dem 19. Jahrhundert.

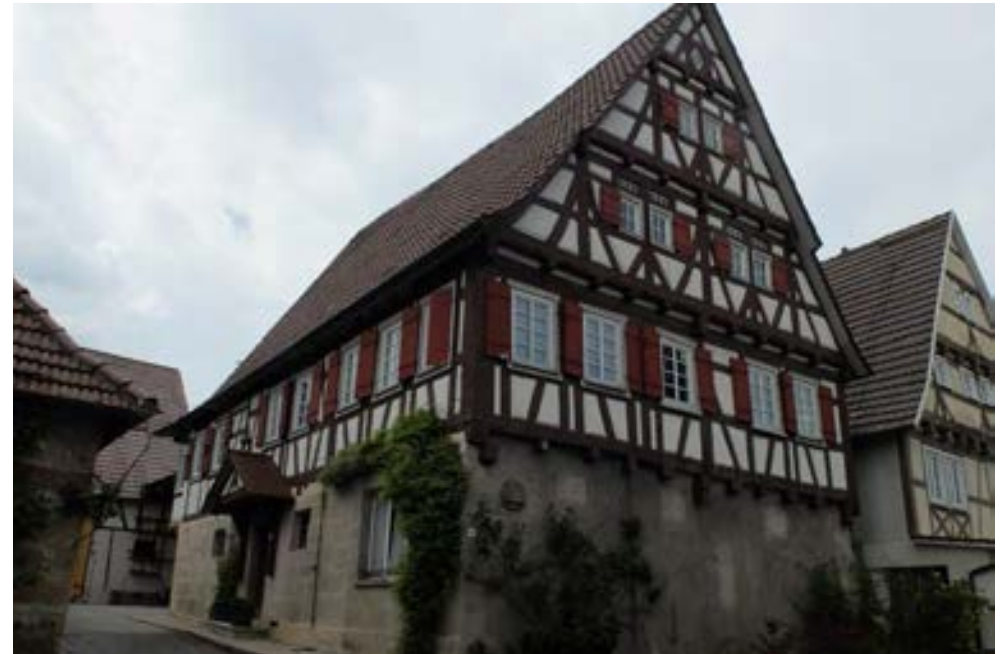
*Ostfassade*

Giebelständiges, ehem. gestelztes Wohnstallhaus von 1617 (dendrochronologisch datiert). Fachwerkbau mit kielbogig gefasten Schwellbalken über gemauertem Erdgeschoss mit Datierung 1842 (ferner Initialen) im Türsturz aus einer Erneuerungsphase des Erdgeschosses. Giebelseitig vermauerter Reliefstein von ehem. Hofmauer, laut mündlicher Überlieferung Zeichen für Freihof. Brennhäuschen, parallel zum Wohnstallhaus stehender kleiner eingeschossiger Massivbau mit Walmdach. Beides eingetragen in das Landesverzeichnis der Baudenkmale in Württemberg am 17. Juni 1926.

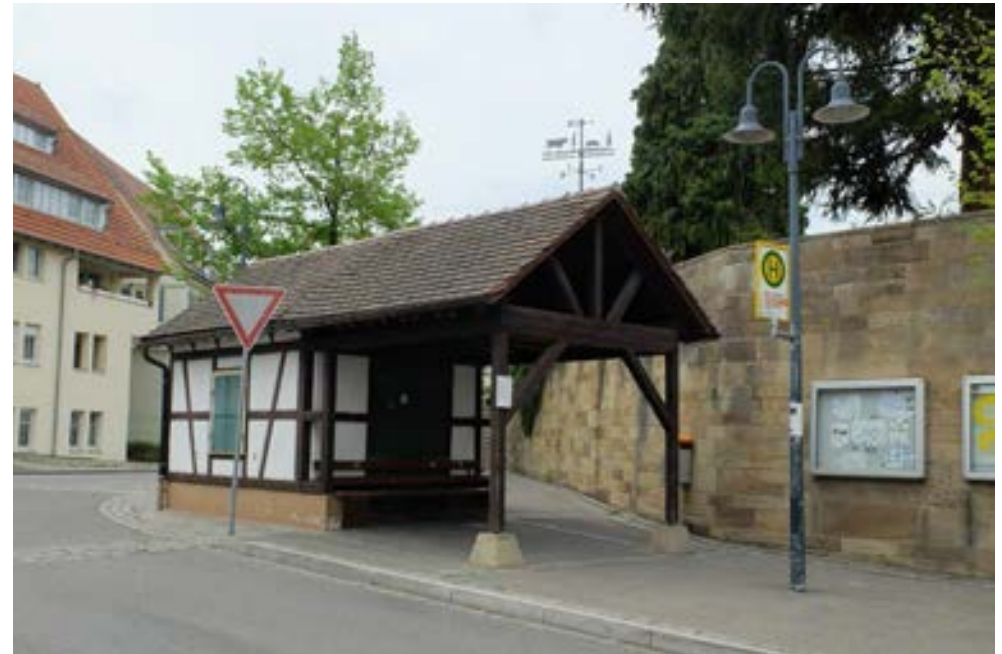
Ehem. Waaghäusle der Gemeinde Hildrizhausen; 1899 in markanter Straßenplatzlage der Dorfmitte errichtet. 1992 an die heutige Position transloziert.

Der kleine Rechteckbau aus Fachwerk mit flachgeneigtem Satteldach verfügt über zwei Tore an den Schmalseiten. Von der einstigen Brückenwaage ist heute noch die innere technische Einrichtung mit Waagebalken, Läufergewicht u.a. original überliefert.

*Südfassade*

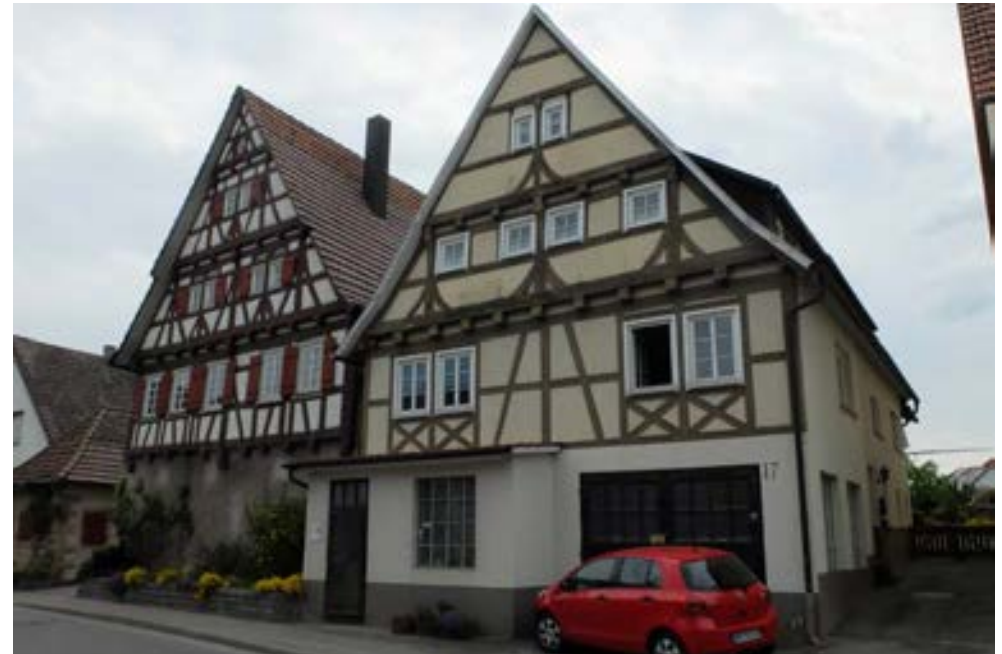
Bei der ehemaligen Dorfschmiede handelt es sich um ein 1552 (den-drochronologisch datiert) erichtetes giebelständiges und teilweise verputztes Fachwerkgebäude. Zeittypisch sind die kurzen geschwun- genen Fußstrebenpaare am Sichtfachwerkgiebel, mit welchen die Stuhlständer ausgesteift wurden. Das Fachwerk im 1. Obergeschoss ist in jüngerer Vergangenheit verändert und das Erdgeschoss massiv erneuert worden. Die erste Schmiede wurde 1823 eingerichtet. Eine Erneuerung der Anlagen fand 1892 statt. Eingetragen in das Landes- verzeichnis der Baudenkmale in Württemberg am 17. Juni 1926.

*Ostfassade*

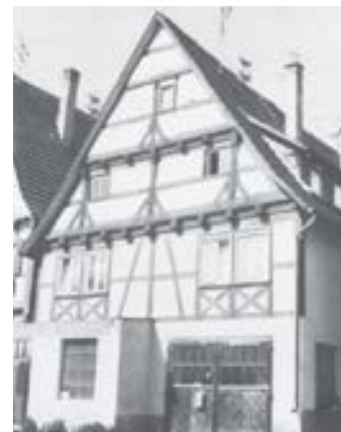
*Hist. Aufnahme von 1972*

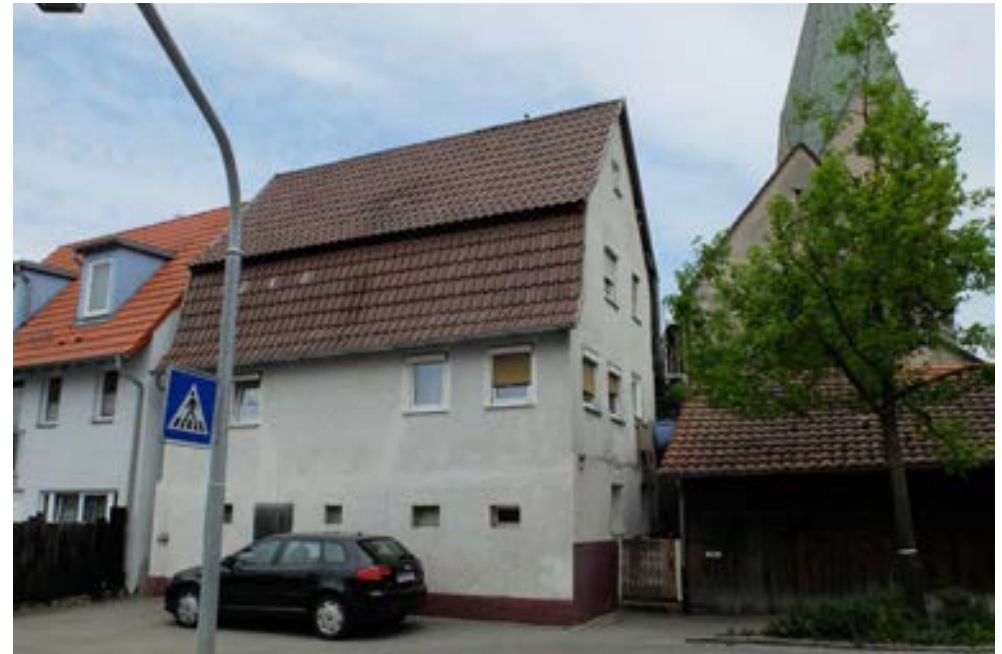
Verputzter Fachwerkbau aus dem 18. Jahrhundert. Traufständiges, zweigeschossiges Wohnstallhaus mit horizontaler Gliederung und Mansarddach. Ökonomieteil im Erdgeschoss und Wohnteil in den Obergeschossen. Die kleinteilige Parzelle ist mit zusätzlicher Scheuer bebaut.

*Westfassade*

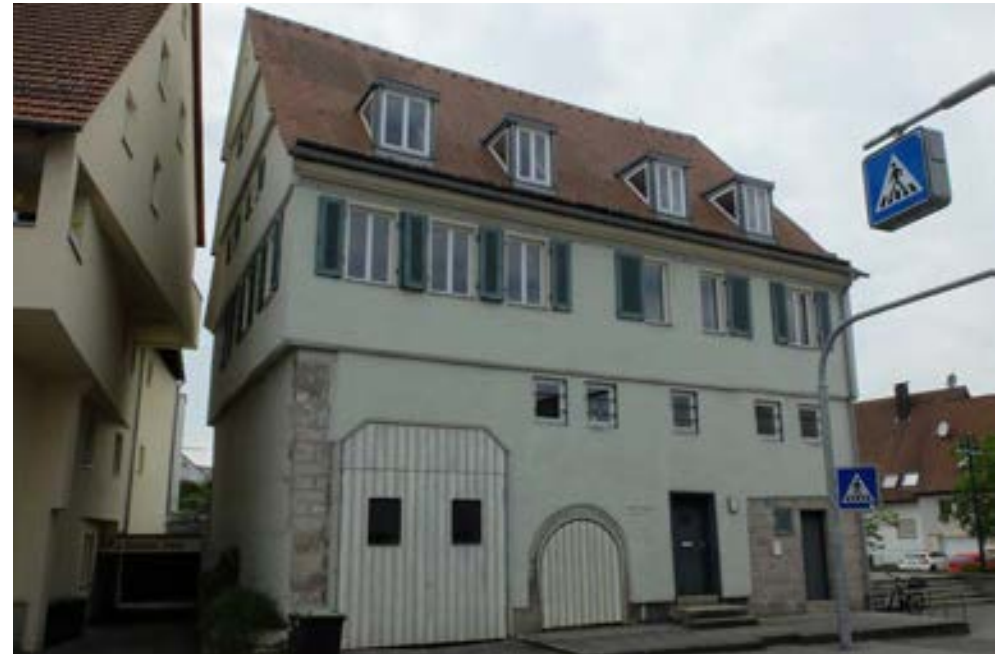
Das ehemalige Revierförsterhaus ist ein traufständiger verputzter Fachwerk- bzw. Massivbau von 1726 (dendrochronologisch datiert) mit hinterliegendem Waschhaus und Resten der umschließender Hofmauer. Umbau und Sanierung fanden 2004/05 statt.

Kennzeichnend sind die gemauerten Untergeschosse mit Eckquaderung, rundbogigem Kellertor und kleinen, unregelmäßig gruppierten Fenstern darüber. Das folgende Fachwerkgeschoss krägt an der Giebelseite vor; ebenso die Giebelgeschosse, die teilweise noch die ursprüngliche Fensteranordnung und -größe aufweisen. Hinter dem Haus grenzt eine Mauer das Besitztum ab. Mit ihr ist das ehemalige Waschhäuschen dem frühen 19. Jahrhundert verbunden.

*Ehemaliges Försterhaus - Ostfassade*

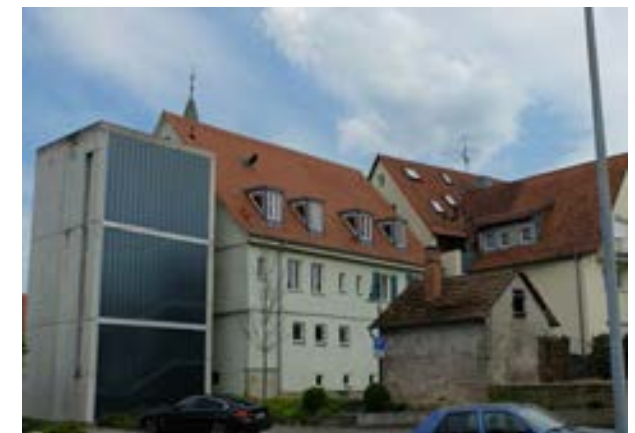
*Ehemaliges Försterhaus - Westfassade*

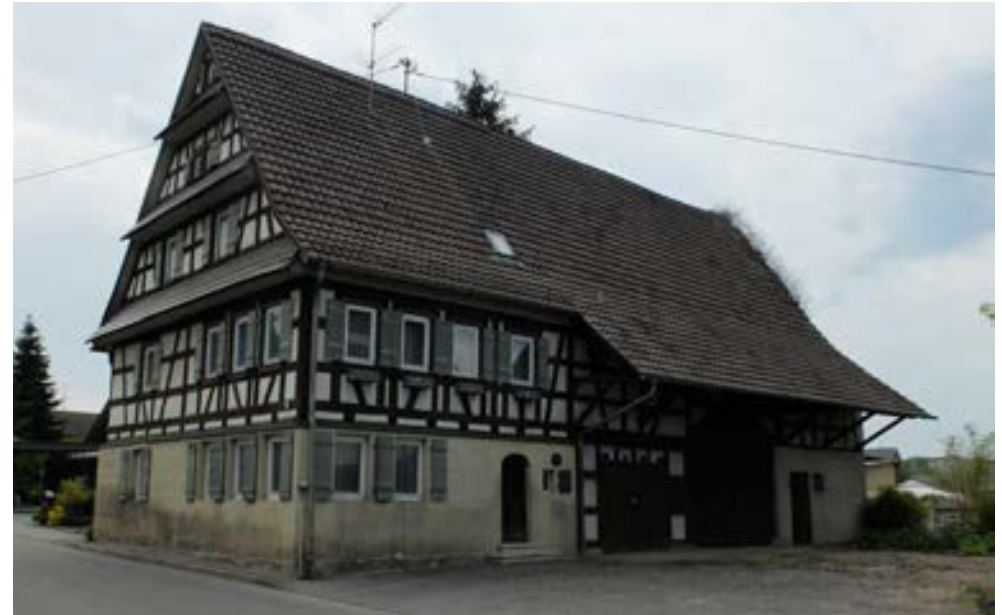
Das konstruktive Fachwerk sitzt im Wesentlichen über einem gemauerten Erdgeschoss. Den Hauseingang an der Traufseite rahmt ein Segmentbogengewände, darin ein rautenförmig aufgedoppeltes Türblatt. Ihm folgen im Wirtschaftsteil Remisen- und Scheunentor sowie Stalltüre. Als seltenes Detail besitzt der Bau als Kellerfenster ein Steinschiebefenster. Den Fachwerkgiebel schützen Wetterdächer.

*Ostfassade*

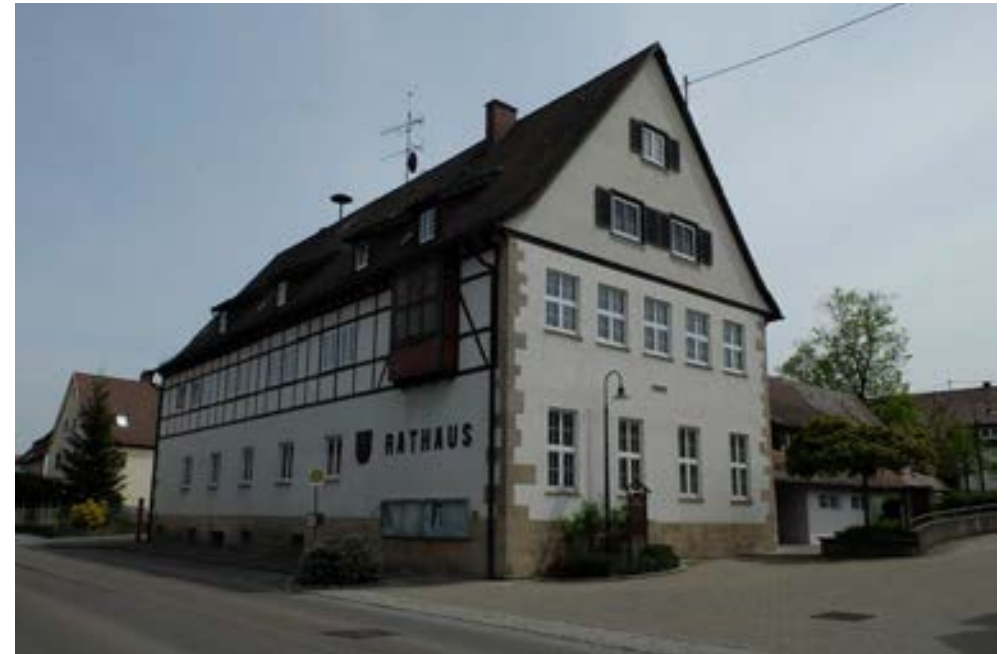
Traufständiger zweigeschossiger Massivbau mit Sandsteinsockel von 1950. Straßenseitiges Blendfachwerk im 1. Obergeschoss mit Erker an nordwestlicher Gebäudekante. Gebäudeecken mit Sandstein verziert. Gebäude wurde 1970 zum Rathaus umgenutzt und diente bis dahin als Schulhaus. Es besaß zwei Lehrerwohnungen im Dachgeschoss. Vorgängerbau von 1882 wurde 1943 bei einem Bombenangriff zerstört.

*Nordwestansicht*

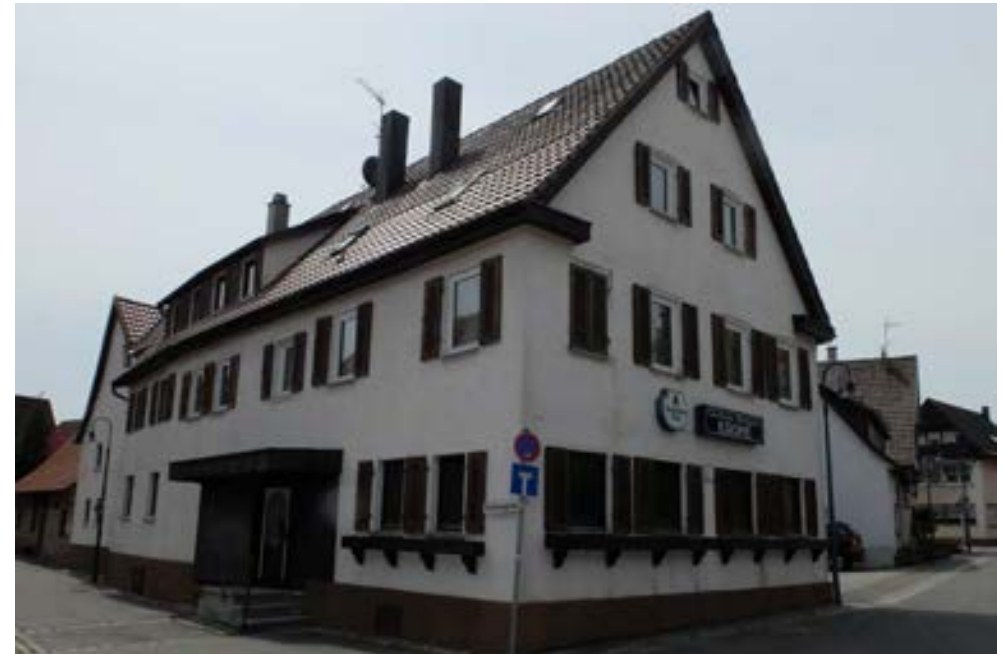
Giebelständiges zweigeschossiges Gasthaus aus dem frühen 19. Jahrhundert mit Satteldach; verputzter Fachwerkbau mit symmetrischer Fenstergliederung auf hüfthohem Steinsockel und Wiederkehr. Portalanbau an der Westseite des Gebäudes wahrscheinlich aus den 1950er Jahren.

*Nordostfassade*

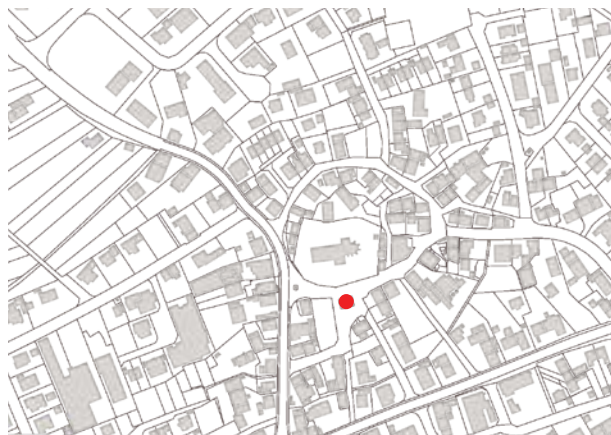
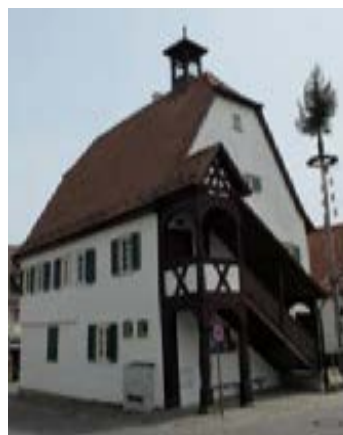
Ehem. Rathaus, erbaut 1472 (dendrochronologisch datiert); im Kern spätmittelalterlich (Dachstuhl stehend mit Verblattungen) mit Erneuerungen im ausgehenden 18. Jahrhundert. Freistehender zweigeschossiger, im Jahr 1831 verputzter Fachwerkbau mit Krüppelwalm-dach, Dachreiter und überdachter Außentreppe von 1794. Vermutlich befand sich im Erdgeschoss früher eine Halle, da alle Innen- und Außenwände um 1831 hinzukamen.

*Nordwestansicht*

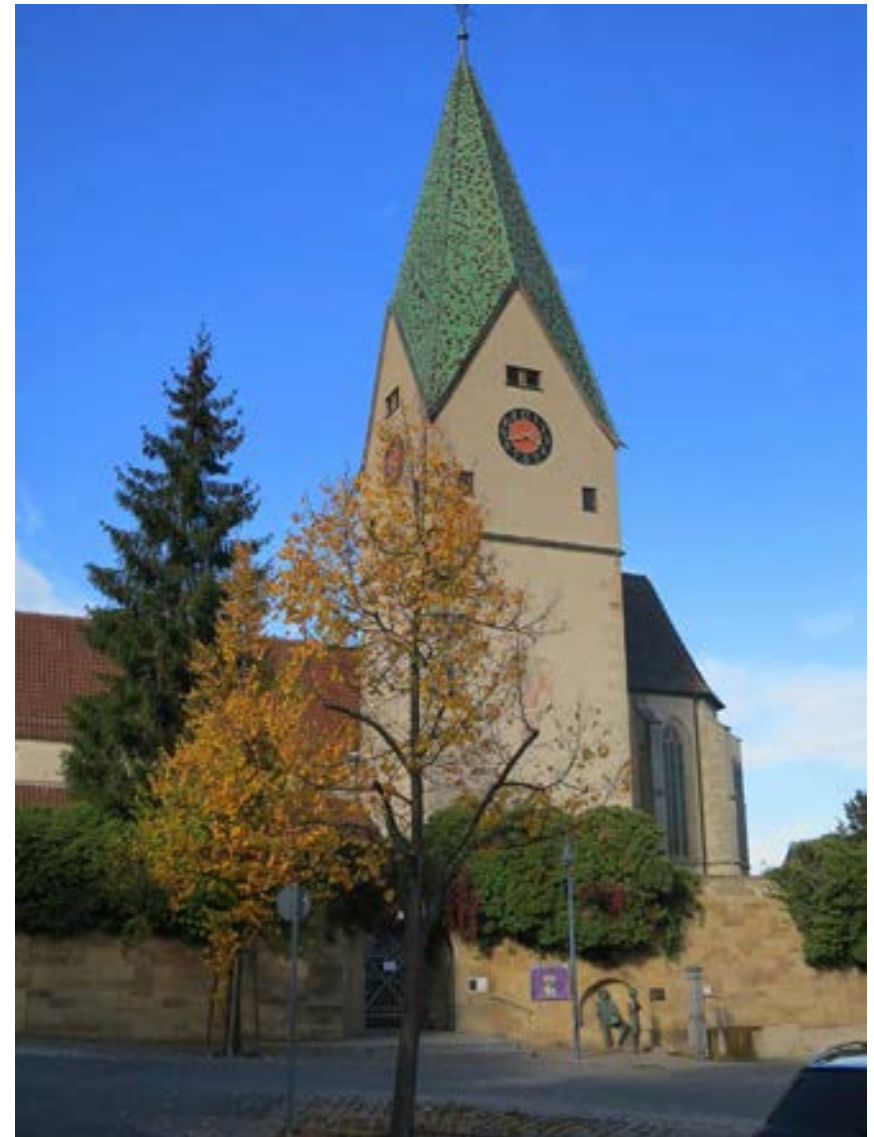
Die evangelische Pfarrkirche (St. Nikomedes) steht erhöht im Mittelpunkt des Ortes innerhalb eines befestigten Kirchhofes. Die Kirche gehört zu den weitgehend romanischen Bauten des Kreises. Sie wurde wahrscheinlich nach Zerstörung der ortsherrschaftlichen Burg, d. h. nach 1165, erbaut und war vom 13. bis 15. Jahrhundert mit einem Chorherrenstift verbunden, das 1439 dem Stift Herrenberg inkorporiert wurde. Von der ursprünglichen Pfeilerbasilika mit sechs Rundbodenarkaden fehlt das nördliche Seitenschiff.

Das heutige Hauptportal ist ein romanisches Rundbogenportal mit eingestelltem frühgotischem Spitzbogenportal. An der Südseite des Schiffs befindet sich der frühgotische mächtige ursprüngliche Wehrturm (ca. 13. Jahrhundert) unter einem mit grün glasierten Ziegeln gedeckten Zeltdach mit Giebeln.

*Südwestansicht*

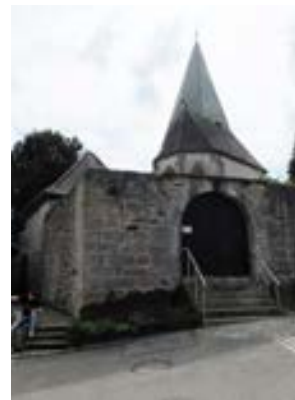
Von der ehem. wehrhaften Kirchhofmauer, die allseitig umläuft, an der Nordostseite Altbestand einschließlich eines Rundbogentors erhalten. Mauer und Tor an der Südseite sind erneuert.

*Nordzugang Kirchgarten*

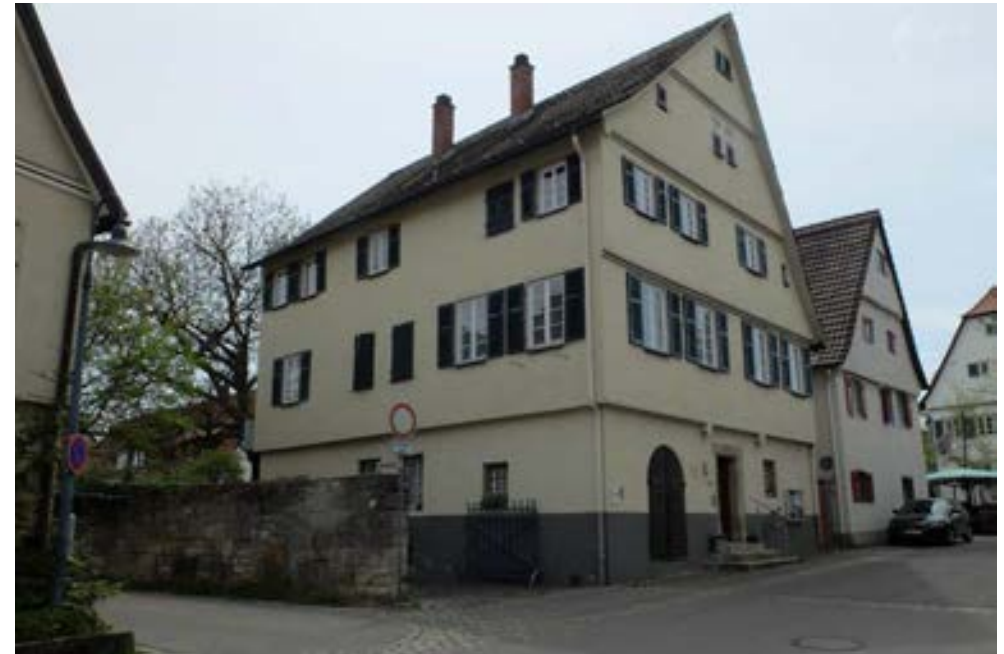
*Nordansicht*

Das Gebäude ist ein über hohem Massiverdgeschoss errichteter Fachwerkbau mit ursprünglich insgesamt zwei Voll- und zwei Dachgeschossen; es wurde nachträglich durch eine einseitige Hebung des Daches erweitert. Unter der Nordostseite zieht sich ein für die Gemeinde, die keinen eigenen Weinanbau betrieb, relativ großer Gewölbekeller hin, der durch das typische Rundbogenportal erschlossen wird. Der Wohnteil ist mittig erschlossen, der erneuerte Türstock „1 • 6 • 0 • 6 •“ bezeichnet. Über dem Erdgeschoss giebel- und traufseitig Geschossvorstöße. Ansonsten giebelseitig Geschossvorstöße mit profilierten Schwellen. Die Fenster des ersten Obergeschosses an der Giebelseite (und in den entsprechenden Eckräumen auch traufseitig) nachträglich vergrößert.

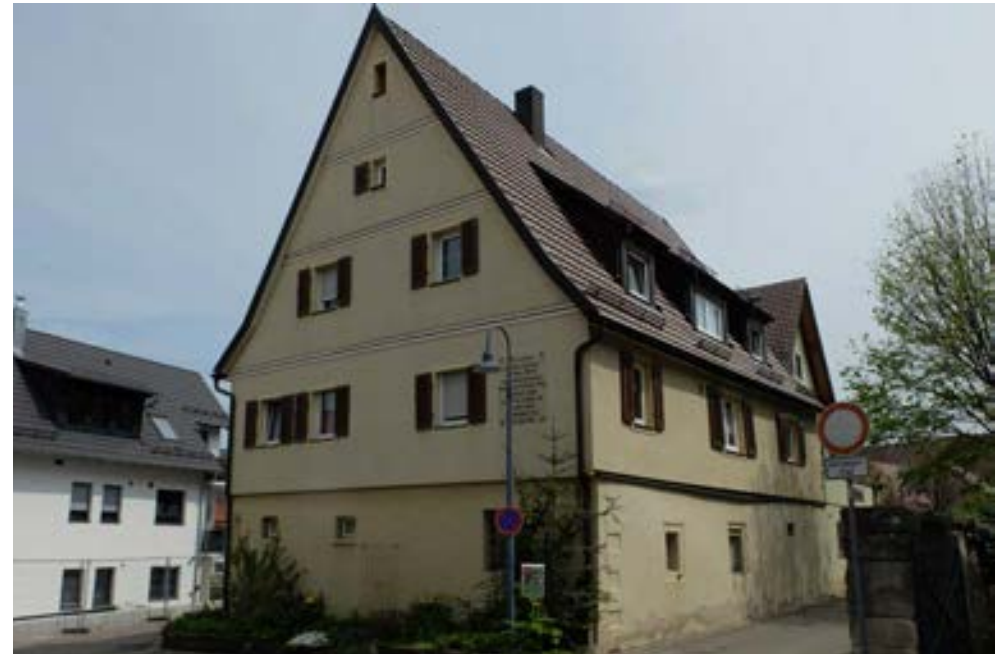
*Nordwestansicht*

Das gestelzte Wohnstallhaus ist ein Eckgebäude zur Gartenstraße. Der Fachwerkbau mit massivem Erdgeschoss ist teils verputzt. Der historische Bau - trotz der modernen Veränderungen der Außenhaut - vor allem an der Größe und Verteilung der Fenster ablesbar. Er trägt zwei Datierungen des späten 18. Jahrhunderts: an einem Eckquader „•17•HH• B•89•“ und im Keilstein des, profilierten geohrten Türgewändes „17 + 98“. Der Dachstuhl (im 1. Dachgeschoss ausgebaut) zeigt im 2. Dachgeschoss einen stehenden Stuhl und Balken mit Überblattungsspuren. Nicht eindeutig ist, ob es sich um wiederverwendete Balken oder einen älteren Dachstuhl handelt; sicherlich wurde er nachträglich um ein Gefach nach Südosten verlängert.

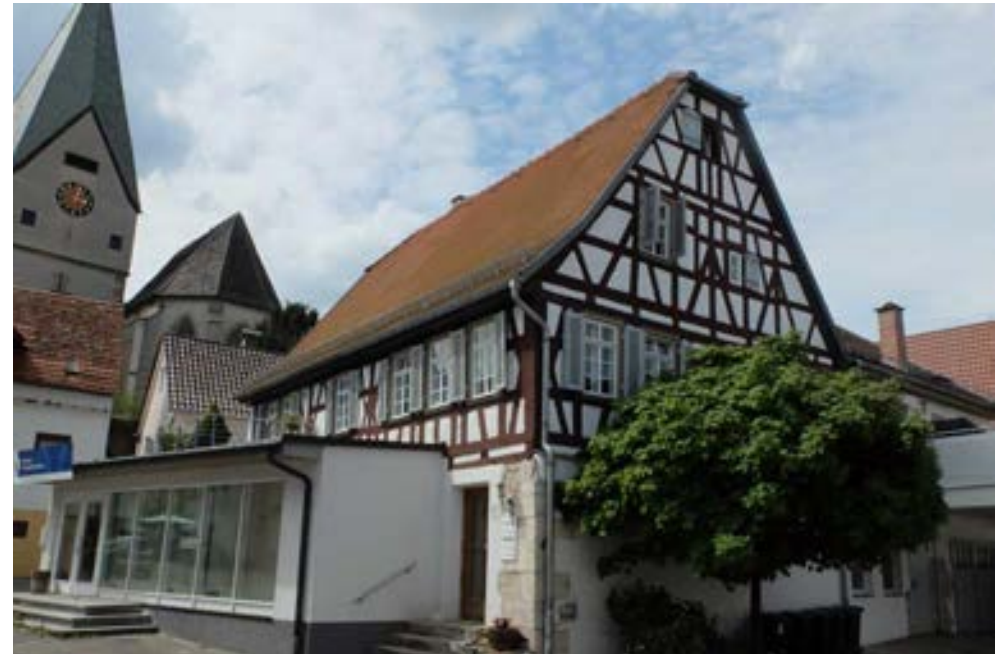
*Südostansicht*

Das zweigeschossige Wohnhaus in Ecklage rund um den Kirchhof ist in konstruktivem Fachwerk mit den für seine Entstehungszeit (Mitte 18. Jahrhundert) typischen K-Formen errichtet. Kennzeichnende Merkmale dieser Zeit sind ferner der Verzicht auf Geschossvorstöße und der Krüppelwalm. In dem Gebäude befand sich in der Nachkriegszeit ab 1945 eines von vier Lebensmittelgeschäften.

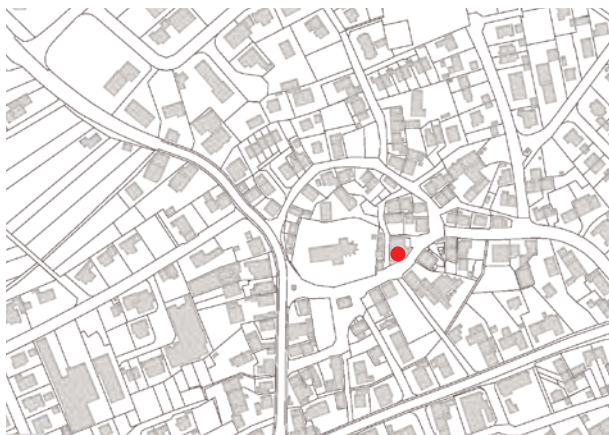
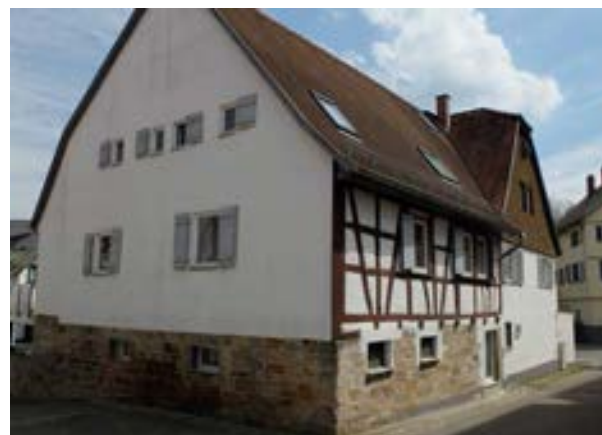
*Farrenstall*

Der hintere Teil des Gebäudes (kein Kulturdenkmal) diente zwischen 1860 und 1928 als Gemeindefarrenstall für die Beherbergung von Zuchtbullen. Als ortsgeschichtliches Relikt für die Viehhaltung wird es als erhaltenswert eingestuft.

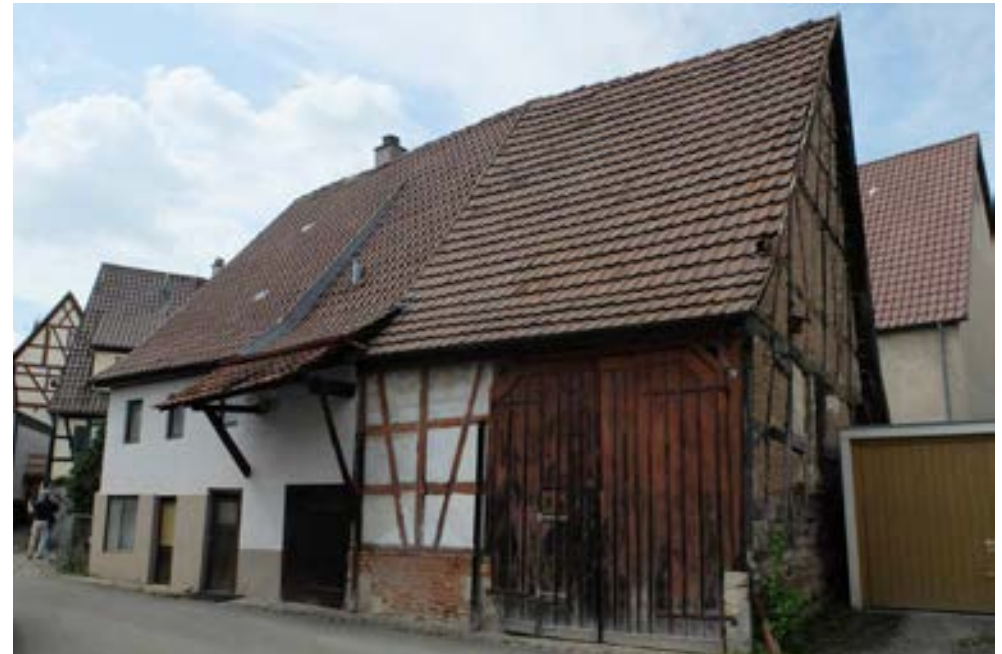
*Südostfansicht*

Scheune mit angegliedertem Wohnhaus, Fachwerkbau mit zwei Geschossen und Satteldach, Scheune mit sichtbarem Fachwerk, Wohnhaus verputzt, Bau der Scheune auf 1548 datiert.

Bei der Scheune mit Wohnhaus handelt es sich um ein sogenanntes Streckgehöft, das vor allem auf sehr kleinen Parzellen zu finden ist. Als im frühen 19. Jahrhundert die Bevölkerung rasant anwuchs, wurden teilweise ältere Scheunen zu Eindachhöfen umgebaut. Es handelt sich um eines der ältesten Gebäude im Ort und ist Zeitzeuge für einen enormen Wohnungsdruck im Laufe des 18. Jahrhunderts.

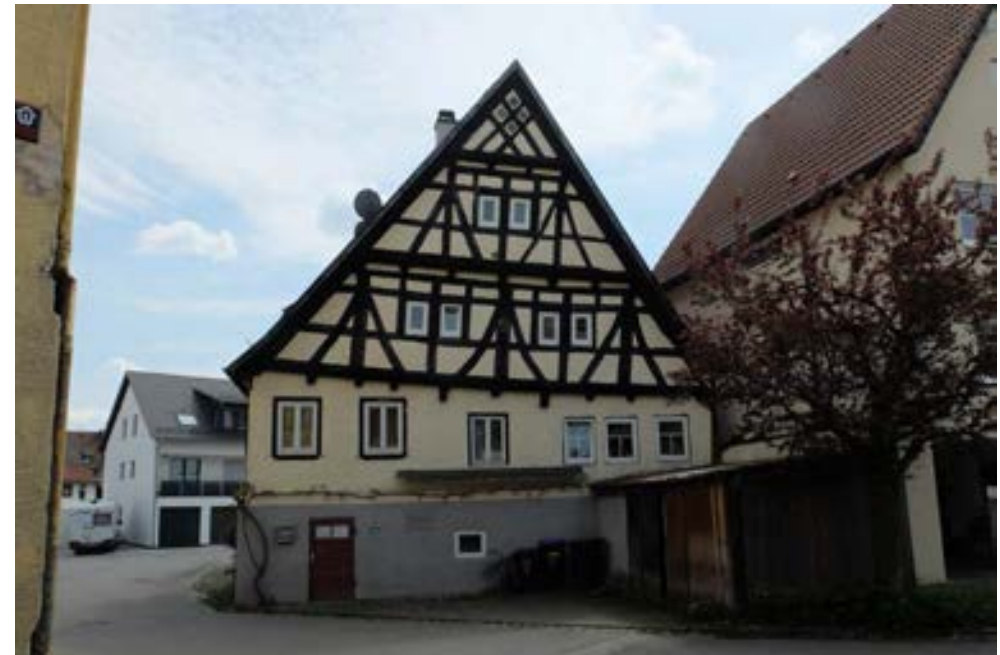
*Nordfassade*

Das gestelzte Wohnstallhaus ist ein im Mittelständer des Giebels auf das Jahr 1625 datierter Fachwerkbau. Im 1. OG und 1. DG befinden sich die zwei vertikal voneinander getrennten Wohneinheiten.

Die breite Giebelseite des in Ecklage befindlichen Hauses zeichnet sich durch den unveränderten Erhaltungszustand aus. Kennzeichnend ist hier der Wechsel von 3/4-hohen Fußstreben mit kleinen Zwillingsfenstern, wobei die teils noch geschweiften, teils geraden Fußstreben die stilistische Übergangssituation zum 1600 veranschaulichen. Profilierte Schwellbalken in sämtlichen Giebelgeschossen mit kielbogig gefasten Unterkanten bereichern den Bau dekorativ und geben wichtige stilgeschichtliche Anhaltspunkte.

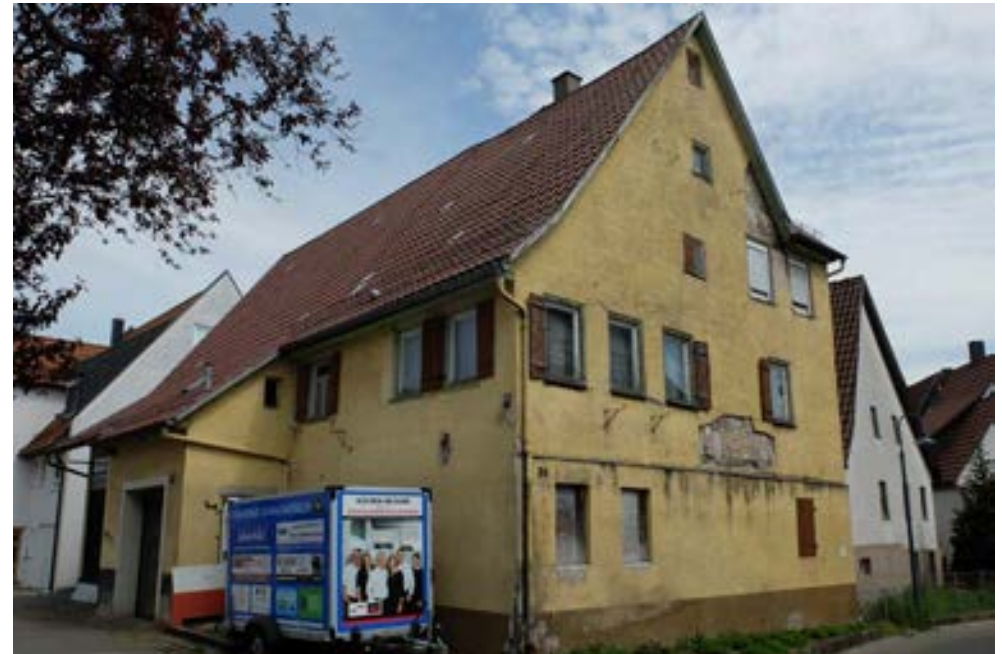
*Nordwestansicht*

Zweigeschossiger, verputzter Fachwerkbau mit Satteldach aus dem 18./19. Jahrhundert mit Zwerchgiebel auf der Südseite. An der Nordseite des Ökonomieteils befindet sich ein nachträglich angefügter Anbau.

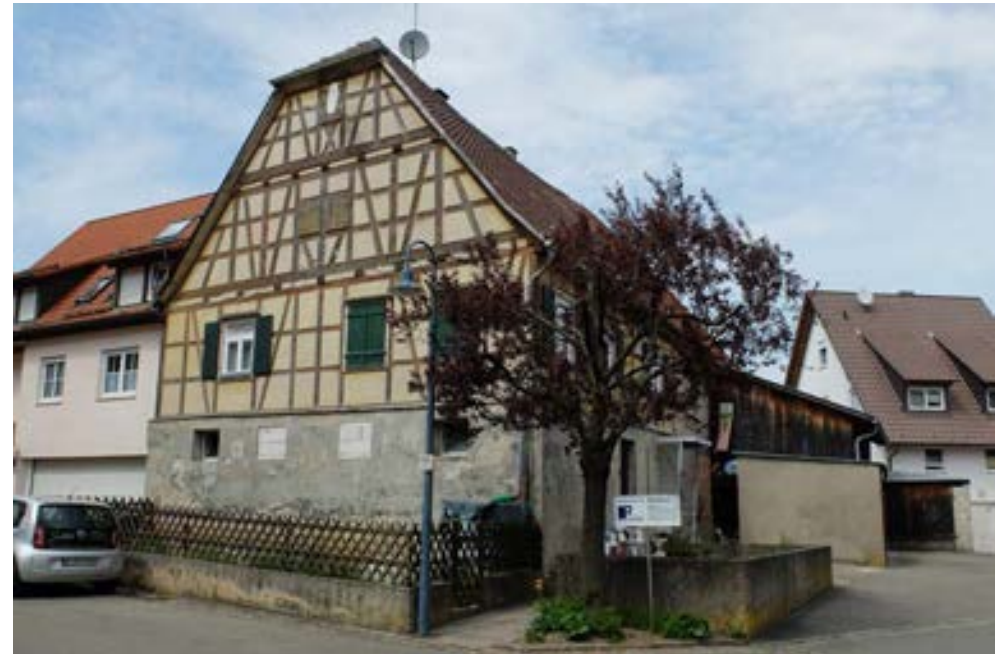
*Südostansicht*

Zweigeschossiger Fachwerkbau mit Walmdach auf massivem Erdgeschoss aus dem Jahr 1795 (inschriftlich datiert).

Das Fachwerk des Gebäudes weist typische Gestaltungselemente eines konstruktiven Fachwerks auf. Am spätbarocken, insgesamt überformten Gebäude mit zugehörigem Ökonometeil lässt sich somit auch heute noch sehr deutlich die beispielhafte Gestaltung dieser historischen Bauepoche ablesen.

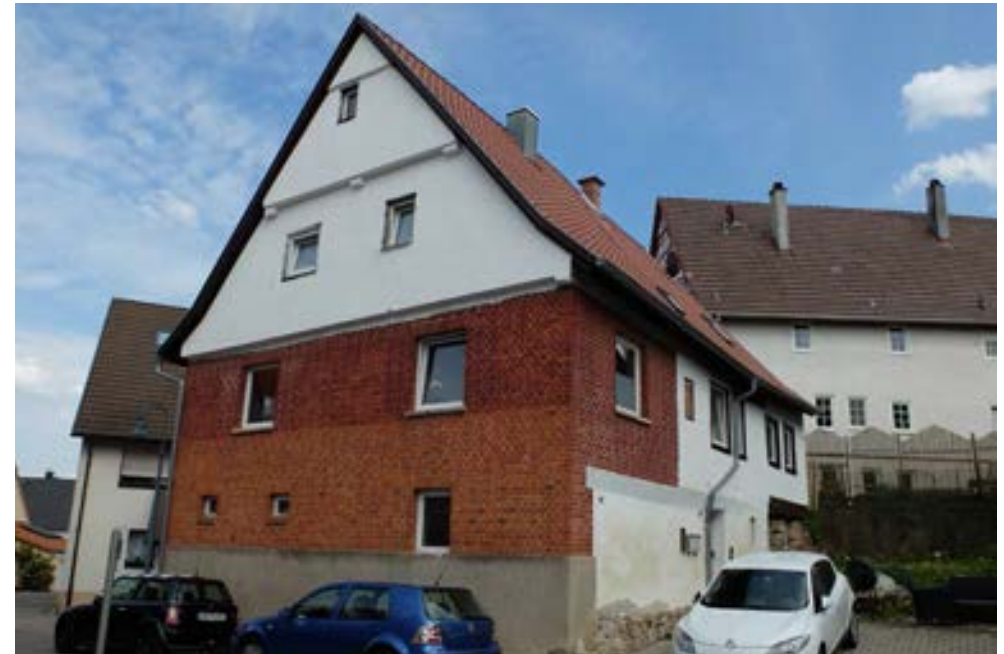
*Nordwestansicht*

Giebelständiges, zweigeschossiges gestelztes Wohnstallhaus. Verputzter Fachwerkbau, vermutlich im Kern aus dem 17. Jahrhundert; umfangreiche Erneuerungsmaßnahmen im giebelseitigen Mauerwerk in Erd- und Obergeschoss aus dem 19./20. Jahrhundert. Fachwerkvorstöße im 1. und 2. Dachgeschoss sind erhalten.

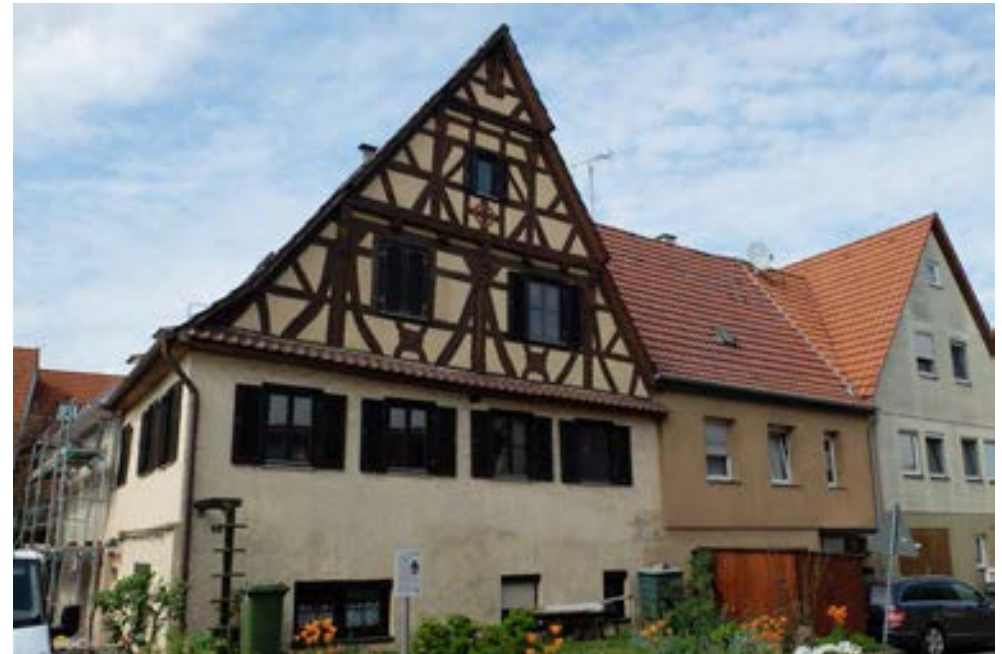
*Südfassade*

Das ehem. gestelzte Doppelwohnstallhaus ist ein giebelständiger, teils verputzter Fachwerkbau von 1606 (dendrochronologisch datiert).

Die freiliegende Giebel-Schauseite prägen eine Vielzahl konstruktiver und dekorativer Formen, darunter vor allem 3/4-hohe geschweifte Fußstreben mit teils verzierten Kopfkraggen, reich profilierte Kraggen als Stützen der Geschossvorstöße, geschweifte Andreaskreuze mit Nasen, Konsölenfries im Giebelspitz sowie im First ein Neidkopf über Zierstab, letzterer mit seinem Gegenstück im unteren Giebelgeschoss korrespondierend.

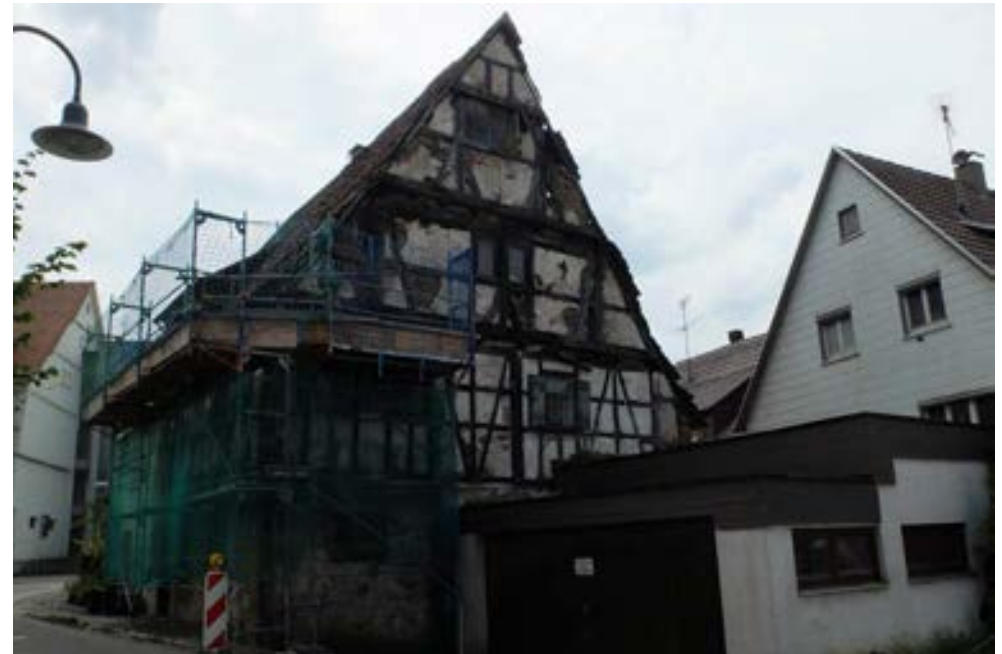
*Nordostfassade*

Das ehem. gestelzte Wohnstallhaus ist ein traufständiger Fachwerkbau mit breiter Giebelseite von 1503 (d). Diese zeigt im oberen Geschoss Verblattungen, die den spätmittelalterlichen Ursprung des Hauses im 15. Jahrhundert dokumentieren. Wenig jünger ist das untere Giebelgeschoss, wie vor allem die langen Knaggen mit gestuftem Profil erkennen lassen. Die stellenweise sichtbaren Lehmwickelausfachungen weisen auf die unveränderte Substanz hin. Die konstruktiven Formen des Obergeschosses sind dem 18./19. Jahrhundert zuzuordnen, während das gemauerte Erdgeschoss zum Bau des 15. Jahrhunderts zu zählen ist.

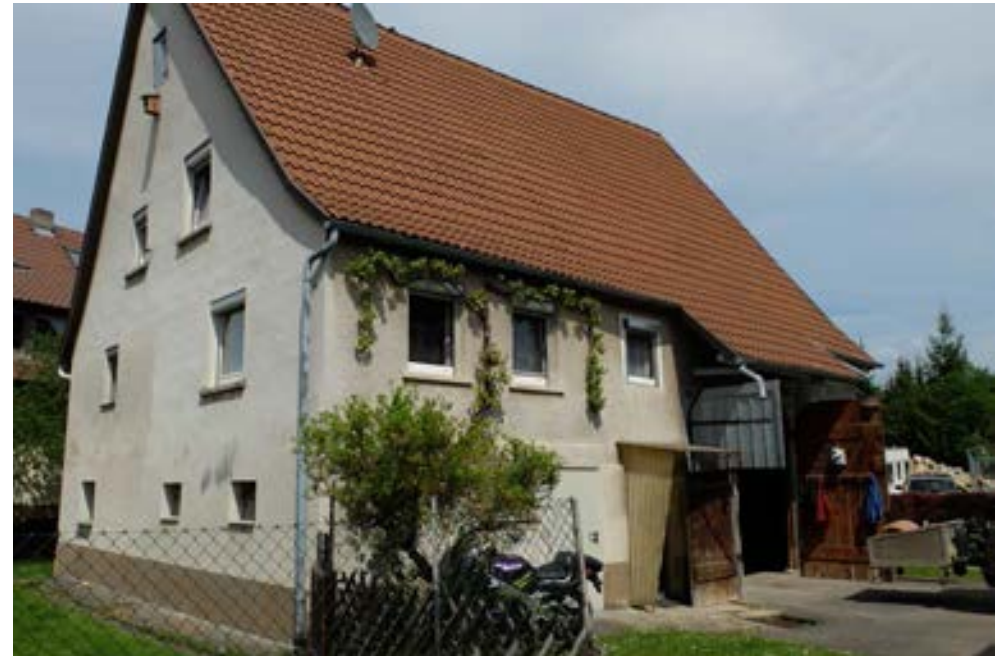
*Südfassade*

Zweigeschossiges Wohnhaus mit integriertem Wirtschaftsteil und Satteldach; veränderter Bestand, im Kern wohl 18./19. Jahrhundert.

Das Gebäude stellt einen Eindachhof dar, in dem Wohn- und Scheunenteil unter einem Dach vereint werden. Es ist erkennbar, dass es sich hier nicht um einen nachträglichen Umbau einer Scheune zu einem Eindachhof handelt, sondern dieses bereits als Gesamtkonzept entstanden ist und dadurch als typisches Beispiel dieses Gehöfttyps dient.
