# Historische Ortsanalyse Hildrizhausen (Kreis Böblingen)

## Topographie / Naturraum

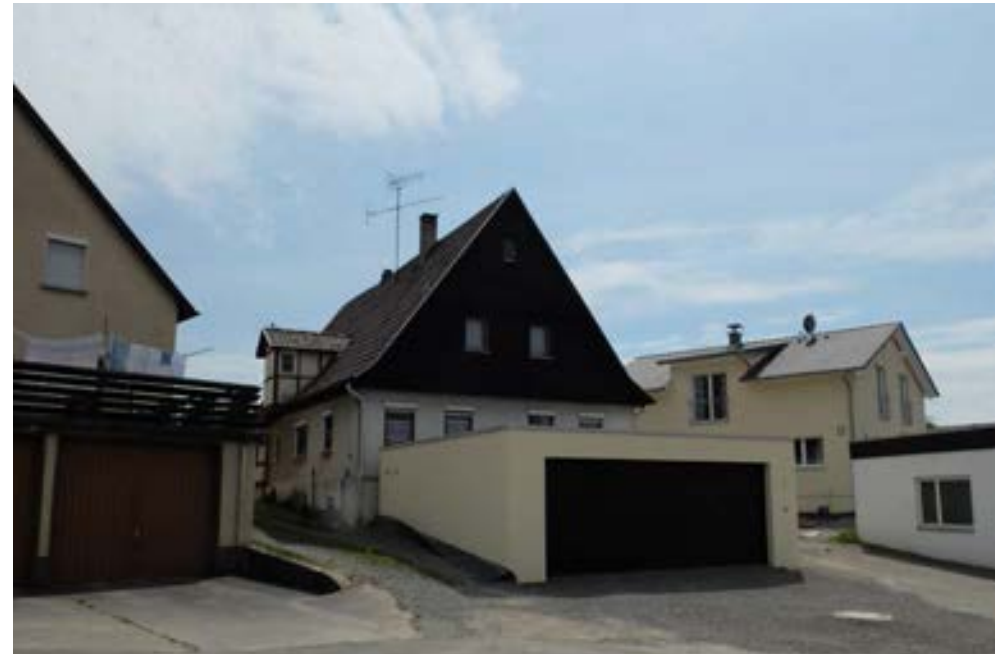
Als eines von vier Gasthäusern im Ort nimmt das Gebäude eine besondere Stellung ein. Der Standort an der Wette spiegelt seine Bedeutung für das Gemeindeleben wider.

*Nordfassade*

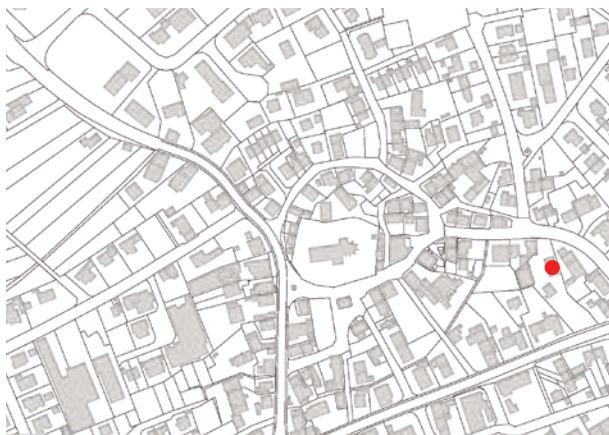
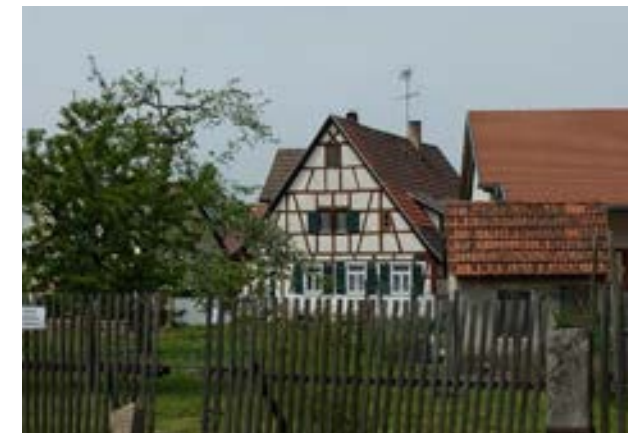
*Südfassade*

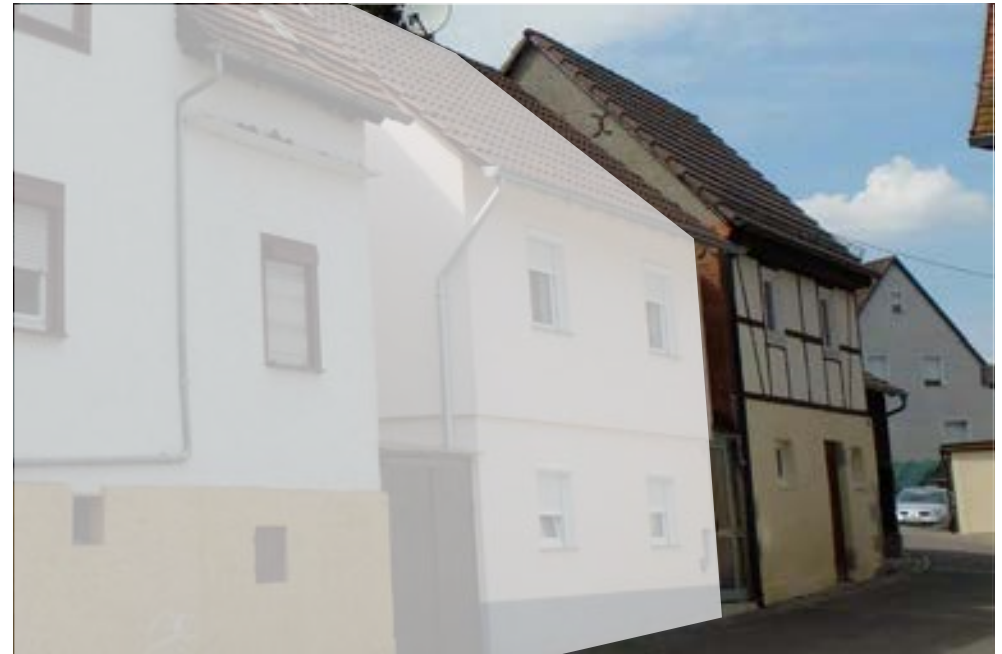
## Kirchgasse 5

Zweigeschossiges Gebäude mit sichtbarem Fachwerk im ersten Obergeschoss, in den 1920er Jahren zu Nebengebäuden eines Bauernhofes mit offenem Schuppen und Stall im Untergeschoss umgebaut.

Das Gebäude stellt eines der drei Tagelöhnerhäuser in der Kirchgasse dar, welche aus günstigem Baumaterial gefertigt und über eine einfache technische Ausstattung ohne Scheuer und Garten verfügen. Typischerweise für diese Art von Gebäude besitzen sie eine kleine Wohnfläche (in diesem Fall 33 qm). Die kleinteilige Parzellenstruktur und Bebauung verweist auf die Realerbteilung und die damit verbundene Siedlungsverdichtung sowie auf die historische Sozialtopografie im Ort.

*Ostfassade*

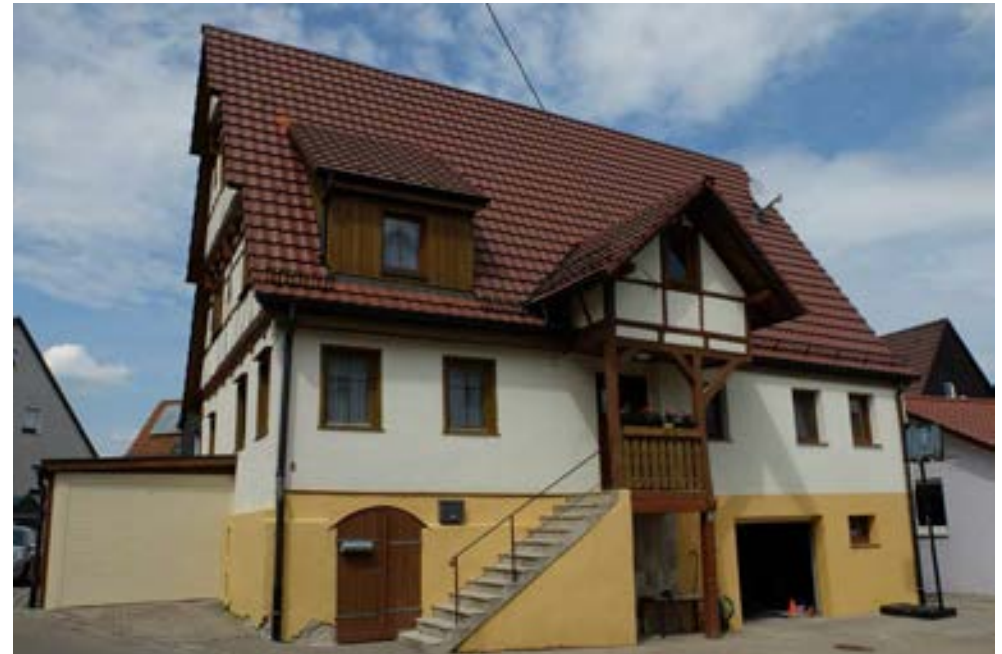
## Kirchgasse 6

Gestelztes Wohnstallhaus, teilweise verputzter Fachwerkbau, mit Geschossvorstößen im freiliegenden Giebel; mit den 3/4- hohen geraden Fußstreben, der asymmetrischen Fensteranordnung des Obergeschosses, die die Stubenausbildung im Innern widerspiegelt, ein typischer Vertreter der Wohnkultur des 17. Jahrhundert. Die traufseitige Außentreppe wird von einem auskragenden Fachwerkgiebelhäuschen des Dachgeschosses, das auf Holzstützen ruht, überdacht; unten findet sich ein segmentbogiges Kellertor; umfassend saniert in den 1980er Jahren.

*Südfassade*

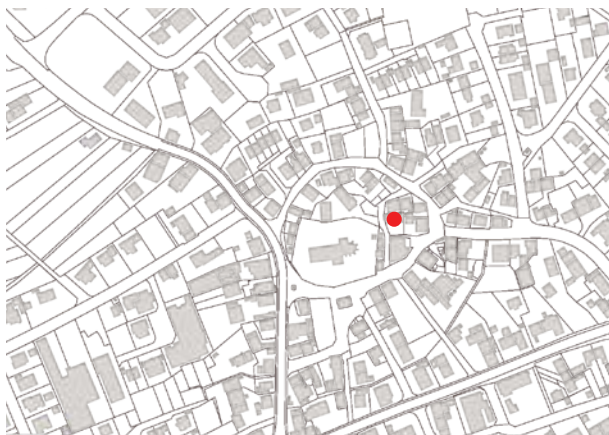
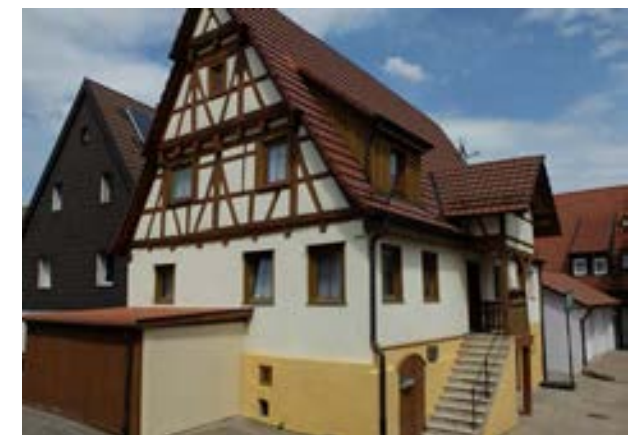
*Südwestansicht*

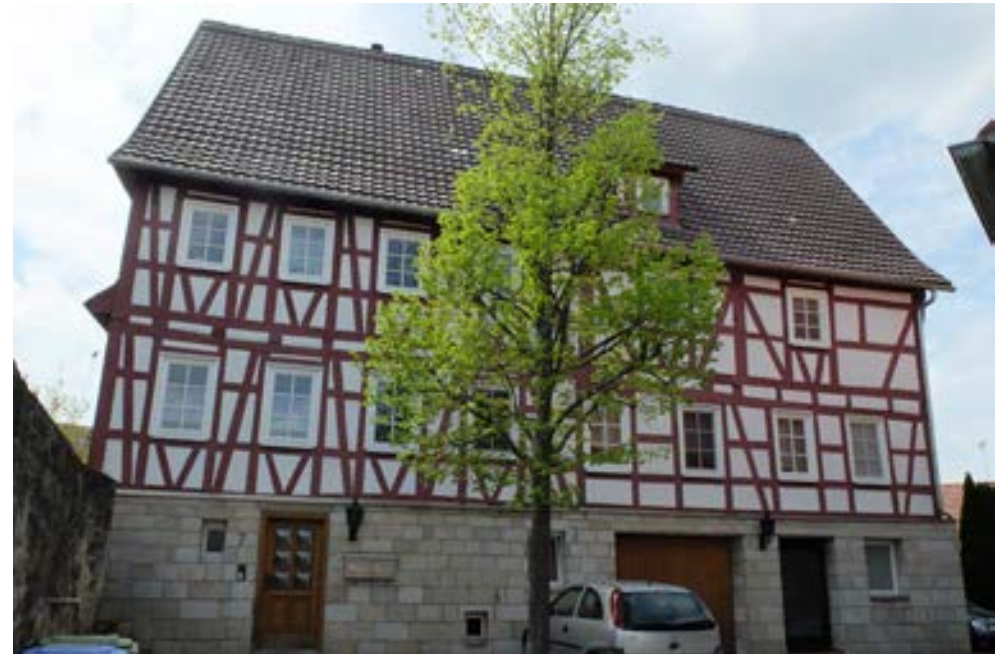
## Kirchgasse 7

Ehem. Kaplaneihaus von 1589 (dendrochronologisch datiert) mit Kern um 1500; seit Mitte des 16. Jahrhundert diente es als Schulhaus und verfügte über eine Lehrerwohnung. Giebelseitig an Kirchhofmauer gebautes dreigeschossiges Fachwerkgebäude; Nordteil original aus dem 16. Jahrhundert mit langen, reich profilierten Knaggen; Zierfachwerk an der übrigen Gebäudeseiten im 18./19. Jahrhundert erneuert bzw. ersetzt.

*Ostfassade*

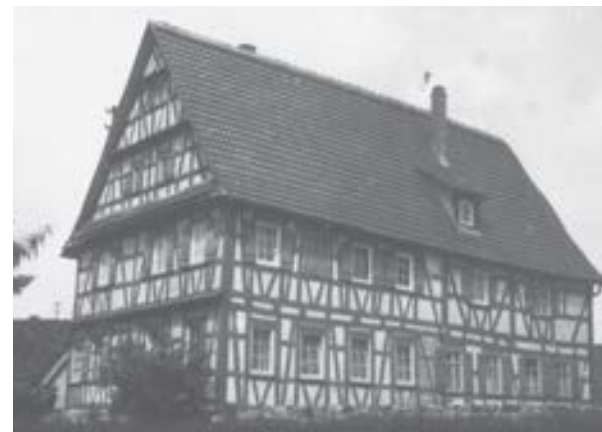
*Historische Ostfassade von 1972*

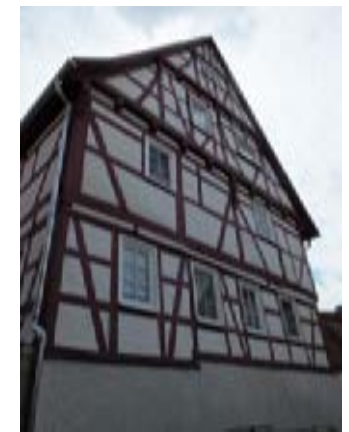
*Nordfassade*

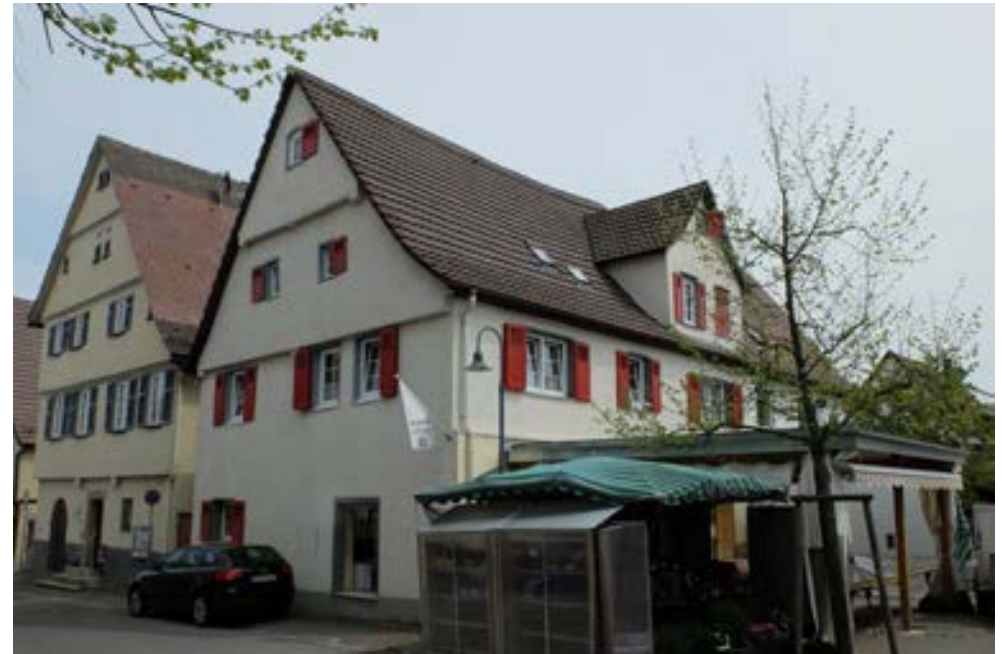
## Rosnstraße 1

Zweigeschossiges verputztes Fachwerkhaus aus dem 17./ 18. Jahrhundert mit Zwerchgiebel zur Rosnstraße, Verstöße im Giebel modern überformt.

*Westansicht*

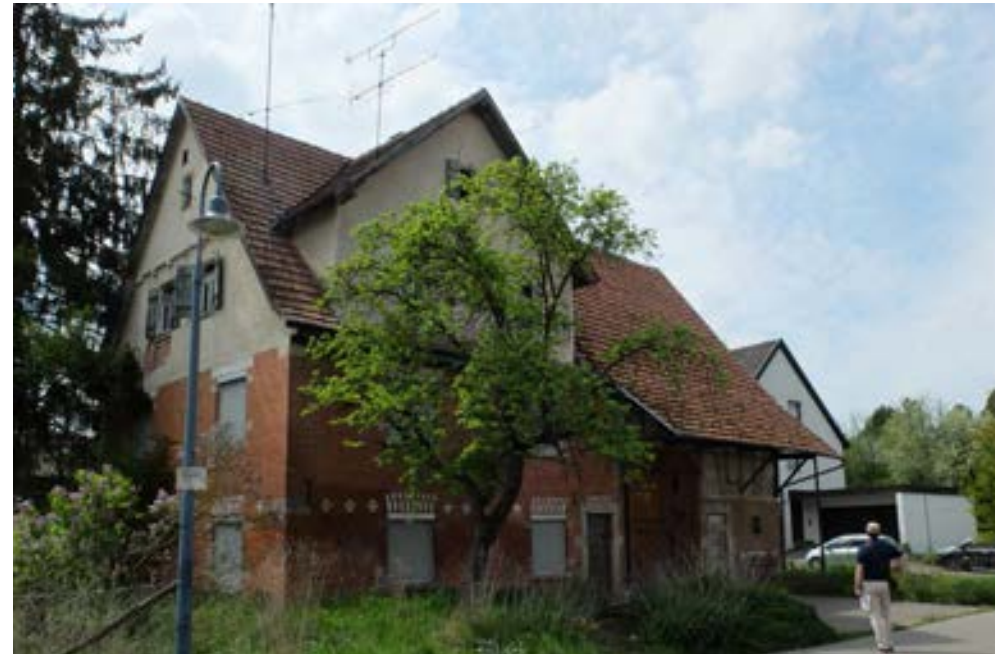
## Talstraße 15

Traufständiges zweigeschossiges Backsteingebäude mit vertikaler Trennung von Wohn- und Ökonomieteil von 1923 (inschriftlich datiert). Mittig angeordneter Zwerchgiebel auf Wohnteil. Südlicher Gebäudegiebel verputzt mit angedeuteten Vorstößen.

Ostansicht

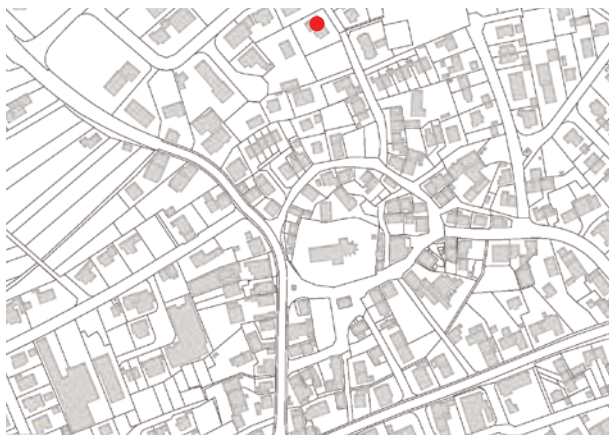
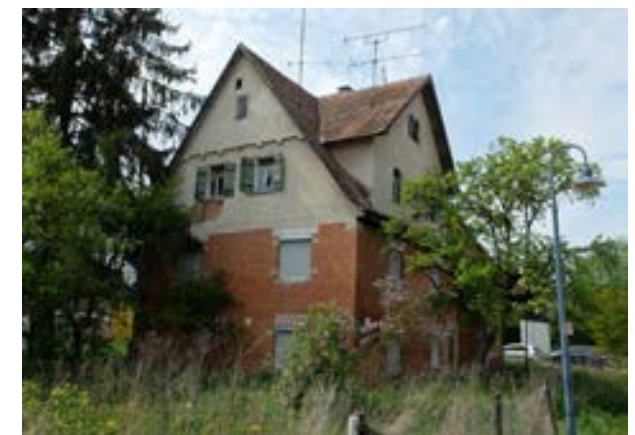
Südansicht
