ZWISCHEN MITTELALTERLICHEM STUCK UND MODERNER GEOPHYSIK

PROJEKTE DER BAUFORSCHUNG IN BADEN-WÜRTTEMBERG

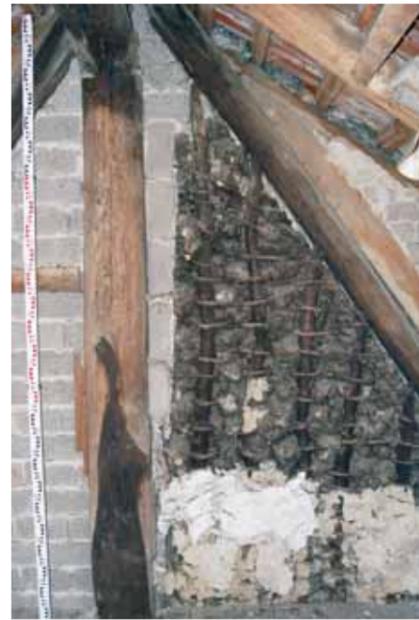
2 Lehmflechtwerkwand von 1427/28 d (Holzgerlingen, Tübinger Straße 47)

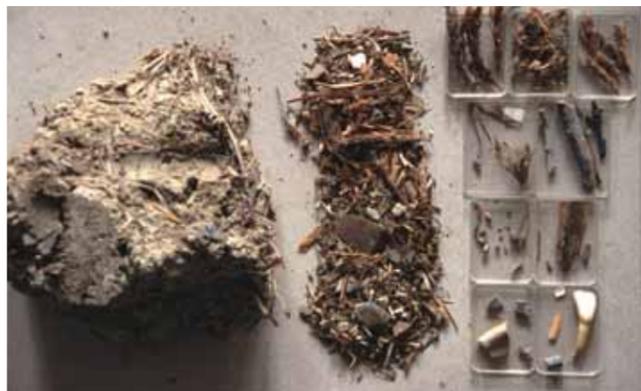
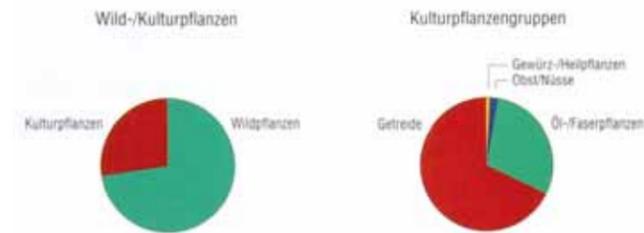
3-4 Lehmprobe aus Reutlingen, Pfäfflinshofstraße 4 von 1337 d: Bearbeitungsstadien und Auswertung (nach M. Rösch / E. Fischer)

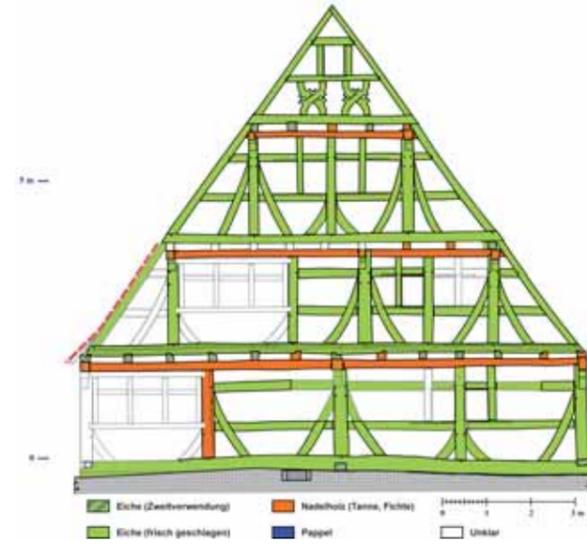
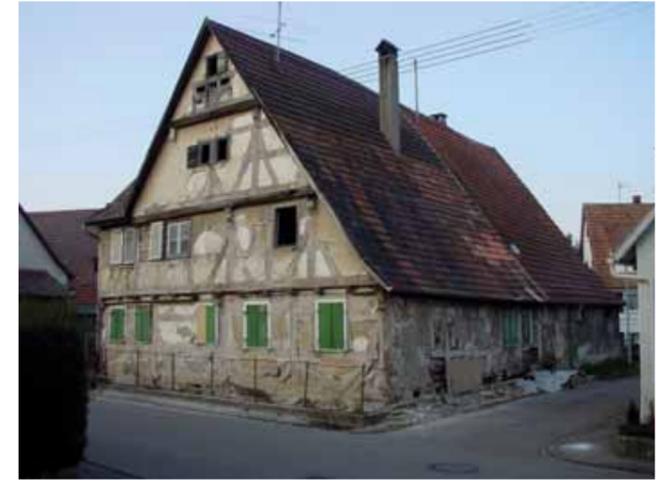
5-6 Mössingen, Waibachstraße 26 von 1616 d/i: Südgiebelseite (Rekonstruktion) mit Bauholzartenkartierung und Südostansicht 2002

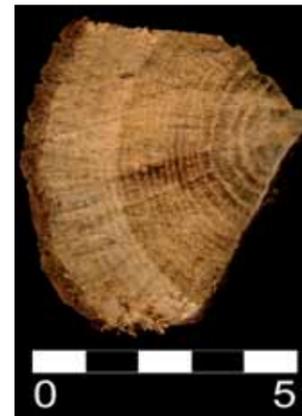
7 Dendrochronologisch datiertes Stakungholz von 1480/81 d (Metzingen, Wilhelmstraße 12)

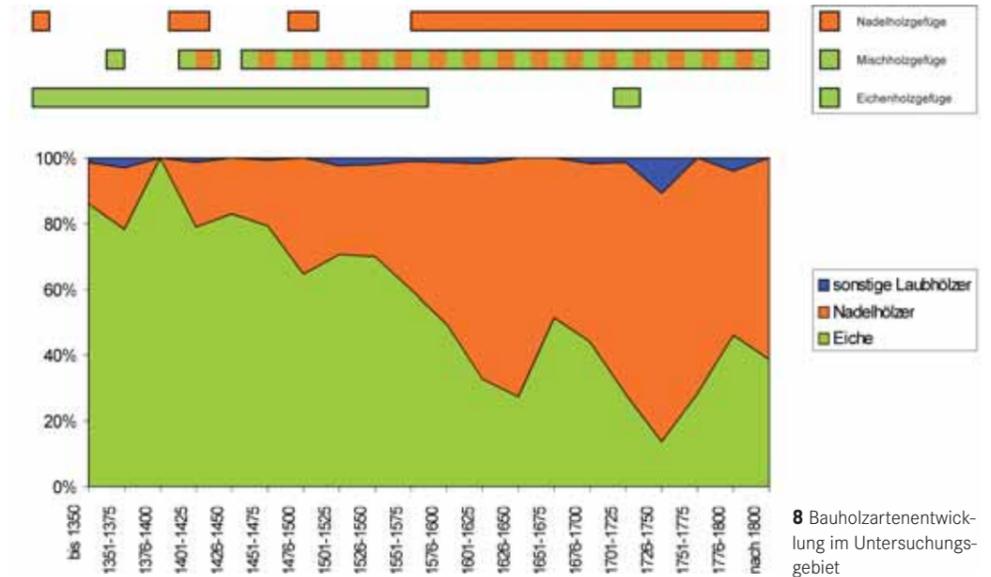
8 Bauholzartenentwicklung im Untersuchungsgebiet

Als hauptsächlichen Faktor für diesen drastischen Wandel der Bauholzarten konnte ein plötzlich im letzten Viertel des 15. Jahrhunderts mit Hilfe der Langholzflößerei einsetzender Import von Nadelhölzern erkannt werden. Den Auslöser für die 1476 vertraglich geregelte Flößerei am oberen Neckar bildeten dabei die Neubauten der 1477 von Graf Eberhard gegründeten Universität Tübingen.

Im Gleichschritt mit der nachfolgend feststellbaren Baukonjunktur ist ein Niedergang der lokalen, aus Laubbäumen bestehenden Bauholzbestände zu verzeichnen. Damit gewann neben minderwertigen Bauholzarten, wie Pappel oder Buche, das geflößte Nadelholz aus dem Schwarzwald mehr und mehr die Bedeutung als Substitut für die schwindenden Eichenholzvorräte.

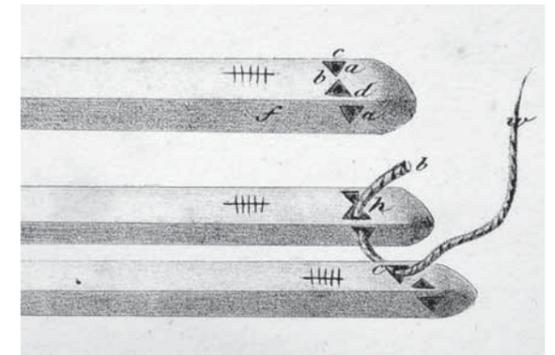
10 Floßbindung mit Wiedlöchern und Wieden nach Jägerschmidts Handbuch für Flößerei 1828

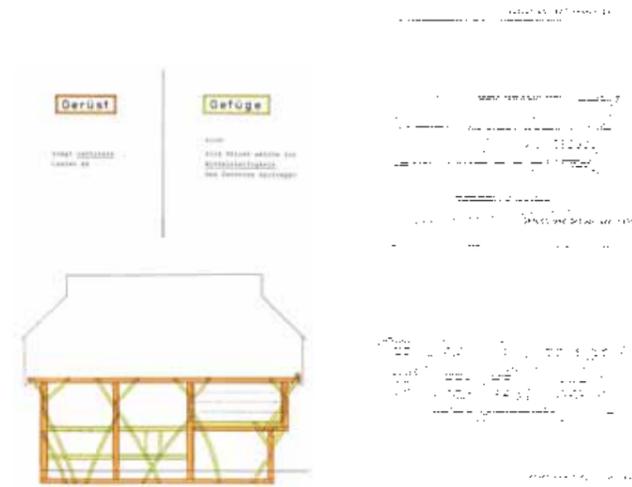
1 Geschossständer-Bauweise des frühen 14. Jh. Darstellung von Gerüst und Gefüge

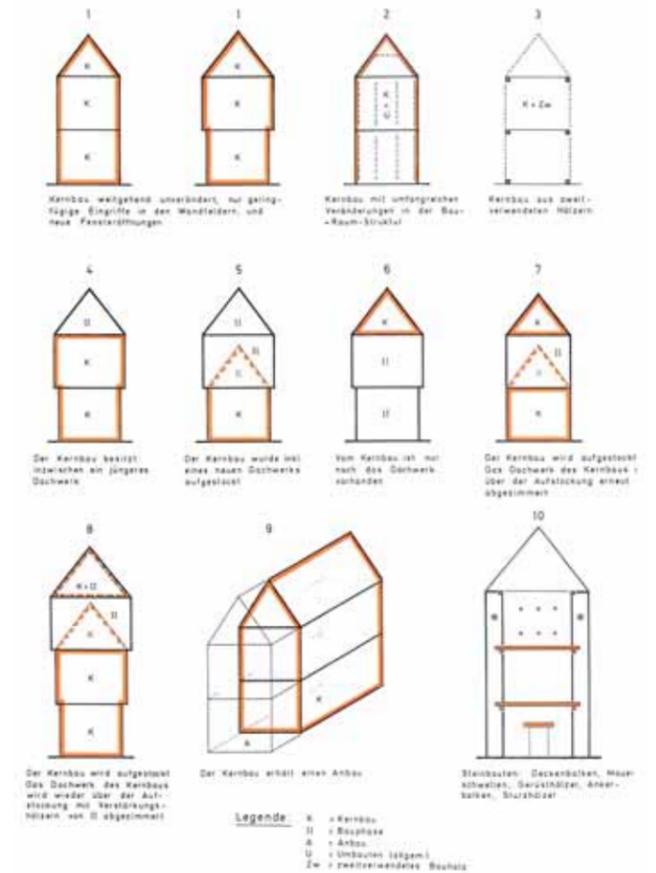
5 In einem Gebäude können die unterschiedlichsten Umbausituationen angetroffen werden. Sie lassen sich nur über die Analyse ihrer Baustruktur definieren.

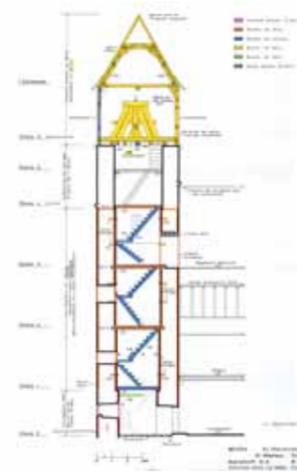
6 Beuren Ev. Pfarrkirche, St. Nikolaus. Baualtersplan der schrittweise Erhöhung des Turmes sowie der Nachweis einer Blockstufen-Treppe von 1424.

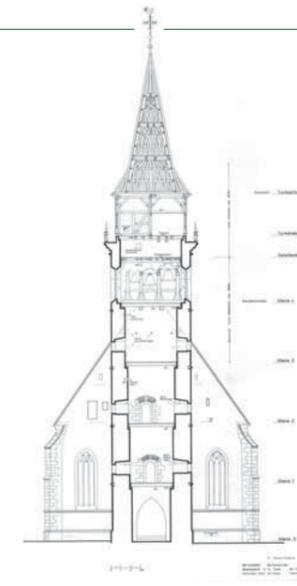
7 Metzingen Martinskirche, Bauaufnahme der historischen Baustruktur, Kernbau von 1508 und Aufstockung durch Schickardt von 1613. Nachgewiesen wurde, dass die Zwischenebene über den Glocken das ehemalige Baugerüst von 1613 ist, das die Bauhandwerker seinerzeit einfach stehen ließen.

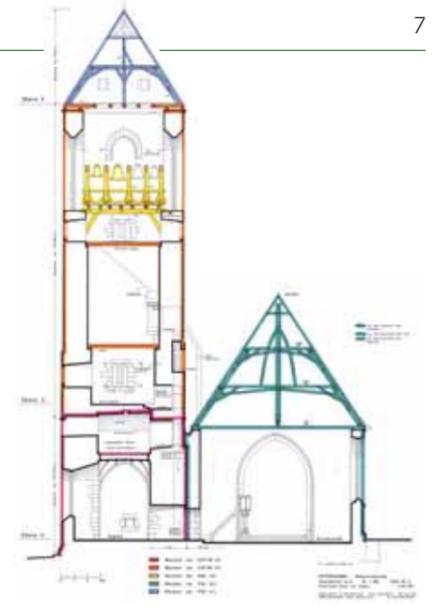
8 Ofterdingen Mauritiuskirche, Baualtersplan des Gesamt-Baukörpers. Der Kirchenneubau bezieht den ehemaligen Turm einer ehem. Burgstelle in sein neues Nutzungskonzept mit ein.

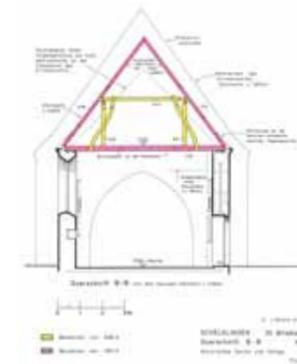
11 Der zweifach stehende Stuhl über dem Chor der St. Afrakapelle in Schelklingen wurde im Verlauf des Jahres 1456 mit saftfrischem Holz abgezimmert. Die Dachbalken und die Sparren sind jedoch zweitverwendet.

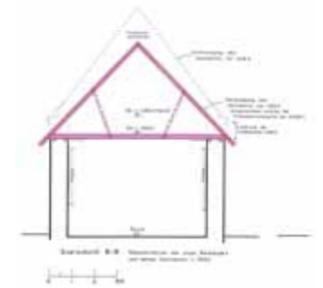
12 Auf Grund der Bearbeitungsspuren, seiner Abbundzeichen, der Holzlängen, einer Putzabdruckante eines früheren Dachwerks an der Giebelwand des Kirchenschiffes und einer nachgewiesenen Erhöhung des Chor-Raums lassen sich die sekundär verwendeten Dachbalken und Sparren einem früheren Dachwerk von 1303 zuordnen, das sich ursprünglich über dem Chor der St. Afrakapelle befand.

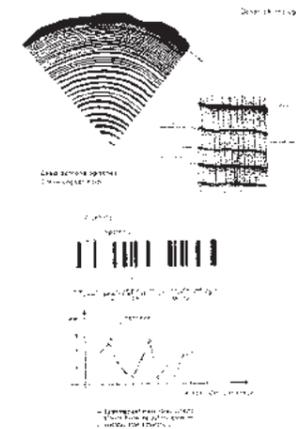
13 Dendrochronologisches Datierungsprinzip. Die Jahrringbreite wird ausgemessen und graphisch als Jahrringkurve (Klimakurve) dargestellt.

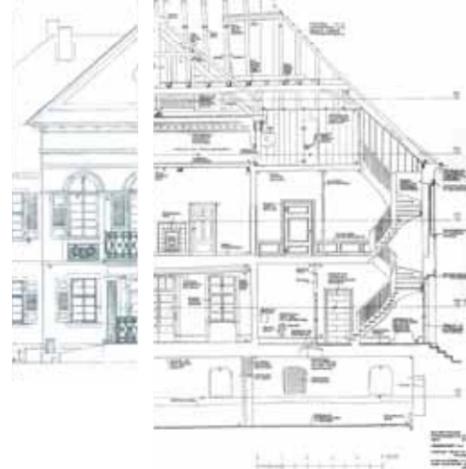
VERÄNDERUNGEN IM DACHTRAGWERK NUR DURCH DENDROCHRONOLOGIE ZEITLICH ZU BESTIMMEN.

BEFUNDTRÄCHTIGER HOHLRAUM ÜBER NACHTRÄGLICHER ZWISCHEN-DECKE DURCH BAUARCHÄOLOGISCHE SONDA GEN KLÄREN.

IM VERBORGENEN DECKENBEREICH AUFWENDIGE BEMALUNG UND TAPETEN, RESTAURATORISCHE UNTERSUCHUNG NOTWENDIG.

ALS ENTSCHEIDUNGS GRUNDLAGE FÜR DIE PLANUNG SIND BAUPHASENPLÄNE ANGEBRACHT.

1 Foto Ansicht, ergänzt durch Bauaufnahme; rechts: Ausschnitt Bauaufnahme Längsschnitt

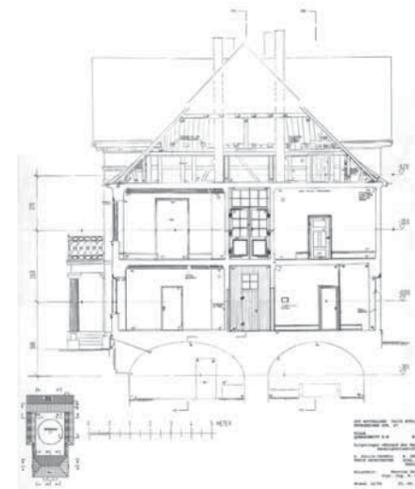
2 Querschnitt durch die Villa Watthalden; Verkleinerte Wiedergabe der verformungsgetreuen Bauaufnahme, Originalmaßstab 1:50, Bleistift auf Zeichenfolie.

Der Gebäudekomplex bestehend aus der Villa, dem Kavalierebau und den Verbindungstrakten wurde aufgemessen. Der Plansatz umfasst 30 Pläne, von Grundrissen und Schnitten über Ansichten bis hin zu Details im Maßstab 1:1. Die Bestandspläne liefern Erkenntnisse über das Konstruktionsgefüge, Umbauten, Bauschäden und Verformungen.

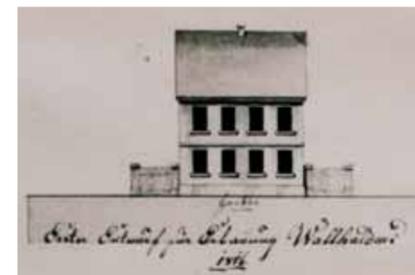
3a Der erste Entwurf zur Erbauung Watthaldens von dem Ettlinger Baumeister Johann Ullrich im Jahre 1816 fiel äußerst bescheiden aus.

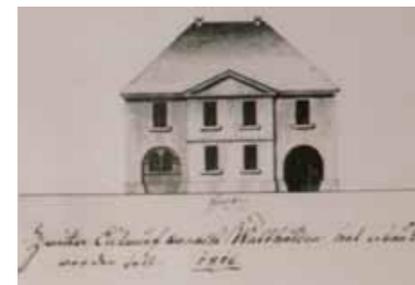
3b Der zweite Entwurf entspricht den klassizistischen Prinzipien der Mittelachsenbetonung.

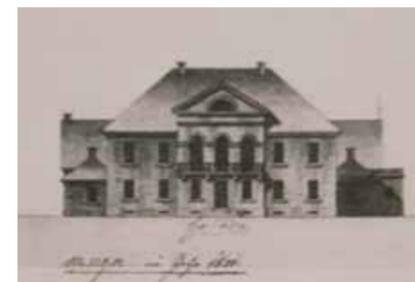
3c Den fünften Entwurf mit überhöhtem Mittelrisalit legte Ullrich im Jahre 1818 vor.

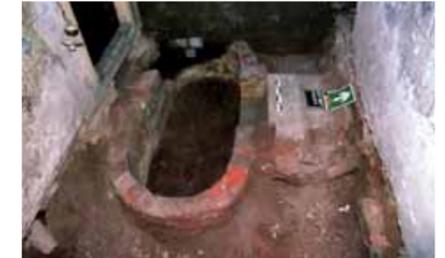
5 Eine gemauerte Wanne aus der ehemaligen Badeanstalt von 1818.

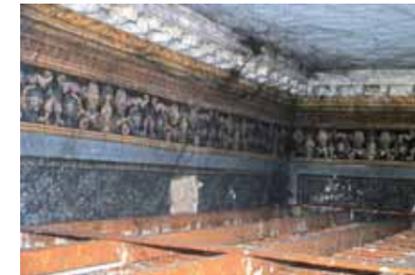
6 In der verborgenen Zwischendecke wurden Reste eines Bordürenfrieses mit einem Amphoren-Füllhorn-Motiv entdeckt. Untersuchung: Lutz J. Walter, Stuttgart

Die Gebäudeoberflächen sowie Ausbauteile wurden nach historischen Schichten sowie Gestaltungen untersucht. Es wurden fünf aufwändige Gestaltungsphasen erschlossen. Der um 1821 fertig gestellte repräsentative Saal der Beletage erhielt die hochwertigste Tapete mit einem Bordürenfries. Eine detaillierte Aufnahme des Schadensbildes bildet die Grundlage zur Erarbeitung eines Restaurierungskonzepts.

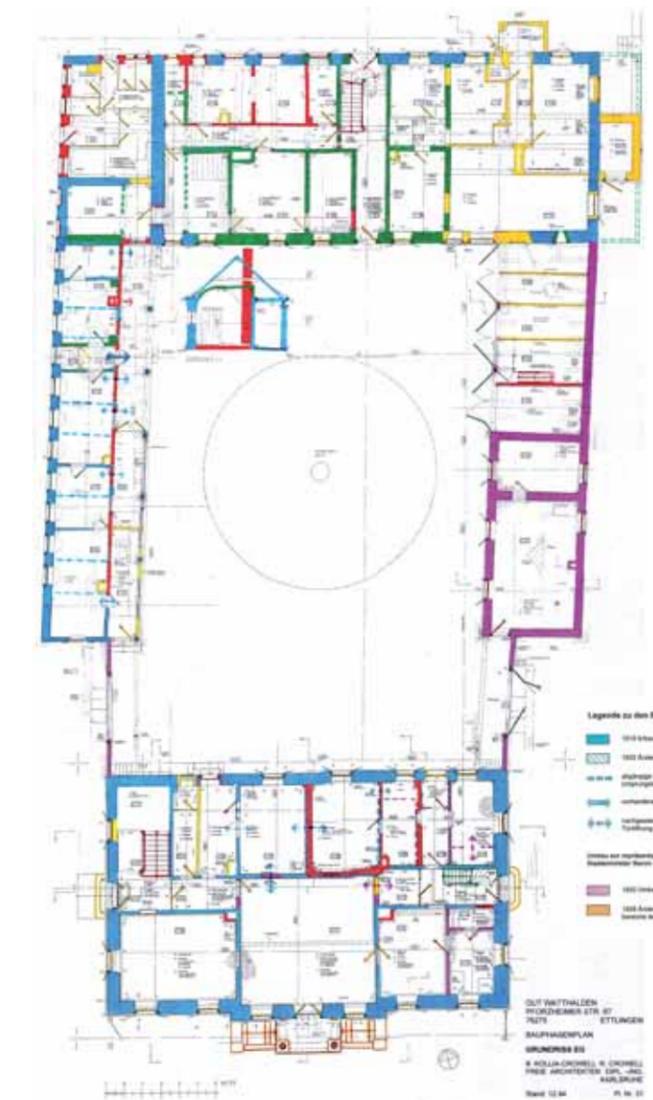
7 Baualtersplan mit Darstellung der verschiedenen Bauphasen

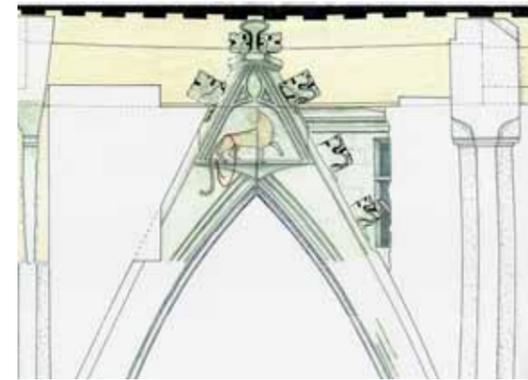
3 Ausschnitt der Bauaufnahme (Längsschnitt) mit Eintrag von Farbbefunden von P. Stengele, Konstanz 1993

Das ehemalige Zunfthaus wurde mit all seinen altersbedingten Verformungen dokumentiert. Durch die Auswertung der Zeichnungen lassen sich Umbauphasen erkennen und Bauschäden lokalisieren. Diese Pläne schaffen die Grundlage für die konstruktive Instandsetzung und Restaurierung des Gebäudes.

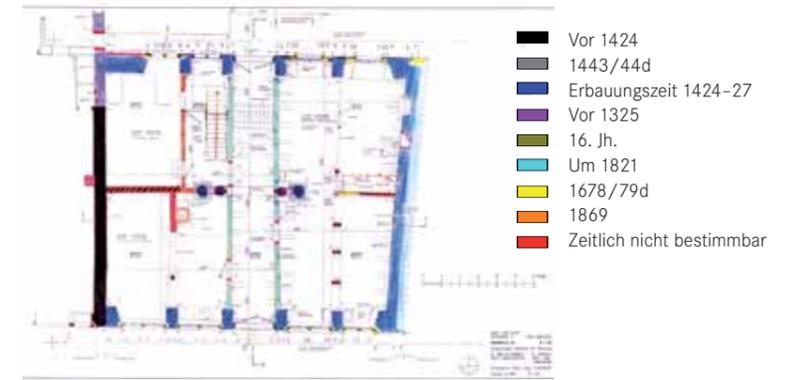
4 Grundriss Baualtersplan mit Darstellung der verschiedenen Bauphasen

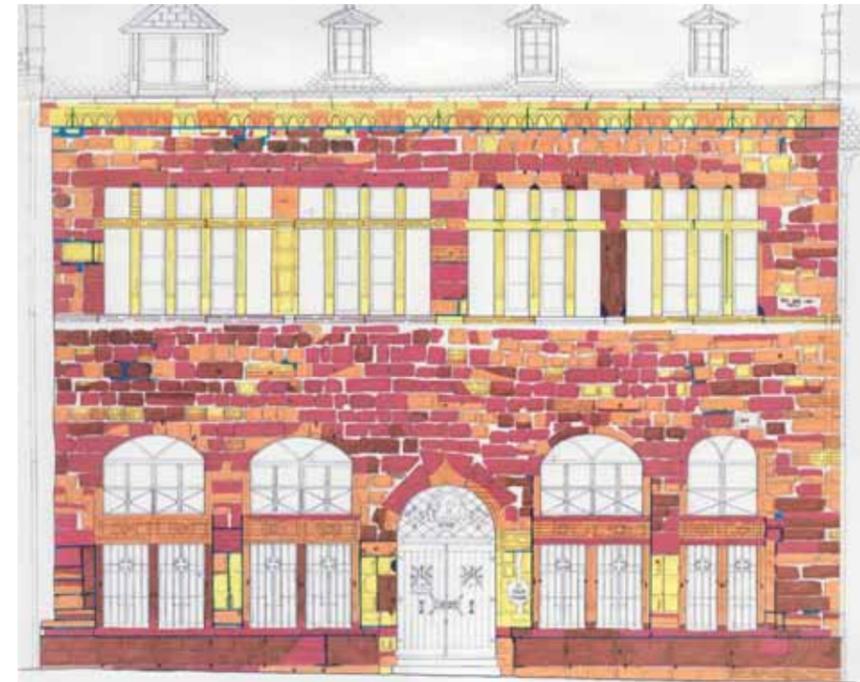
5 Steinkartierung erstellt von Fa. Büsch, Singmaringen

- Stein sandend
- Stein stark sandend
- Stein mit Verlust der Oberfläche bis 5mm
- Stein mit Verlust der Oberfläche über 5mm
- Stein mit Rissbildung
- Zementfugen
- Loch ohne Füllung
- Loch mit Füllung; Trasskalk, Zement
- Eisenteile

STEINGERECHTE SCHADENSKARTIERUNG

Die differenzierte Darstellung der Schäden und der Steinarten liefert die Grundlagen für das Instandsetzungskonzept.

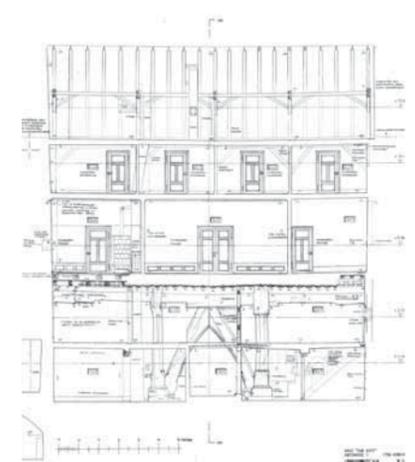
6 Längsschnitt Bauaufnahme

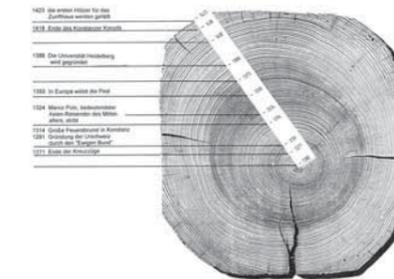
8 Das Wachstum der Bäume kann an den Jahresringen abgelesen werden. Bohrkernauswertung Lohrum u. Bleyer, Ettenheimmünster-Metzingen

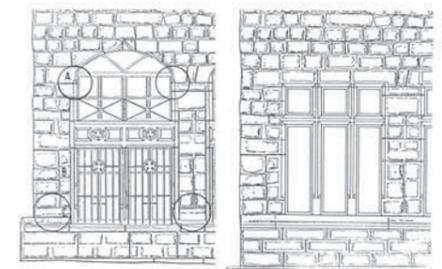
9 Links: Ausschnitt aus photogrammetrischer Bauaufnahme, Landesamt für Denkmalpflege, Esslingen
Rechts: dazugehöriger Rekonstruktionsvorschlag

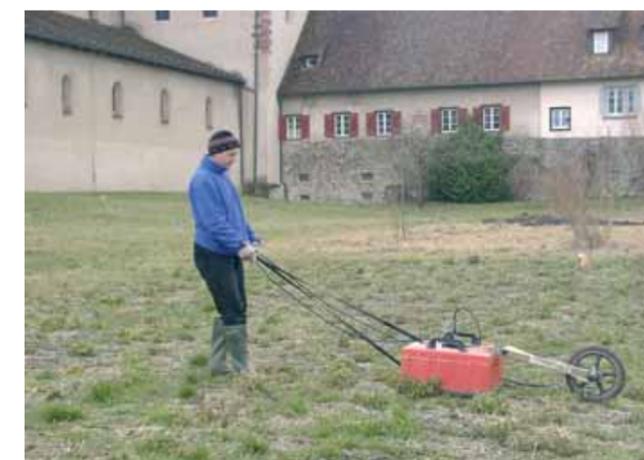
4 Geophysikalische Messung nördlich der Klosterkirche Reichenau

Bestärkt durch die Aufnahme der Insel in die Liste des Weltkulturerbes durch die UNESCO beabsichtigt die Gemeinde Reichenau das Gelände nördlich der Klosterkirche Sankt Maria und Markus in Reichenau-Mittelzell neu zu gestalten. Als Grundlagen für eine denkmalpflegerische Begleitung dieses Vorhabens wurden im Frühjahr 2004 geophysikalische Messungen vorgenommen. Entlang von 1305 Profilen wurden Inhomogenitäten des Untergrundes bis zu einer Tiefe von etwa 5,6 m aufgezeichnet. Diese wurden in insgesamt 56, parallel zur Erdoberfläche orientierten Messbildern sichtbar gemacht, die jeweils unterschiedlichen Tiefen entsprechen. Aus diesen sind zwei aussagekräftige, in ein entzerrtes Luftbild eingepasste Schnitte in ca. 0,8, bzw. 1,2 m Tiefe ausgewählt.

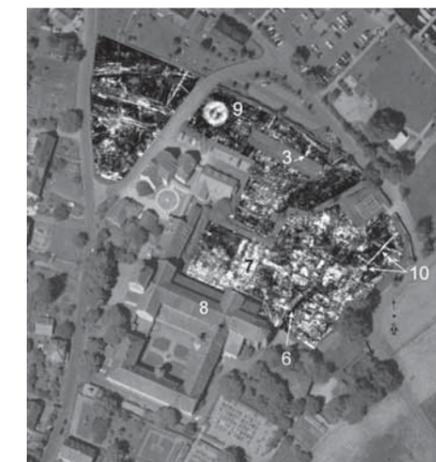
5 Reichenau, Klosteranlage Mittelzell. Ergebnis der Bodenradar-Untersuchung in einer Tiefe von ca. 0,80 m

Die Messbilder zeigen sowohl bekannte bzw. durch historische Abbildungen erschlossene Strukturen, als auch völlig neue Befunde. Aufgrund sehr oberflächennaher Störungen lassen sich weder für den nördlich entlang der Münsterkirche liegenden Kreuzgangsüdflügel noch für den Nordflügel der Klausur sichere Befunde ausmachen. Die hier verlaufende Gartenmauer zum äußeren Klostergarten ist zu wesentlichen Teilen der Rest eines abgebrochenen Gebäudes. Dieser erste Überblick belegt für das gesamte Gelände rund um das Münster, insbesondere aber nördlich desselben eine außerordentliche Befunddichte.

- Auflistung der Befunde in beiden Messbildern:
- Östliche Uferbefestigung des Klosterhafens im frühen und hohe Mittelalter 1
 - Wasserablauf der Fischteiche nach Norden in Richtung See 2
 - Fischteich (nach Inselplan von 1707) 3
 - Baukomplex, als „Infirmarie“ (Krankenhaus der Mönche) gedeutet 4
 - Baukomplex, bislang unbekannt. Zettler vermutete hier das Noviziat 5
 - Fahrtweg 6
 - Klausurflügel im Anschluss an das Nordquerschiff der Münsterkirche 7
 - Münsterkirche 8
 - Regenrückhaltebecken im NW des ehemaligen Klostergartens (1981 errichtet) 9
 - Wasserleitung eines barocken Ziergartens mit Brunnenanlage (nach Inselplan von 1707) 10

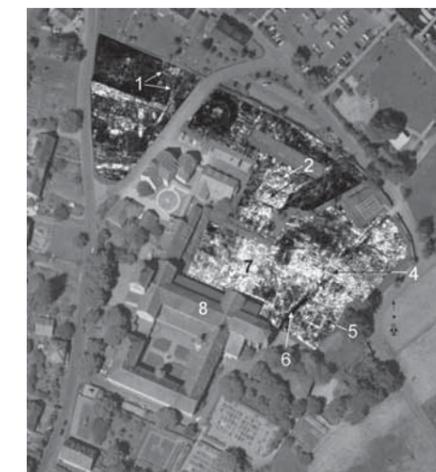
6 Reichenau, Klosteranlage Mittelzell. Ergebnis der Bodenradar-Untersuchung in einer Tiefe von ca. 1,20 m

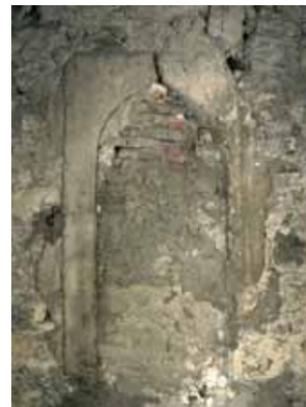
Rottweil, Hauptstraße 62, um 1288 d

1 Am Gebäude Hauptstraße 62 haben sich gleich mehrere Fensteröffnungen derselben Form und Größe erhalten. Sie gehen auf die Bauzeit um das Jahr 1288 (d) zurück und sind heute teilweise vermauert, teilweise aber noch in Funktion. Ursprünglich war eine spitzbogige Öffnung mit einer leicht vortretenden, rechteckigen Putzfläche gerahmt, an welche der weichere Kalkmörtel des Wandputzes anschloss. In der raumseitigen Fensternische mit Balkensturz ließ sich ein hölzerner Laden mittels runder Zapfen in entsprechenden runden Löchern oben und unten drehen. An der Rückseite sind zwei solcher Öffnungen zu einem Zwillingfenster gruppiert.

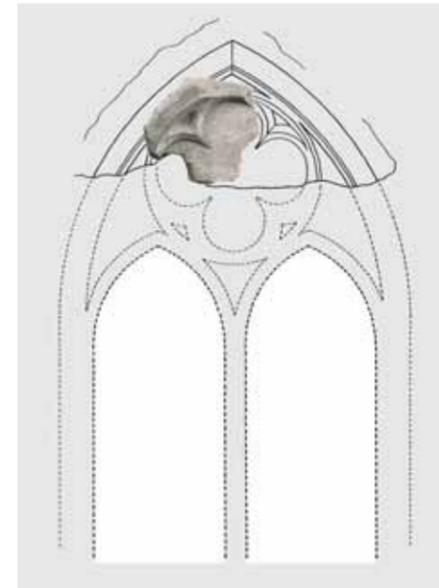
Rottweil, Präsenz-gasse 5, nicht datiert

2 Zwei aus Stuckmörtel modellierte Spitzbögen mit einbeschriebenen Maßwerkformen kamen unter dem Putz des Gebäudes Präsenzgasse 5 zutage. Die verbliebenen Teile lassen sich jeweils zu einem Vierpass über zwei spitzbogigen Öffnungen, zusammengefasst unter einem weiten Spitzbogen, ergänzen. Es handelt sich dabei um die einzigen bekannten Beispiele einer reicheren ornamentalen Gestaltung aus Stuckmörtel in Rottweil.

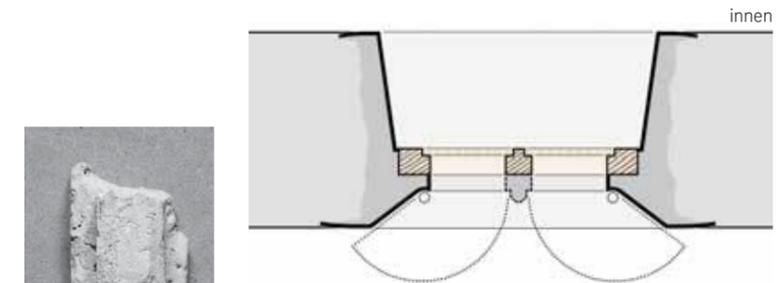
Rottweil, Suppengasse 2, nicht datiert

4 Die ungewöhnliche Gestalt einer beinahe vollständig erhaltenen Öffnung am Gebäude Suppengasse 2 war offenbar dadurch zustande gekommen, dass auf der Innenseite Fensterrahmen oder -flügel angebracht werden sollten. Für ihren dichten Anschluss wurde ein Holzrahmen ins Mauerwerk eingelassen, dem dann die Stuckmörtellaibung vorgeblendet worden ist. Die Holzläden konnten nur außen angebracht werden, deren Drehzapfen innerhalb der Wandstärke gelagert werden mussten. Um die mit dieser Anordnung entstehenden Zwänge zu meistern, wurde der Holzrahmen tief in die Wandstärke hineingesetzt, die Läden und damit die Öffnungen selber möglichst schmal angelegt und die seitlichen Wandungen außen stark abgeschrägt, um die Läden möglichst weit aufklappen zu können. Dennoch ließ es sich offenbar nicht vermeiden, die Läden ein Stück aus der Wandfläche vorstehen zu lassen. Eine Reihe von Fundstücken aus anderen Gebäuden ließen sich als Teile von Mittelpfosten solcherart ausgebildeter Fensterlaibungen identifizieren.

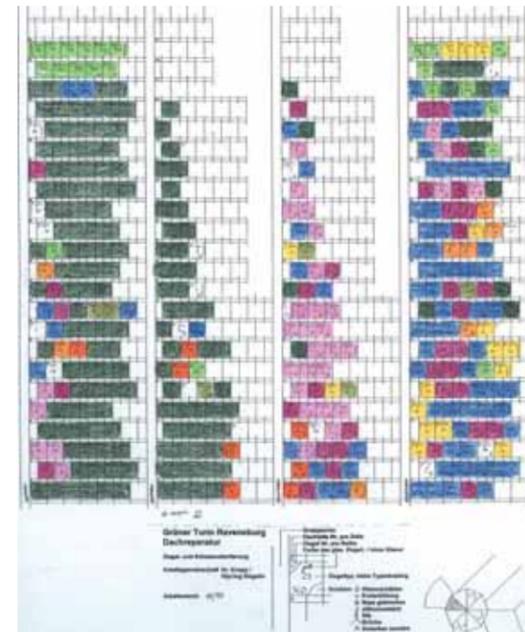
5a Ravensburg, Grüner Turm. Ausschnitt aus der Ziegelkartierung. Die Ziffern bezeichnen den Ziegeltyp, die Farbangaben die Glasurfärbung und die Symbole Art und Grad eventueller Schäden.

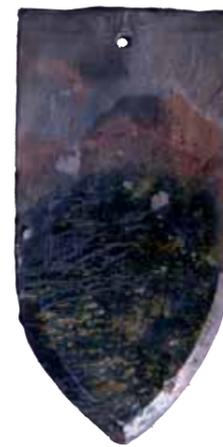
5b Ravensburg, Grüner Turm. Ziegeltyp 23 (in der Kartierung olivgrün) der Dachdeckung des 15. Jahrhunderts.

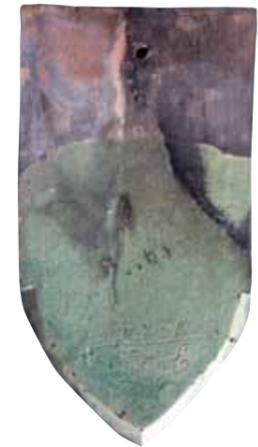
5c Ravensburg, Grüner Turm. Ziegeltyp 20 (in der Kartierung moosgrün), der bei einer Wiederherstellung 1824 verlegt wurde.

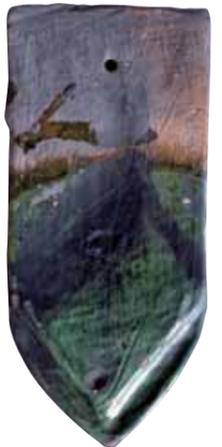
5d Ravensburg, Grüner Turm. Ziegeltyp 15 (in der Kartierung hellviolett) aus dem 17. Jahrhundert.

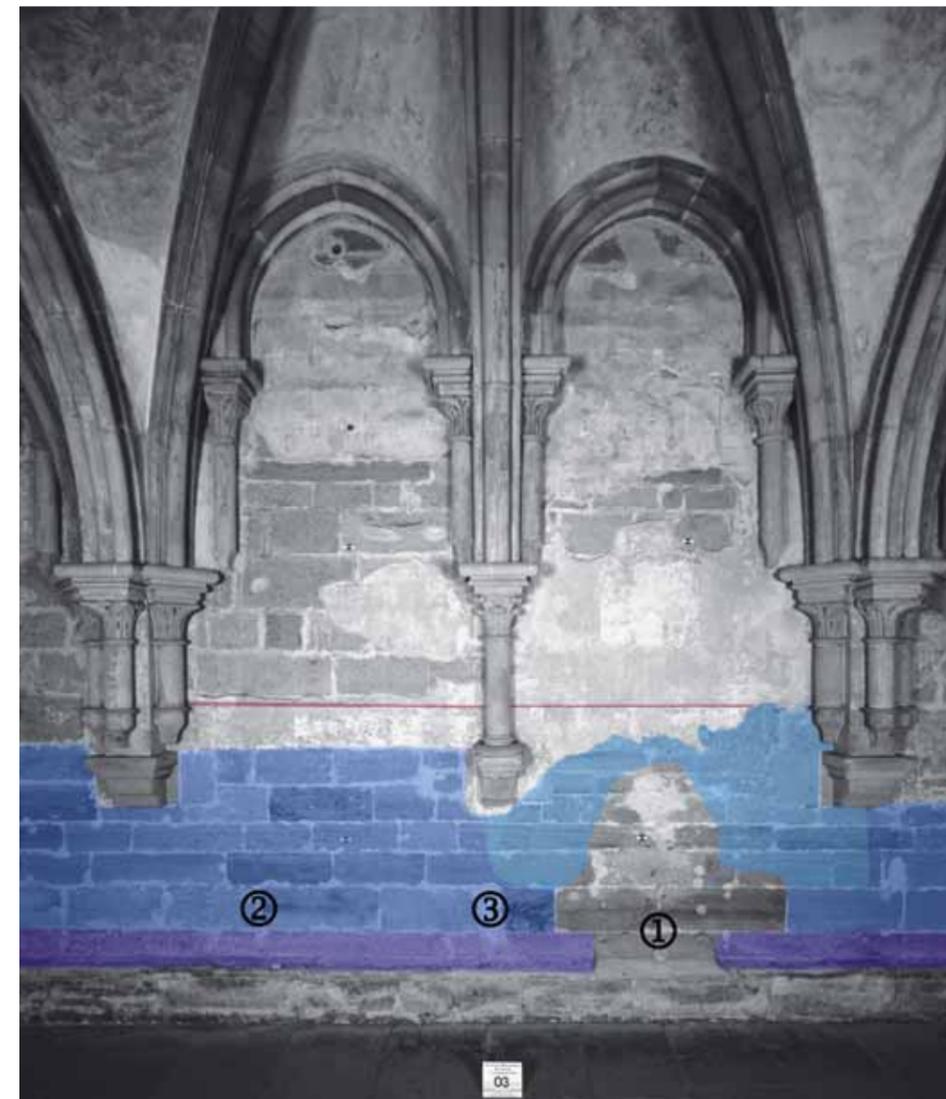
2 Beispieljoch

Im rot markierten Joch des Südflügels sind verschiedene Überarbeitungen sichtbar. Für die ehemalige Wandgestaltung ist Befund 1 besonders aussagekräftig: hier ist das ursprüngliche Sockelprofil noch zu erkennen. Ansonsten wurde die Sockelzone mit einem Spitz Eisen grob abgearbeitet (violette Einfärbung). Darüber setzt eine Zone mit grober Zahneisenbearbeitung an (blaue Einfärbung). Knapp eine Steinlage über der Zahneisenbearbeitung fängt ein sich nach oben fortsetzender grauer Verputz an (rote Markierung). Über dem abgeschlagenen Sockel sind Einarbeitungen in der Wand, die später vermörtelt wurden (Befunde 2 und 3). Diese Vermörtelungen finden sich auch in den benachbarten Jochen. In der rechten Hälfte des Joches wurde die Wand in einer späteren Phase mit einem Spitz Eisen aufgeraut, um einen Verputz aufzutragen (hellblaue Einfärbung).

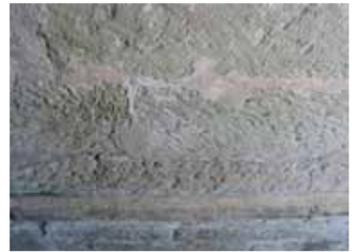
3 Im unteren Bereich Abarbeitung des Sockels mit Spitz Eisen. Oben die Überarbeitung mit dem groben Zahneisen.

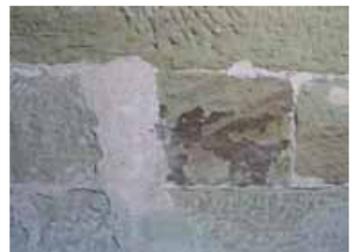
4 Zentral die Vermörtelung der Einarbeitung (Befund 3); Unten rechts die Abarbeitung des Sockels, oben rechts die jüngeren Spitz Eisenspuren

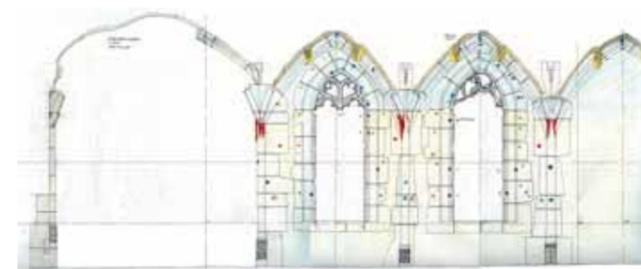
3 Alpirsbach, Kreuzgang südflügel, Ausschnitt aus dem Aufmaß der Außenwand mit Markierung der Baubefunde. Die blauen Punkte markieren die Steinmetzzeichen, die roten Flächen die Spuren ab- oder umgearbeiteter Rippenanfänger.

Später zog man ausgesprochene Spezialisten zu Rate. Die Steinmetzen, die das Gewölbe des Südflügels erbauten, waren zuvor unter Aberlin Jörg am Chor der Kapellenkirche in Rottweil tätig. Sie versetzten nach einem neuen Plan Dienste, Rippenanfänger und Schildbogen an der Binnenwand, so dass die Rippenanfänger an der Außenseite vollständig überarbeitet und für die Stichrippen neue Auflager an den Schildbogen eingebrochen werden mussten.

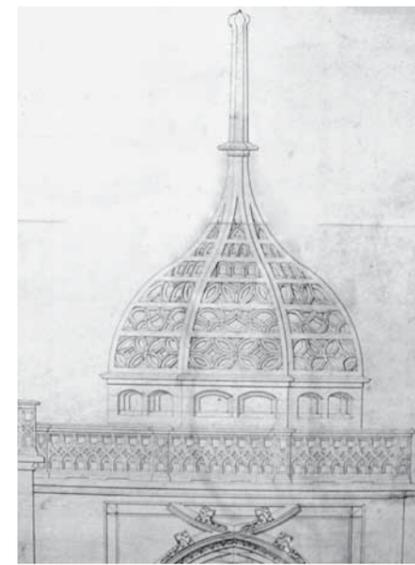
2 1851 (a) Genaue Bauaufnahme der Hauben bei der Planung des neuen Mittelturmes durch Baupraktikant Leonhardt. (Ausschnitt)

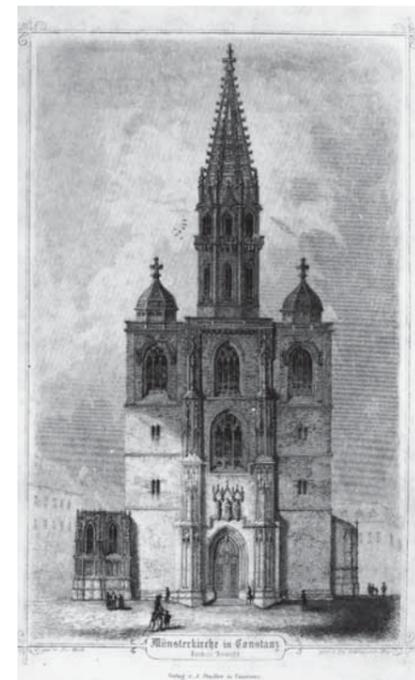
3 Die Abbildung zeigt die Westfassade des Münsters um 1853 kurz vor Abbruch der Hauben durch Heinrich Hübsch um 1855/1856 (a) und Aufbau der je vier großen und kleinen Fialen als optische Überleitung auf den hohen Mittelurm.

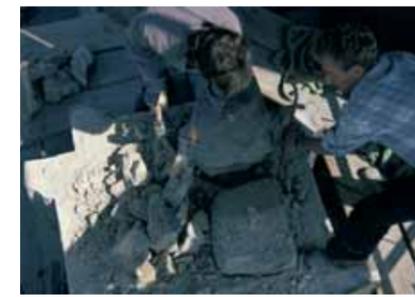
4 Ausbau eines Haubenbruchstückes der Schicht VI (3.5-1-125-6) aus der Nordwestfiale.

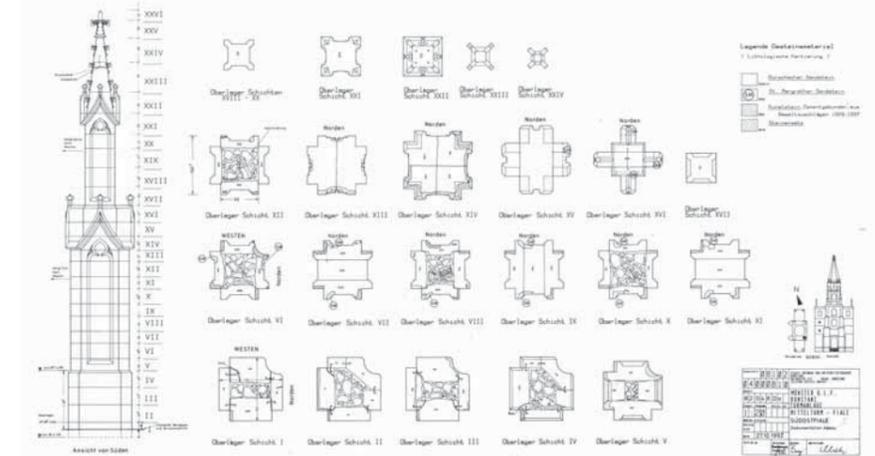
5 1989 (a) Beginn der Restaurierungen am Turm, die einen Teilabbau der Fialen und des Unterbaus erzwingen. In der Zeichnung sind an einigen Stellen die Bruchstücke als Kernfüllung der Fialen zu erkennen. 1991 (a) Auffindung der achteckigen Hauben-Basis unter den Terrassenabdichtungen des Nordturmes.

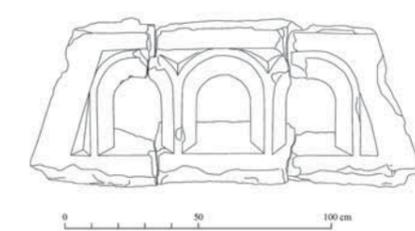
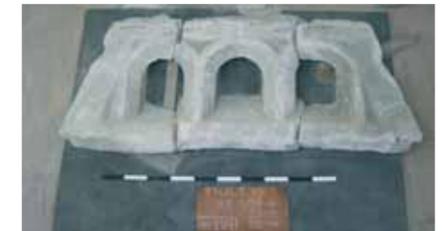
6/7 2003 werden die Bruchstücke werden an anpassenden Stellen zusammengefügt, damit lassen sich die einzelnen Schichten rekonstruieren und dokumentieren.

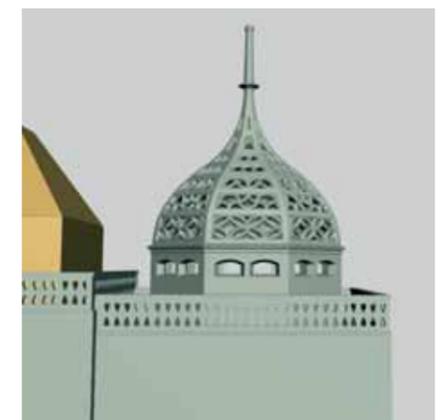
9 Perspektivische Rekonstruktion.

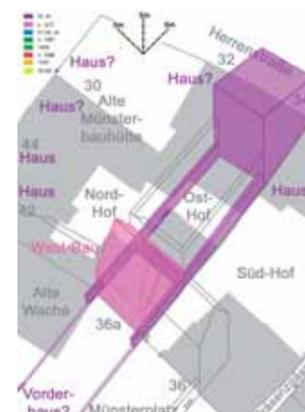
2 Der Kern der späteren Kooperatur, das nach 1277 errichtete kleine Steingebäude (helllila). Dahinter das im 12. Jahrhundert errichtete Nachbarhaus „zur Waage“ an der Herrenstraße.

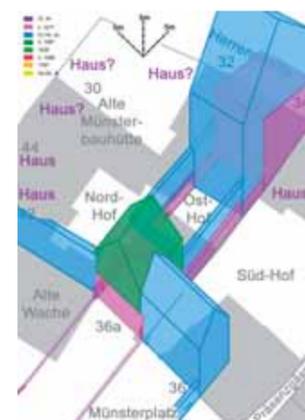
3 Das nach 1387 aufgestockte Haus mit Giebel zum Kirchhof (grün) und die angrenzenden Nachbarbauten (blau).

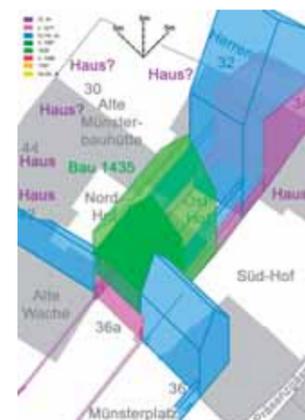
4 Das 1435 mit dem rückseitigen Nachbarhaus vereinigte und nochmals aufgestockte Gebäude (hellgrün).

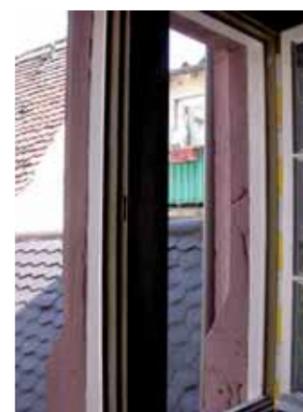
5 Gotisches Fenstergewände von 1435; als Baumaterial ein wieder verwendeter Grabstein (Buchstabe „R“ und Wappen).

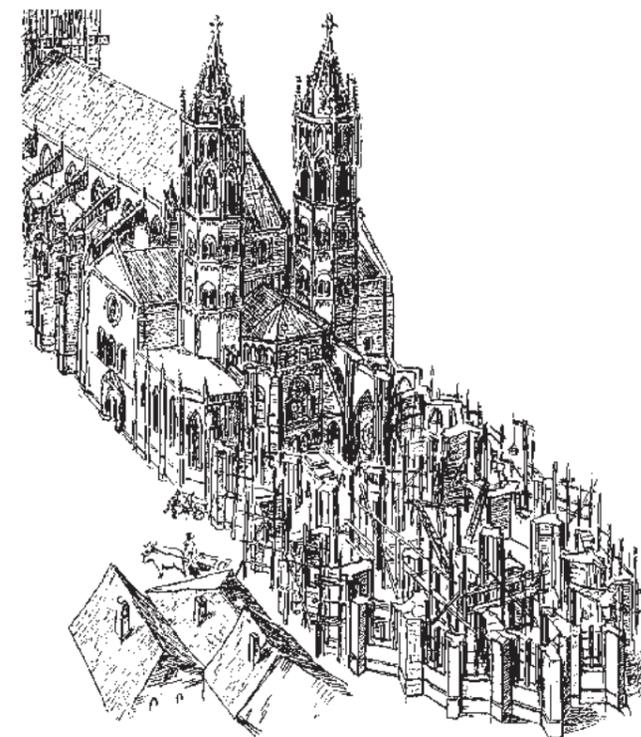
6 Der spätgotische Chorneubau des Münsters ab 1354 und die Kooperatur (unten links).

1354 begann man, an die bestehende Kirche einen riesigen Chor anzubauen (Abb. 6). Um für den Neubau Platz zu schaffen, wurde eine ganze Häuserzeile abgerissen, darunter auch das Vorderhaus der späteren „Kooperatur“. Die Hinterhäuser standen nun direkt am erweiterten Kirchhof (Abb. 3). Eine erste Reaktion auf die neue Situation war die Aufstockung des Steingebäudes um ein Geschoss. Das Haus erhielt einen Giebel zum Kirchhof. Als Scheune nutzte man das zweistöckige Gebäude nun nicht mehr, aber vermutlich auch nicht als normales Wohnhaus – ihm fehlte ein Keller. Eigentümer war vermutlich schon im 14. Jahrhundert die Münsterbauhütte, die nach und nach die nahe der Chorbaustelle stehenden Häuser aufkaufte. Zum Teil wurden die Bauten abgerissen, zum Teil verkleinert oder auch – wie die ehemalige Scheune – aufgewertet. Das Haus war nun Teil des Bauhüttenareals mit Werkstätten, Lagern und Schreibstuben.

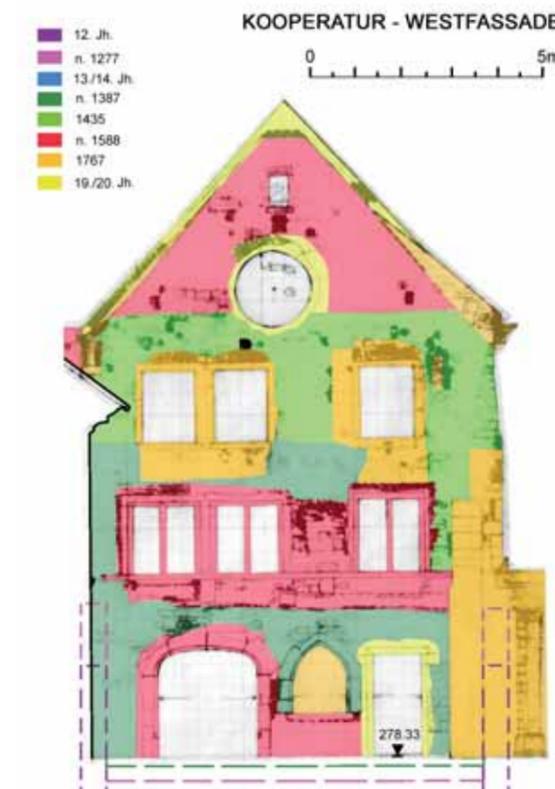
9 Die Fassade zum Münsterplatz, errichtet und umgebaut in fünf Bauphasen.

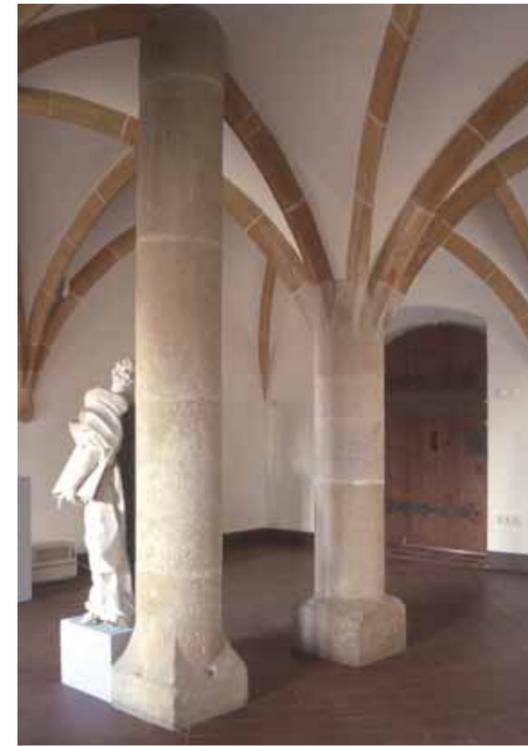
2 Riedlingen, Wochenmarkt 3. Erdgeschoss, Blick in das Innere des so genannten Refektoriums mit seinem spätgotischen Kreuzrippengewölbe. Die vordere Steinsäule wurde nachträglich zur Unterstützung des mittelalterlichen Deckengebälkes eingezogen.

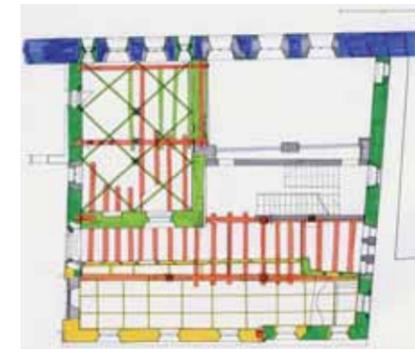
4 Riedlingen, Wochenmarkt 3. Baualtersplan Grundriss Erdgeschoss.

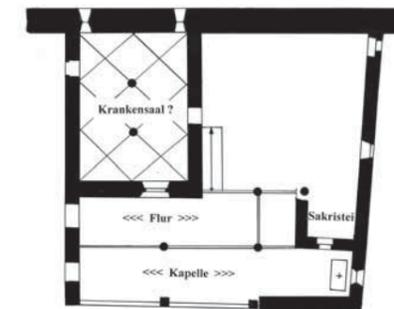
5 Riedlingen, Wochenmarkt 3. Rekonstruktion der Grundrissgliederung des Erdgeschosses im barocken Zustand.

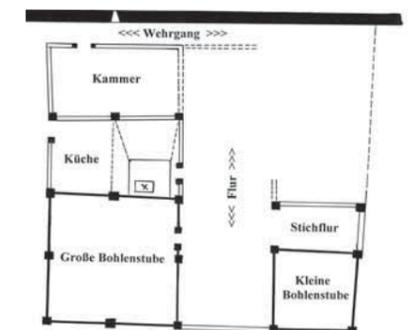
6 Riedlingen, Wochenmarkt 3. Rekonstruktion der ursprünglichen Grundrissgliederung im 1. Obergeschoss.

Im zweiten Obergeschoss läßt sich für den Urzustand ein schmaler Mittelflur nachweisen. Südlich von ihm kamen drei geräumige Kammern zu liegen, nördlich lagen weitere Einzelräume. Entlang der Nordseite war das Dachwerk bis zum Boden des zweiten Obergeschosses abgeschleppt, wobei in der Nordostecke ein großes Zwerchhaus aufgesetzt war. Später wurden auch hier die zunächst recht großen Einzelräume mehrfach unterteilt.

Die Räume des ersten und des zweiten Obergeschosses bilden zusammen eine typische Pfründnerbehausung mit großer, gemeinschaftlicher Stube, anschließender Küche und separaten Schlafkammern. Die späteren Unterteilungen weisen wahrscheinlich auf eine zunehmende Nutzungsverdichtung in nachmittelalterlicher Zeit hin.

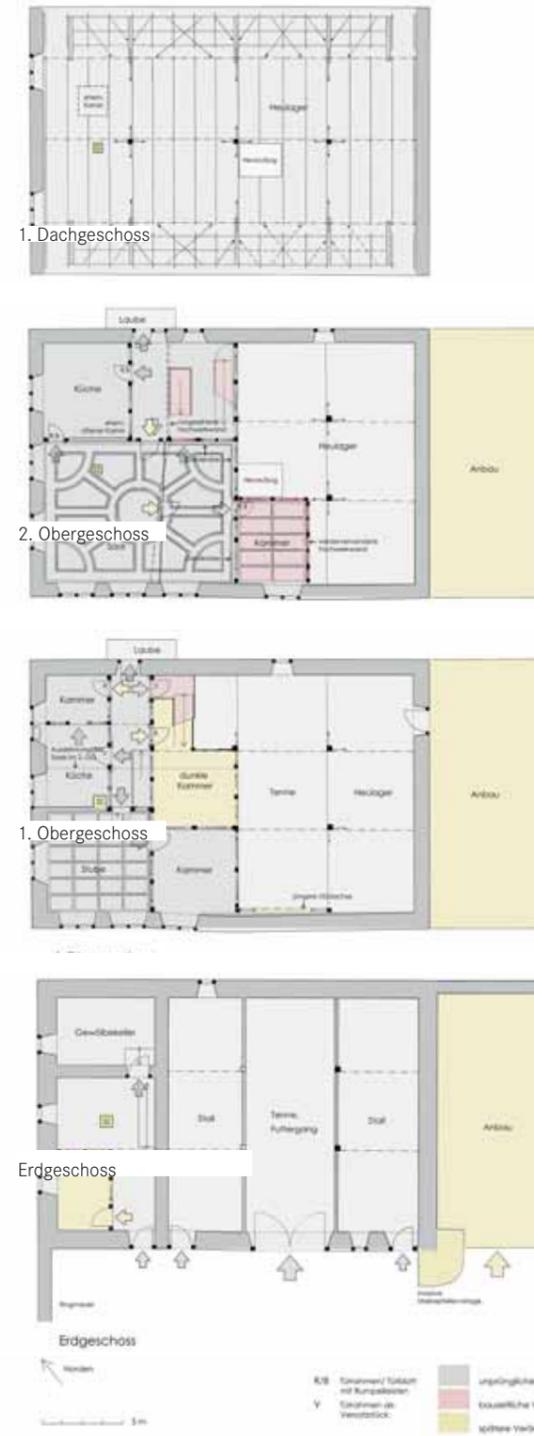
1 Im Erdgeschoss wurden Hauseingang, Kellerraum, Ställe und hohe Tenne untergebracht, im Obergeschoss die Wohnräume der Bediensteten-, später der Pächterfamilie. In Anordnung und Zuschnitt entsprach dieses Raumprogramm einem typischen Bauernhaus der Region. Dem wurde noch ein weiteres Geschoss aufgesetzt, in dem ein Saal von knapp 64 Quadratmetern und knapp drei Metern Raumhöhe etwa ein Drittel der gesamt-Grundfläche einnimmt, ergänzt um eine Küche, einen geräumigen Flurbereich und eine Kammer. Diese Räumlichkeiten waren dazu bestimmt, der Versammlung einer größeren Gesellschaft einen würdigen Rahmen zu bieten. Ursprünglich war die Fläche des Flurbereichs für nur einen schmalen Stichflur zusammen mit einer Kammer vorgesehen gewesen, was offenbar Schwierigkeiten bei der Unterbringung der Treppe bereitet hatte. Stattdes-ßen wurde eine Kammer seitlich des Saals oberhalb der Tenne vorgesehen und die bereits vorbereitete Fach-werkwand dort eingezogen. Ihre Breite musste sich nach der schon dafür fertig gestellten Holzdecke richten.

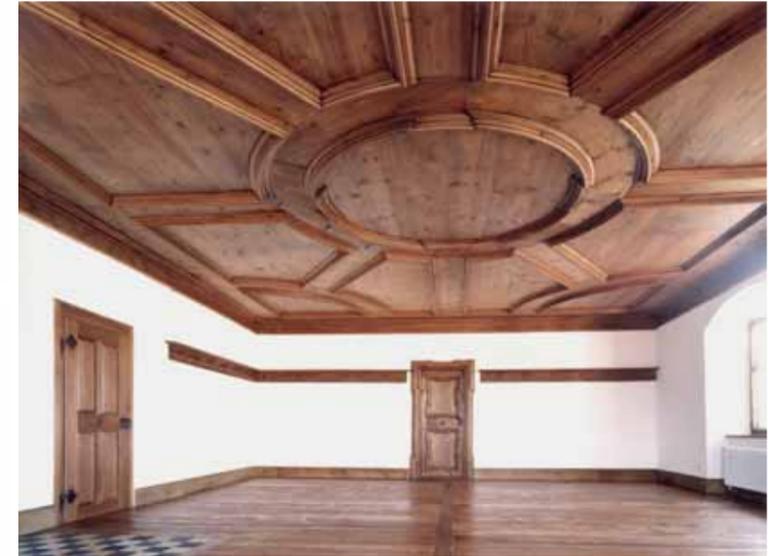
2 Das zweite Obergeschoss besitzt eine schreinerhandwerkliche Ausstattung, die gerade im diesbezüglich sonst nicht besonders auffälligen Rottweiler Raum besondere Beachtung ver-dient. Dabei verwundert ihre strenge Formgebung und die schlichte Raumfassung mit natursich-tig belassenem Holzwerk und weiß getünchten Wandflächen – mitten in der dekorationsfreu-digen Barockzeit. Der Saal wird von einer beeindruckenden hölzernen Felderdecke überspannt, deren breite, profilierte Stege um ein rundes Mittelfeld radial angeordnet sind. Die Fenster des Saals, eine Kombination von Drehflügeln mit integriertem Schiebefensterchen, gehen ebenfalls noch auf die Bauzeit zurück.

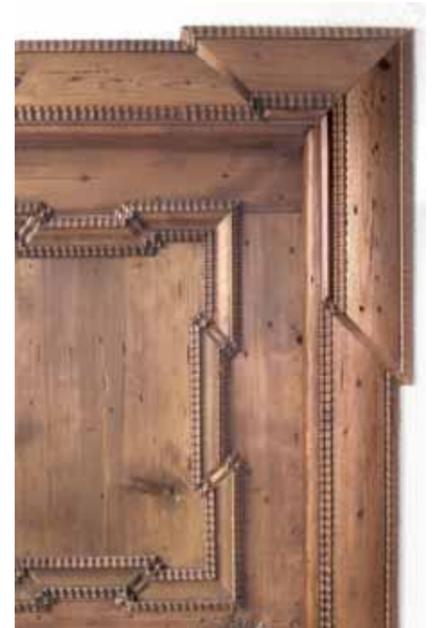
3 Die aufwändig gestalteten Türrahmungen und -blätter wurden mit feingliedrigen, wellenkamm-artigen Profilen verziert. Es handelt sich um sogenannte Wellen- oder Rumpelleisten, deren Herstellung mit Hilfe einer ausgeklügelten Apparatur mit gezahnten, über eine Nockenwelle gesteuerten Messern erfolgte.

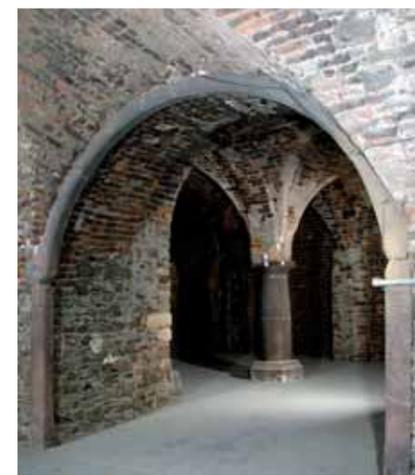
3 Im 18. Jahrhundert wurden die tiefen, mittelalterlichen Keller des Peterhofs mit Gewölben versehen.

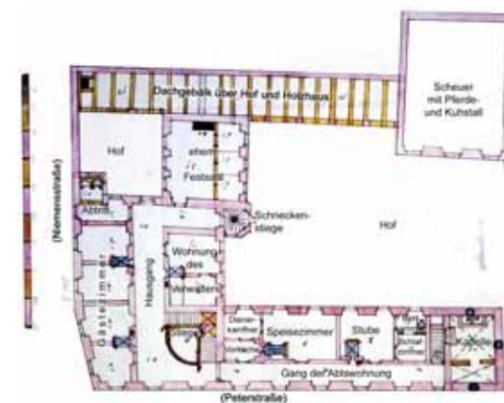
7 Grundriss des Obergeschosses um 1806.

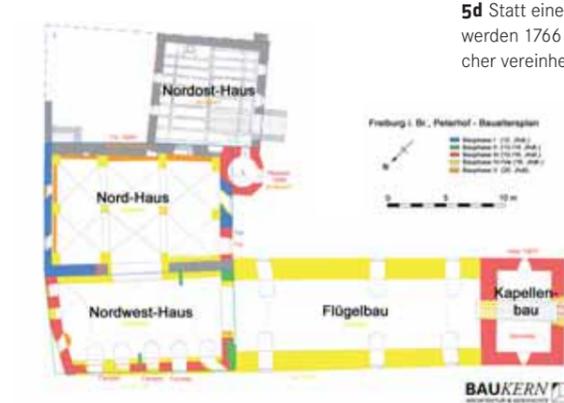
8 Grundriss des Kellers mit Bauphasen.
