ZWISCHEN MITTELALTERLICHEM STUCK UND MODERNER GEOPHYSIK

PROJEKTE DER BAUFORSCHUNG IN BADEN-WÜRTTEMBERG

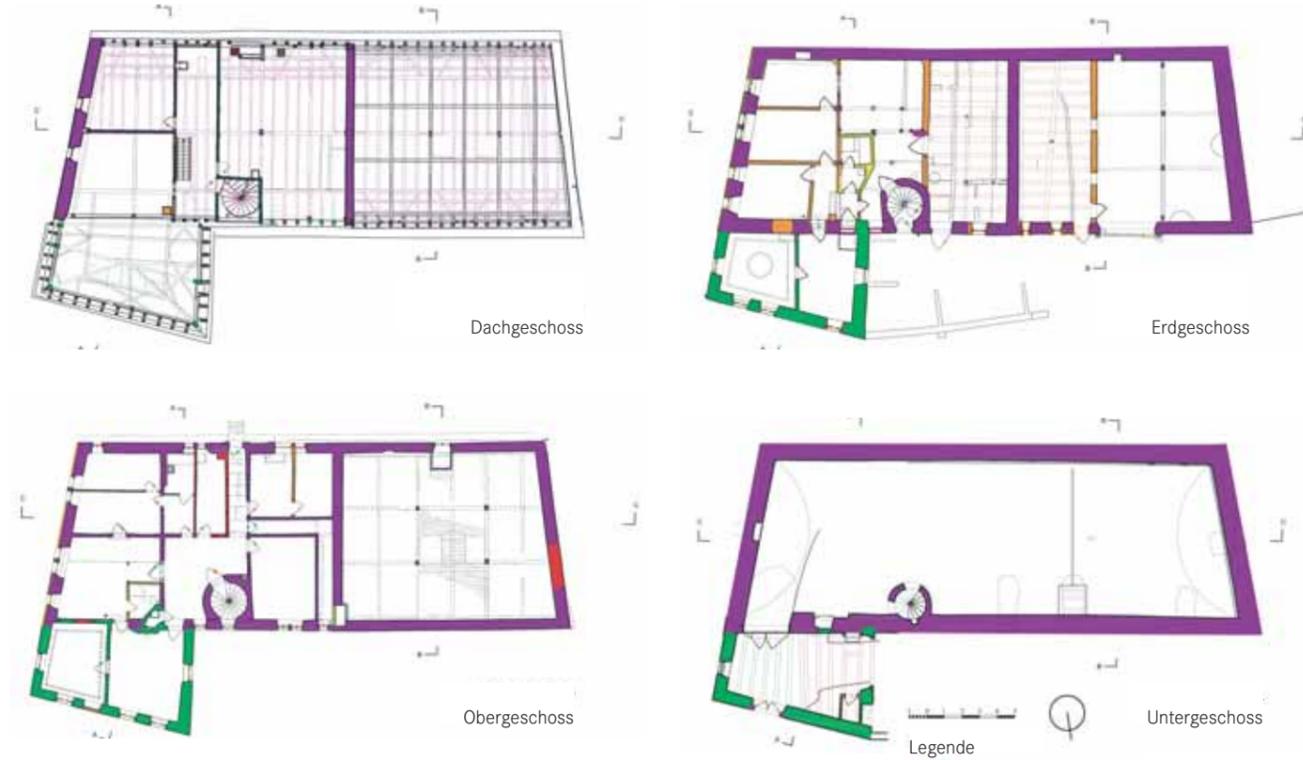
1 Bauphasenpläne, Plangrundlage: Bestandspläne Nov. 2004, Läßle

Im Zehnthof hatten die Bauern den zehnten Teil ihrer Feldfrüchte, zum Teil auch ihrer Tiere und Tiererzeugnisse abzugeben. Diese Einnahme diente zur Unterhaltung der Kirche und der dazu gehörigen Pfarrei. Zehnherr war für Talheim im 16. Jahrhundert der Bischof Julius Echter von Würzburg, zu dessen Diözese Talheim gehörte. Es ist zu vermuten, dass die Echter von Mespelbrunn auch den Neubau veranlassten, der im Jahre 1607 (d) fertiggestellt war. Nach 50 Jahren wurde das Gebäude an den Wormser Kämmerer Wolf von Dalberg veräußert. Beide Besitzer sind wohl Ihrer Verpflichtung zur Erhaltung nicht nachgekommen, was zu Streitereien mit den Talheimer Ganerben führte. Als Folge zog der Bischof das Lehen wieder ein, so dass das Bistum von 1719 bis 1803 den Zehnthof in eigener Regie betrieb. Es ist anzunehmen, dass die nicht ortsansässigen Zehntherrn den Hof ab 1600 durch einen Zehntvogt, der im Ostteil des Hofes wohnte, verwalten ließen. Diese Vogtswohnung wurde 1779 - 81 durch einen Querbau vergrößert.

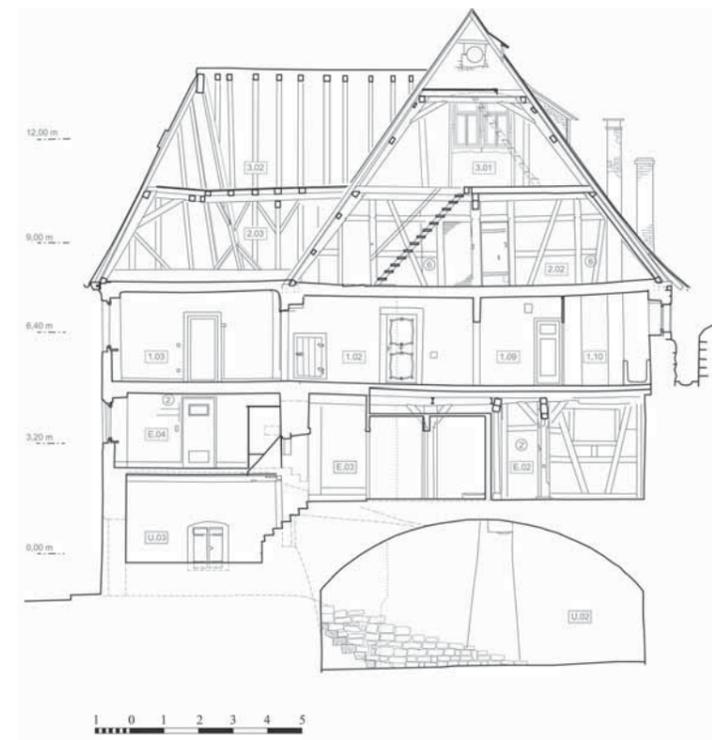
2 Querschnitt, Bestand Nov. 2004, Läßle

Eine massive Wandscheibe trennt den Grundriss des Gebäudes in zwei unterschiedlich große Bereiche. Die etwas kleinere Scheune ist mit einem offenen, dreischiffigen und dreizonigen Holzinnengerüst mit Mitteltenne gegliedert. Der größere Wohnteil ist im Erdgeschoss konstruktiv ebenfalls dreischiffig und zweizonig gegliedert und besitzt als Erschließungselement eine massive Natursteinspindelstiege vom Keller bis ins Dachgeschoss. Im Erdgeschoss befinden sich ehemalige Stallungen und Werkstätten sowie eine Wohneinheit im östlichen Gebäudeteil mit einer Stube in der nordöstlichen Gebäudeecke. Im Obergeschoss gibt

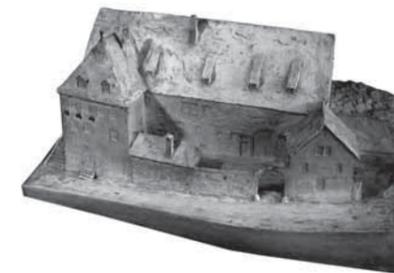
3 Gipsmodell von Stukkateurmeister Alfred Wörner, entstanden um 1950. Das Modell befindet sich im Besitz von Karl Wörner, München

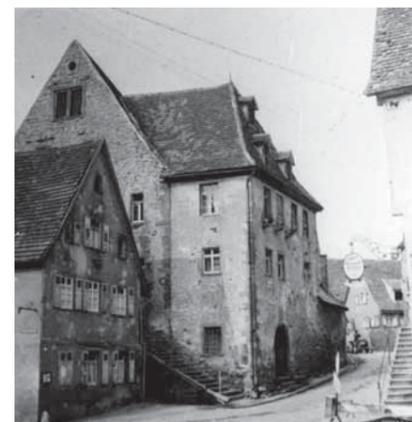
5 Fotografie um 1950 von E.Meyer. Zu erkennen sind noch Gaupen und die Natursteinfassade mit den profilierten Fensteröffnungen im Osten des Gebäudes

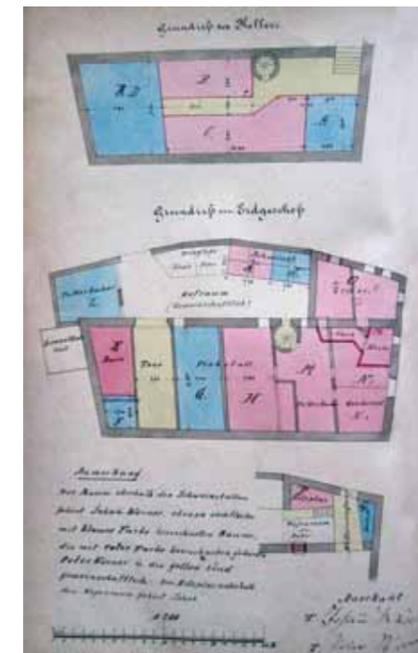
4 Grundrisse von Geometer Ellwanger von 1885, Gemeindearchiv Talheim. 1852 wurde der Hof an die Gemeinde Talheim verkauft, dabei wurden auch die Zehntrechte abgelöst. 1862 kauften die Brüder Johann Ulrich und Peter Wörner den Hof. Seitdem befindet sich das Gebäude in Privatbesitz und wurde als Wohnstallhaus mit Scheune genutzt.

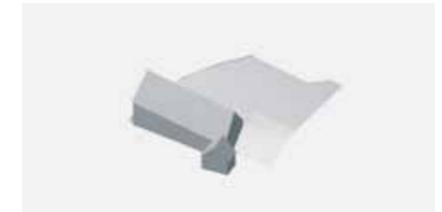
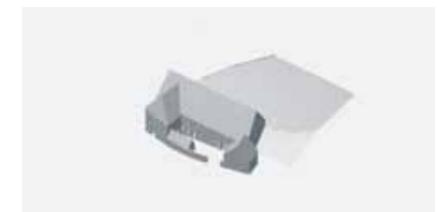
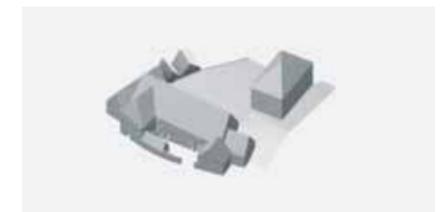
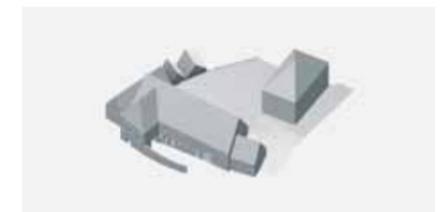
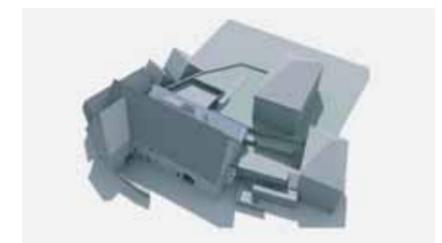
Bestand nach 1607

Bestand nach 1708

Bestand nach 1900

Bestand nach 1950

Nutzungsvorschlag 2005

6 Rekonstruktion der Baugeschichte, Läßle 2004

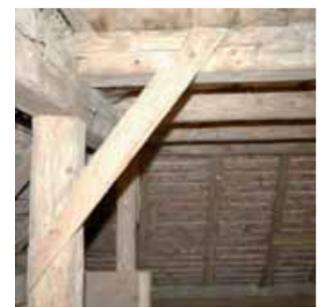
11 Verblattete Kopfbänder im Dach

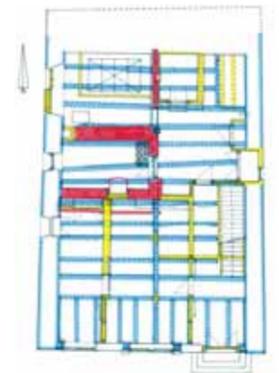
3 Veringenstadt, Rathaus. Baualtersplan Grundriss Erdgeschoss. Zum mittelalterlichen Bestand gehören die massiven Außenwände, das Deckengebälk mit seinem Mittellängsunterzug und einer von zwei Tragsäulen sowie wahrscheinlich auch die Stützenstellung an der Südseite. Das Innere der Grundfläche war ursprünglich nur durch die Stützenstellung des mittelalterlichen Traggerüstes gegliedert und öffnete sich frei nach Süden hin zum Marktplatz.

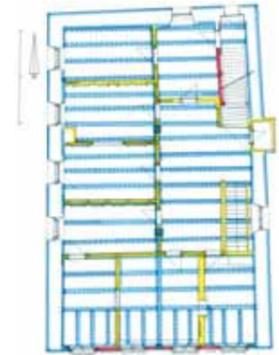
4 Veringenstadt, Rathaus. Baualtersplan Grundriss 1. Obergeschoss. Der mittelalterliche Bestand mit seinen drei massiven Außenwänden, dem Deckengebälk, einem Mittellängsunterzug und zwei innenliegenden Tragsäulen hat sich noch weitgehend vollständig erhalten. Auch hier war die Grundfläche ursprünglich nur durch die Tragsäulen gegliedert, während sich an der Südseite über die ganze Hausbreite hinweg ein Fensterband nach außen öffnete.

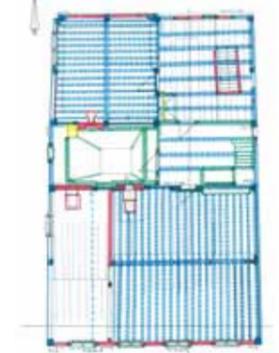
5 Veringenstadt, Rathaus. Baualtersplan Grundriss 2. Obergeschoss. Die mittelalterliche Fachwerkkonstruktion ist bis auf die später weitgehend erneuerte Südseite noch umfangreich erhalten geblieben. Im Planbild sind die beiden Bohlenstuben gut zu erkennen, zwischen denen der ursprünglich zum Flur hin offene Feuerungs- bzw. Küchenbereich liegt. Der Flur in der Nordostecke wurde erst nachträglich unterteilt.

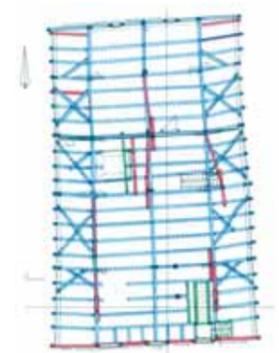
6 Veringenstadt, Rathaus. Baualtersplan Grundriss 1. Dachgeschoss. Die mittelalterliche Dachkonstruktion hat bis auf die Erneuerung der einst weit ausragenden südlichen Giebelscheibe ihre Substanz weitestgehend bewahrt.

Als oberer Abschluss des Gebäudes hat sich noch das spätmittelalterliche Dachwerk ebenfalls weitgehend ungestört erhalten. Es handelt sich um ein dreigeschossiges Sparrendach mit mittigem stehenden und seitlichen liegenden Stühlen im ersten Dachgeschoss und seitlichem liegenden Stuhl im zweiten Dachgeschoss. Im südlichen Teil des zweiten Dachgeschosses ist eine Hängewerk ausgebildet, um die Dachbalkenlage über der großen Bohlenstube des zweiten Dachgeschosses von Lasten aus der Dachkonstruktion freizuhalten. Die vordere Giebelseite kragte einst weit nach außen vor und ist in barocker Zeit vollständig erneuert worden.

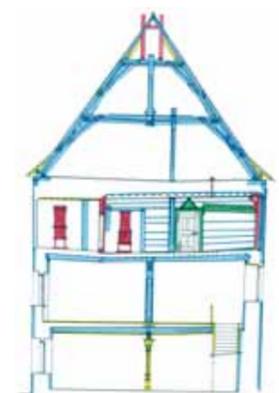
7 Veringenstadt, Rathaus. Baualtersplan Querschnitt. Über den im Inneren nur durch die Stützenstellung gegliederten beiden unteren Geschossen befindet sich das in Fachwerk errichtete zweite Obergeschoss mit den beiden Bohlenstuben. Darüber das mittelalterliche Dachwerk, in dem durch eine Hängesäule die Deckenlast über der großen Bohlenstube abgefangen wird.

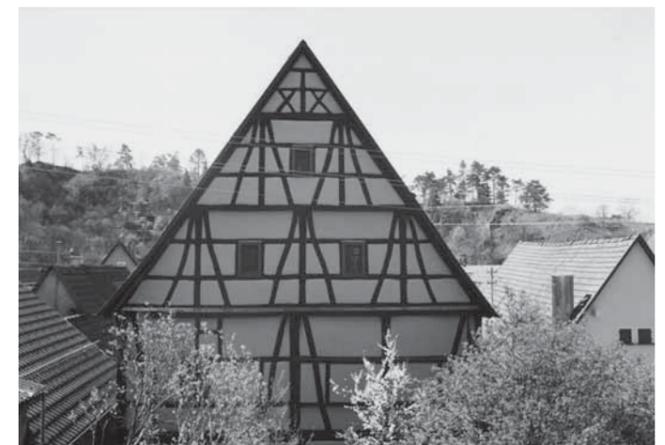
10 Veringenstadt, Rathaus. Blick auf die nördliche Giebelseite. Das aus der Bauzeit um das Jahr 1503 stammende Fachwerk des zweiten Obergeschosses sowie des ersten und zweiten Dachgeschosses weist verzapfte Aussteifungselemente auf, wie sie in ihrer gebogenen Form für das 16. Jahrhundert typisch werden. Der Giebelspitz mit seinen Rautenkreuzen geht auf eine nachmittelalterliche Veränderung zurück.

Die spätmittelalterliche Fachwerkkonstruktion zeigt teils verblätete, teils verzapfte Aussteifungselemente und präsentiert damit eine Übergangsstufe vom mittelalterlichen zum frühneuzeitlichen Fachwerk.

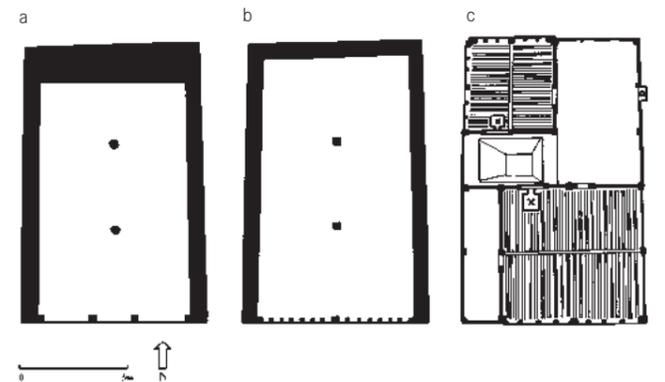
11 Veringenstadt, Rathaus. Rekonstruktion der mittelalterlichen Grundrissgliederung. a) Erdgeschoss b) 1. Obergeschoss c) 2. Obergeschoss Erd- und erstes Obergeschoss werden im Inneren ursprünglich nur durch die Säulen des hölzernen Traggerüstes gegliedert. Während sich das Erdgeschoss nach Süden hin zum Marktplatz öffnet, befindet sich im ersten Obergeschoss hier ein breites Fensterband. Im zweiten Obergeschoss liegen die beiden Bohlenstuben, ein schmaler Nebenraum, der Feuerungs- bzw. Küchenbereich sowie der Erschließungsflur.
