Denkmalpflegerischer Werteplan Gesamtanlage Karlsruhe-Durlach

Karlsruhe-Durlach, Historische Flurkarte von 1863-1876 in Überlagerung mit dem Denkmalpflegerischen Werteplan

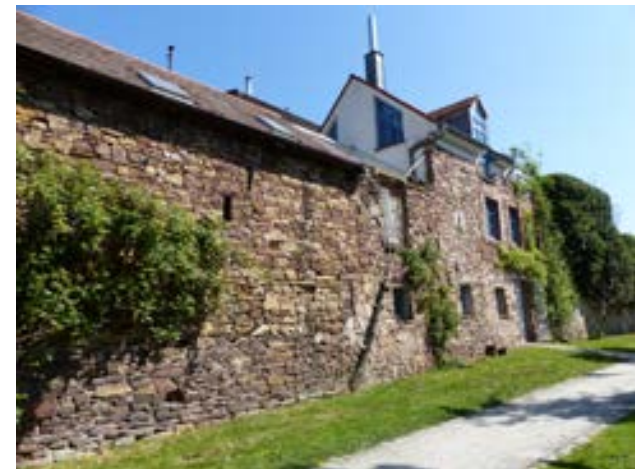
Karlsruhe-Durlach, Am Stadtgraben

Der schmale Fußweg verbindet die Basler-Tor-Straße mit dem Weiherhofareal. An der Nordseite wird er von den an die Zwingermauer gebauten Rückseiten der (Neben-) Gebäude an der unteren Amthausstraße begrenzt, an der Südseite befindet sich der moderne Kindergarten mit seinem Außenbereich. Die Namensgebung resultiert aus der Lage im Bereich des einstigen Stadtgrabens.

Der Weg hat hohen dokumentarischen Wert einerseits für die Geschichte der in diesem Bereich auf das 15. Jahrhundert zurückgehenden Stadtbefestigung, die zum Ende des Jahrhunderts ihre fortifikatorische Funktion verloren hatte und überbaut wurde. Dabei wurde auch der einst die ganze Altstadt umgebende Graben verfüllt.

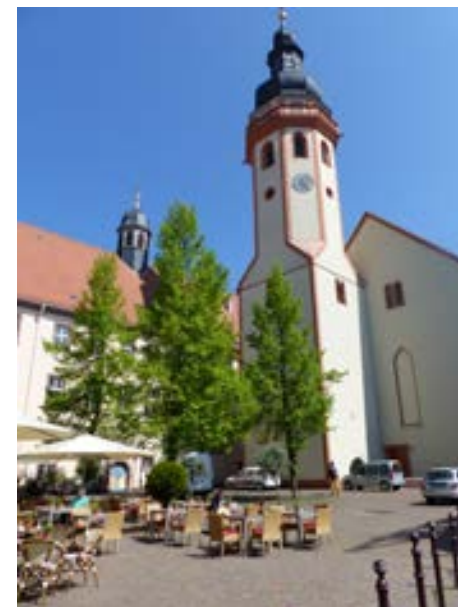
Karlsruhe-Durlach, Am Zwinger / Saumarkt

Die Straße „Am Zwinger“ erstreckt sich von der Amthausstraße kommend, mit einer Biegung die Evangelische Stadtkirche und den dieser einst westlich vorgelagerten Friedhof umgehend, nach Westen zur Mittelstraße. Ihre Südseite wird von einer langen Reihe traufständiger modellmäßiger Wohnhäuser gebildet. Die Nordhälfte wird auf der westlichen Seite von der Stadtkirche und der heutigen Freifreifläche des sog. Saumarkts eingenommen, der Westen von Wohnbebauung. Die früher als „Große Endengass“ und später als Kirchstraße bezeichnete Wegeverbindung erhielt 1938 ihren heutigen Namen.

Die schon auf den mittelalterlichen Stadtgrundriss zurückgehende wichtige Nebenverbindung im Durlacher Gärtner Viertel hat dokumentarischen Wert für die stadtstrukturelle Entwicklung. Nachdem der Friedhof schon um die Mitte des 16. Jahrhunderts vor die Tore der Stadt verlegt worden war, und das Areal dicht bebaut wurde, legte man zu Beginn des 19. Jahrhunderts eine Freifläche zur Abhaltung des wöchentlichen Schweinemarktes (1929 auf den Weiherhof verlegt) an. Damit entstand eine der wenigen größeren Freiflächen in der Durlacher Kernstadt.

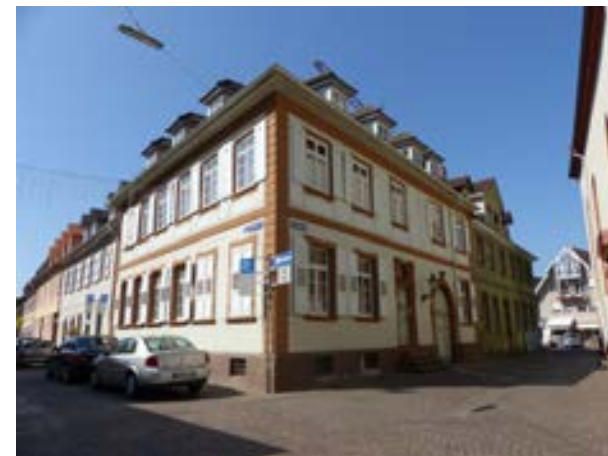
Karlsruhe-Durlach, Am Zwinger 1, v. NO

Zweigeschossiges, fünfschichtiges Modellhaus in Ecklage, massives Erdgeschoss, Obergeschoss verputztes Fachwerk, Eckbetonung durch Quaderung, Putzspiegel zwischen und unter den Fenstern im Obergeschoss, geohrte Fenster, rundbogige Torfahrt mit keilförmigem Schlussstein, Eingangstür mit geohrter Stuckrahmung und Ochsenauge-Oberlicht, Walmdach mit modernen Gauben; um 1735 erbaut, 1966 renoviert, 1995 Ausbau Dachgeschoss, 1968, 1970, 1978, 2001 und 2001 Sanierungsarbeiten an der Fassade; vor 1689 hier wohl das Pfarrhaus des Hofpredigers, 1715 „noch öd und unüberbaut liegende Eck-Hausplatz“, unter Verwendung des Kellers des Vorgängerbaus 1735 durch Stadtschreiber J.D. Schütz erbaut, zunächst Stadtschreiberei, seit dem späten 18. Jahrhundert von Handwerkern bewohnt.

Das aufwändig gestaltete Modellhaus in markanter Ecklage hat mit seinen für den Wiederaufbau nach dem Stadtbrand von 1689 typischen Elementen dokumentarischen Wert für die Bauweise der gehobenen Schicht in Durlach. Es ist wichtiger westlicher Auftakt des im historischen Stadtbild sehr geschlossen wirkenden Straßenraums der

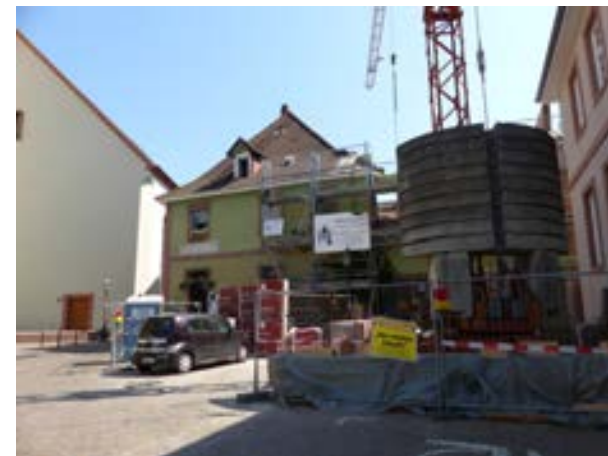
Karlsruhe-Durlach, Am Zwinger 3, v. W

Zweigeschossiges L-förmiges Modellhaus in Ecklage, Massivbau, geohrte Tür- und Fenstergewände, Eckbetonung und Geschossgliederung durch Putzstreifen, Torfahrt mit geradem Sturz, zwei Türen mit Oberlicht, Walmdach mit Giebelgauben und kleinem Zwerchhaus nach Norden, im 19. Jahrhundert Erdgeschoss für die Gasthausnutzung entkernt, im Obergeschoss bauzeitlicher Grundriss, Bauinschrift neu nachempfunden: „AN 1702 NO“; die Keller zweier 1689 brandzerstörten Vorgängerbauten wurden in den 1706 vom Steinhauer Sebastian Hemberger errichteten Neubau integriert, seit 1843 Schildwirtschaft „Zum Weinberg“, seit 2014 Teilabriss und Wiederherstellung nach historischem Vorbild.

Das Gebäude hat hohen dokumentarischen Wert für die Wiederaufbauphase nach dem Brand von 1689, da es in der (Fassaden-)Gestaltung eng den Vorgaben der Modellbauverordnung folgt. Zudem manifestieren sich hier die vom Markgrafen gewünschten Korrekturen des Stadtgrundrisses, da das Haus in Struktur und Ausrichtung deutlich von den älteren Kellern abweicht.

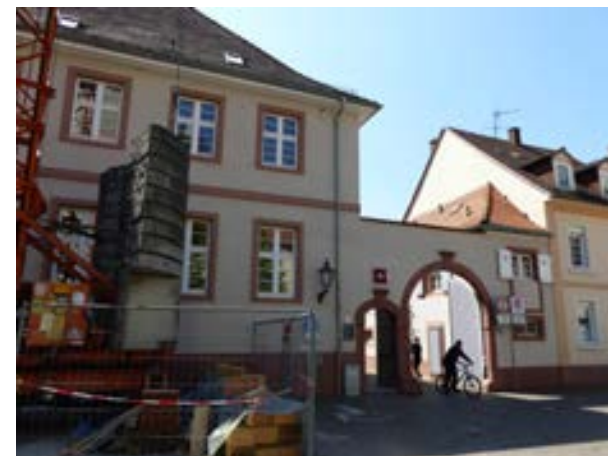
Karlsruhe-Durlach, Am Zwinger 5, v. NW

Zweigeschossiges vierachsiges Modellhaus mit Gewölbekeller, Hofeinfriedung und Nebengebäude, Walmdach, im Westen des Gebäudes Hof-Portal und Torfahrt mit segmentförmigem Sturz, Würfelkämpfer und Schlusssteinen mit konsolartigem profiliertem Aufsatz, im Westen seitlicher Hauseingang mit zweiläufiger Treppe und Oberlicht, Rahmenprofile mit Ohren, am Scheitel des Kellereingang bez. „AN 1702 NO“; anstelle des 1689 abgebrannten Adelssitz der Familien von Bellin und von Schell 1702-06 von Oberkommissar von Schell erbaut, Mitte des 18. Jahrhunderts im Besitz des Hofrats und Leibarztes Dr. Lamprecht, 1844-1912 Töchterschule, später Grundbuch- und Hochbauamt, 2005 umfassender Umbau, seit 2006 ev. Gemeindezentrum.

Das Gebäude hat als eines für den Wiederaufbau nach dem Stadtbrand von 1689 typischen Modellhäuser in bevorzugter Lage unmittelbar neben der Stadtpfarrkirche dokumentarischen Wert für die Bauweise der gehobenen Schicht in Durlach. Mit dem abgewalmten Dach, der Torfahrt und dem Nebengebäude tradiert das Anwesen zudem den Typus der vor dem Brand in Durlach häufig anzutreffenden fränkischen Hofanlage.

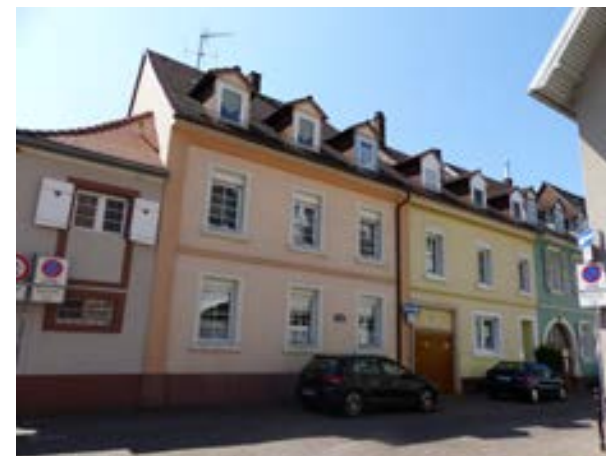
Karlsruhe-Durlach, Am Zwinger 7, v. NO

Das Haus wurde am Standort des ehemaligen „Gymnasium illustre“ (1596 gegründet, 1689 zerstört und nicht wieder aufgebaut, 1724 nach Karlsruhe verlegt) unter Verwendung älterer Bauteile als Fundament errichtet (Gebäudereste teilweise sichtbar).

Die Gebäude Am Zwinger 7 - 11 haben dokumentarischen Wert als letzte Zeugnisse des 1689 zerstörten und nicht wieder aufgebauten Gymnasium illustre. Während an der Stelle des mächtigen Renaissancebaus der Schule keine Nachfolgebauten errichtet wurden, wurde der Vorbereich mit drei bescheidenen Gebäuden überbaut. Im Süden sitzen sie auf der ehemaligen Nordwand des Gymnasiums auf, während im Osten und Norden die Umfassungsmauern des Schulhofes die Kontur der Gebäude vorgeben.

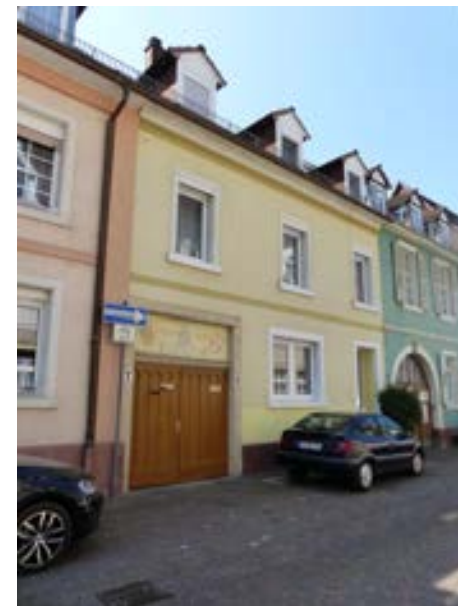
Karlsruhe-Durlach, Am Zwinger 9, v. NO

Das Haus wurde am Standort des ehemaligen „Gymnasium illustre“ (1596 gegründet, 1689 zerstört und nicht wieder aufgebaut, 1724 nach Karlsruhe verlegt) unter Verwendung älterer Bauteile als Fundament errichtet (Gebäudereste teilweise sichtbar).

Die Gebäude Am Zwinger 7 - 11 haben dokumentarischen Wert als letzte Zeugnisse des 1689 zerstörten und nicht wieder aufgebauten Gymnasium illustre. Während an der Stelle des mächtigen Renaissancebaus der Schule keine Nachfolgebauten errichtet wurden, wurde der Vorbereich mit drei bescheidenen Gebäuden überbaut. Im Süden sitzen sie auf der ehemaligen Nordwand des Gymnasiums auf, während im Osten und Norden die Umfassungsmauern des Schulhofes die Kontur der Gebäude vorgeben.

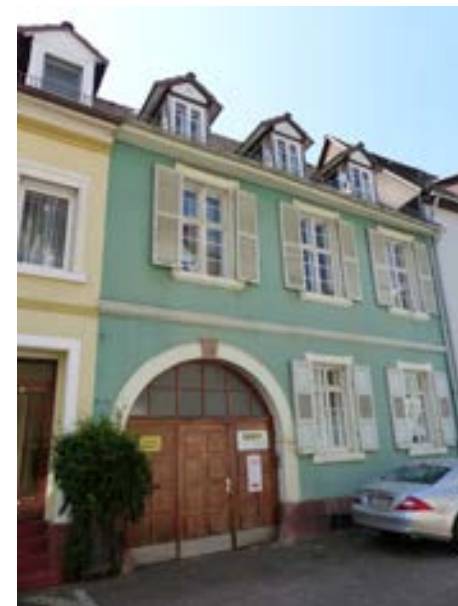
Karlsruhe-Durlach, Am Zwinger, v. NO

Das Haus wurde am Standort des ehemaligen „Gymnasium illustre“ (1596 gegründet, 1689 zerstört und nicht wieder aufgebaut, 1724 nach Karlsruhe verlegt) unter Verwendung älterer Bauteile als Fundament errichtet (Gebäudereste teilweise sichtbar).

Die Gebäude Am Zwinger 7 - 11 haben dokumentarischen Wert als letzte Zeugnisse des 1689 zerstörten und nicht wieder aufgebauten Gymnasium illustre. Während an der Stelle des mächtigen Renaissancebaus der Schule keine Nachfolgebauten errichtet wurden, wurde der Vorbereich mit drei bescheidenen Gebäuden überbaut. Im Süden sitzen sie auf der ehemaligen Nordwand des Gymnasiums auf, während im Osten und Norden die Umfassungsmauern des Schulhofes die Kontur der Gebäude vorgeben.

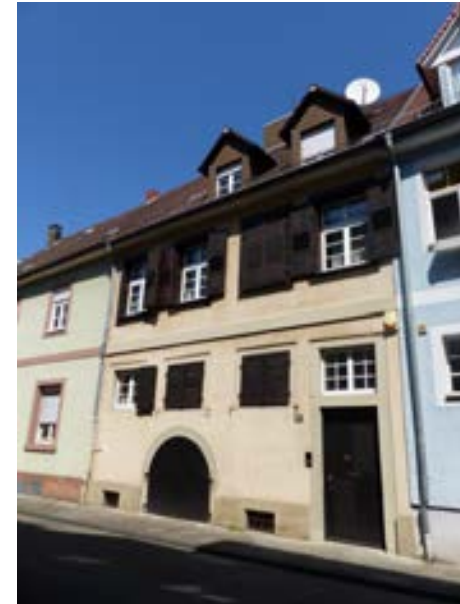
Karlsruhe-Durlach, Am Zwinger 12, v. SO

Zweigeschossiges, traufständiges Wohnhaus über wohl älterem Hochkeller, der von der Straße über ein rundbogiges Tor erschlossen wird, Erdgeschoss massiv mit Fenster- und Türgewänden aus Sandstein, Eingangstür mit rechteckigem Oberlicht, Stockwerkgesims, Obergeschoss verputztes Fachwerk, Satteldach mit zwei Gauben; vor 1716 von der Witwe des Bürgermeister Schumm erbaut, im 18. Jahrhundert im Besitz mehrerer Handwerkermeister, 1986-1988 Umbau.

Das Gebäude hat als eines der Modellhäuser mit älterem Keller dokumentarischen Wert für die typische Wiederaufbausituation Durlachs nach dem Stadtbrand von 1689, bei der erhaltene Bausubstanz mittels hoher Sockel in die Neubauten integriert und weiter genutzt werden konnte.

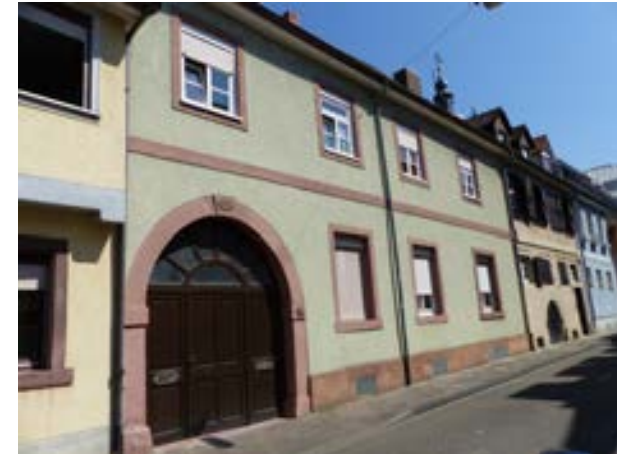
Karlsruhe-Durlach, Am Zwinger 14, v. SW

Zweigeschossiges, traufständiges Wohnhaus über wohl älterem Keller, Erdgeschoss massiv mit Fenster- und Türgewänden aus Sandstein, Torfahrt mit segmentförmigem Sturz, Würfelkämpfer und keilförmigem Schlussstein, Geschossgesims, Obergeschoss verputztes Fachwerk, Satteldach, erhaltenes Nebengebäude; vor 1716 vom Baumeister J.G. Frohmüller erbaut, 1960 saniert, 2004 Sanierung des einsturzgefährdeten Kellers, Fenster modern ersetzt.

Das Modellhaus hat mit seinen für den Wiederaufbau nach dem Stadtbrand von 1689 typischen Elementen dokumentarischen Wert für die Bauweise der mittleren/gehobenen Schicht in Durlach. Es ist wichtiger Bestandteil der Reihe traufständiger Bauten auf der Nordseite der Straße „Am Zwinger“.

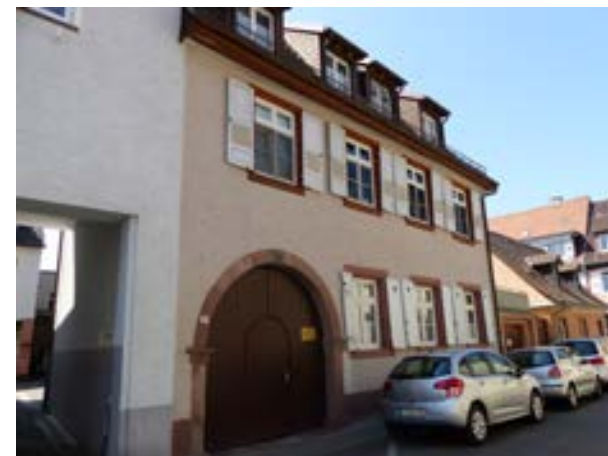
Karlsruhe-Durlach, Am Zwinger 15, v. NW

Zweigeschossiges, traufständiges Wohnhaus mit Torfahrt, Erdgeschoss massiv mit Fenster- und Türgewänden aus Sandstein, rundbogige Torfahrt mit profiliertem Sockel und Kämpfer sowie grotesker Blattmaske im Scheitel, Obergeschoss verputztes Fachwerk mit gut erhaltenem Gefüge, Satteldach mit vier Schleppegauben, mit erhaltenswertem Nebengebäude; nach 1716 von dem Steinhauer B. Rösch erbaut, nach 1739 im Eigentum des Büchsenmachers Michael Kröhner und des Dragoner Corporals Johannes Lindenmann, 1993 Dachausbau (Gauben).

Das Modellhaus hat mit seinen für den Wiederaufbau nach dem Stadtbrand von 1689 typischen Elementen dokumentarischen Wert für die Bauweise der mittleren Schicht in Durlach. Es ist wichtiger Bestandteil der Reihe traufständiger Bauten auf der Südseite der Straße „Am Zwinger“.

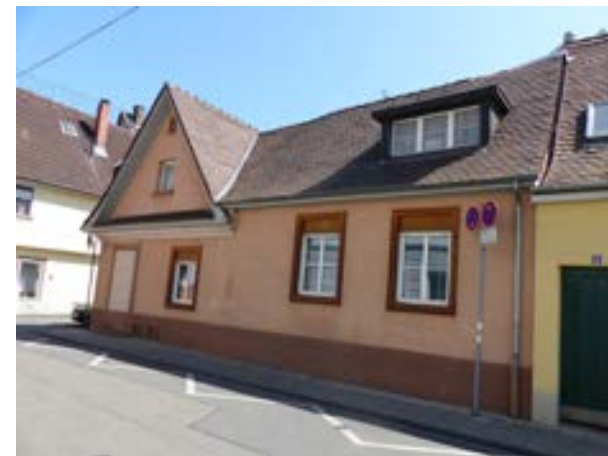
Karlsruhe-Durlach, Am Zwinger 17 von W

Eingeschossiges Wohnhaus in Ecklage mit Satteldach, traufständig, wobei die Ecke zur Mittelstraße hin zwerchhausartig ausgebildet ist, Tür zur Mittelstraße modern vermauert; im Kern 18. Jahrhundert, 1739 im Eigentum des Barbiers Sebastian Burckhard Lindenmann, 1986 Dachausbau, Fenster modern ersetzt.

Das Gebäude veranschaulicht wie sein Nachbar Mittelstraße 5 die schlichte Bauweise der einfacheren Bevölkerungsschicht, wie sie in Durlach abseits der Hauptachse und der Ringstraßen zu finden war. Es erinnert daran, dass der Südwesten Durlachs um Kelter- und Mittelstraße einst ein vor allem von Handwerkern bewohntes Quartier war.

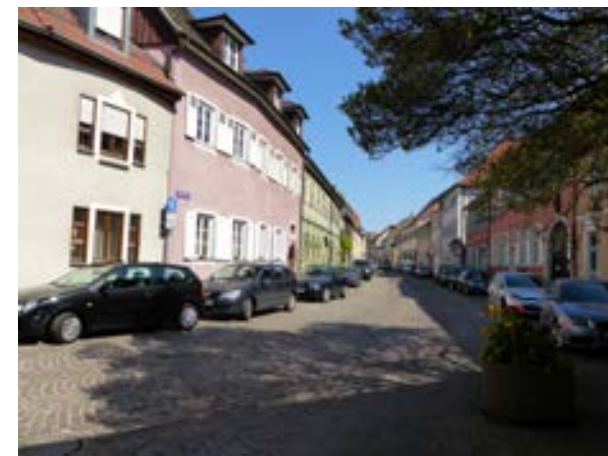
Karlsruhe-Durlach, Amthausstraße nach N

Die Amthausstraße ist die von der östlichen Pfnztalstraße ausgehende und beim Basler Tor in die Kelterstraße mündende südöstliche Abschnitt des Straßenrings, der die Durlacher Kernstadt in einem weiten Oval umfängt. Zu beiden Seiten wird sie von langen Reihen traufständiger (Modell-)Häuser des 18. Und 19. Jahrhunderts gerahmt. Dabei verweisen die stattlichen Gebäude und die großen Parzellen mit Höfen und Nebengebäuden auf recht wohlhabende Besitzer, die vielfach zum Umfeld des markgräflichen Hofes gehörten. Davon kündigt auch ihre alte, im Lagerbuch von 1739 geführte Bezeichnung „Herrengass“. 1938 erhielt sie ihren neuen Name nach dem Amtshaus (Nr. 11).

Die Amthausstraße gehört zum zentralen Wegenetz der staufischen Kernstadt des 13. Jahrhunderts. Mit ihrem noch mittelalterlichen Verlauf hat die Straße hohen dokumentarischen Wert für die Stadtstruktur von Durlach. Zudem kündigt die lange Reihe modellmäßiger Gebäude eindrucksvoll vom Wiederaufbau der Stadt nach dem verheerenden Stadtbrand von 1689. Die tradierte Bausubstanz lässt bis heute erkennen, dass im Burgviertel gelegene Amthausstraße eine der vornehmsten Straßen in Durlach war.

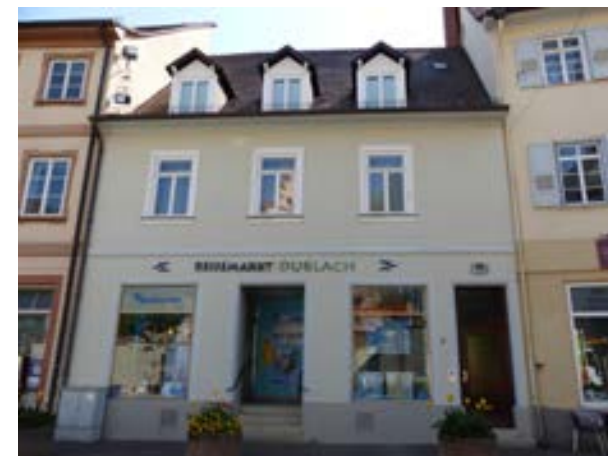
Karlsruhe-Durlach, Amthausstraße 1 v. W

Zweigeschossiges dreiachsiges und traufständiges Wohn- und Geschäftshaus, Erdgeschoss massiv mit Resten eines Kreuzgratgewölbes, Geschossgesims, Satteldach mit drei Giebelgauben über profiliertem Dachgesims; am Türsturz bezeichnet „16 ED 98“; 1698 vom Bürgermeister und Handelsmann Engelhard Diener erbaut, wird in der Häusertaxation von ca. 1787 als „hat ein Gewölb“ (später „Magazin“) beschrieben, jüngerer Ladeneinbau im Erdgeschoss, 2000 Dachausbau.

Das Gebäude hat als eines der Modellhäuser, das Teile der Vorgängerbebauung integriert, dokumentarischen Wert für die typische Wiederaufbausituation Durlachs nach dem Stadtbrand von 1689. Es ist auch mit seinem modern veränderten Erdgeschoss wichtiger Bestandteil der Reihe traufständiger Bauten auf der Ostseite der Amthausstraße. Die Tatsache, dass es trotz der ausdrücklichen Erlaubnis, am Marktplatz dreigeschossig zu bauen, nur zwei Stockwerke aufweist, verweist auf die schwierige wirtschaftliche Lage Durlachs nach dem Ende des Pfälzischen Erbfolgekriegs.

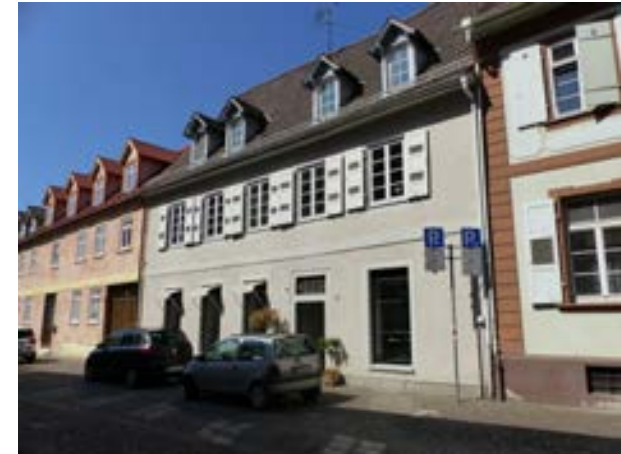
Karlsruhe-Durlach, Amthausstraße 2, v. NO

Zweigeschossiges, fünfschichtiges und traufständiges Modellhaus, Fassade durch Geschossgesims horizontal gegliedert, Haustüre mit rechteckigem Oberlicht, Fenster und Torfahrt im Erdgeschoss modern zu Schaufenstern umgestaltet, Satteldach mit vier Giebelgauben; zwischen 1706 und 1716 erbaut vom Schuhmachermeister Friedmann Hoelscher, Erdgeschoss durch Ladeneinbau modern überformt.

Das Modellhaus hat mit seinen für den Wiederaufbau nach dem Stadtbrand von 1689 typischen Elementen dokumentarischen Wert für die Bauweise der mittleren/gehobenen Schicht in Durlach. Trotz seines modern veränderten Erdgeschosses ist es wichtiger Bestandteil der langen Reihe traufständiger Bauten auf der Westseite der Amthausstraße.

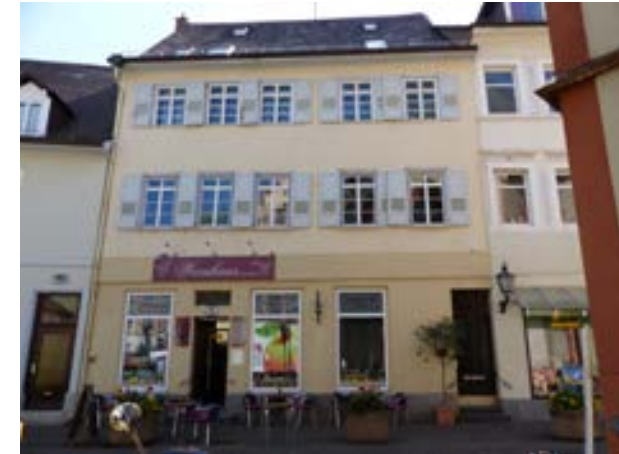
Karlsruhe-Durlach, Amthausstraße 3, v. W.

Dreigeschossiges, fünfachsiges und traufständiges Gebäude, massives Erdgeschoss und zwei verputzte Fachwerk-Obergeschoss, Satteldach über profiliertem Dachgesims, Erdgeschoss modern zu Ladenfassade umgestaltet, Ausleger in Form eines Einhorns, im Inneren barocke Spindeltreppe über drei Stockwerke, am Türsturz Anker, Wappen und Geweihstange, inschriftlich bez. „IPZ 1698“; nach dem Stadtbrand anstelle der seit 1563 urkundlich fassbaren und 1568 mit besonderen Freiheiten ausgestatteten Stadtapotheke von Philipp Jakob Zachmann im Jahr 1697 wiederaufgebaut, 2004 Erneuerung der Schaufenster, Apothekenbetrieb 2006 aufgegeben.

Das Modellhaus hat mit seinen für den Wiederaufbau nach dem Stadtbrand von 1689 typischen Elementen dokumentarischen Wert für die Bauweise der gehobenen Schicht Durlachs in prominenter Lage am Marktplatz. Trotz ihres modern veränderten Erdgeschosses ist die Einhorn-Apotheke wichtiger Bestandteil der langen Reihe traufständiger Bauten auf der Ostseite der Amthausstraße. Als älteste Apotheke in ganz Karlsruhe zeugt sie zudem von der Stadt- und Medizingeschichte Durlachs.

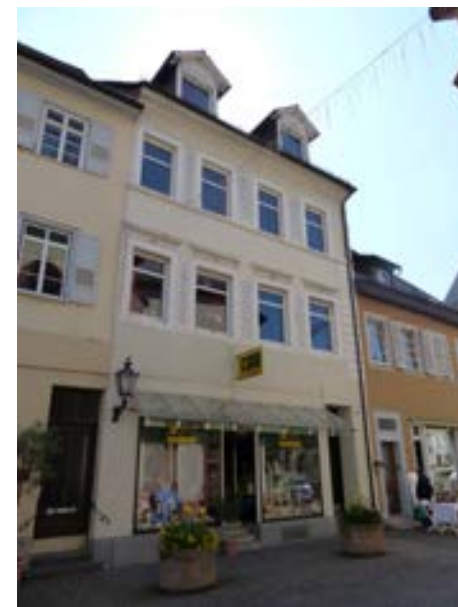
Karlsruhe-Durlach, Amthausstraße 5, v. W

Dreigeschossiges, vierachsiges und traufständiges Gebäude, massives Erdgeschoss und wohl zwei verputzte Fachwerkgeschosse, im ersten OGbergeschoss klassizistisch anmutenden gerade Fensterbedachnungen, Satteldach mit Gauben über profiliertem Dachgesims, Fenster im Erdgeschoss modern zu Ladenfassade umgestaltet; frühes 18. Jahrhundert, Erdgeschoss in jüngerer Zeit massiv überformt, Fenster erneuert.

Das Modellhaus hat mit seinen für den Wiederaufbau nach dem Stadtbrand von 1689 typischen Elementen dokumentarischen Wert für die Bauweise der gehobenen Schicht Durlachs in prominenter Lage am Marktplatz. Auch mit seiner in klassizistischer Formensprache veränderten und im Erdgeschoss modern überformten Fassade steht es exemplarisch für eines der laut Modellbauverordnung nur an Marktplatz und Hauptstraße erlaubten dreigeschossigen Gebäude.

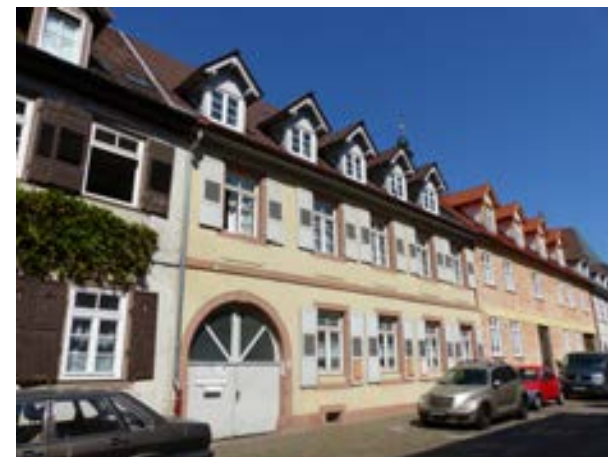
Karlsruhe-Durlach, Amthausstraße 6, v. SO

Zweigeschossiges, fünfachsiges und traufständiges Modellhaus, massives Erdgeschoss, Obergeschoss verputztes Fachwerk, Geschossgesims, Putzspiegel unter den Obergeschoss-Fenstern, rundbogige Torfahrt, Fensteröffnung im Erdgeschoss nachträglich mit ornamentalen Brüstungsfeldern verkleinert, Satteldach mit fünf Giebelgauben; 1706-1716 von Pfarrer Blum aus Gundelfingen als Privathaus erbaut, 1764 von der markgräflichen Herrschaft als Pfarrhaus erworben, 1904 Umnutzung zum Steuereinnahmergebäude, seit den 1930er Jahren Rotkreuzbereitschaft, 1989 Umbau und Sanierung, Anbringung von Dachflächenfenster auf der Rückseite.

Das Gebäude hat mit seinen für den Wiederaufbau nach dem Stadtbrand von 1689 typischen Elementen dokumentarischen Wert für die Bauweise der gehobenen Schicht in Durlach. Es ist wichtiger Bestandteil der langen Reihe traufständiger Bauten auf der Westseite der Amthausstraße.

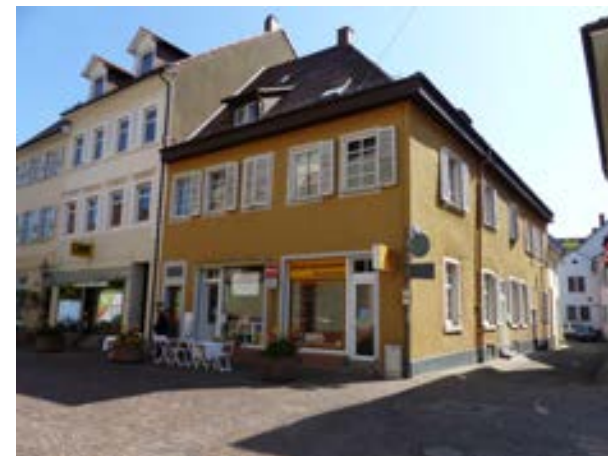
Karlsruhe-Durlach, Amthausstraße 7, v. SW

Zweigeschossiges, verputztes Gebäude in Ecklage, vier Achsen zu Amthausstraße, fünf Achsen zu Bäderstraße, an jeder Seite Tür mit rechteckigem Oberlicht, Walmdach mit Schleppegauben, Fassade zur Amthausstraße mit modernem Ladeneinbau; um 1700 erbaut, kam kurz danach von Privat im Markgräflichen Besitz, bis 1739 Nutzung als „Specialathaus“ bzw. „Gn. Herrschaft Stadtpfarrhaus“, Amtssitz des Hofpredigers und Kirchenrats Johann Jakob Eisenlohr (1655-1736), um 1900 Einbau zweier Ladengeschäfte im Erdgeschoss, 1980 Modernisierungs- und Instandsetzungsmaßnahmen an Fassade und Dachstuhl.

Das in prominenter Lage am Marktplatz errichtete Gebäude hat mit seinen für den Wiederaufbau nach dem Stadtbrand von 1689 typischen Elementen dokumentarischen Wert für die Bauweise der mittleren/gehobenen Schicht in Durlach. Als ehemaliges Pfarrhaus in unmittelbarer Nachbarschaft zur Ev. Stadtkirche zeugt es zudem von der Durlacher Kirchengeschichte.

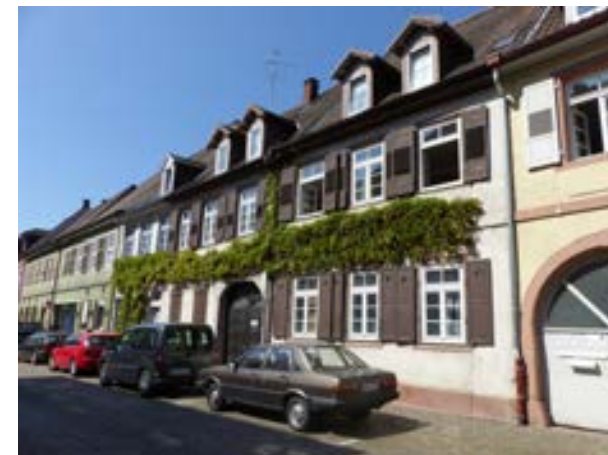
Karlsruhe-Durlach, Amthausstraße 12, v. SO

Breitgelagertes zweigeschossiges, traufständiges Modellhaus, bestehend aus drei Einzelgebäuden (Nr. 8, 12 und 14) von je drei Fensterachsen, massives Erdgeschoss mit verputztem Fachwerk-Obergeschoss, segmentbogige Torfahrt in Haus Nr. 12. (erschließt auch Nr. 8 und 10), Nr. 14 mit eigener Haustür mit Oberlicht, Satteldach mit fünf Giebelgauben, Balkon zur Hofseite, bezeichnet 1759 (wohl Umbau); mit Hintersassenhäuschen im rückwärtigen Grundstücksbereich (Nr. 10); spätestens 1706 erbaut, Nr. 8 vom Schreiner H. Fr. Bauer, Nr. 12 vom Metzger B. Fr. Treffinger, Nr. 14 von der Witwe des Schreiners Weygand, 1982 Dachgauben aufgesetzt, 2004 Arbeiten an der Fassade.

Das aus drei Einzelgebäuden bestehende Modellhaus hat mit seinen für den Wiederaufbau nach dem Stadtbrand von 1689 typischen Elementen dokumentarischen Wert für die Bauweise der mittleren/gehobenen Schicht in Durlach. Es ist wichtiger Bestandteil der langen Reihe traufständiger Bauten auf der Westseite der Amthausstraße.

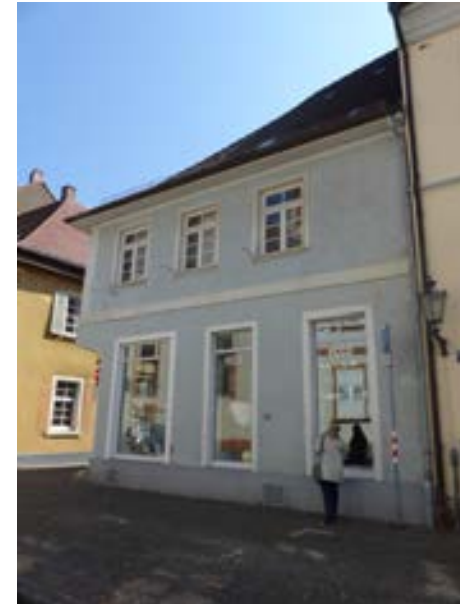
Karlsruhe-Durlach, Amthausstraße 9, v. SW

Zweigeschossiges Wohn- und Geschäftshaus in Ecklage, massives Erdgeschoss mit verputztem Fachwerk-Obergeschoss, Erdgeschoss später zum Ladenlokal mit Türanlage an der Hausecke umgebaut, horizontal durch Geschossesims gegliedert, Walmdach; zwischen 1706 und 1712 als Privatwohnhaus erbaut, ab 1843 Bäckerei, 1980 Renovierung (Instandsetzung Fassade, Umbau Schaufenster Erdgeschoss, Erneuerung Fenster Obergeschoss), 2000 Umbau und Erweiterung, 2002 Austausch der Schaufenster im Erdgeschoss.

Das Gebäude in durch den Ladeneingang betonter Ecklage hat mit seinen für den Wiederaufbau nach dem Stadtbrand von 1689 typischen Elementen dokumentarischen Wert für die Bauweise der mittleren/gehobenen Schicht in Durlach. Das Gebäude ist ungeachtet der späteren Veränderungen im EG wichtiger Bestandteil der langen ungestörten Reihe von Modellhäusern an der Ostseite der Amthausstraße.

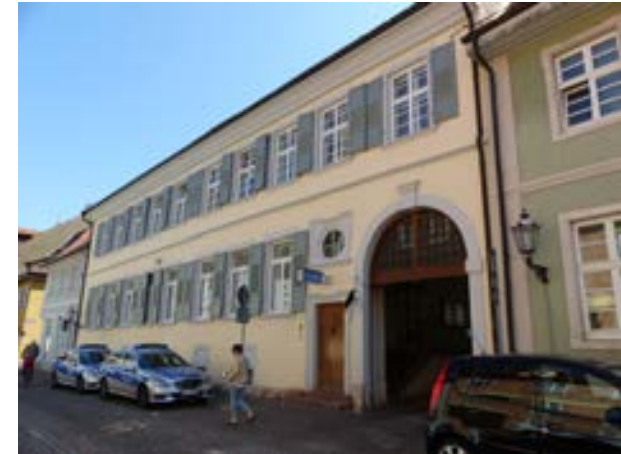
Karlsruhe-Durlach, Amthausstraße 11, v. SW

Zweigeschossiges, zehnnachsiges, traufständiges Modellhaus mit Torfahrt, schmales profiliertes Geschossesims, Fenster mit geohrten Werksteingewänden, geohrte Eingangstür mit ebensolchem Oberlicht, rundbogiger Torbogen mit Würfelkämpfer und Schlussstein mit konsolartigem profiliertem Aufsatz, Satteldach; kurz vor 1706 für Geheimrat F.W. von Weimar erbaut, unter Verwendung des kreuzrippengewölbten Kellers des Vorgängerbaus (2. Hälfte 16. Jahrhundert), seit 1786-1924 Amthaus, 1900 umfassende Umbaumaßnahmen, seit 1924 Polizeidienststelle, 1992 völlige Umgestaltung des Inneren bei Erhalt der Modellhaus-Fassade; 1899 Hinterhaus im Stil der Neorenaissance mit Zierfachwerkelementen angefügt.

Das Modellhaus mit seinen für den Wiederaufbau nach dem Stadtbrand von 1689 typischen Elementen hat dokumentarischen Wert als wichtiger Bestandteil der Reihe traufständiger Bauten auf der Ostseite der Amthausstraße. Mit seinen gleichsam die Modellbauverordnung übererfüllenden Dimensionen, Geschoss- und Fensterhöhen verweist es auf eine vermögende mit dem markgräflichen Hof in Verbindung stehende Bauherrschaft.

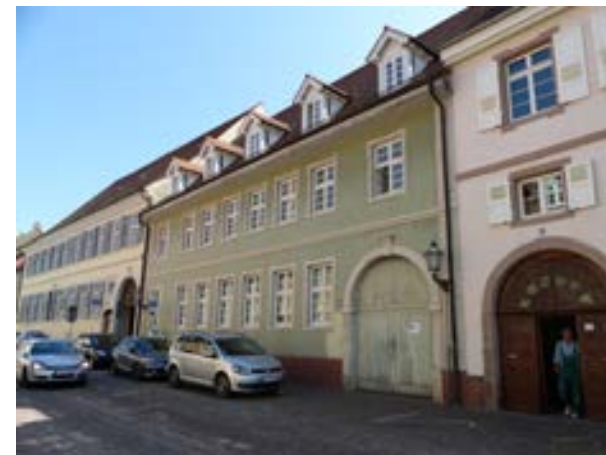
Karlsruhe-Durlach, Amthausstraße 13 von SW

Zweigeschossiges, breitgelagertes, traufständiges Modellhaus mit Torfahrt, massive Fassade mit acht Fensterachsen mit geohrten Werksteingewänden, rundbogige Torfahrt mit Würfelkämpfer und Schlussstein mit konsolartigem profiliertem Aufsatz, profiliertes Geschossgesims, über ebenfalls profiliertem Dachgesims Satteldach mit fünf Giebelgauben, am Schlussstein bez. 1706; von Rentkammerrat Christoph Meerwein 1706 erbaut unter Verwendung des Kellers des 1689 abgebrannten Vorgängerbaus, 1987 bis auf die massive Straßenfassade abgebrochen und dahinter neu aufgebaut, heute Polizei; zugehöriges massives Ökonomiegebäude auf der Hofseite, darin Teile der Stadtmauer; 2007 Sanierung Nebengebäude.

Die Gebäudefassade mit ihren für den Wiederaufbau nach dem Stadtbrand von 1689 typischen Elementen hat dokumentarischen Wert als wichtiger Bestandteil der Reihe traufständiger Bauten auf der Ostseite der Amthausstraße. Mit der massiven Bauweise sowie der Größe und Gestaltung von Fenstern und Torfahrt erfüllte der wohlhabende Bauherr die Vorgaben der Modellbauverordnung in fast beispielhafter Weise.

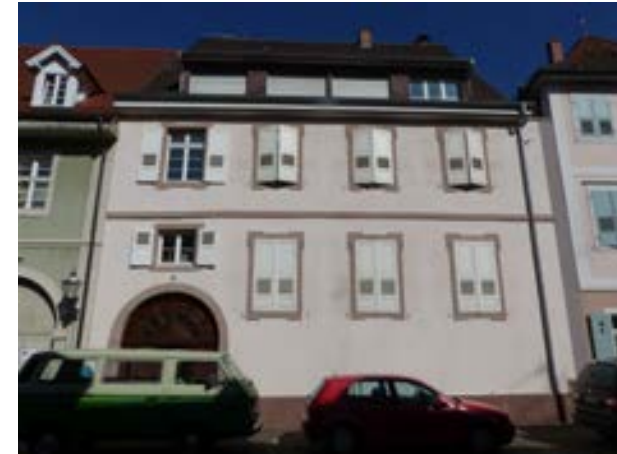
Karlsruhe-Durlach, Amthausstraße 15

Zweigeschossiges, vierachsiges und traufständiges Modellhaus mit Torfahrt, rundbogiger Torbogen mit Renaissance-Beschlagwerk, auf dem Schlussstein Kartusche mit Geweihstange und Anker, geohrte Fenstergewände, Geschossgesims, über profiliertem Dachgesims Satteldach mit breiter Schleppegaube, am Portal bez. „1661 IPZ“ (I.Z. Zachmann d.Ä.); kurz vor 1706 unter Verwendung älterer Bauteile wieder aufgebaut von Dionysius Hamburger, Handelsmann in Frankfurt, dann Regimentsquartiermeister, 1974, 1990 und 1998 Sanierung der Fassade, 1998 Instandsetzungsarbeiten im Inneren und Dachsanierung.

Das Gebäude hat als eines der Modellhäuser mit älterem Keller dokumentarischen Wert für die typische Wiederaufbausituation Durlachs nach dem Stadtbrand von 1689, bei der erhaltene Bausubstanz mittels hoher Sockel in die Neubauten integriert und weiter genutzt werden konnte. Es ist wichtiger Bestandteil der langen ungestörten Reihe von Modellhäusern an der Ostseite der Amthausstraße.

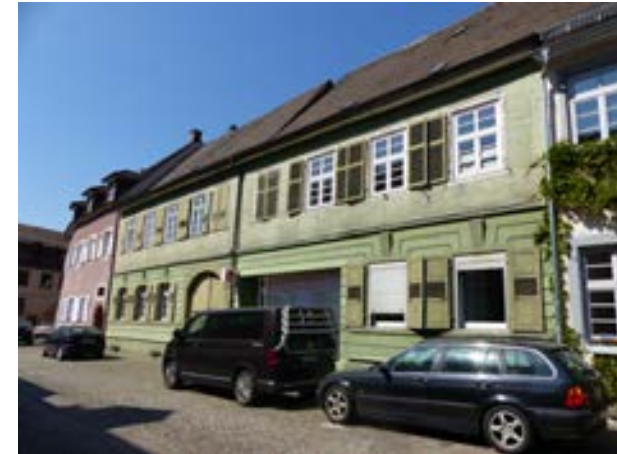
Karlsruhe-Durlach, Amthausstraße 16, v. SO

im rückwärtigen Teil der Parzelle breitgelagertes, eingeschossiges Schulhaus, Satteldach mit großem Zwerchhaus; Vorgängerbau 1706-1716 vom Kammerdiener J. Ph. Sonntag erbaut, 1758 von der Stadt zur Behebung des Platzmangels für die „teutsche Knabenschule“ erworben, 1898 durch einen Neubau ersetzt, das gesamte Areal diente bis zum Bau der Friedrichschule 1878 als Volksschule.

Der Gebäudekomplex ist mit seiner über 200jährigen Tradition als Lehranstalt wichtiges Dokument der Schulgeschichte Durlachs. Das Gebäude an der Amthausstraße hat zudem dokumentarischen Wert als eines der für den Wiederaufbau Durlachs nach dem Stadtbrand von 1689 typischen Modellhäuser.

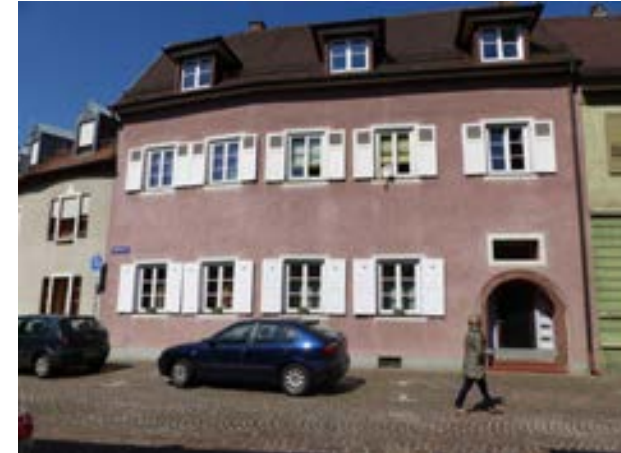
Karlsruhe-Durlach, Amthausstraße 18 von S

Zweigeschossiges Modellhaus, an den Straßenverlauf angepasste, gekrümmte Fassade, Satteldach mit drei Schleppegauben, rundbogiges Portal mit Profilierung und rechteckigem Oberlicht, bezeichnet „16 CB 72“ (= Claude Bresson oder Pressant), markgräflicher Hofkoch; nach dem Brand von 1689 spätestens 1706 neu erbaut von Hofrat J.L. Me(i)nzer, unter Verwendung von Teilen des Erdgeschosses des Vorgängerbaus, Fenster und Eingangstür modern ersetzt.

Das Gebäude hat als eines der Modellhäuser, das Teile der Vorgängerbebauung integriert, dokumentarischen Wert für die typische Wiederaufbausituation Durlachs nach dem Stadtbrand von 1689. Zudem ist es wichtiger Bestandteil der langen Reihe traufständiger Bauten auf der Westseite der Amthausstraße. Es steht zudem exemplarisch für die Durlacher Sozialtopographie, siedelten sich an der Nordostseite der Amthausstraße, der zentralen Achse des Burg- oder Herrenviertels, doch zahlreiche Angehörige des markgräflichen Hofes an.

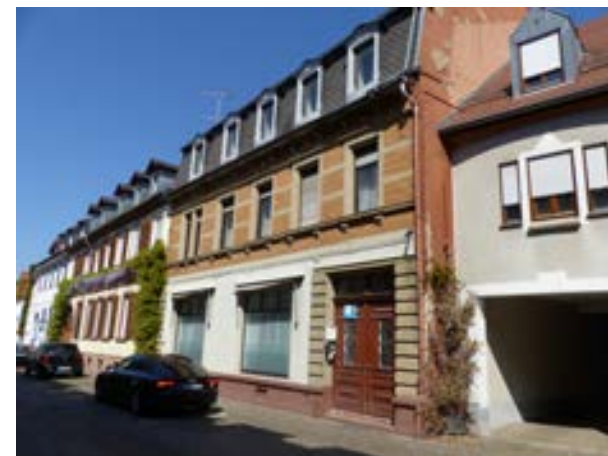
Karlsruhe-Durlach, Amthausstraße 20, v. SO

Zweigeschossiger Massivbau, Erdgeschossverputzt mit zwei großen Schaufenstern und Tür mit bossierter Rahmung des späten 19. Jahrhunderts, Obergeschoss Backstein, unter den Fenstern und unter der Traufe von Konsolen getragene, verkröpfte Gesimse, Mansarddach; spätes 19. Jahrhundert, Fenster modern ersetzt.

Das Gebäude ist ein Beispiel für die städtebauliche Erneuerung im 19. Jahrhundert in Anlehnung an die bestehende Bautradition Durlachs. In einer Baulücke beim Umbiegen der Amthausstraße nach Westen errichtet, greift es die Fassadenstruktur der benachbarten barocken Modellhäuser bei Verwendung zeittypischer historistischer Formensprache auf. Es ist wichtiger Bestandteil der langen Reihe traufständiger Bauten auf der Nordseite der Amthausstraße.

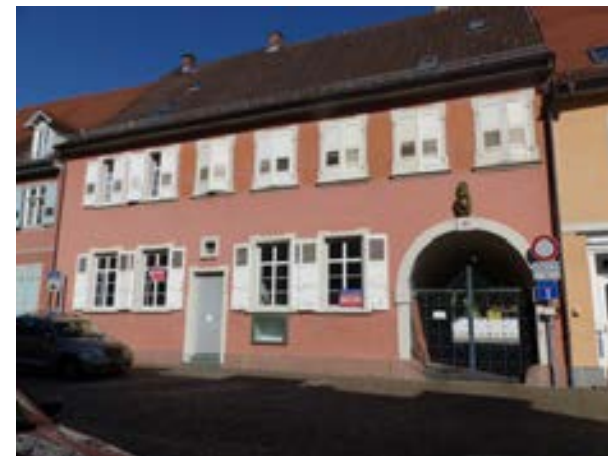
Karlsruhe-Durlach, Amthausstraße 21

Zweigeschossiges, siebenachsiges, traufständiges Modellhaus mit Torfahrt, verputztes Fachwerk, Fenster mit geohrten Werksteingewänden, rundbogiger Torbogen mit Würfelkämpfer und Schlussstein, darüber Kartusche mit Löwe (Zeichen der zeitweise hier untergebrachten Brauerei Eglau), Laubengang zum Hof, über profiliertem Dachgesims Satteldach, im Inneren barocke Spindeltreppe; 1698 erbaut für Geheimrat Heinrich Wilhelm Mahler unter Verwendung mehrerer Keller von Vorgängerbauten, 1706 dann um ein zweites Haus erweitert (s. Nr. 21b), in der 2. Hälfte des 19. Jahrhunderts als Schankgaststätte der Brauerei Eglau (südöstlich auf dem Areal des heutigen Weiherhofbads gelegen und 1961 abgerissen) genutzt und stark verändert, u.a. Flügelanbau mit Treppenhaus und Feuchträumen angefügt, 1979 Dachausbau, 1981 Fenstererneuerung.

Das Modellhaus hat mit seinen für den Wiederaufbau nach dem Stadtbrand von 1689 typischen Elementen dokumentarischen Wert für die Bauweise der gehobenen Schicht in Durlach. Es ist wichtiger Bestandteil der langen Reihe traufständiger Bauten auf der Ostseite der Amthausstraße.

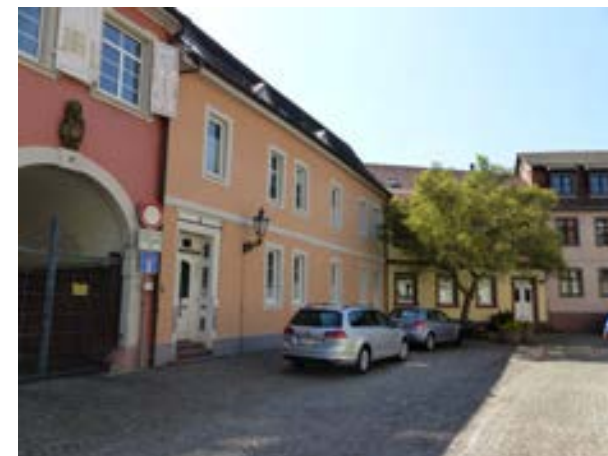
Karlsruhe-Durlach, Amthausstraße 21b, v. NW

Zweigeschossiges traufständiges Modellhaus, verputzter Fachwerkbau auf massivem Erdgeschoss, Geschossgesims, aufwändig gestaltete gründerzeitliche Tür, Keller mit Balkendecke, hofseitiger Laubengang, Satteldach mit moderner Durchfensterung, gut erhaltene historische Innenausstattung, u.a. brocke Spindeltreppe; 1706 für Geheimrat Heinrich Wilhelm Maler als Erweiterung des Hauses Amthausstraße 21 errichtet, 2008 Innen- und Außensanierungsmaßnahmen, 2013 Instandsetzung Treppenhaus.

Das Modellhaus hat mit seinen für den Wiederaufbau nach dem Stadtbrand von 1689 typischen Elementen dokumentarischen Wert für die Bauweise der gehobenen Schicht in Durlach. Es ist wichtiger Bestandteil der langen Reihe traufständiger Bauten auf der Ostseite der Amthausstraße. Es steht exemplarisch für die Durlacher Sozialtopographie, siedelten sich an der Ostseite der Amthausstraße, der zentralen Achse des Burg- oder Herrenviertels doch zahlreiche Angehörige des markgräflichen Hofes an.

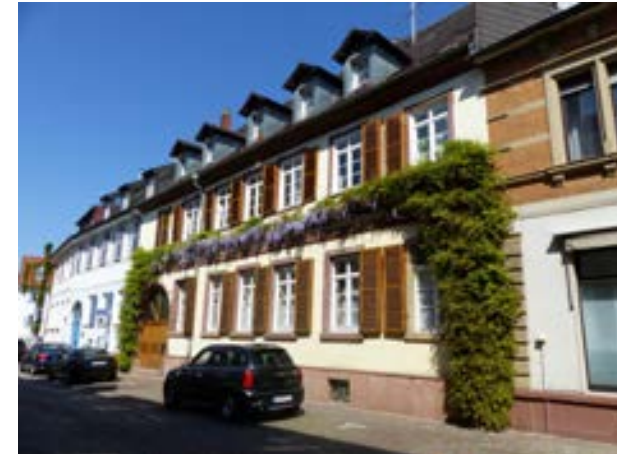
Karlsruhe-Durlach, Amthausstraße 22 von SO

Zweigeschossiges, siebenachsiges und traufständiges Modellhaus mit Torfahrt, massives Erdgeschoss, Obergeschoss verputztes Fachwerk mit geohrten Fenstern, Geschossgesims, rundbogige Torfahrt mit profilierten Gewänden und Blattvoluten (im oberen Drittel erneuert), Satteldach mit fünf Giebelgauben; vor 1716 unter Verwendung älterer Bauteile eines 1689 abgebrannten Vorgängerbaus wiederaufgebaut durch den Schlossermeister Adam Oßwald, 2001 Sanierung der Fassade.

Das Modellhaus hat mit seinen für den Wiederaufbau nach dem Stadtbrand von 1689 typischen Elementen dokumentarischen Wert für die Bauweise der mittleren/gehobenen Schicht in Durlach. Es ist wichtiger Bestandteil der langen Reihe traufständiger Bauten auf der Nordseite der Amthausstraße.

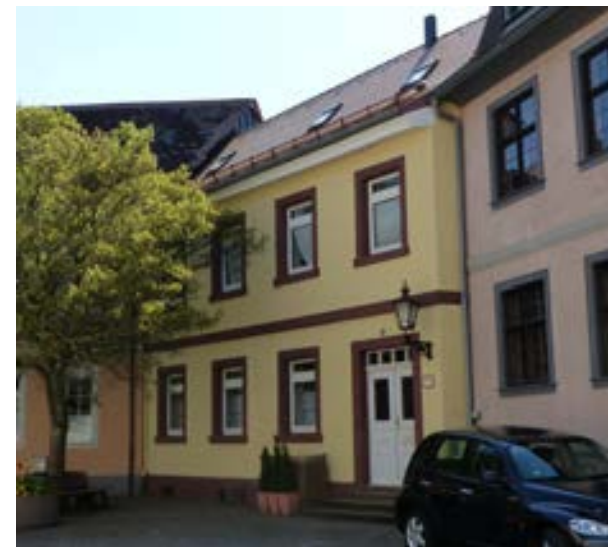
Karlsruhe-Durlach, Amthausstraße 23, v, O

Zweigeschossiges, vierachsiges, traufständiges Modellhaus, Fassade massiv und durch Geschossgesims horizontal gegliedert, gründerzeitliche Tür (um 1900), Satteldach mit moderner Durchfensterung; um 1840 unter Verwendung eines älteren Kellers errichtet, 1892 Ökonomieanbauten, 2011 Innen-Instandsetzung (Treppen, Türen, Lamperien, Fußböden), 2012 Renovierung und Dämmung der Fassade, Neueindeckung des Daches.

Das Gebäude ist ein Beispiel für die städtebauliche Erneuerung im 19. Jahrhundert in Anlehnung an die bestehende Bautradition Durlachs. In einer Baulücke beim Umbiegen der Amthausstraße nach Westen errichtet, greift es die Fassadenstruktur der benachbarten barocken Modellhäuser auf. Es ist wichtiger Bestandteil der langen Reihe traufständiger Bauten auf der Nordseite der Amthausstraße.

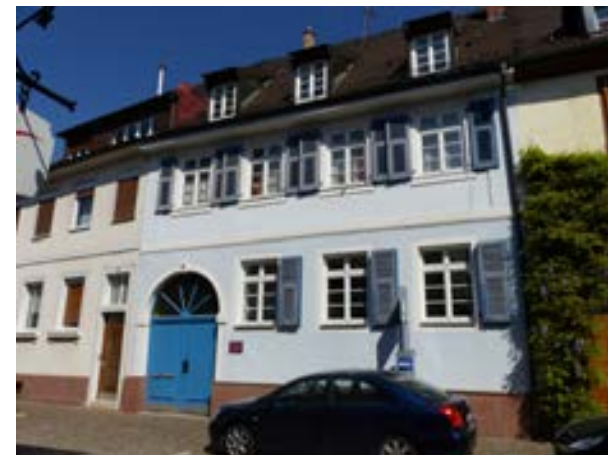
Karlsruhe-Durlach, Amthausstraße 24, v. S

Zweigeschossiges, vierachsiges, traufständiges Modellhaus mit Torfahrt, Erdgeschossmassiv, Obergeschoss verputztes Fachwerk, profiliertes Geschossgesims, Torfahrt mit Würfelkämpfern und Schlussstein, Satteldach mit drei Schleppegauben, an der Rückseite verglaste Laubengang, im Inneren barocke Spindeltreppe; zwischen 1706 und 1716 unter Verwendung des Kellers des 1689 abgebrannten Vorgängerbaus durch Pfarrer Dornheck zu Berghausen erbaut, Ende des 19. Jahrhunderts Weinstube „Deutscher Hof“, dann „Zur Gießkanne“, 1984-1989 Instandsetzung/Sanierung der Fassade, Sanierungsmaßnahmen im Inneren mit Restaurierung der innenliegenden Ein-Stamm-Spindeltreppe, Anbringung von Dachgauben.

Das Modellhaus hat mit seinen für den Wiederaufbau nach dem Stadtbrand von 1689 typischen Elementen dokumentarischen Wert für die Bauweise der mittleren/gehobenen Schicht in Durlach. Es ist wichtiger Bestandteil der langen Reihe traufständiger Bauten auf der Nordseite der Amthausstraße.

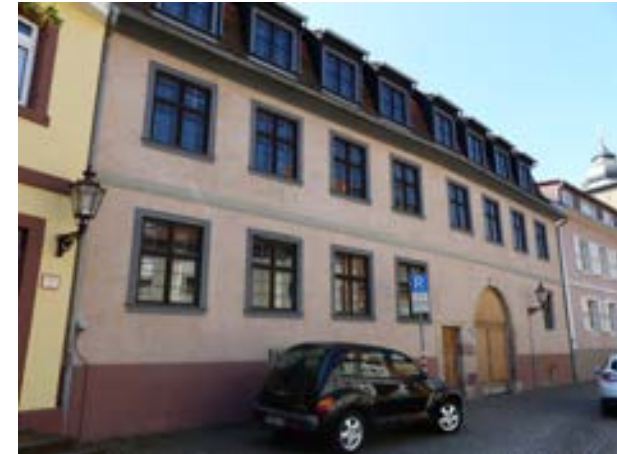
Karlsruhe-Durlach, Amthausstraße 25, v. O

Zweigeschossiges achtschichtiges Modellhaus mit Torfahrt, verputzter Fachwerkbau, Geschossgesims, Torfahrt mit Würfelkämpfern und Schlussstein, Mansarddach mit acht Schleppegauben; 1706 von der Witwe Dr. Sigmund Klose d.Ä. neu errichtet, unter Verwendung von zwei Kellern, Teilen des Gebäudesockels und vielleicht der Toranlage des 1689 abgebrannten Vorgängerbaus, um 1725 wird das dritte Stockwerk in ein Mansarddach umgebaut, im 19. Jahrhundert Gauben des Mansarddachs entfernt, 1979-1991 Sanierung des bereits zum Abbruch freigegebenen Gebäudes mit statischen Sicherungsmaßnahmen und Neuerrichtung von Gebäudeteilen, 2009 Reparaturmaßnahmen an der Fassade.

Das Gebäude steht beispielhaft für diejenigen Häuser, die Teile der 1689 zerstörten Vorgängerbebauung mittels hoher Sockel in den Wiederaufbau integrieren und weiter nutzen. Zudem hat es dokumentarischen Wert für den auch nach der Residenzverlegung weiter gepflegten Modellhausgedanken, wurde das ursprünglich dreigeschossige Gebäude doch 1725 durch ein Mansarddach optisch dem zweigeschossigen Modellhaustyp der benachbarten Häuser angeglichen.

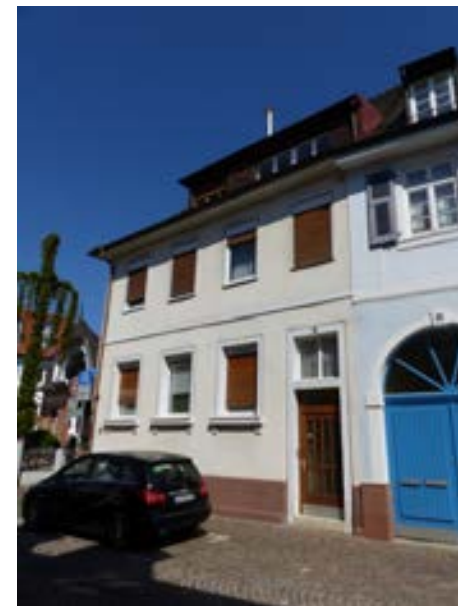
Karlsruhe-Durlach, Amthausstraße 26, v. S

Zweigeschossiges, vierachsiges, Gebäude in Ecklage, Erdgeschoss massiv, Obergeschoss verputztes Fachwerk, Fassade durch profiliertes Geschossgesims horizontal gegliedert, Haustür mit rechteckigem Oberlicht, an der Rückseite stichbogiger (älterer?) Kellerabgang, Walmdach mit großer Schleppegaupe; im Kern 18. Jahrhundert, mit späterer Dachgaube und modern ersetzten Fenster und Tür, zugehöriges Rückgebäude.

Das Gebäude hat mit seinen für den Wiederaufbau nach dem Stadtbrand von 1689 typischen Elementen dokumentarischen Wert für die Bauweise der mittleren Schicht in Durlach. Als schlichtes Eckhaus beendet es die lange Reihe traufständiger Bauten auf der West- und Nordseite der Amthausstraße.

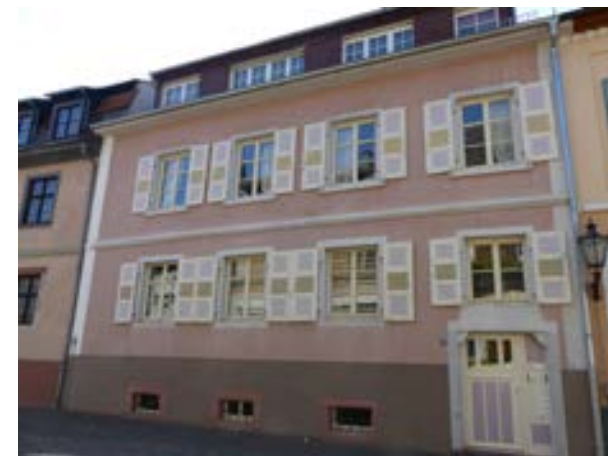
Karlsruhe-Durlach, Amthausstraße 27, v. NW

Zweigeschossiges, vierachsiges, traufständiges Modellhaus mit hohem Sockel, profiliertes Geschossgesims, Fenster über der Haustüre, diese mit Steingewände mit waagrechtem Sturz und eingestellten Konsolen, Satteldach mit großer Schleppgaube; 1706-1716 erbaut vom Handelsmann Reinöhl, bis um 1800 standen Scheune und Stall auf dem damals zugehörigen Grundstück Amthausstraße 29, 1987 Einbau neuer Fenster im Dachgeschoss und Neudeckung des Daches, 1995-1998 Innen- und Außensanierungsmaßnahmen.

Das Modellhaus hat mit seinen für den Wiederaufbau nach dem Stadtbrand von 1689 typischen Elementen dokumentarischen Wert für die Bauweise der mittleren/gehobenen Schicht in Durlach. Es ist wichtiger Bestandteil der langen Reihe traufständiger Bauten auf der Südseite der Amthausstraße.

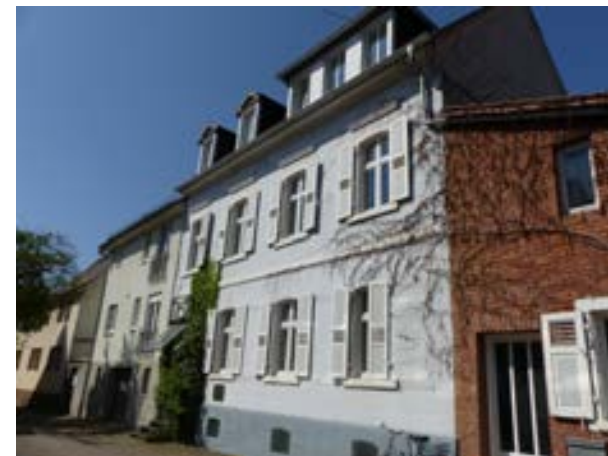
Karlsruhe-Durlach, Amthausstraße 28, v. NO

Zweigeschossiger, vierachsiger, traufständiger Massivbau, Erdgeschoss mit Putzquaderung, Obergeschoss überstrichene Backsteine, Fassade durch profiliertes Geschossgesims horizontal gegliedert, Haustür mit Oberlicht und modernem Vordach, stichbogige Fenster mit Schlusssteinen im Erdgeschoss und klassizistischen Bedachungen im Obergeschoss, Satteldach mit zwei kleinen Gauben und großer Schleppegaupe, Backsteinanbau im Norden, südlicher Gebäudeteil moderner Anbau; spätes 19. Jahrhundert, 1979 Renovierung der Fassade mit Fenstererneuerung, Umbau- und Instandsetzungsmaßnahmen.

Das schlichte zeittypische Gebäude veranschaulicht die Nachverdichtung in der Durlacher Altstadt zur Schaffung zusätzlichen Wohnraums in den auf dem Urkataster von 1863-1876 noch unbebauten Flächen nördlich von Amtshaus- und Kelterstraße im späten 19. Jahrhundert.

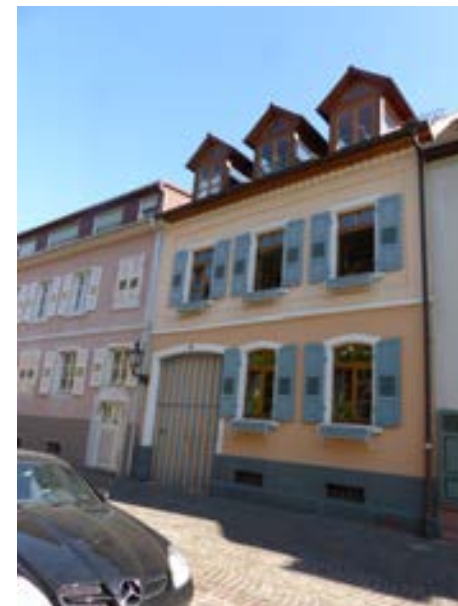
Karlsruhe-Durlach, Amthausstraße 29

Zweigeschossiges, dreiachsiges, traufständiges Modellhaus mit Torfahrt, Fassade durch profiliertes Geschossgesims horizontal gegliedert, Torfahrt und Fenster im Erdgeschossstichbogig, über Zahnschnittfries Satteldach mit drei modernen Gauben; um 1800 erbaut, vorher mit Scheune und Stall bebaut und zu Amthausstraße 27 gehörig, 1988 breite Schleppgaube durch drei einzelne Giebelgauben ersetzt.

Das Gebäude hat dokumentarischen Wert für die in Durlach bis in das 19. Jahrhundert hinein gepflegte Tradition der Modellhäuser. Obwohl mehr als 100 Jahre nach dem Stadtbrand von 1689 errichtet, lehnt es sich in seiner Gestaltung an die Vorgaben der Modellbauverordnung an. Charakteristisch für diese späteren Modellhäuser ist es, die barocken rundbogigen Torfahrten durch höhere stichbogige zu ersetzen.

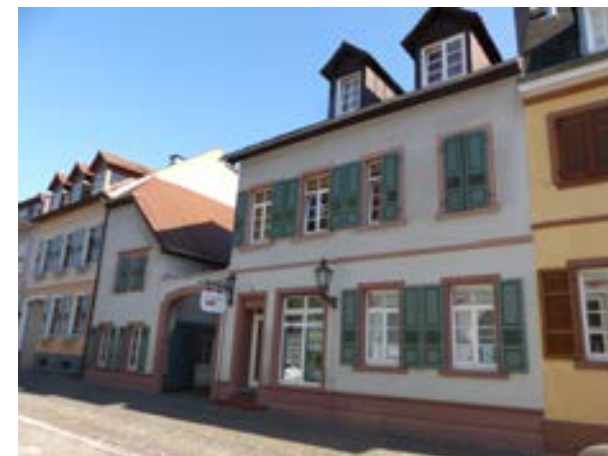
Karlsruhe-Durlach, Amthausstraße 33

Anwesen bestehend aus einem traufständigen, zweigeschossigen Haupthaus, offener Durchfahrt, seitlichem Altenteil und einem rückwärtigen, aus der ehemaligen Scheune umgebauten ebenfalls zweigeschossigen Wohngebäude; Haupthaus vierachsiger Massivbau mit Ladeneinbau im Erdgeschoss, Geschossgesims, Satteldach mit zwei Gauben; Altenteil zweiachsiger Massivbau, klassizistische Fensterbedachung im Obergeschoss, hofseitig erschlossen, giebelständig mit abgewalmtem Pultdach; Anfang 18. Jahrhunderts unter Verwendung des Kellers des 1689 abgebrannten Vorgängerbaus errichtet, um 1850 stark überformt, rückwärtiger Teil in jüngerer Zeit stark umgestaltet, 1992 neues Einfahrtstor, 2000 Dachausbau (Gauben).

Obwohl das Anwesen heute baulich im Wesentlichen dem 19. Jahrhundert entstammt, spiegelt es doch seinen barocken Vorgänger wieder. Mit der Aufteilung in Haupthaus, offene Durchfahrt und seitliches Altenteil nahm dieser die für weite Teile Durlachs typische Gehöftssituation aus der Zeit vor dem großen Stadtbrand von 1689 wieder auf, machte aber durch die Traufständigkeit des Hauptbaus auch gewisse Zugeständnisse an die Modellbauverordnung.

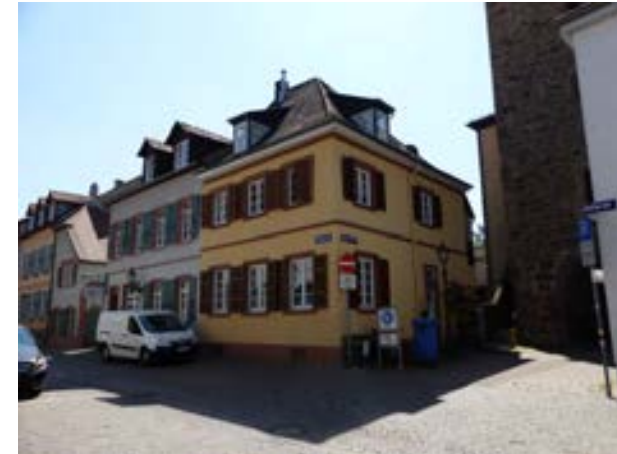
Karlsruhe-Durlach, Basler-Tor-Straße 1 v. NW

Zweigeschossiges, dreiachsiges Wohnhaus in Ecklage, Erdgeschossmassiv, Obergeschoss verputztes Fachwerk, Walmdach mit modern veränderten Schleppegauben, 1707 als Haus des Extra-Boten oder Botenmeisters Johann Jacob Müller erbaut, in der Folge im Besitz mehrerer Handwerker und Tagelöhner, 1983 Sanierung und Umbau, 2004 Neueindeckung Dach und Einbau Dachgaube, 2012 Sanierung, Umnutzung und Umbau, Anbau Balkon.

Das Gebäude hat als eines der Modellhäuser entlang der den Stadtkern umschließenden Ringstraßen dokumentarischen Wert für die typische Wiederaufbausituation Durlachs nach dem Stadtbrand von 1689. Eine Besonderheit für Durlach ist, dass sich hinter dem Gebäude ein Teil des einstigen Zwingers bis heute unbebaut erhalten hat.

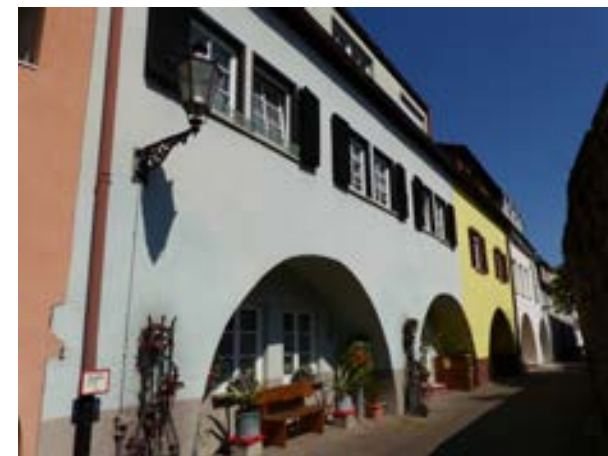
Karlsruhe-Durlach, An der Stadtmauer 7

Die schmale Gasse zieht von der Zunftstraße nach Nordosten, knickt dann rechtwinklig nach Osten ab in Richtung Ochsentorstraße. An der Nordseite bestanden mit einer langen Reihe kleiner zwischen Stadt- und Zwingermauer gebauter Häuschen. An der Südseite befinden sich der stattliche Sonderbau des Schlachthauses und zwei Häuser des 19. Jahrhunderts. Die ursprünglich deutlich kürzere nur an der Stadtseite bebaute kleine Nebengasse verband Ochsentor und Schlachthaus, das Areal zwischen diesem und der Zunftstraße bestand aus Gärten. Als alte Bezeichnungen finden sich „Im Mauerloch“, „Schlachthausstraße“ oder „Kanapeegässle“ (nach den als Sitzplatz genutzten einst vor jedem Haus aufgestellten Dungtrögen).

Die Straße hat hohe Bedeutung einerseits für die Geschichte der Durlacher Stadtbefestigung, die zum Ende des 18. Jahrhunderts ihre fortifikatorische Funktion verloren hatte und überbaut wurde. Andererseits verweist die auf die Sozialtopographie der Stadt, dürften die Bewohner der kleinen Stadtmauerhäuschen in unmittelbarer Nähe zum Schlachthaus doch zu ihren ärmsten Einwohnern gezählt haben.
