Denkmalpflegerischer Werteplan Gesamtanlage Karlsruhe-Durlach

Karlsruhe-Durlach, Historische Flurkarte von 1863-1876 in Überlagerung mit dem Denkmalpflegerischen Werteplan

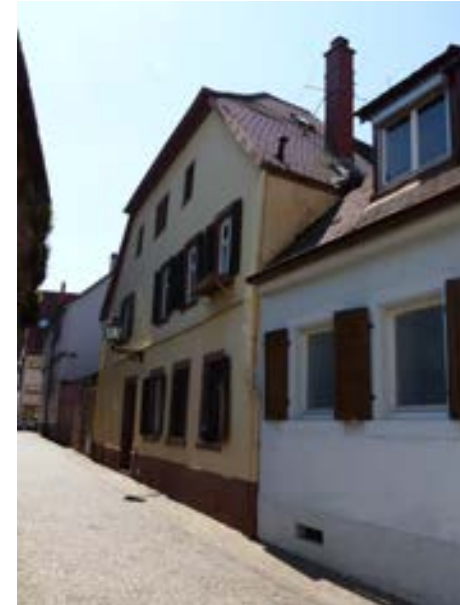
Karlsruhe-Durlach, An der Stadtmauer 1 v. O

Zweigeschossiges giebelständiges Wohnhaus mit anschließender Scheuer als Einfirsthaus, massives Erdgeschoss, Stockwerksgesims, Obergeschoss wohl verputztes Fachwerk, Krüppelwalmdach; Mitte 18. Jahrhundert, 1984 Erweiterung auf der westlichen Traufseite.

Das Gebäude hat dokumentarischen Wert als eines der am Rand des Durlacher Speicherviertels mehrfach anzutreffenden schlichten Handwerkerhäuser. Es veranschaulicht die Bauweise der einfacheren Bevölkerungsschicht, wie sie in Durlach abseits der Hauptachse und der Ringstraßen zu finden war.

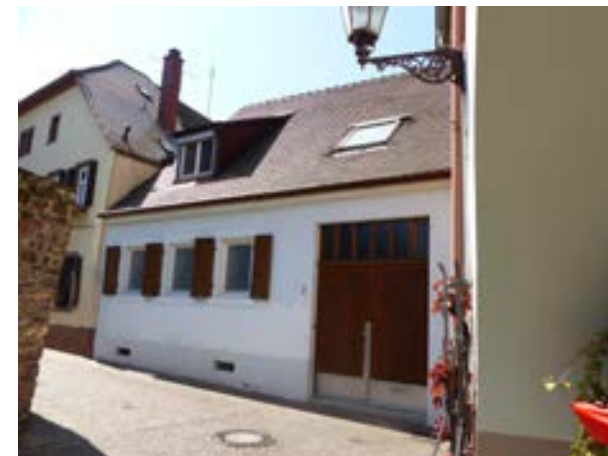
Karlsruhe-Durlach, An der Stadtmauer 3 v. O

Eingeschossiges, traufständiges Wohnhaus, drei Fensterachsen und große Torfahrt, Satteldach mit kleiner Schleppgaube und modernem Dachflächenfenster; 19. Jahrhundert (?), 2013/14 Sanierung, Instandsetzung und Umbau (u.a. Fenstererneuerung, Anbringung von Gauben auf der Rückseite).

Das Gebäude steht beispielhaft für die am Rand des Durlacher Speicherviertels mehrfach anzutreffenden schlichten Handwerkerhäuser. Es veranschaulicht die Bauweise der einfacheren Bevölkerungsschicht, wie sie in Durlach abseits der Hauptachse und der Ringstraßen zu finden war.

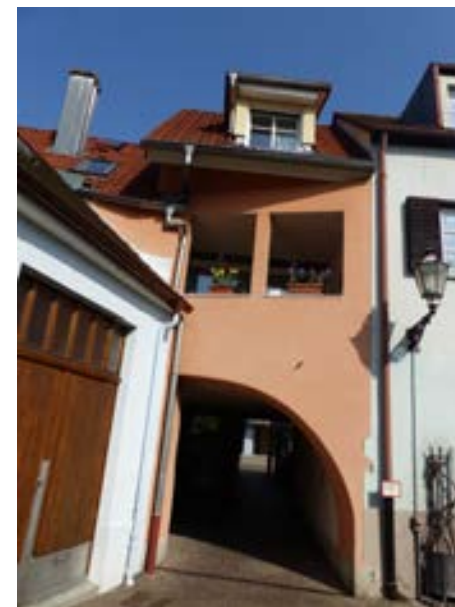
Karlsruhe-Durlach, An der Stadtmauer 5 v.S

Zweigeschossiges traufständiges Wohnhaus, Satteldach mit Gaube, Fußgänger-Durchgang im Erdgeschoss; im Kern frühes 19. Jahrhundert, 2001-2003 in weiten Teilen neu gebaut (Aufstockung des ursprünglich eingeschossiges Häuschens und Sanierung des nun wieder für die Öffentlichkeit geöffneten Durchbruchs).

Die nördliche Häuserzeile „An der Stadtmauer“ besteht aus kleinen seit ca. 1800 errichteten Gebäuden, die den kompletten Abstand (3 - 3,5 m) der früheren inneren und äußeren Stadtmauer des 15. Jahrhunderts ausfüllen. Ihre Umfassungsmauern bestehen im Süden aus der ehemaligen 1,45 m dicken, in weiten Teilen mit Bogenstellungen versehenen Stadtmauer, im Norden aus der 0,75 m breiten Zwingermauer.

Das Gebäude hat als eines der Stadtmauerhäuschen dokumentarischen Wert für das Ausgreifen der Bebauung über den alten Stadtkern im frühen 19. Jahrhundert. Mit dem baulichen Übertritt über die Stadt- und Zwingermauer wird deren Aufgabe als Verteidigungsbauwerk im späten 18. Jahrhundert offenbar. Zudem zeugt es von der Sozialstruktur der Stadt, an deren nördlicher Peripherie sich wenig begüterte Durlacher in den kleinen schlichten Häuschen niederließen.

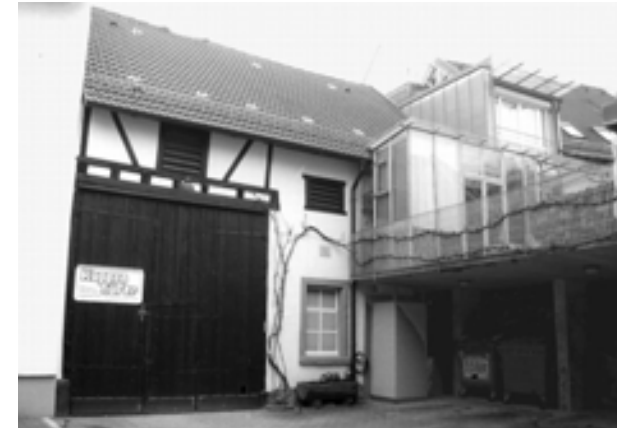
Karlsruhe-Durlach, An der Stradtmauer 8

Anderthalbgeschossiges Ökonomiegebäude im Hof, Erdgeschoss teilweise massiv, großes hölzernes Scheunentor, Satteldach; über dem Erdgeschoss-Fenster Inschriftentafel: "Erbaut im Jahr 1873 Kath: Meier durch Chr. Bull Mstr."

Die Scheune veranschaulicht den einst ackerbürgerlichen Charakter Durlachs, dessen Bürger zum großen Teil zusätzlich zur ihrem Handwerk eine Nebenerwerbslandwirtschaft betrieben.

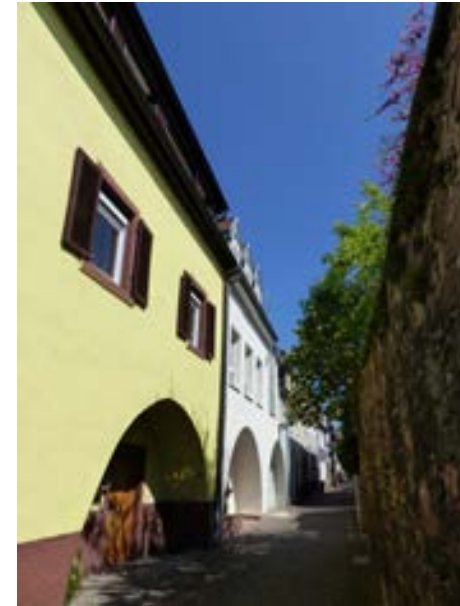
Karlsruhe-Durlach, An der Stadtmauer 9 v.SW

Die nördliche Häuserzeile „An der Stadtmauer“ besteht aus kleinen seit ca. 1800 errichteten Gebäuden, die den kompletten Abstand (3 - 3,5 m) der früheren inneren und äußeren Stadtmauer des 15. Jahrhunderts ausfüllen. Ihre Umfassungsmauern bestehen im Süden aus der ehemaligen 1,45 m dicken, in weiten Teilen mit Bogenstellungen versehenen Stadtmauer, im Norden aus der 0,75 m breiten Zwingermauer.

Das Gebäude hat als eines der Stadtmauerhäuschen dokumentarischen Wert für das Ausgreifen der Bebauung über den alten Stadtkern hinaus im frühen 19. Jahrhundert. Mit dem baulichen Übertritt über die Stadt- und Zwingermauer wird deren Aufgabe als Verteidigungsbauwerk im späten 18. Jahrhundert offenbar. Zudem zeugt es von der Sozialstruktur der Stadt, an deren nördlicher Peripherie sich wenig begüterte Durlacher in den kleinen schlichten Häuschen niederließen.

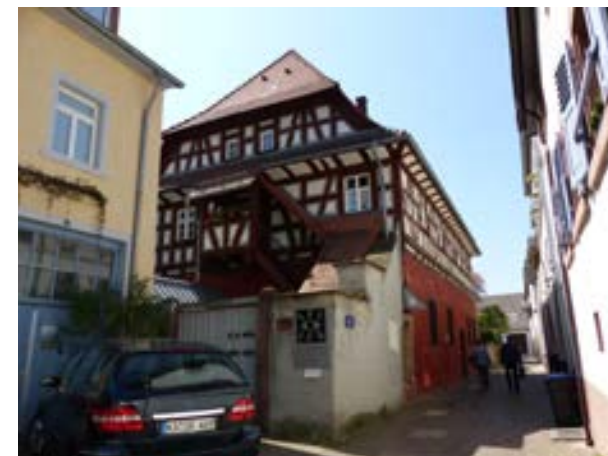
Karlsruhe-Durlach, An der Stradtmauer 10 v. O

Zweigeschossiger traufständiger Bau, massives Erdgeschoss, Fenster und Türen mit Sandsteingewänden, Obergeschoss freiliegendes Fachwerk, über weit vorkragendem Dachgesims Halbwalmdach, an der Ostseite überdachter Aufgang zum Obergeschoss, Erdgeschoss im Inneren sechsteilige Halle mit auf zwei Pfeilern ruhenden Kreuzgewölben; 1574 errichtet, nach Zerstörung im 30jährigen Krieg 1659-1664 wieder aufgebaut, Erdgeschoss datiert in weiten Teilen ins 16./17. Jahrhundert, Obergeschoss beim Stadtbrand 1689 zerstört, 1708 notdürftig wieder hergestellt, 1749/50 erneuert und im Obergeschoss Wohnungen für Viehhirten eingerichtet, Schlachthaus bis 1938 in Betrieb, 1987-1989 umfassend saniert.

Das Schlachthaus hat hohen dokumentarischen Wert als eines der wenigen Durlacher Gebäude, die sich in beträchtlichem Maße Bausubstanz des 16. und 17. Jahrhunderts bewahrt haben. In seiner Sonderfunktion als Schlachthaus in typischer Randlage unweit eines Stadtttores zeugt es zudem von der Geschichte der Nahrungsversorgung der Durlacher Bürger.

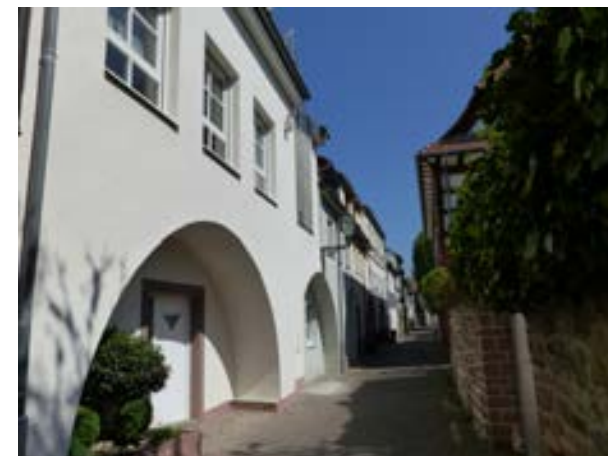
Karlsruhe-Durlach, An der Stadtmauer 11 v. SW

Die nördliche Häuserzeile „An der Stadtmauer“ besteht aus kleinen seit ca. 1800 errichteten Gebäuden, die den kompletten Abstand (3 - 3,5 m) der früheren inneren und äußeren Stadtmauer des 15. Jahrhunderts ausfüllen. Ihre Umfassungsmauern bestehen im Süden aus der ehemaligen 1,45 m dicken, in weiten Teilen mit Bogenstellungen versehenen Stadtmauer, im Norden aus der 0,75 m breiten Zwingermauer.

Das Gebäude hat als eines der Stadtmauerhäuschen dokumentarischen Wert für das Ausgreifen der Bebauung über den alten Stadtkern hinaus im frühen 19. Jahrhundert. Mit dem baulichen Übertritt über die Stadt- und Zwingermauer wird deren Aufgabe als Verteidigungsbauwerk im späten 18. Jahrhundert offenbar. Zudem zeugt es von der Sozialstruktur der Stadt, an deren nördlicher Peripherie sich wenig begüterte Durlacher in den kleinen schlichten Häuschen niederließen.

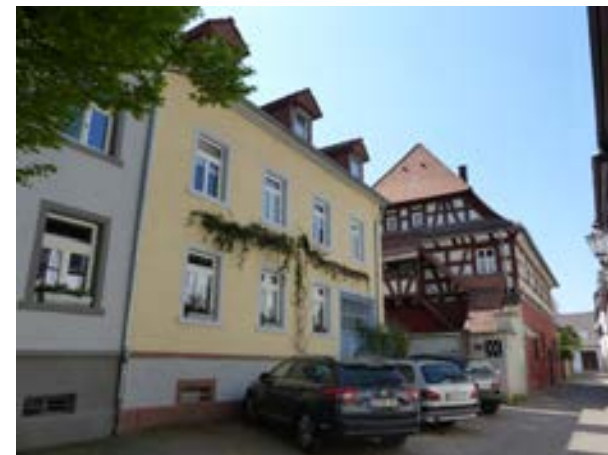
Karlsruhe-Durlach, An der Stadtmauer 12 v. NO

Zweigeschossiges, vierachsiges, traufständiges Wohnhaus, Massivbau, Torfahrt im Erdgeschoss, Rückfassade Bruchsteinmauerwerk teilweise verputzt, Satteldach mit zwei Gauben; um 1850, 2000 Umbau, 2008 neue Fenster.

Das Gebäude ist ein Beispiel für die städtebauliche Erneuerung Durlachs im 19. Jahrhundert in Anlehnung an die bestehende Bautradition. Es kündigt vom Fortdauern des Modellhausgedankens, der auch nach der Residenzverlegung und bis weit in das 19. Jahrhundert hinein die Gestalt von Neubauten entscheidend prägte.

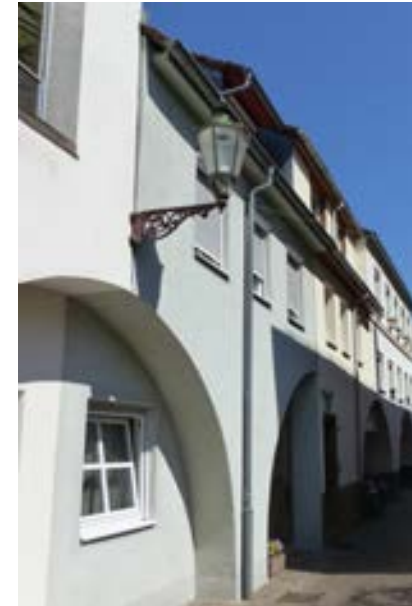
Karlsruhe-Durlach, An der Stadtmauer 13

Die nördliche Häuserzeile „An der Stadtmauer“ besteht aus kleinen seit ca. 1800 errichteten Gebäuden, die den kompletten Abstand (3 - 3,5 m) der früheren inneren und äußeren Stadtmauer des 15. Jahrhunderts ausfüllen. Ihre Umfassungsmauern bestehen im Süden aus der ehemaligen 1,45 m dicken, in weiten Teilen mit Bogenstellungen versehenen Stadtmauer, im Norden aus der 0,75 m breiten Zwingermauer.

Das Gebäude hat als eines der Stadtmauerhäuschen dokumentarischen Wert für das Ausgreifen der Bebauung über den alten Stadtkern hinaus im frühen 19. Jahrhundert. Mit dem baulichen Übertritt über die Stadt- und Zwingermauer wird deren Aufgabe als Verteidigungsbauwerk im späten 18. Jahrhundert offenbar. Zudem zeugt es von der Sozialstruktur der Stadt, an deren nördlicher Peripherie sich wenig begüterte Durlacher in den kleinen schlichten Häuschen niederließen.

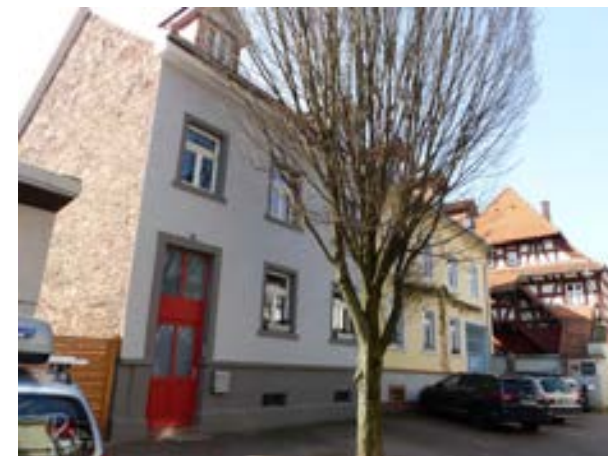
Karlsruhe-Durlach, An der Stadtmauer 14

Zweigeschossiges, vierachsiges, traufständiges Wohnhaus, Massivbau aus Bruchsteinen, Straßenfassade verputzt, Rückfassade verbrettert, Haustür mit großem rechteckigem Oberlicht, Satteldach mit zwei Gauben; um 1850 erbaut, 2012/13 Sanierung (u.a. Wärmedämmung, Fenster, Dachgauben).

Das Gebäude ist ein Beispiel für die städtebauliche Erneuerung Durlachs im 19. Jahrhundert in Anlehnung an die bestehende Bautradition. Es veranschaulicht wie sein Nachbar Nr. 12 die schlichte Bauweise der einfacheren Bevölkerungsschicht, wie sie in Durlach abseits der Hauptachse und der Ringstraßen zu finden war.

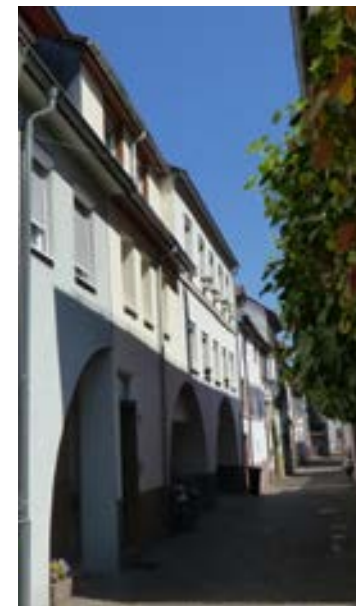
Karlsruhe-Durlach, An der Stadtmauer 15 v. SW

Die nördliche Häuserzeile „An der Stadtmauer“ besteht aus kleinen seit ca. 1800 errichteten Gebäuden, die den kompletten Abstand (3 - 3,5 m) der früheren inneren und äußeren Stadtmauer des 15. Jahrhunderts ausfüllen. Ihre Umfassungsmauern bestehen im Süden aus der ehemaligen 1,45 m dicken, in weiten Teilen mit Bogenstellungen versehenen Stadtmauer, im Norden aus der 0,75 m breiten Zwingermauer.

Das Gebäude hat als eines der Stadtmauerhäuschen dokumentarischen Wert für das Ausgreifen der Bebauung über den alten Stadtkern hinaus im frühen 19. Jahrhundert. Mit dem baulichen Übertritt über die Stadt- und Zwingermauer wird deren Aufgabe als Verteidigungsbauwerk im späten 18. Jahrhundert offenbar. Zudem zeugt es von der Sozialstruktur der Stadt, an deren nördlicher Peripherie sich wenig begüterte Durlacher in den kleinen schlichten Häuschen niederließen.

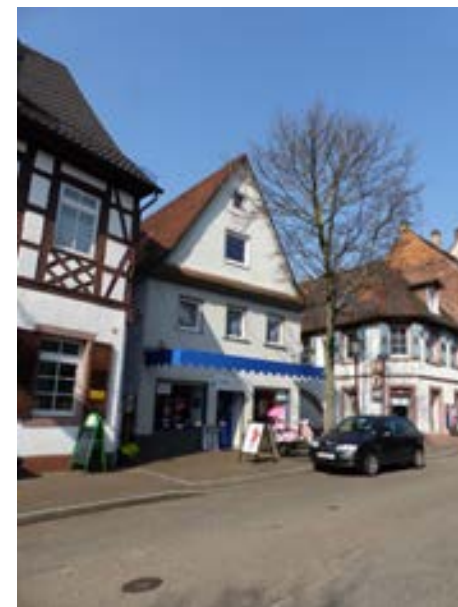
Karlsruhe-Durlach, Ochsenstraße 17a v. O

Zweigeschossiges, dreiachsiges, giebelständiges Gebäude, Erdgeschoss massiv, Obergeschoss verputztes Zierfachwerk, umlaufendes Geschossgesims, Ladeneinbau im Erdgeschoss, Satteldach mit Fußwalm; im Kern 17. Jahrhundert., Erdgeschoss modern überformt (Schaufenstereinbau).

Das im Kern aus dem 17. Jahrhundert stammende Gebäude unterbricht die lange Reihe traufständiger Bauten in der westlichen Ochsenstraße und setzt mit seinem giebelständigen Baukörper eine deutliche Zäsur. Auch mit dem heute verputzten Fachwerk im Obergeschoss verweist es in die Zeit vor dem großen Stadtbrand von 1689, als giebelständige Fachwerkbauten das Ortsbild prägten.

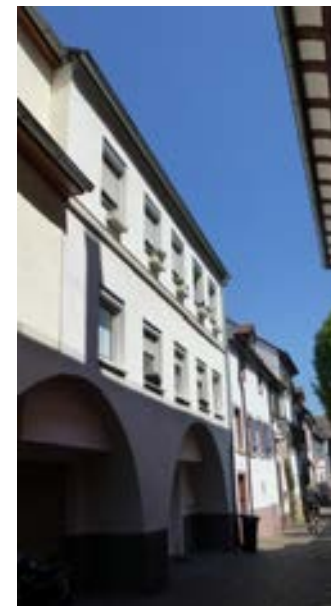
Karlsruhe-Durlach, An der Stadtmauer 17 v. SW

Dreigeschossiges traufständiges Wohnhaus, im Erdgeschoss Arkadenbögen der Stadtmauer, Satteldach; im Kern spätes 18./frühes 19. Jh., 1971 Teilabbruch und Wiederaufbau mit Aufstockung, 2000 Fassadensanierung.

Die nördliche Häuserzeile „An der Stadtmauer“ besteht aus kleinen seit ca. 1800 errichteten Gebäuden, die den kompletten Abstand (3 - 3,5 m) der früheren inneren und äußeren Stadtmauer des 15. Jahrhunderts ausfüllen. Ihre Umfassungsmauern bestehen im Süden aus der ehemaligen 1,45 m dicken, in weiten Teilen mit Bogenstellungen versehenen Stadtmauer, im Norden aus der 0,75 m breiten Zwingermauer.

Das Gebäude hat als eines der Stadtmauerhäuschen dokumentarischen Wert für das Ausgreifen der Bebauung über den alten Stadtkern hinaus im frühen 19. Jahrhundert. Mit dem baulichen Übertritt über die Stadt- und Zwingermauer wird deren Aufgabe als Verteidigungsbauwerk im späten 18. Jahrhundert offenbar. Zudem zeugt es von der Sozialstruktur der Stadt, an deren nördlicher Peripherie sich wenig begüterte Durlacher in den kleinen schlichten Häuschen niederließen.

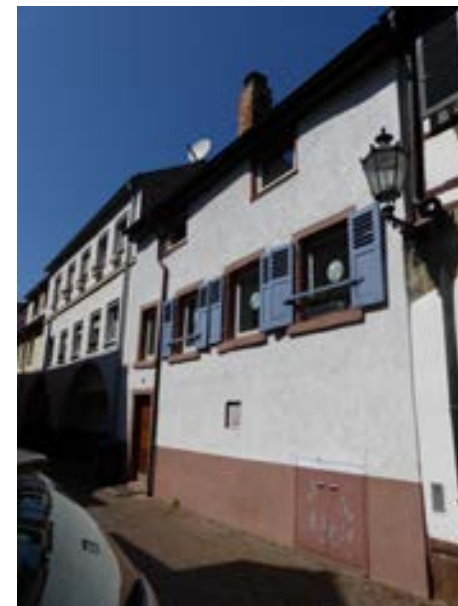
Karlsruhe-Durlach, An der Stadtmauer 19 v. SO

Die nördliche Häuserzeile „An der Stadtmauer“ besteht aus kleinen seit ca. 1800 errichteten Gebäuden, die den kompletten Abstand (3 - 3,5 m) der früheren inneren und äußeren Stadtmauer des 15. Jahrhunderts ausfüllen. Ihre Umfassungsmauern bestehen im Süden aus der ehemaligen 1,45 m dicken, in weiten Teilen mit Bogenstellungen versehenen Stadtmauer, im Norden aus der 0,75 m breiten Zwingermauer.

Das Gebäude hat als eines der Stadtmauerhäuschen dokumentarischen Wert für das Ausgreifen der Bebauung über den alten Stadtkern hinaus im frühen 19. Jahrhundert. Mit dem baulichen Übertritt über die Stadt- und Zwingermauer wird deren Aufgabe als Verteidigungsbauwerk im späten 18. Jahrhundert offenbar. Zudem zeugt es von der Sozialstruktur der Stadt, an deren nördlicher Peripherie sich wenig begüterte Durlacher in den kleinen schlichten Häuschen niederließen.

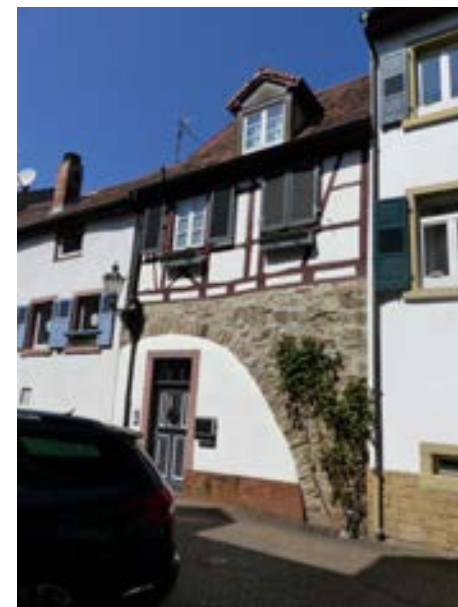
Karlsruhe-Durlach, An der Stadtmauer 21 v. S.

Die nördliche Häuserzeile „An der Stadtmauer“ besteht aus kleinen seit ca. 1800 errichteten Gebäuden, die den kompletten Abstand (3 - 3,5 m) der früheren inneren und äußeren Stadtmauer des 15. Jahrhunderts ausfüllen. Ihre Umfassungsmauern bestehen im Süden aus der ehemaligen 1,45 m dicken Stadtmauer, im Norden aus der 0,75 m breiten Zwingermauer.

Das Gebäude hat als eines der Stadtmauerhäuschen dokumentarischen Wert für das Ausgreifen der Bebauung über den alten Stadtkern hinaus im frühen 19. Jahrhundert. Mit dem baulichen Übertritt über die Stadt- und Zwingermauer wird deren Aufgabe als Verteidigungsbauwerk im späten 18. Jahrhundert offenbar. Zudem zeugt es von der Sozialstruktur der Stadt, an deren nördlicher Peripherie sich wenig begüterte Durlacher in den kleinen schlichten Häuschen niederließen.

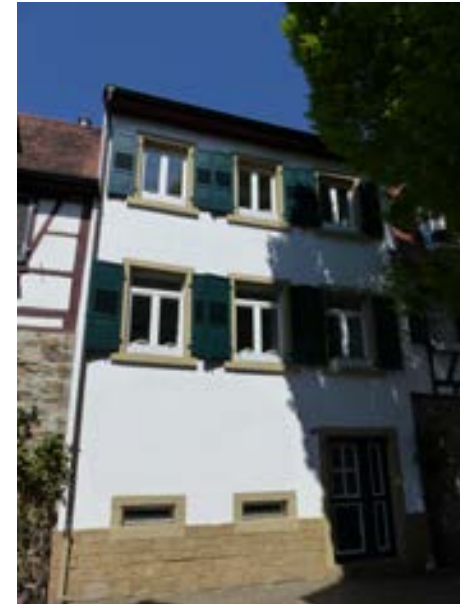
Karlsruhe-Durlach, An der Stadtmauer 23 v. S.

Die nördliche Häuserzeile „An der Stadtmauer“ besteht aus kleinen seit ca. 1800 errichteten Gebäuden, die den kompletten Abstand (3 - 3,5 m) der früheren inneren und äußeren Stadtmauer des 15. Jahrhunderts ausfüllen. Ihre Umfassungsmauern bestehen im Süden aus der ehemaligen 1,45 m dicken, in weiten Teilen mit Bogenstellungen versehenen Stadtmauer, im Norden aus der 0,75 m breiten Zwingermauer.

Das Gebäude hat als eines der Stadtmauerhäuschen dokumentarischen Wert für das Ausgreifen der Bebauung über den alten Stadtkern hinaus im frühen 19. Jahrhundert. Mit dem baulichen Übertritt über die Stadt- und Zwingermauer wird deren Aufgabe als Verteidigungsbauwerk im späten 18. Jahrhundert offenbar. Zudem zeugt es von der Sozialstruktur der Stadt, an deren nördlicher Peripherie sich wenig begüterte Durlacher in den kleinen schlichten Häuschen niederließen.

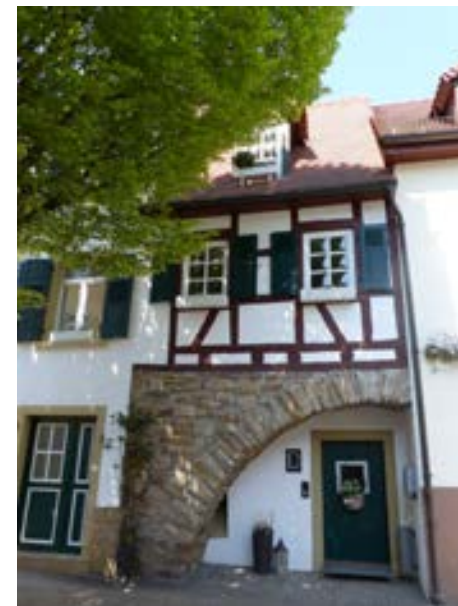
Karlsruhe-Durlach, An der Stadtmauer 25 v. S

Die nördliche Häuserzeile „An der Stadtmauer“ besteht aus kleinen seit ca. 1800 errichteten Gebäuden, die den kompletten Abstand (3 - 3,5 m) der früheren inneren und äußeren Stadtmauer des 15. Jahrhunderts ausfüllen. Ihre Umfassungsmauern bestehen im Süden aus der ehemaligen 1,45 m dicken, in weiten Teilen mit Bogenstellungen versehenen Stadtmauer, im Norden aus der 0,75 m breiten Zwingermauer.

Das Gebäude hat als eines der Stadtmauerhäuschen dokumentarischen Wert für das Ausgreifen der Bebauung über den alten Stadtkern hinaus im frühen 19. Jahrhundert. Mit dem baulichen Übertritt über die Stadt- und Zwingermauer wird deren Aufgabe als Verteidigungsbauwerk im späten 18. Jahrhundert offenbar. Zudem zeugt es von der Sozialstruktur der Stadt, an deren nördlicher Peripherie sich wenig begüterte Durlacher in den kleinen schlichten Häuschen niederließen.

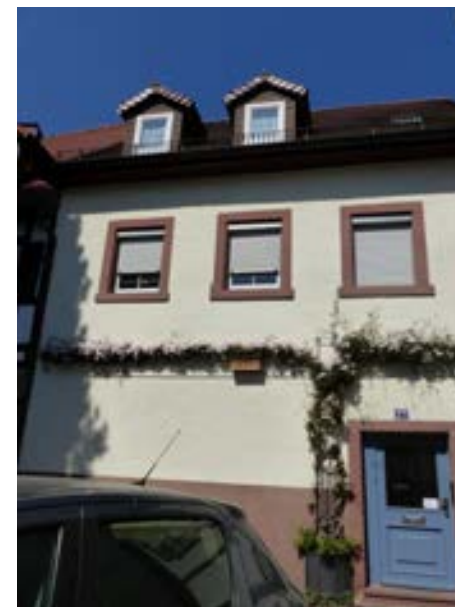
Karlsruhe-Durlach, An der Stadtmauer 27 v. S

Die nördliche Häuserzeile „An der Stadtmauer“ besteht aus kleinen seit ca. 1800 errichteten Gebäuden, die den kompletten Abstand (3 - 3,5 m) der früheren inneren und äußeren Stadtmauer des 15. Jahrhunderts ausfüllen. Ihre Umfassungsmauern bestehen im Südem aus der ehemaligen 1,45 m dicken, in weiten Teilen mit Bogenstellungen versehenen Stadtmauer, im Norden aus der 0,75 m breiten Zwingermauer.

Das Gebäude hat als eines der Stadtmauerhäuschen dokumentarischen Wert für das Ausgreifen der Bebauung über den alten Stadtkern hinaus im frühen 19. Jahrhundert. Mit dem baulichen Übertritt über die Stadt- und Zwingermauer wird deren Aufgabe als Verteidigungsbauwerk im späten 18. Jahrhundert offenbar. Zudem zeugt es von der Sozialstruktur der Stadt, an deren nördlicher Peripherie sich wenig begüterte Durlacher in den kleinen schlichten Häuschen niederließen.

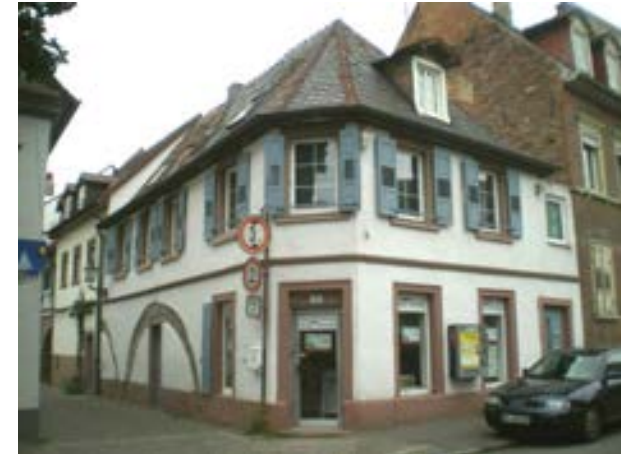
Karlsruhe-Durlach, An der Stadtmauer 29

Die nördliche Häuserzeile „An der Stadtmauer“ besteht aus kleinen seit ca. 1800 errichteten Gebäuden, die den kompletten Abstand (3 - 3,5 m) der früheren inneren und äußeren Stadtmauer des 15. Jahrhunderts ausfüllen. Ihre Umfassungsmauern bestehen im Süden aus der ehemaligen 1,45 m dicken, in weiten Teilen mit Bogenstellungen versehenen Stadtmauer, im Norden aus der 0,75 m breiten Zwingermauer.

Das Gebäude hat als eines der Stadtmauerhäuschen dokumentarischen Wert für das Ausgreifen der Bebauung über den alten Stadtkern hinaus im frühen 19. Jahrhundert. Mit dem baulichen Übertritt über die Stadt- und Zwingermauer wird deren Aufgabe als Verteidigungsbauwerk im späten 18. Jahrhundert offenbar. Zudem zeugt es von der Sozialstruktur der Stadt, an deren nördlicher Peripherie sich wenig begüterte Durlacher in den kleinen schlichten Häuschen niederließen.

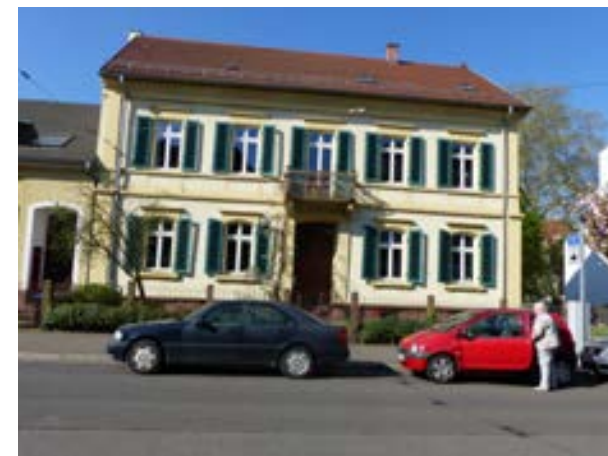
Karlsruhe-Durlach, Badener Straße 4 v. N

Zweigeschossiger, fünfschiger traufständiger Massivbau, Betonung der Mittelachse durch Eingang und schmiedeeisernen Balkon, klassizistische Fensterbedachungen, Dachgesims mit Zahnschnitt, Satteldach, im Hof Brunnen und freistehendes Ökonomiegebäude; 1874 durch Kirchenbauer und Seufert als großherzogliches Verwaltungsgebäude der „Domänen-Verwaltung“ errichtet, mit Dienstwohnung im Obergeschoss, 1887 Forsthaus, ging 1905 in Privatbesitz über, im selben Jahr Remise nach Brand neu errichtet, 1996 Fenster erneuert, 2000 Sanierung (u.a. Fassade, Neueindeckung Dach).

Das Gebäude hat als zeittypisch in klassizistischer Formensprache gestalteter Neubau des späten 19. Jahrhunderts dokumentarischen Wert für die jüngere Stadtentwicklung Durlachs, das nach dem Niederlegen großer Teile der Ruinen der Karlsburg und der Stadtbefestigung mit der Anlage der Karlsburg-, Karl-Weysser- und Badener Straße nach Osten in die ehemals von Gärten geprägte Peripherie vordrang.

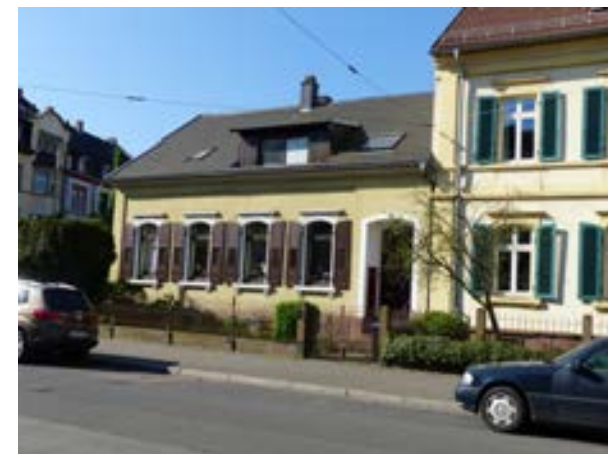
Karlsruhe-Durlach, Badener Straße 6 v. N

Eingeschossiger, fünfschiger traufständiger Massivbau, in die Fassade ein getiefter Eingang, klassizistische Fensterbedachungen, Dachgesims mit Zahnschnitt, Wiederkehr am Giebel, Satteldach; mit Schleppegaupe und modernen Dachflächenfenstern, rückseitige Anbauten in Fachwerkbauweise; vor 1874 erbaut, 1900 Umbauten (u.a. Dachgaube), zu dieser Zeit im Besitz des Missionars J. Knobloch, 1969 Veränderung der Dachgaube, 1998 Sanierung Balkon und Eingangstreppe, 2000 Erneuerung Dacheindeckung.

Das Gebäude hat als zeittypisch in klassizistischer Formensprache gestalteter Neubau des späten 19. Jahrhunderts dokumentarischen Wert für die jüngere Stadtentwicklung Durlachs, das nach dem Niederlegen großer Teile der Ruinen der Karlsburg und der Stadtbefestigung mit der Anlage der Karlsburg-, Karl-Weysser- und Badener Straße nach Osten in die ehemals von Gärten geprägte Peripherie vordrang.

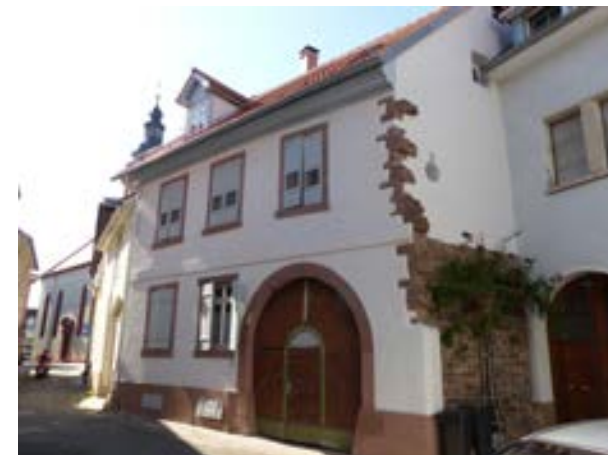
Karlsruhe-Durlach, Bäderstraße 1

Zweigeschossiges, dreiachsiges, traufständiges Torfahrthaus, größtenteils verputzter Massivbau, Fenstergewände und Bogen der Torfahrt aus Sandstein, in der Südwand Reste der ersten Durlacher Stadtmauer, Laubengang an der Rückseite, mehrere Spolien am Gebäude, Satteldach mit Dachgaube; um 1720 erbaut, 2013 Erneuerung Fenster und Neueindeckung Dach.

Das Modellhaus hat mit seinen für den Wiederaufbau nach dem Stadtbrand von 1689 typischen Elementen dokumentarischen Wert für die Bauweise der mittleren Schicht in Durlach. Zudem markieren die in ihm erhaltenen Reste der staufischen Stadtmauer den Verlauf der Durlacher Stadtbefestigung vor dem Ausgreifen der Stadt nach Osten im 15. Jahrhundert.

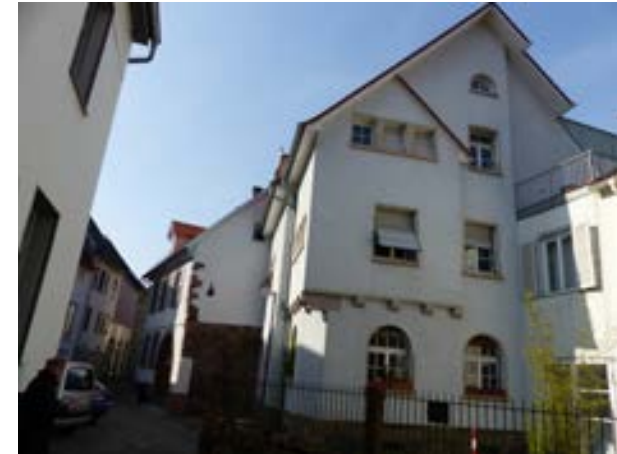
Karlsruhe-Durlach, Bäderstraße 3 v. O

Zweigeschossiges traufständiges Wohnhaus, Erdgeschoss massiv mit Stichbogenfenstern, Obergeschoss verputztes Fachwerk, an der Südostecke zwerchhausartig auf Knaggen vorkragend, Dach modern verändert; spätes 19. Jahrhundert (?), 1995 Wärmedämmung Rückseite.

Das Wohnhaus hat städtebaulichen Wert als Beispiel der Verdichtung der Durlacher Innenstadt im Verlauf des 19. Jahrhunderts., die sich besonders im Gebiet zwischen Amtshaus- und Marstallstraße manifestiert, das bis zur Mitte des 19. Jahrhunderts von vielen Garten- und Freiflächen geprägt war.

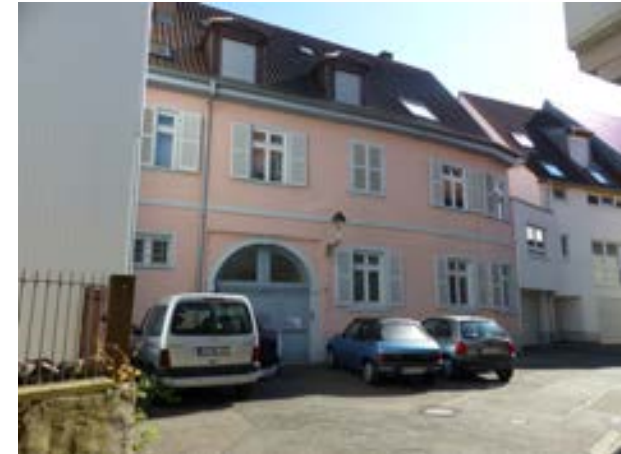
Karlsruhe-Durlach, Bäderstraße 4

Zweigeschossiges, vierachsiges, traufständiges Modellhaus mit Torfahrt, rundbogige Einfahrt mit Würfelkämpfern und Keilstein, Geschossgesims, Satteldach mit Gauben und modernem Dachflächenfenster; um 1700 erbaut, 1702 als Wohnung des Hofpredigers Johann Jakob Eisenlohr genannt, 1758-1774 wesentliche Umbauten, in den 1760er Jahren Wohnung des Markgrafen Carl August, später Pfarrhaus, 1964-1967 Instandsetzung.

Das Modellhaus hat mit seinen für den Wiederaufbau nach dem Stadtbrand von 1689 typischen Elementen dokumentarischen Wert für die Bauweise der mittleren Schicht in Durlach und zeugt davon, dass auch abseits der städtischen Hauptachsen die Vorschriften der Modellbauverordnung Beachtung fanden.

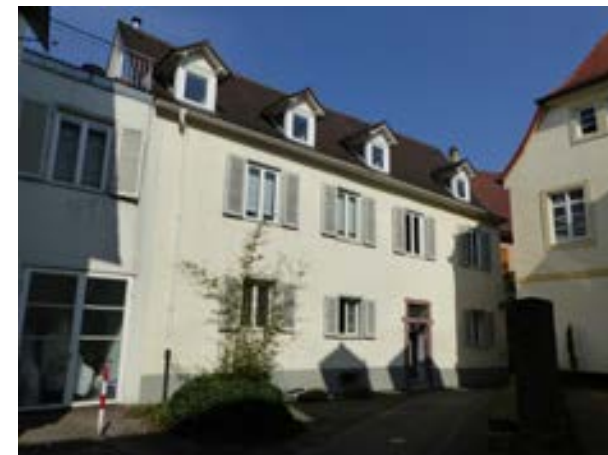
Karlsruhe-Durlach, Bäderstraße 5 v SO

Zweigeschossiges, vierachsiges traufständiges Wohnhaus, Obergeschoss verputztes Fachwerk mit Zierelementen in den Brüstungsfeldern, Tür mit Sandsteingewände und Oberlicht, Satteldach mit vier modernen Gauben; im Kern Anfang 18. Jahrhundert aus zwei beim Stadtbrand 1689 beschädigten Einzelgebäuden aufgebaut, um 1910 durch einen Anbau nach Westen verlängert, 1993 weitgehend entkernt, 1995 Umbau mit Dachausbau.

Das Gebäude veranschaulicht trotz der erheblichen modernen Überformung die schlichte Bauweise der einfacheren und mittleren Bevölkerungsschicht, wie sie in Durlach abseits der Hauptachse und der Ringstraßen zu finden war.

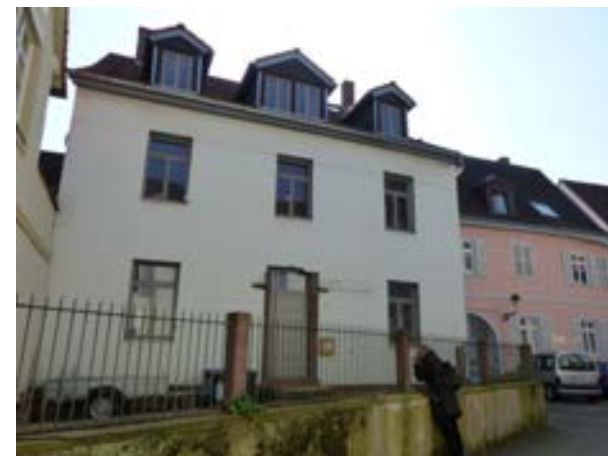
Karlsruhe-Durlach, Bäderstraße 6 v. N

Zweigeschossiges, dreiachsiges, traufständiges Wohnhaus, Sockelzone modern mit Klinker verkleidet und Fassade verbrettert, hinter der Holzfassade Sandsteingewände der Eingangstür erkennbar, Satteldach mit drei Gauben (erneuert); spätes 19. Jahrhundert (?), 2009 energetische Sanierung, Erneuerung der Fenster und der Dacheindeckung.

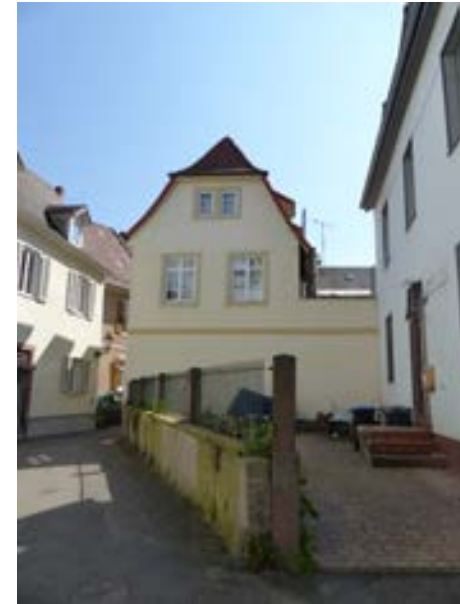
Karlsruhe-Durlach, Bäderstraße 8 v. W

Zweigeschossiges, fünfachsiges, traufständiges Wohnhaus, Fassade durch umlaufendes Geschossgesims horizontal gegliedert, Krüppelwalm mit Gauben; 18. Jahrhundert, 2000 Dachsanierung, Einbau neuer Fenster und Dachgauben, 2001 Sanierung Fassade.

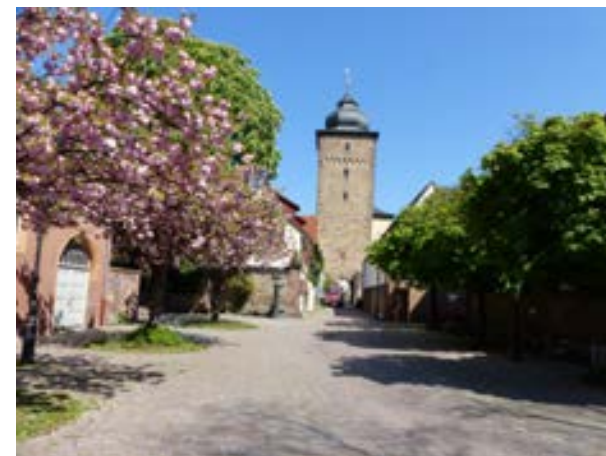
Karlsruhe-Durlach, Basler-Tor-Straße 2

Sechsgeschossiger Torturm aus Bruchsteinmauerwerk, Eckbetonung durch Buckelquader, stichbogige Durchfahrt, in den Obergeschossen kleine rechteckige Fenster, Bogenfries unter dem obersten Stockwerk, Dach als welsche Haube gebildet; 14. Jahrhundert, 1482 erstmals urkundlich erwähnt, beim Brand 1689 Obergeschoss und Dach zerstört, 1760/61 wieder aufgebaut, dabei das spitzgiebelige Dach durch welsche Haube ersetzt, da beim Wiederaufbau Wendeltreppe und Kamin zu eng gerieten und der Abort vergessen wurde, fügte man nachträglich ein Stiegenhaus an der Außenseite an, bis Mitte 19. Jahrhunderts als Gefängnis genutzt;

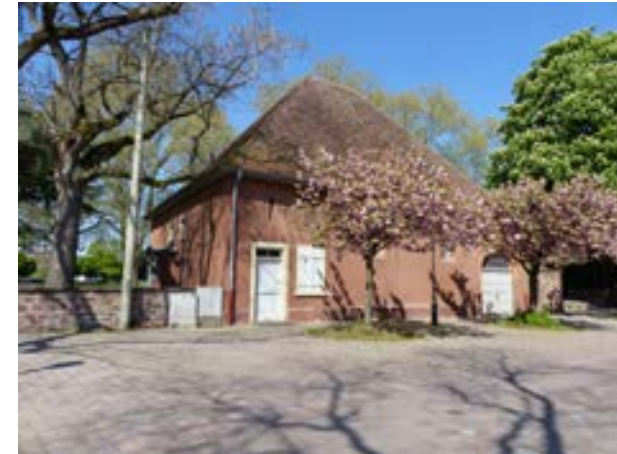
Karlsruhe-Durlach, Basler-Tor-Straße 6, v. SO

Anderthalbgeschossige, rechteckige Kapelle mit mächtigem Walmdach, kleine rechteckige Barockfenster und zwei neugotische Spitzbogenfenster, bemerkenswerte Dachkonstruktion mit zwei Hängewerken, die den 14 m breiten Raum stützenfrei überspannt; Friedhof Mitte 16. Jahrhundert vor die Stadt verlegt, Nikolauskapelle 1577 erstmals erwähnt, 1689 stark beschädigt, 1712/13 Neubau, mehrfach verändert, 1823 Einbau einer Remise für den Leichenwagen, Umorientierung des Andachtsraums, Einbau zweier neugotischer Fenster, 1946 Umbau zu Fotogeschäft, Sakralraum 1949/50 durch Mauern unterteilt, Decke abgehängt, Grabsteine aus dem Inneren wurden an der Außenwand aufgestellt, 1976 Altentagesstätte, 1998 Sanierung Dachstuhl, 2002 Sanierung der Fassaden.

Die Nikolauskapelle hat hohen dokumentarischen Wert für die Geschichte der Kirche und des Bestattungswesens in Durlach. Zudem kündigt der schlichte Barockbau, der auf Schmuckformen gänzlich verzichtet und so eher den Eindruck eines Profanbaus als einer Kapelle erweckt, von der großen Armut nach dem Pfälzischen Erbfolgekrieg, die sich mit protestantischer Kargheit verband.

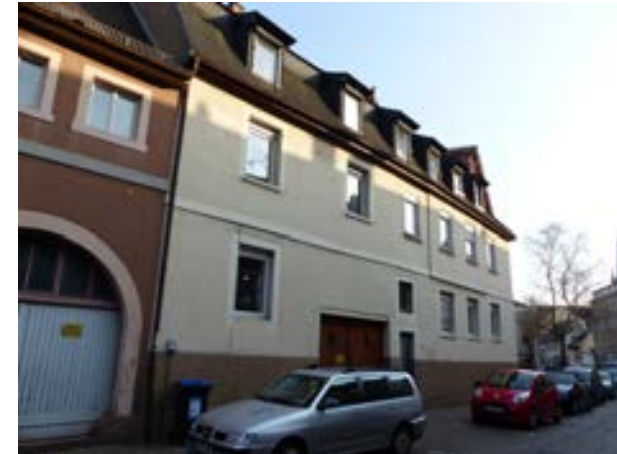
Karlsruhe-Durlach, Bienleinstorstraße 2 von NW

Zweigeschossiges, sechschsiges Wohnhaus mit Torfahrt, Fassade durch Putzstreifen horizontal gegliedert, Haustür mit rechteckigem Oberlicht, Mansardwalmdach, mit zugehörigem Rückgebäude; 1832 erbaut, Torfahrt, Haustür und Fenster in jüngerer Zeit erneuert.

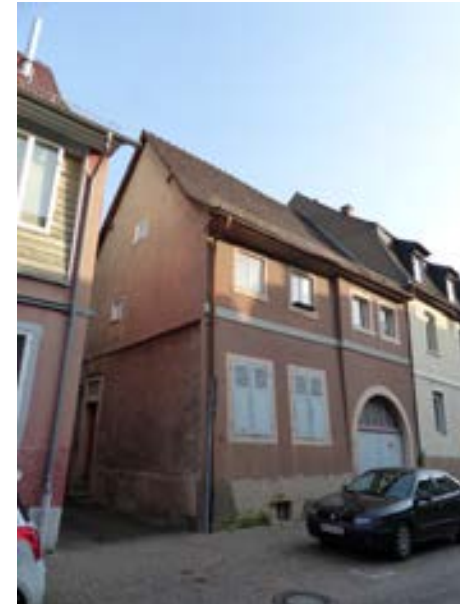
Karlsruhe-Durlach, Bienleinstorstraße 4 von N

Zweigeschossiges, traufständiges Torfahrthaus, Erdgeschoss massiv, Obergeschoss verputztes Fachwerk, südlicher Teil der Fassade springt leicht vor, Stockwerkgesims, breite stichbogige Torfahrt, Satteldach, mit zugehörigem Rückgebäude; 18. Jahrhundert, Torfahrt und Fenster modern ersetzt.

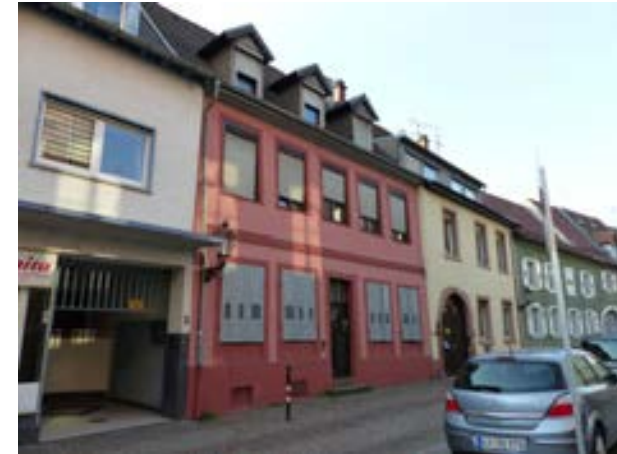
Karlsruhe-Durlach, Bienleinstorstraße 5 v. SO

Zweigeschossiges, fünfachsiges, traufständiges Wohnhaus, Fassade horizontal durch Stockwerkgesims gegliedert, im Erdgeschoss hohe gestreckte Fenster, nachträglich durch aufgehöhte Brüstungssteine wieder verkleinert, Satteldach mit drei Gauben, im rückwärtigen Teil Stadtmauer mit Wehrgang auf einer Höhe von ca. 5 m erhalten; 1706 erstmals genannt, Fenster modern ersetzt.

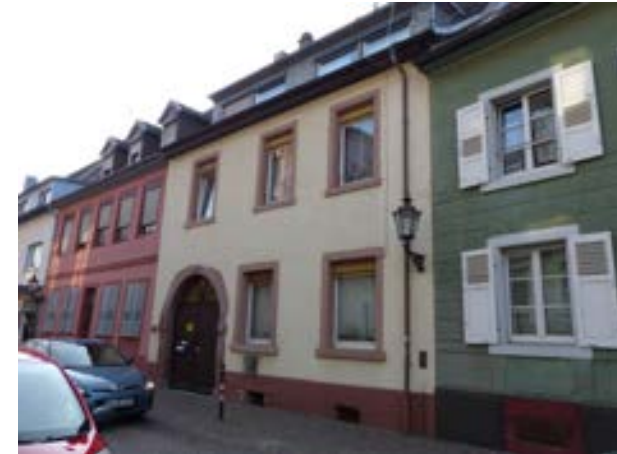
Karlsruhe-Durlach, Bienleinstorstraße 7 von NO

Zweigeschossiges, dreiachsiges, traufständiges Modellhaus mit Torfahrt, Fenster und Torfahrt mit Sandsteingewänden, letztere rundbogig mit Würfelkämpfer und Schlussstein, Satteldach mit großer Schleppegaupe; 1716 genannt, erbaut durch Johann Joseph Zahnt, Pfarrer zu Linkenheim, Dach in jüngerer Zeit ausgebaut, 1999 Erneuerung Fassade, Fenster modern ersetzt.

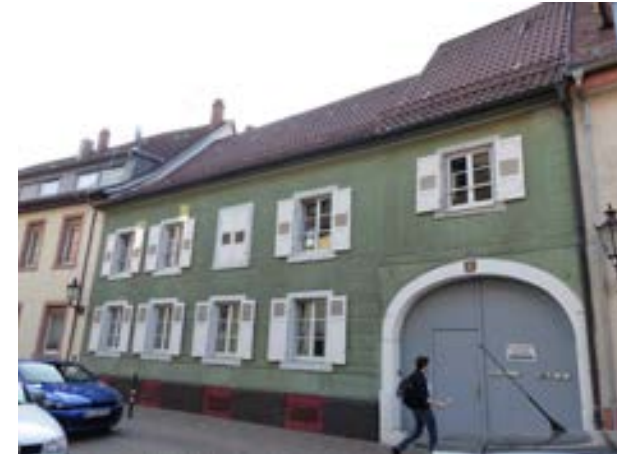
Karlsruhe-Durlach, Bienleinstorstraße 9 v. O

Zweigeschossiges, fünfsichtiges, traufständiges Modellhaus mit Torfahrt, verputzter Massivbau, rustiziertes EG mit Putzspiegeln unter den Fenstern, breite korbbogige Torfahrt, am Torbogen Kartusche, darin Tischleremblem, inschriftlich bez. „GFH 1780“ Satteldach; 1706 erstmals genannt als Haus des Schreiners Johann Jacob Frick, nach 1742 bewohnt durch den Schreiner Georg Friedrich Haury, 1985 Fenster-Erneuerung.

Das Gebäude hat als eines der Modellhäuser entlang der den Stadtkern umschließenden Ringstraßen dokumentarischen Wert für die typische Wiederaufbausituation Durlachs nach dem Stadtbrand von 1689. Es ist wichtiger Bestandteil der langen Reihe traufständiger Bauten auf der Westseite der Bienleinstorstraße.

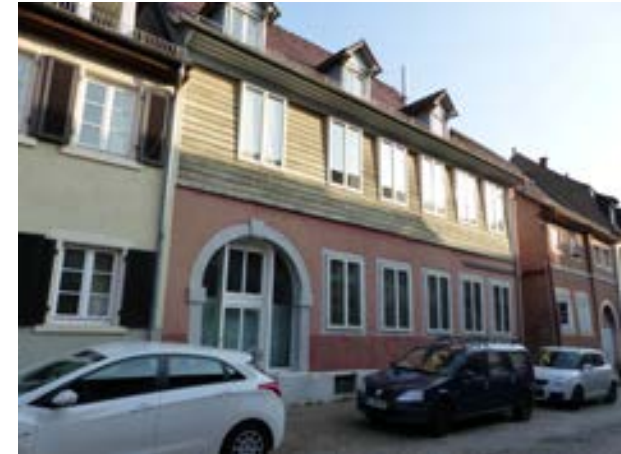
Karlsruhe-Durlach, Bienleinstorstraße 10 v. NW

Zweigeschossiges, sechsachsiges, traufständiges Modellhaus, rundbogiger Torbogen mit Würfelkämpfer und Schlussstein, Obergeschoss mit moderner Holzverkleidung, Seitenfassade Sichtbackstein des 19. Jh. mit modernem Hauseingang, Rückfassade Fachwerk mit moderner Holzverkleidung und Balkonanbau, Satteldach mit Aufschiebling und drei kleinen Gauben, inschriftlich bez. „HAH 1718“; 1718 von Hans Adam Herzog, herrschaftlicher Kastenknecht und Mehlkrempe errichtet, 1989-1991 stark verändert: Obergeschoss-Fassade zur Straße und zum Hof komplett modern umgestaltet, Umbau Erdgeschossunter Einbeziehung der Torfahrt in die Wohnung, Torfahrt modern verglast, 2014 Dachgaube.

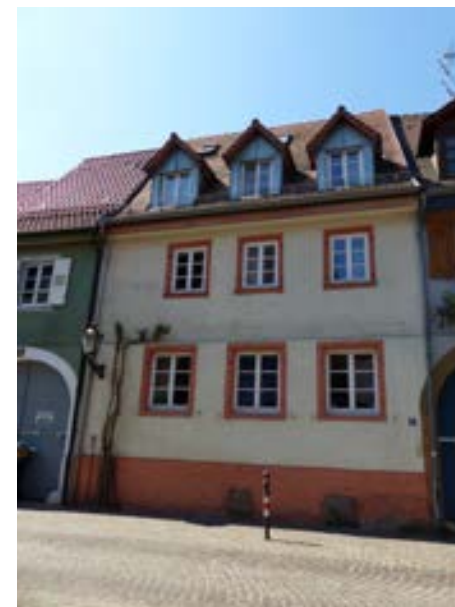
Karlsruhe-Durlach, Bienleinstorstraße 11 v. O

Zweigeschossiges, dreiachsiges, traufständiges Modellhaus, Erdgeschossmassiv mit profilierten Sandsteingewänden, Obergeschoss verputztes Fachwerk, Satteldach mit drei Gauben, Erschließung über die Torfahrt des Nachbarhauses; wohl 1725 zusammen mit dem Nachbarhaus Nr. 13 erbaut, 1997 Fassadenänderung, Angleichung Fensterachsen von Erdgeschoss und Obergeschoss, 1999 Sanierung (Dachneueindeckung, Fassadensanierung, Fenstererneuerung), 2001 Terrassenanbau.

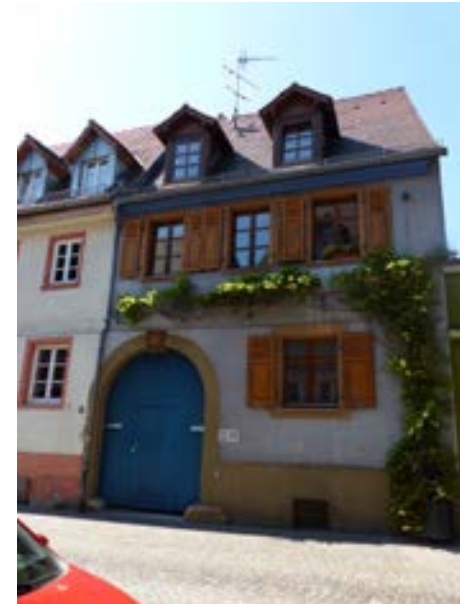
Karlsruhe-Durlach, Bienleinstorstraße 13 v. O

Zweigeschossiges, drei- bzw. zweiachsiges, traufständiges Modellhaus, Erdgeschoss massiv mit Sandsteingewänden an Fenster und Torfahrt, Obergeschoss wohl verputztes Fachwerk, Satteldach mit zwei Gauben, Schlussstein der Torfahrt mit Rokoko-Kartusche, am Bogen bez. „ANNO 1725“; 1725 wohl zusammen mit dem über die Torfahrt erschlossenen Nachbarhaus Nr. 11 erbaut, 1984-1986 Innen- und Außen-Instandsetzungsmaßnahmen.

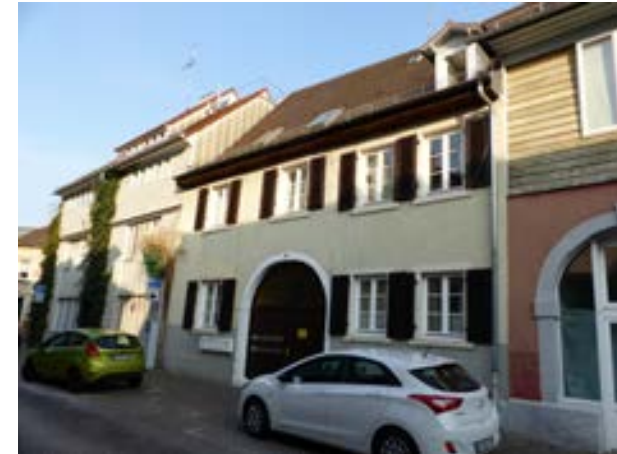
Karlsruhe-Durlach, Bienleinstorstraße 14 von SW

Zweigeschossiges, vierachsiges, traufständiges Modellhaus mit rundbogiger Torfahrt, Satteldach mit kleiner seitlicher Giebelgaube und Dachflächenfenstern; 18. Jahrhundert, Torfahrt und Fenster modern ersetzt.

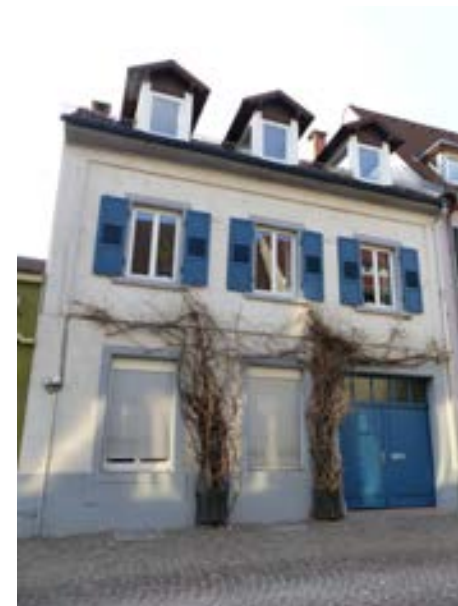
Karlsruhe-Durlach, Bienleinstorstraße 17 v. O

Zweigeschossiges, dreiachsiges, traufständiges Modellhaus mit Torfahrt mit geradem Sturz, Erdgeschossmassiv, Obergeschoss wohl verputztes Fachwerk, Satteldach mit drei Gauben, mit Nebengebäude; im 19. Jahrhundert vor Anlage des Urkataster (1863-1876) erbaut, 2002 Fensteraustausch.

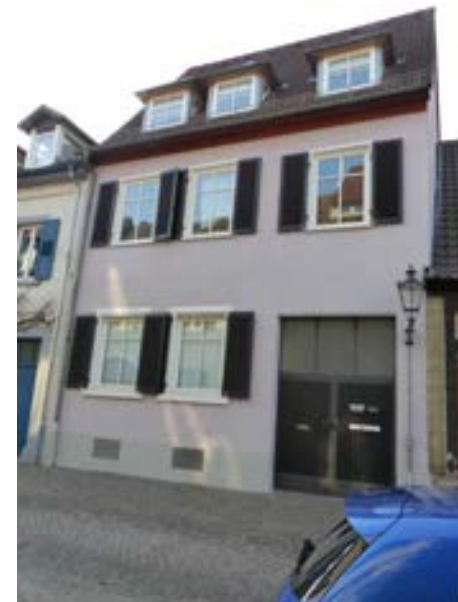
Karlsruhe-Durlach, Bienleinstorstraße 19 v. NO

Zweigeschossiges, dreiachsiges, traufständiges Wohnhaus, Torfahrt mit geradem Sturz, Satteldach mit drei Schleppegauben; im 19. Jahrhundert vor Anlage des Urkataster (1863-1876) erbaut, mit späteren Veränderungen (Dachgauben, Eingangstür)

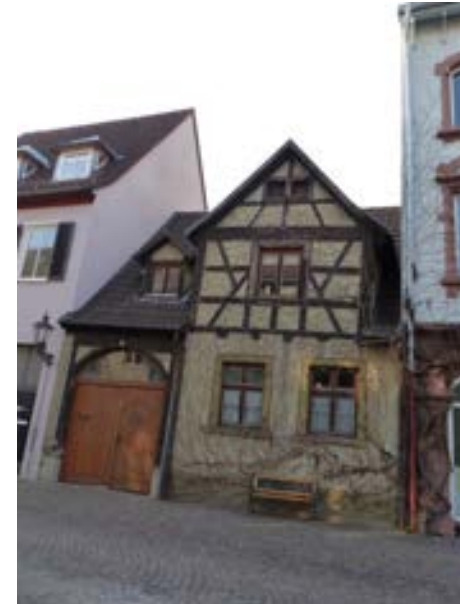
Karlsruhe-Durlach, Bienleinstorstraße 21 v. SO

Eingeschossiger traufständiger Fachwerkbau, Fachwerk im Erdgeschoss verputzt, stichbogige Torfahrt mit modern erneuertem Tor, Satteldach mit großem Zwerchgiebel und kleiner Gaube; 1716 erstmals erwähnt, 1766 im Besitz des Schuhmachers Georg Friedrich Zachmann, Tor der Torfahrt modern ersetzt.

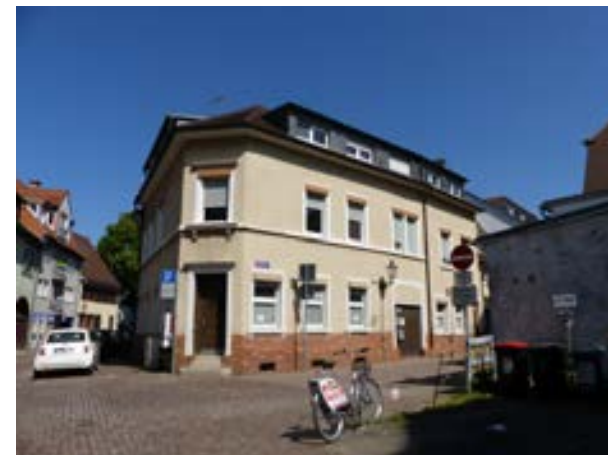
Karlsruhe-Durlach, Bienleinstorstraße 22 v. W

Zweigeschossiges Wohnhaus in Ecklage, Erdgeschoss massiv, leicht vorkragendes Obergeschoss wohl verputztes Fachwerk, abgeschrägte Ecke mit Eingangstür und darüber liegendem Fenster, dieses und die Fenster im Erdgeschoss mit konsolengetragener Sohlbänken, Torfahrt an der Spitalstraße, abgewalmtes Dach mit großen Schlepplgauben; 19. Jahrhundert, modern verändert (verklinkerter Sockel, Fenster, Dachgauben)

Das Gebäude in markanter, durch den Ladeneingang betonter Ecklage ist ein Beispiel für die städtebauliche Erneuerung im 19. Jahrhundert, die aber weiterhin den barocken Wiederaufbau Durlachs rezipiert. Es steht in der Tradition des Modellhausgedankens, der auch nach der Residenzverlegung und bis weit in das 19. Jahrhundert hinein die Gestalt von Neubauten entscheidend prägte.

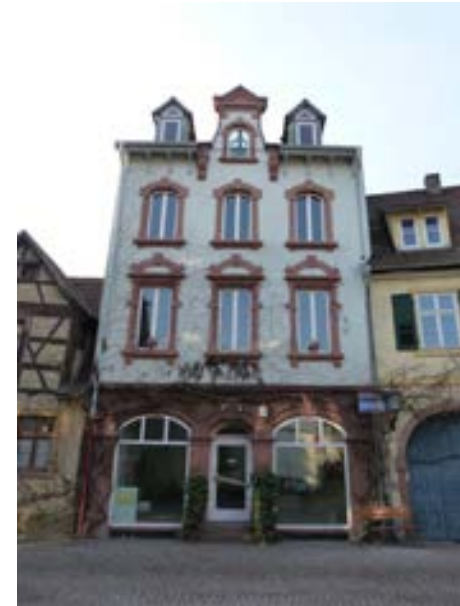
Karlsruhe-Durlach, Bienleinstorstraße 23 von SO

Dreigeschossiger, dreiachsiger, traufständiger Massivbau, im Erdgeschoss Sandsteinfassade mit von Pilastern getragenen Bogenstellungen mit zwei großen Schaufenstern und Eingangstür in der Mittelachse, 1. und 2. Obergeschoss verputzt, Fenster mit Sandsteingewänden und stichbogigen Bekrönungen mit Keilsteinen, Satteldach, in der Mittelachse kleiner, von aufwändigen Konsolen getragener Erker, seitliche Dachgauben, im rückwärtigen Teil des Gebäudes sind Teile der Stadtmauer verbaut; 1896 vom Architekten Otto Hofmann für Karl Leussler erbaut, modern verändert durch zwei zusätzliche Dachgauben und neue (Schau-)Fenster, 2000 Wärmedämmung, Fassade neu verputzt.

Als einer der eher seltenen Neubauten des 19. Jahrhunderts am dicht mit Modellhäusern bestandenen Altstadttring besitzt das zeittypisch in der Formensprache der Neorenaissance gestaltete Gebäude beispielhafte Bedeutung für die jüngere Stadtentwicklung Durlachs. Durch seine größere Höhe und die Gestaltung der Fassade bildet es eine deutliche Zäsur innerhalb der langen Reihe von modellmäßigen Anwesen an der Westseite der Bienleinstorstraße.

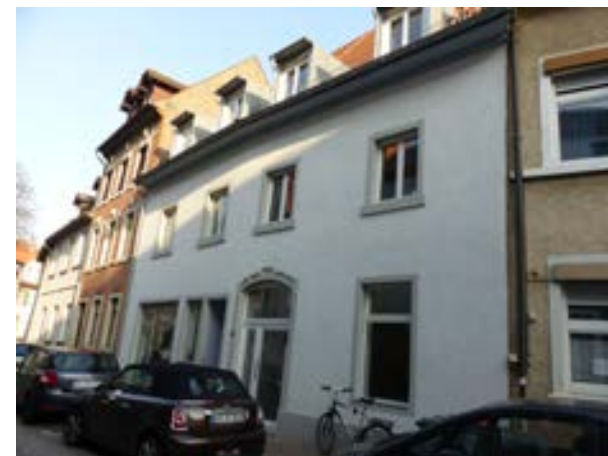
Karlsruhe-Durlach, Bienleinstorstraße 24 v. W

Zweigeschossiger, traufständiger Massivbau, stichbogige Torfahrt modern verglast, späterer Ladeneinbau im Erdgeschoss, Satteldach mit Schleppegauben; 19. Jahrhundert mit jüngeren Veränderungen (Fenster, Dachgauben).

Das Gebäude ist trotz der Veränderungen im Erdgeschoss ein Beispiel für die städtebauliche Erneuerung im 19. Jahrhundert die weiterhin den barocken Wiederaufbau Durlachs rezipiert. Mit seiner Traufständigkeit, Zweigeschossigkeit und der Torfahrt steht es in der Tradition des Modellhausgedankens, der bis weit in das 19. Jahrhundert hinein die Gestalt von Neubauten entscheidend prägte.

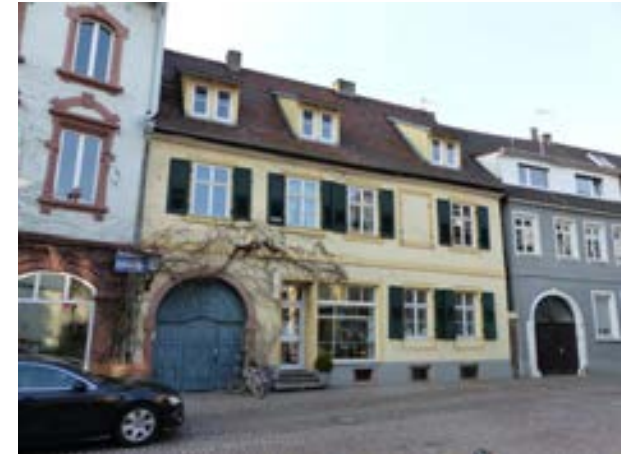
Karlsruhe-Durlach, Bienleinstorstraße 25 v. S

Zweigeschossiger, traufständiger Massivbau, stichbogige Torfahrt modern verglast, späterer Ladeneinbau im Erdgeschoss, Satteldach mit Schleppegauben; 19. Jahrhundert mit jüngeren Veränderungen (Fenster, Dachgauben).

Das Gebäude ist trotz der Veränderungen im Erdgeschoss ein Beispiel für die städtebauliche Erneuerung im 19. Jahrhundert die weiterhin den barocken Wiederaufbau Durlachs rezipiert. Mit seiner Traufständigkeit, Zweigeschossigkeit und der Torfahrt steht es in der Tradition des Modellhausgedankens, der bis weit in das 19. Jahrhundert hinein die Gestalt von Neubauten entscheidend prägte.

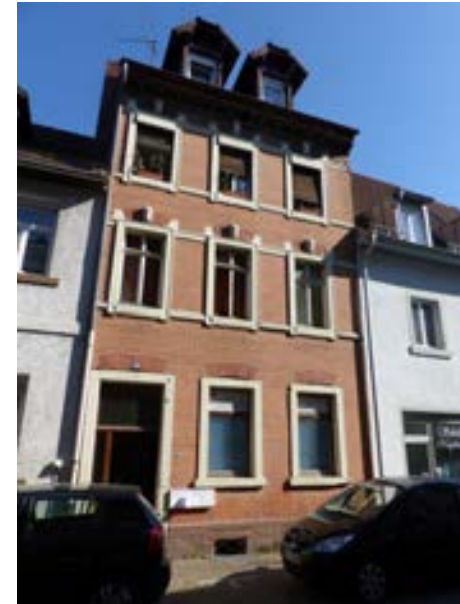
Karlsruhe-Durlach, Bienleinstorstraße 26

Dreigeschossiger, dreiachsiger, traufständiger Massivbau, Klinkerfassade, Fenster und Tür mit hellen stuckierten Rahmungen, in 1. und 2. Obergeschoss stichbogige Fensterbekrönungen mit diamantierten Schlusssteinen, über weit vorspringendem, konsolengetragenem Dachgesims Satteldach, zwei Dachgauben mit holzgeschnitzten Giebeln; 1890 für die Witwe Elisabeth Luger vom Architekten Adam Wüst erbaut, 1911 zwei Fenstergauben errichtet, mit späteren Veränderungen (u.a. Fensterbekrönungen im Erdgeschoss vereinfacht).

Als einer der eher seltenen Neubauten des 19. Jahrhundert am dicht mit Modellhäusern bestandenen Altstadtring besitzt das zeittypisch in der Formensprache der Neorenaissance gestaltete Gebäude beispielhafte Bedeutung für die jüngere Stadtentwicklung Durlachs. Durch seine größere Höhe und die Gestaltung der Fassade beherrscht es die ansonsten an die Traditionen der Modellhausverordnung angelehnte Häusergruppe des 19. Jahrhundert an der Ostseite der Bienleinstorstraße zwischen Spital- und Lederstraße.

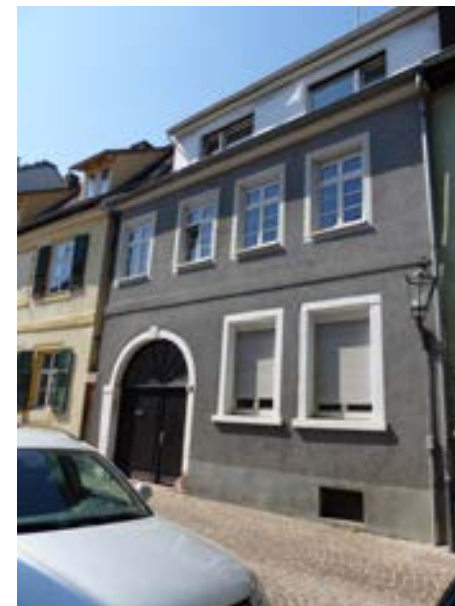
Karlsruhe-Durlach, Bienleinstorstraße 27 v. SO

Zweigeschossiges traufständiges Modellhaus mit Torfahrt, Erdgeschoss massiv, Obergeschoss wohl verputztes Fachwerk, Geschossgesims, Torfahrt mit Würfelkämpfern und Schlussstein, Satteldach mit großer Schleppgaube, am Schlussstein des Torbogens bez. „JG 1772“ (= Jacob Gaum); 1706 erbaut durch Johannes Wagner, Kammerdiener und Leibschneider der Markgräfin Magdalena Wilhelmine, 1772 ließ der damalige Besitzer Jacob Gaum bauliche Veränderungen durchführen, moderner Dachausbau, 1995 Instandsetzung Fassade, Fenster-Erneuerung.

Das Gebäude hat als eines der Modellhäuser entlang der den Stadtkern umschließenden Ringstraßen dokumentarischen Wert für die typische Wiederaufbausituation Durlachs nach dem Stadtbrand von 1689. Es ist wichtiger Bestandteil der Reihe traufständiger Bauten auf der Westseite der Bienleinstorstraße.
