Denkmalpflegerischer Werteplan Gesamtanlage Karlsruhe-Durlach

Karlsruhe-Durlach, Historische Flurkarte von 1863-1876 in Überlagerung mit dem Denkmalpflegerischen Werteplan

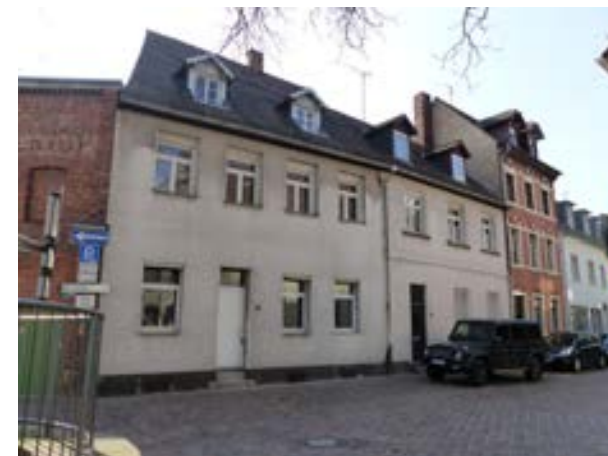
Karlsruhe-Durlach, Bienleinstorstraße 28 v. N

Breitgelagerter zweigeschossiger Massivbau, der die Biegung der Bienleinstorstraße aufnimmt, besteht aus zwei Baukörpern: links ein vierachsiges Wohnhaus, traufständig mit Satteldach und zwei Gauben, rechts eine zu einem Wohnhaus umgebaute ursprüngliche Bäckerei, dreiachsig, ebenfalls traufständig mit Satteldach und zwei Gauben; im 19. Jahrhundert vor Anlage des Urkataster (1863-1876) erbaut, 1881 der ursprünglich eingeschossige rechte Hausteil aufgestockt und zur Bäckerei eingerichtet, 1886 Errichtung der Gauben in beiden Hausteilen, Bauherr für beide Maßnahmen Louis Lugers Witwe Elisabeth, später stark verändert, 1974 Renovierung Fassade, 2004 Austausch Gaubenfenster.

Das breitgelagerte Gebäude ist ein Beispiel für die städtebauliche Erneuerung im 19. Jahrhundert, die aber weiterhin den barocken Wiederaufbau Durlachs rezipiert. In seiner Dimensionierung und der Gestaltung der Fassaden steht es in der Tradition des Modellhausgedankens, der auch nach der Residenzverlegung und bis weit in das 19. Jahrhundert hinein die Gestalt von Neubauten in Durlach entscheidend prägte.

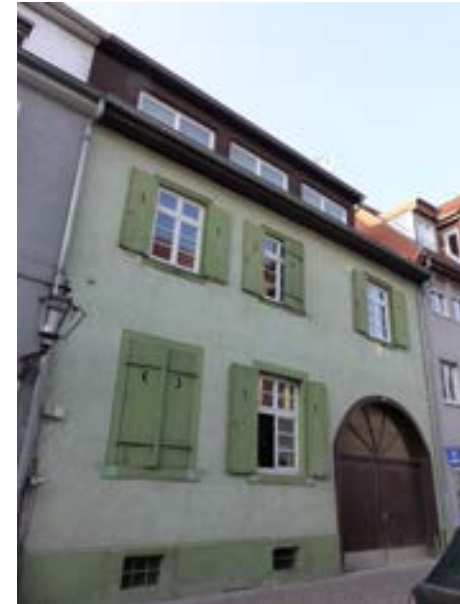
Karlsruhe-Durlach, Bienleinstorstraße 29 v. S

Zweigeschossiges, dreiachsiges, traufständiges Modellhaus mit segmentbogiger Torfahrt, Erdgeschoss massiv, Obergeschoss wohl verputztes Fachwerk, Satteldach mit großer moderner Schlepplgaube; 18. Jahrhundert, 1991 Fassadensanierung mit Fensteraustausch.

Das Gebäude ist ein charakteristisches Beispiel für die Architektur des Wiederaufbaus entlang der den Stadtkern umschließenden Ringstraßen nach dem Stadtbrand von 1689. Es ist wichtiger Bestandteil der Reihe traufständiger Bauten auf der Westseite der Bienleinstorstraße.

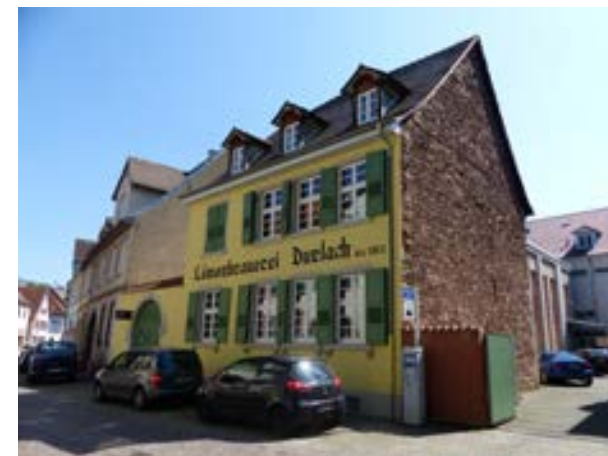
Karlsruhe-Durlach, Bienleinstorstraße 30 v. NW

Östlich des Gasthauses Reste der Klinkerfassade des 1952 abgebrannten Saalbaus mit Garageneinbau; 19. Jahrhundert.

Das Gebäude hat als eines der Modellhäuser entlang der den Stadtkern umschließenden Ringstraßen dokumentarischen Wert für die typische Wiederaufbausituation Durlachs nach dem Stadtbrand von 1689. Bis 1952 war das Gasthaus Hauptausschank der um 1830 in der benachbarten Spitalstraße 20 gegründeten Löwenbrauerei. Noch heute legen die freie Lage und die Reste des benachbarten Saalbaus Zeugnis ab von der Sondernutzung als Gasthof.

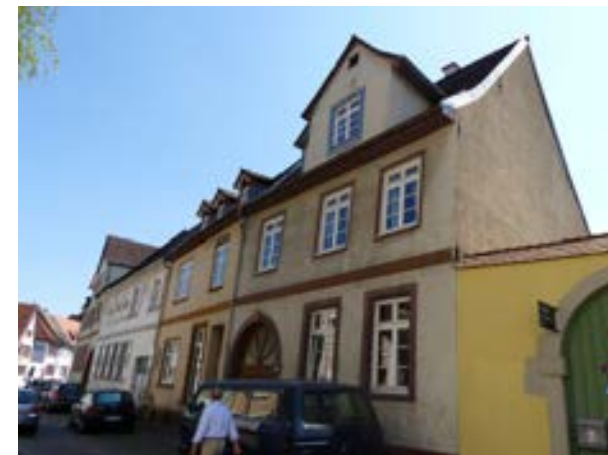
Karlsruhe-Durlach, Bienleinstorstraße 32 von NW

Zweigeschossiges, dreiachsiges traufständiges Modellhaus mit rundbogiger Torfahrt, Erdgeschoss massiv, Obergeschoss verputztes Fachwerk, Fassade horizontal durch Geschossgesims gegliedert, Torfahrt mit Würfelkämpfer und Schlussstein, dieser mit Schlosseremblemen (Hammer und gekreuzte Schlüssel), Satteldach mit Aufschiebling und einer großen und einer kleinen Giebelgaube, am Schlussstein bez. „1716 JMM“; 1716 von dem Schlosser Johann Michael Müller unter Verwendung des Kellers und Teilen der EG-Mauern des 1689 abgebrannten Vorgängerbaus errichtet, Dachgauben nachträglich eingefügt, 1995 Instandsetzung, Erneuerung Fenster.

Das Gebäude hat als eines der Modellhäuser entlang der den Stadtkern umschließenden Ringstraßen dokumentarischen Wert für die typische Wiederaufbausituation Durlachs nach dem Stadtbrand von 1689. Es ist wichtiger Bestandteil der langen Reihe traufständiger Bauten auf der Südseite der Bienleinstorstraße

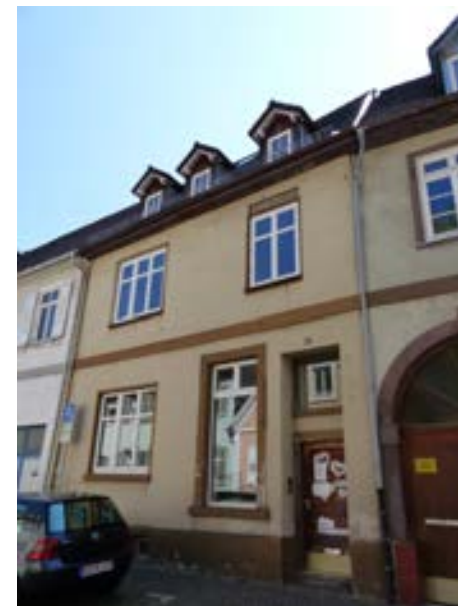
Karlsruhe-Durlach, Bienleinstorstraße 34 v. NW

Zweigeschossiges traufständiges Gebäude, Erdgeschoss massiv, Obergeschoss verputztes Fachwerk, Fassade horizontal durch Geschossgesims gegliedert, Haustür mit rechteckigem Oberlicht, das daneben liegende barocke Fenster später zum Schaufenster vergrößert, Satteldach mit drei kleinen Gauben; Anfang 18. Jahrhundert und Verwendung des Kellers des 1689 abgebrannten Vorgängerbaus errichtet, Dachgauben des 19. Jahrhunderts, Fassade (vor allem Fenster im östlichen Erdgeschoss und Obergeschoss) bei einem Umbau der 1930er Jahre stark verändert, 1995-2000 Instandsetzungsarbeiten (u.a. Dach und Fenster).

Das Gebäude hat als eines der Modellhäuser entlang der den Stadtkern umschließenden Ringstraßen dokumentarischen Wert für die typische Wiederaufbausituation Durlachs nach dem Stadtbrand von 1689. Trotz der Veränderungen im Erdgeschoss und an den Fenstern ist es wichtiger Bestandteil der langen Reihe traufständiger Bauten auf der Südseite der Bienleinstorstraße

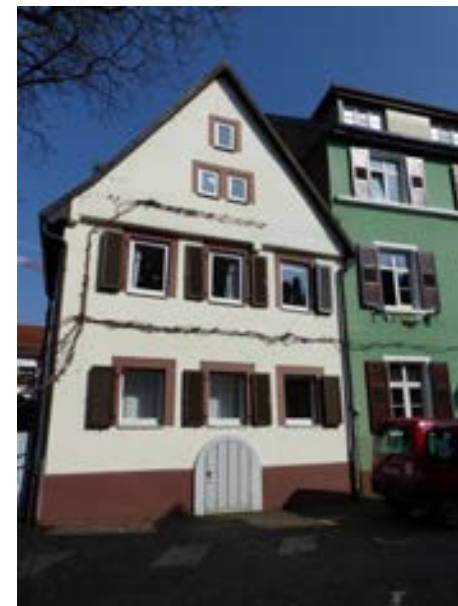
Karlsruhe-Durlach, Bienleinstorstraße 35 von S

Zweigeschossiges, dreiachsiges, giebelständiges Wohnhaus, massiv mit verputztem Fachwerkgiebel, stichbogiger Kellerabgang, Satteldach mit modernen Gauben; 1706 wohl von dem Färber Caspar Minderer erbaut, Dach und Westfassade in jüngster Zeit umfassend umgestaltet, 2006 Fassadenanstrich.

Mit seiner Giebelständigkeit und dem Kellerabgang an der Straßenfassade entspricht das Gebäude trotz seiner frühen Entstehungszeit ganz und gar nicht den Vorgaben der barocken Modellbauverordnung. Es ist eines der eher seltenen Beispiele für ein Anwesen, bei dem die Integration des wohl älteren Keller beim Wiederaufbau die Gestalt des Hauses bestimmte und die markgräflichen Vorgaben weitgehend ignoriert wurden.

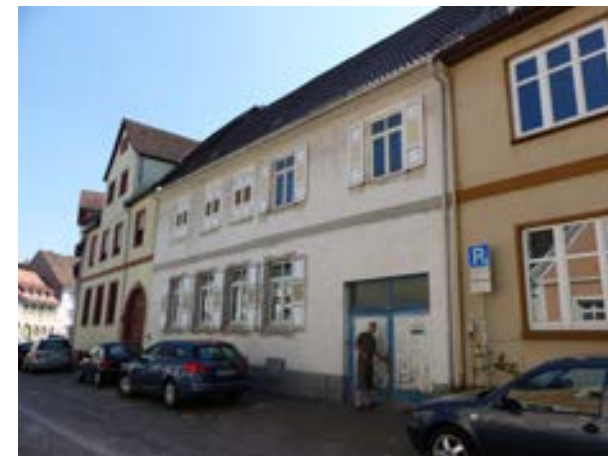
Karlsruhe-Durlach, Bienleinstorstraße 36 v. NW

Zweigeschossiges, fünfachsiges, traufständiges Modellhaus mit Torfahrt, Erdgeschoss massiv, Obergeschoss verputztes Fachwerk, Fassade durch Stockwerkgesims horizontal gegliedert, im Erdgeschoss Fenster mit geohrten Werksteingewänden, Torbereich später verändert, Satteldach; nach 1689 unter Verwendung des Kellers und Teilen der Umfassungsmauern des abgebrannten Vorgängerbaus errichtet, 1706 als „neuerbautes Haus“ des Steinhauers Sebastian Hemberger erstmals erwähnt, 1716 zusammen mit Bienleintorstraße 33 im Besitz des Juden Kaufel, Torfahrt in jüngerer Zeit mit geradem Sturz verändert, 1989-1999 Instandsetzung im Inneren, Fenster-Erneuerung, 2011 Renovierung Fassade.

Das Gebäude hat als eines der Modellhäuser entlang der den Stadtkern umschließenden Ringstraßen dokumentarischen Wert für die typische Wiederaufbausituation Durlachs nach dem Stadtbrand von 1689. Trotz der Veränderungen der Torfahrt ist es wichtiger Bestandteil der langen Reihe traufständiger Bauten auf der Südseite der Bienleinstorstraße

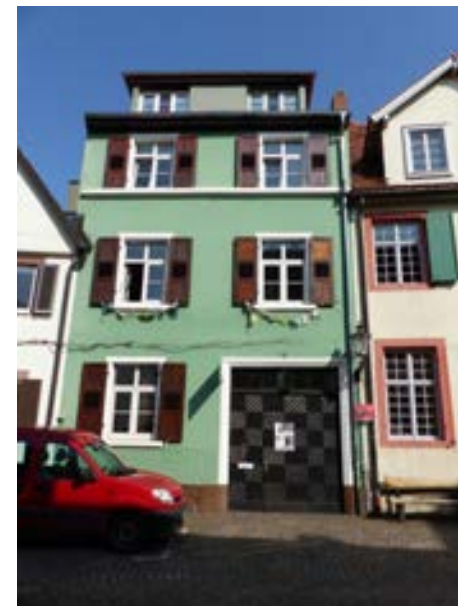
Karlsruhe-Durlach, Bienleinstorstraße 37 v. S

Dreigeschossiges, ursprünglich nur zweigeschossiges, zweiachsiges, traufständiges Modellhaus mit Torfahrt, Erdgeschoss massiv, Obergeschoss verputztes Fachwerk (?), Satteldach mit großer Schleppgaube; Anfang 18. Jahrhundert erbaut, nachträglich um zweites Obergeschoss aufgestockt und mit großer Schleppgaube versehen, Torfahrt mit geradem Sturz verändert, 2005 Sanierung Fassade und Fenster-Erneuerung, 2010 neue Dachdeckung.

Das Gebäude ist trotz der Aufstockung und der umgebauten Torfahrt ein charakteristisches Beispiel für die Architektur des Wiederaufbaus entlang der den Stadtkern umschließenden Ringstraßen nach dem Stadtbrand von 1689 und wichtiger Bestandteil der langen Reihe von Modellhäusern an der Nordseite der Bienleinstorstraße.

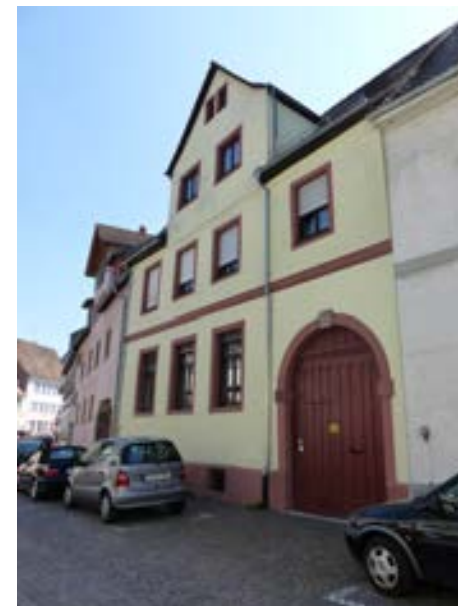
Karlsruhe-Durlach, Bienleinstorstraße 38 v. NW

Zweigeschossiges, vierachsiges, traufständiges Modellhaus mit Torfahrt, Erdgeschoss massiv, Obergeschoss verputztes Fachwerk (?), großes, zweiachsiges Zwerchhaus, Geschossgliederung durch Gurtgesims betont, Torfahrt und Erdgeschoss-Fenster mit Sandsteingewänden, rundbogige Torfahrt mit Würfelkämpfern und Schlussstein mit Schreineremblemen (Zirkel, Meißel und Hobel), Satteldach, an der Hofseite zugehöriges Seitengebäude und Scheune, am Schlussstein bez. „IDG 1713“; 1713 vom Schreiner Johann Daniel Gambs unter Verwendung des Kellers des 1689 abgebrannten Vorgängerbaus errichtet, 1757 im Besitz des Schreiners Philipp Heinrich Gambs genannt, Fenster modern ersetzt.

Das Gebäude hat als eines der Modellhäuser entlang der den Stadtkern umschließenden Ringstraßen dokumentarischen Wert für die typische Wiederaufbausituation Durlachs nach dem Stadtbrand von 1689. Auch wenn das große Zwerchhaus den Charakter des Hauses deutlich verändert hat, ist es dennoch wichtiger Bestandteil der langen Reihe traufständiger Bauten auf der Südseite der Bienleinstorstraße

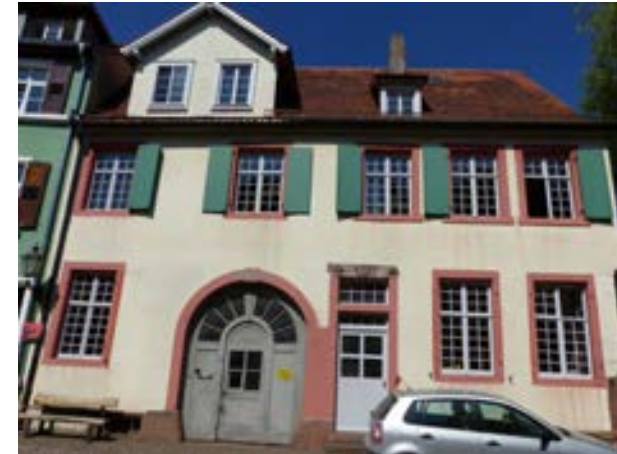
Karlsruhe-Durlach, Bienleinstorstraße 39 v. SW

Zweigeschossiges, fünfachsiges, traufständiges Modellhaus mit Torfahrt, Erdgeschoss massiv, Obergeschoss verputztes Fachwerk, rundbogige Torfahrt, im Scheitel bez. 1722, Eingangstür mit rechteckigem Oberlicht, an dessen Sturz zwei geflügelte Engelsköpfe und Kartusche mit Steinmetzemblemen, bez. „1718 IMS“, Laubengang zum Hof, Satteldach mit großer Giebel- und kleiner Schleppgaube; 1718 unter Verwendung eines Teils des Kellers des 1689 abgebrannten Vorgängerbaus vom Steinmetz Johann Michel Scheerle errichtet, um 1925 grundlegend umgebaut und mit Dachgaube versehen, 1983/84 Umbau, Fenstererneuerung, 2001/02 Fassadensanierung, 2013/14 Instandsetzung Dach, Fassade, Tor und Fenster.

Das Gebäude hat als eines der Modellhäuser entlang der den Stadtkern umschließenden Ringstraßen dokumentarischen Wert für die typische Wiederaufbausituation Durlachs nach dem Stadtbrand von 1689. Auch mit seiner nachträglich aufgesetzten großen Dachgaube ist es wichtiger Bestandteil der langen Reihe traufständiger Bauten auf der Nordseite der Bienleinstorstraße.

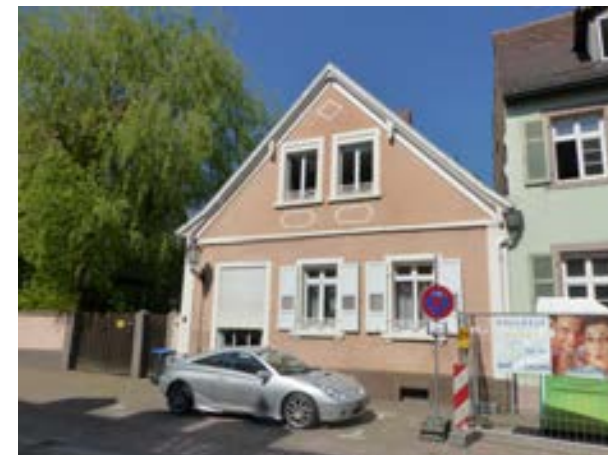
Karlsruhe-Durlach, Bienleinstorstraße 41 v. SO

Eingeschossiger, giebelständiger Massivbau mit verputztem Fachwerkgiebel, Satteldach mit Aufschiebling und großer Schleppegaube, an der Rückseite Zugang zu einem großen älteren Gewölbekeller, der ursprüngliche straßenseitige Zugang später zu einem großen (Schau-)Fenster verändert; Anfang 18. Jahrhundert. unter Verwendung älterer Bauteile (Teile der Umfassungsmauern, großer Gewölbekeller des 16. Jahrhunderts) erbaut, wohl Mitte des 19. Jahrhunderts im Schweizerhaus-Stil überformt (Brettschnitzereien und Putzspiegel am Giebel), jüngerer Dachausbau mit Schleppegaube, 1989 Fassadenänderung.

Das Gebäude hat dokumentarischen Wert einerseits als Zeugnis des Wiederaufbaus Durlachs nach dem großen Stadtbrand von 1689, bei dem erhaltene Keller und Teile der Umfassungsmauern Verwendung fanden. Gerade die Verwendung des großen Nord-Süd-orientierten Gewölbekellers verursachte aber zugleich, dass das Gebäude sich als giebelständige „Störung“ der ansonsten traufständigen Häuserzeile darbietet. Mit seiner Überformung im 19. Jahrhundert ist es zudem ein schlichtes Beispiel des in Durlach mehrfach anzutreffenden Typus des Schweizerhauses.

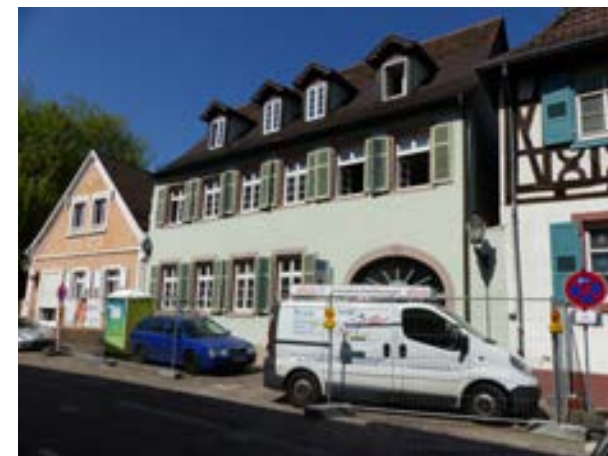
Karlsruhe-Durlach, Bienleinstorstraße 43 v. SO

Zweigeschossig traufständiges Modellhaus mit Torfahrt, verputzter Massivbau, stichbogige Torfahrt mit Sandsteingewände und Schlussstein, Satteldach mit vier Gauben, Gewölbekeller wohl vom Vorgängerbau; 1. Drittel 19. Jahrhundert, Vorgängerbau 1689 bis auf den Keller brandzerstört, noch 1802 war das Grundstück unbebaut, erst im Feuerversicherungsbuch von 1842 werden ein zweistöckiges Wohnhaus mit gewölbtem Keller und ein einstöckiges Hinterhaus im Besitz des Plästerers Ludwig Schweitzer vermerkt, 1849 Hinterhaus durch Neubau ersetzt, Vorderhaus 1906 im Besitz des Maurermeisters Gustav Schweizer, modernisiert und an 15 Parteien vermietet, 1985/1986 vollständig saniert, 2015 Dachneueindeckung.

Bemerkenswert ist, dass das Gebäude - obwohl mehr als ein Jahrhundert nach dem Brand von 1689 errichtet - genau der Modellbauverordnung bzw. den 1703 von Thomas Lefèbvre vorgelegten Entwurfszeichnungen von Modellhäusern von entspricht. Es hat somit dokumentarischen und exemplarischen Wert als besonders spätes Beispiel des in Durlach über viele Jahrzehnte gepflegten Typus des Modellhauses mit Torfahrt.

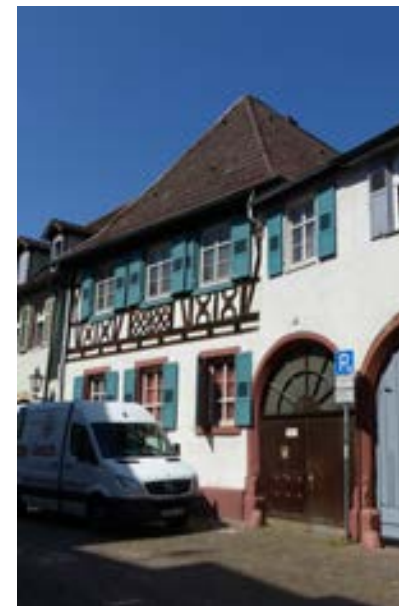
Karlsruhe-Durlach, Bienleinstorstraße 45 v. SO

Zweigeschossiges dreiachsiges Gebäude mit östlicher ursprünglich offener Torfahrt mit profiliertem Sandsteingewände, Erdgeschoss massiv, Obergeschoss freiliegendes Zierfachwerk, nur im Bereich der Torfahrt verputzt, Hauptbau mit Walmdach, Torfahrtbereich mit flachem Satteldach, am Sturz bez. 1697; 1697 unter Verwendung des Kellers, Teilen der Umfassungsmauern und der Torfahrt des 1689 abgebrannten Vorgängerbaus vom von Rentkammerrat Engelhard Sonntag errichtet, um 1760 im Besitz des herrschaftlichen Fruchtmessers Leonhard Zittel, 1968-1971 Instandsetzung, Fassadenrenovierung, Überbauung der Torfahrt, Erneuerung Tor, 2011 Fenstererneuerung, Sanierung Erdgeschoss Vorderhaus.

Das Haus hat dokumentarischen und exemplarischen Wert als eines der wenigen Gebäude, bei dem neben dem Keller auch weite Teile des Erdgeschosses aus der Zeit vor dem Brand von 1689 stammen. Beim Wiederaufbau wurden die Gestaltungsabsichten der Modellbauverordnung weitgehend ignoriert, das Sichtfachwerk mit ornamentalen Brüstungsfeldern und der Verzicht auf die Traufständigkeit heben das Anwesen deutlich von den regelgerechten Durlacher Modellhäuser ab.

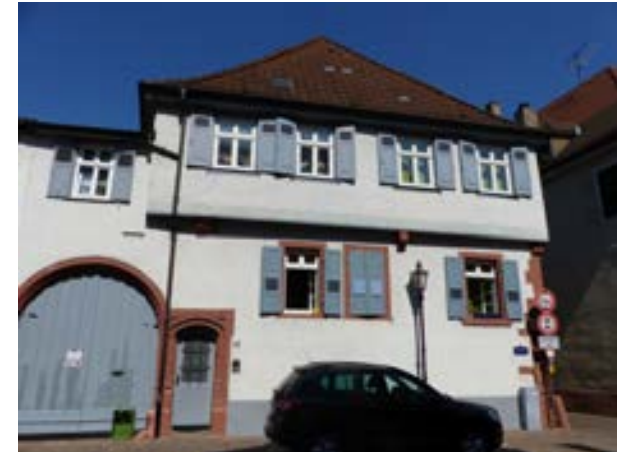
Karlsruhe-Durlach, Bienleinstorstraße 47 v. S

Zweigeschossiges Gebäude mit westlich angrenzender ursprünglich offener Torfahrt, Erdgeschoss massiv mit Eckquaderung und teilweiser Abschrägung, Obergeschoss auf Balkenköpfen vorkragendes, verputztes Fachwerk, Hauptbau mit Walmdach, Torfahrtbereich mit flachem Satteldach, am Sturz des mit durchschneidendem Stabwerk verzierten spätgotischen Hauseingangs bez. 1588; vor 1706 unter Verwendung des Kellers, der Erdgeschoss-Umfassungsmauern und der Torfahrt des 1689 abgebrannten Vorgängerbaus vom Rentkammerrat Jakob Christoph Zandt errichtet, 1986-1989 umfassend saniert (u.a. Fassade, Dachstuhl).

Das Haus hat dokumentarischen und exemplarischen Wert als eines der wenigen Durlacher Gebäude, bei dem neben dem Keller auch weite Teile der Umfassungswände des Erdgeschosses und die Toreinfahrt aus der Zeit vor dem Brand von 1689 stammen. Indem beim Wiederaufbau die Modellbauvorschriften weitgehend ignoriert wurden, lässt es bis heute den vor dem Brand in Durlach üblichen Typus einer fränkischen Hofanlage erkennen und besitzt so für die ursprüngliche Situation vieler Grundstücke in der Altstadt beispielhaften Charakter.

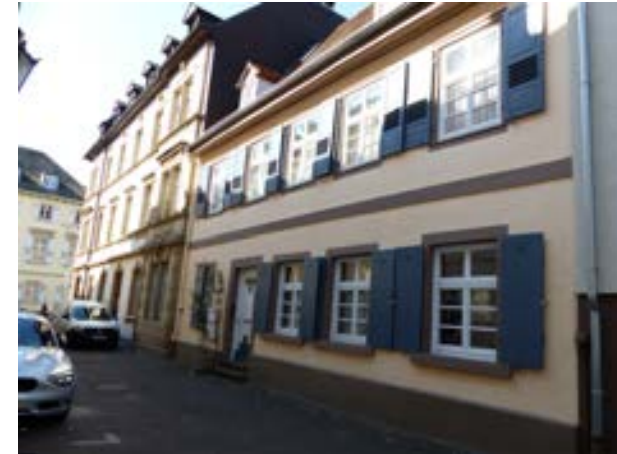
Karlsruhe-Durlach, Eichelgasse 1 v. NO

Zweigeschossiges, fünfschsiges, traufständiges Modellhaus, Erdgeschoss massiv, Obergeschoss wohl verputztes Fachwerk, horizontale Fassadengliederung durch Stockwerkgesims, Satteldach mit drei Dachgauben; 1706 erstmals im Besitz des Kannengießers Daniel Heidenreich genannt, im 19. Jahrhundert Dachgauben eingebaut, 2013 Fassadensanierung.

Das Modellhaus hat mit seinen für den Wiederaufbau nach dem Stadtbrand von 1689 typischen Elementen dokumentarischen Wert für die Bauweise der mittleren Schicht in Durlach. Es veranschaulicht die Durlacher Sozialtopographie, waren Eichelgasse und Jägerstraße im Endrisviertel doch seit dem 15. bis in die 2. Hälfte des 20. Jahrhunderts fast ausschließlich von Handwerkern bewohnt.

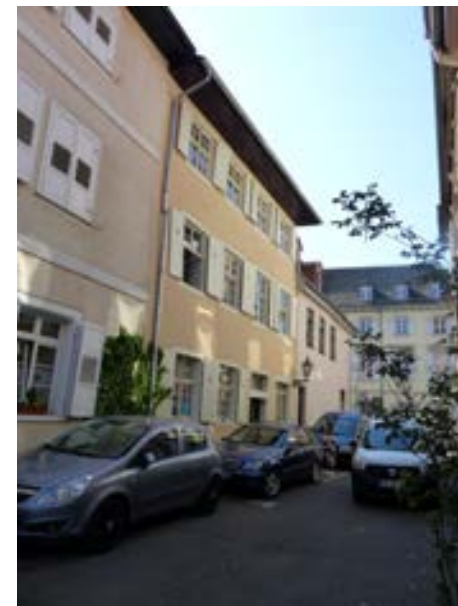
Karlsruhe-Durlach, Eichelgasse 2 v. NW

Dreigeschossiges, vierachsiges, traufständiges Modellhaus, Erdgeschoss und Ostwand des 1. Obergeschosses massiv, ansonsten verputztes Fachwerk, spätbarocke Fenster, Torfahrt mit geradem Sturz und rechteckigem Oberlicht, Satteldach mit kleinen Schleppläuben; 1700 unter Verwendung von Teilen der Stadtmauer und eines Vorgängerbaus (15. Jahrhundert) errichtet, 1706 als „neuerbaute Behausung“ des ehemaligen fürstlichen Mundkochs Joachim Schuhmann erwähnt, gehörte später dem Kriegscommissarius Brendel, 1805 umgebaut, um 1900 Innenrenovierung, 2008 Reparatur der Trag- und Dachwerkstruktur, Sanierung von Fenstern und Fassade, Dachdeckung, 2012 Fenstererneuerung, 2013 Außendämmung der Giebelfassade, Aufdoppelung des sanierten Daches.

Das Gebäude hat als eines der Modellhäuser, das Teile der Vorgängerbebauung integriert, dokumentarischen Wert für die typische Wiederaufbausituation Durlachs nach dem Stadtbrand von 1689. Die für eine Nebengasse eher untypische stattliche Größe und Dreigeschossigkeit mag ihren Grund darin haben, dass das in großer Nähe zur Karlsburg gelegene Gebäude der Wohnsitz eines Hofbediensteten war.

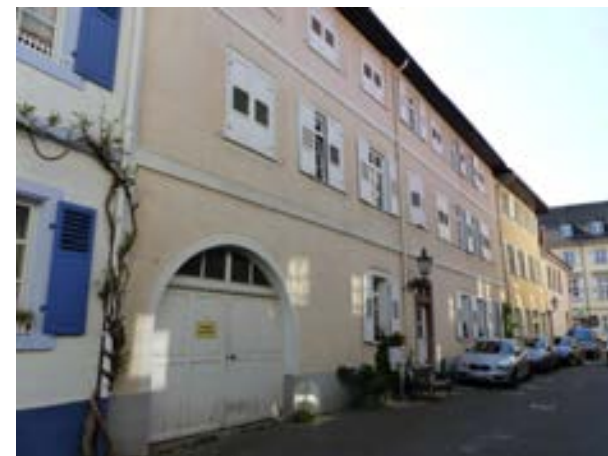
Karlsruhe-Durlach, Eichelgasse 4 v. NW

Dreigeschossiges, siebenachsiges, traufständiges Modellhaus mit Torfahrt, Rückwand in Erdgeschoss und 1. Obergeschoss massiv, hier Teile der Stadtmauer erhalten, Straßenfassade und 2. Obergeschoss zum Hof verputztes Fachwerk, Straßenfassade durch Stockwerkgesimse horizontal gegliedert, Eingangstür mit Sandsteingewände und rechteckigem Oberlicht, Satteldach, Bauinschriften „1796“ und „WSR 1797“ (Hochwassermarken); 1706 als „neu erbautes Haus“ von Geheimrat (seit 1716 auch Obervogt) Daniel Dietrich Scheidt genannt, in der Folge ist das Haus fortgesetzt im Besitz hoher Hofbeamter, 1993 Sanierung der Fassade.

Das Gebäude hat als eines der Modellhäuser, das Teile der Vorgängerbebauung integriert, dokumentarischen Wert für die typische Wiederaufbausituation Durlachs nach dem Stadtbrand von 1689. Die für eine Nebengasse eher untypische stattliche Größe und Dreigeschossigkeit mag ihren Grund darin haben, dass das in großer Nähe zur Karlsburg gelegene Gebäude der Wohnsitz eines hohen Hofbeamten war.

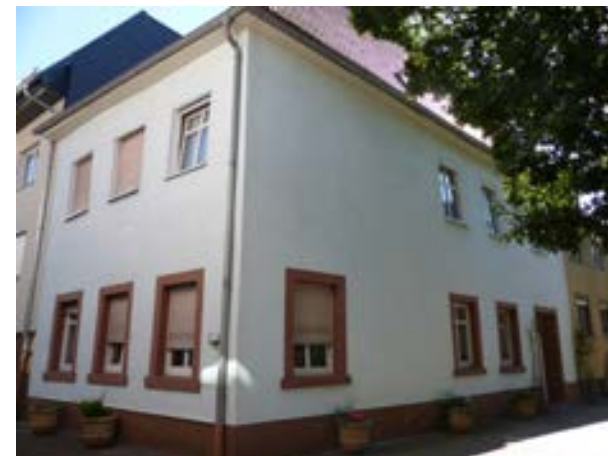
Karlsruhe-Durlach, Eichelgasse 5

Zweigeschossiges Wohnhaus mit Walmdach, Erdgeschoss massiv mit Fenster- und Türgewänden aus Sandstein, Obergeschoss verputztes Fachwerk, Fenster erneuert und im Obergeschoss an der Nordost-Ecke vermauert; im Kern 18. Jahrhundert modern überformt, 1980/81 Instandsetzungsmaßnahmen, Fenstererneuerung.

Das Gebäude ist ein schlichtes, aber charakteristisches Beispiel für die Architektur des Wiederaufbaus nach dem Stadtbrand von 1689. Es veranschaulicht trotz der massiven Veränderungen im Obergeschoss die Bauweise der einfacheren Bevölkerungsschicht, der Handwerker und Ackerbürger, wie sie in Durlach abseits der Hauptachse und der Ringstraßen zu finden war.

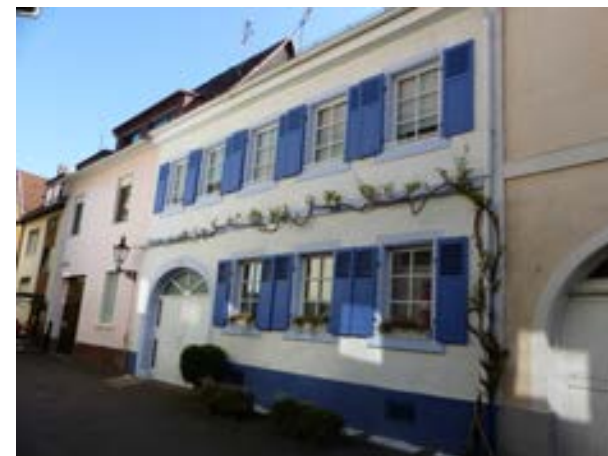
Karlsruhe-Durlach, Eichelgasse 6 v. SW

Zweigeschossiges, vierachsiges, traufständiges Modellhaus mit segmentbogiger Torfahrt, wohl massives Erdgeschoss, Obergeschoss verputztes Fachwerk, Fassade durch Stockwerkgesims horizontal gegliedert, Satteldach, mit erhaltenswertem Hintergebäude; 2. Hälfte 18. Jahrhundert, die Parzelle war nach Ausweis der „Renovation der Stadt Durlach“ bis 1764 unbebaut.

Das Gebäude hat als eines der erst im späten 18. Jahrhundert erbauten Torfahrthäuser dokumentarischen Wert für das Fortdauern des Modellhausgedankens, der bis weit in das 19. Jahrhundert hinein die Gestalt von Neubauten entscheidend prägte. Es ist wichtiger Bestandteil der Reihe traufständiger Bauten auf der Ostseite der unteren Eichelgasse.

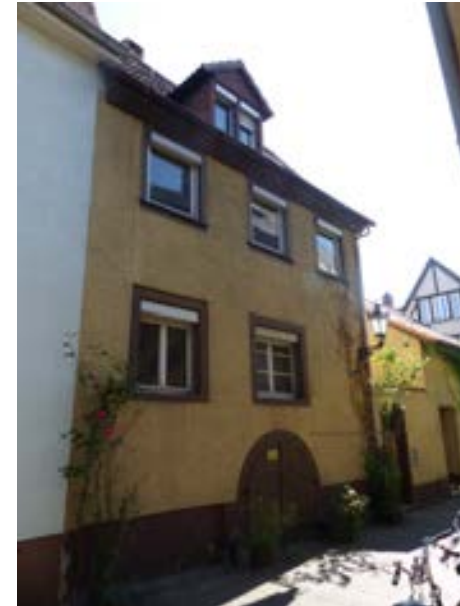
Karlsruhe-Durlach, Eichelgasse 7

Zweigeschossiges, traufständiges Wohnhaus über hohem Sockel mit rundbogigem Kellerabgang, Sockel und Erdgeschoss massiv, Obergeschoss verputztes Fachwerk, Satteldach mit Gauben, Westgiebel verschindelt, mit westlich gelegenem Werkstattgebäude; im Kern 18. Jahrhundert (?), Fenster modern ersetzt.

Das schmucklose Handwerkerhaus steht beispielhaft für die schlichte Bauweise der einfacheren Bevölkerungsschicht, wie sie in Durlach abseits der Hauptachse und der Ringstraßen zu finden war. Es veranschaulicht die Durlacher Sozialtopographie, waren Eichelgasse und Jägerstraße im Endrisviertel doch seit dem 15. bis in die 2. Hälfte des 20. Jahrhunderts fast ausschließlich von Handwerkern bewohnt.

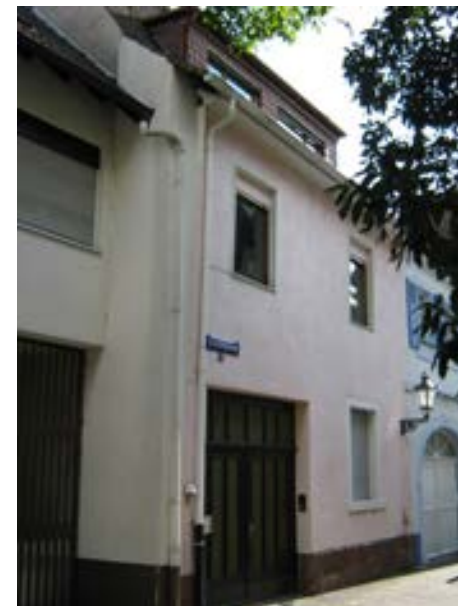
Karlsruhe-Durlach, Eichelgasse 8

Zweigeschossiges Wohnhaus, Erdgeschoss massiv mit Torfahrt, Obergeschoss verputztes Fachwerk, Fenster erneuert, Satteldach mit Schleppgaube, mit Rückgebäude; im Kern 18. Jahrhundert, modern überformt.

Das Gebäude ist ein schlichtes, aber charakteristisches Beispiel für die Architektur des Wiederaufbaus nach dem Stadtbrand von 1689. Es veranschaulicht trotz der jüngeren Veränderungen die Bauweise der einfacheren Bevölkerungsschicht, der Handwerker und Ackerbürger, wie sie in Durlach abseits der Hauptachse und der Ringstraßen zu finden war

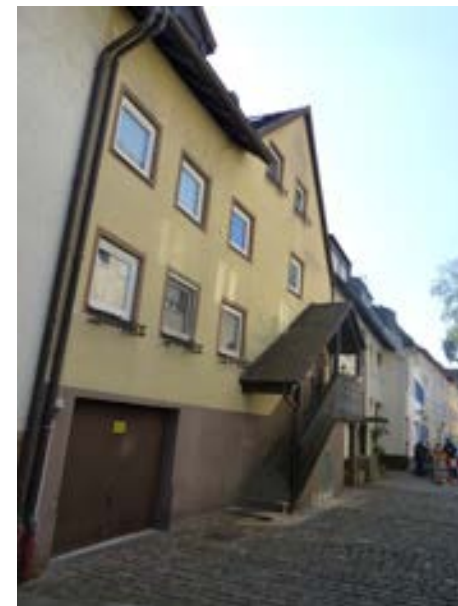
Karlsruhe-Durlach, Eichelgasse 12 von N

Zweigeschossiges Wohnhaus, Sockelgeschoss mit Garage, Erdgeschoss über bedachte Außentreppe erschlossen, Satteldach mit großem Zwerchhaus, Fenster erneuert; im Kern 18. Jahrhundert, modern überformt.

Das Gebäude ist ein schlichtes, aber charakteristisches Beispiel für die Architektur des Wiederaufbaus nach dem Stadtbrand von 1689. Es veranschaulicht die Bauweise der einfacheren Bevölkerungsschicht, der Handwerker und Ackerbürger, wie sie in Durlach abseits der Hauptachse und der Ringstraßen zu finden war

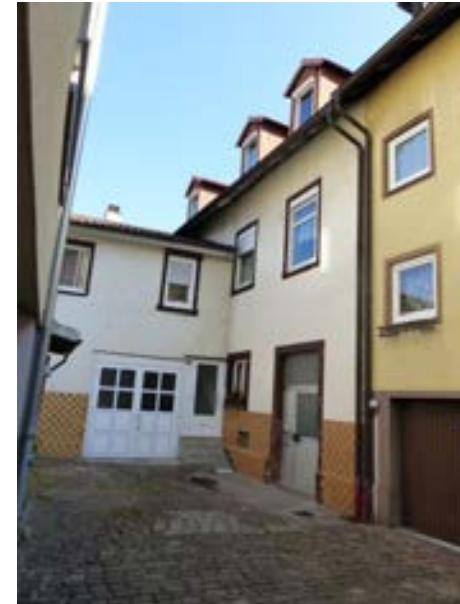
Karlsruhe-Durlach, Eichelgasse 14 von N

Dreischossiges, traufständiges Wohnhaus, Satteldach, mit westlich anschließendem Werkstattgebäude; 19. Jahrhundert mit späteren Veränderungen.

Das schmucklose Handwerkerhaus steht beispielhaft für die schlichte Bauweise der einfacheren Bevölkerungsschicht, wie sie in Durlach abseits der Hauptachse und der Ringstraßen zu finden war. Es veranschaulicht die Durlacher Sozialtopographie, waren Eichelgasse und Jägerstraße im Endrisviertel doch seit dem 15. bis in die 2. Hälfte des 20. Jahrhunderts fast ausschließlich von Handwerkern bewohnt.

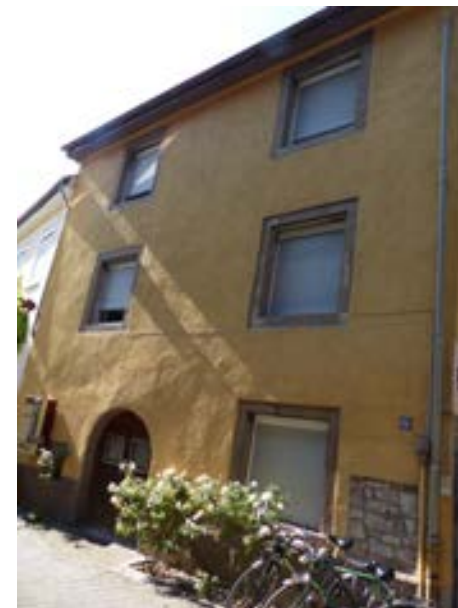
Karlsruhe-Durlach, Eichelgasse 16

Dreigeschossiges, traufständiges Wohnhaus, Erdgeschoss massiv mit stichbogigem Eingang, Giebel verputztes Fachwerk, Satteldach; 19. Jahrhundert unter Verwendung älterer Bauteile (?).

Das schmucklose Handwerkerhaus steht beispielhaft für die schlichte Bauweise der einfacheren Bevölkerungsschicht, wie sie in Durlach abseits der Hauptachse und der Ringstraßen zu finden war. Es veranschaulicht die Durlacher Sozialtopographie, waren Eichelgasse und Jägerstraße im Endrisviertel doch seit dem 15. bis in die 2. Hälfte des 20. Jahrhunderts fast ausschließlich von Handwerkern bewohnt.

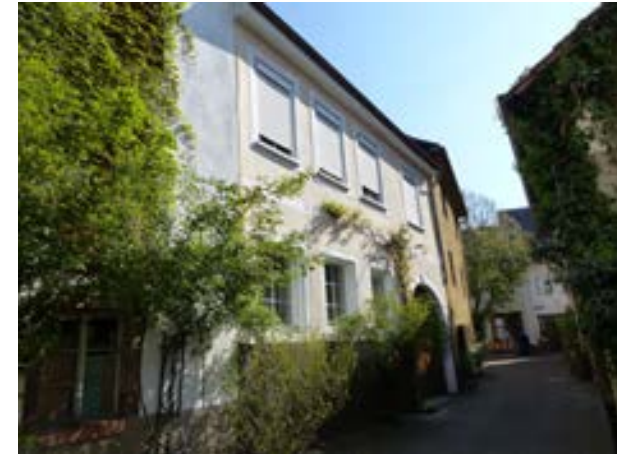
Karlsruhe-Durlach, Eichelgasse 18 v. SW

Zweigeschossiges, vierachsiges, traufständiges Modellhaus mit Torfahrt, horizontale Gliederung durch Stockwerkgesims, rundbogige Torfahrt mit Schlussstein, Satteldach; 1706 neu erbaut vom „Weißbecken“ Wendel Schumann.

Das Modellhaus hat mit seinen für den Wiederaufbau nach dem Stadtbrand von 1689 typischen Elementen dokumentarischen Wert für die Bauweise der mittleren Schicht in Durlach. Es veranschaulicht zudem die Durlacher Sozialtopographie, waren Eichelgasse und Jägerstraße im Endrisviertel doch seit dem 15. bis in die 2. Hälfte des 20. Jahrhunderts fast ausschließlich von Handwerkern bewohnt.

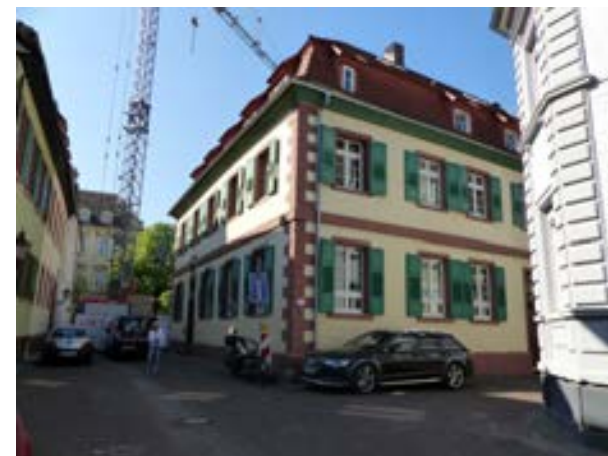
Karlsruhe-Durlach, Jägerstraße 1 von SO

Fünf- bzw. vierachsiges Eckhaus mit Walmdach, Massivbau mit Stockwerkgesims und Eckquaderung, zur Königstraße Torfahrt mit geradem Sturz, zur Jägerstraße Tür mit ovalem Oberlicht und aufwändigem Wappenfeld, bez. "Auxiliante Deo Gratia Principis Magnoque Labor Aedificarunt Me JG + CBG ANNO Domini 1714"; 1714 vom Israel Gebhardt, Kammerdiener und Leibchirurg am Hofe Carl Wilhelms, und seiner Ehefrau Catharina Barbara Gebhardt, geb. Föckler errichtet, 1980 in ruinösem Zustand, 1981-1983 hinter der denkmalgeschützten Fassade entkernt und weitgehend neu gebaut, 2005 Dachterrasse, 2008 Wärmedämmung und Dachsanierung.

Das aufwändig gestaltete Modellhaus hat mit seinen für den Wiederaufbau nach dem Stadtbrand von 1689 typischen Elementen dokumentarischen Wert für die Bauweise der gehobenen Schicht in Durlach. Die für eine Nebengasse im zumeist von Handwerkern bewohnten Endrisviertel eher untypische stattliche Größe und aufwändige Gestaltung mögen ihren Grund darin haben, dass das in großer Nähe zur Karlsburg gelegene Gebäude der Wohnsitz eines hohen Hofbediensteten war.

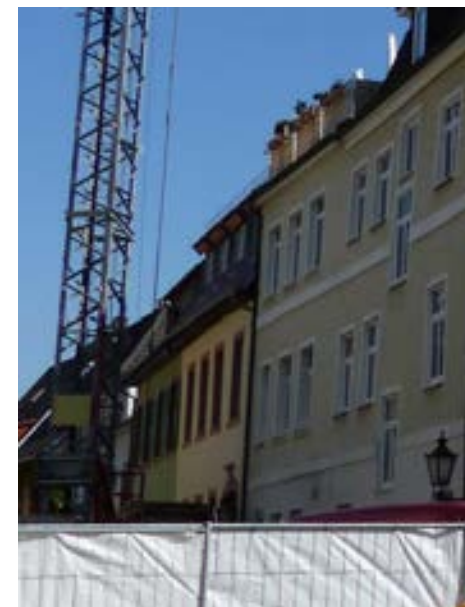
Karlsruhe-Durlach, Jägerstraße 2 v. SW

Dreigeschossiges Wohnhaus mit Satteldach, Fassade durch Stockwerkgesimse horizontal gegliedert, später durch das Einbrechen von Treppenhausfenstern unterbrochen, Portal mit Ohrengewände und Oberlicht, mit Hauszeichen eines Baumeisters (Maureremblem wie Zirkel, Hammer, Winkel, Holzhammer, Fläche, Kelle), bez. „IHST 1763“; 1706 und 1716 als „neuerbaute Behausung“ des aus Pforzheim gekommenen Schirmjuden Emanuel Reutlinger genannt, 1763 durch Jakob Heinrich Störzinger „modellmäßig“ von zwei auf drei Stockwerke erhöht, moderner Dachausbau (Dachbalkon).

Das Gebäude ist ein schlichtes, aber charakteristisches Beispiel für die Architektur des Wiederaufbaus nach dem Stadtbrand von 1689. Es veranschaulicht trotz der Aufstockung und den störenden Treppenhausfenstern die Bauweise der mittleren Bevölkerungsschicht, wie sie in Durlach abseits der Hauptachse und der Ringstraßen zu finden war.

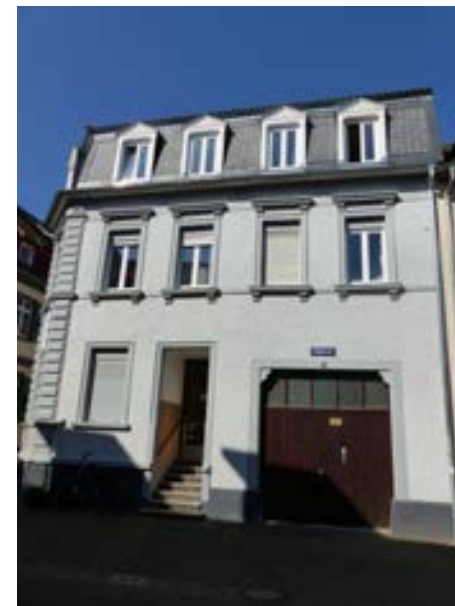
Karlsruhe-Durlach, Jägerstraße 3 v. O

Zweigeschossiges, vierachsiges Modellhaus in Ecklage, abgeschrägte, mit Quaderung betonte und durchfensterte Ecke, verputzter Massivbau mit Stockwerkgesims, zur Jägerstraße Torfahrt mit geradem Sturz, Fenster im Obergeschoss mit konsolengetragenen Sohlbänken und Stürzen, Mansarddach; nach 1769 erbaut, im Bereich Jägerstraße 3 und 5, Königstraße 1 und 3 sowie Ochsentorstraße 8 befand sich bis das 1496 gegründete und beim Brand 1689 stark in Mitleidenschaft gezogene Spital, nachdem die Reste der Kirche 1749 abgerissen wurden, wurde das Spitalgelände 1769 an Privat verkauft und überbaut, 2008 Neueindeckung und Wärmedämmung des Daches.

Das erst im späten 18. Jahrhundert erbaute Gebäude steht beispielhaft für das Fortdauern des Modellhausgedankens, der bis weit in das 19. Jahrhundert hinein die Gestalt von Neubauten in Durlach entscheidend prägte. Es ist eines der Anwesen, die nach 1769 auf dem ehemaligen Gelände des Spitals entstanden. In markanter Ecklage beherrscht es den Kreuzungsbereich von König- und Jägerstraße und ist zugleich Auftakt der Reihe traufständiger Bauten auf der Westseite der Jägerstraße.

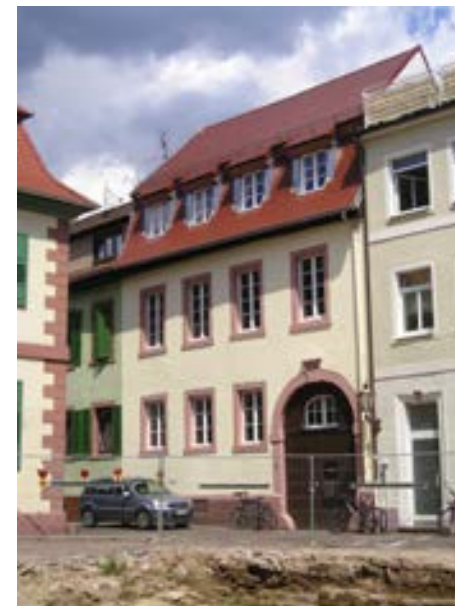
Karlsruhe-Durlach, Jägerstraße 4, W-Fassade

Zweigeschossiges, vierachsiges, traufständiges Modellhaus mit Torfahrt, verputzter Massivbau, Fenster und Torfahrt mit Sandsteingewänden, Torfahrt mit Würfelkämpfer und Schlussstein mit bekrönender Konsole, Satteldach mit modernen Gauben; frühes 18. Jahrhundert, Dach später angehoben, 2009 Sanierung mit Fenstererneuerung und Dachdämmung, Umbau Seitengebäude und Errichtung Dachterrasse.

Das Gebäude ist ein Beispiel für die Architektur des Wiederaufbaus nach dem Stadtbrand von 1689. Es ist trotz der Veränderungen im Dachbereich wichtiger Bestandteil der Reihe traufständiger Modellhäuser auf der Ostseite der Jägerstraße.

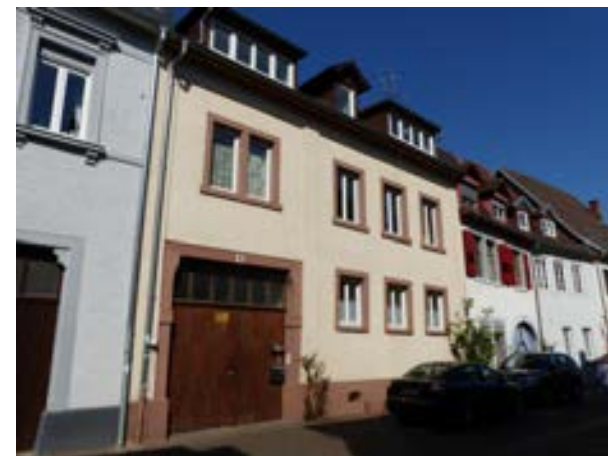
Karlsruhe-Durlach, Jägerstraße v SO

Zweigeschossiges, vierachsiges, traufständiges Modellhaus, verputzter Massivbau (?), Torfahrt mit geradem Sturz, Satteldach mit mittiger Giebel- und zwei seitlichen Schleppegauben; nach 1769 erbaut, im Bereich Jägerstraße 3 und 5, Königstraße 1 und 3 sowie Ochsentorstraße 8 befand sich bis zum Brand 1689 das 1496 gegründeten Spital, nachdem die Reste der Kirche 1749 abgerissen wurden, wurde das Spitalgelände 1769 an Privat verkauft und überbaut, Dach in späterer Zeit ausgebaut, Tür der Torfahrt und Fenster modern ersetzt.

Das erst im späten 18. Jahrhundert erbaute Gebäude steht beispielhaft für das Fortdauern des Modellhausgedankens, der bis weit in das 19. Jahrhundert hinein die Gestalt von Neubauten in Durlach entscheidend prägte. Es ist eines der Anwesen, die nach 1769 auf dem ehemaligen Gelände des Spitals entstanden. Es ist Teil der Reihe traufständiger Bauten auf der Westseite der Jägerstraße.

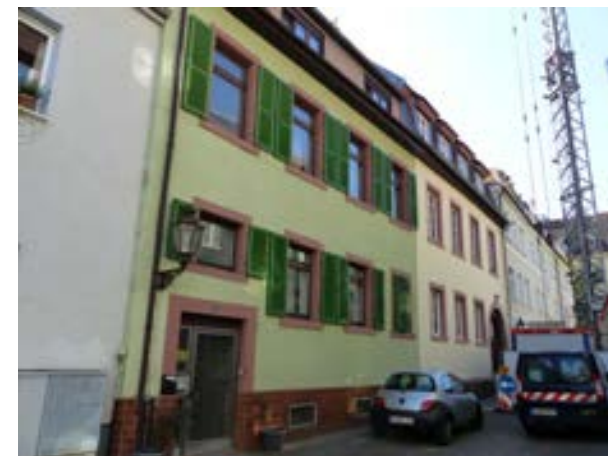
Karlsruhe-Durlach, Jägerstraße 6 v. NW

Zweigeschossiger, vierachsiger, traufständiger verputzter Massivbau, Fenster und Eingangtür mit Sandsteingewänden, Satteldach mit großer Schleppegaube; 18. Jahrhundert, Dach modern verändert, Sockel in jüngerer Zeit gekachelt, moderne Eingangstür, 2006 Fassade saniert.

Das Gebäude ist ein Beispiel für die Architektur des Wiederaufbaus nach dem Stadtbrand von 1689. Es ist trotz der Veränderungen im Dachbereich wichtiger Bestandteil der Reihe traufständiger Modellhäuser auf der Ostseite der Jägerstraße.

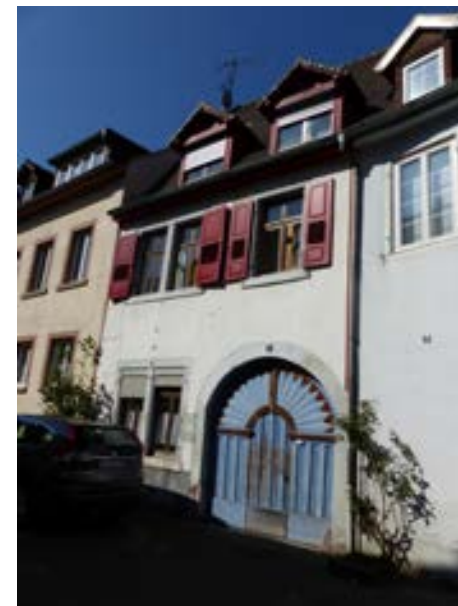
Karlsruhe-Durlach, Jägerstraße 7 v. NO

Zweigeschossiges, zweiachsiges, traufständiges Modellhaus mit Torfahrt, rundbogige Torfahrt mit aufwändig geschnitzten historischen Torflügeln, südliche Achse mit gedoppelten Fenstern, Satteldach mit zwei Gauben; spätes 18. Jahrhundert in der „Renovation der Stadt Durlach“ noch 1764 als unbebaut und Garten bezeichnet, damals zu Jägerstraße 9 gehörig, Dachgauben 19. Jahrhundert, 1994 Sanierung Eingangstor.

Das erst im späten 18. Jahrhundert erbaute Gebäude hat dokumentarischen Wert für das Fortdauern des Modellhausgedankens, der bis weit in das 19. Jahrhundert hinein die Gestalt von Neubauten in Durlach entscheidend prägte. Es steht beispielhaft für die Anwesen, die nach 1769 auf dem ehemaligen Gelände des Spitals entstanden. Es ist wichtiger Teil der Reihe traufständiger Bauten auf der Westseite der Jägerstraße

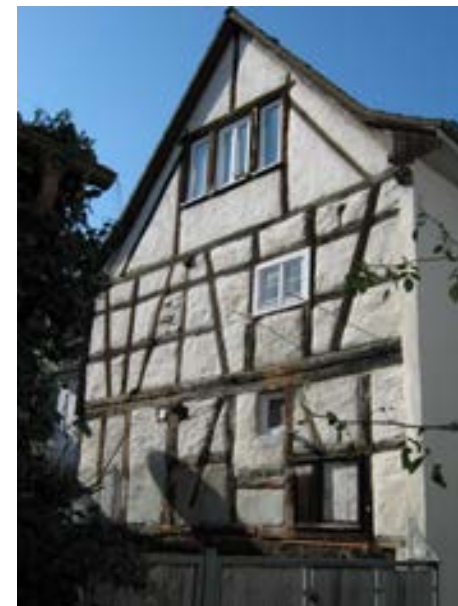
Karlsruhe-Durlach, Jägerstr. 8, Seitenflügel, O-Fassade

Zweigeschossiges, traufständiges Wohnhaus mit Satteldach, verputztes Fachwerk über massivem Sockel, Straßenfassade mit moderner Verkleidung; um 1700 erbaut.

Das Gebäude ist trotz der massiven Veränderungen an der Straßenfassade ein schlichtes, aber zeittypisches Beispiel für die Architektur des Wiederaufbaus nach dem Stadtbrand von 1689. Es erinnert daran, dass die Nordhälfte der Jägerstraße jahrhundertlang ein bevorzugtes Wohngebiet der Durlacher Handwerker war.

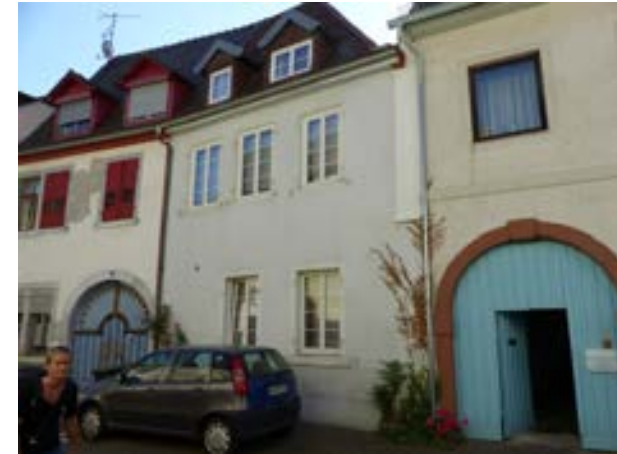
Karlsruhe-Durlach, Jägerstraße 9

Zweigeschossiges, zwei- bzw. dreiachsiges Modellhaus, erschlossen über die Torfahrt des später angefügten Nachbargebäudes Nr. 7, daher ursprünglicher Zugang in der südlichen Achse wohl vermauert, Erdgeschoss massiv, Obergeschoss verputztes Fachwerk, im Norden abgewalmtes Satteldach mit zwei Gauben; 1706 als „neuerbaute Behausung“ des Kammer-Lakais Caspar Beydeck genannt, später lange Schlosserei, Dachgauben des 19. Jahrhunderts modern verkleidet.

Das Gebäude ist ein schlichtes, aber zeittypisches Beispiel für die Architektur des Wiederaufbaus nach dem Stadtbrand von 1689. Es verdeutlicht zudem die Durlacher Sozialtopographie, siedelten sich doch im Süden des ansonsten überwiegend von Handwerkern bewohnten Endrisviertel aufgrund der Nähe zur Karlsburg bevorzugt Hofbedienstete an.

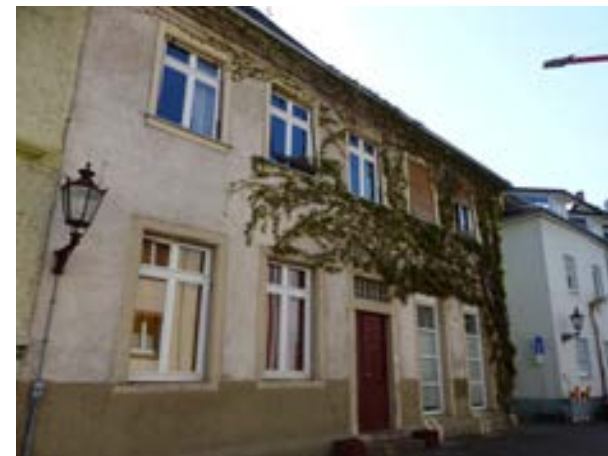
Karlsruhe-Durlach, Jägerstraße 10 von NW

Zweigeschossiges, fünfachsiges, traufständiges Wohnhaus mit abgewalmtem Satteldach, Erdgeschoss massiv, Obergeschoss verputztes Fachwerk, Eingangstür mit rechteckigem Oberlicht, an der Ecke zur Eichelgasse Sandstein mit Inschrift „Hans Adam Oswald 1687“, daneben Wappen und Bezeichnung „1705 NG DCBG“, rückwärtiger Ökonomiebau; 1705 von Nikolaus Gräbner, Reitschmied in fürstlichen Diensten erbaut, 1706 als „neuerbaute Behausung“ genannt, moderner Ladeneinbau in der Südwestecke des Erdgeschosses, 2000 modernisiert.

Das Gebäude ist trotz der massiven Veränderungen im Erdgeschoss ein schlichtes, aber zeittypisches Beispiel für die Architektur des Wiederaufbaus nach dem Stadtbrand von 1689. Es erinnert daran, dass die Nordhälfte der Jägerstraße jahrhundertlang ein bevorzugtes Wohngebiet der Durlacher Handwerker war.

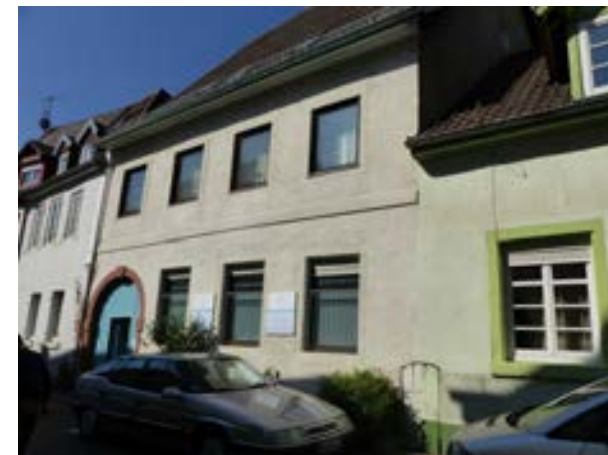
Karlsruhe-Durlach, Jägerstraße 11 v. NO

Zweigeschossiges, vierachsiges, traufständiges Modellhaus mit Torfahrt und Satteldach, Erdgeschoss teilweise massiv, Obergeschoss verputztes Fachwerk, Fassade durch Stockwerkgesims gegliedert, rundbogige Torfahrt mit Würfelkämpfer und keilförmigem Schlussstein, auf diesem bez. 1707; 1707 vom Schuhmacher Christoph Sauer erbaut, 1742 im Besitz des Hufschmieds Christoph Goldschmidt, der im Erdgeschoss seine Schmiede betrieb, Schmiedebetrieb Mitte 19. Jahrhundert eingestellt, nach 1972 saniert.

Das Gebäude ist ein schlichtes, aber zeittypisches Beispiel für die Architektur des Wiederaufbaus nach dem Stadtbrand von 1689. Es erinnert daran, dass die Nordhälfte der Jägerstraße jahrhundertlang ein bevorzugtes Wohngebiet der Durlacher Handwerker war und verdeutlicht so die Durlacher Sozialtopographie.

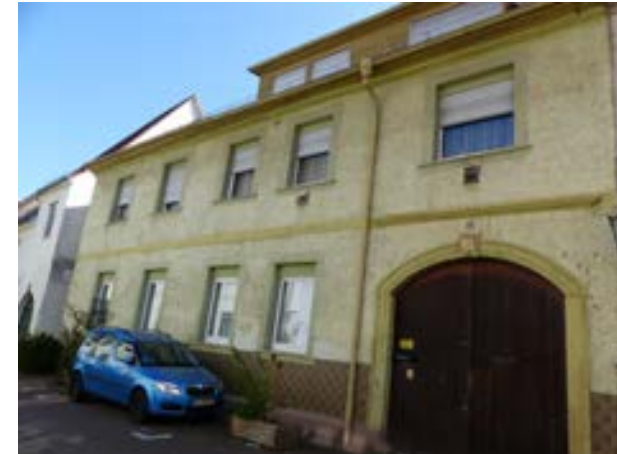
Karlsruhe-Durlach, Jägerstraße 12 v. SW

Zweigeschossiges, fünfachsiges, traufständiges Modellhaus mit Torfahrt, Massivbau, Straßenfassade verputzt und durch Stockwerkgesims gegliedert, Nordwand unverputztes Bruchsteinmauerwerk, stichbogige Torfahrt mit Steinmetz-Emblemen im Schlussstein, Satteldach mit Schleppegabe; 1731 von einem Steinmetz erbaut, in jüngerer Zeit verändert (Gabe, Fenster, gekachelter Sockel).

Das Gebäude ist aussagekräftiges Beispiel dafür, dass der Wiederaufbau Durlachs nach der Brandzerstörung im Jahr 1689 nur zögernd von statten ging und doch während des gesamten 18. und bis ins 19. Jahrhundert von der Modellbauverordnung bestimmt blieb. Zudem erinnert es daran, dass die Nordhälfte der Jägerstraße jahrhundertlang ein bevorzugtes Wohngebiet der Durlacher Handwerker war.

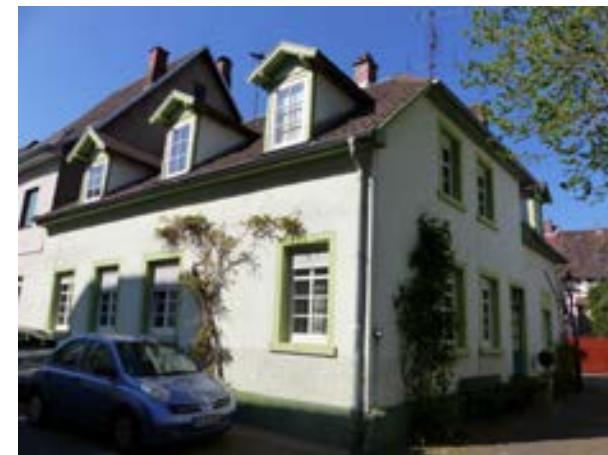
Karlsruhe-Durlach, Jägerstraße 13 v. NO

Eingeschossiges, traufständiges Wohnhaus, verputzter Massivbau, kassettierte Eingangstür des 19. Jahrhunderts zur Nebengasse abgewalmtes Satteldach mit drei Gauben, rückwärtiger eingeschossiger Anbau mit um 90° zum Hauptbau gedrehtem Satteldach, Rückwand unverputztes Bruchsteinmauerwerk; 19. Jahrhundert, Fenster modern ersetzt.

Das Gebäude ist ein Beispiel für eines der im Durlacher Endrisviertel häufig anzutreffenden schlichten Handwerkerhäuser. Mit seiner Eingeschossigkeit und seinem zum seitlichen Hof gelegenen Eingang unterbricht es in ungewöhnlicher Art und Weise die lange Reihe zweigeschossiger Modellhäuser an der Westseite der Jägerstraße.

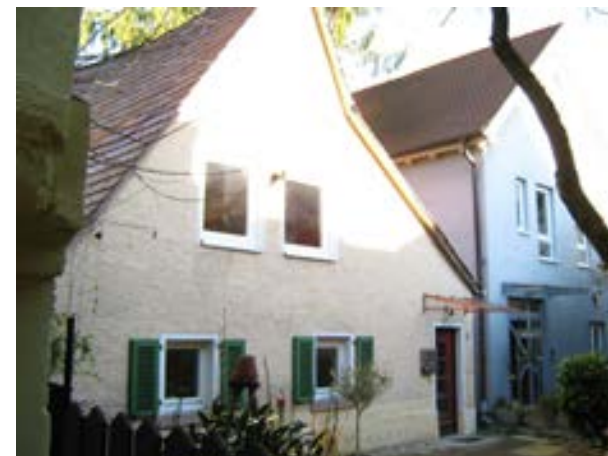
Karlsruhe-Durlach, Jägerstr. 16, 14, Fassaden

Zweigeschossiges, traufständiges Wohnhaus mit Satteldach, an der Rückseite Erdgeschoss aus massivem Bruchsteinmauerwerk; im Kern 18. Jahrhundert, in jüngerer Zeit saniert.

Das Gebäude veranschaulicht die schlichte Bauweise der einfacheren Bevölkerungsschicht, wie sie in Durlach abseits der Hauptachse und der Ringstraßen zu finden war. Es erinnert daran, dass der Nordosten Durlachs um die Jägerstraße einst ein vor allem von Handwerkern bewohntes Quartier war.

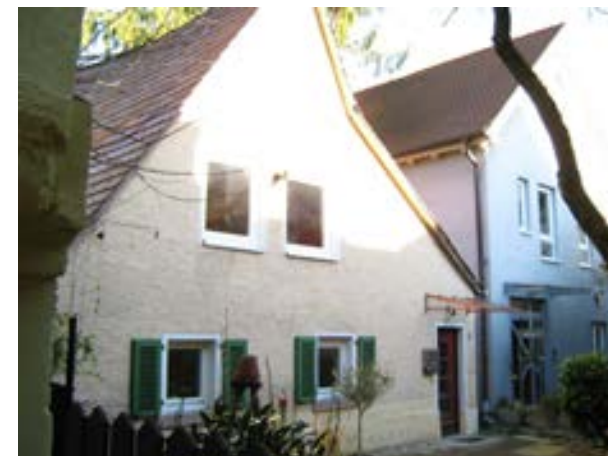
Karlsruhe-Durlach, Jägerstraße 16

Eingeschossiges Wohnhaus mit Satteldach, giebelständig, nachträglich nach Osten erweitert; im Kern 18. Jahrhundert, Fenster modern ersetzt.

Das Gebäude veranschaulicht die schlichte Bauweise der einfacheren Bevölkerungsschicht, wie sie in Durlach abseits der Hauptachse und der Ringstraßen zu finden war. Es erinnert daran, dass der Nordosten Durlachs um die Jägerstraße einst ein vor allem von Handwerkern bewohntes Quartier war.

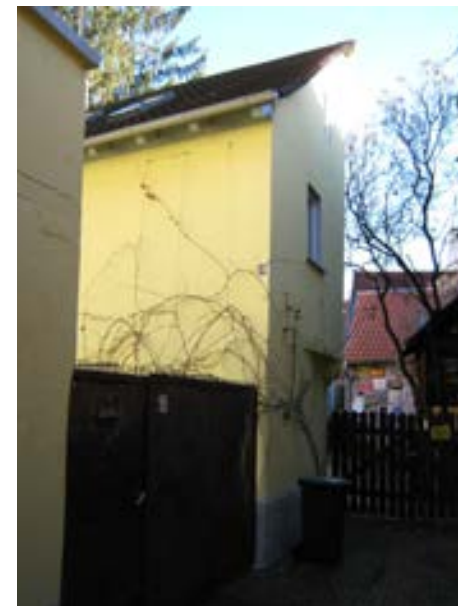
Karlsruhe-Durlach, Jägerstr. 18, Hinterhaus, W-S-Fassade

Zweigeschossiges Wohnhaus mit Pultdach, Erdgeschoss massiv, Obergeschoss verputztes Fachwerk; im Kern wohl 18./19. Jahrhundert.

Das Gebäude veranschaulicht die schlichte Bauweise der einfacheren Bevölkerungsschicht, wie sie in Durlach abseits der Hauptachse und der Ringstraßen zu finden war. Es erinnert daran, dass der Nordosten Durlachs um die Jägerstraße einst ein vor allem von Handwerkern bewohntes Quartier war.

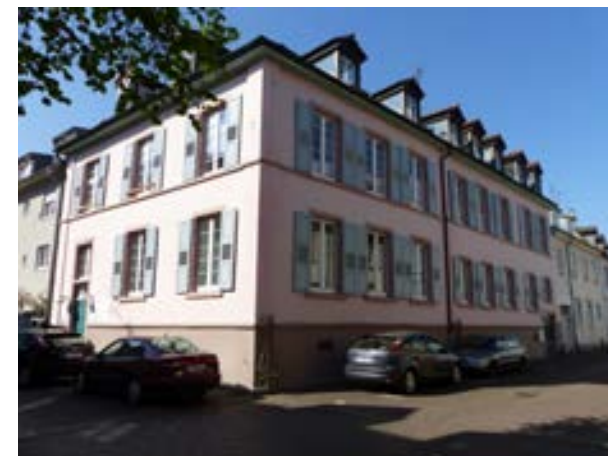
Karlsruhe-Durlach, Jägerstrasse_19_19a

Nr. 19a: An Jägerstraße 19 angebautes, zweigeschossiges, fünfachsiges, traufständiges Wohnhaus, Eingangstür mit geradem Sturz und darüber liegendem Fenster, Satteldach mit fünf Gauben; im späten 19. Jahrhundert anstelle der 1706 erbauten Scheune als Wohngebäude errichtet und in Kubatur und Fassadengestaltung an Nr. 19 angeglichen, 1983/84 Außen- und Inneninstandsetzung, 2007 saniert.

Das Gebäude hat dokumentarischen Wert für das Fortbestehen des Modellhausgedankens auch noch bei Neubauten des 19. Jh., wurde es doch exakt an das 1706 errichtete Nachbarhaus (Nr. 19) angeglichen. Zudem erinnert es an die wirtschaftlichen Umbrüche, die Durlach im 19. Jahrhundert erlebte. An seiner Stelle befanden sich einst zu Nr. 19. gehörende Ökonomiegebäude, die Besitzer betrieben eine Nebenerwerbslandwirtschaft. Mit dem Fortschreiten der Industrialisierung bot sich die Möglichkeit, Wohnungen an die in die Stadt strömenden Arbeiter zu vermieten, daher wurde das Wohngebäude auf fast den ganzen Hofraum ausgedehnt. 1888 war das neu entstandene Doppelwohnhaus mit zwölf Haushalten besetzt.

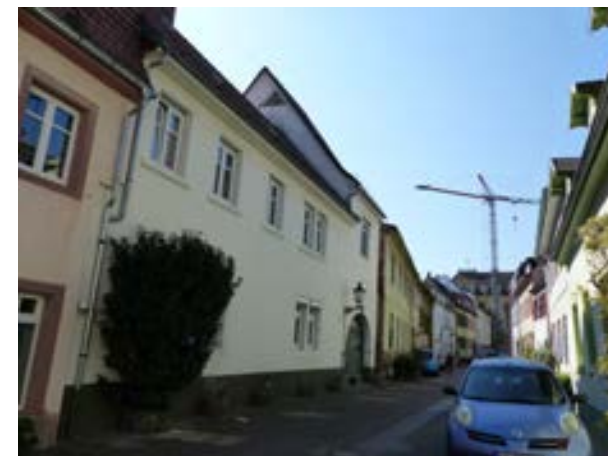
Karlsruhe-Durlach, Jägerstraße 20 v. NW

Zweigeschossiges, traufständiges Gebäude, im nördlichen Teil breitgelagerter schlichter Bau mit Satteldach, Erdgeschoss-Fenster teilweise vermauert, im Süden höherer Gebäudeteil unter eigenem Dach, mit korbbogiger Torfahrt, Schlussstein mit Schneideremblem (Schere), bez. „WE 1686“; anstelle eines 1689 abgebrannten Vorgängerbaus unter Verwendung älterer Bauteile zwischen 1698 und 1706 von Wilhelm Eichler, Schneider und Zoller, später auch Eichelwirt, erbaut, in jüngerer Zeit Dach und Fassade saniert.

Das Gebäude hat als eines der Modellhäuser, das Teile der Vorgängerbebauung integriert, dokumentarischen Wert für die typische Wiederaufbausituation Durlachs nach dem Stadtbrand von 1689. Trotz des Höhenversprungs im Dach ist es wichtiger Bestandteil der langen Reihe traufständiger Anwesen an der östlichen Seite der Jägerstraße.
