Denkmalpflegerischer Werteplan Gesamtanlage Karlsruhe-Durlach

Karlsruhe-Durlach, Historische Flurkarte von 1863-1876 in Überlagerung mit dem Denkmalpflegerischen Werteplan

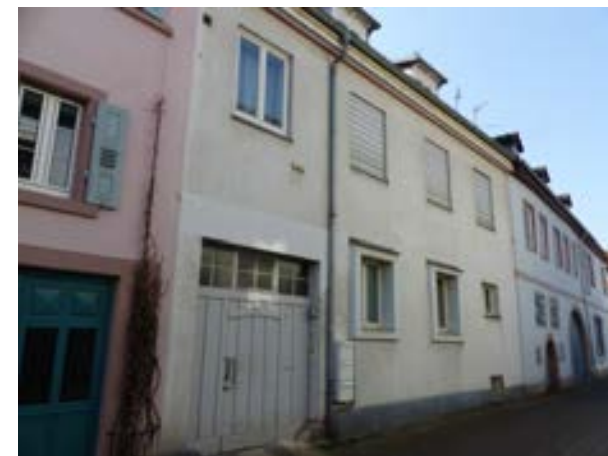
Karlsruhe-Durlach, Jägerstraße 21 v. NO

Zweigeschossiges, vierachsiges, traufständiges Modellhaus mit Torfahrt, Erdgeschoss massiv, Obergeschoss verputztes Fachwerk, Satteldach mit Schleppgauben, Laubengang zur Hofseite, Torfahrt erst später eingefügt, Eingangstür im westlichen Bereich bis auf kleine Fensteröffnung nachträglich vermauert 1706 als „neuerbaute Behausung“ des Schlosswächters Ulrich Meybacher genannt, beim Wiederaufbau wurden die mittleren beiden Fensterachsen des Erdgeschosses vom 1689 abgebrannten Vorgängerbau weiterverwendet, später verändert (u.a. Torfahrt, Erdgeschoss-Fenster), 1987 saniert (u.a. Fachwerkgefüge, Fenster).

Das Anwesen innerhalb der Reihe traufständiger Anwesen auf der Südseite der oberen Jägerstraße hat städtebulichen Wert als typischer Wiederaufbau der Zeit um 1700. Es veranschaulicht die schlichte Bauweise der einfacheren Bevölkerungsschicht, wie sie in Durlach abseits der Hauptachse und der Ringstraßen zu finden war.

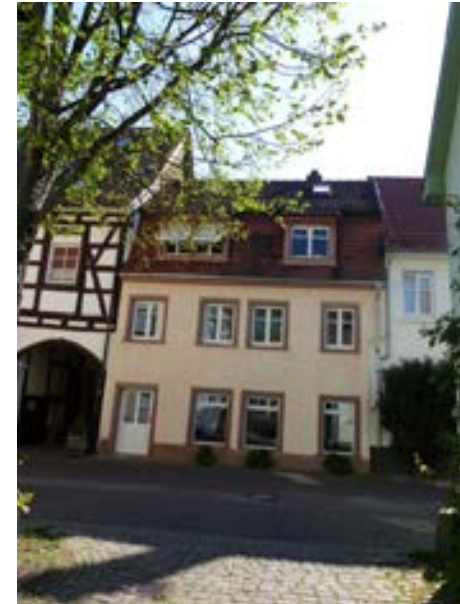
Karlsruhe-Durlach, Jägerstraße 22 von W

Zweigeschossiges, vierachsiges, traufständiges Wohnhaus mit Mansarddach, Massivbau, Fenster- und Türgewände aus Sandstein, Fenster im Erdgeschoss später zu Schaufenstern vergrößert; 18. Jahrhundert, späterer Ladeneinbau (Anfang 20. Jahrhundert)

Das Anwesen innerhalb der Reihe traufständiger Anwesen auf der Ostseite der oberen Jägerstraße hat dokumentarischen Wert als typischer Wiederaufbau der Zeit um 1700. Es veranschaulicht die schlichte Bauweise der einfacheren Bevölkerungsschicht, wie sie in Durlach abseits der Hauptachse und der Ringstraßen zu finden war.

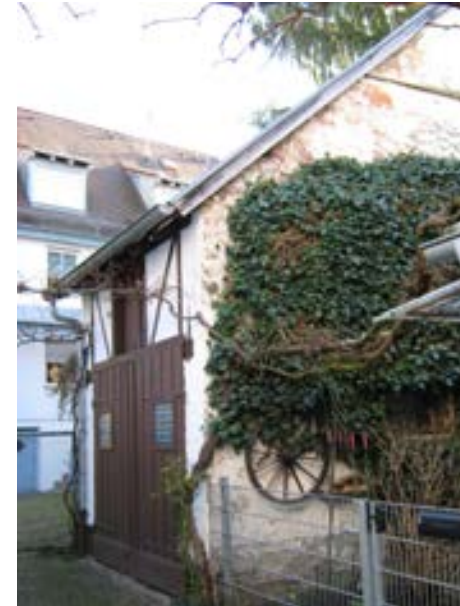
Karlsruhe-Durlach, Jägerstr. 26, Scheune

Eingeschossiges Ökonomiegebäude, zu Jägerstraße 26 gehörig, teilweise massiv, großes hölzernes Scheunentor, Satteldach; 19. Jahrhundert.

Die Scheune veranschaulicht den einst ackerbürgerlichen Charakter Durlachs, dessen Bürger zum großen Teil zusätzlich zur ihrem Handwerk eine Nebenerwerbslandwirtschaft betrieben.

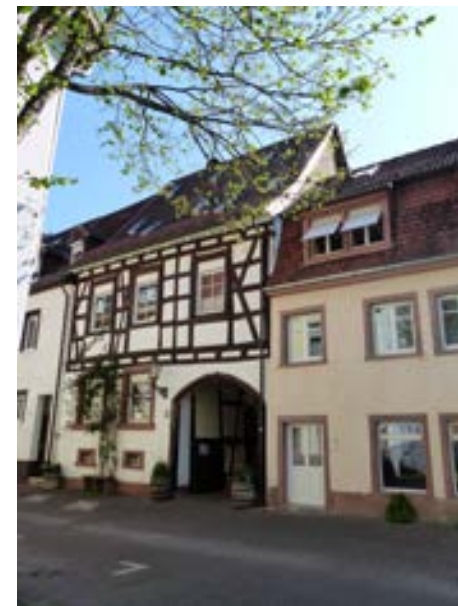
Karlsruhe-Durlach, Jägerstraße 32 von SW

Zweigeschossiges, fünfachsiges, traufständiges Modellhaus mit Torfahrt, Erdgeschoss massiv, Fenster mit Sandsteingewänden, Obergeschoss freigelegtes Fachwerk, Satteldach; um 1700 erbaut, 1706 als „Behausung“ des markgräflichen Mundschenks Michael Leutz genannt, 1766 im Besitz der Küferwitwe Kindler, im 19./20. Jahrhundert Wohnstatt für Handwerker (u.a. Weber, Küfer, Schuster, Kettenschmied, Dreher), die entlang des schmalen Gässchens zur Stadtmauer, das durch die offene Torfahrt zugänglich ist, Werkstätten und Kleintierställe bauten, 1980 umfassend saniert, 2002 Dach- und Fassadensanierung.

Das Modellhaus hat mit seinen für den Wiederaufbau nach dem Stadtbrand von 1689 typischen Elementen dokumentarischen Wert für die Bauweise der mittleren/gehobenen Schicht in Durlach. Es wurde vom markgräflichen Mundschenk in der direkt auf die Karlsburg zulaufenden Jägerstraße erbaut. Es hat eine in Durlach häufiger anzutreffende Nutzungsgeschichte: errichtet von einem begüterten Hofbeamten wurde es später in mehrere Wohnungen aufgeteilt und an Handwerker vermietet.

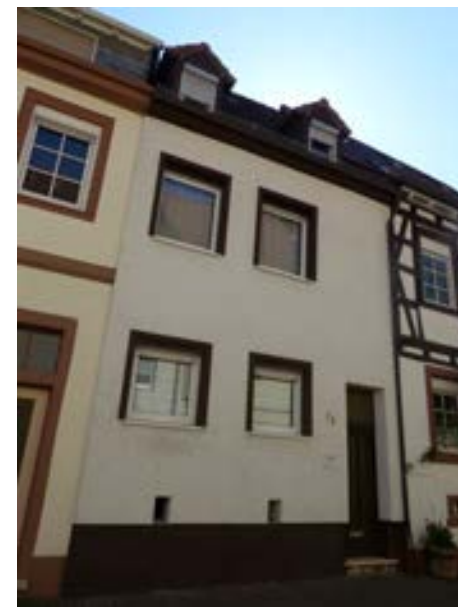
Karlsruhe-Durlach, Jägerstraße 34 v. NW

Zweigeschossiges, traufständiges Wohnhaus, schlichter, verputztes Fachwerkbau auf hohem massivem Sockel, Satteldach mit zwei Gauben; im Kern frühes 18. Jahrhundert, später überformt (u.a. Fenster), Dachgauben des 19. Jahrhunderts, 2000/01 Instandsetzung und Wärmeschutz an der Straßenfassade.

Das Anwesen hat innerhalb der Reihe traufständiger Anwesen auf der Südseite der oberen Jägerstraße städtebaulichen Wert als typischer Wiederaufbau der Zeit um 1700. Es veranschaulicht die schlichte Bauweise der einfacheren Bevölkerungsschicht, wie sie in Durlach abseits der Hauptachse und der Ringstraßen zu finden war. Es erinnert somit daran, dass die Nordhälfte der Jägerstraße jahrhundertlang ein bevorzugtes Wohngebiet der Durlacher Handwerker war.

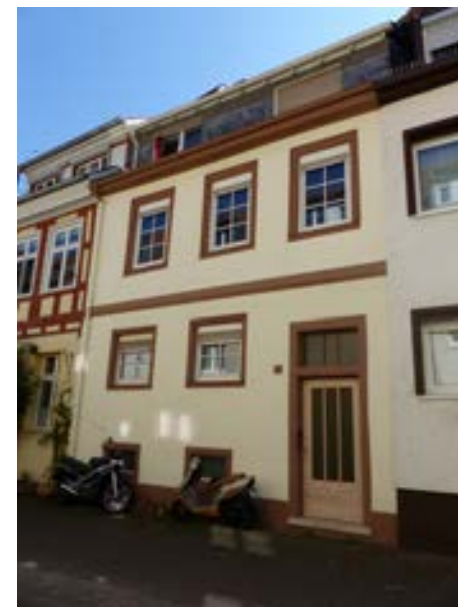
Karlsruhe-Durlach, Jägerstraße 36 v. SW

Zweigeschossiges, dreiachsiges traufständiges Wohnhaus, Untergeschoss und Erdgeschoss massiv, Eingangstür mit Oberlicht, Fenster im EG durch hohes Kellergeschoss nur klein, Obergeschoss verputztes Fachwerk, horizontale Gliederung durch Stockwerkgesims, Satteldach mit hausbreiter Schleppgaube; im Kern 18. Jahrhundert, späterer Dachausbau, Fenster modern ersetzt.

Das Anwesen hat innerhalb der Reihe traufständiger Anwesen auf der Südseite der oberen Jägerstraße städtebaulichen Wert als typischer Wiederaufbau der Zeit um 1700. Es veranschaulicht die schlichte Bauweise der einfacheren Bevölkerungsschicht, wie sie in Durlach abseits der Hauptachse und der Ringstraßen zu finden war. Es erinnert somit daran, dass die Nordhälfte der Jägerstraße jahrhundertlang ein bevorzugtes Wohngebiet der Durlacher Handwerker war.

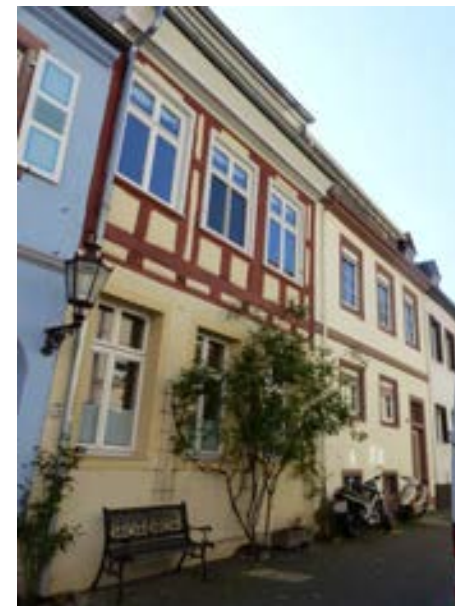
Karlsruhe-Durlach, Jägerstraße 38 von NW

Zweigeschossiges, dreiachsiges und traufständiges Modellhaus, Erdgeschoss massiv, Obergeschoss freigelegtes Fachwerk, Satteldach mit großer Schleppegabe; 1716 als „modellmäßige Behausung“ der Maria Häußer genannt, jüngerer Dachausbau, 2000/01 Umbau und Sanierung, Fensteraustausch, Einbau Dachflächenfenster.

Das Anwesen hat innerhalb der Reihe traufständiger Anwesen auf der Südseite der oberen Jägerstraße dokumentarischen Wert als typischer Wiederaufbau der Zeit um 1700. Es veranschaulicht die schlichte Bauweise der einfacheren Bevölkerungsschicht, wie sie in Durlach abseits der Hauptachse und der Ringstraßen zu finden war. Es erinnert somit daran, dass die Nordhälfte der Jägerstraße jahrhundertlang ein bevorzugtes Wohngebiet der Durlacher Handwerker war.

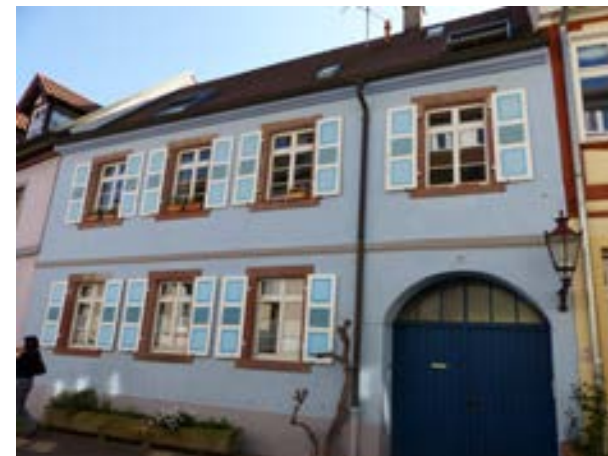
Karlsruhe-Durlach, Jägerstraße 40 v. W

Zweigeschossiges, vierachsiges, traufständiges Modellhaus mit segmentbogiger Torfahrt, Erdgeschoss massiv, Obergeschoss verputztes Fachwerk, Geschossgliederung durch profiliertes Gesims, Satteldach; 18. Jahrhundert, moderne Dachflächenfenster, Torfahrtportal und Fenster erneuert.

Das Gebäude hat dokumentarischen Wert als ein schlichtes, aber zeittypisches Beispiel für die Architektur des Wiederaufbaus nach dem Stadtbrand im Jahre 1689. Es erinnert daran, dass die Nordhälfte der Jägerstraße jahrhundertlang ein bevorzugtes Wohngebiet der Durlacher Handwerker war und verdeutlicht so die Durlacher Sozialtopographie.

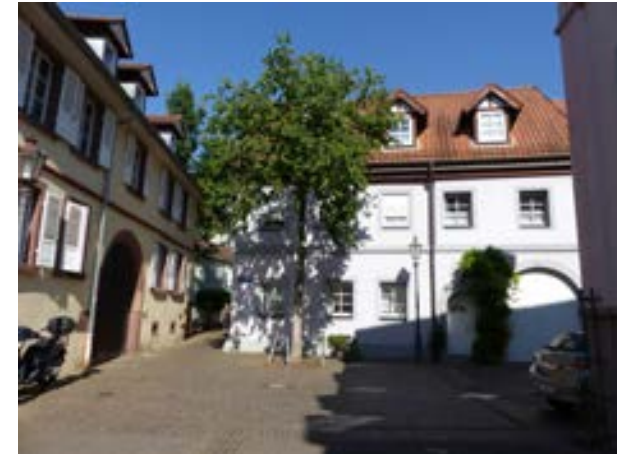
Karlsruhe-Durlach, Jägerstraße 42

Zweigeschossiges, fünfachsiges, traufständiges Modellhaus mit rundbogiger Torfahrt und ebensolcher kleiner Eingangstür, Massivbau in Ecklage, horizontal gegliedert durch Stockwerksgesims, Satteldach mit zwei Gauben; um 1700 errichtet, 1718 erstmals erwähnt als ehemalige markgräfliche Hofschmiede, die für 400 Gulden an den bisherigen Hofschmied Johannes Geyer verkauft wurde, Schmiedebetrieb in der 1. Hälfte des 19. Jahrhunderts eingestellt, Gebäudeteil zur Jägerstraße weitgehend durch Neubau ersetzt.

Das Anwesen steht als Eckhaus am nördlichen Ende der östlichen Bauzeile der Jägerstraße, die beidseits geschlossen mit traufständigen Anwesen bebaut ist. Mit seiner modellmäßigen Gestaltung veranschaulicht es die typische Wiederaufbausituation Durlachs nach dem Stadtbrand von 1689. Als ehemalige markgräfliche Hofschmiede ist das Gebäude aufgrund der hohen Brandgefahr massiv erbaut und am Rand der Stadt unweit der Stadtmauer gelegen.

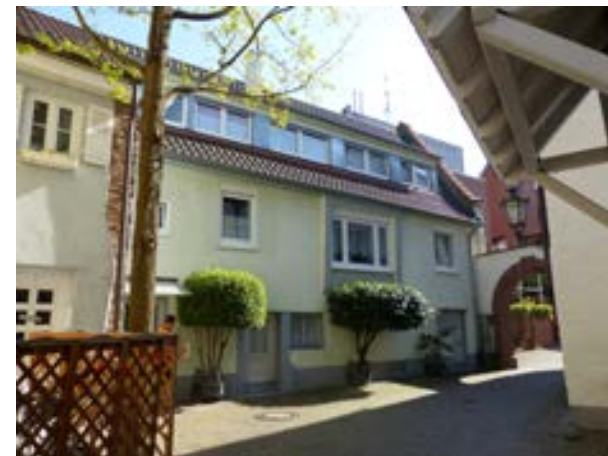
Karlsruhe-Durlach, Jägerstraße 46 v. SW

Zweigeschossiges, traufständiges Wohnhaus mit Satteldach, jüngere fast die ganze Dachbreite einnehmende Schleppgaube, Fenster und Türen modern ersetzt; im Kern 18. Jahrhundert, Fassade und Dach modern stark überformt.

Das Gebäude ist trotz der gravierenden Umgestaltung der Fassade ein Beispiel für eines wenigen erhaltenen (Klein-)handwerkerhäuser oder Hintersassenhäuser, die sich in abseitigen Arealen und an kleinen Nebengässchen ansiedelten und zur Verdichtung des Stadtgrundrisses beitrugen.

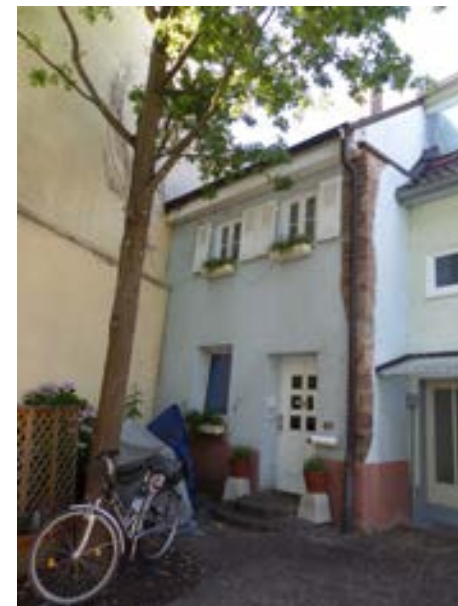
Karlsruhe-Durlach, Jägerstraße 46

Kleines zweigeschossiges, zweiachsiges, traufständiges Wohnhaus mit Satteldach, weitgehend verputzter Massivbau (?), Bruchsteinmauerwerk an Südecke freigelegt; im Kern 18. Jahrhundert, Fenster und Tür modern ersetzt.

Das kleine schlichte Gebäude ist ein Beispiel für eines der wenigen erhaltenen (Klein-)handwerkerhäuser oder Hintersassenhäuser, die sich in abseitigen Arealen und an kleinen Nebengässchen ansiedelten und zur Verdichtung des Stadtgrundrisses beitrugen.

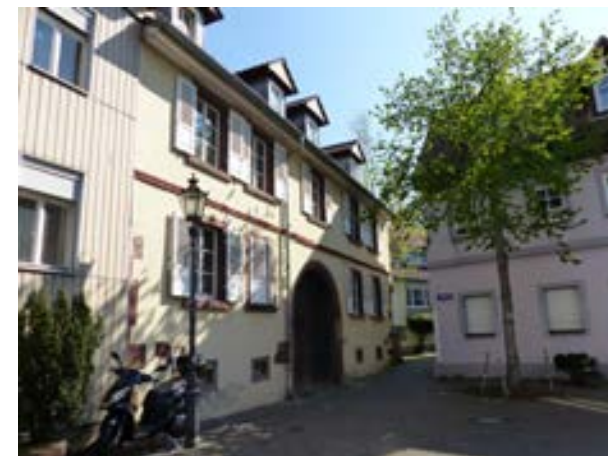
Karlsruhe-Durlach, Jägerstraße 48a v. SW

Zweigeschossiges, fünfachsiges, traufständiges Modellhaus mit großer rundbogiger zentraler Torfahrt, Erdgeschoss verputzter Massivbau mit Eckquaderung und Sandsteingewänden an Fenstern und Torfahrt, im rückwärtigen Teil Reste der Zwingermauer verbaut, über Stockwerkgesims verputztes Fachwerk-Obergeschoss, Satteldach mit vier Gauben; im 17. Jahrhundert als markgräfliches Jägerhaus errichtet, soll den Brand von 1689 weitgehend unbeschadet überstanden haben, zahlreiche Veränderungen im 18. Jahrhundert, 1781 vom Oberforstamt an Privat verkauft, im 19. Jahrhundert Armenhaus mit Spinnerei und Strohhutfabrik, dessen Insassen in den Werkstätten für ihren Lebensunterhalt arbeiteten, 1990/92 umfassende Modernisierung und Sanierung.

Das Gebäude hat als eines der Modellhäuser mit älterem Keller dokumentarischen Wert für die typische Wiederaufbausituation Durlachs nach dem Stadtbrand von 1689, bei der erhaltene Bausubstanz in die Neubauten integriert und weiter genutzt werden konnte. Zusammen mit der benachbarten Hofschmiede dominiert das Jägerhaus die kleine platzartige Aufweitung der Jägerstraße an ihrem Richtungswechsel nach Westen.

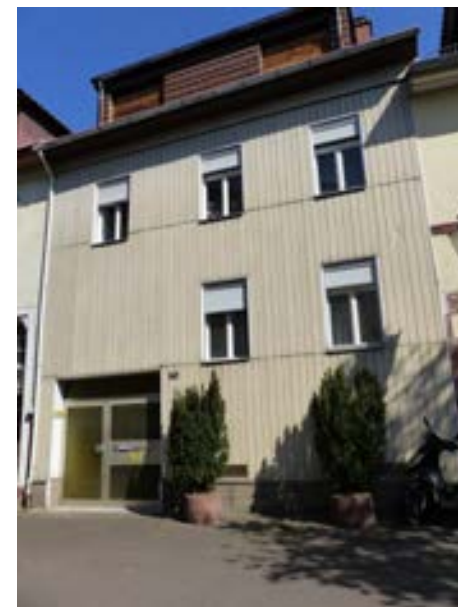
Karlsruhe-Durlach, Jägerstraße 50 v. S

Zweigeschossiges, dreiaxsiges, traufständiges Modellhaus mit Torfahrt mit geradem Sturz im hohen Sockel, in der Rückseite Teile der Zwingermauer verbaut, Fassade modern verkleidet, Satteldach mit großer Schleppgaube; im 19. Jahrhundert vor Anlage des Urkataster (1863-1876) erbaut, Fassade in jüngerer Zeit verkleidet, Torfahrt verkleinert, Tür und Fenster ersetzt.

Das Gebäude ist trotz der massiv überformten Fassade ein Beispiel für die städtebauliche Erneuerung Durlachs im 19. Jahrhundert in Anlehnung an die bestehende Bautradition. Es kündigt vom Fortdauern des Modellhausgedankens, der noch bis weit in das 19. Jahrhundert hinein die Gestalt von Neubauten entscheidend prägte. Als Bestandteil der langen traufständigen Reihe von Neubauten des 19. Jahrhundert, deren Rückseiten den ehemaligen Verlauf der Stadtmauer markieren, besitzt das Gebäude trotz der Überformung der Fassade beispielhafte Bedeutung für die jüngere Stadtentwicklung Durlachs, in der die Stadtbefestigung ihre fortifikatorische Funktion verlor und überbaut wurde.

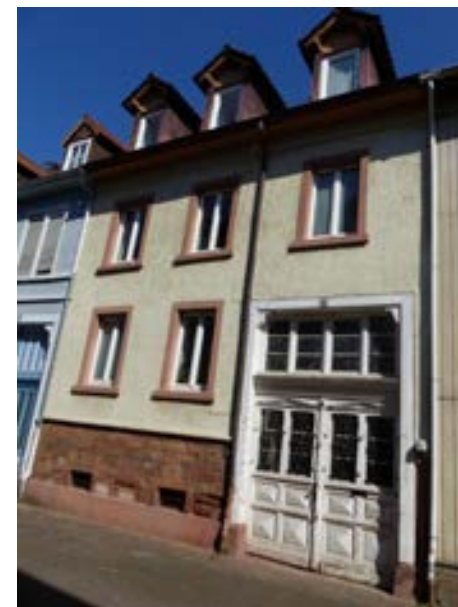
Karlsruhe-Durlach, Jägerstraße 52 v, S

Zweigeschossiges, dreiachsiges, traufständiges Modellhaus mit Torfahrt mit geradem Sturz und Oberlicht, Massivbau mit Bruchsteinsockel, in der Rückseite Teile der Zwingermauer verbaut, Satteldach mit drei Gauben, originale Tür der Torfahrt (kassettiert und mit schmiedeeisernen Gittern) des 19. Jahrhunderts erhalten; im 19. Jahrhundert vor Anlage des Urkataster (1863-1876) erbaut, Fenster modern ersetzt.

Das Gebäude ist ein Beispiel für die städtebauliche Erneuerung Durlachs im 19. Jahrhundert in Anlehnung an die bestehende Bautradition. Es kündigt vom Fortdauern des Modellhausgedankens, der noch bis weit in das 19. Jahrhundert hinein die Gestalt von Neubauten entscheidend prägte. Der gerade Sturz der Torfahrt ist typisch für diese späten modellmäßigen Gebäude. Als Bestandteil der langen traufständigen Reihe von Neubauten des 19. Jahrhunderts, deren Rückseiten den ehemaligen Verlauf der Stadtmauer markieren, besitzt das Gebäude beispielhafte Bedeutung für die jüngere Stadtentwicklung Durlachs, in der die Stadtbefestigung ihre fortifikatorische verlor und überbaut wurde.

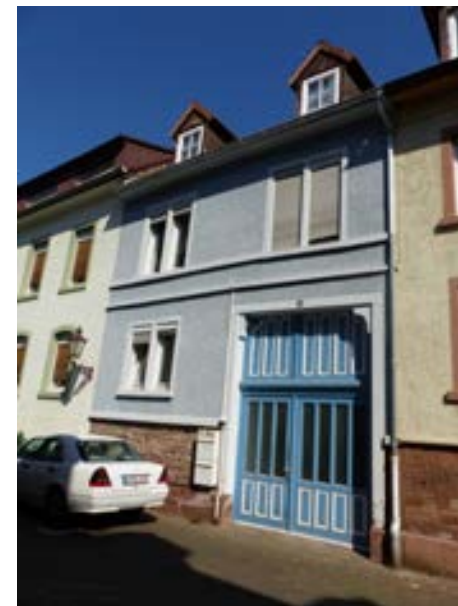
Karlsruhe-Durlach, Jägerstraße 54 v. S

Zweigeschossiges, zweiachsiges, traufständiges Modellhaus mit Torfahrt mit konsolengestütztem geradem Sturz und kassettiertem Eingangstor, Massivbau mit Bruchsteinsockel, in der Rückseite Teile der Zwingermauer verbaut, Fassade horizontal durch Gurtgesimse gegliedert, Satteldach mit zwei Gauben; im 19. Jahrhundert vor Anlage des Urkataster (1863-1876) erbaut, Fenster modern ersetzt.

Das Gebäude ist ein Beispiel für die städtebauliche Erneuerung Durlachs im 19. Jahrhundert in Anlehnung an die bestehende Bautradition. Es kündigt vom Fortdauern des Modellhausgedankens, der noch bis weit in das 19. Jahrhundert hinein die Gestalt von Neubauten entscheidend prägte. Der gerade Sturz der Torfahrt ist typisch für diese späten modellmäßigen Gebäude. Als Bestandteil der langen traufständigen Reihe von Neubauten des 19. Jahrhunderts, deren Rückseiten den ehemaligen Verlauf der Stadtmauer markieren, besitzt das Gebäude beispielhafte Bedeutung für die jüngere Stadtentwicklung Durlachs, in der die Stadtbefestigung ihre fortifikatorische verlor und überbaut wurde.

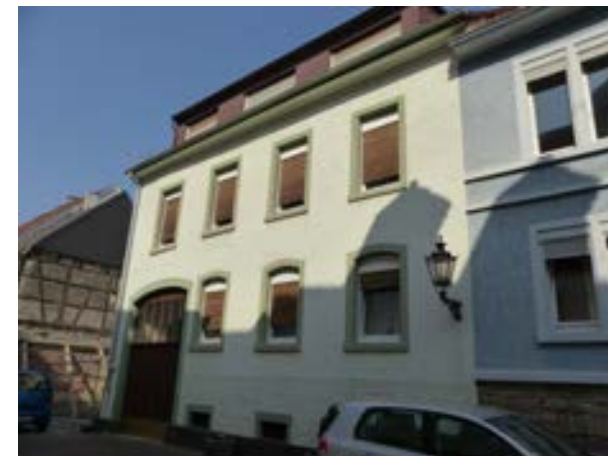
Karlsruhe-Durlach, Jägerstraße 56 v. SO

Zweigeschossiges, vierachsiges, traufständiges Modellhaus mit Torfahrt mit stichbogigem Sturz, verputzter Massivbau mit Bruchsteinsockel, in der Rückseite Teile der Zwingermauer verbaut, Satteldach mit großer Schleppegaupe; im 19. Jahrhundert vor Anlage des Urkataster (1863-1876) erbaut, Dach in jüngerer Zeit überformt, Fenster modern ersetzt.

Das Gebäude ist ein Beispiel für die städtebauliche Erneuerung Durlachs im 19. Jahrhundert in Anlehnung an die bestehende Bautradition. Es kündet vom Fortdauern des Modellhausgedankens, der noch bis weit in das 19. Jahrhundert hinein die Gestalt von Neubauten entscheidend prägte. Der gerade Sturz der Torfahrt ist typisch für diese späten modellmäßigen Gebäude. Als Bestandteil der langen traufständigen Reihe von Neubauten des 19. Jahrhundert, deren Rückseiten den ehemaligen Verlauf der Stadtmauer markieren, besitzt das Gebäude beispielhafte Bedeutung für die jüngere Stadtentwicklung Durlachs, in der die Stadtbefestigung ihre fortifikatorische verlor und überbaut wurde.

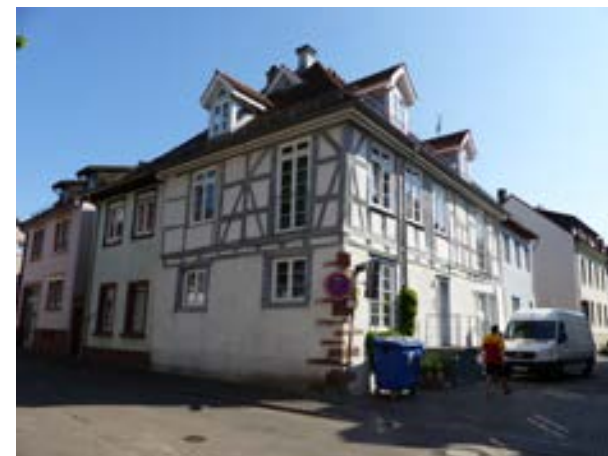
Karlsruhe-Durlach, Jägerstraße 62 v. SW

Zweigeschossiges Wohnhaus in Ecklage, Erdgeschoss massiv mit modernem Ladeneinbau, Obergeschoss aus freigelegtem konstruktiven Fachwerk, Walmdach mit mehreren Gauben; um 1720 erbaut, 1993-1995 umfassend saniert (Fachwerkfreilegung, Fenster vergrößert, verglaste Dachgauben, ehemaliger Stallteil zu Gewerberäumen umgebaut).

Obwohl die Freilegung des einst verputzten Fachwerks und die Vergrößerung etlicher Fenster den Charakter des Hauses verändert haben, ist es doch ein Beispiel für die Architektur des Wiederaufbaus nach dem Stadtbrand von 1689. Es ist wichtiger Bestandteil der langen geschlossenen Reihe traufständiger Bauten in der oberen Jägerstraße in markanter Ecklage zur Ochsentorstraße.

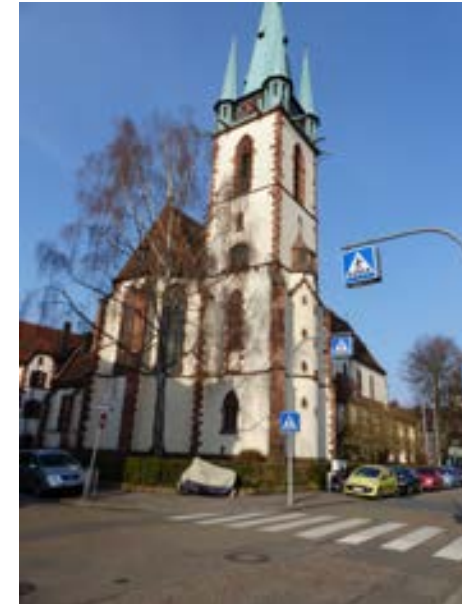
Karlsruhe--Durlach, Kanzlerstraße 2 v. W

Katholische Pfarrkirche: Neugotische, dreischiffige Pfeilerbasilika mit seitlich eingezogenem Polygonalchor in Bruchsteinmauerwerk, nördlicher vierstöckiger Chorflankenturm mit Uhrgeschoss und kupfergedecktem Spitzhelm mit vier Seitentürmchen, Schiffe durch niedrige Spitzbogenarkaden getrennt, Mittelschiff mit flacher Holzbohlendecke, Chor und Seitenschiffe rippengewölbt, Jugendstil-Ausmalung um 1900 (rekonstruiert), historistische Glasfenster, 1899-1902, neugotische Schnitzaltäre; 1898-1900 von Diözesanbaumeister Max Meckel erbaut, 1938 Innenrenovierung, 1983 Chorraumgestaltung und Innenrenovierung, 1999 umfassende Außenrenovierung.

Pfarrhaus (Palmaienstraße 15): Zweigeschossiger traufständiger Massivbau mit mächtigem Zwerchhaus an der West- und Ostseite, Sandsteinsockel und Eckquaderung, gotisierende Fenster- und Türgewände aus Sandstein, z.T. mit Maßwerkformen, an der Südwestecke Marienfigur aus Sandstein, zur Pfarrkirche risalitartig vorspringendes Treppenhaus mit Eckquaderung, gestaffelten Fenstern und abgewalmtem Dach, zum Nachbarhaus Brandmauer mit gotisierendem Staffelgiebel, Satteldach, um 1900 als Pfarrhaus zur Katholischen Pfarrkirche St. Peter und Paul erbaut, 1994 Fassadensanierung, 2006 Außeninstandsetzung und Dachsanierung.

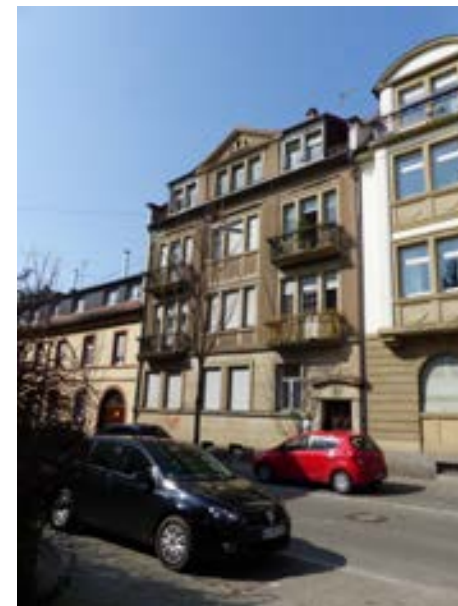
Karlsruhe-Durlach, Karl-Weysser-Straße 1 v. SO

Karl-Weysser-Straße 3: Dreigeschossiger, traufständiger Massivbau, Erdgeschoss mit Sandsteinplatten verkleidet, originale Eingangstür mit geschweifter Bedachung, Obergeschosse verputzt, an den seitlichen Fensterachsen in 1. und 2. Obergeschoss Balkone mit schmiedeeisernen Gittern, Satteldach mit breiter, giebelbekrönter Schlepplgaube; 1910 von Hermann Bull für den Schreinermeister Karl Richter errichtet (gemeinsamer Bauantrag mit Nr. 3), 2011 Sanierung, Fenster-Erneuerung.

Die Gebäude haben dokumentarischen Wert für die städtebauliche Erneuerung Durlachs im 19. und frühen 20. Jahrhundert, die das Areal der ehemaligen Karlsburg und ihrer Gärten einschneidend veränderte. Nachdem die Ruinen des 1689 zerstörten Schlosses niedergelegt waren, entstand mit der Anlage von Karlsburgstraße (ab 1834) und Karl-Weysser-Straße (ab 1897) ein neues bürgerliches Viertel im Osten der Stadt.

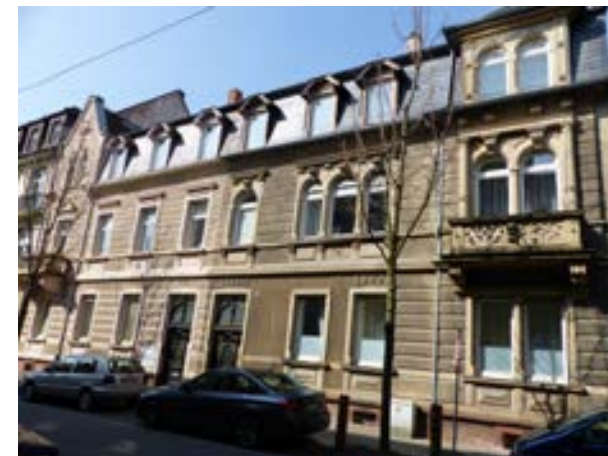
Karlsruhe-Durlach, Karl-Weysser-Straße 5, 7 v. SO

Zweigeschossiger Massivbau mit durchgehender Putzrustika und bildhauerischen Zierelementen aus Sandstein (Balkone, Gewände, Gaube) mit Fehlstelle an Haus Nr. 9, originale geschnitzte Holztüren, Mansarddach mit Gauben, an der südwestlichen Fensterachse Balkon und Giebel; 1898 errichtet als Doppelwohnhaus nach Plänen des Architekten A. Wüst für den Schreinermeister Karl Dumberth, 1907 Anbau zweigeschossige Veranda für den Bauunternehmer Karl Dumberth durch Karl Wüst an Nr. 7, 1919 Ladeneinbau für Postschaffner Max Vetter durch A. Wüst, 1938 straßenseitiger Dachturn durch Walmdach ersetzt, Nr. 15 2005 energetisch saniert, Fensteraustausch, Anbau im Erdgeschoss, Nr. 7 2001 Anbau Erdgeschoss, 2015 Sanierung Dachgeschoss.

Das Gebäude hat dokumentarischen Wert für die städtebauliche Erneuerung Durlachs im 19. und frühen 20. Jahrhundert, die das Areal der ehemaligen Karlsburg und ihrer Gärten einschneidend veränderte. Nachdem die Ruinen des 1689 zerstörten Schlosses niedergelegt waren, entstand mit der Anlage von Karlsburgstraße (ab 1834) und Karl-Weysser-Straße (ab 1897) ein neues bürgerliches Viertel im Osten der Stadt.

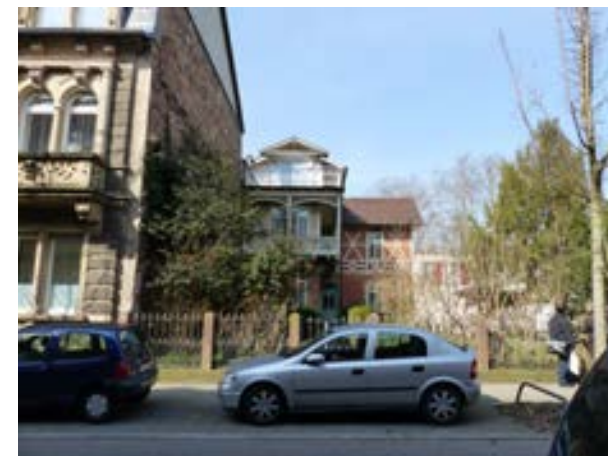
Karlsruhe-Durlach, Karl-Weysser-Straße 9 v. SO

Zweigeschossiger, traufständiger Klinkerbau mit Zierfachwerkelementen, große vor die Fassade gesetzte Balkonloggia aus Holz mit geschnitztes Zierelementen Satteldach, im Inneren Jugendstilmalereien; 1899 von Christoph Bull für den Kachelofenmeister Friedrich Bull im Schweizerhausstil erbaut, 1987-1994 Instandsetzungsmaßnahmen im Inneren und Äußeren, 2010 Renovierungsarbeiten, Restaurierung der Fassadenmalerei .

Das Gebäude hat dokumentarischen Wert für die städtebauliche Erneuerung Durlachs im 19. und frühen 20. Jahrhundert, die das Areal der ehemaligen Karlsburg und ihrer Gärten einschneidend veränderte. Nachdem die Ruinen des 1689 zerstörten Schlosses niedergelegt waren, entstand mit der Anlage von Karlsburgstraße (ab 1834) und Karl-Weysser-Straße (ab 1897) ein neues bürgerliches Viertel im Osten der Stadt. Zudem ist das Haus ein schönes Beispiel des in Durlach mehrfach anzutreffenden Typus des Schweizerhauses.

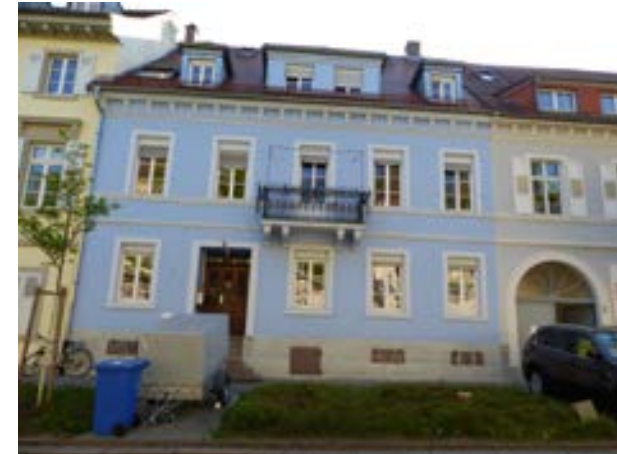
Karlsruhe-Durlach, Karlsburgstraße 1 v. W

Zweigeschossiges, fünfachsiges und traufständiges Wohnhaus, verputzter Massivbau auf hohem Sockel, Fassaden horizontal durch profilierte Gesimse gegliedert, von vier Konsolen getragener, schmiedeeiserner Balkon, Dachgesims ruht auf kleinen Konsolen, Satteldach mit großer mittiger und zwei kleineren seitlichen Schleppgauben; um 1835 erbaut, 1843 bis 1900 katholisches Pfarramt, 1957 Erneuerung Dachstuhl, 2008/09 Umbau und Einbau Dachflächenfenster, Austausch Fenster, Überarbeitung Eingangstür, 2013 Fassadensanierung.

Das Gebäude hat dokumentarischen Wert für die städtebauliche Erneuerung im 19. Jahrhundert in Anlehnung an die bestehende Bautradition Durlachs, bei der die Fassadenstruktur der barocken Modellhäuser bei Verwendung zeittypischer Formensprache aufgenommen wird. Es steht am Beginn der Aufsiedlung des Areals der ehemaligen Karlsburg und ihrer Gärten. Nachdem die Ruinen des 1689 zerstörten Schlosses niedergelegt waren, begann mit der Anlage der Karlsburgstraße (ab 1834) ein neues bürgerliches Viertel im Osten der Stadt zu entstehen.

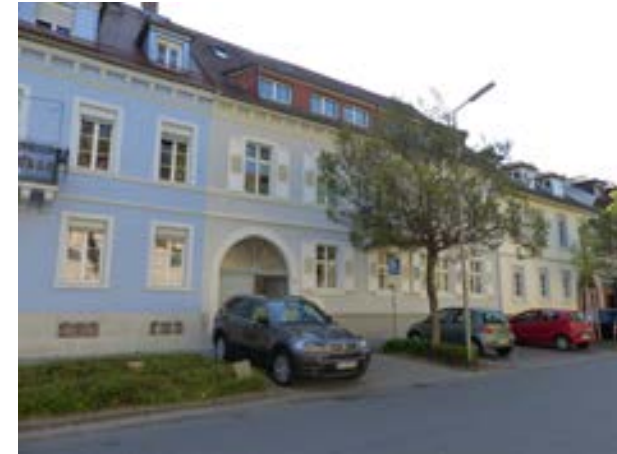
Karlsruhe-Durlach, Karlsburgstraße 2 v. W

Zweigeschossiges, fünfachsiges und traufständiges Wohnhaus mit rundbogiger Torfahrt, verputzter Massivbau auf hohem Sockel, Fassaden horizontal durch profilierte Gesimse gegliedert, Dachgesims ruht auf kleinen Konsolen, Satteldach mit sehr breiter Schleppegabe; um 1835 erbaut, möglicherweise einst Standort der Münze, 1988/89 Instandsetzung, Seitenbau und Rückgebäude modernisiert, 2009 Einbau Dachflächenfenster, 2010 Umbau und Umnutzung Obergeschoss.

Das Gebäude hat dokumentarischen Wert für die städtebauliche Erneuerung im 19. Jahrhundert in Anlehnung an die bestehende Bautradition Durlachs, bei der die Fassadenstruktur der barocken Modellhäuser bei Verwendung zeittypischer Formensprache aufgenommen wird. Es steht am Beginn der Aufsiedlung des Areals der ehemaligen Karlsburg und ihrer Gärten. Nachdem die Ruinen des 1689 zerstörten Schlosses niedergelegt waren, begann mit der Anlage der Karlsburgstraße (ab 1834) ein neues bürgerliches Viertel im Osten der Stadt zu entstehen.

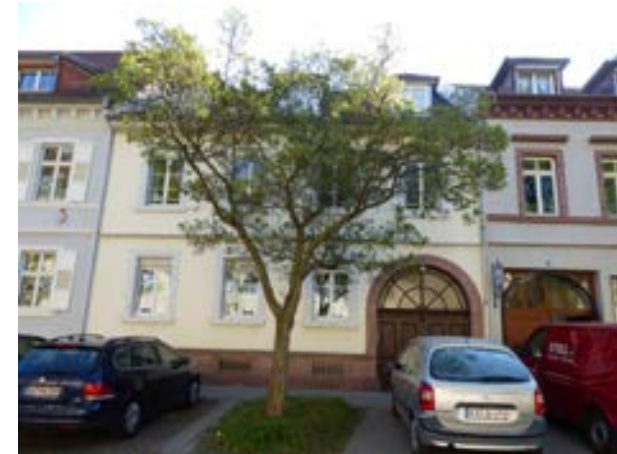
Karlsruhe-Durlach, Karlsburgstraße 3 v. W

Zweigeschossiges, vierachsiges und traufständiges Wohnhaus mit rundbogiger Torfahrt, verputzter Massivbau auf Sandsteinsockel, Fassaden horizontal durch Stockwerkgesims gegliedert, Satteldach mit drei kleinen Schleppegauben; um 1835 erbaut, 1986/87 Modernisierung mit Fenster-Erneuerung, 2010 Sanierung der Fenster.

Das Gebäude hat dokumentarischen Wert für die städtebauliche Erneuerung im 19. Jahrhundert in Anlehnung an die bestehende Bautradition Durlachs, bei der die Fassadenstruktur der barocken Modellhäuser bei Verwendung zeittypischer Formensprache aufgenommen wird. Es steht am Beginn der Aufsiedlung des Areals der ehemaligen Karlsburg und ihrer Gärten. Nachdem die Ruinen des 1689 zerstörten Schlosses niedergelegt waren, begann mit der Anlage der Karlsburgstraße (ab 1834) ein neues bürgerliches Viertel im Osten der Stadt zu entstehen.

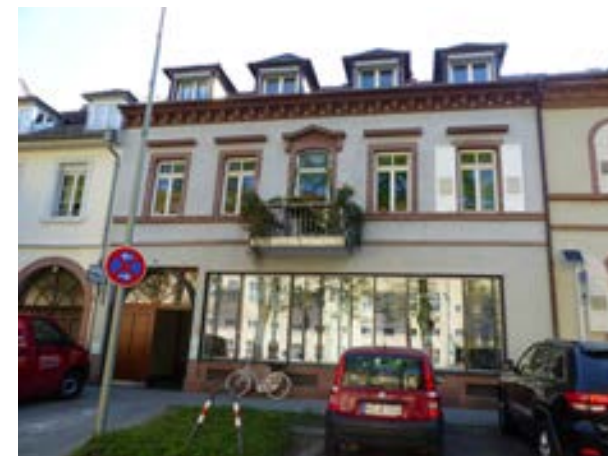
Karlsruhe-Durlach, Karlsburgstraße 4 v. W

Zweigeschossiges, fünfachsiges und traufständiges Wohnhaus mit Torfahrt, verputzter Massivbau auf Sandsockel, Erdgeschoss durch Ladeneinbau modern stark überformt, Geschossgesims und profilierte Sohlbank im Obergeschoss, Mittelachse durch Balkon und Fensterbekrönung akzentuiert, Dachgesims auf kleinen Konsolen, Satteldach mit vier Gauben; um 1850 erbaut, 1990 Erneuerung der Fenster im Dachgeschoss, 2003 Fassadensanierung, Umgestaltung und Sanierung Treppenhaus, Durchfahrt und Einfahrt, 2010 Umbau und Sanierung der Fassade zu Straße und Hof, Einbau von Dachflächenfenstern.

Das Gebäude hat dokumentarischen Wert für die städtebauliche Erneuerung im 19. Jahrhundert in Anlehnung an die bestehende Bautradition Durlachs, bei der die Fassadenstruktur der barocken Modellhäuser bei Verwendung zeittypischer klassizistischer Formensprache aufgenommen wird. Es steht beispielhaft für die Aufsiedlung des Areals der ehemaligen Karlsburg und ihrer Gärten. Nachdem die Ruinen des 1689 zerstörten Schlosses niedergelegt waren, begann mit der Anlage der Karlsburgstraße (ab 1834) ein neues bürgerliches Viertel im Osten der Stadt zu entstehen.

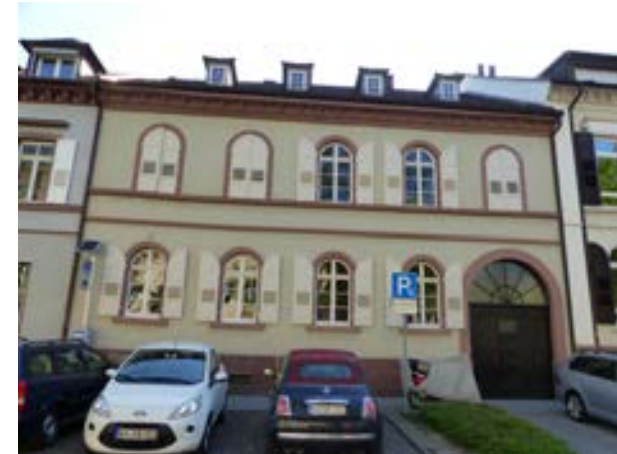
Karlsruhe-Durlach, Karlsburgstraße 5 v. W

Zweigeschossiges, fünfsichtiges, traufständiges Wohnhaus mit Torfahrt, verputzter Massivbau auf Sandsteinsockel, stichbogige Fenster, profiliertes Geschossgesims, Dachgesims mit kleinen Konsolen, Satteldach, sehr gut erhaltene spätklassizistische Innenausstattung (Fenster, Holzböden, Stuckprofile); um 1840 vom Maurermeister Adam Rentz erbaut, 1863 im Besitz des Oberstleutnant der Artillerie Josef Koch, 1877 im Besitz des Notars und Gerichtsvollziehers Wilhelm Plesch, 1992-1998 Gesamtanierung, 2009 Dacherneuerung mit Einbau von vier kleinen Gauben.

Das Gebäude hat dokumentarischen Wert für die städtebauliche Erneuerung im 19. Jahrhundert in Anlehnung an die bestehende Bautradition Durlachs, bei der die Fassadenstruktur der barocken Modellhäuser bei Verwendung zeittypischer klassizistischer Formensprache aufgenommen wird. Es steht beispielhaft für die Aufsiedlung des Areals der ehemaligen Karlsburg und ihrer Gärten. Nachdem die Ruinen des 1689 zerstörten Schlosses niedergelegt waren, begann mit der Anlage der Karlsburgstraße (ab 1834) ein neues bürgerliches Viertel im Osten der Stadt zu entstehen.

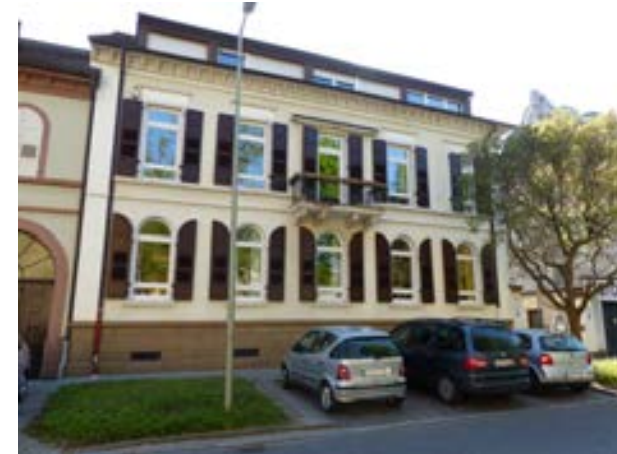
Karlsruhe-Durlach, Karlsburgstraße 6 v. W

Zweigeschossiges, fünfachsiges und traufständiges Wohnhaus, verputzter Massivbau auf Sandsockel, im Süden offene Hofeinfahrt, Eingang hofseitig, Fassaden horizontal durch Stockwerkgesims gegliedert, Mittelachse durch konsolengetragenen Balkon und Fensterbekrönung akzentuiert, Rundbogenfenster im Erdgeschoss, weit vorkragendes Dachgesims mit Zahnschnitt und kleinen Konsolen, Satteldach mit breiter, jüngerer Schleppgaube; um 1840, zwischenzeitlich Kommandantur der Schlosskaserne, Fenster erneuert.

Das Gebäude hat dokumentarischen Wert für die städtebauliche Erneuerung im 19. Jahrhundert in Anlehnung an die bestehende Bautradition Durlachs, bei der die Fassadenstruktur der barocken Modellhäuser bei Verwendung zeittypischer klassizistischer Formensprache aufgenommen wird. Es steht beispielhaft für die Aufsiedlung des Areals der ehemaligen Karlsburg und ihrer Gärten. Nachdem die Ruinen des 1689 zerstörten Schlosses niedergelegt waren, begann mit der Anlage der Karlsburgstraße (ab 1834) ein neues bürgerliches Viertel im Osten der Stadt zu entstehen.

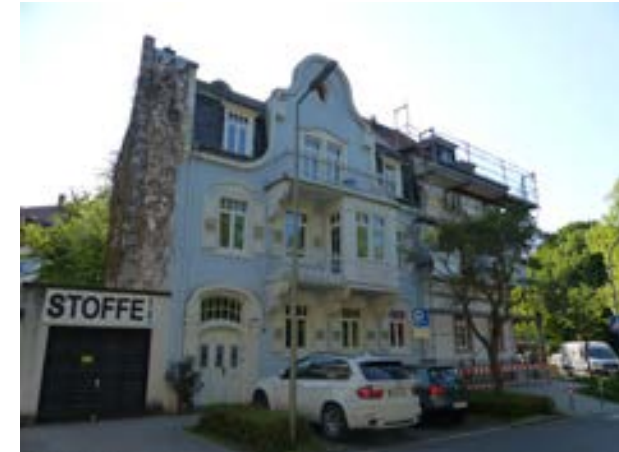
Karlsruhe-Durlach, Karlsburgstraße 7 von W

Zweigeschossiges, vierachsiges und traufständiges Wohnhaus, aufwändig verziertes Jugendstilportal, Mittelachse im Obergeschoss mit verziertem Erker und Balkonen betont, getragen von mächtigen Konsolen, Mansarddach mit vorgestelltem geschweiften Giebel; im Kern älteres zweigeschossiges Torfahrthaus (1. Hälfte 19. Jahrhundert), 1907 von dem Architekten A. Semmler für den Großherzoglichen Revisor Ludwig Waag im Jugendstil überformt, 2001 Fassade saniert.

Das Gebäude hat dokumentarischen Wert für die städtebauliche Erneuerung Durlachs im 19. und frühen 20. Jahrhundert, die das Areal der ehemaligen Karlsburg und ihrer Gärten einschneidend veränderte. Nachdem die Ruinen des 1689 zerstörten Schlosses niedergelegt waren, entstand mit der Anlage von Karlsburgstraße (ab 1834) und Karl-Weysser-Straße (ab 1897) ein neues bürgerliches Viertel im Osten der Stadt. Zudem zeugt mit seiner Überformung im Jugendstil von der Abkehr vom Modellhausgedanken im 20. Jahrhundert zugunsten moderner Formensprache und Wohnbedürfnisse.

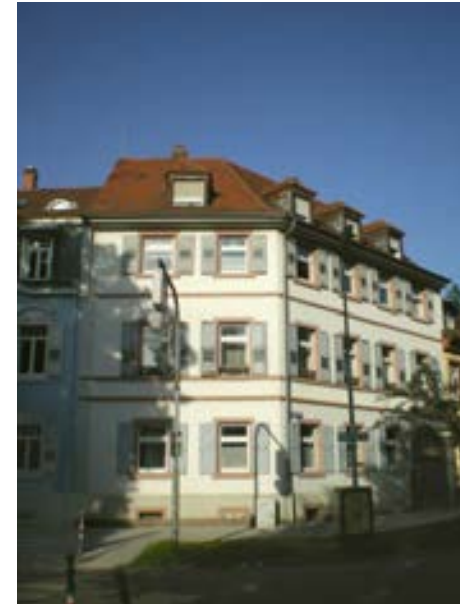
Karlsruhe-Durlach, Karlsburgstraße 8, 9

Sechssachsiges und dreigeschossiges Modellhaus in Ecklage, Fassade nimmt die Biegung der Karlsburgstraße auf, Massivbau mit Sandsteinsockel und ebensolchen Sohlbänken, Fenster- und Türgewänden, rundbogige Torfahrt, Fassade durch profilierte Gesimse gegliedert, abgewalmtes Dach mit fünf Gauben; um 1850, ursprünglich zweigeschossig, 1934 umgebaut und drittes Geschoss aufgesetzt, ab 2013 Gesamtsanierung und Umbau (u.a. Einbau Dachflächenfenster und Dachluken, Anbau einer Loggia in Form von Schleppgaube).

Das Gebäude hat ungeachtet seiner späteren Überformung dokumentarischen Wert für die städtebauliche Erneuerung im 19. Jahrhundert in Anlehnung an die bestehende Bautradition Durlachs, bei der die Fassadenstruktur der barocken Modellhäuser aufgenommen wird. Es steht beispielhaft für die Aufsiedlung des Areals der ehemaligen Karlsburg und ihrer Gärten. Nachdem die Ruinen des 1689 zerstörten Schlosses niedergelegt waren, begann mit der Anlage der Karlsburgstraße (ab 1834) ein neues bürgerliches Viertel im Osten der Stadt zu entstehen.

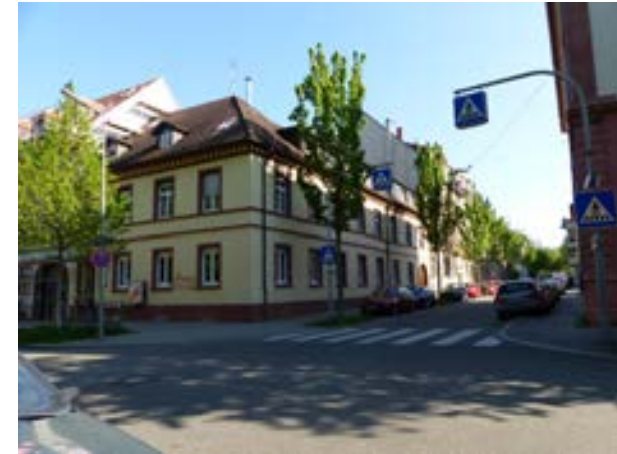
Karlsruhe-Durlach, Karlsburgstraße 9 v. S

Zweigeschossiges, vier- bzw. achtschsiges Modellhaus mit Torfahrt in Ecklage, Eingangstür zu Karlsburg-, Torfahrt zur Karl-Weysser-Straße, Fassade durch profilierte Gesimse gegliedert, aufwändiges Dachgesims mit Zahnschnitt und kleinen Konsolen, Walmdach mit zwei kleinen spitzgiebligen und großer Schleppegaupe; um 1850 erbaut, 1984 Arbeiten an den Fassaden, 1987 Instandsetzungsarbeiten im Inneren und Äußeren.

Das Gebäude hat dokumentarischen Wert für die städtebauliche Erneuerung im 19. Jahrhundert in Anlehnung an die bestehende Bautradition Durlachs, bei der die Fassadenstruktur der barocken Modellhäuser aufgenommen wird. Es steht beispielhaft für die Ansiedlung des Areals der ehemaligen Karlsburg und ihrer Gärten. Nachdem die Ruinen des 1689 zerstörten Schlosses niedergelegt waren, begann mit der Anlage der Karlsburgstraße (ab 1834) ein neues bürgerliches Viertel im Osten der Stadt zu entstehen.

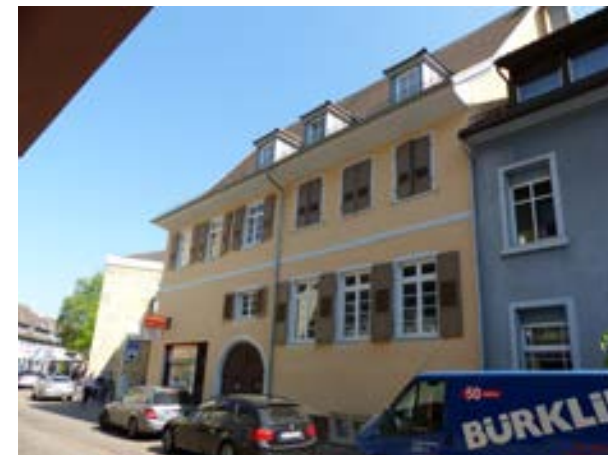
Karlsruhe-Durlach, Kelterstraße 1 v. SW

Zweigeschossiges, sechsachsiges, traufständiges Modellhaus mit Torfahrt, Massivbau, horizontale Gliederung durch Stockwerkgesims, rundbogige profilierte Einfahrt, Fenster über Torbogen, an der Nordwest-Ecke jüngerer Ladeneinbau, Satteldach mit drei kleinen Schleppegauben, nachträglich durch Aufschiebling vorgezogen und mit Gauben versehen, bez. „17 WS 09“; 1709 von dem Handelsmann und Gerichtsverwandter Wilhelm Schumm erbaut, 1739 im Eigentum des Schatzungseinnehmers Johann Philipp Weghaupt, 2010 Arbeiten an der Fassade, Vollwärmeschutz der Giebelfassade.

Das Gebäude hat als eines der Modellhäuser entlang der den Stadtkern umschließenden Ringstraßen dokumentarischen Wert für die typische Wiederaufbausituation Durlachs nach dem Stadtbrand von 1689. Es ist wichtiger Auftakt der Reihe traufständiger Bauten auf der Ostseite der Kelterstraße.

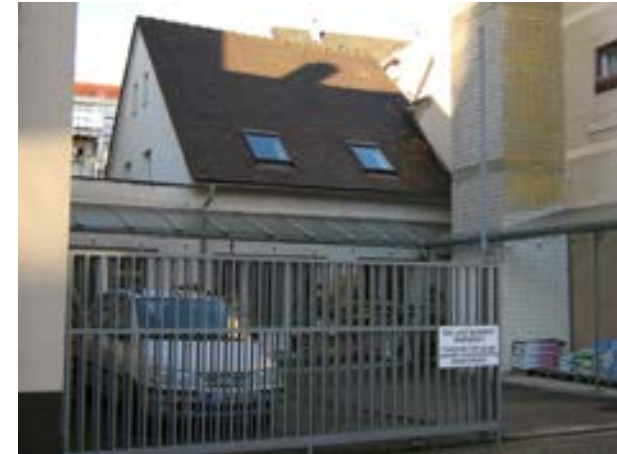
Karlsruhe-Durlach, Kelterstr. 2, Hinterhaus, O-Fassade

Von der Straße zurückgesetztes, zweigeschossiges und traufständiges Wohnhaus mit Satteldach; 19. Jahrhundert.

Das schlichte Gebäude hat dokumentarischen Wert als eines der Handwerkerhäuser, die im 19. Jahrhundert in direkter Nachbarschaft zur Stadtmauer errichtet wurden und zur Verdichtung des Stadtgrundrisses beitrugen. Zudem steht es beispielhaft für die jüngere Stadtentwicklung Durlachs, in der die Stadtbefestigung ihre fortifikatorische Funktion verlor und überbaut wurde.

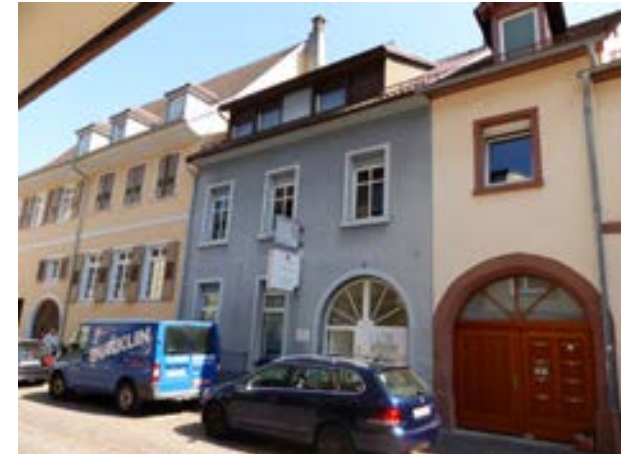
Karlsruhe-Durlach, Kelterstraße 3 v. SW

Zweigeschossiges, dreiachsiges, traufständiges Modellhaus mit Torfahrt, verputzter Massivbau, Erdgeschoss-Fenster modern zu Ladentür vergrößert, Satteldach mit großer Schleppegaube, am seitlichen Kellereingang Schlussstein am geraden Sturz mit Rad, Pflugschaufel und Inschrift „I K 1778“; 1778 erbaut, 1986 Ladeneinbau mit Änderung Straßenfassade, 2009 Änderung Ladenzugang.

Das Gebäude hat als eines der erst im späten 18. Jahrhundert erbauten Modellhäuser dokumentarischen Wert für das Fortdauern des Modellhausgedankens, der bis weit in das 19. Jahrhundert hinein die Gestalt von Neubauten in Durlach entscheidend prägte. Es ist wichtiger Bestandteil der Reihe traufständiger Bauten auf der Ostseite der Kelterstraße.

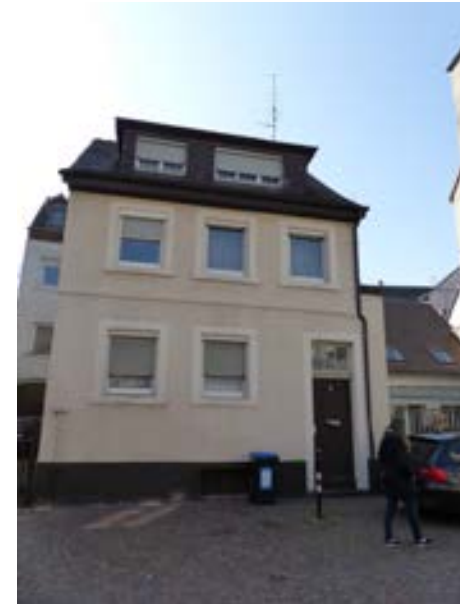
Karlsruhe-Durlach, Kelterstraße 4 v O

Zweigeschossiges, dreiachsiges, traufständiges Wohnhaus, profiliertes Geschossgesims, Haustür mit rechteckigem Oberlicht, Satteldach mit großer Schleppegaupe; 18. Jahrhundert mit späterem Dachausbau, 1978 Umbau.

Das Gebäude ist ein schlichtes, aber charakteristisches Beispiel für die Architektur des Wiederaufbaus nach dem Stadtbrand von 1689. Es veranschaulicht die schmucklose Bauweise der einfacheren und mittleren Bevölkerungsschicht und erinnert daran, dass die Kelterstraße jahrhundertlang ein bevorzugtes Wohngebiet der Durlacher Handwerker war.

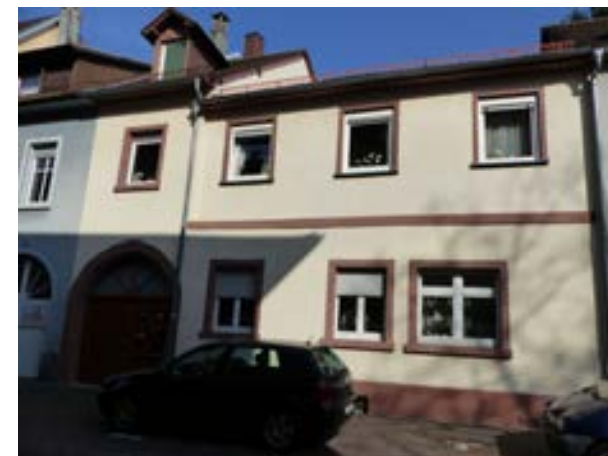
Karlsruhe-Durlach, Kelterstraße 5 v. W

Zweigeschossiges, vierachsiges, traufständiges Modellhaus mit Torfahrt und Satteldach, Erdgeschoss massiv, Obergeschoss verputztes Fachwerk, südlicher dreiachsiger Hausteil etwas niedriger, Torfahrtbereich unter eigenem Dach, horizontale Gliederung durch Stockwerkgesims, nördlicher Hausteil mit segmentbogiger profiliertorfahrt, am Scheitel Kartusche mit Rebmesser, Balkenköpfe am verputzten Fachwerkgiebel, kleine Gaube des 19. Jahrhunderts; Teile des Gebäudes stammen aus der Zeit um 1665 und wurden beim Wiederaufbau nach dem Brand wiederverwendet, 1863 Ausbesserung des beschädigten Torbogens (Inscription), zu dieser Zeit wahrscheinlich die ursprünglich offene Durchfahrt überbaut, 2011 Eingangstor erneuert.

Das Gebäude ist ein charakteristisches Beispiel für die Architektur des Wiederaufbaus entlang der den Stadtkern umschließenden Ringstraßen nach dem Stadtbrand von 1689, bei der Teile der Vorgängerbebauung in den Neubau integriert wurden. Es ist wichtiger Bestandteil der Reihe traufständiger Bauten auf der Ostseite der Kelterstraße, einer der vier den Stadtkern umschließenden Ringstraßen.

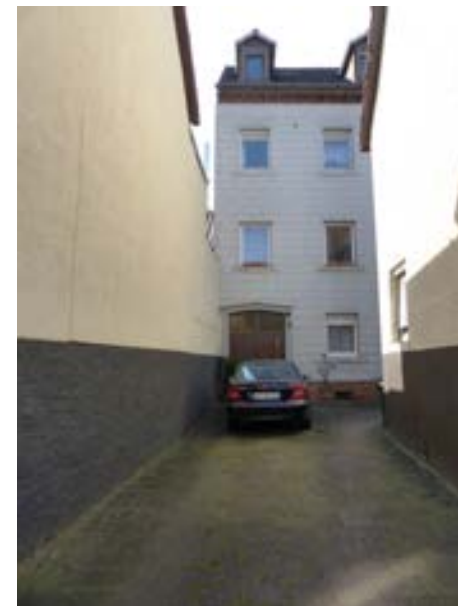
Karlsruhe-Durlach, Kelterstraße 6 von O

Dreigeschossiger Massivbau, wahrscheinlich mit Klinker-Fassade in historistischen Zierformen, von moderner Plattenverkleidung verdeckt, Satteldach mit Giebelhauben; um 1900 erbaut, Fassade modern stark überformt.

Als einer der eher seltenen Neubauten des 19. Jahrhunderts am überwiegend mit Modellhäusern bestandenen Altstadttring besitzt das zeittypisch in der Formensprache des Historismus gestaltete Gebäude beispielhafte Bedeutung für die jüngere Stadtentwicklung Durlachs.

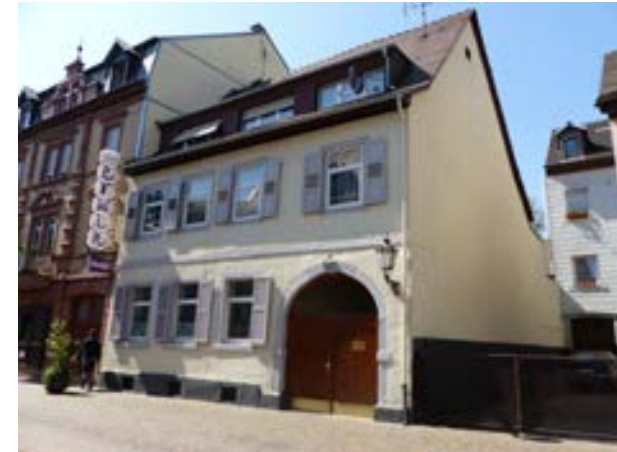
Karlsruhe-Durlach, Kelterstraße 8 v. O

Zweigeschossiges, vierachsiges, traufständiges Modellhaus mit Torfahrt, Erdgeschoss massiv, Obergeschoss verputztes Fachwerk, Stockwerkgesims, Satteldach mit großer SchlepPGAube, am Schlussstein mit rundbogiger Blumenvase (wohl Zunftzeichen der Töpfer oder Hafner), am Bogen bez. „IC 1715 A“; 1715 erbaut vom Töpfer Johann Christof Andrecht, moderner Dachausbau, 2015 Aufstockung Rückgebäude beantragt.

Das Gebäude hat als eines der Modellhäuser entlang der den Stadtkern umschließenden Ringstraßen dokumentarischen Wert für die typische Wiederaufbausituation Durlachs nach dem Stadtbrand von 1689. Mit seinem Zunftzeichen an der Torfahrt erinnert es daran, dass die Kelterstraße jahrhundertlang ein bevorzugtes Wohngebiet der Durlacher Handwerker war.

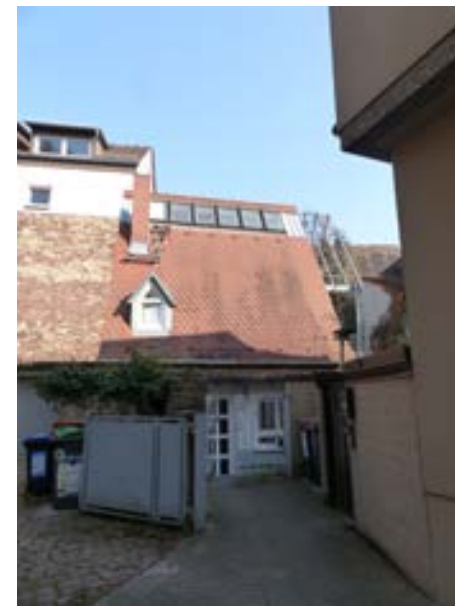
Karlsruhe-Durlach, Kelterstraße 9

Eingeschossiges, traufständiges Haus; 19. Jahrhundert mit jüngerem Dachausbau.

Das schmucklose Handwerkerhaus steht beispielhaft für die schlichte Bauweise der einfacheren Bevölkerungsschicht, wie sie in Durlach abseits der Hauptachse und der Ringstraßen zu finden war.

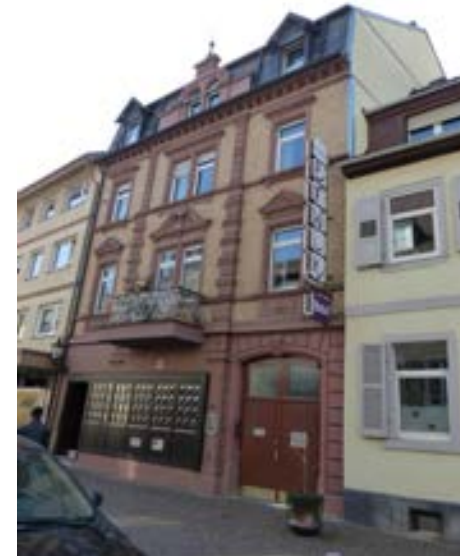
Karlsruhe-Durlach, Kelterstraße 10 v. O

Dreigeschossiger, dreiachsiger Massivbau mit Sandstein-Klinker-Fassade in Zierformen der Neorenaissance, segmentbogige Torfahrt mit rustizierter Rahmung, Südteil des Erdgeschoss mit modernem Gaststätteneinbau (Holzkonstruktion mit Butzenfenstern), Mittelachse in den beiden Obergeschossen risalitartig leicht vorspringend und mit Ziergiebel bekrönt, schmiedeeiserner Balkon und Balkontür mit gesprengtem Volutengiebel, Mansarddach; 1898 erbaut, Nutzung als Gasthaus, südlicher Teil des Erdgeschosses modern stark überformt.

Als einer der eher seltenen Neubauten des 19. Jahrhunderts am überwiegend mit Modellhäusern bestandenen Altstadtring besitzt das zeittypisch in der Formensprache der Neorenaissance gestaltete Gebäude beispielhafte Bedeutung für die jüngere Stadtentwicklung Durlachs.

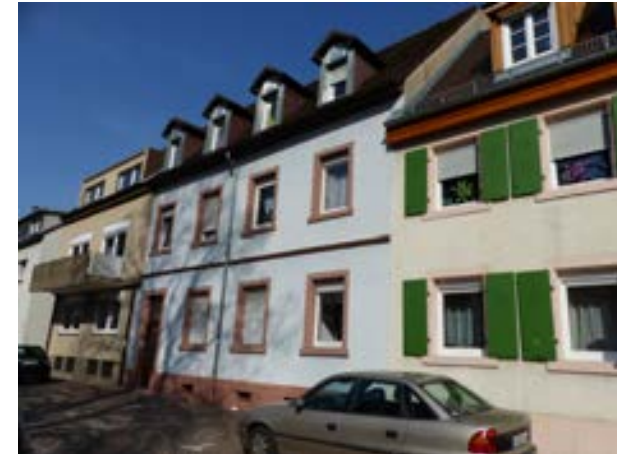
Karlsruhe-Durlach, Kelterstraße13

Zweigeschossiger, vierachsiger, traufständiger Massivbau mit Bruchsteinsockel, Stockwerksgliederung durch profiliertes Gesims, Satteldach mit vier kleinen Spitzgauben; im Kern 18. Jahrhundert Fenster modern ersetzt.

Das Gebäude ist ein schlichtes, aber charakteristisches Beispiel für die Architektur des Wiederaufbaus nach dem Stadtbrand von 1689. Es veranschaulicht die schlichte Bauweise der einfacheren und mittleren Bevölkerungsschicht und erinnert daran, dass die Kelterstraße jahrhundertlang ein bevorzugtes Wohngebiet der Durlacher Handwerker war.

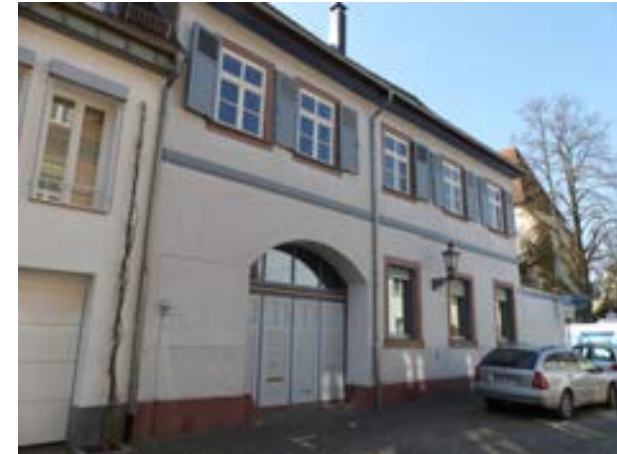
Karlsruhe-Durlach, Kelterstraße 14 v. NO

Zweigeschossiges, fünfschichtiges, traufständiges Modellhaus mit Torfahrt, horizontale Gliederung durch Stockwerkgesims, Fenster und Portal der Durchfahrt modern ersetzt, Satteldach, moderner Anbau zu Kanzlerstraße, im Garten Teil der Stadtmauer; 1706 durch den Fuhrmann Johann Georg Rittershofer erbaut, Ende der 1990er Jahre umgebaut.

Das Gebäude ist ein Beispiel für die Architektur des Wiederaufbaus nach dem Stadtbrand von 1689. Es ist trotz der stark veränderten Torfahrt wichtiger Bestandteil der Reihe traufständiger Modellhäuser auf der Westseite der Kelterstraße.

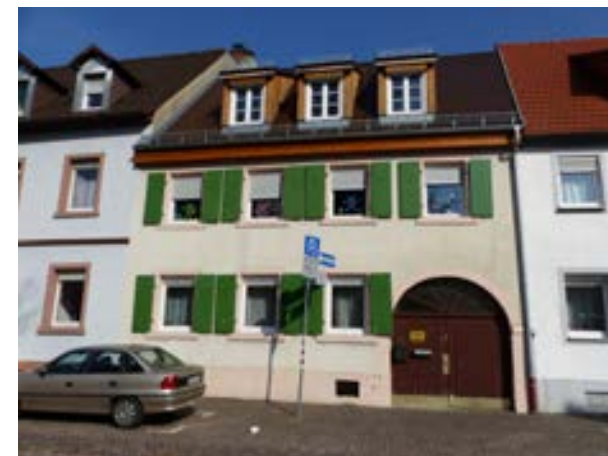
Karlsruhe-Durlach, Kelterstraße 15 v. W

Zweigeschossiges, vierachsiges, traufständiges Modellhaus mit Torfahrt, Fenster und Torfahrt mit Sandsteingewänden, Satteldach mit modernen Schleppgauben, am Rundbogen bez. „FK 1827“ (Hinweis auf Umbau); um 1700 erbaut, 1739 im Besitz des Glasers Elias Weigel, Rundbogentor in späterer Zeit erneuert, 2011 Fenstererneuerung, Ausbau Dachgeschoss und Einbau von Dachgauben, Aufstockung der Seitengebäude.

Das Gebäude ist ein charakteristisches Beispiel für die Architektur des Wiederaufbaus entlang der den Stadtkern umschließenden Ringstraßen nach dem Stadtbrand von 1689. Es ist wichtiger Bestandteil der Reihe traufständiger Bauten auf der Ostseite der Kelterstraße, einer der vier den Stadtkern umschließenden Ringstraßen.
