Denkmalpflegerischer Werteplan Gesamtanlage Karlsruhe-Durlach

Karlsruhe-Durlach, Historische Flurkarte von 1863-1876 in Überlagerung mit dem Denkmalpflegerischen Werteplan

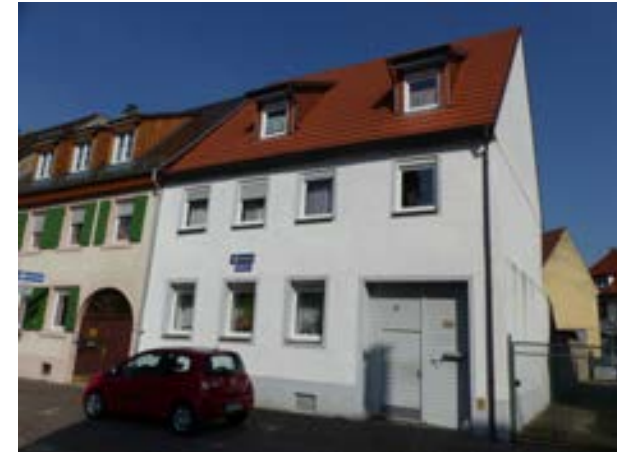
Karlsruhe-Durlach, Kelterstraße 17 v. W

Zweigeschossiges, vierachsiges, traufständiges Modellhaus mit Torfahrt, Torfahrt mit geradem Sturz, Satteldach mit zwei Schleppegauben; im Kern 18. Jahrhundert, 2008 modern stark überformt (Torfahrt und Fenster erneuert, Erneuerung Dachstuhl, Einbau Gauben, Ausbau Speicher).

Das Gebäude ist ein schlichtes, aber charakteristisches Beispiel für die Architektur des Wiederaufbaus nach dem Stadtbrand von 1689. Es veranschaulicht trotz der modernen Überformung die schlichte Bauweise der einfacheren und mittleren Bevölkerungsschicht und erinnert daran, dass die Kelterstraße jahrhundertlang ein bevorzugtes Wohngebiet der Durlacher Handwerker war.

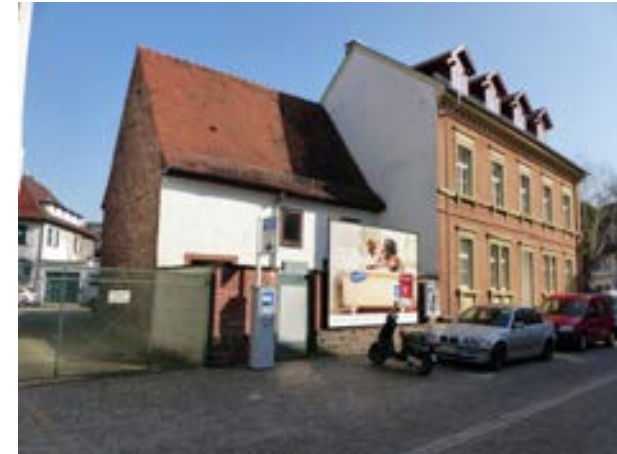
Karlsruhe-Durlach, Kelterstraße 19 v.W

Kleiner anderthalbgeschossiger Massivbau, traufständig mit Satteldach, Straßenfassade verputzt, Nordwand freilegendes Bruchsteinmauerwerk, an der Ostwand zum Hof ehemalige Nutzung als Ökonomiegebäude ablesbar; 18./19. Jahrhundert, Fenster und Türen später erneuert.

Das kleine Anwesen veranschaulicht die Umnutzung ehemaliger Scheunen im 19. und 20. Jahrhundert am Rand der Altstadt zu Wohnzwecken. Es steht für die schlichte Bauweise der einfacheren und mittleren Bevölkerungsschicht und erinnert daran, dass die Kelterstraße jahrhundertlang ein bevorzugtes Wohngebiet der Durlacher Handwerker war.

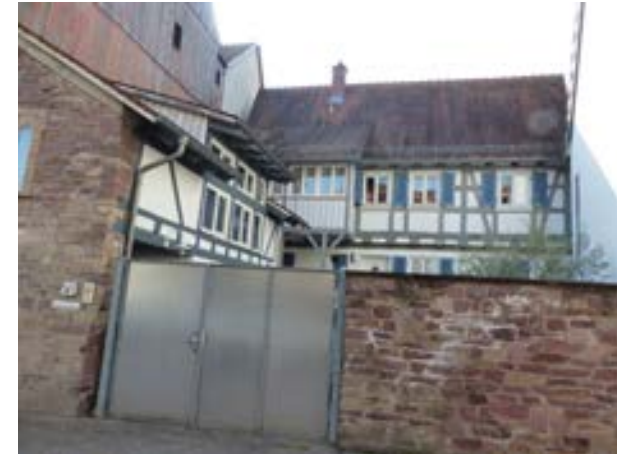
Karlsruhe-Durlach, Kelterstraße 20 v. NO

Zweigeschossiges, traufständiges Wohnhaus im rückwärtigen Teil der Parzelle, Erdgeschoss massiv, im rückwärtigen Teil mit Resten der Stadtmauer, Obergeschoss unverputztes konstruktives Fachwerk, im südlichen Obergeschoss hölzerner Erker, Satteldach, rechtwinklig zur Straße hin Nebengebäude, Ostwand Bruchsteinmauerwerk mit nachträglich eingebrochenem Doppelfenster; Wohnhaus Anfang 18. Jahrhundert, 1706 noch als abgebrannter Hausplatz bezeichnet, 1739 im Besitz des Tagelöhners Joseph Diefenbache, 1742 als „geringe Behausung“ (eines Tagelöhners) genannt, 1991 umfassend saniert.

Das kleinere Anwesen an der Westseite der Kelterstraße veranschaulicht die schlichte Bauweise der einfacheren und hier wohl landwirtschaftlich/handwerklich ausgerichteten Bevölkerungsschicht am Rand der Altstadt. Mit seiner von der Straße zurückversetzten Lage und dem rechtwinklig angeordneten Nebengebäude ignoriert es die Vorschriften der Modellbauverordnung vollständig.

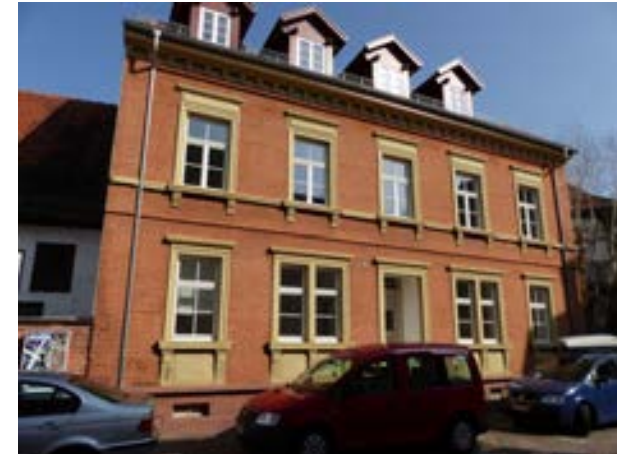
Karlsruhe-Durlach, Kelterstraße 21 v. W

Zweigeschossiger, fünfschiger traufständiger Massivbau, über Sandsteinsockel Klinkerfassade mit Zierelementen im Stil der Neorenaissance, Sohlbänke der Fenster von (kannelierten) Konsolen getragen, zurückliegende Eingangstür mit Oberlicht, über Konsolgesims Satteldach mit vier Giebelgauben; 2. Hälfte 19. Jahrhundert, 2012 Sanierung im Bestand und Umbau (u.a. Dach, Anbau im Garten aufgestockt)

Als einer der eher seltenen Neubauten des 19. Jahrhunderts am weitgehend mit Modellhäusern bestandenen Altstadtring besitzt das zeittypisch in der Formensprache der Neorenaissance gestaltete Gebäude beispielhafte Bedeutung für die jüngere Stadtentwicklung Durlachs. Durch die Gestaltung der Fassade bildet es eine deutliche Zäsur innerhalb der überwiegend barocken Bebauung an der Ostseite der Kelterstraße.

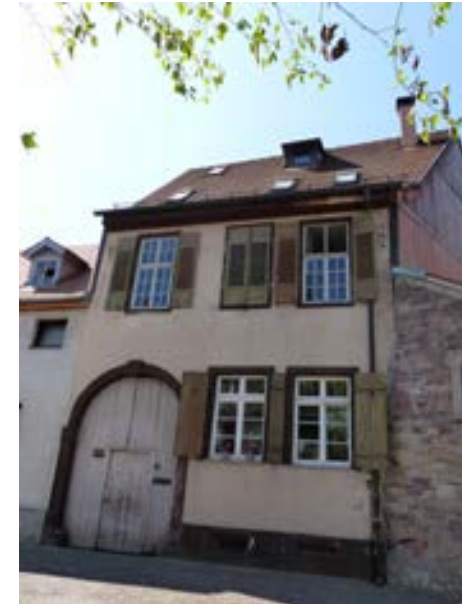
Karlsruhe-Durlach, Kelterstraße 22 v. NW

Zweigeschossiges, dreiachsiges, traufständiges Modellhaus mit Torfahrt, diese rundbogig mit Würfelkämpfern und Schlussstein, im Obergeschoss hohe barocke Fensteröffnungen, flaches Satteldach mit einer kleinen Schleppgaube, in der Rückwand Teile der Stadtmauer erhalten; 1707 erbaut, 1739 im Besitz des Tagelöhners Philipp Heinrich Altfelix genannt, 1978 Umbau, 1985 Instandsetzung, Sanierung Dach, 2007 Fenstersanierung, 2008 rückwärtige Balkone verglast.

Das Gebäude hat als eines der Modellhäuser entlang der den Stadtkern umschließenden Ringstraßen dokumentarischen Wert für die typische Wiederaufbausituation Durlachs nach dem Stadtbrand von 1689. Das kleinere Anwesen veranschaulicht die schlichte Bauweise der einfacheren und hier wohl landwirtschaftlich/handwerklich ausgerichteten Bevölkerungsschicht am Rand der Altstadt. Es ist wichtiger Bestandteil der Reihe traufständiger Bauten auf der Südwestseite der Kelterstraße.

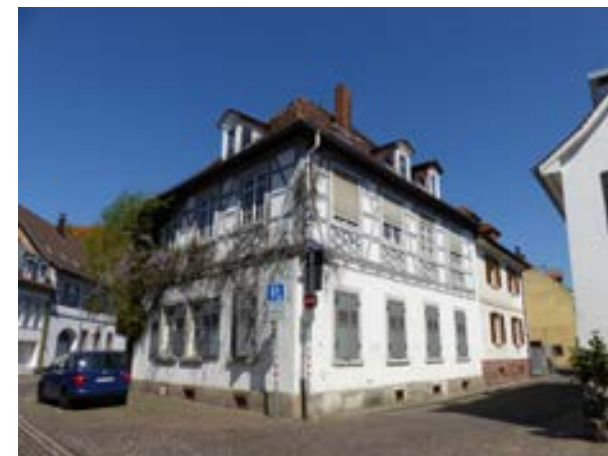
Karlsruhe-Durlach, Kelterstraße 23 v. NW

Zweigeschossiges drei- bzw. vierachsiges Wohnhaus in Ecklage, Erdgeschoss massiv, Obergeschoss freiliegendes Zierfachwerk, Walmdach mit kleinen Giebelgauben des 19. Jahrhunderts; Anfang 18. Jahrhundert erbaut, im Lagerbuch von 1739 im Eigentum des Küblers Johann Michael Kottler genannt, die damals aus Nr. 21. und 23 gebildete Hofanlage wird später im 18. Jahrhundert besitzmäßig aufgeteilt, 1985 Instandsetzung und Modernisierung, 2000/01 Sanierung der Fassaden mit Fenstererneuerung.

Das Haus hat dokumentarischen Wert für die Architektur des Wiederaufbaus nach dem Stadtbrand von 1689. Dabei wurden die Gestaltungsabsichten der Modellbauverordnung dahingehend unterlaufen, dass das Obergeschoss in Sichtfachwerk mit ornamentalen Brüstungsfeldern gestaltet wurde. Das Gebäude ist wichtiger Bestandteil der langen geschlossenen Reihe traufständiger Bauten in der östlichen Kelterstraße in markanter Ecklage zur Mittelstraße.

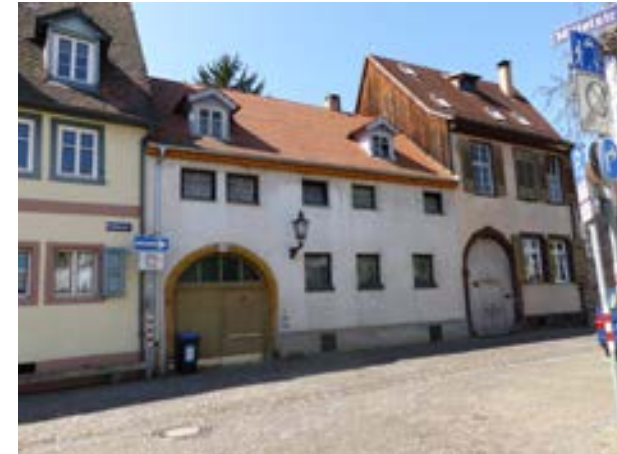
Karlsruhe-Durlach, Kelterstraße 24 v. NO

Zweigeschossiges, vierachsiges, traufständig Modellhaus mit segmentbogiger Torfahrt, niedriges Obergeschoss mit kleinen Fenstern, Satteldach mit zwei modernen Giebelgauben, in der Rückwand Teile der Stadtmauer erhalten, am Schlussstein der Torfahrt bez. „ICL 1724“; 1724 vermutlich von dem Schuhmacher Conradt Lang erbaut, Fassade nachträglich stark überformt, Fenster erneuert, 2001 Dach saniert und neu eingedeckt.

Das Gebäude hat als eines der Modellhäuser entlang der den Stadtkern umschließenden Ringstraßen dokumentarischen Wert für die typische Wiederaufbausituation Durlachs nach dem Stadtbrand von 1689. Es ist trotz der jüngeren Veränderungen wichtiger Bestandteil der Reihe traufständiger Bauten auf der Südwestseite der Kelterstraße.

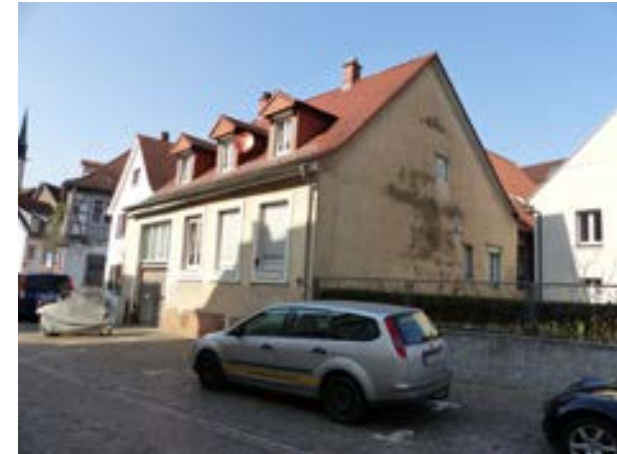
Karlsruhe-Durlach, Kelterstraße 25 v. SO

Eingeschossiges, dreiachsiges, traufständiges Modellhaus mit Torfahrt, verputztes Fachwerk, Torfahrt mit geradem Sturz und nachträglich darüber eingefügtem Fenster, hohe gestreckte Barockfenster, nachträglich durch aufgehöhte Brüstungssteine wieder verkleinert, verputzter Fachwerkgiebel, Satteldach mit drei Giebelgauben; 18. Jahrhundert mit späterem Dachausbau, 1995 Fensteraustausch.

Das Gebäude steht als eines der Modellhäuser entlang der den Stadtkern umschließenden Ringstraßen beispielhaft für die typische Wiederaufbausituation Durlachs nach dem Stadtbrand von 1689. Es ist eines der in Durlach mehrfach anzutreffenden Beispiele, bei denen die der Modellbauverordnung gemäß sehr groß dimensionierten Fenster nachträglich verkleinert wurden. Als eher bescheidenes eingeschossiges Haus erinnert es zudem daran, dass sich entlang der Kelterstraße vornehmlich Handwerker ansiedelten.

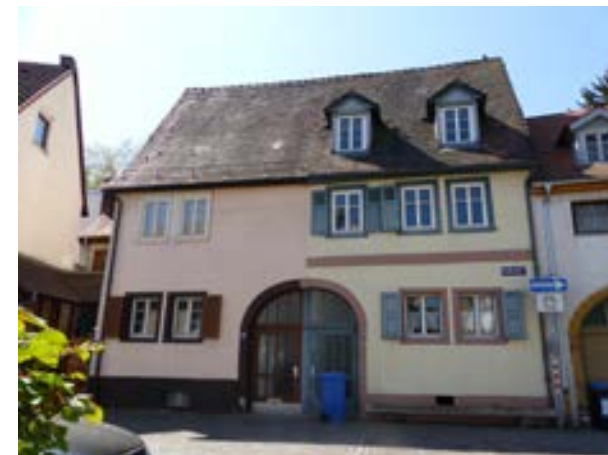
Karlsruhe-Durlach, Kelterstraße 26 u. 26a v. NO

Zweigeschossiges, traufständiges Modellhaus mit zentraler Torfahrt und Satteldach, am Schlussstein der Torfahrt bez. „GPK 1779“, heute besitzmäßig geteilt; Nr. 26: mit später vermauertem Fenster über der Torfahrt; Nr. 26a: mit bauzeitlicher Fenstereinteilung und Stockwerkgesims, zwei Dachgauben des 19. Jh.; 1779 erbaut, Grundstück zuvor nach Ausweis des Lagerbuchs von 1739 im Besitz des Fuhrmanns Jakob Kleiber und nur im hinteren Teil der Parzelle mit einem kleinen Häuschen, in dem Weingärtner, Weber und Tagelöhner wohnten, bebaut; Nr. 26: 1986, 1997 und 2003 Umbauten, 2004 Einbau Dachgauben, 2009 Fassadeninstandsetzung; Nr. 26a: 2011/12 Fensteraustausch, 2015 Fassadensanierung.

Das Gebäude hat als eines der erst Jahrzehnte nach dem Stadtbrand von 1689 erbauten Anwesen dokumentarischen Wert für das Fortdauern des Modellhausgedankens, der auch nach der Residenzverlegung und bis weit in das 19. Jahrhundert hinein die Gestalt von Neubauten in Durlach entscheidend prägte. Es ist wichtiger Bestandteil der Reihe traufständiger Bauten auf der Südwestseite der Kelterstraße.

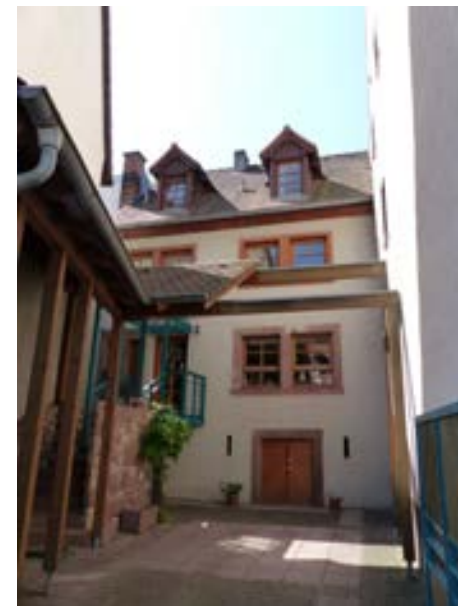
Karlsruhe-Durlach, Kelterstraße 28 v. N

Von der Straße zurückgesetztes, zweigeschossiges und traufständiges Wohnhaus mit angebautem Ökonomiebau, hoher Sockel mit Kellerabgang, Teile der Stadtmauer erhalten, Satteldach mit zwei Giebelgauben, 19. Jahrhundert, 1984 saniert.

Das schlichte Gebäude hat dokumentarischen Wert als eines der Handwerkerhäuser, die im 19. Jahrhundert in direkter Nachbarschaft zur Stadtmauer errichtet wurden und zur Verdichtung des Stadtgrundrisses beitrugen. Zudem steht es beispielhaft für die jüngere Stadtentwicklung Durlachs, in der die Stadtbefestigung ihre fortifikatorische Funktion verlor und überbaut wurde.

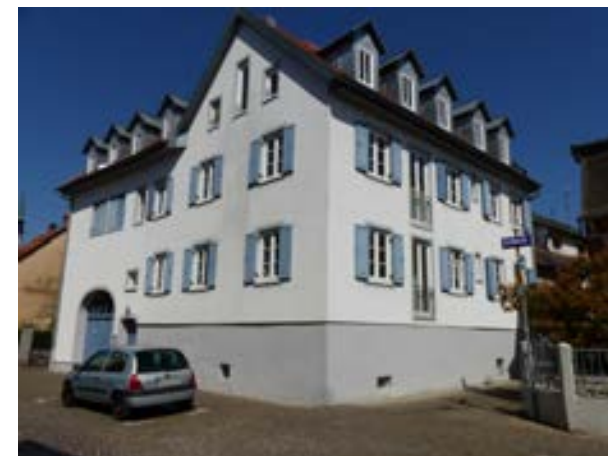
Karlsruhe-Durlach, Kelterstraße 29 von S

Zweigeschossiges Modellhaus in Ecklage, hohes Sockelgeschoss mit Torfahrt, Satteldach mit mehreren Gauben; im Kern 18. Jahrhundert mit späteren Veränderungen, in jüngerer Zeit komplett saniert.

Das Gebäude hat als eines der Modellhäuser entlang der den Stadtkern umschließenden Ringstraßen dokumentarischen Wert für die typische Wiederaufbausituation Durlachs nach dem Stadtbrand von 1689. Trotz der starken modernen Überformung veranschaulicht das Anwesen die schlichte Bauweise der einfacheren und hier wohl landwirtschaftlich/handwerklich ausgerichteten Bevölkerungsschicht am Rand der Altstadt.

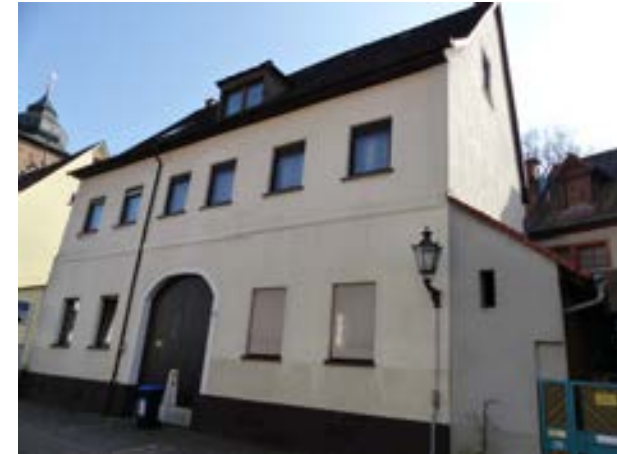
Karlsruhe-Durlach, Kelterstraße 30 v. NW

Zweigeschossiges, sechsachsiges, traufständiges Modellhaus mit zentraler Torfahrt; Fassade durch Stockwerkgesims horizontal gegliedert, Satteldach mit Schleppegaupe; 18. Jahrhundert, Fenster modern ersetzt, Dachausbau.

Das Gebäude ist ein schlichtes, aber charakteristisches Beispiel für die Architektur des Wiederaufbaus nach dem Stadtbrand von 1689. Es veranschaulicht trotz der modernen Durchfensterung die Bauweise der Handwerker, mit denen die Kelterstraße einst dicht besetzt war.

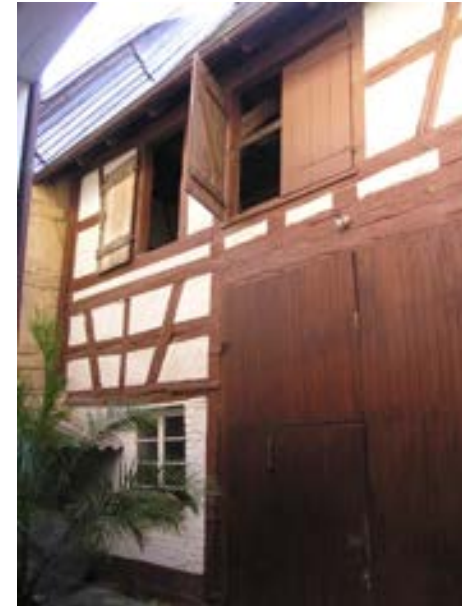
Karlsruhe-Durlach, Kelterstr. 30, Hofansicht von Norden

Zu Modellhaus Kelterstraße 30 gehörige Stallscheune an der Stadtmauer, zweigeschossiger Fachwerkbau, Süd-Wand wird von der Stadtmauer gebildet, Satteldach, im Erdgeschoss Stallungen; 18. Jahrhundert.

Die Scheune hat dokumentarischen Wert als einer der wenigen nahezu unverändert erhaltenen Ökonomiebauten, die nach der Brandkatastrophe direkt an die Stadtmauer angebaut wurden.

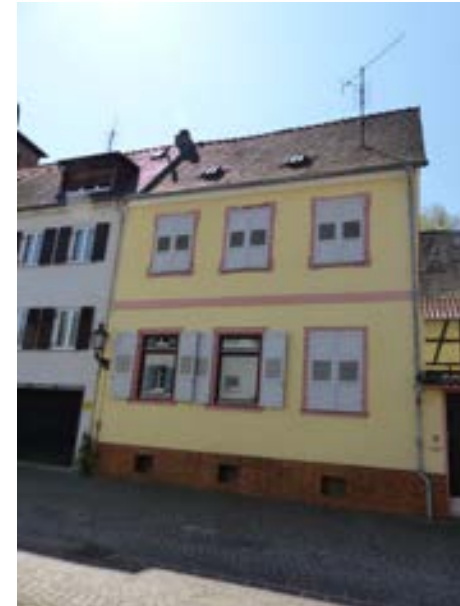
Karlsruhe-Durlach, Kelterstraße 32 v. N

Zweigeschossiges, dreiachsiges, traufständiges Wohnhaus, Obergeschoss-Fenster mit Ohrengewänden, in der rückwärtigen Mauer Teile der Stadtmauer erhalten, Satteldach, südwestlich zurückgesetzter Ökonomiebau in Fachwerkbauweise; Anfang 18. Jahrhundert, 1739 im Besitz des Fuhrmanns Andreas Öder, Fenster modern ersetzt und Sockelbereich verklinkert.

Das Gebäude hat dokumentarischen Wert für die Architektur des Wiederaufbaus nach dem Stadtbrand von 1689. Es zeugt von der Sozialtopographie der Stadt, veranschaulicht es doch die schlichte Bauweise der einfacheren und mittleren Bevölkerungsschicht und erinnert somit daran, dass die Kelterstraße jahrhundertlang ein bevorzugtes Wohngebiet der Durlacher Handwerker war.

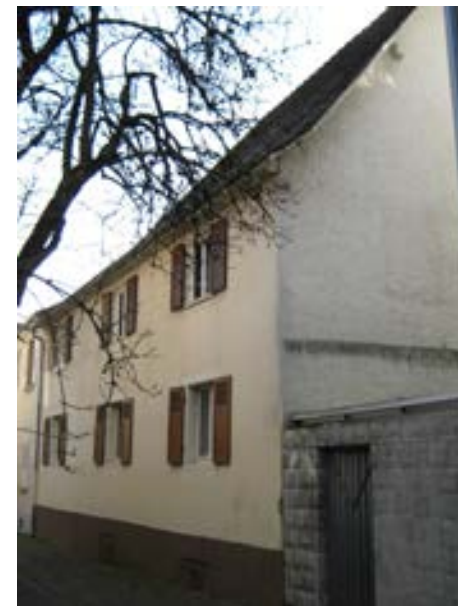
Karlsruhe-Durlach, Kelterstr. 33, O-N-Fassaden

Zweigeschossiges, dreiachsiges, traufständiges Wohnhaus mit Satteldach, rückwärtig an Nr. 31 angebaut, rundbogiger Kellerabgang an Westseite, bez. "W. Barthlott 1871"; im Kern wohl 18. Jahrhundert., nach 1739, da im Lagerbuch diesen Jahres als „leerer Hausplatz“ bezeichnet, 1758 laut Ausweis des Plans über die Stadt Durlach Grundstück noch unbebaut.

Das schlichte Handwerkerhaus veranschaulicht die Durlacher Sozialtopographie im Bereich der Kelterstraße, wo sich überwiegend Handwerker ansiedelten. Zudem hat es städtebaulichen Wert als Beispiel der Verdichtung der Durlacher Innenstadt im Verlauf des späten 18. und 19. Jahrhundert, die sich besonders im Gebiet zwischen Amthaus-, Kelter- und Mittelstraße manifestiert, das bis zur Mitte des 19. Jahrhundert von vielen Garten- und Freiflächen geprägt war.

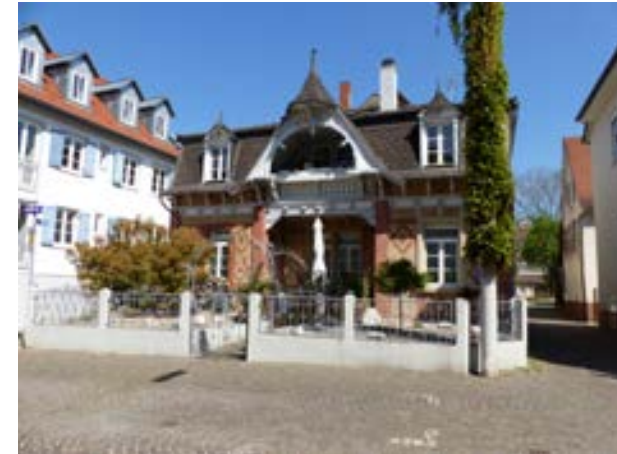
Karlsruhe-Durlach, Kelterstraße 35 v. S

Eingeschossiges und traufständiges Wohnhaus mit Mansarddach, bunte Klinkerfassade mit Rhombenmuster, mit Sägearbeiten verzierte Balkonloggia mit weit vorspringendem Dach im Schweizerhausstil; 1894 von dem Architekten Adolf Wüst für Karl Dumberth erbaut.

Das Gebäude hat dokumentarischen Wert für die städtebauliche Erneuerung Durlachs im 19. und frühen 20. Jahrhundert ist es doch eines der in Durlach eher seltenen Beispiele für ein in zeittypischen Formen ohne Rückgriff auf die Modellbauverordnung erbauten Häuser am Altstadtring. Es ist ein besonders schönes Beispiel des in Durlach mehrfach anzutreffenden Typus des Schweizerhauses.

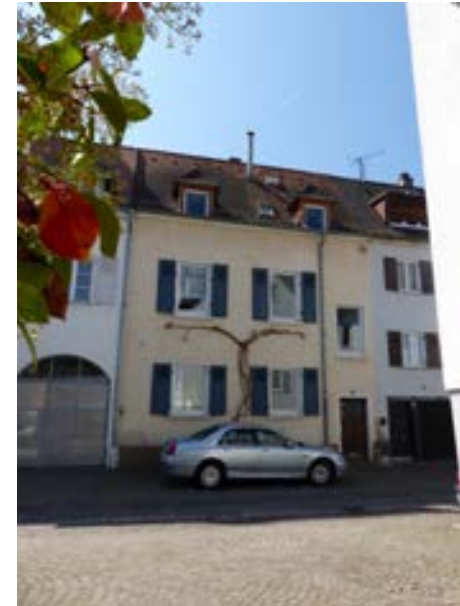
Karlsruhe-Durlach, Kelterstraße 36 von NW

Zweigeschossiges verputztes Modellhaus, Satteldach mit zwei Giebelgauben; im Kern 18. Jahrhundert, 2001 Fassadenerneuerung mit Fensteraustausch.

Das Gebäude hat dokumentarischen Wert für die Architektur des Wiederaufbaus nach dem Stadtbrand von 1689. Es zeugt von der Sozialtopographie der Stadt, veranschaulicht es doch die schlichte Bauweise der einfacheren und mittleren Bevölkerungsschicht und erinnert somit daran, dass die Kelterstraße jahrhundertlang ein bevorzugtes Wohngebiet der Durlacher Handwerker war.

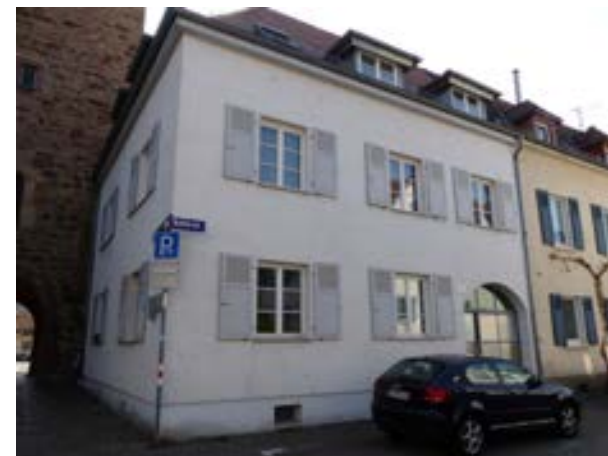
Karlsruhe-Durlach, Kelterstraße 38 v. SO

Zweigeschossiges, zwei- bzw. dreiachsiges Modellhaus in Ecklage neben dem Basler Tor, Torfahrt modern verglast, Walmdach mit Schleppegauben, Rückgebäude; 1742 erbaut, im 18. Jahrhundert von Küfern bewohnt, modern stark überformt.

Das Gebäude in markanter Ecklage neben dem Basler Tor steht als eines der erst um die Mitte des 18. Jahrhundert erbauten Modellhäuser beispielhaft für das Fortdauern des Modellhausgedankens, der bis weit in das 19. Jahrhundert hinein die Gestalt von Neubauten entscheidend prägte. Es veranschaulicht trotz der massiven Überformung die schlichte Bauweise der einfacheren und mittleren Bevölkerungsschicht entlang der mit Handwerkerhäusern dicht besetzten Kelterstraße.

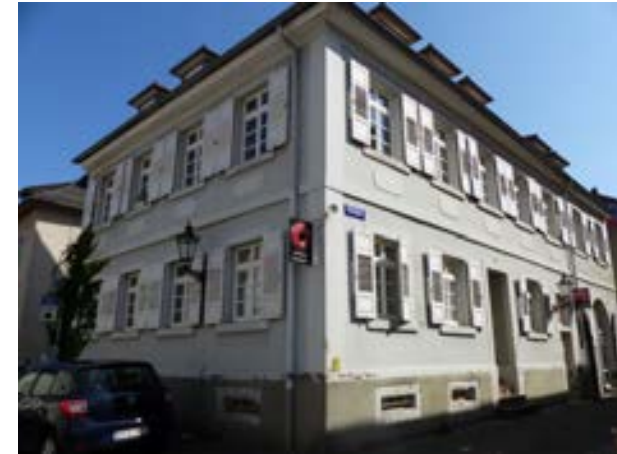
Karlsruhe-Durlach, Königstraße 1 v. SO

Zweigeschossiges, vier- bzw. siebenachsiges Modellhaus mit Torfahrt in Ecklage, Putzbau mit unverputztem Bruchsteingiebel im Osten, Rückseite mit freiliegendem Fachwerk, Straßenfassade mit Putzspiegel im Obergeschoss, Torfahrt modern verglast, Walmdach mit sieben jüngeren Schleppgauben; nach 1769 erbaut, im Bereich Jägerstraße 3 und 5, Königstraße 1 und 3 sowie Ochsentorstraße 8 befand sich das 1496 gegründete und beim Brand 1689 stark in Mitleidenschaft gezogene Spital, nachdem die Reste der Kirche 1749 abgerissen wurden, wurde das Spitalgelände 1769 an Privat verkauft und überbaut.

Das Gebäude hat als eines der erst im späten 18. Jahrhundert erbauten Modellhäuser dokumentarischen Wert für das Fortdauern des Modellhausgedankens, der bis weit in das 19. Jahrhundert hinein die Gestalt von Neubauten in Durlach entscheidend prägte. In markanter Ecklage beherrscht es den Kreuzungsbereich von König- und Ochsentorstraße.

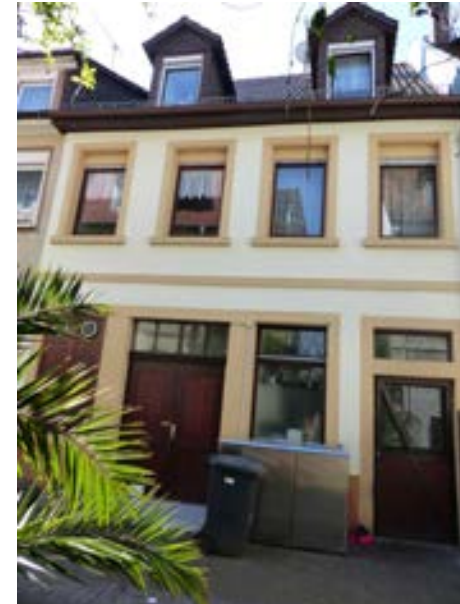
Karlsruhe-Durlach, Königstraße 2 v. N

Zweigeschossiges, vierachsiges, traufständiges Wohnhaus, Eingangstür mit rechteckigem Oberlicht, Satteldach mit späterer großer Schleppegabe; 18. Jahrhundert, Fenster und Türen in jüngerer Zeit ersetzt.

Das Gebäude hat mit seinen für den Wiederaufbau nach dem Stadtbrand von 1689 typischen Elementen dokumentarischen Wert für die Bauweise der mittleren Schicht in Durlach. Es ist auch mit seinem ausgebauten Dach wichtiger Bestandteil der Reihe traufständiger Bauten auf der Südseite der Königstraße.

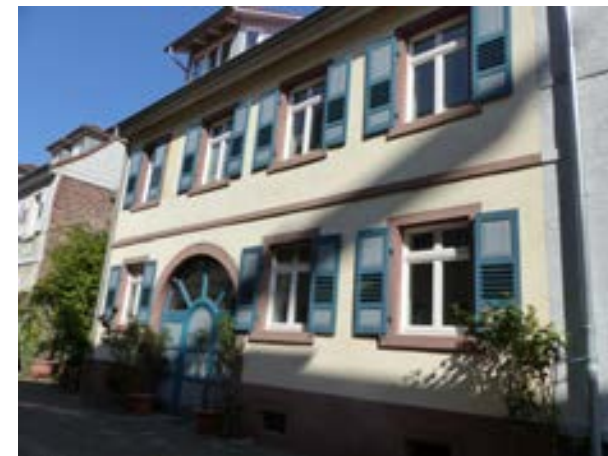
Karlsruhe-Durlach, Königstraße 3 v. SO

Zweigeschossiges, vierachsiges, traufständiges Modellhaus mit Torfahrt, Massivbau, Geschossgesims, Tor- und Fenstergewände aus Sandstein, Satteldach mit zwei modernen Schlepptgauben, im Scheitel der Torfahrt bez. „Ch. Kr. 1842“ (Umbau); nach 1769 erbaut, im Bereich Jägerstraße 3 und 5, Königstraße 1 und 3 sowie Ochsentorstraße 8 befand sich bis das 1496 gegründete und beim Brand 1689 stark in Mitleidenschaft gezogene Spital, nachdem die Reste der Kirche 1749 abgerissen wurden, wurde das Spitalgelände 1769 an Privat verkauft und überbaut, in jüngster Zeit Sanierung (Fassade, Dachausbau, Anbringung von Balkonen an der Westseite).

Das Gebäude hat als eines der erst im späten 18. Jahrhunderts erbauten Modellhäuser dokumentarischen Wert für das Fortdauern des Modellhausgedankens, der bis weit in das 19. Jahrhundert hinein die Gestalt von Neubauten in Durlach entscheidend prägte. Es steht beispielhaft für die Anwesen, die nach 1769 auf dem ehemaligen Gelände des beim Stadtbrand von 1689 zerstörten Spitals entstanden.

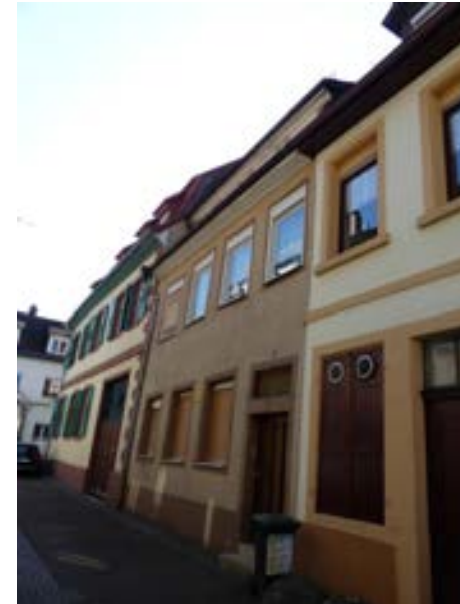
Karlsruhe-Durlach, Königstraße 2, 4 v. NW

Zweigeschossiges, vierachsiges, traufständiges Wohnhaus, Eingangstür mit rechteckigem Oberlicht, Torfahrt mit geradem Sturz, Fassade im Erdgeschoss stark überformt, Satteldach mit zwei Giebelgauben; frühes 18. Jahrhundert (Kartusche am Türsturz bez. 1705), im 19. Jahrhundert Dachausbau, Fenster und Türen modern erneuert, dabei Fenster im Obergeschoss verkleinert.

Das Gebäude hat mit seinen für den Wiederaufbau nach dem Stadtbrand von 1689 typischen Elementen dokumentarischen Wert für die Bauweise der mittleren Schicht in Durlach. Es ist auch mit seinem modern veränderten Erdgeschoss wichtiger Bestandteil der Reihe traufständiger Bauten auf der Südseite der Königstraße.

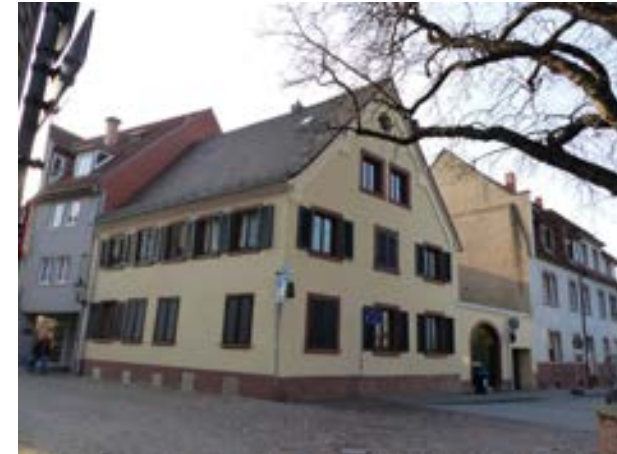
Karlsruhe-Durlach, Lederstraße 1 v. SO

Zweigeschossiges Wohnhaus mit Satteldach in Ecklage, zur Bienleinstorstraße fünfschsig und traufständig, zur Lederstraße dreischsige Giebelseite, nördlich des Giebels offene, rundbogige Durchfahrt, Massivbau mit Fenstergewänden aus Sandstein, sternförmiges Fenster in der Giebelspitze; 18. Jahrhundert, Giebel wohl um 1920 erneuert

Das Gebäude ist ein schlichtes, aber charakteristisches Beispiel für die Architektur des Wiederaufbaus nach dem Stadtbrand von 1689. Es ist einerseits wichtiger Bestandteil der geschlossenen Reihe giebelständiger Bauten in der nördlichen Bienleinstorstraße, lässt aber mit seiner Giebelfassade und der offenen Torfahrt zur Lederstraße auch den älteren in Durlach vor dem Brand von 1689 häufig vertretenden Hoftyp erkennen.

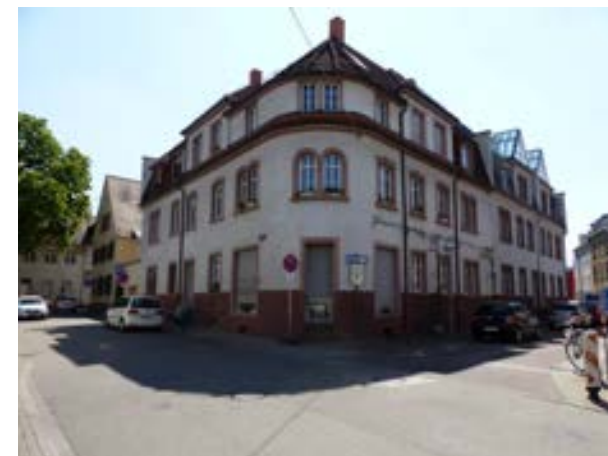
Karlsruhe-Durlach, Lederstraße 3 und Seboldstraße 28 v. NO

Zweigeschossiges Doppelwohnhaus, verputzter Massivbau mit Sandsteinsockel, Fenster und Türgewände aus hellem Werkstein, Mansarddach mit Lukarnen, deren Giebel durch moderne Glaskonstruktionen ersetzt wurde; 1908 zusammen mit dem unmittelbar anschließenden Eckhaus Lederstraße 3 von dem Architekten Adolf Wüst für den Maurermeister Ludwig Schweizer erbaut, 2004 Umbau.

Die Gebäude haben als zeitgenössisch gestaltete und charakteristische Beispiele für die Architektur des frühen 20. Jahrhunderts dokumentarischen Wert für die städtebauliche Erneuerung Durlachs, die das Areal der ehemaligen Stadtbefestigung entscheidend veränderte. Noch 1824 war die Stadt mit Ringmauern, Zwingern und wassergefüllten Gräben umgeben. Erst mit der Anlage von Sebold- und Palmalienstraße erhielt die westliche und östliche Randzone Durlachs im späten 19. und frühen 20. Jahrhundert ein neues Gesicht.

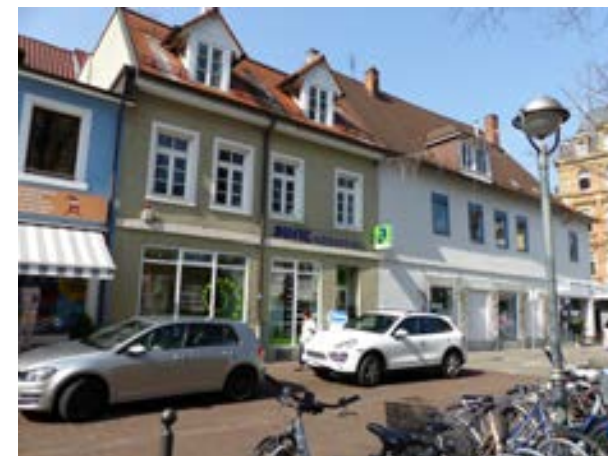
Karlsruhe-Durlach, Marstallstraße 2, 4 v. SO

Zweigeschossiges, vierachsiges, traufständiges Wohn- und Geschäftshaus, Erdgeschoss mit modernem Ladeneinbau, Stockwerkgesims, im Obergeschoss leicht profilierte Fenstergewände, Satteldach mit zwei Giebelgauben; 2. Hälfte 19. Jahrhundert nach Anlage des Urkataster (1863-1876) erbaut, Erdgeschoss mit späterem Schaufenstereinbau.

Das in der langen Reihe traufständiger Gebäude an der westlichen Marstallstraße stehende Haus hat trotz der modernen Überformung städtebaulichen Wert als Beispiel für die Nachverdichtung des Stadtgrundrisses im späten 19. Jahrhundert. Es kündet zudem vom Strukturwandel an der Marstallstraße von einer Wohn- zur Einkaufsstraße, sind doch die Erdgeschosszonen der Gebäude heute fast durchgehend zu Ladenlokalen umgestaltet.

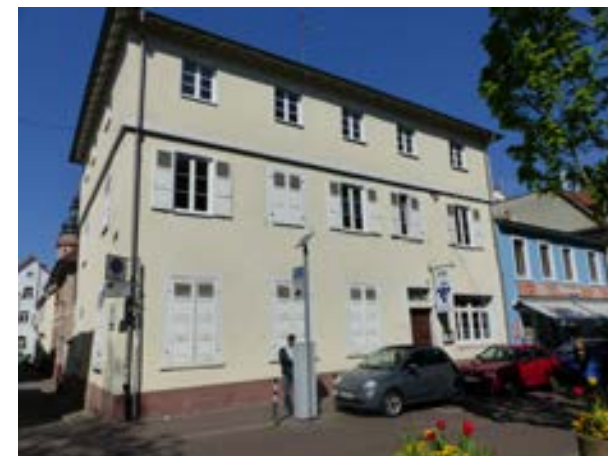
Karlsruhe-Durlach, Marstallstraße 8 v. O

Dreigeschossiger Massivbau in Ecklage, wurde bei einem späteren Umbau um das dritte Stockwerk aufgestockt, ursprüngliche Höhe am Stockwerkgesims über 1. Obergeschoss ablesbar, Eingangstür mit rechteckigem Oberlicht, am Türsturz bez. „17 FS.BS 0(9)“; 1709 vom Bader Friedrich Schuster als Badhaus erbaut, in den 1760er Jahren vermerkt das Durlacher Lagerbuch, dass auf dem Haus die Badstubengerechtigkeit lag, Reste der Badanlage wurden angeblich bei einem Umbau im frühen 20. Jahrhundert gefunden, später Wirtschaft „Zur Traube“.

Das Anwesen innerhalb der Reihe traufständiger Anwesen auf der Westseite der Marstallstraße hat ungeachtet der späteren Aufstockung städtebaulichen Wert als ehemaliges Gasthaus und barocker Wiederaufbau nach dem Stadtbrand 1689. Als ehemaliges Badhaus kündigt es zudem von der Alltagskultur der frühen Neuzeit in Durlach.

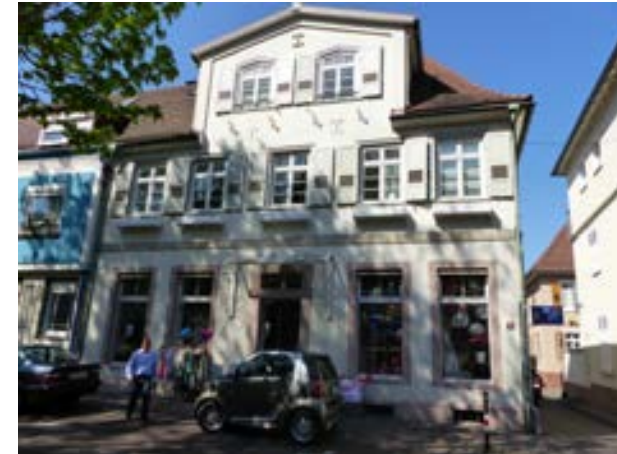
Karlsruhe-Durlach, Marstallstraße 10 v. O

Zweigeschossiges, fünfachsiges Wohn- und Geschäftshaus in Ecklage, massives Erdgeschoss mit Tür- und Fenstergewänden aus Sandstein, über Stockwerkgesims Fachwerk-Obergeschoss, zur Marstallstraße verputzt, zur Seitengasse und Rückseite freiliegend, an der Rückseite im Obergeschoss Fachwerkklaubengang, gestützt von bemerkenswerter Holzsäule der Renaissance, Walmdach, straßenseitig mit klassizistischem Zwerchhaus; im Kern wohl 1. Hälfte 17. Jahrhundert, nach dem Stadtbrand von 1689 in der 1. Hälfte des 18. Jahrhunderts wieder aufgebaut, Straßenfassade um 1870 umgestaltet.

Das in der langen Reihe traufständiger Gebäude an der westlichen Marstallstraße stehende Haus hat dokumentarischen Wert als Beispiel für die Architektur des Wiederaufbaus nach dem Stadtbrand von 1689. Mit seinem Um- und Ausbau steht es zudem für die (in Durlach vergleichsweise seltene) Bauweise des mittleren 19. Jahrhunderts in der damals typischen Formensprache mit Anklängen an den Klassizismus. Es kündigt zudem vom Strukturwandel einer Wohn- zur Einkaufsstraße, sind doch die Erdgeschosszonen der Gebäude heute fast durchgehend zu Ladenlokalen umgestaltet.

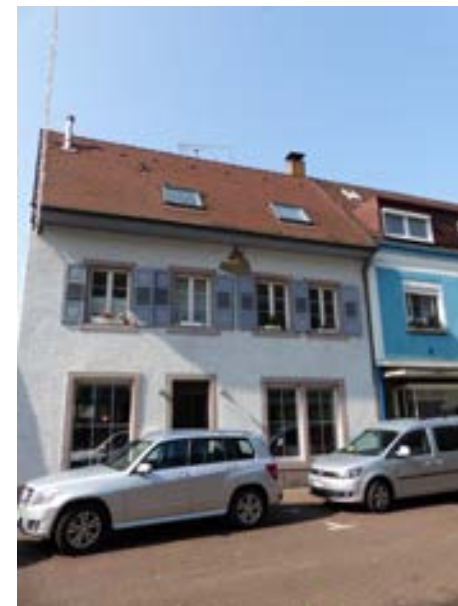
Karlsruhe-Durlach, Marstallstraße 14 v. O

Zweigeschossiges, vierachsiges, traufständiges Wohnhaus, Fenster im Erdgeschoss in späterer Zeit vergrößert und Ladenlokal eingebaut, Satteldach mit Dachflächenfenstern; im Kern 18. Jahrhundert, Erdgeschoss modern überformt.

Das in der langen Reihe traufständiger Gebäude an der westlichen Marstallstraße stehende Haus hat trotz der modernen Überformung städtebaulichen Wert als Beispiel für die Architektur des Wiederaufbaus nach dem Stadtbrand von 1689. Es kündigt zudem vom Strukturwandel an der Marstallstraße von einer Wohn- zur Einkaufsstraße, sind doch die Erdgeschosszonen der Gebäude heute fast durchgehend zu Ladenlokalen umgestaltet.

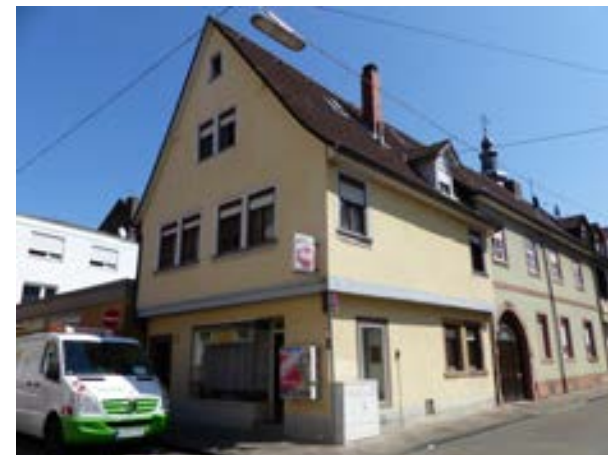
Karlsruhe-Durlach, Mittelstraße 3 v. NW

Zweigeschossiges Wohnhaus in Ecklage, giebelständig zur Mittelstraße, Erdgeschoss massiv mit nachträglichem Ladeneinbau, Obergeschoss weit vorkragendes Fachwerk mit Zierelementen (heute verputzt), Türgewände mit spätgotischem sich durchschneidendem Stabwerk (Fragment), Satteldach mit kleiner Giebelgaube zu „Am Zwinger“; im Kern 2. Hälfte 16. Jahrhundert, Fassade modern überformt (Ladeneinbau, Fenster in Obergeschoss und Giebel).

Das Haus hat dokumentarischen und exemplarischen Wert als eines der wenigen Durlacher Gebäude, bei dem neben dem Keller auch weite Teile des Aufgehenden aus der Zeit vor 1689 stammen. Mit seinem vorkragenden (modern verputzten) Obergeschoss lässt es bis heute den vor dem Brand in Durlach häufigen Typus des giebelständigen Fachwerkbaus mit massivem Erdgeschoss erkennen und besitzt so für die ursprüngliche Gestalt vieler Anwesen in der Altstadt beispielhaften Charakter.

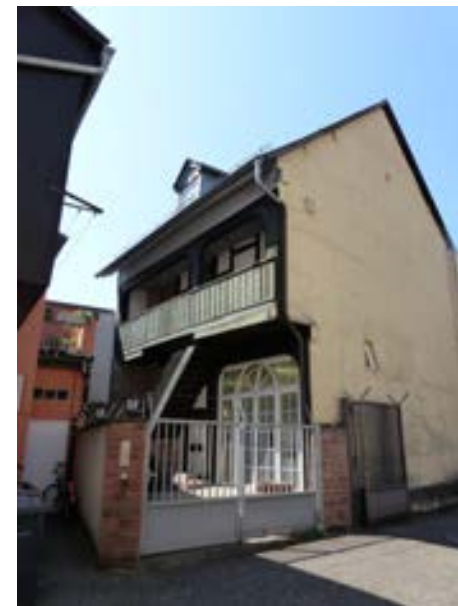
Karlsruhe-Durlach, Mittelstraße 4 v. NW

Zweigeschossiges Wohn- und Werkstattgebäude in zweiter Reihe (gehörte früher wohl zum Gebäude Mittelstraße 6), Brandwände aus massivem Mauerwerk, Traufseiten Fachwerk, im Erdgeschoss großes, modern verglastes Tor, im Obergeschoss Laubengang mit offener Treppe, Satteldach mit Giebelgaube, vor dem Gebäude rundbogiger Kellerzugang; 1. Hälfte 18. Jahrhundert, ehemaliges Scheunentor durch Glaskonstruktion ersetzt.

Die ehemalige Scheune veranschaulicht einerseits den einst ackerbürgerlichen Charakter Durlachs, dessen Bürger zum großen Teil zusätzlich zur ihrem Handwerk eine Nebenerwerbslandwirtschaft betrieben. Zum anderen steht das Gebäude beispielhaft für die Umnutzung ehemaliger Scheunen in den rückwärtigen Teil der Parzellen während des 19. und 20. Jahrhunderts zu Wohn- und Werkstattzwecken.

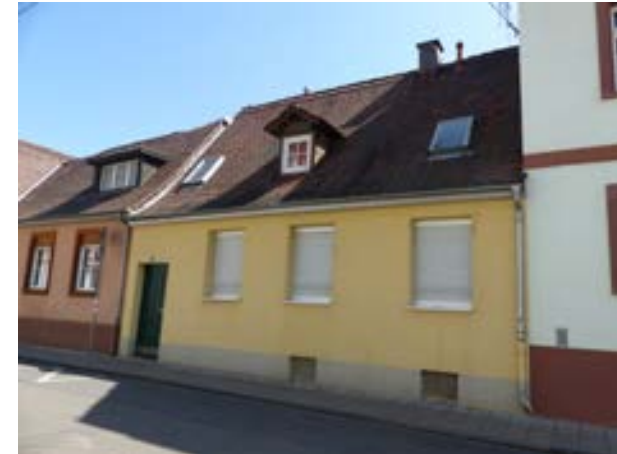
Karlsruhe-Durlach, Mittelstraße 5 v. W

Eingeschossiger, dreiachsiger, traufständiger Massivbau, Satteldach mit kleiner Giebelgaube, an der Rückseite spätere Anbauten; Anfang 18. Jahrhundert erbaut, 1739 im Besitz des Hintersassen Ehrensperger, später als Eigentum des Tagelöhners Jacob Albrecht Philipp genannt, 1904 Dachgaube aufgesetzt, in jüngster Zeit Wärmedämmung aufgebracht.

Das Gebäude ist ein Beispiel für eines der wenigen erhaltenen (Klein-) handwerkerhäuser oder Hintersassenhäuser im Durlacher Altstadt kern. Wie sein Nachbar (Am Zwinger 17) veranschaulicht es trotz der Fassadendämmung die schlichte Bauweise der einfacheren Bevölkerungsschicht, wie sie in Durlach abseits der Hauptachse und der Ringstraßen zu finden war.

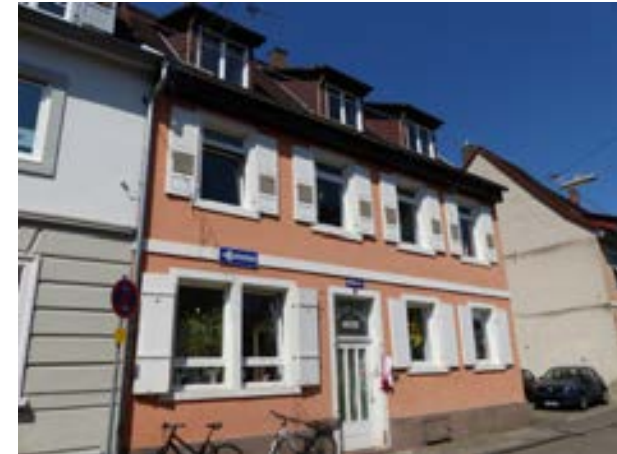
Karlsruhe-Durlach, Mittelstraße 6 v. SW

Zweigeschossiges, vierachsiges, traufständiges Wohn- und Geschäftshaus, Erdgeschoss massiv, über Gurtgesims verputztes Fachwerk-Obergeschoss, Satteldach mit drei Schlepptgauben, Spolie eines zerstörten Vorgängerbaus an der Rückseite des Hauses bez. „A 16 JAWR 90“; um 1800, Fenster modern ersetzt und an Südost-Ecke vergrößert, Gebäude Mittelstraße 4 früher zugehörig.

Das Gebäude hat als eines der erst rund 100 Jahre nach dem Stadtbrand von 1689 erbauten Anwesen dokumentarischen Wert für das Fortdauern des Modellhausgedankens, der bis weit in das 19. Jahrhundert hinein die Gestalt von Neubauten in Durlach entscheidend prägte. Es ist wichtiger Bestandteil der Reihe traufständiger Bauten auf der Westseite der Mittelstraße.

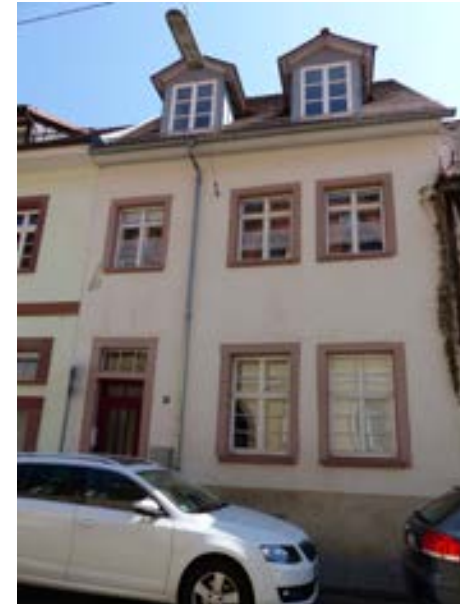
Karlsruhe-Durlach, Mittelstraße 9 v. W

Zweigeschossiges, dreiachsiges, traufständiges Wohnhaus, Eingangstür mit rechteckigem Oberlicht, Satteldach mit zwei Giebelgauben; im Kern 18. Jahrhundert, Gebäude auf dem Plan der Stadt Durlach von 1758 bereits verzeichnet.

Das Gebäude ist ein schlichtes, aber charakteristisches Beispiel für die Architektur des Wiederaufbaus nach dem Stadtbrand von 1689. Es veranschaulicht die schlichte Bauweise der einfacheren und mittleren Bevölkerungsschicht und erinnert daran, dass die Mittelstraße jahrhundertlang ein bevorzugtes Wohngebiet der Durlacher Handwerker war.

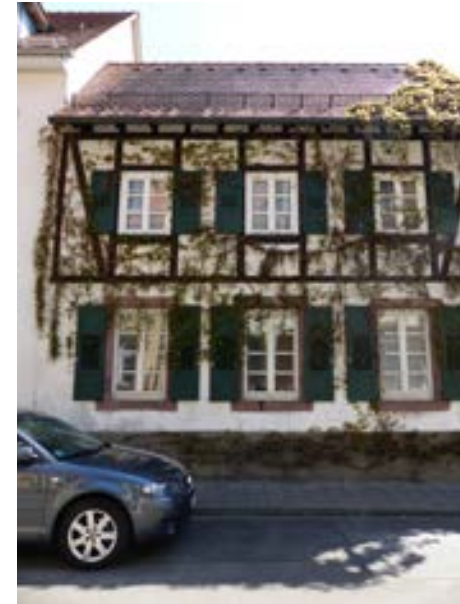
Karlsruhe-Durlach, Mittelstraße 9a v. W

Zweigeschossiges, dreiachsiges, traufständiges Wohnhaus mit Hofmauer mit breitem Rundbogentor, Erdgeschoss massiv, Obergeschoss konstruktives Fachwerk, Erdgeschoss-Fenster und Einfahrt mit Gewänden aus Sandstein, letzteres mit Würfelkämpfer, Wappen über dem Tor entfernt (badisches Wappen mit Reichsapfel, Spangenhelm und Akanthusranken), Satteldach, im Hof zugehöriges Ökonomiegebäude; bis zum Brand von 1689 Mittelstraße 9a und 11 einzelne Hausplätze, zwischen 1706 und 1716 vereint und im Besitz der Frau des Operators Zachmann, 1739 im Eigentum des Küfers Georg Christian Renck, Nr. 9a und 11 später durch Erbteilung getrennt, 1993 Umbau von Wohnhaus und Scheune, 1997 Restaurierungsarbeiten.

Das Gebäude hat dokumentarischen Wert als charakteristisches Beispiel für die Architektur des Wiederaufbaus nach dem Stadtbrand von 1689. Es ist einerseits wichtiger Bestandteil der Reihe traufständiger Bauten in der östlichen Mittelstraße, lässt aber zusammen mit seinem Nachbarn Nr. 11 durch seine offene Torfahrt und die Ökonomiegebäude im Hofraum auch den älteren in Durlach vor dem Brand von 1689 häufig vertretenen Hoftyp erkennen.

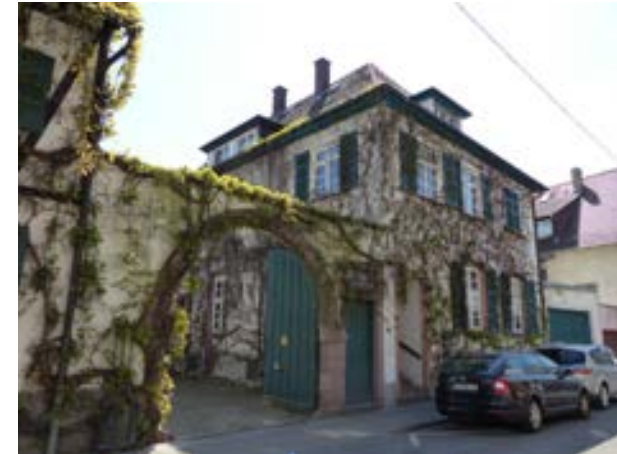
Karlsruhe-Durlach, Mittelstraße 11 v. NW

Zweigeschossiges, dreiachsiges Wohnhaus, Erdgeschoss massiv, Obergeschoss mit Zierfachwerkelementen (verputzt), zum Hof geohrte Seitentüren mit Rosetten und rundbogiger Kellerabgang, Walmdach mit Schleppegauben; im Kern 17. Jahrhundert, soll ein Stadtpalais im Besitz des Fürstbistums Speyer gewesen sein, bis zum Brand von 1689 Mittelstraße 9a und 11 einzelne Hausplätze, zwischen 1706 und 1716 vereint und im Besitz der Frau des Operators Zachmann, später landwirtschaftliche Hofanlage, das Grundstück wurde in Erbteilung getrennt, moderner Garagenanbau, 1983 Umbau, 2008 Dachgeschoss modernisiert.

Das Gebäude hat dokumentarischen Wert als charakteristisches Beispiel für die Architektur des Wiederaufbaus nach dem Stadtbrand von 1689. Es ist einerseits wichtiger Bestandteil der Reihe traufständiger Bauten in der östlichen Mittelstraße, lässt aber zusammen mit seinem Nachbarn Nr. 9a durch seine offene Torfahrt und die Ökonomiegebäude im Hofraum auch den älteren in Durlach vor dem Brand von 1689 häufig vertretenden fränkischen Hoftyp erahnen.

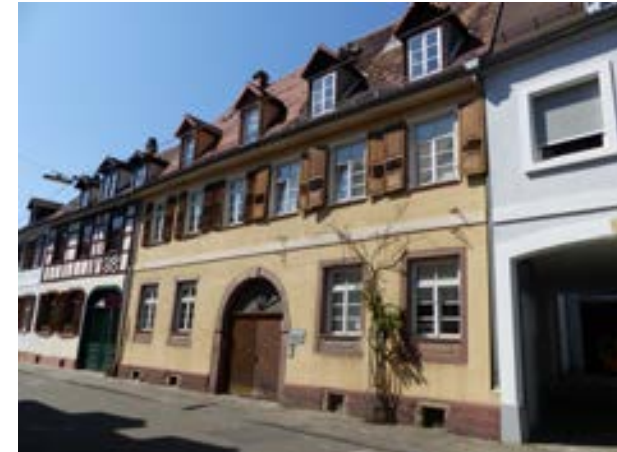
Karlsruhe-Durlach, Mittelstraße 12, 14 v. SO

Zweigeschossiges, traufständiges Modellhaus mit zentraler Torfahrt, Erdgeschoss massiv, Rundbogentor mit Würfelkämpfern und Schlussstein, Fensteröffnungen im Erdgeschoss nachträglich mit ornamentalen Brüstungsfeldern verkleinert, Fassade horizontal durch Gutgesims gegliedert, Satteldach mit vier Giebelgauben, im Inneren barocke Spindeltreppe; um 1700 erbaut, 1706 in getrenntem Eigentum, 1739 im Besitz des Waffenschmieds Philipp Crameter und der Witwe des Schumachers Israel Hegel, 1984 Außen- und Inneninstandsetzung, 1991 Umbaumaßnahmen.

Das Gebäude hat mit seinen für den Wiederaufbau nach dem Stadtbrand von 1689 typischen Elementen dokumentarischen Wert für die Bauweise der mittleren Schicht in Durlach. Es ist wichtiger Bestandteil der Reihe traufständiger Bauten auf der Westseite der Mittelstraße. Zudem ist es ein aussagekräftiges Beispiel eines der in Durlach mehrfach anzutreffenden Doppelhäuser, die über eine gemeinsame zentrale Torfahrt erschlossen werden.

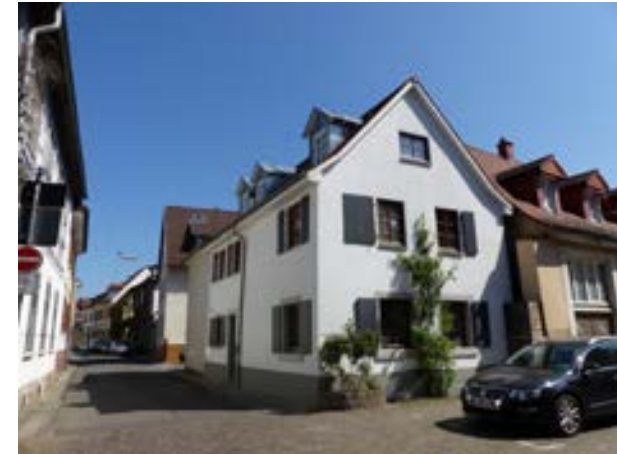
Karlsruhe-Durlach, Mittelstraße 15, Front Kelterstraße

Zweigeschossiges, traufständig zur Mittelstraße orientiertes Wohnhaus, Satteldach mit modernen Giebelgauben; im Kern 18. Jahrhundert, modern überformt (u.a. 2004 Dachausbau).

Das Gebäude ist ein schlichtes Beispiel für die Architektur des Wiederaufbaus nach dem Stadtbrand von 1689. Es veranschaulicht trotz der massiven modernen Veränderungen die Bauweise der einfacheren und mittleren Bevölkerungsschicht, der Handwerker und Ackerbürger, wie sie in Durlach abseits der Hauptachse und der Ringstraßen zu finden war.

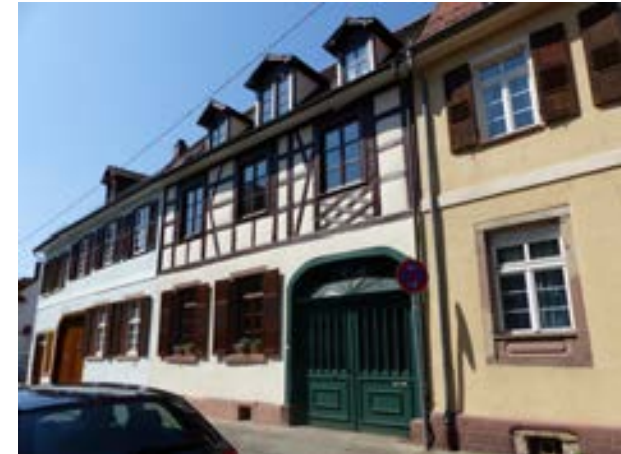
Karlsruhe-Durlach, Mittelstraße 16, 18 von SO

Zweigeschossiges, dreiachsiges, traufständiges Modellhaus mit Torfahrt, Fachwerkbau mit massiver Erdgeschoss-Straßenfassade, Obergeschoss freigelegtes Fachwerk mit Zierelement in dem Brüstungsfeld über der Torfahrt, Satteldach mit drei Giebelgauben; Anfang 18. Jahrhundert, 1706 als „neuerbaute Behausung“ im Besitz des Hutmachers Caspar Schincke oder Schenk genannt, nach Erbteilung 1739 im Eigentum des Webers Leonhard Fischer und des Schuhmachers Caspar Schenk, Veränderungen im 19. Jahrhundert, 2014 Fassadensanierung.

Das Gebäude hat mit seinen für den Wiederaufbau nach dem Stadtbrand von 1689 typischen Elementen dokumentarischen Wert für die Bauweise der mittleren Schicht in Durlach. Als eines der für die Mittelstraße charakteristischen Handwerkerhäuser ist es wichtiger Bestandteil der Reihe traufständiger Bauten auf der Westseite der Mittelstraße. Wie mehrfach in Durlach zu beobachten, wurden auch hier die Gestaltungsabsichten der Modellbauverordnung dahingehend unterlaufen, dass das Obergeschoss in Sichtfachwerk mit ornamentalem Brüstungsfeld gestaltet wurde.

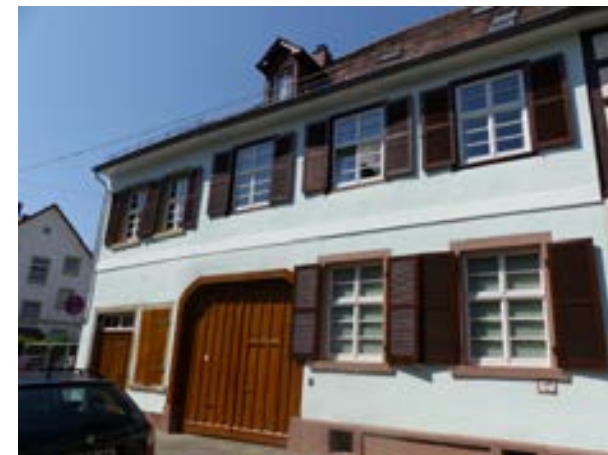
Karlsruhe-Durlach, Mittelstraße 18 v. NO

Zweigeschossiges, dreiachsiges, traufständiges Modellhaus mit Torfahrt und südlichem, zweiachsigem Werkstattteil (Schmiede) mit eigenem Zugang, verputzter Fachwerkbau mit massiver Straßenfassade im Erdgeschoss, Stockwerkgesims, Satteldach mit Giebelgaube, zugehöriges Nebengebäude; 1. Hälfte 18. Jahrhundert, wohl mit älterem Kern (das Haus soll den Stadtbrand weitgehend überstanden haben), 1706 als „neuerbaute Behausung“ im Besitz des Zimmermanns Georg Friedrich Allas (Allaß), um 1782 zu Hälfte im Besitz des Weingärtners Johann Jacob Blum und des Waffenschmieds Carl Bull, dieser erwarb einen Teil des südlichen Nachbargrundstücks für den Bau einer Schmiedewerkstatt, 1996-1998 Instandsetzung, 1999 Erweiterung Torfahrt, 2012-2014 Sanierung.

Das Gebäude hat mit seinen für den Wiederaufbau nach dem Stadtbrand von 1689 typischen Elementen dokumentarischen Wert für die Bauweise der mittleren Schicht in Durlach. Als eines der charakteristischen Handwerkerhäuser ist es wichtiger Endpunkt der Reihe traufständiger Bauten auf der Westseite der Mittelstraße.

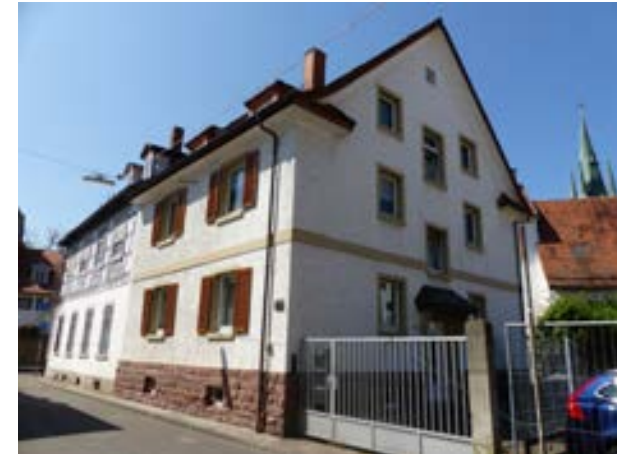
Karlsruhe-Durlach, Mittelstraße 20 v. NO

Zweigeschossiges, zweiachsiges, traufständiges Wohnhaus, Bruchsteinsockel, umlaufendes Stockwerkgesims, Nordgiebel mit Wiederkehr und nachträglich eingebrochenen (Treppenhaus-)Fenstern, Satteldach mit zwei Schleppegauen; 19. Jahrhundert, Fenster modern ersetzt.

Das Gebäude ist ein Beispiel für die städtebauliche Erneuerung im 19. Jahrhundert in Anlehnung an die bestehende Bautradition Durlachs, bei der die Kubatur und die Fassadengliederung der barocken Modellhäuser mittels umlaufender Geschossgesimse aufgenommen wurde. Zudem steht es beispielhaft für die Verdichtung der Durlacher Innenstadt im Verlauf des späten 18. und 19. Jahrhunderts, die sich besonders im Gebiet zwischen Amthaus-, Kelter- und Mittelstraße manifestiert, das bis zur Mitte des 19. Jahrhundert von vielen Garten- und Freiflächen geprägt war.

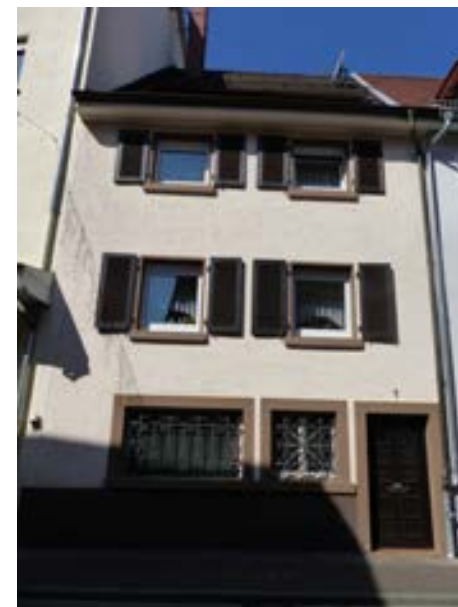
Karlsruhe-Durlach, Ochsantorstraße 1

Dreigeschossiges, zweiachsiges, traufständiges Wohnhaus, Fenster mit Klappläden, Satteldach; im Kern 18. Jahrhundert, Fenster und Eingangstür modern ersetzt.

Das schlichte Gebäude veranschaulicht die Bauweise der einfacheren und mittleren Bevölkerungsschicht und steht beispielhaft die städtische Sozialtopographie. Es erinnert daran, dass das Endrisviertel jahrhundertlang ein bevorzugtes Wohngebiet der Durlacher Handwerker war.

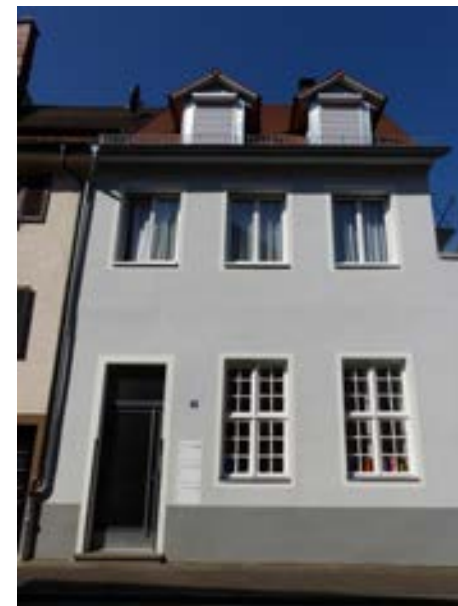
Karlsruhe-Durlach, Ochsantorstraße 3 v. O

Zweigeschossiges, dreiachsiges, traufständiges Wohnhaus mit ursprünglich offener Torfahrt und modernem Anbau im Norden, zwei Barockfenster des 18. Jahrhundert im Erdgeschoss erhalten, übrige Fenster und Eingangstor modern ersetzt, Nordgiebel modern durchfenstert, Satteldach mit zwei Giebelgauben; im Kern 18. Jahrhundert, modern stark überformt, 2012 Sanierung, Erweiterung Erdgeschoss und Errichtung Dachgauben.

Das Gebäude ist ungeachtet der modernen Veränderung (vor allem am Nordgiebel) ein schlichtes, aber charakteristisches Beispiel für die Architektur des Wiederaufbaus nach dem Stadtbrand von 1689. Es veranschaulicht die Bauweise der einfacheren und mittleren Bevölkerungsschicht und erinnert daran, dass das Endrisviertel jahrhundertlang ein bevorzugtes Wohngebiet der Durlacher Handwerker war.

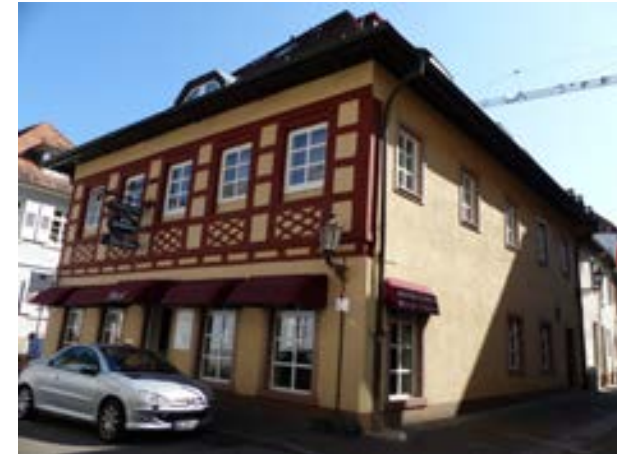
Karlsruhe-Durlach, Ochsantorstraße 4 v. SO

Zweigeschossiges, fünfschichtiges Gebäude in Spornlage, Erdgeschoss massiv, Obergeschoss Fachwerk, mit Ziermotiven in den Brüstungsfeldern der Fassade zur Ochsantorstraße, Walmdach mit modernen Gauben; die ehem. Hufschmiede wurde zwischen 1700 und 1706 von dem Hufschmied Peter Geibel neu erbaut, 1981-1986 Instandsetzungsarbeiten in Inneren und Äußeren (Erdgeschoss-Fenster teilweise vergrößert, übrige Fenster ersetzt, Dachausbau).

Das Haus hat dokumentarischen Wert für die Architektur des Wiederaufbaus nach dem Stadtbrand von 1689. Dabei wurden die Gestaltungsabsichten der Modellbauverordnung dahingehend unterlaufen, dass das Obergeschoss zur Ochsantorstraße in Sichtfachwerk mit ornamentalen Brüstungsfeldern gestaltet wurde. Als ehemalige Hufschmiede zeugt es zudem davon, dass das Endrisviertel jahrhundertlang ein bevorzugtes Wohngebiet der Durlacher Handwerker war.
