Denkmalpflegerischer Werteplan Gesamtanlage Karlsruhe-Durlach

Karlsruhe-Durlach, Historische Flurkarte von 1863-1876 in Überlagerung mit dem Denkmalpflegerischen Werteplan

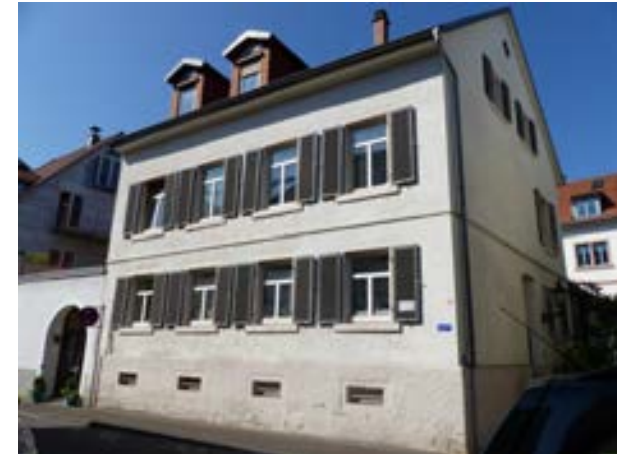
Karlsruhe-Durlach, Ochsantorstraße 5 v. NO

Zweigeschossiger, fünfschiger, traufständiger Massivbau über hohem Sockel, Südgiebel unverputztes Bruchsteinmauerwerk, Gurtgesims, Satteldach mit zwei Giebelgauben; 18. Jahrhundert, 1982/83 Fassadensanierung, Fensteraustausch.

Das Gebäude hat mit seinen für den Wiederaufbau nach dem Stadtbrand von 1689 typischen Elementen dokumentarischen Wert für die Bauweise der mittleren Schicht in Durlach und zeugt davon, dass das das Endrisviertel jahrhundertlang ein bevorzugtes Wohngebiet der Durlacher Handwerker war. Es ist wichtiger Bestandteil der langen Reihe traufständiger Bauten auf der Westseite der Ochsantorstraße

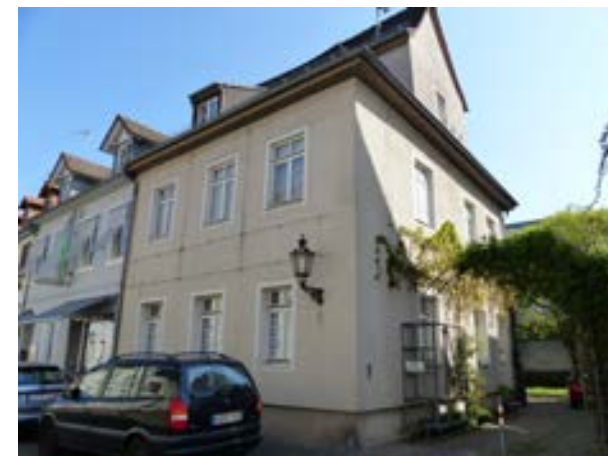
Karlsruhe-Durlach, Ochsantorstraße 8 v. SO

Zweigeschossiges, dreiachsiges Wohnhaus in Ecklage, Erdgeschoss massiv, Obergeschoss verputztes Fachwerk, Walmdach mit kleiner Schleppegaupe im Osten und großer, zwerchhausartiger Giebelgaupe im Norden; Anfang 18. Jahrhundert erbaut, 1716 als „modellmäßige Behausung“ des Schneiders Vögtlin genannt, späterer Dachausbau, 1985-1987 Modernisierung, Fassadensanierung mit Fensteraustausch, 2004 seitlich angefügter steinerner Torbogen entfernt.

Das Gebäude hat trotz des späteren Dachausbaus und der abgegangenen Torfahrt mit seinen für den Wiederaufbau nach dem Stadtbrand von 1689 typischen Elementen dokumentarischen Wert für die Bauweise der mittleren Schicht in Durlach und zeugt davon, dass das Endrisviertel jahrhundertlang ein bevorzugtes Wohngebiet der Durlacher Handwerker war. Es ist wichtiger Bestandteil der Reihe traufständiger Bauten auf der Ostseite der Ochsantorstraße

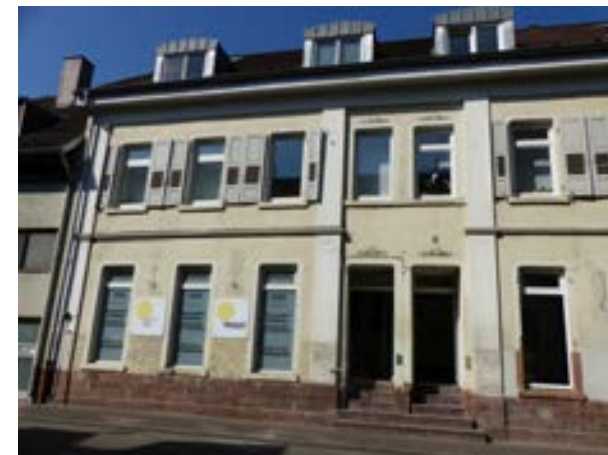
Karlsruhe-Durlach, Ochsantorstraße 9 v. O

Zweigeschossiges, traufständiges Doppelwohnhaus, jede Haushälfte vierachsig mit separatem Hauseingang, Ecken und Eingangszone mit vertikalen Putzbändern betont, profiliertes Geschossgesims in den jeweils drei äußeren Fensterachsen, abgerundete Fensterstürze, Fenster modern ersetzt, Türen und darüber liegende Fenster mit Stuckdekoration über dem Sturz, Satteldach mit vier blechverkleideten Gauben; um 1860 erbaut unter Weiterverwendung zweier Keller des Vorgängerbaus (1699 errichtetes Wirtshaus „Zum Rappen“, dann bis 1781 Gymnasiums- bzw. Pädagogiatshaus, 1998 Ladeneinbau, 1990 Umbau Dachgeschoss, 2005 Umbau Erdgeschoss, dabei Fenster der südlichen Haushälfte nach unten verlängert, in der nördlichen Haushälfte etwas später ebenfalls.

Das Doppelwohnhaus ist trotz der modern vergrößerten Erdgeschoss-Fenster ein Beispiel für die städtebauliche Erneuerung im 19. Jahrhundert in Anlehnung an die bestehende Bautradition Durlachs, bei der die Fassadenstruktur der barocken Modellhäuser weiter aufgenommen wird. Es ist wichtiger Bestandteil der langen Reihe traufständiger Bauten auf der Westseite der Ochsantorstraße.

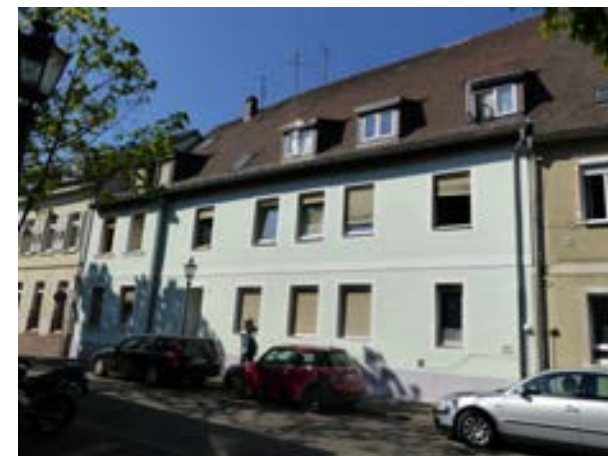
Karlsruhe-Durlach, Ochsantorstraße 11 v. NO

Zweigeschossiges, siebenachsiges, traufständiges Wohnhaus, Stockwerkgesims, Satteldach mit fünf späteren Schleppegauben; um 1700 unter Verwendung des massiven Erdgeschosses aus der Zeit vor dem Stadtbrand von 1689 als fünfachsiges Modellhaus errichtet, um 1750 nach Süden um zwei Achsen erweitert, 2009 Dachgeschoss-Ausbau mit Gauben, Fenster modern ersetzt, 2014/15 Fassadensanierung.

Das Gebäude ist ungeachtet der modernen Veränderung ein schlichtes, aber charakteristisches Beispiel für die Architektur des Wiederaufbaus nach dem Stadtbrand von 1689. Es veranschaulicht die Bauweise der einfacheren und mittleren Bevölkerungsschicht und erinnert daran, dass das Endrisviertel jahrhundertlang ein bevorzugtes Wohngebiet der Durlacher Handwerker war.

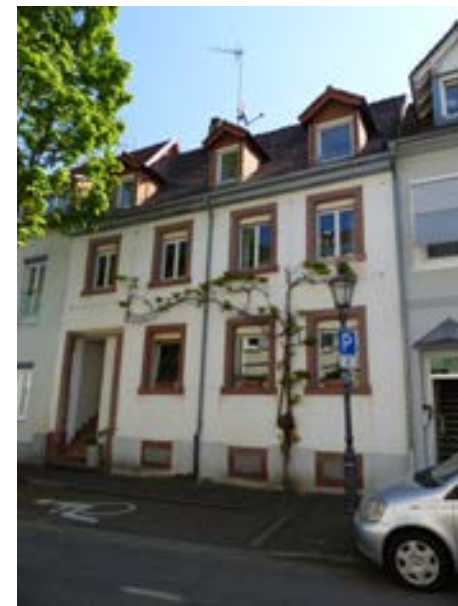
Karlsruhe-Durlach, Ochsantorstraße 12 v. O

Zweigeschossiges, vierachsiges, traufständiges Wohnhaus über hohem Sockel, Torfahrt später zu zurückversetztem Eingang umgebaut, Fenster und Torgesims mit Sandsteingewänden, Satteldach mit drei Giebelgauben; 18. Jahrhundert, Gauben des 19. Jahrhunderts, Fenster modern ersetzt.

Das Gebäude ist ungeachtet der modernen Veränderung ein schlichtes, aber charakteristisches Beispiel für die Architektur des Wiederaufbaus nach dem Stadtbrand von 1689. Es veranschaulicht die Bauweise der einfacheren und mittleren Bevölkerungsschicht und erinnert daran, dass das Endrisviertel jahrhundertlang ein bevorzugtes Wohngebiet der Durlacher Handwerker war.

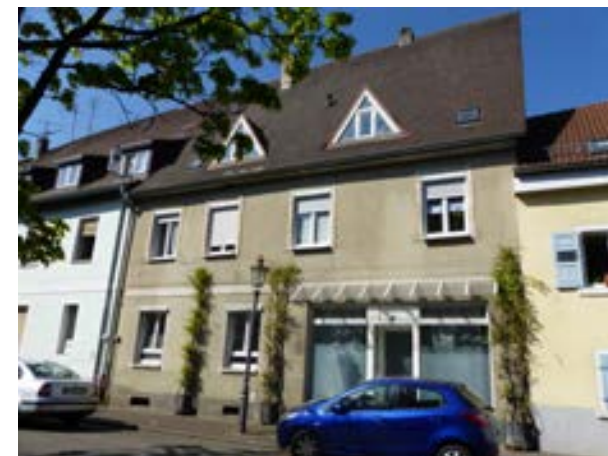
Karlsruhe-Durlach, Ochsantorstraße 13 v. NO

Zweigeschossiges, vierachsiges, traufständiges Wohnhaus, Stockwerkgesims, in der Nordhälfte des Erdgeschosses Fenster durch Ladeneinbau ersetzt, Satteldach mit zwei Spitzgauben; 18. Jahrhundert, 1983 Ausbau Dachgeschoss, 2012 Fensteraustausch.

Das Gebäude ist ungeachtet des Ladeneinbaus und der modernen Spitzgauben ein schlichtes, aber charakteristisches Beispiel für die Architektur des Wiederaufbaus nach dem Stadtbrand von 1689. Das Handwerkerhaus veranschaulicht die Bauweise der einfacheren und mittleren Bevölkerungsschicht. Es ist ein aussagekräftiges Beispiel eines „Tropfhauses“ im Durlacher Endrisviertel, bei dem die ganze Grundstückfläche vom Gebäude eingenommen wird. Für diesen Bereich der spätmittelalterlichen Stadterweiterung sind bescheidenere Grundstücksverhältnissen als im Kernstadtbereich charakteristisch.

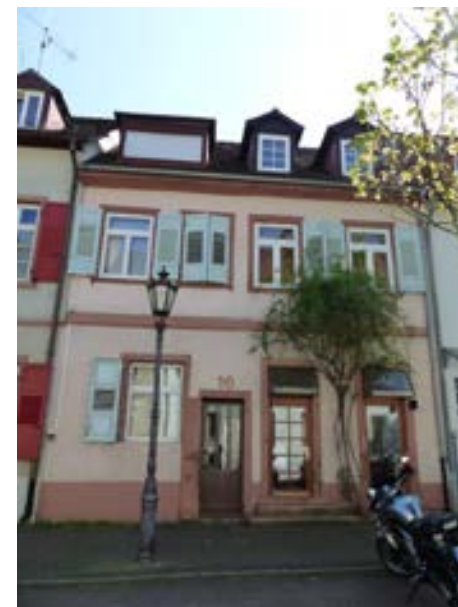
Karlsruhe-Durlach, Ochsantorstraße 16 v. W

Zweigeschossiges, vierachsiges, traufständiges Wohnhaus, Erdgeschoss massiv, Obergeschoss verputztes Fachwerk, Erdgeschoss bis auf Nordfenster mit Sandsteingewände modern verändert (Hauseingang, Schaufenster), Stockwerkgesims, Satteldach mit zwei Giebelgauben des 19. Jahrhundert und jüngerer SchlepPGAube; 18. Jahrhundert, Dach und Erdgeschoss modern überformt.

Das Gebäude ist ungeachtet des Ladeneinbaus und der nachträglich aufgesetzten Gauben ein schlichtes, aber charakteristisches Beispiel für die Architektur des Wiederaufbaus nach dem Stadtbrand von 1689. Es veranschaulicht die Bauweise der einfacheren und mittleren Bevölkerungsschicht und erinnert daran, dass das Endrisviertel jahrhundertlang ein bevorzugtes Wohngebiet der Durlacher Handwerker war.

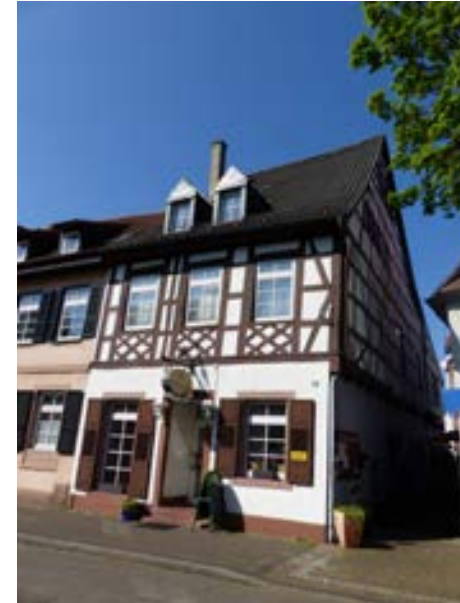
Karlsruhe-Durlach, Ochsantorstraße 17 v. NO

Zweigeschossiges, dreiachsiges, traufständiges Wohnhaus, Erdgeschoss massiv, Obergeschoss freiliegendes Fachwerk mit Zierformen in den Brüstungsfeldern an der Straßenfassade, Nordgiebel konstruktives Fachwerk, Satteldach mit zwei kleinen Giebelgauben; 1706 neu erbaut vom Hufschmied Wendel Goldschmid, bis mindestens 1842 im Besitz der Familie, dann bis ins 20. Jahrhundert Eigentum der Schumacherfamilie Groner, 1980-1983 Instandsetzung, Erdgeschoss überformt (Fenster und Tür ersetzt, Südfenster zu Schaufenster vergrößert), Fachwerk im Obergeschoss freigelegt.

Das Haus hat dokumentarischen Wert für die Architektur des Wiederaufbaus nach dem Stadtbrand von 1689. Dabei wurden die Gestaltungsabsichten der Modellbauverordnung dahingehend unterlaufen, dass das Obergeschoss zur Ochsantorstraße in Sichtfachwerk mit ornamentalen Brüstungsfeldern gestaltet wurde. Als ehemalige Hufschmiede und Schuhmacherei zeugt es zudem davon, dass das Endrisviertel jahrhundertlang ein bevorzugtes Wohngebiet der Durlacher Handwerker war.

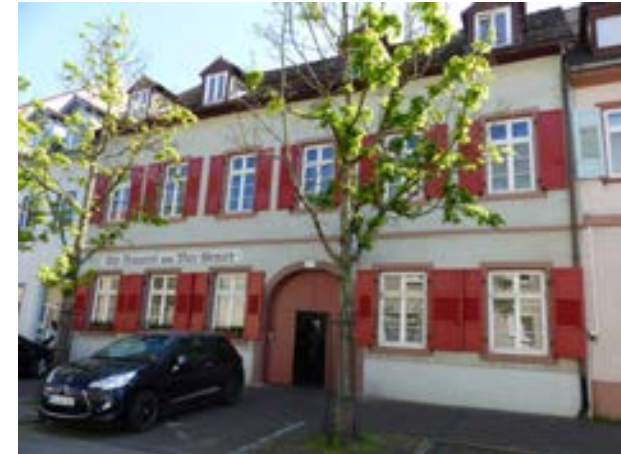
Karlsruhe-Durlach, Ochsantorstraße 18 v. W

Zweigeschossiges, siebenachsiges, traufständiges Modellhaus mit zentraler, rundbogiger Torfahrt, Erdgeschoss massiv, Obergeschoss Fachwerk, zur Straße verputzt, zum Hof freiliegend mit Laubengang, Fenster und Torfahrtgewände Sandstein, Stockwerkgesims, Satteldach mit vier Giebelgauben, am Schlussstein der Torfahrt bez. 1711; 1711 erbaut, 1716 im Besitz der Witwe des Kammerrats Kaufmann, später Metzger Kindler, 1835 Bierwirtschaft, 1888 Brauerei, 2009/10 umfassende Sanierung (Austausch Fenster, Einbau Dachgauben, Sanierung Gaststätte).

Das Gebäude ist wichtiger Bestandteil der Reihe traufständiger Bauten auf der Ostseite der Ochsantorstraße und hat mit seinen für den Wiederaufbau nach dem Stadtbrand von 1689 typischen Elementen dokumentarischen Wert für die Bauweise der gehobenen Schicht in Durlach. Der für die Ochsantorstraße vergleichsweise große Baukörper verweist auf die zum markgräflichen Hof gehörenden Erbauer. Zudem zeugt das in typischer Lage unweit eines der Stadttore gelegene Gasthaus mit seiner 180-jährigen Tradition von der Wirtschafts- und Sozialgeschichte der Stadt.

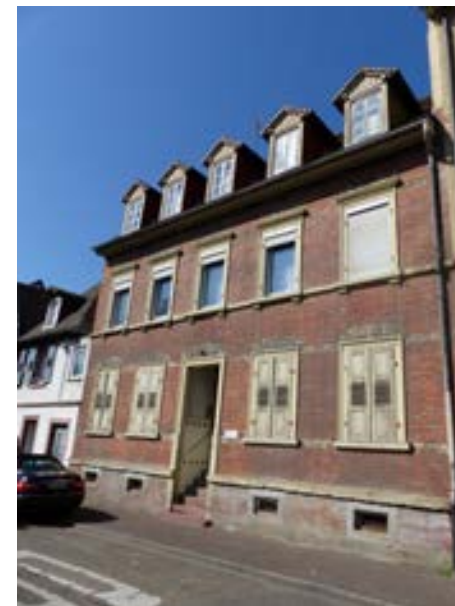
Karlsruhe-Durlach, Ochsantorstraße 19 v. NO

Zweigeschossiges, fünfschichtiges, traufständiges Wohnhaus, Massivbau mit Klinkerfassade, im Obergeschoss durchlaufende, von Konsolen getragene Sohlbank und profilierte Fensterstürze, Satteldach mit fünf Giebelgauben; 1899-1900 nach Plänen von A. Wüst für den Zimmermeister Gustav May errichtet, Fenster modern ersetzt.

Das Gebäude hat als zeittypisch gestaltetes Beispiel für die Architektur an der Wende vom 19. zum 20. Jahrhundert dokumentarischen Wert für die städtebauliche Erneuerung Durlachs, die das Areal der ehemaligen Stadtbefestigung entscheidend veränderte. Noch 1824 war die Stadt mit Ringmauern, Zwingern und wassergefüllten Gräben umgeben. Erst mit der Überbauung der Befestigungsanlagen (An der Stadtmauer, nördliche Ochsantorstraße, südliche Pfinzstraße und Seboldstraße) erhielt nördliche Randzone Durlachs im späten 19. und frühen 20. Jahrhundert ein neues Gesicht.

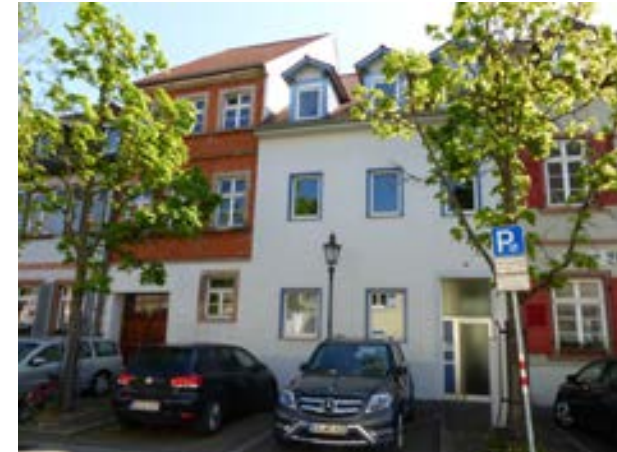
Karlsruhe-Durlach, Ochsantorstraße 20 von W

Zweigeschossiges, dreiachsiges, traufständiges Wohnhaus, Erdgeschoss massiv, Eingangstür mit großem rechteckigen Oberlicht, Obergeschoss verputztes Fachwerk, Satteldach mit drei Giebelgauben des 19. Jahrhundert und jüngerer Schleppegaupe; 18. Jahrhundert, 1999 Fassadensanierung, 2008 Dachneueindeckung.

Das Gebäude ist ein schlichtes, aber charakteristisches Beispiel für die Architektur des Wiederaufbaus nach dem Stadtbrand von 1689. Es veranschaulicht die Bauweise der einfacheren und mittleren Bevölkerungsschicht und erinnert daran, dass das Endrisviertel jahrhundertlang ein bevorzugtes Wohngebiet der Durlacher Handwerker war.

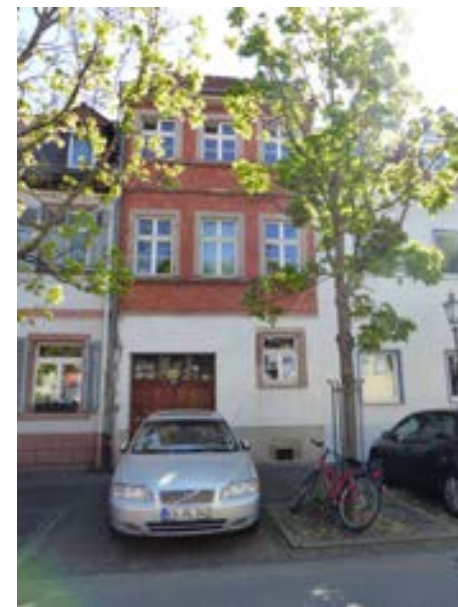
Karlsruhe-Durlach, Ochsantorstraße 22

Dreigeschossiges, dreiachsiges, traufständiges Wohnhaus mit Torfahrt, Massivbau, Erdgeschoss verputzt, Klinkerfassade in den Obergeschossen, Satteldach; um 1900 erbaut, Portal der Torfahrt modern ersetzt, 2008 neue Dachhaut.

Das schlichte zeittypische Gebäude entstand wohl um 1900 an Stelle eines kleineren älteren Vorgängerbaus und zeugt mit seiner für das Endrisviertel eher ungewöhnlichen Dreigeschossigkeit vom Strukturwandel Durlachs ab der Mitte des 19. Jahrhunderts. Es erinnert daran, dass der Wandel Durlachs von der Ackerbürger- und Handwerkerstadt zum Industriestandort mit einem erhöhten Bedarf an Wohnräumen für die zuziehenden Arbeiter verbunden war.

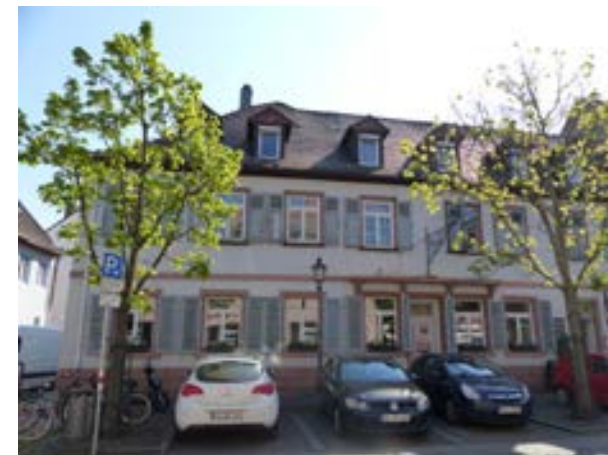
Karlsruhe-Durlach, Ochsantorstraße 24 v. W

Zweigeschossiges, zur Ochsantorstraße neunachsiges Modellhaus in Ecklage, rundbogige Torfahrt und Kellerabgang zur Jägerstraße, Erdgeschoss massiv mit rustiziertem Sockel, Obergeschoss verputztes Fachwerk, schmiedeeisernes Wirtshausschild, hofseitiger Laubengang, Walmdach mit Giebelgauben, am Kellerzugang bez. 1661; Nordflügel kurz nach 1700 errichtet, 1723 Schildwirtschaft „Pflug“ von Johann Georg Hager im Obergeschoss eingerichtet, Westflügel 2. Hälfte 18. Jahrhundert unter Verwendung eines Hochkeller des 17. Jahrhunderts erbaut, Erdgeschoss im 19. Jahrhundert umgebaut und Wirtschaft hierher verlegt, 1995/96 Fassadensanierung (Fenster, Klappläden, Tore), Umbau- und Inneninstandsetzung, 2013 Dach neu eingedeckt.

Das Gebäude hat mit seinen typischen Elementen sowie seinem älteren Kern aus der Zeit vor der Brandkatastrophe dokumentarischen Wert für die typische Wiederaufbausituation Durlachs nach dem Stadtbrand von 1689. Der durch An- und Umbauten entstandene große L-förmige Baukörper legt zudem Zeugnis ab von der Sondernutzung als Gasthof. Das Haus ist in hohem Maße prägender Bestandteil der Reihe traufständiger Bauten in der östlichen Ochsantorstraße.

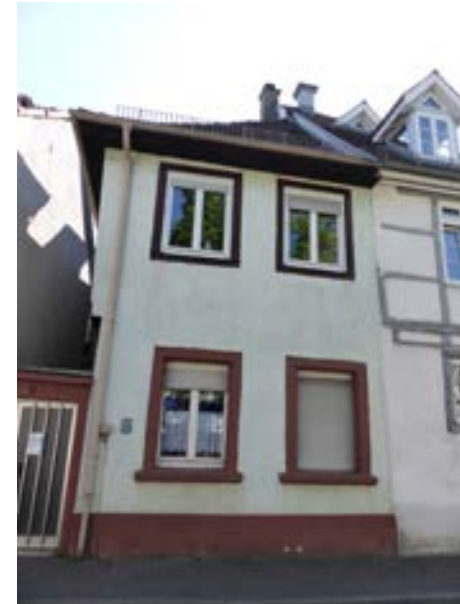
Karlsruhe-Durlach, Ochsantorstraße 26 v. W

Zweigeschossiges, zweiachsiges Wohnhaus, über späteren eingeschossigen schmalen Anbau erschlossen, Erdgeschoss massiv, Fenster mit Sandsteingewänden, Obergeschoss verputztes Fachwerk, abgewalmtes Dach mit zwei Schleppgauben; nach 1860 erbaut, Fenster und Tür modern ersetzt.

Das schlichte schmale Gebäude hat städtebaulichen Wert als Beispiel für die Nachverdichtung des Stadtgrundrisses in den auf dem Urkataster von 1863-1876 noch unbebauten Flächen, bei der auch kleine und kleinste Baulücken überbaut wurden. Es steht damit für den Strukturwandel Durlachs ab der Mitte des 19. Jahrhunderts und erinnert daran, dass der Wandel von der Ackerbürger- und Handwerkerstadt zum Industriestandort mit einem erhöhten Bedarf an Wohnräumen für die zuziehenden Arbeiter verbunden war.

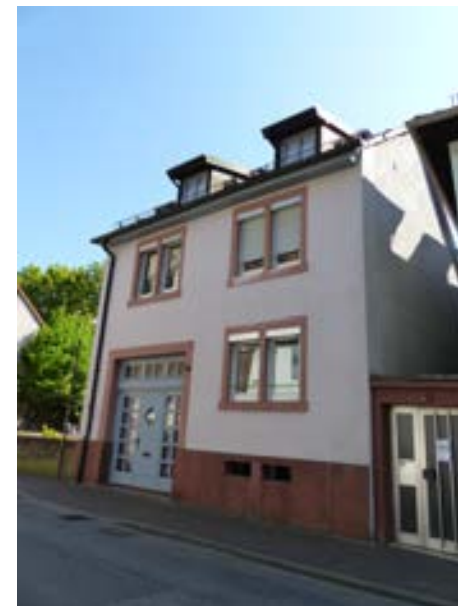
Karlsruhe-Durlach, Ochsantorstraße 28 v. SW

Zweigeschossiges, zweiachsiges traufständiges Wohnhaus, Massivbau, in der Nordwand Teile der Zwingermauer verbaut, Satteldach mit zwei Schleppegauben; nach der Mitte des 19. Jahrhunderts erbaut, Fassade modern stark überformt.

Trotz der starken modernen Überformung kündigt das Gebäude von der städtebaulichen Erneuerung Durlachs, die das Areal der ehemaligen Stadtbefestigung entscheidend veränderte. Noch 1824 war die Stadt mit Ringmauern, Zwingern und wassergefüllten Gräben umgeben. Erst mit der Überbauung der Befestigungsanlagen (An der Stadtmauer, nördliche Ochsantorstraße, südliche Pfinzstraße und Seboldstraße) erhielt die nördliche Randzone Durlachs im späten 19. und frühen 20. Jahrhundert ein neues Gesicht.

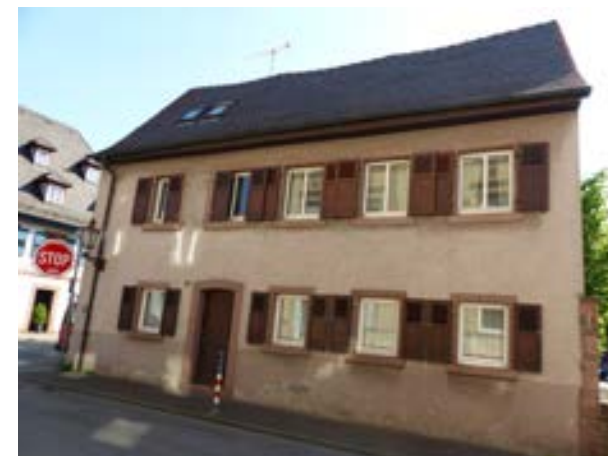
Karlsruhe-Durlach, Ochsantorstraße 32 v. O

Zweigeschossiger, fünfschiger, traufständiger, frei stehender Massivbau, Bruchsteinmauerwerk verputzt, Fenster- und Türgewände Sandstein, Satteldach; um 1800 als Torwächterhaus vor dem Ochsantor erbaut, Torfahrt links der Haustüre heute vermauert und unter Putz verborgen.

Das ehemalige Torwächterhaus wurde nach dem Brand von 1689 auf der östlichen Straßenseite vor dem Ochsantor neu erbaut. Sein ins Mittelalter zurückreichender Vorgängerbau lag wohl auf der gegenüberliegenden Straßenseite. Es hat zum einen städtebaulichen Wert als die Städteingangssituation von Süden prägendes Gebäude. Zum anderen erinnert es an die Wirtschaftsgeschichte der Stadt, zu deren wichtigsten Einnahmequellen jahrhundertlang die von den Torwächtern eingezogenen Zoll- und Wegegelder zählten.

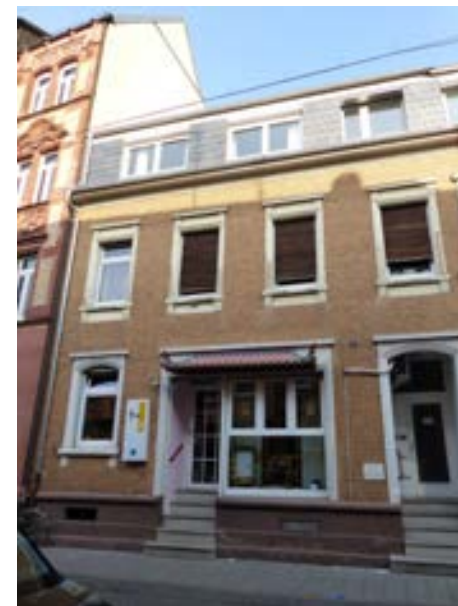
Karlsruhe-Durlach, Palmaienstraße 1 v. W

Zweigeschossiges, vierachsiges, traufständiges Wohnhaus, Massivbau mit Klinkerfassade, um fünf Stufen zurückversetzter Eingang, die beiden mittleren Achsen des Erdgeschoss mit bauzeitlichem Ladenlokal (Verglasung modern verändert und „China-Restaurant-Dächlein“ vorgesetzt), über Dachgesims mit Zahnschnitt Mansarddach; um 1900 errichtet, Fenster erneuert, 2010 Erneuerung Dachstuhl, Balkon an der Gebäuderückseite angefügt.

Das Gebäude veranschaulicht als schlichtes aber zeittypisch gestaltetes Beispiel für die Architektur der Zeit um 1900 die städtebauliche Erneuerung Durlachs, die das Areal der ehemaligen Stadtbefestigung entscheidend veränderte. Noch 1824 war die Stadt mit Ringmauern, Zwingern und wassergefüllten Gräben umgeben. Erst mit der Anlage von Sebold- und Palmaienstraße erhielt die westliche und östliche Randzone Durlachs im späten 19. und frühen 20. Jahrhundert ein neues Gesicht.

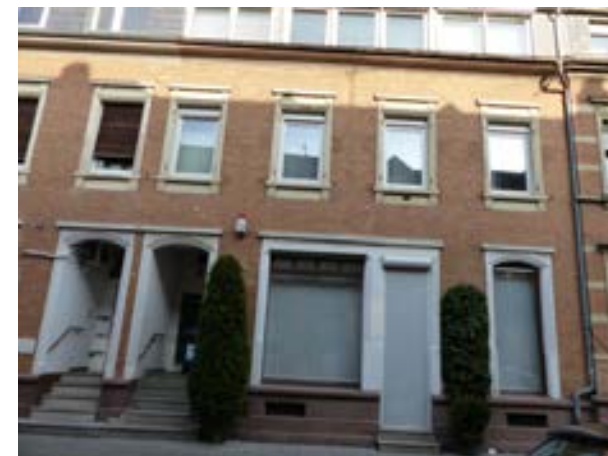
Karlsruhe-Durlach, Palmaienstraße 3 v. W

Zweigeschossiges, vierachsiges, traufständiges Wohnhaus, Massivbau mit Klinkerfassade, um fünf Stufen zurückversetzter Eingang, die beiden mittleren Achsen des Erdgeschosses mit bauzeitlichem Ladenlokal (Verglasung modern verändert), über Dachgesims mit Zahnschnitt Mansarddach; um 1900 errichtet, Fenster erneuert, neue Fensterreihe in Mansarddach eingebaut.

Das Gebäude veranschaulicht als schlichtes aber zeittypisch gestaltetes Beispiel für die Architektur der Zeit um 1900 die städtebauliche Erneuerung Durlachs, die das Areal der ehemaligen Stadtbefestigung entscheidend veränderte. Noch 1824 war die Stadt mit Ringmauern, Zwingern und wassergefüllten Gräben umgeben. Erst mit der Anlage von Sebold- und Palmaienstraße erhielt die westliche und östliche Randzone Durlachs im späten 19. und frühen 20. Jahrhundert ein neues Gesicht.

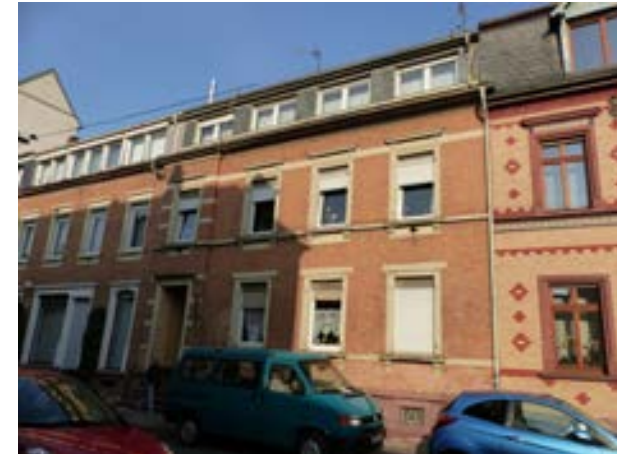
Karlsruhe-Durlach, Palmaienstraße 5 v. W

Zweigeschossiges, vierachsiges, traufständiges Wohnhaus, Massivbau mit Klinkerfassade, nördliche Hausachse risalitartig vorspringend mit um fünf Stufen zurückversetztem Eingang, Fassade durch Gurtbänder horizontal gegliedert, über Dachgesims mit Zahnschnitt Mansarddach; um 1900 errichtet, Fenster erneuert.

Das Gebäude veranschaulicht als schlichtes aber zeittypisch gestaltetes Beispiel für die Architektur der Zeit um 1900 die städtebauliche Erneuerung Durlachs, die das Areal der ehemaligen Stadtbefestigung entscheidend veränderte. Noch 1824 war die Stadt mit Ringmauern, Zwingern und wassergefüllten Gräben umgeben. Erst mit der Anlage von Sebold- und Palmaienstraße erhielt die westliche und östliche Randzone Durlachs im späten 19. und frühen 20. Jahrhundert ein neues Gesicht.

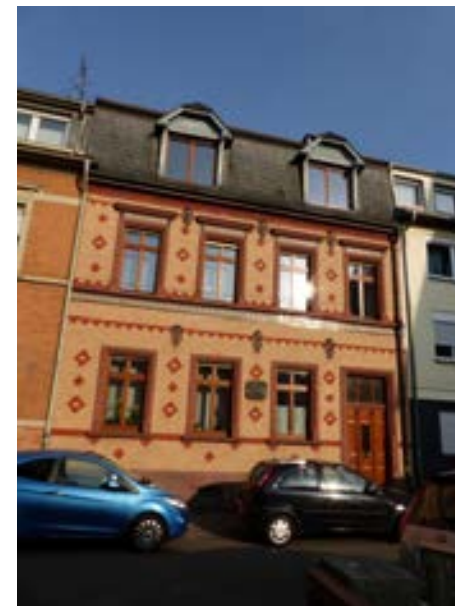
Karlsruhe-Durlach, Palmaienstraße 7 v. W

Zweigeschossiges, vierachsiges, traufständiges Wohnhaus, Massivbau mit Klinkerfassade, Fenster- und Türgewände aus Sandstein, Fassade durch Klinkerstreifen und durchgehende, von Ornamentfliesen begleitete Sohlbank unter den OG-Fenstern horizontal gegliedert, Wandflächen zwischen den Fenstern durch rautenförmige Klinkerornamente verziert, schmiedeeiserne Fahnenhalter, über Dachgesims mit Zahnschnitt Mansarddach; um 1900 erbaut, 2000 Instandsetzung, Fassadensanierung und Dachneueindeckung, 2002 Haustür ersetzt, 2007 Fenster ersetzt.

Das Gebäude veranschaulicht als schlichtes aber zeittypisch gestaltetes Beispiel für die Architektur der Zeit um 1900 die städtebauliche Erneuerung Durlachs, die das Areal der ehemaligen Stadtbefestigung entscheidend veränderte. Noch 1824 war die Stadt mit Ringmauern, Zwingern und wassergefüllten Gräben umgeben. Erst mit der Anlage von Sebold- und Palmaienstraße erhielt die westliche und östliche Randzone Durlachs im späten 19. und frühen 20. Jahrhundert ein neues Gesicht.

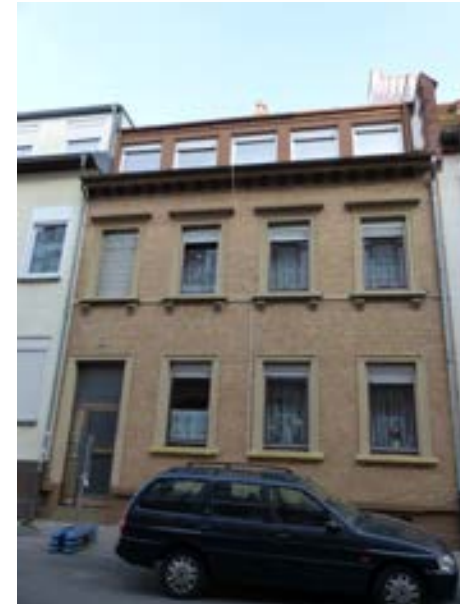
Karlsruhe-Durlach, Palmaienstraße 13 v. W

Zweigeschossiges, vierachsiges, traufständiges Wohnhaus, Massivbau mit Klinkerfassade, Fenster- und Türgewände aus Sandstein, Sohlbänke im Obergeschoss von Konsolen getragen, über Dachgesims mit Konsolen Mansarddach; um 1900 erbaut, Fenster und Eingangstür erneuert

Das Gebäude veranschaulicht als schlichtes aber zeittypisch gestaltetes Beispiel für die Architektur der Zeit um 1900 die städtebauliche Erneuerung Durlachs, die das Areal der ehemaligen Stadtbefestigung entscheidend veränderte. Noch 1824 war die Stadt mit Ringmauern, Zwingern und wassergefüllten Gräben umgeben. Erst mit der Anlage von Sebold- und Palmaienstraße erhielt die westliche und östliche Randzone Durlachs im späten 19. und frühen 20. Jahrhundert ein neues Gesicht.

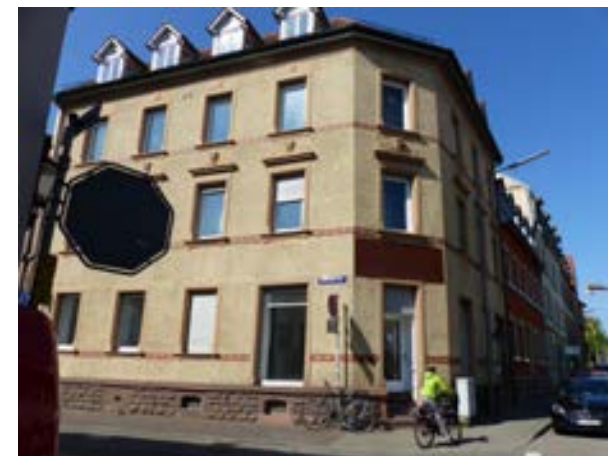
Karlsruhe-Durlach, Pfinzstraße 65

Dreigeschossiges Wohnhaus in Ecklage, verputzter Massivbau mit Klinkerbändern und Sandsteinsockel, abgeschrägte Ecke mit bauzeitlichem Ladenlokal im Erdgeschoss, zur Pfinzstraße Torfahrt mit geradem Sturz und wohl originalem Tor, Fensterbedachungen im 1. Obergeschoss in Neorenaissance-Formen, Mansardewalmdach mit Giebelgauben; um 1900 erbaut, Fenster erneuert.

Das Gebäude veranschaulicht als zeittypisch gestaltetes Beispiel für die Architektur an der Wende vom 19. zum 20. Jahrhundert die städtebauliche Erneuerung Durlachs, die das Areal der ehemaligen Stadtbefestigung entscheidend veränderte. Noch 1824 war die Stadt mit Ringmauern, Zwingern und wassergefüllten Gräben umgeben. Erst mit der Überbauung der Befestigungsanlagen (An der Stadtmauer, südliche Pfinzstraße und Seboldstraße) erhielt die nördliche Randzone Durlachs im späten 19. und frühen 20. Jahrhundert ein neues Gesicht.

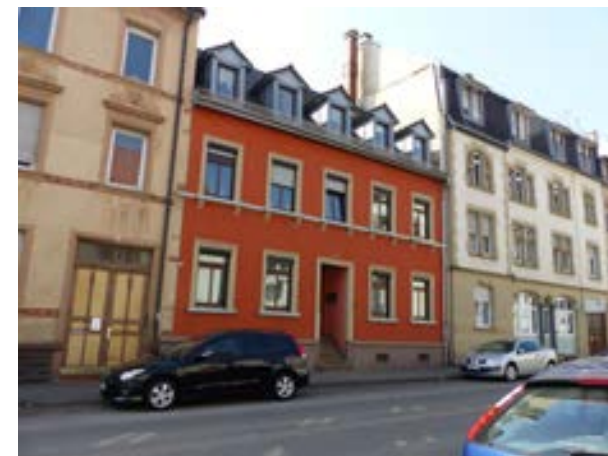
Karlsruhe-Durlach, Pfinzstraße 67 v. NO

Zweigeschossiges, fünfschichtiges, traufständiges Wohnhaus, Massivbau mit heute verputzter Klinkerfassade, Fenster- und Türgewände mit profilierten Stuckgewänden, Sohlbänke im Obergeschoss von Konsolen getragen, Satteldach mit fünf Giebelgauben; um 1900, nach 2004 stark überformt (u.a. Klinker verputzt, Fenster und Eingangstür erneuert)

Das Gebäude steht trotz der modernen Überformung der Fassade beispielhaft für die städtebauliche Erneuerung Durlachs, die das Areal der ehemaligen Stadtbefestigung entscheidend veränderte. Noch 1824 war die Stadt mit Ringmauern, Zwingern und wassergefüllten Gräben umgeben. Erst mit der Überbauung der Befestigungsanlagen (An der Stadtmauer, südliche Pfinzstraße und Seboldstraße) erhielt die nördliche Randzone Durlachs im späten 19. und frühen 20. Jahrhundert ein neues Gesicht.

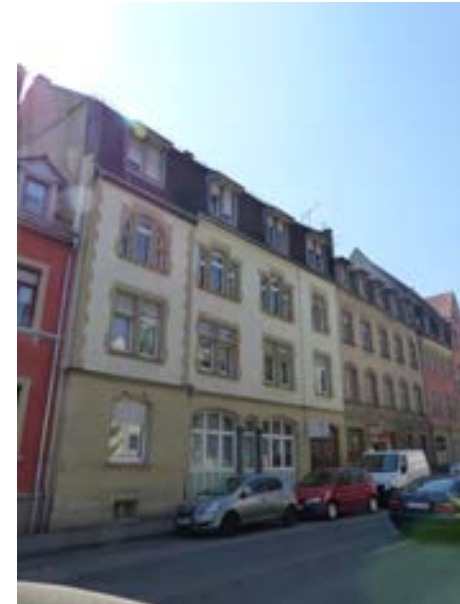
Karlsruhe-Durlach, Pfinzstraße 69 v NO

Dreigeschossiger, vierachsiger, traufständiger Massivbau, Erdgeschoss mit Sandstein-, Obergeschosse mit Klinkerfassade, im Erdgeschoss segmentbogige Torfahrt und Ladenlokal (modern zu Wohnraum-Fenstern umverglast), Fenster- und Türgewände in neugotischer Formensprache, Mansarddach; 1906 von Architekt Alfred Hornung für den Schreinermeister Ludwig Falkner erbaut, 1973 Umbau der Ladenzone im Erdgeschoss.

Das Gebäude hat als zeittypisch gestaltetes Beispiel für die Architektur an der Wende vom 19. zum 20. Jahrhundert dokumentarischen Wert für die städtebauliche Erneuerung Durlachs, die das Areal der ehemaligen Stadtbefestigung entscheidend veränderte. Noch 1824 war die Stadt mit Ringmauern, Zwingern und wassergefüllten Gräben umgeben. Erst mit der Überbauung der Befestigungsanlagen (An der Stadtmauer, südliche Pfinzstraße und Seboldstraße) erhielt die nördliche Randzone Durlachs im späten 19. und frühen 20. Jahrhundert ein neues Gesicht.

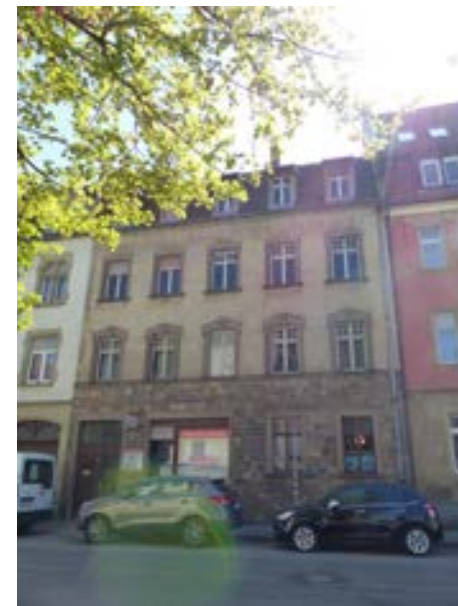
Karlsruhe-Durlach, Pfinzstraße 71 v. S

Dreigeschossiger, fünfschiger, traufständiger Massivbau, Erdgeschoss mit Bruchsteinmauerwerk, Obergeschosse verputzt, im Erdgeschoss Torfahrt mit geradem Sturz und bauzeitlichem Ladenlokal, Fenster- und Türgewände in neoklassizistischer Formensprache, Mansarddach, rückwärtig eingeschossiges unverputztes Klinkergebäude mit Kniestock (Werkstatt mit Waschküche im Kellergeschoss); 1908 von Architekt Adolf Wüst für den Malermeister Joseph Stix erbaut, 2015 Umbau und Sanierung von Vorderhaus und Seitenflügel.

Das Gebäude hat als zeittypisch gestaltetes Beispiel für die Architektur an der Wende vom 19. zum 20. Jahrhundert dokumentarischen Wert für die städtebauliche Erneuerung Durlachs, die das Areal der ehemaligen Stadtbefestigung entscheidend veränderte. Noch 1824 war die Stadt mit Ringmauern, Zwingern und wassergefüllten Gräben umgeben. Erst mit der Überbauung der Befestigungsanlagen (An der Stadtmauer, südliche Pfinzstraße und Seboldstraße) erhielt die nördliche Randzone Durlachs im späten 19. und frühen 20. Jahrhundert ein neues Gesicht.

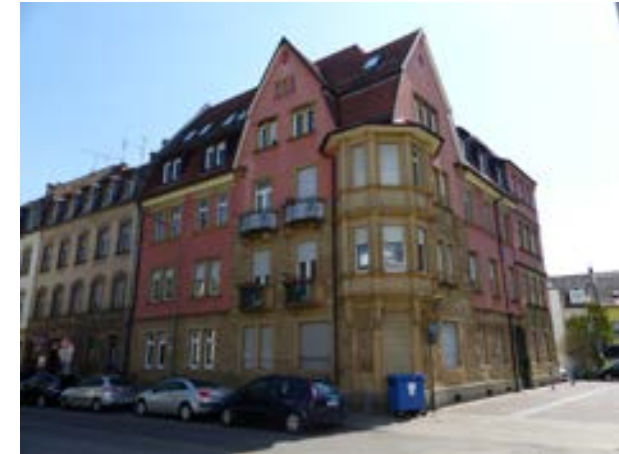
Karlsruhe-Durlach, Pfinzstraße 73 v. NW

Dreigeschossiges Wohnhaus mit Mansardwalmdach in Ecklage, große Zwerchhäuser nach Norden und Westen, an der Gebäudeecke bauzeitliches Ladenlokal im Erdgeschoss, darüber zweigeschossiger Erker, Erdgeschoss und 1. Obergeschoss an der Gebäudeecke aus Bruchsteinmauerwerk, Obergeschosse verputzt, Fenster- und Türgewände aus Sandstein, an der Nordseite vier schmiedeeiserne Balkone, am Erker bez. 1909; 1909 von Architekt Adolf Wüst für den Bauunternehmer Franz König erbaut, 1982 Instandsetzungsmaßnahmen, 1994 Ausbau Dachgeschoss, 2001 Dachsanierung, 2012 Fensteraustausch.

Das Gebäude hat als zeittypisch gestaltetes Beispiel für die Architektur an der Wende vom 19. zum 20. Jahrhundert dokumentarischen Wert für die städtebauliche Erneuerung Durlachs, die das Areal der ehemaligen Stadtbefestigung entscheidend veränderte. Noch 1824 war die Stadt mit Ringmauern, Zwingern und wassergefüllten Gräben umgeben. Erst mit der Überbauung der Befestigungsanlagen (An der Stadtmauer, südliche Pfinzstraße und Seboldstraße) erhielt die nördliche Randzone Durlachs im späten 19. und frühen 20. Jahrhundert ein neues Gesicht.

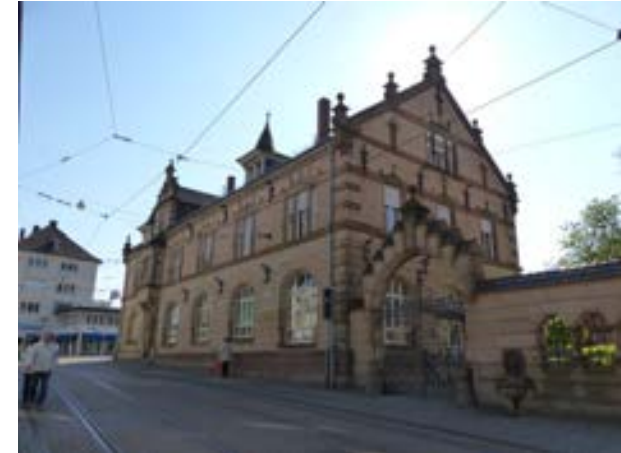
Karlsruhe-Durlach, Pfinztalstraße 1 von W

Zweigeschossiger, traufständiger Massivbau mit Zierformen der Neorenaissance, Erdgeschoss werkstein-, Obergeschoss backsteinverkleidet, Erdgeschoss große modern verglaste segmentbogige Fenster, im Obergeschoss steinerne Fensterkreuze, Erker und Giebelaufbauten, Tormauer mit Fenstern und Wandbrunnen, zugehöriges eingeschossiges Ökonomiegebäude mit Kniestock, Fachwerkbauweise mit Backsteinfüllung, Ladegaube; 1896 errichtet, ersetzte einen seit dem 16. Jahrhundert bestehenden 1699 und 1824 umgebauten Wasserturm, in dem das Wasser der sog. Residenzquelle im Schlossbereich gesammelt wurde, 1971 stillgelegt, 1988 Umbau Erdgeschoss, 1992/93 Umbau, seit 1994 im Erdgeschoss Kindergarten St. Nikolaus, im Obergeschoss Wohnungen, 2010 Sanierung Nebengebäude.

Das mächtige freistehende Gebäude ist ein markanter Baukörper am östlichen Eingang in den historischen Stadtkern und bildet den Auftakt der wichtigsten Durlacher Ost-West-Achse, der Pfinztalstraße. Das in der Formensprache der Neorenaissance erbaute Wasserwerk ist Ausdruck der städtebaulichen Erneuerung Durlachs im späten 19. und frühen 20. Jahrhundert und zudem als Sondergebäude wichtiges Dokument der städtischen Wasserversorgung.

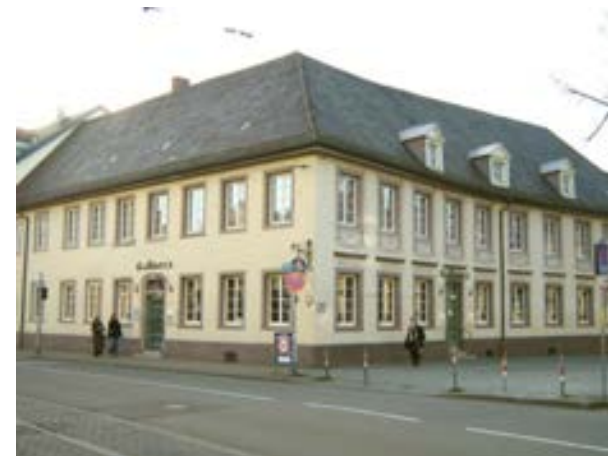
Karlsruhe-Durlach, Eckansicht von Ost

Stattliches zweigeschossiges spätbarockes Eckgebäude, überwiegend verputzter Massivbau, nur die fünf West-Achsen der zehnnachsigen, schlichten Fassade mit Torfahrt zur Pfinztalstraße in Fachwerk, zum Hengstplatz elfachsig mit Zierformen im Louis-Seize-Stil, Dach ursprünglich mit drei Gaubenreihen (um 1900 beseitigt); wohl im 16. Jahrhundert eingerichtete, 1664 erstmals genannte Schildwirtschaft „Zur Blume“ vor dem Blumentor, 1677 Poststation, Gebäude nach dem Brand von 1689 um 1700 neu errichtet, 1738 um das Gebäude neben dem Blumentor, 1750 um zwei an der Stadtmauer liegende Häuser erweitert, um 1800 umgebaut, bis 1841 Posthalterei, 1927 „Blumen-Cafe“ im Obergeschoss, 1956/1966 Renovierung, 1971 und 2001 im Inneren stark verändert, so dass heute nur noch die Fassade erhalten ist, diese 2014/15 saniert.

Die „Blume“ hat hohen dokumentarischen Wert für das Durlacher Wirtschaftsleben: sie war nicht nur das wohl älteste, sondern auch das größte Gasthaus der Stadt. Als Poststation vor dem Stadttor an der Strecke Basel-Frankfurt bot es den Reisenden Quartier, die die Stadt erst nach Schließung der Tore erreichten.

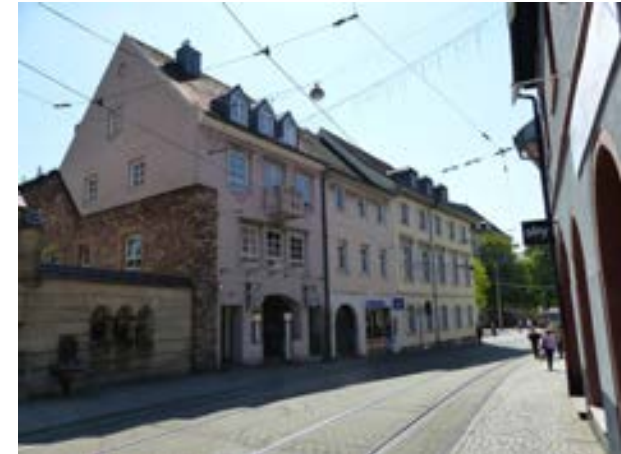
Karlsruhe-Durlach, Pfinztalstraße 3 v. NO

Östliche Außenwand des markgräflichen Münzgebäudes, Bruchsteinmauerwerk, in einem 1983/84 umgebauten Wohnhaus (dieses nicht erhaltenswert) eingebaut, die Münze umfasste ungefähr das Areal der heutigen Gebäude Pfinztalstraße 3 und 5.

Die Mauer hat dokumentarischen Wert als letztes Relikt der 1571 in Betrieb genommenen markgräflichen Münze, die den nordöstlichsten Bau des Karlsburg-Komplexes darstellte. Nachdem 1802 hier letztmals Münzen geprägt worden waren, wurde die Münze zusammen mit dem benachbarten Gesandtenbau (Pfinztalstraße Nr. 7) der Karlsburg verkauft und 1811 mit dem Gasthaus „Carlsburg“ bebaut.

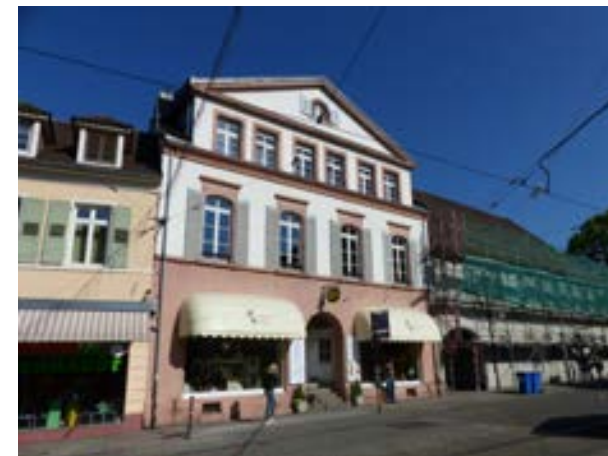
Karlsruhe-Durlach, Pfinztalstraße 4 v. O

Zweigeschossiges, traufständiges Gebäude, Erdgeschoss mit Werksteinfassade, zwei korbbogige Schaufenster, Obergeschoss verputzt, segmentbogige Fenster mit geraden Bedachungen, Satteldach mit großem Zwerchhaus mit breitem Giebelfeld; 1706 erhielt der Obervogt von Tessin das direkt vor dem Blumentor gelegene Gebäude vom Markgrafen geschenkt, 1738 an den Wirt des benachbarten Gasthauses „Zur Blume“ verkauft, diente als Post, Fassade 1912 durch den Architekten Karl Kohler für den Buchhändler Ferdinand Metzler umgebaut, 2002 Umbau und Sanierung, Ausbau Dachgeschoss.

Das Gebäude hat in der Grundstruktur dokumentarischen Wert für die typische Wiederaufbausituation Durlachs nach dem Stadtbrand von 1689. Als zweite wichtige Zeitschicht kommt der Umbau des Gebäudes im frühen 20. Jahrhundert hinzu. Insbesondere die in einer Mischung aus klassizistischen und Jugendstilmotiven gestaltete Schaufensterfassade ist eine in Durlach eher selten zu findende bauliche Überlieferung.

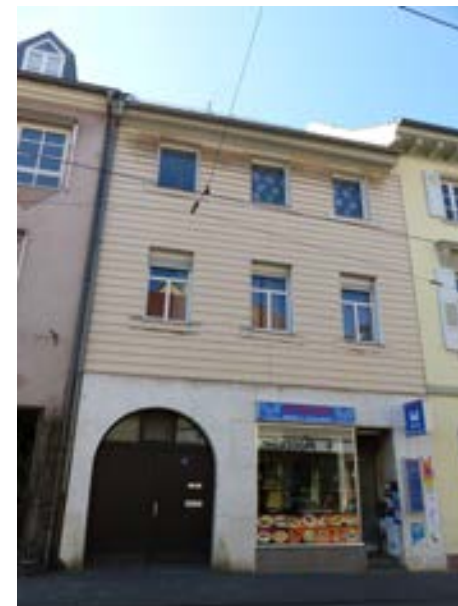
Karlsruhe-Durlach, Pfinztalstraße 5 v. NW

Das Gebäude befindet sich am Platz der ehemaligen 1571 in Betrieb genommenen markgräflichen Münze, diese umfasste ungefähr das Areal der heutigen Gebäude Pfinztalstraße 3 und 5. Nachdem in der markgräflichen Münze, die den nordöstlichsten Bau des Karlsburg-Komplexes darstellte 1802 letztmals Münzen geprägt worden waren, wurde das Gebäude zusammen mit dem benachbarten Gesandtenbau (Pfinztalstraße Nr. 7) der Karlsburg verkauft und 1811 mit dem Gasthaus „Carlsburg“ bebaut.

Das Gebäude steht beispielhaft für die Umgestaltung des Karlsburg-Areals im frühen 19. Jahrhundert. Nachdem die Ruinen des 1689 zerstörten Schlosses niedergelegt waren, begann mit dem Bau des Gasthofes „Carlsburg“ und der Anlage der Karlsburgstraße (ab 1834) ein neues bürgerliches Viertel im Osten der Stadt zu entstehen.

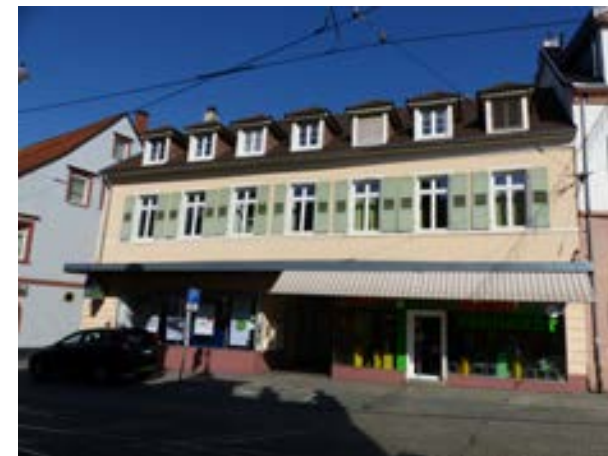
Karlsruhe-Durlach, Pfinztalstraße 6 v. O

Zweigeschossiges, siebenachsiges, traufständiges Gebäude, Erdgeschoss fast ganz in Schaufenster aufgelöst, im Obergeschoss Fensterband mit durchlaufender Sohlbank, Satteldach mit sieben abgewalmten Gauben, mit Nebengebäude; um 1820 erbaut, besaß ursprünglich eine Torfahrt, im späten 19. Jahrhundert Ladeneinbau im westlichen Erdgeschoss, in den 1920er Jahren auch im östlichen Erdgeschoss Schaufenster eingebaut und Gauben aufgesetzt, 1959 Schaufenster vergrößert, Torfahrt durch Ladeneingang ersetzt und Fassade neu verputzt, 1999 Fenstererneuerung, 2010/12 Fassadensanierung.

Das Gebäude ist aussagekräftiges Beispiel dafür, dass der Wiederaufbau Durlachs nach der Brandzerstörung im Jahr 1689 nur zögernd von statten ging und doch während des gesamten 18. und bis ins 19. Jahrhundert von der Modellbauverordnung bestimmt blieb. Mit seinem mehrfach zu Ladenzwecken umgebauten EG erinnert es zudem daran, dass die Pfinztalstraße - die Hauptachse von Durlachs Altstadt kern - sich im 19. Jahrhundert zur zentralen Einkaufsstraße entwickelte.

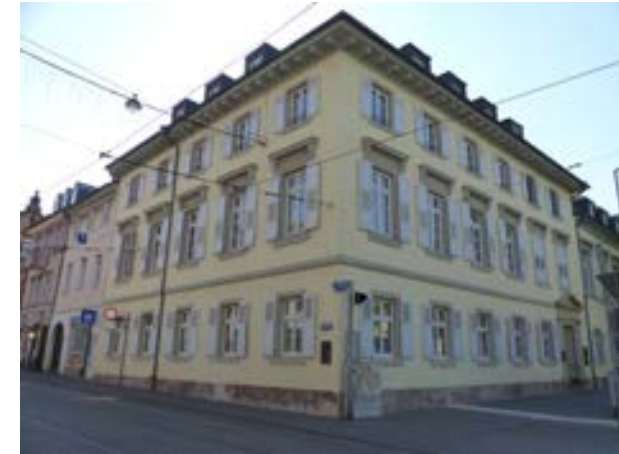
Karlsruhe-Durlach, Pfinztalstraße 7 v. NW

Dreigeschossiger Massivbau in Ecklage, Eingangsportal mit Dreiecksgiebel, Fenster im 1. Obergeschoss mit konsolengetragenen Fensterbedachnungen, Walmdach mit Gauben, im Inneren zwei gespindelte Treppentürme des 16. Jahrhunderts, ehemaliger Gasthaussaal mit Deckenstück und -malerei des 19. Jahrhunderts; im Hof Gebäudetrakte, die noch Teile der alten Karlsburg zeigen, u.a. zweifach abgewinkelter Altan (bez. 1599) am östlichen Fachwerktrakt, darunter ein großer Gewölbekeller; einst Wohn- und Wirtschaftsgebäude der alten Karlsburg, enthält umfangreiche bauliche Zeugnisse der Wasserburg des 13./14. Jahrhunderts, die im 1. Drittel 16. Jahrhundert zu einem Jagdschloss und dann in den 1560er Jahren zum Renaissancebau der Karlsburg umgebaut wurde, erhielt um 1810 eine klassizistische Straßenfassade, seit 1811 Gasthof „Carlsburg“, später gleichnamiges Hotel, um 1885 um drittes Geschoss aufgestockt, 2005/06 Umbau und Sanierung.

Das Gebäude hat herausragenden dokumentarischen Wert für die Herrschafts- und Baugeschichte Durlachs, enthält es doch umfangreiche bauliche Zeugnisse des ehemaligen markgräflichen Residenzschlosses.

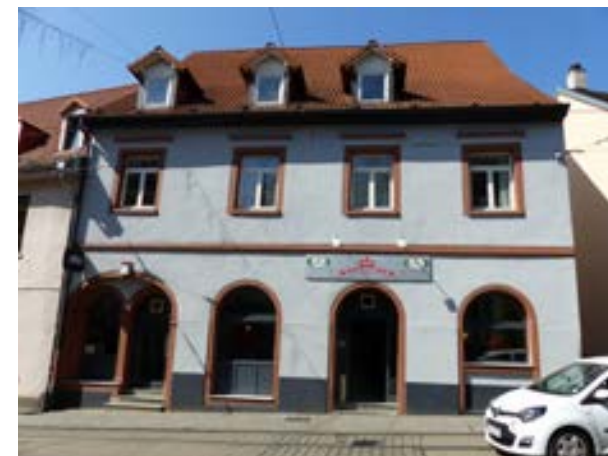
Karlsruhe-Durlach, Pfinztalstraße 8 v. S

Zweigeschossiges, vierachsiges, traufständiges Gebäude, Erdgeschoss massiv mit Rundbogenöffnungen und -fenstern, Stockwerkgesims, Obergeschoss wohl verputztes Fachwerk, Satteldach mit Giebelgauben, zugehöriges Hinterhaus; 18. Jahrhundert, 1887/88 durch den Architekten Rudolph Hermann für die Witwe Louis Morlock umgebaut und erweitert (Torfahrt geschlossen, Grundriss verändert, rückwärtiger Anbau), 1987 Fensteraustausch im Erdgeschoss, 2002 Fensteraustausch im Obergeschoss, 2010 Sanierung der Fassade.

Als Bestandteil der Reihe traufständiger Anwesen auf der Nordseite der östlichen Pfinztalstraße hat das Gebäude städtebaulichen Wert für die Zeit des Wiederaufbaus nach dem Stadtbrand von 1689. Mit seinen (wieder rückgebauten) neoromanischen Schaufenstern erinnert es zudem daran, dass die Pfinztalstraße - die Hauptachse von Durlachs Altstadt kern - sich gegen Ende des 19. Jahrhunderts zur Einkaufsstraße entwickelte, so dass heute keine barocke Erdgeschoss-Zone mehr erhalten ist

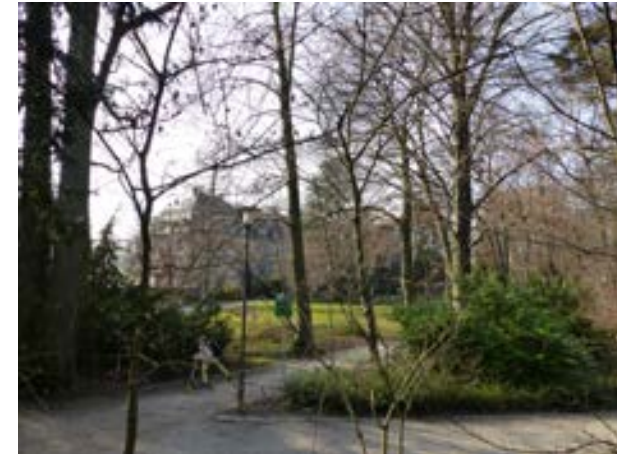
Schlosspark in Richtung Marstallstraße

Grünfläche südlich der Karlsburg, in der 2. Hälfte 16. des Jahrhunderts in wesentlich größerer Ausdehnung angelegter Schlossgarten, über die Jahrhunderte immer wieder umgestaltet und verkleinert, geht von der älteren nördlichen Kastanienallee abgesehen heute in der Gestaltung im Wesentlichen auf das Jahr 1904 zurück. als der Heidelberger Universitätsgartenbauinspektor Massias neue Wegeführungen anlegte, zugehörig sind Einfriedungsmauern um das Gelände, sog. „Pulverturm“ (rundes Steinhaus 18. Jahrhundert), großer Schlossgartenbrunnen (1903), Nibelungenbrunnen (1914/15), Kompositkapitelle von den Säulen am Portal der alten Karlsburg (um 1565) am Mittelweg.

Der Schlossgarten ist elementares, wenn auch nur im südwestlichen Teil der ehemals deutlich größeren Anlage erhaltenes Dokument der barocken Residenz- und Stadtplanung. Als weitläufige Parkanlage genutzt, hat der Schlossgarten mit seiner Ummauerung, den Spolien und Brunnen eine hohe Bedeutung als Freifläche am historischen Stadtrand.

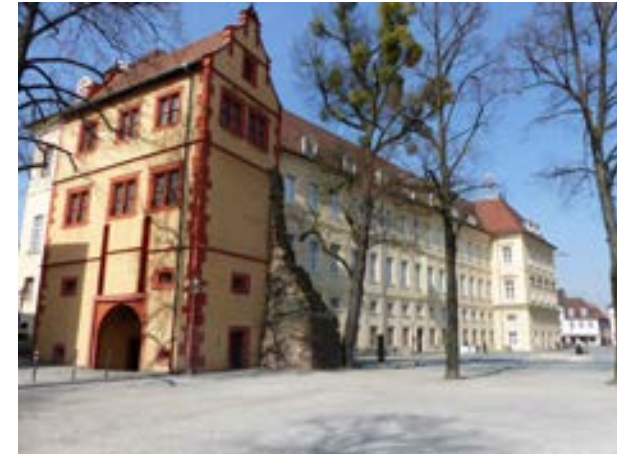
Pfinztalstraße 9 von SO

Zur Sachgesamtheit gehören neben dem Schlossgarten der Prinzessinnenbau (südlicher Torbau des Renaissanceschlusses) und der Kavalierebau (Westflügel des barocken Schlossneubaus), dreigeschossiger mehrflügeliger Massivbau; Renaissanceschloss 1562-1565 anstelle eines 1515-1530 errichteten Jagdschlusses erbaut, das wiederum eine ältere Wasserburg ersetzte, 1689 bis auf den Prinzessinnenbau zerstört, Kavalierebau 1698-1702 nach Entwurf von Domenico Egidio Rossi als Teil eines wesentlich größer dimensionierten Neubauprojektes errichtet, Bau mit dem Wegzug des Hofes eingestellt, Kreisdirektorium, 1833 Kaserne und Finanzamt, nach dem 2. Weltkrieg Flüchtlingslager, dann Schule, 1960 westlicher Bereich für Schulneubau abgebrochen, 1973-1983 renoviert und um Risalitbau erweitert, heute Bibliothek und Pfinzgaumuseum.

Die Karlsburg hat hohen dokumentarischen Wert sowohl als Keimzelle der südlichen Erweiterung der staufischen Kernstadt als auch für den Ausbau Durlachs zur markgräfllich-badischen Residenz im 16. Jahrhundert. Der Schlossbau ist ein das Stadtbild in höchstem Maße prägendes Großbauwerk mit elementarem Zeugniswert für die Stadtgeschichte.

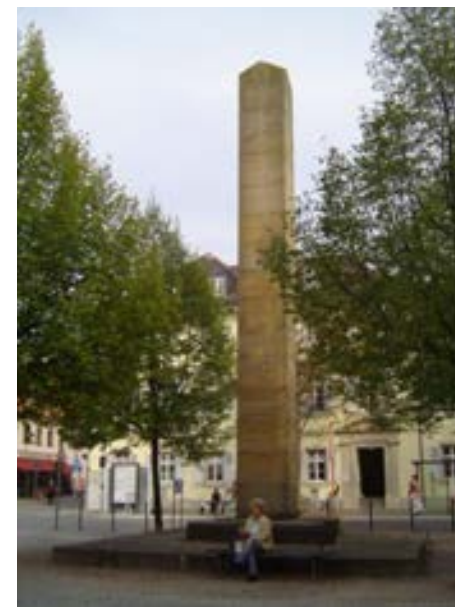
Karlsruhe-Durlach, Traindenkmal

Gefallenendenkmal für die im 1. Weltkrieg gefallenen Soldaten des Durlacher Train-Bataillons in Form eines Obeliskens aus gelbem Sandstein auf flachem quadratischem Sockel an der Ecke Pfinztal- und Karlsburgstraße; nach Entwürfen des Architekten Hermann R. Alker errichtet und 1928 eingeweiht, 1999 vom Bildhauer Alexander Ringwald restauriert.

Das Gefallenendenkmal hat dokumentarischen Wert für die Durlacher Stadt- und Militärgeschichte, erinnert es doch an die Soldaten des 1864 gegründeten 1. Badischen Train-Bataillons Nr. 14, die im 1. Weltkrieg ihr Leben lassen mussten. Das Train-Bataillon war von 1894 in der 1836 als Kaserne umgebauten Karlsburg untergebracht bis es 1913 die neuerrichtete Markgrafenkaserne bezog.

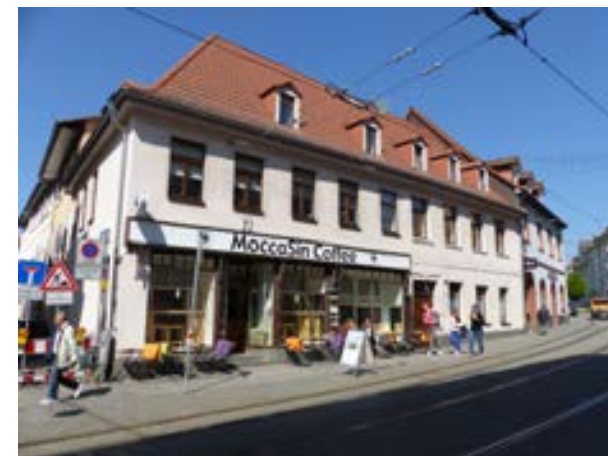
Karlsruhe-Durlach, Pfinztalstraße 10 v. S

Zweigeschossiges, neunachsiges, verputztes Eckhaus mit abgewalmtem Dach, im Erdgeschoss moderner Ladeneinbau, Tür mit Ohrengewänden und Inschrift „Renoviert durch GAUM ANNO 1787“, in der Ostwand Teile der Stadtmauer erhalten; 1706 anstelle zweier 1689 abgebrannter Vorgänger als zwei getrennte Gebäude errichtet, Westteil im Besitz des Schuhmachers Georg Ludwig Knappschneider, Ostteil zunächst Bäckerei, 1781-1787 von Johann Jakob Gaum zur Straußwirtschaft „Zur Traube“ umgebaut, 1832 baulich verbunden, 1913 Ladenumbau durch Architekt Hermann Bull für den Hoflieferanten Oskar Gorenflo, 2003/05 Umbau und Sanierung, dabei Teilabbruch der Kellergewölbe, Abbruch eines Kaminzug und eines Fachwerkwandabschnitts.

Das Anwesen innerhalb der Reihe traufständiger Anwesen auf der Nordseite der östlichen Pfinztalstraße hat städtebaulichen Wert als typischer Wiederaufbau der Zeit um 1700. Mit seinem mehrfach zu Ladenzwecken umgebauten Erdgeschoss erinnert es zudem daran, dass die Pfinztalstraße - die Hauptachse von Durlachs Altstadt kern - sich im 19. Jahrhundert zur Einkaufsstraße entwickelte, so dass heute keine barocke Erdgeschosszone mehr erhalten ist.

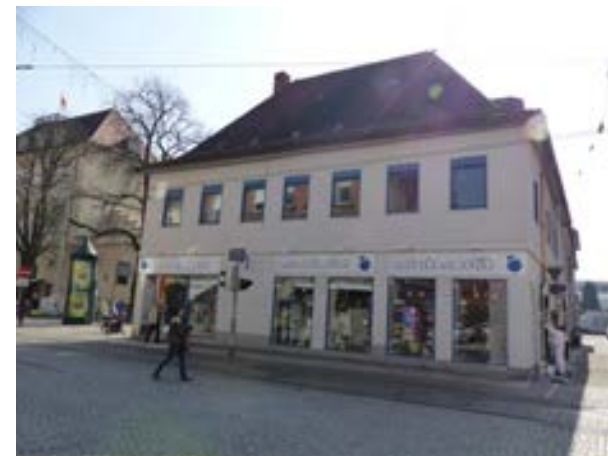
Karlsruhe-Durlach, Pfinztalstraße 11 von N

Zweigeschossiges Wohn- und Geschäftshaus, bildet zusammen mit Marstallstraße 2 einen annähernd quadratischen, nach Westen, Norden und Osten freistehenden Baublock, umlaufendes Stockwerkgesims, Fassaden stark modern überformt, Erdgeschoss zu Ladenlokal mit großen Schaufenstern umgebaut, Walmdach mit Schleppegabe im Osten, an der Rückseite Fachwerk-Laubenumgang des frühen 18. Jahrhunderts erhalten; 1706 durch den Hofsattler Johann Romann erbaut, 1842 im Besitz der Familie Steinmetz, die dort einen Kolonialwarenladen und später eine Bäckerei betrieb, seit 1928 Reformhaus, 1966 umfassende Renovierung (u.a. Ladeneinbau im Erdgeschoss, Fenster im Obergeschoss ausgetauscht).

Das in markanter Spornlage in unmittelbarer Nachbarschaft der Karlsburg gelegene Gebäude hat trotz der starken modernen Überformung städtebaulichen Wert als Beispiel für die Architektur des Wiederaufbaus nach dem Stadtbrand von 1689. Es kündigt zudem vom Strukturwandel an der Marstallstraße von einer Wohn- zur Einkaufsstraße, sind doch die Erdgeschosszonen der Gebäude heute fast durchgehend zu Ladenlokalen umgestaltet.

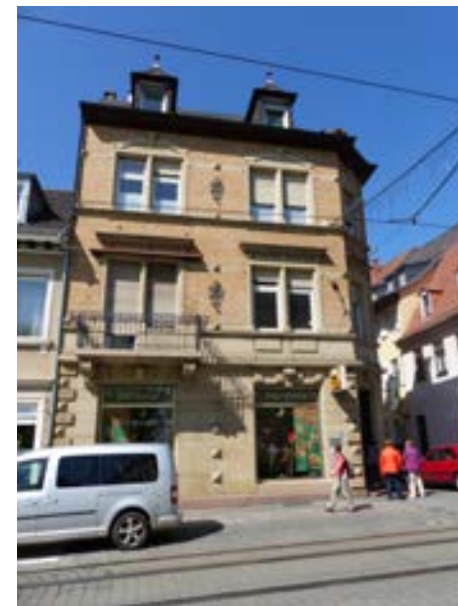
Karlsruhe-Durlach, Pfinztalstraße 12 von S

Dreigeschossiger Massivbau in Ecklage, Fassadengliederung im Stil der Neorenaissance, zur Pfinztalstraße und an der abgeschrägten Südost-Ecke im Erdgeschoss Werkstein mit Eckrustika und Diamantquadern, Schaufenstern und Ladeneingang, Stockwerkgesims und Balkon auf Volutenkonsolen, beide Obergeschosse Klinkerfassade, steinerne Fenstergewände und -bedachungen, Fassade zur Eichelgasse verputzt, Stockwerkgesims, Sohlbänke und Fenstergewände aus Naturstein, abgewalmtes Dach mit sieben Giebelgauben; 1703 als Schildwirtschaft „Zur goldenen Eichel“ vom Wirt Wilhelm Eichler erbaut, ab 1811 Bäckerei, um 1900 Aufstockung und Fassadenneugestaltung, (Schau-)Fenster modern ersetzt, 2006 Photovoltaikanlage.

Das Gebäude hat in der Grundstruktur dokumentarischen Wert für die typische Wiederaufbausituation Durlachs nach dem Stadtbrand von 1689. Als zweite wichtige Zeitschicht kommt der Umbau des Gebäudes im frühen 20. Jahrhundert hinzu. Insbesondere die in Formen der Neorenaissance gestaltete Schaufensterfassade ist eine in Durlach nicht allzu häufig zu findende bauliche Überlieferung.
