Denkmalpflegerischer Werteplan Gesamtanlage Karlsruhe-Durlach

Karlsruhe-Durlach, Historische Flurkarte von 1863-1876 in Überlagerung mit dem Denkmalpflegerischen Werteplan

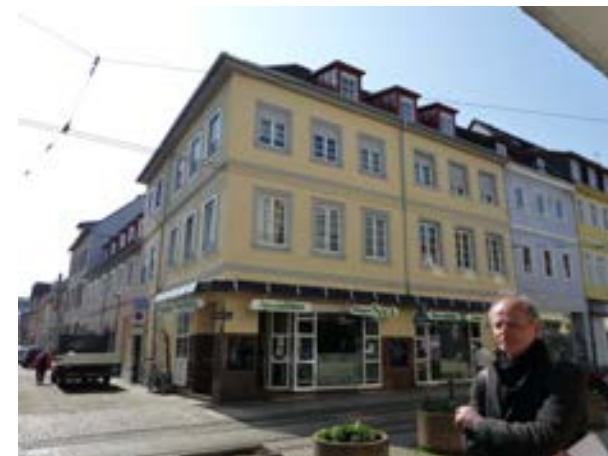
Karlsruhe-Durlach, Pfinztalstraße 13 v. SO

Dreigeschossiger, sechsachsiger Putzbau, Erdgeschoss mit modernem Ladeneinbau, Stockwerkgesimse, abgewalmtes Dach mit Schleppgauben, unter dem Gebäude Gewölbekeller des 16./17. Jahrhundert mit hohem, massiv gemauertem Tonnengewölbe und Bodenbelag aus großen Sandsteinplatten; im frühen 18. Jahrhundert unter Verwendung des Kellers des 1595 erstmals urkundlich fassbaren Gasthauses „Zum Schwanen“ wieder aufgebaut, war im 18. Jahrhundert eines der besseren Durlacher Gasthäuser, in den 1950er Jahren Ladeneinbau (u.a. Nordsee-Filiale), 2011 Dachgauben aufgesetzt, Fassadensanierung und Fensteraustausch.

Das Gebäude steht beispielhaft für jene typischen Modellhäuser aus der Zeit des Wiederaufbau nach dem Stadtbrand von 1689, das einen älteren Kern aus der Zeit vor der Brandkatastrophe besitzt. Die stattliche Größe und die Dreigeschossigkeit des Baukörpers legen Zeugnis ab von der Sondernutzung als Gasthof in prominenter Lage zwischen Karlsburg und Marktplatz.

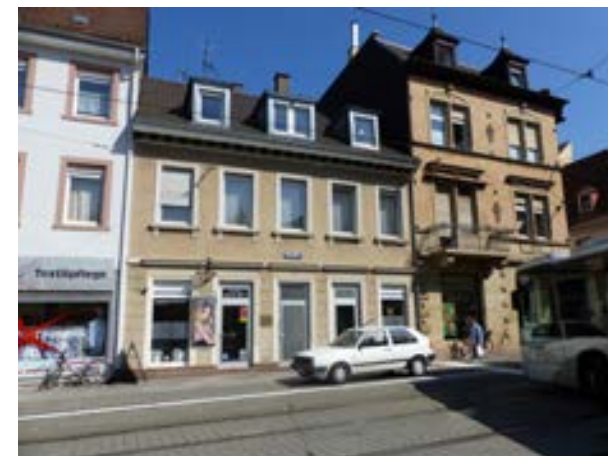
Karlsruhe-Durlach, Pfinztalstraße 14 v. S

Zweigeschossiger, fünfschiger, traufständiger Putzbau, Erdgeschoss rustiziert, Sohlbänke der Obergeschoss-Fenster von Konsolen gestützt, Dachgesims mit Eierstab und Konsolen, Satteldach mit drei Schleppegauben; um 1850 errichtet, späterer Ladeneinbau, (Schau-)Fenster modern ersetzt, Dachgauben mit Blech verkleidet.

Das Gebäude ist ein Beispiel für die städtebauliche Erneuerung im 19. Jahrhundert in Anlehnung an die bestehende Bautradition Durlachs, bei der die Fassadenstruktur der barocken Modellhäuser bei Verwendung zeittypischer historistischer Formensprache aufgenommen wurde. Mit seinem zu Ladenzwecken umgebauten Erdgeschoss erinnert es zudem daran, dass die Pfinztalstraße - die Hauptachse von Durlachs Altstadt kern - sich im 19. Jahrhundert zur zentralen Einkaufsstraße entwickelte.

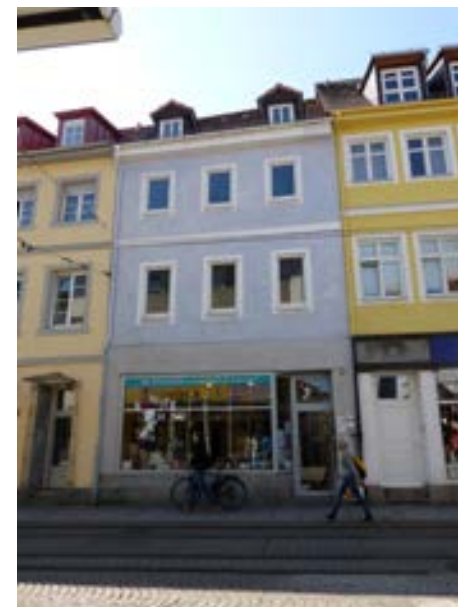
Karlsruhe-Durlach, Pfinztalstraße 15 v. N

Dreigeschossiges, dreiachsiges, traufständiges Modellhaus, Erdgeschoss mit späterem Ladeneinbau, Gurtgesims zwischen 1. und 2. Obergeschoss, Satteldach mit zwei Giebelgauben wohl des 19. Jahrhunderts; 1706 durch den Küfer Hans Georg Renck erbaut, 1758 als dreigeschossiges Gebäude erwähnt, 1842 war im Hintergebäude eine Seifensiederei untergebracht, Erdgeschoss modern stark überformt, (Schau-)Fenster ersetzt, 2003 Fassade erneuert.

Als Bestandteil der Reihe traufständiger Anwesen auf der Südseite der östlichen Pfinztalstraße hat das Gebäude dokumentarischen Wert für die Zeit des Wiederaufbaus nach dem Stadtbrand von 1689. Mit seinem zum Ladenlokal umgebauten EG erinnert es zudem daran, dass die Pfinztalstraße - die Hauptachse von Durlachs Altstadt kern - sich gegen Ende des 19. Jahrhunderts zur Einkaufsstraße entwickelte, so dass heute keine barocke Erdgeschoss-Zone mehr erhalten ist.

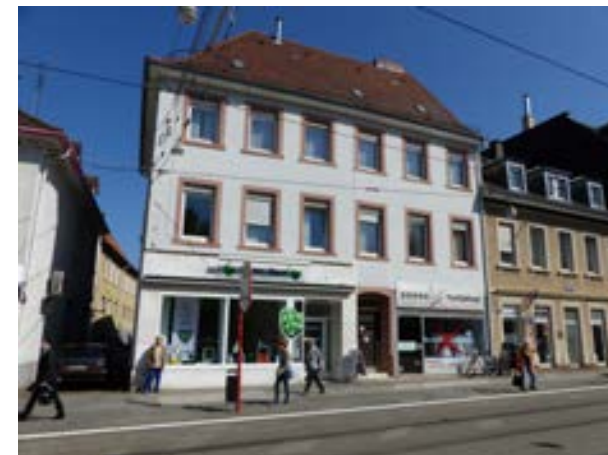
Karlsruhe-Durlach, Pfinztalstraße 16 von S

Dreigeschossiger, sechsachsiger Putzbau in Ecklage mit abgewalmtem Dach, Gewände der segmentbogigen Tür und der Fenster aus Sandstein, angebautes Hinterhaus, ursprünglich zwei Gebäude, das östliche wurde 1716 von Schumacher Oeder, das westliche 1706 von Sekretär Seubert errichtet, nach 1800 zusammengefasst, im 19. Jahrhundert dann Gasthaus „Zum Anker“, 1911 Ladeneinbau, Fenster modern ersetzt, 2015 Laden und Schaufensterumbau.

Das Gebäude innerhalb der Reihe traufständiger Anwesen auf der Nordseite der östlichen Pfinztalstraße hat städtebaulichen Wert für die Zeit des Wiederaufbaus nach dem Stadtbrand von 1689. Mit seinem späteren Ladeneinbau erinnert es zudem daran, dass die Pfinztalstraße - die Hauptachse von Durlachs Altstadt kern - sich im 19. Jahrhundert zur Einkaufsstraße entwickelte, so dass heute keine barocke Erdgeschoss-Zone mehr erhalten ist

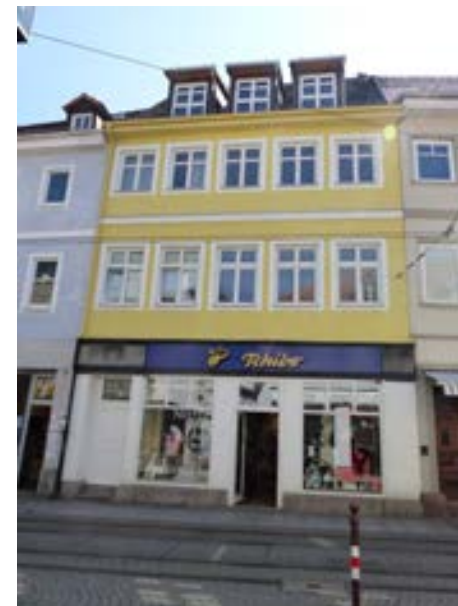
Karlsruhe-Durlach, Pfinztalstraße 17 v. N

Dreigeschossiger, fünfschiger, traufständiger Putzbau, im Kern Fachwerkkonstruktion mit rückwärtigen Balkonloggien, Erdgeschoss mit späterem Ladeneinbau, Gurtgesims zwischen 1. und 2. Obergeschoss, Satteldach mit drei Schleppegauben; kurz nach 1706 durch den Postmeister Seutz (Seitz) errichtet, Fassade in den 1950er Jahren verändert, 2005 Umbau und Sanierung, Abbruch Ladenfront und zweier Keller unter dem Laden, Fenstererneuerung, Ausbau Dachgeschoss mit Einbau von Gauben; 1911 Hinterhaus mit Bäckerei und Schlot von Architekt Hermann Bull für Bäckermeister Heinrich Kleiber errichtet, historische Innenausstattung aus dieser Zeit erhalten.

Als wichtiger Bestandteil der Reihe traufständiger Anwesen auf der Südseite der östlichen Pfinztalstraße hat das Gebäude dokumentarischen Wert für die Zeit des Wiederaufbaus nach dem Stadtbrand von 1689. Mit seinem in ein modernes Ladenlokal aufgelöstem Erdgeschoss erinnert es zudem daran, dass die Pfinztalstraße - die Hauptachse von Durlachs Altstadt kern - sich im 19. Jahrhundert zur Einkaufsstraße entwickelte, so dass heute keine barocke Erdgeschoss-Zone mehr erhalten ist.

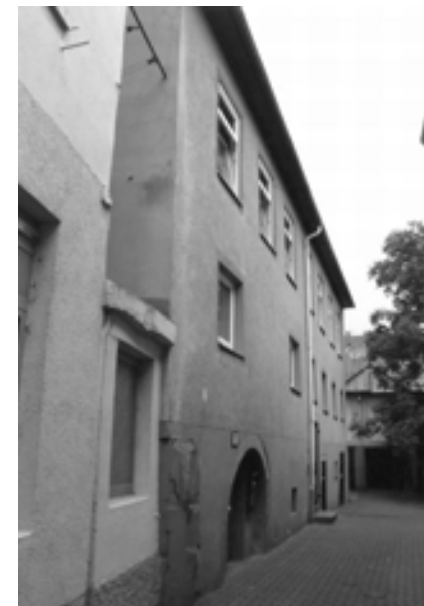
Karlsruhe-Durlach, Pfinztalstraße 18

Zweigeschossiger, sechsachsiger, traufständiger Putzbau in zweiter Reihe hinter Pfinztalstraße 20, über schmale Stichstraße erschlossen, hohes Sockelgeschoss mit rundbogigem Gewände zum Abgang des großen Gewölbekellers, Sockel und Erdgeschoss massiv, Obergeschoss verputztes Fachwerk, Satteldach, Inneren selten erhaltene wahrscheinlich barocke Blockstufentreppe, im Sturz des sandsteinernen Hauseingangs bez. „1698“; 1698 (dendrochronologisch ermittelt) über wahrscheinlich älterem Gewölbekeller errichtet vom Chirurg und Kammerdiener Johan Conrard Zachmann, im 18. Jahrhundert Wohnhaus für Hintersassen, 1957 Garagenanbau, 2011/12 Sanierung und Modernisierung, dabei alle Fenster durch Kunststoffenster ersetzt

Das Gebäude hat als Wohnhaus für weniger begüterte Familien hohen dokumentarischen Wert vor allem für die Sozialgeschichte Durlachs. Als eines der frühesten, nach dem Pfälzischen Erbfolgekrieg wieder errichteten Wohnhäuser, dessen Substanz weitgehend unberührt blieb, hat einen hohen Alters- und auch Seltenheitswert.

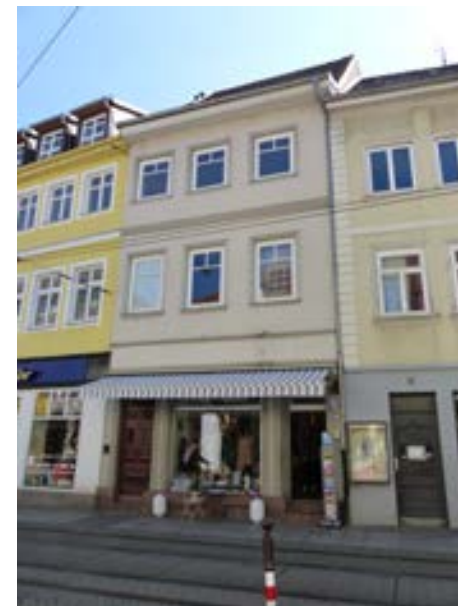
Karlsruhe-Durlach, Pfinztalstraße 19 v. N

Dreigeschossiger, dreiachsiger, traufständiger Putzbau mit Satteldach, späterer Ladeneinbau im Erdgeschoss, Eingangstür in Neorenaissanceformen, im Oberlicht Schmiedearbeit mit der Jahreszahl 1747; im Kern 18. Jahrhundert, Erdgeschoss wohl im späten 19. Jahrhundert zu Laden umgebaut, 2002 Dachisolierung, 2003 Fensteraustausch.

Als Bestandteil der Reihe traufständiger Anwesen auf der Südseite der östlichen Pfinztalstraße hat das Gebäude dokumentarischen Wert für die Zeit des Wiederaufbaus nach dem Stadtbrand von 1689. Mit seinem in ein modernes Ladenlokal umgestaltetes Erdgeschoss erinnert es zudem daran, dass die Pfinztalstraße - die Hauptachse von Durlachs Altstadt kern - sich im 19. Jahrhundert zur Einkaufsstraße entwickelte, so dass heute keine barocke Erdgeschoss-Zone mehr erhalten ist

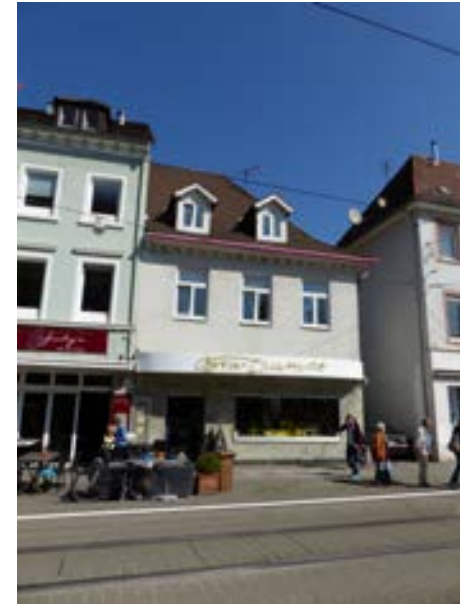
Karlsruhe-Durlach, Pfinztalstraße 20 v. S

Zweigeschossiger, dreiachsiger Putzbau in Ecklage mit abgewalmtem Dach, Erdgeschoss mit modernem Ladeneinbau, Obergeschoss zumindest im rückwärtigen Teil verputztes Fachwerk, Rundbogentor mit Würfelkämpfer in der Hofmauer; 1706 neu erbaut durch Johann Conrad Zachmann, Chirurg und Kammerdiener, Dachgauben des 19. Jahrhunderts, Fenster modern ersetzt.

Das Gebäude hat in der Grundstruktur dokumentarischen Wert für die typische Wiederaufbausituation Durlachs nach dem Stadtbrand von 1689. Mit seinem späteren Ladeneinbau erinnert es zudem daran, dass die Pfinztalstraße - die Hauptachse von Durlachs Altstadt kern - sich im 19. Jahrhundert zur Einkaufsstraße entwickelte, so dass heute keine barocke Erdgeschoss-Zone mehr erhalten ist

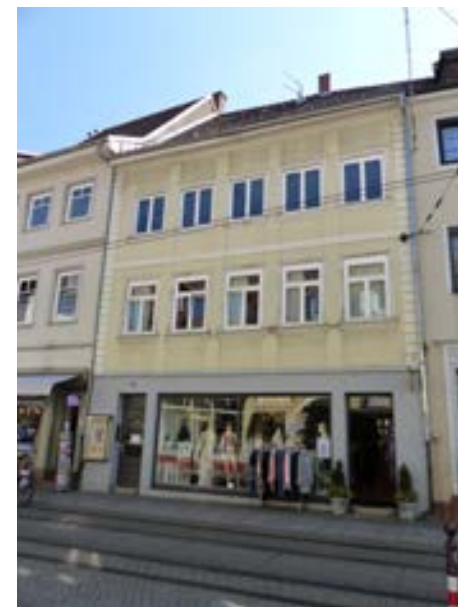
Karlsruhe-Durlach, Pfinztalstraße 21 v. N

Im Hof Ziehbrunnen aus Sandstein mit zwei quadratischen Stützen über rundem Becken, am Querbalken bezeichnet „17 AC W 01“.

Das Gebäude hat in der Grundstruktur dokumentarischen Wert für die typische Wiederaufbausituation Durlachs nach dem Stadtbrand von 1689. Als zweite wichtige Zeitschicht kommt der Umbau des Gebäudes um das Jahr 1800 in der (in Durlach vergleichsweise seltenen) Bauweise des frühen 19. Jahrhunderts mit der damals typischen Formensprache (Anklänge an den Klassizismus) hinzu. Mit seinem späteren Ladeneinbau erinnert es zudem daran, dass die Pfinztalstraße - die Hauptachse von Durlachs Altstadt kern - sich im 19. Jahrhundert zur Einkaufsstraße entwickelte.

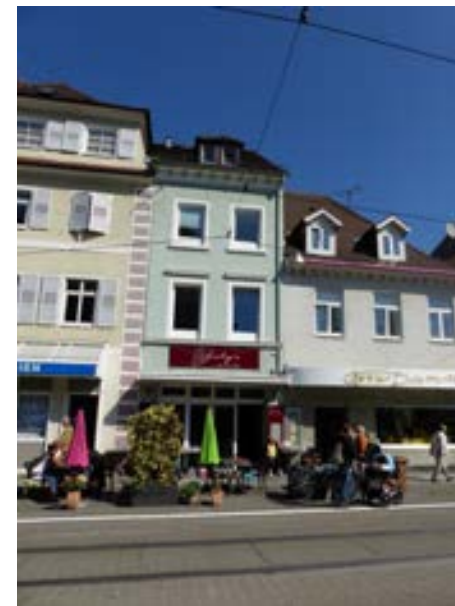
Karlsruhe-Durlach, Pfinztalstraße 22 v. S

Dreigeschossiger, zweiachsiger, traufständiger Putzbau, Erdgeschoss mit modernem Ladeneinbau, im 1. Obergeschoss durchlaufende Sohlbank und gerade Fensterbedachung, Dachgesims mit Konsolen, Satteldach mit Gaube; um 1800 erbaut, 1973 und 1981 modernisiert, Verkaufs- und Ladenfläche erweitert, 2006 Umbau und Sanierung mit Fensteraustausch.

Das Gebäude, das rund 100 Jahre jünger ist als seine direkten Nachbarn, ist ein Beispiel für die Nachverdichtung des Stadtgrundrisses im 19. Jahrhundert. In der Fassadengestaltung lehnt sich der schlichte schmale Bau an die benachbarten barocken Modellhäuser an, nimmt mit den Fensterbedachungen und dem Kranzgesims aber auch zeitgenössische Formen auf. Auch erinnert es mit seinem späteren Ladeneinbau daran, dass die Pfinztalstraße - die Hauptachse von Durlachs Altstadt kern - sich im 19. Jahrhundert zur Einkaufsstraße entwickelte

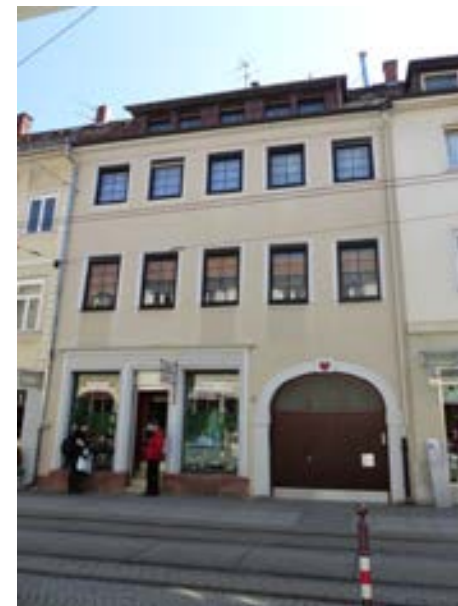
Karlsruhe-Durlach, Pfinztalstraße 23 v. N

Dreigeschossiger, fünfschiger, traufständiger Putzbau, im Erdgeschoss späterer Ladeneinbau mit klassizistischer Bedachung, korbbogige Torfahrt mit Würfelkämpfer und Schlussstein mit Herzemblem, Obergeschoss-Fenster mit profilierten Gewänden, Satteldach mit breiter Schleppegabe, am Schlussstein bez. 1700; 1700 von der Witwe des wohlhabenden Handelsmannes Hans Adam Wetzel erbaut, Ladeneinbau des 19. Jahrhunderts, Fenster und Torfahrtportal modern ersetzt.

Das Anwesen innerhalb der Reihe traufständiger Anwesen auf der Südseite der östlichen Pfinztalstraße hat städtebaulichen Wert als typischer Wiederaufbau der Zeit um 1700. Mit der bis heute erhaltenen Torfahrt ist er einer der an der Pfinztalstraße seltenen Bauten, deren Erdgeschosszonen nicht völlig modern überformt ist. Der bis heute nur wenig veränderte, spätklassizistische Ladeneinbau erinnert an den Wandel der Pfinztalstraße im späten 19. Jahrhundert, als sie sich zu der großen Einkaufsstraße in Durlachs Altstadt kern entwickelte.

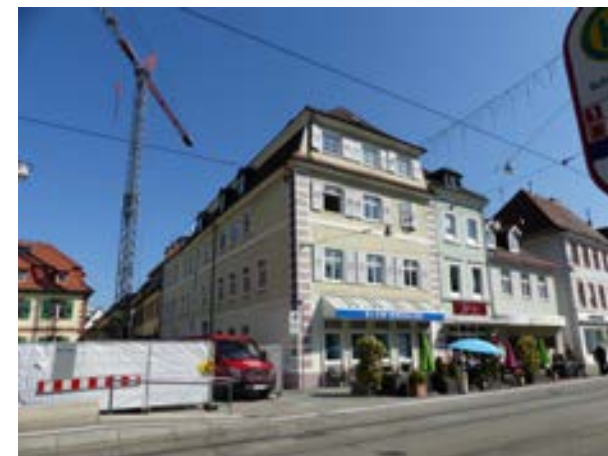
Karlsruhe-Durlach, Pfinztalstraße 24

Dreigeschossiges, dreiachsiges Modellhaus mit Mansardwalmdach in Ecklage, zur Jägerstraße 11 Fensterachsen, davon die drei nördlichen mit Flachdach (Dachbalkon), Erdgeschoss massiv, Obergeschosse verputztes Fachwerk, moderner Ladeneinbau, Fassadengliederung durch Stockwerkgesimse und Eckquaderung, zur Hofseite Galerien auf Holzkonsolen, an der Eingangstür zur Jägerstraße bez. 1703; 1703 errichtet durch den Hofgoldschmied E. Groll, später Café König, 1986 neue Fenster und Eingangstüren, 2004 Fassadensanierung.

Der stattliche barocke Bürgerbau in markanter Ecklage und unmittelbarer Nachbarschaft zur Karlsburg hat mit seinen für den Wiederaufbau nach dem Stadtbrand von 1689 typischen Elementen dokumentarischen Wert für die Bauweise der gehobenen Schicht in Durlach. Die ungewöhnliche Höhe und Größe verweisen auf den wohlhabenden Erbauer, den markgräflichen Hofgoldschmied, der dazu in der Lage war eines der in Durlach eher seltenen großen, dreigeschossigen Anwesen zu finanzieren.

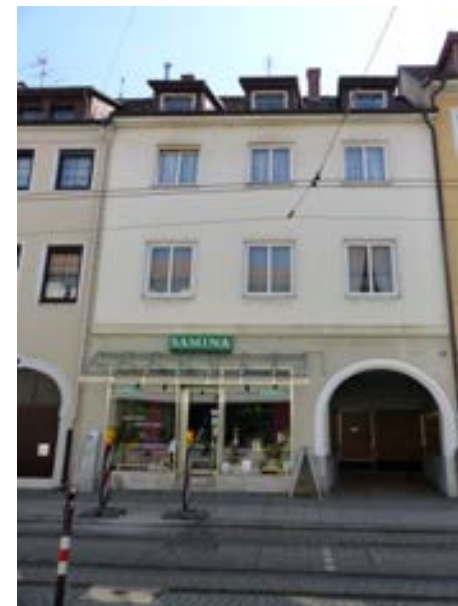
Karlsruhe-Durlach, Pfinztalstraße 25 v. N

Dreigeschossiges, dreiachsiges, traufständiges Modellhaus mit Torfahrt, Erdgeschoss massiv mit modernem Ladeneinbau, Obergeschosse verputztes Sichtfachwerk, Satteldach mit drei Schleppegauben, war im Scheitel des Einfahrtbogens bez. 1698; 1698 erbaut, 1706 als neu erbautes Haus des Handelsmannes, Ratsherrn und späteren Bürgermeisters J.M. Bürcklin genannt, Handelshaus bis Mitte des 19. Jahrhunderts, 1975 Fassadensanierung, dabei Sichtfachwerk entdeckt und wieder verputzt.

Das Haus hat dokumentarischen Wert für die Architektur des Wiederaufbaus nach dem Stadtbrand von 1689. Dabei wurden - wie auch bei einigen anderen Gebäude des frühen 18. Jahrhunderts - die Gestaltungsabsichten der Modellbauverordnung dahingehend unterlaufen, dass das Obergeschoss in Sichtfachwerk gestaltet wurde. Auch wenn man es ihm heute nicht mehr ansieht, ist es somit ein spannendes Beispiel dafür, dass selbst in Nachbarschaft zu Karlsburg und Marktplatz Verstöße gegen die markgräflichen Vorschriften möglich waren

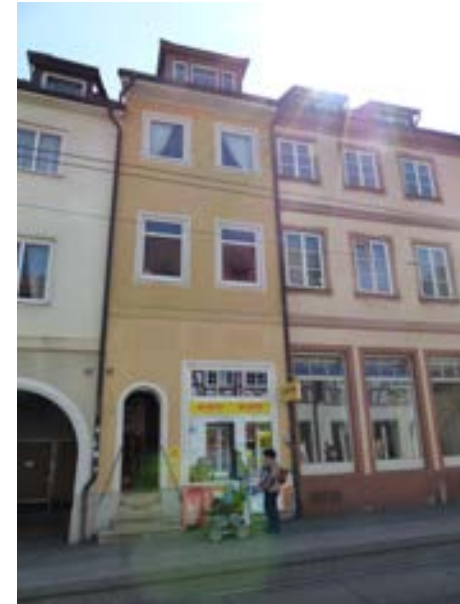
Karlsruhe-Durlach, Pfinztalstraße 27 v. NO

Schmales dreigeschossiges, zweiachsiges, traufständiges Modellhaus, Obergeschoss verputztes Sichtfachwerk, segmentbogiger Eingang und jüngerer Ladeneinbau, Gurtgesims, Satteldach mit Schleppegaupe; um 1700 erbaut, 1706 im Eigentum des Handelsmannes und Gerichtsverwandten Wilhelm Schumm, Handelshaus bis Mitte des 19. Jahrhunderts Fenster modern ersetzt.

Das Haus hat dokumentarischen Wert für die Architektur des Wiederaufbaus nach dem Stadtbrand von 1689. Dabei wurden - wie auch bei einigen anderen Gebäude des frühen 18. Jahrhunderts - die Gestaltungsabsichten der Modellbauverordnung dahingehend unterlaufen, dass das Obergeschoss in Sichtfachwerk gestaltet wurde. Auch wenn man es ihm heute nicht mehr ansieht, ist es somit ein spannendes Beispiel dafür, dass selbst in Nachbarschaft zu Karlsburg und Marktplatz Verstöße gegen die markgräflichen Vorschriften möglich waren.

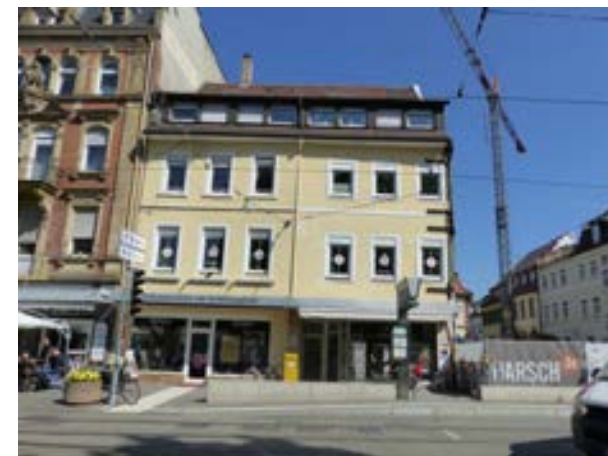
Karlsruhe-Durlach, Pfinztalstraße 28, 30 v. S

Zweigeschossiger, dreiachsiger, traufständiger Putzbau, Erdgeschoss massiv, Obergeschoss verputztes Fachwerk, moderner Ladeneinbau, Gurtgesims zwischen 1. und 2. Obergeschoss, Satteldach mit Schleppgaube; vor 1706 erbaut von Johann Nicolai Illichs „seel. Töchterlein“, stark überformt, Fenster modern ersetzt.

Das Gebäude hat zusammen mit seinem Nachbarn Nr. 30 städtebaulichen Wert als eines der typischen baulichen Phänomene des Durlacher Wiederaufbaus: Zwei schmale, langgestreckte Hausparzellen erhielten zur Straße hin eine gemeinsame Fassade, ohne dass die innere Trennung der Gebäude aufgegeben wurde. Damit war es möglich, trotz der durch Realteilung entstandenen schmalen Parzellen an der Durlacher Hauptachse repräsentative modellmäßige Fassaden zu gestalten. Mit seinem späteren Ladeneinbau erinnert es zudem daran, dass die Pfinztalstraße sich im 19. Jahrhundert zur wichtigsten Einkaufsstraße Durlachs entwickelte, so dass heute keine barocke Erdgeschoss-Zone mehr erhalten ist.

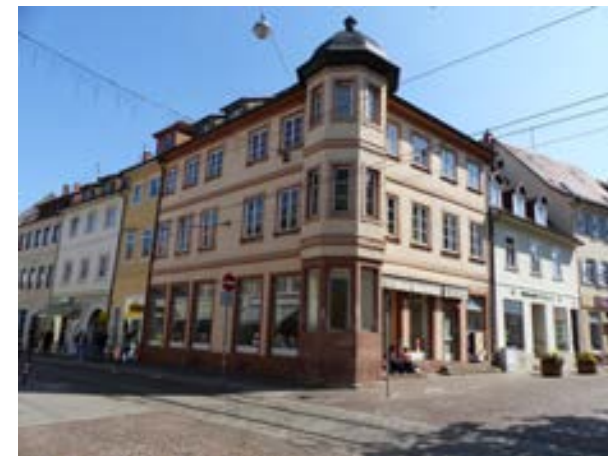
Karlsruhe-Durlach, Pfinztalstraße 29 von NW

Dreigeschossiges, fünf- bzw. vierachsiges Eckhaus mit abgewalmtem Dach, Erdgeschoss massiv mit späterem Ladeneinbau, Obergeschosse verputztes Fachwerk, durchlaufende Gurtgesimse, geohrte Fenstergewände, turmartiger polygonaler Erker mit Renaissance-Erdgeschoss des 17. Jahrhunderts und Glockenhaube; ursprünglich zwei Häuser, beide vor 1716 errichtet, 1729 zusammengefasst und im Besitz der Hoffaktorenfamilie Fein, in den 1930er Jahre saniert und in den vermeintlichen Originalzustand versetzt, 1968 Umbau und Sanierung, 1990 Fassadensanierung, (Schau-) Fenster modern ersetzt.

Das aufwändig gestaltete Modellhaus in markanter, durch den Renaissance-Erker betonter Ecklage hat dokumentarischen Wert für die Bauweise der gehobenen Schicht in Durlach. Zudem ist hier eines der typischen baulichen Phänomene des Durlacher Wiederaufbaus ablesbar: Zwei schmale, langgestreckte Hausparzellen erhielten zur Straße hin eine gemeinsame Fassade. Damit war es möglich, trotz der durch Realteilung entstandenen schmalen Parzellen an der Durlacher Hauptachse repräsentative modellmäßige Fassaden zu gestalten.

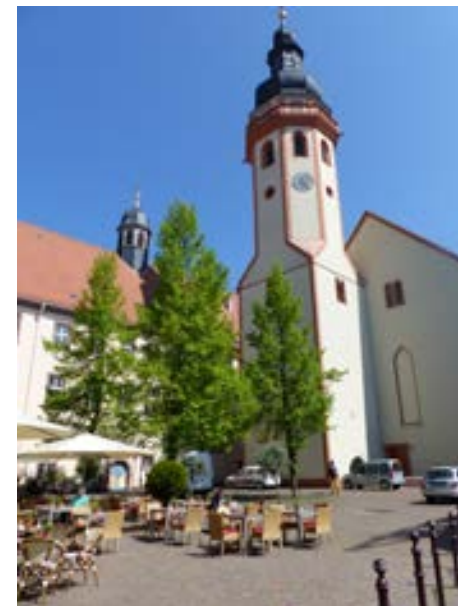
Karlsruhe-Durlach, Pfinztalstraße 31 v. SW

Dreischiffige barocke Hallenkirche unter Verwendung der spätgotischen Außenmauern errichtet, dreiseitig geschlossener Chor, quadratischer Turm, der auf halber Höhe in ein Achteck übergeht, mit welscher Haube, im Inneren schlichter Barockbau mit Emporen, Kanzel mit reichem Rocailleschmuck, Orgelprospekt von Johann Philipp und Johann Heinrich Stumm (1759); Ende 12. Jahrhundert erbaut, 1255 erstmals erwähnt, um 1400 gotischer Umbau, um 1530 Langhaus verbreitert, 1689 Turmhelm und Langhaus zerstört, 1698-1700 Wiederaufbau nach Entwurf von Domenico Egidio Rossi, dabei Anbau einer Sakristei, Turm erst 1739 vollendet, Renovierung 1963-1968 und 1992-1999.

Die im Zentrum Durlachs an einer platzartigen Aufweitung der großem West-Ost-Achse der Stadt befindliche Kirche hat als im Äußeren gotischer Bau mit älterem Kern und barockem Innenraum einen hohen dokumentarischen Wert für die Stadt- und Kirchengeschichte. Sie ist ein das Stadtbild in höchstem Maße prägendes Großbauwerk. Ihr Turm ist zudem eine der bestimmenden vertikalen Dominanten der Stadtsilhouette.

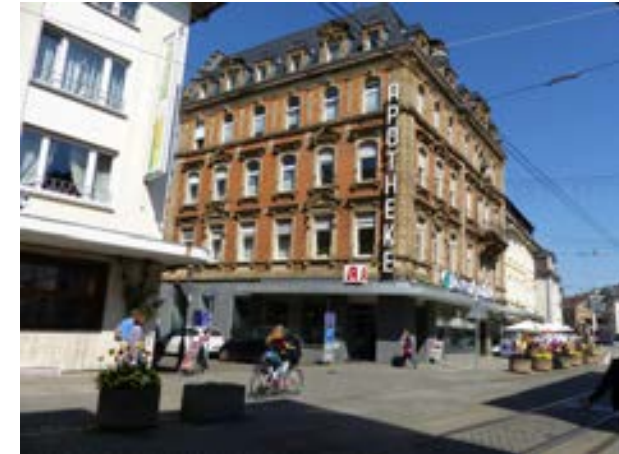
Karlsruhe-Durlach, Pfinztalstraße 32 v. SW

Viergeschossiger Massivbau in Ecklage mit Mansarddach, Erdgeschoss mit moderner Verkleidung, Obergeschosse in Zierformen der Neorenaissance, gerade und segmentbogige Fenster mit von Konsolen getragenen Bedachungen, z.T. mit Dreiecksgiebeln, im 3. Obergeschoss rundbogige Fenster mit Schlusssteinen, am 2. Obergeschoss Balkon, darüber in einem gesprengten Giebel ein plastischer Löwe mit Wappenkartusche und Äskulapstab; ursprünglich und bis Mitte 19. des Jahrhunderts zwei Häuser, das östliche vor 1706 erbaut und ca. 50 Jahre von der Haffaktorenfamilie Fein bewohnt, heute Ärztehaus, das Eckhaus vor 1706 vom Apotheker Zinckernagel, wohl anstelle der 1687 genannten und 1689 abgebrannten Apotheke am Fischbrunnen erbaut, im Lagerbuch von 1773 Apotheken- Privilegien genannt, um 1900 zu einem Gebäude vereinigt und umgebaut, bis heute Apotheke (Löwenapotheke), 2003 Laden- und Schaufensterumbau, 2013 Fassadensanierung mit Fensteraustausch.

Als einer der wenigen Neubauten des 19. Jahrhunderts an der östlichen Pfinztalstraße hat das zeittypisch im Stil der Neorenaissance gestaltete Gebäude beispielhafte Bedeutung für die jüngere Stadtentwicklung Durlachs.

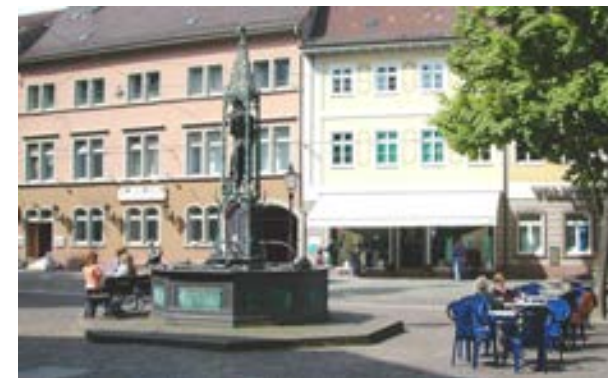
Karlsruhe-Durlach, Marktbrunnen, von Südost

Achteckiger Brunnentrog aus Gusseisen, in der Mitte rechteckiges Podest mit vier Wasserspeiern, darüber metallener, schmaler, spitz zulaufender Baldachin mit einem Liebespaar, an den Ecken des Brunnentrogs Plastiken von acht Tiergruppen, am Trog sieben Reliefs mit Szenen aus der Geschichte Durlachs, bez. 1862; 1862/65 wurde der steinerne Vorgängerbrunnen von 1567 entfernt, die Brunnenfigur (in der lokalen Tradition als Markgraf Karl II. bezeichnet und im Pfinzgaumuseum verwahrt) abgenommen, der neue Brunnen erhielt eine männliche Büste in einem Tabernakel mit spitzem, durchbrochenem Helm, dieser Aufsatz 1929 mutwillig zerstört und nicht wieder erneuert, 1992 Neugestaltung als „Liebesbrunnen“ durch Klaus Ringwald.

Der Brunnen auf dem Marktplatz ist ein wichtiges Zeugnis für die ehemalige Wasserversorgung in Durlach. Zudem belegt das neugotische Metallgussbecken die florierende Gusskunst und die Wiederaufnahme der gotischen Formensprache im 19. Jahrhundert.

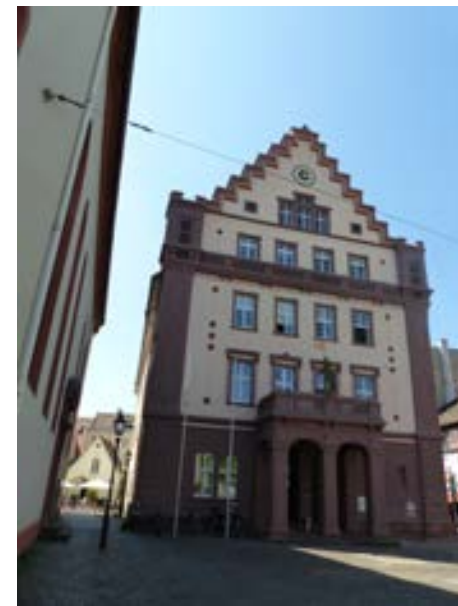
Karlsruhe-Durlach, Pfintalstraße 33 v. O

Dreigeschossiger, traufständiger Massivbau mit Treppengiebel im Stil der Neugotik und Neorenaissance, nur an der Südseite noch barocke Tür- und Fenstergewände erhalten, an der Ostseite Altan mit der Figur des Marktbrunnens (Kopie von 1929), großer Gewölbekeller, Turmglocke bez. 1718; 1551 erstmals erwähnt, 1714-17 neu errichtet durch Hofbaumeister Johann Heinrich Schwartz, 1845 durch Prof. Jakob Hochstetter grundlegend umgestaltet, 1950/51 Treppenhaus erneuert, 1994 Einbau eines Aufzugs, 2007 Renovierung, 2009 neue Farbfassung der Fassade nach restauratorischer Untersuchung.

Das Rathaus nimmt durch seine stadtbildprägende Lage im Zentrum der Stadt, wo sich die Pfintalstraße ungefähr in ihrer Mitte zum Marktplatz aufweitet, an der zentralen Straßenachse die die Altstadt vom westlichen Bienleinstor zum östlichen Blumentor durchzieht, eine markante Sonderstellung ein, womit zugleich seine Bedeutung als öffentliches Gebäude unterstrichen wird. Als wichtigster bürgerlicher Repräsentationsbau hat das Rathaus zentralen Wert für die Stadt- und Stadtbaugeschichte.

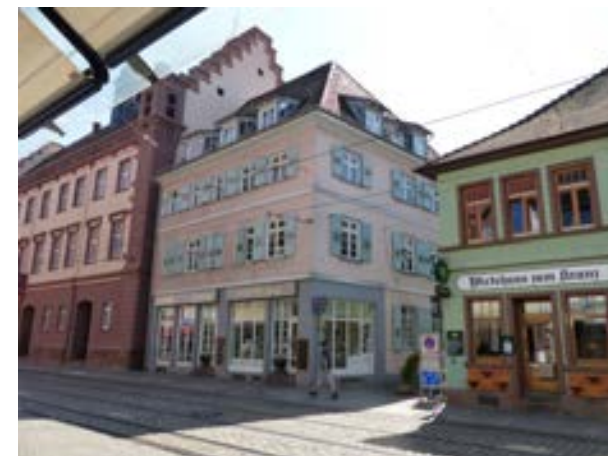
Karlsruhe-Durlach, Pfinztalstraße 35, 37 v. NW

Dreigeschossiges, fünfschichtiges Modellhaus in Ecklage, Erdgeschoss mit modernem Schaufenstereinbau, Fassade überputztes Sichtfachwerk mit Geschossgesimsen, abgewalmtes Dach mit Schleppegaben, ursprünglich zwei Häuser, Nr. 35 bezeichnet „GCO 1710 AMO“, eingeschossiges spitzgiebeliges Hinterhaus im Rathausgässchen mit erneuerte Inschrift „CS 1765“ (= Carl Steinmetz, Dreher) am Rundbogenportal; Nr. 35: 1710 von Georg Orth, Nr. 37 schon vor 1698 von dem Metzger Christoph Schweitz errichtet, jeweils unter Verwendung des Keller der 1689 abgebrannten Vorgängerbauten, Ladeneinbau im 18. Jahrhundert, 1988 stark in die Substanz eingreifende Modernisierung, Obergeschosse als Büros für das Rathaus genutzt und mit diesem baulich verbunden.

Das Gebäude hat dokumentarischen Wert als eines der typischen baulichen Phänomene des Durlacher Wiederaufbaus: Zwei schmale, langgestreckte Hausparzellen erhielten zur Straße hin eine gemeinsame Fassade, ohne dass die innere Trennung der Gebäude aufgegeben wurde. Damit war es möglich, trotz der durch Realteilung entstandenen schmalen Parzellen repräsentative modellmäßige Fassaden zu gestalten.

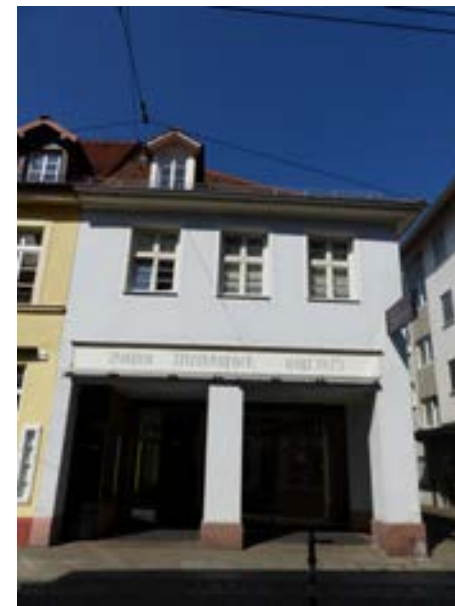
Karlsruhe-Durlach, Pfinztalstraße 38 v. S

Zweigeschossiges, drei- bzw. neunachsiges Modellhaus in Ecklage, zur Pfinztalstraße Erdgeschoss in tiefe Passage aufgelöst, zur Rappenstraße langgestreckte Fassade mit rundbogiger Torfahrt und Tür mit schmiedeeisernem Gitter im Oberlicht, abgewalmtes Dach mit Giebel- und Schleppegauben; 1706 erbaut von den drei Söhnen des im Vorjahr verstorbenen Stallmeisters und Leibchirurgen Friedrich Cornelius Föckler, 1739 erneuert, 1758 als Massivbau beschrieben, 1986 Außeninstandsetzungsmaßnahmen, 1994 Umbau Dachgeschoss, 2001 Umbau Laden.

Das Gebäude hat in der Grundstruktur dokumentarischen Wert für die typische Wiederaufbausituation Durlachs nach dem Stadtbrand von 1689. Mit seinem späteren Ladeneinbau erinnert es zudem daran, dass die Pfinztalstraße - die Hauptachse von Durlachs Altstadt kern - sich im 19. Jahrhundert zur Einkaufsstraße entwickelte, so dass heute keine barocke Erdgeschoss-Zone mehr erhalten ist

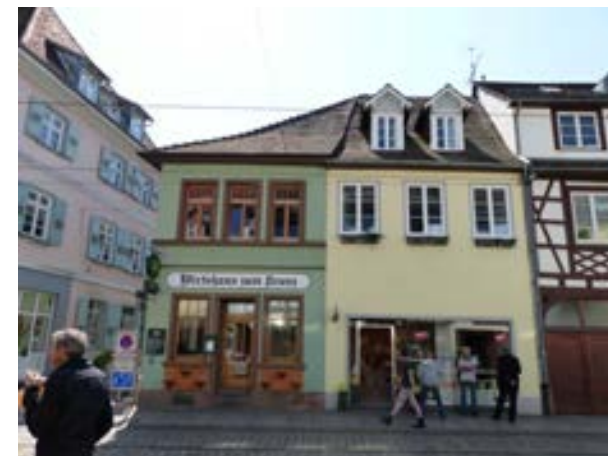
Karlsruhe-Durlach, Pfinztalstraße 39, 41 v. N

Zweigeschossiges, dreiachsige Modellhaus in Ecklage, Erdgeschoss mit Gaststätteneinbau, Obergeschoss Fachwerk mit Zierelementen (verputzt), abgewalmtes Dach; vor 1719 erbaut von den Wagnern Christoph und Hans Simon Fröhlich, seit etwa 1840 Wirtshaus „Zum Kranz“, 2008 Fenster und Eingangstür modern ersetzt.

Das Haus hat dokumentarischen Wert für die Architektur des Wiederaufbaus nach dem Stadtbrand von 1689. Dabei wurden die Gestaltungsabsichten der Modellbauverordnung dahingehend unterlaufen, dass das Obergeschoss in (heute verputztem) Sichtfachwerk mit ornamentalen Brüstungsfeldern gestaltet wurde. Das Gebäude ist wichtiger Bestandteil einer Gruppe traufständiger Bauten in der südlichen Pfinztalstraße in markanter Ecklage zur Rollerstraße.

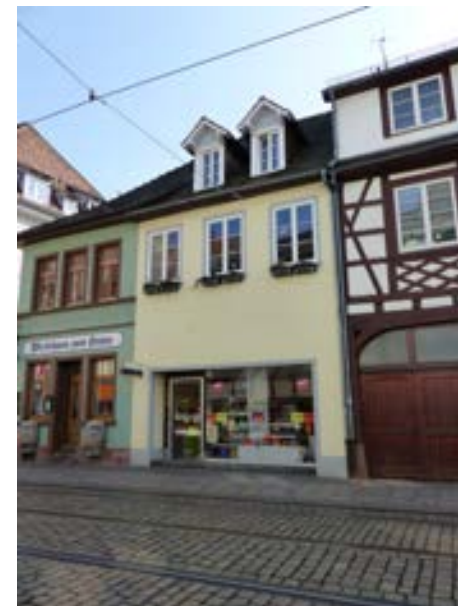
Karlsruhe-Durlach, Pfinztalstraße 41 v. N

Zweigeschossiger, dreiachsiger, traufständiger Putzbau, Erdgeschoss mit späterem Ladeneinbau, Satteldach mit zwei Giebelgauben; 18. Jahrhundert., 2010/11 Umgestaltung Erdgeschoss, Sanierung der Fassade mit Fensteraustausch.

Das Gebäude steht in seiner Grundstruktur beispielhaft für die typische Wiederaufbausituation Durlachs nach dem Stadtbrand von 1689. Mit seinem späteren Ladeneinbau erinnert es zudem daran, dass die Pfinztalstraße - die Hauptachse von Durlachs Altstadt kern - sich im 19. Jahrhundert zur Einkaufsstraße entwickelte, so dass heute keine barocke Erdgeschoss-Zone mehr erhalten ist.

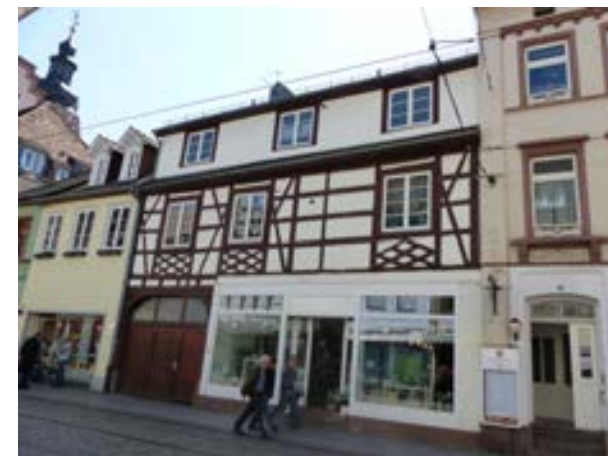
Karlsruhe-Durlach, Pfinztalstraße 43 v. N

Drei- ursprünglich zweigeschossiges, traufständiges Modellhaus mit Torfahrt, im Erdgeschoss moderner Ladeneinbau und korbbogige hölzerne Torfahrt, 1. Obergeschoss Zierfachwerk (freigelegt), Satteldach; 1706 durch den Metzger Niclaus Leutz erbaut, bis Mitte 19. Jahrhundert Metzgerei, 1933 aufgestockt, 1999 Ladenumbau, Fassadensanierung mit Fachwerkfreilegung und Fensteraustausch, Wiederherstellung des Laubengangs an der Rückseite.

Das Haus hat trotz der späteren Aufstockung dokumentarischen Wert für die Architektur des Wiederaufbaus nach dem Stadtbrand von 1689. Dabei wurden die Gestaltungsabsichten der Modellbauverordnung dahingehend unterlaufen, dass das Obergeschoss in Sichtfachwerk mit ornamentalen Brüstungsfeldern gestaltet wurde. Das Gebäude ist wichtiger Bestandteil einer Gruppe traufständiger Bauten in der südlichen Pfinztalstraße in markanter Ecklage zur Rollerstraße. Eine Besonderheit an der Pfinztalstraße ist die erhaltene Torfahrt, die bei fast allen Gebäuden entlang der Durlacher Hauptachse heute verloren ist.

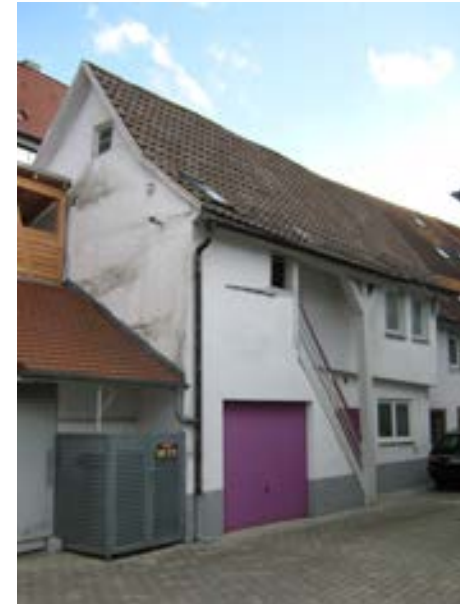
Karlsruhe-Durlach, Pfinztalstraße 44, Hofseite

Zweigeschossiges verputztes Fachwerkhaus, vorkragendes Obergeschoss, Außentreppe und Galerie, Satteldach; 1. Hälfte 18. Jahrhundert, späterer Garageneinbau im Erdgeschoss, Fenster und Dachhaut erneuert.

Das im Blockinnenraum hinter dem Gebäude Pfinztalstraße 40 gelegene hat als Wohnhaus für weniger begüterte Familien Bedeutung vor allem für die Sozialgeschichte Durlachs.

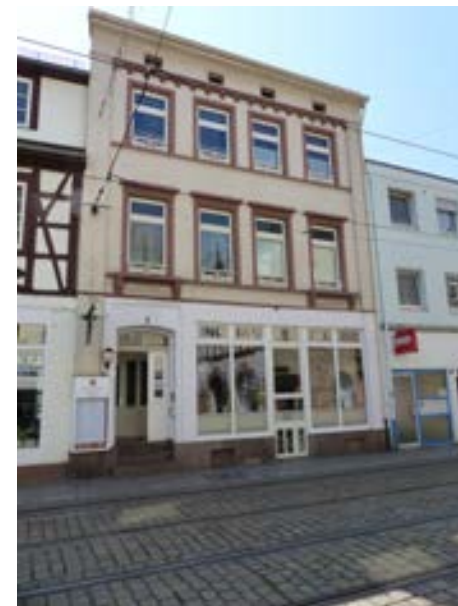
Karlsruhe-Durlach, Pfinztalstraße 45

Dreigeschossiger, vierachsiger, traufständiger Massivbau, Erdgeschoss mit segmentbogiger Eingangstür und späterem Gaststätteneinbau, historistische Fassadengestaltung, zwei Fenster im 1. Obergeschoss mit konsolengestützten Sohlbänken und Palmettenornament, schmiedeeiserne Fensterbrüstungen, über dem Dachgesims kleine rechteckige Belüftungsöffnungen; 2. Hälfte 19. Jahrhundert errichtet, heute Gastwirtschaft, 1990 Außen- und Inneninstandsetzung, 2001 Umbau und Nutzungsänderung (Ladenlokal in Gastronomie).

Als einer der Neubauten des 19. Jahrhunderts an der westlichen Pfinztalstraße hat das zeittypisch im historistischen Stil gestaltete Gebäude dokumentarischen Wert für die jüngere Stadtentwicklung Durlachs. Auch hier erinnert das stark überformte Erdgeschoss daran, dass die Pfinztalstraße sich im 19. Jahrhundert zur zentralen Einkaufsstraße Durlachs entwickelte.

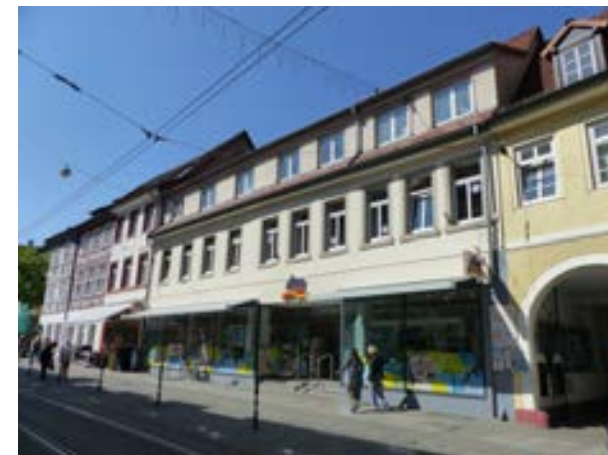
Karlsruhe-Durlach, Pfinztalstraße 50, 48 v, SO

Zweigeschossiger, zehnmögiger, traufständiger Putzbau, Erdgeschoss später weitgehend in Schaufenster aufgelöst, nachträglich um drittes Geschoss aufgestockt; im Kern 18. Jahrhundert, Erdgeschoss durch modernen Ladeneinbau stark überformt, 1989 Umbau, Fenster modern ersetzt.

Ungeachtet der modernen Überformungen ist das Gebäude Teil der langen Reihe traufständiger Bauten an der Nordseite der Pfinztalstraße. Mit seinem stark durch das moderne Ladenlokal überformten Erdgeschoss erinnert es zudem daran, dass die Hauptachse von Durlachs Altstadt kern sich im 19. Jahrhundert zu der zentralen Einkaufsstraße entwickelte, so dass heute keine barocke Erdgeschoss-Zone mehr erhalten ist.

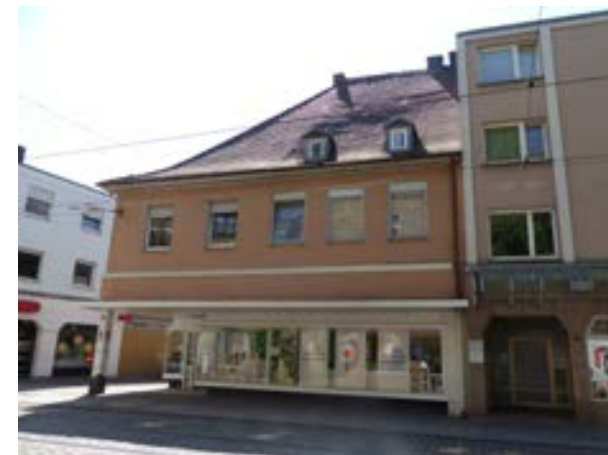
Karlsruhe-Durlach, Pfinztalstraße 49 v. NW

Zweigeschossiger Putzbau in Ecklage, Erdgeschoss in der nördlichen Haushälfte zur Pfinztalstraße durch jüngeren Ladeneinbau vollständig überformt, nur die fünf südlichen Achsen zur Mittelstraße im alten Zustand, umlaufendes Stockwerkgesims, abgewalmtes Dach mit Giebel- und Schleppegauben; im Kern frühes 18. Jahrhundert., 1743 bei einem Brand in Mitleidenschaft gezogen und wiederaufgebaut, Ladeneinbau der 1960er (?) Jahre, Fenster modern ersetzt.

Das Anwesen steht beispielhaft für eines jener Modellhäuser aus der Zeit des Wiederaufbaus um 1700, das bei einem Brand der östlichen Pfinztalstraße im Bereich zwischen Mittel- und Rollerstraße 1743 beschädigt und im Sinne der Modellbauverordnung wieder hergestellt wurde. Mit seinem weitgehend in eine Ladenfläche aufgelöster Erdgeschoss erinnert es zudem daran, dass die Pfinztalstraße - die Hauptachse von Durlachs Altstadt kern - sich im 19. Jahrhundert zur Einkaufsstraße entwickelte, so dass heute keine barocke Erdgeschoss-Zone mehr erhalten ist.

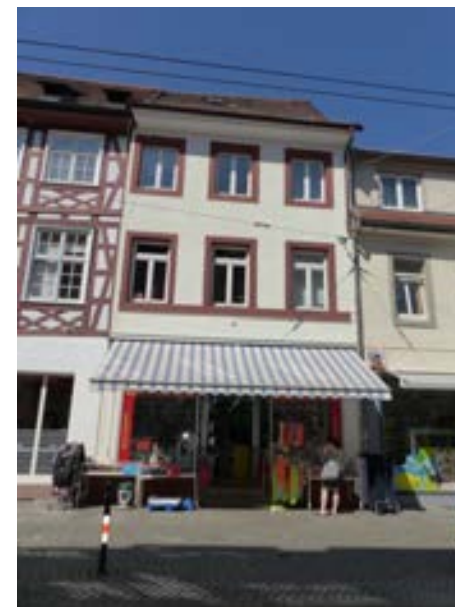
Karlsruhe-Durlach, Pfinztalstraße 52 v. SO

Dreigeschossiges, dreiachsiges, traufständiges Modellhaus, verputzte Fachwerkfassade, Erdgeschoss mit späterem Ladeneinbau, Satteldach; vor 1706 vom Pastetenbäcker Johann Leonhardt Laiblin neu erbaut, 1743 von Bäcker Jakob Keucher gekauft, der darin ein Gasthaus eröffnete, bis mindestens 1888 Schildwirtschaft „Zum Engel“, nach 1782 aufgestockt, 1915 Café-Restaurant Fürstenberg, später zu Ladenlokal umgebaut, 1998 Umbau, 2014 Fassadensanierung mit Fensteraustausch.

Das Anwesen hat innerhalb der Gruppe traufständiger Häuser auf der Nordseite der Pfinztalstraße zwischen Zunft- und Rappenstraße als typischer Wiederaufbau der Zeit nach dem Stadtbrand von 1689 dokumentarischem Wert für die Bauweise eines Handwerkerhauses sowie als späteres Gasthaus. Mit seinem modern umgebauten Erdgeschoss erinnert es zudem daran, dass die Pfinztalstraße sich seit dem 19. Jahrhundert zu der zentralen Einkaufsstraße in Durlachs Altstadt kern entwickelte, so dass heute keine barocke Erdgeschoss-Zone mehr erhalten ist.

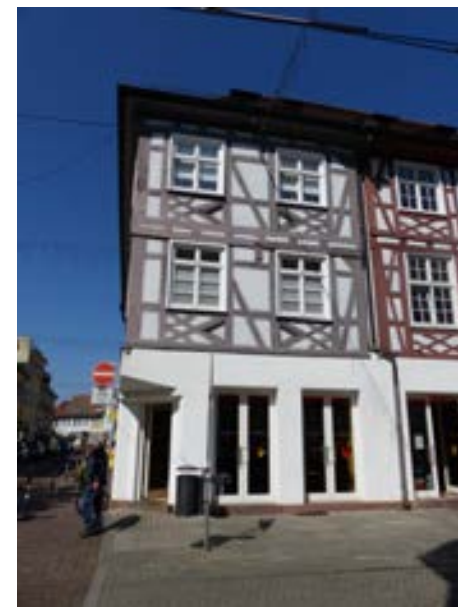
Karlsruhe-Durlach, Pfinztalstraße 54 v. S

Dreigeschossiges, traufständiges Fachwerkgebäude über massivem Erdgeschoss in Ecklage, ursprünglich zwei getrennte Gebäude, Erdgeschoss mit moderner Ladenfassade, Obergeschoss Sichtfachwerk mit Zierelementen, Rundbogentor, Fenster und historistisches Schaufenster mit Sandsteingewänden sowie klassizistische Eingangstür zur Zunftstraße, Satteldach; 1706 östliches Gebäude für den Handelsmann und Stadtbaumeister Pfullinger errichtet, 1698 westliches Eckgebäude als „Neue Behausung auff dem Marckt“ des Pfarrers Johann Martin Halbusch genannt, seit 1716 im wechselnden Besitz von Kaufleuten, beide Gebäude seit 1752 in einer Hand, nach 1802 auch baulich zusammengefasst, 1982/83 Sanierung mit Fachwerkfreilegung, 1999 Fassadensanierung, 2010/11 Umbau Ladenlokale im Erdgeschoss und Schaufensterfassade.

Das Gebäude hat hohen dokumentarischen Wert für die Architektur des Wiederaufbaus nach dem Stadtbrand von 1689. Bemerkenswert ist, dass trotz der prominenten Lage am Marktplatz die Vorgaben der Modellbauverordnung dahingehend ignoriert wurden, dass die Obergeschosse in Sichtfachwerk mit ornamentalen Brüstungsfeldern gestaltet wurde.

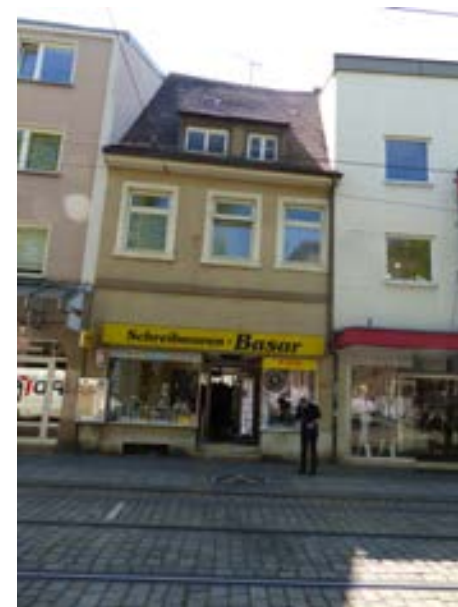
Karlsruhe-Durlach, Pfinztalstraße 55 von N

Zweigeschossiger, dreiachsiger, traufständiger Putzbau, jüngerer Ladeneinbau im Erdgeschoss, Stockwerkgesims, Satteldach mit Schleppgaube; im Kern frühes 18. Jahrhundert, 1743 bei einem Brand in Mitleidenschaft gezogen und wiederaufgebaut, Dachgaube des 19. Jahrhunderts, Schaufensterfront der 1950er Jahre (?).

Das Anwesen steht beispielhaft für eines der wenigen Modellhäuser aus der Zeit des Wiederaufbaus um 1700, das bei einem Brand der östlichen Pfinztalstraße im Bereich zwischen Mittel- und Rollerstraße 1743 beschädigt und im Sinne der Modellbauverordnung wieder hergestellt wurde. Mit seinem zu Ladenzwecken umgebauten Erdgeschoss erinnert es zudem daran, dass die Pfinztalstraße - die Hauptachse von Durlachs Altstadtkern - sich im 19. Jahrhundert zur Einkaufsstraße entwickelte, so dass heute keine barocke Erdgeschoss-Zone mehr erhalten ist.

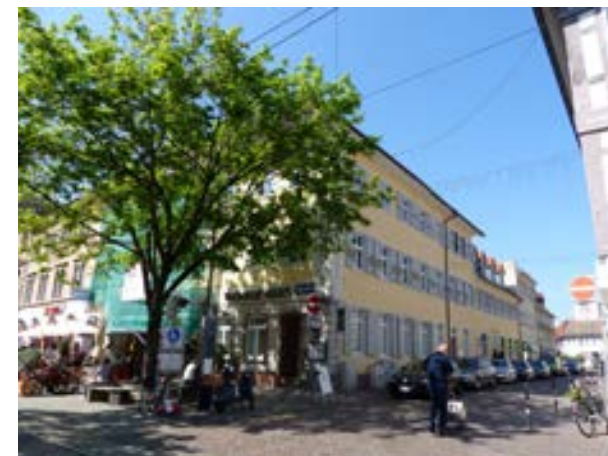
Karlsruhe-Durlach, Pfinztalstraße 56 v. SO

Stättlicher drei- bzw. zweigeschossiger Eckbau, massives Erdgeschoss, verputzte Fachwerk-Obergeschosse, zur Pfinztalstraße rustiziert und Putzspiegel zwischen den Fenstern, abgewalmtes Dach, im Inneren barocke Parkettböden und figürliche gestaltete Stuckdecken vom Anfang des 18. Jahrhunderts; 1698/1700 vom Bürgermeister und Kronenwirt Johann M. Lamprecht errichtet unter Verwendung von Kellerräume und Umfassungswänden des großen Vorgängerbaus (1595 als Herberge und Schildwirtschaft „Zur Krone“ genannt), Haus vermutlich 1745 geteilt; Nr. 56a: bis in die 1830er Jahren Gasthaus, 1899 Umgestaltung des Erdgeschosses zum Laden (gusseiserne Säulen erhalten), 1992 Fassade umgestaltet, dabei barocke Wandmalerei entdeckt; Nr. 56: 1906 Umgestaltung des Erdgeschosses zum Laden, 1976 Einrichtung einer Bankfiliale, 1992 und 2002 Sanierung und Um- und Rückbau.

Das Gebäude hat mit seinen für den Wiederaufbau nach dem Stadtbrand von 1699 typischen Elementen sowie seinem älteren Kern aus der Zeit vor der Brandkatastrophe dokumentarischen Wert für die Bauweise eines traditionellen Gasthofes. Es ist in hohem Maße prägender Bestandteil der hier zum Marktplatz aufgeweiteten Pfinztalstraße.

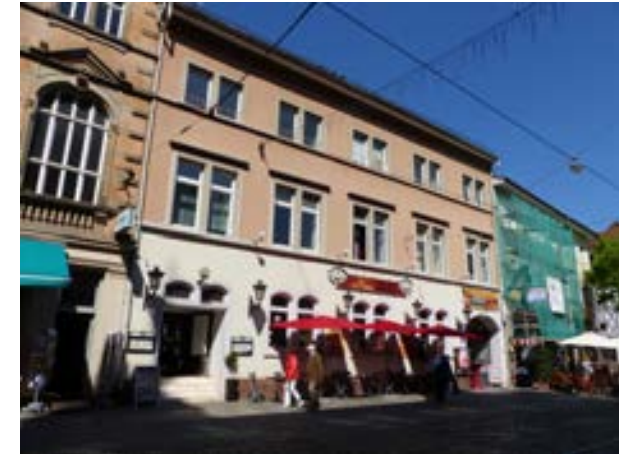
Karlsruhe-Durlach, Pfinztalstraße 58 v. SW

Nr. 60: dreigeschossiger, dreiachsiger, traufständiger Massivbau, Erdgeschoss verputzt mit kannelierten Pilastern, Obergeschosse Klinkerfassade im Stil der Neorenaissance, im 1. Obergeschoss Saal mit hohen Fenstern, von Segment- und Dreiecksgiebeln bekrönt; 1895 für Friedrich Steinbrunn von Architekt Adolf Wüst als historisierender Saalbau mit Gästezimmern an das Gasthaus angefügt, 1998 Umbau Erdgeschoss.

Das Gebäudeensemble hat hohen dokumentarischen Wert für die Durlacher Stadtbaugeschichte. Während sich der um 1835 erbaute Gasthof ungeachtet der Verwendung klassizistischer Motive noch weitgehend in die Tradition des Modellbaugedankens stellt, repräsentiert der Saalbau aus dem Ende des 19. Jahrhunderts die jüngere bauliche Entwicklung der Stadt in zeittypischer historistischer Formensprache.

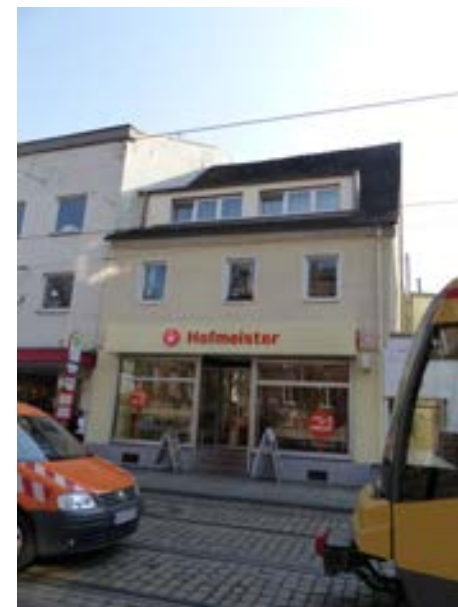
Karlsruhe-Durlach, Pfinztalstraße 59 v. N

Zweigeschossiger, dreiachsiger, traufständiger Putzbau, Erdgeschoss mit späterem Ladeneinbau, Satteldach mit breiter Schleppegaupe; im Kern frühes 18. Jahrhundert, 1743 bei einem Brand in Mitleidenschaft gezogen und wiederaufgebaut, Erdgeschoss durch Schaufensteranlage modern stark überformt, Fenster modern ersetzt.

Das Anwesen steht beispielhaft für eines jener Modellhäuser aus der Zeit des Wiederaufbaus um 1700, das bei einem Brand der östlichen Pfinztalstraße im Bereich zwischen Mittel- und Rollerstraße 1743 beschädigt und im Sinne der Modellbauverordnung wieder hergestellt wurde. Mit seinem umfassend zu Ladenzwecken umgebauten Erdgeschoss erinnert es zudem daran, dass die Pfinztalstraße - die Hauptachse von Durlachs Altstadt kern - sich im 19. Jahrhundert zur Einkaufsstraße entwickelte, so dass heute keine barocke Erdgeschoss-Zone mehr erhalten ist.

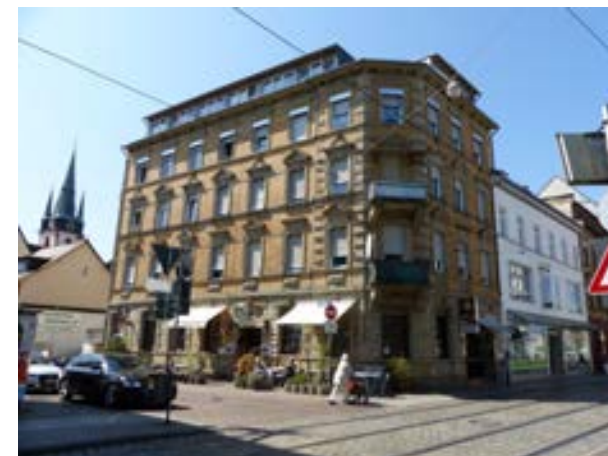
Karlsruhe-Durlach, Pfinztalstraße 63 v, NO

Viergeschossiger Massivbau in Ecklage, Fassadengliederung im Stil der Neorenaissance, Erdgeschoss in Werkstein, Fenster und Türen mit Rustikarahmen, Obergeschosse Klinkerfassade, Sohlbänke, Fenstergewände und -bedachungen aus Werkstein, abgeschrägte Ecke mit zwei schmiedeeisernen Balkonen auf volutengeschmücktem Konsolen, abgewalmtes Dach mit späteren Schleppegauben; ehem. „Badischer Hof“, um 1880 neu erbaut, zuvor befand sich hier seit 1763 zunächst die Strauß-, dann ab 1780 die Schildwirtschaft von Johann Selz, 1922-1962 Städtische Sparkasse, dann wieder Gaststätte, Fenster modern ersetzt.

Als einer der stattlichen Neubauten des 19. Jahrhunderts an der östlichen Pfinztalstraße hat das zeittypisch im Stil der Neorenaissance gestaltete Gebäude beispielhafte Bedeutung für die jüngere Stadtentwicklung Durlachs. Mit seiner seit der Mitte des 18. Jahrhunderts nachweislichen Tradition als Strauß- und später Schildwirtschaft erinnert es zudem an das Durlacher Gasthauswesen, das sich vor allem an den Eingängen und den Hauptachsen der Stadt ansiedelte.

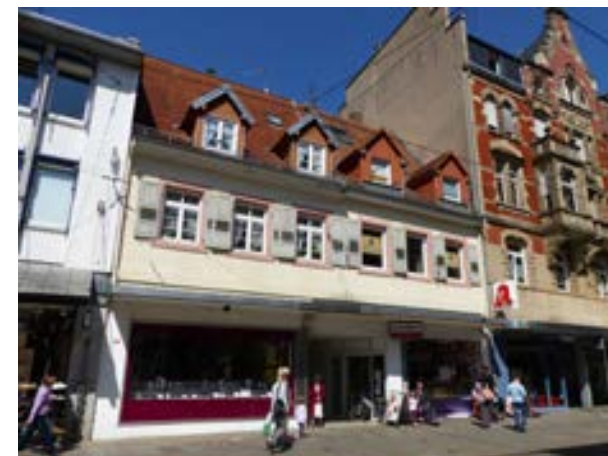
Karlsruhe-Durlach, Pfinztalstraße 66, 68 v. SW

Nr. 68: 2001 Fassadensanierung mit Fenstertausch und Änderung der Schaufensteranlage.

Das Gebäude hat ungeachtet der stark überformten Erdgeschoss-Zone städtebaulichen Wert als eines der typischen baulichen Phänomene des Durlacher Wiederaufbaus: Zwei schmale, langgestreckte Hausparzellen erhielten zur Straße hin eine gemeinsame Fassade, ohne dass die innere Trennung der Gebäude aufgegeben wurde. Damit war es möglich, trotz der durch Realteilung entstandenen schmalen Parzellen an der Durlacher Hauptachse repräsentative modellmäßige Fassaden zu gestalten. Mit seinem späteren Ladeneinbau erinnert es zudem daran, dass die Pfinztalstraße sich im 19. Jahrhundert zur zentralen Einkaufsstraße entwickelte, so dass heute keine barocke Erdgeschoss-Zone mehr erhalten ist.

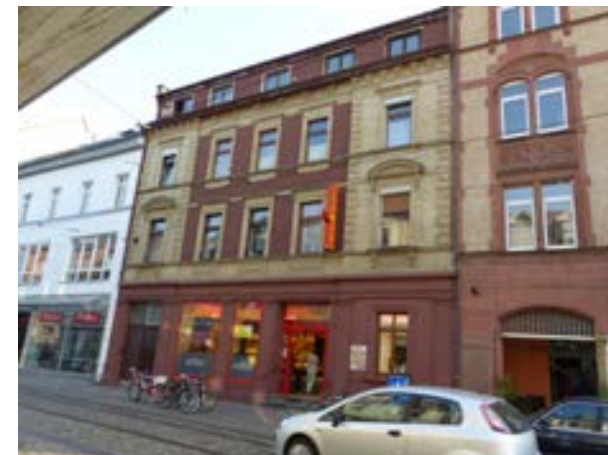
Karlsruhe-Durlach, Pfinztalstraße 67 v. NW

Dreigeschossiger, fünfschiger, traufständiger Massivbau, Fassade teils verputzt, teils mit (teilweise überstrichem) Werkstein verblendet, Fassadengliederung im Stil der Neorenaissance, Erdgeschoss mit gerade geschlossener Torfahrt und kannelierten Pilastern, Dachgesims mit Voluten-Konsolen, Dach nachträglich aufgestockt; um 1900 erbaut, (Schau-)Fenster modern ersetzt.

Als einer der stattlichen Neubauten aus der Zeit um 1900 an der östlichen Pfinztalstraße hat das zeittypisch im Stil der Neorenaissance gestaltete Gebäude beispielhafte Bedeutung für die jüngere Stadtentwicklung Durlachs. Im Bereich des ehe. Stadtgrabens gelegen, greift es über die mittelalterliche Stadtbefestigung hinaus und ist im Zusammenhang mit der Anlage von Sebold- und Palmailenstraße zu sehen, mit denen die westliche Randzone Durlachs im späten 19. und frühen 20. Jahrhundert ein neues Gesicht erhielt.

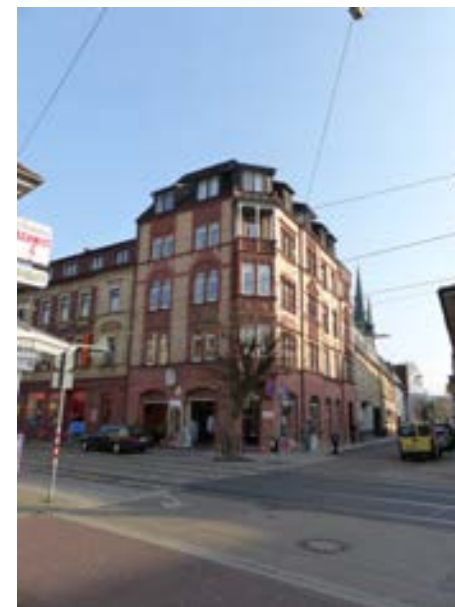
Karlsruhe-Durlach, Pfinztalstraße 69

Viergeschossiger Massivbau in Ecklage, Fassadengliederung im Stil der Neugotik und Neorenaissance, Erdgeschoss in Werkstein, segmentbogige (Schau-)Fenster und Türen mit Säulchen in den Laibungen, Obergeschosse Klinkerfassade, Fenstergewände und -bedachungen aus Werkstein mit Wappen- und Maßwerkschmuck, Ecke abgeschrägt mit zweigeschossigem Eckerker mit Loggia, abgewalmtes Dach mit Schleppegauben; 1901 für Gustav May vom Architekten Adolf Wüst errichtet, 1986 Umbau, 1988 Vitrine an der Fassade angebracht, 2004 Einbau von Glaswänden in den Arkaden im Eingangsbereich.

Der markante historistische Bau in städtebaulich herausragender Lage am westlichen Eingang zur Durlacher Altstadt hat als zeittypisch gestaltetes Beispiel für die Architektur der Zeit um 1900 dokumentarischen Wert für die jüngere Entwicklung der Stadt. Er steht nicht nur am Beginn von Durlachs großer West-Ost-Achse, sondern vermittelt auch zur Palmalienstraße, mit deren Anlage die jahrhundertlang von der Stadtbefestigung geprägte westliche Randzone der Stadt im späten 19. und frühen 20. Pfinztalstraße 69 ein neues Gesicht erhielt.

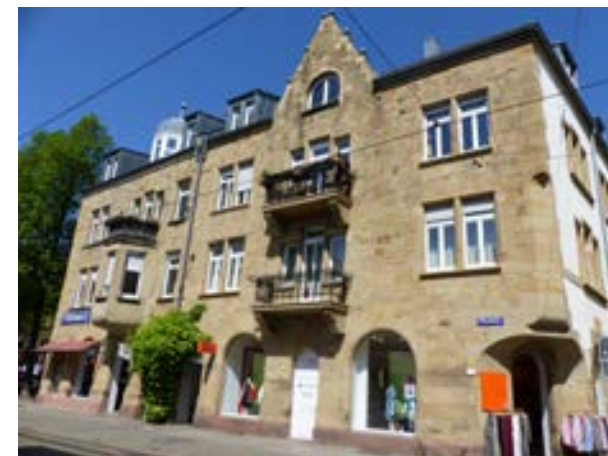
Karlsruhe-Durlach, Pfinztalstraße 76 v. S

Dreigeschossiger Massivbau in Ecklage, zur Pfinztalstraße Hausteinfassade, zu den Nebenseiten Haustein- und Putzfassade mit Jugendstilformen, Nr. 76 Mittelachse mit zwei Balkonen mit schmiedeeisernem Gitter und hohem geschweiftem Giebel mit Kugeln betont, Nr. 76a mit wuchtigem Erker und Dachtürmchen mit geschweifter Haube; 1904 für den Gipsermeister Wilhelm Herrmann vom Architekten Friedrich Bader errichtet, Osthälfte seit kurz vor dem 1. Weltkrieg Sanitär Herrmann, kurz nach dem 2. Weltkrieg übernimmt Herrmann auch die westliche Haushälfte 76a, 1978 Umbau, 2002/03 Fassadensanierung, Dach neu eingedeckt und Gauben erneuert, 2014 Sandsteinarbeiten an der Fassade.

Das Gebäude ist ein anschaulich überliefertes Zeugnis für ein repräsentatives Wohn- und Geschäftshaus des frühen 20. Jahrhunderts, das in prominenter Lage an der platzartigen Aufweitung der Pfinztalstraße neben dem mächtigen Komplex der Friedrich-Schule steht. Es ist ein eindrucksvolles Beispiel und in der Durlach Altstadt sehr seltenes Beispiel eines Jugendstilbaus des frühen 20. Jahrhunderts.
