Denkmalpflegerischer Werteplan Gesamtanlage Karlsruhe-Durlach

Karlsruhe-Durlach, Historische Flurkarte von 1863-1876 in Überlagerung mit dem Denkmalpflegerischen Werteplan

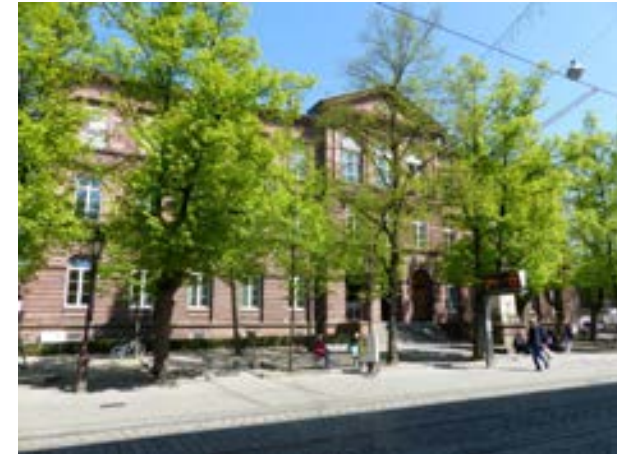
Karlsruhe-Durlach, Pfinztalstraße 78 v

Dreigeschossiger, dreiflügeliger, breitgelagerter Massivbau aus rotem Sandstein mit giebelbekröntem Mittelrisalit und rustiziertem Erdgeschoss in der Formensprache der Neorenaissance, in gleichem Stil gestaltete Turnhalle mit Eckrustika und Putzfeldern an Mittelrisalit und Giebel, Stockbrunnen mit rundem Becken aus rotem Sandstein (Sachgesamtheit); 1876 nach Abbruch von Amtskellerei und Speicher von Stadtbaurat Heinrich Lang erbaut, 1878 Einweihung als „Vereinigte Schule“, Pro- und Realgymnasium, Volks- und Gewerbeschule, seit 1913 „Friedrich-Schule“ genannt, seit 1964 reine Realschule, 1988-1996 umfassend saniert.

Der stattliche Baukörper verrät bereits durch seine Größe und Kubatur seine Sonderstellung innerhalb der umgebenden von Wohn- und Geschäftshäusern geprägten Bebauung. Er dominiert den im späten 19. Jahrhundert durch Abbruch der Amtskellerei entstandenen Freiraum im mittelalterlichen/früneuzeitlichen Stadtgefüge und ist eines der herausragenden Zeugnisse der jüngeren Durlacher Stadtbaugeschichte. Er hat zudem hohen dokumentarischen Wert für die Schulgeschichte der Stadt.

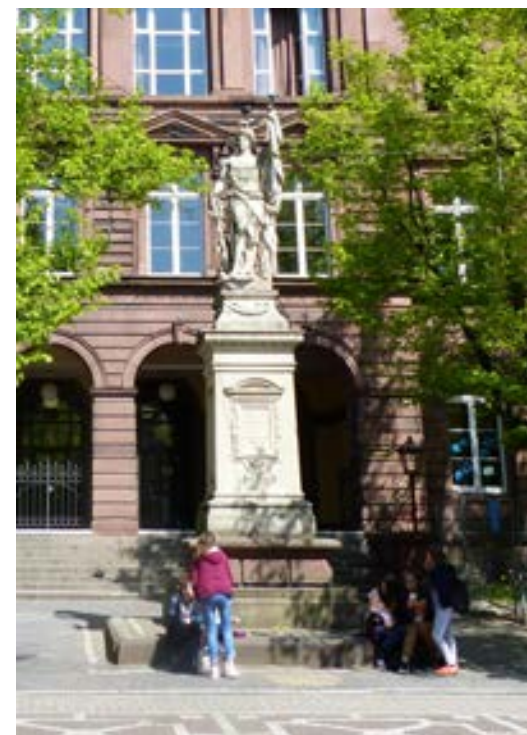
Karlsruhe-Durlach, Pfinztalstraße 78 Gefallenendenkmal

Gefallenendenkmal für die Toten des Krieges von 1870/71, hoher Sockel mit der Inschrift „Den Kämpfern - für Deutschlands Einheit und Größe - in den Jahren 1870-1871 - die dankbare Stadt Durlach“ an der Vorderseite, an den übrigen Seiten eisernes Kreuz, Erinnerung an die Kämpfe in Straßburg, Etival, Nompatelize, Dijon, Nuits, Mömpelgard und Belfort sowie die Namen der 12 gefallenen Durlacher, darauf steht ein fast nackter Krieger mit zusammengeraffter Fahne und einem mit Lorbeer bekränzten Schwert; 2.9.1878 Enthüllung des von den Karlsruher Bildhauern Hirschen und Volke entworfenen Denkmals.

Das Denkmal hat dokumentarischen Wert als eines der in ganz Deutschland nach dem Deutsch-Französischen Krieg 1870/71 zur Erinnerung an die Kriegsteilnehmer aufgestellten Kriegerdenkmäler. In prominenter Lage auf dem Platz vor der neu erbauten Friedrichschule steht es beispielhaft als Ausdruck des Nationalstolzes und der Euphorie der siegreichen Deutschen über den Sieg über Frankreich und die Gründung des Deutschen Reiches.

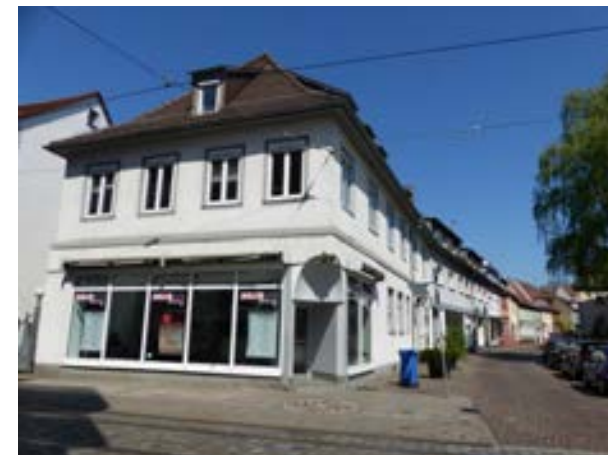
Karlsruhe-Durlach, Pfinztalstraße 80 v. SO

Zweigeschossiger, zur Pfinztalstraße vierachsiger Putzbau in Ecklage, Erdgeschoss später weitgehend zu Laden umgebaut, umlaufendes Stockwerkgesims, Walmdach mit Schleppegauben; im frühen 18. Jahrhundert unter Weiterverwendung eines Gewölbekellers aus der Zeit vor dem Brand 1689 errichtet, 1907 Einbau eines Ladens, 1959 Werkstatt im Hof, 2003 Dachausbau mit neuen Gauben, Fenster modern ersetzt.

Das Gebäude ist als eines der letzten an der Nordseite der westlichen Pfinztalstraße erhaltenen Modellhäuser ein schlichtes und zeittypisches Beispiel für die Architektur des Wiederaufbaus nach dem Stadtbrand von 1689. Mit seinem zu Ladenzwecken umgebauten Erdgeschoss erinnert es zudem daran, dass die Pfinztalstraße - die Hauptachse von Durlachs Altstadt kern - sich im 19. Jahrhundert zur Einkaufsstraße entwickelte, so dass heute keine barocke Erdgeschoss-Zone mehr erhalten ist.

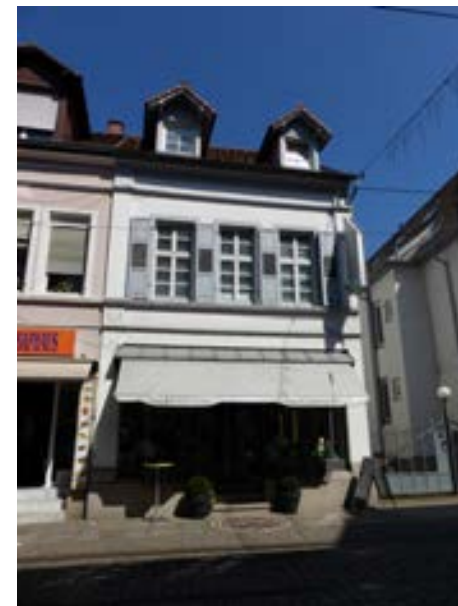
Karlsruhe-Durlach, Pfinztalstraße 82 v. S

Zweigeschossiger, dreiachsiger, traufständiger Putzbau mit spätklassizistischen Schmuckelementen, um seitliche Pilaster verkröpfte Sohlbänke und Stockwerkgesimse, profiliertes Dachgesims mit Klötzchenfries, Erdgeschoss mit späterem Ladeneinbau, Satteldach mit Giebelgauben, in der Gestaltung optisch zusammenzusehen und mit dem ebenfalls nur drei Achsen schmalen Nachbarhaus Nr. 84; 2. Hälfte 19. Jahrhundert, Erdgeschoss zur Pfinztalstraße durch Ladeneinbau stark überformt, 1983 Außen- und Inneninstandsetzung.

Das Gebäude hat als charakteristisches und zeittypisches Geschäftshaus aus der 2. Hälfte des 19. Jahrhunderts dokumentarischen Wert für die Epoche der städtebaulichen Erneuerung in Durlach. Es steht beispielhaft für die Entwicklung der Pfinztalstraße zu der großen zentralen Einkaufsstraße Durlachs.

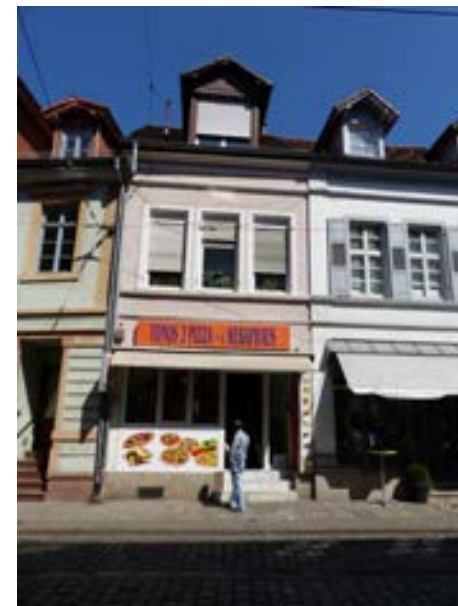
Karlsruhe-Durlach, Pfinztalstraße 84 v. S

Zweigeschossiger, dreiachsiger, traufständiger Putzbau mit spätklassizistischen Schmuckelementen, Sohlbank und Stockwerkgesimse, profiliertes Dachgesims mit Klötzchenfries, Erdgeschoss mit späterem Ladeneinbau, Satteldach mit großer Giebelgaube, in der Gestaltung optisch zusammenzusehen und mit dem ebenfalls nur drei Achsen schmalen Nachbarhaus Nr. 82; 2. Hälfte 19. Jahrhundert, Erdgeschoss durch Ladeneinbau stark überformt, Fenster modern ersetzt.

Das Gebäude hat als charakteristisches und zeittypisches Geschäftshaus aus der 2. Hälfte des 19. Jahrhunderts dokumentarischen Wert für die Epoche der städtebaulichen Erneuerung in Durlach. Es steht beispielhaft für die Entwicklung der Pfinztalstraße zu der großen zentralen Einkaufsstraße Durlachs.

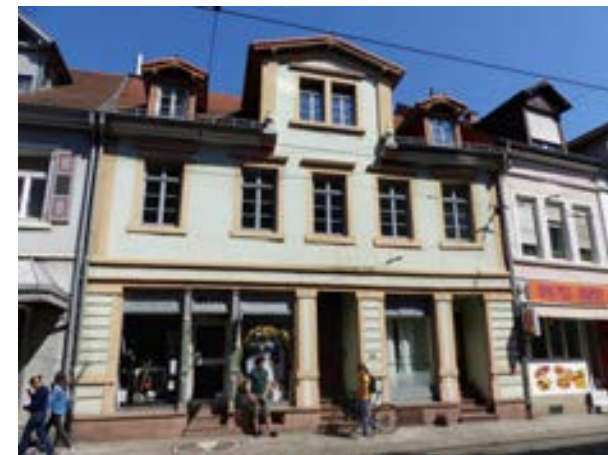
Karlsruhe-Durlach, Pfinztalstraße 86 v. S

Zweigeschossiger, fünfschiger, traufständiger Putzbau, ursprünglich Modellhaus mit Torfahrt, späterer Ladeneinbau, Fenster mit geraden Bedachungen, Satteldach mit zentralem Zwerchhaus und zwei flankierenden Giebelgauben; 1. Hälfte 19. Jahrhundert, 1899 Umbau und Ladeneinbau unter Schließung der Torfahrt, Aufsetzen des Zwerchhaus, 1910 Ladenlokal verändert, 1986 Modernisierung, 2015 Umbau und Erweiterung, Fensteraustausch.

Das Gebäude ist ein Beispiel der (in Durlach vergleichsweise seltenen) Formensprache des Klassizismus. Im Bereich des ehe. Stadtgrabens gelegen, greift es über die mittelalterliche Stadtbefestigung hinaus, die um die Mitte des 19. Jahrhunderts ihre fortifikatorische Funktion verloren hatte und überbaut wurde. Die bis heute nur wenig veränderte Ladenfassade erinnert an den Wandel der Pfinztalstraße im späten 19. Jahrhundert, als sie sich zu der großen zentralen Einkaufsstraße in Durlachs Altstadt kern entwickelte.

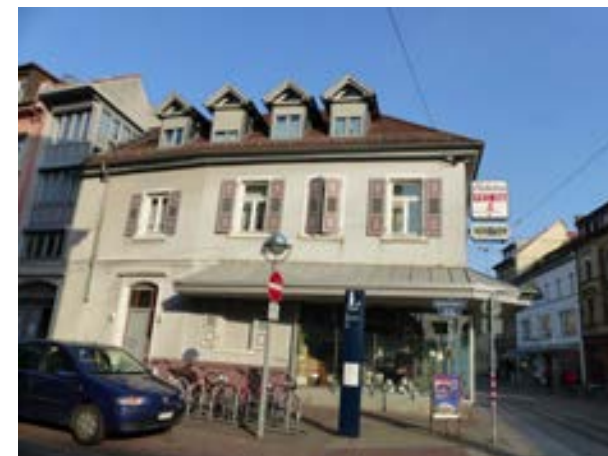
Karlsruhe-Durlach, Pfinztalstraße 88 v. W

Zweigeschossiger, fünf- bzw. vierachsiger Putzbau in Ecklage, Erdgeschoss in der südlichen Haushälfte durch modernen Ladeneinbau stark überformt, segmentbogige Eingangstür zur Seboldstraße, umlaufendes, profiliertes Stockwerkgesims, Walmdach mit Giebelgauben; 19. Jahrhundert mit jüngerem Ladeneinbau, Fenster modern ersetzt.

Das Gebäude, wie sein Nachbar Nr. 86 im Bereich des ehem. Stadtgrabens gelegen, greift über die mittelalterliche Stadtbefestigung hinaus, die um die Mitte des 19. Jahrhunderts ihre fortifikatorische Funktion verloren hatte und überbaut wurde. Mit seinem weitgehend von ein Ladenlokal eingenommenen Erdgeschoss erinnert es an den Wandel der Pfinztalstraße zu der großen zentralen Einkaufsstraße in Durlachs Altstadt kern.

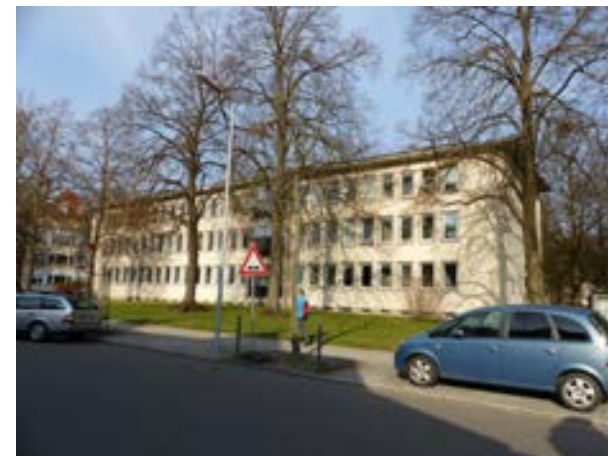
Karlsruhe-Durlach, Prinzessenstraße 2 v. O

L-förmiger, zweiflügeliger Putzbau, Nordflügel zweigeschossig, Westflügel dreigeschossig, Fassaden durch lange Reihen hochrechteckiger Fenster gegliedert, beide Flügel mit Walmdach, Eingangs-/Verbindungstrakt mit Flachdach; 1958-1960 errichtet.

Das Finanzamt ist einer der ganz wenigen Neubauten der 1950er Jahre im Durlacher Altstadt kern. Es steht beispielhaft für die Stadterneuerung der Nachkriegszeit, die das Stadtbild nachhaltig veränderte und für die in den meisten deutschen Städten auch historische Bausubstanz (hier Teile der Karlsburg) geopfert wurde.

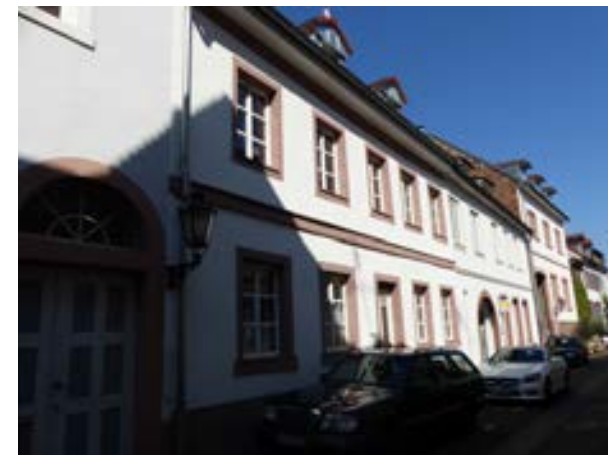
Karlsruhe-Durlach, Rappenstraße 1 v. SO

Zweigeschossiges, fünfschichtiges, traufständiges Modellhaus, Erdgeschoss massiv, vorkragendes Obergeschoss aus verputztem Fachwerk, Geschossgesims, rückwärtiger Fachwerk-Laubengang, Satteldach mit Giebelgauben; 1716 durch den Bäcker Johann Jakob Korn neu errichtet, 1925 Dachgauben aufgesetzt, 2007 Modernisierung und Sanierung mit Teilabbruch des Laubenganges, 2015 Wiederherstellung des Laubenganges.

Das Gebäude hat mit seinen für den Wiederaufbau nach dem Stadtbrand von 1689 typischen Elementen dokumentarischen Wert für die Bauweise der mittleren Schicht in Durlach und zeugt davon, dass das das Endrisviertel jahrhundertlang ein bevorzugtes Wohngebiet der Durlacher Handwerker war. Es ist wichtiger Bestandteil der langen Reihe traufständiger Bauten auf der Westseite der Rappenstraße.

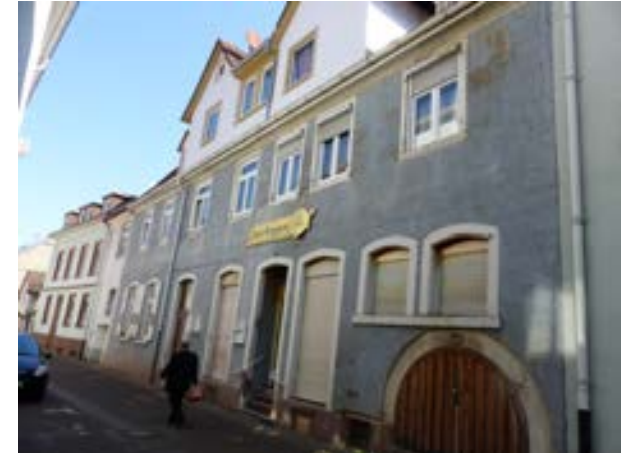
Karlsruhe-Durlach, Rappenstraße 2 v. SW

Zweigeschossiges, siebenachsiges, traufständiges Wohnhaus, massives Erdgeschoss mit rundbogigem Kellerabgang und zwei Eingangstüren, diese und die Erdgeschoss-Fenster im 19. Jahrhundert segmentbogig überformt, Obergeschoss verputztes Fachwerk, Satteldach, Dachaufbau aus zwei spitzgiebligen Zwerchhäusern und niedrigerem Mittelteil, seitlich je eine kleine Giebelgaube, am Scheitel des Kellerbogens Wappenkartusche mit zwei gekreuzten Hämmern und Inschrift „16 HM 18“; um 1800 unter Verwendung von Teilen des Vorgängerbaus von 1618 aufgebaut, seit 1758 mit Gerbhaus genannt, genutzt von einem Weiß- und einem Rotgerber, Erdgeschoss um die Mitte des 19. Jahrhunderts umgebaut, im 20. Jahrhundert Gasthaus "Zum Rappen", 2014 Sanierungsarbeiten im Inneren.

Das Gebäude hat - trotz der massiven Überformung der Fassade und des Daches im 19. Jahrhundert - dokumentarischen Wert für die typische Wiederaufbausituation Durlachs nach dem Stadtbrand von 1689, bei der erhaltene Bausubstanz in die Neubauten integriert und weiter genutzt wurde. Es ist wichtiger Bestandteil der langen Reihe traufständiger Bauten auf der Ostseite der Rappenstraße.

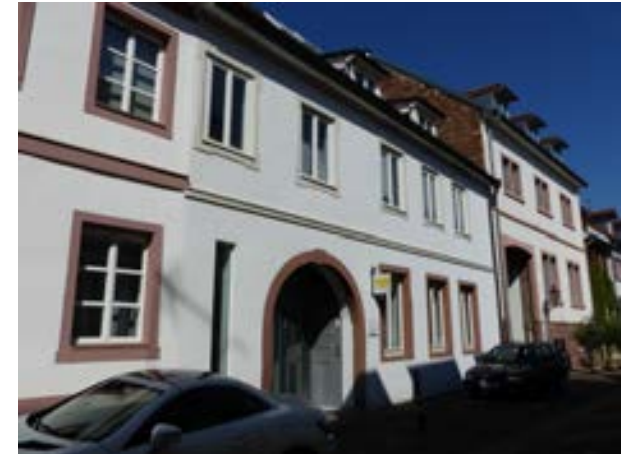
Karlsruhe-Durlach, Rappenstraße 3 v. SO

Zweigeschossiges, fünfachsiges, traufständiges Modellhaus mit Torfahrt, Erdgeschoss massiv, Obergeschoss verputztes Fachwerk, Gewände von Erdgeschoss-Fenstern und Rundbogentor aus Sandstein, profiliertes Stockwerksgesims, Fenster im Obergeschoss mit geohrten Brettverkleidungen, Satteldach mit zwei kleinen Schleppgauben, am südlichen Erdgeschoss-Fenster bez. „1704“ mit Wappen (doppeltes Metzgerbeil mit Initialen JGN); 1704 von dem Metzger (Johann/Hans) Georg Niclaus erbaut unter Verwendung eines Hochkellers des 1689 abgebrannten Vorgängerbaus im rückwärtigen Bereich, 1987 Fassadensanierung (u.a. Verkleidung mit Kunststoffplatten entfernt), Torfahrt und südliches Fenster in jüngster Zeit überformt und verglast.

Das Gebäude hat mit seinen für den Wiederaufbau nach dem Stadtbrand von 1689 typischen Elementen dokumentarischen Wert für die Bauweise der mittleren Schicht in Durlach und zeugt davon, dass das Endrisviertel jahrhundertlang ein bevorzugtes Wohngebiet der Durlacher Handwerker war. Es ist wichtiger Bestandteil der langen Reihe traufständiger Bauten auf der Westseite der Rappenstraße.

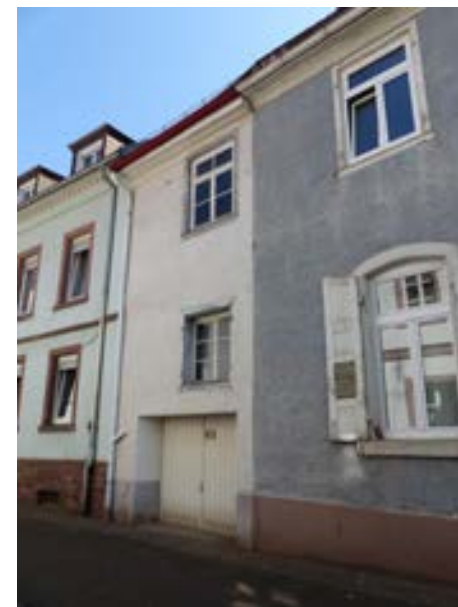
Karlsruhe-Durlach, Rappenstraße 4 v. SW

Schmales zweistöckiges, traufständiges Wohnhaus, verputzt, Garage im Erdgeschoss, Satteldach; 2. Hälfte 19. Jahrhundert, im Erdgeschoss ursprünglich wohl eine über einige Stufen zu erreichende Tür wie in Nr. 6, später durch Garageneinbau und darüber liegendes Fenster verändert.

Das schlichte schmale Gebäude hat städtebaulichen Wert als Beispiel für die Nachverdichtung des Stadtgrundrisses in den auf dem Urkataster von 1863-1876 noch unbebauten Flächen, bei der auch kleine und kleinste Baulücken überbaut wurden. Es steht damit für den Strukturwandel Durlachs ab der Mitte des 19. Jahrhunderts und erinnert daran, dass die Entwicklung von der Ackerbürger- und Handwerkerstadt zum Industriestandort mit einem erhöhten Bedarf an Wohnräumen für die zuziehenden Arbeiter verbunden war.

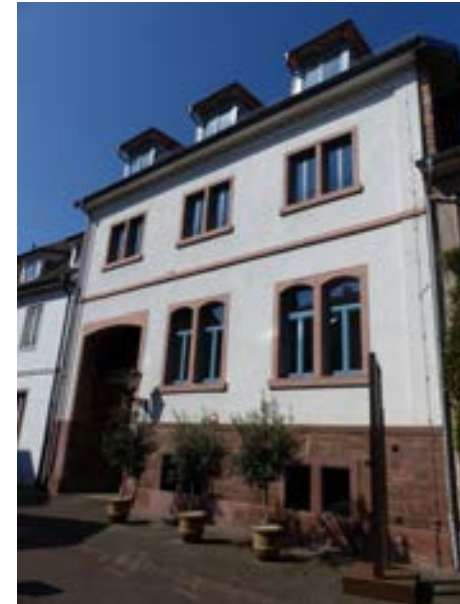
Karlsruhe-Durlach, Rappenstraße 5 v. O

Zweigeschossiges, dreiachsiges, traufständiges Wohnhaus, verputzter Massivbau über hohem Sandsteinsockel, Gewände der Fenster und der Torfahrt aus Sandstein, im Erdgeschoss hohe segmentbogige Doppelfenster, im Obergeschoss deutlich kleinere Fenster, Geschossgesims, Satteldach mit drei Schleppegauben; um 1860 erbaut, heute Neubau hinter alter Fassade.

Die Fassade des ansonsten neu errichteten Gebäudes ist ein Beispiel für die städtebauliche Erneuerung im 19. Jahrhundert in Anlehnung an die bestehende Bautradition Durlachs, bei der die Fassadenstruktur der barocken Modellhäuser bei Verwendung zeittypischer Formensprache aufgenommen wird. Es ist wichtiger Bestandteil der langen Reihe traufständiger Bauten auf der Westseite der Rappenstraße.

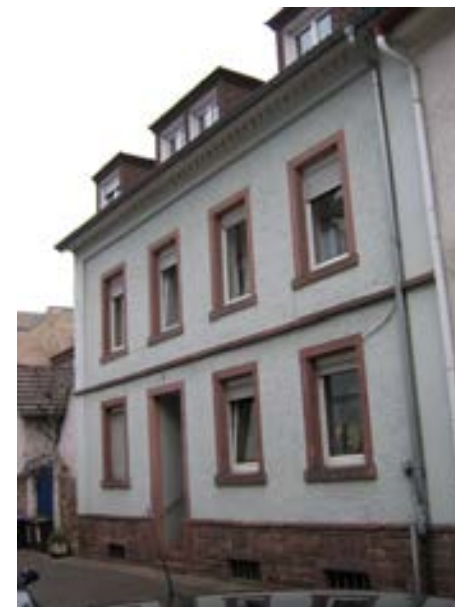
Karlsruhe-Durlach, Rappenstr. 6, Fassade

Zweigeschossiges, vierachsiges, traufständiges Wohnhaus, verputzter Massivbau über Sandsteinsockel, Gewände der Fenster und der Eingangstür aus Sandstein, Geschossgesims, Satteldach mit drei Schleppegauben; nach 1860 erbaut, Fenster modern ersetzt.

Das Gebäude ist ein Beispiel für die städtebauliche Erneuerung im 19. Jahrhundert in Anlehnung an die bestehende Bautradition Durlachs, bei der die Fassadenstruktur der barocken Modellhäuser bei Verwendung zeittypischer Formensprache aufgenommen wird. Zudem steht es exemplarisch für die Nachverdichtung des Stadtgrundrisses in den auf dem Urkataster von 1863-1876 noch unbebauten Flächen. Es erinnert an den Strukturwandel Durlachs ab der Mitte des 19. Jahrhunderts von der Ackerbürger- und Handwerkerstadt zum Industriestandort, der mit einem erhöhten Bedarf an Wohnräumen für die zuziehenden Arbeiter verbunden war.

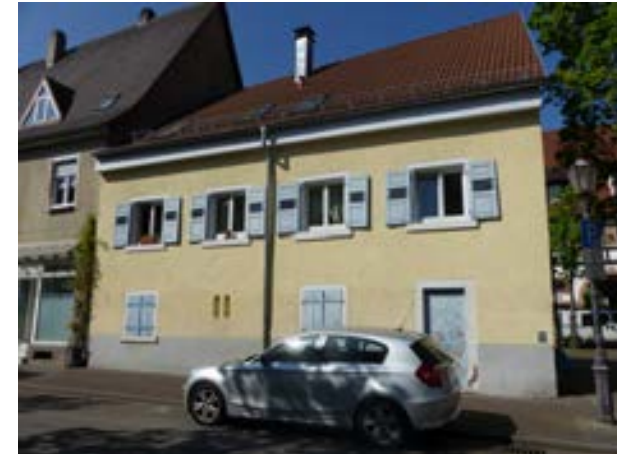
Karlsruhe-Durlach, Rappenstraße 8 v. NO

Zweigeschossiger, vierachsiger, verputzter Fachwerkbau in Spornlage zwischen Rappen- und Ochsentorstraße, Rundfenster in der Giebelspitze, Satteldach; 1706 als neue Behausung des Sattlers H.G. Muncke genannt, Fenster modern erneuert.

Das schlichte Handwerkerhaus in markanter Spornlage zwischen Ochsentor- und Rappenstraße veranschaulicht die Bauweise der einfacheren Bevölkerungsschicht. Es ist ein aussagekräftiges Beispiel eines „Tropfhauses“, bei dem die ganze Grundstückfläche vom Gebäude eingenommen wird, im Durlacher Endrisviertel. Für diesen Bereich der spätmittelalterlichen Stadterweiterung sind bescheidenere Grundstücksverhältnissen als im Kernstadtbereich charakteristisch.

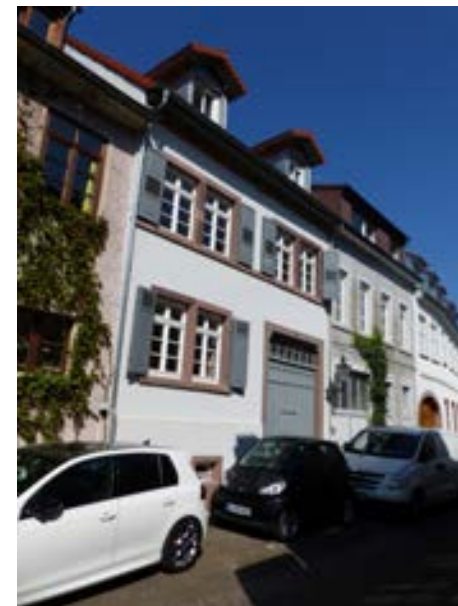
Karlsruhe-Durlach, Rappenstraße 9 v. SO

Zweigeschossiges, zweiachsiges, traufständiges Modellhaus mit Torfahrt, Massivbau mit Fenster- und Türgewänden aus Sandstein, Torfahrt mit geradem Sturz und eingestellten Konsolen, im Obergeschoss durchlaufende Sohlbank, Satteldach mit zwei Giebelgauben; im rückwärtigen Teil der Parzelle zugehöriges Werkstattgebäude eines Schuhmachers mit gut erhaltener historischer Ausstattung; 1716 im Besitz des Schuhmachers Johann Schuh, 1758 bis 1808 Nagelschmiede, 2000 Umbau und Renovierung, Ausbau Dachgeschoss, Einbau von Gauben, 2007 Sanierung Straßenfassade mit Fenstertausch.

Das Gebäude hat mit seinen für den Wiederaufbau nach dem Stadtbrand von 1689 typischen Elementen und der wohl im 19. Rappenstr. 6, Fassade vergrößerten Torfahrt dokumentarischen Wert für die Bauweise der mittleren Schicht in Durlach und zeugt davon, dass das Endrisviertel jahrhundertlang ein bevorzugtes Wohngebiet der Durlacher Handwerker war. Es ist wichtiger Bestandteil der langen Reihe traufständiger Bauten auf der Westseite der Rappenstraße.

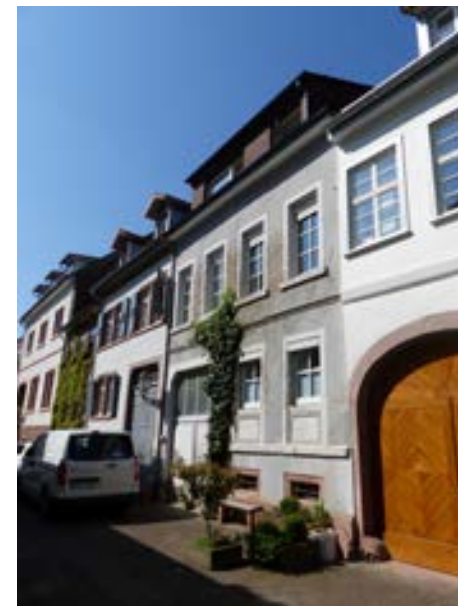
Karlsruhe-Durlach, Rappenstraße 11 v. NO

Zweigeschossiges, traufständiges Modellhaus mit Torfahrt, Massivbau mit Fenster- und Türgewänden aus Sandstein, Torfahrt mit geradem Sturz und eingestellten Konsolen, Stockwerkgesims und Dachgesims mit Zahnschnitt verziert, Erdgeschoss-Fenster nachträglich durch aufgehöhte Brüstungssteine wieder verkleinert, Satteldach mit Schleppegaupe; im Kern 18. Jahrhundert, Dach, Torfahrt und Fenster modern verändert.

Das Gebäude hat mit seinen für den Wiederaufbau nach dem Stadtbrand von 1689 typischen Elementen und der wohl im 19. Jahrhundert vergrößerten Torfahrt dokumentarischen Wert für die Bauweise der mittleren Schicht in Durlach und zeugt davon, dass das Endrisviertel jahrhundertlang ein bevorzugtes Wohngebiet von Handwerkern war. Es ist wichtiger Bestandteil der langen Reihe traufständiger Bauten auf der Westseite der Rappenstraße. Zudem ist es eines der in Durlach mehrfach anzutreffenden Beispiele, bei denen die der Modellbauverordnung gemäß sehr groß dimensionierten Fenster nachträglich verkleinert wurden.

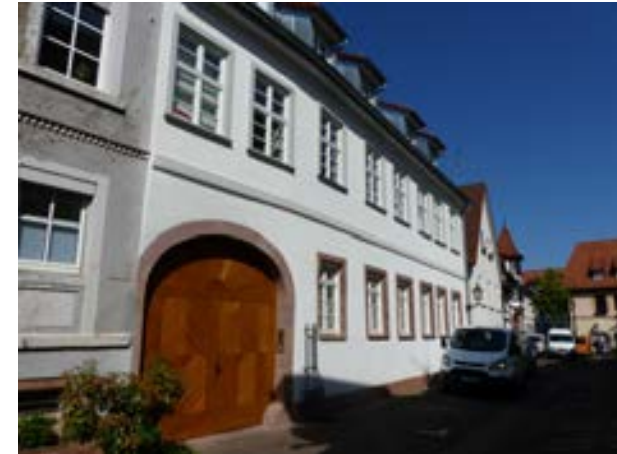
Karlsruhe-Durlach, Rappenstraße 13 v. SO

Zweigeschossiges, achtsichtiges, traufständiges Modellhaus mit Torfahrt, Erdgeschoss verputztes Bruchsteinmauerwerk, Obergeschoss verputztes Fachwerk, offener Laubengang zur Hofseite, segmentbogige Torfahrt und Erdgeschoss-Fenster mit Sandsteingewänden, Satteldach mit Schleppegauben, eingeschossiges Hinterhaus mit großem, tonnengewölbten Keller; Anfang 18. Jahrhundert als Doppelhaus mit gemeinsamem Dachstuhl für Heinrich Hirsch, Wirt des „Rappen“, und Hans Michel Hecht, Wirt des „Goldenen Löwen“ erbaut (Dendrodaten 1707, 1710, 1713/14), 1742 Grundstücke vereinigt, bis 1842 Wirtshaus „Zum Rappen“, ursprünglich offene Torfahrt wohl 1868/69 (d) überbaut, später vermauert, 2011 umfassende Außen- und Innensanierung mit Wiederherstellung der Torfahrt.

Das Gebäude hat mit seinen für den Wiederaufbau nach dem Stadtbrand von 1689 typischen Elementen dokumentarischen Wert für die Bauweise der mittleren Schicht in Durlach. Der große Baukörper und das zugehörige einstige Nebengebäude legen Zeugnis ab von der Sondernutzung als Gasthof. Das Haus ist prägender Bestandteil der Reihe traufständiger Bauten in der westlichen Rappenstraße.

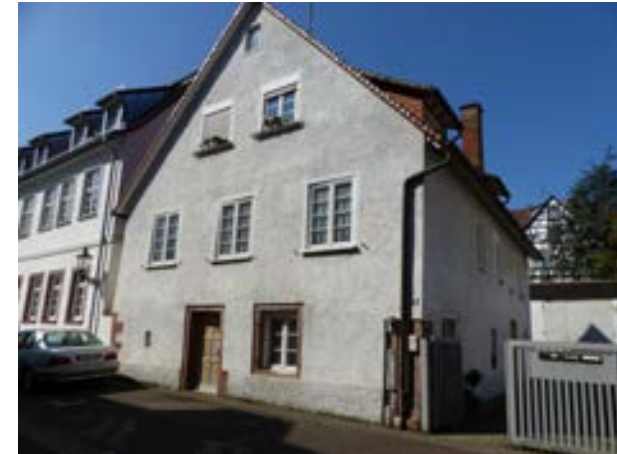
Karlsruhe-Durlach, Rappenstraße 15 v. NO

Zweigeschossiges, dreiachsiges, giebelständiges Wohnhaus, Fenster- und Türgewände im Erdgeschoss aus Sandstein, Satteldach mit zwei Schleppegauben; um 1700 wohl unter Verwendung baulicher Reste des 1689 abgebrannten Vorgängerbaus durch den Wirt Hans Michel Hecht errichtet, 1706 bis etwa 1735 Wirtshaus „Zum Löwen“, dann Hufschmiede der Familie Goldschmid, Fassade und Fenster modern erneuert.

Das schlichte Handwerkerhaus unterbricht die lange Reihe traufständiger Bauten in der westlichen Rappenstraße und setzt mit seinem giebelständigen Baukörper eine deutliche Zäsur. Es ist eines der eher seltenen Beispiele für ein Anwesen, bei dem die Integration älterer Bauteile beim Wiederaufbau die Gestalt des Hauses bestimmte und die markgräflichen Vorgaben weitgehend ignoriert wurden. Somit verweist es in die Zeit vor dem großen Stadtbrand von 1689, als giebelständige Fachwerkbauten das Ortsbild in weiten Teilen prägten.

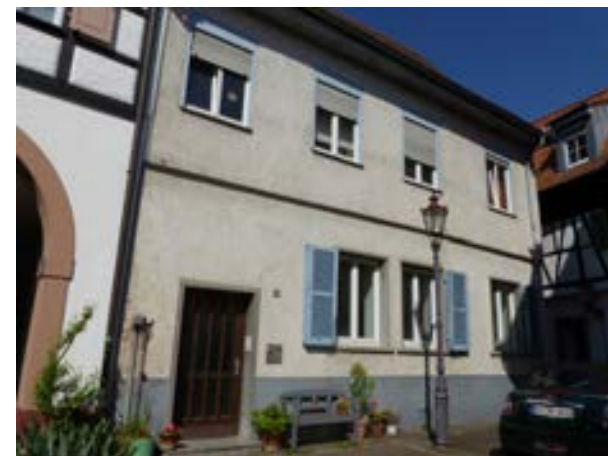
Karlsruhe-Durlach, Rappenstraße 21 v. SO

Zweigeschossiges, vierachsiges, traufständiges Wohnhaus, Erdgeschoss massiv, Obergeschoss leicht vorkragend, verputztes Fachwerk, Satteldach, mit Nebengebäude; um 1800, Fenster und Tür erneuert.

Das Gebäude ist ein schlichtes Beispiel für die Architektur des Wiederaufbaus nach dem Stadtbrand von 1689. Es veranschaulicht trotz der modernen Veränderungen an Fenstern und Türen die Bauweise der einfacheren Bevölkerungsschicht, der Handwerker und Ackerbürger, wie sie in Durlach abseits der Hauptachse und der Ringstraßen zu finden war.

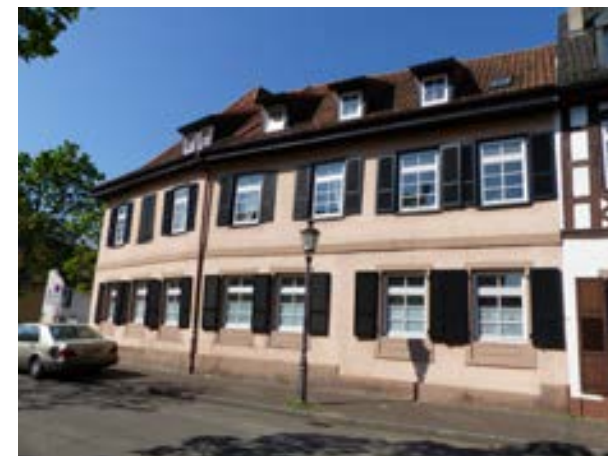
Karlsruhe-Durlach, Rappenstraße 25 v. NO

Zweigeschossiges Modellhaus in Ecklage, Eingangstür mit rechteckigem Oberlicht und rundbogiger Kellerabgang, im Erdgeschoss hohe gestreckte Fenster, nachträglich durch aufgehöhte Brüstungssteine verkleinert wurden, umlaufendes Stockwerkgesims, im Innenhof Laubengänge, Walmdach mit Schleppegauben; 1716 errichtet, der südliche Teil damals im Besitz von Weißbäcker Matthias Deeg, ehemals getrennte Häuser um die Mitte des 18. Jahrhunderts vereinigt, in der 1. Hälfte des 19. Jahrhunderts als Wirtschaft genannt, 1983 Außen- und Inneninstandsetzung, Sanierung der Fassade und des Dachstuhls, Neueindeckung Dach, 2003 Balkonanlage zum Hof verändert.

Das aus zwei Einzelhäusern hervorgegangene stattliche Anwesen am Zusammentreffen von Rappen- und Ochsentorstraße hat dokumentarischen Wert als typischer Wiederaufbau der Zeit um 1700. Es ist eines der in Durlach mehrfach anzutreffenden Beispiele, bei denen die der Modellbauverordnung gemäß sehr groß dimensionierten Fenster nachträglich verkleinert wurden. Zudem zeugt es davon, dass das Endrisviertel jahrhundertlang ein bevorzugtes Wohngebiet der Durlacher Handwerker war.

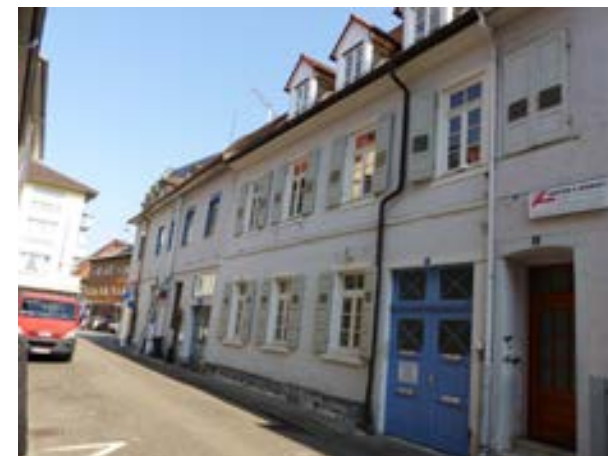
Karlsruhe-Durlach, Rebenstraße 1 von SW

Zweigeschossiges, vierachsiges, traufständiges Wohn- und Geschäftshaus, Erdgeschoss mit modernem Ladeneinbau, Stockwerkgesims, im Obergeschoss leicht profilierte Fenstergewände, Satteldach mit zwei Giebelgauben; 2. Hälfte 19. Jahrhundert nach Anlage des Urkataster (1863-1876) erbaut, Erdgeschoss mit späterem Schaufenstereinbau.

Das in der langen Reihe traufständiger Gebäude an der westlichen Marstallstraße stehende Haus hat trotz der modernen Überformung städtebaulichen Wert als Beispiel für die Nachverdichtung des Stadtgrundrisses im späten 19. Jahrhundert. Es kündet zudem vom Strukturwandel an der Marstallstraße von einer Wohn- zur Einkaufsstraße, sind doch die Erdgeschosszonen der Gebäude heute fast durchgehend zu Ladenlokalen umgestaltet.

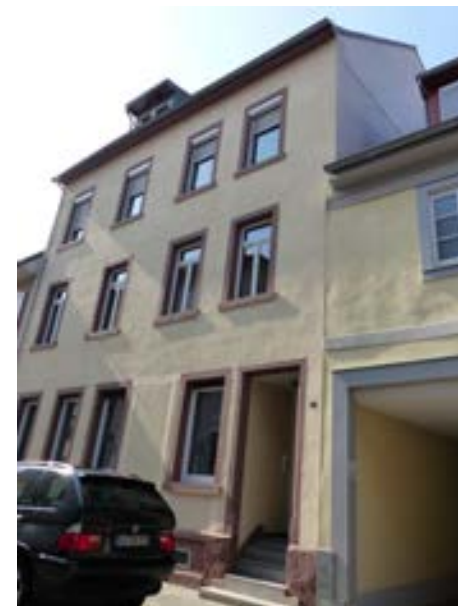
Karlsruhe-Durlach, Rebenstraße 2 v. NO

Dreigeschossiges, vierachsiges, traufständiges Wohnhaus, verputzter Massivbau mit Tür- und Fenstergewänden aus Sandstein, zurückliegende Eingangstür, Satteldach mit einer kleinen Schleppgaube; 2. Hälfte 19. Jahrhundert, 1999 Dachgauben und Loggia angefügt, 2001 Neubau Balkon und Terrasse.

Das schlichte zeittypische Gebäude hat städtebaulichen Wert als Beispiel für die Nachverdichtung des Stadtgrundrisses in den auf dem Urkataster von 1863-1876 noch unbebauten Flächen westlich der Karlsburg. Es steht zudem für den Strukturwandel Durlachs ab der Mitte des 19. Jahrhunderts und erinnert daran, dass die Entwicklung von der Ackerbürger- und Handwerkerstadt zum Industriestandort mit einem erhöhten Bedarf an Wohnräumen für die zuziehenden Arbeiter verbunden war.

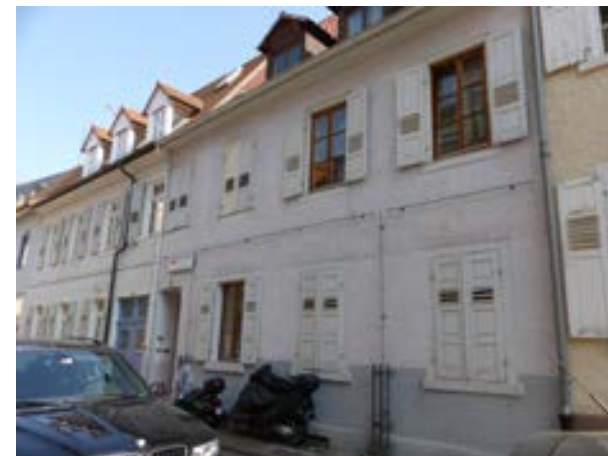
Karlsruhe-Durlach, Rebenstraße 3 v. SW

Zweigeschossiges, vierachsiges, traufständiges Wohnhaus, segmentbogiger Hauseingang, Satteldach mit zwei Giebelgauben, 1. Hälfte 19. Jahrhundert, 1900 Aufstockung, Fenster modern ersetzt.

Das Gebäude ist ein Beispiel für die städtebauliche Erneuerung Durlachs im 19. Jahrhundert in Anlehnung an die bestehende Bautradition. Es kündigt vom Fortdauern des Modellhausgedankens, der auch nach der Residenzverlegung und bis weit in das 19. Jahrhundert hinein die Gestalt von Neubauten entscheidend prägte. Es ist wichtiger Bestandteil der Reihe traufständiger Bauten auf der Südseite der Rebenstraße.

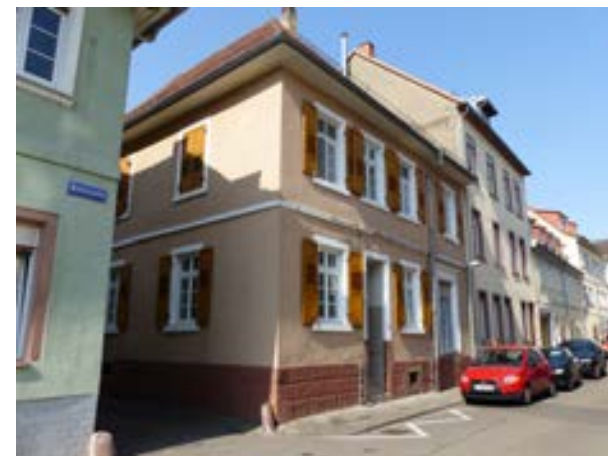
Karlsruhe-Durlach, Rebenstraße 4 v. SO

Zweigeschossiges, vierachsiges Wohnhaus in Ecklage, massiver rustizierter Sockel, Erdgeschoss massiv, nördliches Fenster später vergrößert, Obergeschoss verputztes Fachwerk, Stockwerkgesims, Walmdach; 2. Hälfte 19. Jahrhunderth., 1999/2000 Fassadensanierung mit Fensteraustausch.

Das schlichte zeittypische Gebäude hat dokumentarischen Wert als Beispiel für die Nachverdichtung des Stadtgrundrisses in den auf dem Urkataster von 1863-1876 noch unbebauten Flächen westlich der Karlsburg. Es steht zudem für den Strukturwandel Durlachs ab der Mitte des 19. Jahrhunderts und erinnert daran, dass der Wandel von der Ackerbürger- und Handwerkerstadt zum Industriestandort mit einem erhöhten Bedarf an Wohnräumen für die zuziehenden Arbeiter verbunden war.

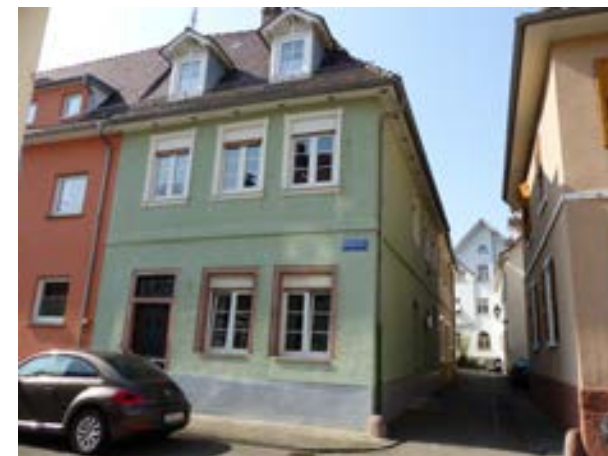
Karlsruhe-Durlach, Rebenstraße 6 v. S

Zweigeschossiger, dreiachsiger, traufständiges Wohnhaus in Ecklage, Erdgeschoss massiv mit Tür- und Fenstergewänden aus Sandstein, Eingangstür mit rechteckigem Oberlicht mit schmiedeeisernem Gitter, Stockwerkgesims, Obergeschoss verputztes Fachwerk, Fenster im Obergeschoss mit geohrten Gewänden, später durch Rolladeneinbau verändert, Walmdach mit zwei Giebelgauben; 1. Hälfte 18. Jahrhundert, Fenster modern ersetzt

Das Gebäude ist ein schlichtes, aber charakteristisches Beispiel für die Architektur des Wiederaufbaus nach dem Stadtbrand von 1689. Es ist ein vergleichsweise wenig überformtes Haus aus der Zeit der barocken Stadterneuerung an der mit Bauten des 18. bis 20. Jahrhunderts bebauten Rebenstraße.

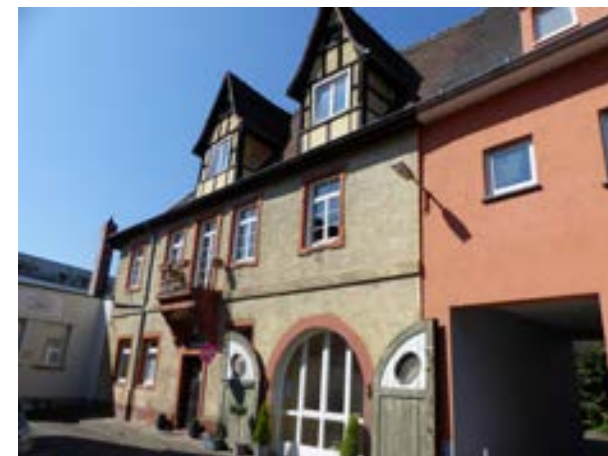
Karlsruhe-Durlach, Rebenstraße 10 v. SO

Zweigeschossiges, fünfachsiges, traufständiges Modellhaus mit rundbogiger Torfahrt, Fenster und Türen mit Sandsteingewänden, im Obergeschoss geohrt, massiver, von mächtigen Konsolen getragener (Renaissance-) Balkon, Gurtgesims, zum Hof segmentbogiger Kellerabgang und hölzerner Balkon, Satteldach mit zwei Fachwerkwärchhäusern; seit dem späten 16. Jahrhundert großes adeliges Freihaus, beim Stadtbrand 1689 zerstört, Teile von Bausubstanz des 17. Jahrhunderts beim Wiederaufbau integriert, im frühen 18. Jahrhundert im Besitz des Baumeisters Thomas Lefébvre, im 19. Jahrhundert Zwerchhäuser angefügt, 1973 Fassadensanierung, 2003 Außen- und Inneninstandsetzung, Fenster und Verglasung der Torfahrt ausgetauscht.

Das Gebäude hat dokumentarischen Wert für die typische Wiederaufbausituation nach dem Stadtbrand von 1689, bei der massive Bauteile der Vorgängerbebauung weiterverwandt wurden. Als Teil eines in das 16. Jahrhundert zurückgehenden adeligen Freihauskomplexes verweist es zudem darauf, dass sich im Westen des Burg- oder Herrenvietrels in unmittelbarer Nachbarschaft zur Karlsburg vor allem Angehörige des markgräflichen Hofes ansiedelten.

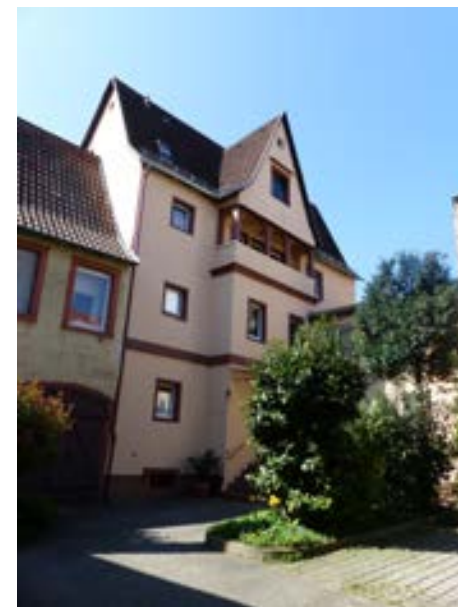
Karlsruhe-Durlach, Rebenstraße 10a v. NW

Dreigeschossiges, traufständiges verputztes Fachwerkhaus, es handelte sich ursprünglich wohl um Sichtfachwerk, in der Mittelachse Risalit über alle drei Stockwerke, im 2. Obergeschoss als Loggia mit Holzsäulen gebildet, Satteldach mit hohem spitzen Zwerchhaus über dem Risalit; im Kern 17. Jahrhundert, gehörte zum Areal eines großen adeligen Freihaus-Komplexes, der sich seit dem späten 16. Jahrhundert an der südlichen Rebenstraße befand und beim Stadtbrand 1689 zerstört wurde, Teile der Bausubstanz aus dem 17. Jahrhundert dürften in den Wiederaufbau integriert worden sein, 1981 Fassade instandgesetzt und Fenster erneuert.

Das Gebäude hat dokumentarischen Wert für die immer wieder in Durlach anzutreffende Wiederaufbausituation nach dem Stadtbrand von 1689, bei der massive Bauteile der Vorgängerbebauung in den Neubau integriert wurden. Als Teil eines in das 16. Jahrhundert zurückgehenden adeligen Freihauskomplexes verweist es zudem darauf, dass sich im Westen des Burg- oder Herrenviertels in unmittelbarer Nachbarschaft zur Karlsburg vor allem markgräfliche Hofangehörige ansiedelten.

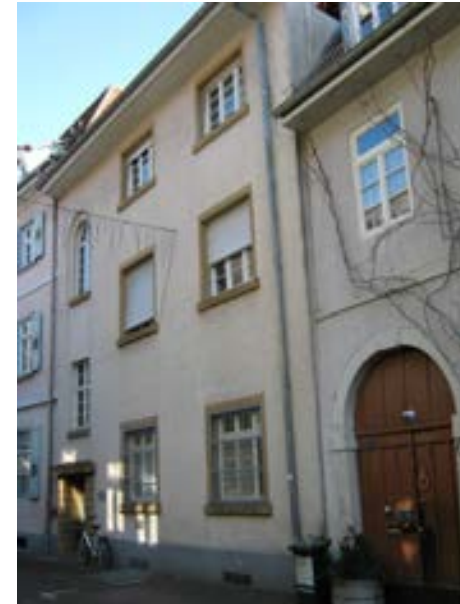
Karlsruhe-Durlach, Rollerstraße 4

Dreigeschossiger traufständiger Putzbau, Satteldach; um 1925 erbaut, heute Büroräume der Stadtverwaltung.

Das Gebäude hat städtebauliche Bedeutung als einer der ganz wenigen Neubauten der 1920er/1930er Jahre im Durlacher Altstadt kern.

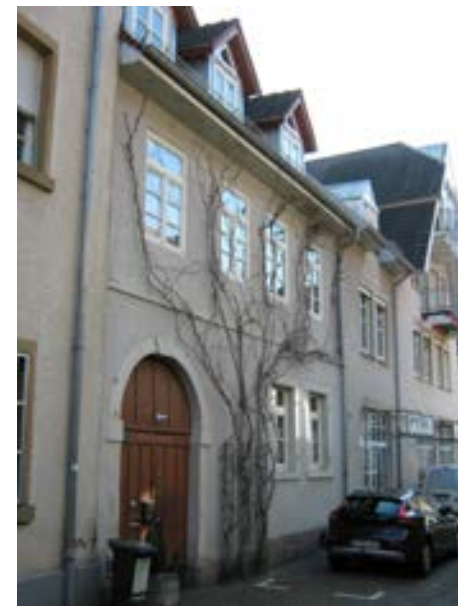
Karlsruhe-Durlach, Rollerstraße 6

Zweigeschossiges, vierachsiges, traufständiges Modellhaus mit Torfahrt, Erdgeschoss massiv, Obergeschoss verputztes Fachwerk, rundbogige Torfahrt mit Würfelkämpfern und Schlussstein, Stockwerkgesims, Satteldach mit drei Giebelgauben, am Schlussstein des Torbogens bez. „JK 1718“; 1718 für den Schuhmacher Johann Jakob Kiefer erbaut, 1987 Umbau und Erweiterung.

Das Modellhaus hat dokumentarischen Wert als typischer Wiederaufbau der Zeit kurz nach 1700. Es steht zudem exemplarisch für die Anwesen der stadtbürgerlichen, relativ gut situierten Handwerker, die sich in dem von der Durlacher West-Ost-Achse (Pfinztalstraße) zweigeteilten Gärtner Viertel ansiedelten.

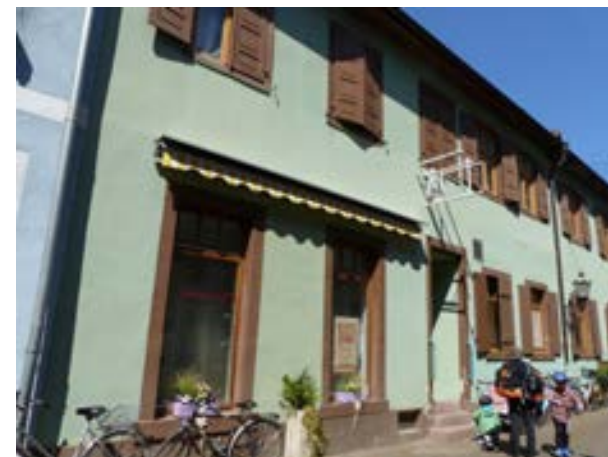
Karlsruhe-Durlach, Rollerstraße 8 v. SO

Zweigeschossiges, fünfachsiges, traufständiges Modellhaus mit späterem Ladeneinbau, Satteldach; 1706 durch den Waffenschmied Matthias Bull errichtet, Fenster und Türen erneuert, 1999 Einbau einer Loggia an der Rückseite.

Das Gebäude ist ein schlichtes, aber charakteristisches Beispiel für die Architektur des Wiederaufbaus nach dem Stadtbrand von 1689. Es ist zudem ein Beispiel für eines der Anwesen der stadtbürgerlichen, relativ gut situierten Handwerker, die sich in dem von der Durlacher West-Ost-Achse (Pfinztalstraße) zweigeteilten Gärtner Viertel ansiedelten.

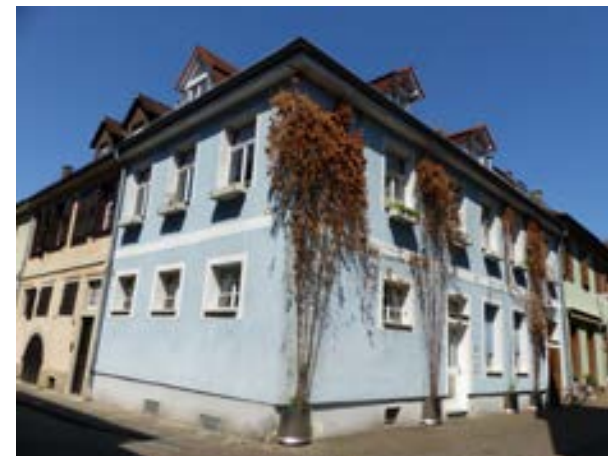
Karlsruhe-Durlach, Rollerstraße 10 v. SO

Zweigeschossiges, zur Rollerstraße fünfsichtiges Modellhaus mit Torfahrt, Torfahrt mit geradem Sturz und rechteckigem Oberlicht, Eingangstür mit rechteckigem Oberlicht, Walmdach mit Giebelgauben; im Kern 18. Jahrhundert, 1995 umfassende Renovierung, Wärmdämmung der Fassade, Fensterneuerung, Dachfenster.

Das Modellhaus hat trotz seiner überformten Fassade dokumentarischen Wert als typischer Wiederaufbau der Zeit kurz nach 1700. Es steht zudem exemplarisch für die Anwesen der stadtbürgerlichen, relativ gut situierten Handwerker, die sich in dem von der Durlacher West-Ost-Achse (Pfinztalstraße) zweigeteilten Gärtnerviertel ansiedelten.

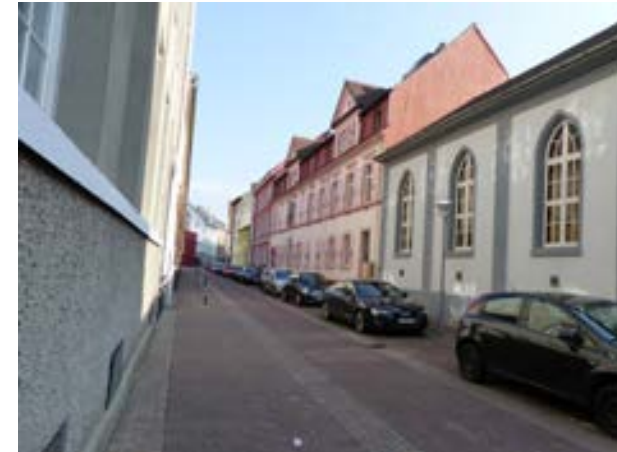
Karlsruhe-Durlach, Seboldstraße nach N

Die Seboldstraße zieht an der Pfnztalstraße in Höhe Bienleinstor beginnend in weitem Bogen nach Osten in Richtung Ochsentor (beide 1845 niedergelegt). Sie wurde über dem in der 2. Hälfte des 19. Jahrhunderts verfüllten Stadtgrabens angelegt. Die Westseite (außerhalb der Gesamtanlage) ist von den großen Baublöcken der Badischen Maschinenfabrik und der Volksbank geprägt. Die Ostseite ist bis zur Lederstraße dicht mit traufständigen Wohnhäusern des späten 19./frühen 20. Jahrhunderts bestanden. Der ursprüngliche „Pflasterweg“ erhielt 1905 seinen neuen Namen nach dem Gründer der Badischen Maschinenfabrik Johann Georg Sebold (1822-1892).

Die Seboldstraße hat dokumentarischen Wert für die Ausbreitung der Stadt über die Grenzen des mittelalterlichen Mauerrings hinaus. Im Zusammenhang mit der Aufgabe der Befestigungsanlagen seit der 2. Hälfte des 19. Jahrhunderts wurde der Stadtgraben vom Ochsentor über das Bienleinstor bis fast zum Basler Tor aufgefüllt und zu größeren Teilen mit Sebold- und Palmalienstraße überbaut. Diese bilden den westlichen Abschnitt des im späten 19./frühen 20. Jahrhundert um den Altstadt kern herum angelegten Ringstraßensystems.

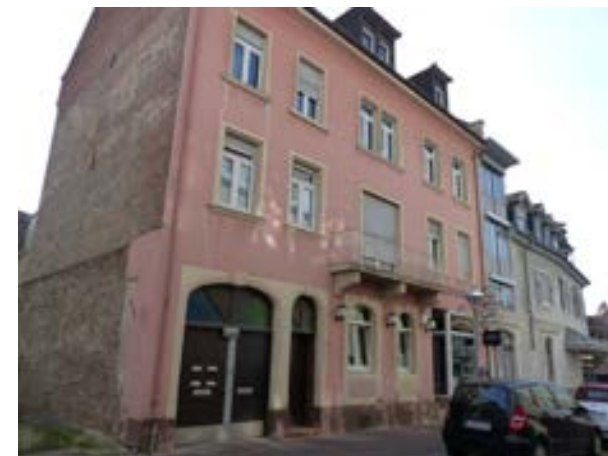
Karlsruhe-Durlach, Seboldstraße 2 v. SW

Dreigeschossiges, traufständiges Wohnhaus, Massivbau mit verputzter Fassade, im Erdgeschoss Torfahrt, Eingangstür und Fenster mit segmentbogigen, profilierten Gewänden mit Schlusssteinen, moderner Ladeneinbau in der Südecke, am 1. Obergeschoss konsolengetragener Balkon, Satteldach mit Schleppgauben; um 1900, Balkongitter 1950er Jahre, 1987 Umbau, Fenster erneuert.

Das Gebäude hat als zeitgenössisch gestaltetes und charakteristisches Beispiel für die Architektur des frühen 20. Jahrhunderts dokumentarischen Wert für die städtebauliche Erneuerung Durlachs, die das Areal der ehemaligen Stadtbefestigung entscheidend veränderte. Noch 1824 war die Stadt mit Ringmauern, Zwingern und wassergefüllten Gräben umgeben. Erst mit der Anlage von Sebold- und Palmalienstraße erhielt die westliche und östliche Randzone Durlachs im späten 19. und frühen 20. Jahrhundert ein neues Gesicht.

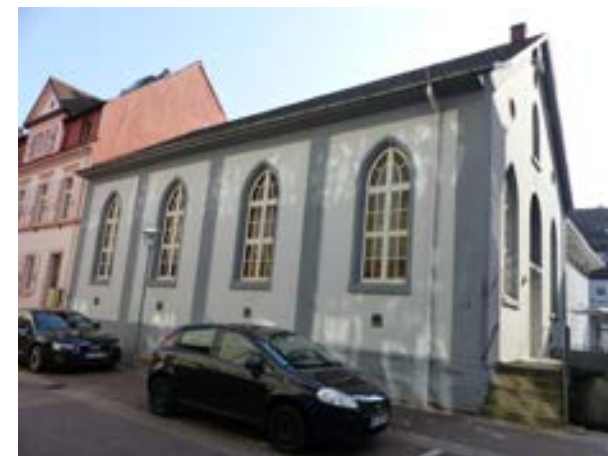
Karlsruhe-Durlach, Seboldstraße 4 v. NW

Dreiaxiger kleiner Kirchenbau im Stile der Neugotik, Massivbau, straßenseitig Fassadengliederung durch Lisenen, vier spitzbogige Fenster, an der südlichen Giebelseite über Außentreppe erschlossen, Eingangsportal überhöht von gotisierendem Maßwerkfenster und flankiert von zwei spitzbogigen Fenstern, im Giebel kleines Spitzbogenfenster und drei Rundfenster, Satteldach, im Inneren kleine Empore; von der 1866 gegründeten Evangelischen Gemeinschaft Durlach erbaut und am 26. September 1875 eingeweiht, 1933 und 1949 renoviert, nach Aufgabe durch die Gemeinde im Jahr 1965 Teil eines freikirchlichen Gemeindezentrums, Sanierung und Umbau mit Öffnung der Rückseite und Anbau steht bevor.

Der kleine schlichte Kirchenbau im Stil der Neugotik hat dokumentarischen Wert für die Kirchengeschichte der Stadt; er verdankt sein Entstehen dem Umstand, dass um die Mitte des 19. Jahrhunderts überall in Deutschland - und so auch in Durlach - evangelische Freikirchen gegründet wurden, die sich von der evangelischen Amtskirche abgrenzen wollten.

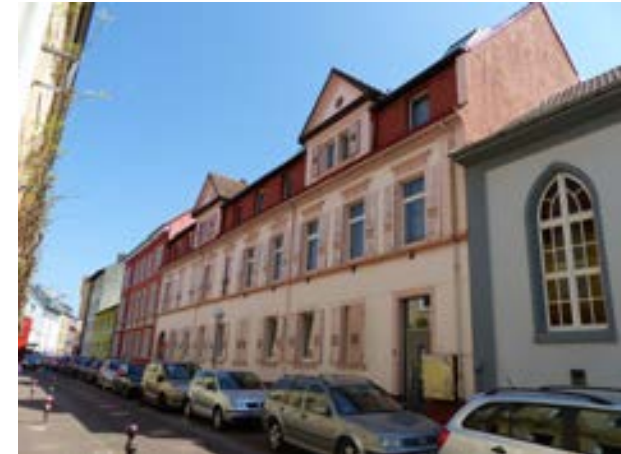
Karlsruhe-Durlach, Seboldstraße 6 v. SW

Zweigeschossiges, zehnschichtiges, traufständiges Wohnhaus mit segmentbogiger Torfahrt im Norden, im Süden Eingangstür, verputzter Massivbau, Fassadengliederung mit durchlaufender Sohlbank und spätklassizistischen Fensterbedachungen, Dachgesims mit Zahnschnitt, Mansarddach, zwei Lukarnen mit Dreiecksgiebeln; um 1900, 1912 Dachstock durch den Architekten Adolf Wüst umgebaut, 1995 Um- und Ausbau Dachgeschoss mit Einbau großer Dachflächenfenster, Fenster und Eingangstür modern erneuert.

Das Gebäude hat als zeittypisch gestaltetes Beispiel für die Architektur an der Wende vom 19. zum 20. Jahrhundert dokumentarischen Wert für die städtebauliche Erneuerung Durlachs, die das Areal der ehemaligen Stadtbefestigung entscheidend veränderte. Noch 1824 war die Stadt mit Ringmauern, Zwingern und wassergefüllten Gräben umgeben. Erst mit der Anlage von Sebold- und Palmalienstraße erhielt die westliche und östliche Randzone Durlachs im späten 19. und frühen 20. Jahrhundert ein neues Gesicht.

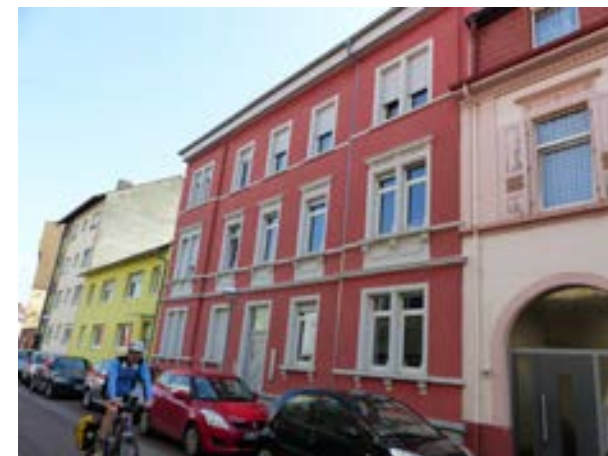
Karlsruhe-Durlach, Seboldstraße 8 v. SW

Zweigeschossiges, fünfschichtiges, traufständiges Wohnhaus, verputzter Massivbau, die beiden äußeren Achsen risalitartig leicht vorspringend mit Doppelfenstern, spätklassizistische Fassadengliederung mit konsolengestützten Sohlbänken und Fensterbedachnungen, Satteldach; um 1900 erbaut, 2002 Dacherneuerung mit hofseitigem Dacheinschnitt, 2003 Fassadensanierung mit Fensteraustausch.

Das Gebäude hat als zeittypisch gestaltetes Beispiel für die Architektur an der Wende vom 19. zum 20. Jahrhundert dokumentarischen Wert für die städtebauliche Erneuerung Durlachs, die das Areal der ehemaligen Stadtbefestigung entscheidend veränderte. Noch 1824 war die Stadt mit Ringmauern, Zwingern und wassergefüllten Gräben umgeben. Erst mit der Anlage von Sebold- und Palmalienstraße erhielt die westliche und östliche Randzone Durlachs im späten 19. und frühen 20. Jahrhundert ein neues Gesicht.

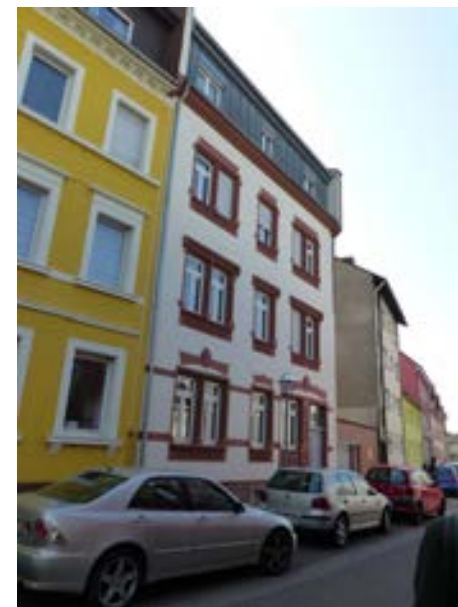
Karlsruhe-Durlach, Seboldstraße 14 v. N

Dreigeschossiges, dreiachsiges, traufständiges Wohnhaus mit Torfahrt, verputzter Massivbau, historisierende Fassadengliederung mit reich profilierten Fenstergewänden, Dachgesims mit Klötzchenfries; um 1900, Dach in jüngerer Zeit durch Aufstockung massiv verändert, 2006 Anbau einer Balkonanlage, Einbau Dachflächenfenster.

Das Gebäude hat trotz der modernen Dachaufbauten als ansonsten zeittypisch gestaltetes Beispiel für die Architektur an der Wende vom 19. zum 20. Jahrhundert dokumentarischen Wert für die städtebauliche Erneuerung Durlachs, die das Areal der ehemaligen Stadtbefestigung entscheidend veränderte. Noch 1824 war die Stadt mit Ringmauern, Zwingern und wassergefüllten Gräben umgeben. Erst mit der Anlage von Sebold- und Palmienstraße erhielt die westliche und östliche Randzone Durlachs im späten 19. und frühen 20. Jahrhundert ein neues Gesicht.

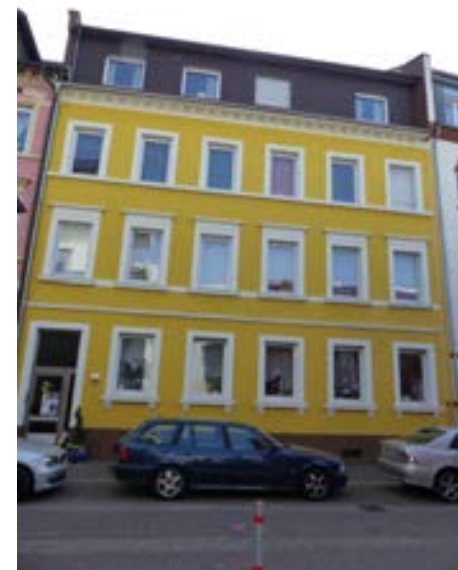
Karlsruhe-Durlach, Seboldstraße 16 von NW

Dreigeschossiger, sechsachsiger, traufständiger Massivbau mit Torfahrt, Putzgliederung im Stile des Historismus, Fenster im 1. Obergeschoss mit klassizistischen Bedachnungen, Dachgesims mit Konsolen, Dachausbau; um 1900 erbaut, Dach später ausgebaut, Fenster und Tür modern ersetzt.

Das Gebäude hat als zeittypisch gestaltetes Beispiel für die Architektur der Wende vom 19. zum 20. Jahrhundert Bedeutung für die städtebauliche Erneuerung Durlachs, die das Areal der ehemaligen Stadtbefestigung entscheidend veränderte. Noch 1824 war die Stadt mit Ringmauern, Zwingern und wassergefüllten Gräben umgeben. Erst mit der Anlage von Sebold- und Palmalienstraße erhielt die westliche und östliche Randzone Durlachs im späten 19. und frühen 20. Jahrhundert ein neues Gesicht.

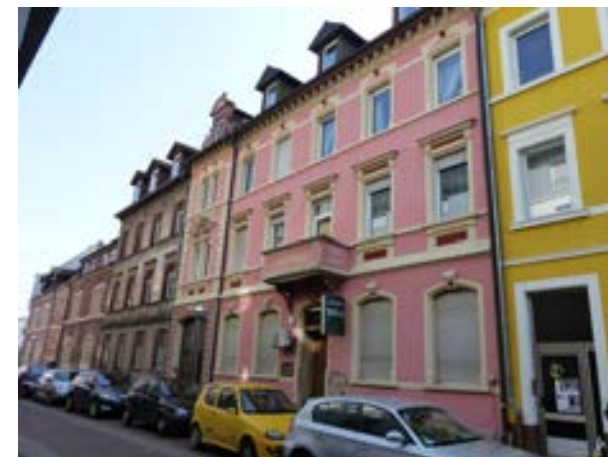
Karlsruhe-Durlach, Seboldstraße 18 v. N

Dreigeschossiger, sechsachsiger, traufständiger Massivbau mit Torfahrt, Putzgliederung im Stile der Neorenaissance, Achse der Torfahrt besonders hervorgehoben durch rustiziertes Erdgeschoss, Eckquaderung, Obergeschoss-Fenster mit Dreiecksgiebel und volutengeschmückten Giebel der Gaube, Erdgeschoss-Fenster segmentbogig mit volutenverzieren Schlusssteinen, am 1. Obergeschoss massiver Balkon, Dachgesims mit Konsolen, Satteldach mit vier Giebelgauben; 1897 vom Architekten Adolf Wüst für Karl Leußler erbaut, später Gastwirtschaft und Hotel, heute Hotel „Stadt Madrid“.

Die beiden Gebäude haben als zeittypisch gestaltete Beispiele für die Architektur des frühen 20. Jahrhunderts Bedeutung für die städtebauliche Erneuerung Durlachs, die das Areal der ehemaligen Stadtbefestigung entscheidend veränderte. Noch 1824 war die Stadt mit Ringmauern, Zwingern und wassergefüllten Gräben umgeben. Erst mit der Anlage von Sebold- und Palmailenstraße erhielt die westliche und östliche Randzone Durlachs im späten 19. und frühen 20. Jahrhundert ein neues Gesicht.

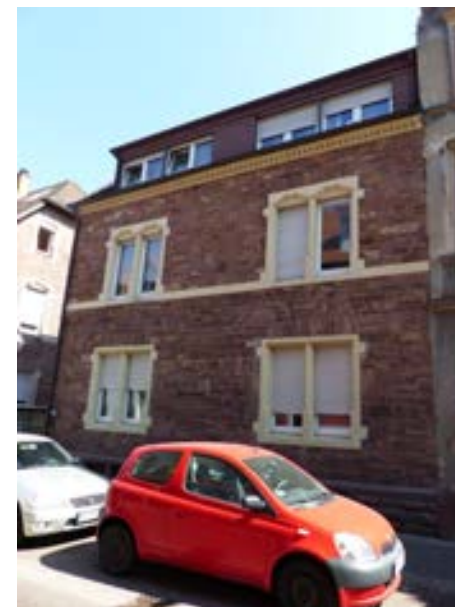
Karlsruhe-Durlach, Seboldstraße 22 v. NW

Zweigeschossiger, zweiachsiger, traufständiger Massivbau, unverputzter Sandstein, Fenstergewände und durchlaufende Sohlbank im Obergeschoss aus hellem Werkstein, Dachgesims mit Zahnschnitt, Krüppelwalmdach mit zwei Giebelgauben; 1902 von dem Architekten Bader für Karl Leußler erbaut, 1993 Um- und Ausbau.

Die beiden Gebäude haben als zeittypisch gestaltete Beispiele für die Architektur des frühen 20. Jahrhunderts dokumentarischen Wert für die städtebauliche Erneuerung Durlachs, die das Areal der ehemaligen Stadtbefestigung entscheidend veränderte. Noch 1824 war die Stadt mit Ringmauern, Zwingern und wassergefüllten Gräben umgeben. Erst mit der Anlage von Sebold- und Palmalienstraße erhielt die westliche und östliche Randzone Durlachs im späten 19. und frühen 20. Jahrhundert ein neues Gesicht.
