Denkmalpflegerischer Werteplan Gesamtanlage Karlsruhe-Durlach

Karlsruhe-Durlach, Historische Flurkarte von 1863-1876 in Überlagerung mit dem Denkmalpflegerischen Werteplan

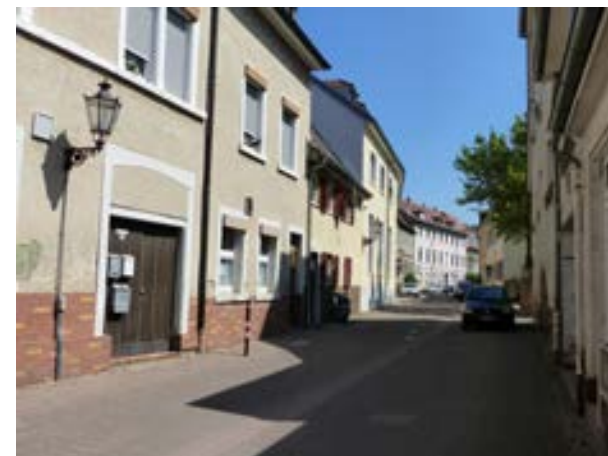
Karlsruhe-Durlach, Spitalstraße nach O

Die Spitalstraße verbindet in geschwungenem Verlauf die Bienleinstorstraße im Westen mit der Zunftstraße im Osten des Durlacher Altstadttrings. In weiten Teilen ist sie mit (Modell-)Häusern des 18. und 19. Jahrhunderts bestanden und stellt einen Teil des Straßensystems der staufischen Kernstadt dar. Ihre schon Ende des 15. Jahrhunderts nachweisbare Bezeichnung als „Mittelgass“ erhielt sie, da sie das südlich der Pfinztalstraße gelegene Gärtner- und Burgviertel in der Mitte durchzieht. Ihre Bezeichnung als „Spitalgass“ bzw. Spitalstraße verdankt sie dem Umstand, dass das am Ende des 15. Jahrhunderts gegründete Durlacher Spital im Gebiet der heutigen Königstraße 1689 zerstört und 1769 in den Bereich der heutigen Freifläche zwischen Nr. 17 und 25 verlegt wurde.

Die Spitalstraße gehört zum zentralen Wegenetz der staufischen Kernstadt des 13. Jahrhunderts. Mit ihrem noch mittelalterlichen Verlauf hat die Straße hohen dokumentarischen Wert für die Stadtstruktur von Durlach. Allerdings hat der Abbruch des Spitalgebäudes in den 1950er Jahren eine Lücke in die geschlossene Reihe der traufständigen Modellhäuser an ihrer Südwestseite gerissen.

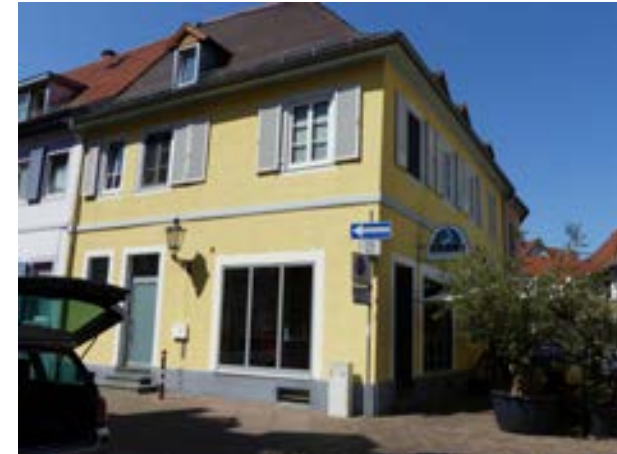
Karlsruhe-Durlach, Spitalstraße 2 v. SO

Zweigeschossiges, dreiachsiges Wohnhaus in Ecklage; Erdgeschoss mit modernem Ladenlokal, zur Zunftstraße Torfahrt mit geradem Sturz, Walmdach mit Giebelgauben; im Kern 18. Jahrhundert, Erdgeschoss durch spätere Ladeneinbauten stark überformt, 2011/13 umfassende Sanierung mit Neugestaltung der Fassade und Fenstertausch, Dachausbau und Umbau im Inneren mit Grundrissänderungen.

Das Gebäude in markanter Ecklage ist ein Beispiel für die Architektur des Wiederaufbaus nach dem Stadtbrand von 1689. Es ist trotz der Veränderungen durch den Ladeneinbau im Erdgeschoss wichtiger Auftakt der langen Reihe traufständiger Modellhäuser auf der Nordseite der Spitalstraße.

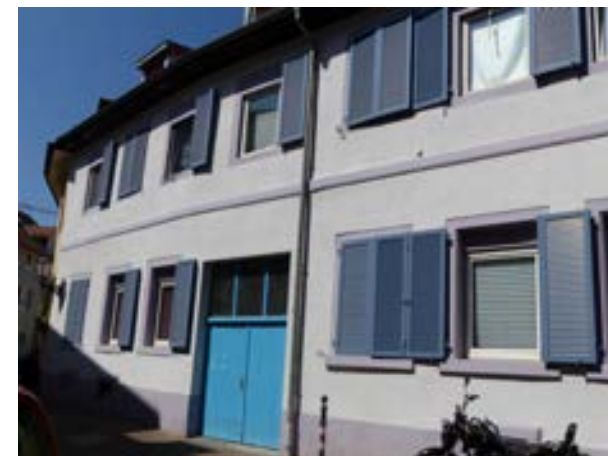
Karlsruhe-Durlach, Spitalstraße 4 v. SO

Zweigeschossiges, siebenachsiges, traufständiges Modellhaus mit Torfahrt, zentrale Torfahrt mit geradem Sturz, Gurtgesims, Satteldach mit kleinen Schleppegauben; im Kern 18. Jahrhundert, Fenster und Tor der Torfahrt modern ersetzt, 2002 Neueindeckung des Dachs, 2010 Fassadenanstrich.

Das Gebäude ist ein schlichtes, aber charakteristisches Beispiel für die Architektur des Wiederaufbaus nach dem Stadtbrand von 1689. Es veranschaulicht die Bauweise der einfacheren Bevölkerungsschicht, der Handwerker und Ackerbürger, wie sie in Durlach abseits der Hauptachse und der Ringstraßen zu finden war. Seine gebogene, dem Straßenverlauf folgende Fassade verweist darauf, dass die vom Markgrafen gewünschten Korrekturen im Straßengrundriss - die auch ein Begradigung der Spitalstraße vorgesehen hatten - beim Wiederaufbau Durlachs weitgehend unterblieben.

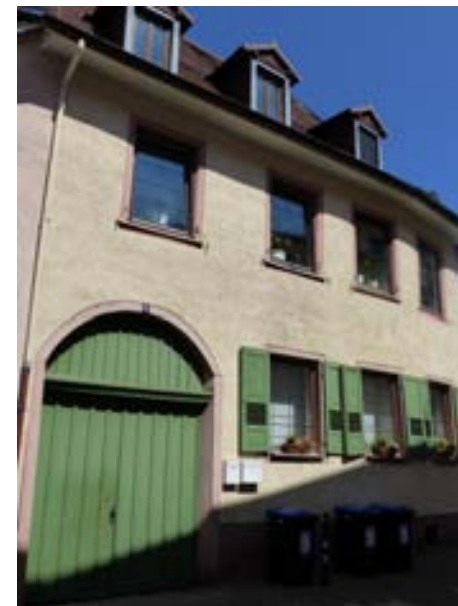
Karlsruhe-Durlach, Spitalstraße 6 v. SW

Zweigeschossiges, vierachsiges, traufständiges Modelhaus mit segmentbogiger Torfahrt, Satteldach mit Aufschiebling und vier Giebelgauben, jüngeres seitlich angebautes eingeschossiges Nebengebäude mit Pultdach; der Hausplatz war noch 1716 unbebaut, Mitte des 18. Jahrhunderts ist das Haus im Besitz des Webers A. Krebs, Dach im 19. Jahrhundert verändert, Fenster modern ersetzt, 1987 Fenstererneuerung, 2001 Sanierung und Umbau, 2012 Ausbau des Scheunengebäudes zu Wohnzwecken.

Das Gebäude ist ein schlichtes, aber charakteristisches Beispiel für die Architektur des Wiederaufbaus nach dem Stadtbrand von 1689. Es veranschaulicht gerade durch den Anbau die Bauweise der einfacheren Bevölkerungsschicht, der Handwerker und Ackerbürger, wie sie in Durlach abseits der Hauptachse und der Ringstraßen zu finden war. Seine gebogene, dem Straßenverlauf folgende Fassade verweist darauf, dass die vom Markgrafen gewünschten Korrekturen im Straßengrundriss - die auch ein Begradigung der Spitalstraße vorgesehen hatten - beim Wiederaufbau Durlachs weitgehend unterblieben.

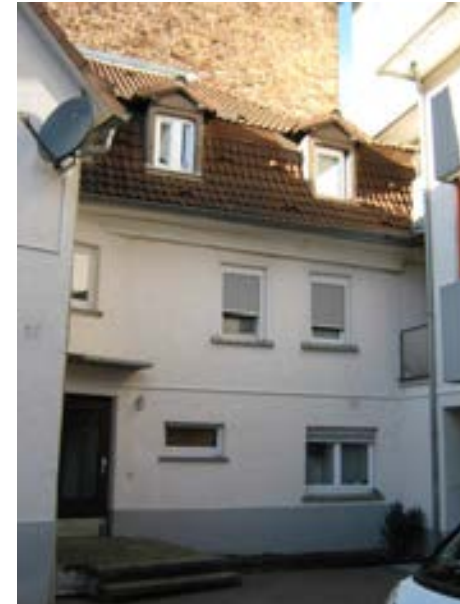
Karlsruhe-Durlach, Spitalstr. 7, Seitengebäude, Fassade

Zweigeschossiger Putzbau, breites profiliertes Dachgesims, Mansarddach; 18. Jahrhundert, Fenster und Türen modern ersetzt.

Das Gebäude hat dokumentarischen Wert für die Architektur des Wiederaufbaus nach dem Stadtbrand von 1689. Es zeugt zudem von der Sozialtopographie der Stadt, veranschaulicht es doch die schlichte Bauweise der einfacheren Bevölkerungsschicht, die sich auch in den Hofbereichen abseits der Straßen niederließen.

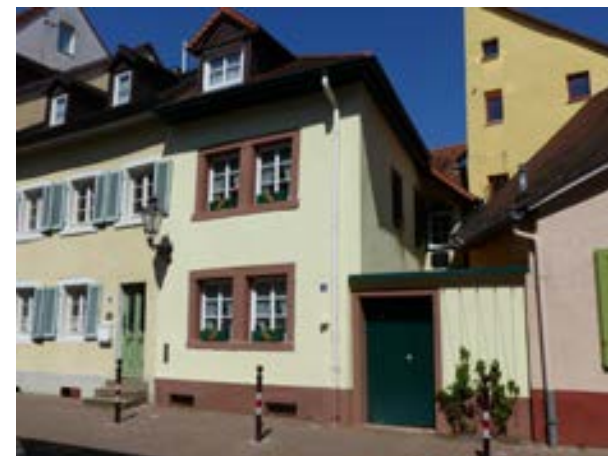
Karlsruhe-Durlach, Spitalstraße 8 v. SW

Zweigeschossiges Wohnhaus, in Erd- und Obergeschoss je ein Doppelfenster mit Sandsteingewände, Walmdach mit Giebelgaube, jüngere östlich angebaute Garage; im Kern 1. Hälfte 18. Jahrhundert, Gaube des 19. Jahrhundert, Fenster modern ersetzt.

Das Wohnhaus gehört zu einer Gruppe kleinerer Anwesen auf der Nordseite der Spitalstraße und veranschaulicht die schlichte Bauweise der einfacheren und hier wohl landwirtschaftlich/handwerklich ausgerichteten Bevölkerungsschicht im Durlacher Speicherviertel. Zugleich ist es ein Beispiel eines schlichten, aber typischen Wiederaufbaus aus der Zeit um 1700.

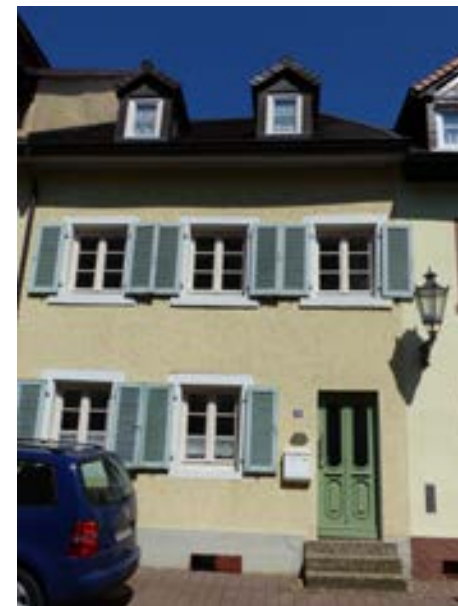
Karlsruhe-Durlach, Spitalstraße 10 v. SW

Zweigeschossiges, dreiachsiges, traufständiges Wohnhaus, Satteldach mit zwei Giebelgauben; im Kern 18. Jahrhundert, Dachgauben und Eingangstür des 19. Jahrhunderts, Fenster modern ersetzt.

Das Wohnhaus gehört zu einer Gruppe kleinerer Anwesen auf der Nordseite der Spitalstraße und veranschaulicht die schlichte Bauweise der einfacheren und hier wohl landwirtschaftlich/handwerklich ausgerichteten Bevölkerungsschicht im Durlacher Speicherviertel. Zugleich ist es ein Beispiel eines schlichten, aber typischen Wiederaufbaus aus der Zeit um 1700.

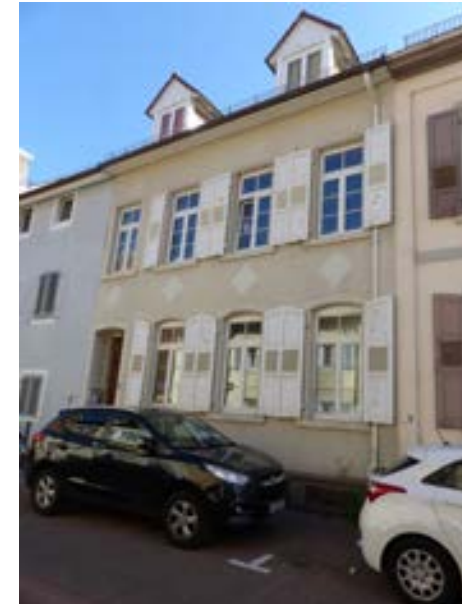
Karlsruhe-Durlach, Spitalstraße 11

Zweigeschossiges, vierachsiges, traufständiges Wohnhaus, Eingangstür und Fenster im Erdgeschoss mit stichbogigen Fensterstürzen, rautenförmige Zierfelder auf den Fensterbrüstungen im Obergeschoss, Satteldach mit zwei Giebelgauben; 1846 als neu erbaut bezeichnet, 1985/86 Sanierung der Fassade mit Fensteraustausch, Ausbau Dachgeschoss.

Das schlichte zeittypische Gebäude hat städtebaulichen Wert als Beispiel für die Nachverdichtung des Stadtgrundrisses in den auf dem Urkataster von 1863-1876 noch unbebauten Flächen an der südlichen Spitalstraße. Es steht auch für den Strukturwandel Durlachs ab der Mitte des 19. Jahrhunderts und erinnert daran, dass die Entwicklung von der Ackerbürger- und Handwerkerstadt zum Industriestandort mit einem erhöhten Bedarf an Wohnräumen für die zuziehenden Arbeiter verbunden war.

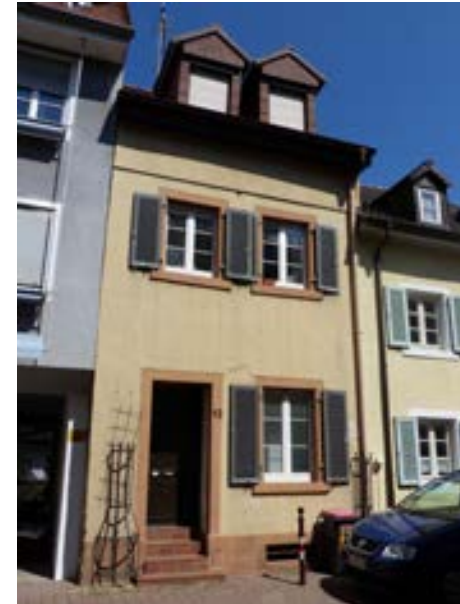
Karlsruhe-Durlach, Spitalstraße 12 v. SW

Zweigeschossiges, zweiachsiges, traufständiges Wohnhaus, Satteldach mit zwei Giebelgauben; 1. Hälfte 18. Jahrhundert, Gauben des 19. Jahrhunderts, modern überformt, 1979 Dachinstandsetzung, 1981 Innen- und Außenrenovierung mit Austausch der Fenster und der Eingangstür.

Das schmale Wohnhaus gehört zu einer Gruppe kleinerer Anwesen auf der Nordseite der Spitalstraße und veranschaulicht die schlichte Bauweise der einfacheren und hier wohl landwirtschaftlich/handwerklich ausgerichteten Bevölkerungsschicht im Durlacher Speicherviertel. Zugleich ist es ein Beispiel eines schlichten, aber typischen Wiederaufbaus aus der Zeit um 1700.

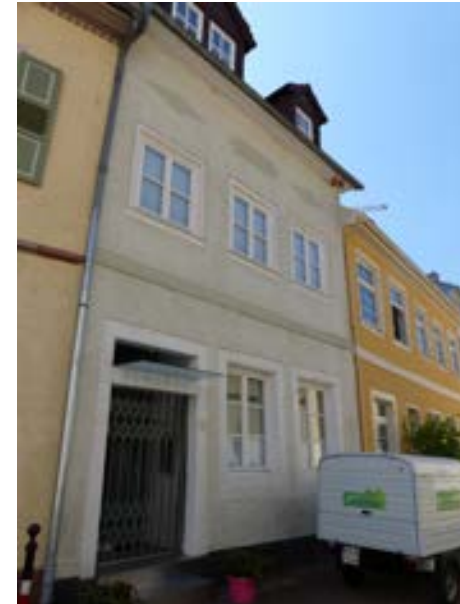
Karlsruhe-Durlach, Spitalstraße 13 v. NO

Zweigeschossiges, dreiachsiges, traufständiges Wohnhaus, Gurtgesims, Haustür mit breitrechteckigem Oberlicht, Putzspiegel über den Obergeschoss-Fenstern, Satteldach mit zwei Giebelgauben, am Sturz der Haustür bez. „17 MCK 09“; 1709 für Catharina Keller erbaut, 1890 Einbau eines Ladengeschäfts, 2012 Straßenfassade saniert, im Inneren komplett ausgeräumt.

Das Gebäude ist ein schlichtes, aber charakteristisches Beispiel für die Architektur des Wiederaufbaus nach dem Stadtbrand von 1689. Es veranschaulicht trotz der späteren Veränderungen die Bauweise der einfacheren Bevölkerungsschicht, der Handwerker und Ackerbürger, wie sie in Durlach abseits der Hauptachse und der Ringstraßen zu finden war.

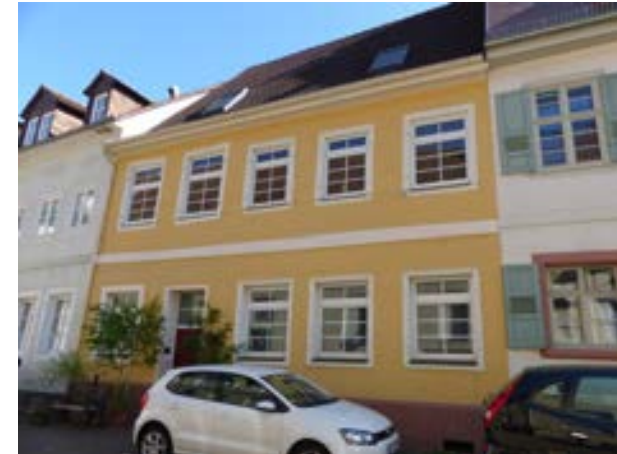
Karlsruhe-Durlach, Spitalstraße 15

Zweigeschossiges, fünfsichtiges, traufständiges Wohnhaus, Gurtgesims, profiliertes Dachgesims, Satteldach; Hausplatz 1716 noch unbebaut, später im Besitz des Stadtschützen Wilhelm Beck, 2007 Sanierung der Fassade mit Fensteraustausch, Photovoltaik-Anlage.

Das Gebäude ist aussagekräftiges Beispiel dafür, dass der Wiederaufbau Durlachs nach der Brandzerstörung im Jahr 1689 nur zögernd von statten ging und doch wähen des gesamten 18. und bis ins 19. Jahrhundert von der Modellbauverordnung bestimmt blieb. Zudem erinnert es daran, dass die Spitalstraße im Speicherviertel jahrhundertlang ein bevorzugtes Wohngebiet der Durlacher Handwerker war.

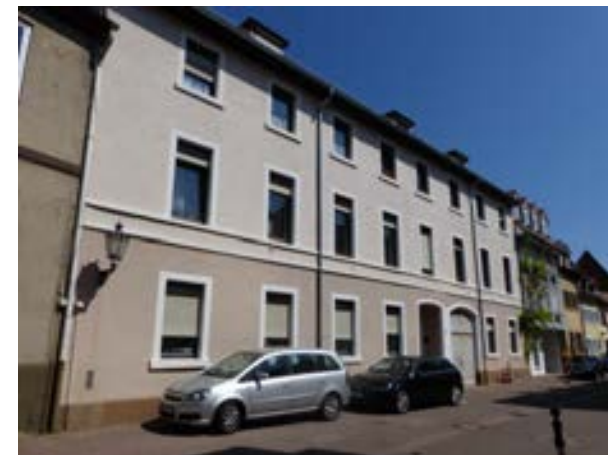
Karlsruhe-Durlach, Spitalstraße 16 sv. SW

Dreigeschossiges, achtschichtiges, traufständiges Wohnhaus mit Torfahrt, Eingangstür und Torfahrt mit segmentbogigen Stürzen, Stockwerkgesims und durchgehende Sohlbank unter den Fenstern des 1. Obergeschosses, Satteldach mit drei kleinen Schleppegauben; 19. Jahrhundert, ob das 1716 auf dem westlichen Teil des Grundstücks gelegene Haus des Bäckers Hans J. Kaucher in den Bau miteinbezogen oder niedergelegt wurde, ist nicht bekannt; Fenster und Tür der Torfahrt modern erneuert

Das Gebäude ist ein Beispiel für die städtebauliche Erneuerung Durlachs im 19. Jahrhundert in Anlehnung an die bestehende Bautradition und kündigt vom Fortdauern des Modellhausgedankens, der auch lange nach der Residenzverlegung die Gestalt von Neubauten entscheidend prägte. Es steht zudem für den Strukturwandel Durlachs ab der Mitte des 19. Jahrhunderts und erinnert daran, dass die Entwicklung von der Ackerbürger- und Handwerkerstadt zum Industriestandort mit einem erhöhten Bedarf an Wohnräumen für die zuziehenden Arbeiter verbunden war. Es ist wichtiger Bestandteil der Reihe traufständiger Bauten auf der Nordseite der Spitalstraße.

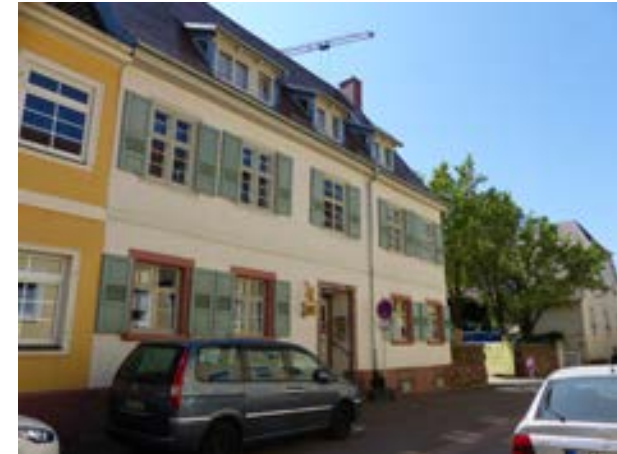
Karlsruhe-Durlach, Spitalstraße 17 v. NO

Zweigeschossiges, fünfschichtiges, traufständiges Wohnhaus, seit Abriss des östlich angrenzenden Spitals in den 1950er Jahren in Ecklage, Erdgeschoss massiv, Obergeschoss verputztes Fachwerk, Fenster- und Türgewände im Erdgeschoss aus Sandstein, Stockwerkgesims, Laubengang an der Rückseite, Satteldach mit drei Schleppegauben; 1706 unter Verwendung des Kellers des Vorgängerbaus für den Rentkammersekretär J. Christoph Kessel erbaut, 1756 im Eigentum des Kriegskommissars Kessel, ehemals offene Torfahrt später geschlossen, 2007 Außen- und Inneninstandsetzung mit Fensteraustausch, Dachausbau.

Das Gebäude hat mit seinen für den Wiederaufbau nach dem Stadtbrand von 1689 typischen Elementen dokumentarischen Wert für die Bauweise der mittleren/gehobenen Schicht in Durlach. Die Erbauung durch einen Rentkammersekretär mag ihren Grund in der ehemaligen Nachbarschaft zu Amtskellerei und Zehntscheuer haben, war die Spitalstraße doch sonst eher von Handwerkern geprägt.

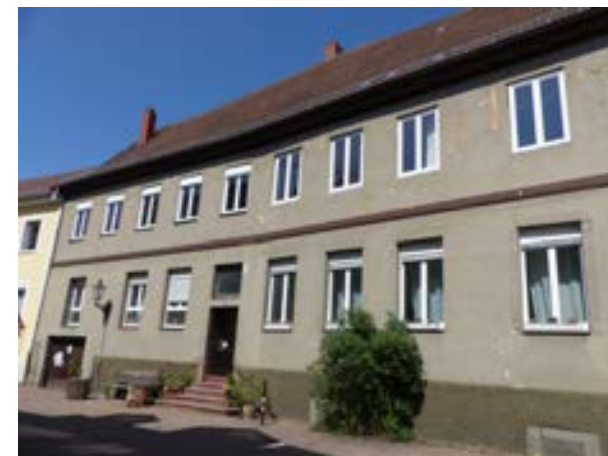
Karlsruhe-Durlach, Spitalstraße 18 v. SO

Zweigeschossiges, fünfachsiges, traufständiges Wohnhaus, seit Abriss des östlich angrenzenden Spitals in den 1950er Jahren in Ecklage, Erdgeschoss massiv, Obergeschoss verputztes Fachwerk, Fenster- und Türgewände im Erdgeschoss aus Sandstein, Stockwerkgesims, Laubengang an der Rückseite, Satteldach mit drei Schleppegauben; 1706 unter Verwendung des Kellers des Vorgängerbaus für den Rentkammersekretär J. Christoph Kessel erbaut, 1756 im Eigentum des Kriegskommissars Kessel, ehemals offene Torfahrt später geschlossen, 2007 Außen- und Inneninstandsetzung mit Fensteraustausch, Dachausbau.

Das Gebäude hat mit seinen für den Wiederaufbau nach dem Stadtbrand von 1689 typischen Elementen dokumentarischen Wert für die Bauweise der mittleren/gehobenen Schicht in Durlach. Die Erbauung durch einen Rentkammersekretär mag ihren Grund in der ehemaligen Nachbarschaft zu Amtskellerei und Zehntscheuer haben, war die Spitalstraße doch sonst eher von Handwerkern geprägt.

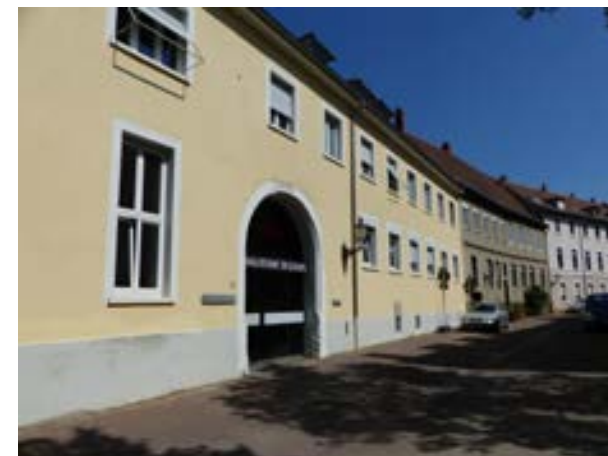
Karlsruhe-Durlach, Spitalstraße 20 v. SW

Zweigeschossiges, zwölfachsiges, traufständiges Modellhaus mit Torfahrt, rundbogige profilierte Torfahrt, in deren Scheitel Inschrift „Herrn Johann Georg Dörr Sofia Katharina Dörr haben erbauet dieserwegen an Gottes Segen ist alles gelegen 1788“, Satteldach mit kleinen Gauben; 1788 unter Einbeziehung des Gewölbekellers und eines ebenfalls aus der Zeit vor dem Brand stammenden Rundbogentores (bez. 1662) errichtet, in jüngerer Zeit erheblich umgebaut, Obergeschoss und der westlich des Rundbogentors liegende Teil erneuert, Erdgeschoss-Fenster in diesem Bereich vergrößert, 2007 Dachsanierung und -ausbau mit Dachgauben.

Das Gebäude ist aussagekräftiges Beispiel dafür, dass der Wiederaufbau Durlachs nach der Brandzerstörung im Jahr 1689 nur zögernd von statten ging und doch während des gesamten 18. Jahrhunderts und bis ins 19. Jahrhundert von der Modellbauverordnung bestimmt blieb. Seine gebogene, dem Straßenverlauf folgende Fassade verweist darauf, dass die vom Markgrafen gewünschten Korrekturen im Straßengrundriss - die auch ein Begradigung der Spitalstraße vorgesehen hatten - beim Wiederaufbau Durlachs weitgehend unterblieben.

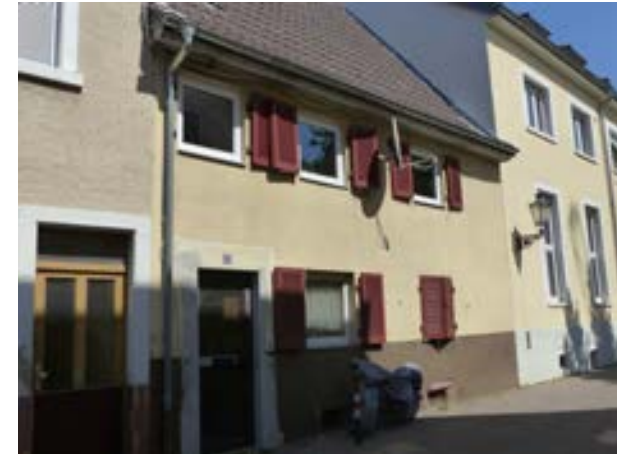
Karlsruhe-Durlach, Spitalstraße 22 v. SW

Zweigeschossiges, dreiachsiges, traufständiges Wohnhaus, Satteldach mit Dachflächenfenster; im Kern 18. Jahrhundert, Fassade überformt, Fenster und Eingangstür modern ersetzt.

Das Gebäude ist ein Beispiel für eines wenigen erhaltenen (Klein-)handwerkerhäuser oder Hintersassenhäuser im Altstadtkern. Es veranschaulicht die schlichte Bauweise der einfacheren Bevölkerungsschicht, wie sie in Durlach abseits der Hauptachse und der Ringstraßen zu finden war.

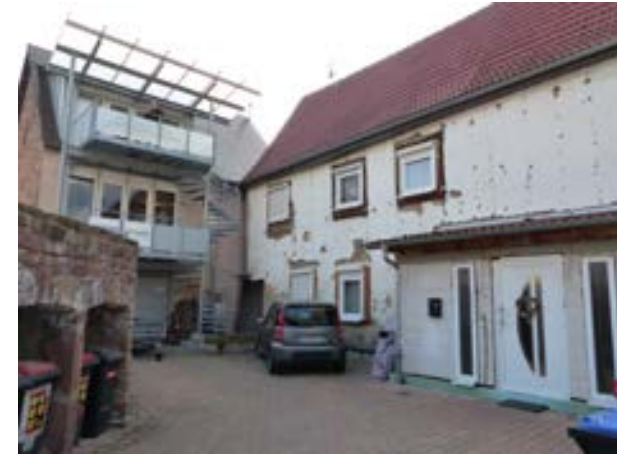
Karlsruhe-Durlach, Spitalstraße 23

Zweigeschossiges, traufständiges Wohnhaus, jüngerer Vorbau mit Eingangstür, Satteldach, mit zu Wohnzwecken umgebauter Sscheune; im Kern 18. Jahrhundert, 2015 saniert.

Das Gebäude ist ein Beispiel für eines wenigen erhaltenen (Klein-)handwerkerhäuser oder Hintersassenhäuser im Altstadtkern. Es veranschaulicht die schlichte Bauweise der einfacheren Bevölkerungsschicht, wie sie in Durlach abseits der Hauptachse und der Ringstraßen zu finden war.

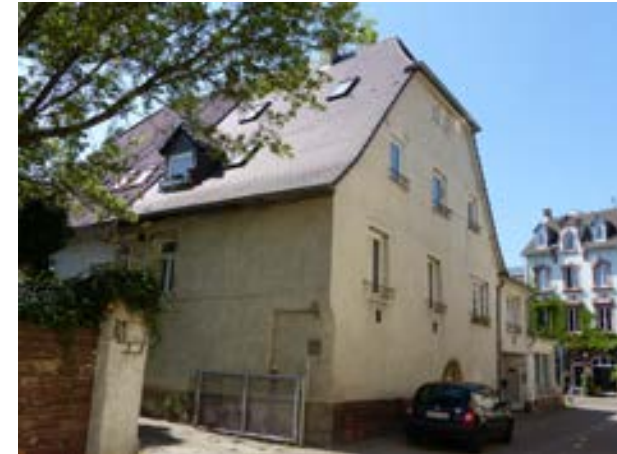
Karlsruhe-Durlach, Spitalstraße 25,27 v. SO

Zweigeschossiges, dreiachsiges, giebelständiges Wohnhaus, verputzter Fachwerkbau, rundbogiger Kellerabgang, Krüppelwalmdach mit Giebelgauben, am Pfosten des Hofeingangs bez. 1721; 1721 erbaut, jüngere Garagen- und Ladenanbauten im Westen 1996 Einbau von Dachflächenfenstern, 1999 Fensteraustausch.

Das seit dem Abbruch des Durlacher Spitals in den 1950er Jahren frei stehende Gebäude nimmt mit seiner Giebelständigkeit und dem straßenseitigen Kellerabgang eine Sonderstellung an der ansonsten mit traufständigen (Modell-)Häusern bestandenen Spitalstraße ein. Es hat dokumentarischen Wert als eines der wenigen Häuser, die beim Wiederaufbau den in Durlach weit verbreiteten Typ des giebelständigen Fachwerkhäuses aufnahmen und die Vorgaben der Modellbauverordnung weitgehend ignorieren.

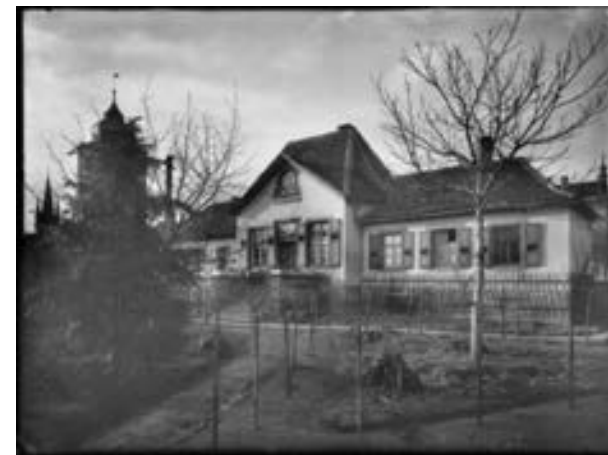
Karlsruhe-Durlach, Weiherstraße 1a, Durlach, Gartenhaus Lamprecht, 1925

Dreiseitig vorspringender, dreiachsiger, erhöhter Mittelbau mit Giebelabschluss, zwei jüngere seitliche Anbauten, Freitreppe, Portal mit Ohrenrahmung und vermauertem Oberlicht in der Mittelachse, darüber im Giebelfeld Ochsenauge mit Volutenrahmung, steiles, dreiseitig abgewalmtes Dach; um 1760 vom markgräflichen Leibarzt Dr. Johann Heinrich Lamprecht als Gartenpavillon errichtet, im 19. Jh. durch Seitenflügel zu einem Wohnhaus erweitert, 1955 rückwärtiger Anbau, 1950er Jahre Garten größtenteils planiert und 1963 mit Garagenhof überbaut, 1999 umfassend saniert.

Der ehemalige Gartenpavillon hat hohen dokumentarischen Wert als letztes erhaltenes Beispiel bürgerlicher Gartenkultur des 18. Jahrhunderts in Durlach, das die Familie Lamprecht - Eigentümer des Gasthauses Krone, Stadtpolitiker und eine der gesellschaftlich einflussreichsten Familien Durlachs - vor dem Basler Tor zu ihrer Erholung und zur Repräsentation schuf. Damals war es bei vermögenden Durlachern Mode sich außerhalb der Stadtmauer anspruchsvolle private Gartenanlagen, die teilweise über ein festes Gartenhaus verfügten, anlegen zu lassen.

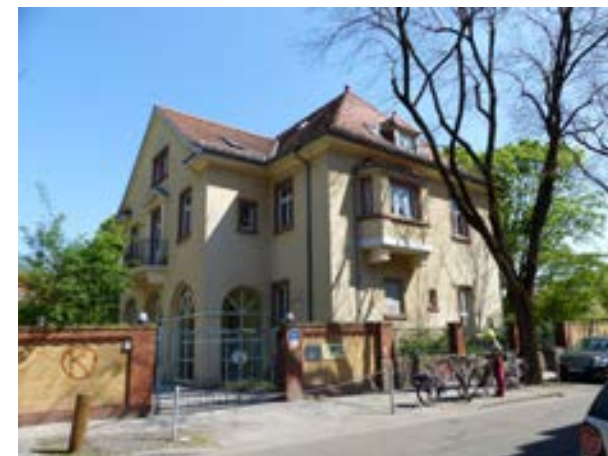
Karlsruhe-Durlach, Weierstraße 1 c v. SW

Zweigeschossiger Massivbau mit Walmdach, im Süden rechteckiger Erker, im Westen großer dreiachsiger Risalitbau, Rundbogenstellungen im Erdgeschoss modern verglast, schmiedeeiserner Balkon, Balkontür mit Dreiecksgiebel, Satteldach mit Wiederkehr, zugehörige Einfriedungsmauer; 1927/30 von dem Architekten Gustav Dünkel für Eugen Scherer erbaut, 1990 Umbau zur Kindertagesstätte, diese 2003 erweitert mit Dachgeschoss-Ausbau und Anbau Treppenturm.

Als einziger Neubau des frühen 20. Jahrhundert im ehemals von Gärten geprägten Bereich vor dem ehemaligen südöstlichen Stadtgraben besitzt das zeittypische gestaltete Gebäude dokumentarischen Wert für die jüngere Stadtentwicklung Durlachs.

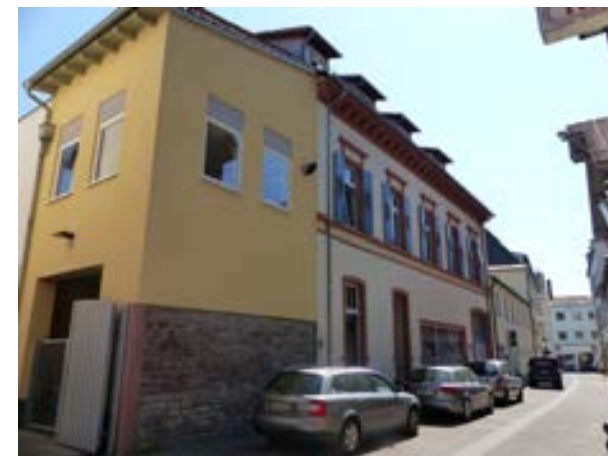
Karlsruhe-Durlach, Zehntstraße 2 v. NW

Zugehöriges Hinterhaus mit Hof und Werkstatt, Hinterhaus bemerkenswerte Dachkonstruktion mit Kniestock und großem Trocknungsdach nach hinten mit Hechtgauben geöffnet; 2. Hälfte 19. Jahrhundert, 2005 Umnutzung und Umbau mit Dachgeschoss-Ausbau und Photovoltaikanlage.

Das Gebäude ist ein Beispiel für die städtebauliche Erneuerung im 19. Jahrhundert in Anlehnung an die bestehende Bautradition Durlachs, bei der die Fassadestruktur der barocken Modellhäuser bei Verwendung zeittypischer historistischer Formensprache aufgenommen wird. Er ist wichtiger Bestandteil der mit modellmäßigen Häusern bestandenen westlichen Seite der nach dem Abriss des Zehntscheuer-Areals 1840 neu angelegten Zehntstraße, die vom Fortdauern des Modellhausgedankens bis weit in das 19. Jahrhundert hinein kündigt.

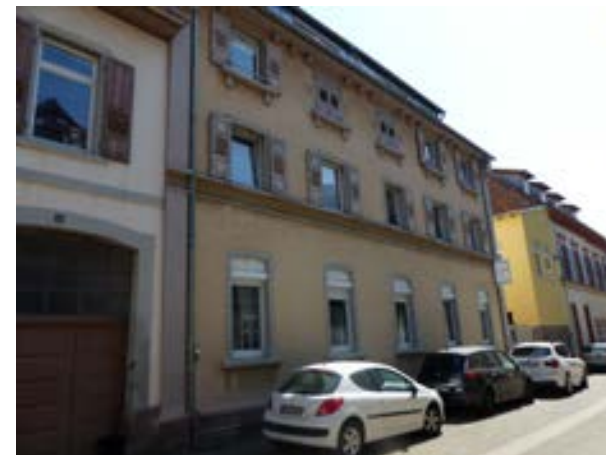
Karlsruhe-Durlach, Zehntstraße 4 v. NW

Dreigeschossiges, fünfachsiges, traufständiges Wohnhaus, im 1. Obergeschoss durchlaufende Sohlbank, profilierte Fenstergewände, Dachgesims mit Konsolen, Satteldach mit breiter Schleppegaube, im Hof L-förmig angebautes Neben-/Werkstattgebäude, Erdgeschoss durch Pfeilerstellungen mit Segmentbögen gegliedert; um 1860 errichtet, an allen Gebäudeteilen Fenster modern ersetzt, am Werkstattgebäude Erdgeschoss stark modern überformt, nur zwei der ehemaligen Tore erhalten, 2009 südliches Nebengebäude neu erstellt.

Der Gebäudekomplex hat städtebaulichen Wert als eine der wenigen großzügig dimensionierten Wohn-/Gewerbeanlagen im Durlacher Altstadt kern. Er erinnert an die durchgreifende Umgestaltung des einstigen Amtskellerei-Areals im 19. Jahrhundert. Das Gebäude wurde errichtet, nachdem die Stadt 1840 die nach Abschaffung des Zehnten überflüssig gewordene Zehntscheuer hatte abreißen lassen. Damit wurde es zudem möglich, mit der Zehntstraße eine direkte Nord-Süd-Verbindung zwischen Spital- und Pfnztalstraße anzulegen.

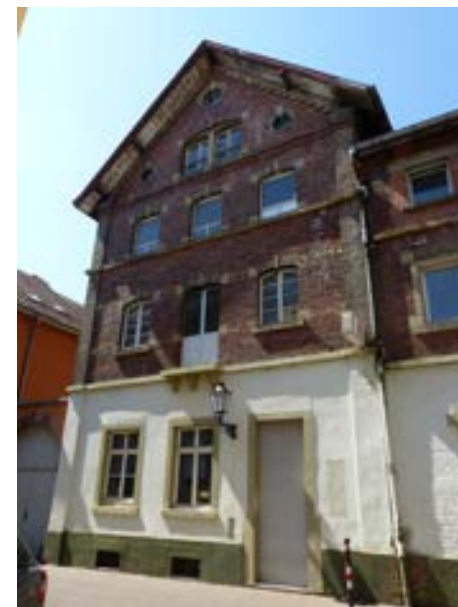
Karlsruhe-Durlach, Zehntstraße 5 v. NO

Dreigeschossiges, dreiachsiges, giebelständiges Geschäfts- und Lagerhaus mit großer Ladeluke im 1. Obergeschoss, nördlich angebauter traufständiger Flügel mit Torfahrt, Backsteinbau mit übertünchtem Erdgeschoss, Stockwerkgesimse, Sohlbänke, Fenster- und Türgesimse aus hellem Werkstein; 1888 vom Architekten Friedrich Wahl errichtet, 1920 Saatgutwirtschaft Eckardt und Hege, 1925 Einkaufsgemeinschaft Durlacher Kaufleute AG, 1940 Lebensmittelgroßhandel E. Reeb, in jüngster Zeit UFC Chemische Fabrik und IGS Industriegeräte Sauger, 2014 geräumt, Teilabbruch genehmigt.

Der Gebäudekomplex hat städtebaulichen Wert als eine der wenigen großzügig dimensionierten Gewerbeanlagen im Durlacher Altstadt kern. Er erinnert an die durchgreifende Umgestaltung des einstigen Amtskellerei-Areals im 19. Jahrhundert, wobei beim Geschäftshaus der Modellbaugedanke an der Fassade noch anklingt. Das Anwesen wurde errichtet, nachdem die Stadt 1840 die Zehntscheuer hatte abreißen lassen. Damit wurde es zudem möglich, mit der Zehntstraße eine direkte Nord-Süd-Verbindung zwischen Spital- und Pfinztalstraße anzulegen.

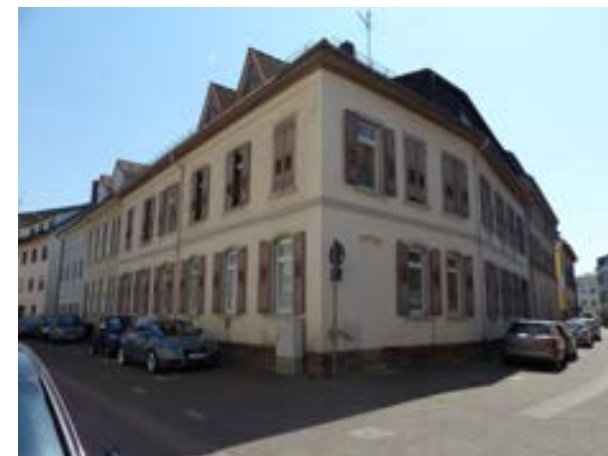
Karlsruhe-Durlach, Zehntstraße 6 v. NW

Zweigeschossiges, zur Zehntstraße sieben-, zur Spitalstraße sechsachsiges Wohnhaus in Ecklage, stichbogige Torfahrt und Fensterstürze im Erdgeschoss, Hauseingang vermauert, spätbarocke Haustür in der Tordurchfahrt, Gurtgesims, Laubengang an der Hofseite, Walmdach mit großer Schlepogaube zur Zehnt- und zwei Spitzgauben zur Spitalstraße; Mitte 19. Jahrhundert, Dach später verändert, 1996 Dachflächenfenster, 2012 Fassadensanierung mit Fensteraustausch.

Das Gebäude hat dokumentarischen Wert für die städtebauliche Erneuerung Durlachs im 19. Jahrhundert in Anlehnung an die bestehende Bautradition. Es kündigt vom Fortdauern des Modellhausgedankens, der auch nach der Residenzverlegung und bis weit in das 19. Jahrhundert hinein die Gestalt von Neubauten entscheidend prägte. In markanter Ecklage vermittelt er zwischen der weitgehend mit Modellhäusern bestandenen Spitalstraße und der nach dem Abriss des Zehntscheuer-Areals im 19. Jh. neu angelegten Zehntstraße.

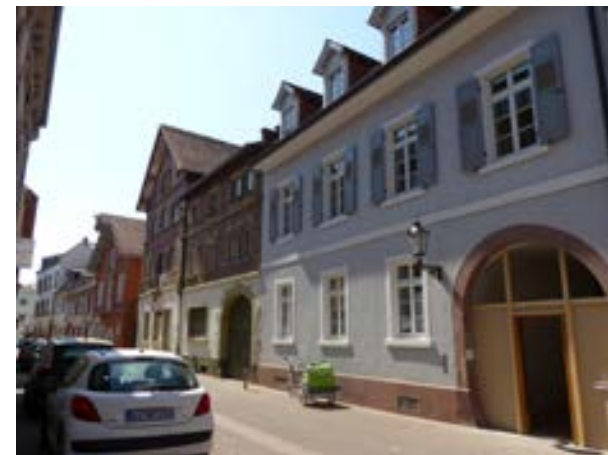
Karlsruhe-Durlach, Zehntstraße 7 v. NO

Zweigeschossiges, vierachsiges, traufständiges Modellhaus mit Torfahrt, Gurtgesims, Satteldach mit vier Giebelgauben, mit seitlichem Nebengebäude; 2. Hälfte 19. Jahrhundert, Ladeneinbau 1905 (heute rückgebaut), 1984 und 2001 Umbauarbeiten, 2009 Fassadensanierung, dabei Fenster und Torfahrttür modern ersetzt, Errichtung einer Dachterrasse.

Das Gebäude hat dokumentarischen Wert für die städtebauliche Erneuerung im 19. Jahrhundert in Anlehnung an die bestehende Bautradition Durlachs, bei der die Fassadenstruktur der barocken Modellhäuser aufgenommen wurde. Er ist wichtiger Bestandteil der mit modellmäßigen Häusern bestandenen östlichen Seite der nach dem Abriss des Zehntscheuer-Areals 1840 neu angelegten Zehntstraße, die vom Fortdauern des Modellhausgedankens bis weit in das 19. Jahrhundert hinein kündigt.

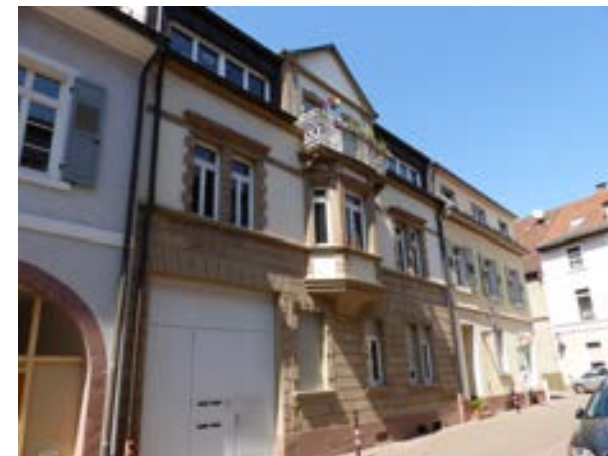
Karlsruhe-Durlach, Zehntstraße 7a

Zweigeschossiges, traufständiges Wohnhaus mit Torfahrt, Massivbau, Erdgeschoss rustiziert, Obergeschoss verputzt, zentraler Erker mit Dreiecksgiebel und schmiedeeisernem Balkon, zu beiden Seiten des Erkers moderne Dachaufbauten; spätes 19. Jahrhundert, Fenster und Torfahrtportal modern ersetzt.

Das Gebäude ist trotz des später veränderten Dachs ein Beispiel für die städtebauliche Erneuerung im 19. Jahrhundert in Anlehnung an die bestehende Bautradition Durlachs, bei der die Fassadenstruktur der barocken Modellhäuser bei Verwendung zeittypischer historistischer Formensprache aufgenommen wurde. Er ist wichtiger Bestandteil der mit Bauten des späten 19./frühen 20. Jahrhundert bestandenen östlichen Seite der nach dem Abriss des Zehntscheuer-Areals 1840 neu angelegten Zehntstraße.

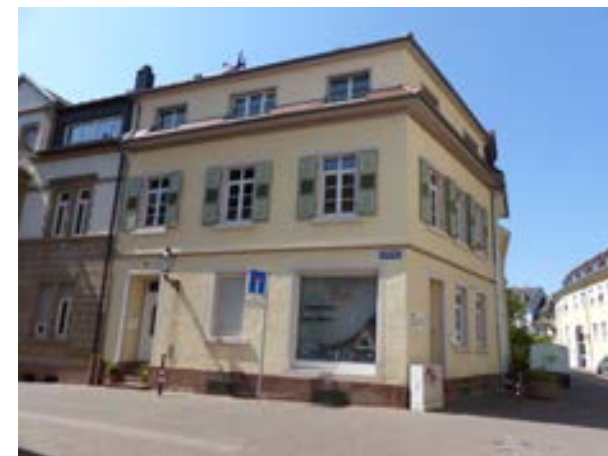
Karlsruhe-Durlach, Zehntstraße 9 v, I

Zweigeschossiger, dreiachsiger Massivbau in Ecklage, wohl bauzeitliches Schaufenster im Erdgeschoss, Stockwerkgesims, Dachgesims mit Zahnschnitt, ursprüngliches Walmdach durch Aufstockung modern verändert; um 1900 errichtet, 2011 Fenstererneuerung.

Das Gebäude ist trotz der modernen Aufstockung ein Beispiel für die städtebauliche Erneuerung im 19. Jahrhundert in Anlehnung an die bestehende Bautradition Durlachs, bei der die Fassadenstruktur der barocken Modellhäuser bei Verwendung zeittypischer historistischer Formensprache aufgenommen wurde. Er ist ein wichtiger Gelenkbau zwischen der weitgehend mit barocken Modellhäusern bestandenen Spitalstraße und der nach dem Abriss des Zehntscheuer-Areals 1840 neu angelegten Zehntstraße.

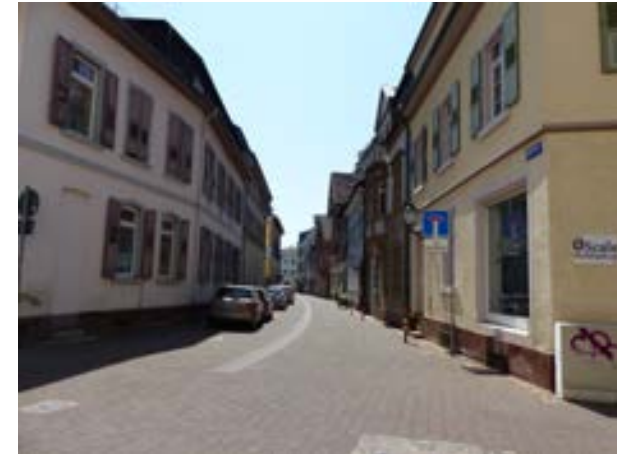
Karlsruhe-Durlach, Zunftstraße nach S

Die Zunftstraße ist der von der östlichen Pfinztalstraße ausgehende und in die Bienleinstorstraße mündende nordöstliche Abschnitt des Straßenrings, der die Durlacher Kernstadt in einem weiten Oval umfängt. Zu beiden Seiten wird sie von langen Reihen traufständiger (Modell-)Häuser des 18. und 19. Jahrhunderts gerahmt. Dabei verweisen die stattlichen Gebäude und die großen Parzellen mit Höfen und Nebengebäuden an ihrer Ostseite auf recht wohlhabende Besitzer. Die im Lagerbuch von 1739 geführte Bezeichnung „Kronengass“ leitete sich von der an der Ecke Pfinztalstraße gelegenen Schildwirtschaft „Zur Krone“ ab. Ab 1938 verweist der Name Zunftstraße auf die für mittelalterliche Städte so wichtigen Zünfte hin.

Die Zunftstraße gehört als Teil des durch Quer- und Längsachsen verbundenen Ringstraßensystems zum zentralen Wegenetz der staufischen Kernstadt des 13. Jahrhunderts. Mit ihrem noch mittelalterlichen Verlauf hat die Straße hohen dokumentarischen Wert für die Stadtstruktur von Durlach. Zudem kündigt die lange Reihe modellmäßiger Gebäude eindrucksvoll vom Wiederaufbau nach dem verheerenden Stadtbrand von 1689.

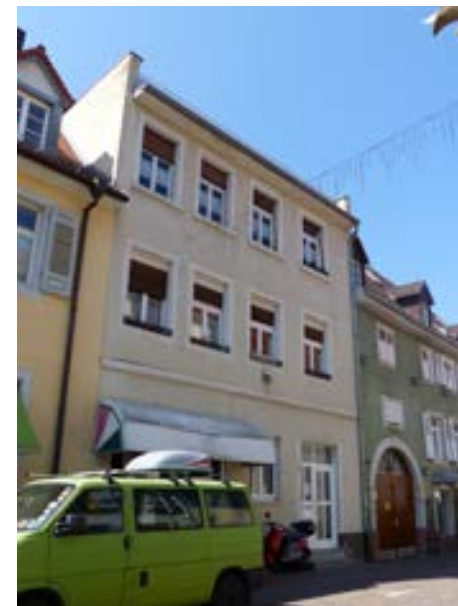
Karlsruhe-Durlach, Zunftstraße 1 v. SO

Dreigeschossiges, vierachsiges, traufständiges Wohnhaus mit Torfahrt, Erdgeschoss mit späterem Ladeneinbau, Satteldach; im Kern 18. Jh, Gebäude ursprünglich nur zweigeschossig, später aufgestockt, Torfahrt und Fenster modern ersetzt.

Das Gebäude ist ein schlichtes, aber zeittypisches Beispiel für die Architektur des Wiederaufbaus nach dem Stadtbrand von 1689. Mit der späteren Aufstockung verweist es zudem auf den Strukturwandel Durlachs ab der Mitte des 19. Jahrhunderts von der Ackerbürger- und Handwerkerstadt zum Industriestandort, der mit einem erhöhten Bedarf an Wohnräumen für die zuziehenden Arbeiter verbunden war.

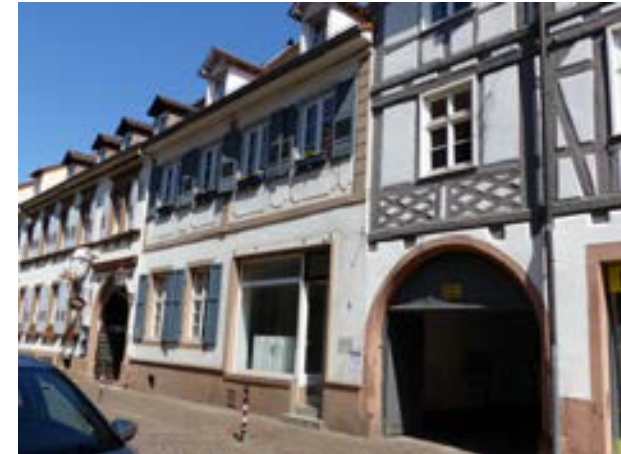
Karlsruhe-Durlach, Zunftstraße 2 v. SW

Zweigeschossiges, vierachsiges, traufständiges Modellhaus, im Erdgeschoss späterer Ladeneinbau, im Obergeschoss Zierputz mit Lisenen und Brüstungsfeldern, Satteldach mit zwei Giebelgauben; 1. Hälfte 18. Jahrhundert errichtet durch den Buchbinder, Ratsherrn und Bürgermeister G. Ph. Singeisen und den Zuckerbäcker C. J. Daler, 1978 Fensteraustausch, 2012 Fassadensanierung.

Das Gebäude hat trotz des jüngeren Ladeneinbaus als eines der Modellhäuser entlang der den Stadtkern umschließenden Ringstraßen dokumentarischen Wert für die typische Wiederaufbausituation Durlachs nach dem Stadtbrand von 1689. Es ist wichtiger Bestandteil der Reihe traufständiger Bauten auf der Ostseite der Zunftstraße.

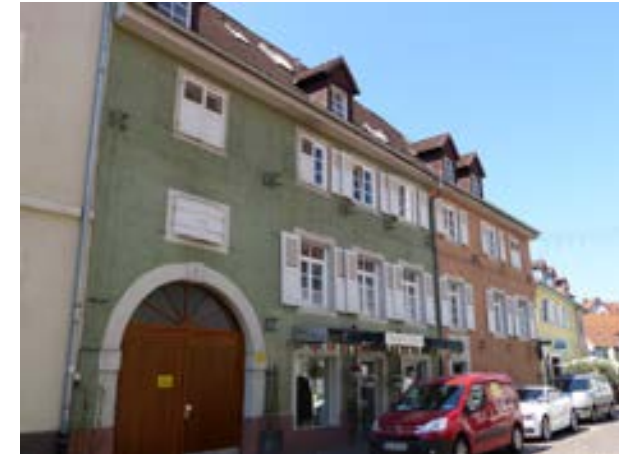
Karlsruhe-Durlach, Zunftstraße 3 v. SO

Stattliches über hohem Sockel zweigeschossiges, L-förmiges Modellhaus mit Torfahrt in Ecklage, massives Sockelgeschoss, rundbogige Einfahrt mit Würfelkämpfern, Zweig am Schlussstein, Erdgeschoss massiv, Obergeschoss verputztes Fachwerk, geohrte Fenstergewände, Rückseite freiliegendes Fachwerk, hier Portal mit Stabwerk, bez. 1581, Walmdach mit Giebelgauben, an Eingangstür Inschrift: „Dieser Bau ist erbauet worden durch Herrn Jacob Becker Shuldhausen zu Berghausen und seine Ehefrau Anna Eeva 17302; 1730 unter Verwendung der Sockelbereiche der Vorgängergebäude errichtet, 1981 Ladeneinbau, 1987/89 umfassend saniert

Das stattliche Gebäude in markanter Ecklage hat als eines der Modellhäuser mit älterem Keller dokumentarischen Wert für die typische Wiederaufbausituation Durlachs nach dem Stadtbrand von 1689, bei der erhaltene Bausubstanz mittels hoher Sockel in die Neubauten integriert und weiter genutzt werden konnte. Der heute als Ladenlokal genutzte, inschriftlich an seinem gotischen Portal mit 1581 bezeichnete gewölbte Raum des Vorgängerbaus zählt zu den ältesten baulichen Zeugnissen in der Durlacher Altstadt.

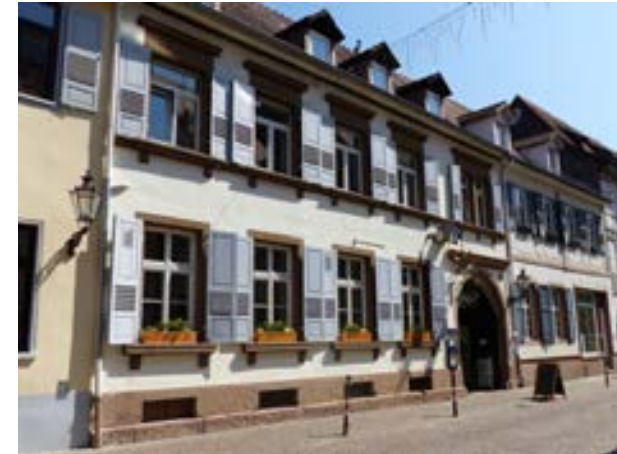
Karlsruhe-Durlach, Zunftstraße 4 v. NW

Zweigeschossiges, fünfachsiges, traufständiges Modellhaus mit rundbogiger Torfahrt, Fassade mit neoklassizistischen Formen, im Obergeschoss durchlaufende Sohlbank und gerade Fensterbedachungen, Satteldach mit vier Giebelgauben; Vorgängerbau 1716 im Besitz des Pfarrers Christian Halbusch, 1754 des Metzgers Frühholz, 1802 erstmals als Gasthof „Sonne“ genannt, 1895-1897 Abbruch und Wiederaufbau für Wilhelm Krauss, bis heute als Gastwirtschaft genutzt.

Der Gasthof „Zur Sonne“ hat dokumentarischen Wert als in Durlach wohl singulärer Neubau des späten 19. Jahrhundert, der den Vorgängerbau - eines der frühen, bald nach dem Stadtbrand von 1689 erbauten Durlacher Modellhäuser - bis auf wenige neoklassizistische Details (Sohlbänke, Fensterbedachungen) kopiert. Damit ist er ein schönes Beispiel für den in Durlach über 200 Jahre fortbestehenden Modellhausgedanken.

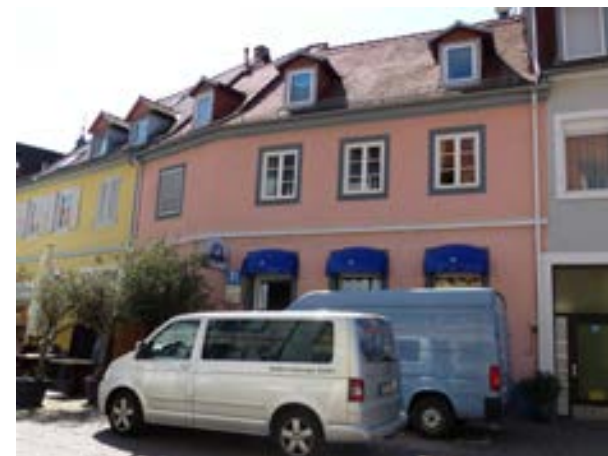
Karlsruhe-Durlach, Zunftstraße 5 v. W

Zweigeschossiges, vierachsiges Modellhaus mit segmentbogiger Torfahrt, Fassade nimmt die Krümmung der Straße auf, Stockwerkgesims, Satteldach mit drei Giebelgauben, im Inneren barocke Spindeltreppe, im Schlussstein der Torfahrt bez. 1769; 1769 errichtet, 1997 durchgreifender Umbau: Gebäude rückwärts durchgehend aufgestockt, Dachgeschoss nach hinten angehoben, neue Fenster (integrierte Rollläden im Obergeschoss mussten durch hölzerne Fenstergewände kaschiert werden).

Das Gebäude ist ein charakteristisches Beispiel für die Architektur des Wiederaufbaus entlang der den Stadtkern umschließenden Ringstraßen nach dem Stadtbrand von 1689. Es ist trotz der modernen Veränderungen wichtiger Bestandteil der Reihe traufständiger Bauten auf der Westseite der Zunftstraße.

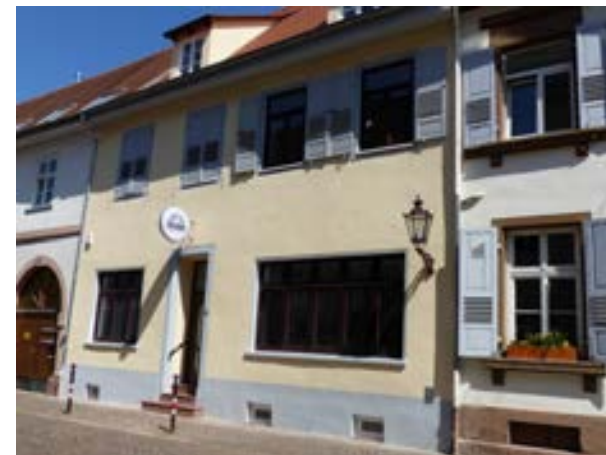
Karlsruhe-Durlach, Zunftstraße 6 v. SW

Zweigeschossiges, vierachsiges Wohnhaus, Fenster im Erdgeschoss nachträglich vergrößert, Satteldach mit zwei Schleppegauben, Laubengang am Seitenflügel, im Hinterhaus Saal mit Stuckdecke des 19. Jahrhunderts; im Kern 18. Jahrhundert, 2013/14 umfassende Sanierung, Dachgeschoss-Ausbau mit Dachgauben.

Das Gebäude hat trotz der die Erdgeschoss-Fassade stark verändernden jüngeren Gaststubenfenster als eines der Modellhäuser entlang der den Stadtkern umschließenden Ringstraßen städtebaulichen Wert für die typische Wiederaufbausituation Durlachs nach dem Stadtbrand von 1689. Es ist Bestandteil der Reihe traufständiger Bauten auf der Ostseite der Zunftstraße.

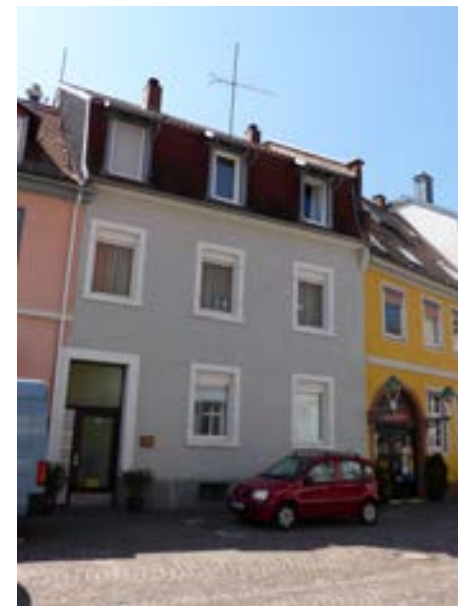
Karlsruhe-Durlach, Zunftstraße 7 v. SO

Zweigeschossiges, dreiachsiges, traufständiges Wohnhaus, Eingangstür mit rechteckigem Oberlicht, Mansarddach; 1912 erbaut, Fenster und Eingangstür modern ersetzt.

Das Gebäude hat dokumentarischen Wert für die städtebauliche Erneuerung im 19. Jahrhundert in Anlehnung an die bestehende Bautradition Durlachs, bei der die Fassadenstruktur der barocken Modellhäuser aufgenommen wurde. Er ist Bestandteil der mit modellmäßigen Häusern bestandenen östlichen Seite der Zunftstraße, die vom Fortdauern des Modellhausgedankens bis weit in das 19. Jahrhundert hinein kündigt.

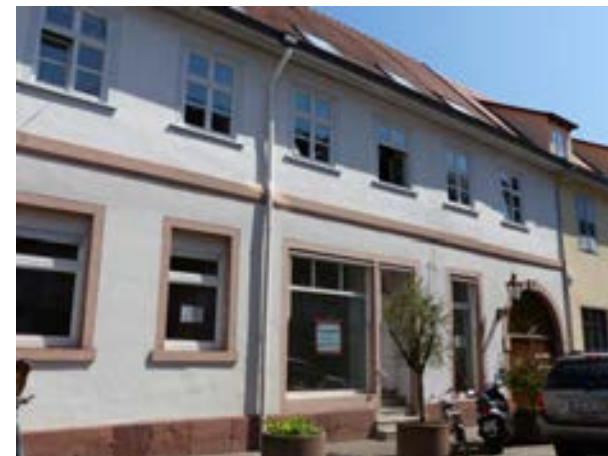
Karlsruhe-Durlach, Zunftstraße 8 v. NW

Zweigeschossiges, sechsachsiges, traufständiges Modellhaus mit Torfahrt, Erdgeschoss massiv, Obergeschoss verputztes Fachwerk, Erdgeschoss mit späterem Ladeneinbau, rundbogige Torfahrt mit Würfelkämpfer und Schlussstein, Stockwerkgesims, Satteldach; 1706 im Eigentum des Bierbrauers W. B. May, später sind hier Schneider, Glaser und Hutmacher ansässig, 1985 Dachgeschoss-Ausbau, Dachflächenfenster eingebaut, 1992 Dachbalkon an der Rückseite.

Das Gebäude hat als eines der Modellhäuser entlang der den Stadtkern umschließenden Ringstraßen dokumentarischen Wert für die typische Wiederaufbausituation Durlachs nach dem Stadtbrand von 1689. Auch mit seiner durch einen Ladeneinbau modern stark veränderten Fassade ist es wichtiger Bestandteil der Reihe traufständiger Bauten auf der Ostseite der Zunftstraße.

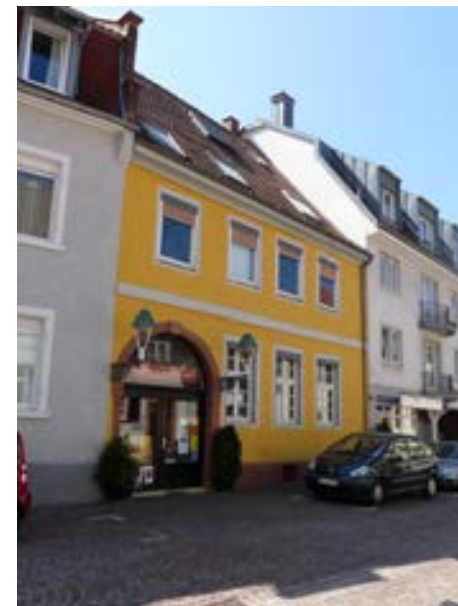
Karlsruhe-Durlach, Zunftstraße 9 v. SO

Zweigeschossiges, vierachsiges, traufständiges Modellhaus mit Torfahrt, rundbogige Torfahrt mit Würfelkämpfern und jüngerem Ladeneinbau, Geschossgesims, Satteldach, am Schlussstein der Torfahrt bez. „MD 1707“; 1707 vom Hofgärtner Michael Duncke errichtet, 1766 im Besitz des Steinhauers Johann Martin Zöller, Ende 18. Jahrhundert Wohnhaus des Kunstmalers J. Ludwig Kießling, im 19. Jahrhundert wohnten hier mehrere Handwerker, seit den 1950er Jahren immer wieder einzelne Umbau- oder Instandsetzungsmaßnahmen, 1987 Jahre großflächige Dachfenster eingebaut.

Das Gebäude hat als eines der Modellhäuser entlang der den Stadtkern umschließenden Ringstraßen dokumentarischen Wert für die typische Wiederaufbausituation Durlachs nach dem Stadtbrand von 1689. Es ist wichtiger Bestandteil der Reihe traufständiger Bauten auf der Westseite der Zunftstraße.

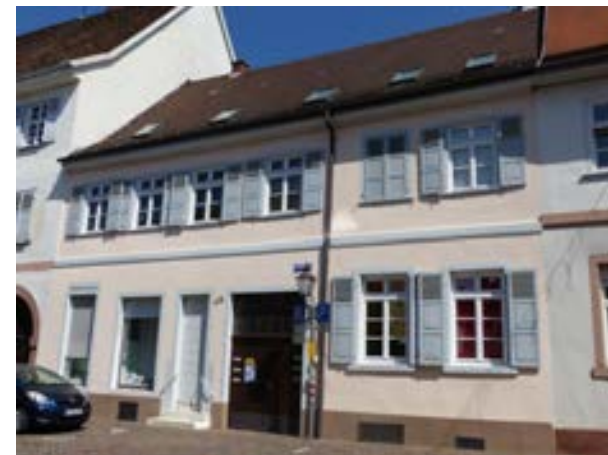
Karlsruhe-Durlach, Zunftstraße 10 v. SW

Zweigeschossiges, sechsachsiges, traufständiges Modellhaus mit Torfahrt, Erdgeschoss massiv, Obergeschoss verputztes Fachwerk, späterer Ladeneinbau in der Nordhälfte des Erdgeschosses, Stockwerksgesims, Satteldach mit Dachflächenfenstern; 1706 vom Schneider Sigmund Rühl (Riele) neu erbaut, ursprünglich rundbogige Torfahrt später wohl verändert, 1899 Ladeneinbau, 1965 Neubau Hofseite, Fenster modern ersetzt.

Das Gebäude hat als eines der Modellhäuser entlang der den Stadtkern umschließenden Ringstraßen dokumentarischen Wert für die typische Wiederaufbausituation Durlachs nach dem Stadtbrand von 1689. Auch mit seiner später stark veränderten Fassade ist es wichtiger Bestandteil der Reihe traufständiger Bauten auf der Ostseite der Zunftstraße.

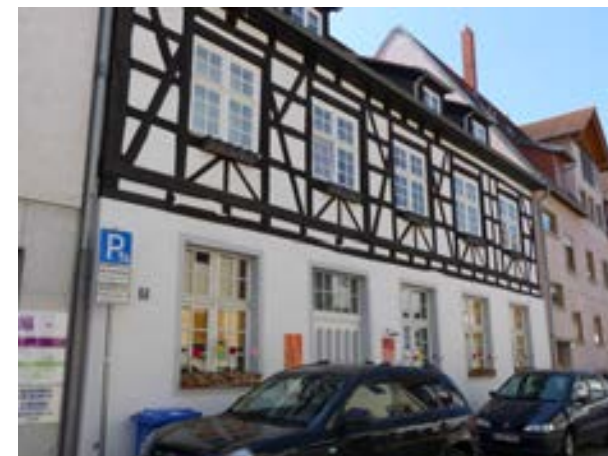
Karlsruhe-Durlach, Zunftstraße 11 v. O

Zweigeschossiges, fünfachsiges, traufständiges Wohnhaus mit Torfahrt, Erdgeschoss massiv, Obergeschoss freiliegendes Fachwerk, an der Rückseite offener Laubengang, Satteldach mit Schleppegauben, zugehöriges Ökonomiegebäude im Hof; Anfang 18. Jahrhundert erbaut, 1716 im Eigentum des Färbers Hans Daniel Gaum, 1764 wird eine „Farb-Mang“ im Hof genannt, sollte in den 1970er angebrochen werden, 1984-1989 umfassend saniert.

Das Gebäude hat als eines Modellhäuseres entlang der den Stadtkern umschließenden Ringstraßen dokumentarischen Wert für die typische Wiederaufbausituation Durlachs nach dem Stadtbrand von 1689. Es ist - mit seinem ursprünglich sicherlich verputzten Obergeschoss - wichtiger Bestandteil der Reihe traufständiger Bauten auf der Westseite der Zunftstraße.

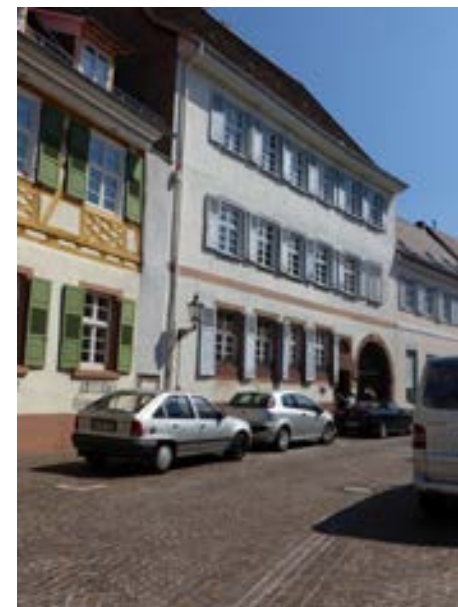
Karlsruhe-Durlach, Zunftstraße 12 v. NW

Dreigeschossiges, sechsachsiges, traufständiges Modellhaus, Erdgeschoss massiv, Eingangstür mit vergoldetem schmiedeeisernem Oberlicht, rundbogige Torfahrt mit Würfelkämpfer und Schlussstein, Obergeschoss Fachwerk, zur Straße verputzt, Satteldach, im Inneren hölzerne Spindeltreppe, rückwärtig offener Laubengang als Verbindung zum Gesindehauses, Fachwerk-Hintersassenhaus (im Kern 17. Jh.) und Ökonomiegebäude; zwischen 1706 und 1716 Wiederaufbau unter Verwendung eines älteren Kellers durch den fürstlichen Ökonomieverwalter Johann Nikolaus von Nidda, 1747 im Besitz des Freiherrn von Uexküll, Präsident des Geheimen Hofrats und Prinzenerzieher, ab 1994 Sanierung von Fassade und Vorderhauses mit Wendeltreppe, Dach erneuert, Einbau von Wohnungen.

Das Gebäudeensemble mit einem stattlichen dreigeschossigen Modellhaus, das zusammen mit den angeschlossenen Gesinde- und Hintersassenhäusern, verbindenden Galerien und einer Scheune einen weitläufigen Hof umschließt, hat hohen dokumentarischen und exemplarischen Wert als seltenes Beispiel eines fast unveränderten Anwesens der Durlacher Oberschicht aus dem Anfang des 18. Jahrhunderts.

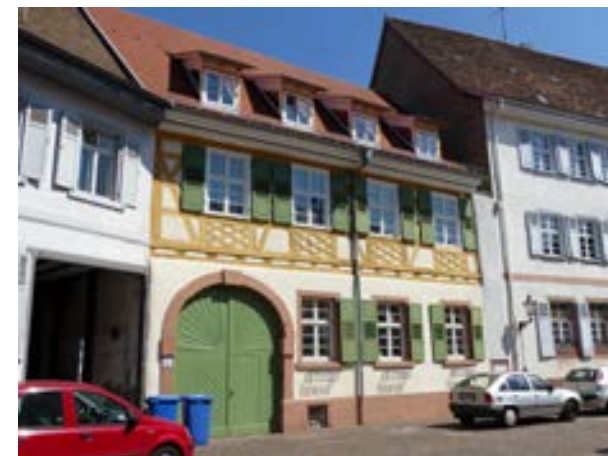
Karlsruhe-Durlach, Zunftstraße 14 v. NW

Zweigeschossiges, vierachsiges, traufständiges Modellhaus, Erdgeschoss massiv, rundbogige Torfahrt mit Würfelkämpfern und Schlussstein, Obergeschoss freiliegendes Fachwerk mit Zierelementen in den Brüstungsfeldern, Laubengang auf der Hofseite, Satteldach mit Schleppgauben; um 1700 unter Verwendung des Kellers des Vorgängerbaus errichtet, 1706 als Neubau des Kupferschmieds Carl Bauer genannt, 1999 Umbau und Sanierung, Dachausbau, 2012 Sanierung Scheunendach, 2013 Erneuerung des Hoftores; zugehörige Scheune, Massivbau mit Kniestock und Lüftungslamellen, bez. „Erbaut 1848 von Ch. Beller Bäckermeister“.

Das Haus hat dokumentarischen Wert für die Architektur des Wiederaufbaus nach dem Stadtbrand von 1689. Dabei wurden - wie auch bei einigen anderen Gebäude des frühen 18. Jahrhundert - die Gestaltungsabsichten der Modellbauverordnung dahingehend unterlaufen, dass das Obergeschoss in Sichtfachwerk mit ornamentalen Brüstungsfeldern gestaltet wurde. Das Gebäude ist wichtiger Bestandteil der langen geschlossenen Reihe traufständiger Bauten in der östlichen Zunftstraße.

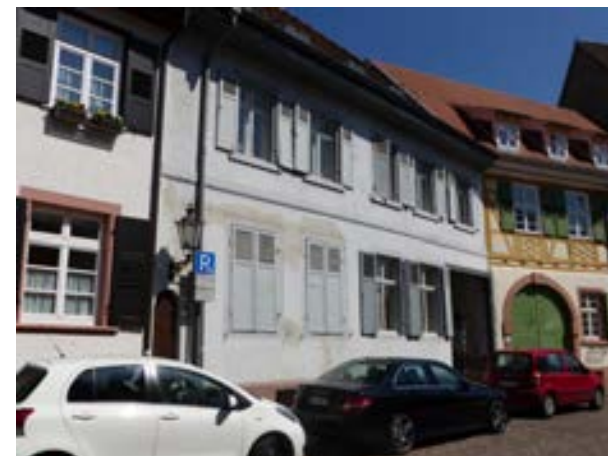
Karlsruhe-Durlach, Zunftstraße 16 v. S

Zweigeschossiges, fünfachsiges, traufständiges Modellhaus, Fachwerkbau straßenseitig verputzt, zur Hofseite freiliegend mit offenem Laubengang, Spolie in der Durchfahrt bez. 1770; Um 1700 unter Verwendung der Kellers zweier Vorgängerbauten errichtet, 1716 als „modellmäßiges Haus“ des Jacob Heinrich Lindauer bezeichnet, bis 1768 im Eigentum der Bäckerfamilie Lindauer, Straßenfassade im 19. Jahrhundert durch massives Mauerwerk ersetzt, dabei erhielt die Torfahrt wohl ihren geraden Sturz, ab 1987/89 „Mustersanierung“ im Auftrag des Städtischen Hochbauamts.

Das Gebäude hat als eines der Modellhäuser entlang der den Stadtkern umschließenden Ringstraßen dokumentarischen Wert für die typische Wiederaufbausituation Durlachs nach dem Stadtbrand von 1689. Auch wenn die Straßenfassade im 19. Jahrhundert durchgreifend erneuert wurde, ist es wichtiger Bestandteil der Reihe traufständiger Bauten auf der Ostseite der Zunftstraße.
