Denkmalpflegerischer Werteplan Gesamtanlage Karlsruhe-Durlach

Karlsruhe-Durlach, Historische Flurkarte von 1863-1876 in Überlagerung mit dem Denkmalpflegerischen Werteplan

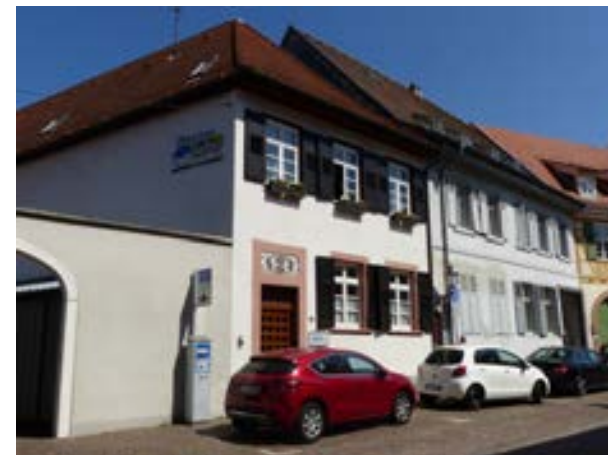
Karlsruhe-Durlach, Zunftstraße 18 v. S

Zweigeschossiges, dreiachsiges Wohnhaus mit Walmdach, Erdgeschoss zur Straße massiv mit Sandsteingewänden, Portal mit heute vermauertem Oberlicht; 1698 erwirbt der Bürgermeister Georg Sebastian Steinmetz, den Bauplatz spätestens 1706 war der Neubau ausgeführt, 1986 Einbau Dachgaube.

Das Gebäude hat als eines der Modellhäuser entlang der den Stadtkern umschließenden Ringstraßen dokumentarischen Wert für die typische Wiederaufbausituation Durlachs nach dem Stadtbrand von 1689. Der großen Tiefe des Baukörpers geschuldet handelt es eigentlich um einen giebelständigen Bau, der aber durch die die Abwalmung des Dachs und die Straßenfassade den Vorschriften der Modellbauverordnung Rechnung trägt.

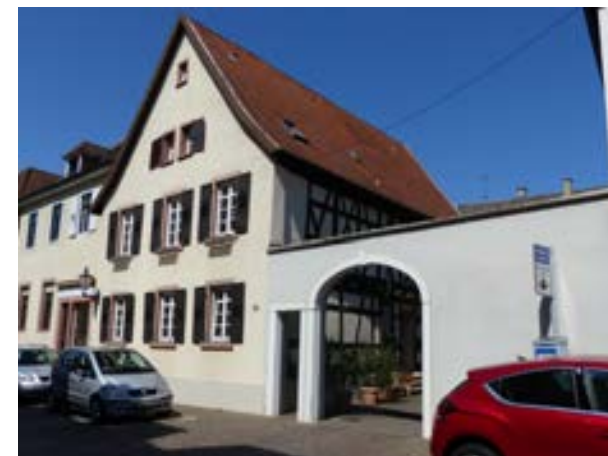
Karlsruhe-Durlach, Zunftstraße 20 v S

Zweigeschossiges, dreiachsiges, giebelständiges Wohnhaus, verputzte Straßenfassade, hofseitiger Giebel und östliche Traufseite freiliegendes Fachwerk, an der Traufseite weit vorkragend mit Andreaskreuzen in den Fensterbrüstungen, Satteldach, im Inneren barocke Spindeltreppe, war am Schlussstein Torfahrt bezeichnet „PBSTM 1767“; Wiederaufbau nach dem Brand von 1689, 1698 im Eigentum des Bürgermeisters Georg Sebastian Steinmetz, 1767 von dem Rotgerber Philipp Bernhard Steinmetz erneuert, zugehöriges Altenteil nach 2. WK abgebrochen, 1980 Fenstererneuerung, 1992 Balkon-Anbau am Hofgiebel, 1994 Torfahrt aus Beton ersetzt.

Das Gebäude hat hohen dokumentarischen Wert für die Stadtbaugeschichte, ist es doch eines der ganz wenigen Beispiele, das - die Modellbauvorschriften weitgehend ignorierend - den Typus der vor dem Brand von 1689 in Durlach üblichen giebelständigen fränkischen Hofanlage tradiert. Wenn auch das einst zur Hofanlage gehörende Altenteil und die Scheune abgebrochen sind, vermittelt es doch einen Eindruck, wie zahlreiche Anwesen vor dem barocken Wiederaufbau ausgesehen haben mögen.

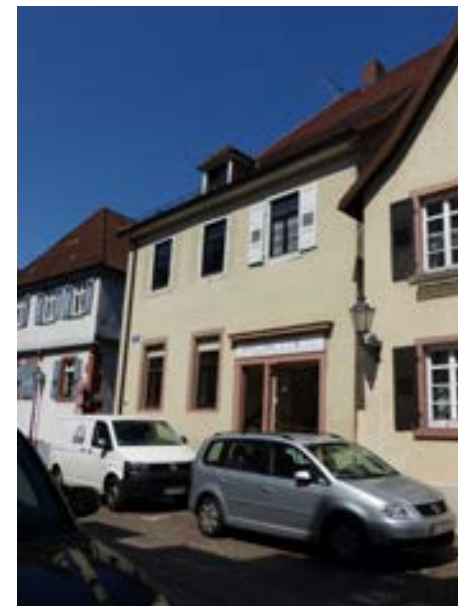
Karlsruhe-Durlach, Zunftstraße 22 v. S

Zweigeschossiges, dreiachsiges, giebelständiges Wohnhaus, Erdgeschoss massiv mit späterem Ladeneinbau, Obergeschoss verputztes Fachwerk, zur Straße abgewalmtes Satteldach; 1716 für Pfarrer Wendelin Schütz aus Eggenstein errichtet, später in markgräfllichem Besitz als „geistliche Verwaltungs-Wohnung“, 1987 Instandsetzung Holzböden; angebautes Backhaus mit Schlot, zugehöriges Hinterhaus, zweigeschossiger Klinkerbau, 1901 für den Bäckermeister Heinrich Treiber errichtet.

Das Gebäude hat als eines der Modellhäuser entlang der den Stadtkern umschließenden Ringstraßen dokumentarischen Wert für die typische Wiederaufbausituation Durlachs nach dem Stadtbrand von 1689. Auch mit seinem wohl im Zusammenhang mit der im frühen 20. Jahrhundert hier betriebenen Bäckerei stehenden Ladeneinbau ist es wichtiger Bestandteil der Reihe traufständiger Bauten auf der Ostseite der Zunftstraße.
