Denkmalpflegerischer Werteplan Gesamtanlage Bad Wimpfen/Berg

**DENKMALPFLEGERISCHER WERTEPLAN
GESAMTANLAGE BAD WIMPFEN**

Regierungspräsidium Stuttgart, Referat Denkmalpflege

Bad Wimpfen, Kreis Heilbronn

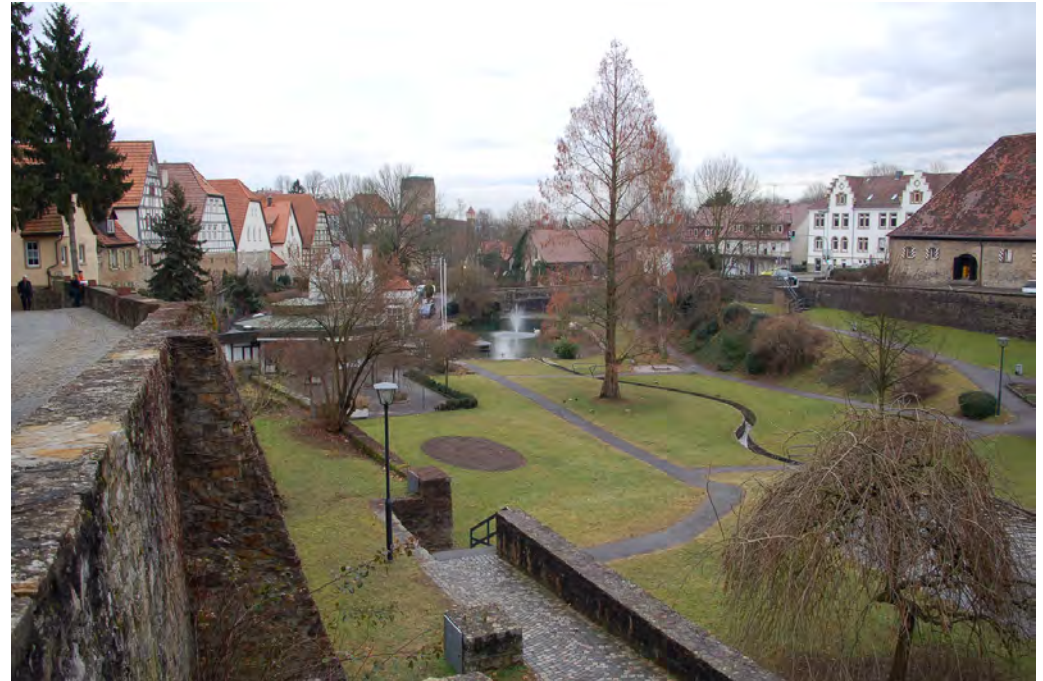
Stadtmauer mit allen oberirdischen und im Boden befindlichen Teilen samt Graben bzw. Hangbereich, im 13. Jahrhundert wohl in zwei Phasen angelegt; der ältere Abschnitt von der Pfalz bis zu Mathildenbadstraße 4 sowie ansonsten in Resten erhalten, der jüngerer Abschnitt vom Bollwerk (siehe dort) bis zur Entengasse komplett überliefert (siehe dort), Bollwerk und Vorwerk an bzw. zwischen Schied- und Schulstraße 1533 bis 1546 errichtet, gleichzeitig die Gerbervorstadt mit dem Unteren Tor in die Befestigung einbezogen (siehe Hauptstraße 1); nach Verlust der Pfalzfunktion im späten Mittelalter wurde das Sondergebiet mit seiner Mauer (siehe Stadtbefestigung Pfalzmauer) Teil der Stadt, bis um 1830 wurden fast alle Tore und Türme sowie Teile der Mauer vor allem auf der Westseite geschleift. Die eindrucksvollen Reste der Stadtmauer mit anschaulich erhaltenen Grabenbereichen insbesondere des 13., 16. und 18. Jahrhunderts haben hohen dokumentarischen Wert für die Entwicklung des Befestigungssystems Bad Wimpfens.

Stadtmauer mit Stadtgraben vom Bollwerk zur Neutorstraße

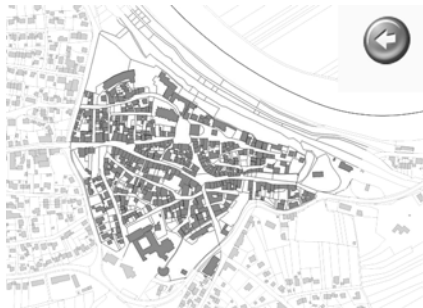
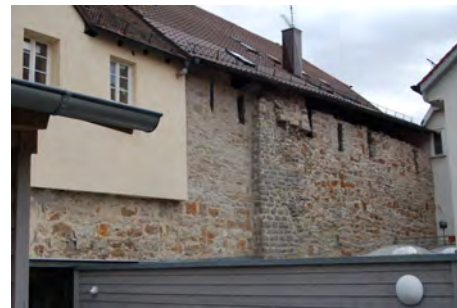
Stadtmauer westlich Badgasse

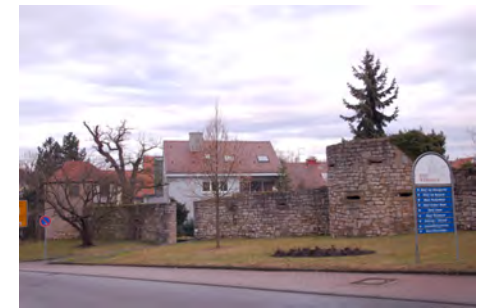
Vorwerk (16. Jh.) an der Schiedstraße

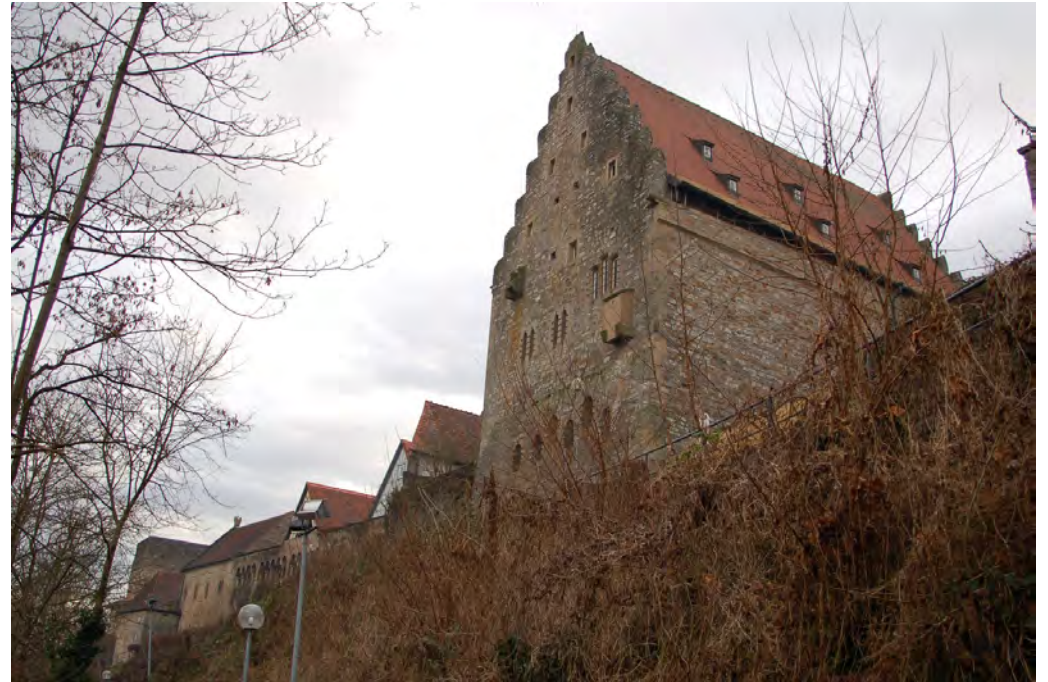
Pfalzmauer mit allen oberirdischen und im Boden befindlichen Teilen samt Graben bzw. Hangbereich, um 1200 als Befestigung der zeitgleich erbauten Pfalz in Form einer Abschnittsburg angelegt, im Norden bei Burgviertel 7 beginnend, über dem Steilhang zum Neckar hohe Mauer mit teilweise romanischen Fensterdurchbrüchen der Pfalzgebäude, zum Eulenberg mit Halsgraben (siehe Eulenberg), am Südosteck das 1656 erbaute Nürnberger Türmchen (siehe dort), zurück nach Westen bis zum Hohenstaufentor, dem südlichen Eingang der Pfalz (KD gem. § 28 DSchG, siehe dort), an der Hauptstraße mit abgestuften Hangmauern zur Hauptstraße, der restliche Süd- und Westteil der Pfalzmauer mit dem mutmaßlichen Westtor zur Stadt nach Anlage der Stadt seit dem 13. Jahrhundert aufgelöst. Die Pfalzmauer mit zahlreichen wertvollen Baudetails hat als burgartige Befestigung und später Teil der Stadtmauerung hohen dokumentarischen Wert für die Geschichte der Pfalz und der Stadt Bad Wimpfen.

Nordabschnitt der Pfalzmauer vom Steinhaus bis zur Pfalzkapelle

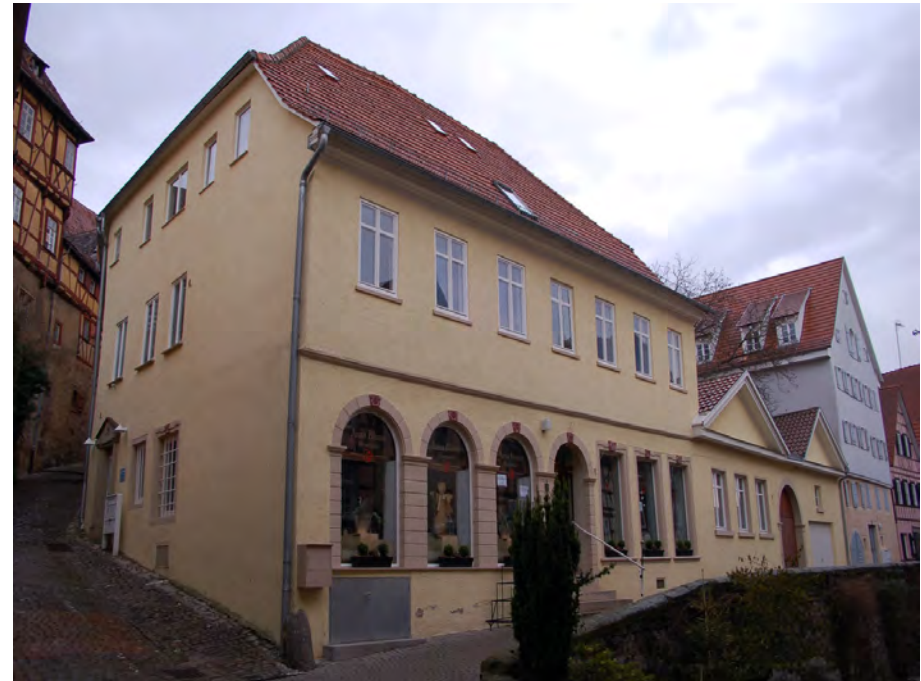
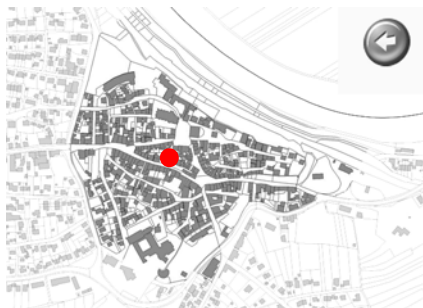
Apothekergasse 5

Dreigeschossiges verputztes Wohnhaus, Erd- und hohes Sockelgeschoß massiv mit einer Quadersteine imitierenden Putzfassung, Rundbogen-Kellertor und Eingang im Sockelgeschoß, Obergeschoße über profiliertem Vorstoß vorkragend, Satteldach mit Schleppegauben, im Kern spätmittelalterlich bzw. 16. Jahrhundert, sonst 18. Jahrhundert, Dachstuhl 19./20. Jahrhundert, 1997/98 Gesamtanierung mit neuen Fenstern.

Mit dem Gebäude beginnt auf der Nordseite der Apothekergasse eine ganze Bauzeile giebelständiger Häuser vor allem aus der frühen Neuzeit. Das Anwesen hat als gut überliefertes Beispiel eines im Kern spätmittelalterlichen Hauses mit einer Fassade des 18./19. Jahrhunderts dokumentarischen Wert.

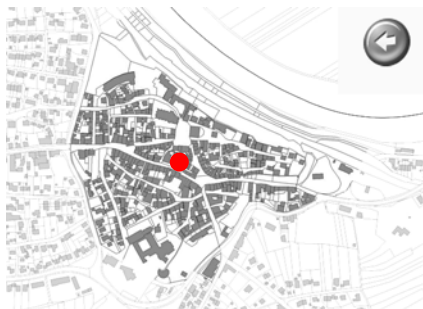
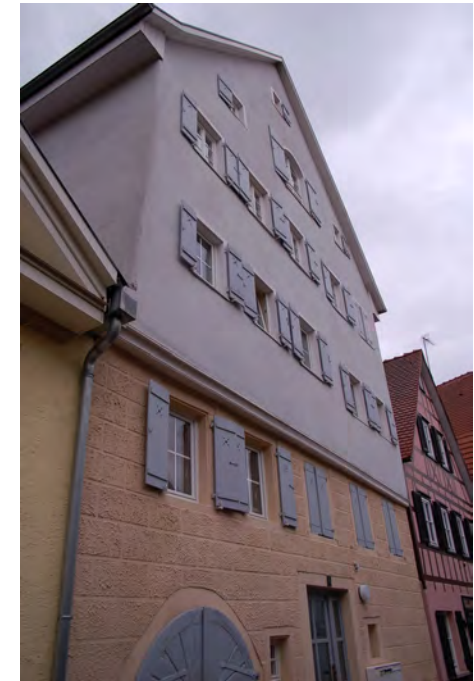
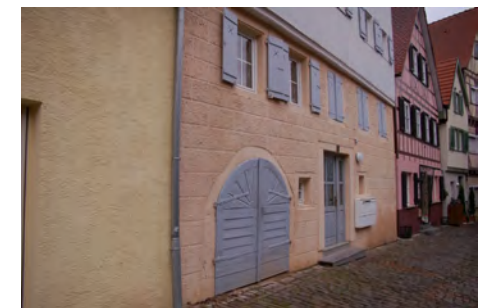
Detailansicht Erdgeschoß

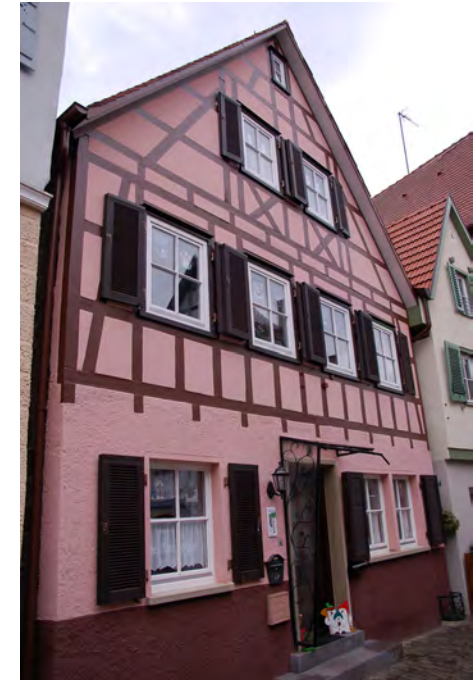
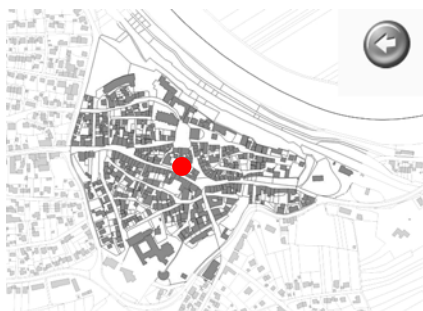
Apothekergasse 7

Zweigeschossiges Fachwerkhaus, Erdgeschoß massiv, konstruktives (aufgeblendetes) Fachwerk, Satteldach, im Kern 19. Jahrhundert.

Das Anwesen ordnet sich als jüngerer Bau des 19. Jahrhunderts in die fast geschlossene Baureihe frühneuzeitlicher und giebelständiger Anwesen auf der Nordseite der Apothekergasse ein. Innerhalb des hier durch die angrenzende Hauptstraße verdoppelten Straßenraumes hat es vor allem städtebaulichen Wert.

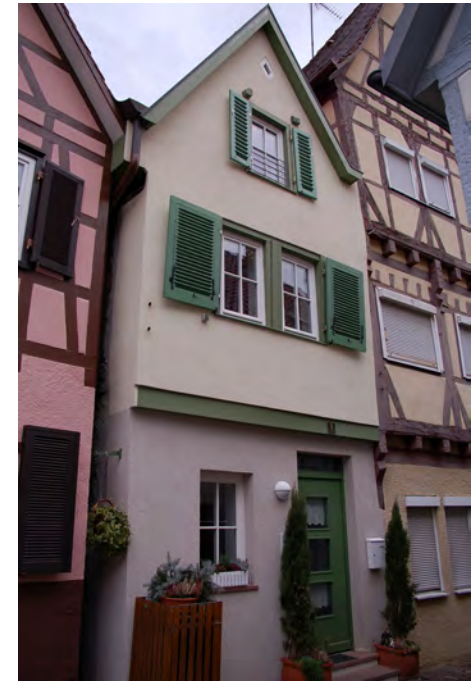
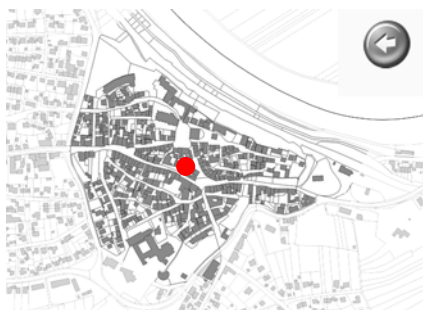
Apothekergasse 9

Zweigeschossiges verputztes Fachwerkhaus, Erdgeschoß massiv, Obergeschoß vorkragend, Satteldach, im Kern 17./18. Jahrhundert.

Das schmale Anwesen gehört zu einer fast geschlossenen Baureihe frühneuzeitlicher und giebelständiger Anwesen auf der Nordseite der Apothekergasse. Innerhalb des hier durch die angrenzende Hauptstraße verdoppelten Straßenraumes hat es vor allem städtebaulichen Wert. Für den durch kleinparzellierte Grundstücke geprägten Ostteil der Apothekergasse gewinnt es auch Bedeutung für die historische Sozialtopographie der Stadt.

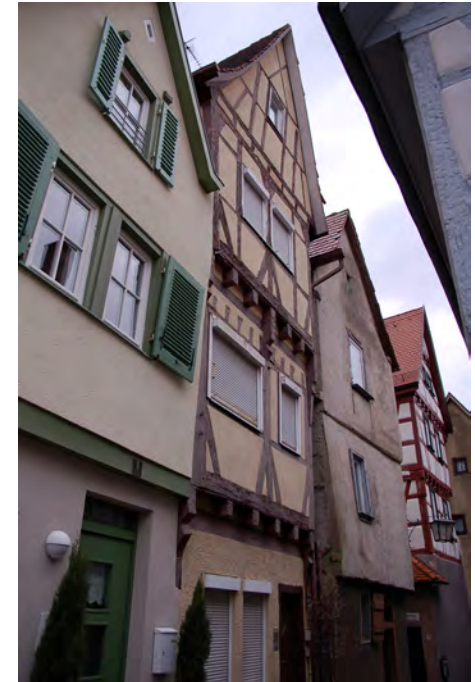
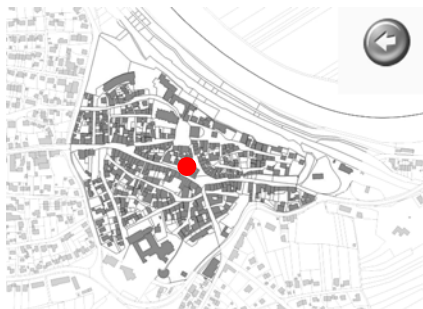
Apothekergasse 11

Dreigeschossiges Fachwerkhaus, Erdgeschoß massiv, Obergeschosse teils mit Knaggen vorkragend, Satteldach, 1489 bezeichnet, 1984 Sanierung der Fassade und des Daches.

Das Anwesen hat als Beispiel eines spätmittelalterlichen Fachwerkhäuses dokumentarischen und als Teil der Bebauung mit giebelständigen Fachwerkhäusern am Nordrand der Apothekergasse städtebaulichen Wert. Für den durch kleinparzellierte Grundstücke geprägten Ostteil der Apothekergasse gewinnt es auch Bedeutung für die historische Sozialtopographie der Stadt.

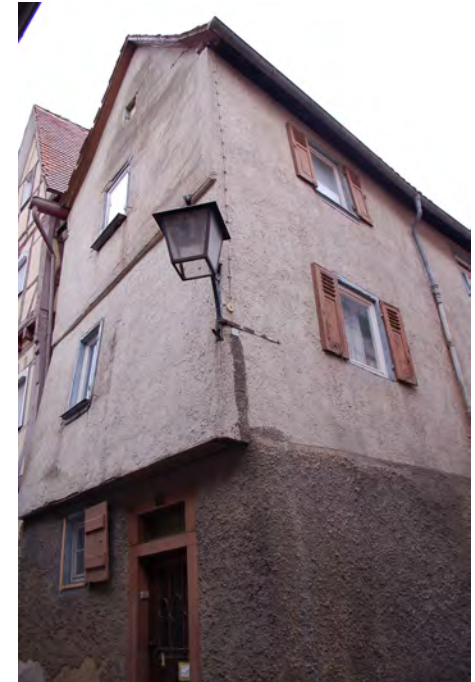
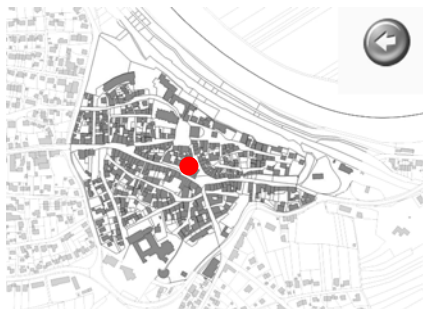
Apothekergasse 13

Dreigeschossiges verputztes Fachwerkhaus in Ecklage, Erdgeschoß massiv, Obergeschosse vorkragend, Satteldach, 18. Jahrhundert, im Kern wohl älter.

Das Anwesen hat als Fachwerkhaus dokumentarischen und als Teil der Bebauung mit giebelständigen Fachwerkhäusern am Nordrand der Apothekergasse städtebaulichen Wert. Für den durch kleinparzellierte Grundstücke geprägten Ostteil der Apothekergasse gewinnt es auch Bedeutung für die historische Sozialtopographie der Stadt.

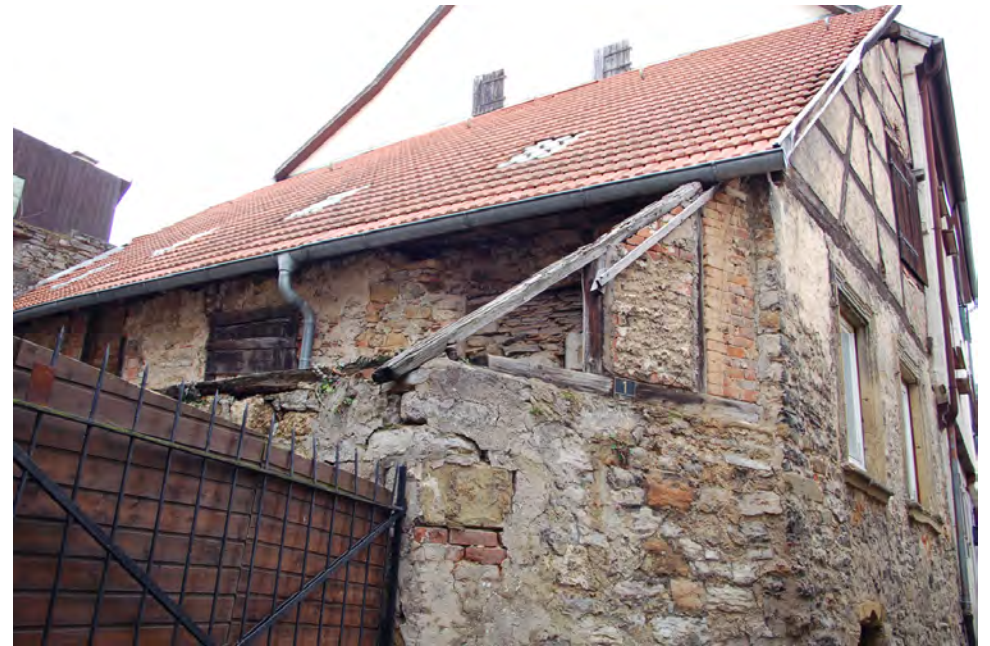
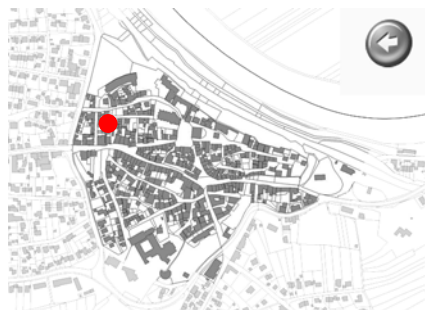
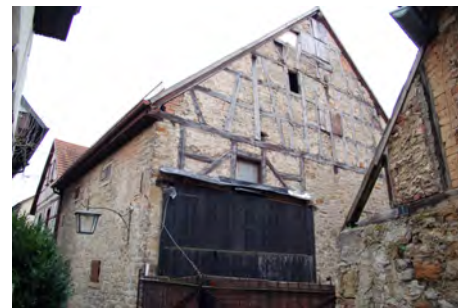
Eingeschossige Haushälfte, Erdgeschoß weitgehend unverputztes Bruchsteinmauerwerk, geohrte Fenstergewände in Naturstein, Giebel konstruktives Fachwerk, Pultdach, 19. Jahrhundert, seit 1986 diverse Umbauten; dazugehörig Scheune, massiv aus unverputzten Bruchsteinen, Giebel in Fachwerk mit Bruchsteingefachen, Satteldach, 19. Jahrhundert; Gebäude rückwärtig an die Stadtmauer angebaut, im Kern 13. Jahrhundert.

Das als Haushälfte recht ungewöhnlich gestaltete Gebäude hat mit seiner dazugehörigen Scheune dokumentarischen Wert für die ackerbürgerliche Vergangenheit Bad Wimpfens am Nordwestrand der alten Kernstadt. Die Stadtmauer ist wesentlicher Teil der Stadtbefestigung und hat dokumentarischen Wert für den Ausbau der Siedlung zur Stadt im 13. Jahrhundert.

Dazugehörige Scheune

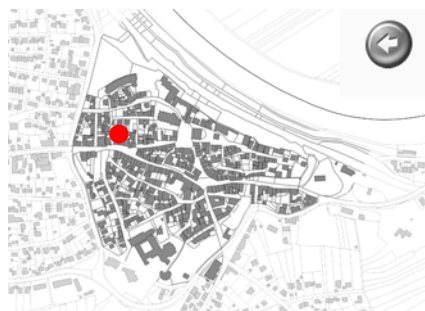
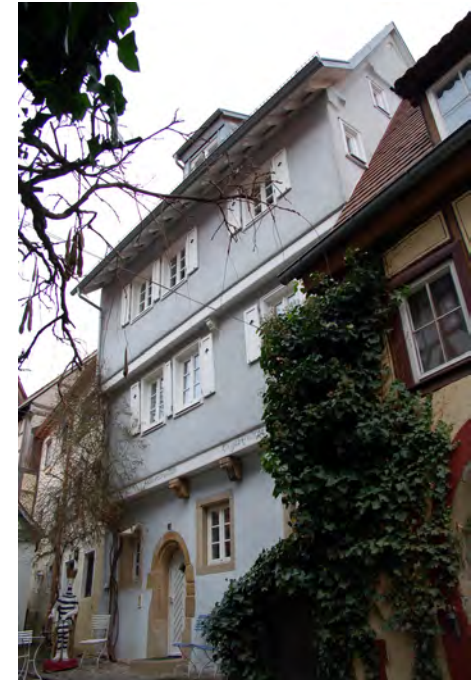
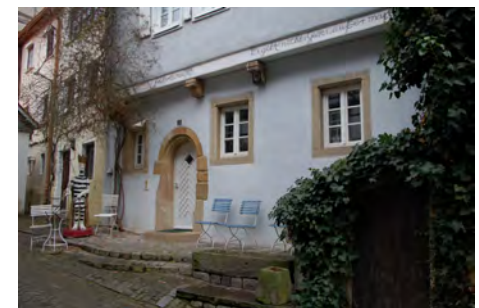
Dreigeschossiges verputztes Fachwerkhaus, Erdgeschoß massiv mit profiliertem Rundbogentürgewände, Obergeschosse jeweils über profilierten Knaggen vorkragend, Satteldach mit Schleppgaube, 1588 datiert, 1988 Dachgauben und Gewächshausanbau.

Das nur über einen sackgassenartigen Hof erschlossene Wohnhaus hat als repräsentatives Fachwerkhaus der frühen Neuzeit dokumentarischen Wert für das verdichtete Bauen der gehobenen Schicht in der zweiten Reihe der Hauptstraße.

Erdgeschoßzone

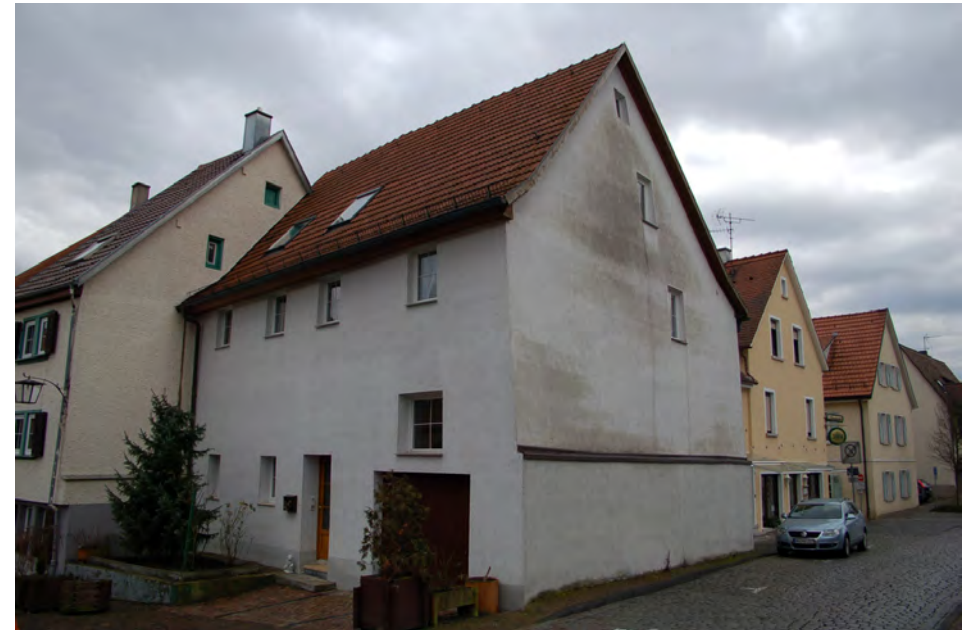
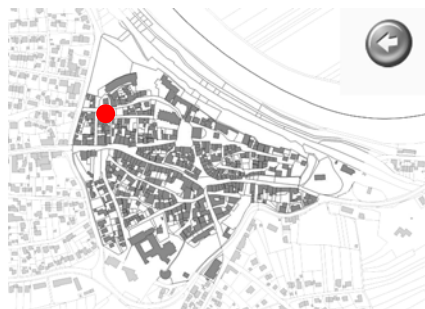
Badgasse 8

Dreigeschossiges Fachwerkhaus in Kopflage, Erdgeschoß massiv aus unverputzten Bruchsteinen, Obergeschoße allseitig über profilierten Schwellen vorkragend, schmaler und trapezförmiger Grundriss, Satteldach, im Kern spätes 16. Jahrhundert, 1909 eingreifend saniert, 1967 rückwärtiger Anbau (WC), 1976 Dacherneuerung, 1983 Dachdeckung und Dachgauben sowie neue Farbgebung.

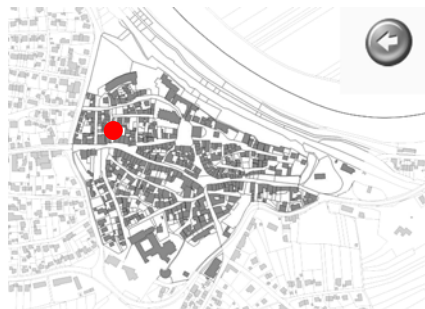
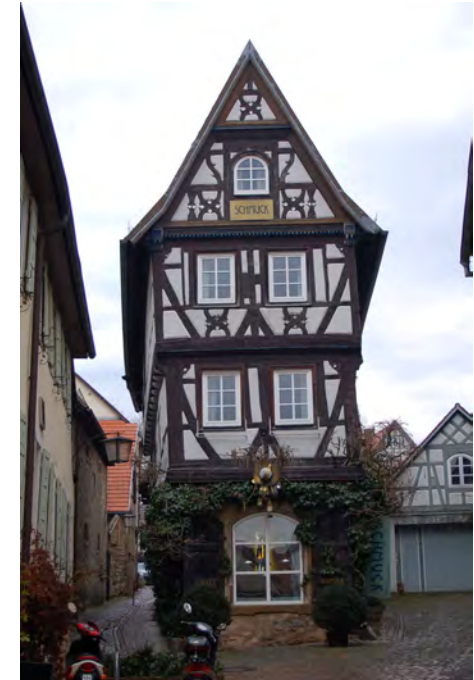
Mit seinem langen und schmalen Grundriss verdeutlicht das Haus das Bestreben schon im ausgehenden 16. Jahrhundert auf einer möglichst kleinen Grundfläche möglichst viel Wohnraum unterzubringen und zugleich eine der Hauptstraße zugewandte repräsentative Fassade auszubilden. Als Beispiel eines frühneuzeitlichen Fachwerkhauses hat das Anwesen dokumentarischen Wert und veranschaulicht zugleich den historisierenden Umgang mit wertvoller Bausubstanz um 1900.

Ansicht um 1960

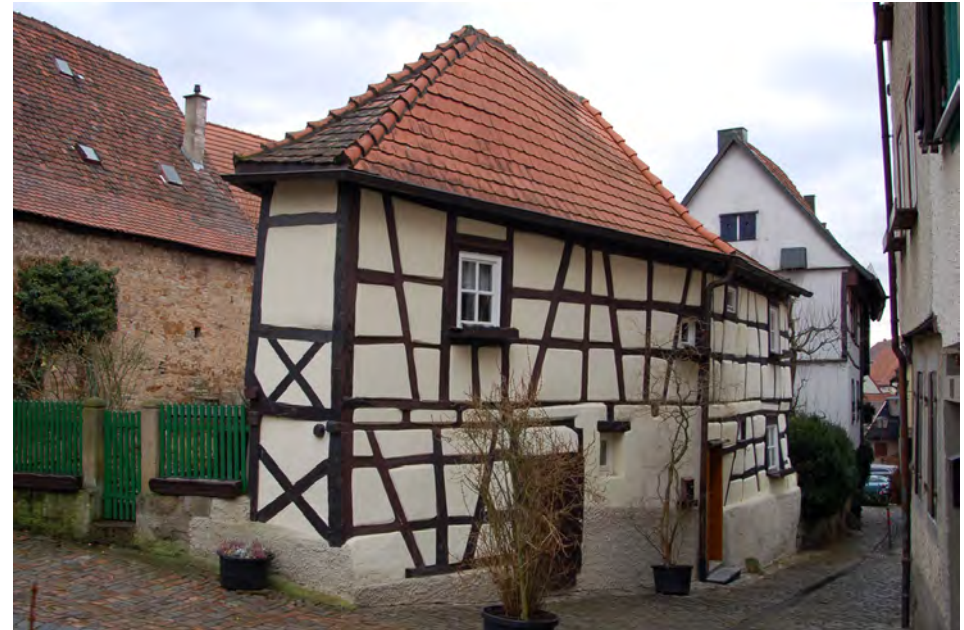
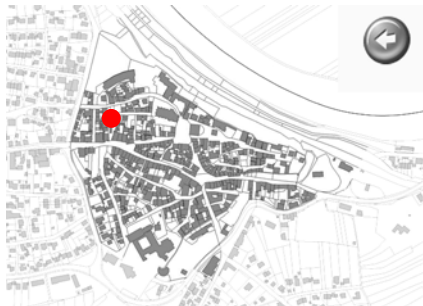
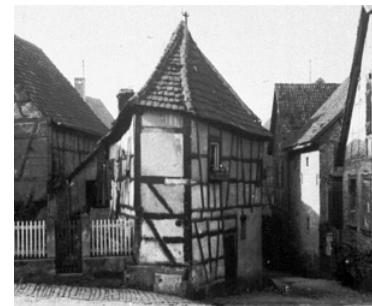
Zweigeschossiges Fachwerkhaus in Ecklage, Sockel massiv und verputzt, schmaler und nach Norden spitz zulaufender Grundriss, abgewalmtes Satteldach, im Kern 17./18. Jahrhundert, 1970 Gesamtrenovierung; erhaltenwert ist der dazugehörige historische Garten an der Ostseite des Anwesens (Flstnr. 469).

Aufgrund seiner ungewöhnlichen Form wird das schmalste Fachwerkhaus von Bad Wimpfen auch Bügeleisenhaus genannt.

Mit seinem lang gestreckten Grundriss verdeutlicht das Haus das Bestreben, auf einer möglichst kleinen Grundfläche möglichst viel Wohnraum unterzubringen. Als Beispiel eines Fachwerkhauses der mittleren sozialen Schicht am Rande der ummauerten Kernstadt hat es dokumentarischen Wert.

Ansicht 1940/50

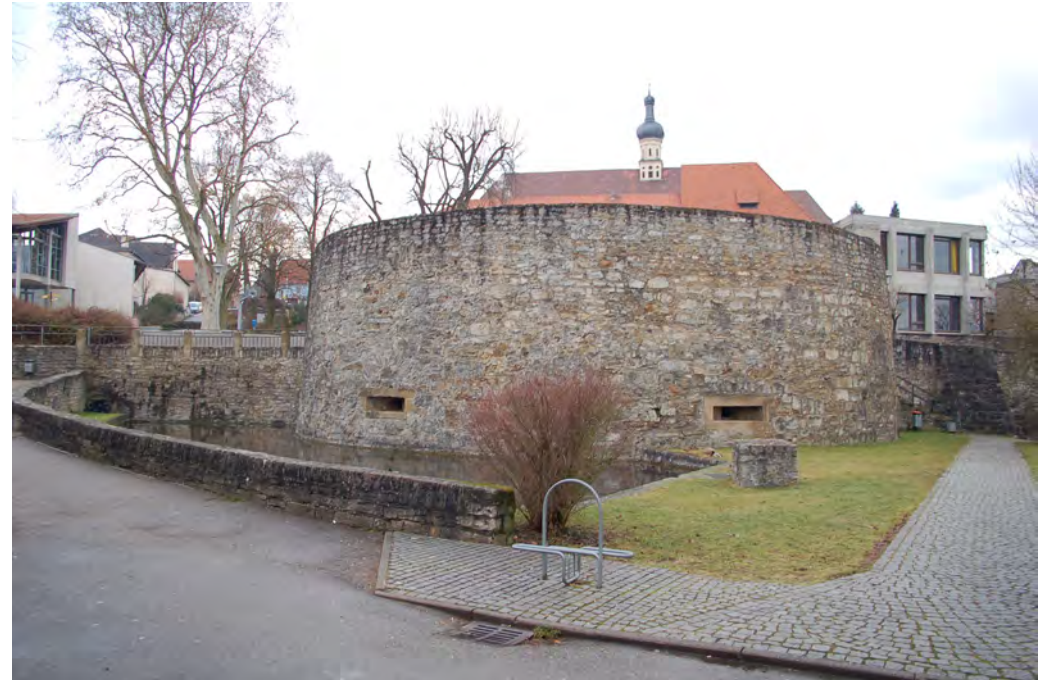
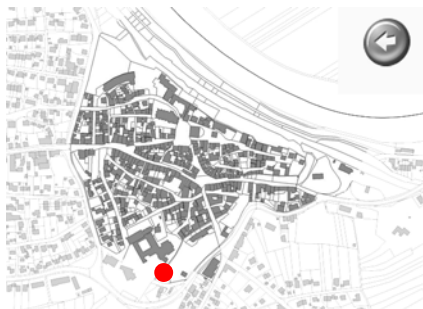
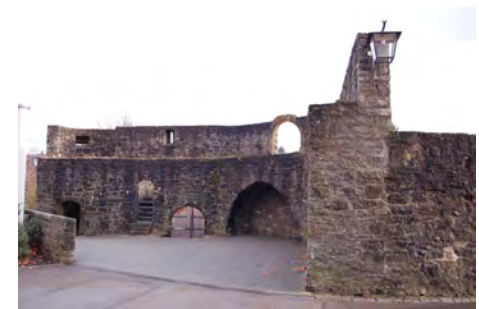
Innenansicht

Bastion bzw. Kanonenturm am Südeck der Stadtmauer, massiv aus unverputzten Bruchsteinen, niedriger Rundturm mit Schießscharten für Kanonen, ringförmige Kasematte für Geschütze und Plattform, mit davor befindlichem Schiedsee, wohl zwischen 1533 und 1546 erbaut.

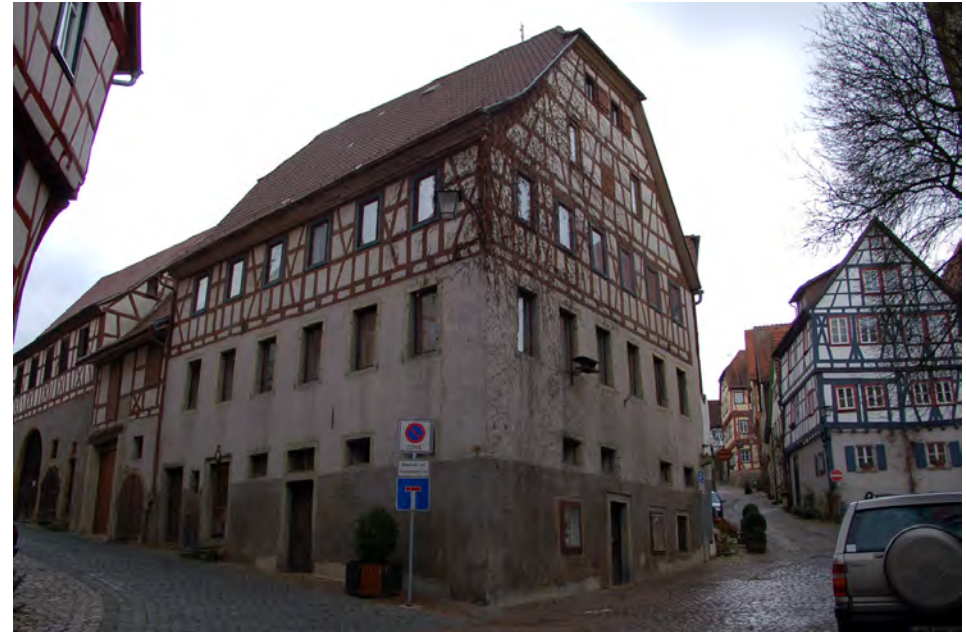
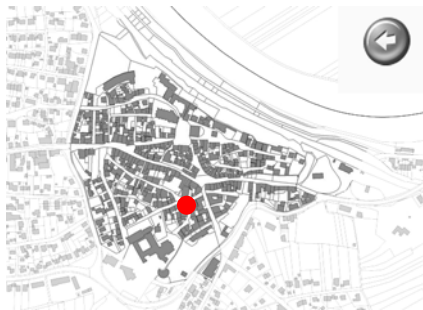
Dreigeschossiges Fachwerkhaus in Ecklage, hohes Erdgeschoß und erstes Obergeschoß massiv verputzt, im Erdgeschoß nur kleine stalltypische Fenster, dort auch Eingangstür mit Keilstein, Halbwalmdach, am Keilstein 1786 bezeichnet; dazugehörig zweigeschossiger Anbau, rechteckige Toreinfahrt und Rundbogen-Kellertor, Satteldach, 19. Jahrhundert; 1970 Instandsetzung der Fassade, 1972 Umbau, 1983 Teilabbruch des Wirtschaftsteiles zu Nummer 4, dort 1992 Einbau einer Garage, 1995 neues Hoftor, 1996 Hofüberdachung als Terrasse.

Das die Ecksituation zur alten Durchfahrtsstraße (Langgasse) dominierende, hohe Gebäude hat dokumentarischen Wert für den barocken Fachwerkbau der gehobenen Schicht in Bad Wimpfen.

Nebengebäude

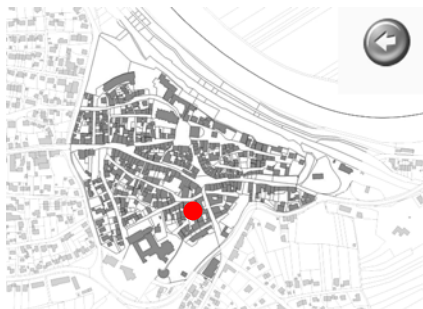
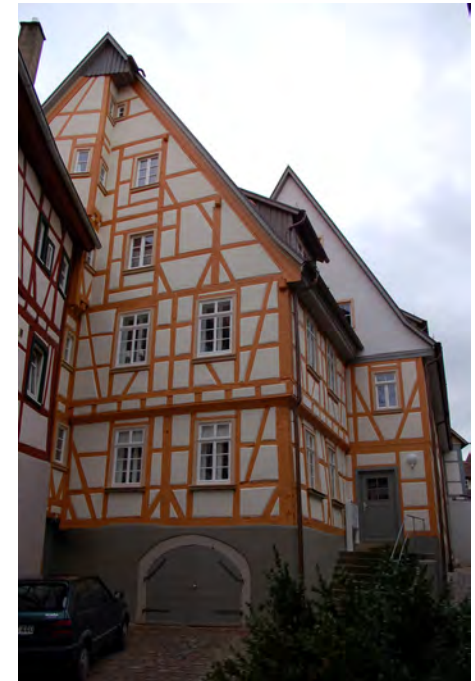
Haupthaus (❶)

Zweigeschossiges Fachwerkhaus in Ecklage (❶), hoher Sockel massiv und verputzt, dort Rundbogen-Kellertor, Obergeschoß mit Vorstoß, Satteldach mit Schleppgauben, Gewölbekeller von 1573, sonst 16./17. Jahrhundert, umfangreiche bauliche Veränderungen vor 1984, 2005 umfassende Sanierung; das Hinterhaus wurde in den 1980er Jahren nach historischen Vorbild neu errichtet (❷).

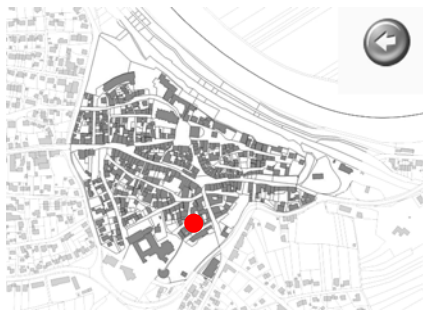
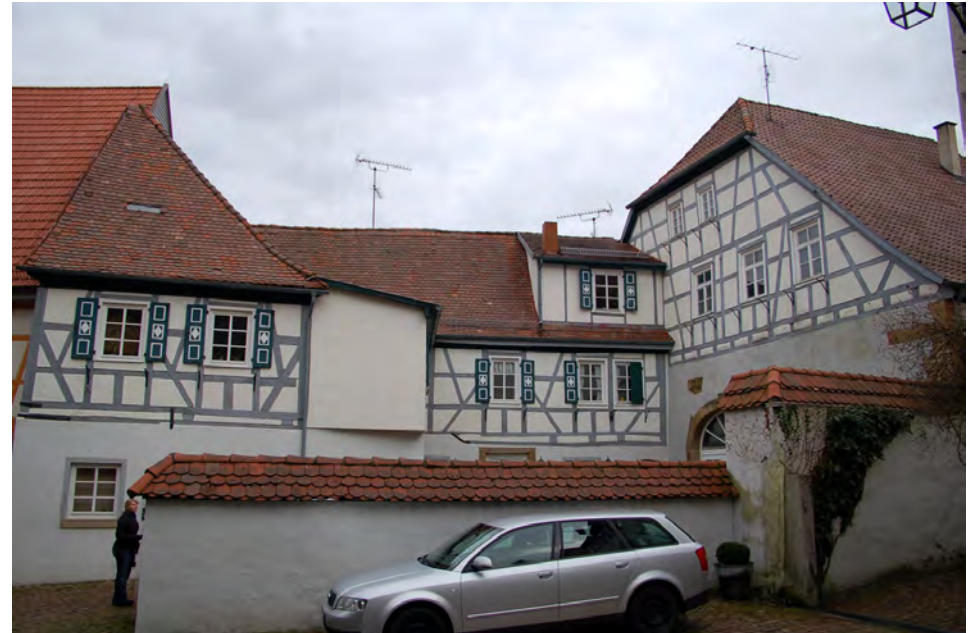
Winkelförmiger Wohntrakt (❶)

Zweigeschossiges winkelförmiges Fachwerkhaus (❶), Erdgeschoß massiv verputzt, konstruktives Fachwerk, Satteldach mit Schleppgaube, 18. Jahrhundert; ehemalige Scheune (❷), Erdgeschoß massiv verputzt mit korbogiger Toreinfahrt, Eckquaderung, Halbwalmdach, bezeichnet 1788; 1990 Sanierung und Umbau von Wohnhaus und Scheune mit Einbau von Wohnungen und Gewerbefunktionen, Erneuerung der Hofmauer; dazugehörig Stadtmauer, die in der rückwärtigen Giebelwand der ehemaligen Scheune integriert ist, im Kern 13. Jahrhundert.

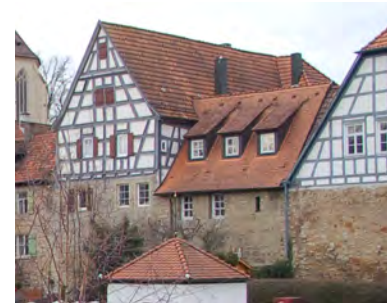
Rückgebäude mit Stadtmauer

Das Wohnhaus mit mehreren Bauphasen hat mit seinen Nebengebäuden dokumentarischen Wert als ehemals landwirtschaftlich ausgerichtetes Anwesen und veranschaulicht die ackerbürgerliche Vergangenheit Bad Wimpfens vor allem in diesem Viertel. Die Stadtmauer ist wesentlicher Teil der Stadtbefestigung und hat dokumentarischen Wert für den Ausbau der Siedlung zur Stadt im 13. Jahrhundert.

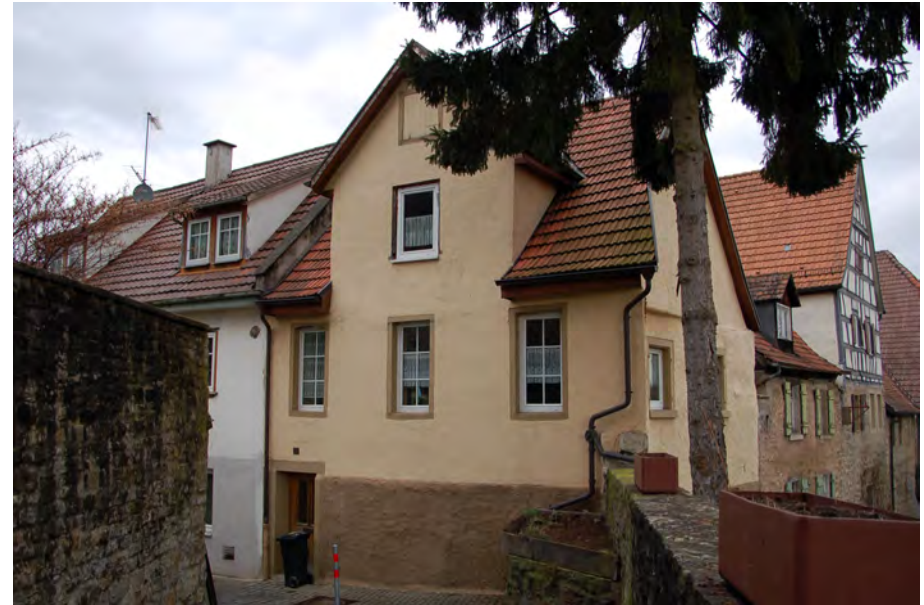
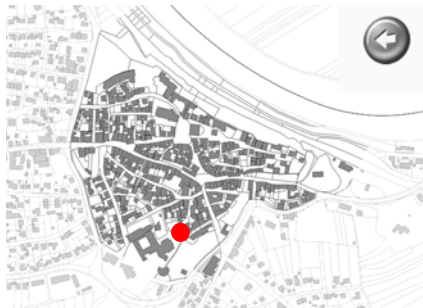
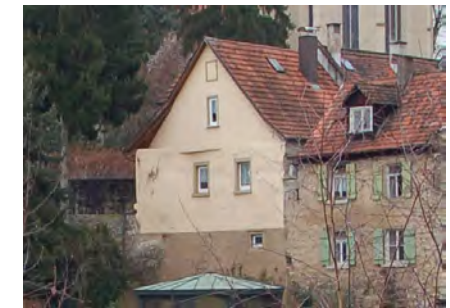
Bollwerksgasse 13

Eingeschossiges verputztes Fachwerkhaus in Ecklage, hoher Sockel massiv mit Eingangstür, Satteldach mit Zwerchhaus, 19. Jahrhundert; Kulturdenkmal gem. § 2 DSchG ist die in die südliche Giebelwand integrierte Stadtmauer, im Kern 13. Jahrhundert.

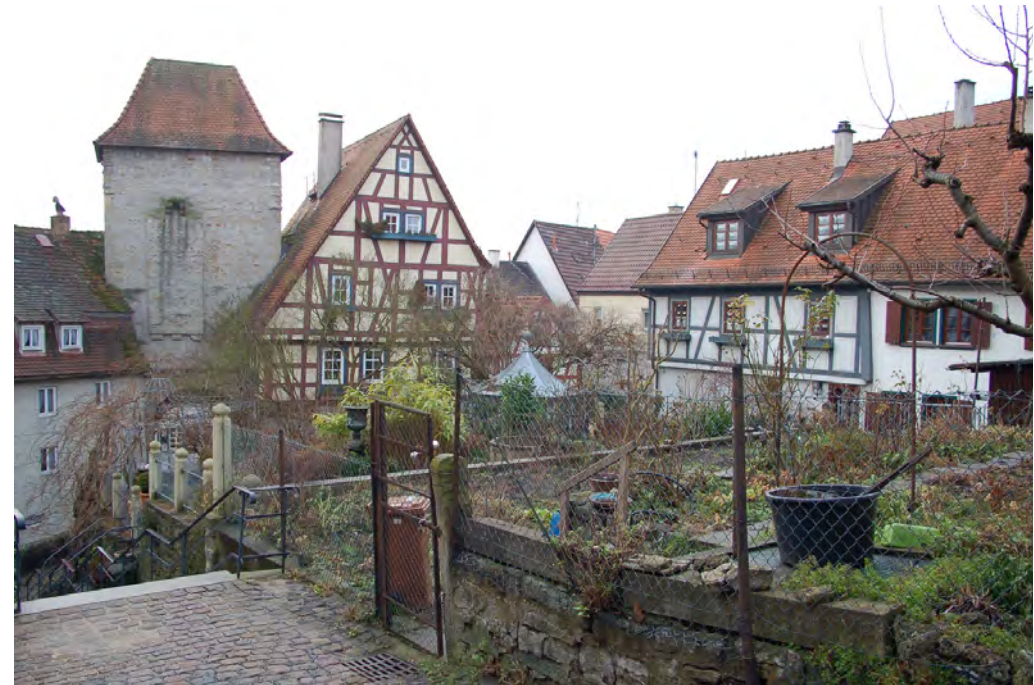
Ansicht mit Blick nach Süden zum Hohenstaufentor

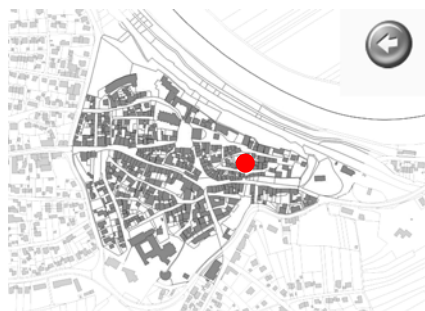
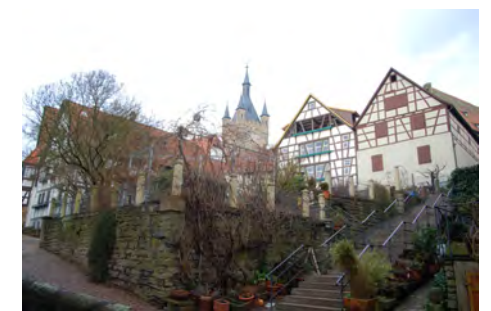
Südlich der Anwesen Obere Turmgasse 8 und Burgviertel 18 befinden sich zwei historische und durch Mauern terrassierte Gartenparzellen.

Die Gärten im zentralen Bereich der Pfalz dokumentieren die verheerenden Auswirkungen des Dreißigjährigen Krieges. Als inzwischen historische Gartenflächen veranschaulichen sie mit ihrer durch Mauern gegliederten Binnenstruktur den Charakter historischer Gärten im hängigen Innenstadtgelände.

Gärten mit Blicke zum blauen Turm

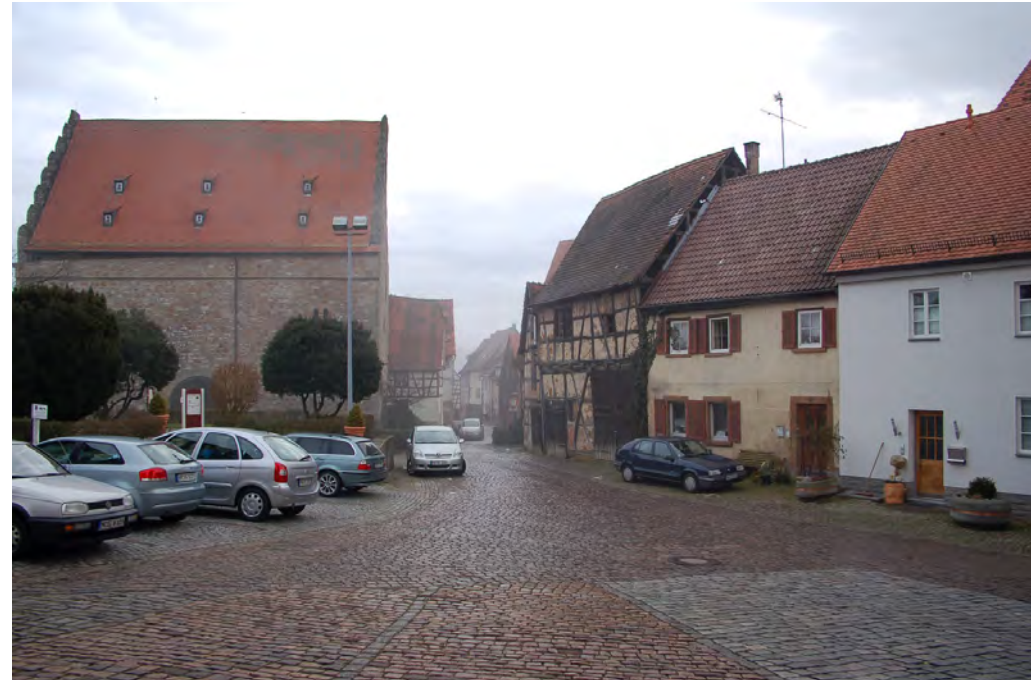
Leitlinie der Königspfalz, vom Marktplatz ausgehend und durch das Rathaus und den Blauen Turm zunächst zweigeteilt nach Osten führend, dabei von einem Platz zu einer Gasse übergehend, kurz vor dem Roten Turm wieder aufweitend und dort als Sackgasse endend; namens gebend die Gebäude der ehemaligen Königspfalz, die sich auf der Nordseite zur Stadtmauer hin aneinanderreihen (Steinhaus, Palas, Pfalzkapelle), auf der Südseite dichte und kleinteilige Bebauung mit Scheunen und zweigeschossigen Wohnhäusern; um 1200 als Leitlinie der Pfalz zwischen den beiden markanten Endpunkten der Pfalz angelegt (Blauer und Roter Turm).

Die Straße Burgviertel veranschaulicht als zentrale Leitlinie der Pfalz auf dem Grat des Bergspornes die planmäßige Gründung der Pfalz um 1200. Mit den stauferzeitlichen Kernbauten einerseits und den typisch ackerbürgerlichen Gebäuden aus nachstauferzeitlicher Zeit andererseits hat sie dokumentarischen Wert für die Entwicklung der Königspfalz bis zur frühen Neuzeit.

Burgviertel vom Blauen Turm nach Osten

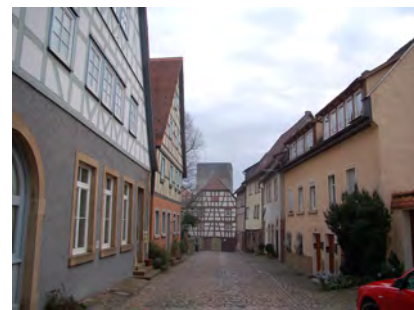
Mittelteil mit Roten Turm

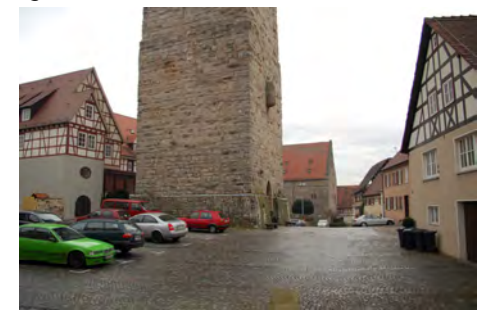
Burgviertel vom Rathaus nach Osten

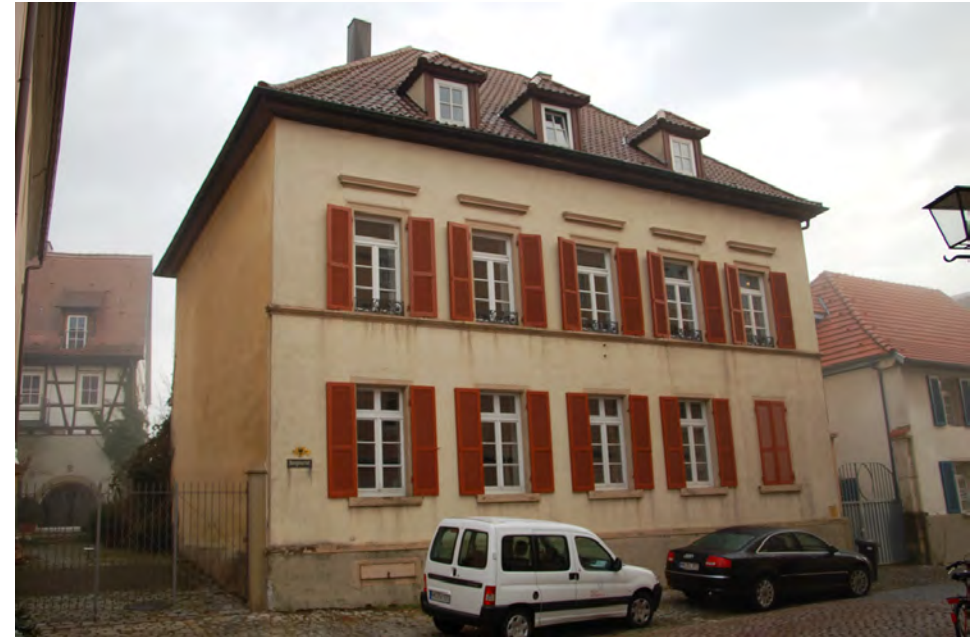
Haupthaus (❶)

Zweigeschossiges verputztes Wohnhaus (❶), hoher Sockel, klassizistische Fassadengliederung mit Verdachungen über den Fenstern im Obergeschoß, Walmdach, 1843 neu erbaut; Teil der Sachgesamtheit und mit einem Tor verbunden ein Nebenhaus (❷), zweigeschossig und verputzt, zur Hofseite Fachwerk, Walmdach, wohl zeitgleich 1843 erbaut; 1994 Erneuerungsmaßnahmen; Kulturdenkmal gem. § 2 DSchG ist die dahinter angrenzende Stadtmauer, im Kern 13. Jahrhundert.

Das zum Markplatz hin orientierte und bei seiner Neuerrichtung bewusst repräsentativ gestaltete Anwesen hat dokumentarischen Wert für den Umgestaltungswillen am Marktplatz zur Mitte des 19. Jahrhunderts im Gefolge des Rathausneubaues 1840. Die Stadtmauer ist wesentlicher Teil der Stadtbefestigung und hat dokumentarischen Wert für den Ausbau der Siedlung zur Stadt im 13. Jahrhundert.

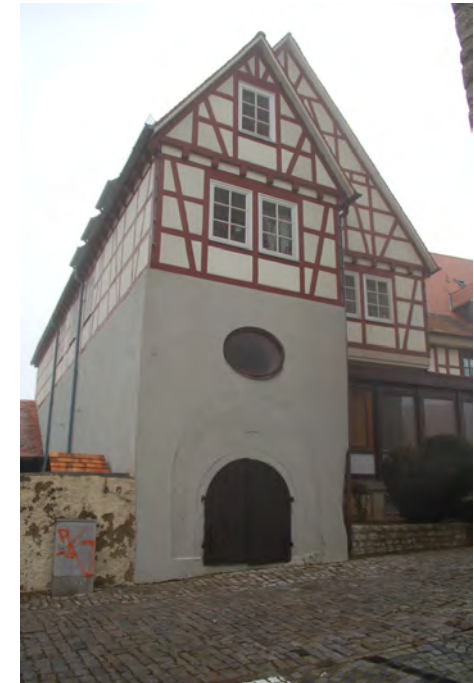
Westflügel (❶)

Mehrteiliger Fachwerk- und Neubaukomplex; Westflügel (alte Nummer 5, ❶): Zweigeschossiges Fachwerkhaus mit hohem Sockelgeschoß, Sockel- und Erdgeschoß massiv verputzt, im vorge-setzten Anbau Rundbogen-Kellertor und darüber Ochsenauge, Satteldach, Haupthaus im Kern wohl 17. Jahrhundert, Anbau 1782 bezeichnet, 1968 Umbau; Ostflügel (alte Nr. 7, ❷): Zweigeschos-siges Fachwerkhaus, im rechten Winkel traufständig an Westflügel angebaut, Satteldach mit Stehgauben, im Kern 18. Jahrhundert, 1925 und 1968 umgebaut; nicht erhaltenswert ist der vorgesetzte verbindender Neubaukomplex von 1968; Kulturdenkmal gem. § 2 DSchG ist die dahinter angrenzenden Stadtmauer, Teil der Um-mauerung der Pfalz, im Kern um 1200.
Der aus zwei historischen Anwesen zusammengesetzte Komplex direkt nördlich des Blauen Turmes veranschaulicht die barocke Fachwerkbauweise innerhalb der ehemaligen Pfalz und seine Re-zeption im 20. Jahrhundert. Die Pfalz- und Stadtmauer ist wesent-licher Teil der Stadtbefestigung und hat dokumentarischen Wert für die Anlage der Pfalz um 1200.

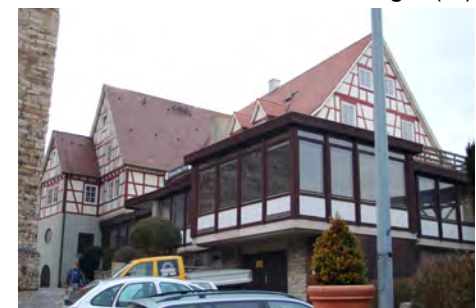
Ostflügel (❷) mit Neubaukomplex

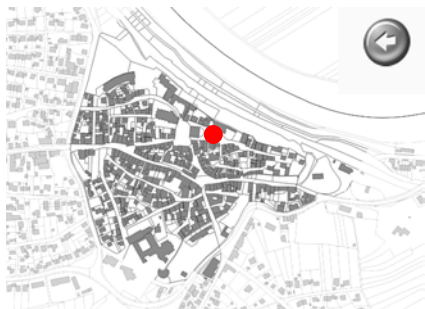
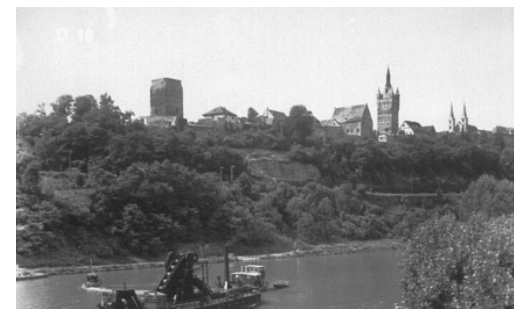
Buckel-Quader-Turm mit quadratischem Grundriss, 58 Meter hoch, spitzbogiger Eingang (neu), alter Rundbogeneingang über dem Erdgeschoß, in gleicher Höhe halbrunder Ausgusserker, Wächterswohnung im Obergeschoß, Aufbau als Fünfknopfturm, um 1200 errichtet, nach Brand 1674 mit barocker Haube ausgestattet, bei Brand 1848 Turmaufbau und Gewölbe über Erdgeschoß zerstört, 1851 Wiederaufbau mit Türmerwohnung und neugotischen Turmaufbau, spitzbogiger Eingang, 1971/72 Sanierung und statische Sicherung, 1984 erneut ausgebrannt und Turmdach nach Vorbild von 1848 erneuert.

Der freistehende Bergfried am Westende der Kaiserpfalz hat als im Kern romanischer Wehrturm mit neugotischer Dachgestaltung einen hohen dokumentarischen Wert für die geschichtliche Entwicklung der Pfalz und die Geschichtstradition des 19. Jahrhunderts. Zusammen mit seinem Pendant, dem Roten Turm am Ostende der Pfalz, gilt er als Wahrzeichen Bad Wimpfens und prägt in entscheidender Weise die Stadtsilhouette.

Stadtsilhouette 1950/70

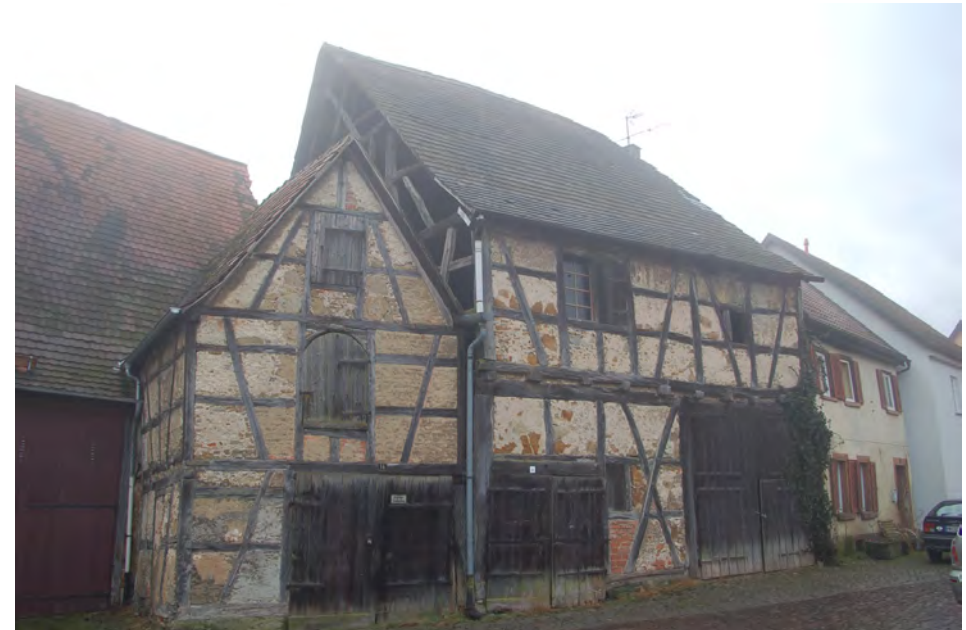
Fachwerkscheune, niedriger Sockel, große und kleine rechteckige Toreinfahrt, Fachwerk mit Vorstoß, mit massivem Untergeschoß aus Quadersteinen, Satteldach, 17./18. Jahrhundert, Gefachfüllungen im Zuge einer beginnenden Baumaßnahme 1998 teilweise entfernt.

Die traufständige Scheune ist sehr anschaulich überliefert und hat wie die angrenzenden Scheunen hohen dokumentarischen Wert als Beispiel der innerhalb der ehemaligen Pfalz sich spätestens nach dem Dreißigjährigen Krieg ausbreitenden landwirtschaftlichen Funktion.

Rechte Scheune: Burgviertel 12 (links Burgviertel 14)

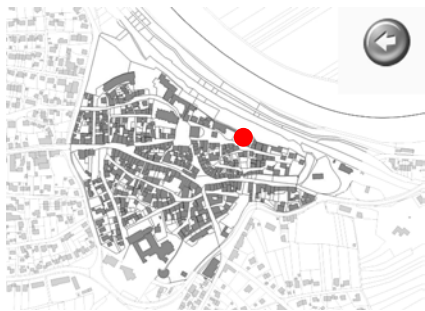
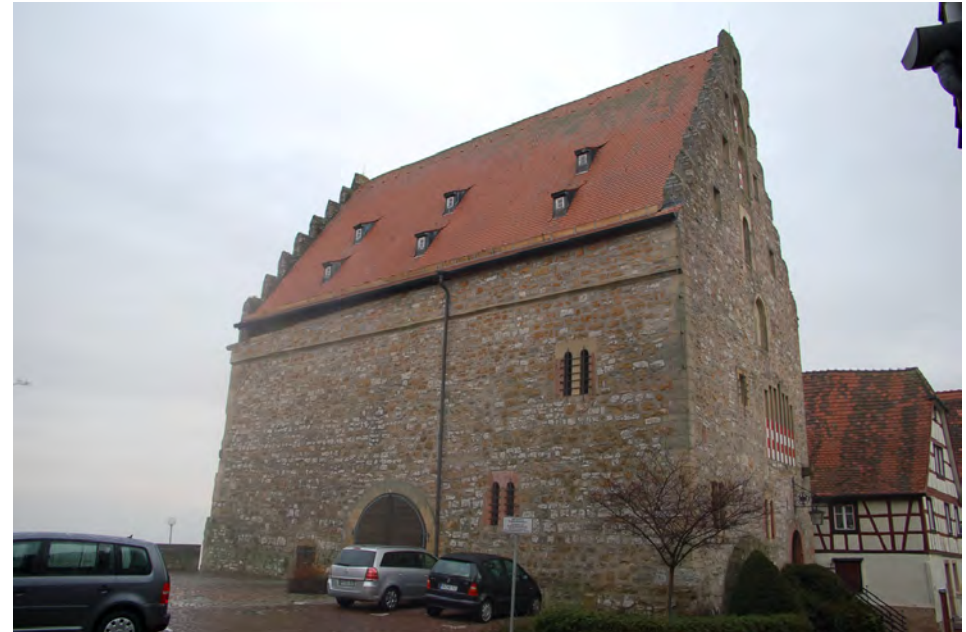
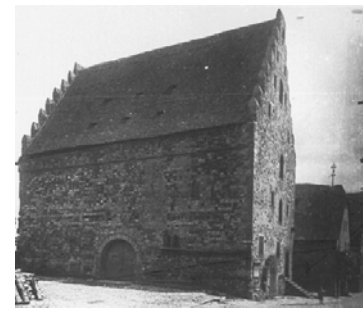
Zweigeschossiges Steingebäude mit integrierter Pfalzmauer, Bruch- und Quadersteine unverputzt, jeweils ein Rundbogentor an der Trauf- und der Giebelseite, erhöhter Rundbogeneingang, an den Traufseiten wenige, an den Giebelseiten einige unregelmäßig verteilte Fenster unterschiedlicher Ausführungen, darunter auch Doppel-Rundbogen-fenster, Treppengiebel, Satteldach mit kleinen Schleppegauben, im Kern um 1200, Teil der Pfalz (wohl Kemenate), im 14./15. Jahrhundert Privatisierung und Einbau von Wohnungen, seit 1511 in städtischen Besitz, spätestens damals Dach erhöht (Staffelgiebel, Umbau zum Korn- und Fruchtspeicher mit Weinkeller (1566 bezeichnet), 1949/50 teilweiser Rückbau in den romanischen Zustand (Heimatismuseum), 1978 Instandsetzungs- und Sicherungsmaßnahmen sowie Umbau zum Stadtmuseum. Das die Stadtsilhouette in hohem Maße bestimmende Steinhaus gilt als eines der größten romanischen Steinhäuser Deutschlands. Zusammen mit der Pfalzmauer hat es einen hohen dokumentarischen Wert für die Geschichte der Pfalz sowie einen hohen exemplarischen Wert für die profane Architektur der Stauferzeit.

Ansicht 1900/1940

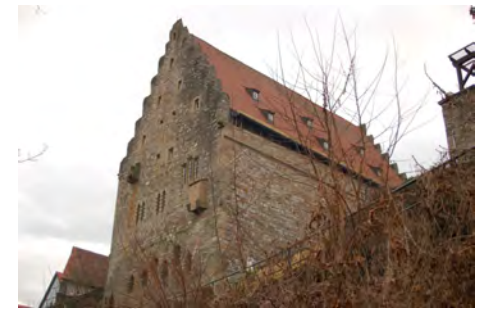
Über die Stadtmauer gesehen
