Denkmalpflegerischer Werteplan Gesamtanlage Bad Wimpfen/Berg

**DENKMALPFLEGERISCHER WERTEPLAN
GESAMTANLAGE BAD WIMPFEN**

Regierungspräsidium Stuttgart, Referat Denkmalpflege

Bad Wimpfen, Kreis Heilbronn

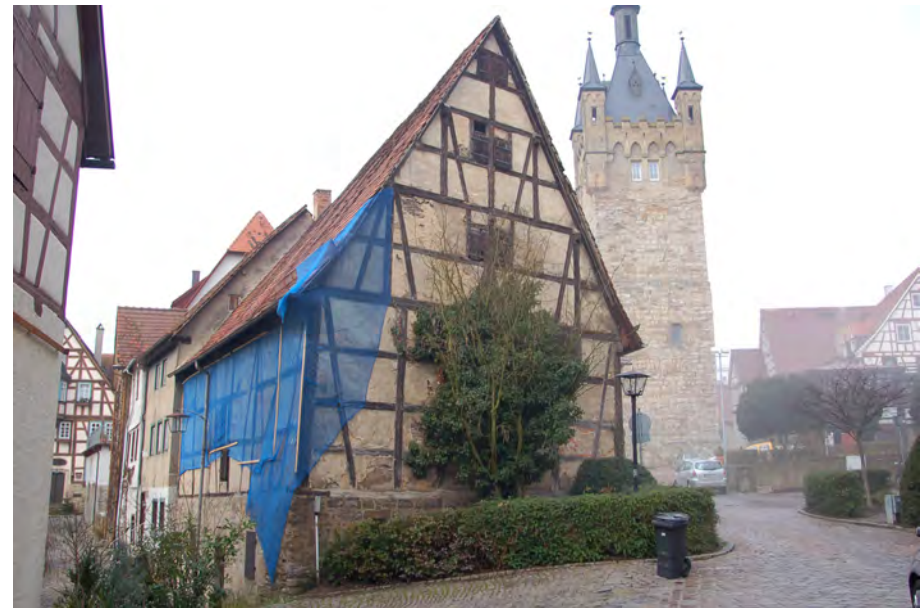
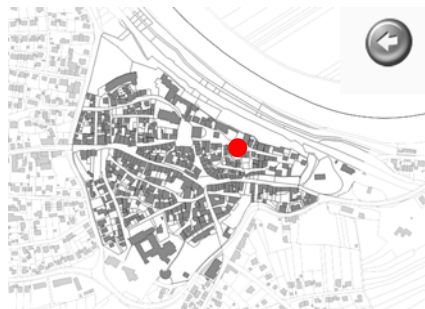
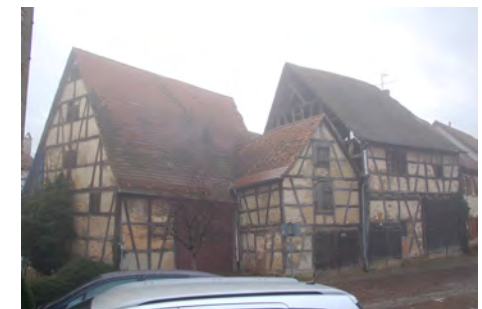
Fachwerkscheune in Kopflage, zur Turmgasse hoher Sockel massiv aus Bruchsteinen, Gefache mit Lehmflechtwerk gefüllt, zum Burgviertel rechteckige Toreinfahrt, liegender Dachstuhl (Tragwerksuntersuchung 2007), steiles Satteldach, 18. Jahrhundert.

Die Scheune ist sehr anschaulich überliefert und steht an städtebaulich wirksamer Stelle gegenüber dem Steinhaus. Sie hat wie die angrenzenden Scheunen hohen dokumentarischen Wert als Beispiel der innerhalb der ehemaligen Pfalz sich spätestens nach dem Dreißigjährigen Krieg ausbreitenden landwirtschaftlichen Funktion.

Scheunenkomplex Burgviertel 12, 14, 16

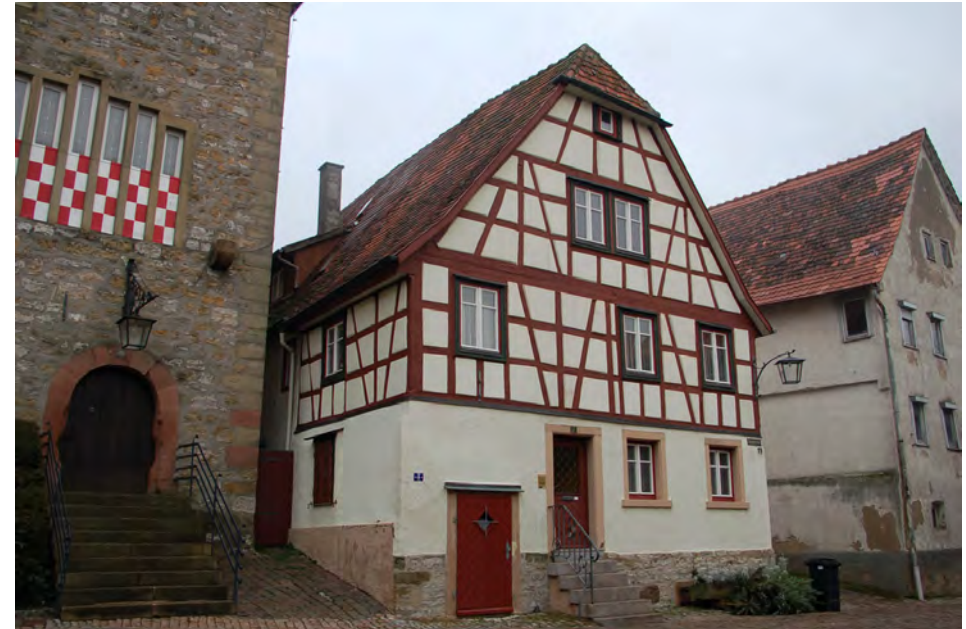
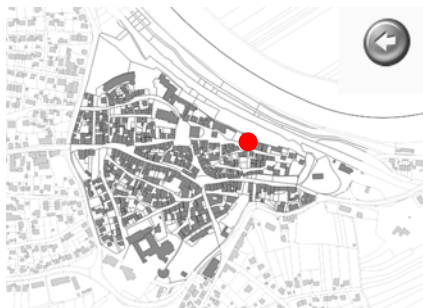
Zweigeschossiges Fachwerkhaus, Sockel teils unverputztes Bruchsteinmauerwerk, Erdgeschoß massiv verputzt, separate Tür wohl zum Keller, Fachwerk ohne Vorsprünge, Satteldach mit Schopfwalm, 18. Jahrhundert, 1972 Instandsetzung der Fassade; hinter dem Haus angrenzend Stadtmauer, Teil der Ummauerung der Pfalz, im Kern um 1200.

Das Anwesen zwischen dem romanischen Steinhaus und dem ehemaligen Palas verdeutlicht die Umnutzung des engsten Pfalzbezirkes als bürgerliches Wohnviertel. Es hat dokumentarischen Wert als Fachwerkbau des 18. Jahrhunderts. Die Pfalz- und Stadtmauer ist wesentlicher Teil der Stadtbefestigung und hat dokumentarischen Wert für die Anlage der Pfalz um 1200.

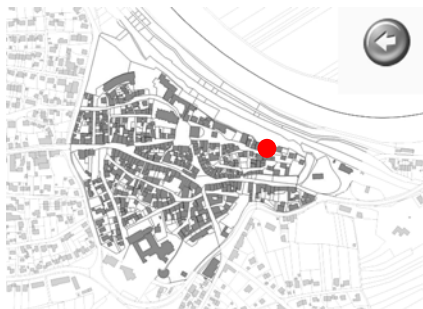
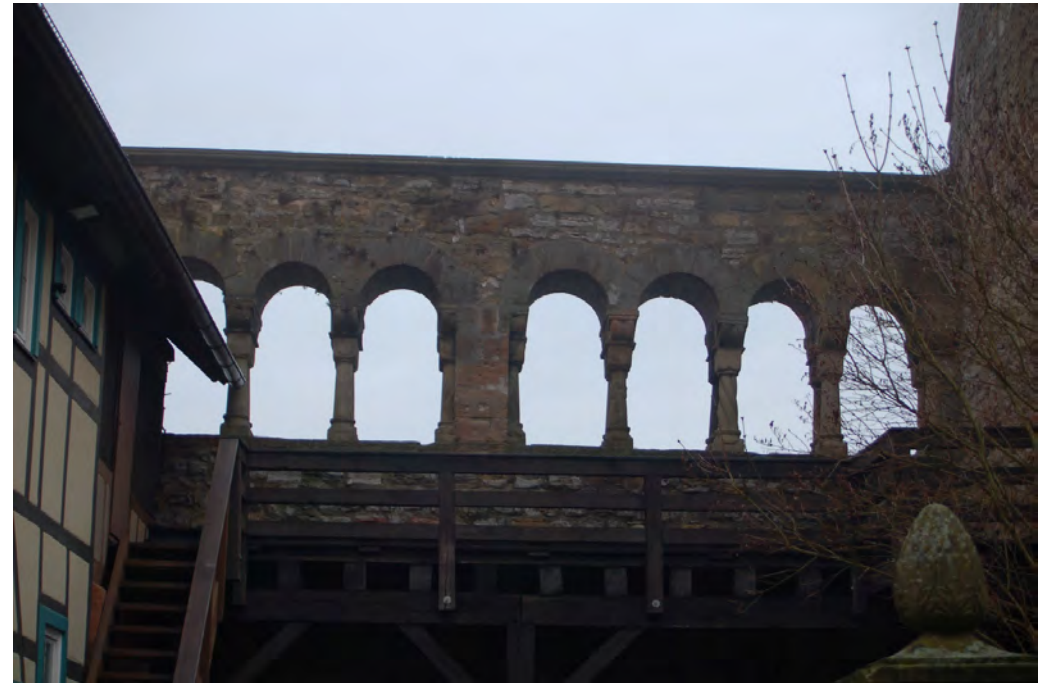
In der Pfalzmauer hinter dem Anwesen Burgviertel 23 sowie im freien Abschnitt bis zur Pfalzkapelle (siehe Burgviertel 25) sind die Arkadenfenster des ehemaligen Palas der stauischen Pfalz aus romanischer Zeit integriert (Nordwand des ehemaligen Palas, die Pfalzmauer bildete hier zugleich die nördliche Außenmauer des herrschaftlichen Gebäudes), die Fenster dienten insbesondere zur Belichtung des einstigen Festsaaes im ersten Geschoß, im Kern um 1200, trotz Abbruch des eigentlichen Palas bis spätestens 1470 erhalten, 1977 Ergänzung mit einem Wehrgang zu Burgviertel 25, 1980 12 der 32 Säulen durch Kopien ersetzt (Originale im Historischen Museum/Steinhaus).

Die Arkaden des ehemaligen Palas und einst wichtigsten Gebäudes der Pfalz haben einen hohen dokumentarischen Wert für die herrschaftliche Bauweise der Stauer. Mit ihrer regelmäßigen Abfolge haben sie zudem für die nördliche Stadtsilhouette eine maßgebliche Fernwirkung.

Arkadengang Richtung Pfalzkapelle

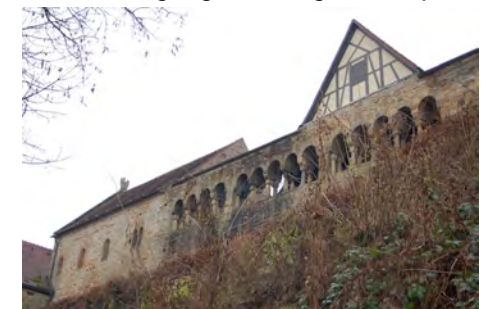
Arkadengang von Neckarhalde

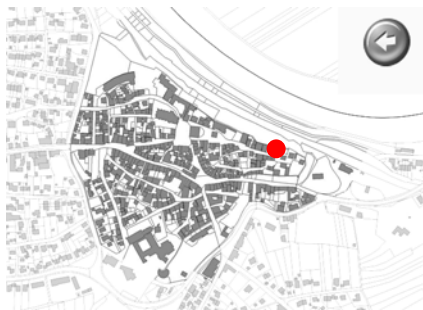
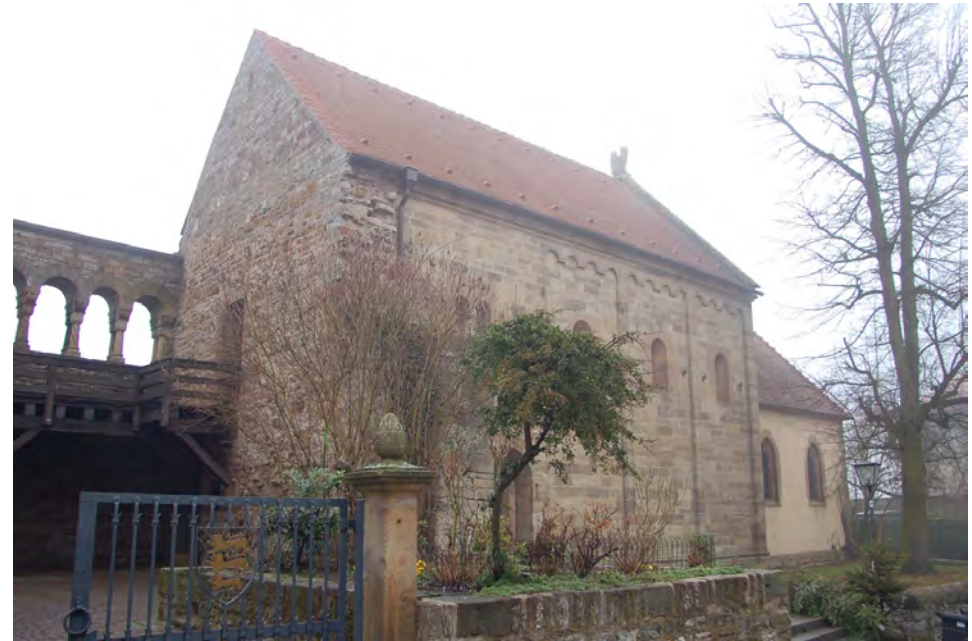
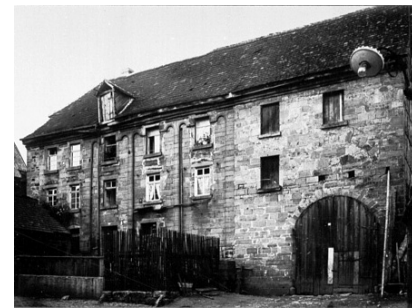
Pfalzkapelle, unverputzter und massiver Saalbau mit gotischem Chor und Sakristei, auf der westlichen Giebelseite zum ehemaligen Palas Bruchsteinmauerwerk, ebenso die gleichzeitig als Pfalzmauer dienende Nordwand, auf der Traufseite zur Straße Quadermauerwerk, dort Lisenen mit Rundbogenfries, Traufseiten jeweils mit vier Rundbogenfenster, das westlichste jeweils ein Doppelfenster, am Westgiebel Tür im Obergeschoß (Zugang vom Palas zur Herrscherempore), Satteldach, im Kern um 1200, Sakristei und Chor 14. Jahrhundert, ab dem Spätmittelalter als Zeug- und Lagerhaus genutzt, 1837 Umbau zum Wohnhaus mit Stall und Scheune anstelle des Chors, 1908 bis 1911 Rückbau und Neuerichtung des Chors, 1976/77 Außen- und Innenrestaurierung.

Die ehemalige Pfalzkapelle St. Nikolaus hat als eine für eine Pfalz typische Hofkapelle einen hohen dokumentarischen Wert für die Geschichte der Stadt. Zugleich veranschaulicht das Gebäude die Geschichte der Denkmalpflege mit einem Schwerpunkt auf rekonstruierenden Bestrebungen im frühen 20. Jahrhundert.

Pfalzkapelle um 1908/11

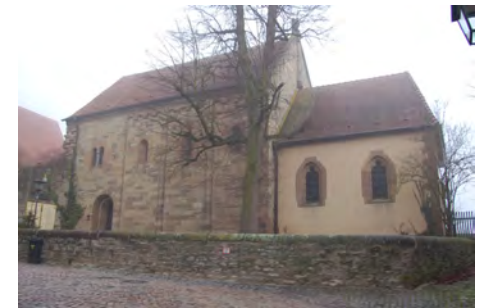
Seitenansicht

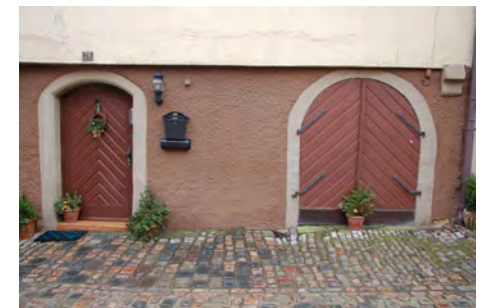
Detail Sockelgeschoß

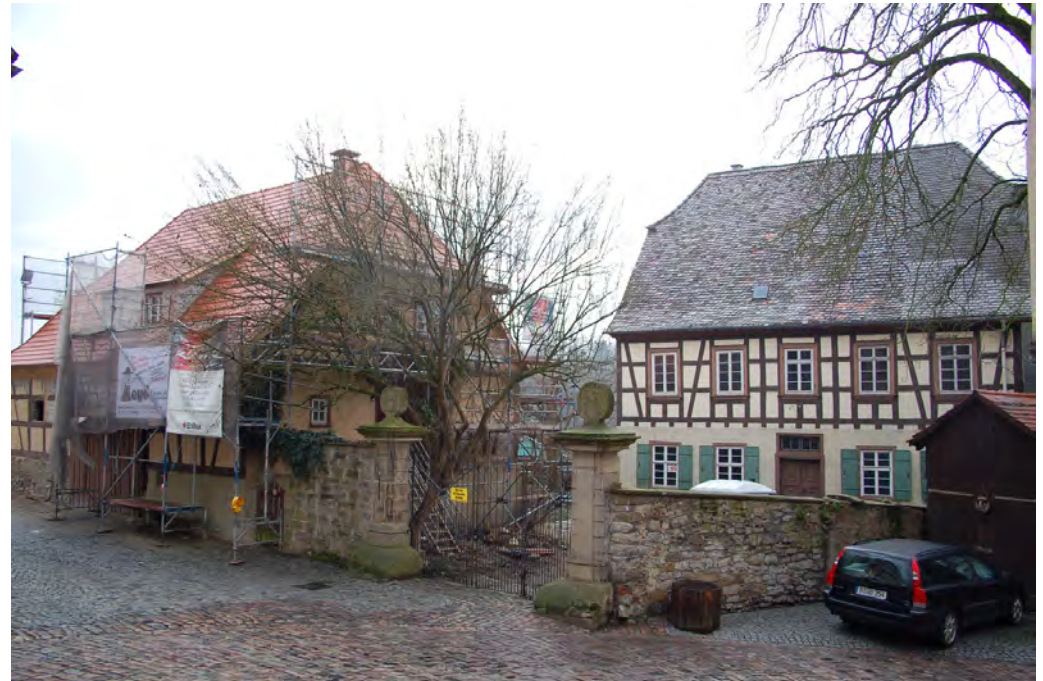
Gemminger Hof

Dreiteiliger Komplex (Sachgesamtheit): Zweigeschossiges Fachwerkhaus (❶), Erdgeschoß massiv verputzt, an der Südwestecke Ritterfigur, Halbwalmdach, 2. Hälfte 18. Jh., 1856 und Anfang 20. Jh. Umbauten; Fachwerkscheune (❷), hoher Sockel massiv, Halbwalmdach, 18. Jh., Ende 20. Jh. im DG Wohnung eingebaut; eingeschossiges Wohnstallhaus (❸), Satteldach, 2. Hälfte 18. Jh., später verlängert; Hofmauer mit repräsentativen Torpfeilern, ummauerter Gemüsegarten (Flstnr. 356), ehemalige Weinberge (Flstnr. 346, 347); 1978 Fachwerkfreilegung, ab 2006 Gesamtanierung; in der südlichen Traufwand Stadtmauer, Teil der Ummauerung der Pfalz, im Kern um 1200. Das einst den Freiherren von Gemmingen gehörige Anwesen besitzt als herrschaftliches Gehöft am Südostrand der Pfalz eine Ausnahmestellung und hat exemplarischen Wert als barocker Baukomplex. Die Pfalz- und Stadtmauer ist wesentlicher Teil der Stadtbefestigung und hat dokumentarischen Wert für die Anlage der Pfalz um 1200.

Haupthaus rechts (❶) mit Fachwerkscheune links (❷) und Hofeinfahrt

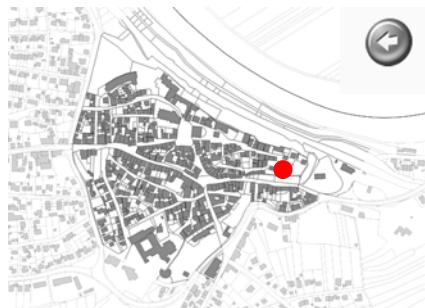
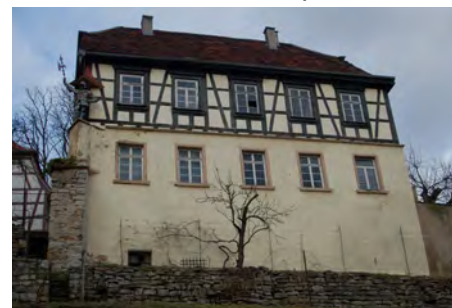
Südansicht Haupthaus (❶)

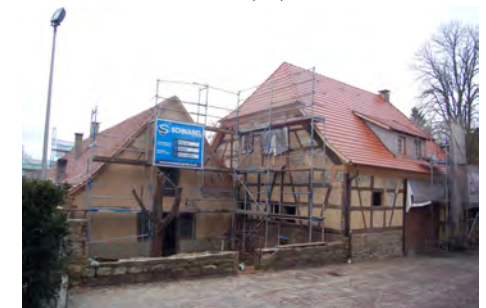
Scheune und Nebenhaus links (❸)

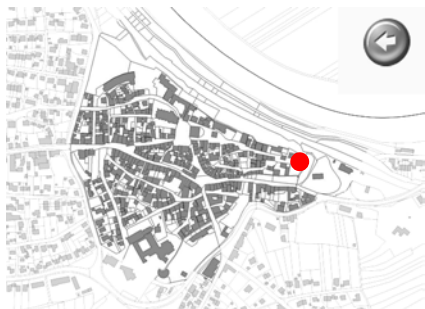
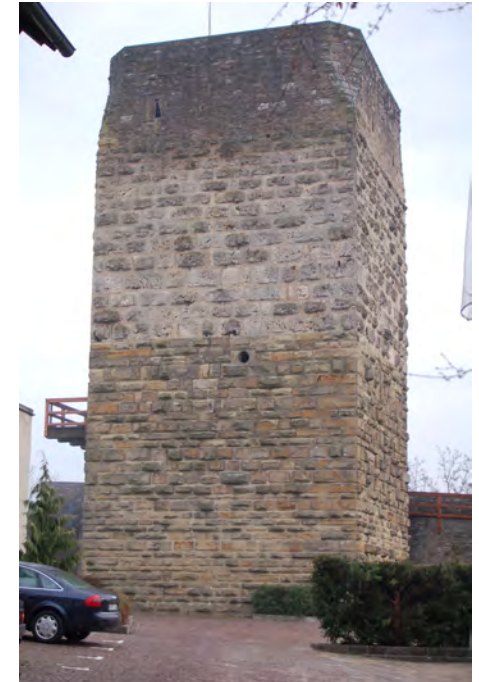
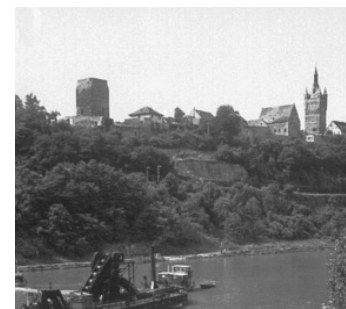
Wehrturm mit quadratischem Grundriss, im unteren Teil Buckelquader aus Sandstein, im Mittelteil Tuffsteinquader, Oberbau Bruchsteine, durch abgeschrägte Ecken oktogonal endend, alter Eingang in 7 Meter Höhe, dort Wohngeschoß des Wächters mit Kamin, zwischen 1181 und 1201 (d) als östlicher der beiden Bergfriede angelegt, Obergeschoß wohl 16. Jahrhundert, 1647 ausgebrannt, um 1840 ebenerdigen Eingang eingebrochen, 1960 Instandsetzungsmaßnahmen, 1986 Instandsetzung romanischer Kamin im Innern; angrenzend Stadtmauer mit Nürnberger Türmchen (siehe Stadtbefestigung), Teil der Ummauerung der Pfalz, im Kern um 1200, 1960 Instandsetzungsmaßnahmen. Der Bergfried am Ostende der Kaiserpfalz hat als Wehrturm hohen dokumentarischen Wert für die Baukunst des 12./13. Jahrhunderts und für die geschichtliche Entwicklung der Pfalz. Mit dem Blauen Turm gilt er als Wahrzeichen Bad Wimpfens und prägt entscheidend die Stadtsilhouette. Die Pfalz- und Stadtmauer ist wesentlicher Teil der Stadtbefestigung und hat dokumentarischen Wert für die Anlage der Pfalz um 1200.

Silhouette 1950/1970

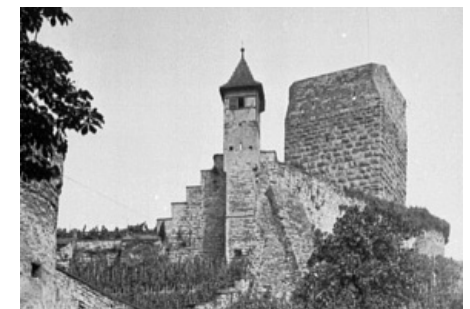
Südansicht 1930, mit Nürnberger Türmchen

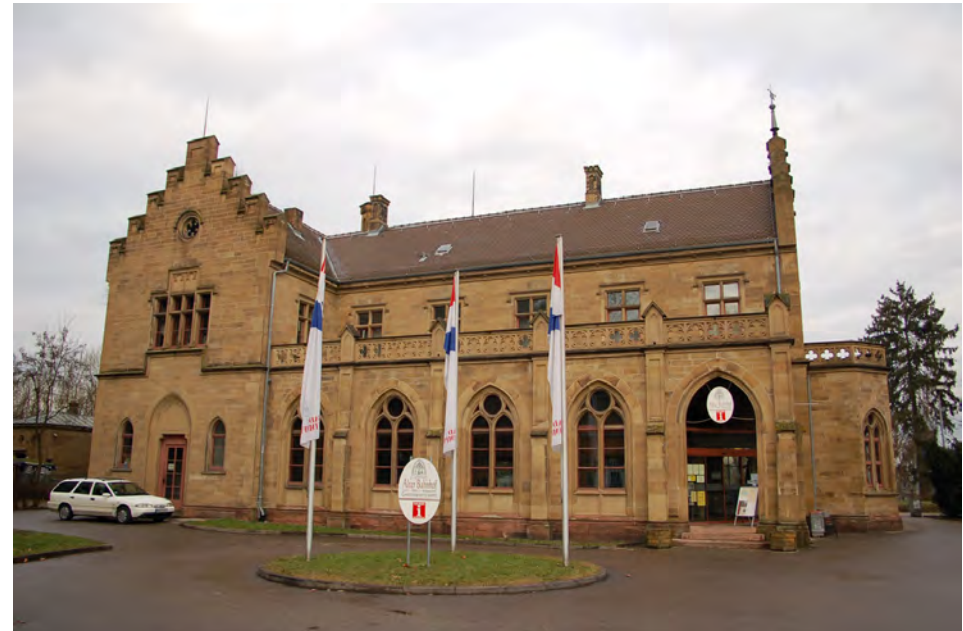
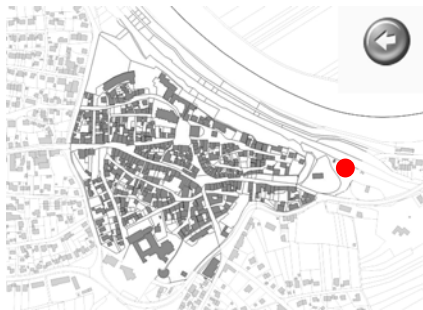
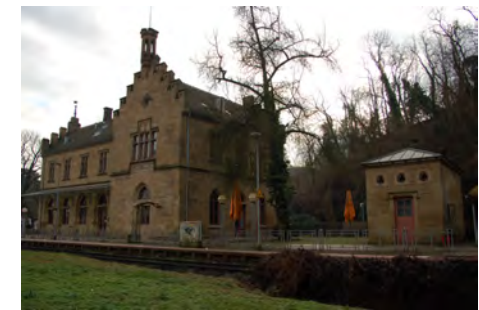
Die Eröffnung der Bahnlinie Heilbronn-Wimpfen-Heidelberg im Jahr 1866 war ein wichtiger Baustein für den Aufschwung Bad Wimpfens im 19. Jahrhundert.

Mit seiner neugotischen Gestaltung besitzt der Bahnhof hohen exemplarischen Wert und dokumentiert den durch die hessische Herrschaft stilistisch entscheidend geprägten Bahnhofsbau im 19. Jahrhundert.

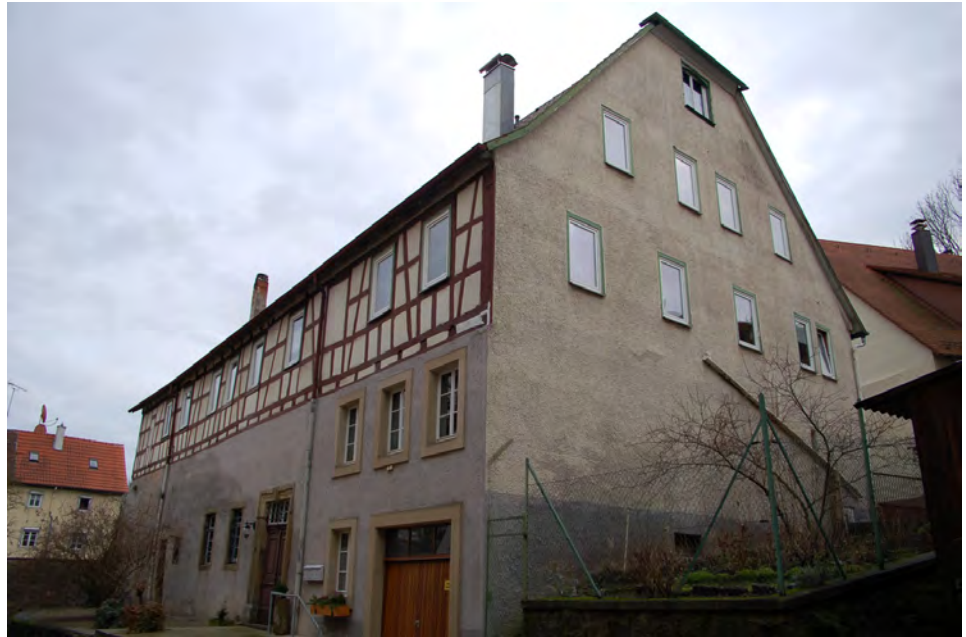
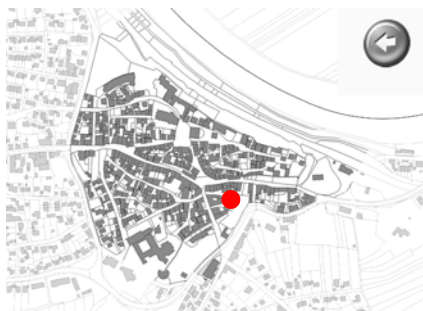
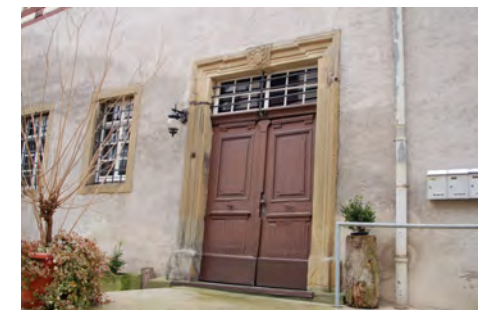
Erich-Sailer-Straße 4/6/8

Dreifachhaus

Das Anwesen ist bereits im Urplan von 1840/43 eingetragen, kann aber erst nach der Niederlegung der hier zur Mitte des 16. Jahrhunderts erweiterten Stadtbefestigung erbaut worden sein. Bei Baumaßnahmen wurden in dem Areal Reste der Befestigungsmauern gefunden.

Das Gebäude veranschaulicht die Umnutzung der hier geschleiften Stadtbefestigung wohl zu Anfang des 19. Jahrhunderts und ist ein Beispiel eines typisch städtischen Dreifachwohnhauses dieser Zeit.

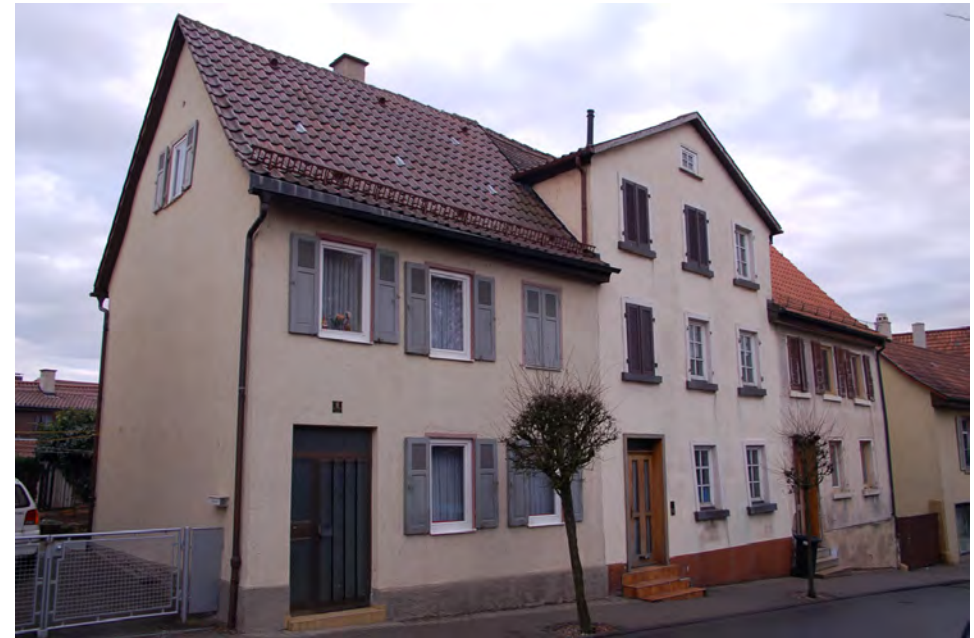
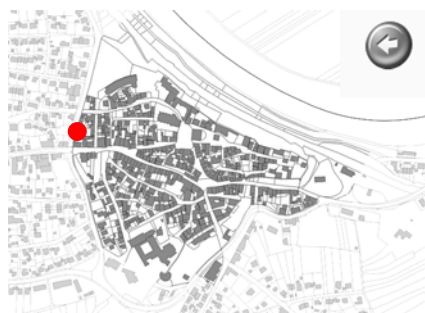
Erich-Sailer-Straße 10

Wohnhaus

Eingeschossiges Wohnhaus, hohes Sockelgeschoß, massiv und verputzt, Satteldach, 1. Hälfte 19. Jahrhundert.

Das Anwesen ist bereits im Urplan von 1840/43 eingetragen, kann aber erst nach der Niederlegung der hier zur Mitte des 16. Jahrhunderts erweiterten Stadtbefestigung erbaut worden sein.

Das Gebäude veranschaulicht die Umnutzung der hier geschleiften Stadtbefestigung wohl zu Anfang des 19. Jahrhunderts und ist mit seinem Wirtschaftsteil im Sockelgeschoß ein Beispiel eines wohl noch bäuerlich-handwerklich ausgerichteten Gebäudes dieser Zeit.

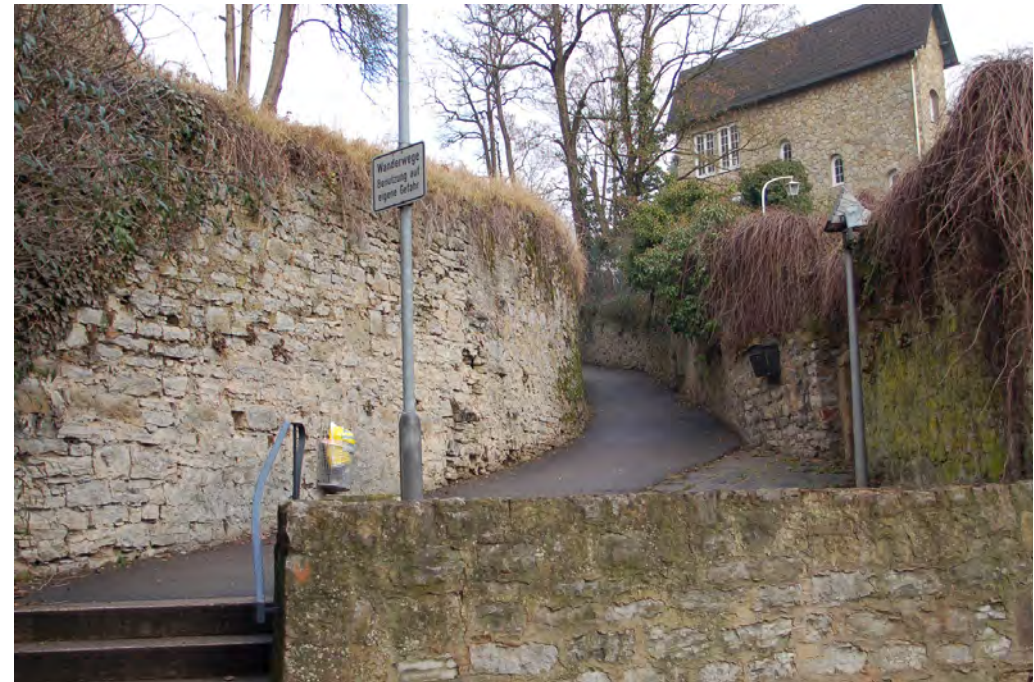
Der Halsgraben bzw. Weg „Eulenberg“ Richtung Norden

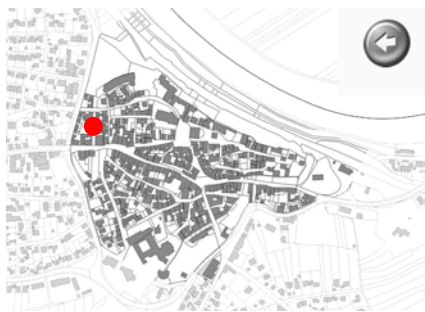
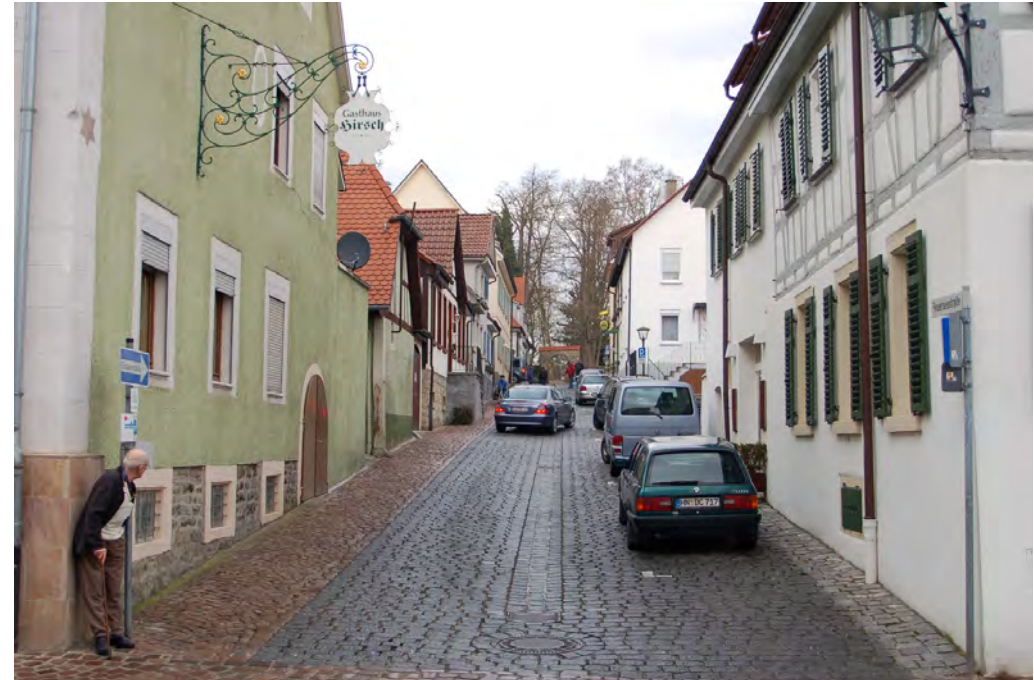
Lokale Verbindungsstraße, von der Hauptstraße rechtwinklig abzweigend und gerade nach Norden führend, dabei die Mathildenbadstraße kreuzend und am Friedhofstor als Sackgasse endend; benannt nach dem im alten Stadtgraben einst befindlichen Feuersee südlich der Straße; abgesehen von einer Lücke in der mittleren Ostseite weitgehend geschlossen mit traufständigen Anwesen vor allem des 19. Jahrhunderts bebaut, die zur Mathildenbadstraße bzw. Hauptstraße ausgerichteten Anwesen älter; wohl erst im 18. Jahrhundert im Bereich des alten Stadtgrabens angelegt, nachdem man im 16. Jahrhundert westlich der alten Stadtmauer eine zweite Stadtmauer bastionsartig vorgesetzt hatte.

Die Feuerseestraße veranschaulicht die Umnutzung des alten Stadtgrabenareals seit dem 16. Jahrhundert und hat mit ihrer strengen Geradlinigkeit und der weitgehend einheitlichen Bebauung dokumentarischen Wert als geplante Verdichtung im 18. und 19. Jahrhundert.

Feuerseestraße nach Norden mit Friedhofstor

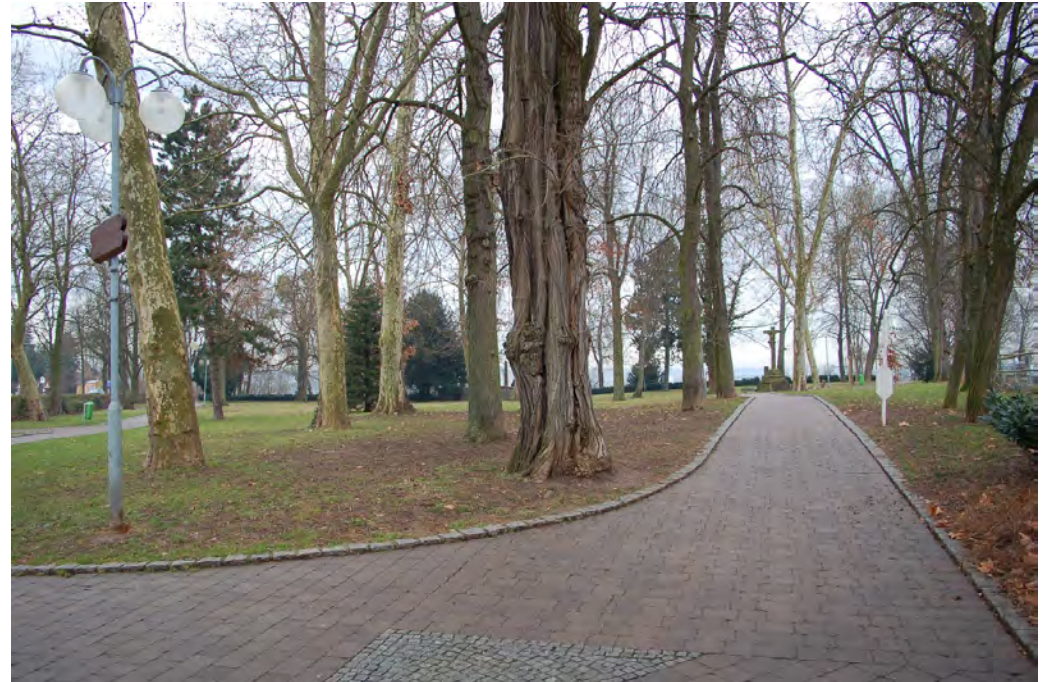
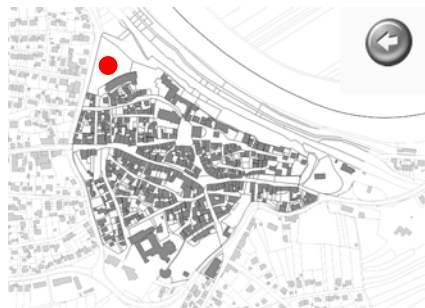
Feuerseestraße Flstnr. 330

Ehemaliger Friedhof, etwa dreiecksförmig nördlich des ehemaligen Stadtgrabens (Ochsengraben) gelegen, rundbogige Pforte von der Feuerseestraße, niedrige Steinmauer um das Gelände, Grabmal-Spolien, Kreuz von Sebastian Linck (1548), Gefallenobelisk von 1928, sonst Parkanlage (1955), ab 1548 auf dem Gelände einer kurz zuvor errichteten Bastion anstelle des Kirchhofes um die heutige Stadtkirche angelegt, vor 1922 als Friedhof aufgehoben, Kreuzigungsgruppe 1994 restauratorisch gesichert.

Der als weitläufige Parkanlage genutzte ehemalige Friedhof hat mit seiner Ummauerung und den Spolien dokumentarischen Wert für die Geschichte der Bestattungen und hohe Bedeutung als Freifläche am historischen Stadtrand. Als Beispiel eines sukzessive umgenutzten militärischen Areals hat er zudem exemplarischen Wert.

Grabmal-Spolien

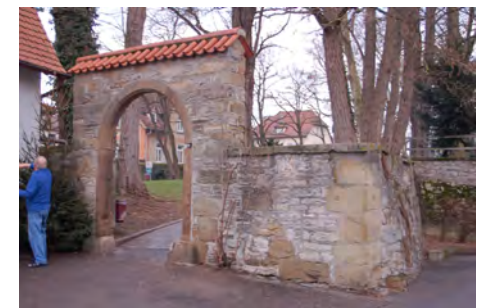
Rundbogige Pforte

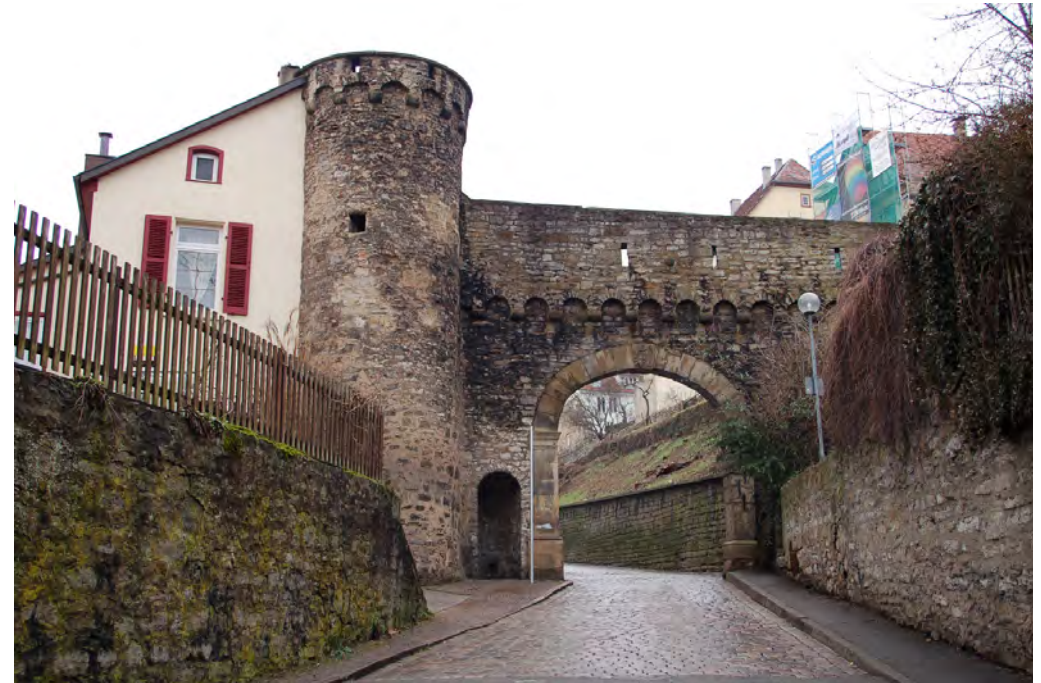
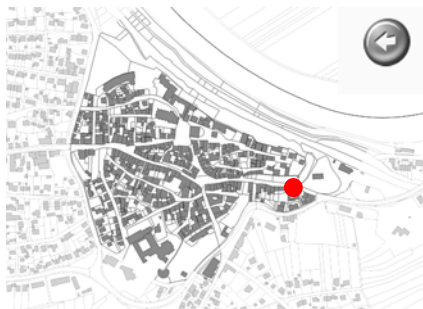
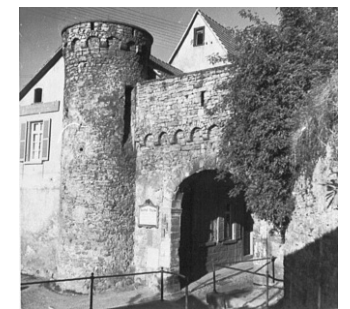
Bei Hauptstraße 1

Rundturm der Stadtbefestigung, Bruchsteinmauerwerk mit Rundbogenfries am Turmabschluss, 16. Jahrhundert; nach Norden angrenzend Unteres Tor, stichbogige Durchfahrt, darüber Rundbogenfries und ehemaliger Wehgang, am Wappenkeilstein 1781 bezeichnet, damals Erneuerung eines älteren Tores, wohl (äußeres) Lewertor, im Kern spätmittelalterlich.

Südlich der Bauzeile zwischen Tor und Wallstraße diente der einst im ehemaligen Stadtgraben aufgestaute Leihensee zur Verteidigung der Gerbervorstadt, die wohl im späten Mittelalter in das Befestigungssystem einbezogen worden war.

Die einzige neben dem Hohenstaufentor erhaltene Toranlage am Ostende der ehemaligen Gerbervorstadt hat zusammen mit dem flankierenden Stadtturm hohen dokumentarischen Wert für die Geschichte der Stadtbefestigung.

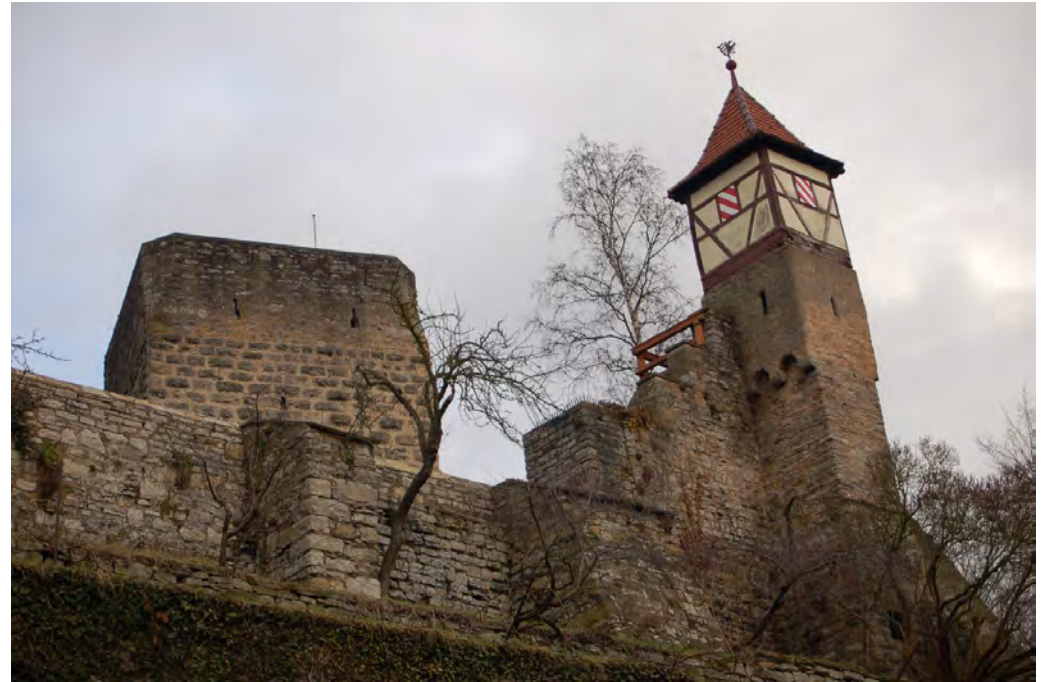
Etwa quadratischer Stadtturm am südöstlichsten Eck der Pfalzstadtmauer unterhalb der Roten Turmes, dort Ansatz der Schenkelmauer zur Vorstadtbefestigung bzw. zum Unteren Tor (siehe Bei Hauptstraße 1), unverputztes Bruchsteinmauerwerk, teilweise Rundbogenfries als Ansatz des ehemaligen Wehrganges, darüber Schiessschartengeschoß, darauf Fachwerkgeschoß, Zeltdach, nach den Zerstörungen durch den Dreißigjährigen Krieg 1656 mit Unterstützungen der befreundeten Reichsstadt Nürnberg erbaut.

Das Nürnberger Türmchen ist Bestandteil der um 1200 angelegten Pfalzmauer und liegt in markanter Ecklage zum Unteren Tor. Es hat hohes Gewicht für die Stadtansicht von Osten und dokumentarischen Wert für die Geschichte der Stadtbefestigung und deren Wiederaufbau nach dem Dreißigjährigen Krieg.

Ansicht von Südwesten

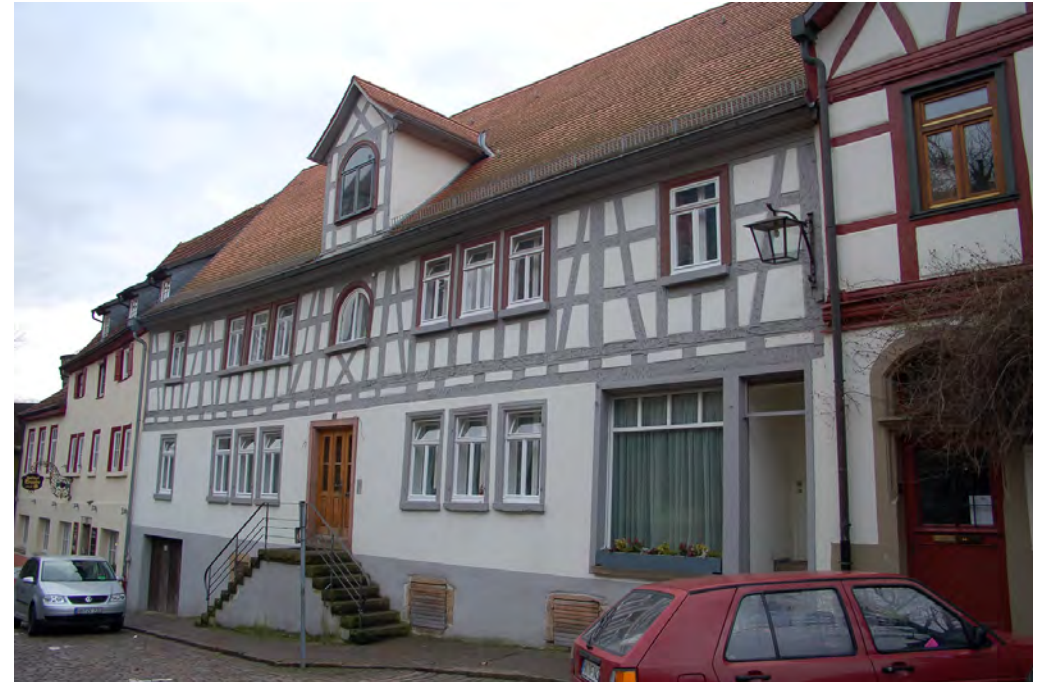
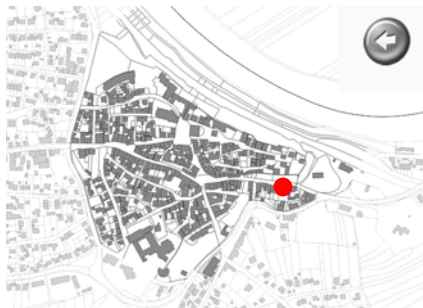
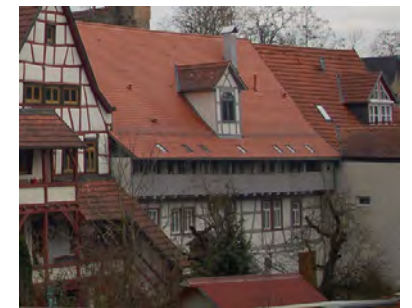
Hauptstraße 3

Zweigeschossiges Fachwerkhaushaus, durch Hanglage teils hohes Sockelgeschoß mit Garage, Sockel und Erdgeschoß massiv verputzt, doppelläufige Treppe zum zentralen Eingang in der Mitte des lang gestreckten Gebäudes, im Westteil Laden- einbau, Aufzugsgaube über dem Eingang, dort im Obergeschoß Rundbogenfenster, auf der Rückseite Laubengang am Obergeschoß, darüber Aufzugsgaube, Satteldach, wohl 1727 (Datierung ehemaliger Türstock), 1963 Fachwerkfreilegung, 1978 Fassadensanierung, 2001 umfassende Sanierung. Südlich der Bauzeile, die auf ein spätmittelalterliches Gerber- viertel zurückgeht, war noch bis mindestens 1840/43 im Stadt- graben der Leihsee aufgestaut.

Das wohl aus zwei Anwesen hervorgegangene Anwesen hat innerhalb der Bauzeile der unteren Hauptstraße als ehemaliges Gerberhaus mit seinen zahlreichen historischen Details dokumentarischen Wert für die Geschichte des Gerberhandwerks am ehemaligen Leihsee.

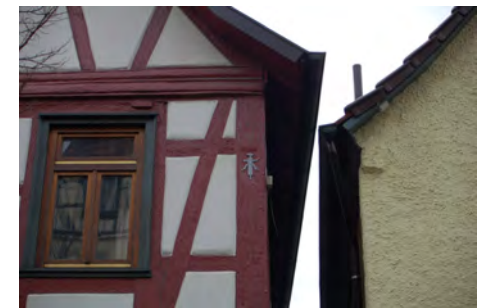
Bezeichnung am Eckständer 1725 „IMLH“

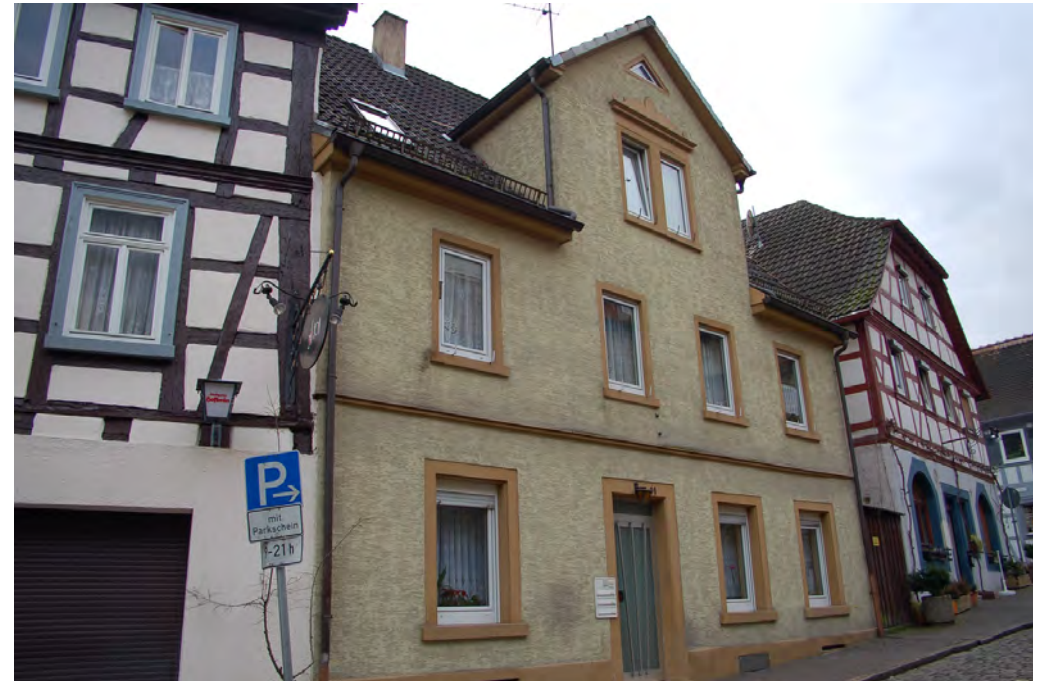
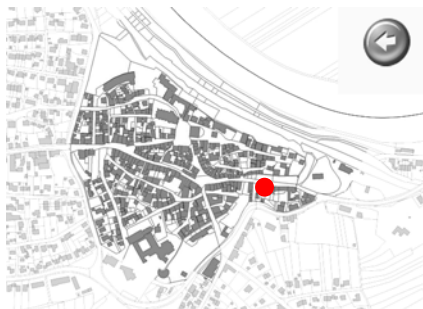
Hauptstraße 13

Zweigeschossiges Fachwerkhaus in Ecklage, Erdgeschoß massiv und verputzt mit Rundbogen-Schaufenstern und drei Eingängen teils mit Oberlicht, Schwellbalken zum Dachgeschoß stark profiliert, Halbwalmdach mit Schleppgauben, 18. Jahrhundert, Erdgeschoß 19. Jahrhundert, 1991 Umbau des Erdgeschosses, 1992 Umbau Ober- und Dachgeschoß, 1994 Dachgauben.

Das Gasthousanwesen des 18. Jahrhunderts hat dokumentarischen Wert als gut überlieferter Fachwerkbau. Es veranschaulicht die Nutzungsgeschichte der unteren Hauptstraße vom Gerberviertel über das Gasthauswesen bis hin zum Ausbau der Anwesen als Geschäftshäuser in der Zeit um 1900.

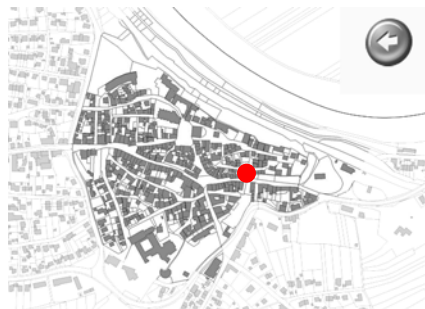
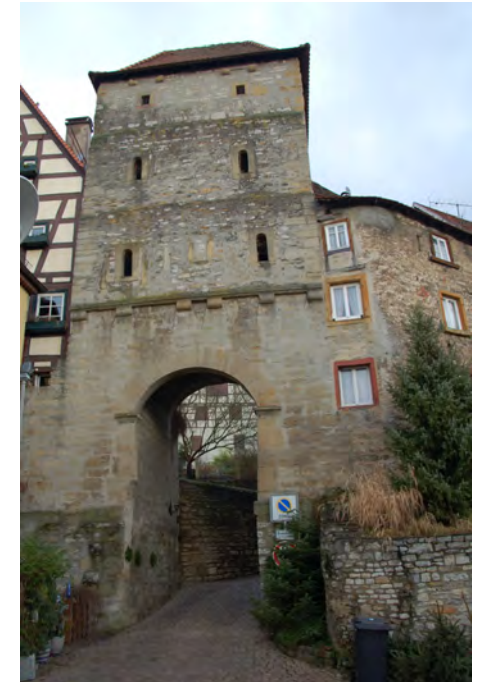
Viergeschossiger Torturm, massiv aus Bruchsteinen mit Eckquaderung, Sockelbereich durch nachträgliche Tieferlegung der Hauptstraße fast drei Meter sichtbar, rund- bis stichbogige Durchfahrt mit Tonnengewölbe, von Konsolen gestütztes Gesims zum ersten Obergeschoß, rundbogige schmale Fensteröffnungen im 2. und 3. Geschoß (rekonstruiert), im 4. Geschoß lange Zeit Gefängnis, zum Dach Reste eines Kragsteinsims, an der Innenseite eine vom ersten bis dritten Geschoß bestehende, von drei Konsolen getragene Mauervorlage zur Aufnahme des Kamins im Innern, Walmdach, die unteren Geschoße um 1200, drittes und viertes Geschoß jeweils etwas später, 1977 Instandsetzung mit statischen Sicherungen sowie neuer Dachdeckung, romanische Fenster wohl nach 1993 freigelegt.

Das Schwibbogentor ist mitbestimmend für die Stadtsilhouette und hat als romanisches Stadttor mit Wehrturm und als wesentlicher Bestandteil der Befestigung sowie als einziges erhaltenes Tor der Pfalz hohen dokumentarischen Wert für die Geschichte der Königspfalz und der Stadt Bad Wimpfen.

Ansicht um 1920/30

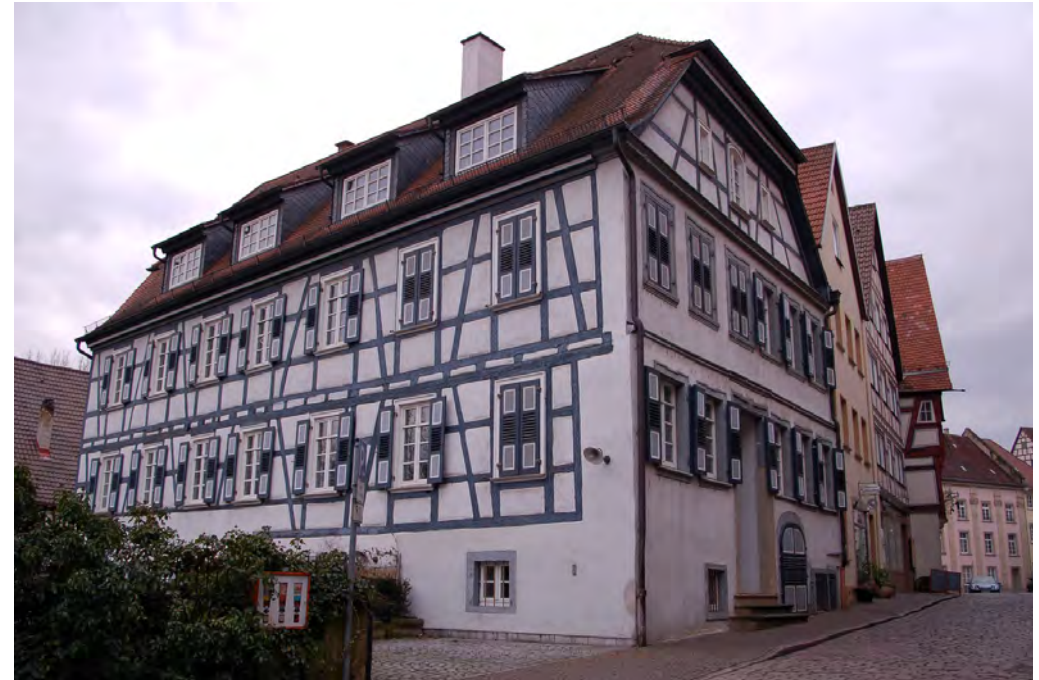
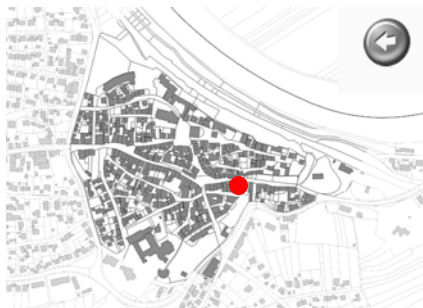
Straßenfront

Zwei- bis viergeschossiges Fachwerkhaus in Eck- und Hanglage, zur Hauptstraße Erd- und Obergeschoß massiv und verputzt mit geohrten Fenstergewänden, Korbboogen- Kellertor, auf der viergeschossigen Südseite Erdgeschoß und teils auch Obergeschoß massiv und verputzt, profilierte Traufgesimse, Halbwalmdach mit Schleppegauben, 18. Jahrhundert, Keilstein des Oberlichtsturzes „HH 1835“ bezeichnet (wohl nachträglich), 1985 Fassadensanierung und umfangreiche Dachausbesserungen, Fenster und Gauben neu; auf der Ostseite des Grundstückes Stadtmauer, im Kern 13. Jahrhundert.

Das große Fachwerkhaus zwischen dem ehemaligen Entengassentor und dem Hohenstaufentor bildet mit seiner wichtigen Ecklage den östlichen Beginn einer ganzen Reihe von dreigeschossigen, giebelständigen Wohn- und Geschäftshäusern. Als Beispiel herrschaftlicher Bauweise im Barock hat es dokumentarischen Wert. Die Stadtmauer ist wesentlicher Teil der Stadtbefestigung und hat dokumentarischen Wert für den Ausbau der Siedlung zur Stadt im 13. Jahrhundert.

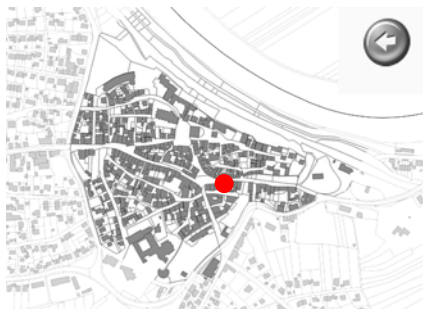
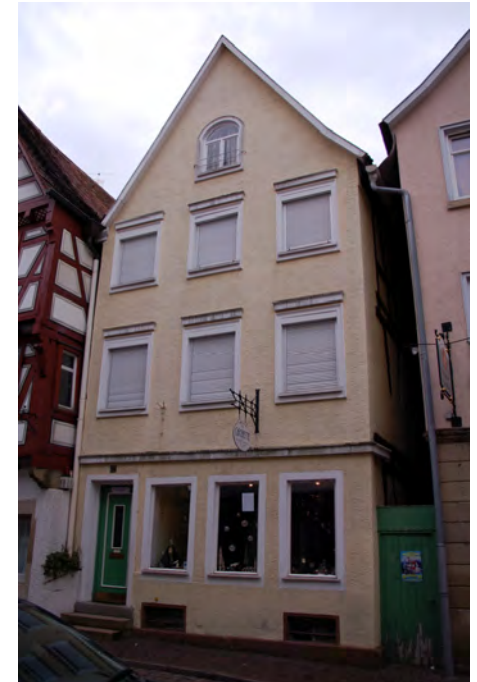
Traufwand mit Fachwerk

Dreigeschossiges Fachwerkhaus, Giebelseite massiv und verputzt, Gesims zum ersten Obergeschoß, Fenster mit Verdachungen, Rundbogenfenster im Giebel (wohl ehemalige Aufzugluke), Satteldach, 18./19. Jahrhundert, Giebelseite wohl nachträglich massiv ersetzt.

Das Anwesen gehört zu der geschlossenen Reihe giebelständiger und dreigeschossiger Wohn- und Geschäftshäuser auf der Südseite der Hauptstraße und veranschaulicht den Umbau eines älteren Fachwerkhauses zum Geschäftshaus des 19. bzw. frühen 20. Jahrhunderts.

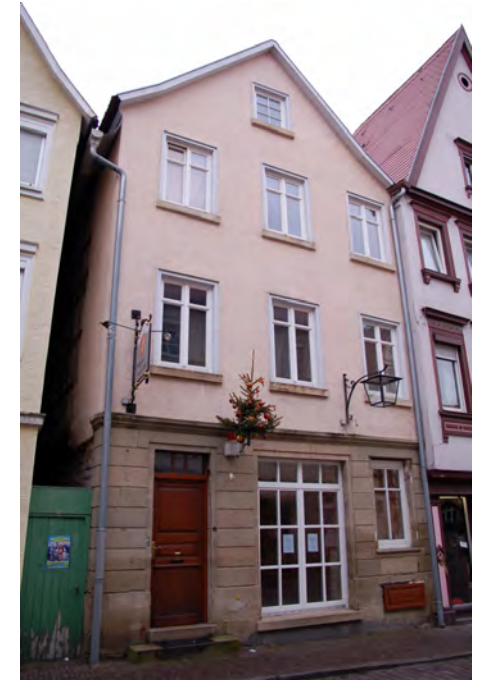
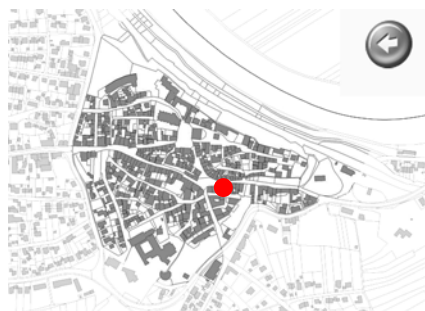
Hauptstraße 30

Dreigeschossiges verputztes Fachwerkhaus, Erdgeschoß auf der Giebelseite massiv aus Quadersteinen mit Schaufenster und Gesims zum Obergeschoß, Satteldach, im Kern 19. Jahrhundert, Erdgeschoß und Giebelseite wohl um 1900 neu gefasst.

Das Anwesen gehört zu der geschlossenen Reihe giebelständiger und dreigeschossiger Wohn- und Geschäftshäuser auf der Südseite der Hauptstraße und veranschaulicht den Umbau eines älteren Fachwerkhauses zum Geschäftshaus des 19. bzw. frühen 20. Jahrhunderts.

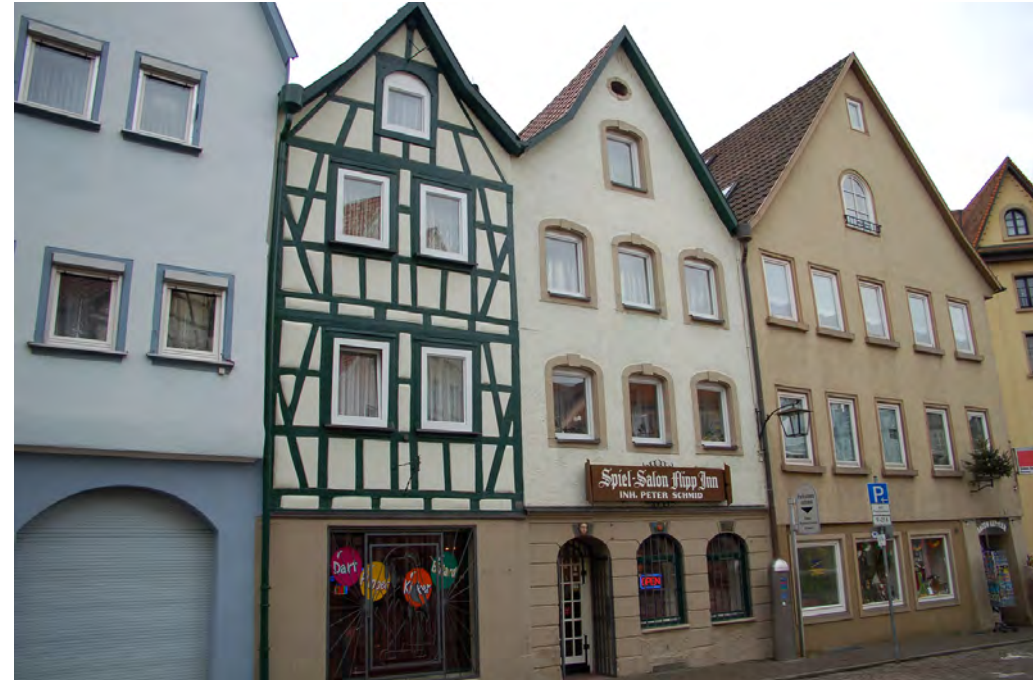
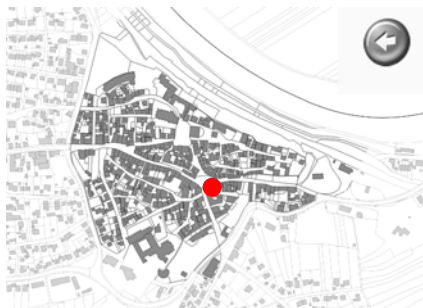
Hauptstraße 35

Doppelhaus; westlicher Bau (❶), dreigeschossiges verputztes Fachwerkhaus, Erdgeschoß massiv aus Quadersteinen mit rundbogigen Tür- und Fenstergewänden, Keilsteine teils mit figürlichen Darstellungen, in den Obergeschossen korbogige Fenstergewände, zur Entengasse unverputzt mit zweigeschossigem Erker, Satteldach, an einem Keilstein 1676 bezeichnet; östlicher Bau (❷), dreigeschossiges Fachwerkhaus, Erdgeschoß massiv mit Schaufenster, Fachwerk mit K-Streben, im Giebel ehemalige Aufzugsluke, zur Entengasse im Sockelgeschoß Rundbogen-Kellertor, Satteldach, 18. Jahrhundert. Der Komplex bestand zumindest bis 1922 aus zwei getrennten Anwesen.

Westlicher Bau (❶) rechts, östlicher Bau (❷) links

Westlicher Bau (❶) links, östlicher (❷) rechts

Das Doppelhaus gehört zu der geschlossenen Reihe schmaler, giebelständiger und dreigeschossiger Wohn- und Geschäftshäuser auf der Südseite der Hauptstraße, die auch zur Entengasse eine Fassade ausprägen. Das Anwesen hat dokumentarischen Wert für den Fachwerkbau der frühen Neuzeit, der westliche Teil auch für Fassadengestaltungen des 18. Jahrhunderts.
