Denkmalpflegerischer Werteplan Gesamtanlage Bad Wimpfen/Berg

**DENKMALPFLEGERISCHER WERTEPLAN
GESAMTANLAGE BAD WIMPFEN**

Regierungspräsidium Stuttgart, Referat Denkmalpflege

Bad Wimpfen, Kreis Heilbronn

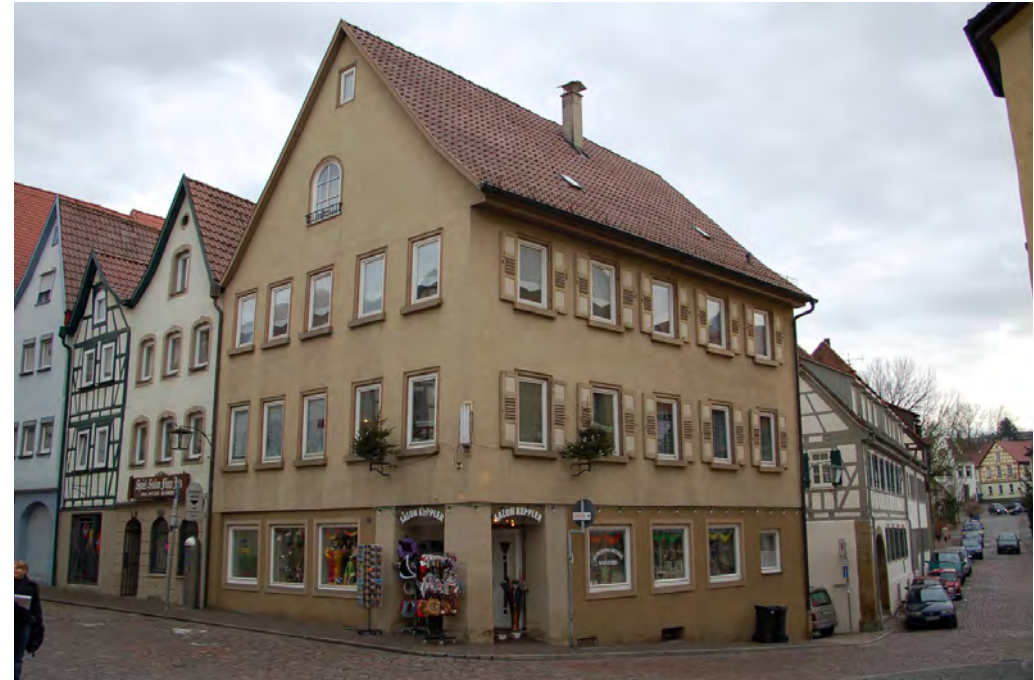
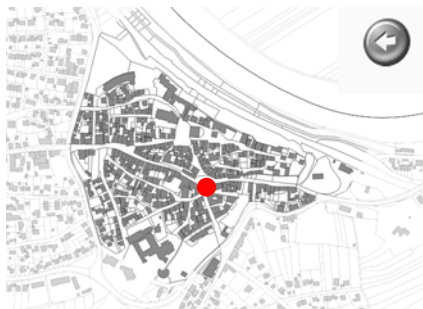
Hauptstraße 37

Dreigeschossiges verputztes Fachwerkhaus in Kopflage, Erdgeschoß massiv mit Schaufenstern und Eckeingang zur Hauptstraße, im Giebel ehemalige Aufzugsluke, Satteldach, wohl 17. Jahrhundert, Erdgeschoß 1959 ausgetauscht.

Das Anwesen bildet als größerer Baukomplex den westlichen Abschluss der geschlossenen Reihe schmaler, giebelständiger und dreigeschossiger Wohn- und Geschäftshäuser zur Neutorstraße. Es hat dokumentarischen Wert als im Kern frühneuzeitliches Gebäude.

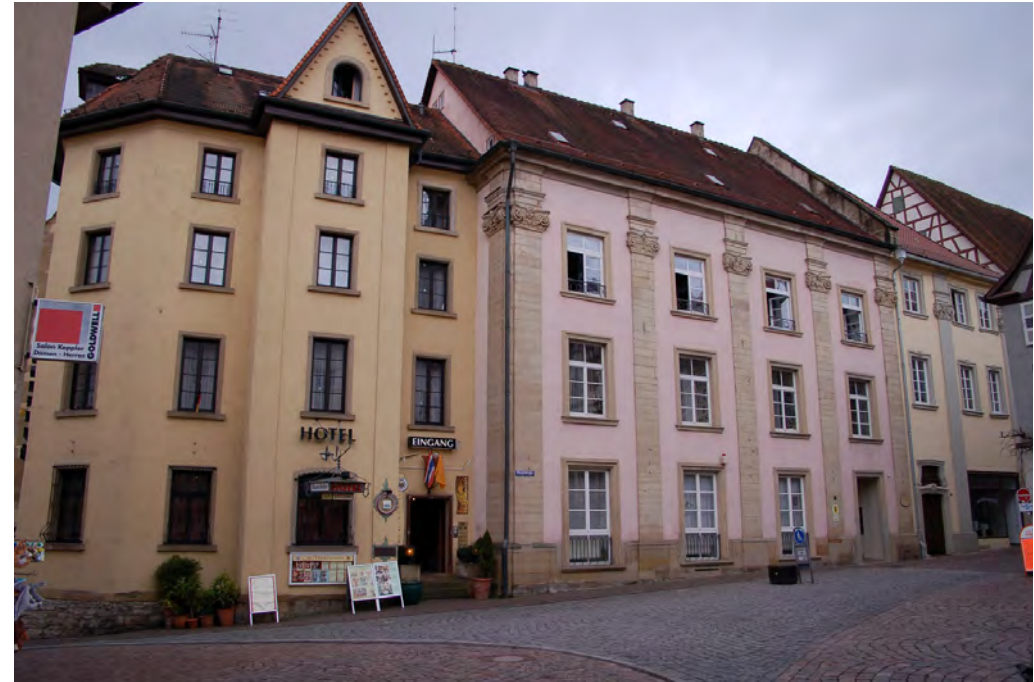
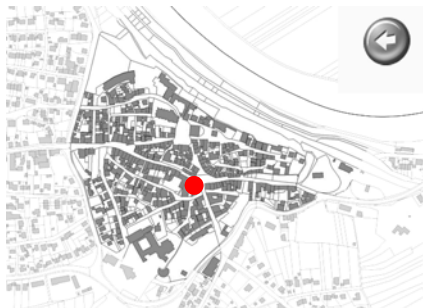
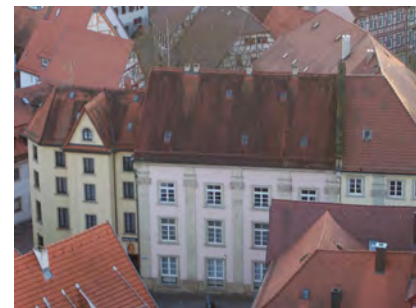
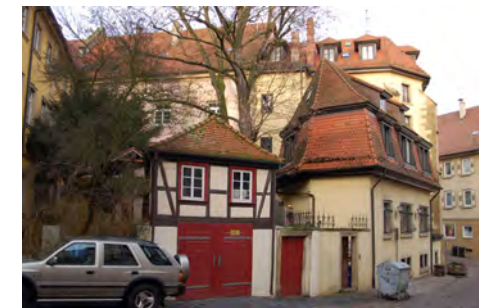
Hauptstraße 39, 41 und 43

Ehemalige Spitalkirche mit zwei Gebäudeteilen; ehemaliger Chor mit polygonalem Chorschluss (Nr. 39, ❶), zwei Strebeböfeler auf Südseite und Vorbau auf Nordseite, Satteldach mit polygonalem Abschluss nach Osten und Zwerchhaus über Vorbau, im Kern wohl 15. Jahrhundert; ehemaliges Langhaus mit vier Achsen (Nr. 41, ❷) sowie ehemaliger Krankenflügel mit zwei Achsen (Nr. 43, ❸), sieben Pilaster, Kapitelle mit Saturnhäuptern und Sirengestalten, Satteldach, im Kern Umbau von 1788; Gesamtkomplex nach Säkularisation 1803 als Magazin genutzt, ab 1848 Stockwerksunterteilung, 1851 nach Brand Ausbau mit Mietswohnungen und Gasthaus, viele Fassadensanierungen seit 1963, 1978 barockisierender Anbau südlich des Chors, Nummer 39 1999 zum Hotel Garni umgebaut. Der Hotel- und Wohnungskomplex hat als ehemalige Kirche und Krankenflügel des im Jahr 1233 neu gegründeten Spitals einen hohen dokumentarischen Wert, einerseits für die Geschichte der Krankenversorgung in früheren Jahrhunderten, andererseits für die Umnutzung nach der Säkularisation.

Von links nach rechts Nr. 39 (❶), Nr. 41 (❷) und Nr. 43 (❸)

Nummer 39 und 41 zur Langgasse

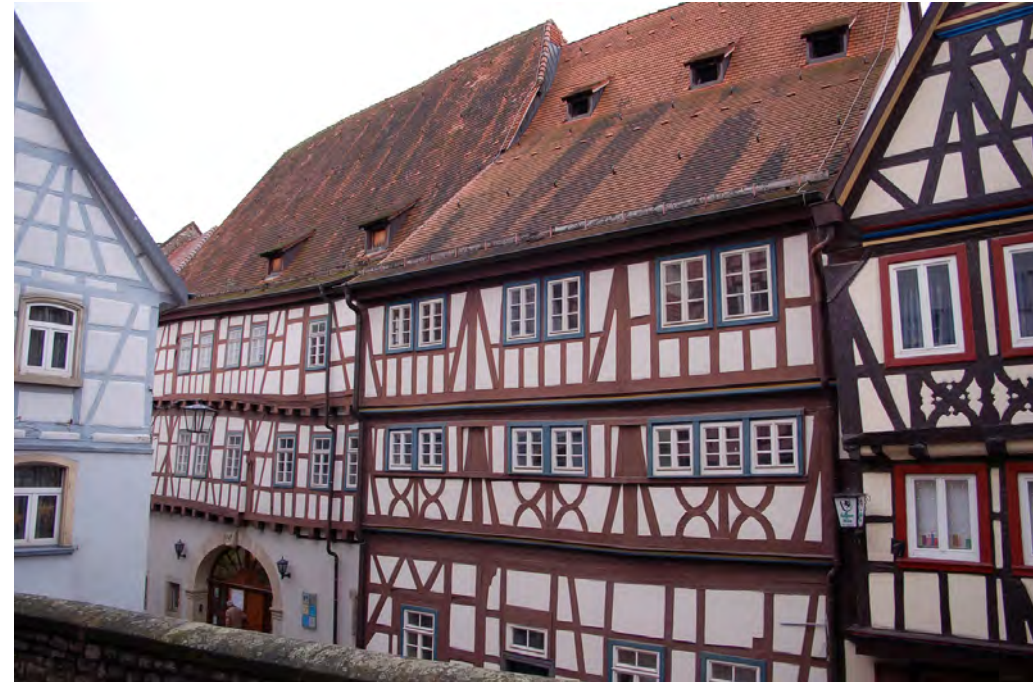
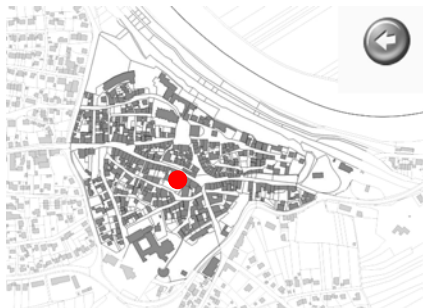
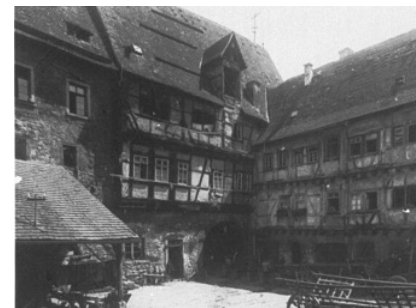
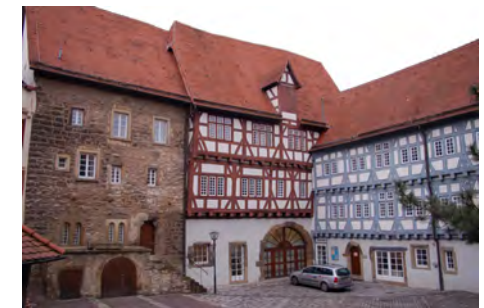
Hauptstraße 45

Drei Gebäudeteile; östlicher Nordflügel (❶): Dreigeschossiges Fachwerkgebäude, Erdgeschoß massiv mit zentraler rundbogiger Durchfahrt und Eckquaderung, Obergeschosse jeweils vorkragend, nach Westen abgewalmtes Satteldach, 1421/22 erbaut; westlicher Nordflügel (❷): Dreigeschossiges, massives Steinhaus mit auskragendem Fachwerkanbau zur Hauptstraße, auf Hofseite mit vorkragendem Kellerhals und Rundbogen-Kellertor sowie gekoppelten Rundbogenfenster, zur Hauptstraße Fachwerk mit zwei Vorstößen, Satteldach, 1246 als Steinhaus erbaut, Fachwerkerweiterung 1543; Südflügel (❸): Dreigeschossiges Fachwerkgebäude, Erdgeschoß massiv mit Natursteingewänden, Fachwerk mit Vorstößen, 1571/73 erbaut; 1987/96 umfassende Sanierung und Umnutzung zum Museum. Das ehemalige Bürgerspital als Teil des 1233 gegründeten Hl.-Geist-Spitals hat auch dank seines hohen Überlieferungsgrades im Innern einen hohen exemplarischen Wert für die mittelalterliche Bauweise eines Spitals und dokumentiert die Entwicklung der Fürsorge in Bad Wimpfen seit 1246.

Östlicher Nordflügel (❶) links, westlicher Nordflügel (❷) rechts

Flügelabfolge von links nach rechts ❷, ❶, ❸

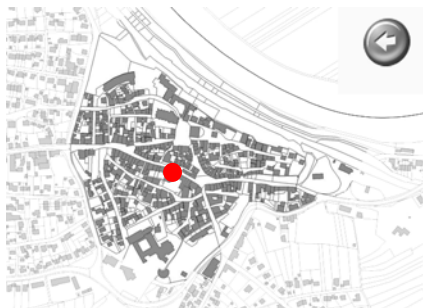
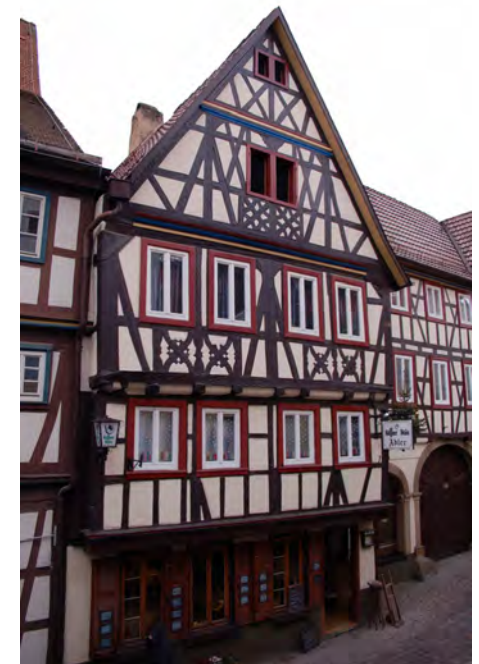
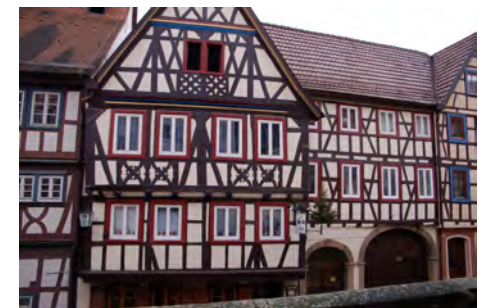
Hauptstraße 49

Dreigeschossiges Fachwerkhaus, Erdgeschoß massiv, Zierfachwerk mit zwei Vorstößen, im Giebel profilierte Schwellen, Satteldach, am Eckständler 1598 bezeichnet; dazugehörig traufseitiger Anbau, Erdgeschoß massiv mit Korbbogentor und Korbbogentür, Satteldach, 1792 erbaut; 1971 Restaurierung der Fachwerkfassaden, Dachdeckung (Gesamtanwesen).

Das Gasthousanwesen direkt neben dem im Kern romanischen Steinhaus des Bürgerspitals gehört zu der dreigeschossigen Bauzeile aus hauptsächlich giebelständigen Häusern auf der Südseite der Oberen Hauptstraße. Das frühneuzeitliche Haupthaus hat mit seinem barocken Nebenhaus dokumentarischen Wert für das historische Gastgewerbe und den repräsentativen Fachwerkbau in Wimpfen.

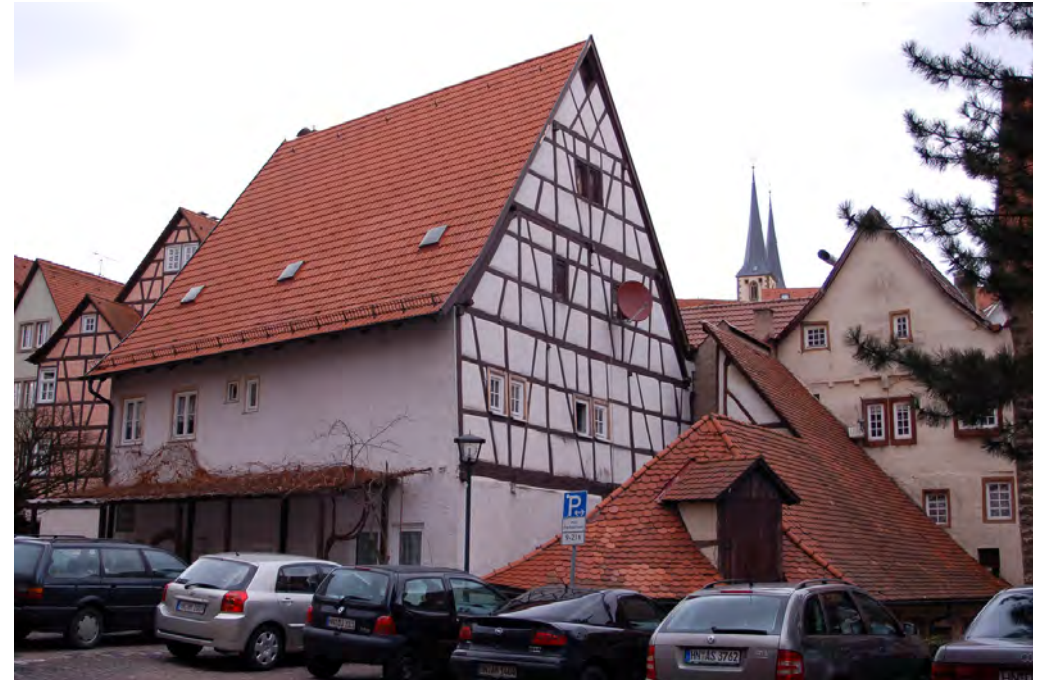
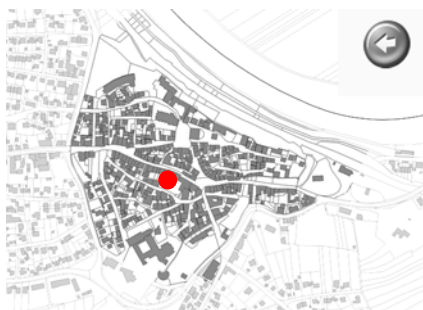
Hauptstraße 51

Nach dem Urplan von 1840/43 diente das Gebäude damals noch als Scheune und gehörte zu einer ganzen Reihe heute abgängiger Nebengebäude hinter den Anwesen Hauptstraße 49, 53, 55, 57, 59 und 61.

Die ehemalige Scheune in zweiter Reihe zur Hauptstraße veranschaulicht den historischen Bedarf großer Nebengebäude auch im Zentralbereich der Stadt und hat dokumentarischen Wert als Beispiel einer großen Fachwerkscheune des 18. Jahrhunderts.

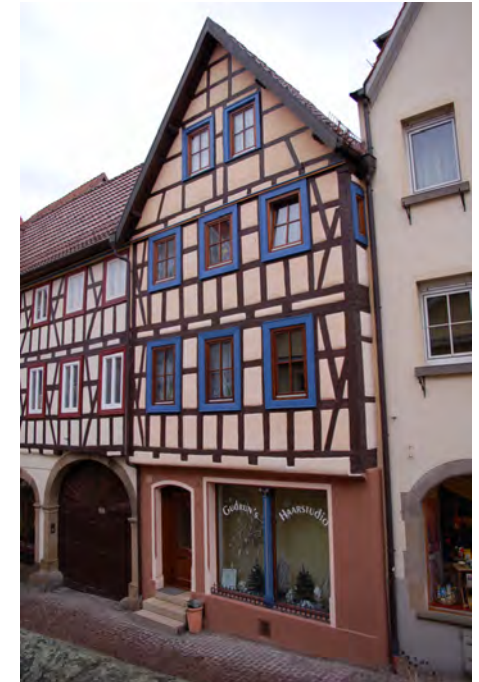
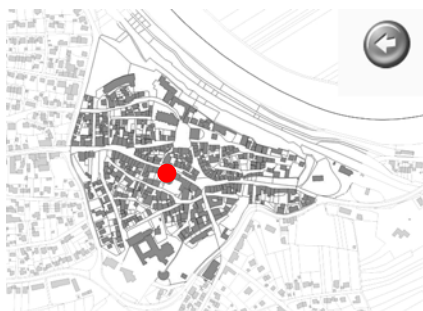
Hauptstraße 53

Dreigeschossiges Fachwerkhaus, Erdgeschoß massiv mit Ladeneinbau, konstruktives Fachwerk ohne Vorstöße, Satteldach, 18. Jahrhundert, Ladeneinbau um 1900, 1985 Fachwerkfreilegung.

Das Wohnhaus gehört zu der dreigeschossigen Bauzeile aus giebelständigen Häusern auf der Südseite der Oberen Hauptstraße und veranschaulicht mit seinem historischen Ladeneinbau den charakteristischen Typus dieses Straßenabschnittes.

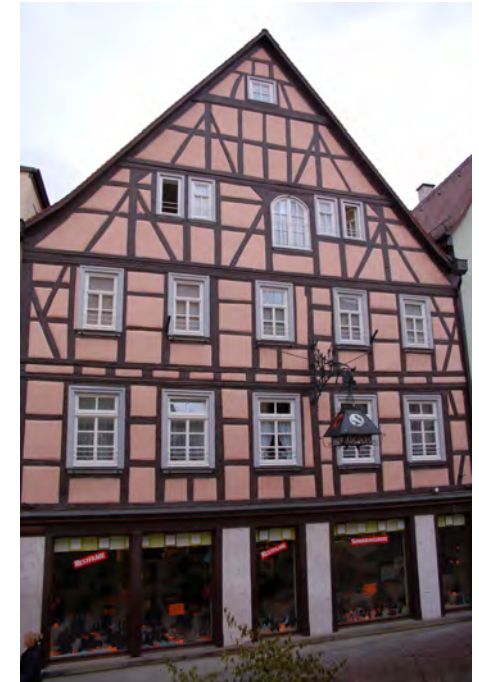
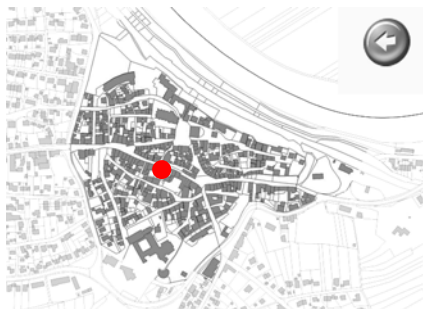
Hauptstraße 57

Dreigeschossiges Fachwerkhaus, Erdgeschoß massiv mit Ladeneinbau, Fachwerk mit profiliertem Rähm, im Giebel ehemalige Aufzugsluke), Satteldach, um 1700, Ladeneinbau modern, 1987 umfassende Sanierung.

Das Wohnhaus gehört zu der dreigeschossigen Bauzeile aus giebelständigen Häusern auf der Südseite der Oberen Hauptstraße und hat dokumentarischen Wert als typisches Handelshaus mit Aufzugsluke und als Fachwerkbau des frühen 18. Jahrhunderts.

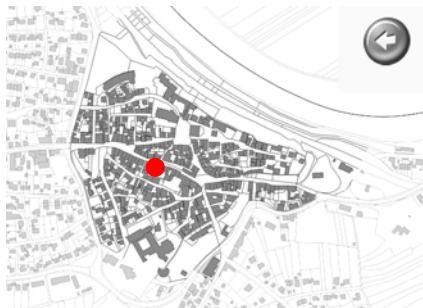
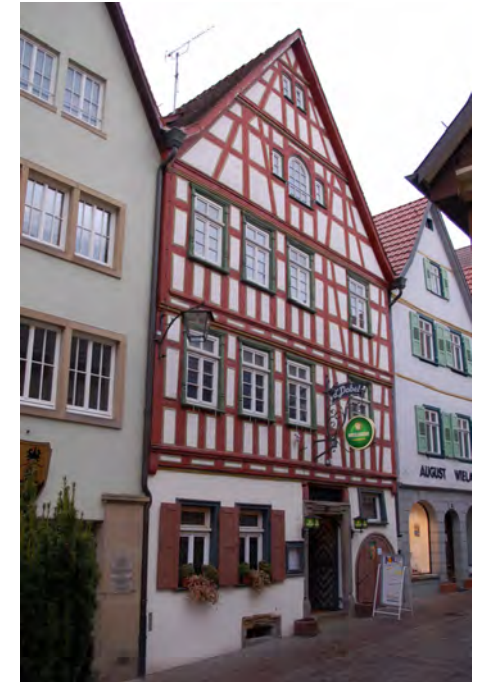
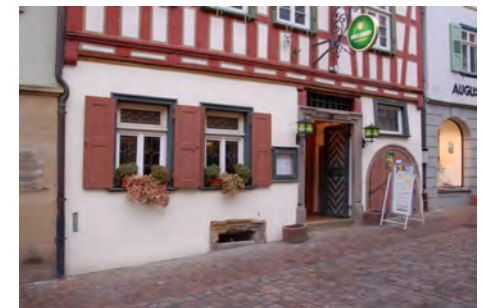
Hauptstraße 61

Dreigeschossiges Fachwerkhaus, Erdgeschoß massiv mit Rundbogen-Kellertor und geohrtem Türgewände mit Oberlicht, Ladeneinbau, Fachwerk mit profilierten Schwellen und Rähm, im Giebel rundbogige, ehemalige Aufzugsluke, Satteldach, 16./18. Jahrhundert, 1983 Umbau und Ausbau des Dachgeschosses mit Gaupen, 1985/86 Restaurierung der Stuckdecken und der barocken Wendeltreppe im Innern.

Rückseite

Das Wohnhaus gehört zu der dreigeschossigen Bauzeile aus giebelständigen Häusern auf der Südseite der Oberen Hauptstraße und hat dokumentarischen Wert als typisches Geschäftshaus mit Aufzugsluke und als barocker Fachwerkbau mit repräsentativem Eingang.

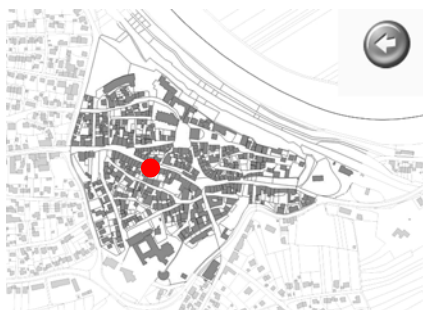
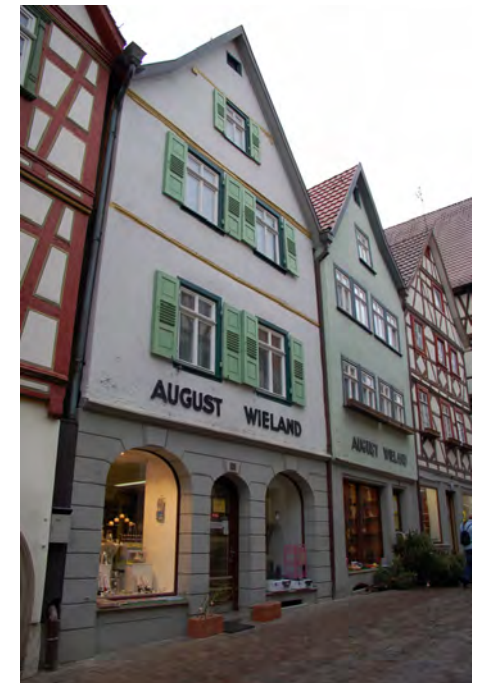
Hauptstraße 63

Der Komplex bestand zumindest 1840/43 aus zwei getrennten Anwesen.

Östlicher Bau (❶) links, westlicher Bau (❷) rechts

Das Doppelhaus gehört zu der geschlossenen Reihe giebelständiger und dreigeschossiger Wohn- und Geschäftshäuser auf der Südseite der Hauptstraße und hat dokumentarischen Wert für den symmetrieliiebenden Fachwerkbau im 18. Jahrhundert und die Geschäftsnutzung im frühen 20. Jahrhundert.

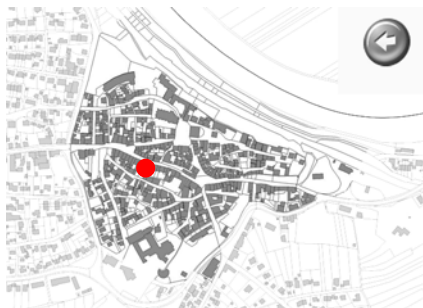
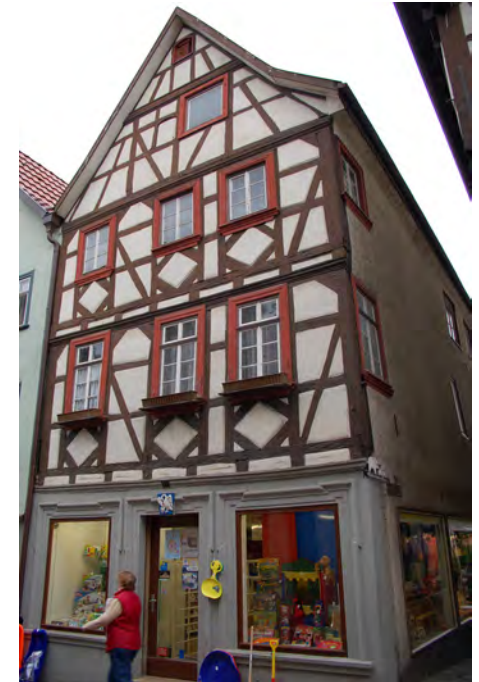
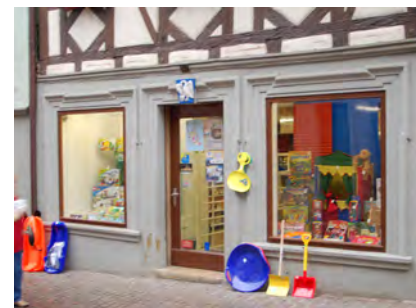
Hauptstraße 67

Dreigeschossiges Fachwerkhaus in Ecklage, Erdgeschoß massiv mit geohrten Tür- und Schaufenstergewänden, mit Pelikan über der Tür, Fachwerk mit profilierten Rähmen, Satteldach, 16. Jahrhundert, Erdgeschoß 18. Jahrhundert, 1991 Ladenumbau und Veränderungen an der Fassade; dazugehörig Hintergebäude, Winkelbau in Fachwerk, Erdgeschoß massiv mit einer schräg verlaufenden Durchfahrt und einem zweiten Korbbogen- tor, abgewalmtes Satteldach, am Keilstein 1779 bezeichnet. Nach dem Baualtersplan von 1922 wurde das Haupthaus 1545 erbaut.

Das Fachwerkhaus gehört zu der geschlossenen Reihe giebelständiger und dreigeschossiger Wohn- und Geschäftshäuser auf der Südseite der Hauptstraße und hat dokumentarischen Wert für den Fachwerkbau der frühen Neuzeit und eine repräsentative, barocke Umgestaltung des Erdgeschosses. Das Hintergebäude hat exemplarischen Wert als historisches Wirtschaftsgebäude im zentralen Stadtbereich und verdeutlicht mit seiner schrägen Durchfahrt die bauliche Enge in der Stadt.

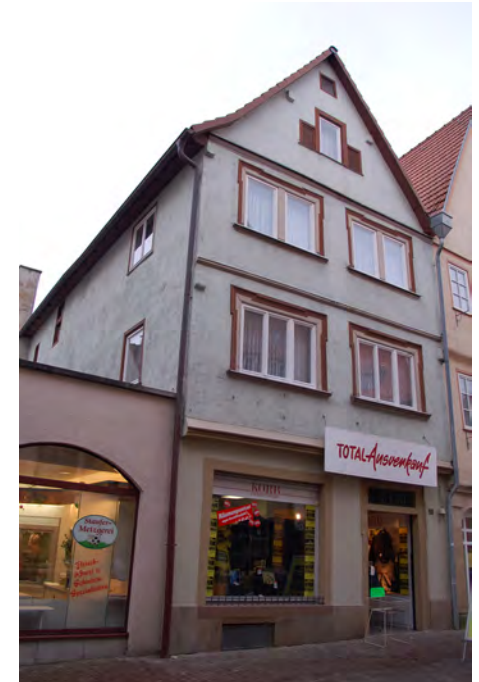
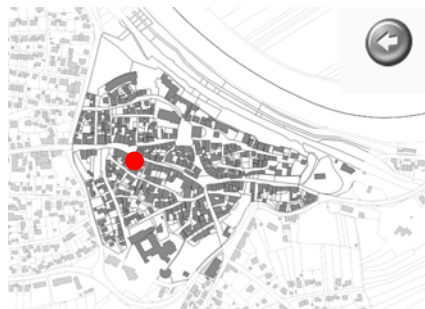
Hauptstraße 74

Dreigeschossiges verputztes Haus in Ecklage, im Erdgeschoß zur Salzgasse teils rundbogige Gewände, Eckquaderung teilweise bis ins zweite Obergeschoss reichend, an der Giebelseite des ersten Obergeschosses reich gestalteter Steinerker, teils gekoppelte Fenster, zweites Obergeschoß an der Traufseite über Steinknaggen vorkragend, im Giebel Fachwerk, rußgeschwärztes Dachwerk mit überblatteten Holzverbindungen, Satteldach mit Schleppegauben, am Erker 1563 bezeichnet, 1968 Renovierung des Steinerkers, 2004 Instandsetzung der Giebelseite, 2005 Sanierung und Umbau des Restaurants, Ausbau des Dachgeschosses, Dachgauben, innere Zusammenfassung mit Anwesen Hauptstraße 76 im Erdgeschoß.

Das mit zahlreichen Details überlieferte Anwesen an der markanten Eingangssituation zur Salzgasse hat einen hohen dokumentarischen Wert als wertvolles Beispiel der bürgerlichen Renaissance-Architektur.

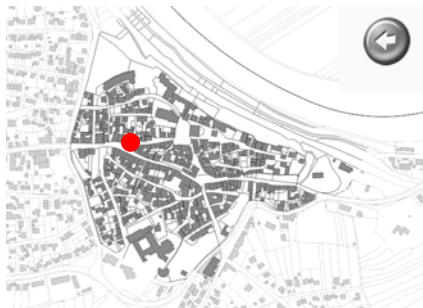
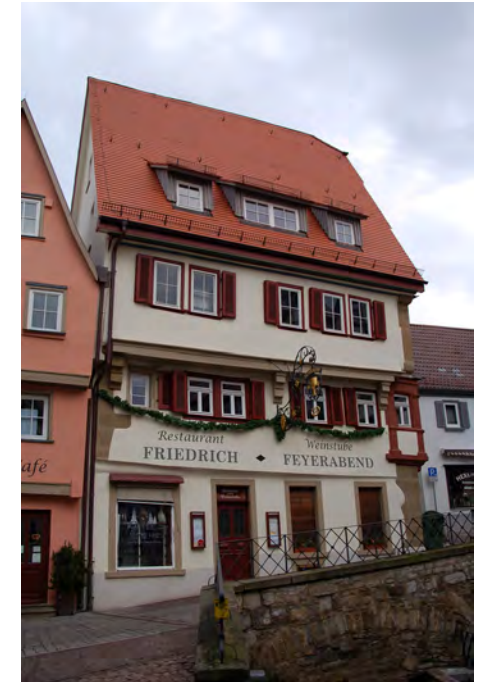
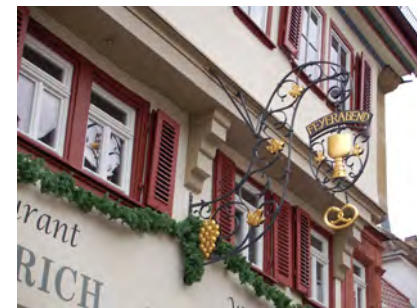
Hauptstraße 75

Dreigeschossiges verputztes Fachwerkhaus, Erdgeschoß massiv mit korbogigen Schaufenstern, Haustein mit Pilaster und Keilsteinen, verputztes Fachwerk mit zwei Vorstößen, im Giebel gekoppeltes Fenster, Satteldach, 1798 datiert, im Kern älter, 2006 Instandsetzung der Fassade.

Das Anwesen gehört zu der geschlossenen Reihe giebelständiger Anwesen auf der Südseite der Hauptstraße. Es hat dokumentarischen Wert als im 18. Jahrhundert zu einem typischen Geschäftshaus ausgebaut und im Kern älteres Anwesen.

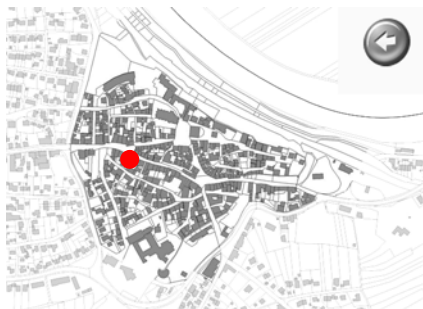
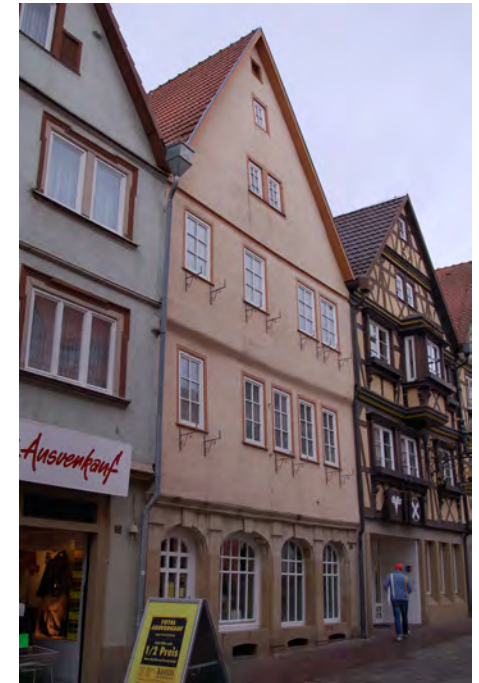
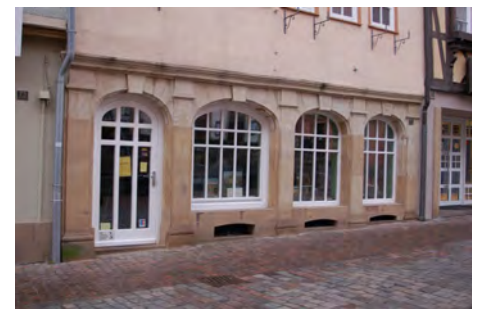
Hauptstraße 76

Dreigeschossiges verputztes Fachwerkhaus, Erdgeschoß massiv, verputztes Fachwerk mit zwei Vorstößen, rußgeschwärztes Dachwerk mit stehendem Stuhl und überblatteten Kopfstreben, Satteldach, 15./16. Jahrhundert, 2005 innere Zusammenfassung mit Anwesen Hauptstraße 74 im Erdgeschoß.

Das zusammen mit den Anwesen Hauptstraße 74 den Eingang zur Salzgasse markierende Gebäude hat dokumentarischen Wert als frühneuzeitlicher Fachwerkbau innerhalb der Reihe giebelständiger Fachwerkhäuser auf der Nordseite der Hauptstraße.

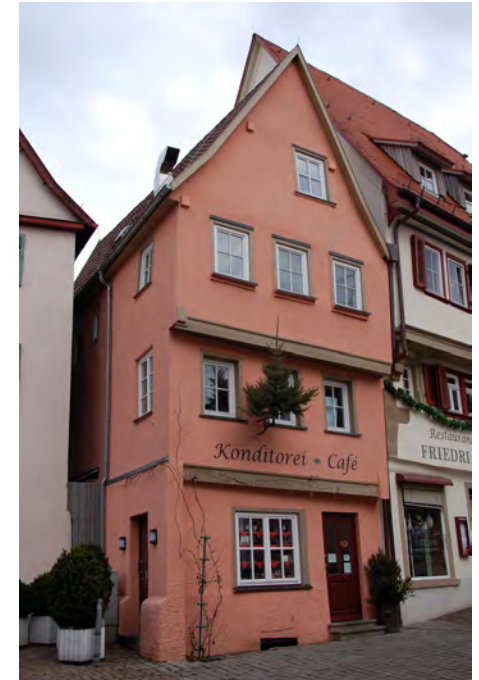
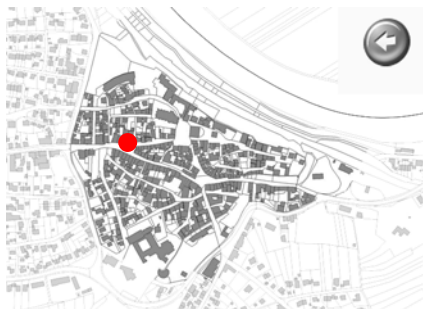
Hauptstraße 77

Dreigeschossiges Fachwerkhaus, Erdgeschoß massiv mit eingezogenem Eingangsbereich, reich verziertes Fachwerk mit profilierten Schwellen, Ausleger, Erker am zweiten Obergeschoß, Satteldach, Fassade teilweise 16. Jahrhundert, sonst 1976/77 Umbau zur Bank mit Entkernung, 1991 Erweiterung und Umbau der Bank.

Das Anwesen gehört zu der geschlossenen Reihe giebelständiger Anwesen auf der Südseite der Hauptstraße. Mit seiner frühneuzeitlichen, sehr repräsentativ gestalteten Fachwerkfassade hat es dokumentarischen Wert für die Entwicklung des Fachwerkbauens in Bad Wimpfen.

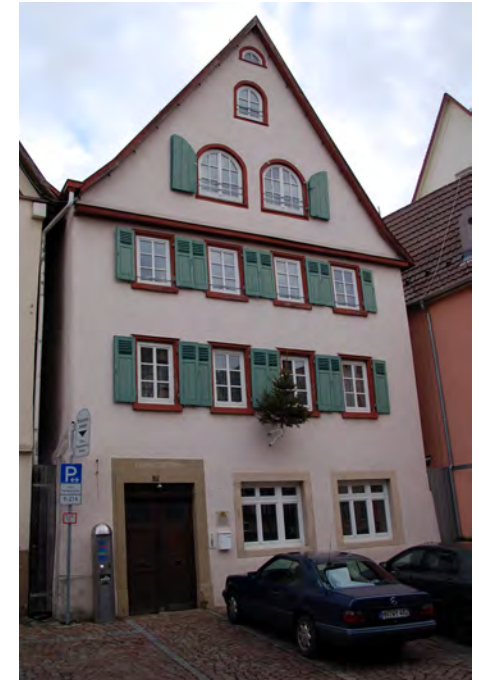
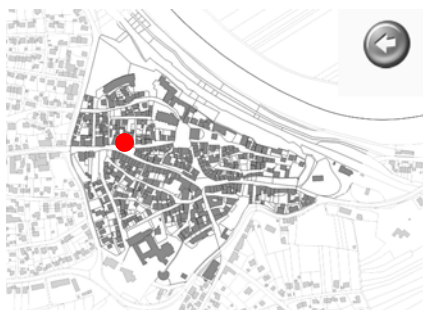
Hauptstraße 80

Dreigeschossiges verputztes Fachwerkhaus, Erdgeschoß massiv, Giebel fachwerksichtig, Satteldach mit Krüppelwalm, im Kern 18./19. Jahrhundert, Fachwerk wohl historisierend erneuert.

Das Anwesen gehört zur Reihe giebelständiger Fachwerkhäuser auf der hier dreiecksförmig aufgeweiteten Nordseite der Hauptstraße.

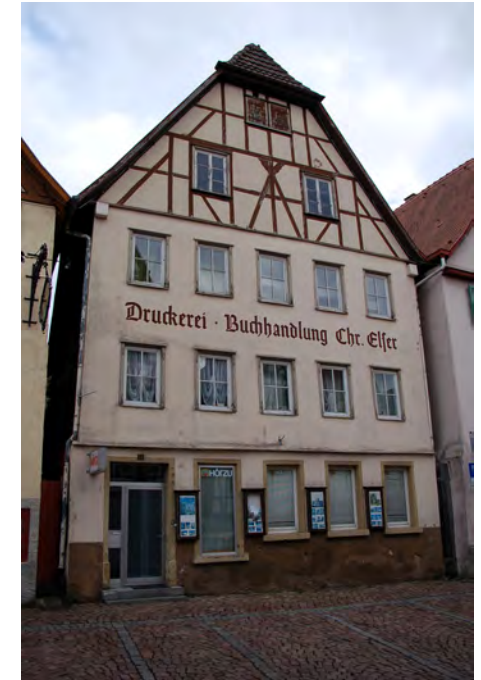
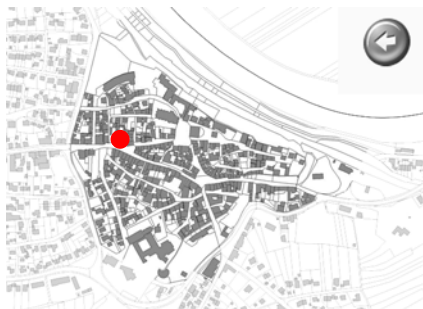
Hauptstraße 81

Dreigeschossiges Fachwerkhaus, Erdgeschoß massiv und verputzt mit Ladeneinbau, Fachwerk mit zwei Vorstößen, Satteldach, 18. Jahrhundert, 1983 Abbruch des Rückgebäudes, 1985 neue Fenster und Türen, 1998 neue Farbfassung der Fassade.

Nach dem Baualtersplan von 1922 soll das Anwesen zwischen 1700 und 1750 erbaut worden sein.

Das Anwesen gehört zu der geschlossenen Reihe großer giebelständiger Anwesen auf der Südseite der Hauptstraße. Mit seiner regelhaften Fachwerkfassade hat es dokumentarischen Wert für den symmetrieliiebenden Fachwerkbau des 18. Jahrhunderts.

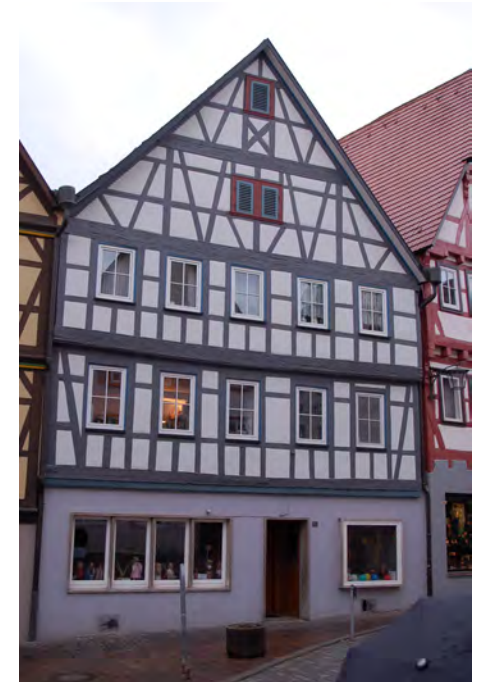
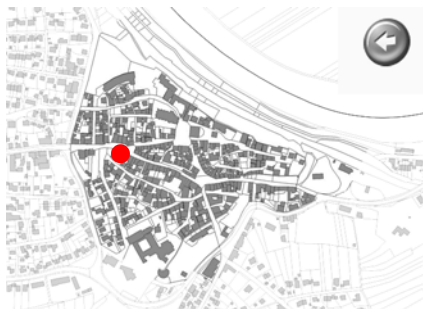
Hauptstraße 82

Zweigeschossiges Fachwerkhaus in Ecklage, hohes Sockelgeschoß massiv mit korbbogigen Kellertor und stichbogiger Eingangstür, östliche Traufwand zum Anwesen Hauptstraße 80 als Brandwand massiv, rückwärtiger Anbau mit korbbogigem Tor, Satteldach, am Hinterhaus mit Schlepplgauben, Vorderhaus am Keilstein der Tür 1781 bezeichnet, Hinterhaus am Keilstein des Tores 1789 bezeichnet, im Kern von 1520 (d), 1994-1998 Fachwerkfreilegung, Umbau für Gaststätte, Fassaden- und Dachsanierung, Ausbau des rückwärtigen Anbaues zu Wohnzwecken.

Das Anwesen schließt die Reihe giebelständiger, großer Fachwerkhäuser auf der dreiecksförmig aufgeweiteten Nordseite der Hauptstraße nach Westen zur Badgasse ab. Als im Kern spätmittelalterliches und im 18. Jahrhundert umgebautes Haus hat es dokumentarischen Wert für die typische Entwicklung eines Fachwerkhäuses in Bad Wimpfen.

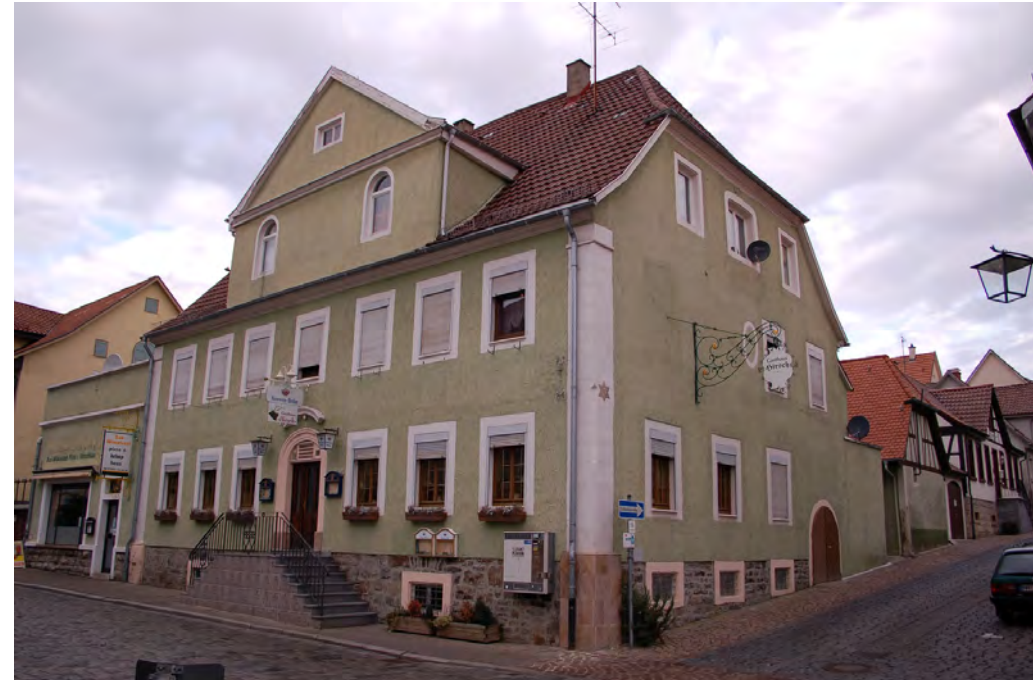
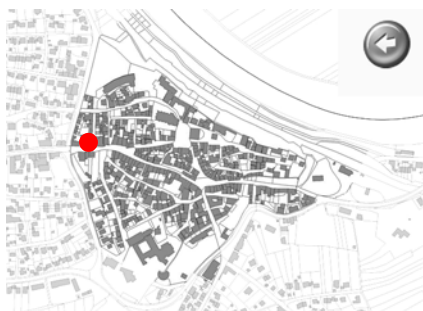
Zweigeschossiges verputztes Gasthaus in Ecklage, hohes Sockelgeschoß unverputzt aus Bruchsteinen, doppelläufige Außentreppe zur Eingangstür mit Rundbogengewände, Ecklisenen, Ausleger, Halbwalmdach mit Zwerchhaus, 18. Jahrhundert, Zwerchhaus 19. Jahrhundert; dazugehörig mehrere Nebengebäude, zeitgleich mit Haupthaus errichtet (Sachgesamtheit), 1995 Sanierung der Nebengebäude, 2004 Küchenerweiterung im Rückbereich.

Das Anwesen zwischen innerem und äußerem Speyerer Tor veranschaulicht eine Phase der neuzeitlichen Stadterweiterung und hat dokumentarischen Wert für das Gasthauswesen im 18. und 19. Jahrhundert.

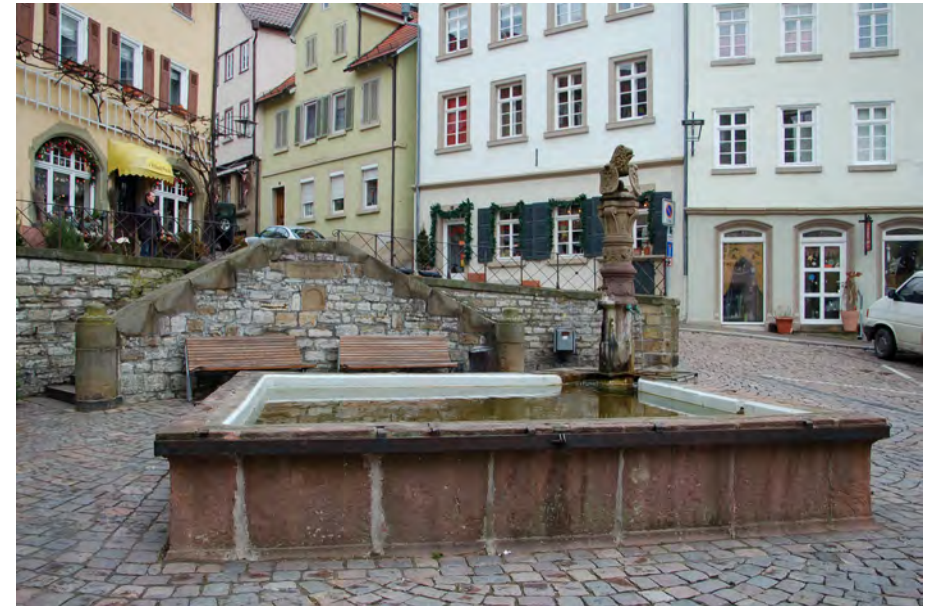
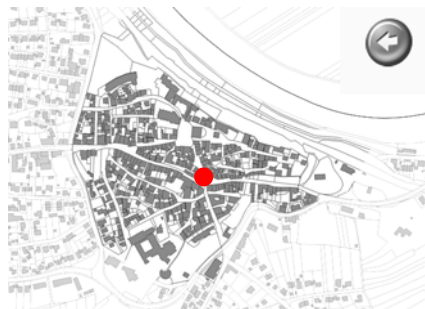
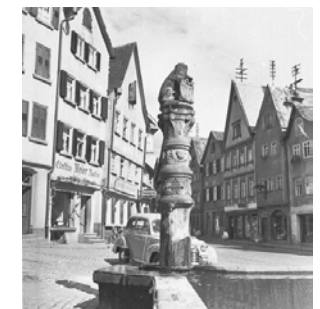
Löwenbrunnen

Säulenbrunnen in abgesenkter Lage, quadratisches Becken aus rötlichem Sandstein, am Nordosteck Sandsteinsäule mit ornamentalen Schmuckformen, Putten und fünf Wasserröhren aus dem Mund von Genienhäuptern, oberer Abschluss mit Freiskulptur in Form eines sitzenden Löwen mit zwei Wappen, wohl um 1600, heute durch eine Kopie ersetzt.

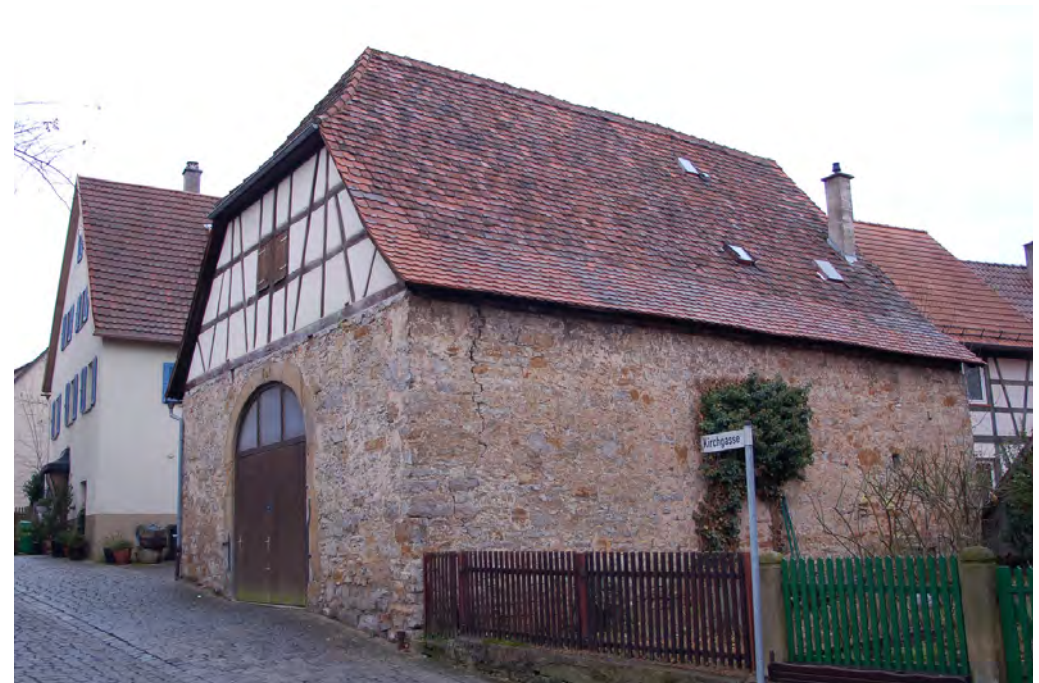
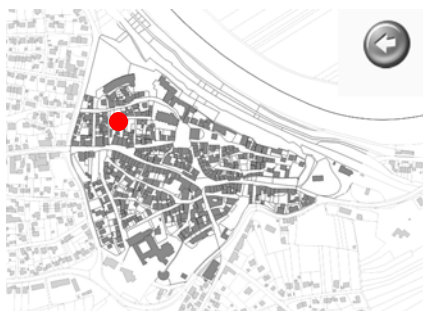
Unverputzte Scheune, Unterbau massiv aus Bruchsteinen mit korbogiger Toreinfahrt, Giebel Fachwerk, Satteldach zur Straße halb abgewalmt, am Keilstein des Tores 1785 bezeichnet; erhaltenswert ist der dazugehörige historische Garten auf der Westseite der Scheune (Flstnr. 468).

Die Scheune hat dokumentarischen Wert als klar und schlicht strukturierter Zweckbau des Barock. Zusammen mit dem angrenzenden Garten veranschaulicht das Gebäude exemplarisch den bäuerlichen Charakter des Gebietes westlich der Pfarrkirche.

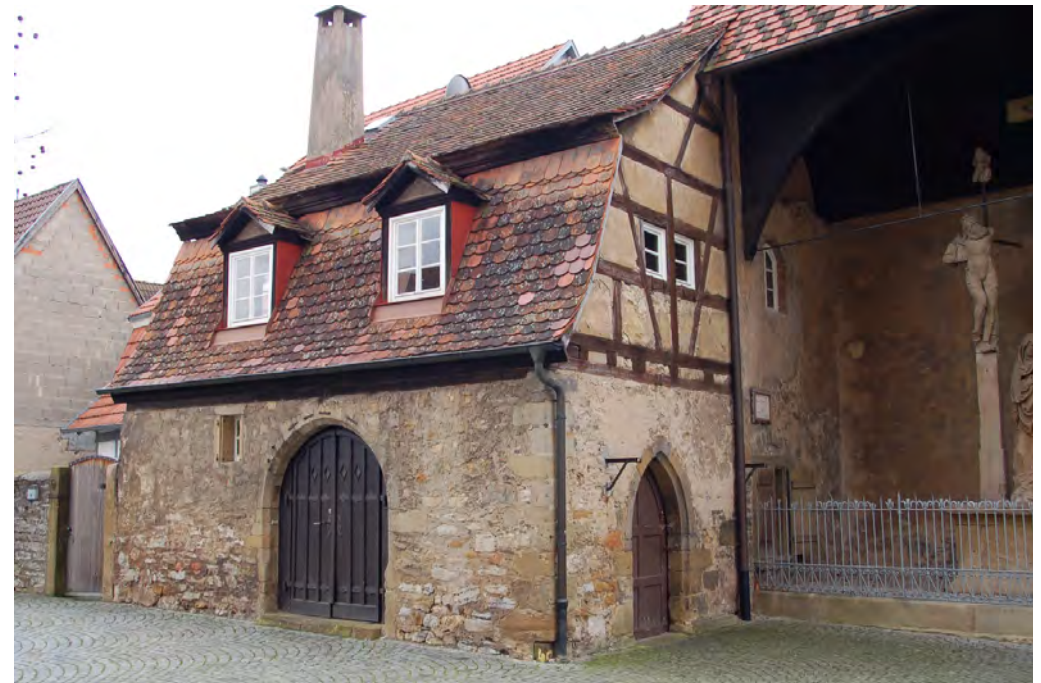
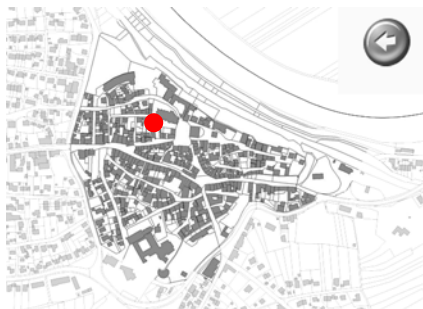
Eingeschossiges Haus am Südwesteck des Kirchhofes, Erdgeschoß massiv aus unverputzten Bruchsteinen, Giebel unverputztes Fachwerk, traufseitig mit Rundbogentor, an der Giebelseite spitzbogiges Türgewände, Mansarddach mit Stehgauben, im späten Mittelalter als Beinhaus errichtet, vermutlich bis zur Verlagerung des Friedhofes in der frühen Neuzeit als solches genutzt, Dachaufbau wohl 18. Jahrhundert, später von bedürftigen Bürgern bewohnt, um 1900 Maschinenraum für die Kirchenheizung.

Das im Kern spätmittelalterliche Beinhaus mit jüngerem Aufbau hat als charakteristischer Sonderbau dokumentarischen Wert für die Geschichte des Bestattungswesens in Bad Wimpfen und veranschaulicht die strukturelle Entwicklung des Kirchhofes.

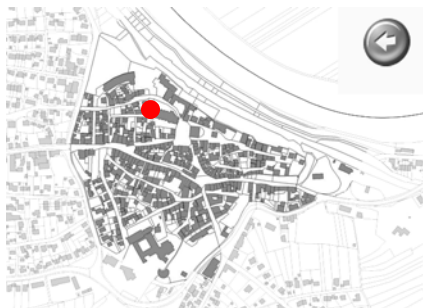
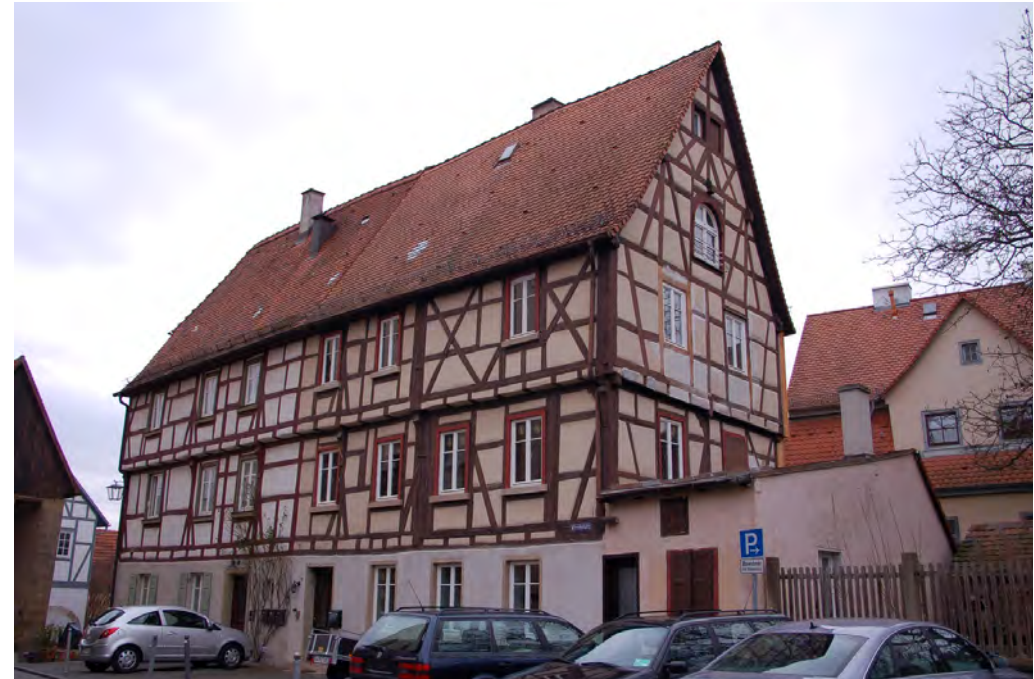
Südflügel Nummer 3 (❶) links, Nordflügel Nummer 4 (❷) rechts

Dreigeschossiges Fachwerk-Doppelhaus in Ecklage, Erdgeschoß massiv und verputzt, Fachwerk mit einem Vorstoß und Verblattungen, in den Giebeln jeweils rundbogige Aufzugsluken, Satteldach, Südflügel (❶, Nummer 3) mit Halbwalmdach, dieser 15. Jahrhundert, 1953 Fachwerkfreilegung, 1989 Sanierung, Nordflügel (❷) 16. Jahrhundert, 1953 Fachwerkfreilegung, 2005 Instandsetzung und Modernisierung; erhaltenswert ist der nördlich angrenzende, historische Garten.

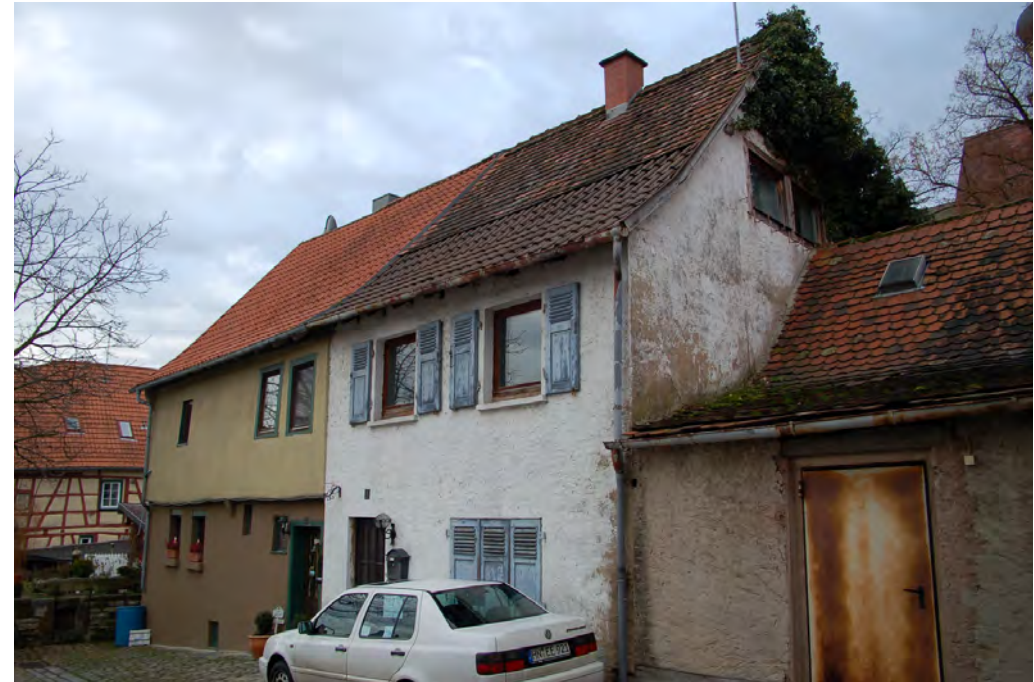
Ostflügel Nummer 6 (❶) links, Westflügel Nummer 4 (❷) rechts

Zweigeschossiges verputztes Doppelhaus, Ostflügel (Nummer 6, ❶): Erdgeschoß massiv, Obergeschoß mit Vorstoß, Satteldach, im Kern 17./18. Jahrhundert, Westflügel (Nummer 4, ❷): massiv, Satteldach, 19. Jahrhundert.

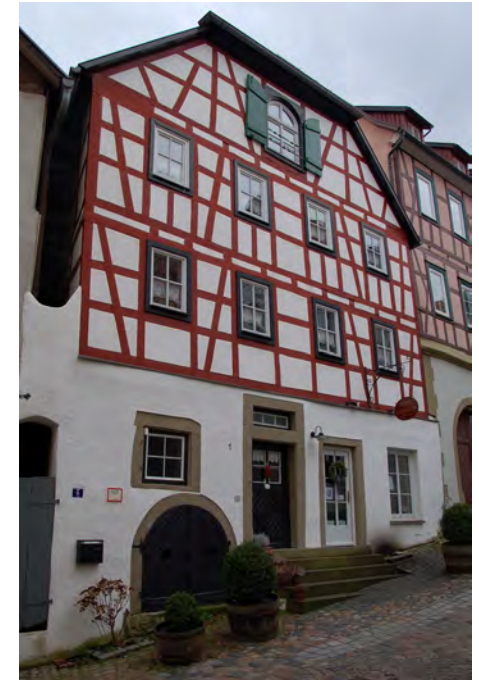
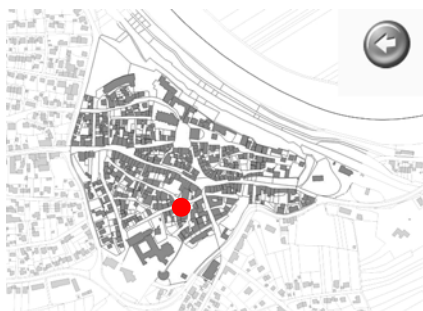
Klostergasse 1

Dreigeschossiges Fachwerkhaus in Hanglage, Erdgeschoß massiv und verputzt mit Rundbogen-Kellertor und Türgewände mit Oberlicht, konstruktives Fachwerk ohne Vorstöße, im Giebel stichbogige Aufzugsluke, Halbwalmdach, 18. Jahrhundert, 1980 Modernisierung, 1999 Fassadensanierung.

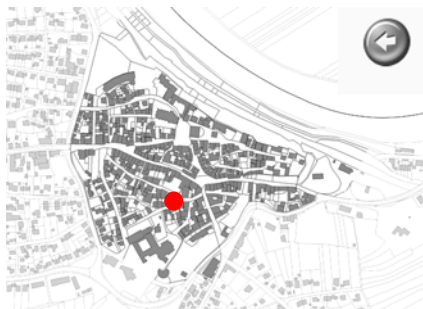
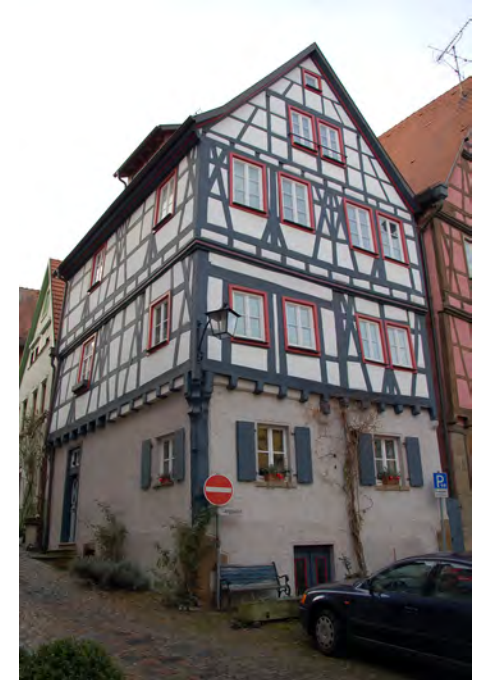
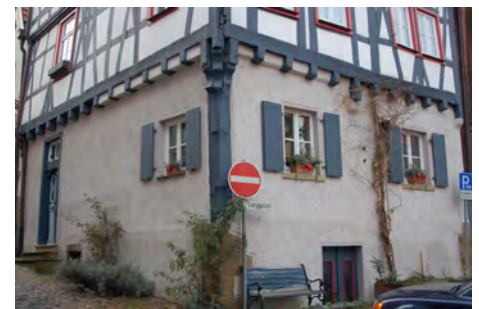
Klostergasse 2

Dreigeschossiges Fachwerkhaus in Eck- und Hanglage, hoher Sockel mit Eckquaderung und Kellereingang, Sockel und Erdgeschoß massiv und verputzt, teils profiliertes Fachwerk mit zwei Vorstößen, Satteldach mit Schleppegaupe, am profilierten Eckständer im Erdgeschoß 1588 bezeichnet, 1. Hälfte 20. Jahrhundert Fachwerkfreilegung, 1979 Fassadensanierung, 1998 Ausbau des Dachgeschosses.

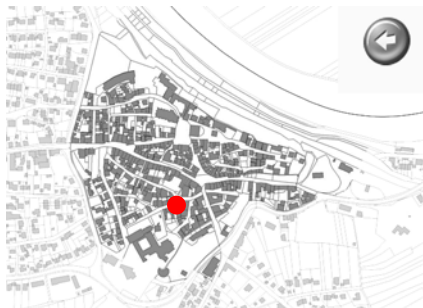
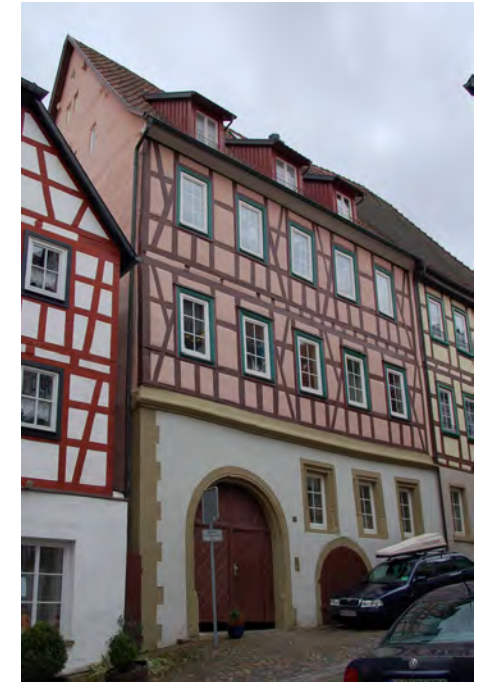
Klostergasse 3

Dreigeschossiges Fachwerkhaus in Hanglage, Erdgeschoß massiv und verputzt mit Rundbogen-Kellertor, Rundbogen-Durchfahrt und Fenstergewände mit so genannten Stabkreuzungen, Fachwerk mit K-Streben, Satteldach mit Schleppgauben, Erdgeschoß nach Bezeichnung am Schlussstein der Tor-durchfahrt von 1589, Fachwerk 18. Jahrhundert (am Keller 1774 bezeichnet), 1978 Fassadensanierung, um 1985 Innensanierung und Dachdeckung, 2000 Ausbau des Dachgeschosses mit Gauben; dazugehörig rückwärtige Nebengebäude, eingeschossiges, im Erdgeschoß offenes Rückgebäude mit zweigeschossigem „Galeriebau“ als Verbindung zum Haupthaus, Galerien reich gestaltete Fachwerkarchitektur, 17./18. Jahrhundert, 1954 restauriert.

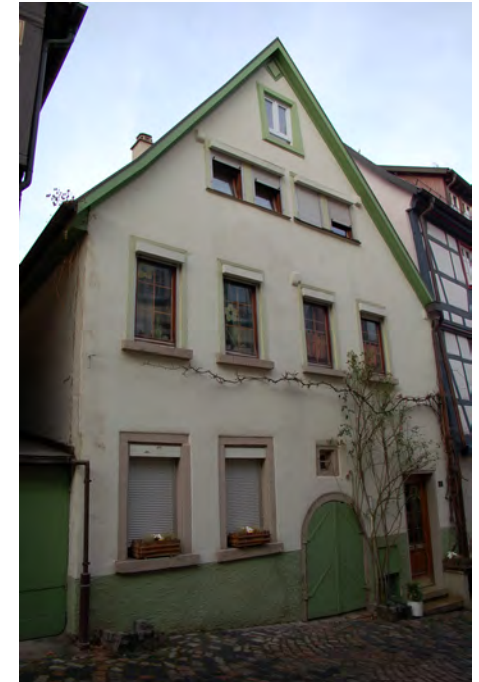
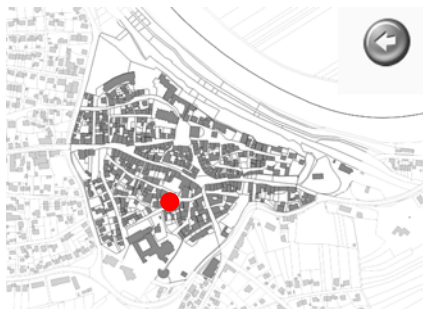
Klostergasse 4

Zweigeschossiges verputztes Wohnhaus, Rundbogen-Kellertor, im Giebel wohl noch Fachwerk, Satteldach, Keller 16. Jahrhundert, Haus im 19. Jahrhundert überformt, 1998 Sanierung Fassade und Dach.

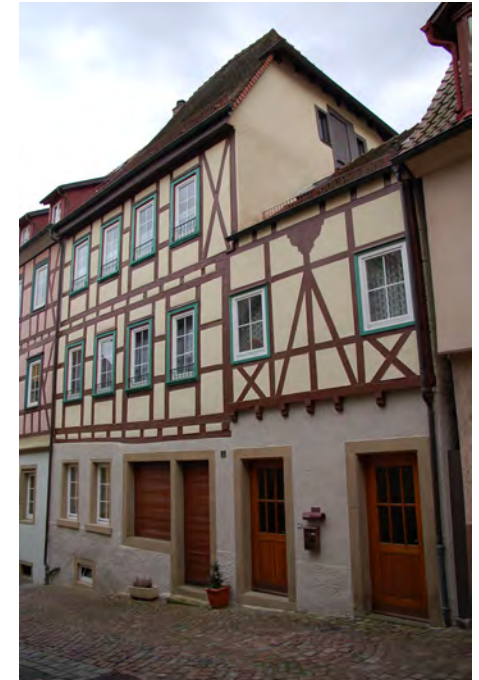
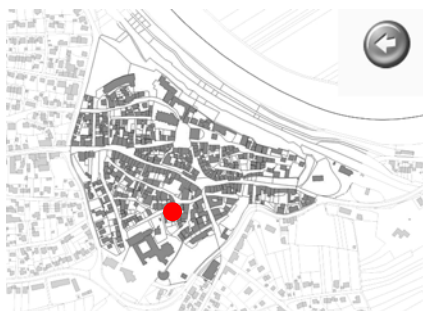
Klostergasse 5

Dreigeschossiges Fachwerkhaus in Hanglage, Erdgeschoß massiv und verputzt mit Ladeneinbau, konstruktives Fachwerk, abgewalmtes Satteldach, Westteil zweigeschossig mit Satteldach, 18./19. Jahrhundert, im Kern wohl älter.
