Denkmalpflegerischer Werteplan Gesamtanlage Bad Wimpfen/Berg

**DENKMALPFLEGERISCHER WERTEPLAN
GESAMTANLAGE BAD WIMPFEN**

Regierungspräsidium Stuttgart, Referat Denkmalpflege

Bad Wimpfen, Kreis Heilbronn

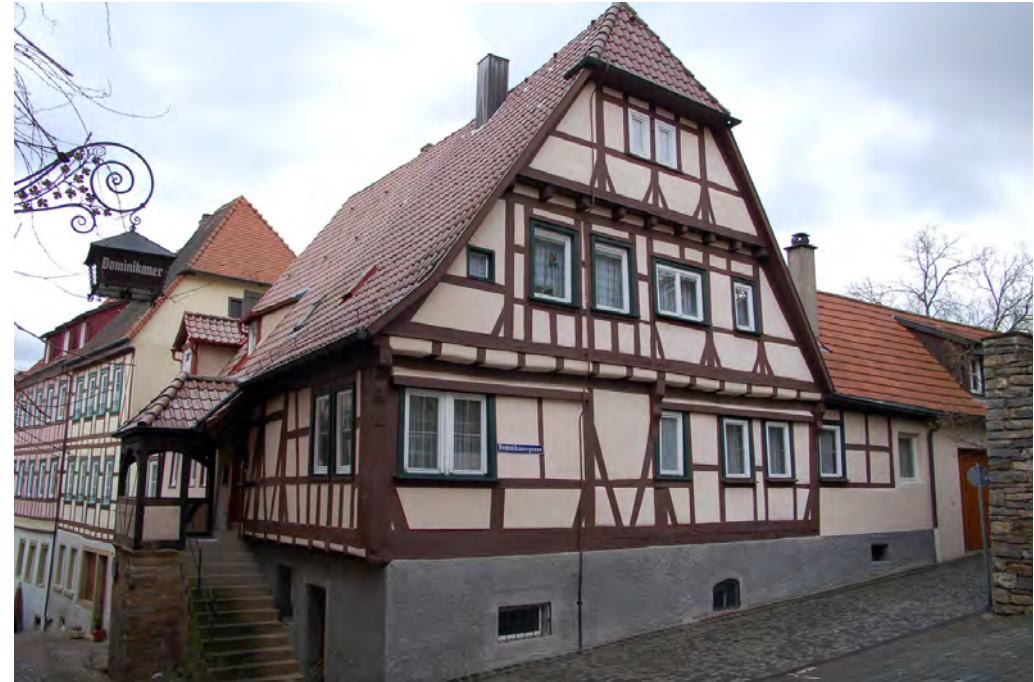
Westflügel (❷) Nummer 9

Nummer 7 (❶): Zweigeschossiges verputztes Fachwerkhaus in Hanglage, Erdgeschoß massiv, Obergeschoß mit Vorstoß, Satteldach mit Gauben, am Fenstergewände im Erdgeschoß 1534 bezeichnet; Nummer 9 (❷): Eingeschossiges Fachwerkhaus in Ecklage, hohes Sockelgeschoß massiv und verputzt, Fachwerk mit zwei Vorstößen zum Dominikanergässchen, Stubenerker, abgewalmtes Satteldach, wohl ebenfalls 1534, Fachwerk später vielfach verändert, 1977 Fassadensanierung und 1993 neue Farbfassung nach restauratorischem Befund; an der Traufseite zwischen Nummer 7 und 9 angebautes Brunnenhaus (❸), massiver Unterbau mit Brunnenstube aus unverputzten Bruch- und Quadersteinen, über gotischem Gesims offene Holzloggia mit Treppenaufgang zur Eingangstür, wohl 1534, Loggia jünger. Das am Standort eines 1354 erstmals erwähnten Badehauses stehende Anwesen hat hohen exemplarischen und dokumentarischen Wert als spätmittelalterlicher Sonderbau mit zahlreichen spezifischen Einzelstrukturen sowie als in den Straßenraum hineinragender Blickfang in der Klostergasse.

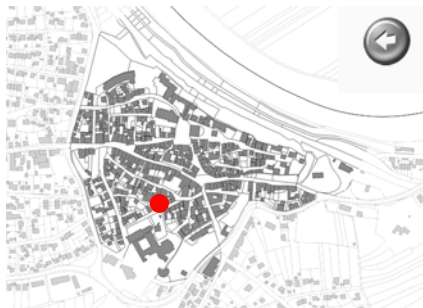
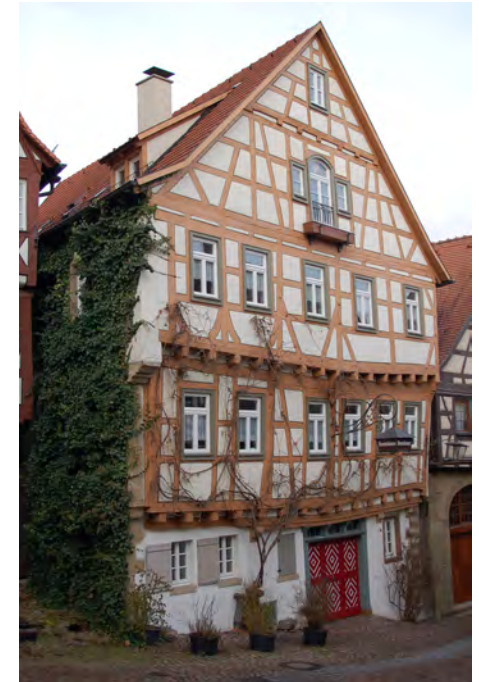
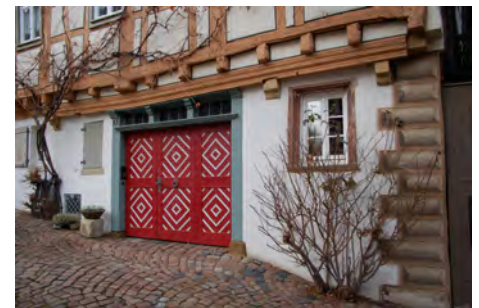
Klostergasse 10

Dreigeschossiges Fachwerkhaus in Eck- und Hanglage, zur Salzgasse abgeschrägtes Eck, Sockel massiv aus unverputzten Bruchsteinen, Fachwerk mit zwei Vorstößen und Verblattungen, profilierte Knaggen, Halbwalmdach, an einer Knagge 1451 bezeichnet, 1969 Sanierung der Fassade, erhaltenswert ist der westlich an die Klostergasse angrenzende Garten (Flstnr. 801).

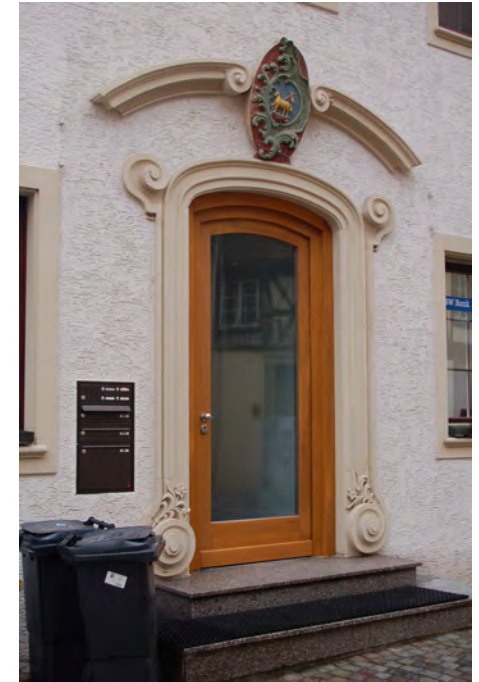
Wappen des Vorgängerbaues, über der Tür des 1976 neu erbauten Hauses, farbig gefasst, bezeichnet „Johannes Denner 1787“

Das Wappen hat als hochwertige Spolie des Vorgängerbaues dokumentarischen und für die Heraldik exemplarischen Wert.

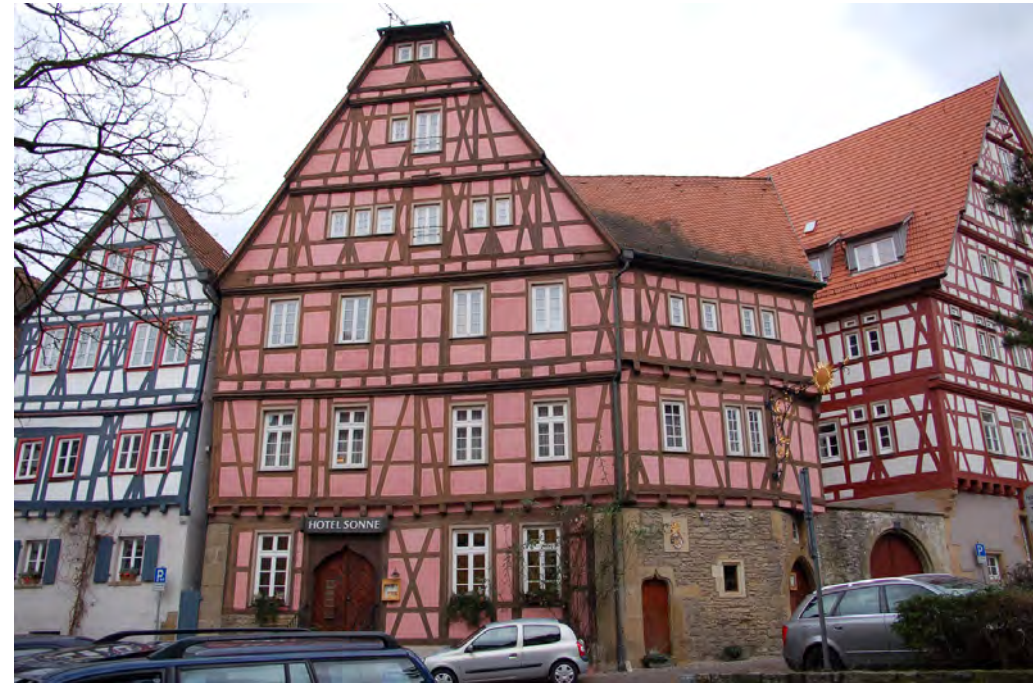
Langgasse 3

Dreigeschossiges Fachwerkhaus, Ecken im Erdgeschoß massiv aus Quadersteinen, breite Eingangstür mit Kielbogen (Eselsrücken) in Holz, Fachwerk mit fünf teils profilierten Vorstößen, Satteldach mit Krüppelwalm, 15. Jahrhundert; nach Norden dreigeschossiger Anbau, Erdgeschoß massiv aus unverputzten Bruchsteinen, Türgewände mit Kielbogen in Stein, spitzbogiges Rundbogentor, Wappen „Feyerabend“, zwei Vorstöße, 16. Jahrhundert; 1978 bis 1980 Sanierung des Gesamtanwesens mit Fachwerkfremlegung und inneren Umbauten.

Das sehr repräsentativ gestaltete Anwesen an der Straßengabel zur Klosterstraße hat hohen dokumentarischen Wert als spätmittelalterlicher Fachwerkkomplex der gehobenen Schicht.

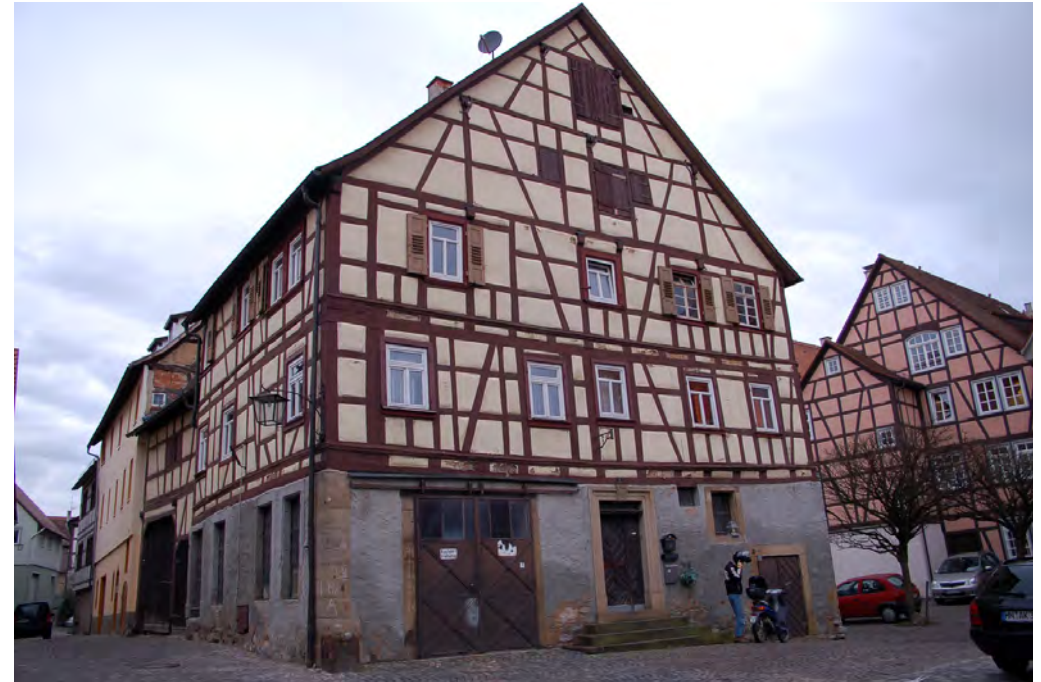
Langgasse 4

Dreigeschossiges Fachwerkhaus in Ecklage, Erdgeschoß massiv und verputzt mit Eckquaderung, rechteckige Toreinfahrt, Kellertür und profilierte Eingangstür, Fachwerk ohne Vorstöße, Satteldach, am Keilstein der Tür 1802 bezeichnet, im Kern älter; zum Anwesen Langgasse 6 angebauter Wirtschaftsteil, Fachwerk mit zwei rechteckigen Toreinfahrten, Satteldach, 18./19. Jahrhundert.

Das Anwesen veranschaulicht mit seinem Wirtschaftsteil die ackerbürgerliche Vergangenheit Bad Wimpfens und hat als Fachwerkbau des 18./19. Jahrhunderts dokumentarischen Wert.

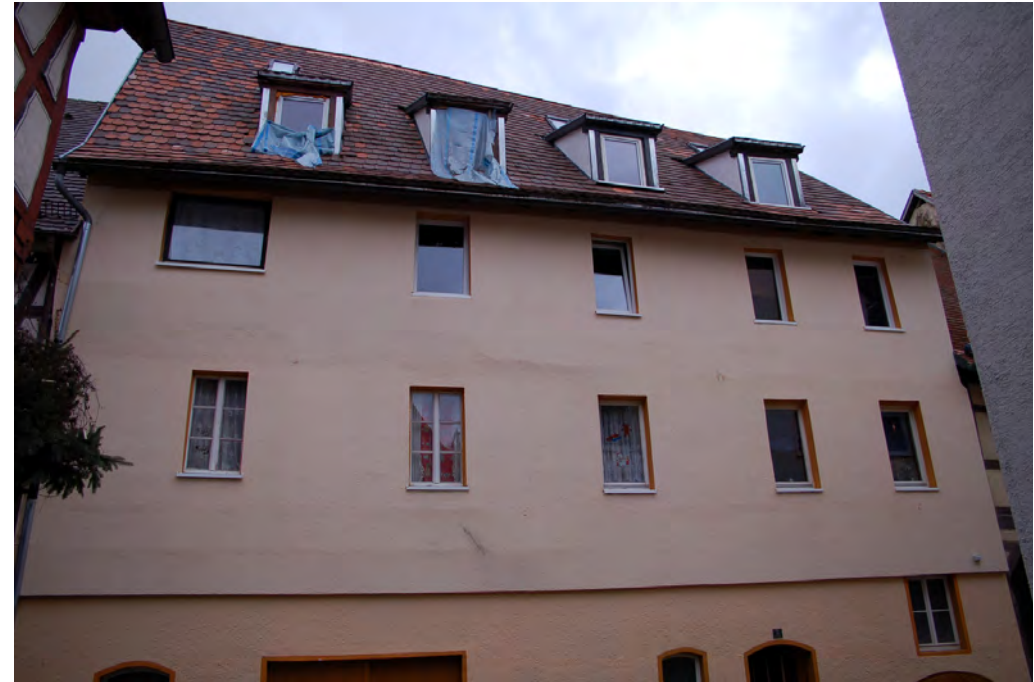
Langgasse 6

Dreigeschossiges verputztes Fachwerkhaus, Erdgeschoß massiv mit rechteckiger Toreinfahrt und korbartigem Kellertor, Fachwerk mit einem Vorstoß, Satteldach mit Schleppegauben, im Kern 16./17. Jahrhundert, 1997 restauratorische Befunduntersuchung, 2002 Umbau mit neuen Gauben.

Das Anwesen gehört zu einer Gruppe von drei traufständigen Anwesen auf der Nordseite der Langgasse und hat dokumentarischen Wert als Fachwerkbau mit frühneuzeitlichem Kern.

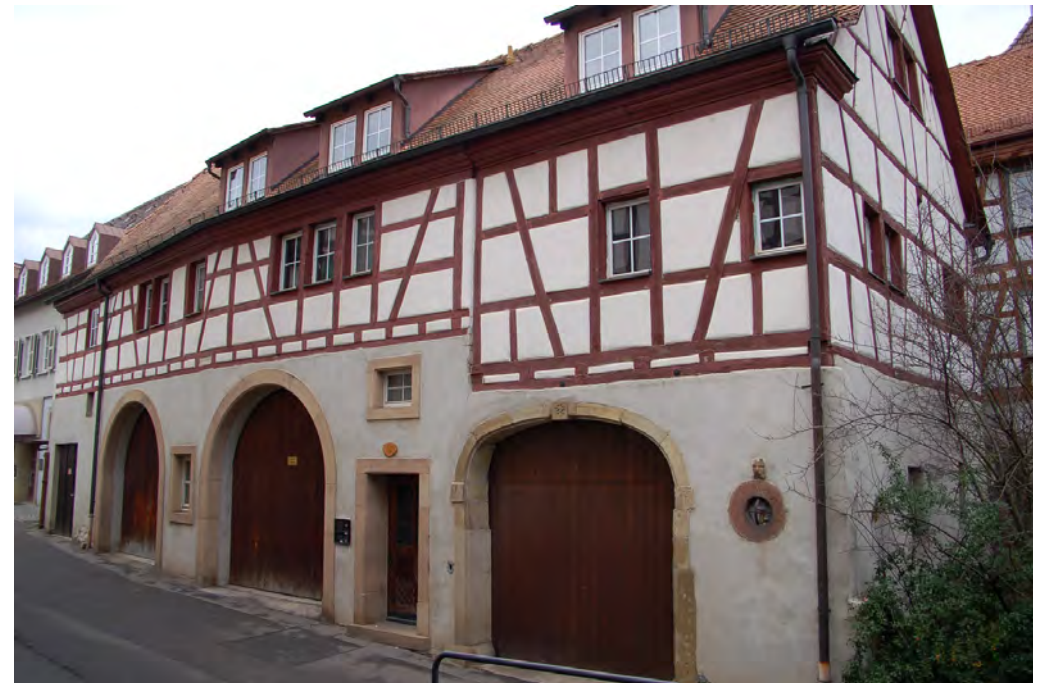
Langgasse 12, 14 und 16

Die ehemalige Dreifachscheune veranschaulicht den ackerbürgerlichen Charakter Bad Wimpfens und hat als barocker Komplex exemplarischen Wert für den Scheunenbau im 18. Jahrhundert.

Von rechts nach links Nummer 12, Nr. 14 und Nr. 16

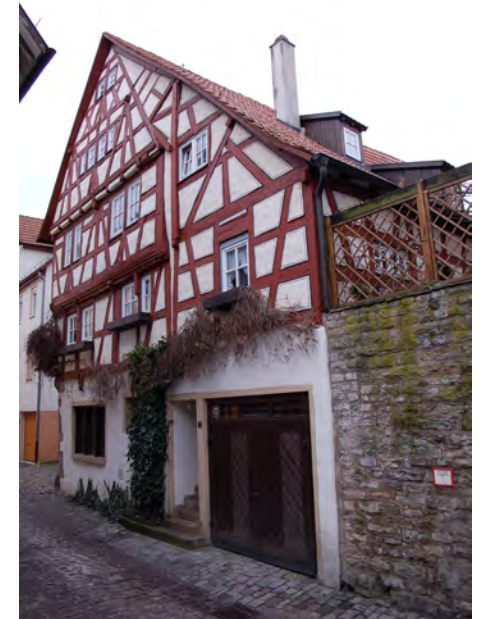
Langgasse 17

Dreigeschossiges Fachwerkhaus, Erdgeschoß massiv und verputzt mit Eckquaderung, Fachwerk mit drei teils profilierten Vorstößen, westlicher Anbau mit rechteckiger Toreinfahrt, Satteldach mit Schleppegauben, Anbau abgeschleppt, wohl 17. Jahrhundert, 1987 Umbau und Modernisierung.

Das Anwesen veranschaulicht mehrere Bauphasen und hat dokumentarischen Wert als gut überliefertes Beispiel eines frühneuzeitlichen Fachwerkhauses.

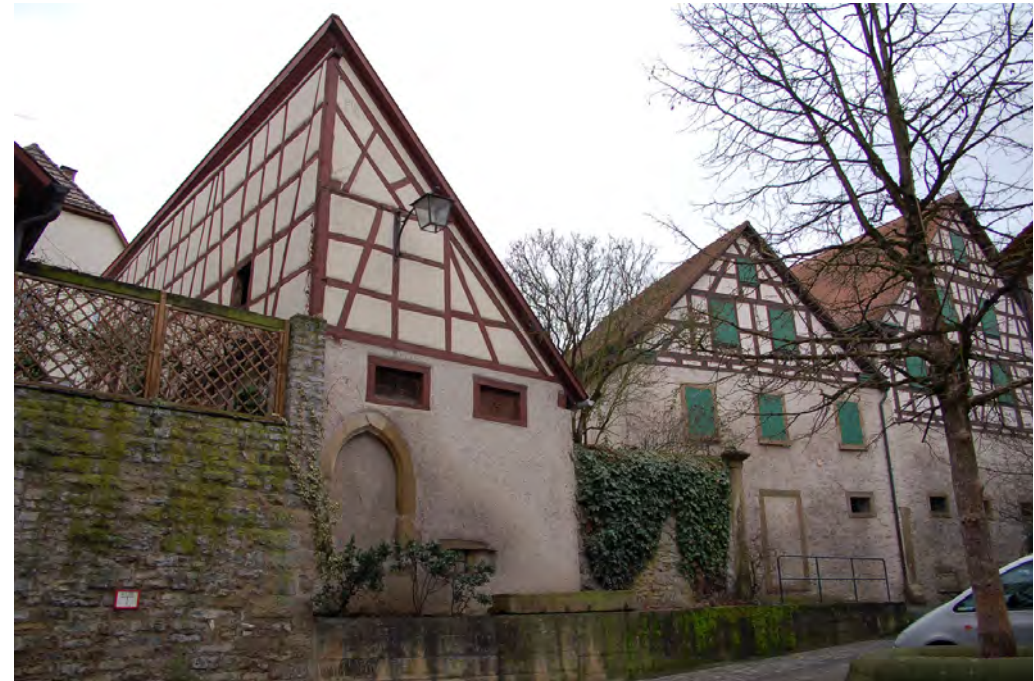
Langgasse 19

Auf dem Urplan von 1840/43 ist das Gebäude noch als Wohnhaus eingetragen. Vielleicht war es mit den angrenzenden Scheunen im Jahr 1867 abgebrannt.

Das offenbar nachträglich zu Scheune umfunktionierte Gebäude veranschaulicht den ackerbürgerlichen Charakter der südlichen Langgasse und hat als im Kern spätmittelalterlicher Bau mit außergewöhnlichen Baudetails exemplarischen Wert.

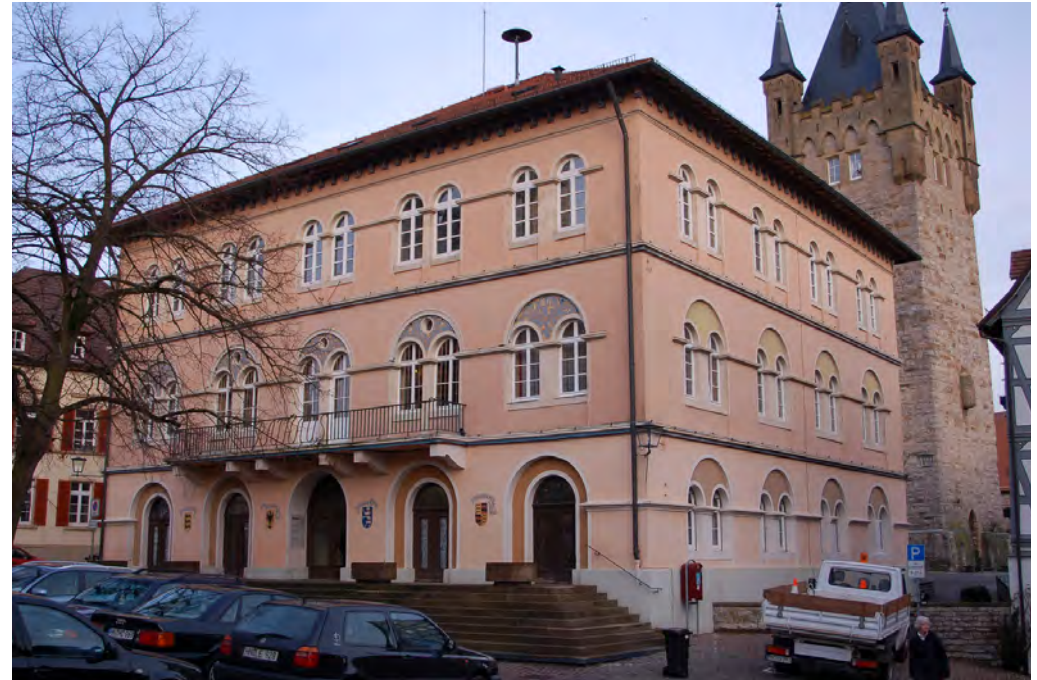
Marktplatz 1

Das spätklassizistische Rathaus veranschaulicht den damaligen Aufschwung der Stadt Bad Wimpfen, der auch durch den Bau des Kurhotels Mathildenbad im Jahr 1835 bedingt war. Als typischer Bau des Rundbogenstiles hat das Rathaus dokumentarischen Wert für die Umwälzungen in der ersten Hälfte des 19. Jahrhunderts und die Stilfragendiskussionen des beginnenden Historismus (vgl. ehemaliges Gefängnis beim Roten Turm, Burgviertel 29).

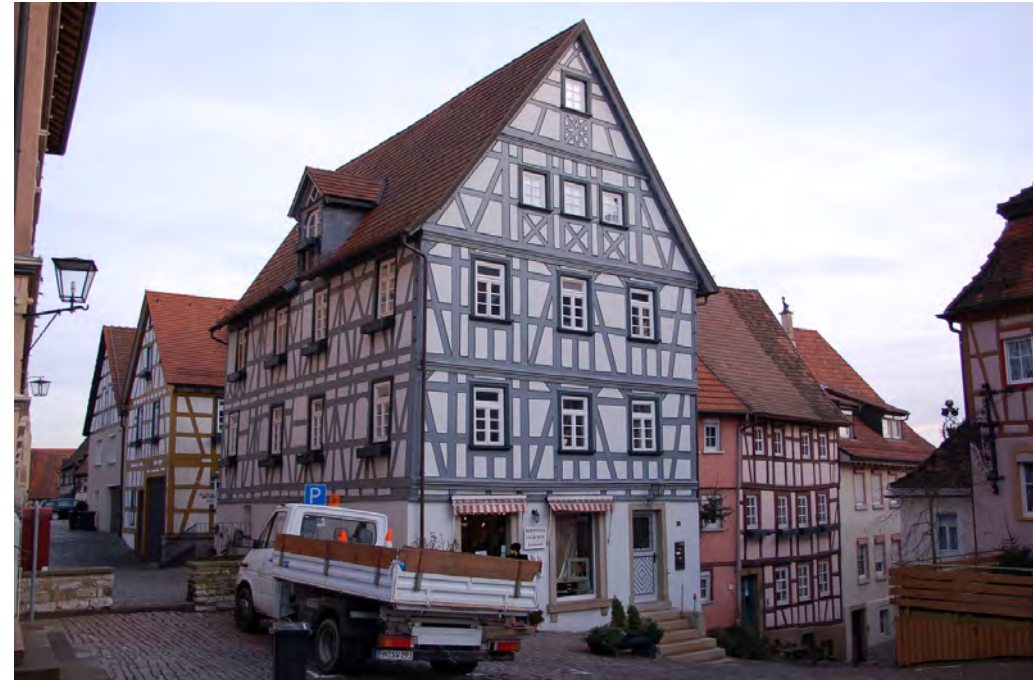
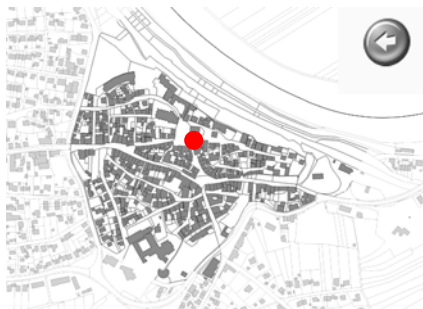
Marktplatz 3

Zweigeschossiges Fachwerkhaus in Eck- und Hanglage, hohes Sockelgeschoß und Erdgeschoß massiv und verputzt mit korb-bogigen Tor- Tür- und Fenstergewänden, Fachwerk im Oberge-schoß teilweise verputzt, Mansardwalmdach mit Stehgauben, 1790 neu erbaut.

Das mit weiteren traufständigen Anwesen den Marktplatz nach Süden abschließende Gebäude hat dokumentarischen Wert als spätbarockes Anwesen der gehobenen Schicht.

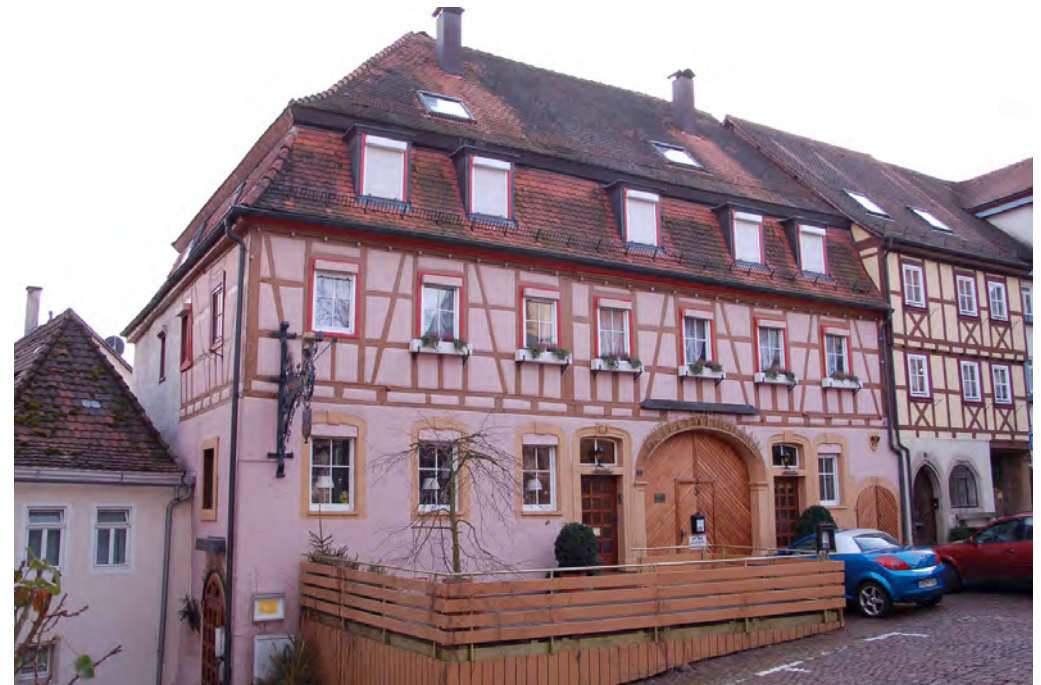
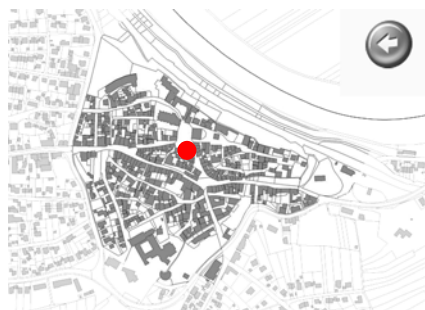
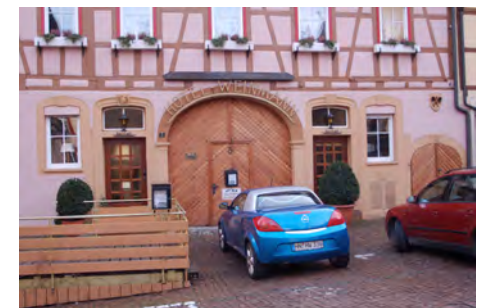
Marktplatz 4

Dreigeschossiges Fachwerkhaus, Erdgeschoß massiv und verputzt mit spitzbogiger und profilierter Steingewändetür sowie ebenso profilierter rundbogiger Ladenöffnung, Durchgang zum Anwesen Marktplatz 5, konstruktives Fachwerk mit einem Vorstoß, Satteldach, am Eckpfeiler 1538 bezeichnet, Obergeschosse 20. Jahrhundert.

Das mit weiteren traufständigen Anwesen den Marktplatz nach Süden abschließende Gebäude hat dokumentarischen Wert als im Kern spätmittelalterliches Geschäftshaus der gehobenen Schicht mit wertvollen Baudetails im Erdgeschoß.

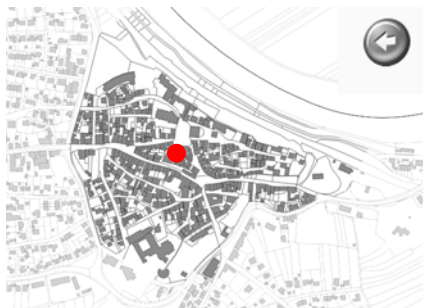
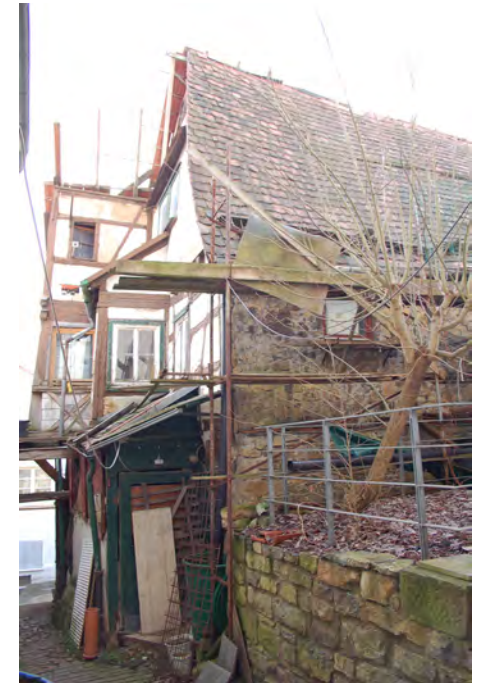
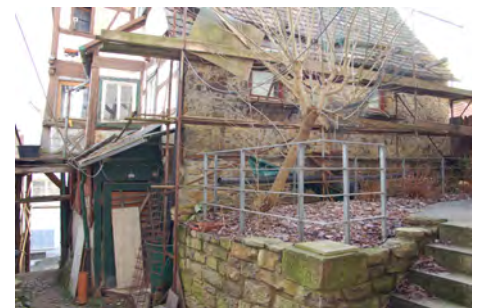
Marktplatz 6

Dreigeschossiges verputztes Fachwerkhaus in Ecklage, Erdgeschoß massiv mit zwei Rundbogentüren und einem gekoppelten Fenster, zum Durchgang im Haus Marktplatz 4 unverputztes Quadermauerwerk, Kastengesims an der Traufe, Satteldach mit breitem Zwerchhaus, dort Rundbogenfenster bzw. ehemalige Aufzugsluke, Erdgeschoß im Kern um 1265 (d), Gewölbekeller nachträglich eingebaut, ab dem ersten Obergeschoß 16./17. Jahrhundert, Zwerchhaus um 1800, 1988 Bauaufnahme, bis 1995 Umbau und Sanierung, Ausbau des Dachgeschosses.

Das im Kern aus dem 13. Jahrhundert stammende Steinhaus gehört zu wenigen überlieferten Beispielen dieses Haustypus in Bad Wimpfen. Es hat dokumentarischen und exemplarischen Wert insbesondere für die Bauweise in der Romanik sowie die typischen Umbauphasen aus späterer Zeit.

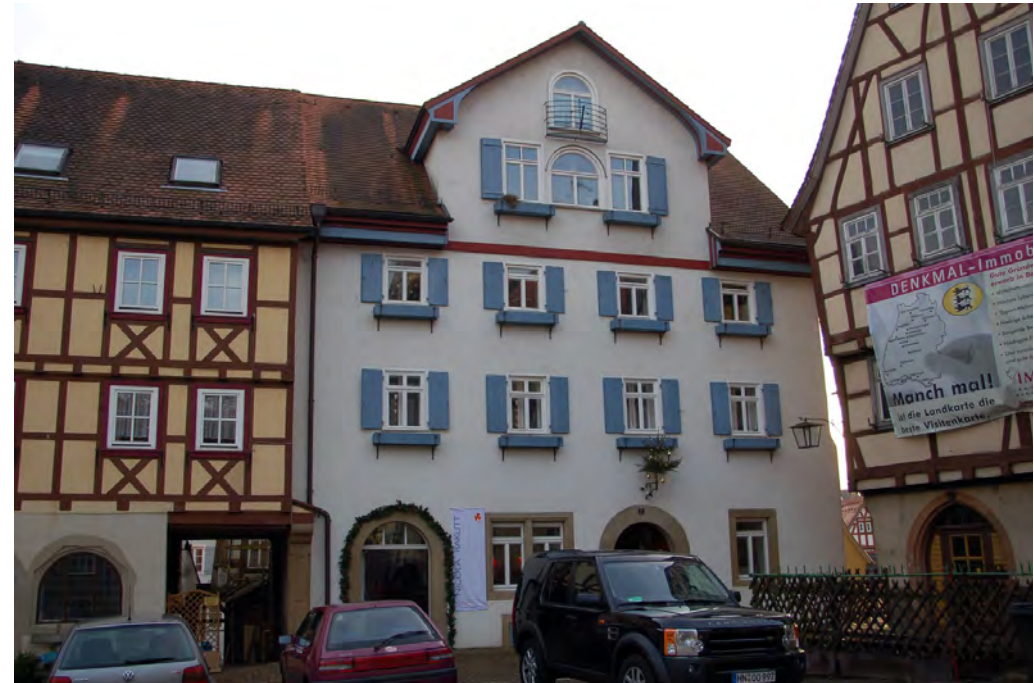
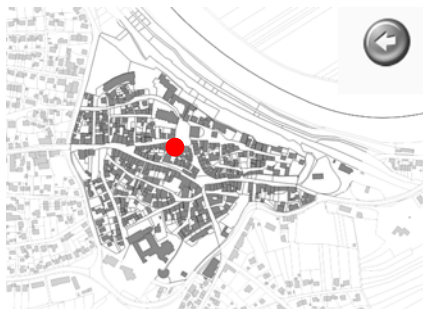
Marktplatz 7

Dreigeschossiges Haus in Ecklage, im baulichen Verbund mit Salzgasse 20 (Sachgesamtheit), Sockel unverputzte Quadersteine, westlicher Hausteil massiv und verputzt, im 1. Obergeschoß gekoppeltes Fenster, östlicher Teil Fachwerkbau, Erdgeschoß massiv und verputzt mit zwei spitzbogigen und profilierten Steingewändertüren sowie breiten stichbogigen Fenstern, im Innern des 1. Obergeschosses geschnitzte Holzsäule, Fachwerk mit Verblattungen und zwei Vorstößen, Satteldach; westlicher Kernbau ist Steinhaus wohl des 14. Jahrhunderts, 1458 Umbau und Erweiterung nach Osten (Fachwerkteil); dreigeschossiger Fachwerkanbau zum Marktgäßchen mit abgewalmten Satteldach, 17./18. Jahrhundert, Umbauten 19./20. Jh. Das Gasthaus hat hohen dokumentarischen Wert als mittelalterliches Steinhaus mit spätmittelalterlichen und barocken Fachwerkerweiterungen. Es veranschaulicht zusammen mit der wohl als Herberge errichteten Salzgasse 20 die Nutzung des bedeutsamen Areals am Beginn der Salzgasse, eines zentralen Bereiches für gastronomische Zwecke seit dem Mittelalter.

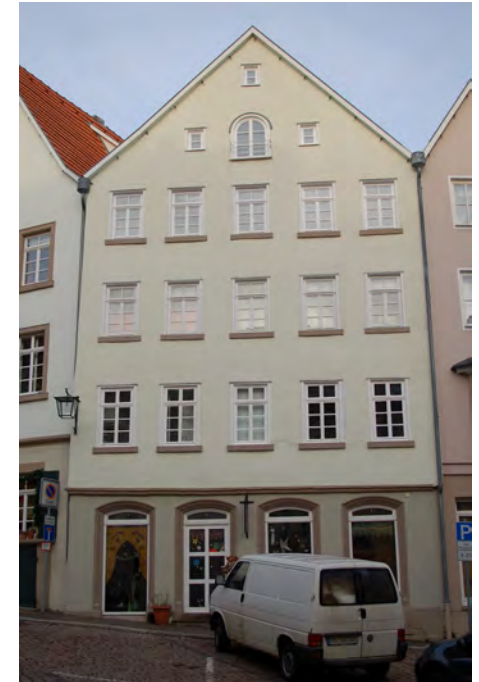
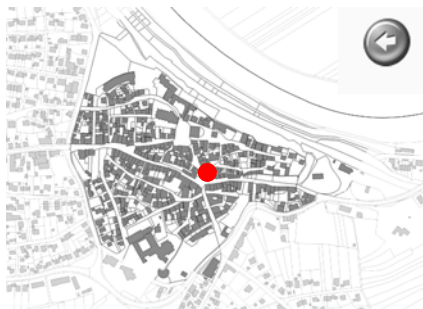
Marktrain 3

Dreigeschossiges verputztes Haus in Ecklage, Erdgeschoß massiv mit stichbogigen Hausteinfenstergewänden, Türgewände mit Oberlicht, Traufgesims, zum Marktrain abgewalmtes Satteldach, wohl 19. Jahrhundert, im Kern vermutlich älter, Erdgeschoß Anfang 20. Jahrhundert historisierend neu gestaltet.

Das Anwesen ist Teil der geschlossenen Bebauung direkt oberhalb des Löwenbrunnens und hat dokumentarischen Wert als historisches Wohn- und Geschäftshaus.

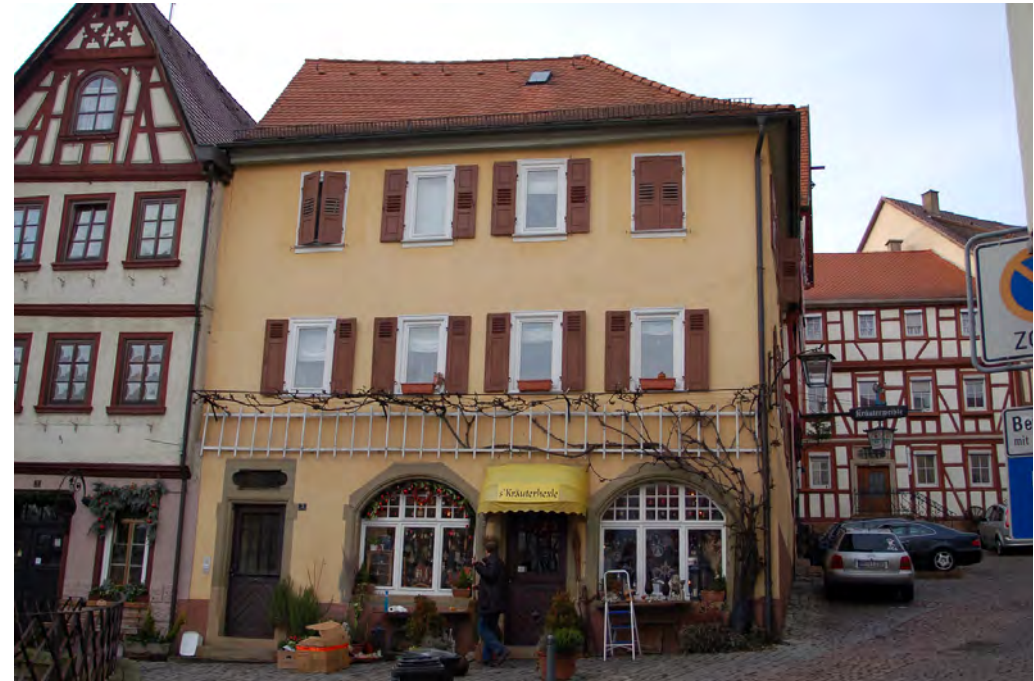
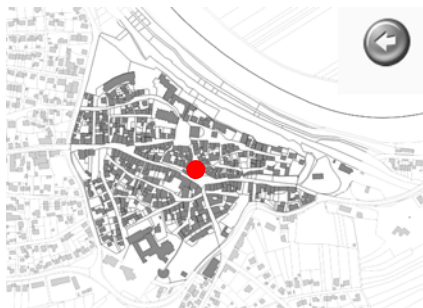
Marktrain 4

Dreigeschossiges verputztes Fachwerkhaus in Hanglage, Erdgeschoß massiv mit rechteckigem Kellereingang, Gesims zu den Obergeschossen, diese auf der Giebelseite massiv aus Ziegeln mit Fenstergewänden in Sandstein, rückwärtig Fachwerk, Satteldach, wohl nach 1848, im Kern 18. Jahrhundert, 1995 Sanierung der Fassade sowie umfangreiche Umbauten im Innern, 1994 und 2001 Restaurierung von Sandsteinelementen.

Das Anwesen ist Teil einer geschlossen mit giebelständigen Anwesen besetzten Häuserzeile gegenüber dem ehemaligen Spital bzw. dem Löwenbrunnen und hat dokumentarischen Wert als im Kern barockes Geschäftshaus, vergleichbar dem Anwesen Marktrain 2.

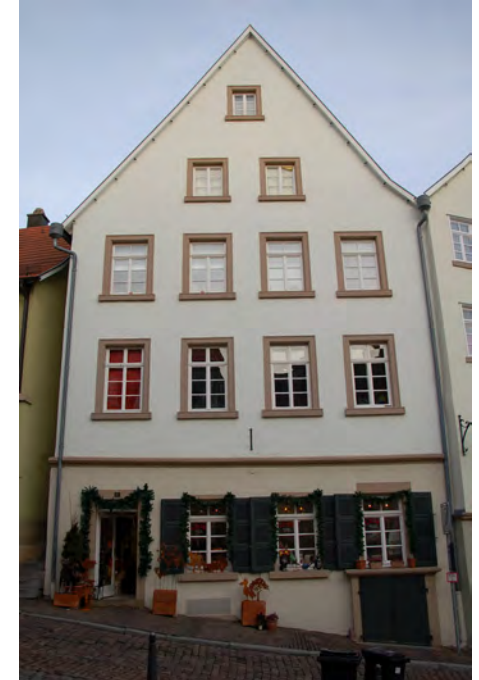
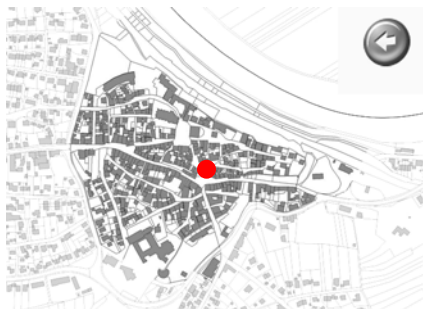
Marktrain 5

Dreigeschossiges Fachwerkhaus in Ecklage, Erdgeschoß massiv und verputzt mit Ladeneinbau, im Innern des Erdgeschosses Steinrelief mit der Bezeichnung 1771, Fachwerk mit drei profilierten Vorstößen, im Giebel mit Zierfachwerk, rundbogige Aufzugsluke, Steinwappen, Satteldach, am Wappen 1596 bezeichnet, eingreifender Umbau Ende des 19. Jahrhunderts mit Beseitigung der Renaissanceelemente und Versetzung des einst über dem ehemaligen Rundbogeneingang anbrachten Wappens, 1971 und 1989 Sanierung der Fassade.

Das Anwesen ist Teil der geschlossenen Bebauung auf der Westseite des Marktraines auf schmaler, langgezogener Parzelle am Übergang zur Apothekergasse und hat dokumentarischen Wert als im Kern frühneuzeitlicher und im 18. und 19. Jahrhundert jeweils umgebauter Fachwerkbau.

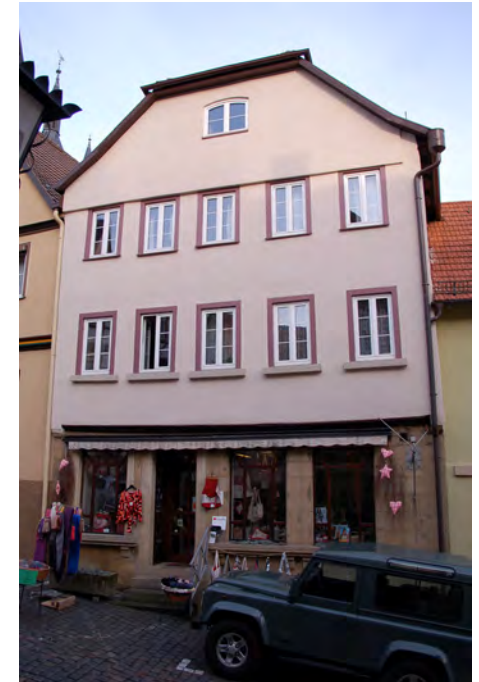
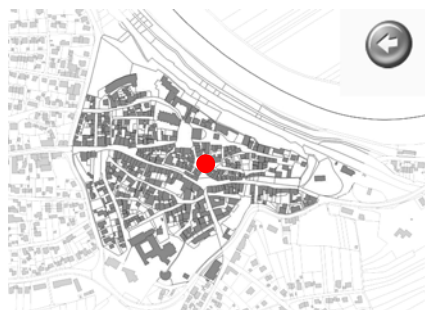
Marktrain 9, 11

Dreigeschossiges Fachwerkhaus in Hanglage, Sockel massiv und verputzt, Fachwerk zum ersten Obergeschoß mit Vorstoß, Baufuge zwischen den beiden Hausteilen, Satteldach mit Schleppegauben, 17./18. Jahrhundert, 1979 Fachwerkfremilegung und Fassadensanierung, 1981 Dachgaube bei Nummer 9 angebracht.

Das Anwesen gehört zu einer Zeile von traufständigen Häusern auf der oberen westlichen Seite des Marktraines und veranschaulicht mit seiner Bauweise innerhalb der Fachwerkkonstruktion seinen Charakter als ehemaliges Doppelhaus wohl des 17. oder 18. Jahrhunderts.

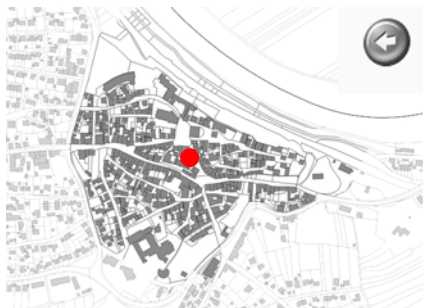
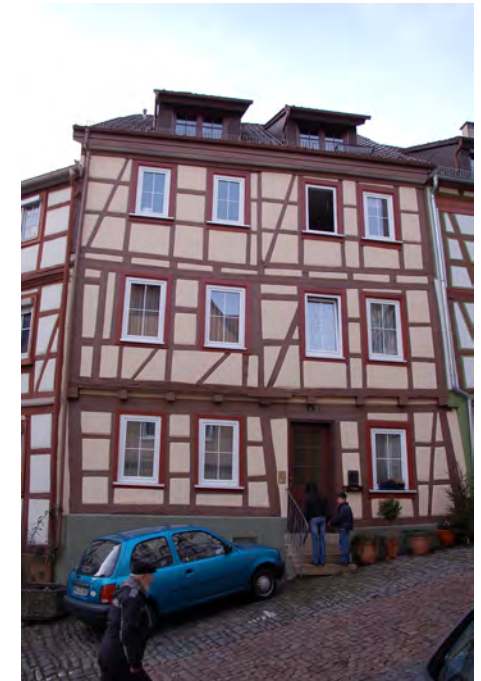
Marktrain 10

Zweigeschossiges verputztes Fachwerkhaus in Hanglage, Erdgeschoß mit rechteckig abgeschrägter Toreinfahrt, Fachwerk mit zwei profilierten Vorstößen, im Giebel doppelt rundbogige Aufzugsluke, Satteldach mit Krüppelwalm und Schleppgaube, im Kern wohl 18. Jahrhundert, Veränderungen nach 1848.

Das Anwesen ist Teil einer geschlossenen Häuserzeile auf der Ostseite des Marktraines. Es hat wie das ähnliche Anwesen Marktrain 8 dokumentarischen Wert als Beispiel eines einst wohl bäuerlich oder gewerblich ausgerichteten Fachwerkanwesens.

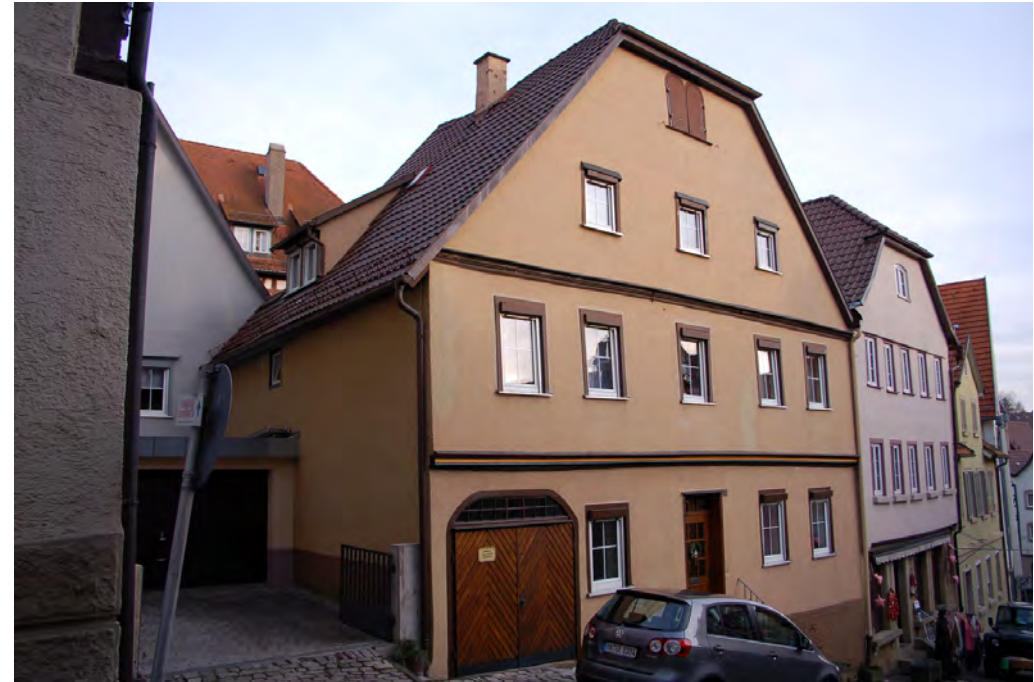
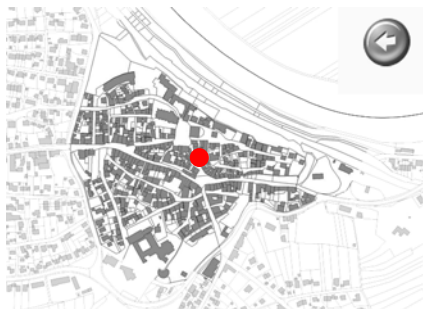
Marktrain 12

Der von der Hauptstraße kommende und zunächst breite Marktrain wird durch das Gebäude zur schmalen Gasse verengt.

Das Eckanwesen gehört zu einer Gruppe von drei geschlossen traufständig stehenden Anwesen auf der nördlichen Ostseite des Marktraines. Das klassizistisch geprägte Fachwerkhaus auf mittelalterlichem Sockel hat dokumentarischen Wert als typisches Beispiel einer zur Mitte des 19. Jahrhunderts durchgeführten Fassadengestaltung.

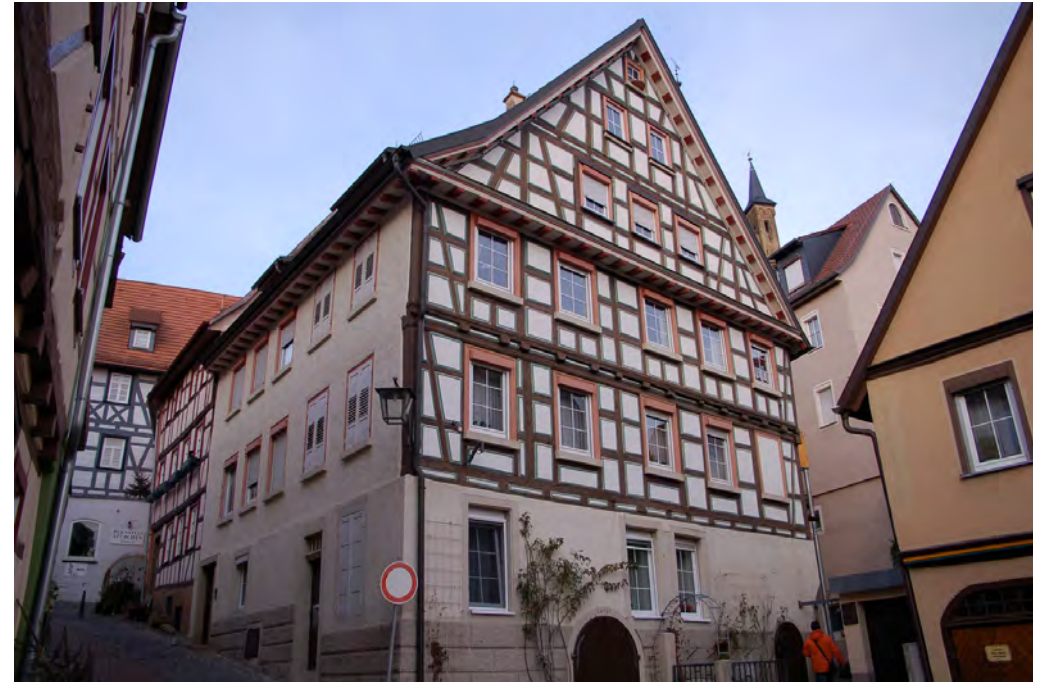
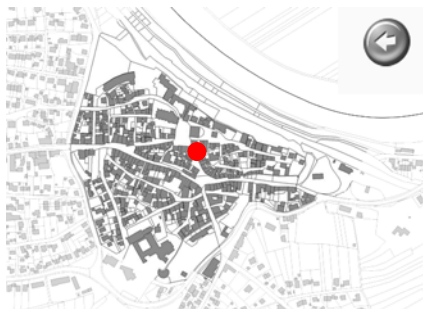
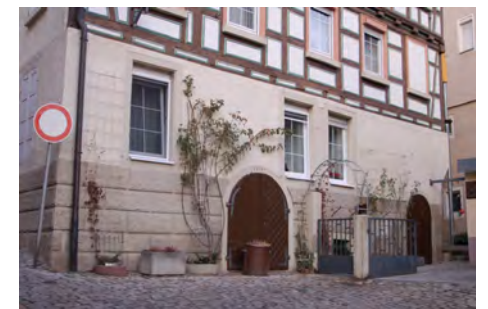
Marktrain 13

Dreigeschossiges Fachwerkhaus in Hanglage, Erdgeschoß teilweise massiv und verputzt, Fachwerk mit profiliertem Schwellbalken, jeweils drei gekoppelte Fenster in ersten und zweiten Obergeschoß, Satteldach mit Schleppeggaube, am Eckständer im Erdgeschoß HIF 1726 bezeichnet, 1970 Erneuerung des Fachwerkes, 1982 Brand im Ober- und Dachgeschoß, Dachgauben, 1997 innerer und äußerer Umbau.

Das Anwesen gehört zu einer Zeile von traufständigen Häusern auf der oberen westlichen Seite des Marktraines und hat dokumentarischen Wert als barockes Stadthaus der mittleren sozialen Schicht.

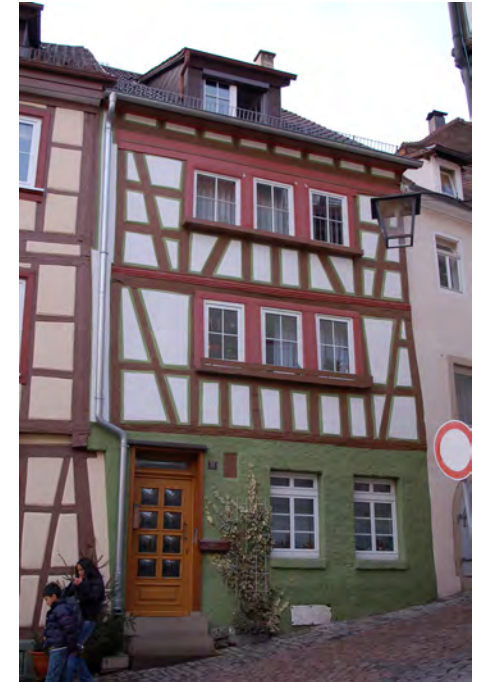
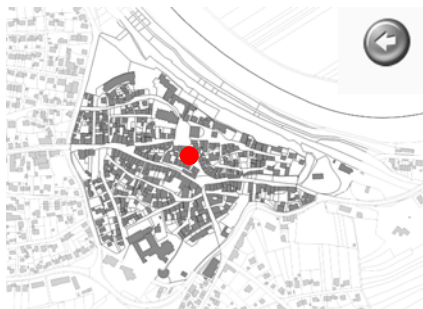
Marktrain 14

Dreigeschossiges Fachwerkhaus in Hanglage, Sockel massiv und verputzt, Fachwerk mit zwei Vorstößen und profilierten Rähmen, Satteldach, Mitte 19. Jahrhundert, im Kern älter, 1982 Freilegung des Fachwerkes.

Das Anwesen gehört zu einer Gruppe von drei geschlossen traufständig stehenden Anwesen auf der nördlichen Ostseite des Marktraines. Das Fachwerkhaus der mittleren sozialen Schicht hat ähnlich dem Anwesen Marktrain 16 dokumentarischen Wert als Fachwerkbau der frühen Neuzeit mit verschiedenen Bauphasen.

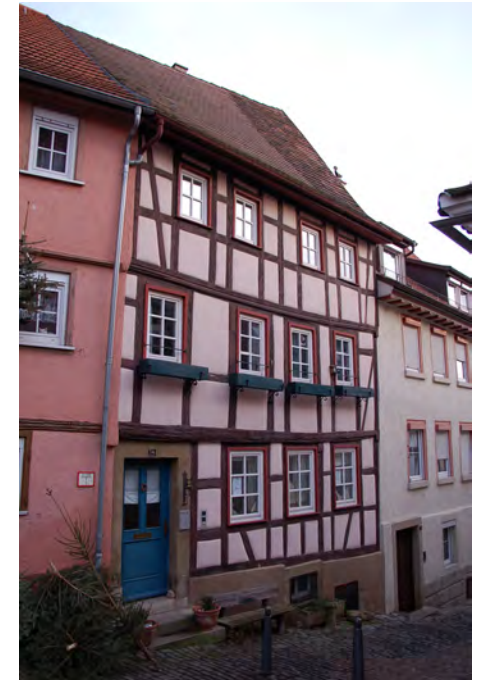
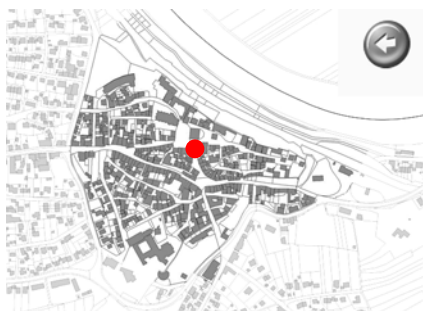
Marktrain 15

Zweigeschossiges verputztes Haus in Eck- und Hanglage, im Sockelgeschoß Rundbogen-Kellertor, im Erdgeschoß Fenster-
gewände in Stein, Traufgesims, Walmdach, 17./18. Jahrhun-
dert.

Mit dem Eckanwesen wird die traufständige Bebauung der oberen Westseite des Marktraines abgeschlossen. Es hat dokumentarischen Wert als barockes Stadthaus der mittleren sozialen Schicht.

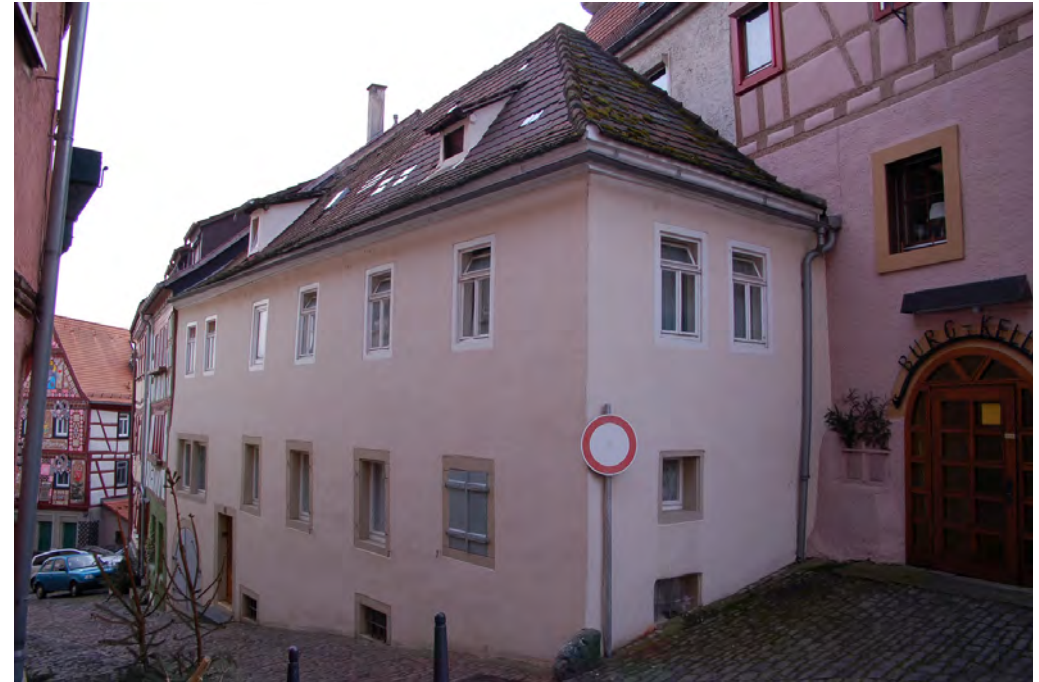
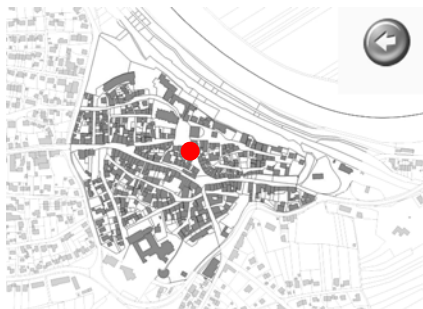
Marktrain 16

Dreigeschossiges verputztes Fachwerkhaus in Hanglage, Sockel massiv, Fachwerk mit zwei Vorstößen und einem profiliertem Rähm zum ersten Obergeschoß, Satteldach, Mitte 19. Jahrhundert, im Kern älter.

Das Anwesen bildet den Endpunkt einer Gruppe von drei geschlossen traufständig stehenden Anwesen auf der nördlichen Ostseite des Marktraines. Das Fachwerkhaus der mittleren sozialen Schicht hat ähnlich dem Anwesen Marktrain 14 dokumentarischen Wert als Fachwerkbau der frühen Neuzeit mit verschiedenen Bauphasen.

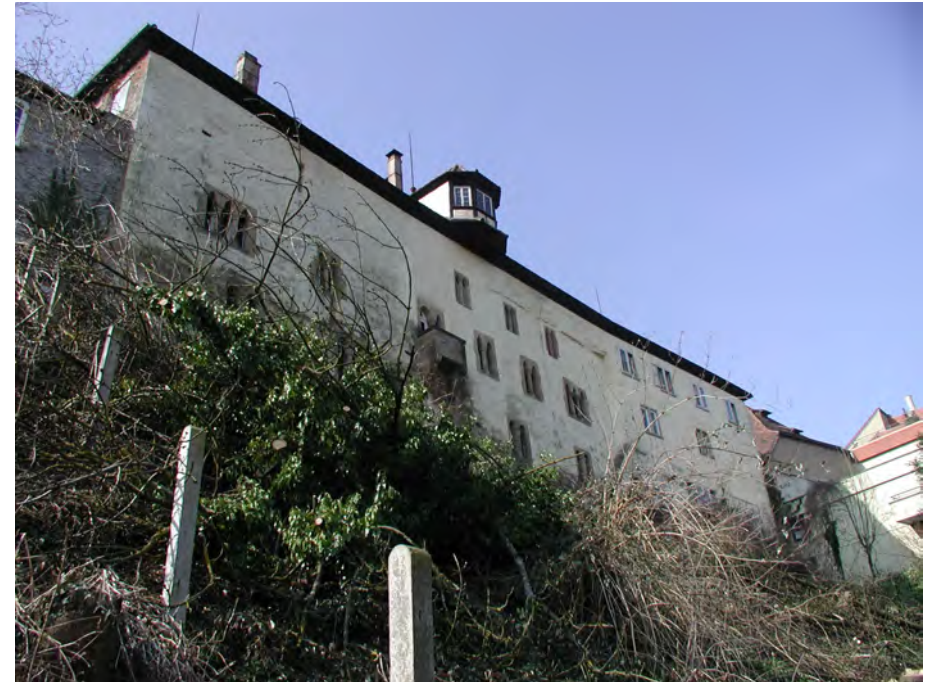
Ansicht von Norden mit Stadtmauer (❶)

Unregelmäßige Dreiflügelanlage mit sieben Baukörpern, Nordflügel mit integrierter Stadtmauer (❶), dreigeschossiger Bau aus drei Teilen, weitgehend massiv und verputzt, auf der Stadtmauerseite mit Doppelfensteröffnungen, Walmdach, Ostteil um 1200, Mittelteil 3. Viertel 13. Jahrhundert, Westteil (Kelterhaus) 15. Jahrhundert; zweigeschossiger Ostflügel aus drei Bauteilen (❷), Walmdach, Nordteil (ehemaliger Kellerabgang) 15. Jahrhundert, Südteil (Torbau) Mitte 16. / Anfang 18. Jahrhundert, Mittelteil Anfang 18. Jahrhundert; dreigeschossiger Westflügel (❸), Walmdach, um 1560 erbaut; Gesamtkomplex um 1716/17 eingreifend modernisiert, Umbauten um 1800, 1902/04 Umbau als Oberförsterdienstwohnung, Südflügel abgebrochen, gotische Fenster bis auf ein Exemplar ersetzt, 2007/2008 Sanierung. Der Wormser Hof hat mit der alten Pfalzmauer als bischöfliches Pendant zur Kaiserpfalz mit romanisch-gotischem Kern und barocker Gesamterscheinung einen hohen dokumentarischen Wert für die Herrschafts- und Baugeschichte der Stadt Bad Wimpfen und große Bedeutung für die Stadtsilhouette.

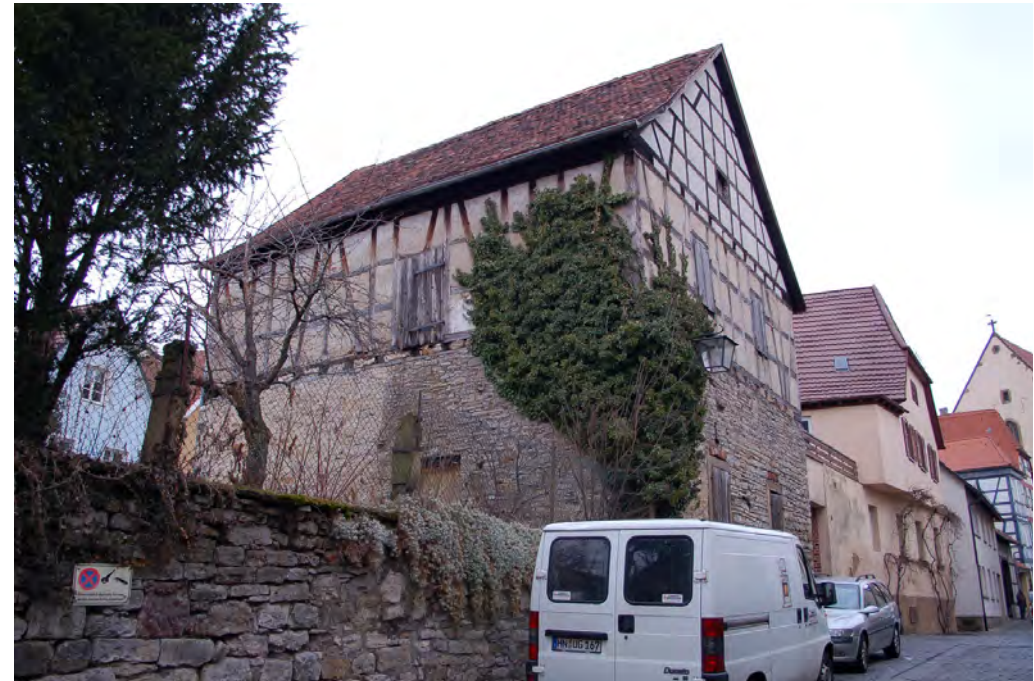
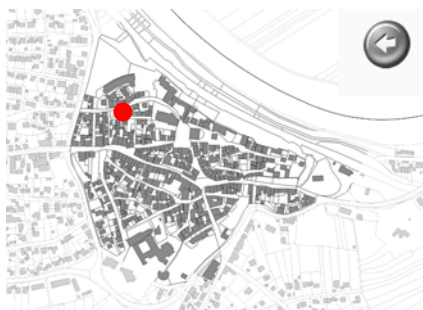
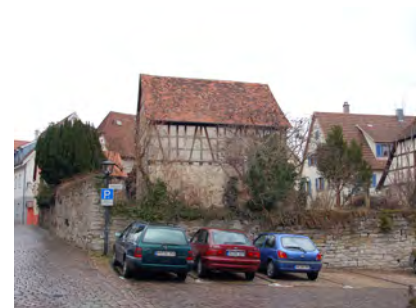
Gärten von der Westseite

Scheune, Untergeschoß massiv aus unverputzten Bruchsteinen, Obergeschoß Fachwerk, Fenster und Türen mit Holzläden, Satteldach, Mitte 19. Jahrhundert; erhaltenswert ist der dazugehörige, große und ummauerte Garten (Flstnr. 446, 447, 448).

Auf dem Urplan von 1840/43 ist die Scheune noch nicht eingetragen. Offenbar gehörte sie ursprünglich zum Anwesen Kirchgasse 10. Die beiden Gartenparzellen sollen gemäß dem Baulattersplan von 1922 auf zwei Baulücken aus dem Dreißigjährigen Krieg zurückgehen.

Das Gebäude mit dem dazugehörigen Garten veranschaulicht eine Phase des landwirtschaftlichen Aufschwunges im 19. Jahrhundert. Die Scheune hat dokumentarischen Wert als typischer und kaum veränderter Bau im landwirtschaftlich geprägten Quartier westlich der Stadtkirche.

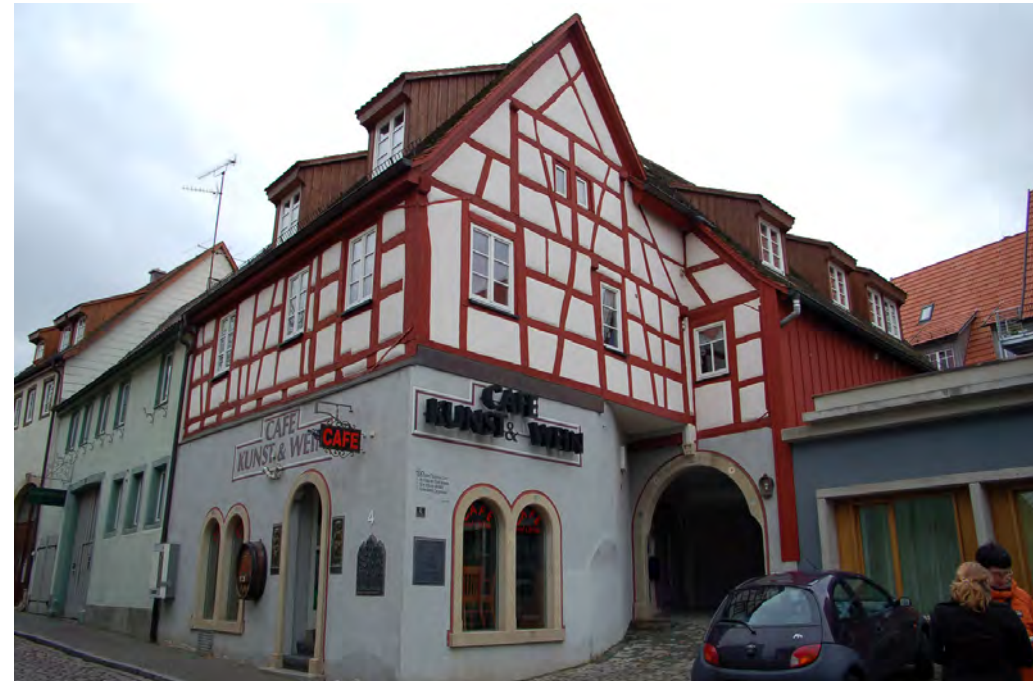
Neutorstraße 5

Mehrteiliger Komplex, eventuell ehemaliger Pflegehof, Sachgesamtheit bestehend aus Haupthaus (❶, urspr. Neutorstraße 1), zweigeschossiges Fachwerkhaus in Ecklage, Erdgeschoß massiv und verputzt mit Eckquaderung, Fachwerk mit K-Streben, Halbwalmdach mit Schleppegauben, im Kern 16. Jahrhundert, sonst 2. Hälfte 18. Jahrhundert; östlich anschließend Hofmauer (❷) mit Laubengang und Konsolsteinen, 16./18. Jahrhundert; Stallscheune (❸, urspr. Färbergasse 1), massiv aus Bruchsteinen, stichbogige Tore, Satteldach mit Krüppelwalm, 2. Hälfte 18. Jahrhundert; zwei Gewölbekeller unter dem Südwestflügel (❹, urspr. Neutorstraße 3 und 5), 1999/2001 Gesamtanierung mit Neuerrichtung des Südwestflügels. Die Gestaltung und der Umfang des mit Entengasse 2 einst eine Einheit bildenden Anwesens weisen auf eine herausgehobene historische Funktion etwa in Gestalt eines Pflegehofes hin. Die Sachgesamtheit hat dokumentarischen und exemplarischen Wert als im Kern frühneuzeitlicher und im Barock umgebauter Sonderkomplex.

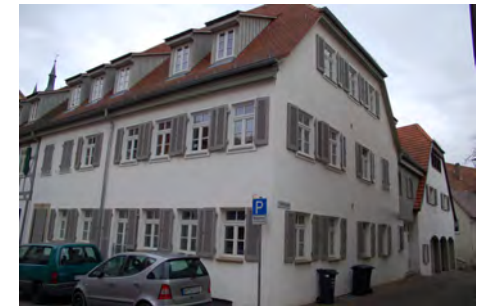
Südwestflügel mit Gewölbekellern (❹)
