Denkmalpflegerischer Werteplan Gesamtanlage Bad Wimpfen/Berg

**DENKMALPFLEGERISCHER WERTEPLAN
GESAMTANLAGE BAD WIMPFEN**

Regierungspräsidium Stuttgart, Referat Denkmalpflege

Bad Wimpfen, Kreis Heilbronn

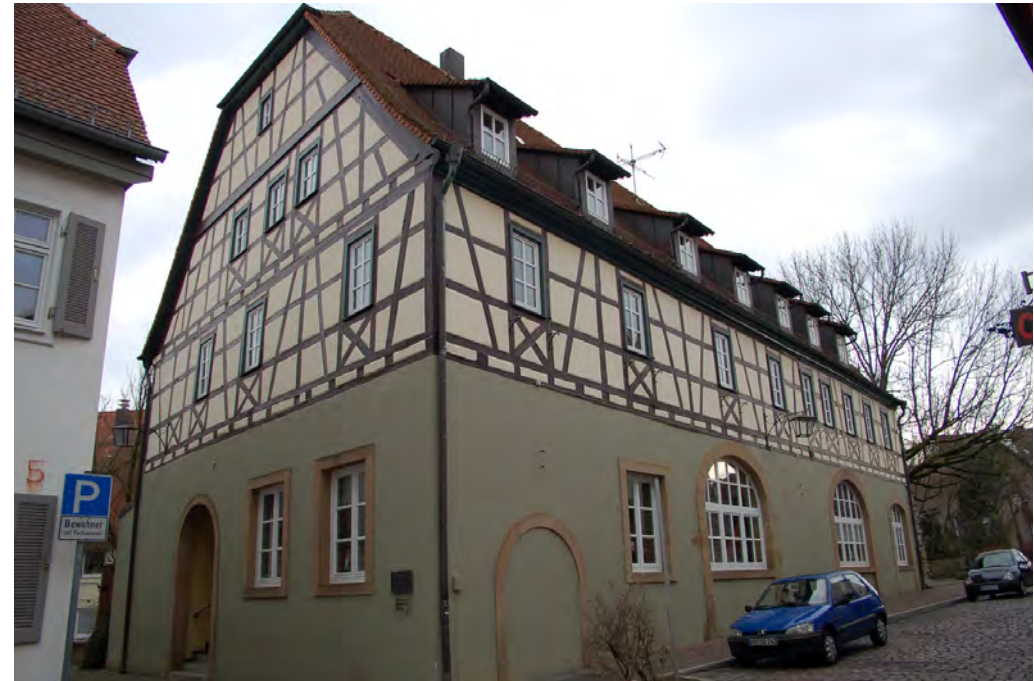
Neutorstraße 7, 9

Zweigeschossiges Fachwerkgebäude, Erdgeschoß massiv und verputzt mit rundbogigen, teils vermauerten, teils befensterten Toren, Fachwerk ohne Vorstöße, Satteldach mit Krüppelwalm und Schleppegauben, spätes 18. Jahrhundert, 1979/80 Umbau zum Kindergarten mit weitgehender Entkernung; Kulturdenkmal gem. § 2 DSchG ist die im Erdgeschoß der südlichen Giebelwand integrierte Stadtmauer, im Kern 13. Jahrhundert.

Mit ihren erkennbaren Torgewänden verweist das Gebäude auf seine Vergangenheit als Doppelscheune und veranschaulicht den einst ackerbürgerlichen Charakter Bad Wimpfens. Die Stadtmauer ist wesentlicher Teil der Stadtbefestigung und hat dokumentarischen Wert für den Ausbau der Siedlung zur Stadt im 13. Jahrhundert.

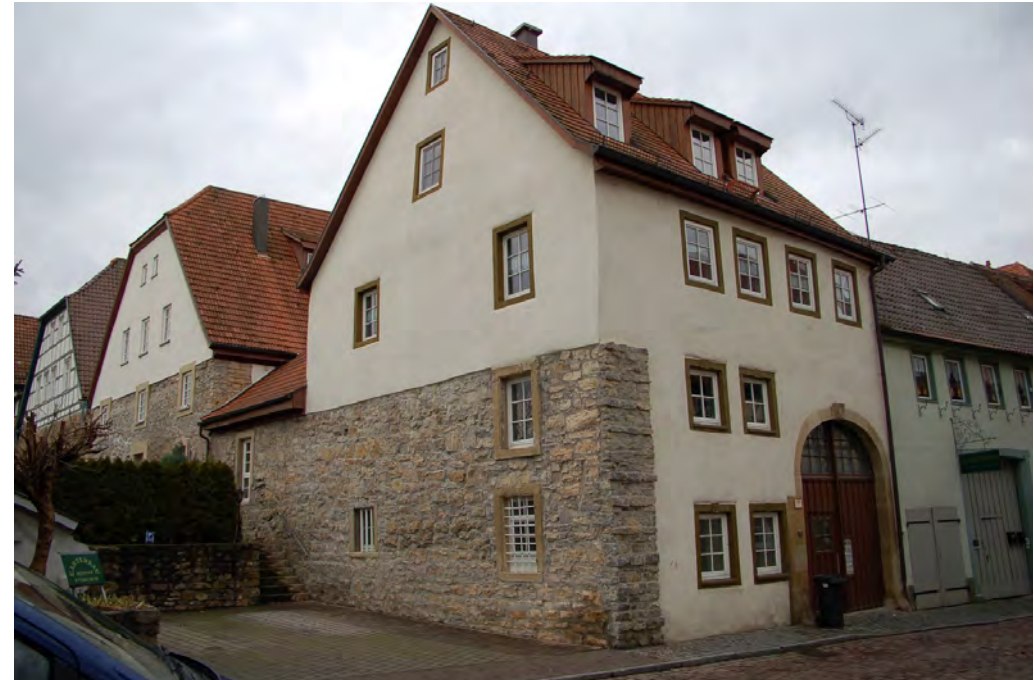
Neutorstraße 8

Dreigeschossiges verputztes Wohnhaus, EG und 1. Obergeschoß massiv, hohe korbboigige Toreinfahrt, Fenstergewände in Stein, Satteldach mit Schleppegauben, am Keilstein des Tores FEM 1789 bezeichnet, ab 2001 umfassender Umbau; dazugehörig rückwärtige Scheune, teils massiv, teils Fachwerk, Satteldach mit Krüppelwalm, wohl 18. Jahrhundert, 1996 Umbau zu Wohnzwecken; Kulturdenkmal gem. § 2 DSchG ist die in die südlichen Außenwände integrierte Stadtmauer, im Kern 13. Jahrhundert.

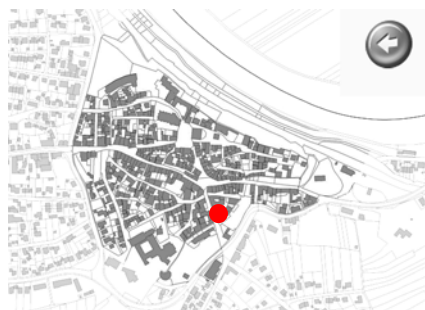
Scheune (links mit Krüppelwalm)

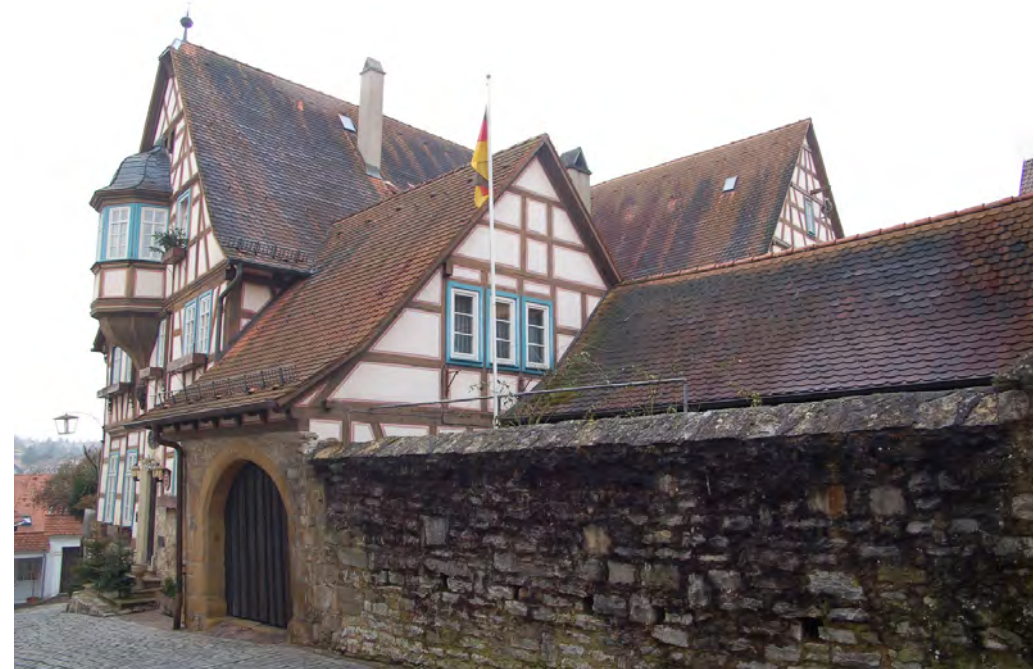
Obere Turmgasse 1

Zweigeschossiges Fachwerkhaus, Sockelzone bis zur Fensterbrüstung im Erdgeschoß massiv, gehohles Türgehäuse mit Wappen und Ochsenaugenfenster als Oberlicht, Zierfachwerk mit Erker über dem Eingang, Satteldach mit kleinem Krüppelwalm, an Tür 1717 bezeichnet, im Kern 16. Jahrhundert; Hofmauer mit rundbogigem Portal, 16. Jahrhundert; darüber eingeschossige Fachwerkscheune, Satteldach, 18. Jahrhundert; nach Süden bastionartig vorspringende Stützmauer; dort im Garten Fundamente des dritten staufischen Pfalzturmes; 1984 Umbau, Sanierung und Modernisierung des Gesamtanwesens mit Umnutzung der Nebengebäude zu Wohnzwecken.

Zu dem Anwesen am Südwesteck der alten Pfalzmauer gehört mit den Fundamenten des dritten Pfalzturmes ein wichtiges archäologisches Kulturdenkmal. Das repräsentativ gestaltete Haus hat mit seinen zahlreichen bauzeitlichen Details und seinen Nebengebäuden einen hohen dokumentarischen Wert für die Bauweise der gehobenen Schicht in der frühen Neuzeit und besitzt eine herausragende Stellung in der ehemaligen Pfalz.

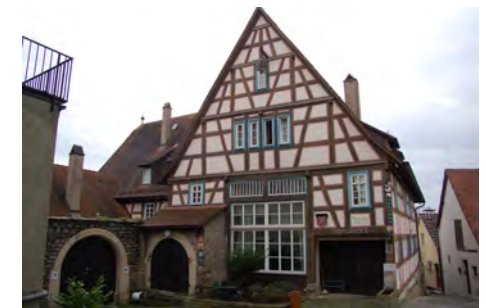
Rückansicht mit Scheune, von Gasse Herrenhof

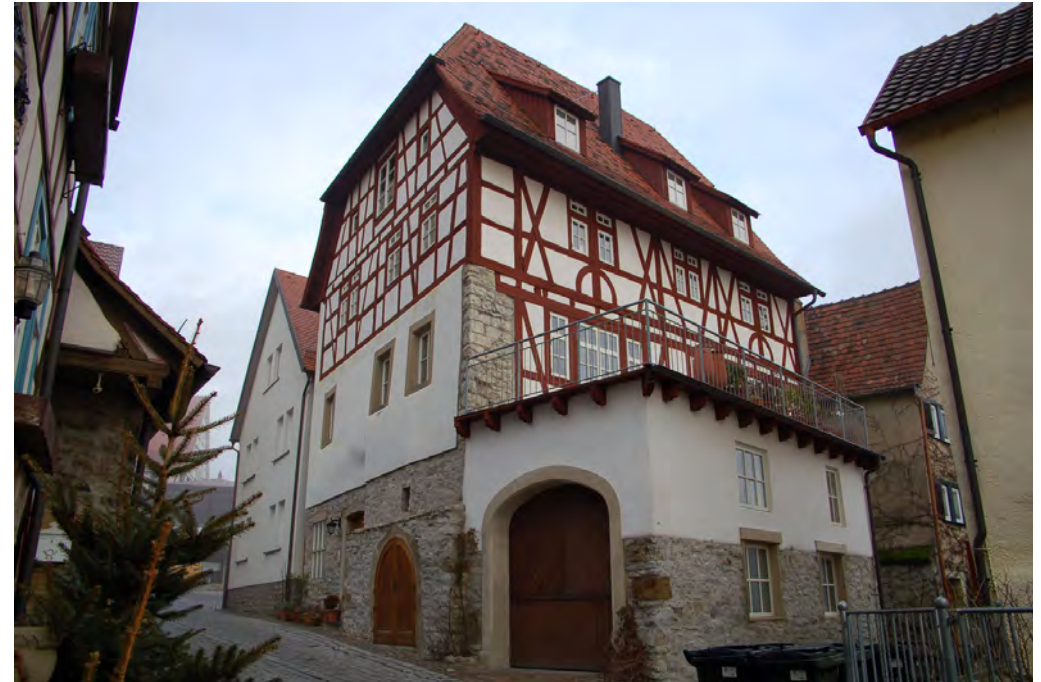
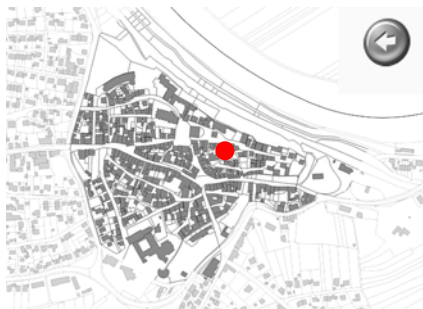
Dreigeschossiges Fachwerkhaus in Ecklage, Erdgeschoß massiv aus Bruchsteinen, unverputzt mit Rundbogen-Kellertor, dort ursprünglich dreischiffige Halle, erstes Obergeschoß teils Fachwerk, teils massiv, zweites Obergeschoß und Giebel Fachwerk ohne Vorstöße, Halbwalmdach mit SchlepPGAuben, im Kern von 1484/93 (d), im 17./18. Jahrhundert Erdgeschoß und Teile des Obergeschosses massiv ersetzt und Dach zum Walmdach umgebaut, im 20. Jahrhundert auf der Nordseite neue Wand vorgeblendet, 1980 Freilegung des Fachwerkes, 2001 umfassende Sanierung und Instandsetzung einschließlich Bauforschung.

Das Wohnhaus schräg gegenüber dem Bürgermeister-Elsässer-Haus gehört zur ältesten Bebauung in diesem Areal. Das repräsentative Fachwerkhaus hat dokumentarischen Wert sowohl für das spätmittelalterliche als auch das barocke Bauen.

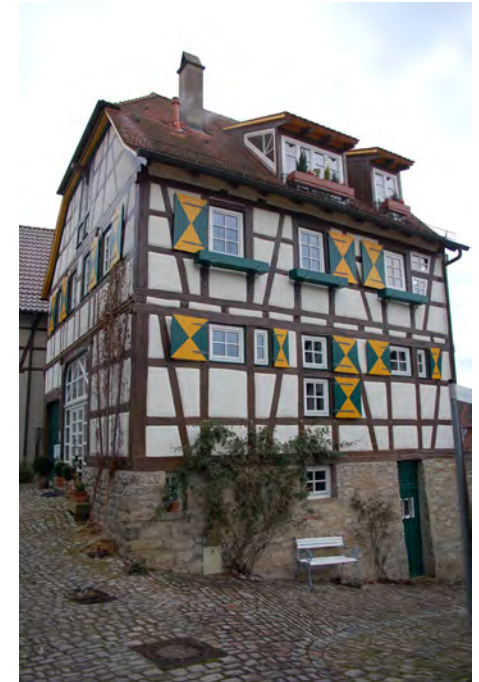
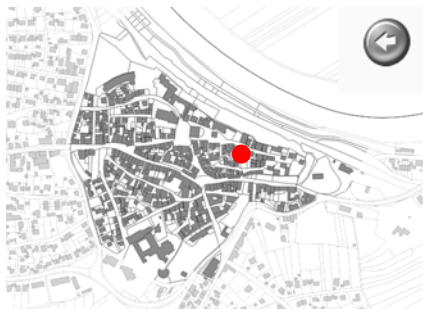
Zweigeschossiges Fachwerkhaus in Eck- und Hanglage, Sockel massiv aus unverputzten Bruch- und Quadersteinen, Fachwerk ohne Vorstöße, verglastes rechteckiges Scheunentor nach Norden, Halbwalmdach mit Schleppgauben, im 18. Jahrhundert als Scheune erbaut, 1985 zum Wohnhaus umgebaut, 2007 Einbau von verglasten Gauben und Fenstern auf der südlichen Giebelseite.

Die beim Ausbau zum Wohnhaus stärker überformte ehemalige Scheune gehört zu einer ganzen Gruppe von Scheunen im diesem Areal des Burgviertels. Sie veranschaulicht die Umnutzung der ehemaligen Pfalz spätestens nach dem Dreißigjährigen Krieg und hat dokumentarischen Wert als einst landwirtschaftlicher Fachwerkbau des 18. Jahrhunderts.

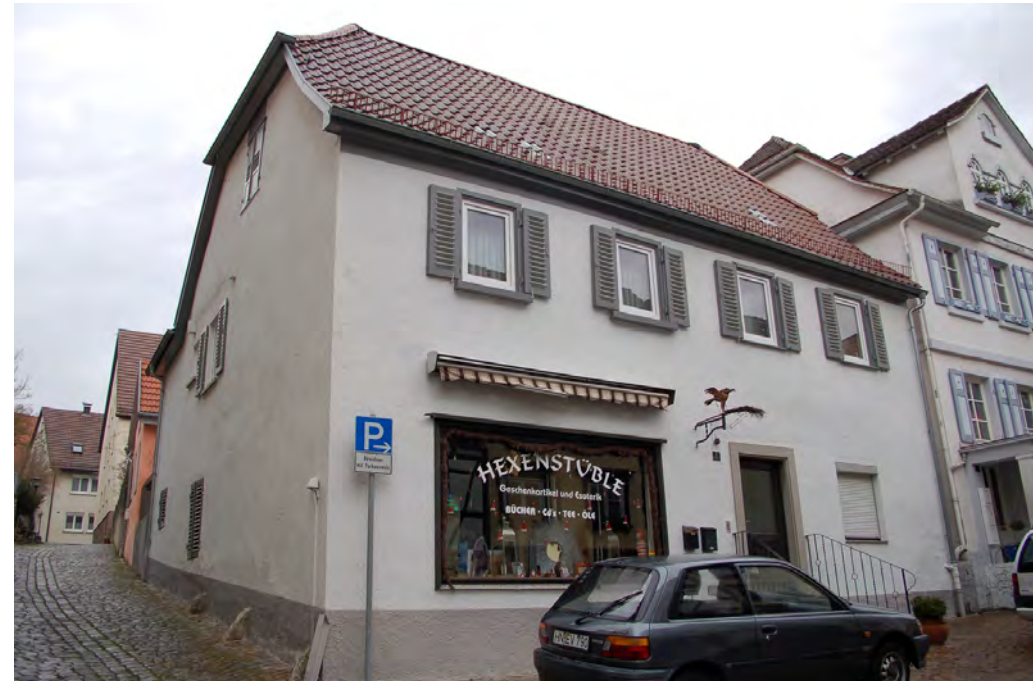
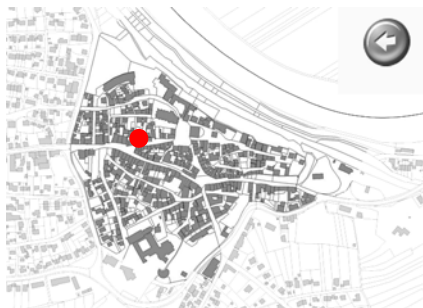
Salzgasse 2

Dreigeschossiges Fachwerkhaus in Ecklage, Erdgeschoß massiv und verputzt mit großem, stichbogigen Schaufenster zur Hauptstraße, Traufwand zu Salzgasse massiv, Fachwerk über profilierten Knaggen mit drei Vorstößen, Satteldach, an einer Knagge mit Wappen 1528 bezeichnet, 1971 Sanierung des Daches und der Fassade, 2006 Erneuerungen an der Fassade.

Das Anwesen an der markanten Abzweigung der Salzgasse von der Hauptstraße gehört zu der dichten und überwiegend traufständig bebauten auf der Südseite der Salzgasse, wendet sich aber mit dem schmalen Giebel der Hauptstraße am Adlerbrunnenplatz zu. Als repräsentatives Fachwerkhaus hat es dokumentarischen Wert für die Bauweise des ausgehenden Mittelalters.

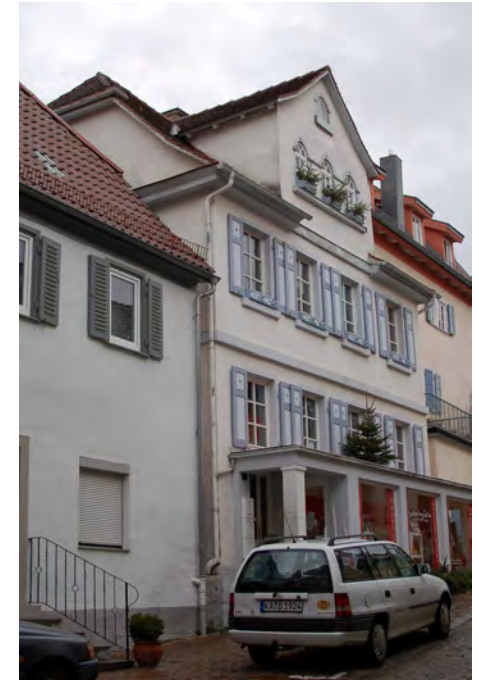
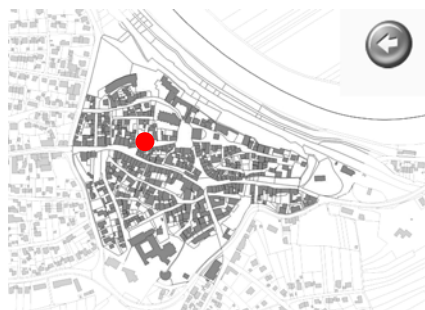
Salzgasse 4

Nach dem Baualtersplan von 1922 stammt das Haus aus der zweiten Hälfte des 16. Jahrhunderts.

Das Anwesen ist Teil der dichten und überwiegend traufständigen Bebauung auf der Südseite der Salzgasse. Mit seiner aufwendigen historistischen Fassadengestaltung hat das im Kern spätmittelalterliche Anwesen dokumentarischen Wert für das anspruchsvolle Bauen im 19. Jahrhundert.

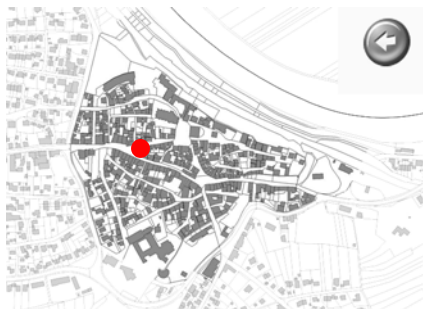
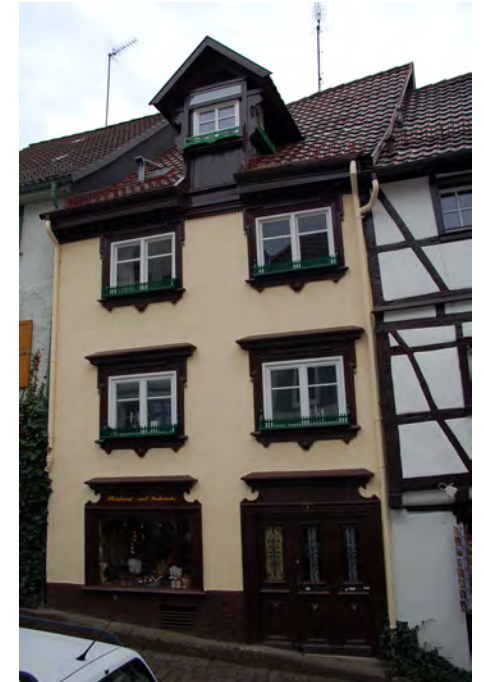
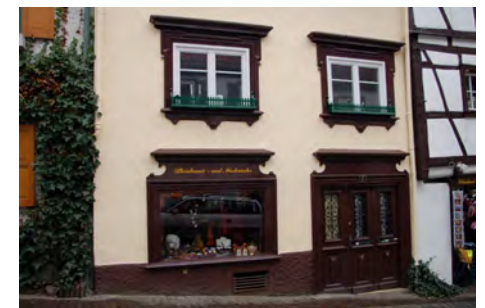
Salzgasse 5

Nach dem Baualtersplan von 1922 stammt das Haus aus der ersten Hälfte des 16. Jahrhunderts.

Das Gebäude gehört zu der dichten, vorwiegend traufständigen und teilweise versetzten Bebauung auf der Nordseite der Salzgasse. Das im Kern frühneuzeitliche Haus hat dokumentarischen Wert für das Bauen im 16. Jahrhundert.

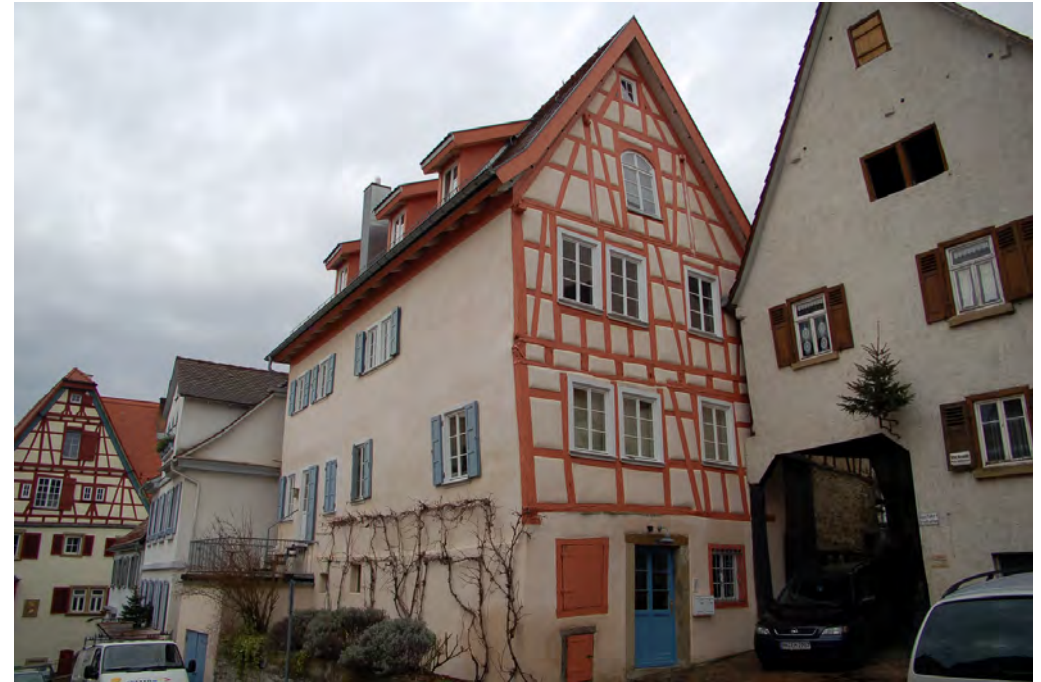
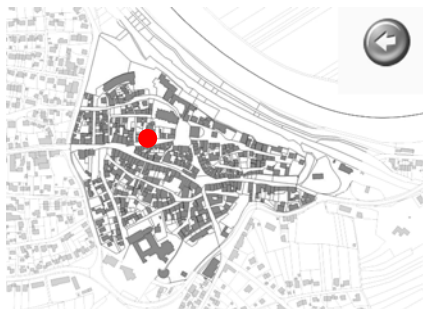
Salzgasse 6

Dreigeschossiges verputztes Wohnhaus, Traufgesims, Satteldach, 18./19. Jahrhundert, drittes Geschoß nachträglich aufgesetzt.

Das Anwesen ist Teil der dichten und überwiegend traufständigen Bebauung auf der Südseite der Salzgasse. Es veranschaulicht den Typus des einfachen kleinen Stadthauses aus der Zeit des 18. und 19. Jahrhunderts.

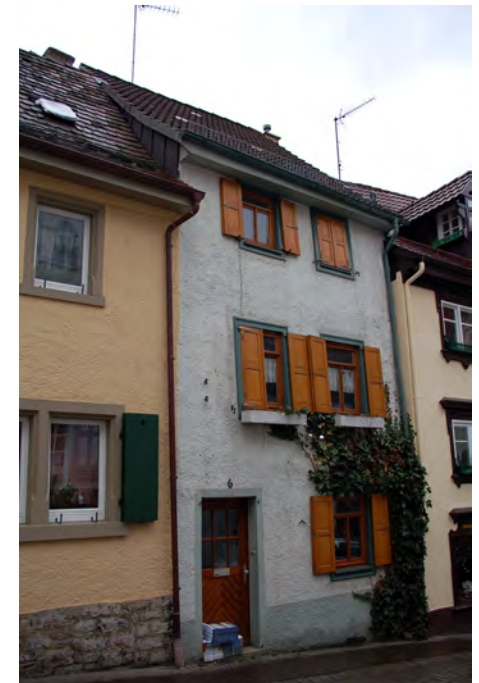
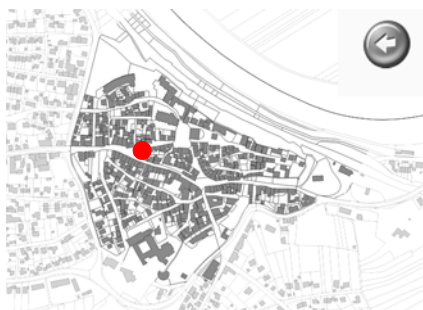
Salzgasse 7

Zweigeschossiges verputztes Fachwerkhaus, im Erdgeschoß mit hoher seitlicher Durchfahrt zum rückwärtigen Teil des Anwesens, im Giebel Doppelfenster, Satteldach, wohl 16. Jahrhundert mit späteren Veränderungen; dazugehörig eine rückwärtige Scheune hinter Salzgasse 5, unterer Teil massiv aus Bruchsteinen mit rechteckiger Toreinfahrt, sonst Fachwerk, Satteldach, in einem Sturz 1798 bezeichnet; am Haus nach Osten anschließend Hof- und Gartenmauer mit integriertem, aber heute vermauerten ehemaligen Rundbogen-Kellertor, wohl 16. Jahrhundert; erhaltenswert ist der hinter der Mauer befindliche historische Garten (Flstnr. 494).

Das Gebäude gehört zu der dichten, hier stark zurückspringenden Bebauung auf der Nordseite der Salzgasse. Als im Kern frühneuzeitliches Haus mit Hofmauer, Garten und einer Scheune des 18. Jahrhunderts hat das Anwesen dokumentarischen Wert für den einst ackerbürgerlichen Charakter des Gebietes östlich des Kirchplatzes. Seine Durchfahrt ist Beleg für die beengten Raumverhältnisse im Stadtkern.

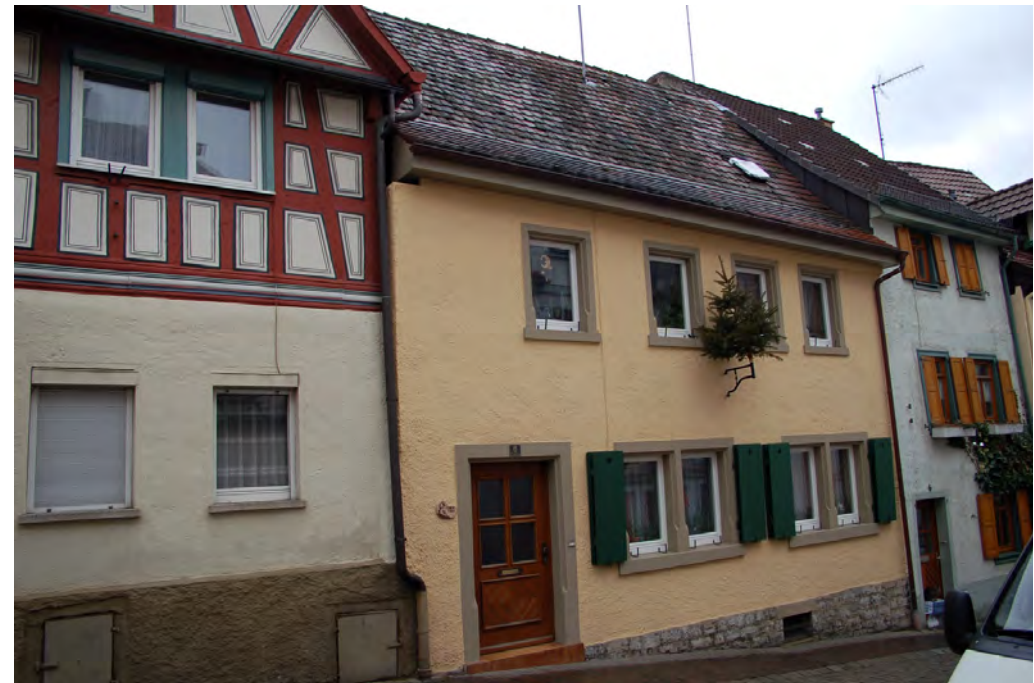
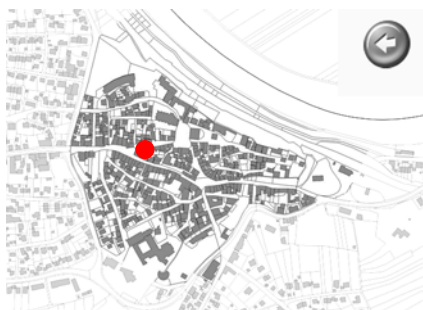
Salzgasse 9

Nach dem Baualtersplan von 1922 wurde das Gebäude im Bereich einer seit dem Dreißigjährigen Krieg bestehenden, größeren Baulücke errichtet.

Der Sonderbau steht innerhalb der weniger dichten sowie unregelmäßigen Bebauung auf der Nordseite der Salzgasse. Als weitgehend original überliefertes Gebäude hat es dokumentarischen Wert für die im ausgehenden 19. Jahrhundert öfter geübte Praxis der Vereinigung öffentlicher Nutzungen unter einem Dach.

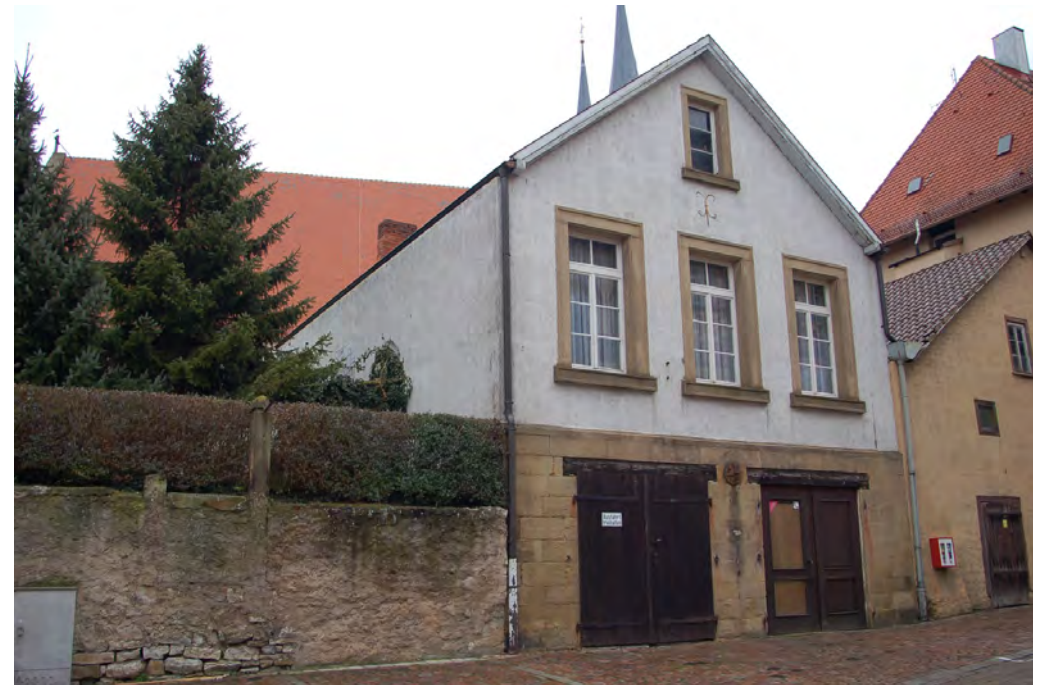
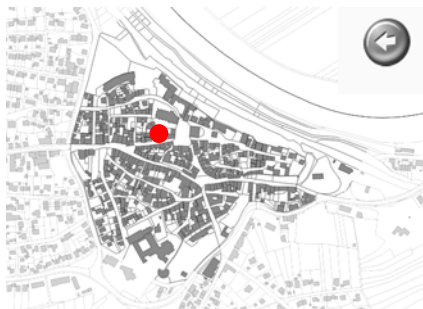
Salzgasse 10

Zweigeschossiges Fachwerkhaus, Sockel und Erdgeschoß massiv und verputzt, profilierter Schwellbalken zum Obergeschoß Giebel mit Vorstoß, Satteldach mit breiter Schleppgaube, 17./18. Jahrhundert.

Das ausnahmsweise giebelständige Anwesen ist Teil der dichten und überwiegend traufständigen Bebauung auf der Südseite der Salzgasse. Es veranschaulicht den Typus des einfachen, wohl noch frühneuzeitlichen Stadthauses.

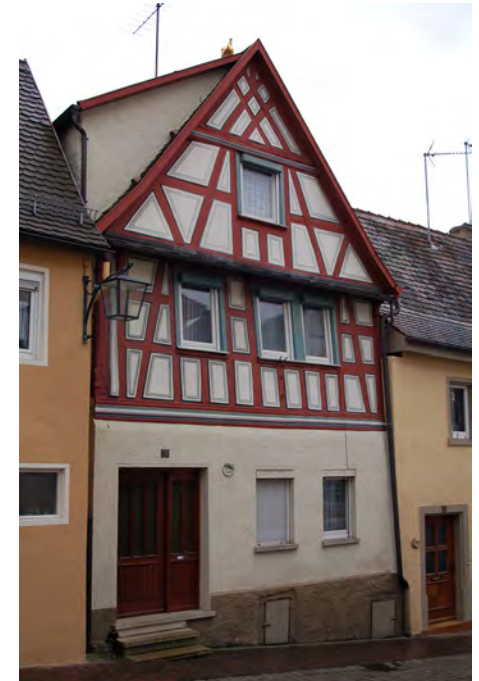
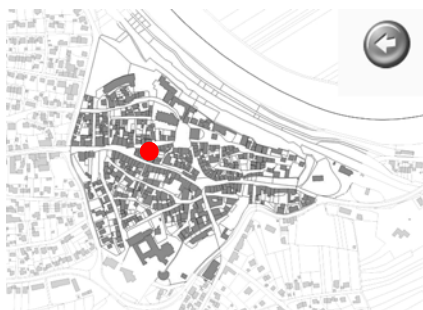
Salzgasse 11

Nach dem Baualtersplan von 1922 soll das Gebäude mit seinem für das 18. Jahrhundert typischen Erscheinungsbild im Jahr 1650 erbaut worden sein.

Das mächtige Eckhaus vermittelt zwischen der Bebauung der Salzgasse und der des Marktplatzes. Das Gebäude hat dokumentarischen Wert für das repräsentative Bauen in der zweiten Hälfte des 18. Jahrhunderts.

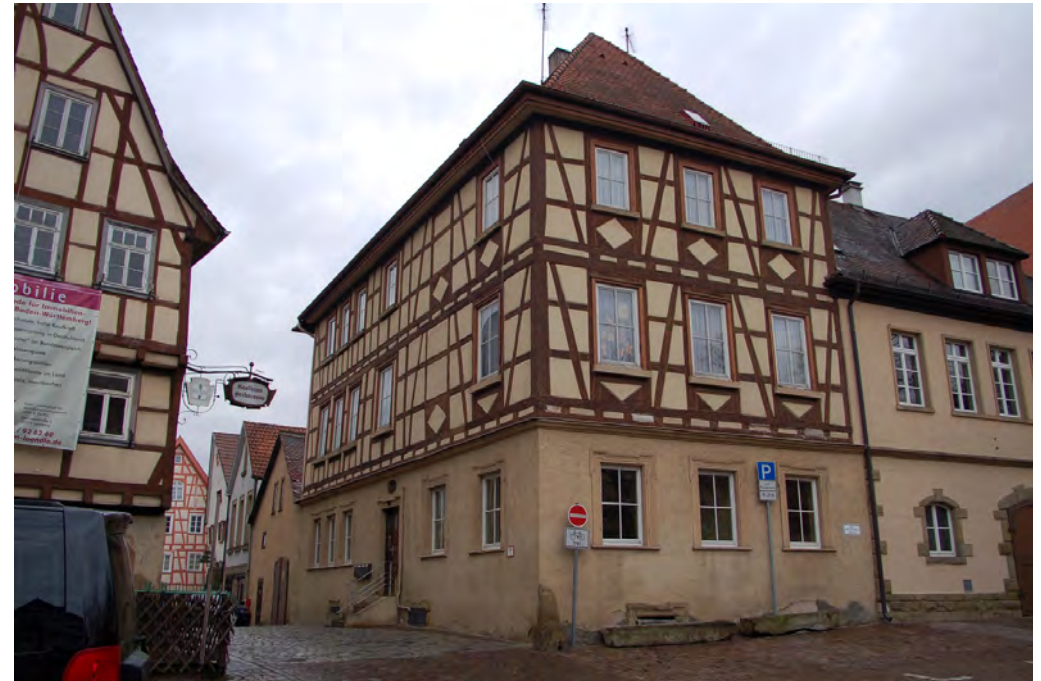
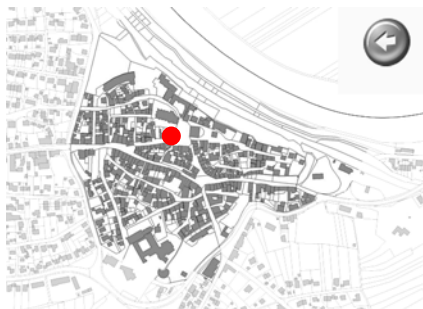
Salzgasse 12

Nach dem Baualtersplan von 1922 diente das Anwesen damals als Wohnhaus des evangelischen Meßners.

Das Anwesen ist Teil der dichten und überwiegend traufständigen Bebauung auf der Südseite der Salzgasse. Es veranschaulicht den Typus des einfachen Stadthauses aus der Zeit des 18. und 19. Jahrhunderts.

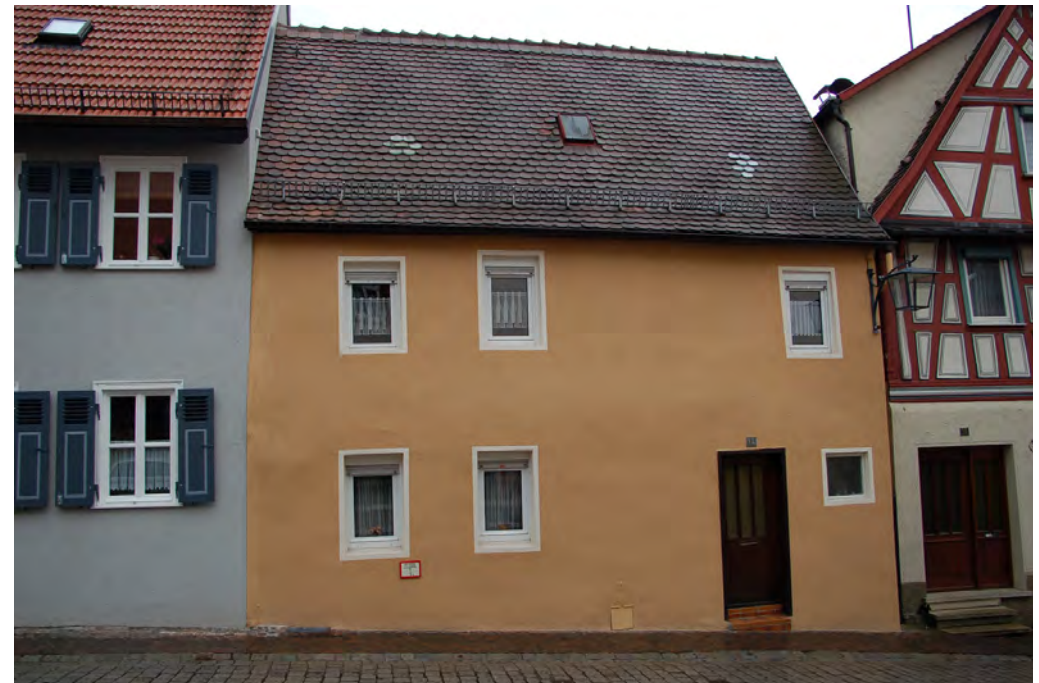
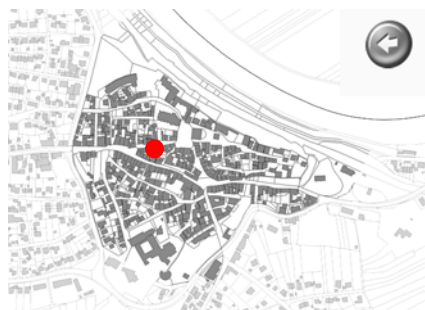
Salzgasse 18

Nach dem Baualtersplan von 1922 stammt das Haus aus dem Jahr 1732.

Das Anwesen ist Teil der dichten und überwiegend traufständigen Bebauung auf der Südseite der Salzgasse. Es veranschaulicht im Kern den Typus eines schlichten barocken Stadthauses.

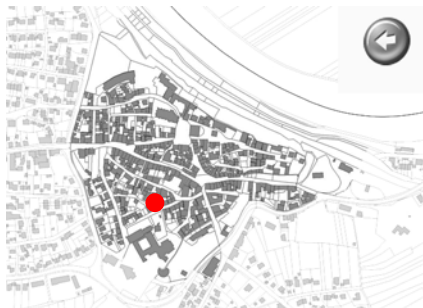
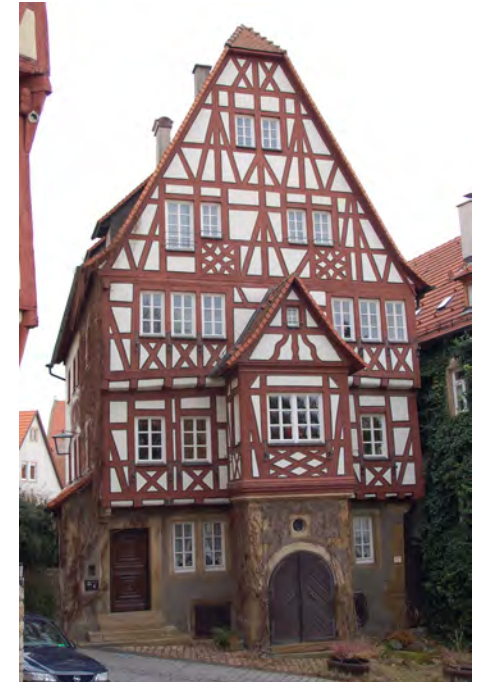
Ansicht 1952

Nach dem Baualtersplan von 1922 wurde das Anwesen zwischen 1550 und 1580 errichtet.

Das Anwesen schließt die Bauzeile mit giebelständigen Häusern auf der Nordseite der unteren Klostergasse zur Einmündung der Schafgasse ab. Als äußerst repräsentatives Anwesen der frühen Neuzeit hat das gut überlieferte Haus dokumentarischen Wert für den Fachwerkbau der gehobenen Schicht.

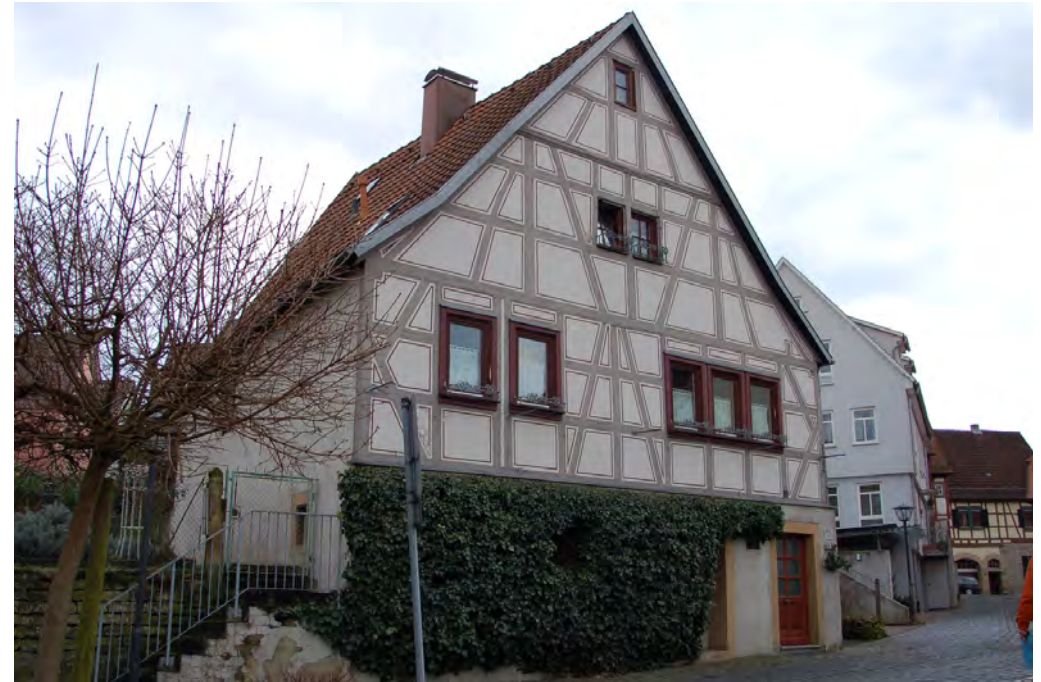
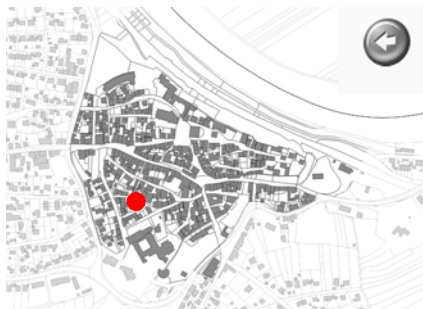
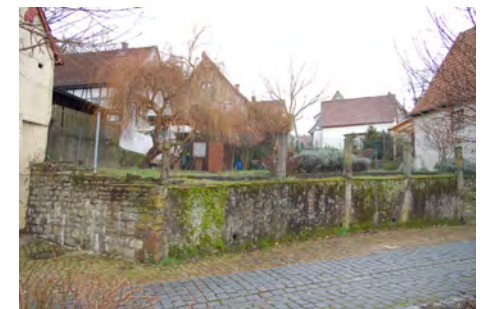
Historischer Garten Flstnr. 802

Nach dem Urplan von 1840/43 gehörte die damals schon als Garten genutzte Fläche neben dem Anwesen zu einer ganzen Gruppe von Gartenparzellen in diesem Areal.

Das Anwesen liegt im Mittelteil der heute nur lückenhaft bebauten Schafgasse. Es hat dokumentarischen Wert für den Fachwerkbau der mittleren Schicht im 18. Jahrhundert. Der Garten veranschaulicht die ackerbürgerliche Vergangenheit Bad Wimpfens in diesem Teil der Altstadt.

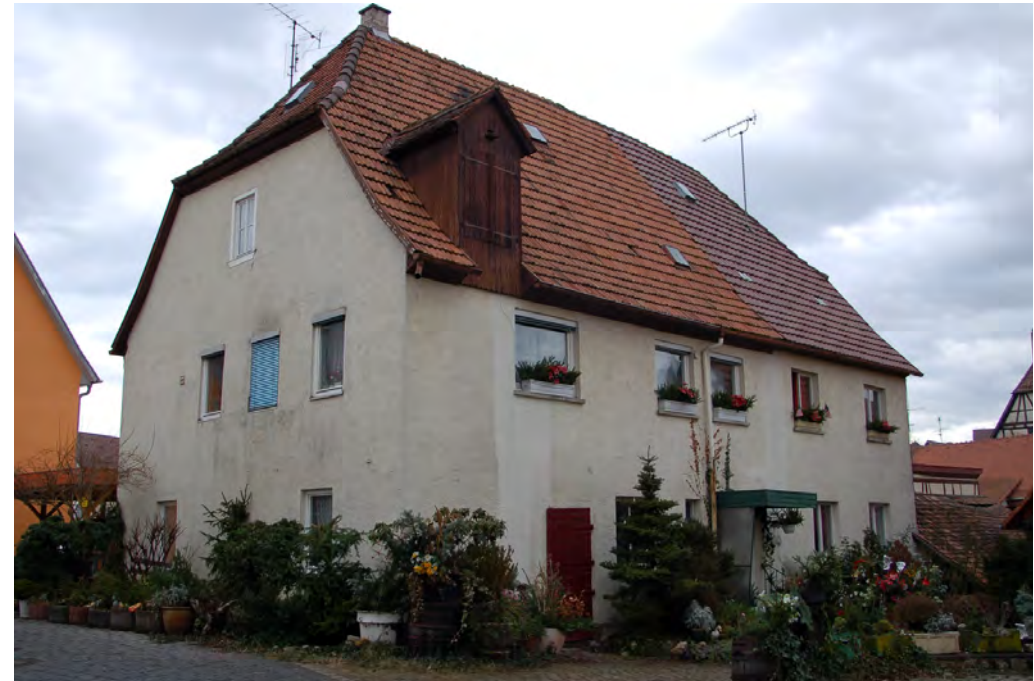
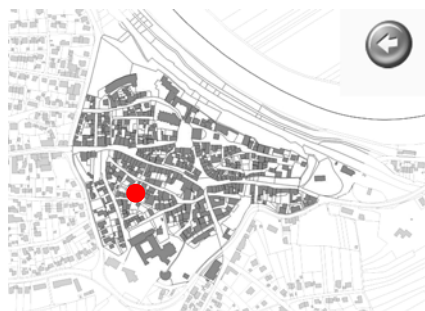
Schafgasse 14

Zweigeschossiges verputztes Fachwerkhaus in Ecklage, Satteldach mit Schleppegauben, im Kern 18./19. Jahrhundert, 2006 Fassadensanierung, Dachdeckung und Errichtung eines Carport.

Das Haus bildet zusammen mit der Scheune Schafgasse 16 eine Baulinie mit traufständigen Bauten. Es veranschaulicht die Bauweise der eher bäuerlich orientierten Schicht des 18. und 19. Jahrhunderts.

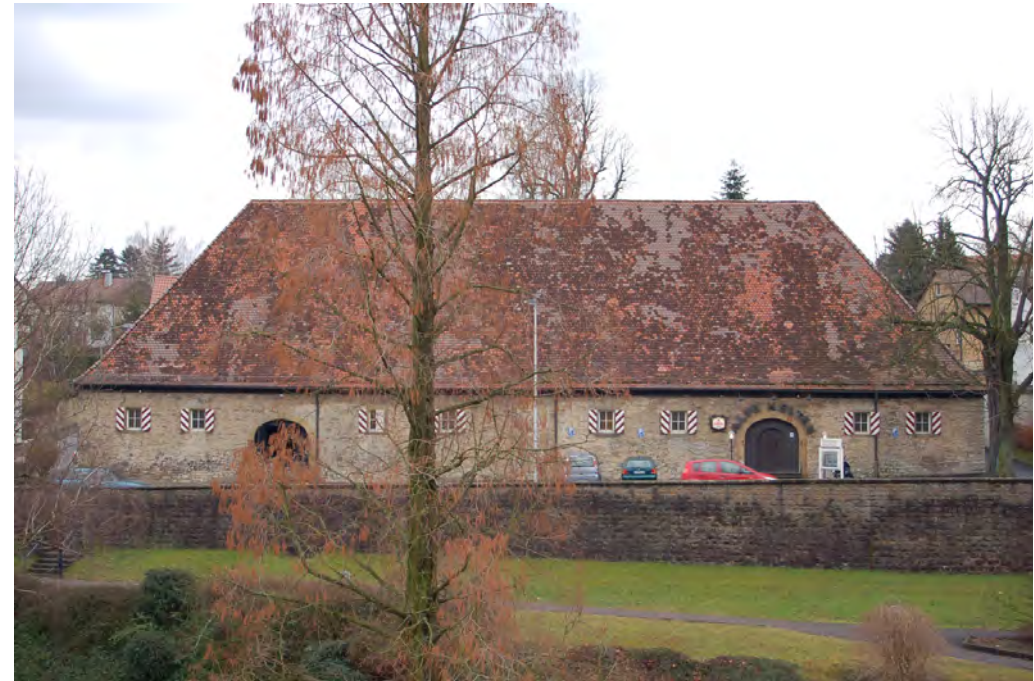
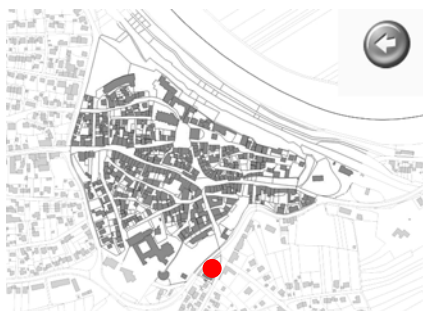
Eingeschossiger und langgestreckter Bau, massiv und unverputzt aus Bruchsteinen, zur Schiedstraße zwei rundbogige Eingangstore, Walmdach, am Keilstein eines Tores 1788 bezeichnet.

Die alte Kelter liegt als städtebauliche Dominante außerhalb der ummauerten Stadt gegenüber dem Biersee bzw. vor dem ehemaligen Neutor. Das mächtige Gebäude hat mit seinem groß dimensionierten, charakteristischen Dach dokumentarischen Wert für die Geschichte des Weinbaues in Bad Wimpfen und als typischer Sonderbau.

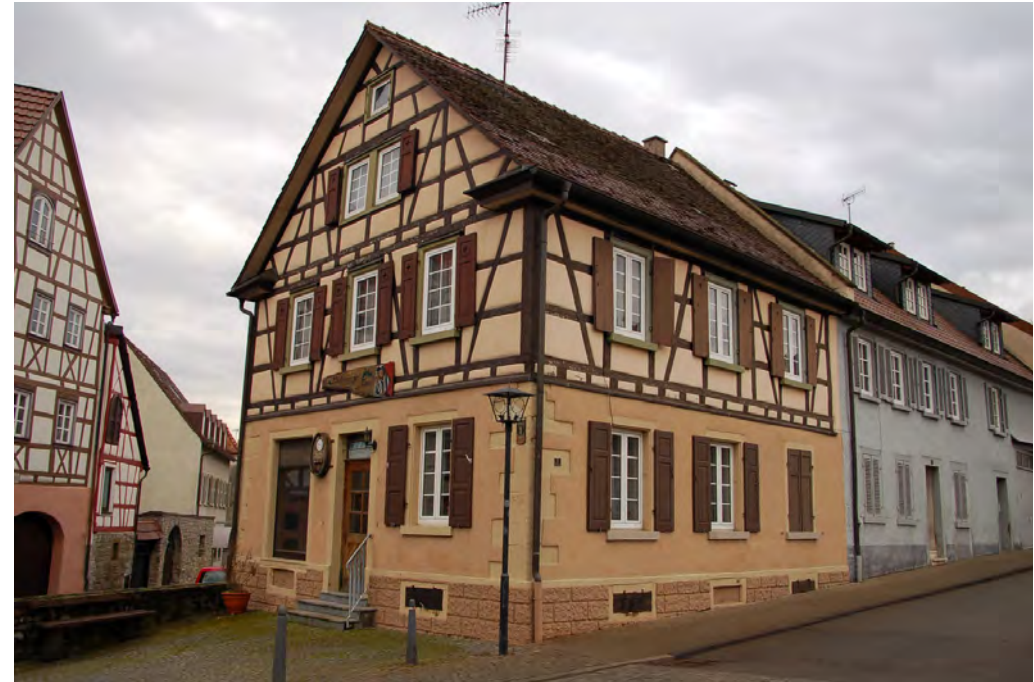
Schulstraße 1 (❶)

Doppelhaus; Schulstraße 1 (❶), zweigeschossiges Fachwerkhaus in Ecklage, Erdgeschoß massiv und verputzt mit Eckquaderung und Schaufenster, konstruktives Fachwerk ohne Vorstöße, Traufgesims mit Wiederkehr, Satteldach, 1870 erbaut, Schaufenster wohl bauzeitlich; Schulstraße 3 (❷), zweigeschossiges verputztes Fachwerkhaus, Erdgeschoß massiv, rechteckige Tordurchfahrt, Satteldach, 1870 erbaut, 1995 Ausbau des Dachgeschosses; erhaltenswert ist das zu Schulstraße 1 gehörige Nebengebäude (❸), massiv und verputzt, Satteldach, wohl 1870 erbaut.

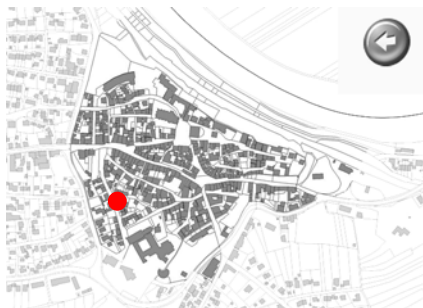
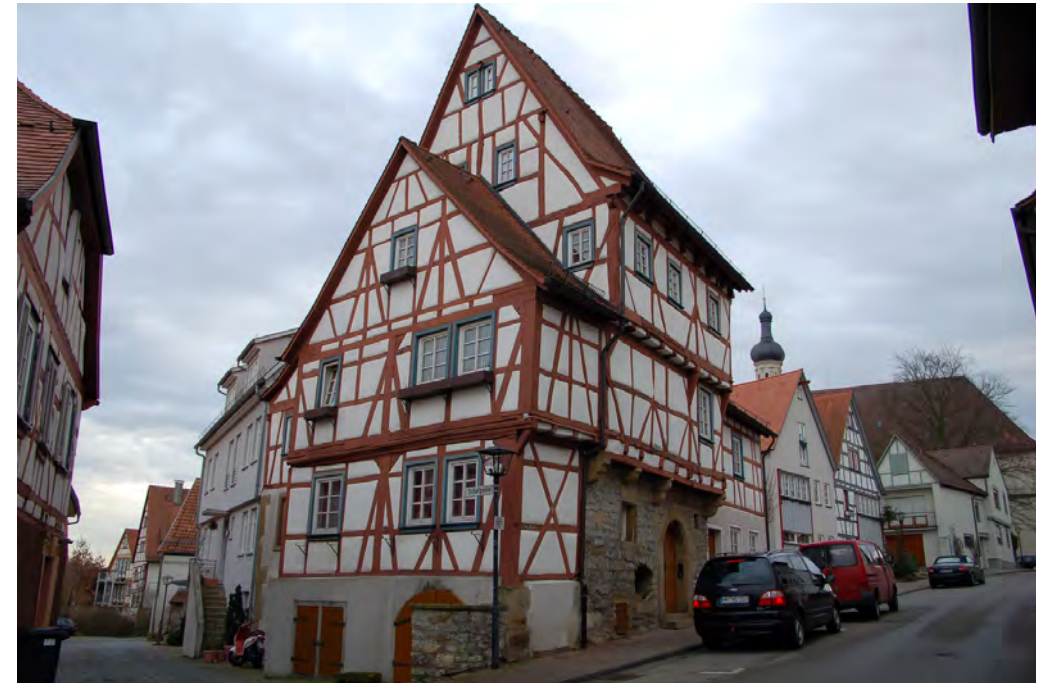
Haupthaus (❶) mit nördlichem Anbau (❷)

Mehrteiliger Fachwerkkomplex in Ecklage, dreigeschossiges Haupthaus (❶), Erdgeschoß massiv und unverputzt mit rundbogiger Eingangstür, profilierte Steinknaggen zum ersten Obergeschoß, Fachwerk mit Verblattungen und Vorstößen, Satteldach, Mitte 15. Jahrhundert, Erdgeschoß nach Bezeichnung 1559 massiv ersetzt; nördlicher Anbau (❷), zweigeschossiger Fachwerkbau, Untergeschoß massiv und verputzt mit Rundbogenkellertor, profilierte Schwelle, Satteldach, Ende 15./16. Jahrhundert; südlicher Anbau (❸), zweigeschossiger Fachwerkbau, ehemalige Scheune, Erdgeschoß massiv und verputzt, 18./19. Jahrhundert; 1984/86 innerer und äußerer Umbau und Sanierung, dabei Scheune für Wohnzwecke ausgebaut. Zusammen mit dem Schafgasse 18 markiert das Gebäude den westlichen Eingang der Schafgasse. Der Fachwerkkomplex hat hohen dokumentarischen Wert als städtisches Bürgerhaus des späten Mittelalters und frühen Neuzeit. In unmittelbarer Nähe zur ehemaligen Stadtmauer ragt es hinsichtlich der Bauhöhe und des Baualters über die umgebende Bebauung hinaus.

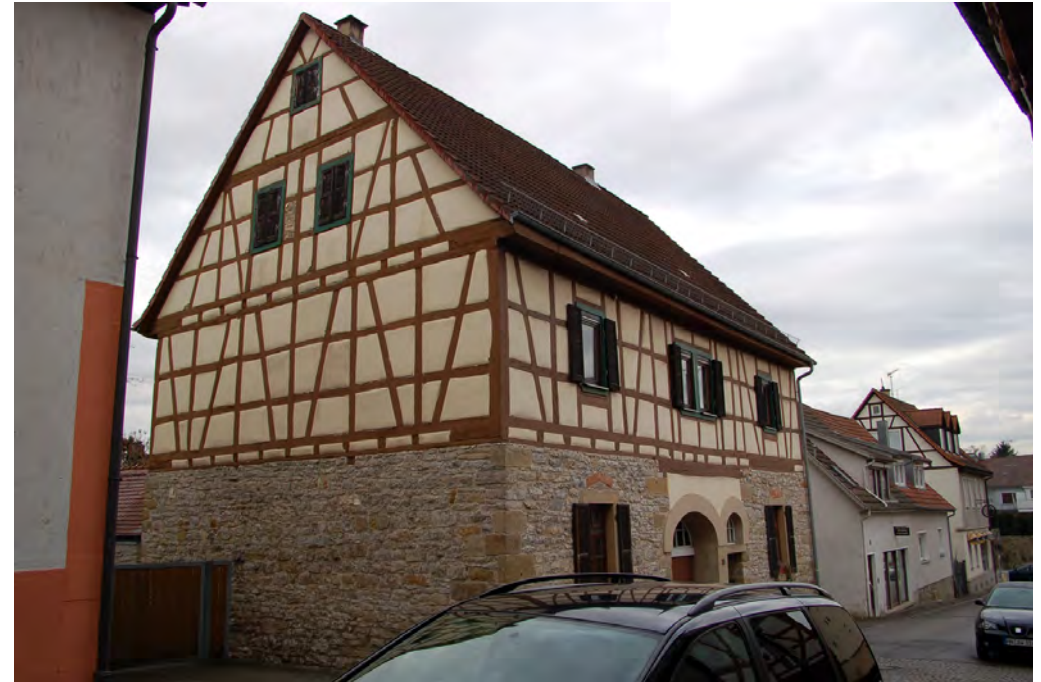
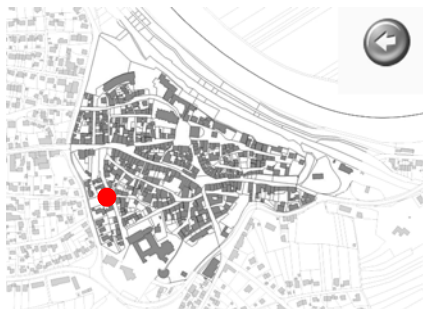
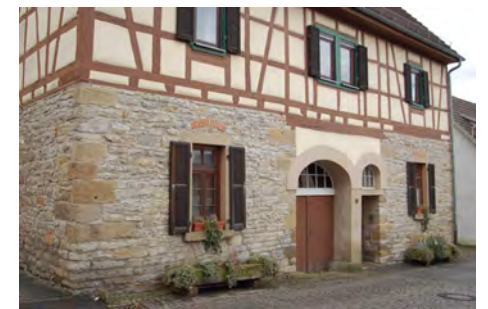
Erdgeschoßzone

Zweigeschossiges Fachwerkhaus, Erdgeschoß massiv und unverputzt aus Bruchsteinen, teilweise Eckquaderung, rundbogiger Eingang und korbbogiges Tor, konstruktives Fachwerk, Satteldach, 1872 erbaut; rückwärtig angrenzende Stadtmauer, wohl im Zuge des Ausbaues der Befestigung zwischen 1533 und 1546 angelegt.

Da nach dem Urplan von 1840/43 an genau gleicher Stelle eine Scheune stand, könnte diese im Kern noch in dem Anwesen enthalten sein.

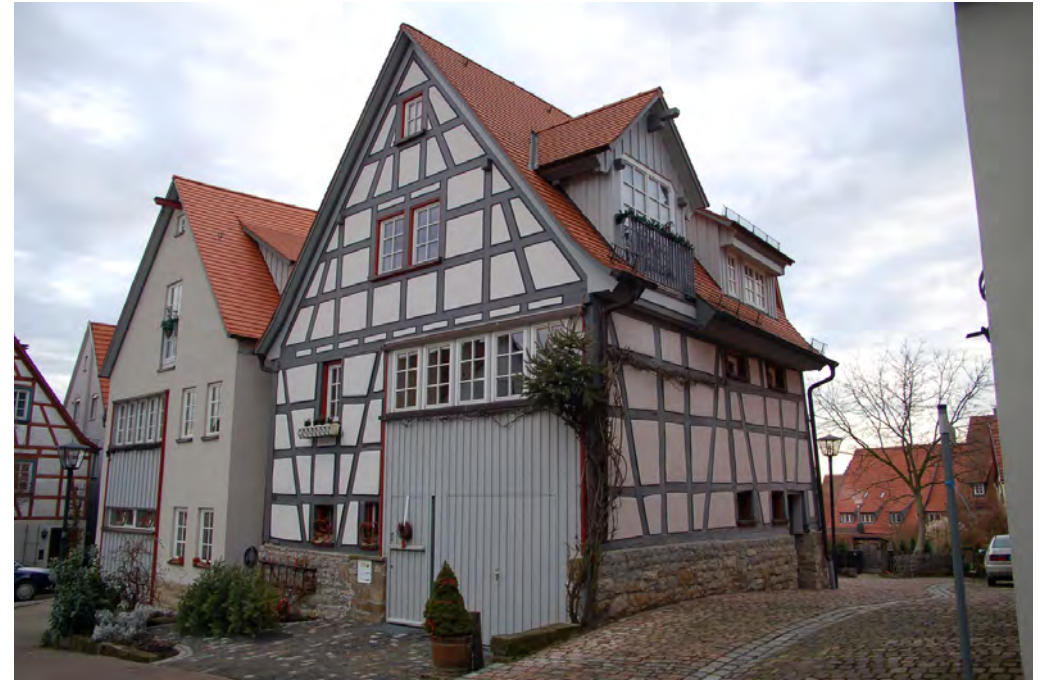
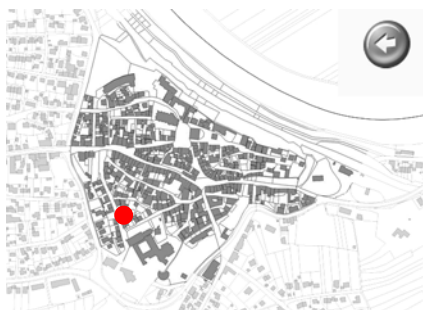
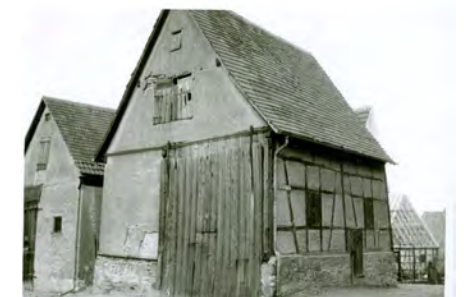
Historische Ansicht

Fachwerkhaus in Ecklage, Sockel massiv und unverputzt aus Bruchsteinen, rechteckige Toreinfahrt, darüber Fensterband, Satteldach mit Zwerchhaus und Schleppegaupe, 18. Jahrhundert, 1996 Umbau der Scheune, 2005 Umbau und Sanierung.

Das zum Wohnhaus umgebaute Anwesen markiert den Eingang zur Kleinen Klostersgasse. Die wesentlichen Merkmale einer Scheune sind ablesbar, so dass das Haus dokumentarischen Wert für den historischen Scheunenbau hat und den ehemals landwirtschaftlichen Charakter des Quartiers verdeutlicht.

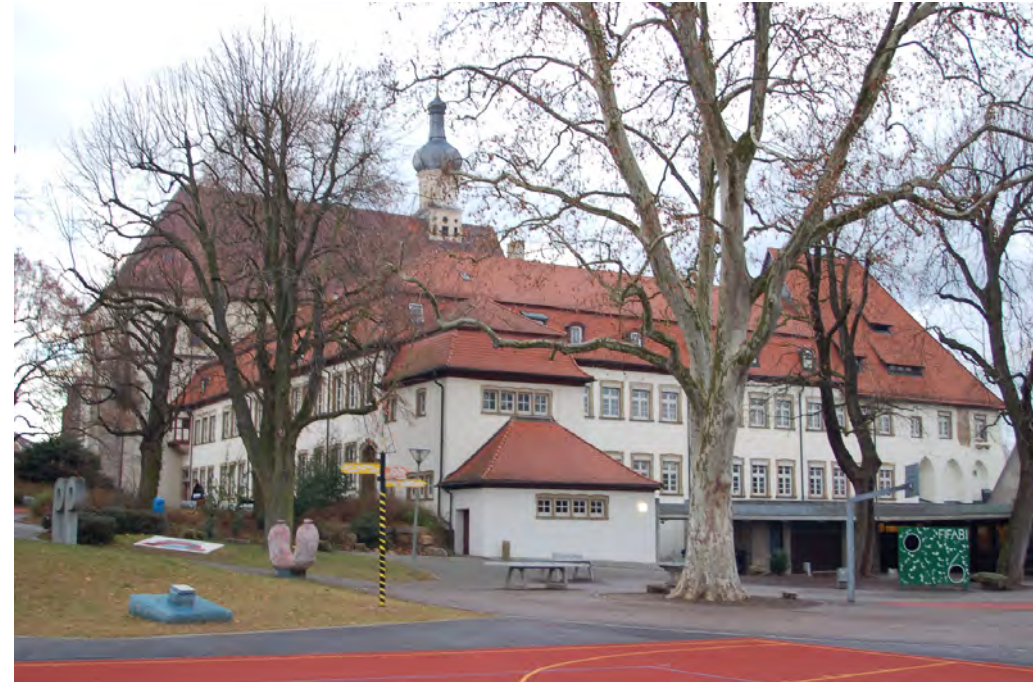
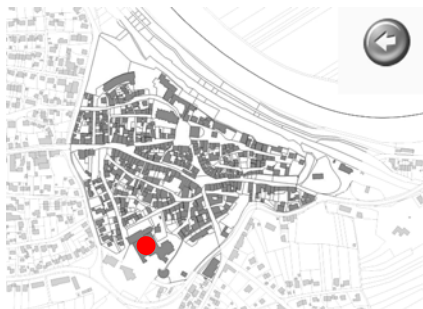
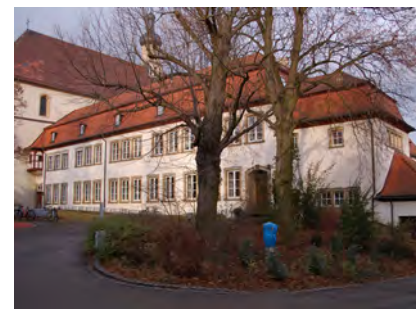
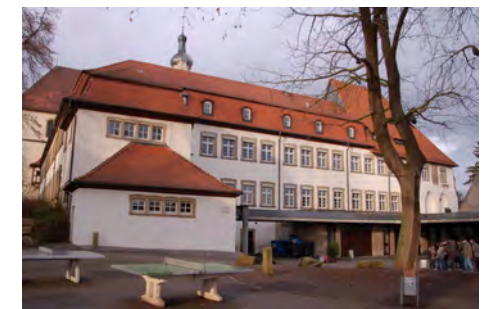
Schulstraße 23

Vierflügelige, zweigeschossige Anlage mit Kreuzgang auf der Südseite der ehemaligen Dominikanerkirche, massiv und verputzt, Kreuzgang mit Maßwerkfenstern und flacher Holzdecke, im nördlichen Teil Reste von Malereien und Grabplatten, im Ostflügel ehemaliges Refektorium und im Keller ehemalige Brauerei, in der Südostecke der Anlage einstige Wohnung des Priors, West- und Südflügel mit Mansarddach, Ostflügel mit Walmdach, Nordflügel mit Pultdach zur Kirche, Kreuzgang 14. Jahrhundert, Oberschosse im 18. Jahrhundert barockisiert, nach Brand im Jahr 1907 Westflügel weitgehend und Südflügel größtenteils neu aufgebaut, Ostflügel umgebaut, 1978, 1992 und 2006 Erweiterungsbauten für das Gymnasium, 1989-96 Sicherung der Wandmalereien im Kreuzgang. Das Klostergebäude im Südwesteck der Stadt hat mit seinem gotischen Gebäudekern und Kreuzgang sowie der vom Barock und dem Wiederaufbau zwischen 1907 und 1910 geprägten Vierflügelanlage einen hohen dokumentarischen Wert für die Kloster-, Stadt- und Kirchengeschichte Bad Wimpfens.
