Denkmalpflegerischer Werteplan Gesamtanlage Bad Wimpfen/Berg

**DENKMALPFLEGERISCHER WERTEPLAN
GESAMTANLAGE BAD WIMPFEN**

Regierungspräsidium Stuttgart, Referat Denkmalpflege

Bad Wimpfen, Kreis Heilbronn

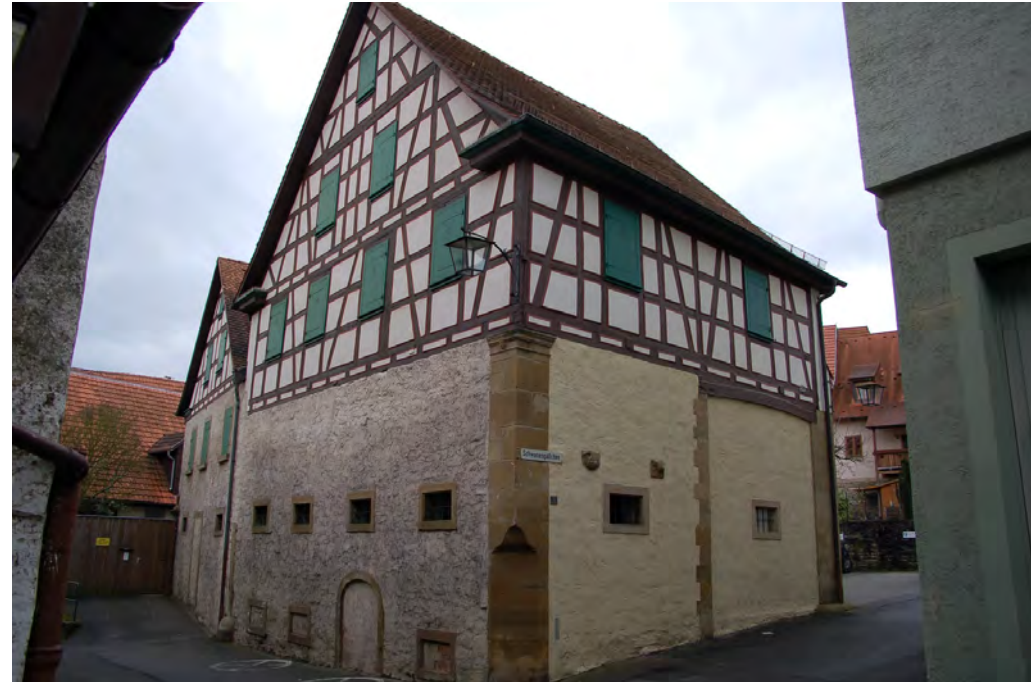
Nordwestliche Scheune (❶)

Nordwestliche Fachwerkscheune (❶) in Ecklage, Untergeschoß massiv und verputzt, Eckpilaster mit Köpfchenrelief, korbogiger Eingang vermauert zur Langgasse, rechteckige Toreinfahrt vermauert zur Schwanengasse, zwei Reliefsteine zur Schwanengasse (Schwan und Rind?), im Obergeschoß und Giebel konstruktives Fachwerk, Traufgesims mit Wiederkehr, Satteldach, wohl 18. Jahrhundert, nach Brand 1867 teilweise wohl erneuert, 1984 Umbau nach Abbruch einer südlich angrenzenden Scheune; südöstliche Fachwerkscheune (❷), Erd- und Obergeschoß massiv und verputzt, im Giebel konstruktives Fachwerk, nach Brand 1867 neu errichtet, 1984 Umbau.

Nach dem Baualterplan von 1922 und einem wohl wieder verwendeten Keilstein wurde eine Scheune (❶) 1785 erbaut.

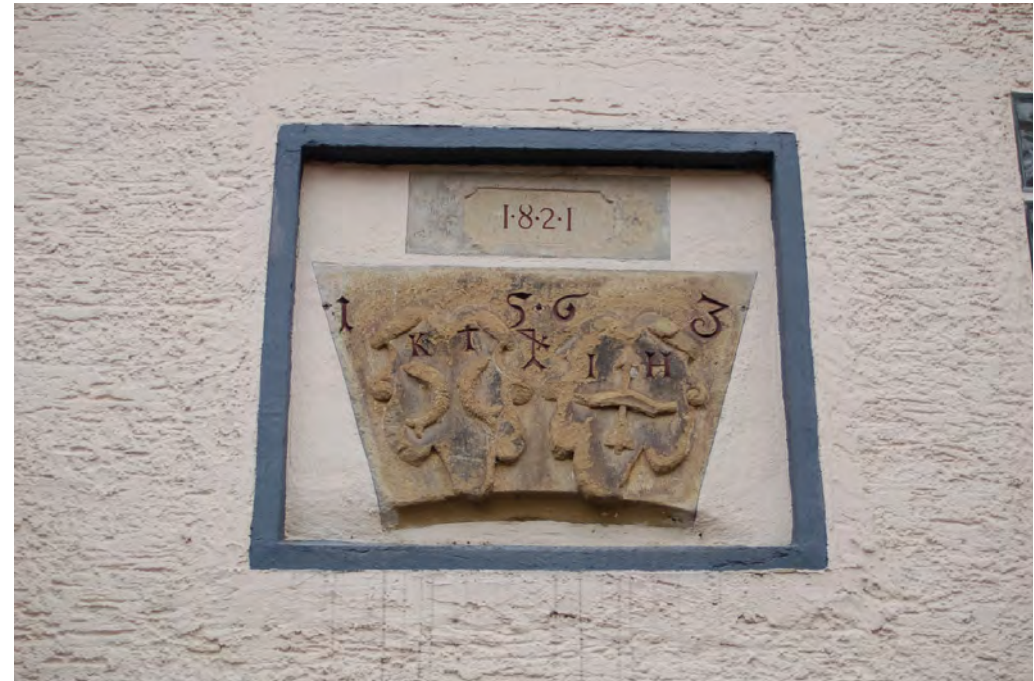
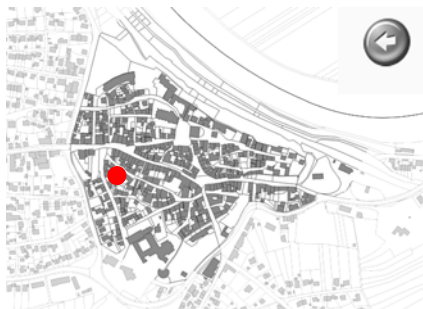
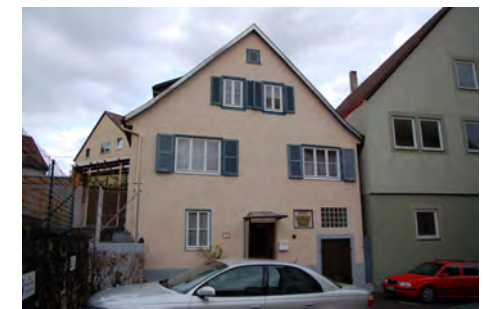
Anwesen Schwanengasse 2

In einem Rahmen zwei Spolien an der Giebelwand des Anwesen Schwanengasse 2, Allianzwappen, wohl vom Vorgängerbau, 1563 bezeichnet; Hausstein, in Kartusche 1821 bezeichnet, wohl vom Vorgängerbau.

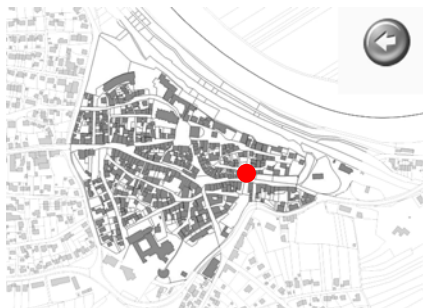
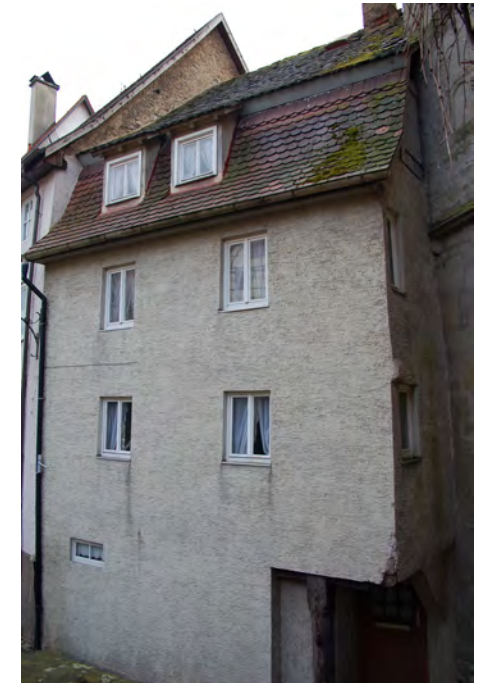
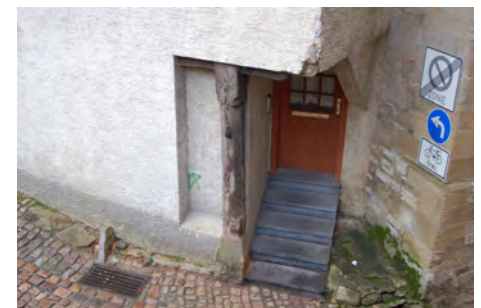
Detail Ecksäule

Das zwischen dem Hohenstaufentor und den Nachbaranwesen beengt liegende Gebäude hat mit seinen stauerzeitlichen Maueranteilen dokumentarischen Wert für die Entwicklung der Befestigung der Pfalz und als frühneuzeitlicher Fachwerkbau mit Sondernutzung.

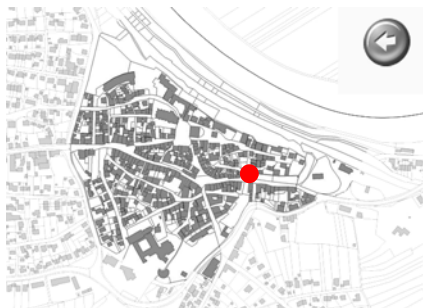
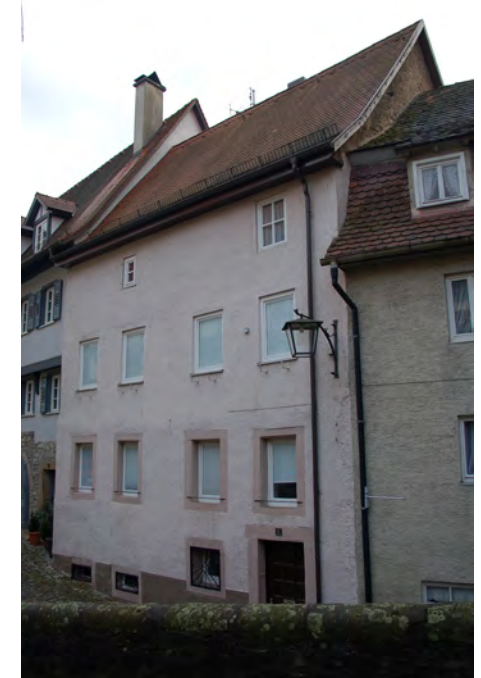
Pfalzmauer bzw. südliche Traufwand

Das Wohnhaus ist Bestandteil der geschlossenen Bebauung auf der Südseite der Unteren Schwibbogengasse, die mutmaßlich komplett im 16. Jahrhundert neu bebaut worden war. Die Pfalzmauer ist wesentlicher Teil der Stadtbefestigung und hat dokumentarischen Wert für die Anlage der Pfalz um 1200.

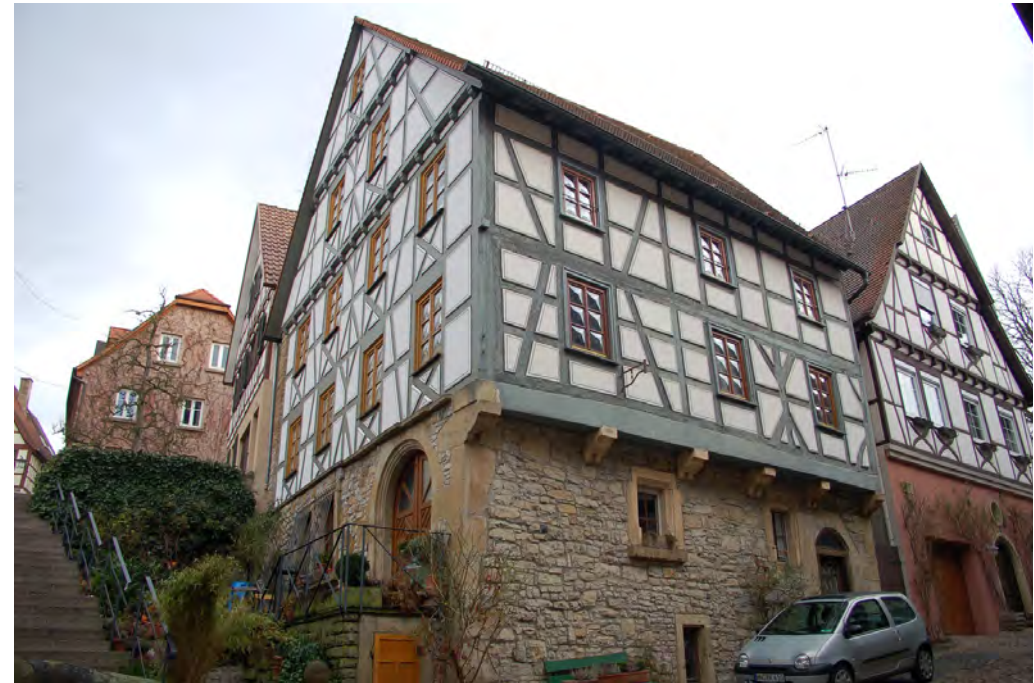
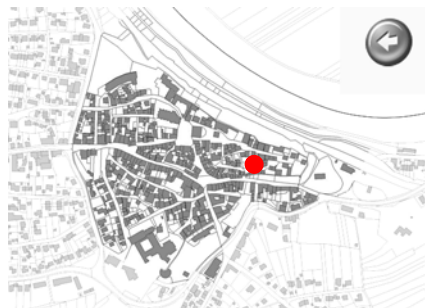
Dreigeschossiges Fachwerkhaus in Eck- und Hanglage, im Keller rituelles Bad (Mikwe), Erdgeschoß massiv aus Bruchsteinen mit profilierten Fenstergewänden und profiliertem Rundbogeneingang über dem Kellerzugang, im Erdgeschoß einst Betsaal, Fachwerk über profilierten Steinknaggen mit Andreaskreuzen und zwei geringen Vorstößen im Giebel, Satteldach, an der Eckknagge 1580 bezeichnet, dort auch hebräische Inschrift aus der Zeit kurz nach 1800, Fachwerkaufbau wohl 17./18. Jahrhundert, 1984 Instandsetzung und Modernisierung mit Freilegung des Fachwerkes, 1996 Ausbesserungen an der Fassade.

Das an der markanten Ecke zur Burgstaffel befindliche und in der frühen Neuzeit von einem Juden errichtete Haus hat dokumentarischen Wert als Fachwerkhaus und darüber hinaus als Geschichtszeugnis der jüdischen Gemeinde der Stadt Bad Wimpfen.

Detail mit Inschrift

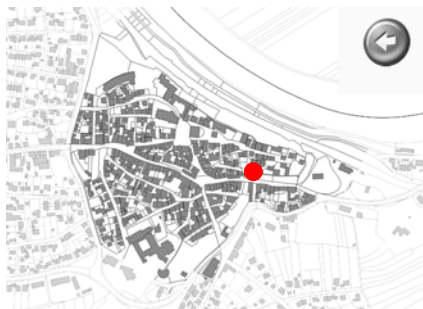
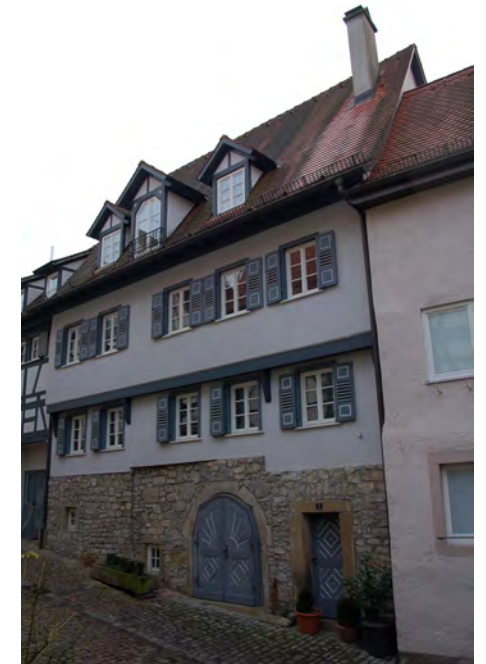
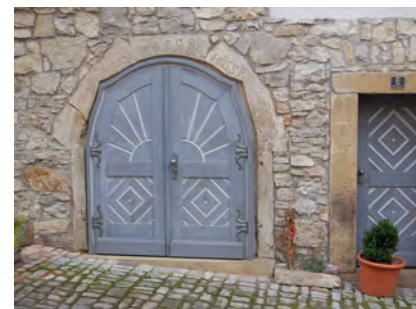
Dreigeschossiges verputztes Fachwerkhaus, Erdgeschoß massiv aus unverputzten Bruchsteinen mit Rundbogen-Kellertor, zweites Obergeschoß über Holzknaggen stark auskragend, Satteldach mit Aufzuggaube und Stehgauben, zur Hauptstraße Schleppegauben, am Keilstein des Kellertores 1559 bezeichnet, 1990 umfassende Sanierung und Umbau mit Bauaufnahme; als südliche Traufwand dient die Wehrmauer der Pfalz, um 1200.

Rundbogen-Kellertor

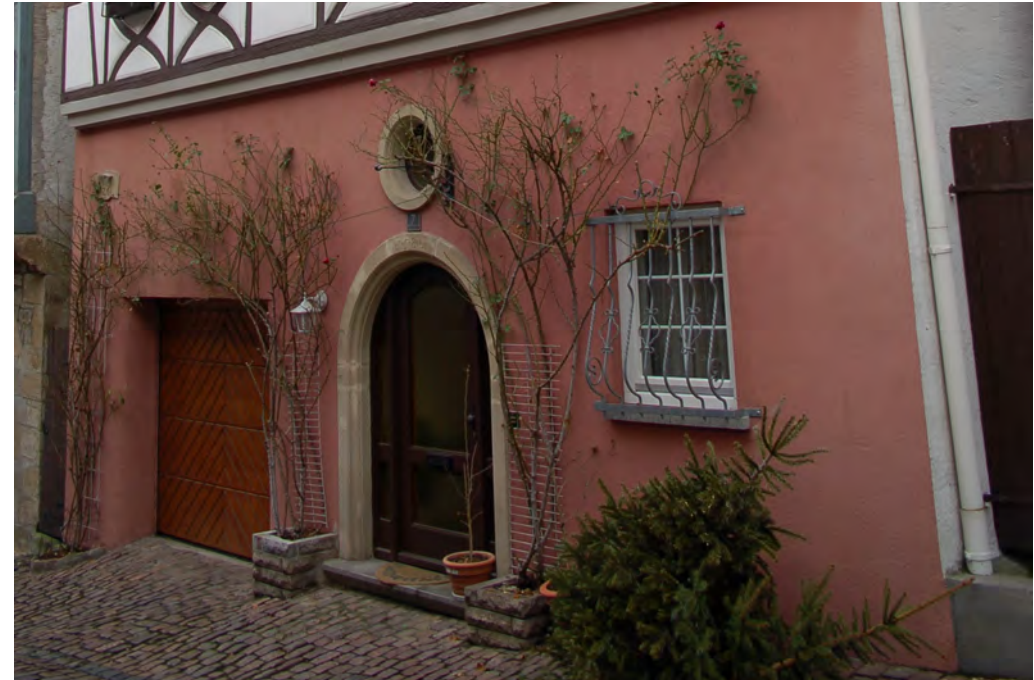
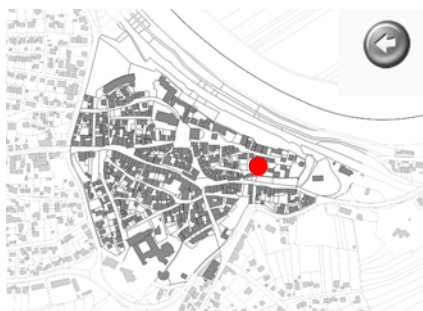
Anwesen Schwibbogengasse 7

Zwei Spolien in dem 1963/66 neu errichteten Anwesen, rundbogiges Türgewände in Stein, 1586; Keilstein von 1529; Keller des Hauses, 16. Jahrhundert.

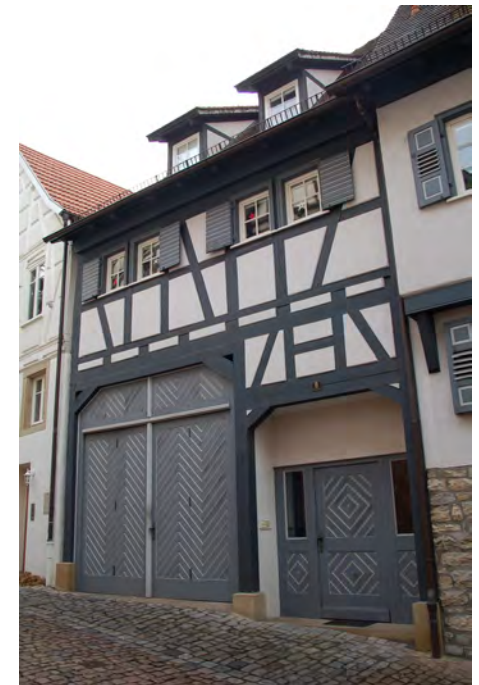
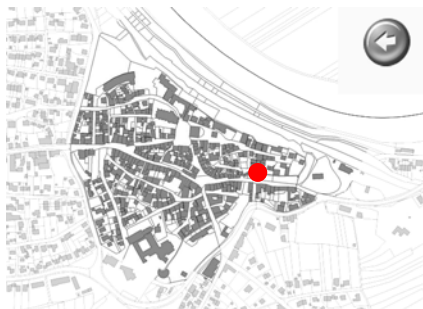
Ansicht Pfalzmauer

Die zum Wohnhaus umgebaute Scheune ist Bestandteil der geschlossenen Bebauung auf der Südseite der Unteren Schwibbogengasse, die mutmaßlich komplett im 16. Jahrhundert neu bebaut worden war. Das Gebäude veranschaulicht das Gebäude den einst ackerbürgerlichen Charakter Bad Wimpfens. Die Pfalzmauer ist wesentlicher Teil der Stadtbefestigung und hat dokumentarischen Wert für die Anlage der Pfalz um 1200.

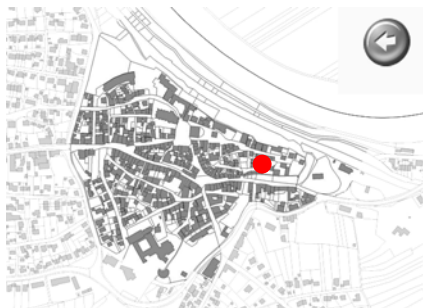
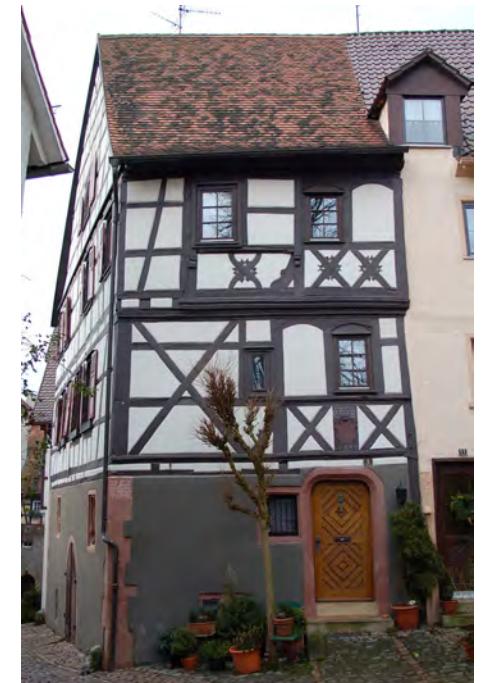
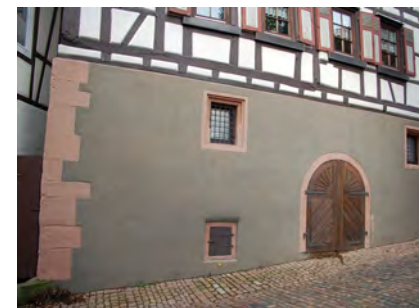
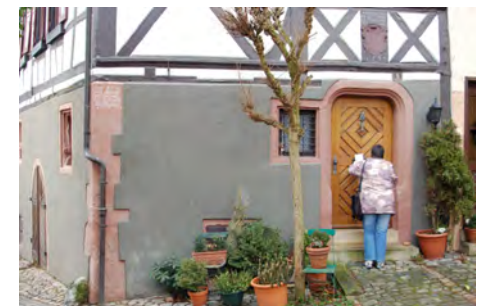
Erdgeschosszone Ostseite

An dem Eckhaus öffnet sich die Schwibbogengasse zum einem Platz westlich des Gemminger Hofes. Das Gebäude hat mit seinen aufwändigen Baudetails hohen dokumentarischen Wert als Fachwerkbau der frühen Neuzeit und veranschaulicht die Bauweise der gehobenen Schicht zu dieser Zeit.

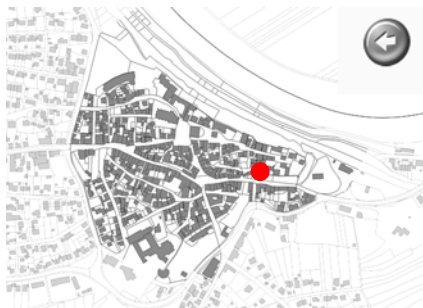
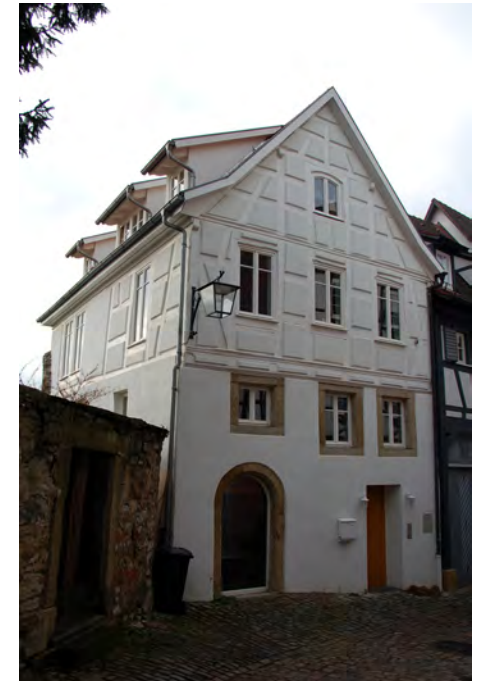
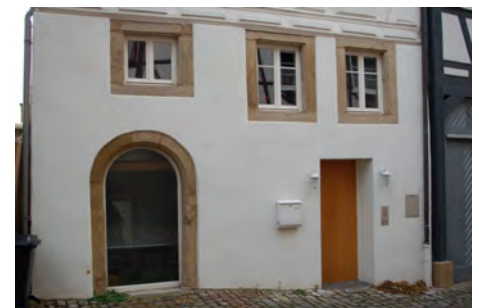
Ansicht Erdgeschosszone

Das Wohnhaus ist Bestandteil der geschlossenen Bebauung auf der Südseite der Unteren Schwibbogengasse, die mutmaßlich komplett im 16. Jahrhundert neu bebaut worden war. Das Fachwerkgebäude veranschaulicht die Bauweise der frühen Neuzeit und des 18. Jahrhunderts. Die Pfalzmauer ist wesentlicher Teil der Stadtbefestigung und hat dokumentarischen Wert für die Anlage der Pfalz um 1200.

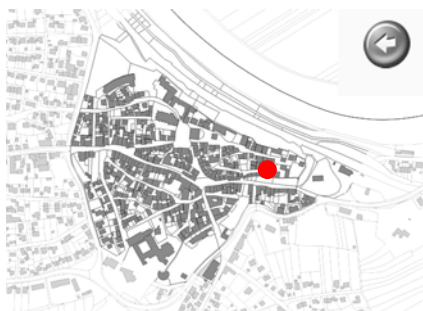
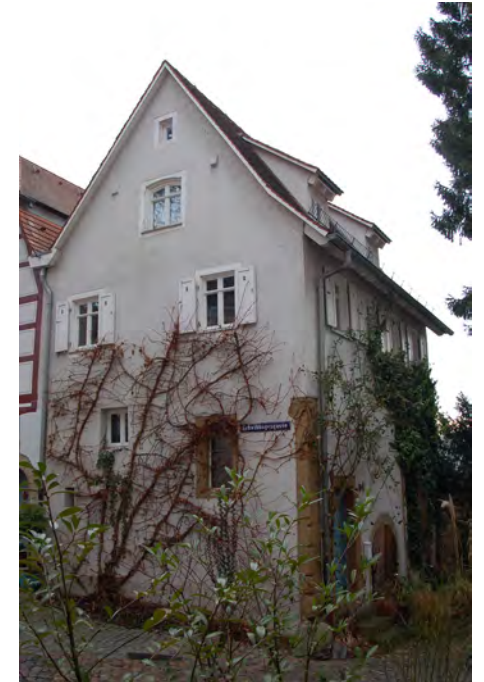
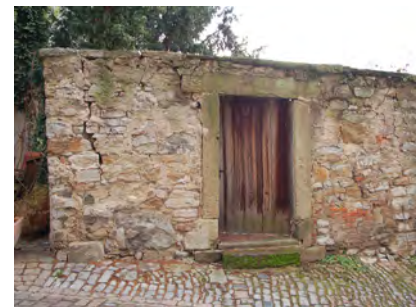
Eingang zum Garten

Zweigeschossiges verputztes Fachwerkhaus mit hohem Untergeschoß in Ecklage, gemeinsamer Keller mit Schwibbogengasse 16, Unter- und Erdgeschoß massiv mit Rundbogen-Kellertor und Eckquaderung mit Wappen, spätgotisch profiliertes Fenster, Satteldach mit Schleppegauben, im Kern romanisches Steinhaus, an der Eckquaderung 1525 bezeichnet, verputzter Fachwerkaufbau wohl 18./19. Jahrhundert, 1990 Umbau und Sanierung (Fassade, Dach, Fenster).

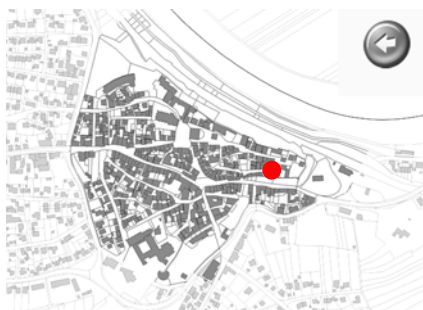
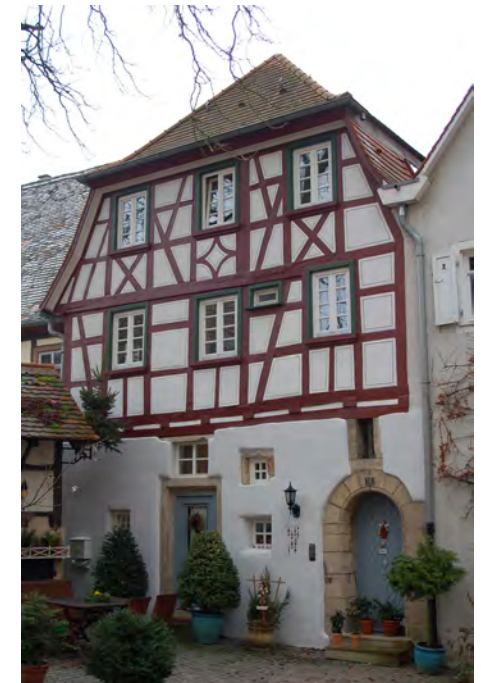
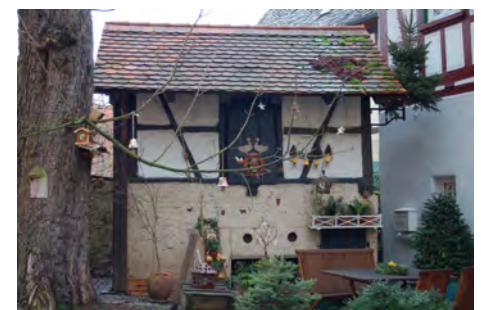
Das Haus schließt zusammen mit dem Anwesen Nummer 14 den platzartigen Bereich westlich des Gemminger Hofes nach Süden ab. Als im Kern romantisches Steinhaus hat das Anwesen dokumentarischen Wert für das mittelalterliche und frühneuzeitliche Bauen in der Pfalz von Bad Wimpfen. Der Schweinestall besitzt als landwirtschaftliche Kleinstarchitektur Seltenheitswert in der Stadt.

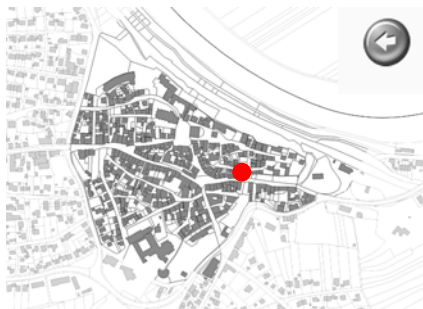
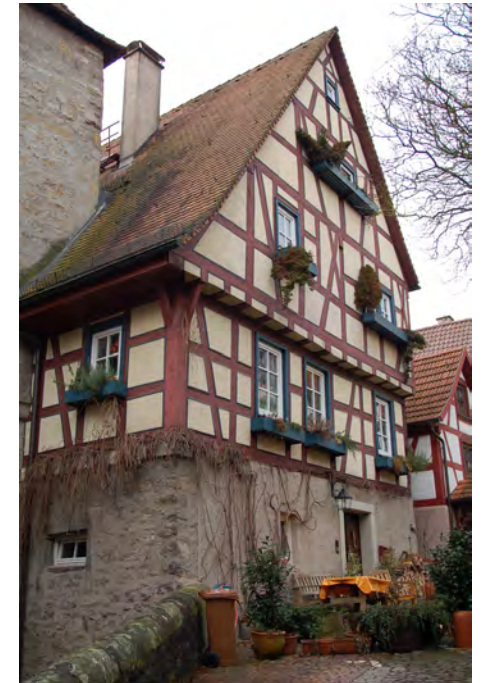
Portal im Untergeschoß (Ostseite)

Mit dem Anwesen am Hohenstaufentor beginnt die dichte Bebauung auf der Südseite der Unteren Turmgasse hin zur ehemaligen Pfalzmauer. Das Gebäude hat dokumentarischen Wert für den Fachwerkbau der frühen Neuzeit. Die Pfalzmauer ist wesentlicher Teil der Stadtbefestigung und hat dokumentarischen Wert für die Anlage der Pfalz um 1200.

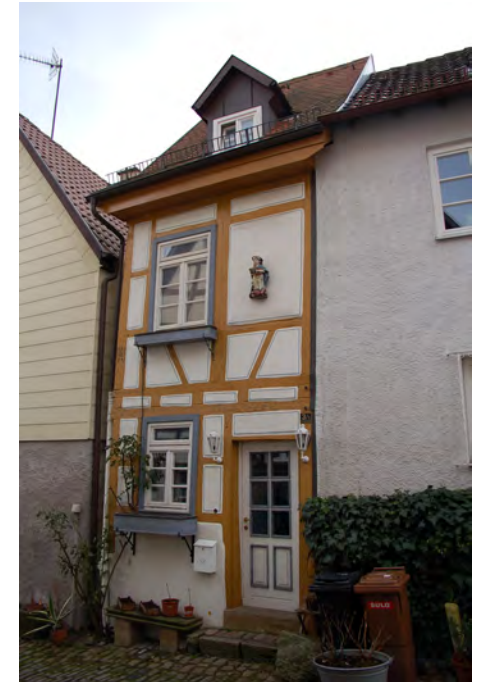
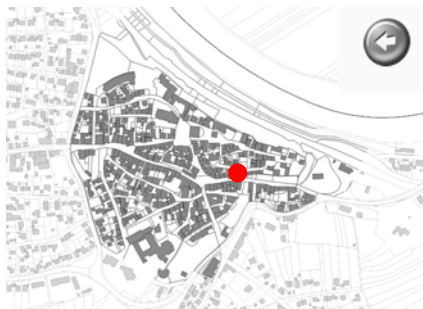
Untere Turmgasse 3/1

Im Urplan von 1840/43 ist das Gebäude als Scheune eingetragen.

Das schmale Gebäude ist Teil der dichten Bebauung auf der Südseite der Unteren Turmgasse. Das Haus veranschaulicht die einfache Bauweise des 18. Jahrhunderts.

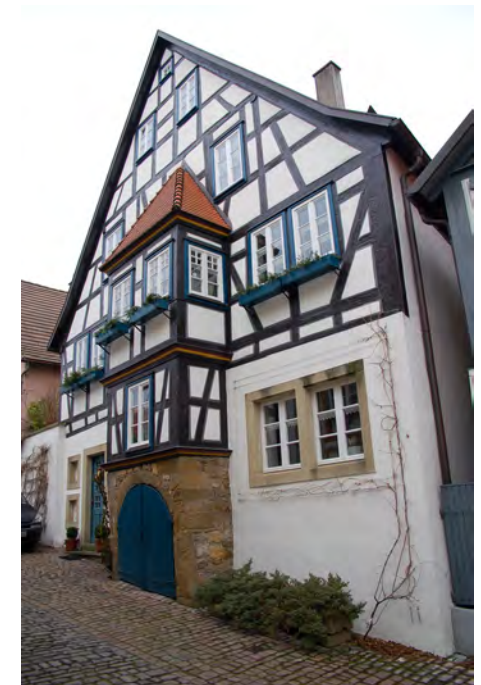
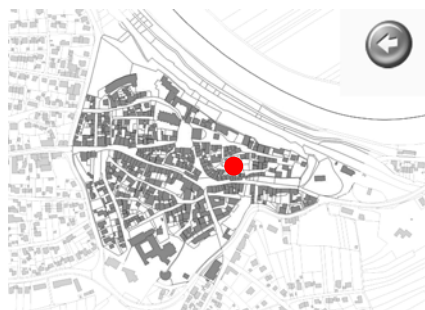
Untere Turmgasse 4

Zweigeschossiges Fachwerkhaus in Hanglage, Erdgeschoß massiv und verputzt, östliche Traufseite verputzt, vorkragender Kellerhals unverputzt mit Rundbogen-Kellertor, darüber Stand-erker, gekoppelte Fenster, Fachwerk ohne Vorstöße, im Kern 16. Jahrhundert, Fachwerk 18. Jahrhundert, 1967 Umbau und Instandsetzungsmaßnahmen (Fassade), 1991 Umbau und Modernisierung außen und innen.

Das Anwesen ist Bestandteil der dichten Bebauung auf der Nordseite der Unteren Turmgasse. Das Gebäude mit dem eher seltenen Motiv des Erkers hat dokumentarischen Wert als repräsentatives Wohnhaus des 16. und 18. Jahrhunderts.

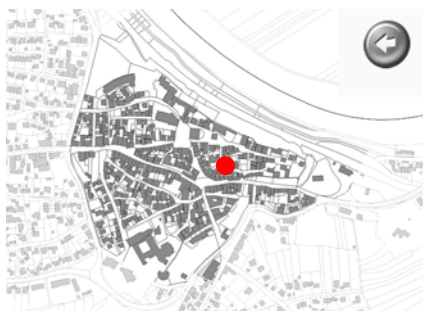
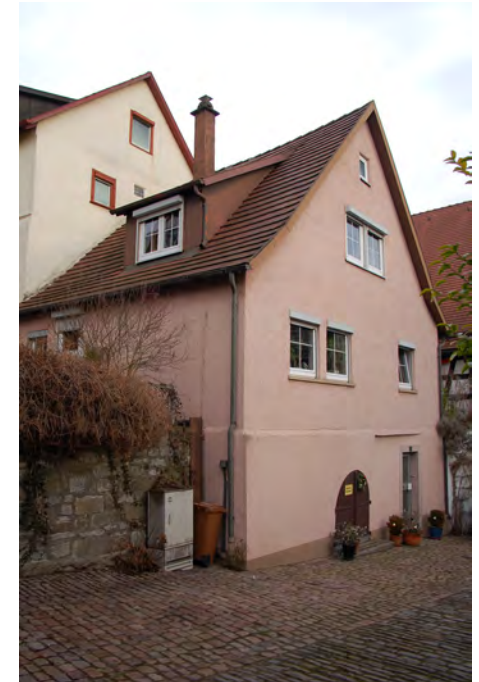
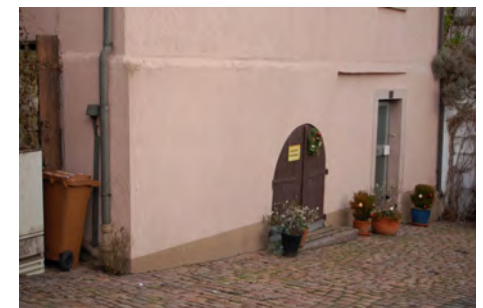
Untere Turmgasse 6

Zweigeschossiges verputztes Fachwerkhaus in Ecklage, Erdgeschoß massiv mit rundbogigem Kellertor, Satteldach mit Schleppgaube, 16./17. Jahrhundert.

Das Anwesen schließt die dichte Bebauung auf der Nordseite der Unteren Turmgasse nach Westen ab. Mit seiner schlichten Gestaltung hat das im Kern frühneuzeitliche Wohnhaus dokumentarischen Wert für die Bauweise der einfacheren Schicht.

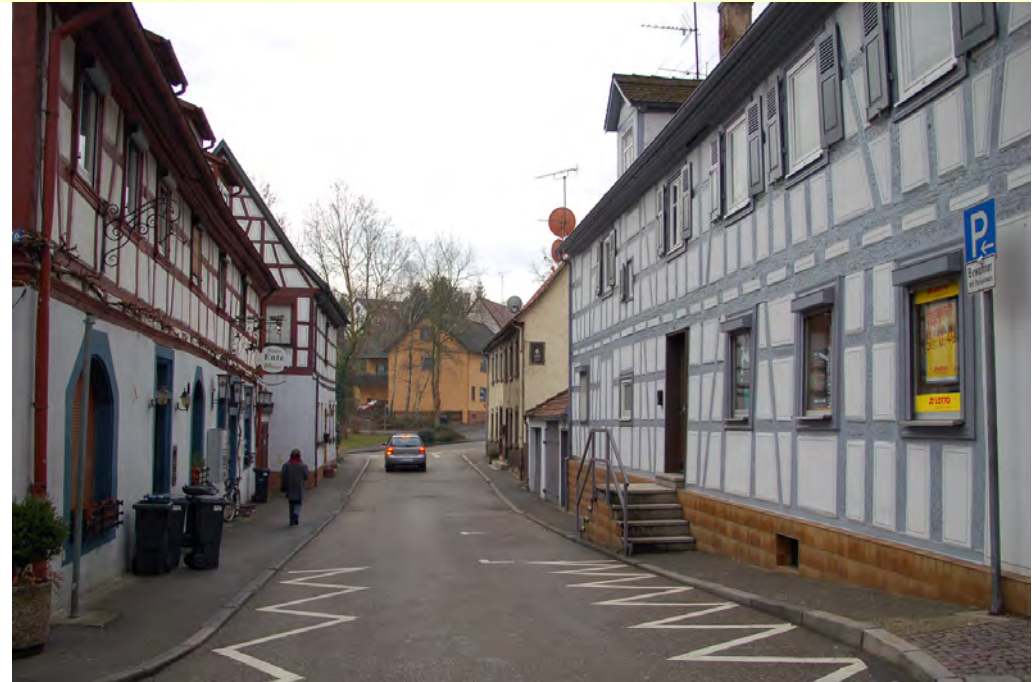
Wallstraße von der Hauptstraße nach Süden

Verbindungsstraße, von der (Unteren) Hauptstraße zwischen den Anwesen Nummer 13 und 15 geradlinig nach Süden führend, nach Überquerung des ehemaligen Grabenbereiches die Gesamtanlage verlassend und in den ehemaligen und namensgebenden Wall vor dem südöstlichen Stadtgraben übergehend; weitgehend geschlossene, traufständige Bebauung des 18. und 19. Jahrhunderts; als westliche Zufahrt zur Erschließung der Gerbervorstadt in der östlichsten Hauptstraße wohl im späten Mittelalter entstanden, vom 16. bis zum 18. Jahrhundert mit einer Toranlage nach Süden abgeschlossen.

Die in ihrer Linienführung und teilweise auch in ihrer Bebauung vom 18. Jahrhundert geprägte Wallstraße hat dokumentarischen Wert für den Wandel der Stadtstruktur durch die Veränderungen der südöstlichen Stadtausgänge.

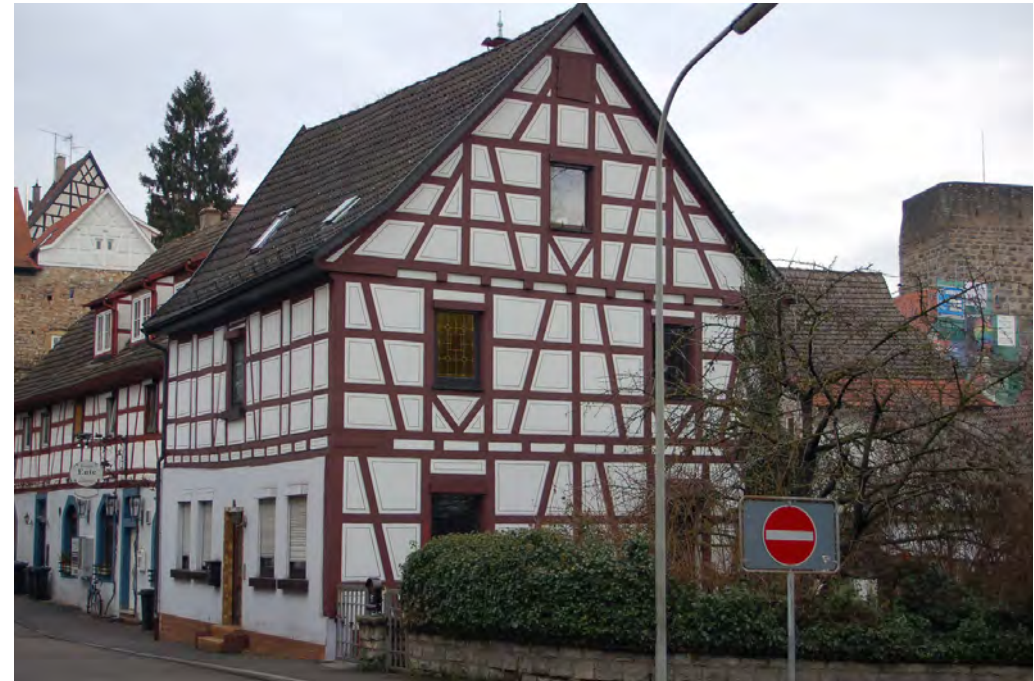
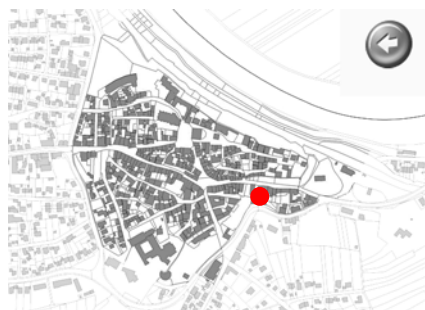
Wallstraße 1

Auf dem Urplan von 1840/43 ist das Gebäude bereits eingetragen.

Das Wohnhaus schließt die innerstädtische Wallstraße auf der Ostseite nach Süden ab. Es veranschaulicht die Umbauphase der Stadtbefestigung ab dem 18. Jahrhundert und ist ein typisches Gebäude des 19. Jahrhunderts.

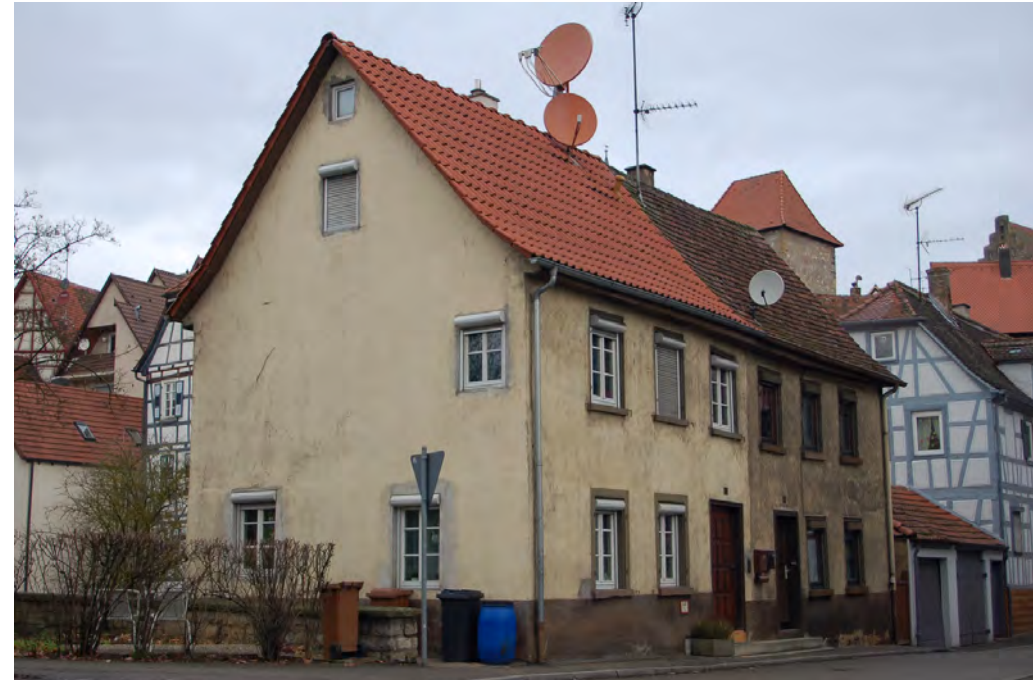
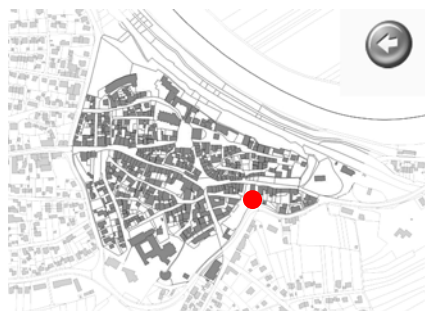
Wallstraße 2/4

Auf dem Urplan von 1840/43 ist das Gebäude bereits eingetragen.

Das Wohnhaus schließt die innerstädtische Wallstraße auf der Westseite nach Süden ab. Es veranschaulicht die Umbauphase der Stadtbefestigung ab dem 18. Jahrhundert und ist ein typisches Gebäude des 19. Jahrhunderts.
