Denkmalpflegerischer Werteplan Gesamtanlage Langenburg

**DENKMALPFLEGERISCHER WERTEPLAN
GESAMTANLAGE LANGENBURG**

Regierungspräsidium Stuttgart, Referat Denkmalpflege

Langenburg, Kreis Schwäbisch Hall

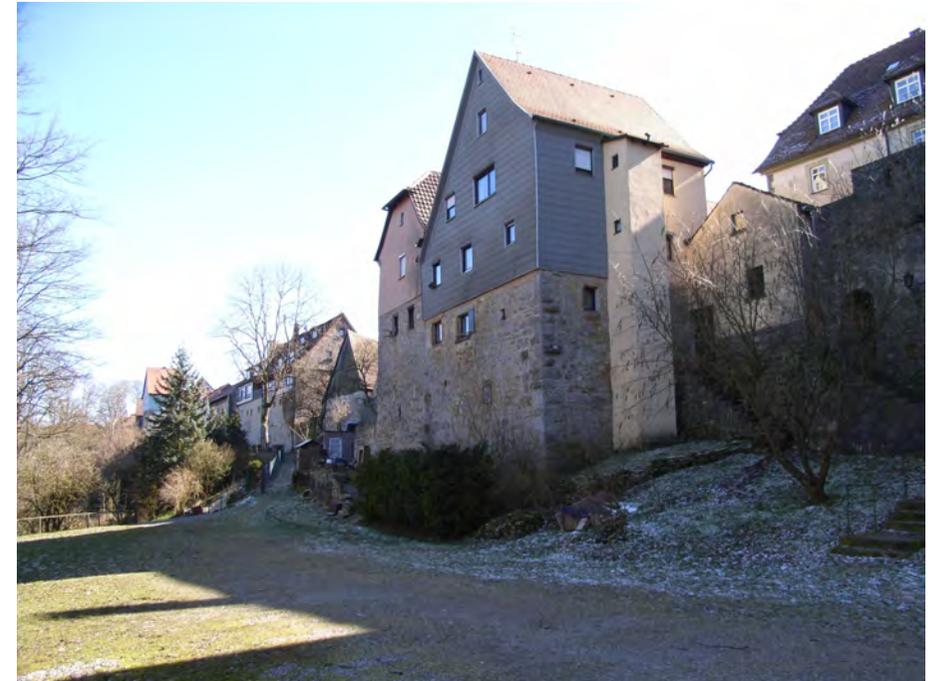
Nördliche Stadtmauer am Brauereiweg bzw. Schloss

Die Stadtbefestigung trägt wesentlich zum geschlossenen Charakter der Stadtanlage bei. Sie ist ein wichtiges Zeugnis der historischen Verteidigungstechnik und Rechtsdokument für die Stadtgeschichte. Sie dokumentiert mit ihren umgenutzten Türmen auch die schrittweise, am Ende des 17. Jhs. schon früh einsetzenden Entfestigung.

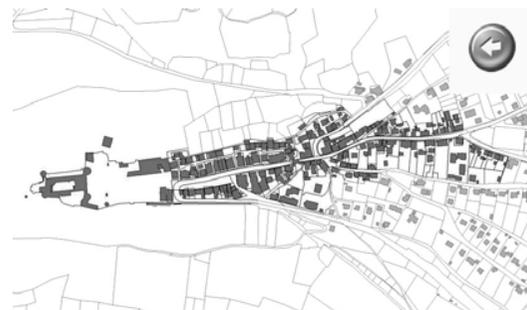
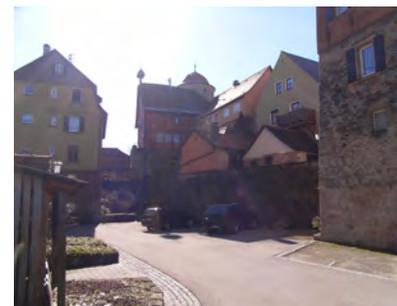
Östlicher Grabenbereich am Hagweg

Stadtbefestigung, unter Graf Philipp Ernst ab 1610 errichtet, mit sämtlichen sichtbaren und in die Bebauung integrierten Mauern sowie Grabenbereichen, mit dem Oberen Tor (Hauptstr. 41) und den zu Wohnzwecken umgebauten Türmen (Hauptstr. 40c, Hintere Gasse 7, 9, 33, 49).

Im Verlauf des 19. Jhs. wurde die Mauer in der Höhe reduziert und das Untere Tor am Kronenbuck abgetragen. An der Südseite wurde die Mauer durch den Straßenbau der Bächlinger Straße in den 1860er Jahren beseitigt.

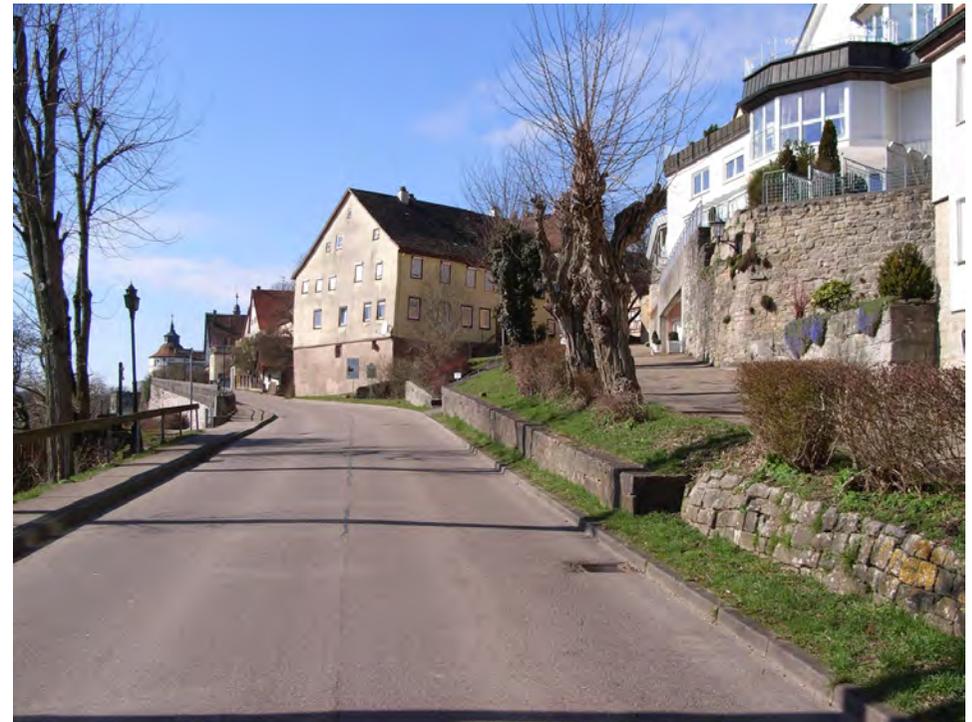
Blick nach Osten

Der Ausbau zur württembergischen Staatsstraße hat dokumentarischen Wert für die Regionalplanung des 19. Jhdts. Die in zwei Bauabschnitten vollzogene Neugestaltung der südl. Zufahrt als weniger steile Straße zeugt vom stadtgeschichtlich bedeutsamen Zuwachs an Handel und Verkehr. In der Fernansicht Langenburgs wirkt die Straße als verbindendes Element zwischen den markanten Eckpfeilern „Schloss“ und „Amtsgericht“ (Bächlinger Str. 35).

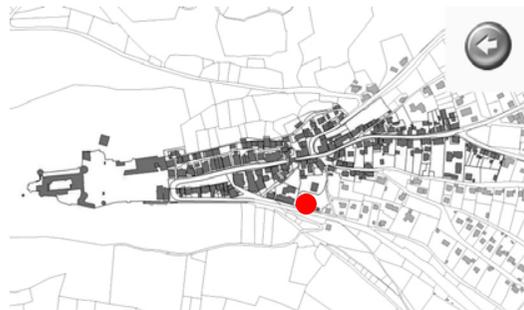
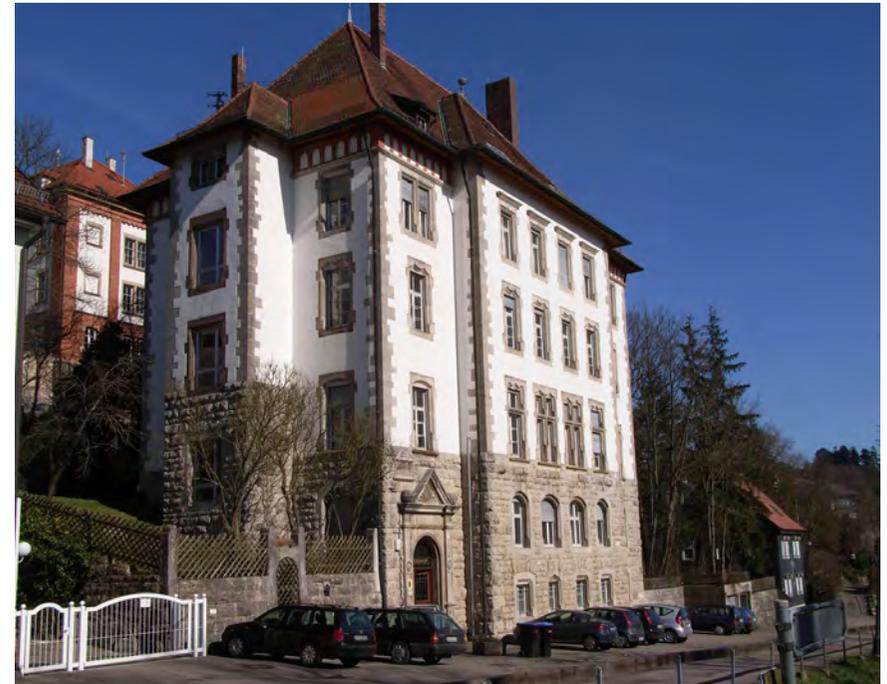
Bächlinger Straße 35

Traufständiger Massivbau; fünfgeschossig, Erd- und erstes Obergeschoss mit Rustikaquaderung, Portal über beide Geschosse mit Giebelbekrönung und profiliertem Rundbogentürgewände; leicht vorspringender Mittelrisalit auf der Traufseite, schmaler Mittelrisalit auf der Giebelseite; zweites bis fünftes Geschoss verputzt, dort Eckquaderung; verzierte Fenstergewände (insbes. Gerichtssaal im zweiten Obergeschoss); Walmdach; bauzeitliche Einfassungsmauer; 1904/05 erbaut (Architekt: Oberbaurat Friedrich Gebhardt) 1965 Dachumgestaltung, 1990 Sanierung.

Langenburg ist seit 1810 Sitz des Amtsgerichts (vgl. Hauptstr. 15). Das Gerichtsgebäude war mit zwei hohen Ziergiebeln versehen. Es bildet eine Sachgesamtheit mit ehem. Gefängnis (Ziegelrain 4).

Mit dem Neorenaissancebau wurde ein optischer Kontrapunkt zum Schloss gesetzt, der die Fernansicht der Stadt dominiert. Die hohe Fassade prägt das Stadtbild fast exakt dort, wo sich zuvor das Untere Tor befand. Das Gebäude dokumentiert die zweihundertjährige Gerichtstradition von Langenburg.

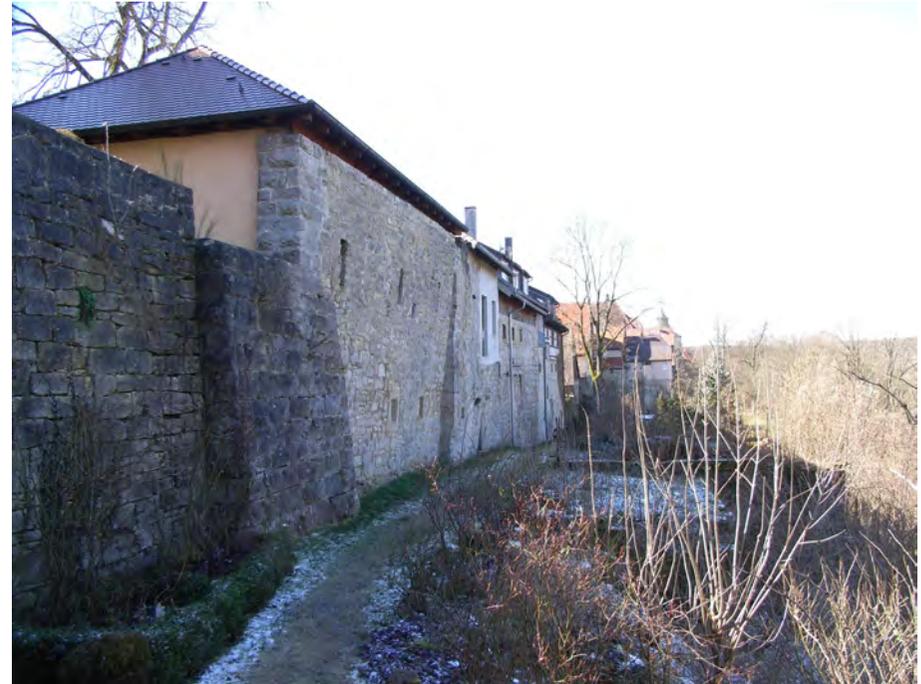
*Blick nach Osten mit ehem. Turm
(Hintere Gasse 7 und 9)*

Neuzeitliche Mauerdurchbrüche ermöglichen den direkten Zugang aus dem Kernbereich der Stadt. Die namensgebende Brauerei war nur wenige Jahrzehnte in Betrieb und ist inzwischen abgerissen.

Der schmale Fußweg zeigt sich weitestgehend unverfälscht in seiner historischen Funktion als fußläufiger Verbindungsweg außerhalb des ummauerten Stadtkerns. Die östl. Verlängerung dokumentiert die Umnutzung des Stadtgrabens und die Existenz der Brauerei, sie hat wirtschafts- und stadtgeschichtliche Bedeutung.

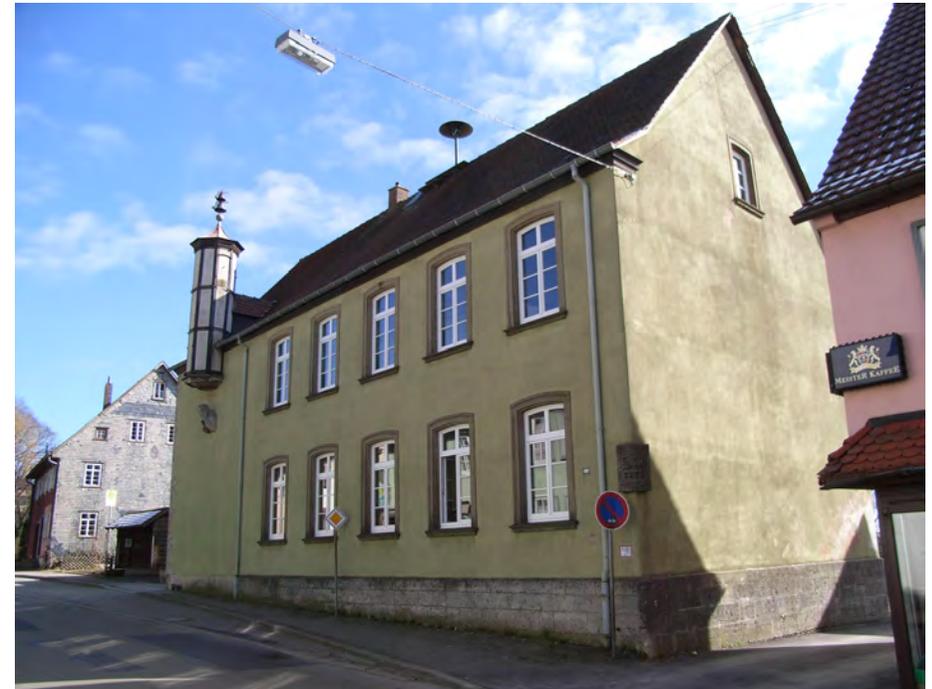
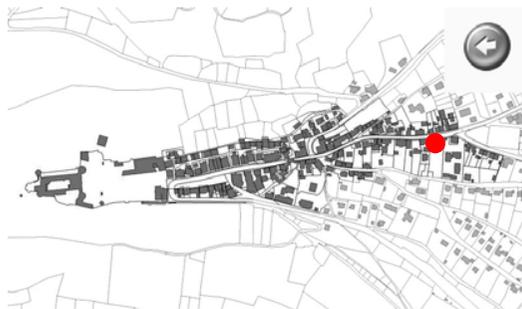
Uhrentürmchen und Büste

Traufständiger, zweigeschossiger verputzter Massivbau mit Hau-
steinsockel; Eckquader an östl. Giebelfront; Fachwerk-Uhrentürm-
chen, Sandsteinbüste (Carl Julius Weber als Demokrit); Sattel-
dach; 1890 als Volksschule erbaut, 1936 erweitert (in Wappentafel
an Nordwestecke datiert). Das Gebäude wurde bis 1975 als
Grundschule genutzt.

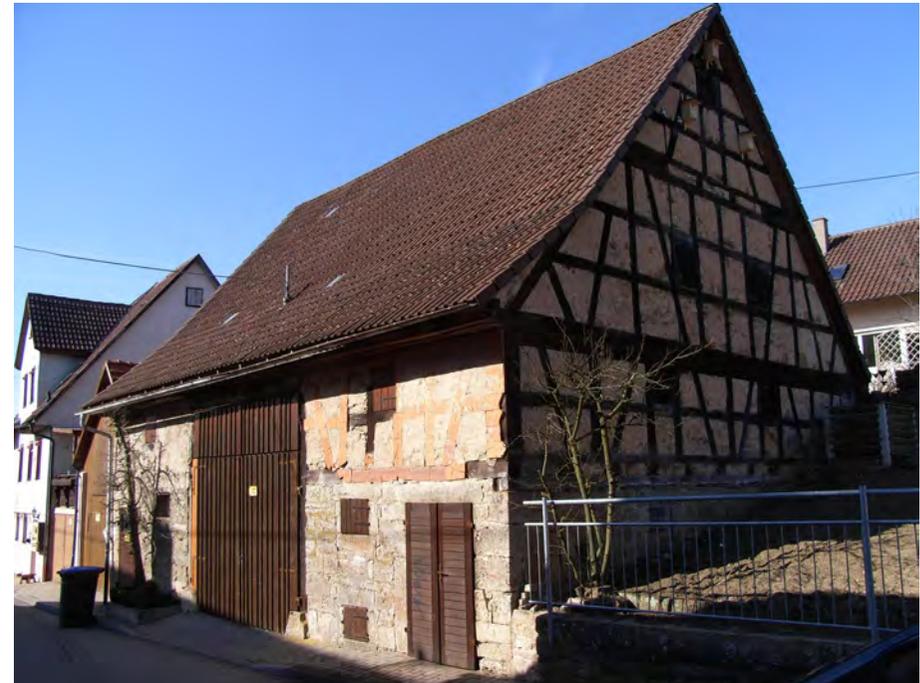
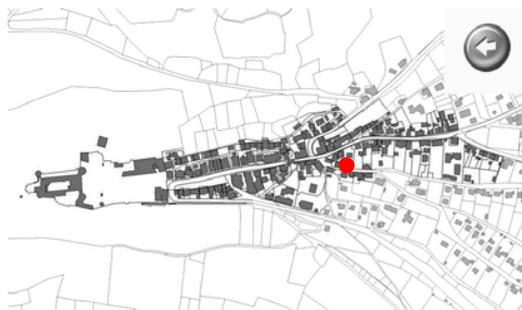
Gartenstraße 11

Traufständige Fachwerkstallscheune; Erdgeschoss massiv; Ziegelverblendung auf Fachwerk an Südseite; profilierter Torabschluss; Satteldach; in zweiter Hälfte des 19. Jhdt. errichtet.

Die gut erhaltene Stallscheune zeugt von der landwirtschaftlichen Prägung der Bebauung am Rand der Vorstadt und von deren Ausdehnung in der Mitte des 19. Jhdts. Ob ihres Überlieferungszustands mit historischer Zugangssituation ist sie ein erhaltenswertes Gebäude.

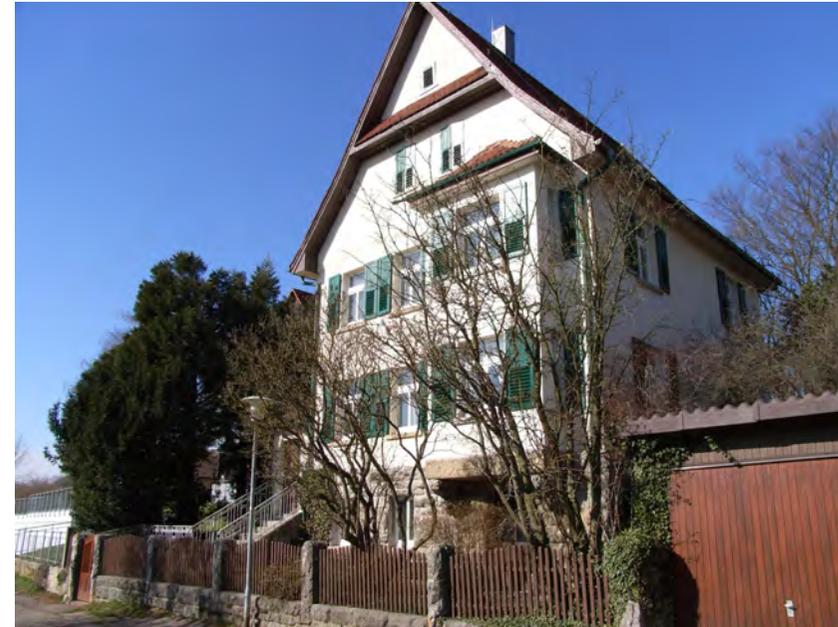
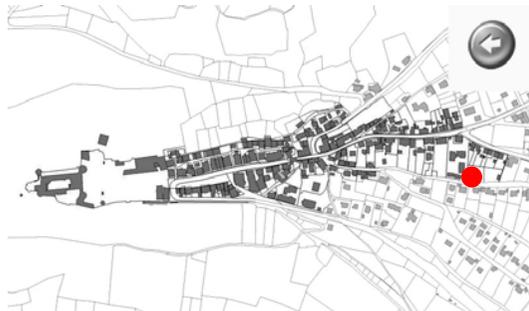
Gartenstraße 45

Giebelständiger, dreigeschossiger Massivbau; verputzt; hohes Rustika-Sockelgeschoss; auf Steinkonsolen stehender, über erstes und zweites Obergeschoss geführter Erker an Südgiebelseite, Giebelgliederung durch Klebdach; Satteldach; Treppenausgiebel an westl. Traufseite; 1912 im Auftrag der Fürstlichen Domänenkanzlei (Architekt: G. Schwarz) erbaut.

Das ehem. Forstamt wurde abseits der städtischen Bebauung an der Gartenstraße errichtet; das Umfeld war zur Bauzeit von Krautgärten geprägt.

Das ehem. Forstamt ist mit seiner im Heimatstil gehaltenen Architektur im Stadtbild Langenburgs einzigartig. Der ehemals freie Standort, abgesetzt vom Ortsrand, ist typisch für die Lage eines Forsthauses. Es dokumentiert die städtebauliche Entwicklung im 20. Jhdt. mit der Verschiebung des Stadtrands gen Osten.

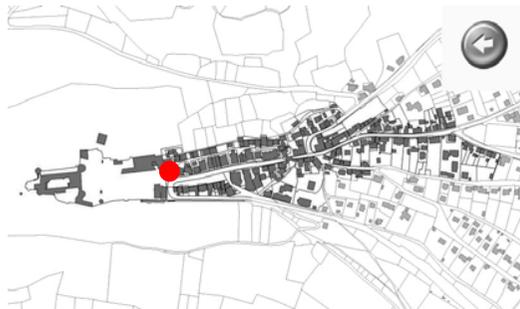
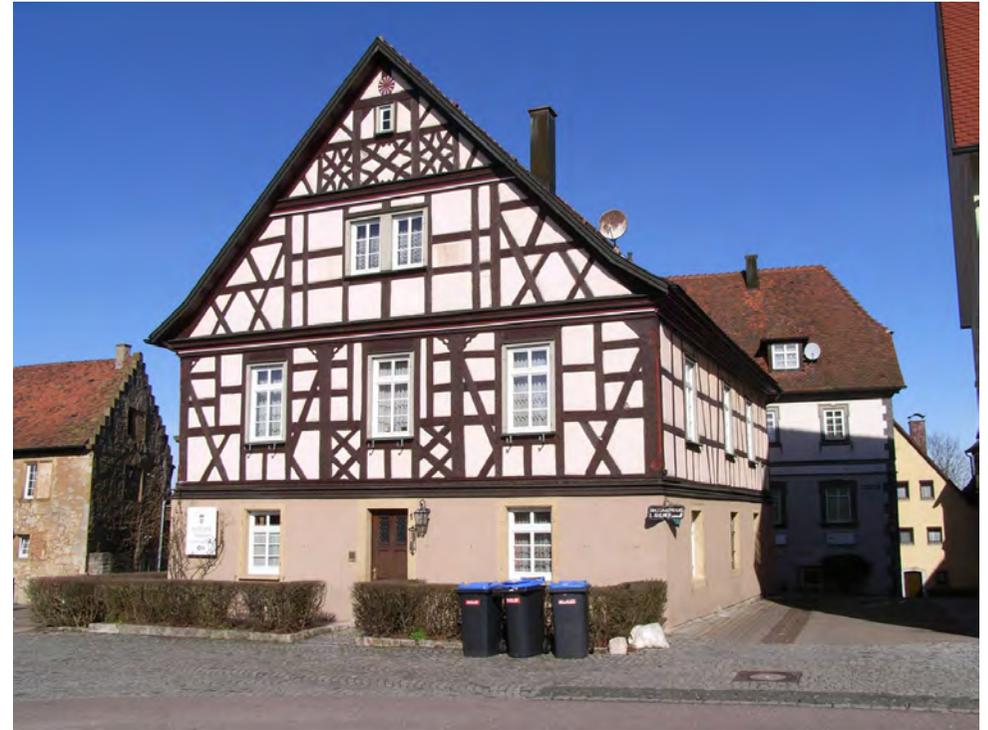
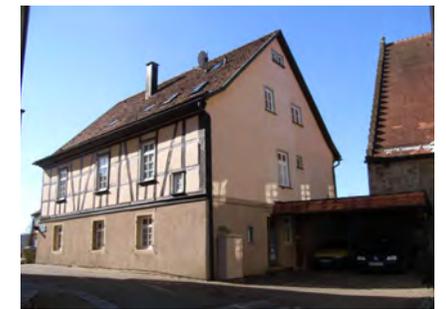
Hauptstraße 1

Giebelständiges, zweigeschossiges Fachwerkhaus mit massivem Erdgeschoss; Zierfachwerk mit durchkreuzten Sternmotiven, herzförmigen Putzintarsien in den Kopfbügen und profilierte Schwellen an der Schauseite, konstruktives Fachwerk an Traufseiten, Rückfront verputzt, Satteldach; im 17. Jhdt. erbaut, Fassade im Giebelbereich im 19. Jhdt. verändert und 2002 renoviert.

Rückansicht Hintere Gasse

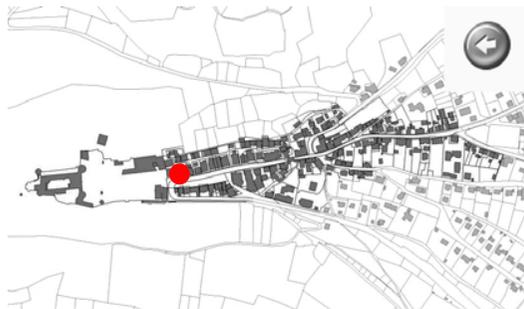
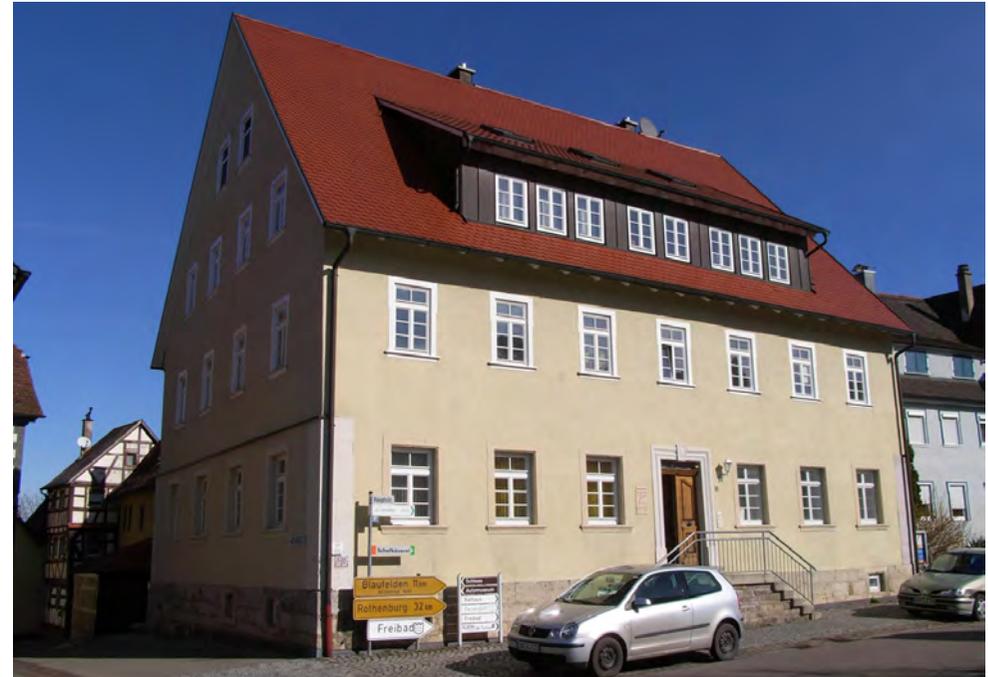
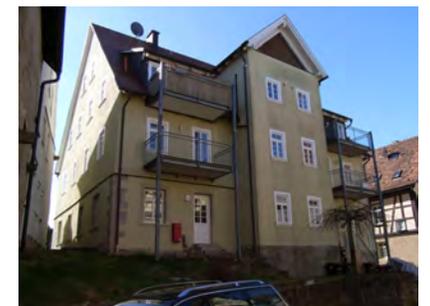
Hauptstraße 3

Traufständiger, heute zweigeschossiger Putzbau; mittiger Eingang mit profiliertem Türgewände über doppelläufiger Treppe, Satteldach; im Keilstein des Türgewändes auf 1790 datiert, zweites Obergeschoss im Zweiten Weltkrieg ausgebrannt und abgetragen, 1996 umfassende Umgestaltung der Rückfront (angestellte Balkone, Traufdurchbruch, offener Giebel), 1998 Einbau von Arztpraxis.

Rückansicht Hintere Gasse

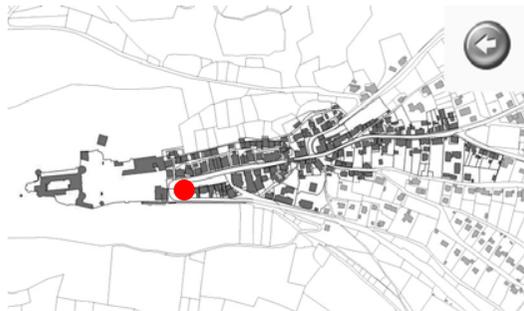
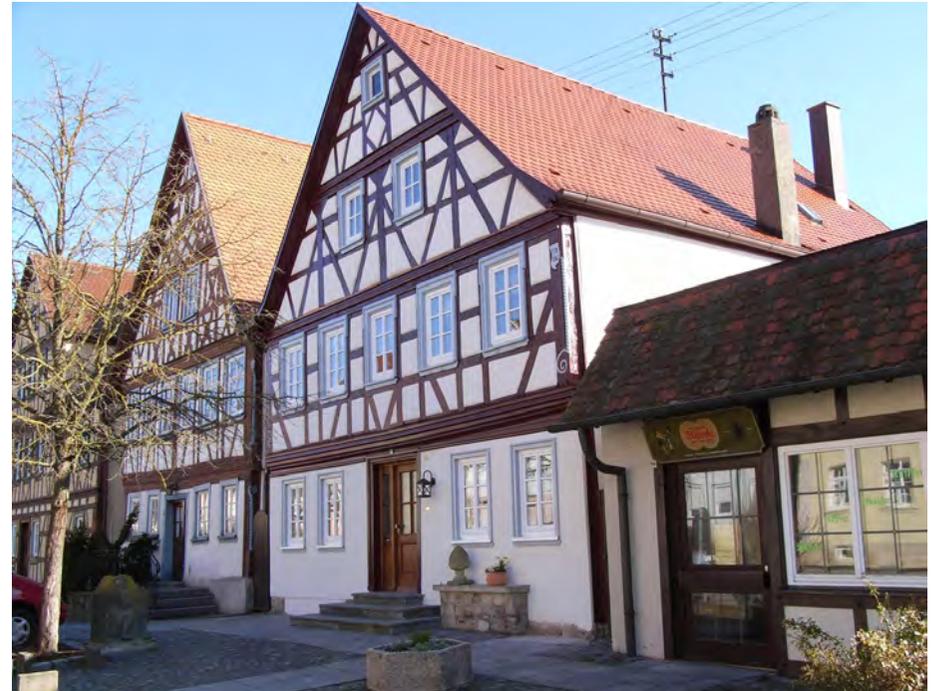
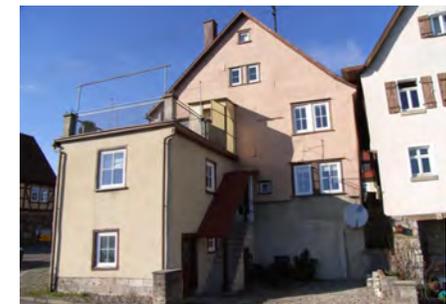
Hauptstraße 4

Giebelständiges, zweigeschossiges Fachwerkhaus mit Hanggeschoss, Zierfachwerk und profilierte Schwellen an der zum Marktplatz gewandten Schauseite, Erdgeschoss und Rückfront verputzt, geohrte Fenstergewände, Satteldach; Ornamentierungen an Eckständern (Nachbildungen) mit Jahreszahl 1562, im Kern noch 16. Jhdt., Obergeschoss im 18. Jhdt. verändert, 1975 Fassadenarbeiten, 1998 Instandsetzung Dachstuhl und -deckung, Neugestaltung Erdgeschoss mit Rückbau des Ladeneinbaus von 1950.

Talwärtsgewandte Gebäuderückfront

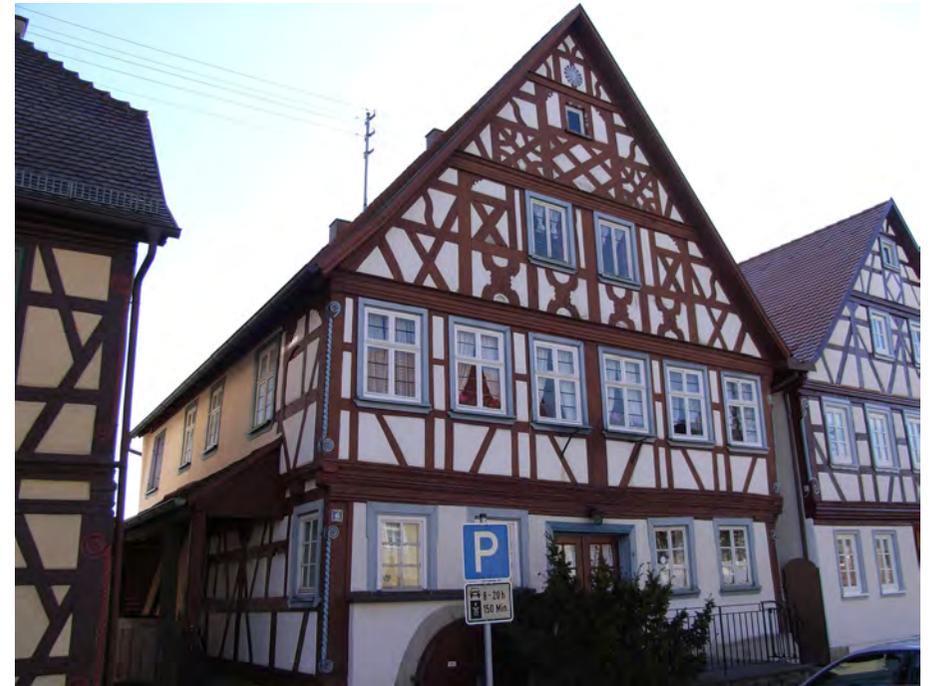
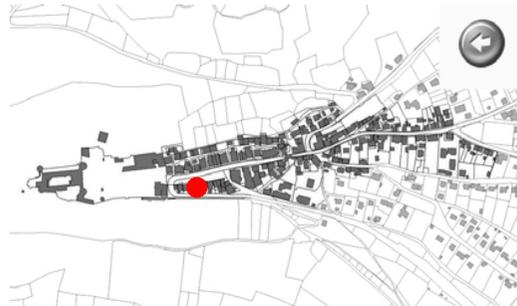
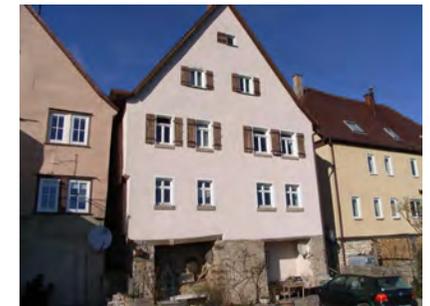
Hauptstraße 6

Giebelständiges, zweigeschossiges Fachwerkhaus mit bruchsteingemauertem Hanguntergeschoss; Rundbogen-Kellereingang, geschnitzte Eckständer in Erd- und Obergeschoss, zum Marktplatz Zierfachwerkgiebel mit Feuerböcken und durchkreuzten Rauten- und Sternmotiven, traufseitige Vorkragung, Satteldach; Bauzeit um 1600 bzw. 17. Jhdt., Obergeschoss und Talseite im 18. oder 19. Jhdt. überformt, Giebelrenovierung 1968, Instandsetzung 1977.

Talwärtsgewandte Gebäuderückfront

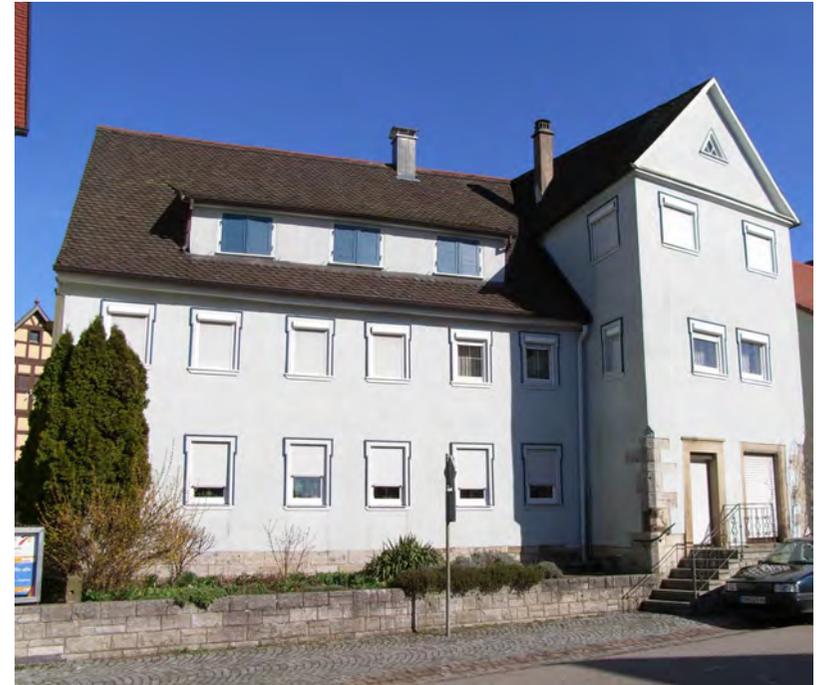
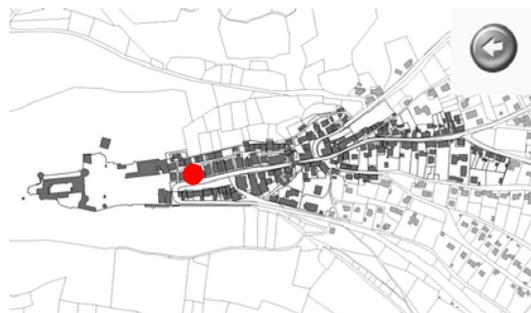
Türgewände mit Datierung

Das Gebäude ist der einzige erhaltene Profanbau aus der Zeit vor dem Stadtbrand 1543 und der Verlegung der fürstlichen Residenz nach Langenburg 1573. Die Schrägstellung des Bauwerks auf einer auffallend unregelmäßigen Parzelle lässt eine Vorbefestigung der mittelalterlichen Burg vermuten. Bausubstanz und Grundriss sind daher wichtige Dokumente der Stadtgeschichte Langenburgs.

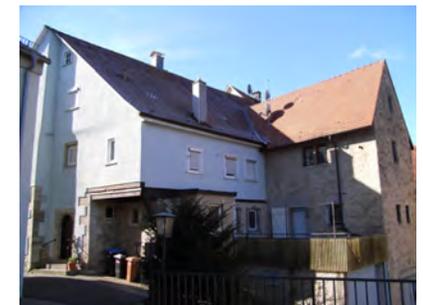
Hauptstraße 7

Zwei- bzw. dreigeschossiges, massiv gemauertes und verputztes Gebäude mit integriertem sog. Pulverturm als rückwärtigem Hausenteil; im Türgewände auf 1500 datiert, Pulverturm eventuell älter.

Rückansicht Hintere Gasse

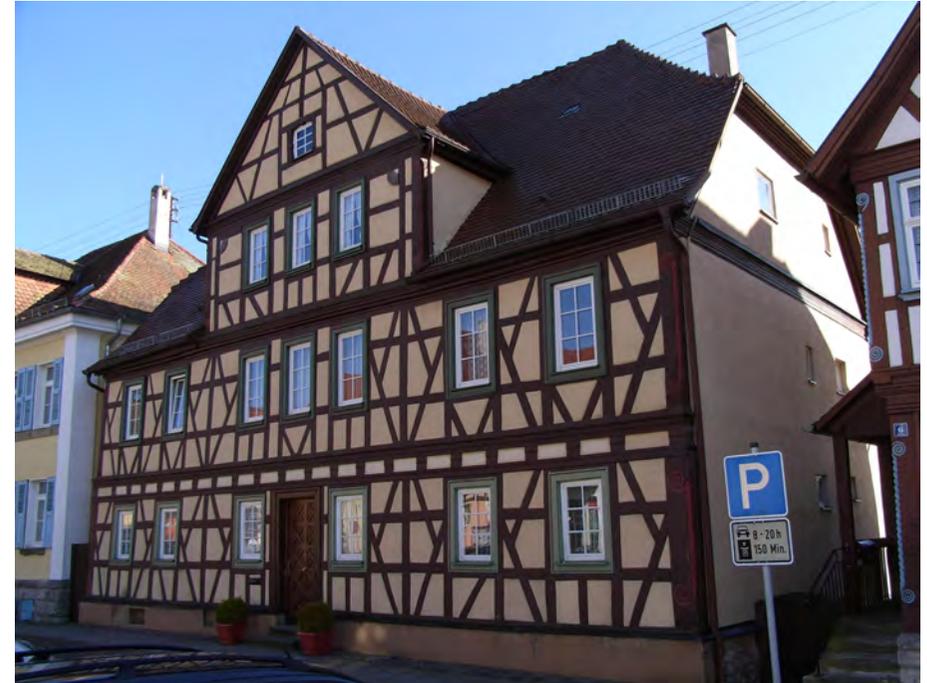
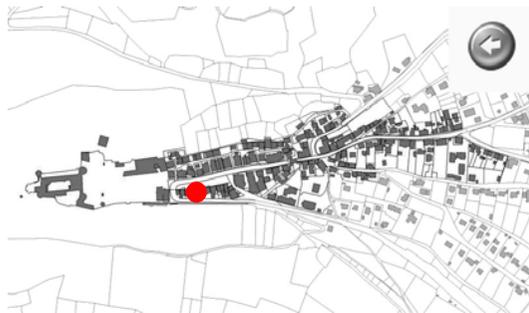
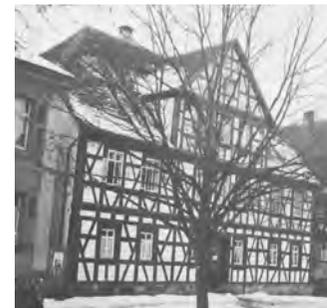
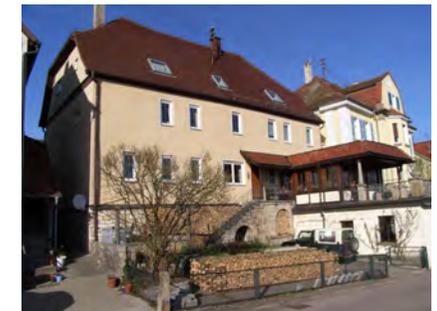
Hauptstraße 8

Traufständiges, zweigeschossiges Fachwerkhaus mit massivem Hanggeschoss; zum Marktplatz Fachwerk mit dicht gefügten K-Streben, ornamentierten Eckständern, profilierten Schwellen und Traufgesimsen; Seiten- und Rückfront verputzt; Zwerchhaus, Halbwalmdach; Eckständler auf 1714 datiert, Zwerchhaus im 19. Jhdt. hinzugefügt, talwärtsgewandte Traufseite partiell erneuert, Fassade 1985/86 saniert.

Aufnahme um 1940

Talwärtsgewandte Gebäuderückfront

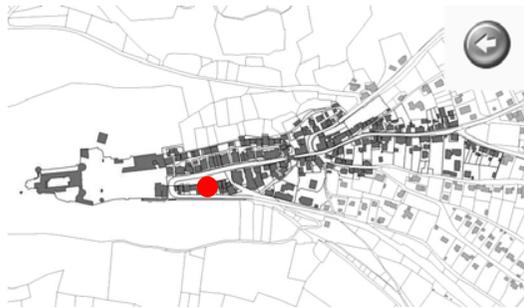
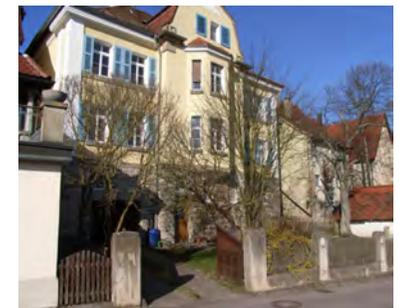
Hauptstraße 10

Traufständiger, zweigeschossiger Putzbau mit Rustika-Hanggeschoss; leicht vorspringender Mittelteil der Fassaden an Vorder- und Rückfront mit Mansarddach-Zwerchhäuschen, Erkertürmchen an Talseite, mittiger Eingang mit Sandsteintürgewände, vertikale Gliederung durch Zierband unter Zwerchhäuschen sowie ornamentierte Fenstergesimse, Ecklisenen; Walmdach; bauzeitliche Garteneinfriedung mit steinernen Gartenpfosten; erbaut 1909/10, 1982 Dachdeckung neu, 1995 neuer Farbanstrich.

Hangseite mit Garten und Einfriedung

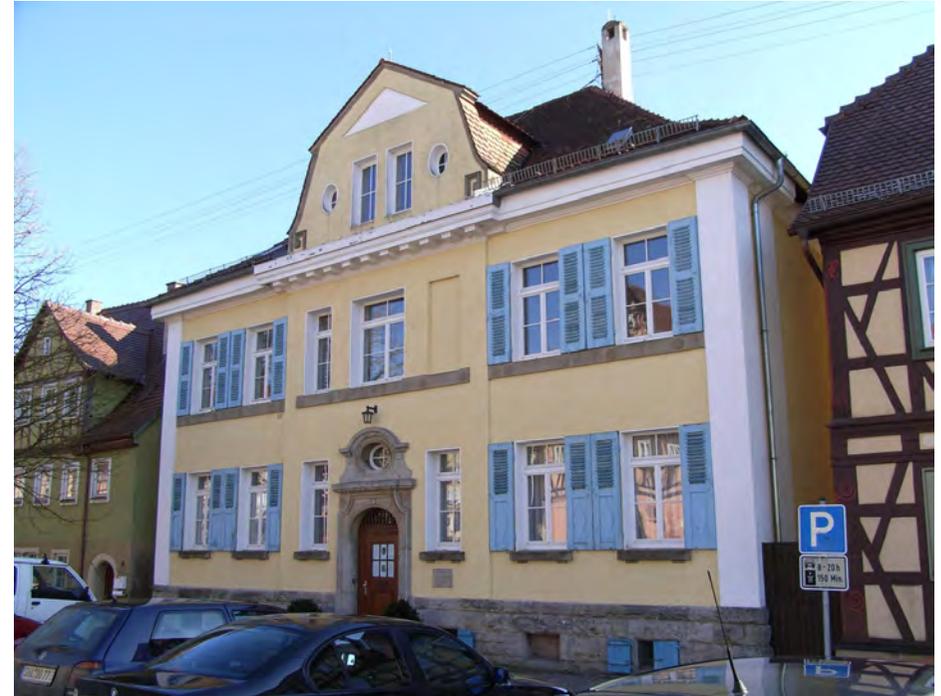
Die mit vielfältigen Zierelementen gestalteten und gegliederten Fassaden mit Anklängen des Neobarock dokumentieren das Repräsentationsbedürfnis des kirchlichen Bauträgers. Anders als bei den frühneuzeitlichen Bauten genügt eine dem Marktplatz zugewandte Zierfassade 1909 nicht mehr, man gestaltet eine zweite Schauffassade samt Garten, die vom Tal aus wahrgenommen wird.

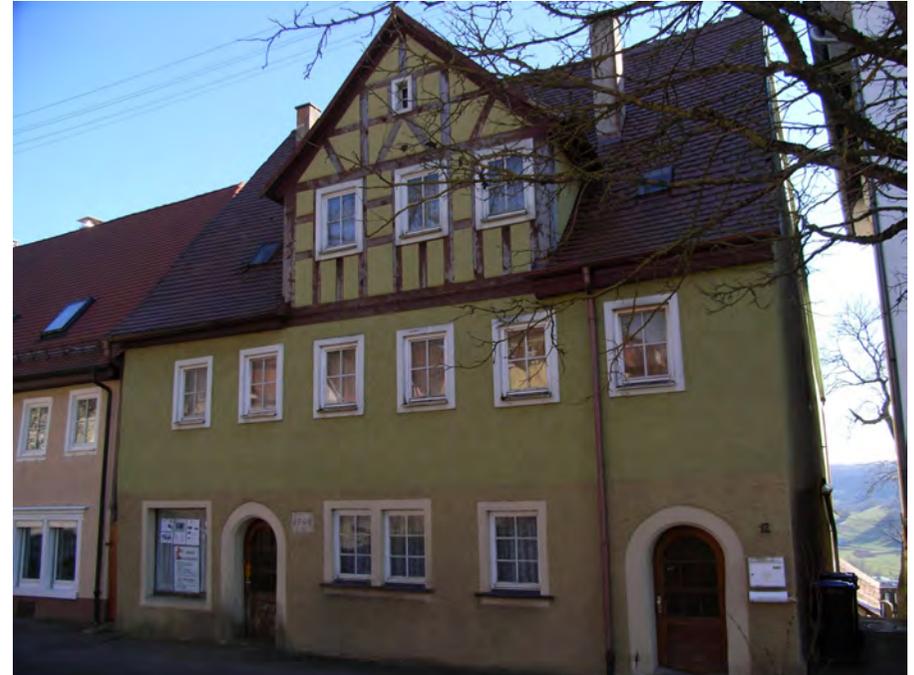
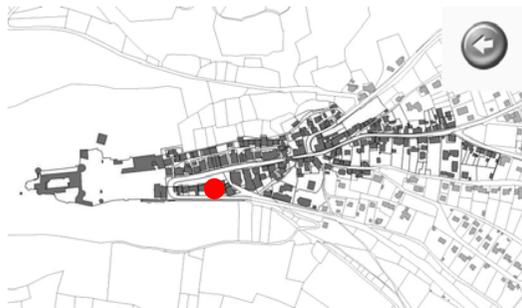
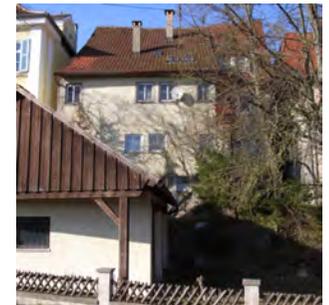
Hauptstraße 12

Traufständiges, zweigeschossiges Gebäude, Erd- und Hanguntergeschoss massiv, zum Marktplatz zwei Rundbogentüren mit Sandsteintürgewände, Obergeschoss verputztes Fachwerk, Zwerchgiebel mit Sichtfachwerk, Satteldach; durch Inschrifttafel im Erdgeschoss auf 1568 datiert, im 19. Jhdt. Erweiterung durch Zwerchgiebel.

Gebäuderückseite am Hang

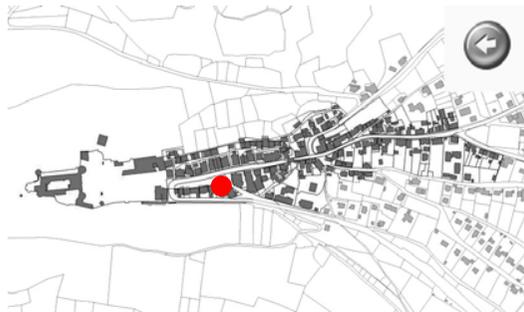
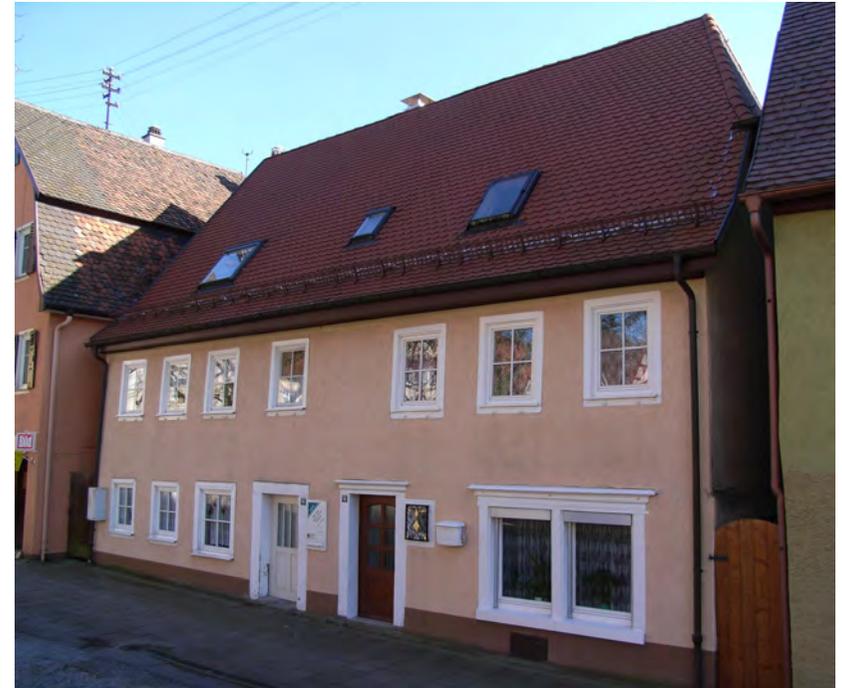
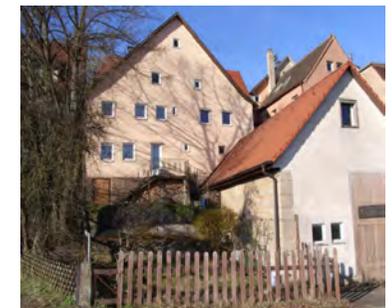
Traufständiges, zweigeschossiges verputztes Fachwerkhaus mit massivem Hanggeschoss; zwei mittig angeordnete Zugänge an Traufseite; Giebelvorbau an Südseite; Satteldach, im Westen abgewalmt, verblatteter Dachstuhl; im Kern aus dem 16. Jhdt., talseitig vorgebaute Erweiterung 18. Jhdt., Unterteilung in Doppelhaus mit Veränderungen im Erdgeschoss; Schaufenstereinbau des 19. Jhdts. in rechter Haushälfte im 20. Jhdt. zurückgebaut.

Rückansicht von der Bächlinger Straße

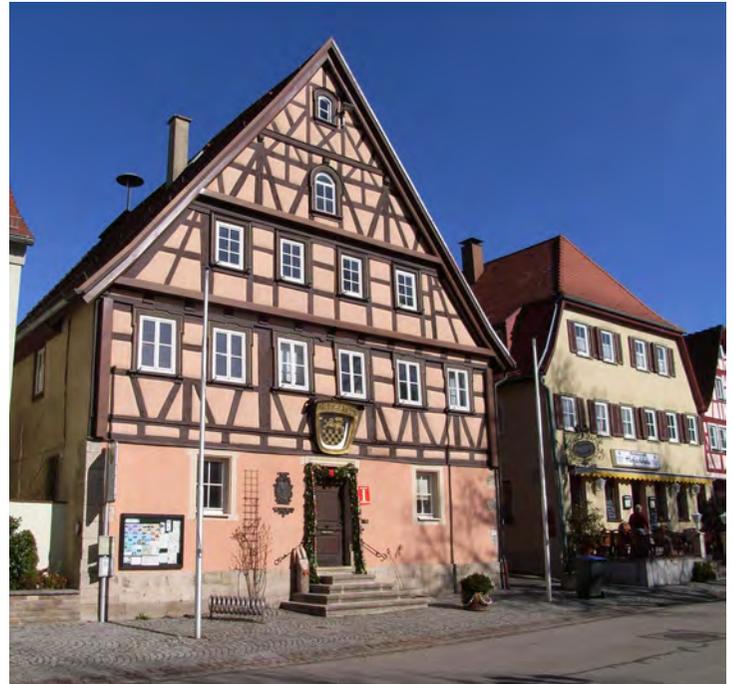
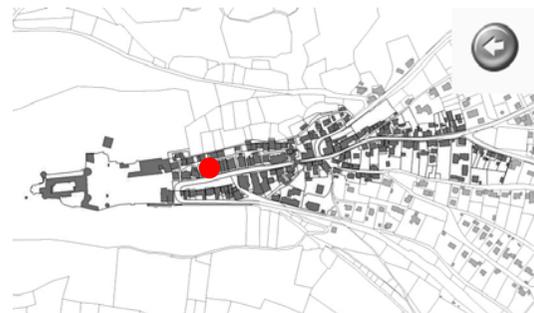
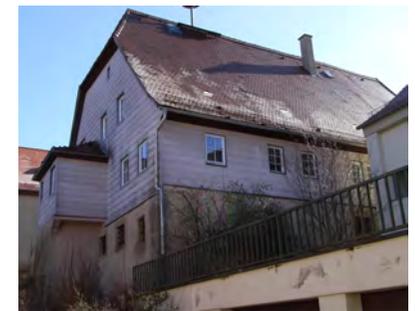
Hauptstraße 15

Giebelständiges, zweigeschossiges Fachwerkhaus, massives Erdgeschoss mit Eckquaderung; Fachwerk in Obergeschoss und Giebel der Schauseite, dort geohrte Fenstergewände und profilierte Schwellen; Erdgeschoss, Traufseiten und Rückfront verputzt, Satteldach (rückwärtig Halbwalmdach); im Kern wohl zweite Hälfte 16. Jhdt., bauliche Veränderungen (u.a. Fenster im Obergeschoss und Giebel) an Türsturz auf 1803 datiert, 1998 Sanierung des Giebels.

Aufnahme 1950

Rückansicht Hintere Gasse

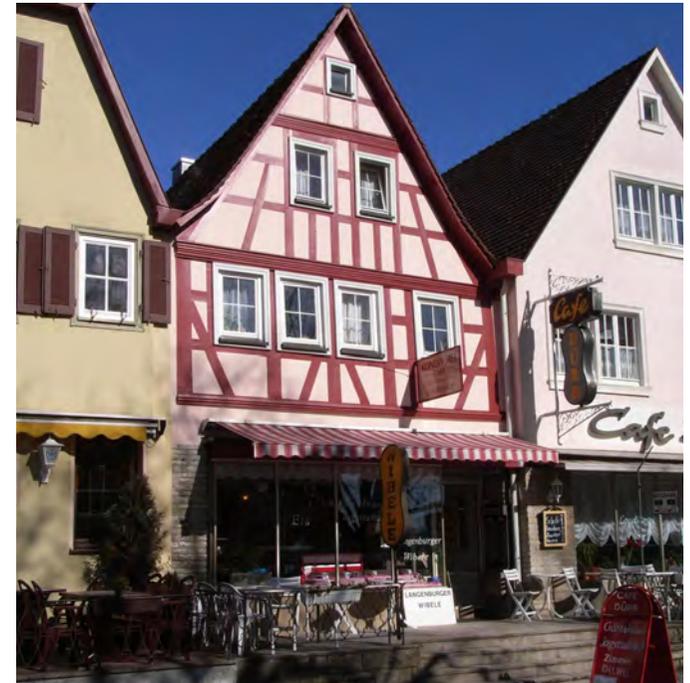
Gasthaus „Ochsen“

Giebelständiges, zweigeschossiges Fachwerkhhaus in Ecklage; Erdgeschoss massiv, Fachwerk mit stark profilierten Schwellen und Vorkragungen in Obergeschoss und Giebel, Seiten- und Rückfront verputzt; im Kern wohl 16. Jhdt., Giebelverbreiterung und Erweiterung des Obergeschosses im 18. Jhdt., konstruktives Fachwerk im Rahmen der Baumaßnahme des 18. Jhdts. verputzt, im 20. Jhdt. Fachwerkfreilegung.

Das älteste Wirtshaus in Langenburg bildete die Keimzelle für die bis heute erhaltene Konzentration gastronomischer Einrichtungen im Bereich der Einmündung Hauptstr./Kronenbuck. Die Fachwerkfassade des Gasthauses dokumentiert in sehr eindrucksvoller Weise die Bauphasen des Gebäudes, welche exemplarisch für die jeweilige Periode der Stadtgeschichte stehen.

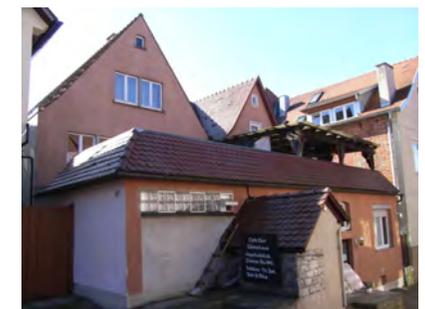
Rückansicht Hintere Gasse

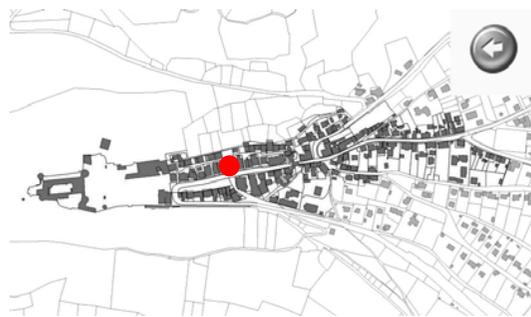
*Aufnahme 1964*

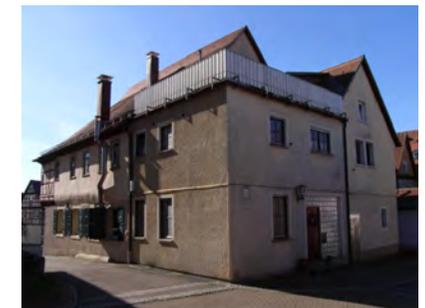
*Rückansicht Hintere Gasse*

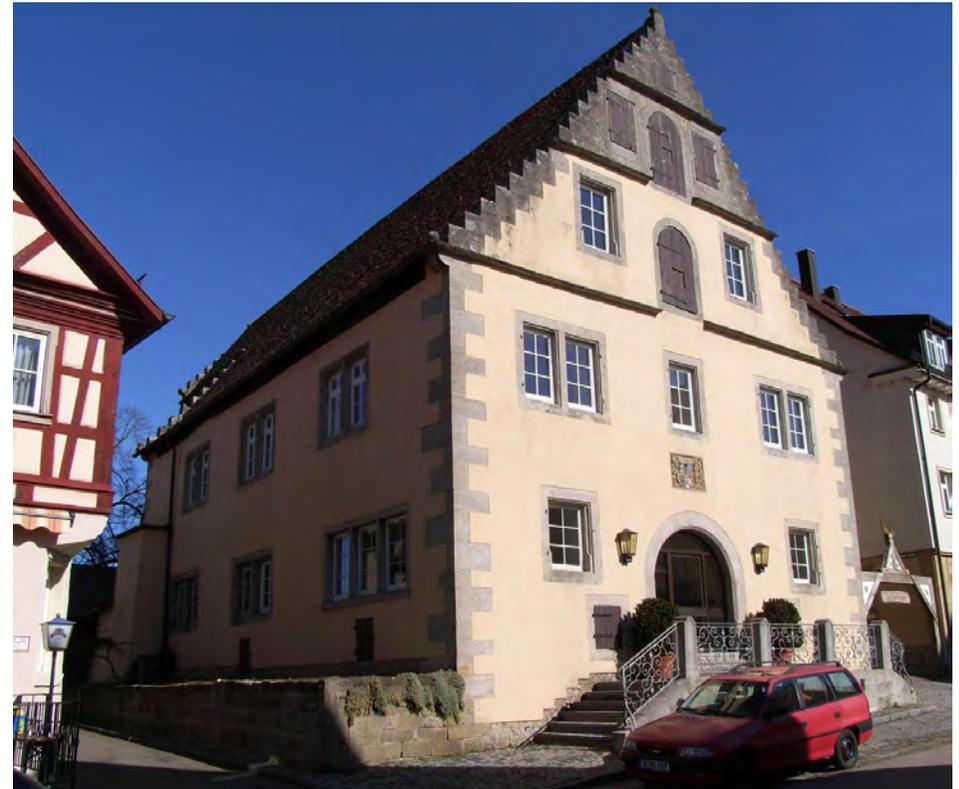
Sog. „Witwenbau“

Giebelständiges zweigeschossiges verputztes Steinhaus mit Eckquaderung; symmetrisch gegliederte Fassade; erhöhter mittiger Rundbogeneingang über doppelläufige Außentreppe erschlossen; gekoppelte Fenster in Wohnobergeschoss; Staffelgiebel mit rundbogigen Aufzugsläden für Speicher; liegender Dachstuhl, angeblattete Kopfbänder und Verzapfungen, Satteldach; Einfassungsmauer an westl. Traufseite; schmalerer Treppenhauseanbau an Nordseite; darin Rundbogenkellertor zu Gewölbekeller und Wendeltreppe mit steinerner Spindel; Staffelgiebel, verblatteter Dachstuhl; Wappen an Eingang auf 1585 datiert, 1978 Umbau.

Der „Witwenbau“ ist eines der ältesten Steingebäude Langenburgs und ein anschauliches Beispiel herrschaftlich-repräsentativen Bauens. Durch vielfältige Nutzung ist er stadthistorisch bedeutsam; die symmetrische Renaissance-Fassade mit hohem Staffelgiebel prägt das Ortsbild im Kernbereich der historischen Stadt und ist ein markanter Kontrapunkt zur umgebenden Fachwerkbebauung.

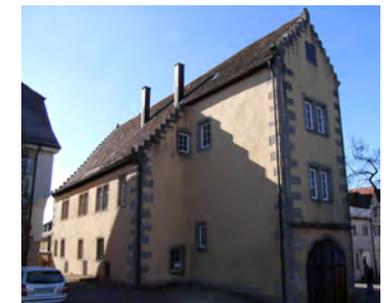
*Rückansicht Hintere Gasse*

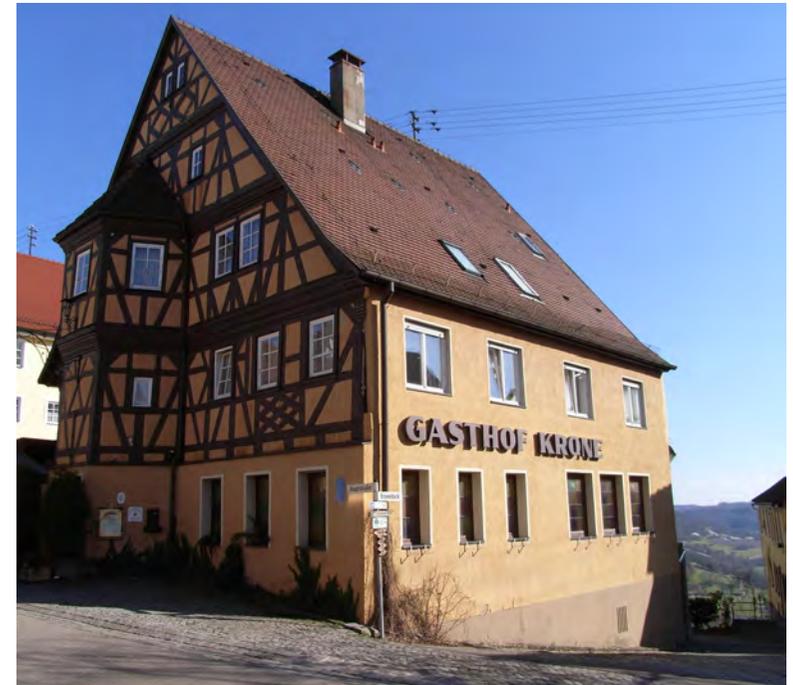
Hauptstraße 24

Giebelständiges, zweigeschossiges Gebäude mit massivem Erdgeschoss, Schauffassade mit Zierfachwerk in Obergeschoss und Giebel sowie vorspringendem Ständerker, stark profilierte Schwel len, Satteldach; in Eckständer auf 1623 datiert, Traufseiten und talseitige Giebelfront im 20. Jhdt. baulich verändert und verputzt, Erdgeschoss und Teile des Giebels nach 1963 verändert.

Die aufwändig gestaltete Zierfachwerkfassade mit Erkertürmchen zeugt vom Wohlstand des Besitzers, dessen Wirtshaus an exponierter Stelle am südlichen Stadtzugang lag. Die städtebauliche Bedeutung des Gebäudes lässt sich bis heute am Straßennamen „Kronenbuck“ für die historische Zufahrt zum Marktplatz ablesen.

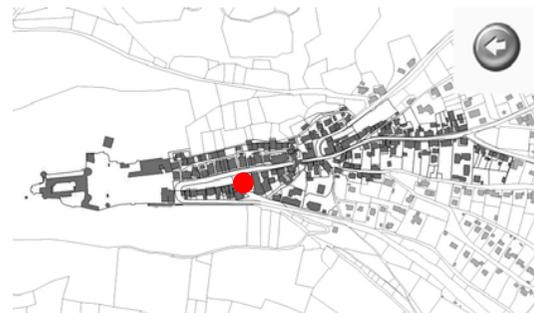
Historische Ansicht, 1963

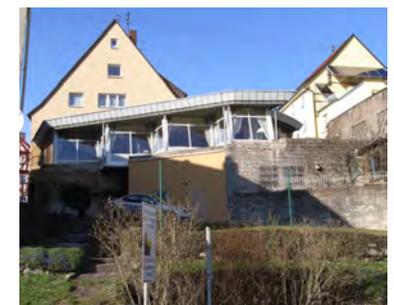
Gebäuderückseite, von Kronenbuck aus

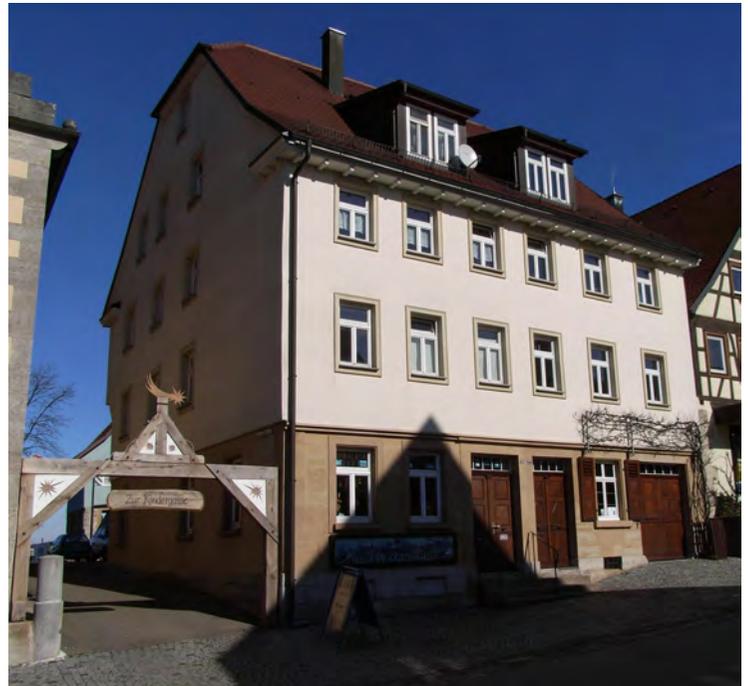
Hauptstraße 25/27

Traufständiges, dreigeschossiges Doppelhaus, verputzter Fachwerkbau mit steinernem Erdgeschoss; zwei mittige Hauseingänge mit bauzeitlichen Türen, klassizistische Fassade mit achsial ausgerichtetem Fensterband im ersten und zweiten Obergeschoss, konsolenverziertes Traufgesims; um 1850 erbaut, 1995/97 Modernisierung und rückwärtiger Treppenhauseanbau, Dachausbau.

Das Gebäude ist ein in Langenburg eher seltenes Beispiel eines klassizistischen Bürgerhauses und nimmt damit eine Sonderstellung in der Bebauung des Marktplatzes ein. Die museal erhaltene Werkstatt ist ein Dokument der Wirtschafts- und Sozialgeschichte.

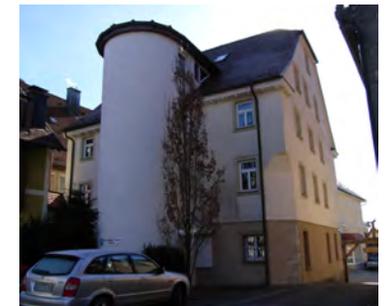
Rückansicht Hintere Gasse

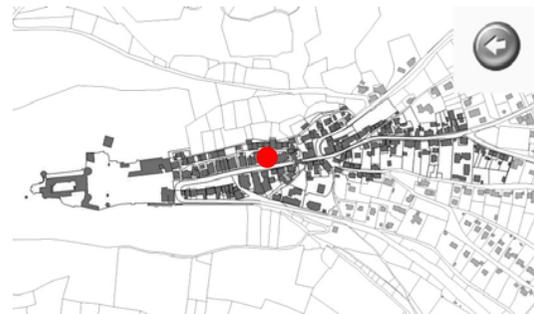
Hauptstraße 29

Eckquaderstein der Erdgeschoss-Bruchsteinmauer; mit Inschrift auf 1584 datiert (Kulturdenkmal gemäß § 2 DSchG); Wohn- und Geschäftshaus (erhaltenswertes Gebäude) mit massivem Erdgeschoss aus 16. Jhdt. und Fachwerkobergeschoss aus zweiter Hälfte des 18. Jhdts.; giebelständig, Satteldach; gewölbter Keller; Einbauten für Bäckerei im 19. Jhdt.; Fachwerkfremlegung, Verlegung des ehem. mittigen Ladeneingangs an die Gebäudeecke, Schau- fenster nach 1962; in 1970er Jahren Teilabbruch und Erweiterung durch Anbau an Hinterer Gasse.

Der datierte Eckquaderstein ist ein historisches Baudokument für die Bebauung der innerstädtischen Hauptstraße und die städte- bauliche Entwicklung. Als Bestandteil der giebelständigen Häuser- zeile ist das Fachwerkhaus ein wichtiges Element im Straßenzug der Hauptstraße.

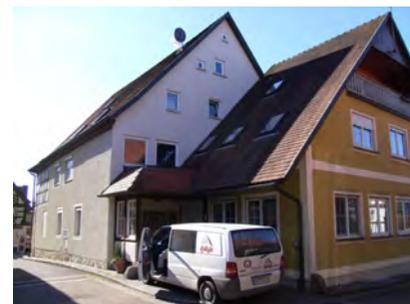
Rückansicht Hintere Gasse

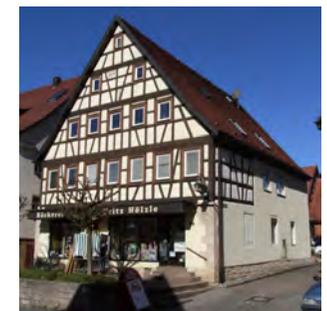
Zum Marktplatz gerichtete Fassade

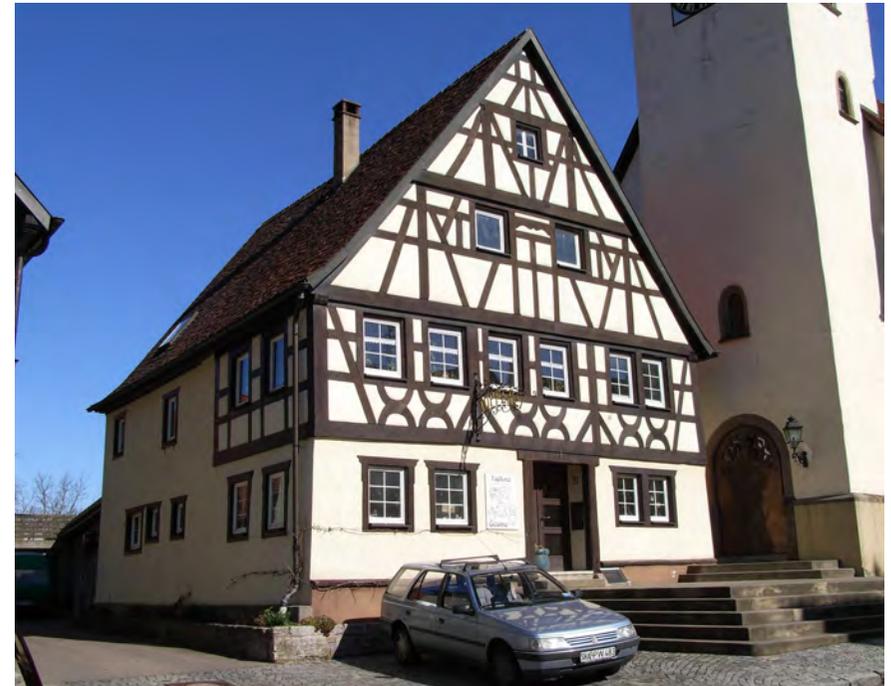
Hauptstraße 31

Giebelständiges, zweigeschossiges Fachwerkhaus, Satteldach; Bebauung mit „Kappengut“ 1562 belegt, Fachwerk des 16./17. Jhdts., bei Freilegung und Renovierung 1983/84 stark verändert.

Das Gebäude ist Dokument der frühneuzeitlichen Bebauung der Hauptstraße im Bereich der Stadtkirche und des Oberen Tores. An markanter Stelle in unmittelbarer Nachbarschaft zur Stadtkirche ist es ein Zeugnis eines frühen, wenn auch in rekonstruierter Form veränderten Fachwerkbbaus.
