Denkmalpflegerischer Werteplan Gesamtanlage Langenburg

**DENKMALPFLEGERISCHER WERTEPLAN
GESAMTANLAGE LANGENBURG**

Regierungspräsidium Stuttgart, Referat Denkmalpflege

Langenburg, Kreis Schwäbisch Hall

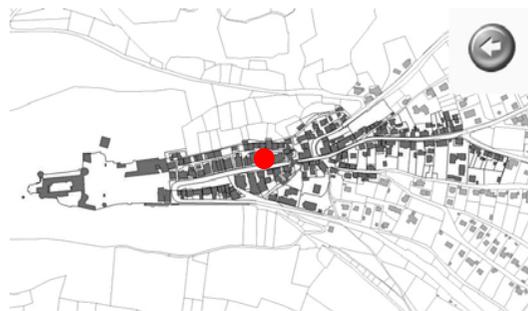
Historische Ansicht, etwa 1950

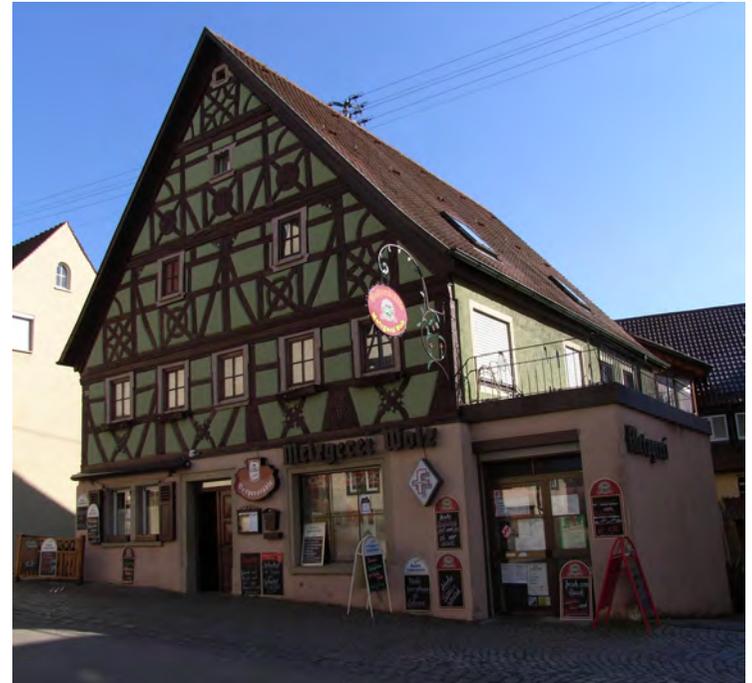
Hauptstraße 32

Giebelständiges, zweigeschossiges Fachwerkhaus mit massivem verputztem Erdgeschoss, Zierfachwerk in Obergeschoss und Giebel, Satteldach; geschnitzter Eckständer auf 1671 datiert, laut Türsturzschrift 1860 Erdgeschossumbau, 1975 Erweiterung für Metzgerei, 1977 Instandsetzung der Fassade, 1991 Dachgeschossausbau.

Das Wohn- und Geschäftshaus mit seiner besonders aufwändig dekorierten Zierfachwerkfassade ist ein herausragendes Zeugnis frühneuzeitlicher Zimmermannskunst innerhalb der Fachwerkhäuser an der Hauptstraße im Stadtkern.

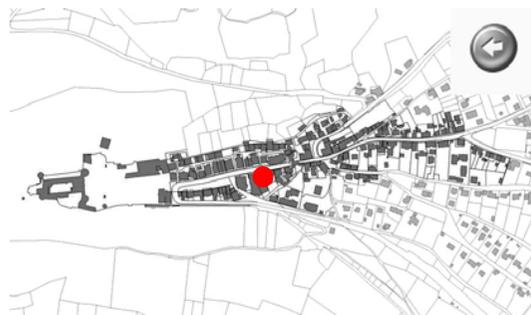
Die in der historischen Ansicht erkennbare traufseitige Vorkragung ist durch die Erweiterung der Metzgerei nicht mehr wahrzunehmen.

Historische Ansicht 1962

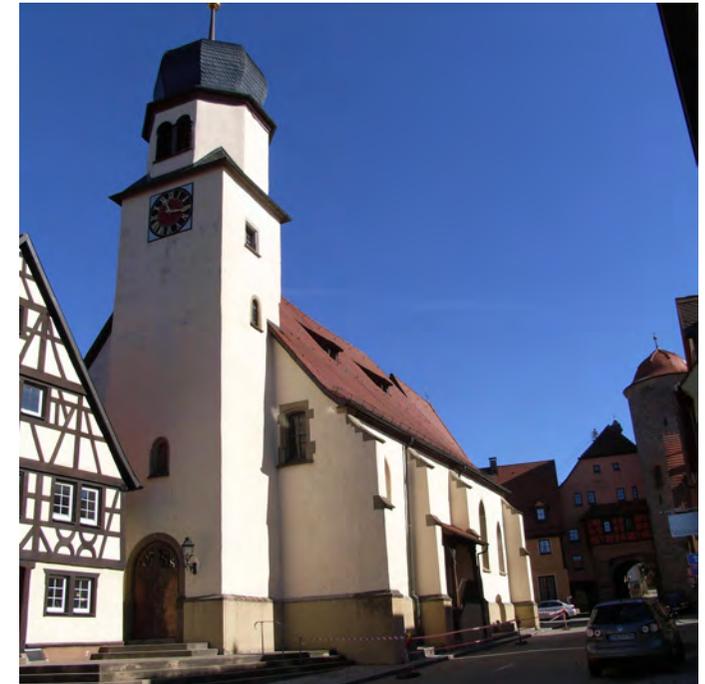
Hauptstraße 33

Spätgotischer Polygonalchor mit Maßwerkfenstern, Netzgewölbe und Fürstengruft; asymmetrisch angesetztes einschiffiges Langhaus mit kielbogenförmiger Bretterdecke; Westturm mit Eingangshalle und Zwiebelhaube; Chor 1499 als Wallfahrtskapelle „Zum Heiligen Blut“ erbaut, Turm 16. Jhd., Kirchenschiff 1610 mit Erweiterung 1680; 1906, 1961, 1987, 1998 renoviert.

Die durch Erweiterung einer kath. Wallfahrtskapelle entstandene ev. Stadtkirche ist steinernes Zeugnis für die Verbreitung der Reformation in Hohenlohe. Zudem ist sie Indiz für den Aufschwung Langenburgs im 16. Jhd. (1567 Marktrecht, 1573 Residenz) und den Einfluss der Fürstenfamilie auf die Stadt (Fürstenlaube und -grab im Langhaus). Das zentrale Baudokument der Kirchengeschichte ist zugleich in hohem Maße stadtbildprägend und setzt mit dem Turm eine östl. Dominante als Kontrapunkt zum Schloss.

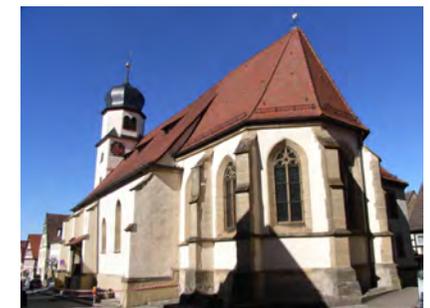
Außenansicht des Chores

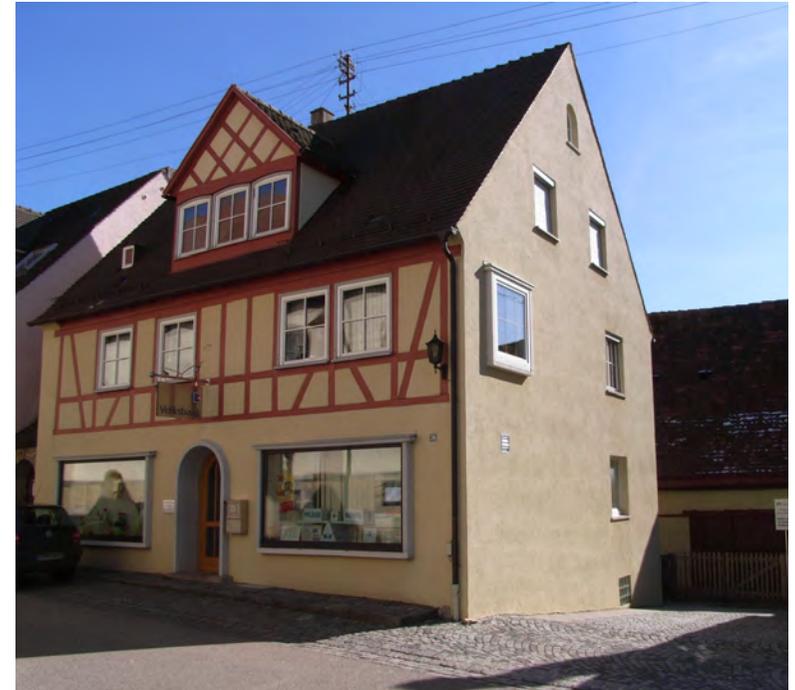
Hauptstraße 34

Traufständiges zweigeschossiges Wohnhaus; verputzt; steinernes Rundbogen-Türgewände und Schaufenster-rahmungen im Erdgeschoss; Fachwerk-Applikation an Obergeschoss und mittig aufgesetztem Zwerchhäuschen; Satteldach; in den 1950er Jahren erbaut. Zugehörige Fachwerk-Scheune auf niedrigem Steinsockel; Ausfachungen Backstein bzw. Bruchstein; hofseitig verputzt, ansonsten konstruktives Fachwerk sichtbar; Satteldach; im 18./19. Jhdt. errichtet.

Das erhaltenswerte Wohnhaus weist im Erdgeschoss bauzeitliche Zierelemente auf. Fachwerkkonstrukt und Zwerchhäuschen kündeten vom Versuch, den Nachkriegsneubau an die historischen Bauten im Kernbereich Langenburgs anzupassen. Das Gebäude ist daher ein Beispiel für die durchgehende Tradition des heimatstilorientierten Städtebaus in Langenburg. Die erhaltenswerte Scheune verweist auf ökonomische Sachzwänge, denen sich die an der Hauptstraße ansässigen Bürger nicht entziehen konnten.

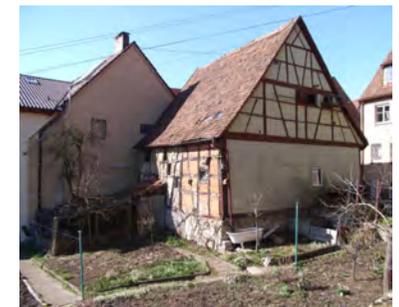
Scheune im Hofbereich

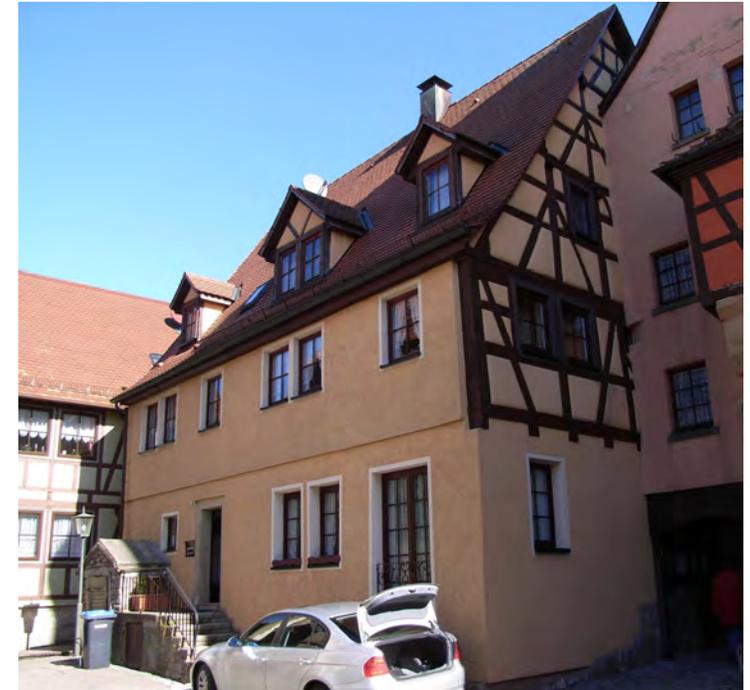
Hauptstraße 39

Zweigeschossiges Fachwerkhaus auf hohem Steinsockel in Ecklage am Oberen Tor; östl. Traufseite integriert in Erdgeschoss Stadtmauer (Kulturdenkmal gemäß § 28 DSchG) und in Obergeschoss Fachwerkwehrgang (z.T. verputzt); westl. Traufseite verputzt, im Südgiebel Fachwerkfremilegung; Steintreppe zum Eingang sowie gemauertes Kellervorhaus an westl. Traufseite; Satteldach mit drei Gaupen gen Westen; im 18. Jhdt. erbaut, Kellerzugang auf 1833 datiert, 1978 Balkonanbau an östl. Stadtmauer, 1985 Umbau und Instandsetzung, 1996 Fenster neu.

Das Gebäude dokumentiert den Aufbau der Verteidigungsanlage (Stadtmauer, Wehrgang, Zwinger) am Oberen Tor. Als Wohnhaus zwischen Oberem Tor und Stadtkirche (vgl. Hintere Gasse 47 und 55) und zudem an der Einmündung der Hinteren Gasse gelegen, ist es städtebaulich bedeutend.

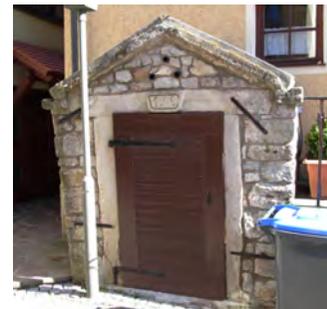
Vor der östl. Stadtmauer ist eine Zwingermauer angesetzt, die ein erhaltenswertes Gartengrundstück (Hauptstr. 53) einfasst. Der überdachte, vor die Fassade gemauerte Kellerhals lässt eine nachträgliche Unterkellerung vermuten.

Gemauertes Kellervorhaus

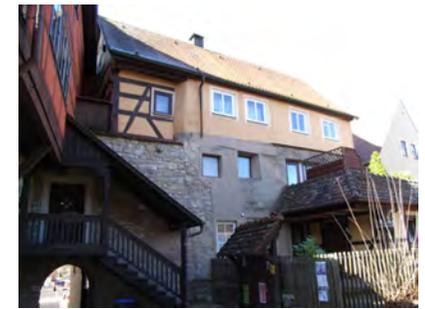
Rückansicht mit Stadtmauer, ehem. Wehrgang

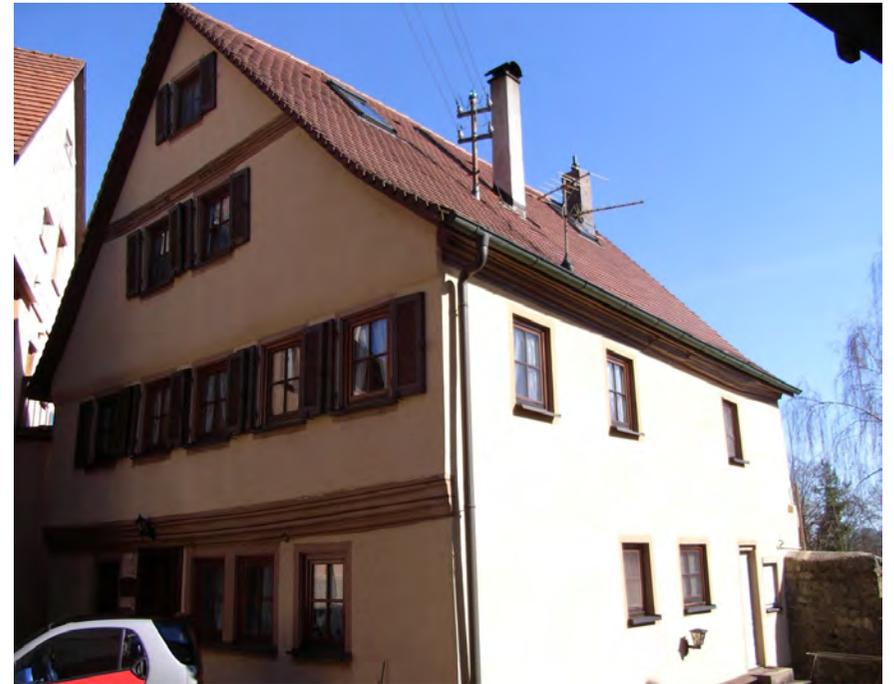
*Nebengebäude auf Turmstumpf
von der Hofseite gesehen*

Der Gebäudekomplex veranschaulicht zum einen die Umnutzung der Stadtbefestigung, die im 18. Jhdt. ihren Zweck als Verteidigungsanlage weitgehend eingebüßt hatte und aufgrund der Raumknappheit im Stadtzentrum überbaut wurde, zum anderen die Lebensbedingungen eines wohlhabenden, im Ortskern ansässigen Handwerkers. Somit werden Erkenntnisse für die Wirtschafts-, Sozial- und Stadtgeschichte ermöglicht.

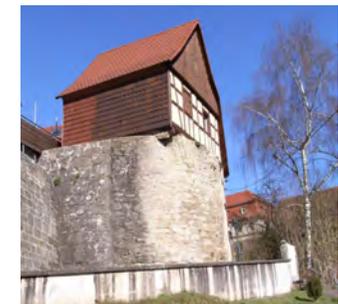
*Nebengebäude auf Turmstumpf
vom Bettelweg aus gesehen*

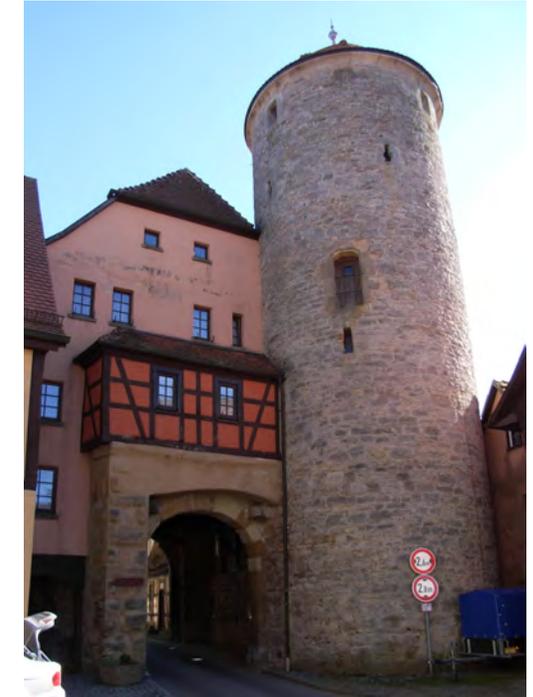
Stadttor und Stadttorturm; Sachgesamtheit mit angebautem Wächterhaus

Tor, Torhaus, Turm und Wächterhaus bilden eine Sachgesamtheit. Tor und Turm sind älter als die ab 1610 errichtete Stadtmauer.

Der Gebäudekomplex mit Turm, Tor(haus) und seltenem, auf der Brücke über den Stadtgraben errichtetem Wächterhaus vermittelt anschaulich die funktionalen Zusammenhänge am einzig erhaltenen Stadttor. Als Abschluss der Kernstadt und Übergang zur Vorstadt ist die Sachgesamtheit stadtbauhistorisches und fortifikatorisches Dokument mit außergewöhnlichem Erhaltungszustand und hoher stadtbildprägender Wirkung.

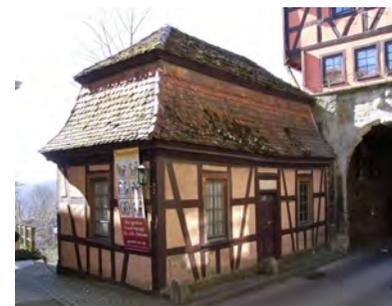
Barockes Wächterhaus

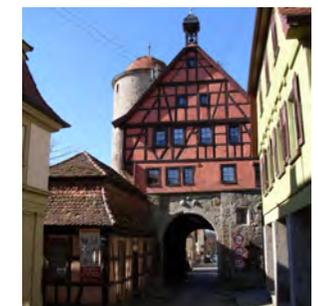
Ansicht von Osten, Höhe Hauptstr. 51

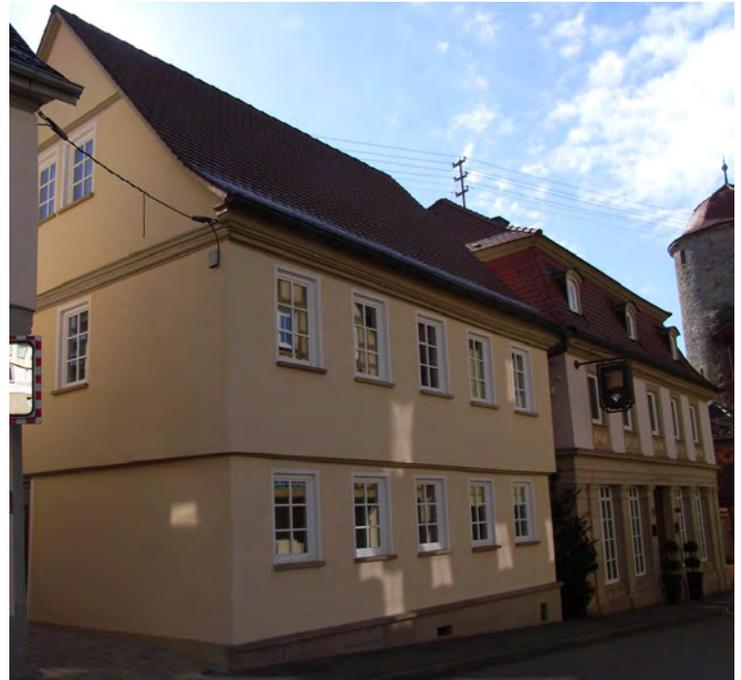
Hauptstraße 50

Taufständiges, zweigeschossiges verputztes Fachwerkgebäude mit niedrigem Steinsockel, Stockwerksvorkragung und profilierte Traufe, Satteldach; in 1. Hälfte des 18. Jhdts. erbaut, Fassade in 1950er Jahren neu gestaltet, 1978 Umbau der rückwärtig angebauten Scheuer, 1992 Renovierung von Fassade und Dach.

Das außerhalb des ummauerten Stadtkerns auf der Stadtgrabenmauer erbaute Fachwerkhaus dokumentiert die Entwicklung, die die 1536 erstmals erwähnte Vorstadt um 1740 nahm: die Zugbrücke des Oberen Tores wurde durch eine Steinbrücke ersetzt, eine streng lineare Bauzeile, orientiert an städtebaulichen Leitideen des Barock, wurde errichtet.

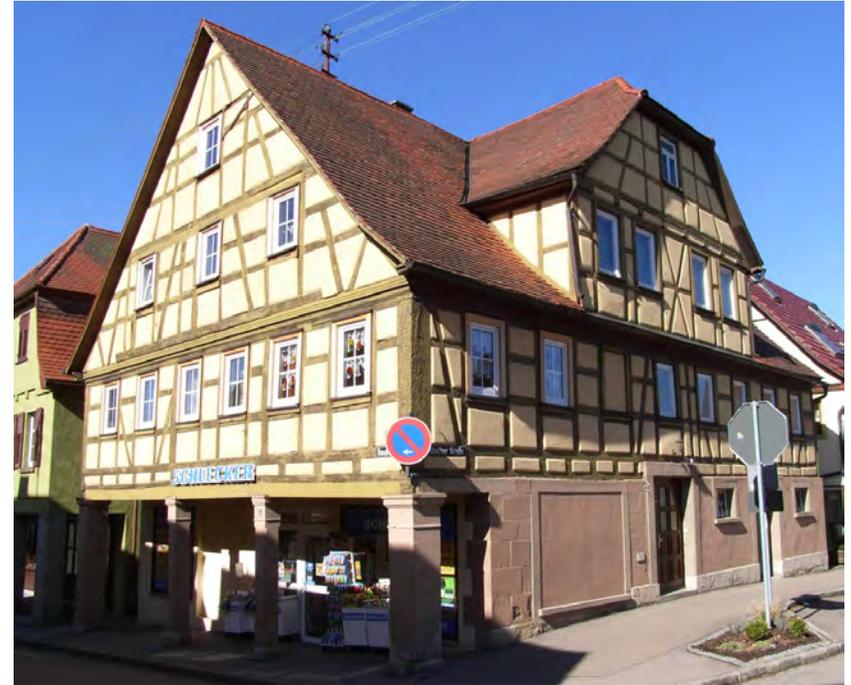
Hauptstraße 51

Zweigeschossiger Fachwerkbau; steinernes Erdgeschoss mit Kolonnade an Südgiebelseite; Satteldach mit ostwärts gewandtem Zwerchhaus; um 1800 erbaut, Ladeneinbau zweite Hälfte des 19. Jhdts., Zwerchgiebel 1910, Fachwerkfremlegung 1964/65.

Das Wohn- und Geschäftshaus ist bauliches Zeugnis der Umgestaltung der Hauptstraße vor dem Oberen Tor im 18. Jhd. und dokumentiert den barocken Planungs- und Bauwillen mit symmetrischen Gebäuden auf einer linearen Bauflucht. Das Gebäude prägt durch seine Ecklage an der Einmündung der Regenbacher Straße das Ortsbild der Vorstadt im Umgebungsbereich des Oberen Tores.

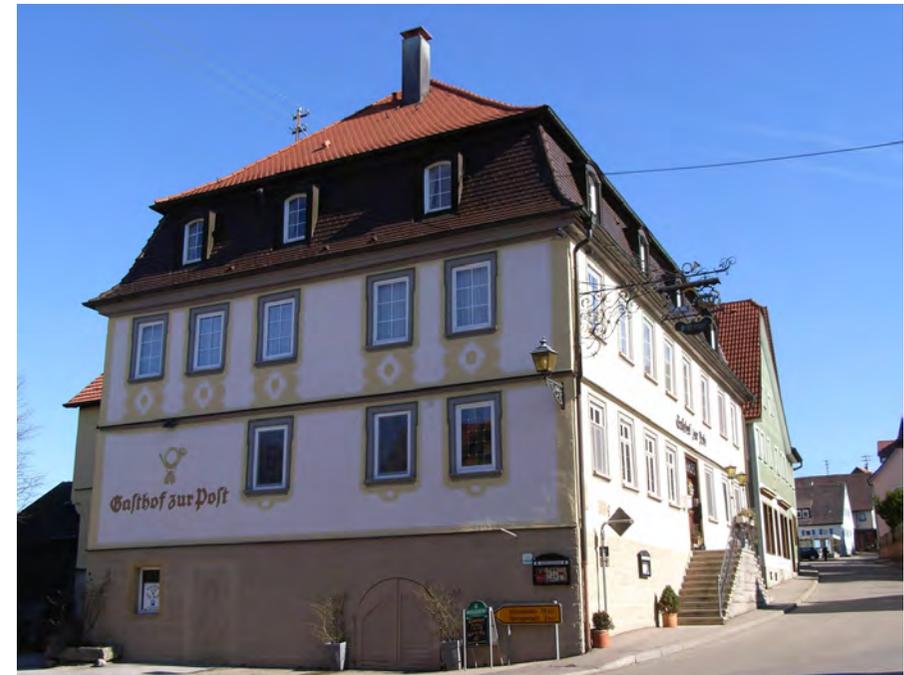
Hauptstraße 55

Zweigeschossiger Massivbau mit hohem Kellergeschoss; verputzt; über doppelläufige Treppe an Südseite erschlossen; profilierte Traufe, Mansardwalmdach; Verzierung mit Posthorn sowie Inschrifttafel und Sonnenuhr (dort jeweils auf 1756 datiert) an Südseite, rückwärtiger Anbau in Katasterplan von 1833 noch eigenständiges Gebäude, Kellereingang an Südseite auf 1897 datiert, 2005 Renovierung von Dach und Fassade.

Der Gasthof „Post“ bildet eine Sachgesamtheit mit der zugehörigen Scheune in der Gartenstraße 2. Der Gasthausstandort der „Herberge vor dem Tor“ wurde 1428 in der Chronik des Schlosses erstmals erwähnt. Nur wenige Jahre nach Einrichtung der Reichspoststation 1752 brannte die „Post“ ab und wurde 1756 in barockem Stil neu errichtet.

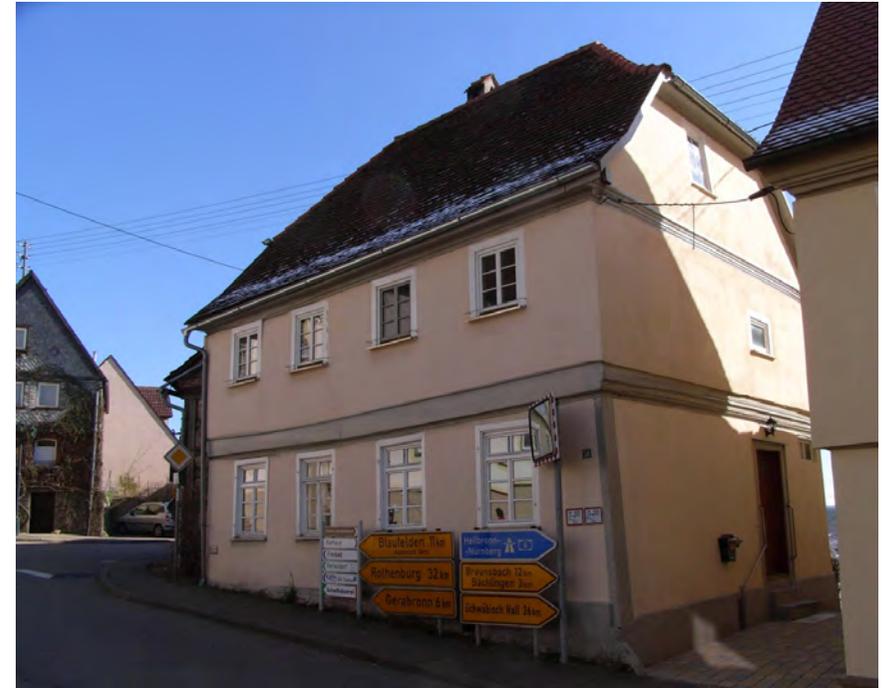
Hauptstraße 56

Traufständiges, zweigeschossiges verputztes Fachwerkhaus auf niedrigem Steinsockel; Südostecke stark angeschrägt, profilierte Schwellen und Traufe, leichter Vorstoß an Giebel- und Traufseiten, Halbwalmdach; um 1750 errichtet, 2003/04 Fassadensanierung.

Die Anschrägung lässt vermuten, dass die eng angrenzende, 1756 erbaute Scheuer des Gasthofs „Post“ (Gartenstr. 2) zum Bauzeitpunkt bereits existiert haben dürfte. 1857 ist ein Sattler als Besitzer des Hauses nachweisbar.

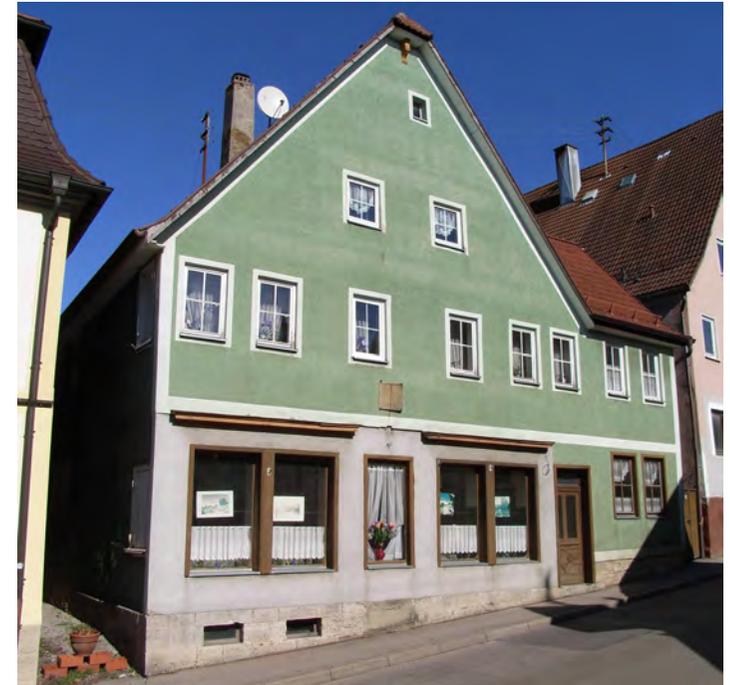
Hauptstraße 57

Giebelständiges, zweigeschossiges verputztes Fachwerkhaus; an östlicher Traufseite durch Anbau erweitert; steinerne Sonnenuhr auf Giebelseite; Neidkopf an Konsole von Krüppelwalmdach; um 1700 erbaut, Ladeneinbau Ende des 19. Jhdts.

Das Gebäude ist ein Dokument frühbarocken Bauens in der Vorstadt mit charakteristisch verputzter Fachwerk-Fassade und bemerkenswerten Details (Sonnenuhr, Neidkopf). Es veranschaulicht zudem einen typischen Ladeneinbau des 19. Jhdts.

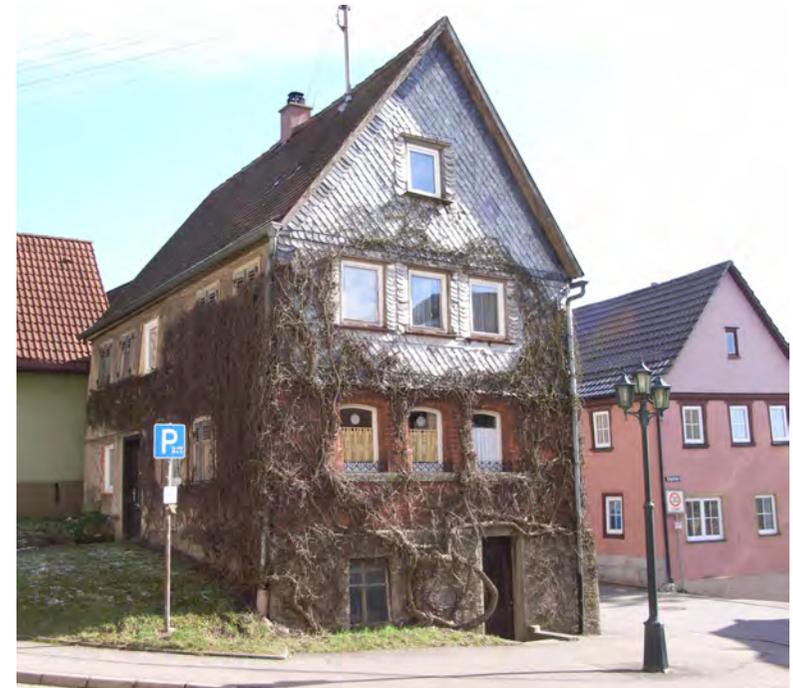
Hauptstraße 58

Zweigeschossiger Backsteinbau; Steinsockel mit Kellerzugang an Westgiebelseite, dort Obergeschoss und Giebel verschiefert; Nordgiebel und Traufseiten verputzt; Satteldach; im 19. Jhdt. erbaut.

An die südl. Traufseite grenzte bis 1966 ein ähnliches Gebäude, welches für den Straßenausbau der Gartenstraße abgerissen wurde. Die städtebaulich markante Lage des nun freigestellten Wohnhauses ist demnach nicht bauzeitlich beabsichtigt.

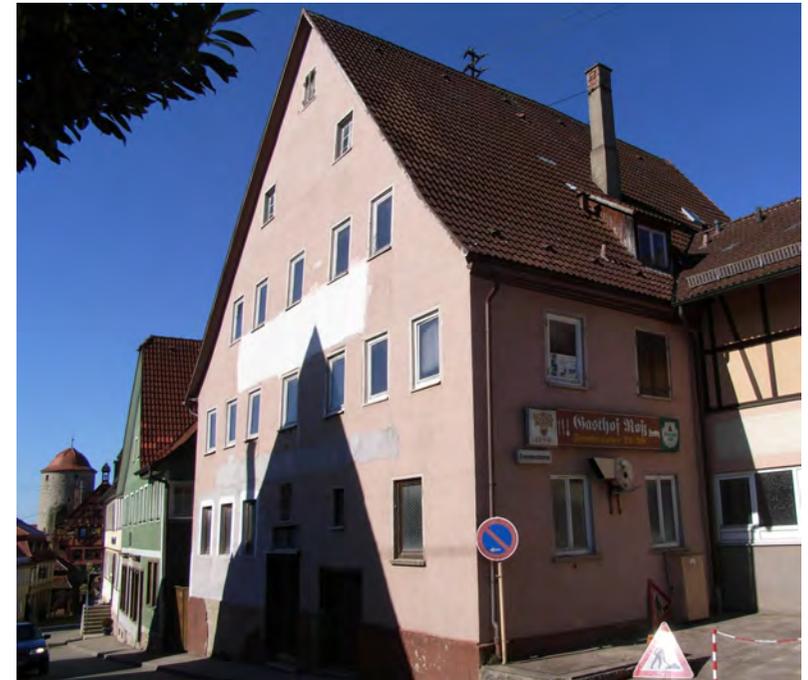
Hauptstraße 59

Giebelständiges zweigeschossiges verputztes Fachwerkhaus mit massivem Sockel; mittiger Eingang mit Oberlicht, zweiflügelige geschnitzte Haustür mit Bandelwerkornamentik; profilierte Traufe, hoher Giebel mit drei Dachgeschossen, Satteldach; auf Steintafel mit Bäckerzunftwappen und Ross mit 1737 datiert, im Kern eventuell älter; 1999 partielle Fassadeninstandsetzung.

Das Gasthof „Roß“ wurde nur einige Meter vom Gasthaus „Lamm“ bzw. „Post“ (Hauptstr. 55) errichtet, beide zusammen bildeten ein zweites gastronomisches Zentrum, das mit den Wirtshäusern am Kronenbuck konkurrierte. Die gegenüberliegenden Gebäude Hauptstr. 59 und 66 stehen dicht beieinander, wodurch die wichtigste Zufahrtstraße markant verengt wird.

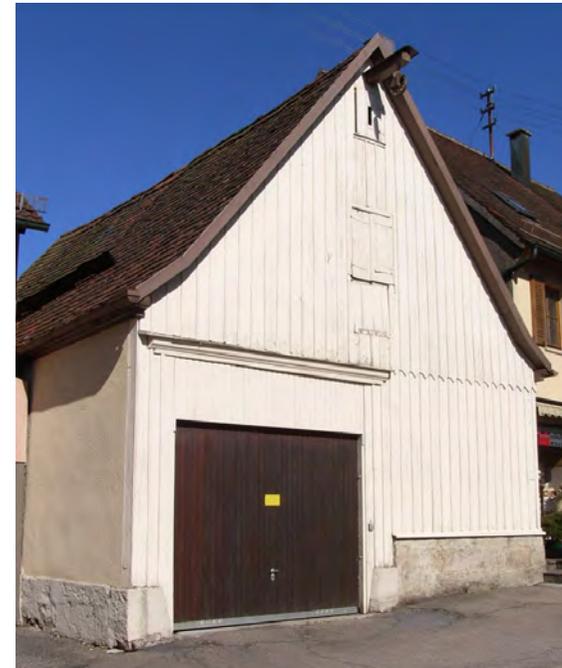
Hauptstraße 61

Giebelständige Scheune; verputzter Fachwerkbau auf Steinsockel; Südgiebel verbrettert, Lastkran an Giebelspitze, zwei Luken mit Holzläden; profilierter Torabschluss; Satteldach mit Biberschwanzdeckung; im 19. Jhdt. errichtet; Garageneinbau in historische Tor-situation in zweiter Hälfte des 20. Jhdts.

Im Straßenbild der Hauptstraße, wo die Ökonomiegebäude zu-
meist hinter den Wohn- und Geschäftshäusern angesiedelt sind,
ist die verbretterte Scheune singulär und daher erhaltenswert.

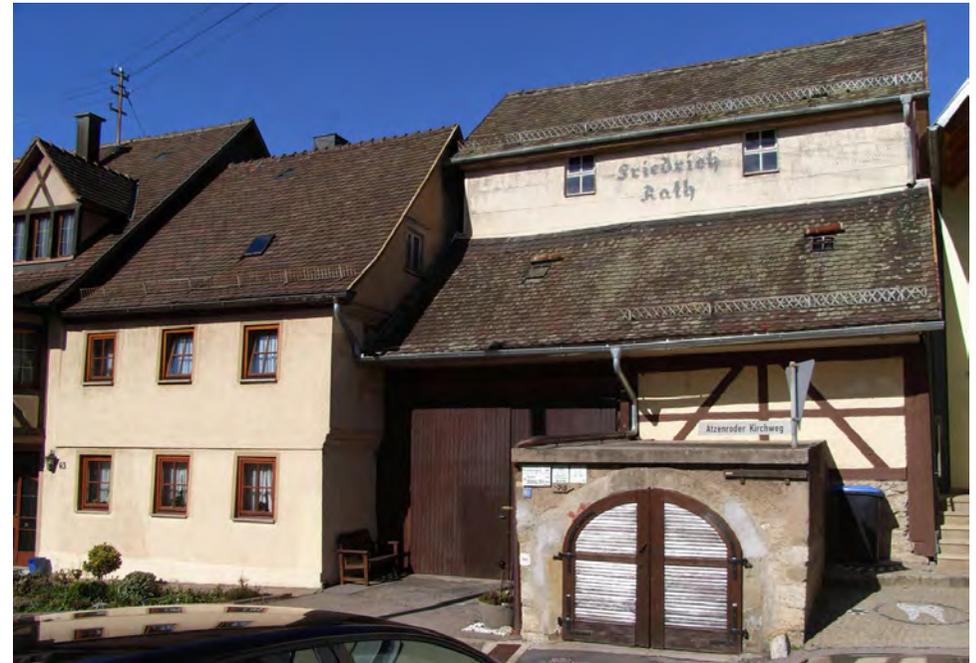
Hauptstraße 63

Traufständiges, zweigeschossiges verputztes Fachwerkwohnhaus (östl. Bauteil des Wohngebäudes); massives Hanggeschoss; profilierte Schwellen an östl. Giebelseite; Satteldach; 17./18. Jhd., seither insbesondere an Nordseite stark verändert. An Ostgiebelseite angebautes Ökonomiegebäude des 18./19. Jhdts.; eingeschossiger traufständiger Fachwerkbau mit deutlich erhöhtem jüngeren Mittelteil; Toreinfahrt zur Hauptstraße; großer Gewölbekeller über vorgelagerten Kellerhals erschlossen, weiterer Kellerzugang in Hanggeschoss auf Nordseite.

Der Gebäudekomplex bildet die nördliche Bebauung an der Einmündung des Atzeroder Kirchwegs. Wohnhaus und Ökonomieanbau sind mit dieser Grundrissform bereits im Urkatasterplan von 1833 verzeichnet.

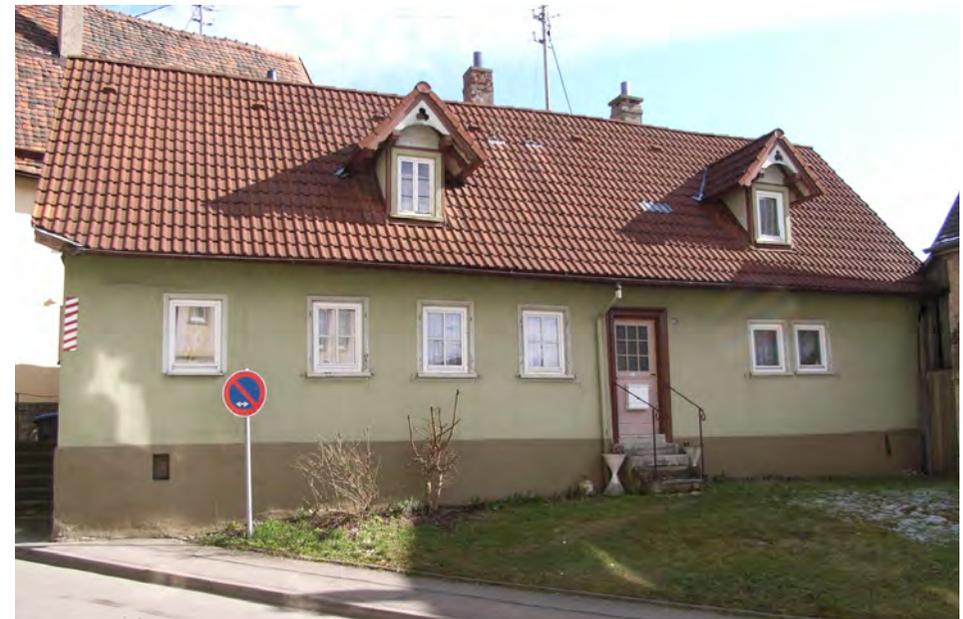
Hauptstraße 66

Die gründerzeitlichen Gestaltungsmerkmale im Dachbereich (Gauben, Schwebegiebel) zeugen vom Vorstadtausbau in der Formsprache des späten 19. Jhdts. unter Verwendung eines älteren Hauses; die Bebauung mit dem platz- und kostensparenden Doppelwohnhaus weist auf den sozialgeschichtlichen Hintergrund hin. Die ungewöhnliche Eckstellung zur Hauptstraße fällt im Ortsbild auf. Als stadtbildprägendes und stadtgeschichtlich wichtiges Element ist das Gebäude erhaltenswert.

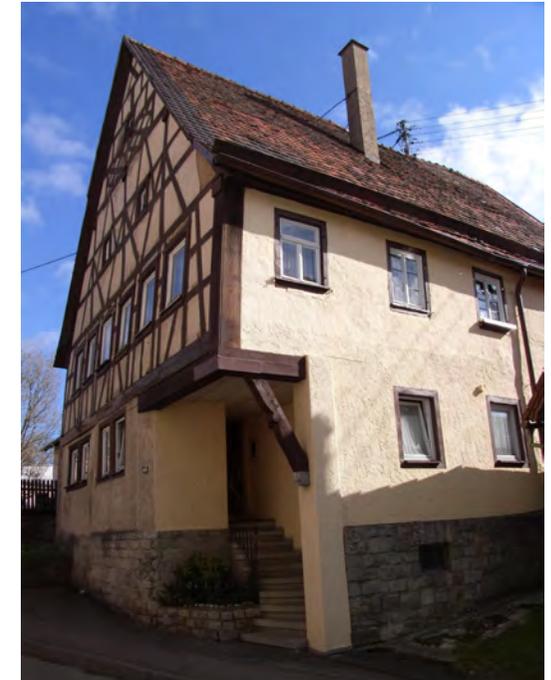
Giebelständiges, zweigeschossiges Fachwerkhaus auf Bruchsteinsockel; Zugang an Nordwestecke zurückgesetzt; Erdgeschoss und Traufseiten verputzt, sichtbares Fachwerk in Obergeschoss und Giebfeld (dort rautenförmige Zierelemente), Satteldach; um 1700 erbaut, 1972 Außeninstandsetzung, 1982 Verbreiterung des Gehwegs mit Unterfangung des Gebäudes.

Das für ein Wohnstallhaus vergleichsweise aufwändig gestaltete Fachwerkgebäude zeugt vom Repräsentationsbedürfnis der Einwohner im aufstrebenden Residenzstädtchen, das auch die Vorstadt im 18. Jhdt. erfasste. Die Engstelle ist städtebaulich wichtig, da sie den einstigen östl. Stadtrand markiert.

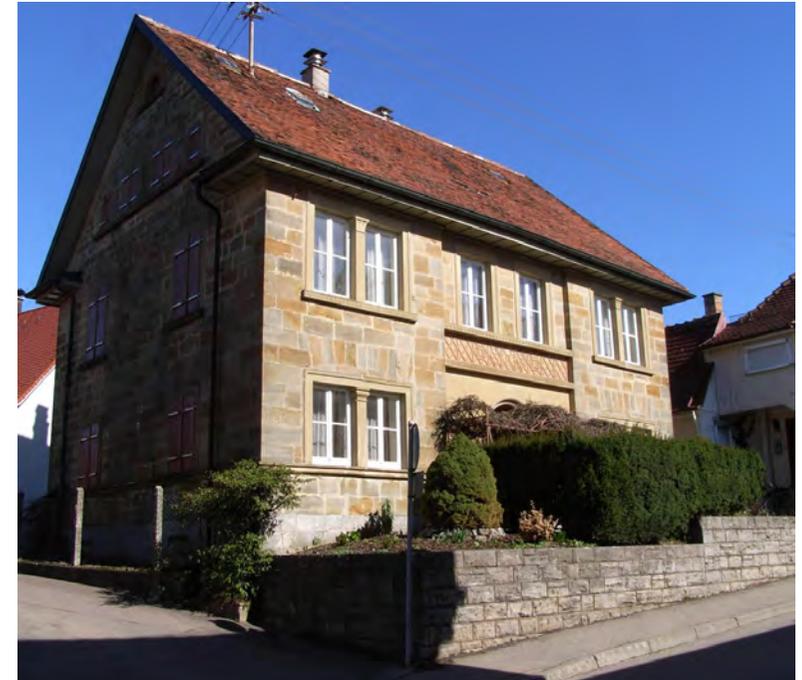
Hauptstraße 77

Traufständiges, zweigeschossiges Wohnhaus mit Hausteinmauerwerk; Einfassungsmauer, steinernes Ornamentband über mittigem Rundbogeneingang, profilierte Fenstergurte im Erdgeschoss, ornamentierte Fenstergesimse im Obergeschoss, Pfeiler der Zwillingsfenster mit Kapitellausbildung, bauzeitliche Fensterläden an westl. Giebelseite, Kassettengesims am Satteldach; um 1870 erbaut.

Im Gebäude sind Stuckprofile und eine Innentür mit farbiger Verglasung erhalten. Das Erdgeschoss wurde als Werkstatt einer Seilerei und als Gaststube genutzt. Die Remise aus Haustein und Fachwerk ist im Türsturz auf 1879 datiert.

Das Gebäude ist mit seiner klaren, symmetrischen Fassadengliederung sowie der handwerklich sorgfältigen und künstlerisch aufwändigen Ausführung ein außergewöhnliches Dokument eines am Klassizismus orientierten historistischen Baustils in Langenburg. Es ist im Erweiterungsbereich der Vorstadt besonders auffällig und durch den authentischen Überlieferungsgrad von Wohnhaus und Remise einzigartig.

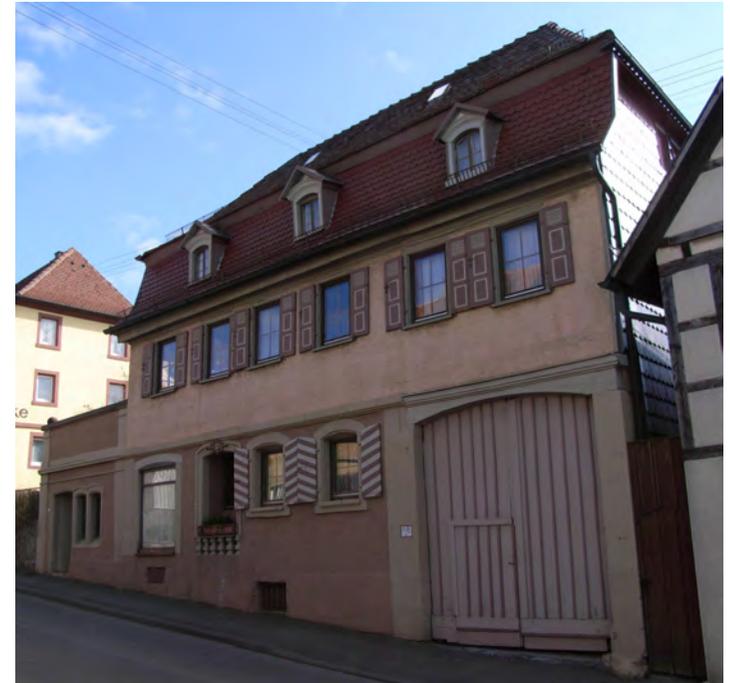
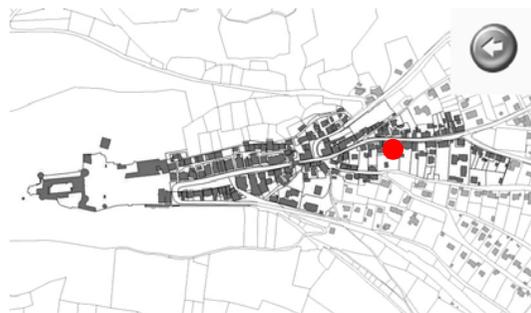
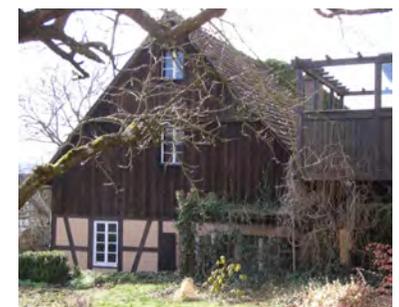
Der repräsentative Barockbau steht exemplarisch für die Erweiterung der Vorstadt im 18. Jhdt. Die stark gegliederte Fassade mit diversen Zierelementen zeugt von Wohlstand und gesellschaftlichem Anspruch des Handwerkers, der vom Bauboom in der aufstrebenden Residenzstadt profitiert. Die bis heute erhaltene Tor-durchfahrt und die Scheune im Hof weisen zudem auf das Nebeneinander von Handwerksbetrieb und landwirtschaftlicher Nutzung hin.

Fachwerkscheune

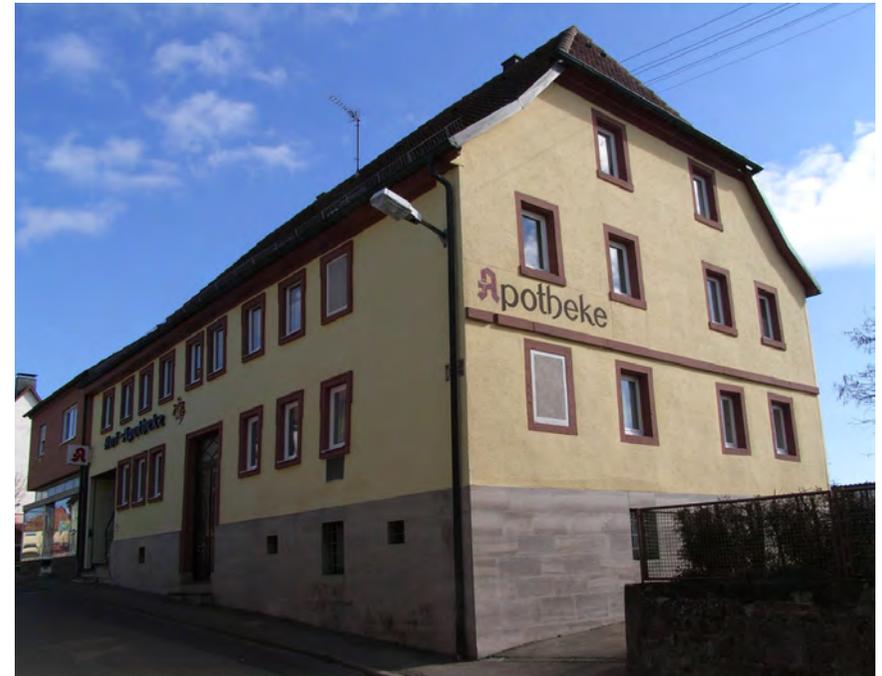
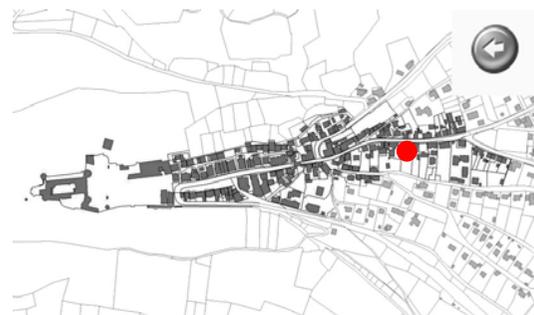
Hauptstraße 88

Traufständiger, zweigeschossiger barocker Massivbau; verputzt, Steinsockel; Fenster- und Türgewände in rotem Sandstein, an der Hauptstraße zugewandter Schauseite geohrt; Westgiebel mit Gurtgesims; fürstlich-hohenlohische Wappentafel; Halbwalmdach; 1782 als Hofapotheke erbaut (Datierung durch Inschriftstein), im 20. Jhdt. neuer Apothekeneingang.

Der Apotheker erwarb das Haus 1797/1819 aus fürstlichem Besitz. Der Urkatasterplan von 1833 belegt einen gestalteten barocken Apothekengarten, welcher in dieser Gestaltung nicht erhalten ist.

Das äußerlich nur geringfügig veränderte Gebäude steht mit seiner barocken Formensprache exemplarisch für die Stadterweiterung des 18. Jhdts. entlang der Hauptausfallstraße Richtung Blaufelden. Die Nutzungskontinuität in der bis heute mit dem Haus verknüpften Apothekentradition ist für die Stadtgeschichte bedeutsam. Die Größe von Haus und Garten zeugt vom Wohlstand der Besitzer.

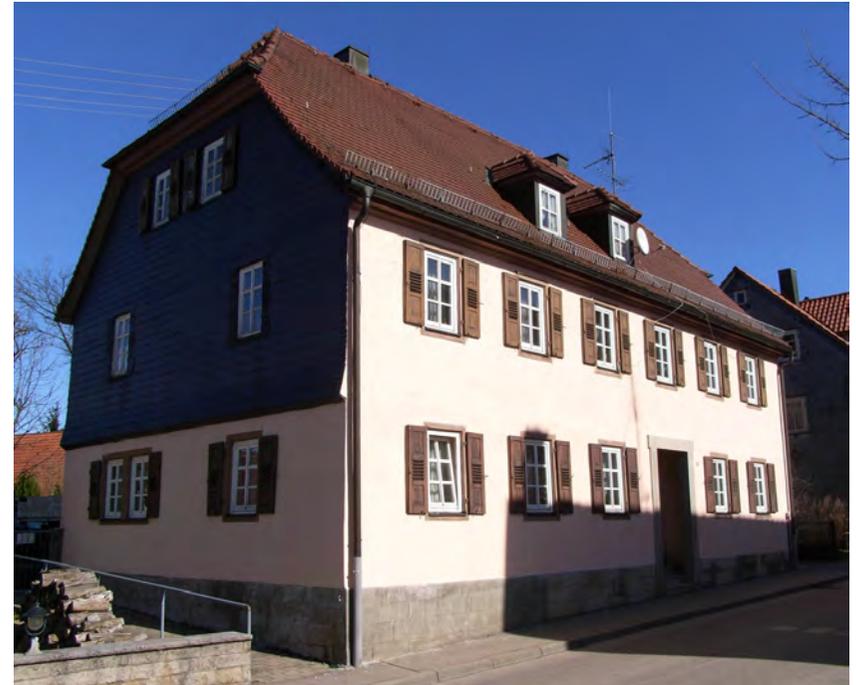
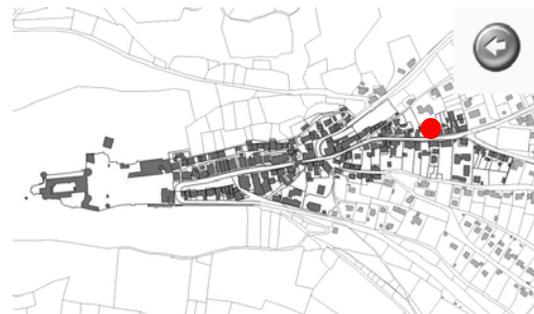
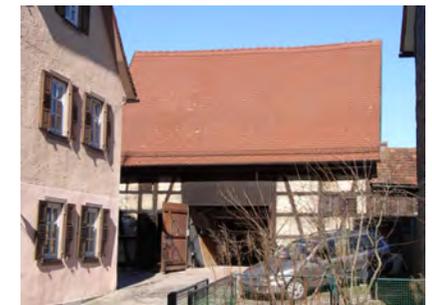
Hauptstraße 89

Traufständiges, zweigeschossiges verputztes Fachwerkhaus mit niedrigem Hausteinsockel; bauzeitliche Eingangstür; Krüppelwalm-dach mit profilierter Traufe; um 1820 erbaut, um 1900 Schieferverkleidung der Westgiebelseite, Umbaumaßnahmen (u.a. Verlegung des Eingangs) 1970 und 1983, Instandsetzung 1987. Zugehörig ist eine um 1800 erbaute Fachwerkstallscheuer mit Hausteinsockel und Mitteltenne.

Das Gebäude wurde von zwei Handwerkerfamilien errichtet. Im Inneren sind Kassettentüren und Randprofilierung der Stubendecke sowie der Dachstuhl unverändert erhalten.

Wohnhaus und Scheuer bilden ein anschauliches Beispiel für die Wohnbedingungen und die Wirtschaftsweise von Handwerkern im 19. Jhdt. Die Scheune belegt den landwirtschaftlichen Hintergrund der Gebäude in der äußeren Vorstadt und ist damit auch ein sozi-
altopographisches Dokument in der Stadt.

Fachwerkstallscheuer

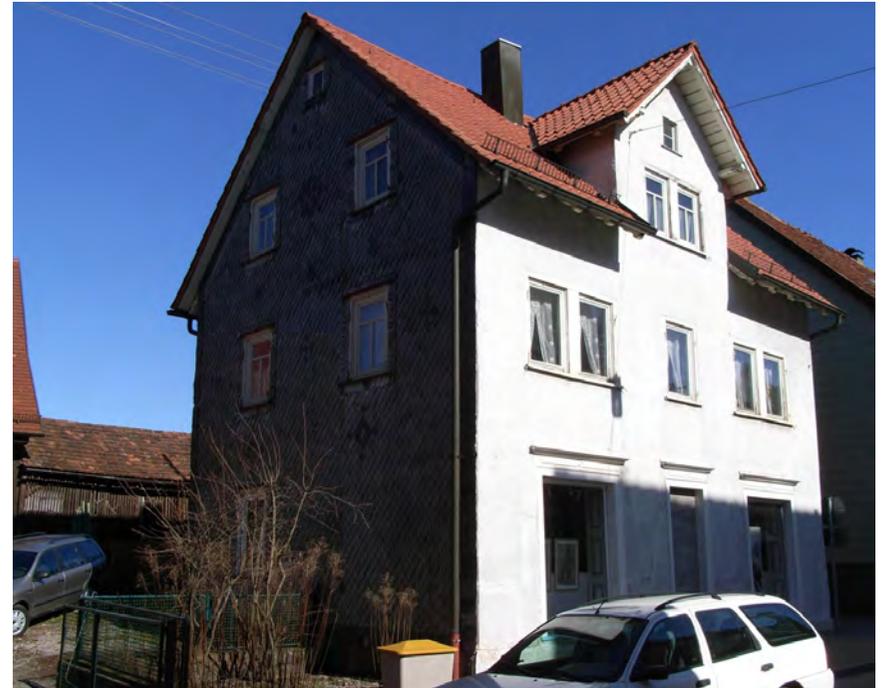
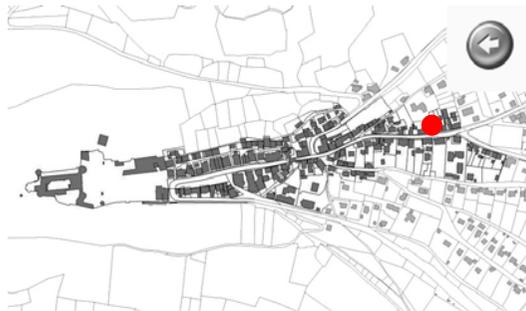
Hauptstraße 91

Traufständiges, zweigeschossiges verputztes Fachwerkhaus; Kniestock und mittiges Zwerchhaus, Satteldach; um 1870 erbaut, Ladeneinbau mit hölzerner Tür- und Fensterverdachung um 1900. Zum Gebäude gehört ein in den Bauakten auf 1879 datierter Holzschuppen, der erhaltenswert ist.

Die Schaufenster und die Ladeneinrichtung sind aus der Einbauzeit erhalten.

Das Fachwerkhaus stellt ein anschauliches Beispiel für den vorstädtischen Ausbau Langenburs in der zweiten Hälfte des 19. Jhdts. dar. Traufständige zweigeschossige Wohnbauten (vgl. Hauptstr. 93-95 und 104) sind für diese Zeit und diesen Bereich typisch. Der nur eine Generation nach Errichtung des Gebäudes vollzogene Ladeneinbau deutet auf eine zunehmende wirtschaftliche Belebung des damals am östlichen Stadtrand gelegenen Areals hin.

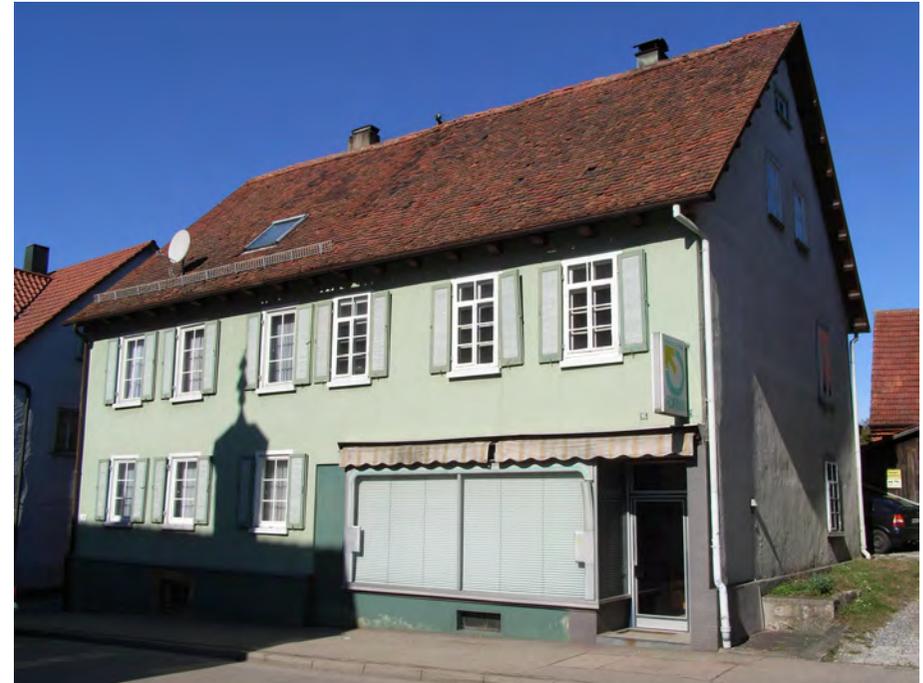
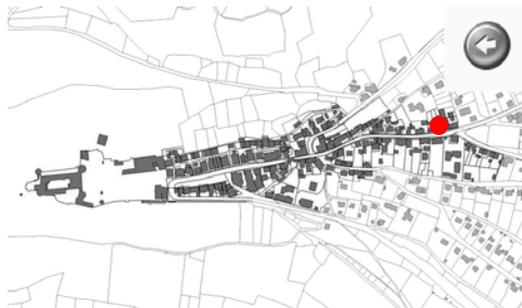
Hauptstraße 93-95

Traufständiges, zweigeschossiges Doppelwohnhaus; wohl verputzter Fachwerkbau auf Steinsockel; Satteldach; um 1890 erbaut; Ladeneinbau der 1960er Jahre.

Das Wohnhaus wurde gegenüber der etwa zeitgleich erbauten Volksschule (Fürst-Ernst-Platz 1) am damaligen östl. Ortsrand errichtet. Platz- und kostensparende Doppelhäuser waren v.a. bei Handwerkern beliebt, die sich in der Vorstadt niederließen.

Das erhaltenswerte Wohnhaus wurde im Zuge des Ausbaus der Vorstadt in der zweiten Hälfte des 19. Jhdts. erbaut; als traufständiges Doppelhaus steht es beispielhaft für diese Phase der Stadterweiterung entlang der Hauptstraße.

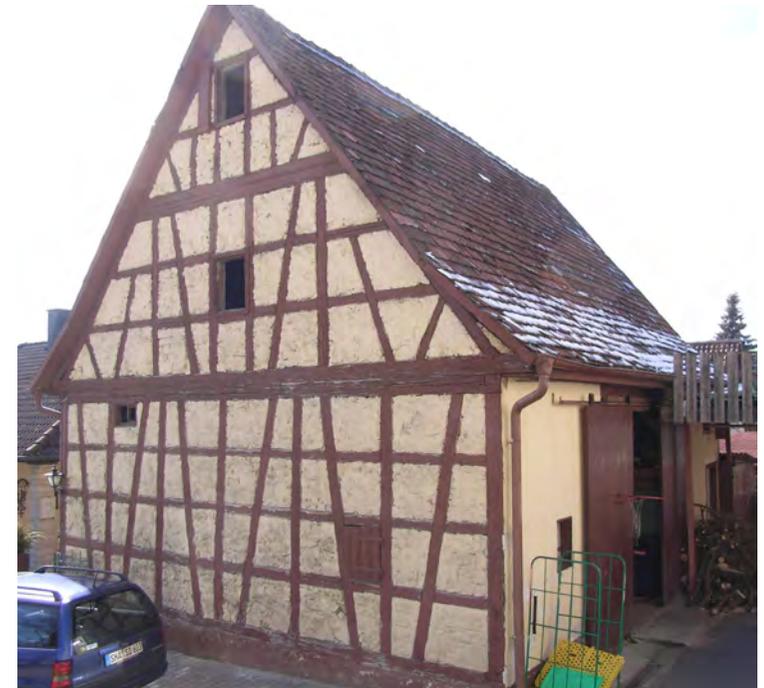
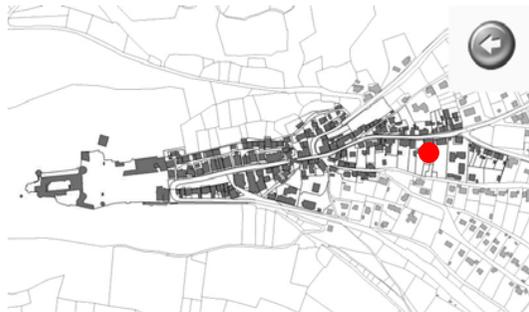
Hauptstraße 96a

Fachwerkscheuer mit Sandsteinquadersockel; Satteldach; erste Hälfte des 19. Jhdts.

Das Ökonomiegebäude wurde für einen Bäcker erbaut.

Das Gebäude zeigt exemplarisch die Fachwerkkonstruktion im Scheunenbau im frühen 19. Jhd. Gleichzeitig ist es ein bauliches Dokument für das Wirtschaften jener Zeit: Der Bäcker musste neben seinem Handwerksbetrieb in der Landwirtschaft tätig sein, um den Lebensunterhalt für seine Familie zu sichern.

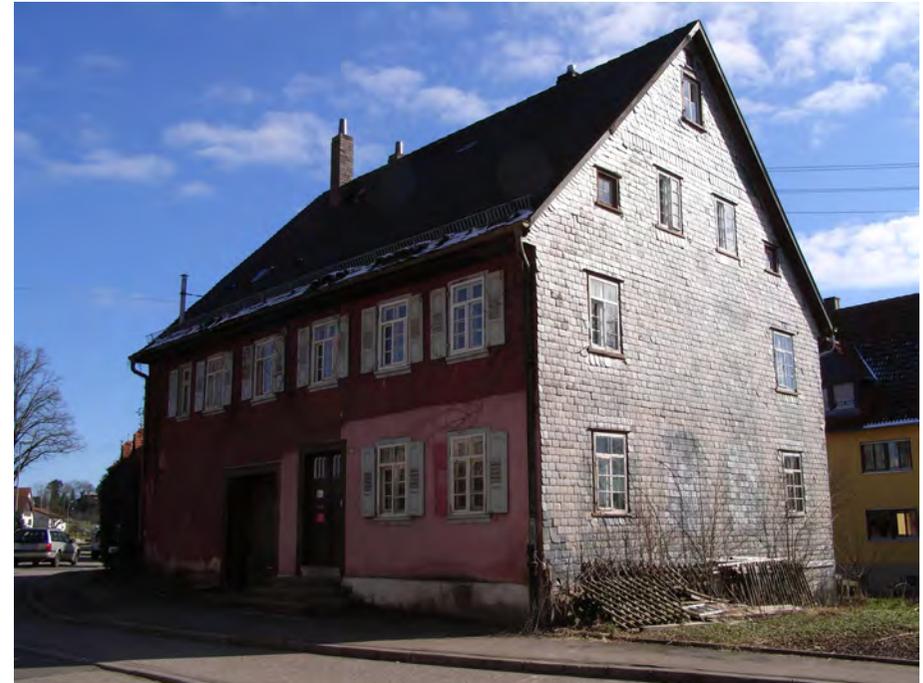
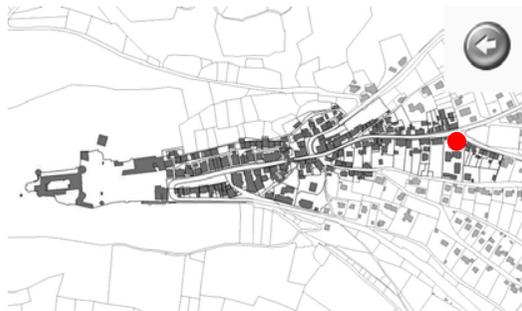
Hauptstraße 104

Traufständiges, zweigeschossiges Wohnhaus; wohl verputzter Fachwerkbau auf niedrigem Steinsockel; zwei nebeneinander liegende, der Hauptstr. zugewandte Eingänge; Westgiebelseite verschiefert; Satteldach; gegen Ende des 19. Jhdts. erbaut.

Das Gebäude steht an der Einmündung der Michelbacher Straße in die Hauptstraße. Die beiden Zugänge deuten auf ein Handwerkerhaus mit Werkstatt bzw. Ladengeschäft im Erdgeschoss hin.

Das erhaltenswerte Wohnhaus wurde im Zuge des Ausbaus der Vorstadt in der zweiten Hälfte des 19. Jhdts. erbaut; als traufständiges Handwerkerhaus ist es typisch für diese Phase der Stadterweiterung. Städtebaulich wichtig ist die Lage am Scheidepunkt der beiden nach Osten führenden Hauptausfallstraßen Langenburgs.

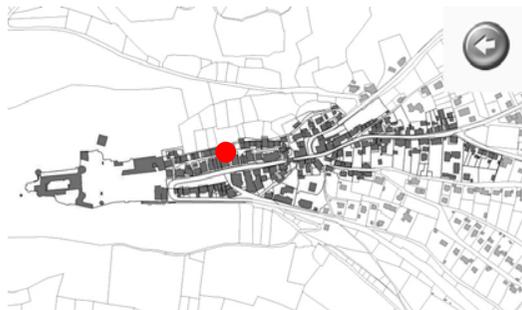
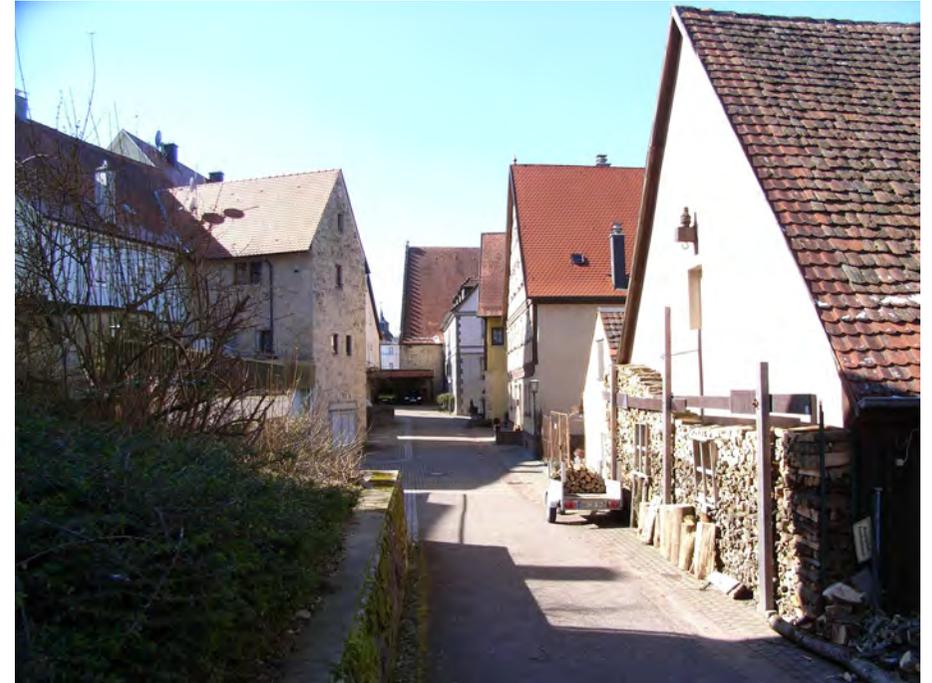
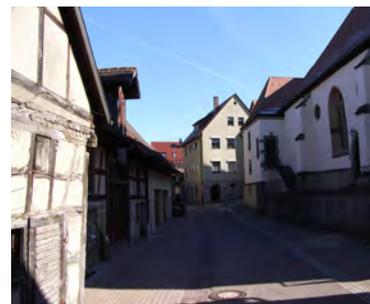
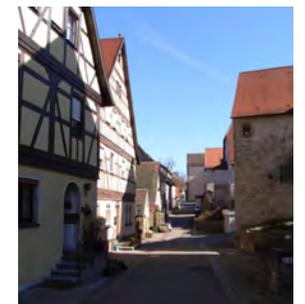
Hintere Gasse

Ursprünglich mehrere von der Hauptstraße aus erschlossene Hinterhofparzellen mit rückwärtigen Ökonomiegebäuden; seit dem Großbrand von 1856, dem die Bauten der Grundstücke Nr. 23 bis 31 zum Opfer fielen, durchgängige Erschließungsgasse, deren Ost-West-Verlauf durch mit der Rückwand auf der nördl. Stadtmauer aufsitzende Bauten bestimmt wird; an der Südseite namensgebend die Rückfronten der Hauptstraßenbebauung, an der Nordseite Wohnhäuser im Umfeld der Stadtkirche und des Schlossbereichs, ansonsten überwiegend traufständige Ökonomiegebäude; seit 1983 gepflastert.

Die ursprüngliche Erschließung ist bis heute erkennbar, da diverse Verbindungswege zur Hauptstraße überliefert sind.

Die Bebauung ist weitgehend authentisch erhalten und zeugt vom Wohnen und vor allem vom (Land)wirtschaften im Kernbereich Langenburgs. Die Ökonomiegebäude prägen das Ortsbild auf charakteristische Weise. Der Gassenverlauf zeugt von der Wiederaufbauplanung, die mit der neuen Baulinie aus ehem. Hofbereichen eine durchgängig befahrbare Erschließungsgasse schuf.

Blick nach Osten; Höhe Stadtkirche

Blick nach Osten; Höhe Nr. 11
