Denkmalpflegerischer Werteplan Gesamtanlage Langenburg

**DENKMALPFLEGERISCHER WERTEPLAN
GESAMTANLAGE LANGENBURG**

Regierungspräsidium Stuttgart, Referat Denkmalpflege

Langenburg, Kreis Schwäbisch Hall

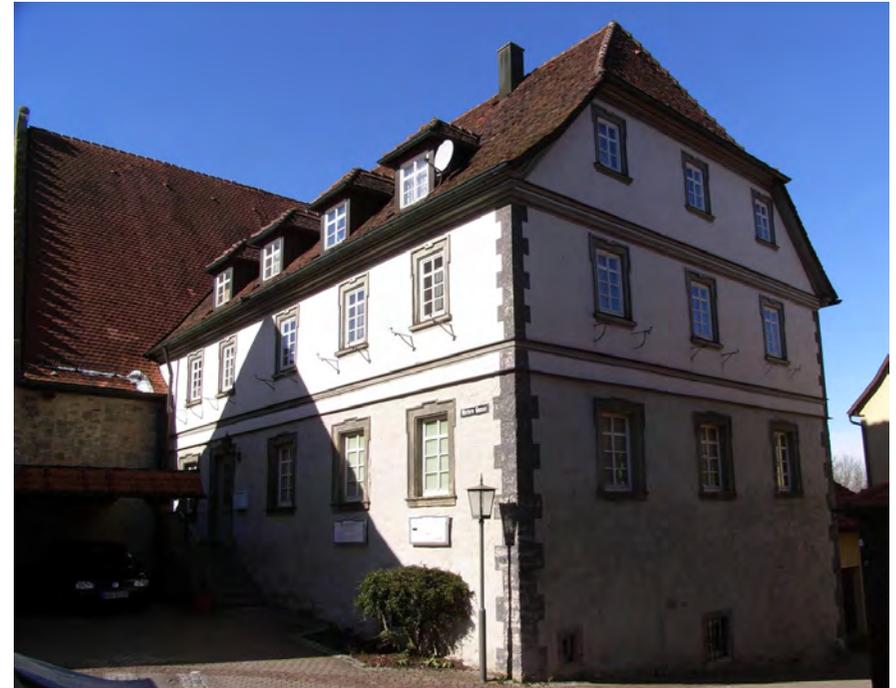
Hintere Gasse 7

Zweigeschossiges verputztes Fachwerkgebäude, hohes Bruchsteinerdgeschoss mit Eckquadern; geohrte Tür- und Fenstergehäuse, Traufe und Schwellen profiliert, Putzmalerei täuscht Eckquader im Obergeschoss vor, Halbwalmdach; Erdgeschoss aus dem 16. Jhdt., Obergeschoss und Fassadenumgestaltung 17./18. Jhdt., Renovierung 1984.

Heute unscheinbar in der Hinteren Gasse gelegen, nahm das erste Rathaus einst eine stadtbildprägende Position ein: bevor das zweite Rathaus (Hauptstr. 1, um 1650) erbaut wurde, gehörte es zur Randbebauung des Schlossplatzes und markierte die Grenze zwischen fürstlichem und bürgerlichem Terrain. In den Komplex fürstlicher Nutzbauten integriert, zeugt der frühbarock gestaltete Bau vom Einfluss, den die Herrschaft auf die Geschicke der Stadt nahm. Es hat daher große Bedeutung für die Stadtgeschichte.

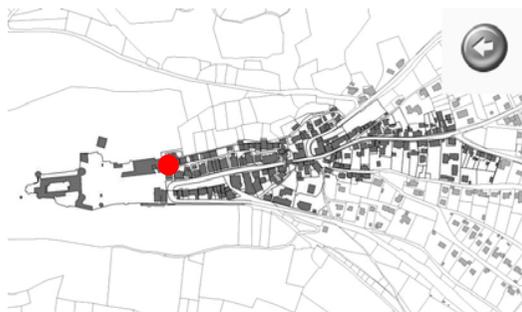
Hintere Gasse 3

Das Gebäude ist ein Anbau an den herrschaftlichen Fruchtkasten und war - wie die beiden anderen Rathäuser auch - in fürstlichem Besitz. Es hat einen außergewöhnlich großen Gewölbekeller.

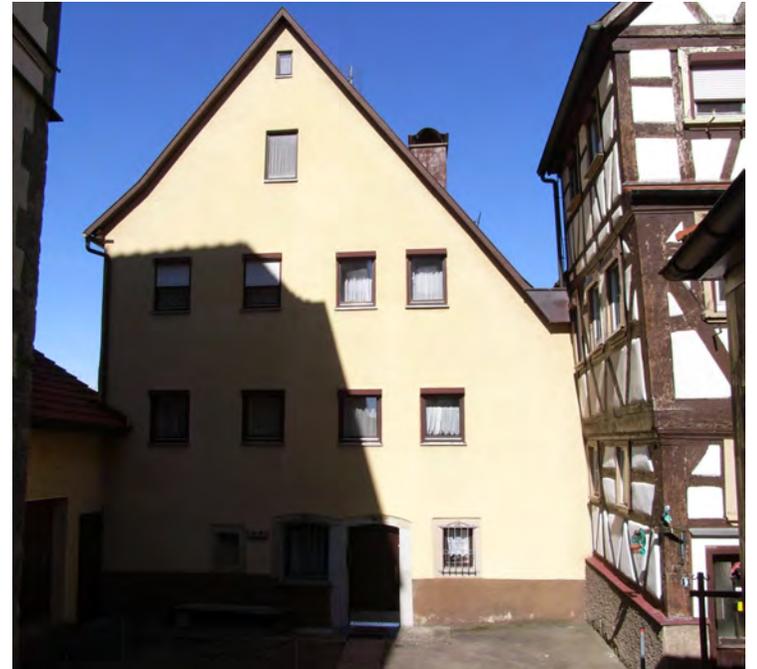
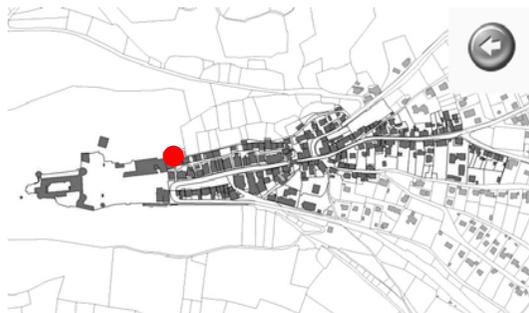
Giebelständiges, zweigeschossiges Wohnhaus auf der Stadtmauer; Erdgeschoss wohl Überrest von ehem. Stadtmauerturm, dort Eckquaderung; Südgiebelseite verputzt, Nordgiebelseite verkleidet; Satteldach; Turmstumpf aus dem 17. Jhdt., Wohnteil im 19. Jhdt. aufgesetzt.

Gemeinsam mit dem Gebäude Hintere Gasse 9 steht das Haus auf einem Vorsprung, der aus der nördl. Stadtmauer herausragt. Die exponierte Lage deutet auf einen ehem. Turm hin, der die Nahtstelle vom Ökonomiebereich des Schlosskomplexes und der städtischen Bebauung nördlich des Marktplatzes schützen sollte.

Das Wohnhaus auf der Stadtmauer zeugt von der schon früh erfolgten optimierten Verdichtung der überbauten Nutzfläche im Kernbereich Langenburgs. Städtebaulich und stadthistorisch ist die Überbauung eines ehem. Turmes hervorzuheben, dem im Rahmen der Stadtbefestigung die Funktion zufiel, die vor 1610 vermutlich der Pulverturm (Hauptstr. 7) innehatte.

Rückansicht vom Brauereiweg

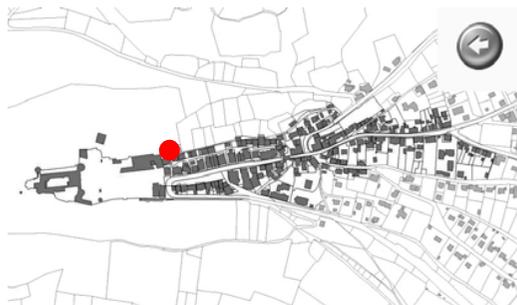
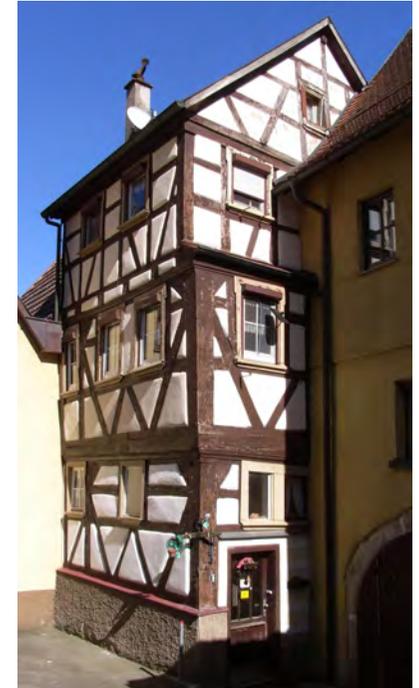
Hintere Gasse 9

Dreigeschossiges Fachwerkwohnhaus mit rückwärtigem, zweigeschossigem, etwas schmalere Bauteil; vorderer Teil an östlicher Traufseite auf Stadtmauervorsprung aufgesetzt, an Straßenfront Sichtfachwerk, Seiten- und Rückfront verputzt, Satteldach; Erdgeschoss von hinterem Teil wohl Überrest von ehem. Stadtmauerturm, dort Eckquaderung; Obergeschoss und Nordgiebel verputzt, einseitiges Krüppelwalmdach; Stadtmauer, Turmstumpf und zwei Wohngeschosse aus dem 17. Jhdt., im 19. Jhdt. aufgestockt.

Das Gebäude ist Bestandteil der Stadtbefestigung (ab 1610). Die exponierte Lage deutet auf einen ehem. Turm hin, der die Nahtstelle vom Ökonomiebereich des Schlosskomplexes und der städtischen Bebauung nördlich des Marktplatzes schützen sollte.

Das Wohnhaus auf der Stadtmauer zeugt von der schon früh erfolgten optimierten Verdichtung der überbauten Nutzfläche im Kernbereich Langenburgs. Städtebaulich und stadthistorisch bedeutsam ist die zeitnah zur Stadtbefestigung einsetzende Überbauung des ehem. Turmes.

Rückansicht vom Brauereiweg

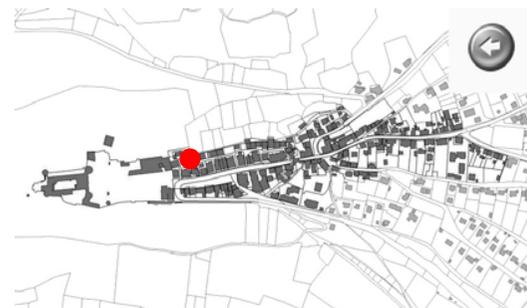
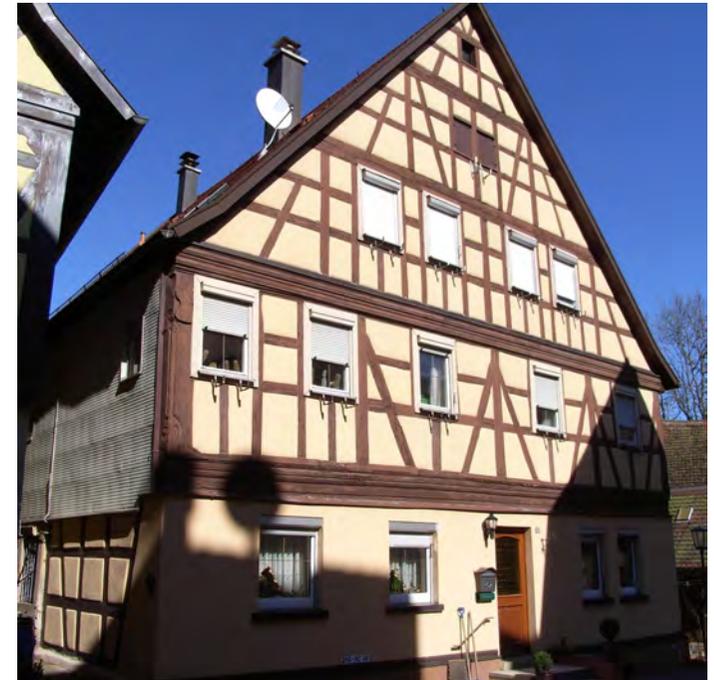
Hintere Gasse 15

Giebelständiges, zweigeschossiges Fachwerkhaus; Erdgeschoss der Südgiebelseite verputzt, profilierte Schwellen, zweiseitig geschnitzte Eckständer mit Drehstab- und Schneckenmotiv im Obergeschoss; Obergeschoss und Giebel der Rückfront verputzt; Satteldach; in Eckständer auf 1679 datiert, 1976 Fassadensanierung, 2001 neues Dach. Die Stadtmauer (Kulturdenkmal gemäß § 28 DSchG) ist ins Erdgeschoss der nördl. Giebelwand integriert.

Auf dem Urkatasterplan von 1833 ist das Gebäude als standesherrschaftlich gekennzeichnet. Die ungewöhnliche frühe Überbauung der Stadtmauer könnte zudem mit der Lage direkt hinter dem Pulverturm (Hauptstr. 7) in Verbindung stehen.

Inmitten der Ökonomiegebäude an der Hintere Gasse wirkt das frühneuzeitliche Fachwerkhaus mit der aufwändig gestalteten Fassade heute stadtbildprägend. Es hat dokumentarischen Wert für das Bauen im 17. Jhdt. in städtebaulich beengter Lage.

Rückansicht vom Brauereiweg

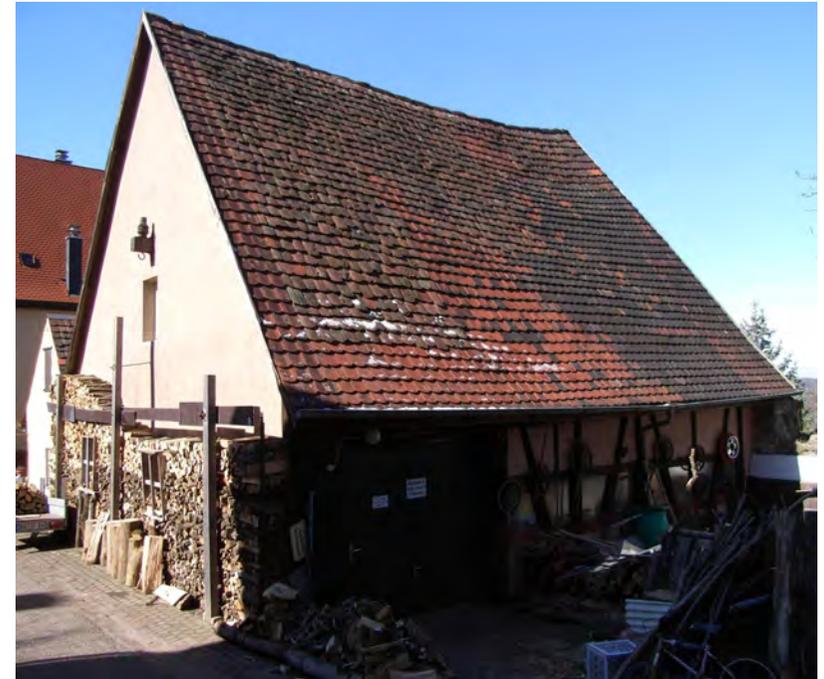
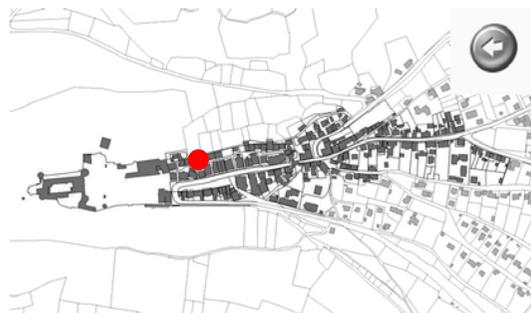
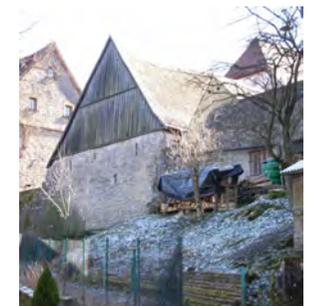
Hintere Gasse 19

Giebelständige, eingeschossige Fachwerkscheune; Südgiebel verputzt; nördl. Giebel verbrettert; Satteldach; im 18. Jhdt. erbaut, Garageneinbau des 20. Jhdts. an östl. Traufseite. Die Gebäuderückseite ist auf die Stadtmauer (Kulturdenkmal gemäß § 28 DSchG) gebaut.

Dieser Bereich der heutigen Hinteren Gasse besteht zur Bauzeit aus von der Hauptstraße erschlossenen Hinterhofparzellen mit rückwärtigen Ökonomiegebäuden; der durchgängige Straßenzug entstand erst nach dem Brand von 1856.

Das Gebäude ist ein wesentliches Element der historischen Bebauung vor dem Brand von 1856 an der Hinteren Gasse und entlang der Stadtmauer, die auf charakteristische Weise durch Ökonomiebauten geprägt wurde. Es verdeutlicht historisch gewachsene Wirtschafts- und Sozialstrukturen im Kernbereich Langenburgs.

Rückansicht vom Brauereiweg

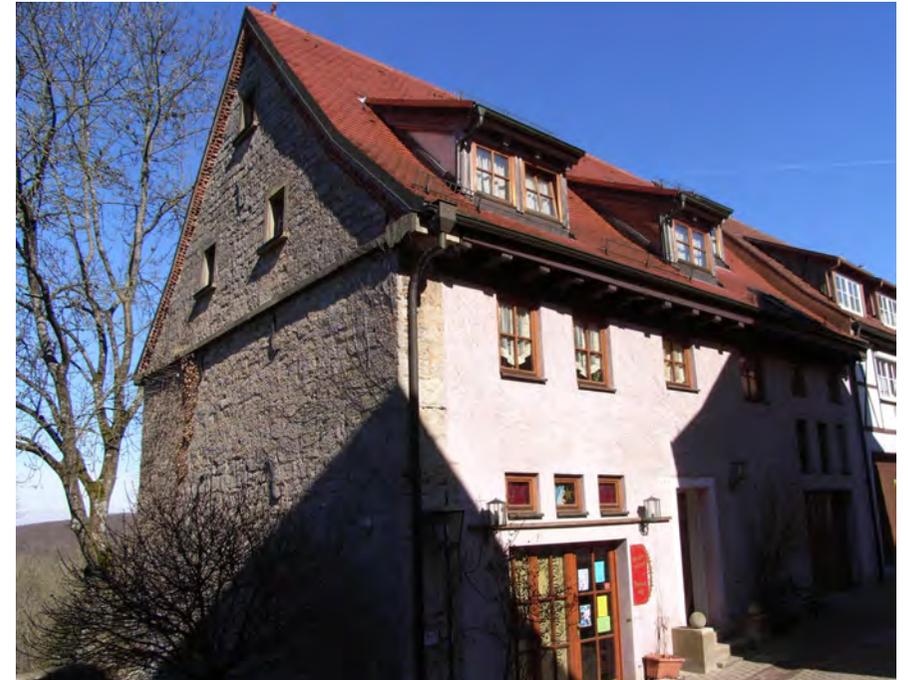
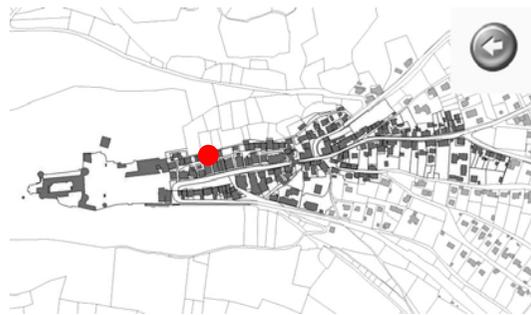
Hintere Gasse 23

Traufständige, zweigeschossige ehem. Stallscheuer; Westgiebel-
seite aus Steinquadern, ansonsten verputztes Fachwerk; Sattel-
dach; in Türsturz des Stalleingangs auf 1857 datiert, 1991 zum
Wohnhaus ausgebaut (Dachgauben), Ladeneinbau. Die Stadt-
mauer (Kulturdenkmal gemäß § 28 DSchG) ist in die rückwärtige
Traufseite integriert,

Die ehem. Stallscheune gehörte zum Gasthaus in der Haupt-
str. 17.

Die Scheuer ist eines der Ökonomiegebäude, die in charakteristi-
scher Weise auf die nördl. Stadtmauer gebaut wurden und eine
Scheunenzeile bilden, die für Langenburg ortsbildprägend ist. Die
Datierung belegt, dass an dieser Stelle eine der Scheunen stand,
die dem Brand von 1856 zum Opfer fielen; das Gebäude doku-
mentiert die Stadtplanung für den Wiederaufbau nach dem Brand,
die durch eine veränderte Baulinie aus ehem. Hofbereichen eine
durchgängig befahrbare Gasse formte.

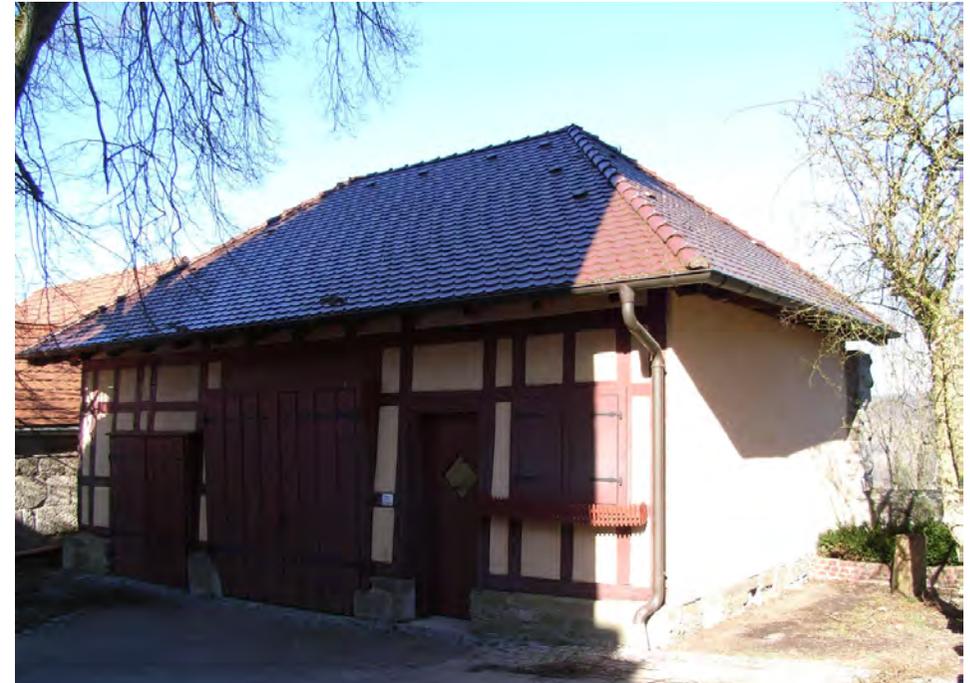
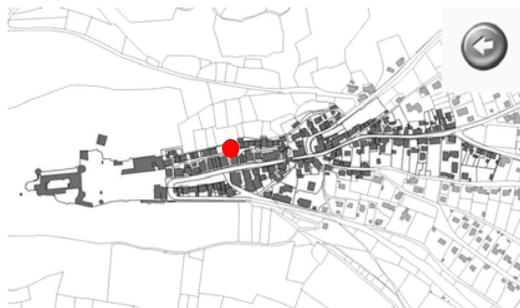
Hintere Gasse 29

Traufständiger, eingeschossiger Fachwerkbau auf niederem Steinsockel; südl. Traufseite fachwerksichtig, Ostwand verputzt; Walmdach; in der zweiten Hälfte des 19. Jhdts. erbaut, 1998 statische Sicherung. Als nördl. Traufseite fungiert die Stadtmauer (Kulturdenkmal gemäß § 28 DSchG).

Die Remise ist ein Nebengebäude des sog. Witwenbaus (Hauptstr. 23) und bildet mit diesem eine Sachgesamtheit. Das Gebäude steht in einer Reihe traufständiger Ökonomiebauten an der nördl. Stadtmauer, die im Zuge der Neugestaltung der Hintere Gasse nach dem Brand 1856 entstanden (vgl. Hintere Gasse 23).

Das kleine Remisengebäude dokumentiert das ökonomisch orientierte Bauen in Fachwerk im 19. Jhd. und besitzt als herrschaftliches Nebengebäude eine Sonderrolle in der durch Scheunen geprägten Hintere Gasse.

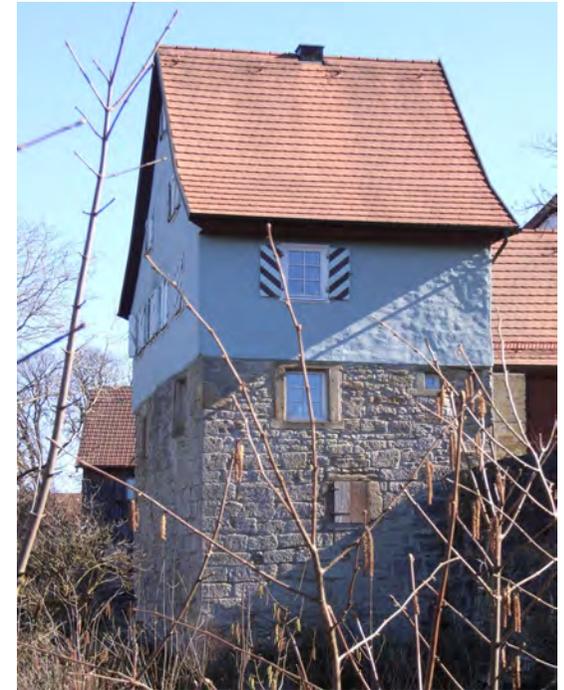
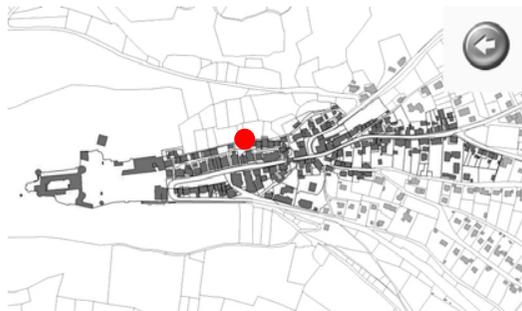
Hintere Gasse 33

Viereckiger, zu Wohnzwecken umgebauter Stadtmauerturm; vom Straßenniveau der Hinteren Gasse zweigeschossig, Giebel nach Norden und Süden gewandt; Unterbereich des Turmes und Erdgeschoss steinsichtig, Obergeschoss und Giebel verputzt; Satteldach; im 17. Jhdt. zum Schutz der nördl. Stadtmauer erbaut, Umgestaltung zu Wohnraum im Türsturz auf 1846 datiert, 1990 Umbaumaßnahmen.

In diesem Bereich ist die Befestigungsmauer bei der Belagerung durch kaiserliche Truppen im Rahmen des Dreißigjährigen Krieges 1634 überwunden worden.

Die beiden erhaltenen Stadttürme an der nördl. Stadtmauer (vgl. Hintere Gasse 49) prägen die Stadtansicht der auf einem Bergsporn über dem Jagsttal errichteten Kernstadt. Sie dokumentieren die Notwendigkeit, die ab 1610 erbaute Verteidigungslinie im 17. Jhdt. zusätzlich zu schützen und belegen, dass diese Notwendigkeit im 18. und 19. Jhdt. entfiel, was eine Umnutzung nach sich zog (vgl. Hintere Gasse 7 und 9).

Ansicht von der Hinteren Gasse

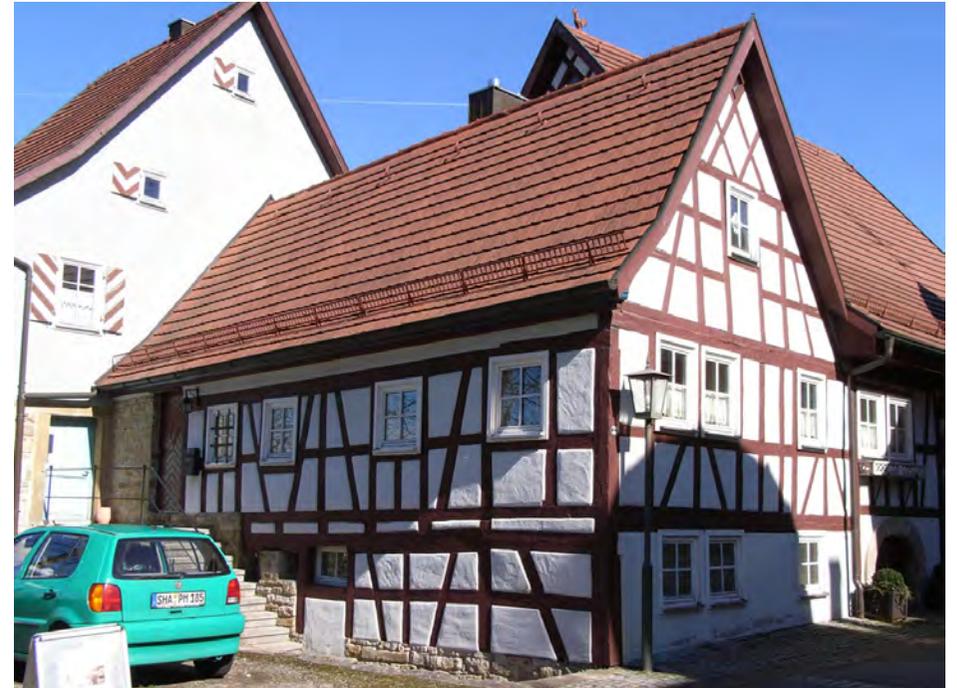
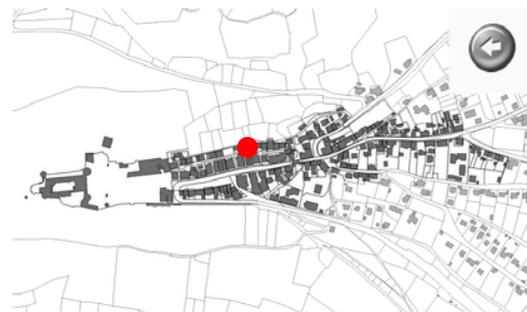
Hintere Gasse 35

Giebelständiges, zweigeschossiges Fachwerkhaus mit niedrigem Steinsockel; Eingang traufseitig im Hochparterre, profilierte Traufe, Satteldach; in der zweiten Hälfte des 18. Jhdts. erbaut, 1990 umgebaut, dabei Fachwerkfreilegung, Rückbau des Zugangs im Untergeschoss (heute traufseitiges Fenster).

Das Fachwerkhaus ist als Wohn- und Arbeitsstätte eines Handwerkers an einen der nördl. Stadtmauertürme (Hintere Gasse 33) angebaut worden. Es wurde laut Urkataster von 1833 an einem bis heute erhaltenen kleinen Platz hinter Hauptstr. 25/27 errichtet und bei der Neubebauung nach dem Brand 1856 in die veränderte Bau linie der neu geschaffenen Hinteren Gasse integriert.

Vom ehem. Handwerkerhaus ist noch die Raumstruktur (Handwerkerstube, Hühnerställe im Untergeschoss) nachvollziehbar. Es ist ein anschauliches Beispiel für die Wohn- und Lebensweise im 18. Jhd. Städtebaulich und stadthistorisch bedeutsam sind die Anbausituation am Stadtmauerturm und die Lage an Platz und Hinterer Gasse.

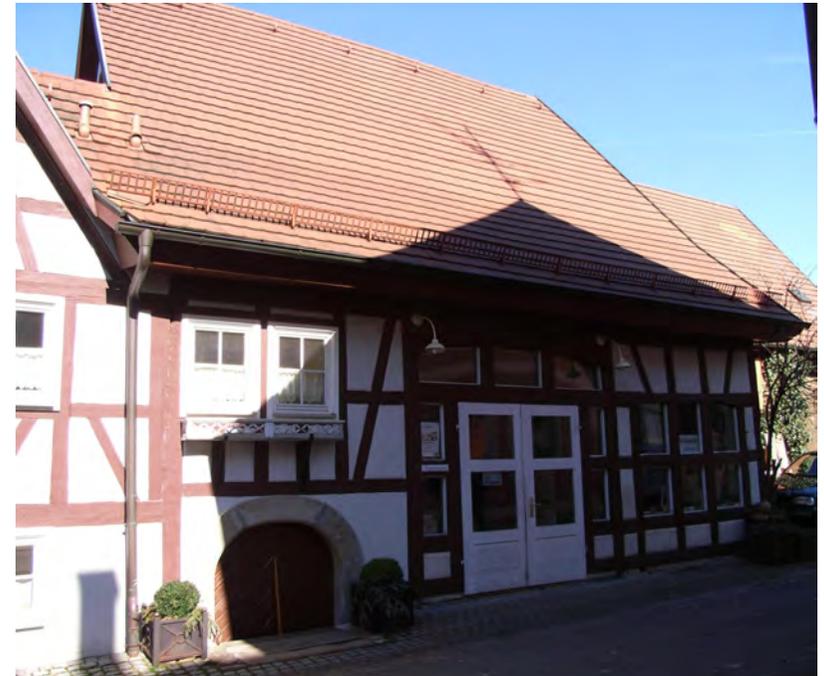
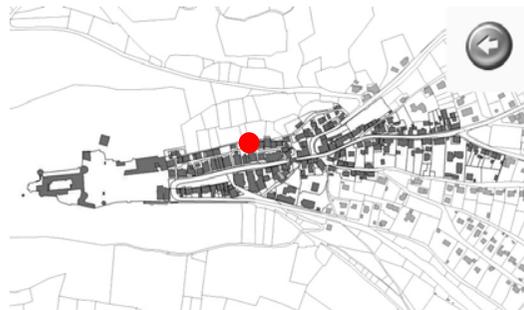
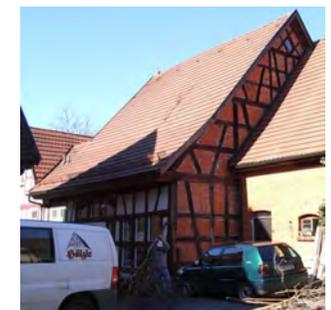
Hintere Gasse 39

Stallscheune

Taufständiges kleines Ökonomiegebäude; Ostgiebelseite Fachwerk; südl. Traufseite Backstein, über Tür und Fenster zu Rundbogen gemauert; Satteldach; im 19. Jhd. errichtet, 2002 Einbau der Garage. In die nördl. Traufseite ist die Stadtmauer (Kulturdenkmal gemäß § 28 DSchG) integriert.

Als Bestandteil der das Ortsbild prägenden überwiegend traufständig geplanten Bebauung an der Hinteren Gasse sowie als Hinweis auf die Wirtschaftsgeschichte ist das Ökonomiegebäude erhaltenswert.

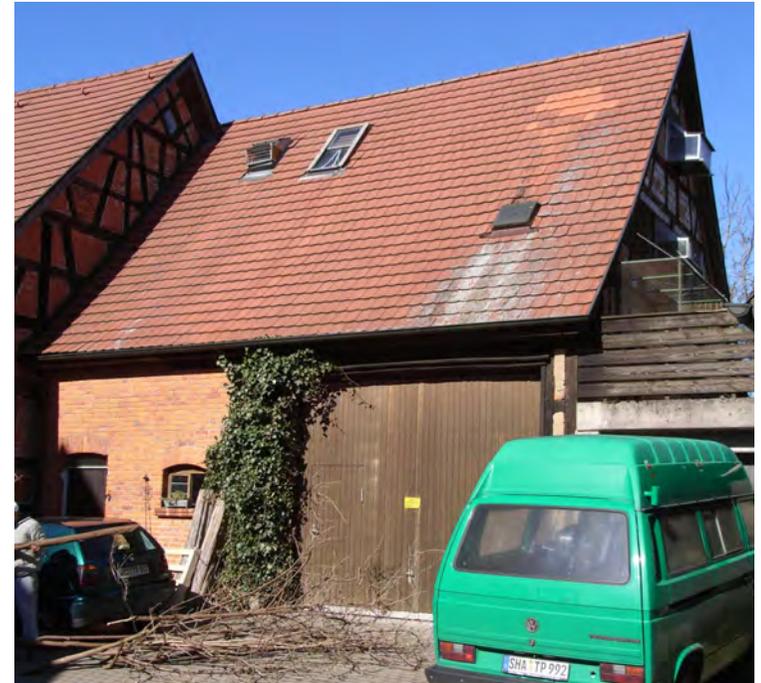
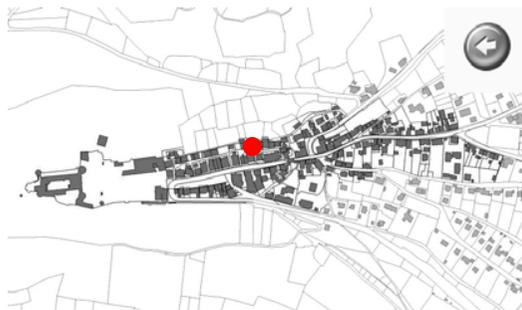
Hintere Gasse 41

Stallscheune

Giebelständige, eingeschossige Stallscheune; an Südgiebelseite Scheunentor, Stallzugang und rundbogiger Kellereingang; konstruktives Fachwerk, Zahnschnittfries im Rähmbalken; Bereich des Kellereingangs massiv; Satteldach; an Kellereingang auf 1824 datiert. In die nördl. Giebelseite ist die Stadtmauer (Kulturdenkmal gemäß § 28 DSchG) integriert.

Die große Fachwerk-Stallscheune prägt das Straßenbild an einem kleinen Platz, zu dem sich die Hintere Gasse in diesem Bereich weitet (Folge der kleinteiligeren Neubebauung des Grundstücks Hintere Gasse 39 nach 1833). Die Erschließung über drei nebeneinander angeordnete Tore und Türen verdeutlicht den multifunktionalen Charakter des Ökonomiegebäudes und zeigt vor Ort erlebbare Wirtschafts- und Sozialgeschichte im Kernbereich Langenburs.

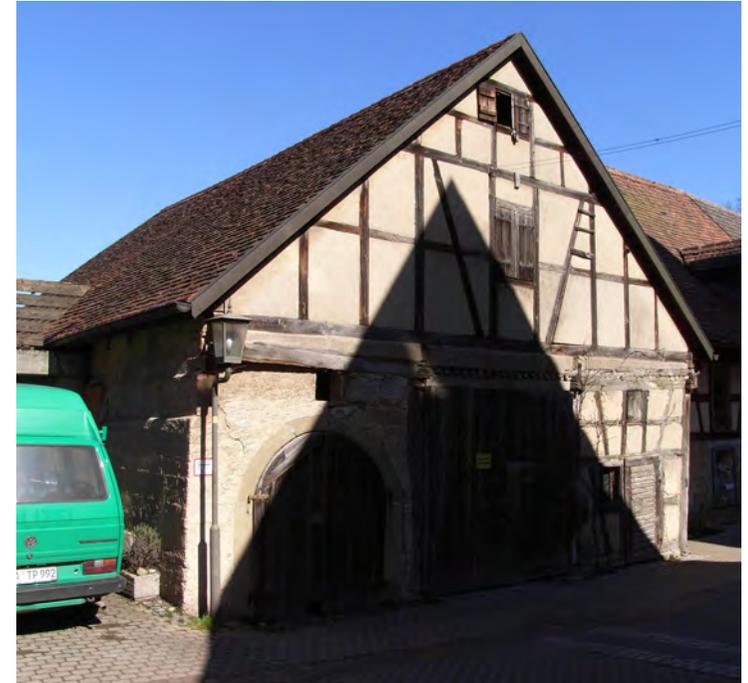
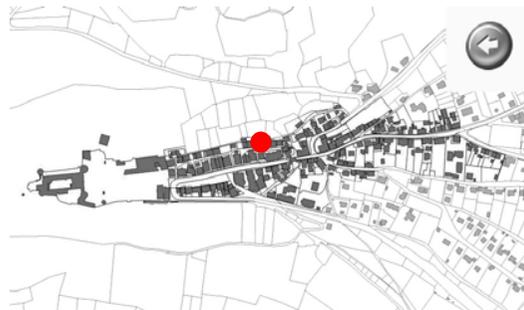
Hintere Gasse 43

Stallscheune

Traufständige ehem. Stallscheune; Fachwerk auf Sandsteinquadern; über Toreinfahrt Aufzugsgaube; Satteldach; im 19. Jhdt. errichtet, in zweiter Hälfte des 20. Jhdts. zu Wohnzwecken umgebaut. In den rückwärtigen Teil ist die Stadtmauer (Kulturdenkmal gemäß § 28 DSchG) integriert.

Die ehem. Stallscheune bildet den westl. Abschluss einer Reihe traufständiger Bauten nördl. der Stadtkirche (vgl. Hintere Gasse 47). Das Gebäude soll zeitweilig als Wagnerei genutzt worden sein. Ein rückwärtiger, den Bettelweg überspannender Anbau befindet sich außerhalb der Gesamtanlage.

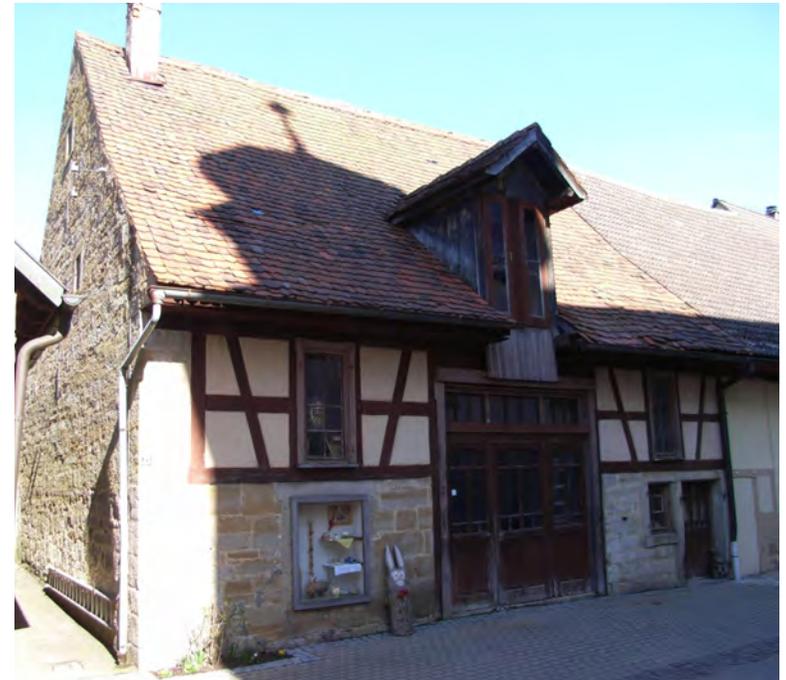
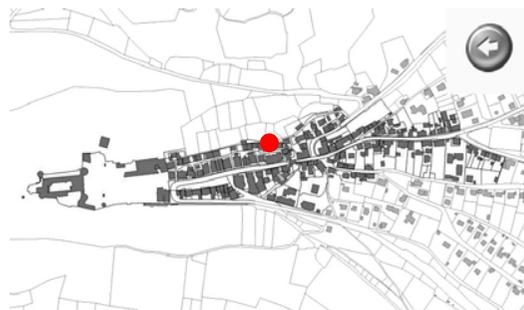
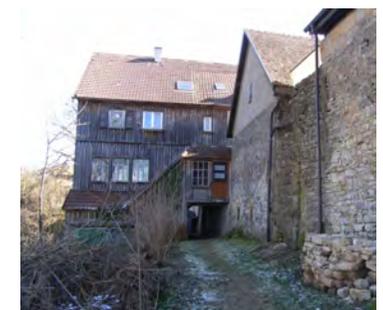
Hintere Gasse 47

Wohnhaus

Traufständiges, zweigeschossiges Fachwerkwohnhaus mit Steinsockel; westl. Giebelseite verputzt, mittiger Eingang; profilierte Traufe, Satteldach; im 18. Jhdt erbaut, Veränderungen des 20. Jhdts. (Fenster, Markisenkasten). In die nördl. Traufseite ist die Stadtmauer (Kulturdenkmal gemäß § 28 DSchG) integriert.

Es bildet den östl. Abschluss in einer Reihe traufständiger Häuser auf Höhe der Stadtkirche.

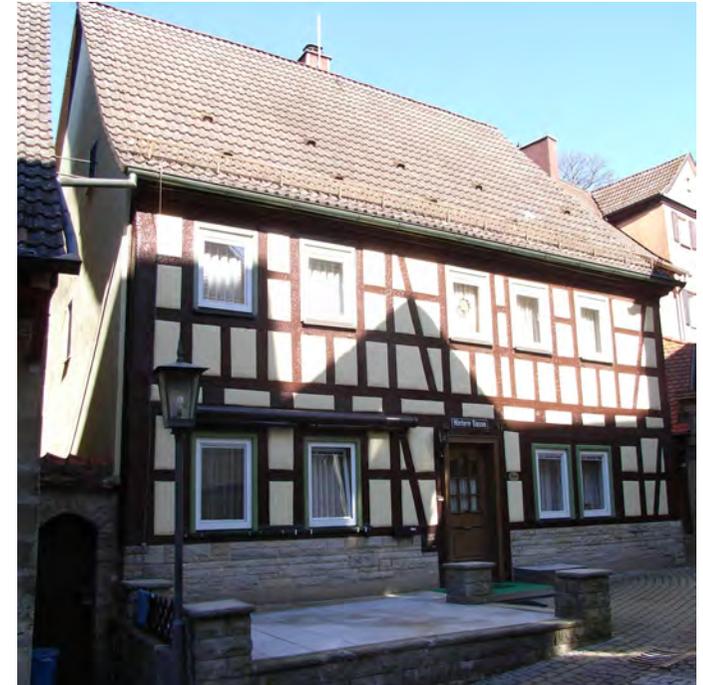
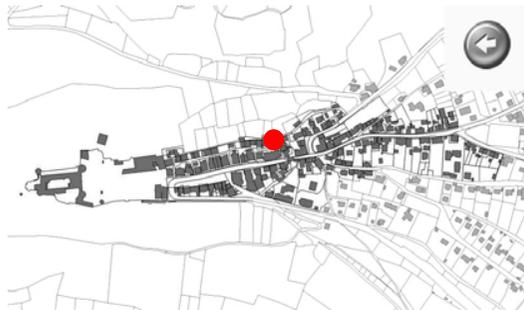
Hintere Gasse 49

Stadtmauerturm, ehem. Hospital

Viereckiger, zu Wohnzwecken umgebauter Stadtmauerturm; vom Straßenniveau der Hinteren Gasse dreigeschossig, Giebel nach Norden und Süden gewandt; Unterbereich des Turmes, Erd- und erstes Obergeschoss steinsichtig, zweites Obergeschoss und Giebel verputzt; Giebeltürmchen traufseitig an Südostecke; Satteldach; Turm 1610 zeitgleich mit der Stadtmauer erbaut, im 19. Jhdt. als Hospital umgestaltet.

Der Stadtmauerturm schützte die Nordostecke des ummauerten Kernbereichs von Langenburg. Das 1753 von Graf Ludwig von Hohenlohe gestiftete Armenhospital war bis etwa 1830 in einem nicht mehr erhaltenen Gebäude am Unteren Tor untergebracht, dann bis 1882 und von 1906 bis ca. 1950 erneut im Turm.

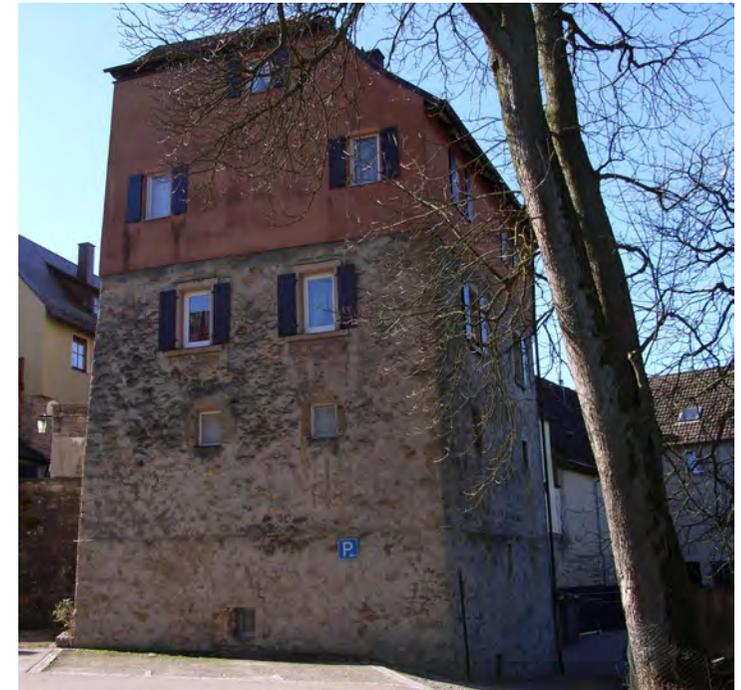
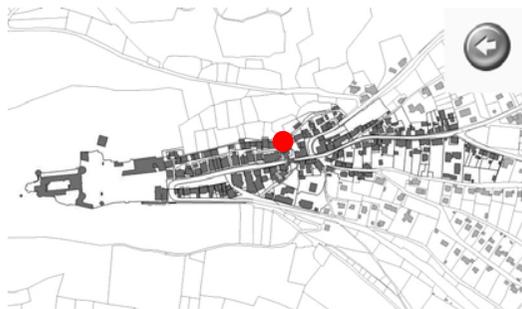
Hintere Gasse 51

Backhäuser

Zwei eingeschossige, massive Backhäuser; Satteldächer; in der zweiten Hälfte des 19. Jhdts. erbaut.

Die Backhäuser wurden zwischen Stadt- und Zwingermauer (Kulturdenkmal gemäß § 28 DSchG) errichtet.

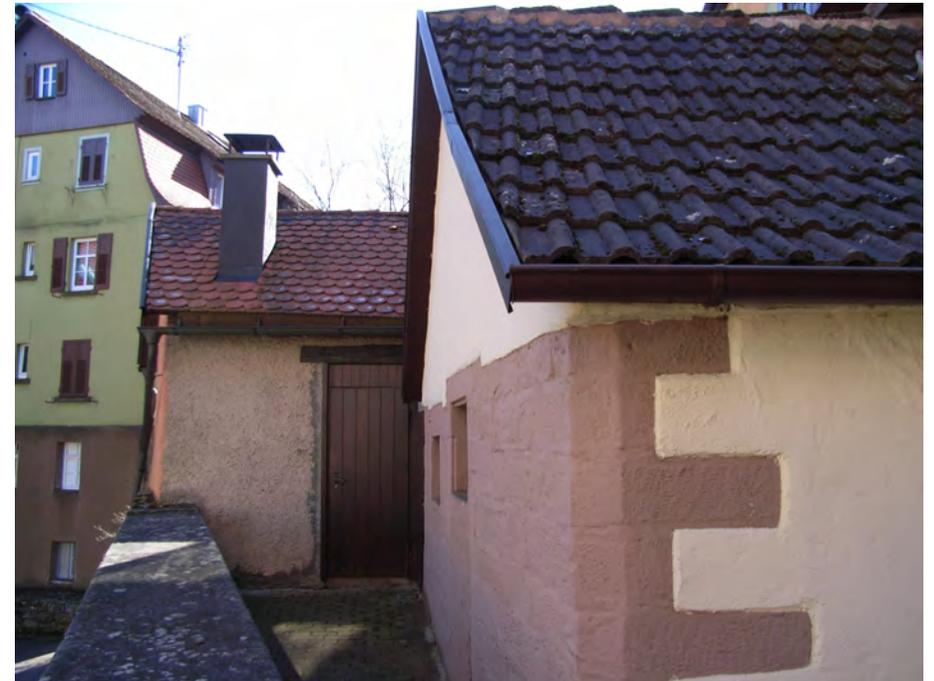
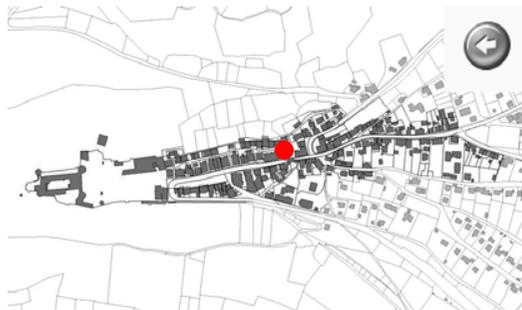
Hintere Gasse 55

Erdgeschoss des Wohnhauses

Das gemauerte Erdgeschoss des Wohnhauses mit Rundbogentür dürfte aus dem 16. oder frühen 17. Jhdt. stammen. In die östl. Giebelseite ist die Stadtmauer (Kulturdenkmal gemäß § 28 DSchG) einbezogen.

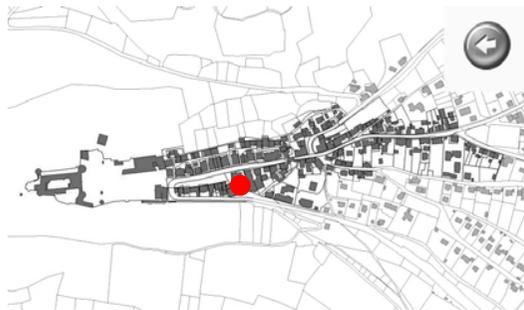
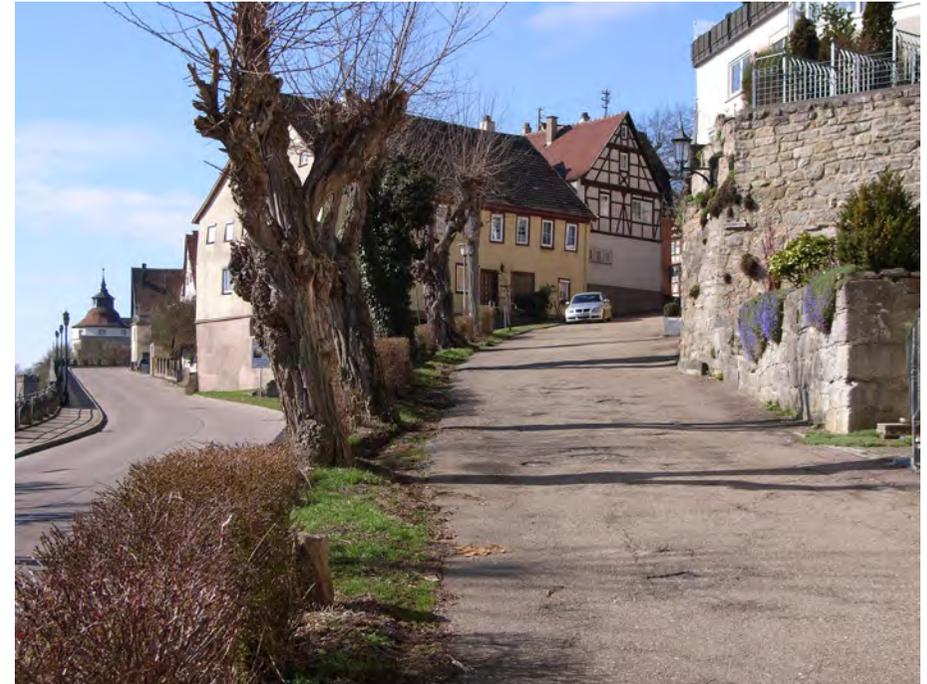
Kronenbuck 4

Ehem. Gasthaus

Traufständiges, an Westseite eingeschossiges verputztes Fachwerkhaus mit steinernem Hanggeschoss; talwärtsgewandter Gebäudeabschnitt und nordöstliche Traufseite mit aufgesetztem Obergeschoss; südwestl. Traufseite massiv; Satteldach; vorstehender Kragstein an Giebelseite; im 17./18. Jhdt. erbaut.

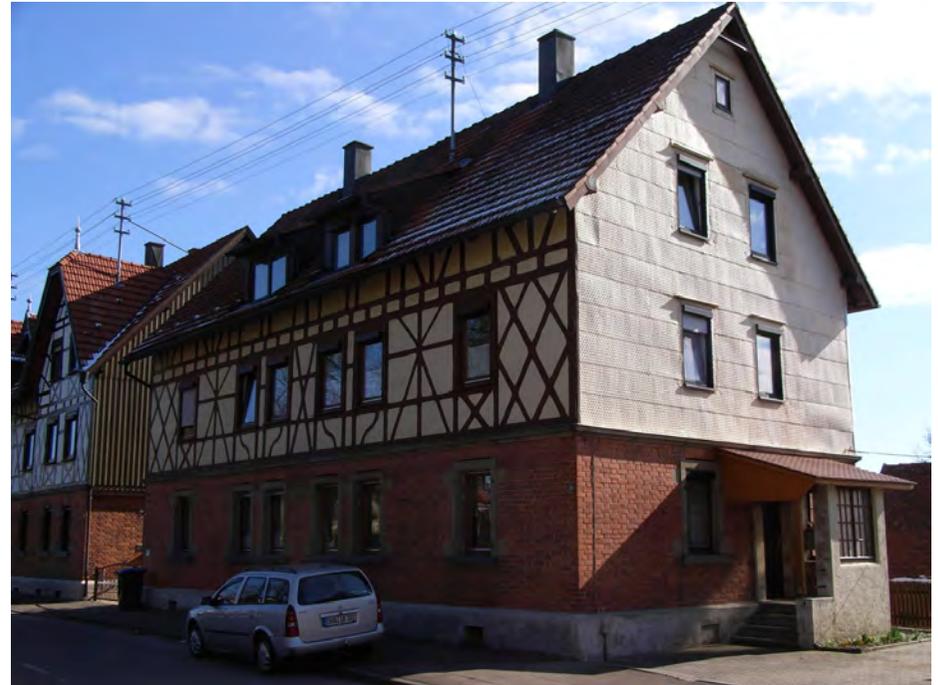
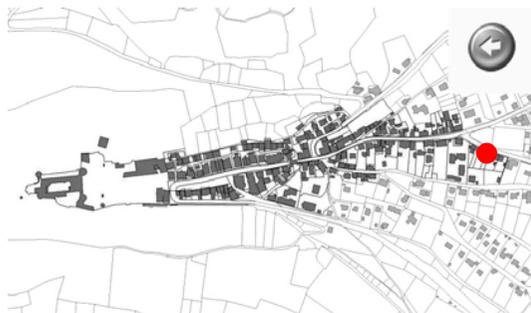
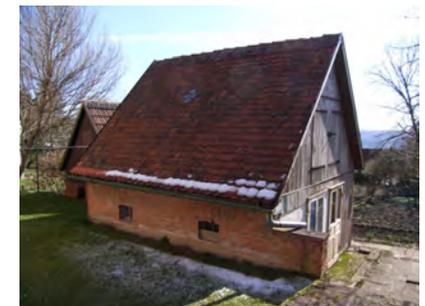
Michelbacher Straße 14/16

Doppelwohnhaus, „Deutsches Haus“

Traufständiges, zweigeschossiges Doppelwohnhaus; Erdgeschoss mit Backsteinmauerwerk und flachbogigen, durch Werkstein-Keilstein betonten Fenster- und Türgewänden; Zierfachwerk des sog. Schweizerhausstils im Obergeschoss; zwei symmetrisch angeordnete Dacherker mit Krüppelwalm und zwei Dachgauben; steinerne Inschrifttafel im Erdgeschoss auf 1898 datiert, 1995 Außeninstandsetzung. Das hinter dem Haus gelegene Ökonomiegebäude ist erhaltenswert.

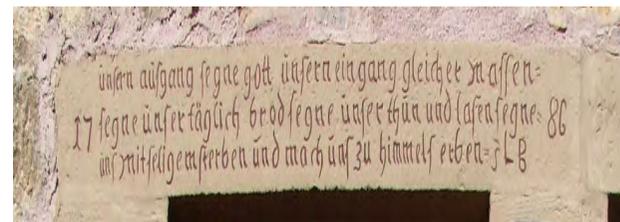
Das älteste Massivhaus der Vorstadt gehört zur frühen Bebauung an der Regenbacher Steige, einer der beiden mittelalterlichen Steigstraßen aus dem Jagsttal nach Langenburg. Der auf dem Türsturz des traufseitigen Hauseingangs eingemeißelte ev. Gesangbuchvers ist im Stadtbild singulär.

Inschrift auf dem Türsturz

Die Mischnutzung des ehem. Wohn- und Stallgebäudes lässt sich bis heute an den beiden separaten Zugängen ablesen, mit denen das Haus von der Regenbacher Straße aus erschlossen wird. Der Gesangbuchvers („gott...segne unser täglich brod“) kündigt von den Risiken und Ängsten einer bäuerlichen Existenz im 18. Jhdt. Das Gebäude prägt das Stadtbild an einem der ältesten Zugänge zum städtischen Raum und ist stadthistorisch bedeutsam.

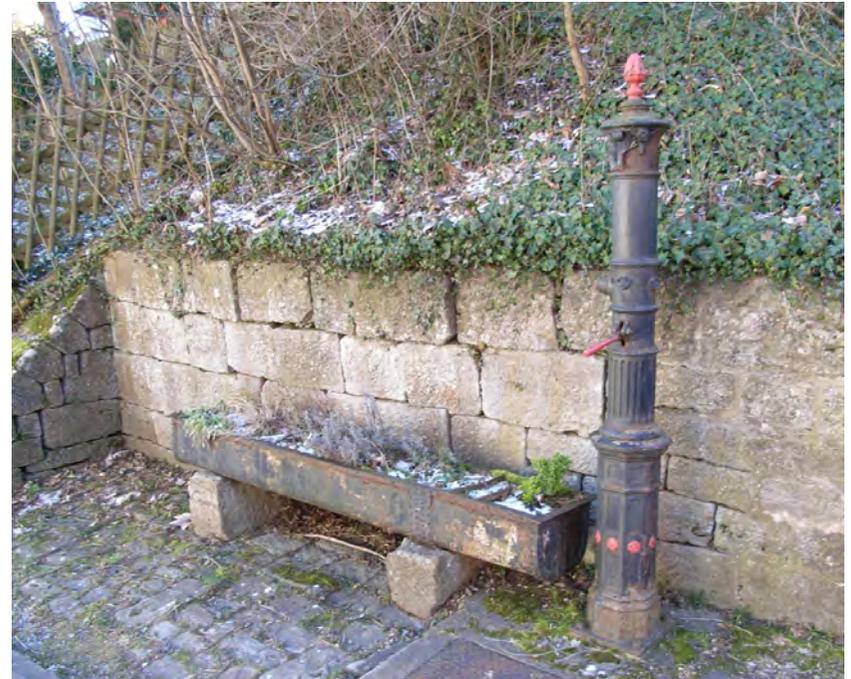
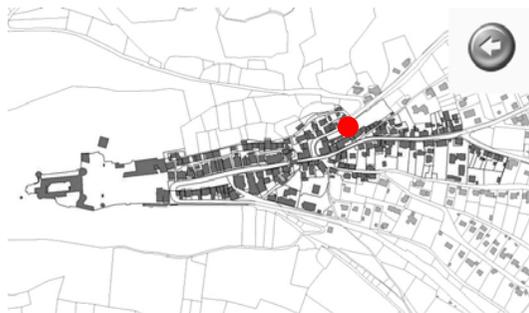
Regenbacher Straße (Flstnr. 43/2)

Brunnen

Ventilbrunnen mit gerundetem länglichem Eisentrog und gußeisernem Brunnenstock; Ornamentierung mit Akanthusblättern und Rosetten; Ende des 19. Jhdts.

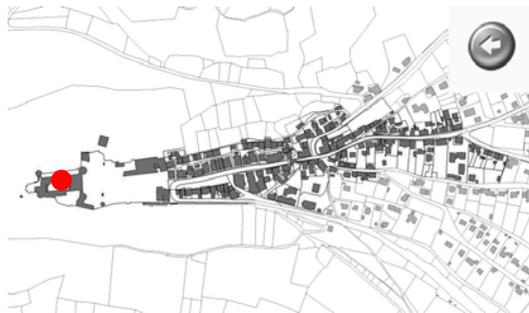
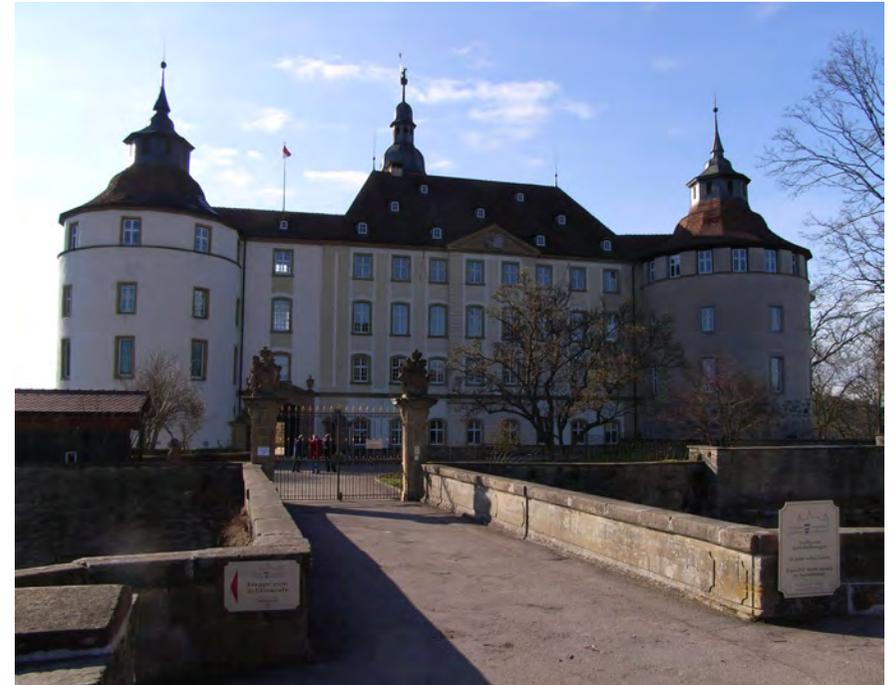
Schloss 1

Schloss Langenburg mit Mauern und Befestigungen

Lang gestreckte mehrgeschossige Vierflügelanlage mit runden Ecktürmen, verputzter Massivbau mit Satteldächern, darauf z.T. Volutengiebel, die Ecktürme mit Kegeldächern bzw. Hauben mit Laternen; im Kern mittelalterlich (insbes. Türme und Halsgraben), 1575 unter Graf Wolfgang nach Plänen von Georg Robin und 1610-27 unter Graf Philipp Ernst nach Plänen von Georg Kern zur Renaissanceanlage umgebaut, 1756-61 Ostflügel nach Plänen von Christoph Schwarzwimmer barock bzw. frühklassizistisch umgebaut (1963 abgebrannt, 1966 wiederhergestellt); im Norden mit Zwinger, im Westen vorgelagerte Bastion (sog. Lindenstamm), im Osten steinerne Brücken mit Wächterhäuschen von 1763 über doppelten Graben zum ehem. Turnierplatz bzw. zur Stadt; im Inneren umfangreiche Ausstattung, z.T. museal zugänglich. Schloss Langenburg ist gleichsam Siedlungskern und Siedlungshöhepunkt der Stadt Langenburg. Es dokumentiert in eindrucksvoller Weise die Zeitschichten einer hohenlohischen Residenzanlage vom Mittelalter bis ins 19. Jh. und ist zugleich die optische Dominante im Stadt- und Landschaftsbild hoch über dem Jagsttal.

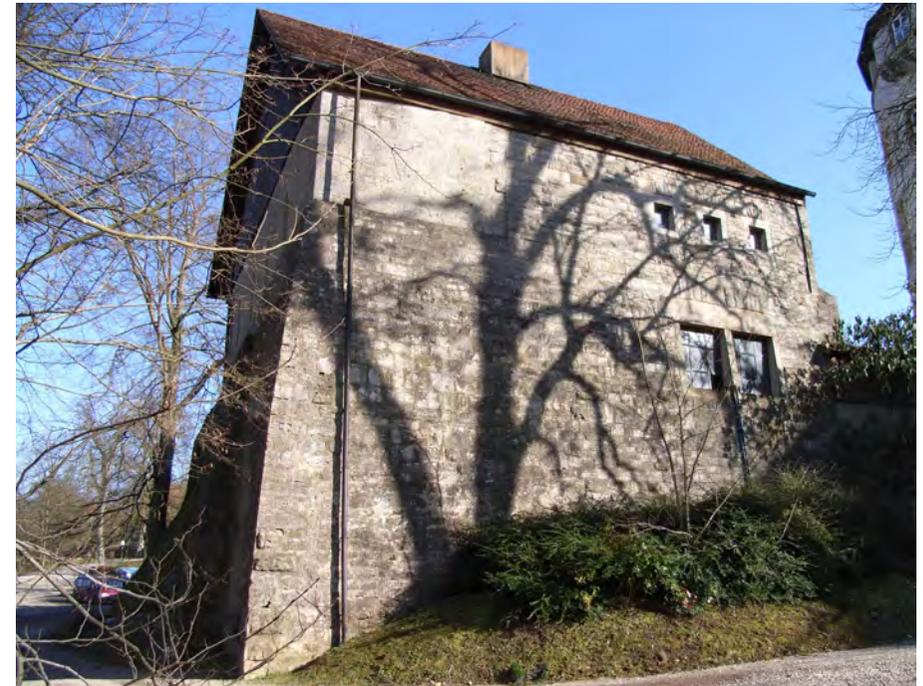
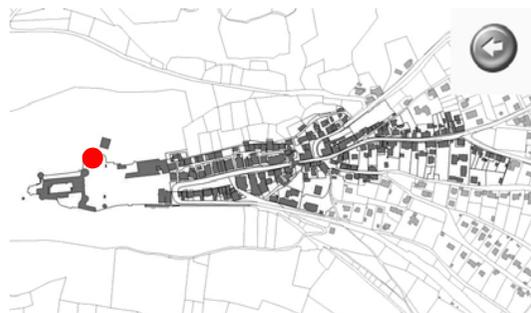
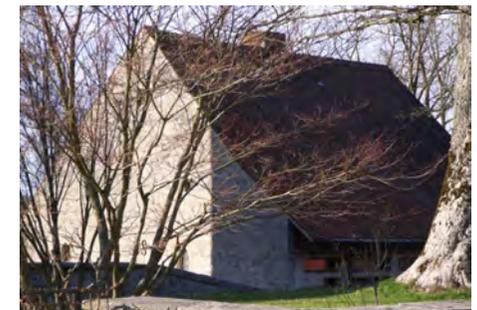
Schloss 3

Eckturm auf Schlossbefestigung

Eingeschossiger Eckturm, massiver fünfeckiger Baukörper mit Zinnenkranz, 2. Hälfte 19. Jhdt..

Der Eckturm ist eine der wenigen baulichen Zeugnisse der Umgestaltung des Schlosses im 19. Jhdt. in neugotischer Formensprache.

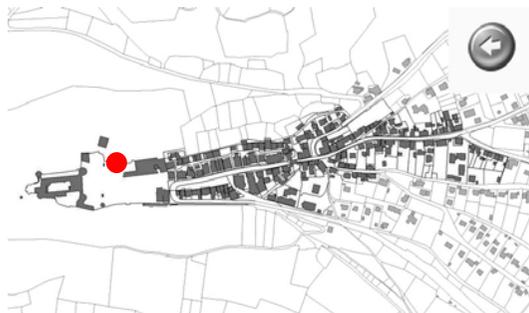
Schloss 5

Magazingebäude; sog. Tummelhaus

Freistehende Fachwerkscheune mit Satteldach und teilweise massiven Außenwänden; im Kern wohl frühes 17. Jhdt., mit späteren Veränderungen, vor allem im Bereich des Fachwerks (18./19. Jhdt.), 2007 Dach- und Fassadensanierung.

Die Fachwerkscheune, das so genannte Tummelhaus (= Reitschule), wird heute als Lagergebäude mit Wildkammer verwendet; es steht außerhalb der befestigten Bereiche des Schlosses an der nördlichen Hangkante des Bergrückens.

Die große ehem. Reitschule (späteres Magazingebäude) dokumentiert die umfangreichen Baumaßnahmen in der Residenz Langenburg im frühen 17. Jhdt., die auch zahlreiche Nebengebäude mit einschloss. Das herrschaftliche Gebäude mit seinem stattlichen Satteldach prägt die unmittelbare Umgebung des nördlichen Schlossgrabens am Übergang zum nördlichen Berghang.

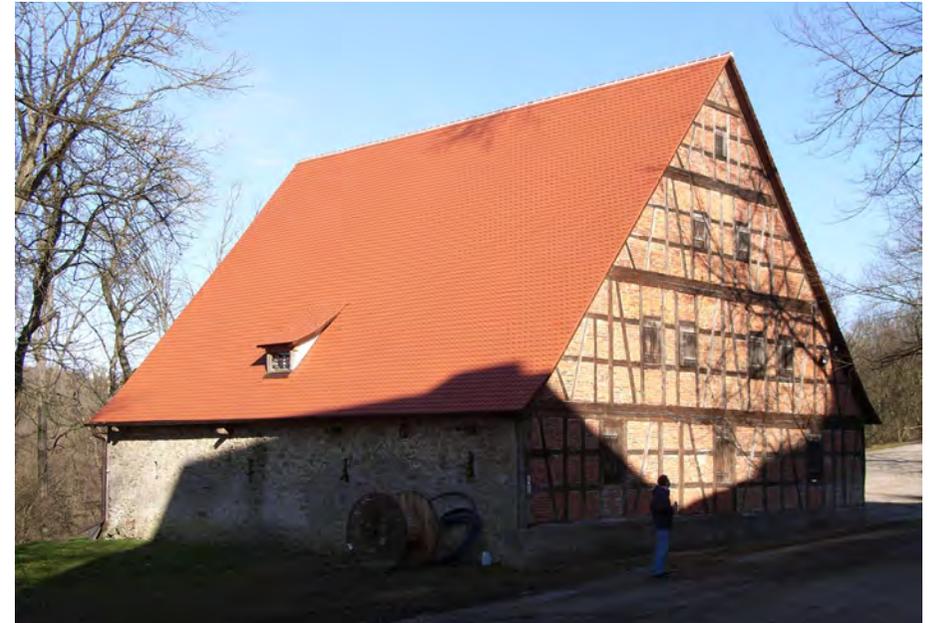
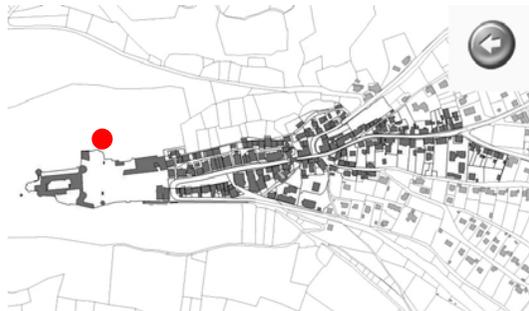
Schloss 6/8

Ehem. Meierei und ehem. Marstall

Traufständiges, lang gestrecktes Steinhaus, symmetrisch gegliederte Fassade mit kleinen Öffnungen im EG und großen gekoppelten Fenstern mit profilierten Steingewänden im OG, Staffelgiebel mit Satteldach; südlicher Flügel ebenfalls Massivbau mit schmalen, schießchartenartigen Öffnungen im Bereich der ehem. Ummauerung, modernes Flachdach; beide Gebäudekomplexe durch modernen Zwischenbau verbunden; im Kern 1448, Umbau frühes 17. Jhdt., 1970 Umbau zum Automobilmuseum.

Der Marstall ist die raumprägende Baukante des Schlossvorbereiches (ehem. Turnierplatz) und prägt diesen mit seinem langen Baukörper in entscheidender Weise, ebenso wie die Meierei die nördliche Stadtmaueransicht am Übergang zum Schloss. Beide Gebäude zählen wie der Fruchtkasten und der Witwenbau zu den ältesten Steingebäuden Langenburgs und dokumentieren anschaulich den hohen baulich-gestalterischen Anspruch der Herrschaft, der auch an den Ökonomiegebäuden zum Ausdruck kommt. Die Umnutzung der 1970er Jahre hat ihre eigene Architektursprache.

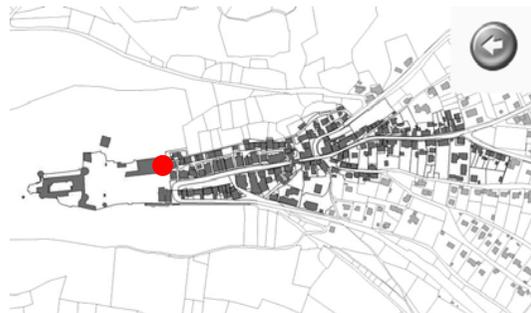
Schloss 11

Orangerie und Garten

Eingeschossiges Orangeriegebäude, Massivbau mit Satteldach und mittigem Zwerchhaus, gebäudetypische starke Durchfensterung nach Westen, Putzgliederung durch Lisenen, im Kern 18. Jhd. mit Veränderungen des 19. Jhdts. (Fenster), 2006/07 Umbauten zum Veranstaltungsraum.

Der Orangerie im Westen vorgelagert ist ein im barocken Stil 1994 neu angelegtes Blumenparterre als Teil der historischen Schlossgärten. Garten und Orangerie sind durch eine hohe Stützmauer (2003 saniert) vom Schlossvorhof getrennt und liegen einige Meter tiefer.

Die Orangerie mit dem vorgelagerten Gartenteil hat hohen dokumentarischen Wert für die Gartenbaukunst des 18. Jhdts. und ist mit ihrer beengten Lage am Hang Zeugnis der schwierigen topographischen Lage und zugleich der geschickten Grundstücksnutzung innerhalb der Residenz Langenburg.

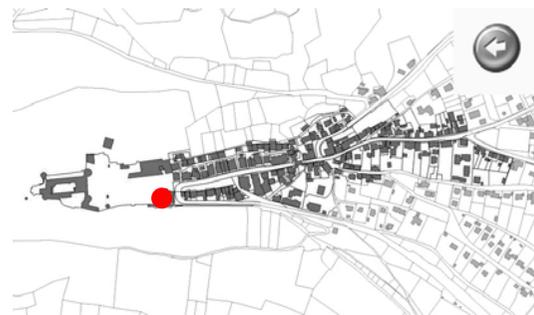
Schloss 12

Hofratshaus

Giebelständiges, zweigeschossiges Fachwerkhaus mit massivem Erdgeschoss; Zierfachwerk mit profilierten Schwellen an der Schauseite, massives Erdgeschoss mit profilierten Fenstern, vorspringender Ständerker in Ecklage, Satteldach; im Kern wohl frühes 17. Jhdt. mit späteren Veränderungen (u.a. 1911 Erweiterung nach Süden), 1994 Außensanierung.

Das Hofratshaus markiert das heutige östliche Ende des Schlossbereiches und steht seit dem Straßendurchbruch der Bächlinger Straße / Hauptstraße von 1868 frei.

Das mit einer repräsentativen Fachwerk- und Massivfassade des 17. Jhdts. ausgestattete Wohnhaus ist heute als östlicher Abschluss des Schlossbereiches ein städtebaulich sehr markantes Gebäude und hat besonderen dokumentarischen Wert für den Gestaltungswillen der Herrschaft hinsichtlich einer repräsentierenden Wirkung am Übergang zum zentralen Platz des Ortes.

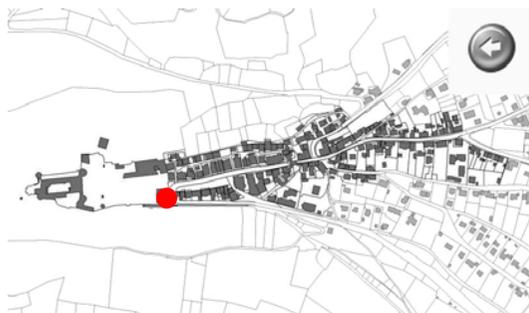
Historischer Fußweg, von der Bächlinger Steige nach Norden in die Vorstadt heraufführend, Einmündung in die Gartenstraße nahe der Hauptstraße; weitgehend unbebaut, nur ehem. Amtsgerichtsgefängnis (Nr. 4) und Gebäude an Straßenecken, ansonsten Gartengrundstücke, gen Osten mit Einfassungsmauer; wohl bereits mit der frühesten Bebauung der Vorstadt im 15./16. Jhdt. angelegt.

Über den Ziegelrain führt die kürzeste Verbindung aus dem Jagsttal in die Vorstadt. Im 19. Jhdt. war im Rahmen der Stadterweiterung laut Urkatasterplan von 1833 offenbar eine Bebauung des oberen Teils geplant.

Der schmale Stichweg präsentiert sich noch weitgehend in der Gestalt vergangener Jahrhunderte. Er dokumentiert die fußläufige Erschließung der Vorstadt aus dem Jagsttal und ist damit ein unverfälschtes Zeugnis der Stadtgeschichte.
