Denkmalpflegerischer Werteplan Gesamtanlage Lauffen am Neckar

Stand 07.02.2008
Referat Denkmalpflege (M. Hahn, W. Thiem)

Gesamtanlage gemäß § 19 DSchG

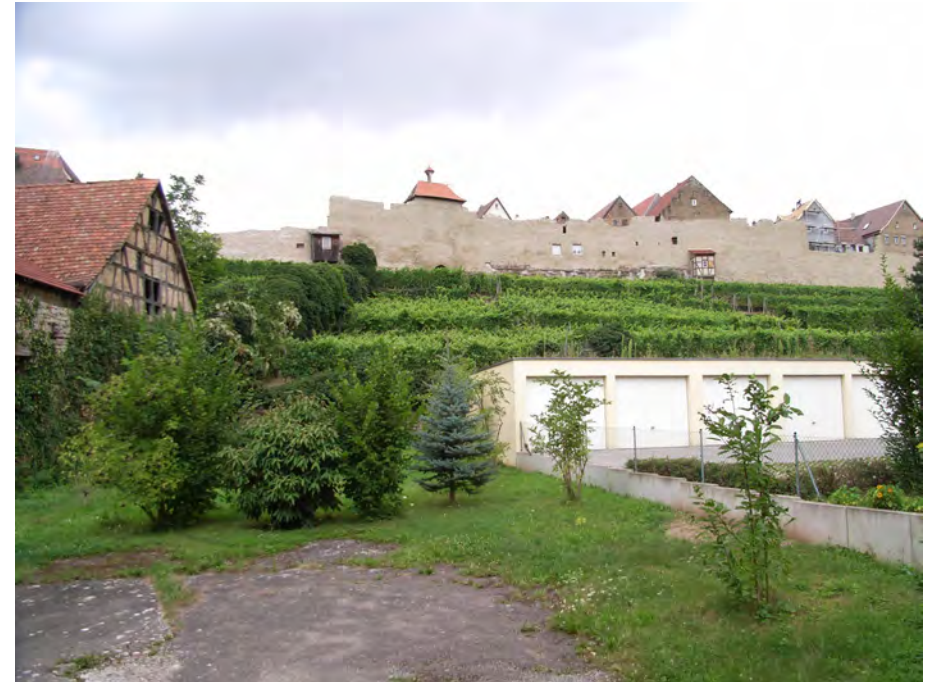
Stadtmauer mit allen oberirdischen und im Boden befindlichen Teilen samt Grabenbereich, um die Kernstadt bis 1274 angelegt, ursprünglich mit zwei Toren, Westtor (bei Heilbronner Straße 20, abgängig) und Altes Heilbronner Tor (siehe Heilbronner Straße 34), mit Chaussierung der Heilbronner Straße 1772/73 Altes Heilbronner Tor geschlossen und Neues Heilbronner Tor angelegt (siehe Heilbronner Straße 57), vielfach wird die Stadtmauer von den angrenzenden Häusern und Scheunen als Außenwand genutzt, südlich und nördlich des Neuen Heilbronner Tores doppelte „Schiedmauer“, Bestandteil der Befestigung auch ein ehemaliger Rundturm (siehe Heilbronner Straße 29).

Die Stadtmauer mit Stadttoren und Rundturm ist ein wesentliches Element der Stadtgründung um 1200 und hat für die Stadtgestalt und die Stadtgeschichte einen hohen dokumentarischen Wert.

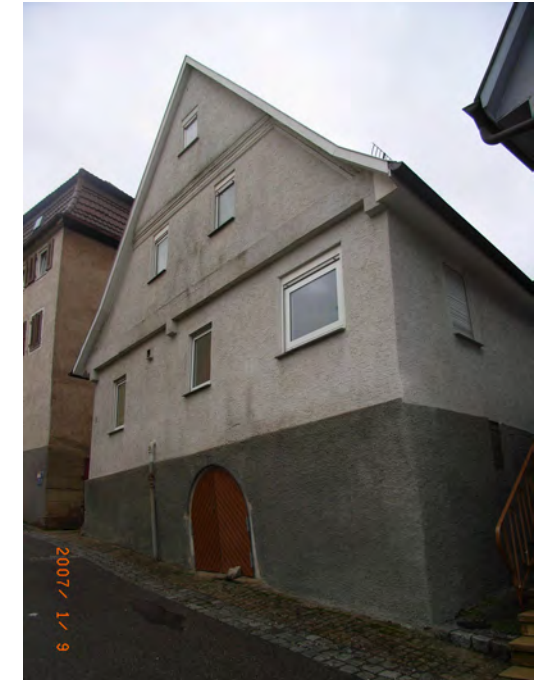
Dorfgraben, Halsgraben des karolingischen Burgbezirkes, heute Fußgängertunnel unter den Anwesen Bergstraße 2 und 4 sowie Sonnenstraße 3, verbindet die Bergstraße mit der Grabenstraße am Westrand des Siedlungskernes Lauffen-Dorf, ursprünglich Teil der Befestigung der Burg, spätestens ab 1003 Klosterbezirk und Kirchhof St. Martin, jenseits des Zwingers als Graben angelegt, um 1700 überwölbt und anschließend mit Anwesen überbaut, später Verstärkungen der Mauern sowie Vergrößerung der angrenzenden Keller (erkennbare Verengung), 1844 bezeichnet.

1656 wird die Anlage als Kirchhofgraben bezeichnet, 1719 spricht man von „Under dem Gewölb“. Es handelt sich um die seltene Erscheinung, dass man einen Halsgraben nicht verfüllte sondern aufwendig überwölbte, wohl um Platz zur Überbauung zu schaffen. Die Bezeichnung 1844 verweist auf die Erweiterung der Keller. Der mit Bruch- und Quadersteinen errichtete Tunnel mit Zugängen zu den angrenzenden Kellern hat als Teil der alten Burg- bzw. Kirchhof- oder Dorfbefestigung für die Stadtgeschichte und Stadtgestalt einen hohen dokumentarischen Wert.

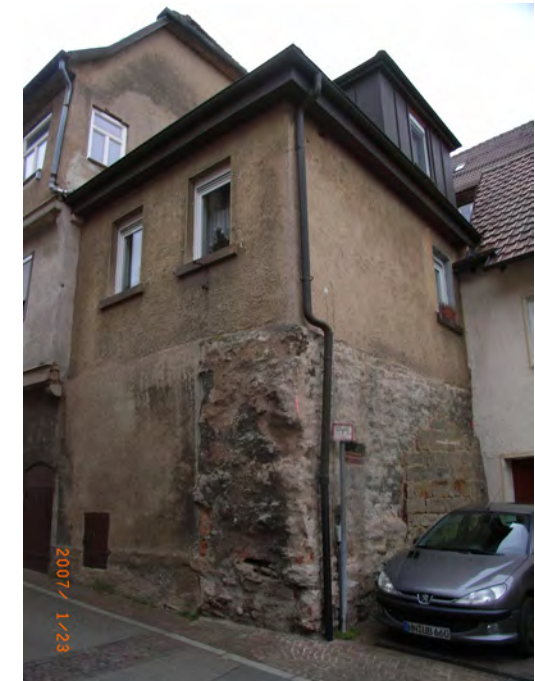
Stadtmauerrest im Anwesen Heilbronner Straße 20, Bruch- und Quadermauerwerk auf der Westseite des Hauses im Erdgeschoß integriert, Rest der 1274 fertig gestellten ersten Stadtbefestigung, direkt angrenzend an das abgegangene Mittlere Stadttor zwischen Kernstadt und Vorstadt.

Der in dem Haus steckende Rest der ersten Stadtmauer besitzt für die Geschichte der Lauffener Befestigungsanlagen einen hohen dokumentarischen Wert.

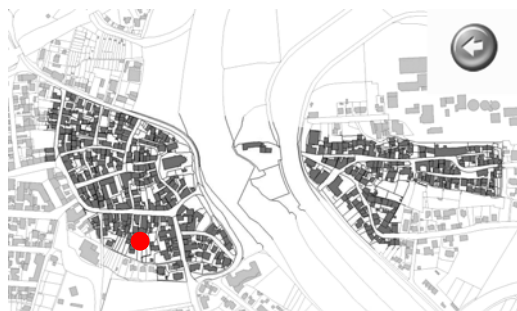
Wirtschaftsteil und Scheune 17/1"

Zweigeschossiges Fachwerkhaus, Erdgeschoß massiv aus Bruchsteinen mit integriertem ehemaligen Stall, weitgehend unverputzt, Satteldach, im Kern 18./19. Jahrhundert; nördlich anschließend Fachwerkscheune, unterer Teil massiv aus Quadersteinen, rechteckige Toreinfahrt, 1736 erbaut.

Das weitgehend original überlieferte einst bäuerliche Anwesen am Ende einer als Sackgasse endenden Zufahrt gegenüber der Grabenstraße veranschaulicht den einst landwirtschaftlichen Charakter besonders in diesem Areal des „Dorfes“ Lauffen in exemplarischer Weise.

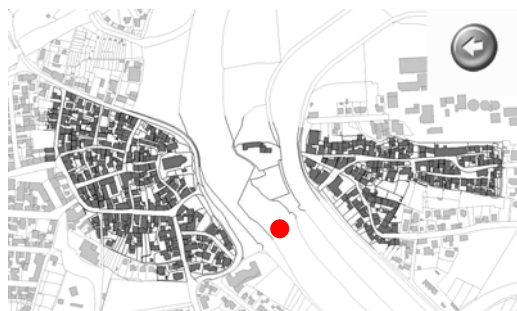
Anstelle der alten Furt wurde 1474 erstmals eine steinerne Brücke über den Neckar errichtet. 1529 durch ein Hochwasser zerstört wurde diese bis 1532 durch einen Neubau ersetzt. Beschädigungen durch Hochwasser (u. a. 1651 und 1824) und Kriege (u. a. 1688, 1693 und 1799, 1945) führten zur teilweisen Erneuerung. Im Zuge der Errichtung des Neckarkanales wurden vier Joche auf der Stadtseite und durch den Ausbau der Uferstraße ein Joch auf der Dorfseite abgerissen. Somit sind von den ursprünglich 11 Jochen nur noch 6 Joche mit Kern aus dem 16. Jahrhundert erhalten.

Die im Kern frühneuzeitliche Brücke mit ihrer einst überregionalen Bedeutung und der noch bestehenden Funktion als Verbindung zwischen Lauffen-Dorf und Lauffen-Stadt hat dokumentarischen Wert für die Geschichte des Verkehrs in und um Lauffen.
