Denkmalpflegerischer Werteplan Gesamtanlage Niedernhall

**DENKMALPFLEGERISCHER WERTEPLAN
GESAMTANLAGE NIEDERNHALL**

Regierungspräsidium Stuttgart, Referat Denkmalpflege

Gesamtanlage gemäß § 19 DSchG

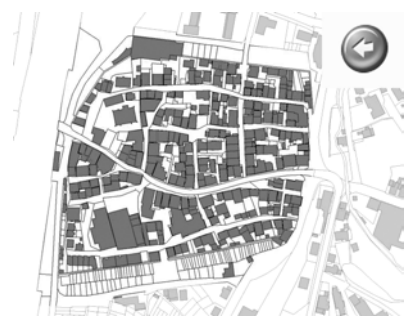
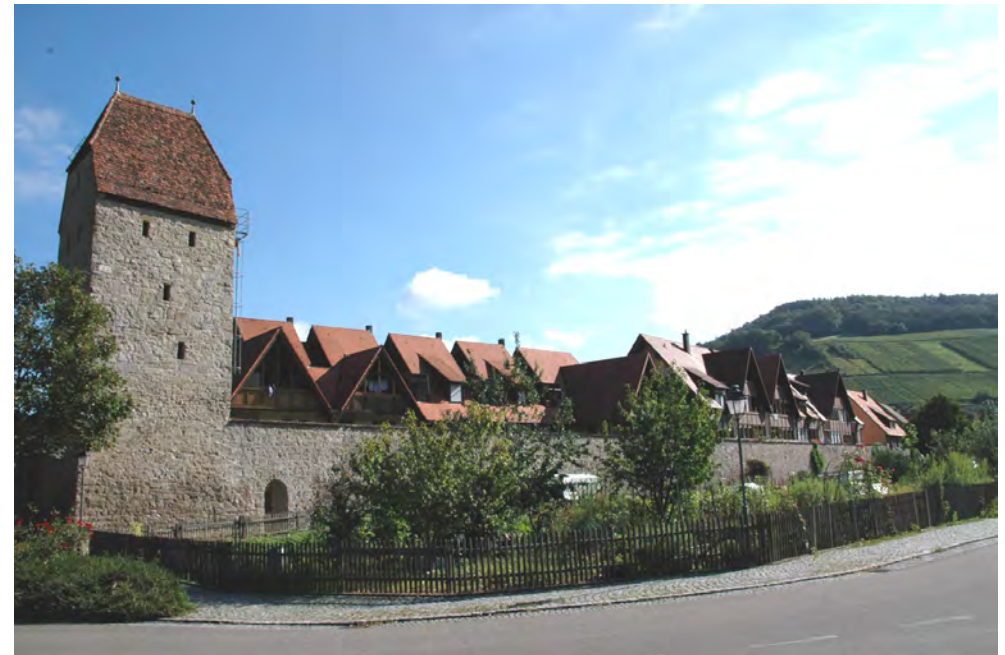
Stadtbefestigung (um 1361errichtet) mit sämtlichen sichtbaren und in die Bebauung integrierten Mauern sowie Grabenbereichen, dem Salztor (s. Turmgässle 6) und dem Säuturm (s. Turmgässle 20); in verschiedenen Bauabschnitten ab 1960 instand gesetzt und teilrekonstruiert: bis 1964 westlicher und südlicher Teil fertig gestellt, 1966/68 Sanierung der westlichen und südlichen Seite, ab 1970 Wiederherstellung nördliche Seite mitsamt des Malefizturmes (kein Kulturdenkmal), 1984/85 Stadtmauerdurchbruch zw. Hintere Gasse 20 und 22.

Die Stadtbefestigung trägt wesentlich zum geschlossenen Charakter der Stadtanlage bei. Sie ist ein wichtiges Dokument der historischen Verteidigungstechnik und Rechtsdokument für die Stadtgeschichte. Zudem spiegelt sich darin der Umgang mit Stadtbefestigungen im Allgemeinen wider: von der schrittweisen Entfestigung im 19. Jh. bis zur Herausarbeitung als Identifikationsmerkmal im Zuge der Altstadtanierung der 1980er Jahre.

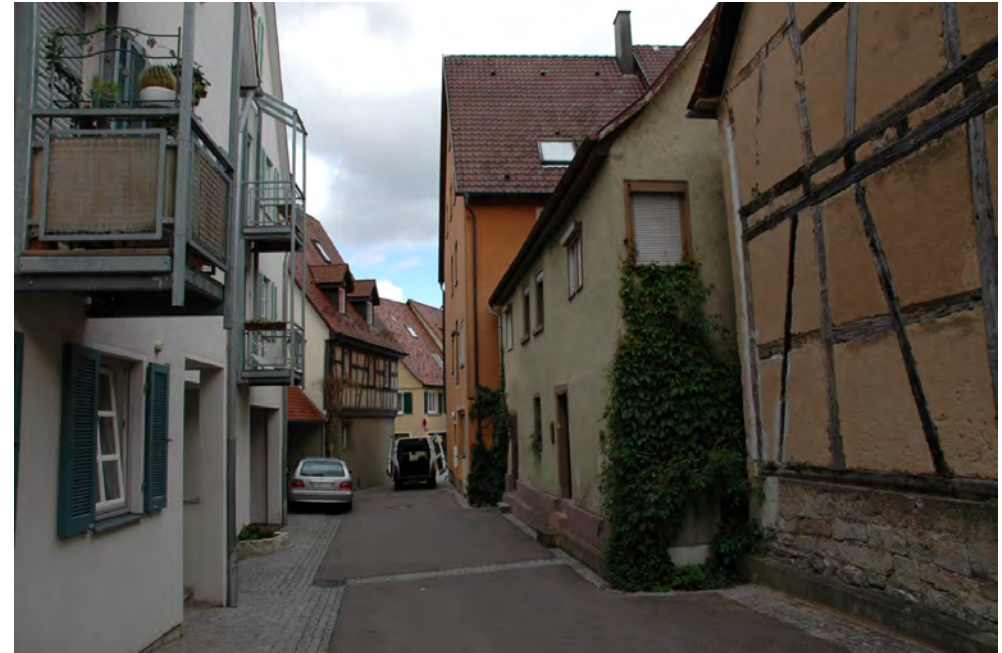
❶ Höhe Hs.-Nr. 5, gg. Norden

Als Stichgasse angelegte Verbindung zwischen Mittelgasse und Hinterer Gasse, der Name wohl von dem ehemaligen, außerhalb der südlichen Stadtbefestigung liegenden Postgebäude abgeleitet; oberhalb der Hauptstraße gerader Verlauf ❷, unterhalb davon in Richtung Südosten abschwenkend; überwiegend geschlossene, traufständige, zweigeschossige Bebauung des 18. Jahrhunderts (Wohngebäude, Scheunen), dazwischen mehrere Neubauten ❶; Teil des ursprünglichen Wegenetzes aus der Zeit der Ummauerung Mitte des 14. Jahrhunderts.

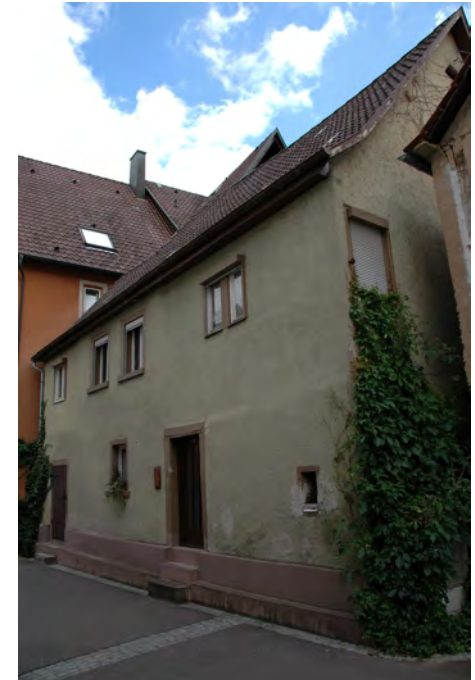
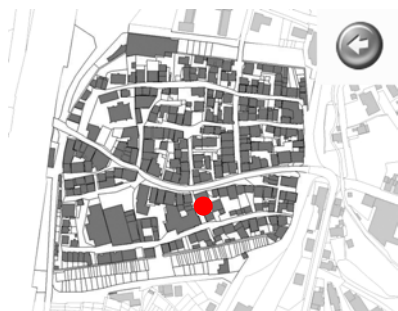
Alte Postgasse 4

Zweigeschossiges, massives bzw. in Fachwerk errichtetes Gebäude, verputzt, Satteldach; 1707/ 1708 als Haus des Stadtschreibers errichtet, 1756 erweitert, seit 1814 als Wohnhaus genutzt.

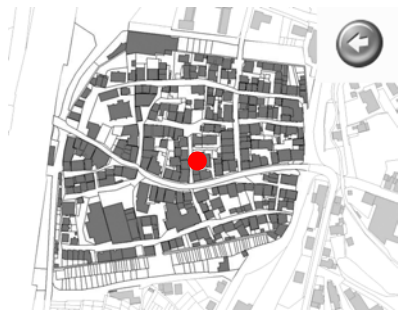
Alte Postgasse 12 und 14

Traufständig erschlossene Scheunen, jeweils massiv bzw. in Fachwerk errichtet, teilweise verputzt, Satteldächer; Anfang 20. Jahrhundert, im Kern wohl älter.

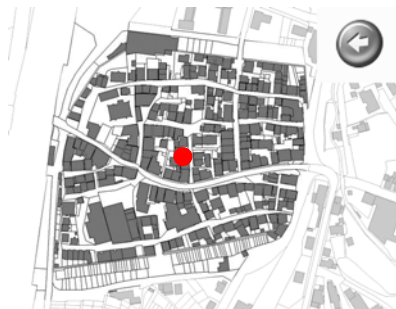
Alte Postgasse 15

Wohnhaus mit dazugehöriger Scheune; das Wohnhaus zweigeschossig, verputzt, Satteldach; 18./19. Jahrhundert, im 20. Jahrhundert überformt.

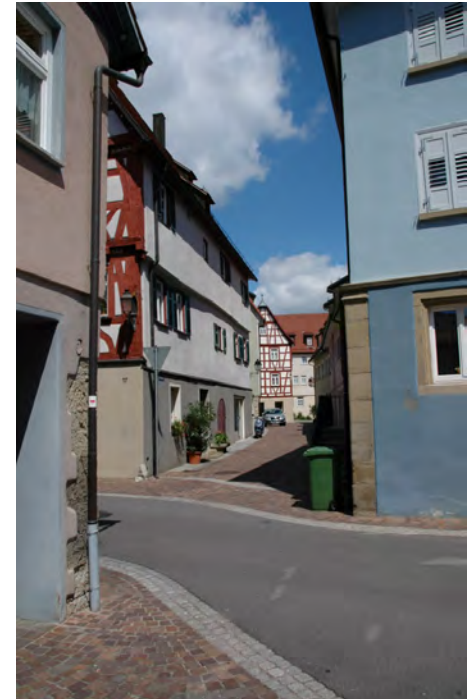
❶ Höhe Amtsgasse 2, gg. Norden

Als Stichstraße zwischen Hauptstraße und Pfarrgasse angelegte Verbindung, der Name vom ehemaligen, hohenlohischen Amtshaus (Hauptstraße 17) abgeleitet; bis auf Höhe Mittelgasse gerader Verlauf, danach platzartig aufgeweitet und nach Nordosten hin abschwenkend; überwiegend traufständige, ein- bis dreigeschossigen Bebauung des 16.-20. Jahrhunderts; den Auftakt an der Ecke Hauptstraße bilden das ehem. Amtshaus und ein spätbarockes Wohnhaus (Nr. 2) ❶; eine Zäsur im Bereich der Mittelgasse stellt der ehemalige Gasthof zur Krone dar, der die Platzaufweitung aufgrund seiner Größe und Gestalt dominiert ❷; die restliche Bebauung ist zum überwiegenden Teil ackerbürgerlich geprägt ❸; die Gasse ist Teil des ursprünglichen Wegenetzes aus der Zeit der Ummauerung Mitte des 14. Jahrhunderts.

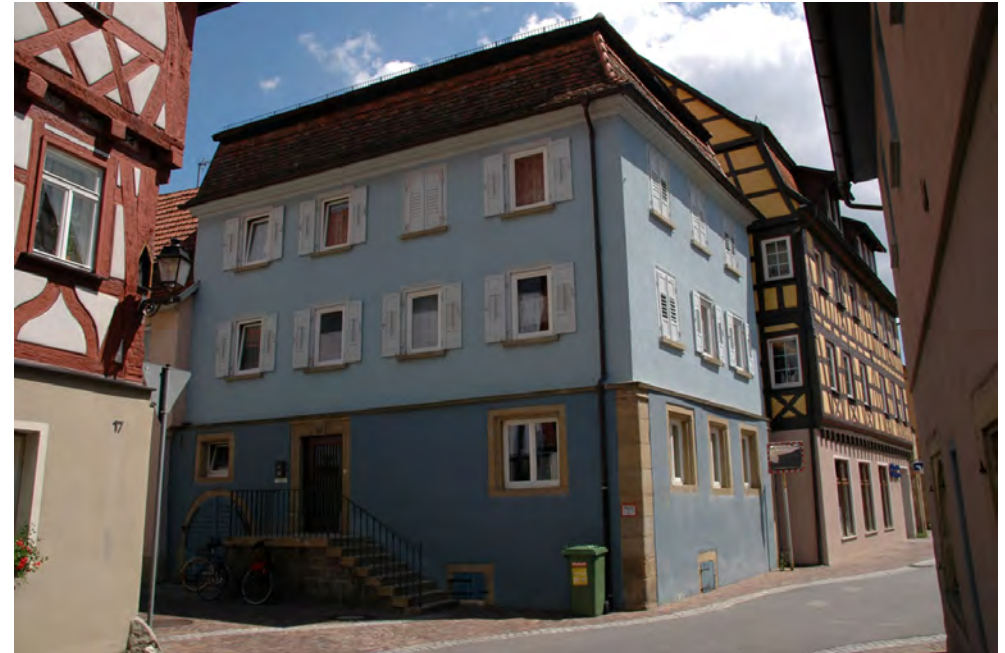
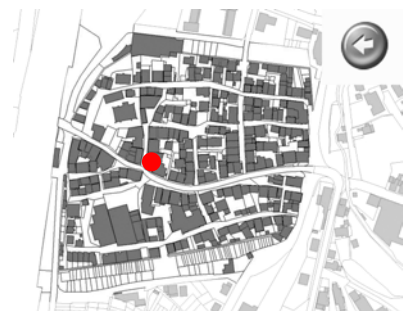
Amtsgasse 2

Dreigeschossiges Wohnhaus über hohem Sockel, massiv bzw. in Fachwerk errichtet, verputzt, Mansarddach; gegen die Amtsgasse zweiläufige Freitreppe und Portal mit Hauszeichen; bezeichnet 17..? (laut Heimatbuch „1784“), im Kern 16. Jahrhundert, im Jahr 2000 Sanierung (Dachstuhl, Fenster, Fassade).

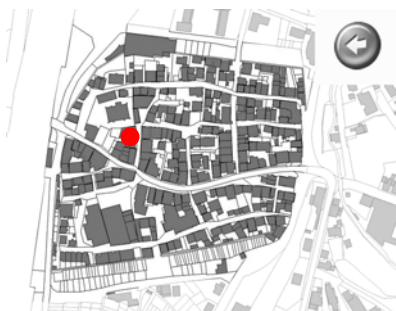
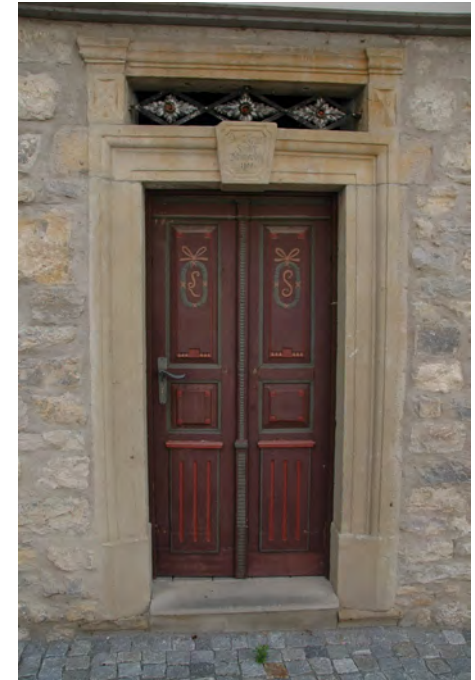
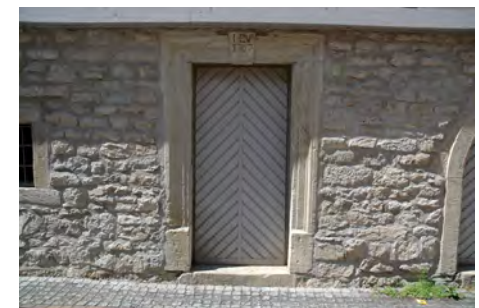
Ostportal

Portale und Wirtshausschild der Gasthauses zum Löwen; Portal an der Ostseite bez. 1767, Portal an der Nordseite bez. 1801 mit Supraporte, schmiedeeisernem Gitter und Hauszeichen mit Inschrift, Wirtshausausleger, 18. Jahrhundert; nach Brand des Vorgängerbaus (1992) Bauteile in Neubau integriert.

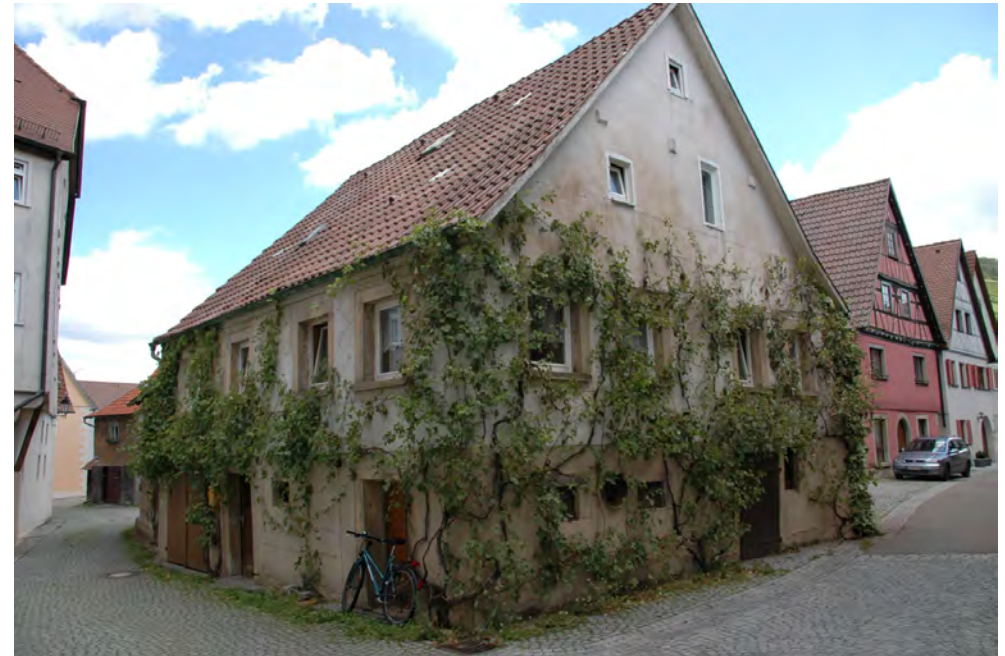
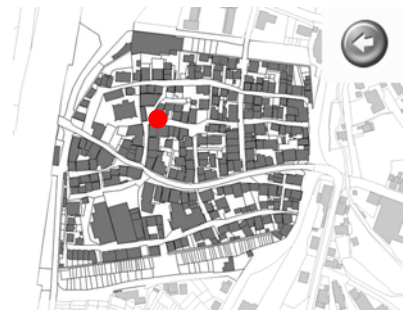
Amtsgasse 12

Zweigeschossiges Kleinbauernhaus, das Stallgeschoss massiv, das Obergeschoss in Fachwerk errichtet, verputzt, Satteldach; vermutlich spätes 18./frühes 19. Jahrhundert, nachträglich leicht überformt.

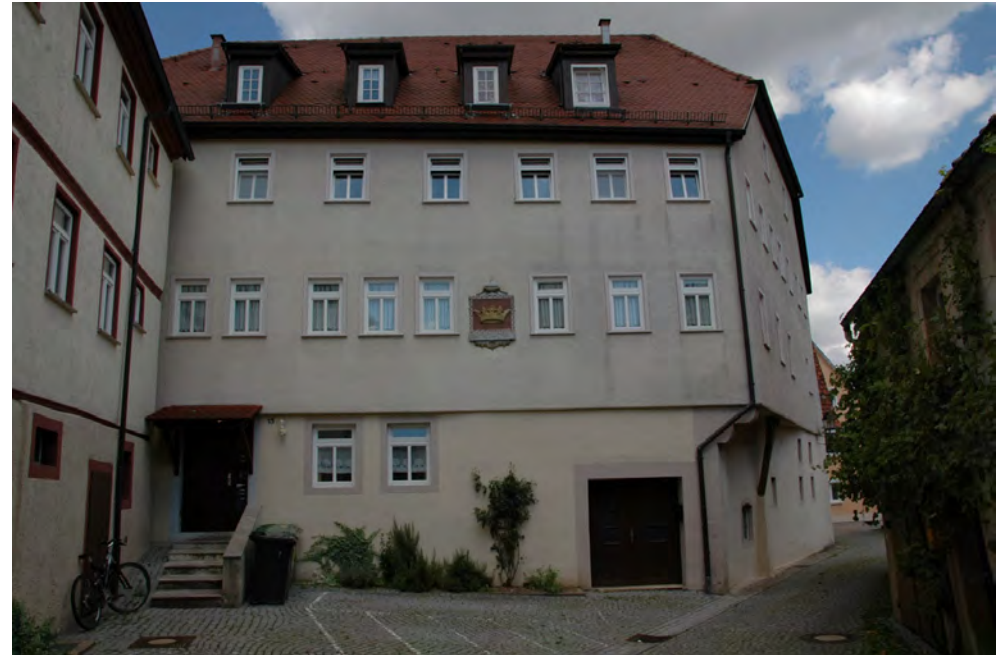
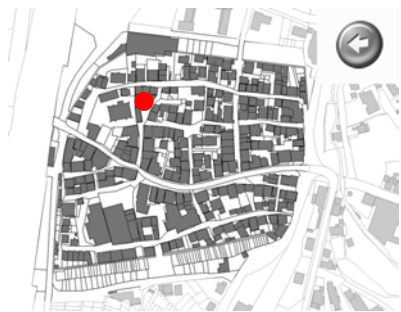
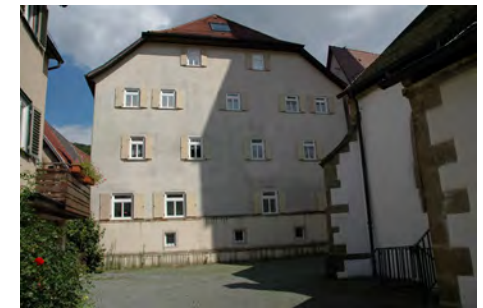
Ansicht gegen den Kirchplatz

Dreigeschossiges Gebäude, massiv bzw. in Fachwerk errichtet, verputzt, Halbwalmdach; gegen Osten Vorkragung über Konsolsteinen bzw. Holzstütze, an der Südseite steinernes Hauszeichen (Goldene Krone) in Fassade eingelassen. 1527 (d) über älterem Keller neu erbaut, östlicher Gebäudeteil von 1798 (d), 1989 Instandsetzung und Modernisierung, dabei Umbau zu mehreren Wohneinheiten.

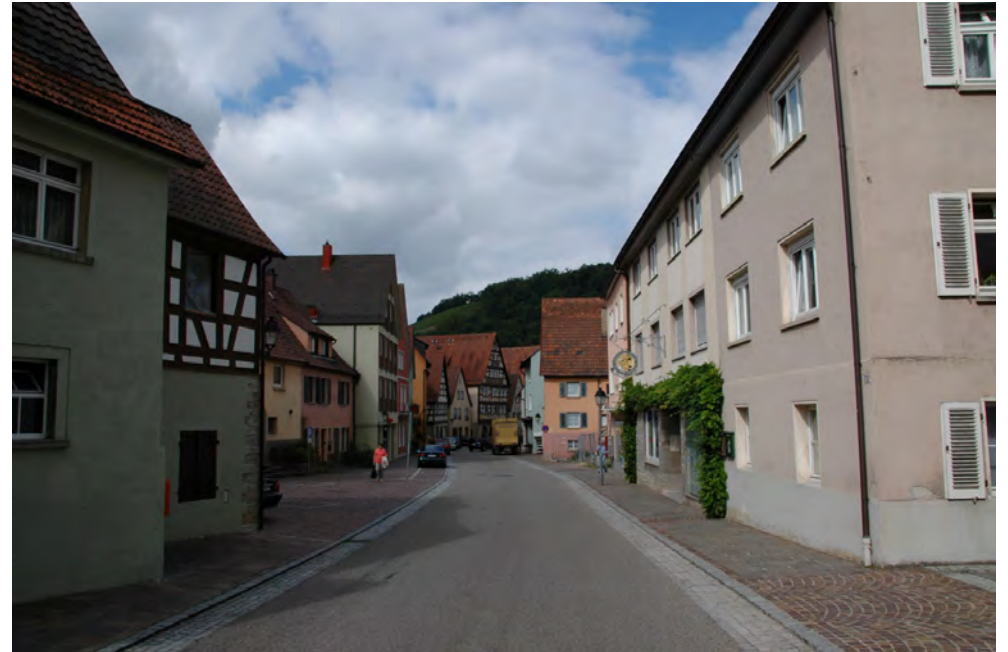
❶ Höhe Hs.-Nr. 63, gg. Westen

Bogenförmige Haupterschließungsstraße des mittelalterlichen Stadtkerns zwischen dem ehem. Oberen Tor im Osten und dem ehem. Unteren Tor im Westen, ihr langer Verlauf auf Höhe Götzenhaus, Rathaus und in Höhe der Schmiedsgasse aufweitet. Das Straßenbild durch eine geschlossene Reihe von zwei- bis dreigeschossigen, trauf- bzw. giebelständigen Gebäuden des 15.-21. Jahrhunderts geprägt ❶; im westlichen Abschnitt zahlreiche Kulturdenkmale und erhaltenswerte Gebäude, wie das Rathaus, das ehemalige hohlohische Amtshaus ❷ sowie eine Reihe (ehem.) Gasthäuser mit jüngeren Arkaden ❸, der östliche Abschnitt von Neubauten aus der Zeit der Altstadtsanierung der 1980er Jahre (Nr. 42-52, gerade) durchsetzt. Hinzu kommen zwei Baulücken auf Höhe Schulstraße (Nr. 55 und 57).

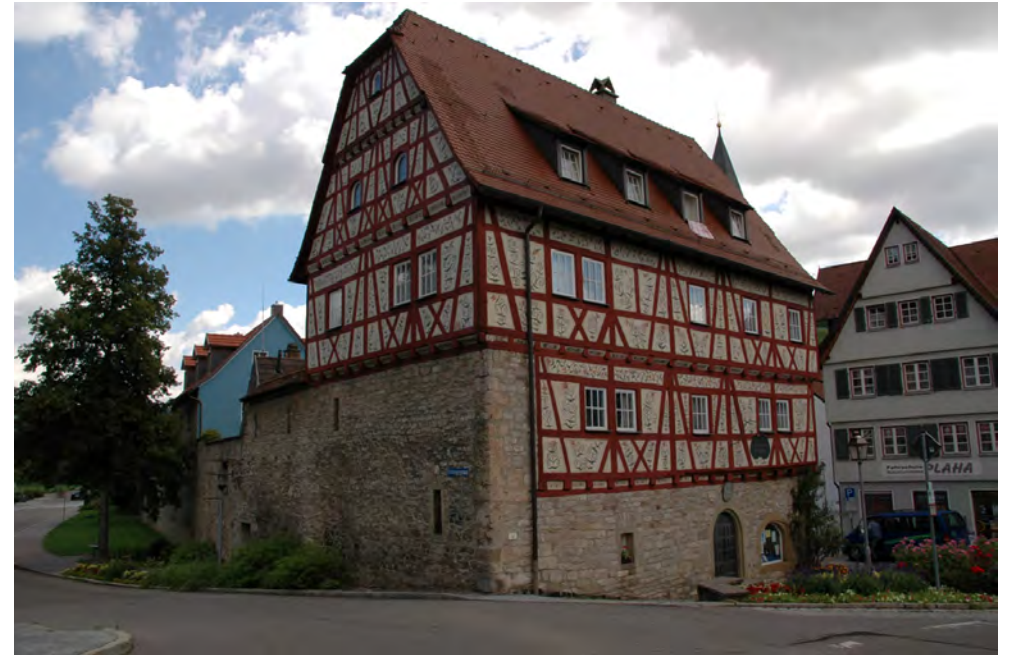
Ansicht von Südwest

Dreigeschossiges Gebäude mit massivem Erdgeschoss aus Bruchstein und Fachwerkobergeschossen, Halbwalmdach; an der Südseite rundbogiges Eingangsportal bez. 1564, das Fachwerk mit Zierelementen und Bemalung; Gebäude des 16. Jahrhunderts 1958/59 grundlegend saniert, u.a. Fachwerkfreilegung, Neubemalung (teils rekonstruiert) und Dachausbau mit Gauben, 1979 Auffrischung der Malereien, 1998 Außeninstandsetzung (Putz, Malereien, Restaurierung, Konservierung).

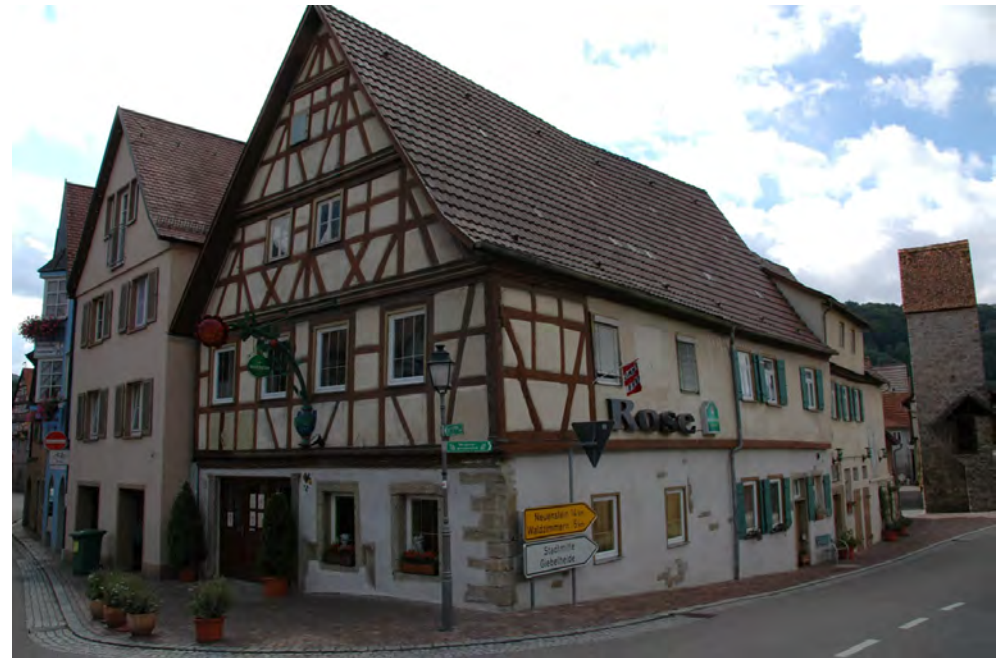
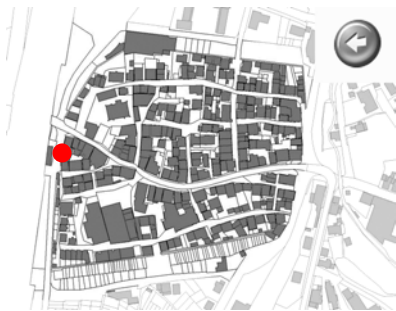
Wirtshausausleger, um 1800

Gasthaus mit Wirtshausausleger und Ökonomiegebäude; das Gasthaus zweigeschossig, mit massivem Erd- und Fachwerkobergeschoss, an der Giebelseite profilierte Schwellen, teilweise verputzt, Satteldach; am geohrten Türgewände bez.1713, Fassade 1956 z.T. freigelegt; Wirtshausausleger mit zwei großen Rosen, um 18. Jahrhundert; zweigeschossiges Ökonomiegebäude mit massivem Erd- und Fachwerkobergeschoss, verputzt, Satteldach, rundbogiges Kellerportal; geohrtes Türgewände bez. 1793, Gebäude im Kern älter (innerer Stichbogen bez. 1607).

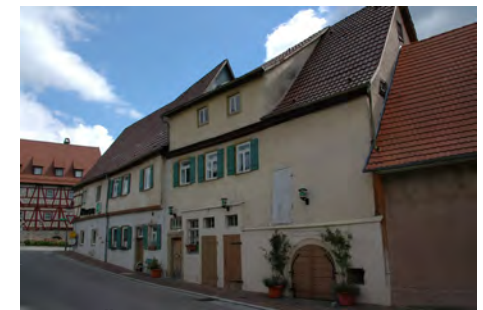
Hauptstraße 8

Ehem. Ökonomiegebäude, von Westen

Zweigeschossiges Gebäude, massiv bzw. in Fachwerk errichtet, verputzt, Satteldach; älteres Gebäude im 19. und 20. Jahrhundert wohl mehrfach umgebaut, u.a. Herstellung von zwei zweigeschossigen Seitenflügeln und 1987 Einbau von Arkaden.

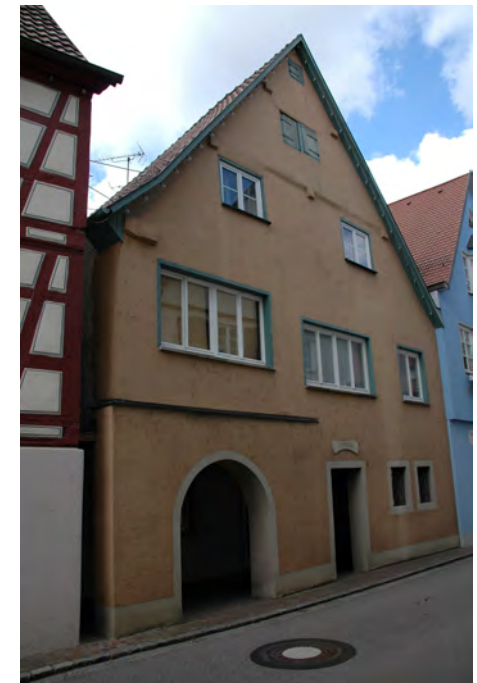
Hauptstraße 10 und 12

Rückansicht gg. die Torgasse

Gasthaus und Hotel mit Scheune; das Hauptgebäude dreigeschossig, mit massivem, verputztem Erd- und Fachwerkobergeschoss, Satteldach; schmiedeeiserner Wirtshausausleger, wohl vom ehem. Gasthof zum Rössle stammend (Hauptstraße 36); Gebäude in der 2. Hälfte des 19. Jahrhunderts über älterem Kern neu errichtet, 1987 Einbau von Arkaden entlang der Hauptstraße, 1996 Anbau eines Aufzugs und Einbau von Hotelzimmern; die dazugehörige Scheune massiv in Naturstein errichtet, 19. Jahrhundert, sie ist Teil des Scheunenviertels in der Torgasse.

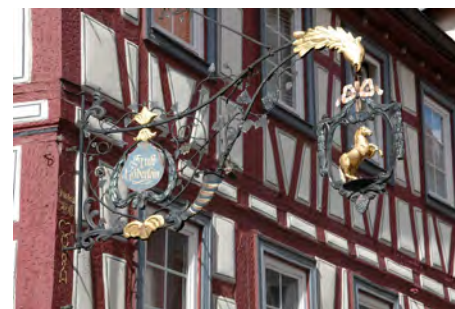
Wirtshausausleger

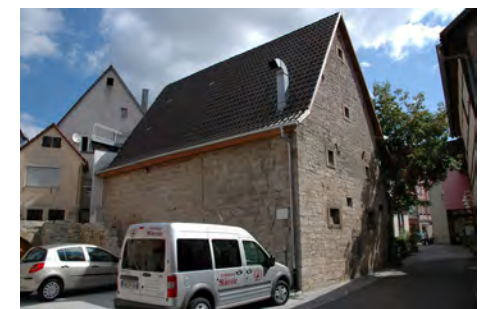
Hauptstraße 13

Scheune in der Torgasse

Zweigeschossiges Kleinbauernhaus, das ehemalige Stallgeschoss massiv, das Obergeschoss in Fachwerk errichtet, verputzt, Satteldach; bezeichnet 1896, im 20. Jahrhundert leicht überformt.

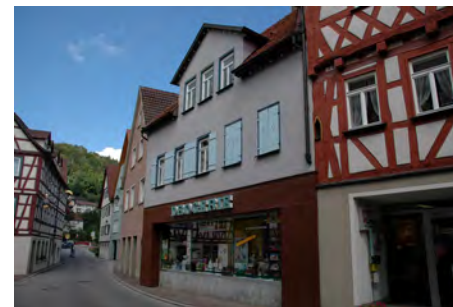
Detailansicht

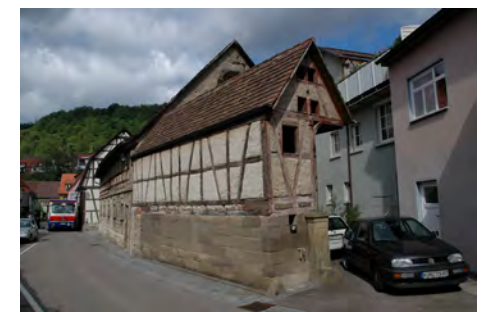
Hauptstraße 19 und 21

Ansicht gegen Westen

Fachwerkobergeschoss (1. Obergeschoss) eines wohl um 1711 (d) errichteten, mittlerweile abgegangenen Gebäudes; Bauteil 1987 in den Neubau integriert.

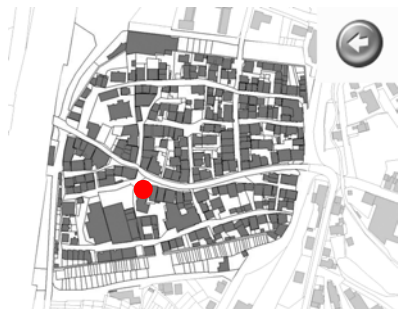
Blick in die Halle im 1. OG

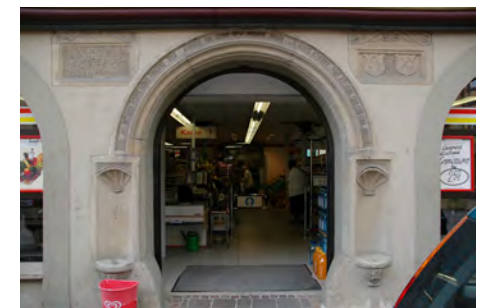
Dreigeschossiges Gebäude mit massivem Erd- und Fachwerkobergeschoss (giebelseitig), Satteldach, im Erdgeschoss rundbogige Fenster- bzw. Portalrahmungen, das mittige Rundbogenportal mit Sitznischen mit Muschelabschluss sowie Segensspruch; Portal bez. 1609, 1934 Fachwerkfreilegung, 1983 weitgehend erneuernder Wiederaufbau nach Brand von 1980 unter Beibehaltung der repräsentativen Giebelfassade, 1989 größere Umbaumaßnahmen (u.a. im Erdgeschoss), 1991 Errichtung eines dreigeschossigen Neubaus anstelle der hofseitigen Nebengebäude.

Rundbogenportal (Eingang Supermarkt)

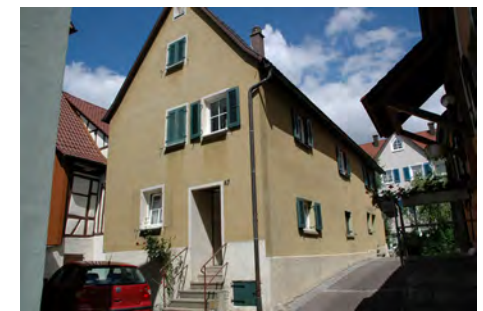
Hauptstraße 53

Ansicht von Süden

Zweigeschossiges Wohnhaus, das Sockel und das erste Obergeschoss massiv, das übrige Gebäude in Fachwerk errichtet, Giebel mit freiliegendem Fachwerk mit geschwungenen 3/4-Streben und Kopfstücken, Feuerböcke und Spottfigur im Giebelspitz, Satteldach; zweite Hälfte 17. Jahrhundert, nachträglich überformt; die südlich an das Gebäude anschließende, traufseitig erschlossene Scheune (erhaltenswert) massiv bzw. in Fachwerk errichtet, Satteldach; Ende 19. Jahrhundert, im Kern vermutlich älter.

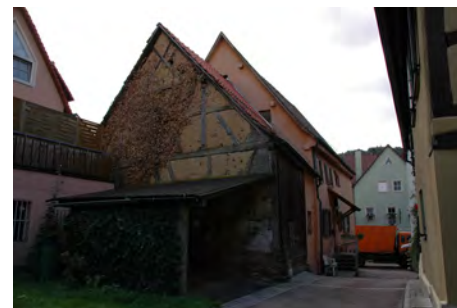
Ansicht von der Norden mit Scheune

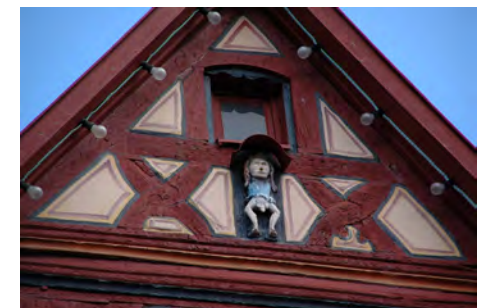
Spottfigur im Giebeldreieck

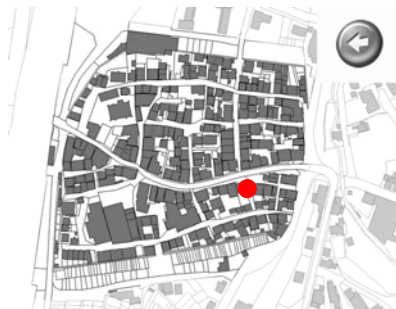
Zweigeschossiges Kleinbauernhaus, der Sockel und das Erdgeschoss (Stall und Keller) massiv, das restliche Gebäude in Fachwerk errichtet, verputzt, erhöht liegende Zugänge, Satteldach mit Gaube; Ende 18./Anfang 19. Jahrhundert, vermutlich über älterem Kern errichtet, im 20. Jahrhundert leicht überformt.

Zugang zum ehem. Stall

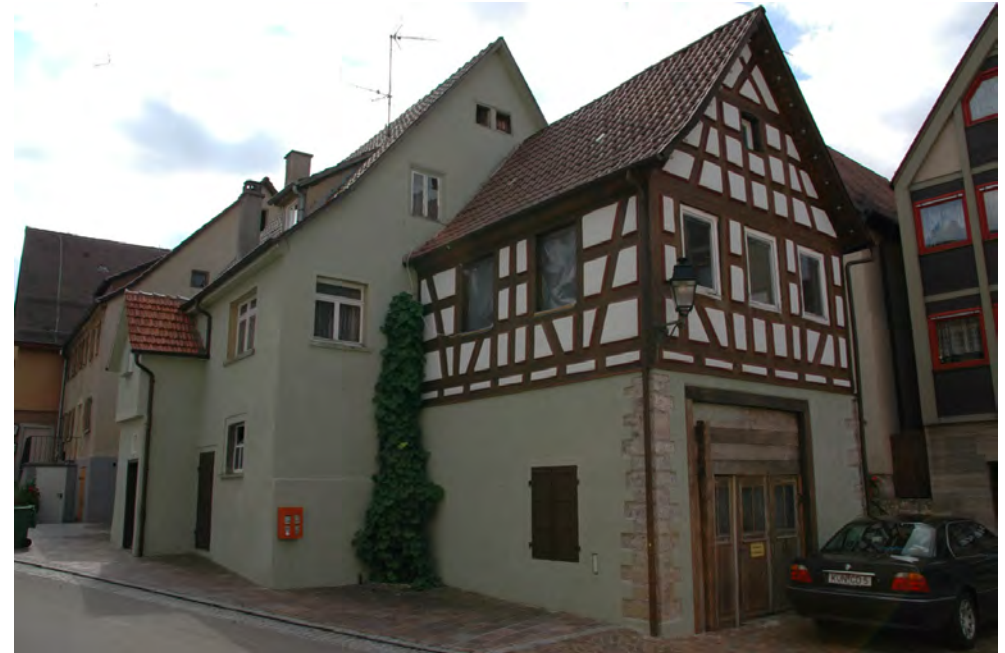
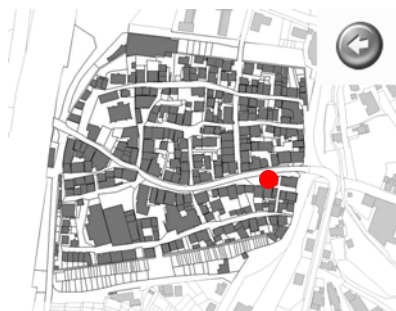
Hauptstraße 62

Zweigeschossiges, gestelztes Wohnhaus, massiv, verputzt, erhöht liegender Eingang, Satteldach mit Gaube; vermutlich in der ersten Hälfte 20. Jahrhundert über älterem Kern neu errichtet.

Das schlichte Gebäude steht exemplarisch für die noch im 19. und 20. Jahrhundert gängige innerstädtische Nachverdichtung, mit ihrer maximalen Ausnutzung von Grund und Boden.

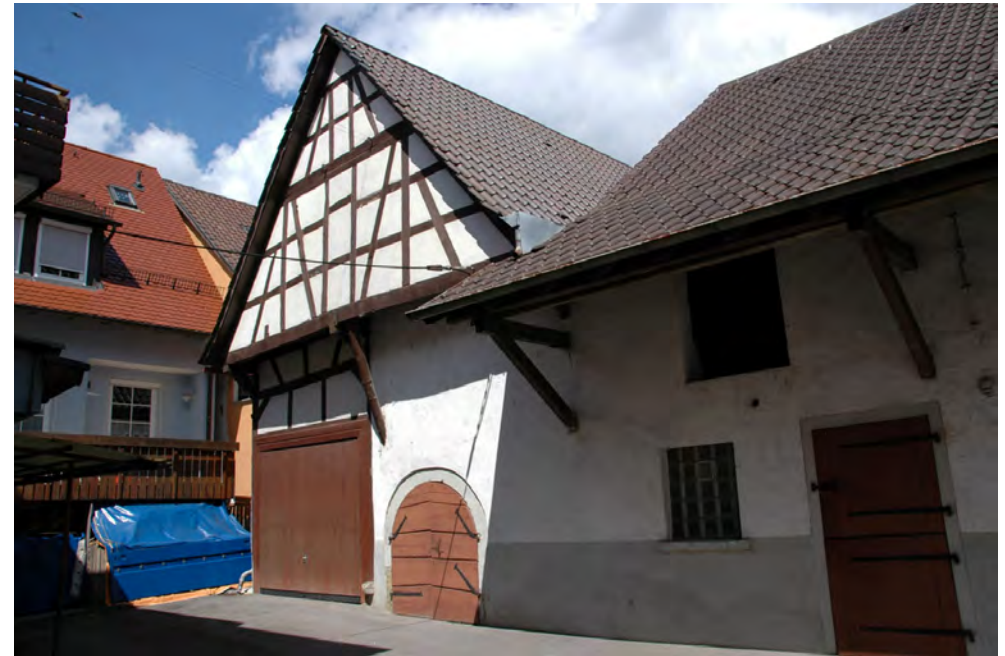
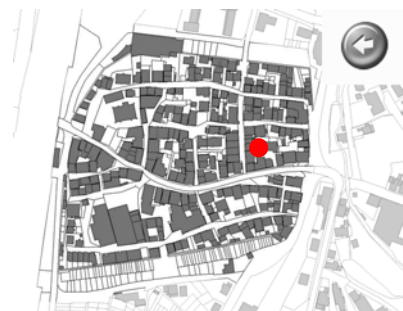
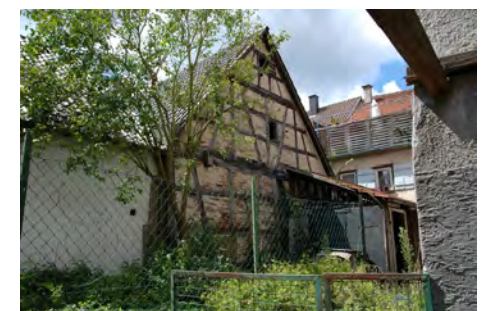
Hauptstraße 67

Rückansicht von der Mittelstraße

Zweigeschossiges Gebäude mit massivem Erd- und Fachwerkobergeschoss, verputzt, traufseitiger Vorstoß, Satteldach mit Gaube; 18./19. Jahrhundert, im 20. Jahrhundert modernisiert.

Das Gebäude orientiert sich mit seiner schmalen Traufseite gegen die Hauptstraße. In Gestalt und Funktion hat es sich seit seiner Errichtung nur wenig verändert, weswegen es innerhalb der Gesamtanlage als erhaltenswert eingestuft wird.

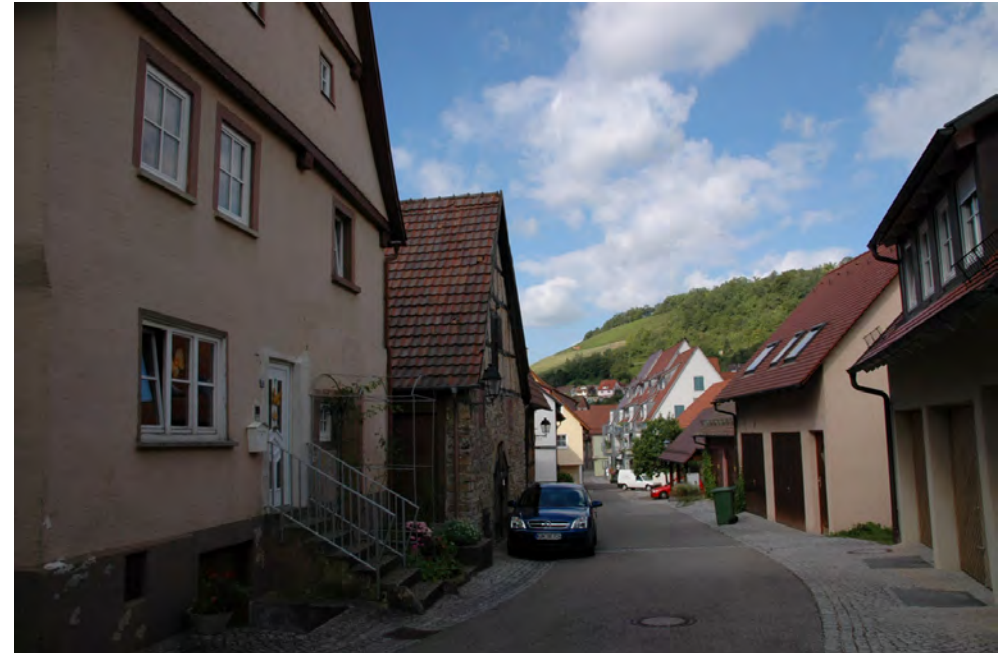
Hintere Gasse

Parallel zur Hauptstraße und zur südlichen Stadtbefestigung verlaufende Gasse, weitgehend gerader Verlauf, die Bebauungs- und Parzellenstruktur insgesamt inhomogen, die Baufluchten mit Vor- und Rücksprüngen; im Osten Konzentration von Ackerbürgeranwesen und Scheunen des 17.-19. Jahrhunderts ❶, im mittleren Abschnitt eine geschlossene traufständige Scheunenreihe des 19./20. Jahrhundert (Nr. 22-28) ❷ und im Westen die barocke Schöntalische Kelter ❸, die aufgrund ihrer Größe und Gestalt das Viertel prägt; darüber hinaus eine Vielzahl von neuen Wohn- und Nebengebäuden aus der Zeit der Altstadtsanierung (Wohnbebauung an der südlichen Stadtbefestigung von 1985).

Die Gasse geht in weiten Teilen auf die Zeit der Ummauerung Mitte des 14. Jahrhunderts zurück. Ihr kommt, unabhängig von den vielfachen Veränderungen, bis heute Bedeutung für die Stadtstruktur zu, da sie den ackerbürgerlichen Charakter des Quartiers noch gut dokumentiert.

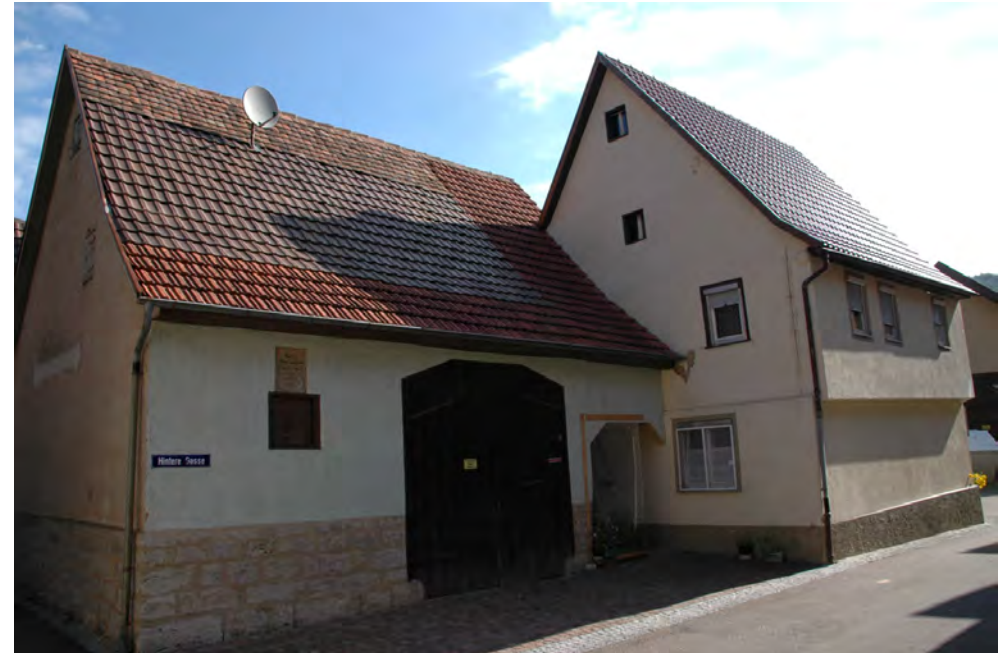
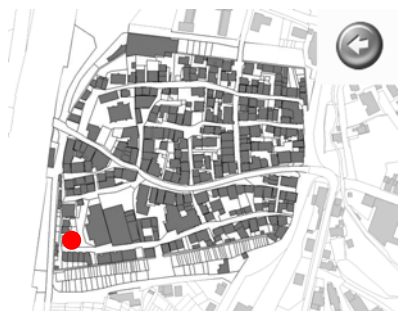
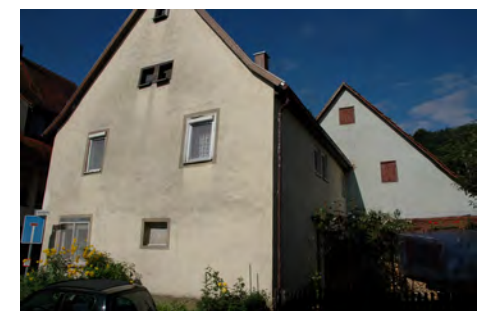
Hintere Gasse 1

Wohnhaus zweigeschossig, mit massivem Erd- und Fachwerkobergeschoss, verputzt, Obergeschoss traufseitig auskragend, Satteldach; vermutlich 18. Jahrhundert, nachträglich überformt; die nach Westen hin anschließende, traufseitig erschlossene Scheune, massiv, verputzt, Satteldach; bez. 1888. Kleiner Vorgarten.

Das Gehöft liegt in Stadtmauernähe, auf einem Inselgrundstück zwischen Turmgässle, Zwerchgasse und Hintere Gasse. In diesem Teil der Stadt befand sich im 19. Jahrhundert noch eine Reihe von Gärten (siehe historischer Kataster von 1834). Das Haus samt Vorgarten zeugt noch von der historischen Situation des frühen 19. Jahrhunderts und ist somit ein Dokument des einstigen ackerbürgerlichen Charakters in diesem Viertel.

Hauptgebäude von Osten

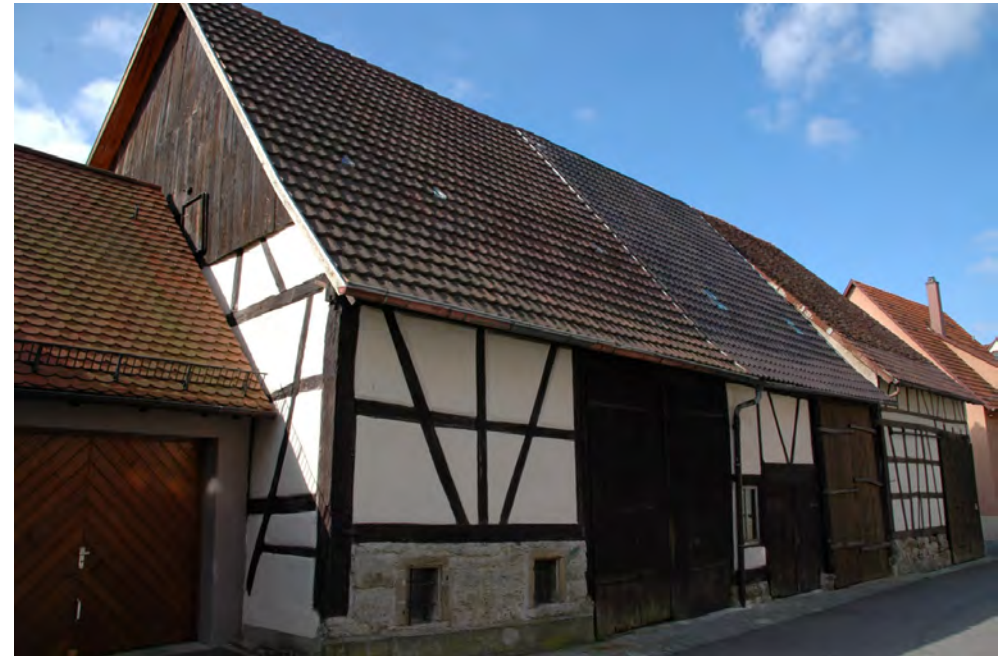
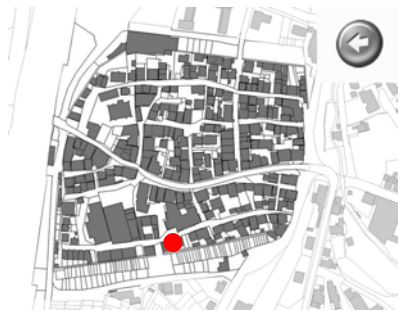
Hintere Gasse 22, 24 und 26

Reihe aus drei traufständig erschlossenen Fachwerkscheunen, vermutlich unterkellert, Satteldächern; 19./20. Jahrhundert.

Die Scheunenreihe erstreckt sich entlang der südlichen Stadtmauer, wodurch sie die Außenansicht der Stadt mitbestimmt. Darüber hinaus zeugt sie von der einstigen, von der Landwirtschaft dominierten Gebäude- und Sozialstruktur in diesem Teil der Stadt.

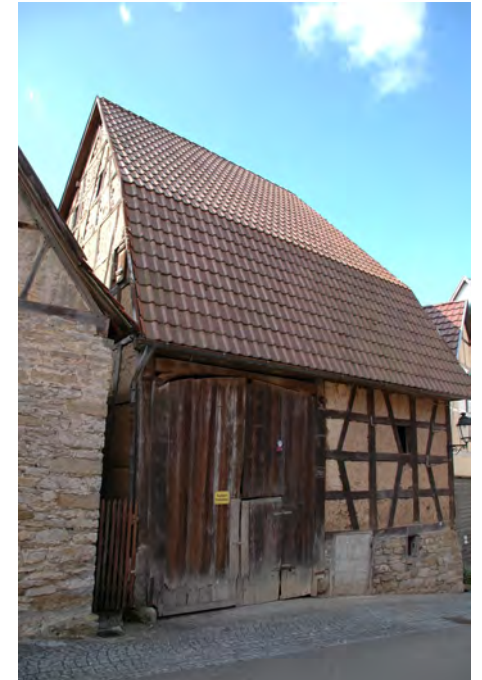
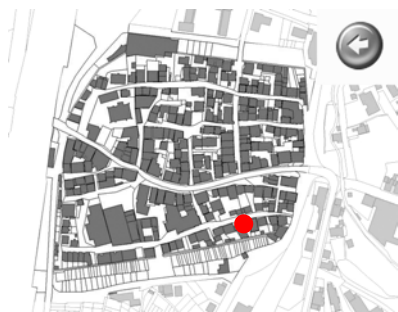
Hintere Gasse 48 (Flstnr. 91)

Zweizonige, traufseitig erschlossene Fachwerkscheune über Gewölbekeller, Mansarddach; Anfang 19. Jahrhundert.

Die Scheune liegt an der südlichen Stadtmauer. Sie gehört zu der in Niederhall vorkommenden Gruppe von Scheunen mit Mansarddach– für diesen Bautypus eine eher ungewöhnliche Dachform.

Aufgrund ihres hohen Überlieferungsgrades und ihrer Bauge-
stalt kommt der Scheune innerhalb der Gesamtanlage ein wich-
tiger Stellenwert zu. Darüber hinaus ist sie Zeugnis der einsti-
gen Bedeutung der Landwirtschaft in Niedernhall.

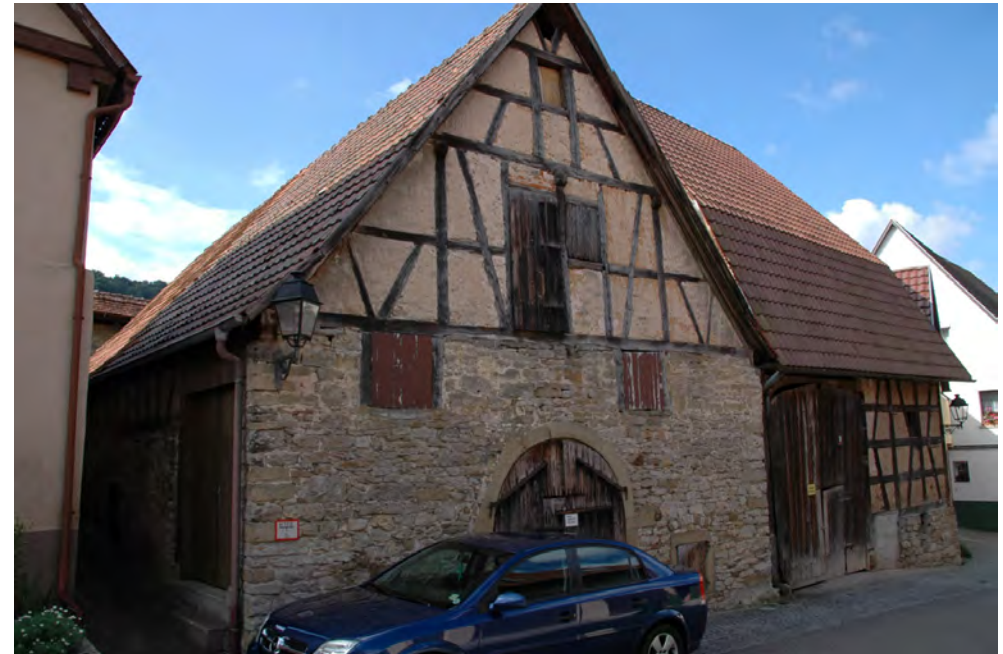
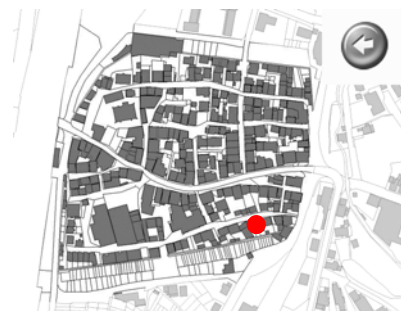
Zweizonige, giebelseitig erschlossene Scheune, massiv in Naturstein errichtet, der Giebel in Fachwerk, Gewölbekeller, rundbogiges Kellerportal an der Giebelseite, Satteldach; 18. Jahrhundert.

Die Scheune ist Teil der Scheunenreihe entlang der südlichen Stadtmauer.

Aufgrund ihres hohen Überlieferungsgrades und ihres Baualters kommt der Scheune innerhalb der Gesamtanlage ein wichtiger Stellenwert zu.

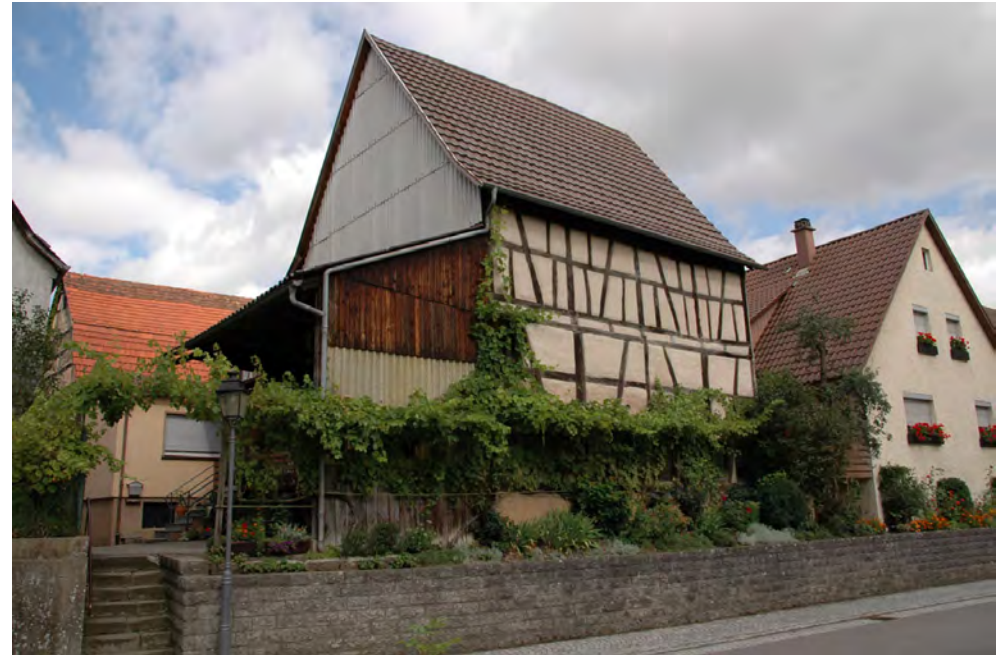
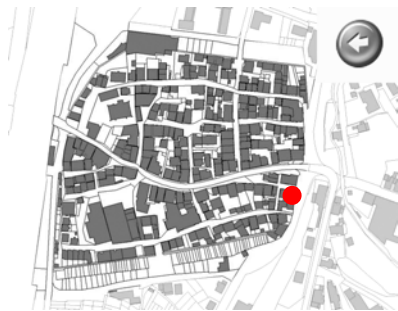
Hintere Gasse 58

Ansicht gegen die Bahnhofstraße

Zweigeschossiges Hauptgebäude, das Erdgeschoss massiv, das Obergeschoss mit traufseitigem Vorstoß in Fachwerk errichtet, verputzt, Satteldach; im Kern 18./19. Jahrhundert, nachträglich leicht überformt, 1932 Neubau der Scheune (und vermutlich auch der übrigen Nebengebäude) nach Abbruch der Südostecke der Stadtbefestigung im Zuge des Eisenbahnbaus 1924.

Das Gehöft liegt unmittelbar am südöstlichen Stadteingang, den es durch die Gruppierung seiner einzelnen Baukörper dominiert.

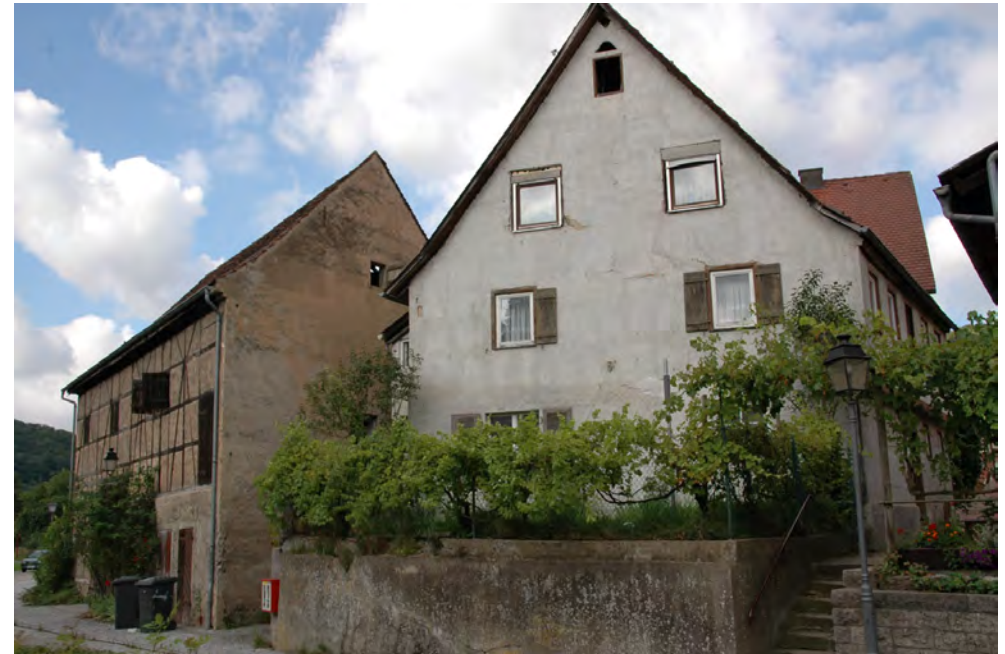
Ansicht gegen die Bahnhofstraße mit Durchgang von 1924

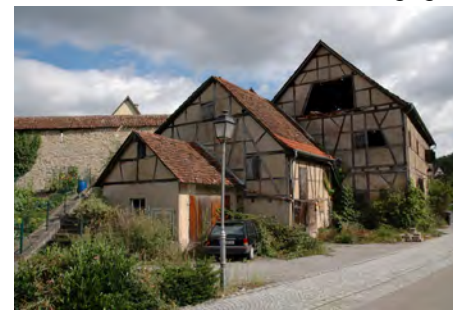
Nebengebäude an der Bahnhofstraße

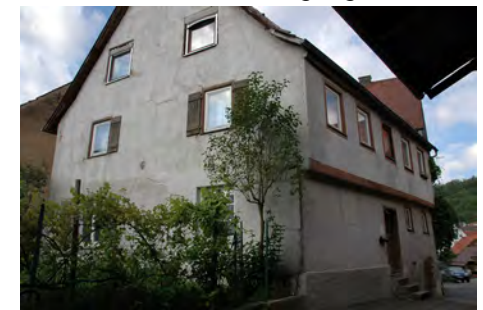
Ansicht von Nordost

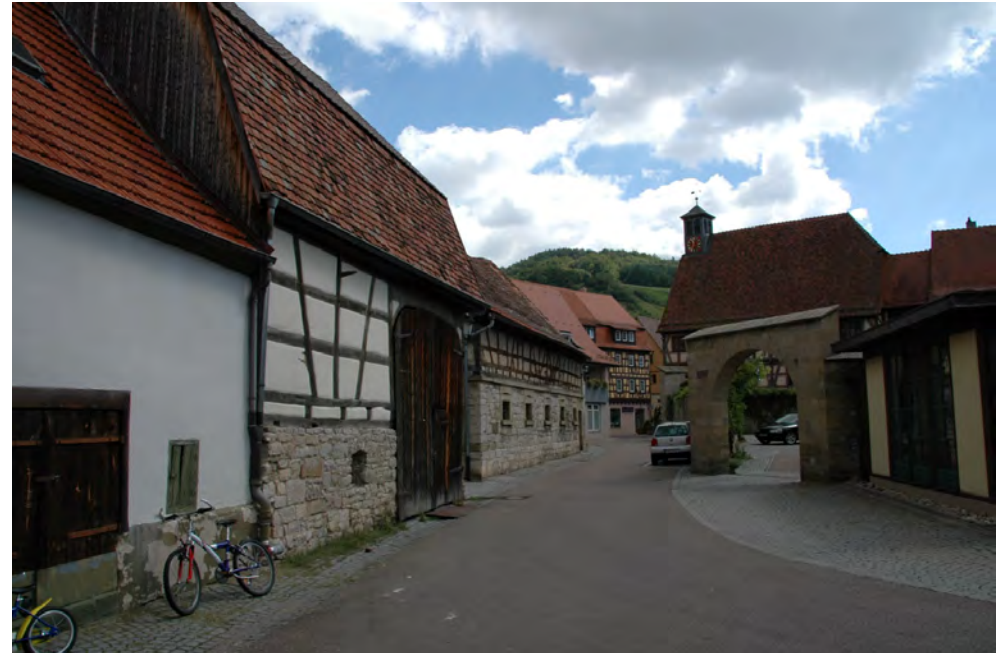
Höhe Hs.-Nr. 10, gg. Osten

Kurze Verbindungsgasse zwischen der Hauptstraße im Osten und dem Turmgässle im Westen, die Schöntalische Kelter namensgebend; weitgehend gerader Verlauf, auf Höhe Zwerchgasse platzartig aufgeweitet. Das Straßenbild auf der Südseite durch die Schöntalische Kelter mit ihrer Hofummauerung und den zwei Toren vom Anfang des 18. Jahrhunderts und auf der Nordseite durch Scheunen und landwirtschaftliche Nebengebäude des 18./19. Jahrhundert geprägt; die platzartige Aufweitung im Zuge der Erweiterung der Kelter in den 1980er Jahren entstanden.

Mit ihren beiden unterschiedlichen Gesichtern dokumentiert die Gasse sowohl den bürgerlichen landwirtschaftlich geprägten als auch den herrschaftlichen Teil der Stadtgestalt. Der Gasse kommt daher in der Gesamtanlage eine hohe Bedeutung zu.

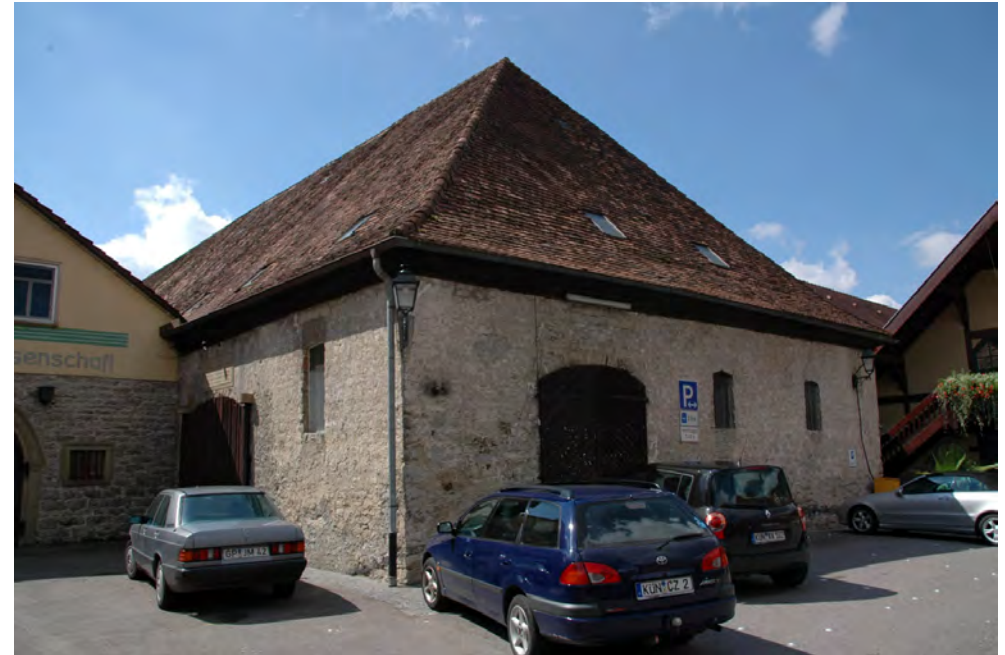
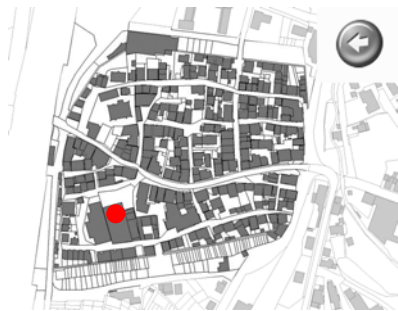
Keltermasse 1 und 3

Kelter samt Kelterplatz mit der den gesamten Bezirk umfassenden Ringmauer mit Portal und Kreuzaufsatz. Die Kelter ein eingeschossiger, lang gestreckter Baukörper mit Walmdach, groß dimensionierte Halle mit frei tragendem Dachstuhl (Hängkonstruktion); 1712 als Schöntaler Kelter unter Abt Knittel erbaut, 1971/72 Instandsetzung und Umbauten im Inneren, 1974 Erweiterung der bestehenden Kelter bzw. 1985 Errichtung des westlichen Erweiterungsbaus, 1997 Anbau an Verkaufsraum; Portal in Ringmauer mit Wappen, Kreuz und Segensspruch sowie kleiner Pforte gegen das Rathausgässle; 18. Jahrhundert, 1969 Erneuerung Hoftor.

Die Kelter liegt im Westteil der Stadt, wo es eine Häufung von öffentlichen Gebäuden gibt.

Als Dokument für die Bedeutung des Weinbaus und dem einstigen Einfluss des Klosters Schöntal in Niedernhall kommt der Kelter hohe Bedeutung innerhalb der Gesamtanlage zu.
